UNIVERSIDAD CATÓLICA LOS ÁNGELES DE  
CHIMBOTE

Determinación y evaluación de las patologías del concreto del canal Yanarranra entre las progresivas 0+500 – 1+500 del centro poblado de Tumpa, provincia de Yungay, departamento de Áncash – 2018.

Ingeniero civil

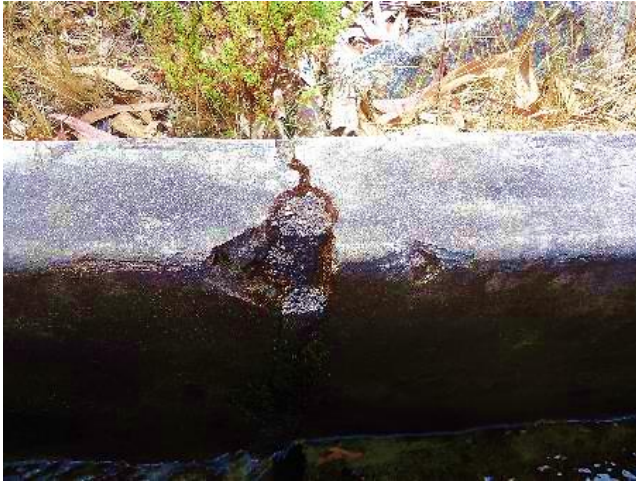
**Figura N°02**

**Descripción:** ocurrencias de grietas y desprendimiento en la estructura.

Severidad baja y media: rellenar las fisuras y grietas de las juntas de contracción con material asfáltico y el desprendimiento con materiales y métodos compatibles y adecuados de acuerdo con el material construido.

Severidad alta: un profesional estructural evaluará los daños y determinará las acciones que se van a tomar en cuenta o, en casos extremo, su demolición y reemplazo respectivo.

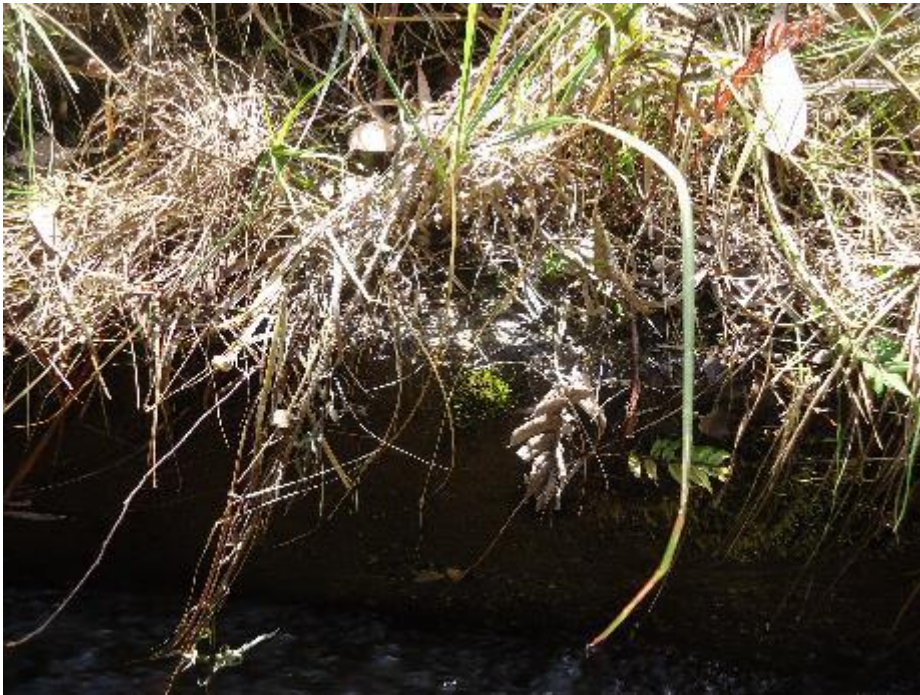
Figura N°03

**Descripción:** crecimiento de vegetación en los bordes del canal o en cercanías, que por el crecimiento de sus raíces causa daños en la obra.

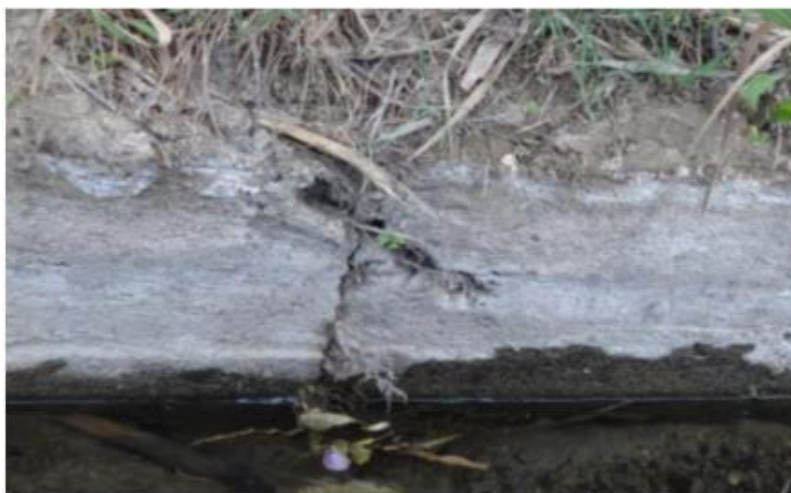
Figura N°03

**Descripción:** trayectoria de fisuras y/o grietas en la estructura.

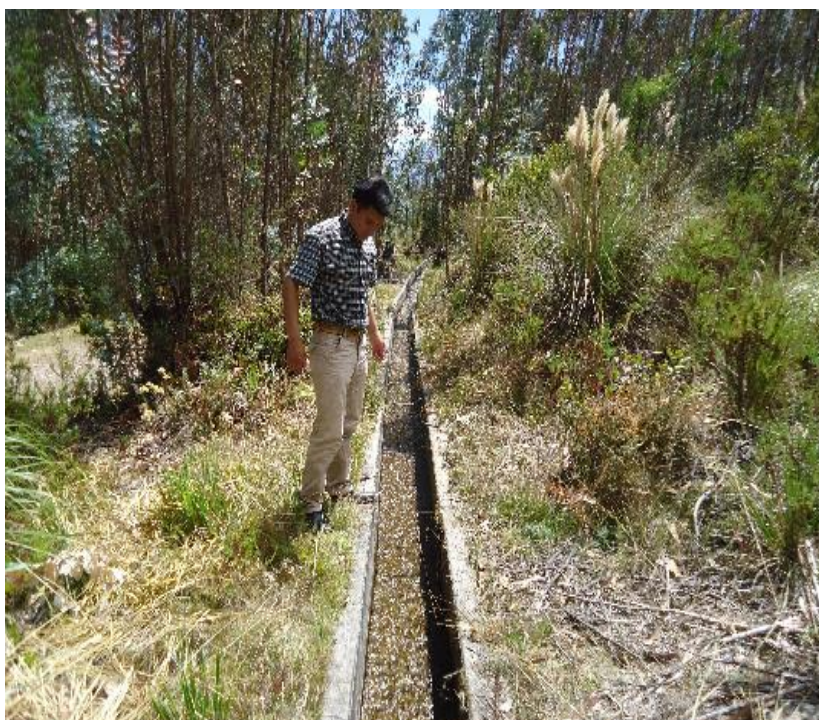
Identificando las patologías del concreto del canal

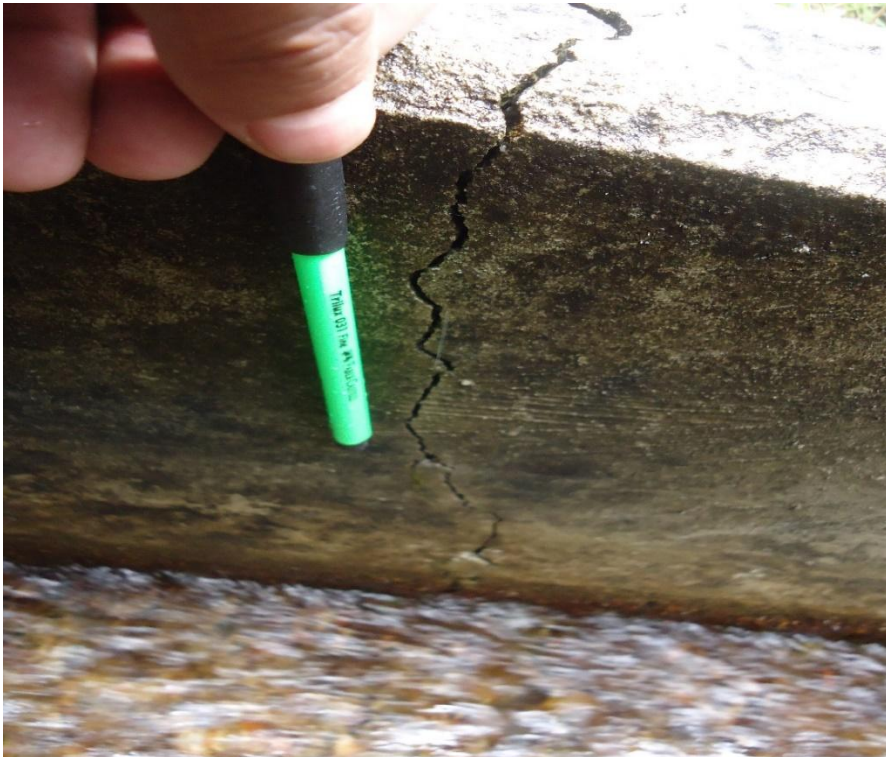
- Anexo: verificando la patología en el objeto de estudio

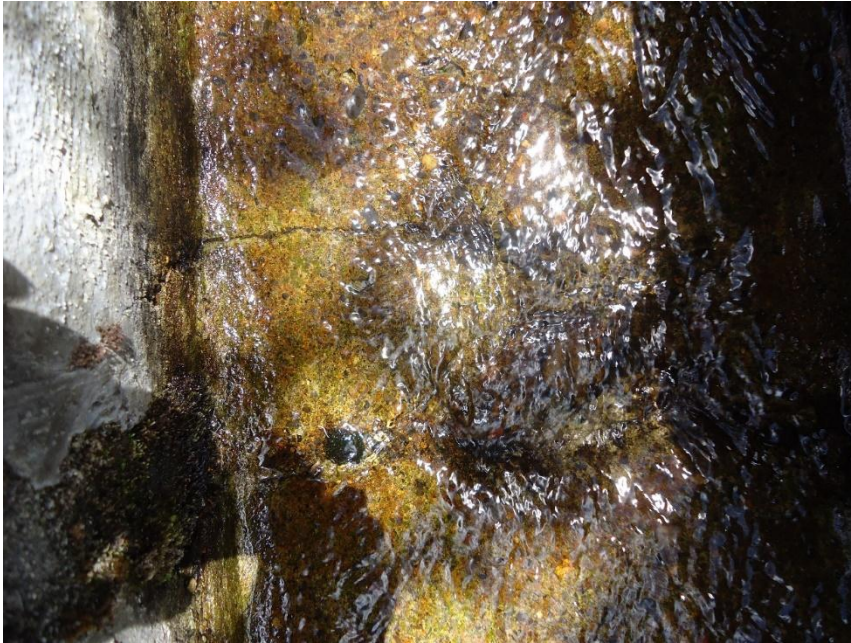
En esta toma se verifica la grita en la base del canal de concreto.

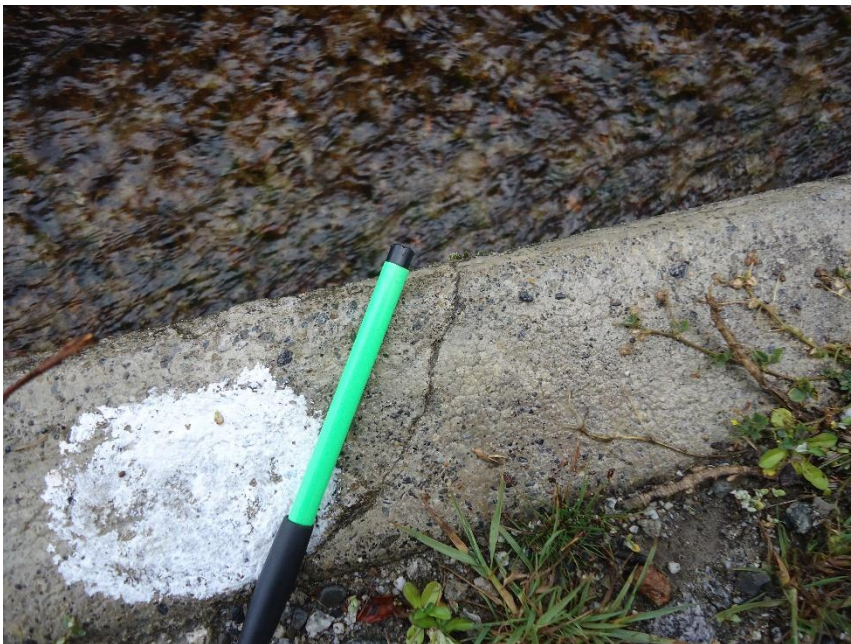
- Grietas por juntas frías
