**UNIVERSIDAD CATÓLICA LOS ÁNGELES
CHIMBOTE**

**FACULTAD DE INGENIERÍA
ESCUELA PROFESIONAL DE INGENIERÍA
CIVIL**

Determinación y evaluación de las patologías del concreto en el canal de riego Molinoragra tramo 0+000 al 1+000 Km del caserío de Chichipon, distrito de Huacaybamba, provincia de Huacaybamba, departamento Huánuco-2018.

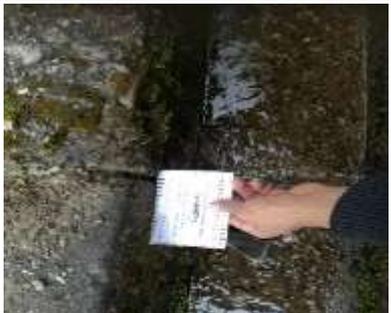
MARGEN IZQUIERDA

02							
		03							
		04	L	0.63		20.00%			
		05	L	0.30		7.94%			
MARGEN CRÍTICO	IZQ.	AREA Y PORCENTAJE TOTAL		4.12	6.15	40.11%	59.89%		
NS	M	% ÁREA AFECT.	24%	% NO ÁREA AFECTADA	76%	TIPO DE PATOLOGÍA	GRIETA

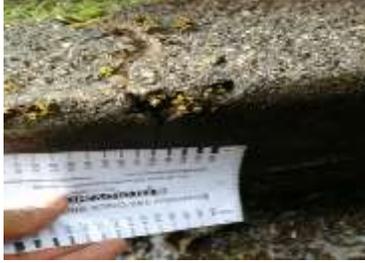
MARGEN IZQUIERDO

02							
		03							
		04	L	0.90		26.98%			
		05							
MARGEN CRÍTICO	IZQ.	ÁREA Y PORCENTAJE TOTAL		4.16	6.11	40.50%	59.50%		
NS	M	% :ÁREA AFECT.	23.81%	% NO ÁREA AFECTADA	76.19%	TIPO DE PATOLOGIA	GRIETA

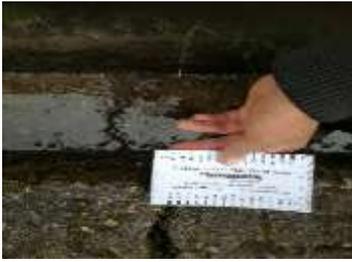
MARGEN IZQUIERDA

02		1.50		26.88%		
		03						
		04	L	0.60		10.58%		
		05	L	0.30		5.91%		
MARGEN CRÍTICO	IZQ.	ÁREA Y PORCENTAJE TOTAL		6.48	5.58	53.73%	46.27%	
NS	M	% ÁREA AFECT.	26.88%	% NO ÁREA AFECTADA	73.12%	TIPO DE PATOLOG	GRIETA

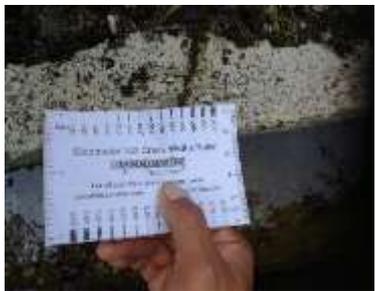
MARGEN IZQUIERDA

02	M	1.50		26.88%			
		03	M	0.05		0.90%			
		04	L	0.60		13.31%			
		05	L	0.60		10.75%			
MARGEN CRÍTICO	DER	ÁREA Y PORCENTAJE TOTAL		5.42	6.64	44.94%	55.06%		
NS	M	% AREA AFECT.	26.88%	% AREA NO	73.12%	TIPO DE PATOLOGIA	GRIETA

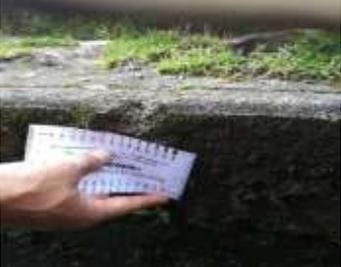
MARGEN IZQUIERDA

02						
		03	M	0.00		0.00%		
		04	L	0.60		15.87%		
		05	L	0.60		15.87%		
MARGEN CRÍTICO	IZQ.	ÁREA Y PORCENTAJE TOTAL		4.76	5.51	46.35%	53.65%	
NS	M	% ÁREA AFECT.	23.81%	% NO ÁREA AFECTADA	76.19%	TIPO DE PATOLOGIA	GRIETA

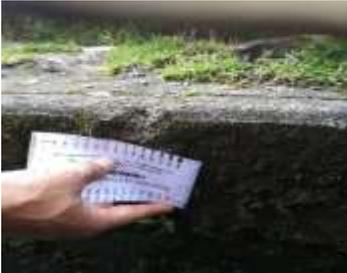
MARGEN IZQUIERDA

02	M	0.00		0.00%			
		03	M	0.00		0.00%			
		04	L	0.90		23.81%			
		05	L	1.26		33.33%			
MARGEN CRITICO	IZQ.	AREA Y PORCENTAJE TOTAL		6.62	3.65	64.47%	35.53%		
NS	M	% AFECT.	23.81%	% NO AFECTADA	76.19%	TIPO DE PATOLOGIA	GRIETA

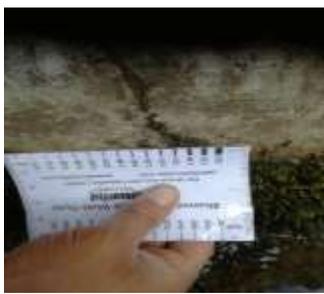
MARGEN IZQUIERDA

02						
		03						
		04	L	0.46		15.24%		
		05	L	0.30		7.94%		
MARGEN CRÍTICO	IZQ.	ÁREA Y PORCENTAJE TOTAL		3.82	6.44	37.23%	62.77%	
NS	M	% ÁREA AFECT.	23.81%	% NO ÁREA AFECTADA	76.19%	TIPO DE PATOLOGÍA	GRIETA

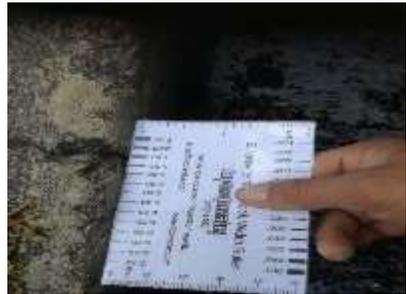
MARGEN IZQUIERDA

02							
		03							
		04	L	1.38		46%			
		05							
MARGEN DERECHA	3.78	01	L	0.02	2.93	0.40%	77.38%		
		02							
		03							
		04	L	0.30		7.94%			
		05	L	0.54		14.29%			
MARGEN CRÍTICO	IZQ.	AREA Y PORCENTAJE TOTAL		4.38	5.88	42.69%	57.31%		
NS	M	% ÁREA AFECT.	23.81%	% NO ÁREA AFECTADA	76.19%	TIPO DE PATOLOGIA	GRIETA

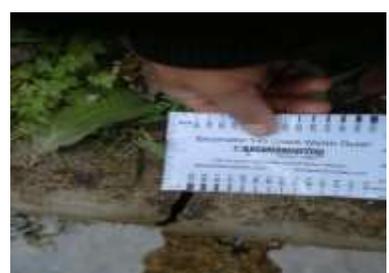
MARGEN IZQUIERDA

02	M	1.50		26.88%			
		03				10.75%			
		04	L	0.60		5.38%			
		05	L	0.30					
MARGEN CRÍTICO	DER.	ÁREA Y PORCENTAJE TOTAL		5.10	6.96	42.29%	57.71%		
NS	M	% ÁREA AFECT.	26.88%	% NO ÁREA AFECTADA	73.12%	TIPO DE PATOLOGÍA	GRIETA

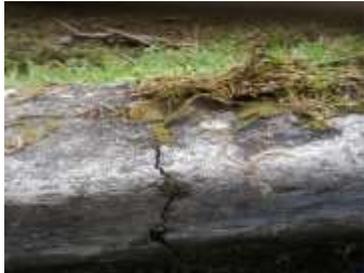
MARGEN IZQUIERDA

02							
		03							
		04	L	0.60		15.87%			
		05	L	0.60		15.87%			
MARGEN CRÍTICO	IZQ.	ÁREA Y PORCENTAJE TOTAL		4.45	5.81	43.37%	56.63%		
NS	M	% ÁREA AFECT.	23.81%	% NO ÁREA AFECTADA	76.19%	TIPO DE PATOLOGIA	GRIETA

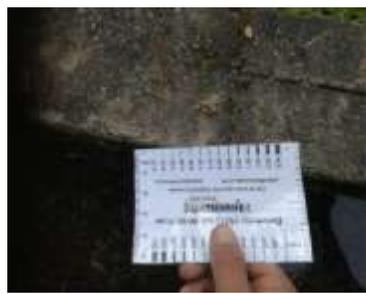
MARGEN IZQUIERDA

02									
		03									
		04	L	0.30		7.94%					
		05	L	1.06		28.04%					
MARGEN CRÍTICO	IZQ.	ÁREA Y PORCENTAJE TOTAL		4.71	5.56	45.86%	54.14%				
NS	M	% ÁREA	16.67%	% NO ÁREA	83.33%	TIPO DE PATOLOGIA	GRIETA

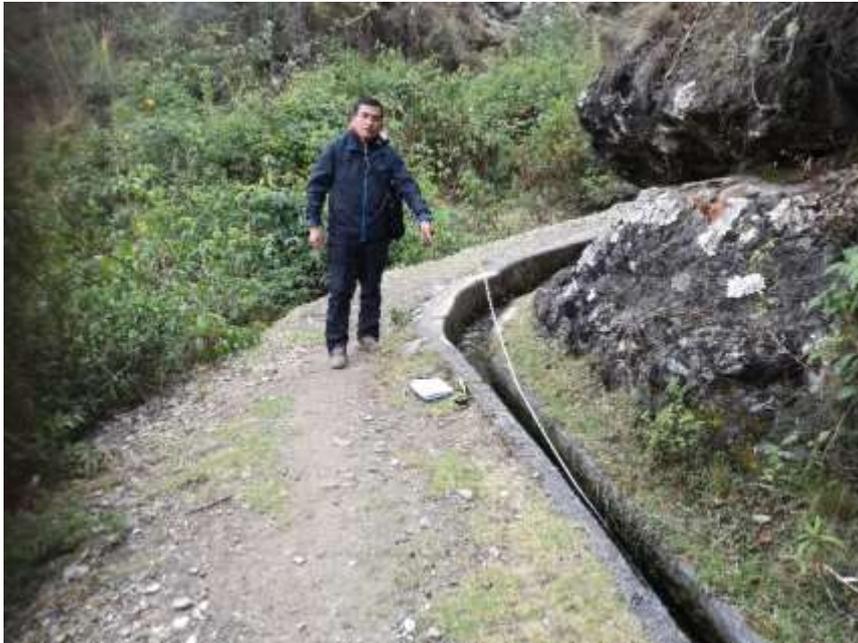
Fotografía N°01: Vista panorámica del canal de riego Molinoragra.

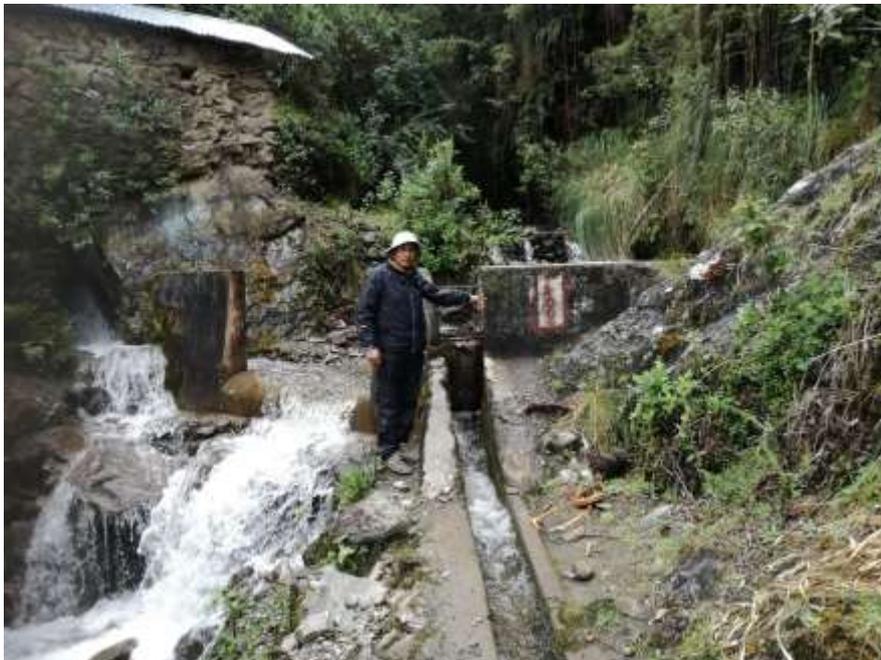
Fotografía N°02: Vista inicio del canal de riego como la bocatoma.

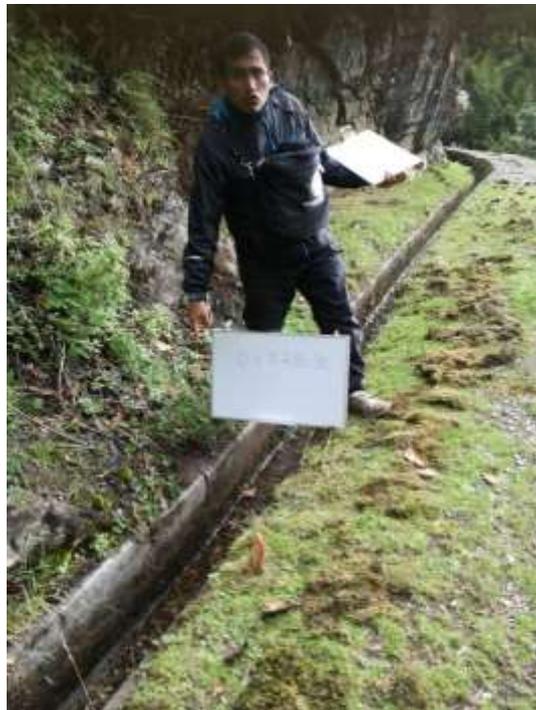
Fotografía N°04: Vista de la progresiva 0+025, donde se observa en margen izquierdo la zona rocosa
