**UNIVERSIDAD CATOLICA LOS ANGELES DE
CHIMBOTE**

Determinación y evaluación de las patologías del concreto en
el canal de riego de Cayac – Jatun Huishca, distrito de
Ticapampa, provincia de Recuay, departamento de Áncash –
2018

Ingeniero Civil

Bach. Raúl Jefferson Fuentes Henostroza

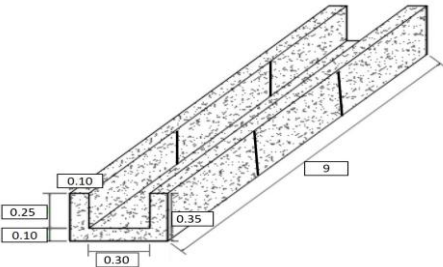
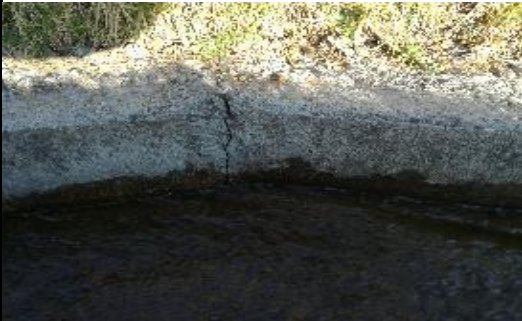
ELEMENTOS	AREA (m2)	PATOLOGIA	NIVEL DE SEVERIDAD	AREA AFECTADA (m2)	AREA NO AFECTADA (m2)	% AREA AFECTADA (m2)	% AREA NO AFECTADA (m2)
			MARGEN IZQUIERDO	2.25	FISURA	LEVE	0.28	0.92	12.44%	40.89%
					GRIETA	MODERADO	1.05			
					EROSION		0.00			
					VEGETACION		0.00			
			FONDO DE CANAL	2.70	FISURA		0.00	2.25	0.00%	83.33%
					GRIETA	MODERADO	0.45			
					EROSION		0.00			
					VEGETACION		0.00			
			MARGEN DERECHO	2.25	FISURA	LEVE	0.18	2.08	7.78%	92.22%
					GRIETA		0.00			
					EROSION		0.00			
					VEGETACION		0.00			
RESULTADO FINAL							TOTAL AREA AFECTADA(m2)	TOTAL AREA NO AFECTADA(m2)	% TOTAL AREA AFECTADA(m2)	% TOTAL AREA NO AFECTADA(m2)

1.955	5.25	27.15%	72.85%
NIVEL DE SEVERIDAD DE LA UNIDAD MUESTRAL							MODERADO

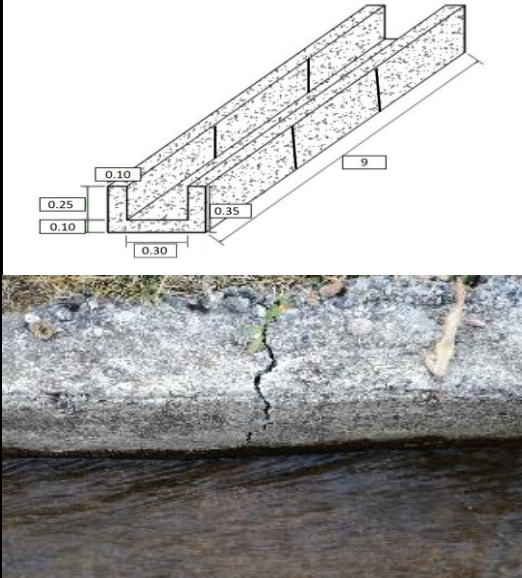
ELEMENTOS	AREA (m2)	PATOLOGIA	NIVEL DE SEVERIDAD	AREA AFECTADA (m2)	AREA NO AFECTADA (m2)	% AREA AFECTADA (m2)	% AREA NO AFECTADA (m2)	
	MARGEN IZQUIERDO	2.25	FISURA	LEVE	0.175	2.08		7.78%	92.22%
			GRIETA		0			0.00%	
			EROSION		0			0.00%	
			VEGETACION		0			0.00%	
	FONDO DE CANAL	2.70	FISURA		0	1.68		0.00%	62.22%
			GRIETA	MODERADO	0.9			33.33%	
			EROSION	LEVE	0.12			4.44%	
			VEGETACION		0			0.00%	
	MARGEN DERECHO	2.25	FISURA	LEVE	0.035	1.17		1.56%	51.78%
			GRIETA	MODERADO	1.05			46.67%	
			EROSION		0			0.00%	
			VEGETACION		0			0.00%	
	RESULTADO FINAL					TOTAL AREA AFECTADA(m2)	TOTAL AREA NO AFECTADA(m2)	% TOTAL AREA AFECTADA(m2)	% TOTAL AREA NO AFECTADA(m2)

2.28	4.92	31.67%	68.33%
	NIVEL DE SEVERIDAD DE LA UNIDAD MUESTRAL					MODERADO

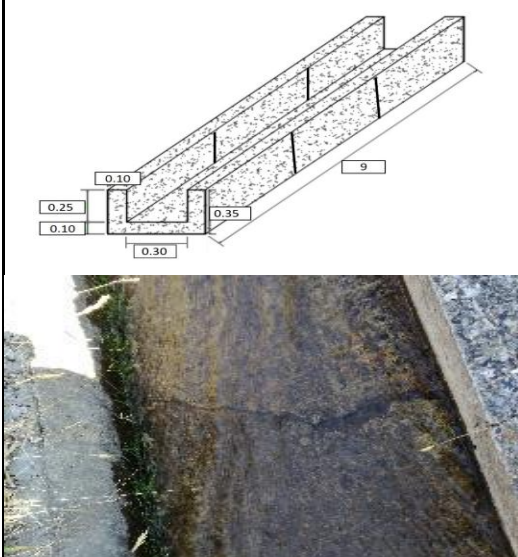
ELEMENTOS	AREA (m²)	PATOLOGIA	NIVEL DE SEVERIDAD	AREA AFECTADA (m²)	AREA NO AFECTADA (m²)	% AREA AFECTADA (m²)	% AREA NO AFECTADA (m²)			
			MARGEN IZQUIERDO	2.25	FISURA	LEVE	0.035	2.18	1.56%	96.89%			
					GRIETA	LEVE	0.035		1.56%				
					EROSION		0		0.00%				
					VEGETACION		0		0.00%				
			FONDO DE CANAL	2.70	FISURA	MODERADO	0.07	1.73	2.59%	64.07%			
					GRIETA	MODERADO	0.9		33.33%				
					EROSION				0.00%				
					VEGETACION				0.00%				
			MARGEN DERECHO	2.25	FISURA	LEVE	0.07	1.13	3.11%	50.22%			
					GRIETA	MODERADO	1.05		46.67%				
					EROSION		0		0.00%				
					VEGETACION		0		0.00%				
			RESULTADO FINAL							TOTAL AREA AFECTADA(m²)	TOTAL AREA NO AFECTADA(m²)	% TOTAL AREA AFECTADA(m²)	% TOTAL AREA NO AFECTADA(m²)

2.16	5.04	30.00%	70.00%
NIVEL DE SEVERIDAD DE LA UNIDAD MUESTRAL							MODERADO

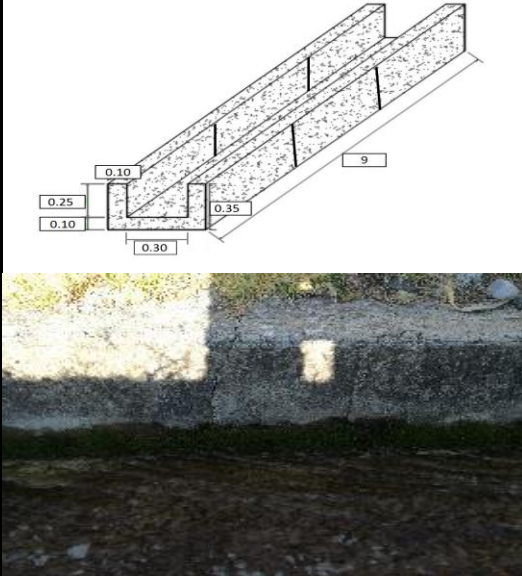
ELEMENTOS	AREA (m2)	PATOLOGIA	NIVEL DE SEVERIDAD	AREA AFECTADA (m2)	AREA NO AFECTADA (m2)	% AREA AFECTADA (m2)	% AREA NO AFECTADA (m2)		
		MARGEN IZQUIERDO	2.25	FISURA		0	1.20	0.00%	53.33%		
				GRIETA	MODERADO	1.05					
				EROSION		0					
				VEGETACION		0					
		FONDO DE CANAL	2.70	FISURA		0	0.90	0.00%	33.33%		
				GRIETA	MODERADO	0.9					
				EROSION		0					
				VEGETACION	LEVE	0.9					
		MARGEN DERECHO	2.25	FISURA		0	2.25	0.00%	100.00%		
				GRIETA		0					
				EROSION		0					
				VEGETACION		0					
		RESULTADO FINAL						TOTAL AREA AFECTADA(m2)	TOTAL AREA NO AFECTADA(m2)	% TOTAL AREA AFECTADA(m2)	% TOTAL AREA NO AFECTADA(m2)

2.85	4.35	39.58%	60.42%
		NIVEL DE SEVERIDAD DE LA UNIDAD MUESTRAL						MODERADO

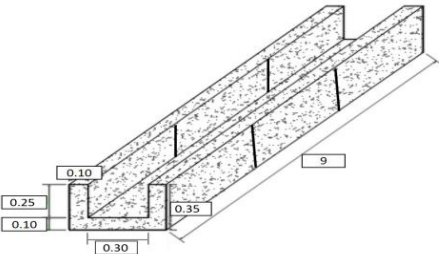
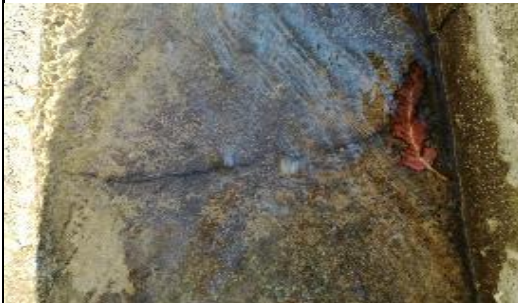
ELEMENTOS	AREA (m2)	PATOLOGIA	NIVEL DE SEVERIDAD	AREA AFECTADA (m2)	AREA NO AFECTADA (m2)	% AREA AFECTADA (m2)	% AREA NO AFECTADA (m2)	
	MARGEN IZQUIERDO	2.25	FISURA	LEVE	0.035	2.22		1.56%	98.44%
			GRIETA		0			0.00%	
			EROSION		0			0.00%	
			VEGETACION		0			0.00%	
	FONDO DE CANAL	2.70	FISURA		0	2.61		0.00%	96.67%
			GRIETA	MODERADO	0.09			3.33%	
			EROSION		0			0.00%	
			VEGETACION		0			0.00%	
	MARGEN DERECHO	2.25	FISURA		0	2.22		0.00%	98.44%
			GRIETA	MODERADO	0.035			1.56%	
			EROSION		0			0.00%	
VEGETACION				0	0.00%				
RESULTADO FINAL					TOTAL AREA AFECTADA(m2)	TOTAL AREA NO AFECTADA(m2)	% TOTAL AREA AFECTADA(m2)	% TOTAL AREA NO AFECTADA(m2)

0.16	7.04	2.22%	97.78%	
NIVEL DE SEVERIDAD DE LA UNIDAD MUESTRAL					MODERADO

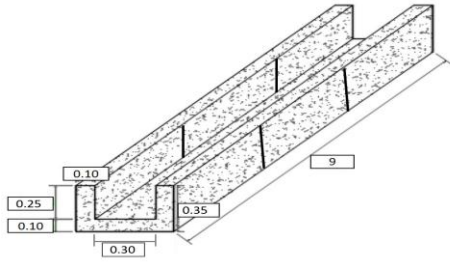
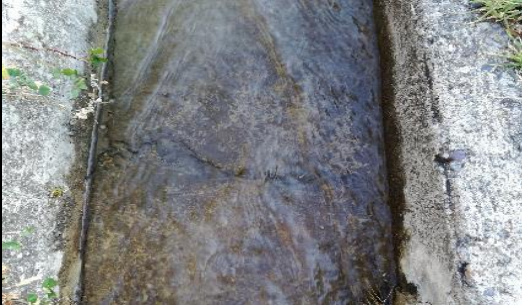
ELEMENTOS	AREA (m2)	PATOLOGIA	NIVEL DE SEVERIDAD	AREA AFECTADA (m2)	AREA NO AFECTADA (m2)	% AREA AFECTADA (m2)	% AREA NO AFECTADA (m2)		
		MARGEN IZQUIERDO	2.25	FISURA	MODERADO	0.07	2.18	0.00%	96.89%		
				GRIETA		0					
				EROSION		0					
				VEGETACION		0					
		FONDO DE CANAL	2.70	FISURA	LEVE	0.06	1.74	33.33%	64.44%		
				GRIETA	MODERADO	0.9					
				EROSION							
				VEGETACION		0					
		MARGEN DERECHO	2.25	FISURA		0	2.10	0.00%	93.33%		
				GRIETA		0					
				EROSION		0					
				VEGETACION	LEVE	0.15				6.67%	
		RESULTADO FINAL						TOTAL AREA AFECTADA(m2)	TOTAL AREA NO AFECTADA(m2)	% TOTAL AREA AFECTADA(m2)	% TOTAL AREA NO AFECTADA(m2)

1.18	6.02	16.39%	83.61%
		NIVEL DE SEVERIDAD DE LA UNIDAD MUESTRAL						MODERADO

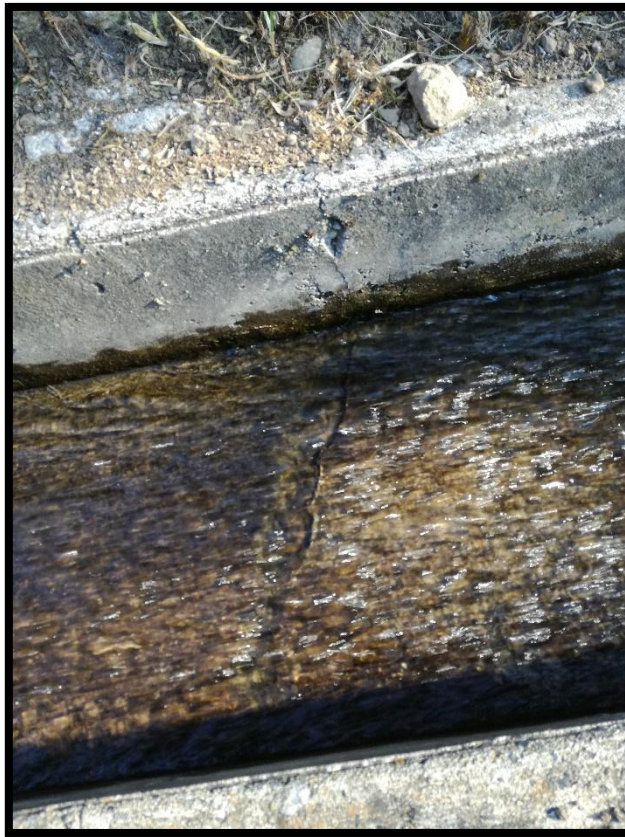
Vista de la patología (grieta) en el canal de riego de Cayac.

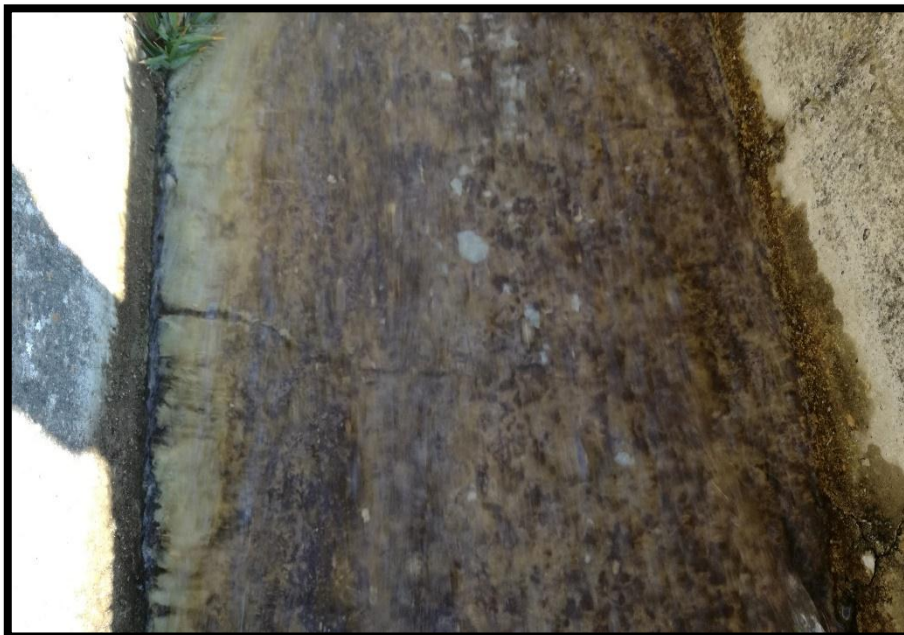
Vista de la patología (fisura) en el canal de riego de Cayac.

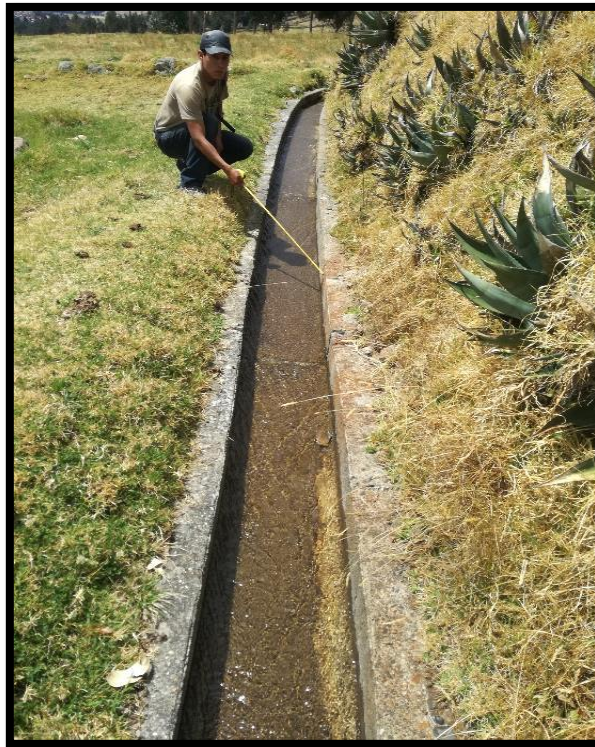
Vista del canal de riego de Cayac, donde se puede ver la pendiente que tiene en ciertos tramos y de esta manera se da un mayor grado de erosión.

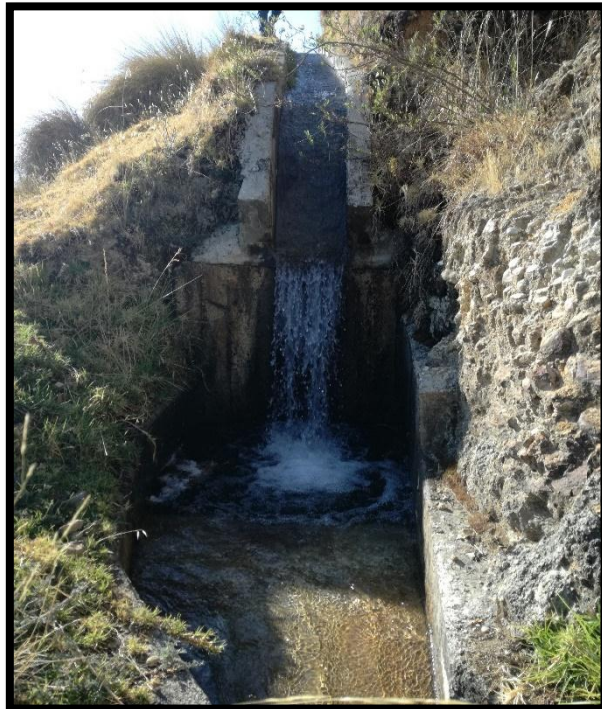
Vista de la patología (fisura) en el canal de riego de Cayac.
