**UNIVERSIDAD CATÓLICA LOS ÁNGELES DE
CHIMBOTE**

**FACULTAD DE INGENIERÍA
ESCUELA PROFESIONAL DE INGENIERÍA CIVIL**

Determinación y evaluación de las patologías del concreto del canal de Taclush desde la progresiva 1+ 000 hasta 2+ 000 ubicado en el Caserío de Pasacancha, Distrito de Cashapampa, Provincia de Sihuas, Departamento de Ancash-2018.

Bach. Percy Haderlyn Alejos Vega

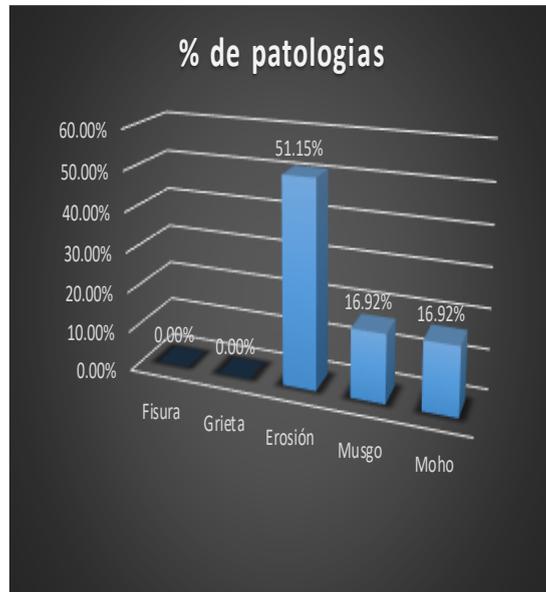
Área total	11.70 m	
Patología	Área afectada(m2)	% de area afectada
Fisura	0.00	0.00%
Grieta	0.00	0.00%
Erosión	5.99	51.15%
Musgo	1.98	16.92%
Moho	1.98	16.92%
TOTAL	7.97	68.08%

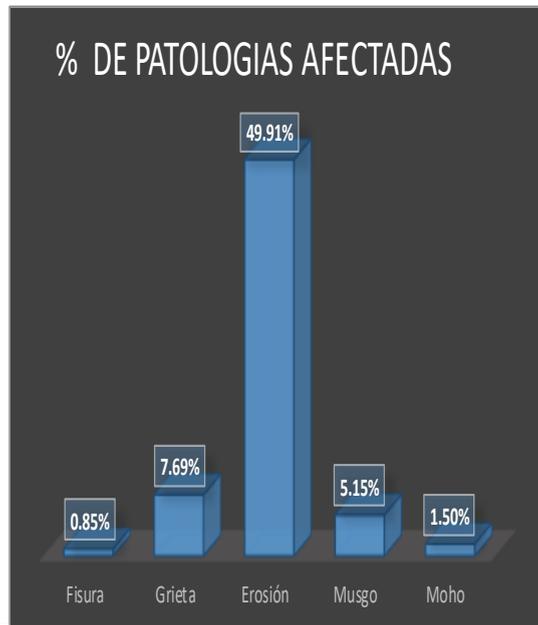
Área total	11.70 m	
Patología	Área afectada(m2)	% de área afectada
Fisura	0.10	0.85%
Grieta	0.90	7.69%
Erosión	5.84	49.91%
Musgo	0.60	5.15%
Moho	0.18	1.50%
TOTAL	7.44	63.61%

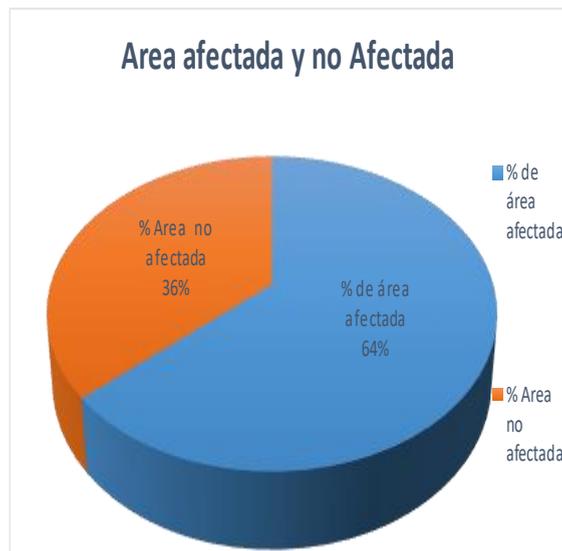
El área afectada de la unidad muestral es 64% y área no afectada un 36%. En la cual se llegó a predominar que el nivel de severidad es MODERADO.

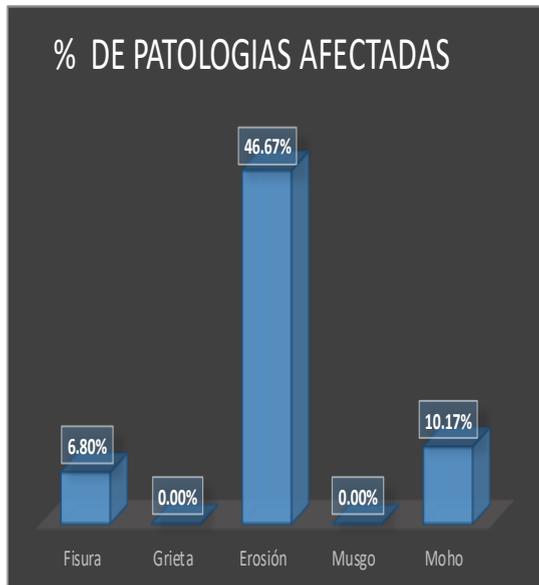
Área total	11.70 m	
Patología	Area afectada(m2)	% de área afectada
Fisura	0.80	6.80%
Grieta	0.00	0.00%
Erosión	5.46	46.67%
Musgo	0.00	0.00%
Moho	1.19	10.17%
TOTAL	7.45	53.47%

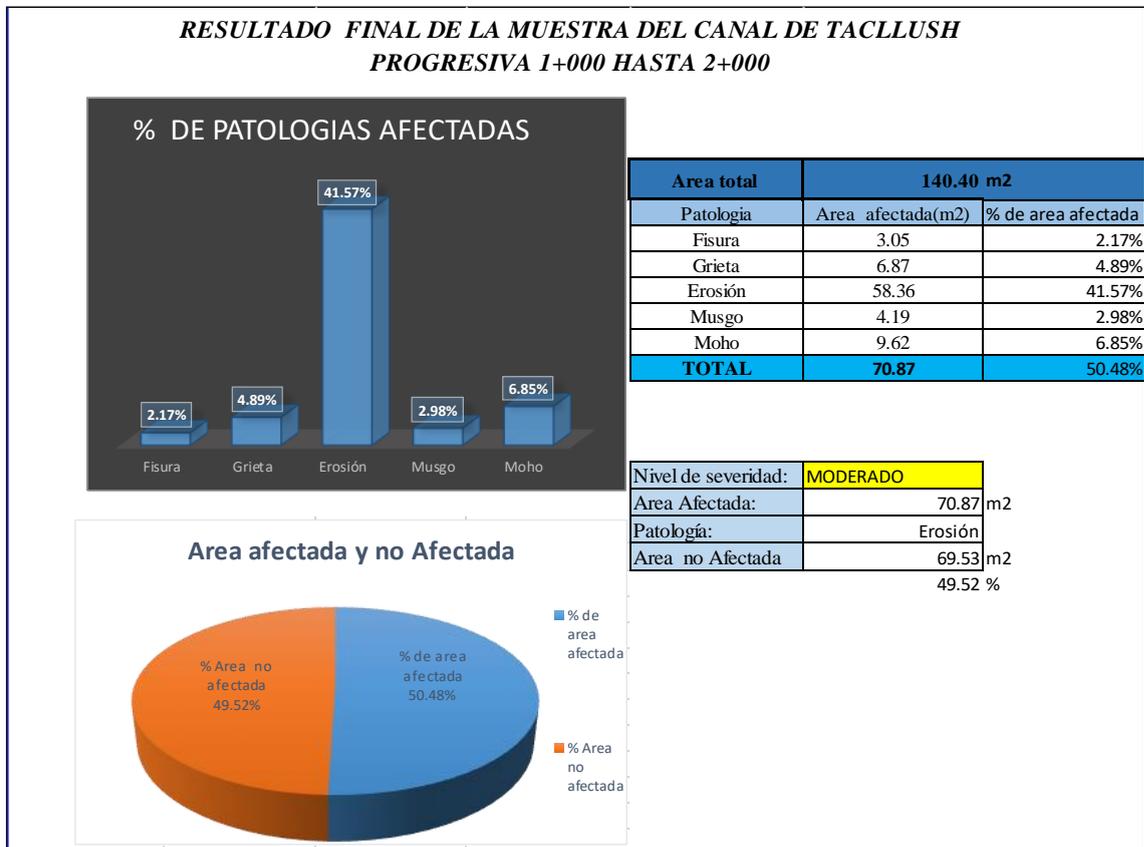
INTERPRETACIÓN; Resultado Final de las patologías encontradas en el canal de Taclush ,Centro Poblado de Pasacancha del distrito de Cashapampa – Provincia de Sihuas-Ancash: Después de haber examinado y reconocido las patologías encontradas en el canal después fue procesada con la ayuda del software Excel los datos estadísticos de cada una de las unidades muestrales del canal de riego de las progresivas 1+000 al 2+000 del caserío de Pasacancha, Distrito de Cashapampa, Provincia de Sihuas, departamento Áncash; se llegaron a los siguientes resultados finales: Área total **140.40 m²**, área afectada **70.87 m²** con un porcentaje de 50.58 %, área no afectada **69.53 m²** con un porcentaje de 49.52%, patologías identificadas **Grieta 6.94 %** causadas por el empuje reactivo del terreno; deficiencia Constructiva o de diseño; **Fisura 3.08 %** causado por retracción de secado del material; **Erosión0.88%** causadas por la baja calidad del material de la estructura en cuanto a características de durabilidad;; **Musgos 4.23%** causado por ambiente húmedo y el polvo que se pega en las paredes del canal que causa su aparición ; **Moho9.72%** causada por la humedad. En cuanto al nivel de severidad en la que se encuentra la muestra en el canal de Tacllus es **MODERADO**, teniendo una condición de servicio **REGULAR** .
