**UNIVERSIDAD CATÓLICA LOS ÁNGELES DE
CHIMBOTE**

Determinación y evaluación de las patologías del concreto en el canal de riego Florida – Auquipampa I etapa entre las progresivas (0+000 al 2+000 km) del Distrito de Carhuaz, Provincia de Carhuaz, Departamento de Áncash – 2018.

**Tesis para optar el título Profesional de:
Ingeniero Civil**

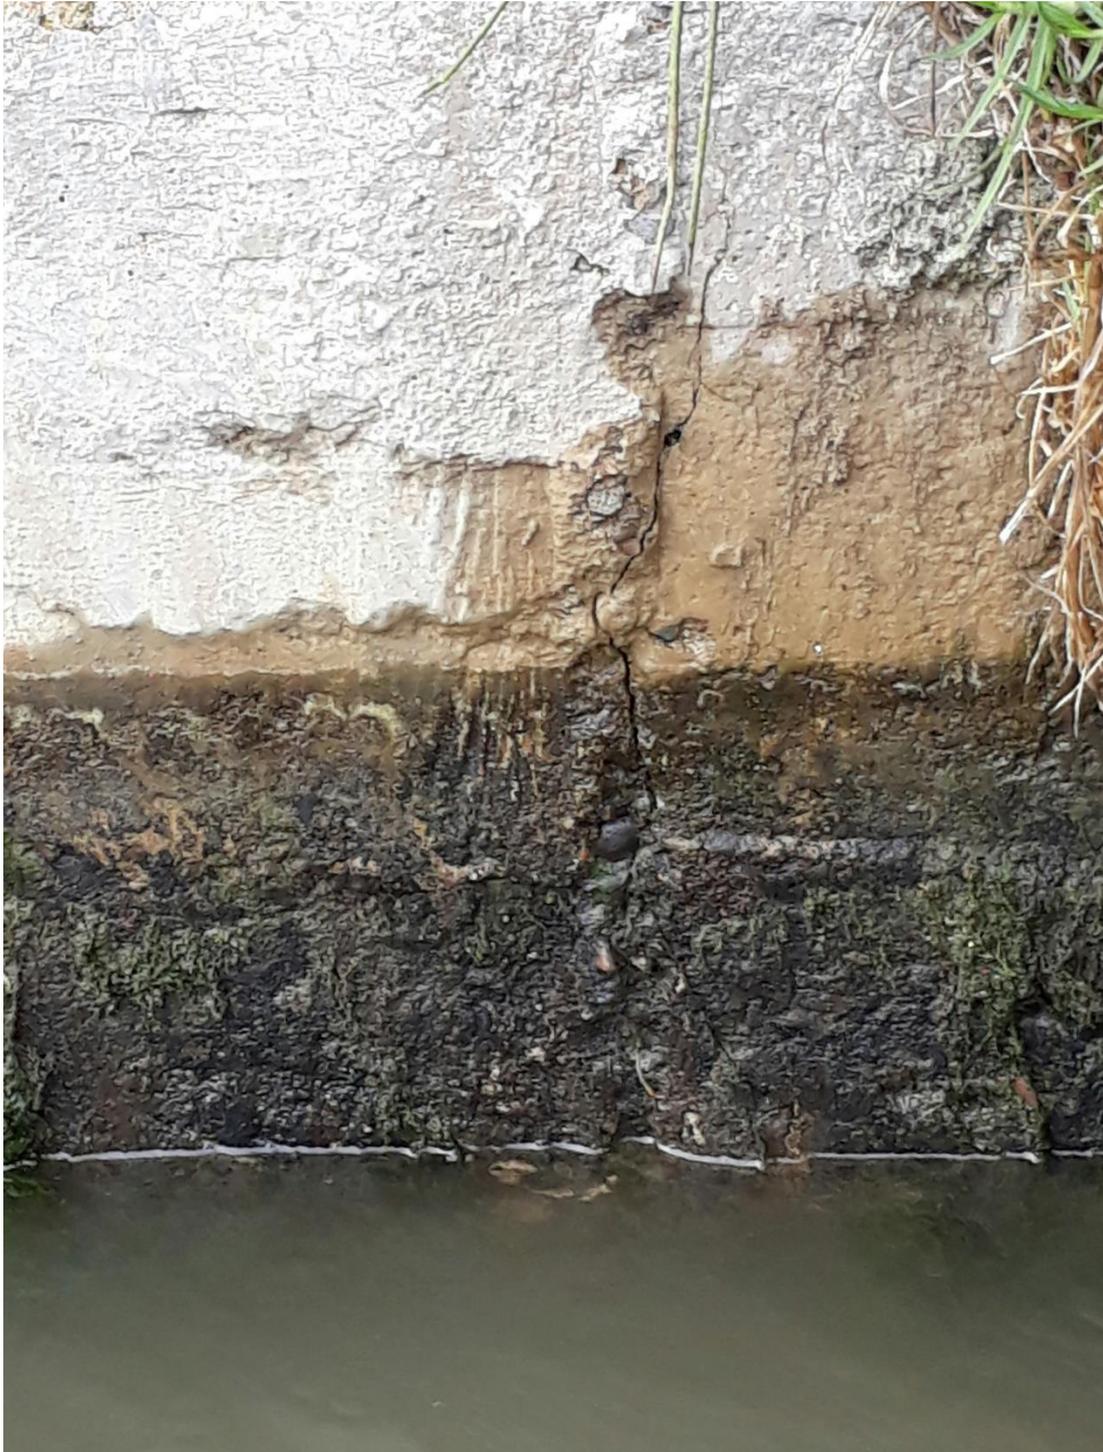
Imagen 17: se aprecia la patología fisura y humedad en la UM-01

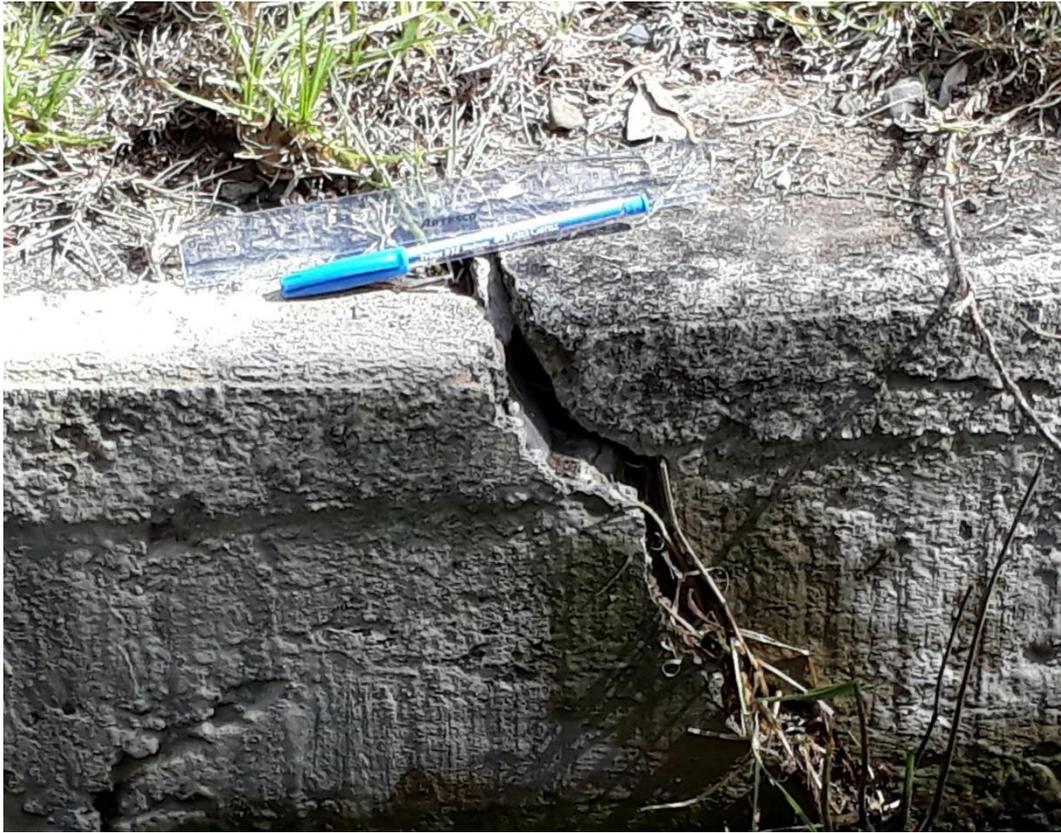
Imagen 18: se aprecia la patología grieta en la UM-02

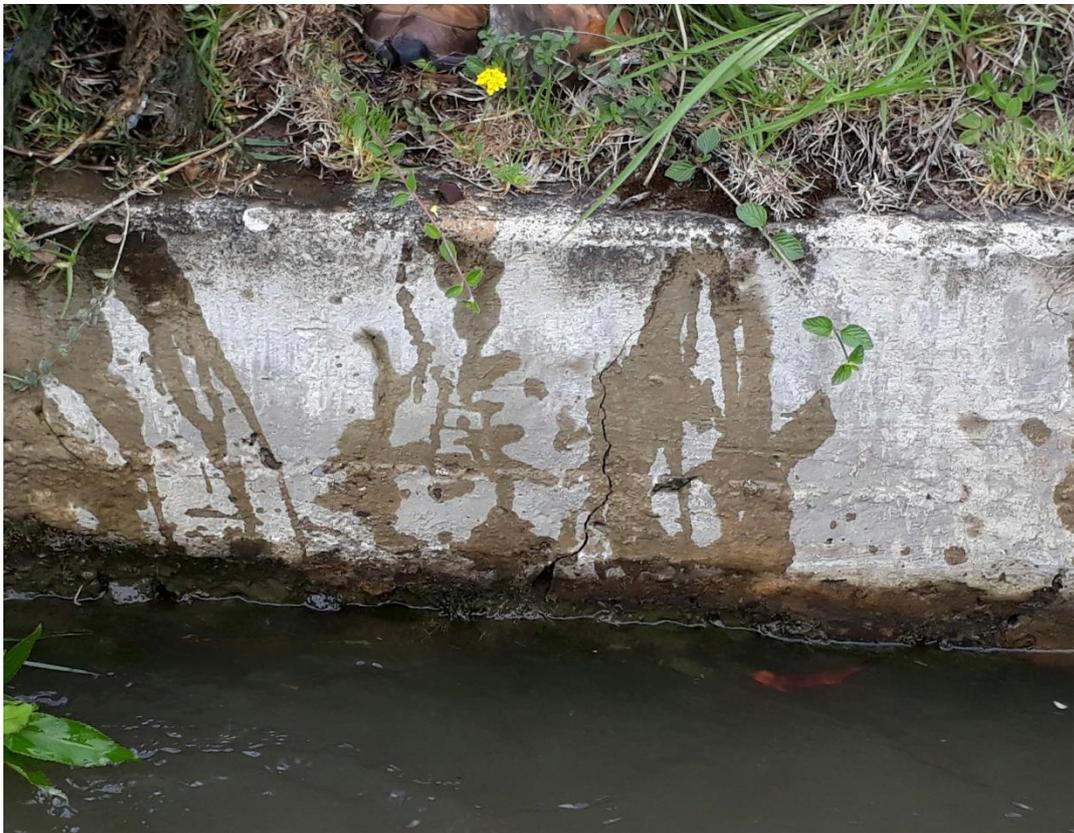
Imagen 19: se aprecia la patología fisura y vegetación en la UM-01

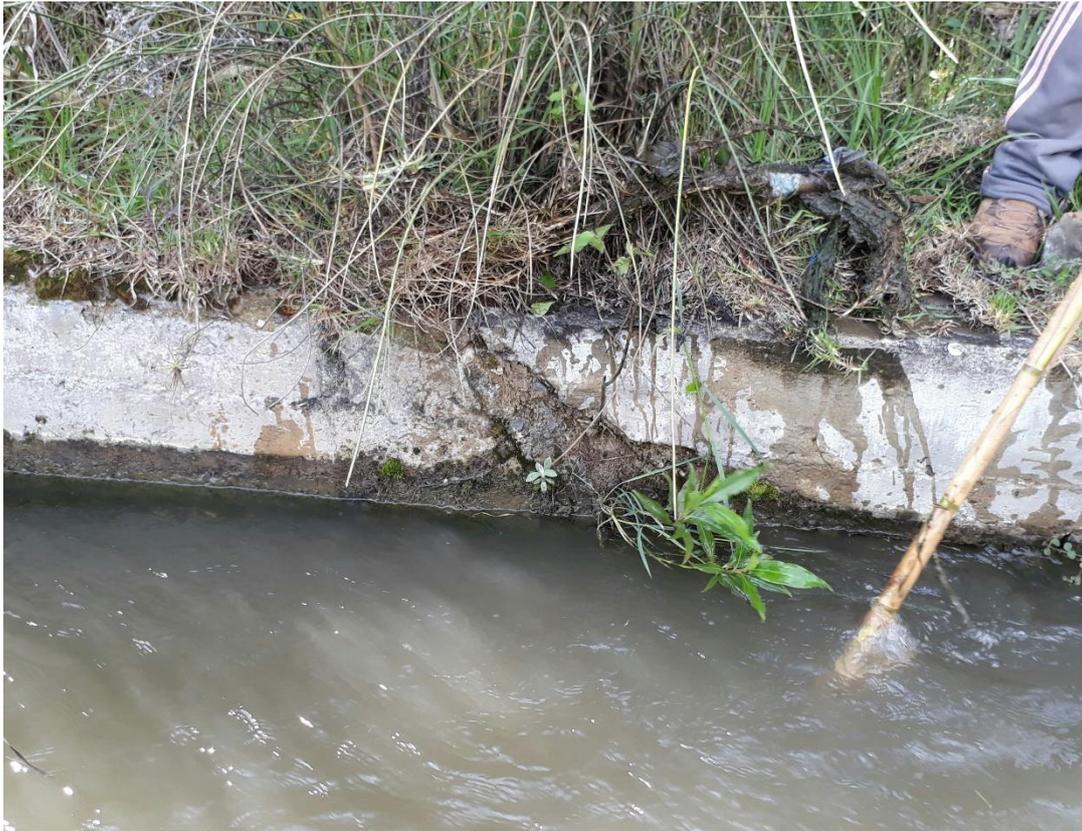
Imagen 20: se aprecia la patología grieta y vegetación en la UM-02

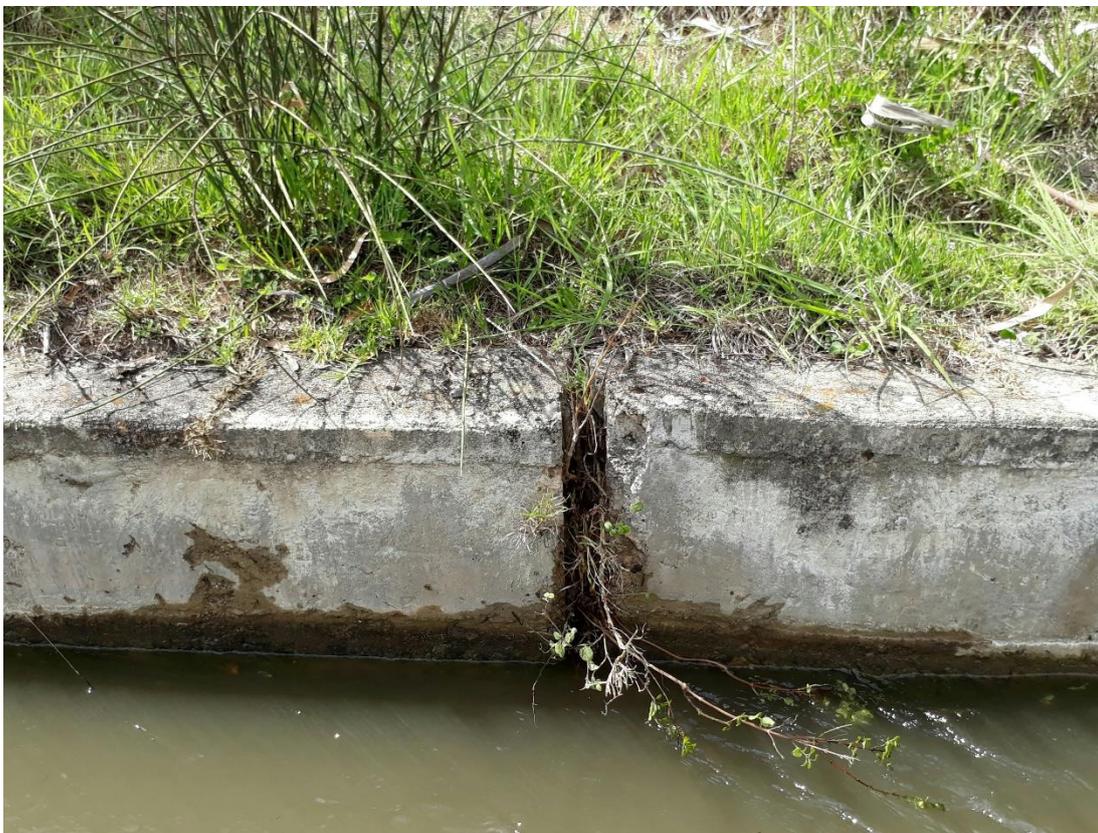
Imagen 21: se aprecia la patología sello de junta, vegetación y hongos en la UM-02

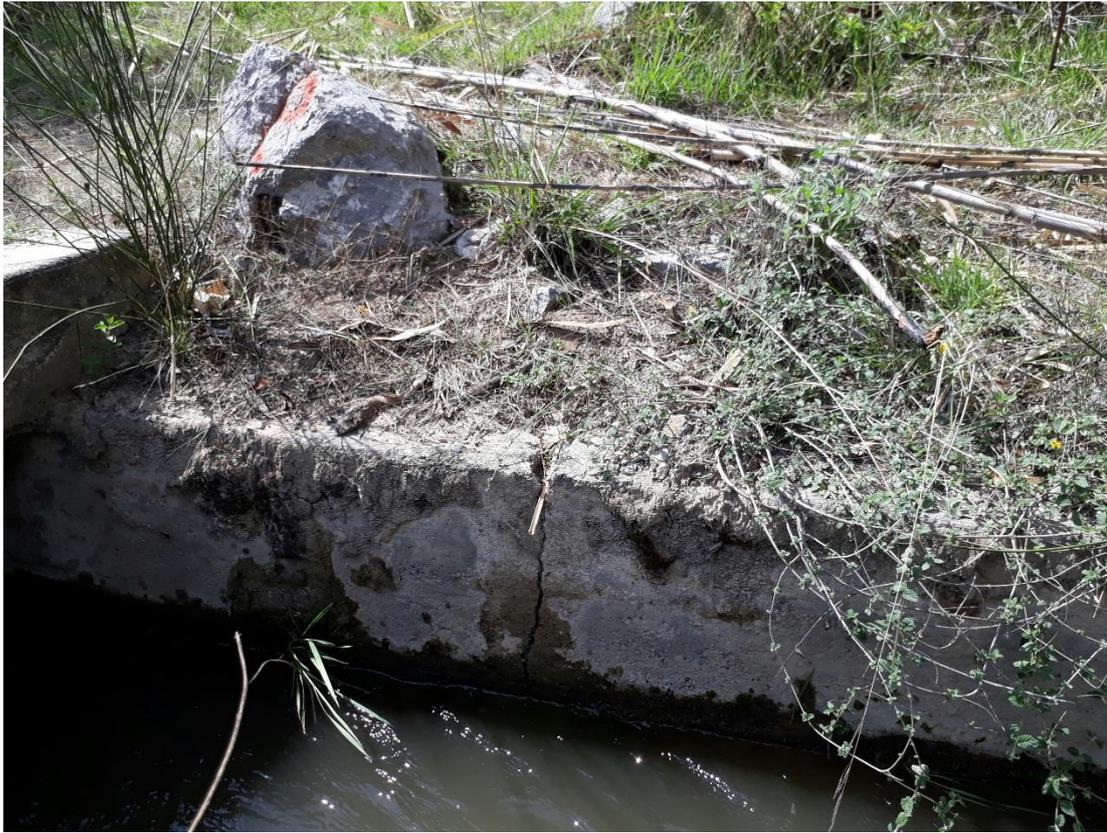
Imagen 22: se aprecia la patología grieta y vegetación en la UM-03

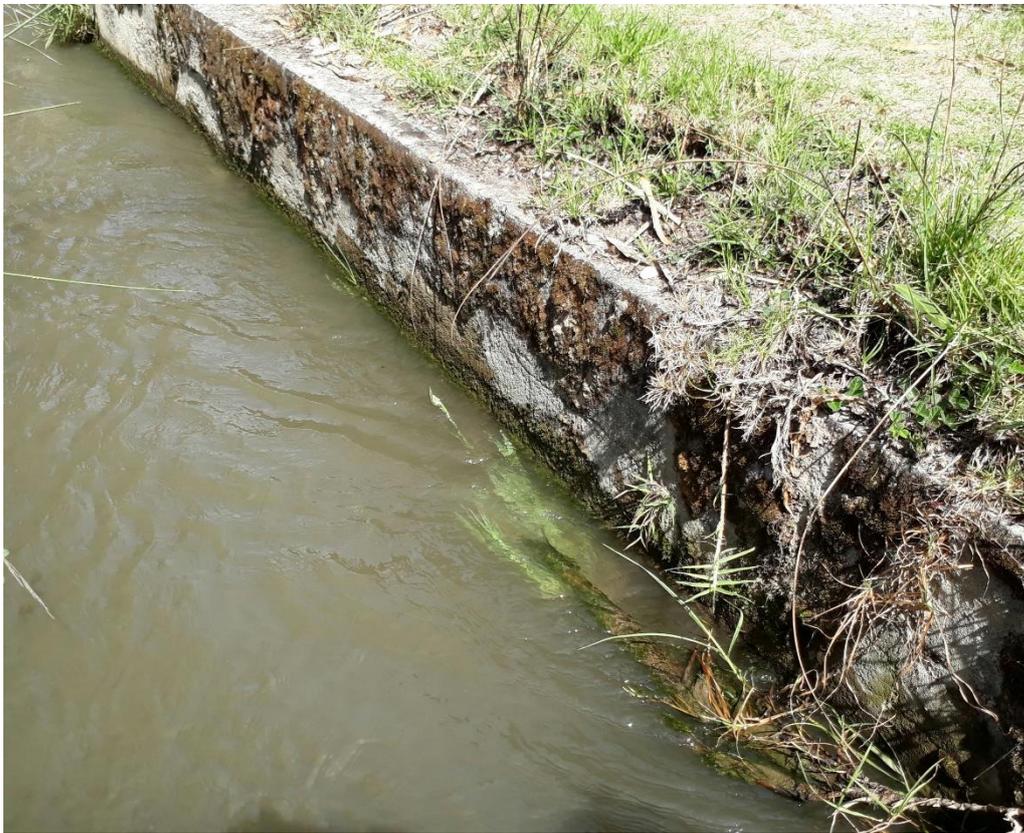
Imagen 23: se aprecia la patología vegetación y hongos en la UM-03

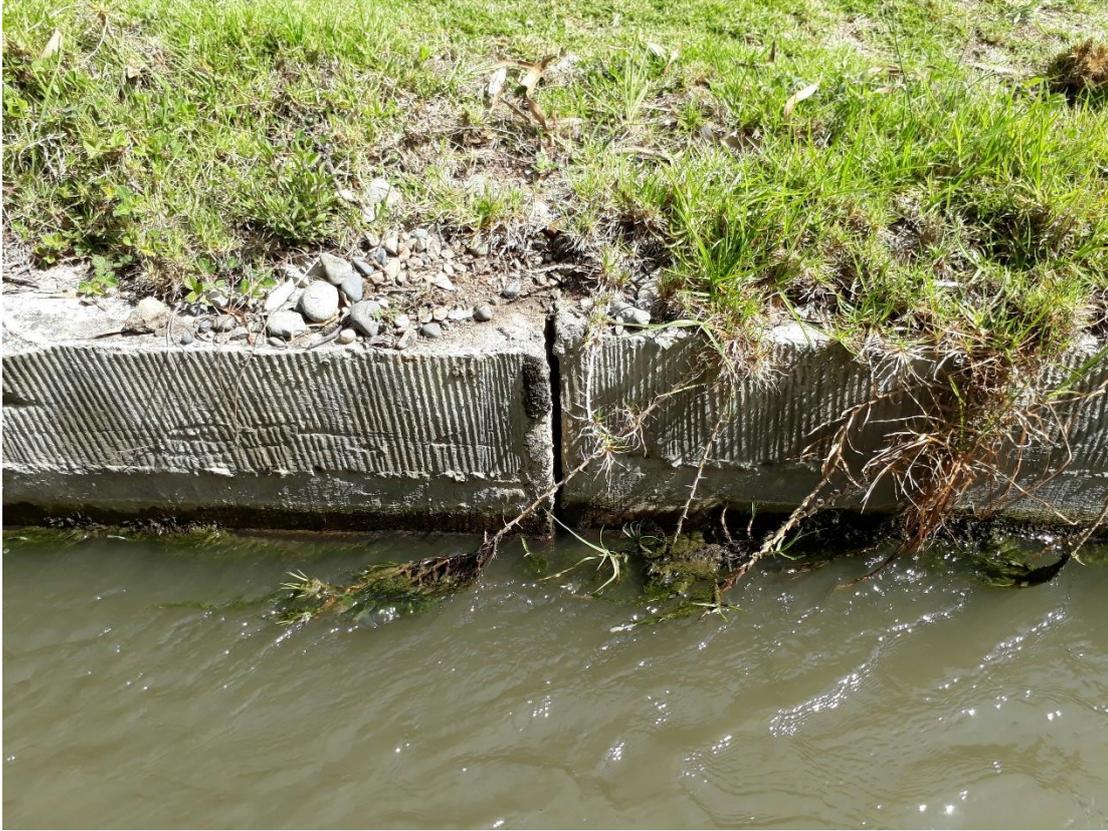
Imagen 24: se aprecia la patología sello de junta y vegetación en la UM-03

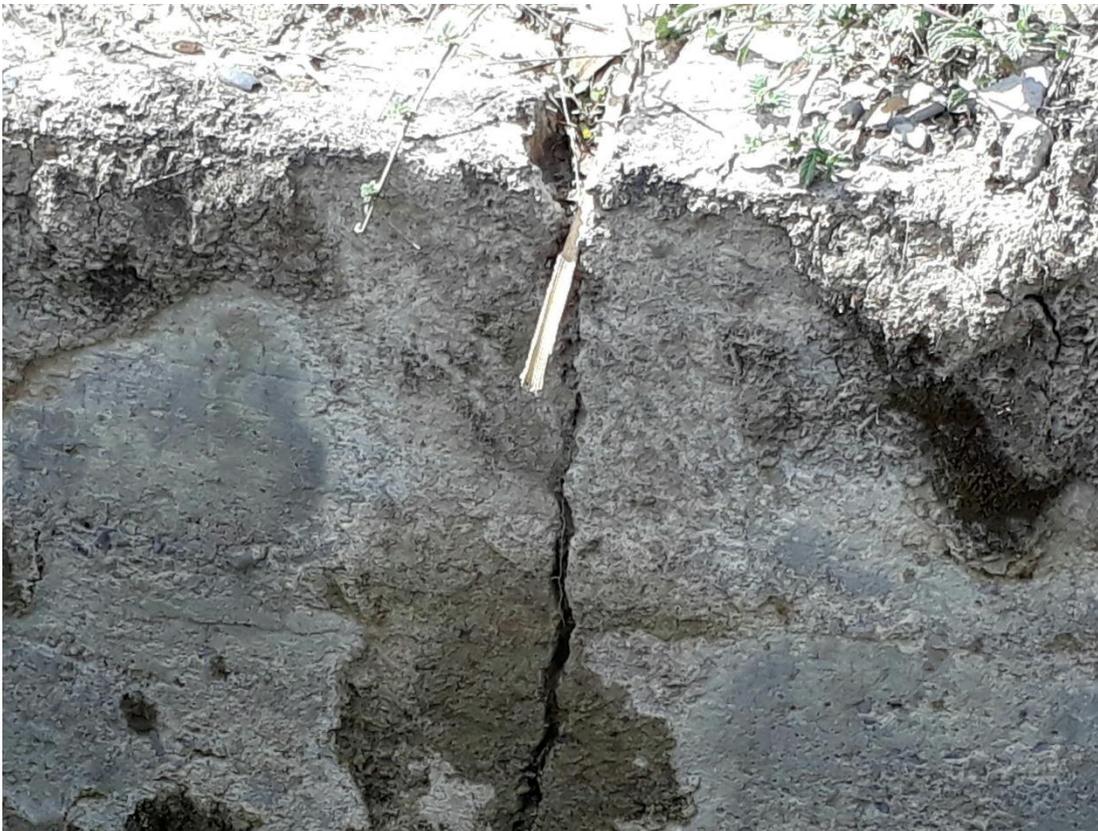
Imagen 25: se aprecia la patología grietas en la UM-03

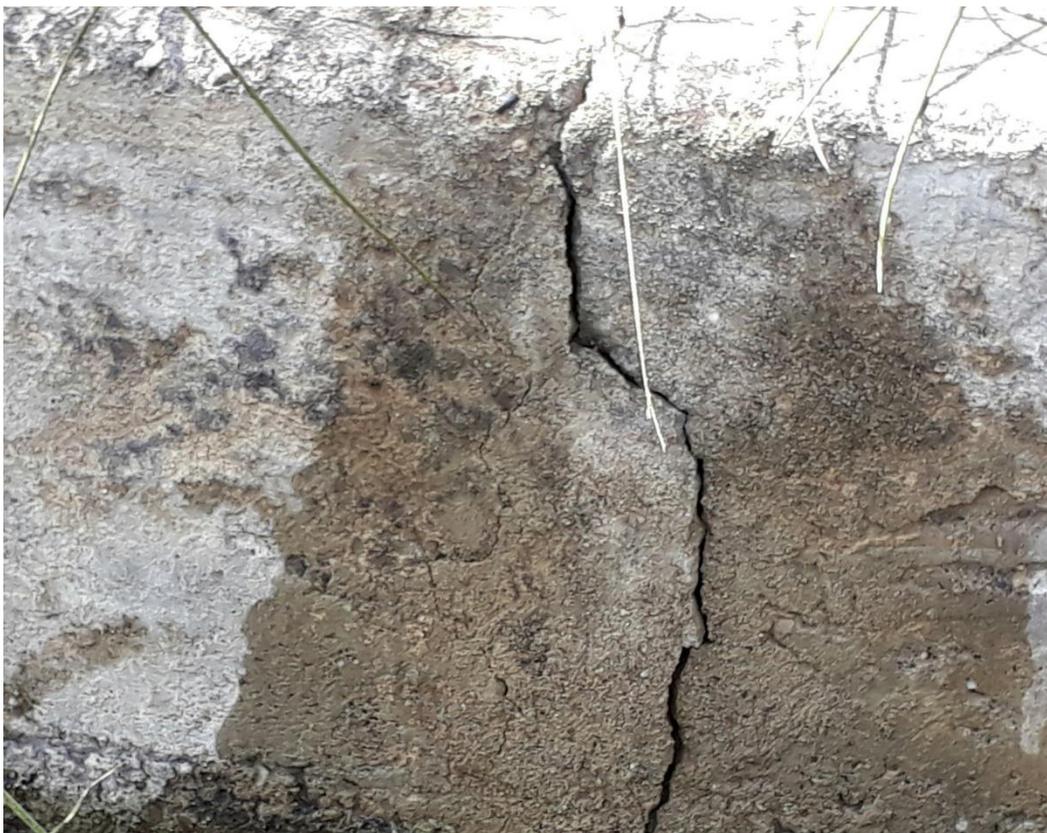
Imagen 26: se aprecia la patología grietas en la UM-04

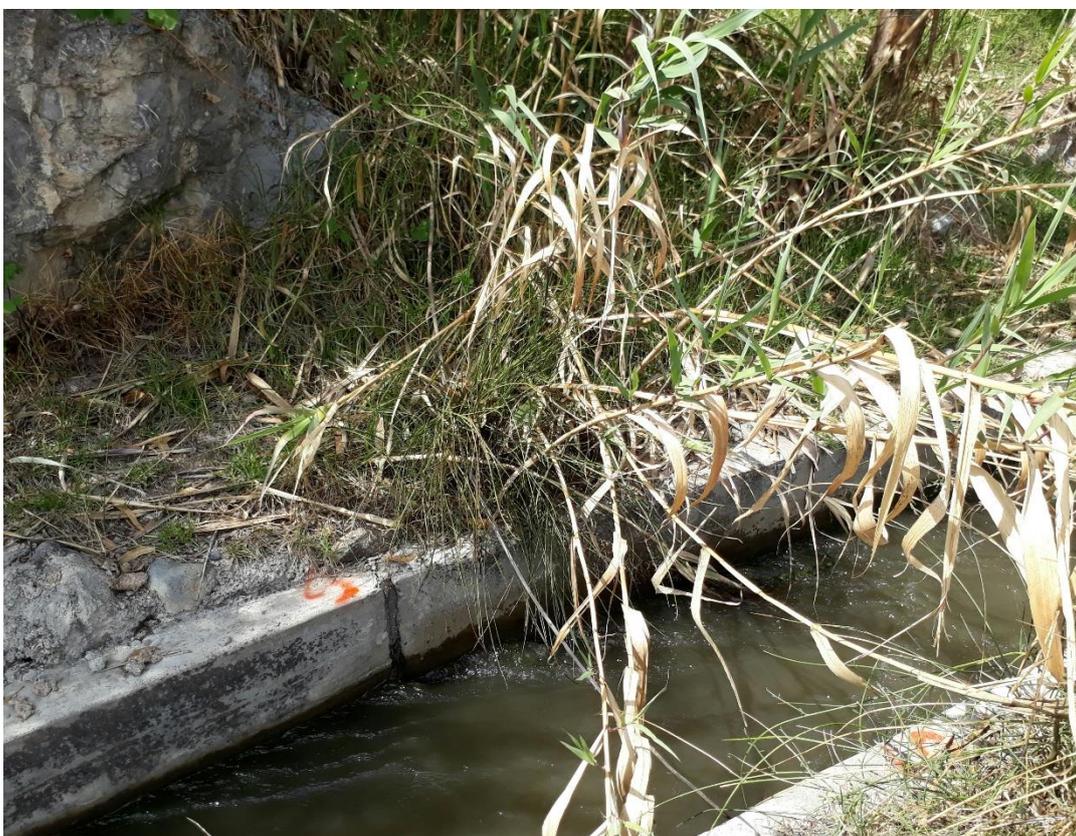
Imagen 27: se aprecia la patología vegetación en la UM-04

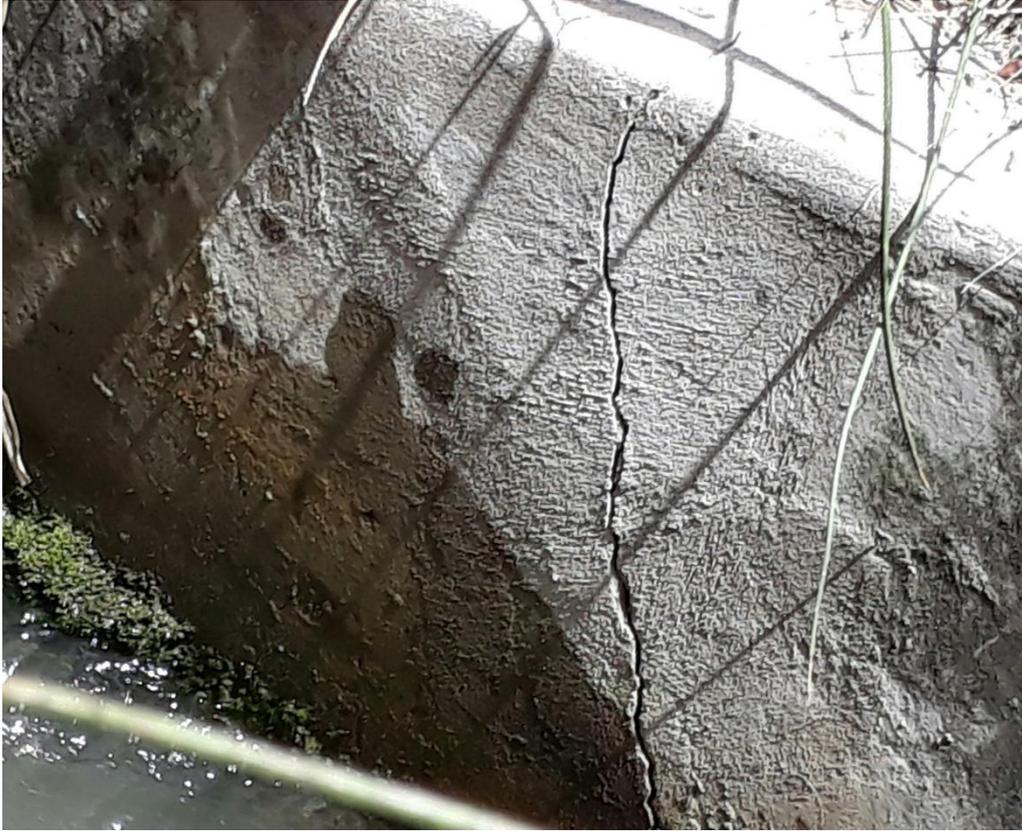
Imagen 28: se aprecia la patología grietas en la UM-04

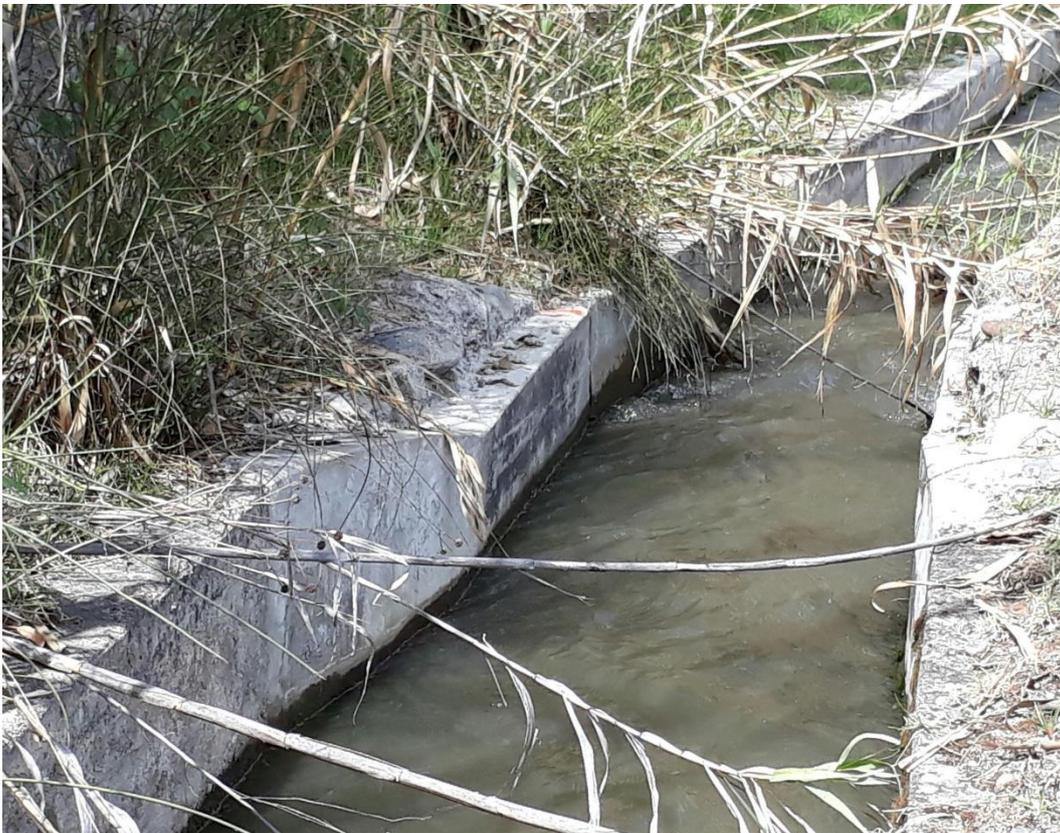
Imagen 29: se aprecia la patología vegetación en la UM-04

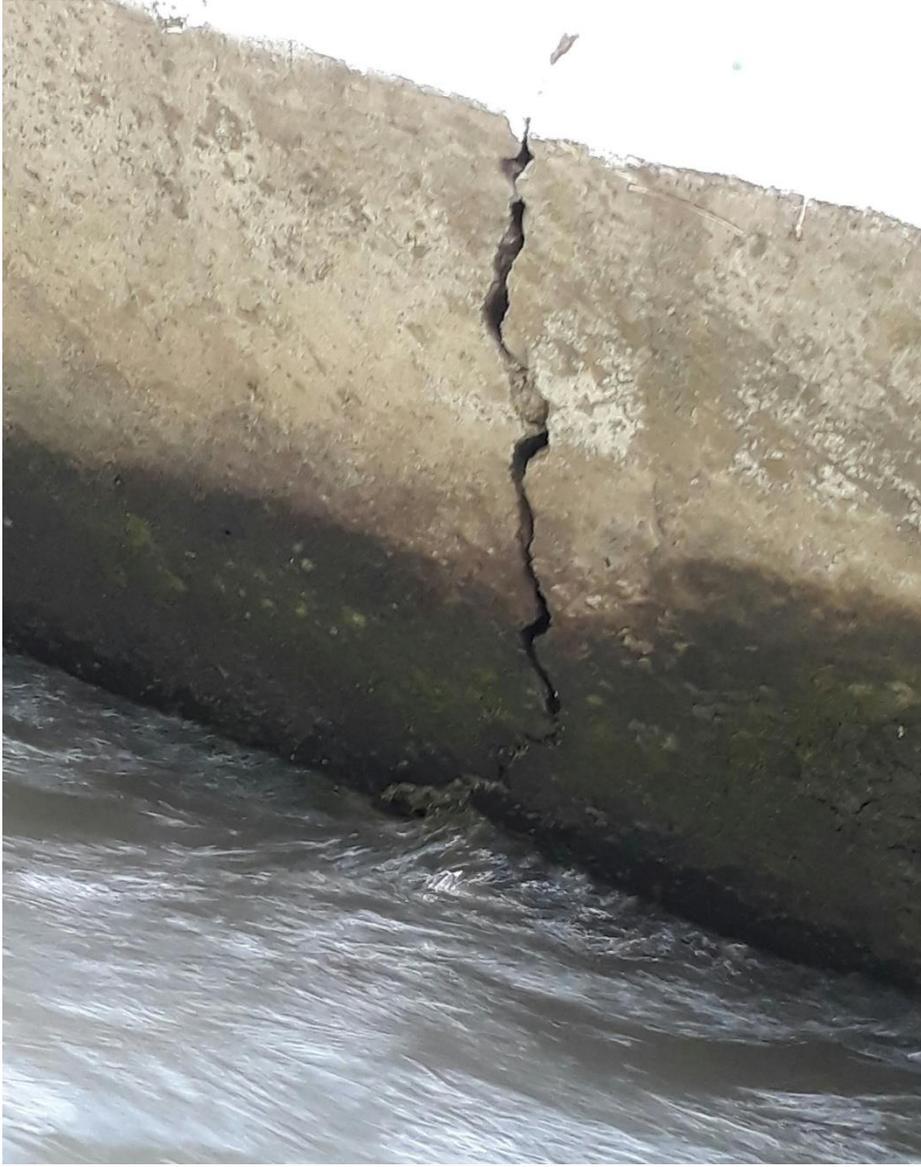
Imagen 32: se aprecia la patología grieta en la UM-05

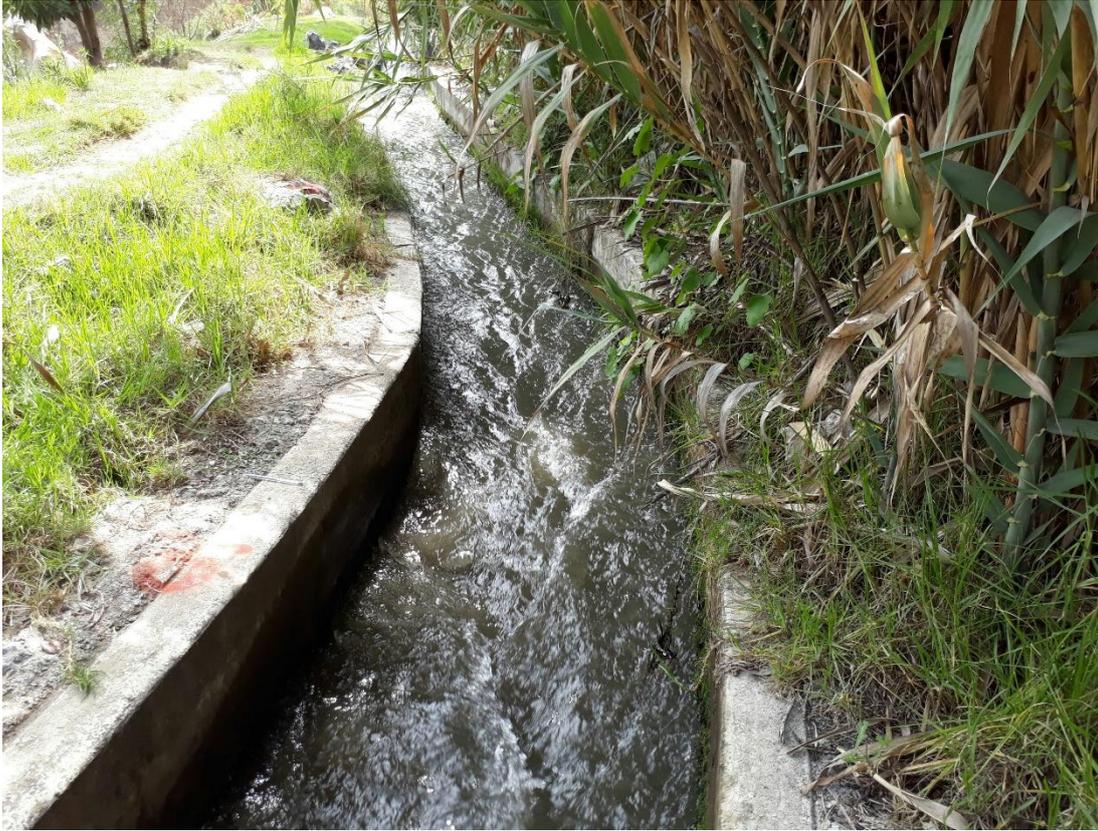
Imagen 33: se aprecia la patología vegetación y hongos en la UM-06

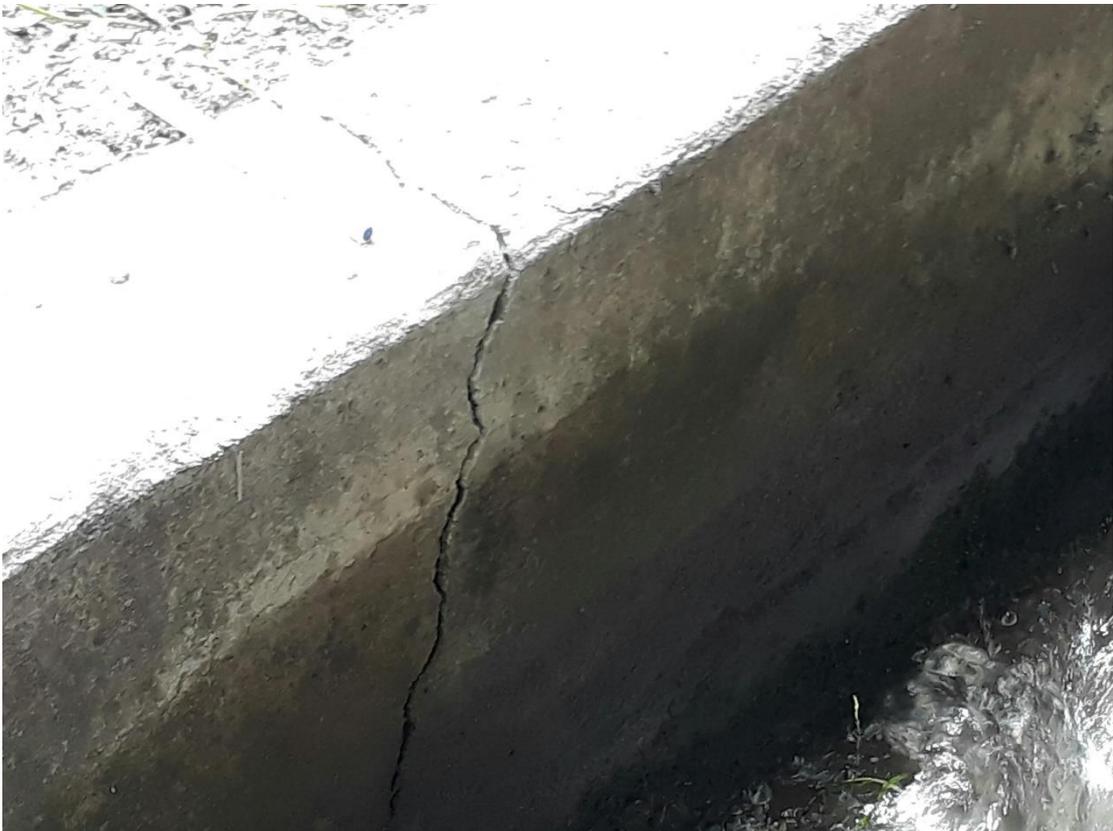
Imagen 34: se aprecia la patología grieta en la UM-06

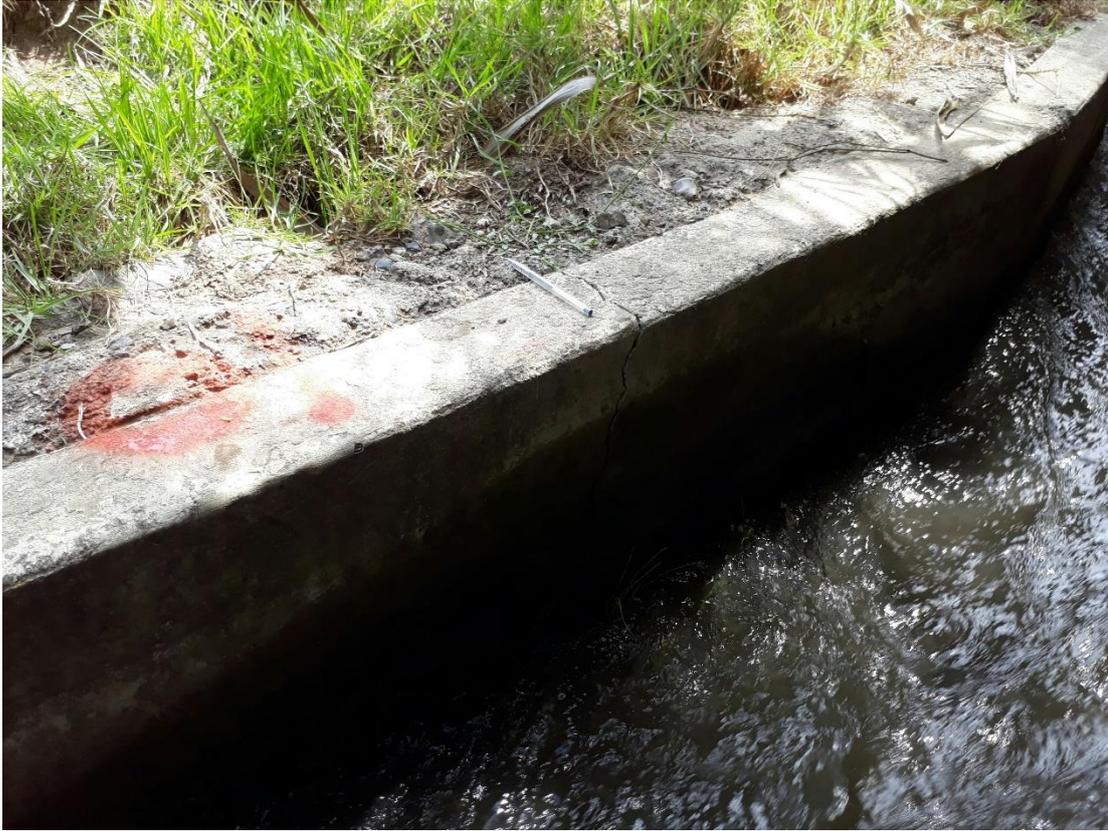
Imagen 35: se aprecia la patología grieta en la UM-06

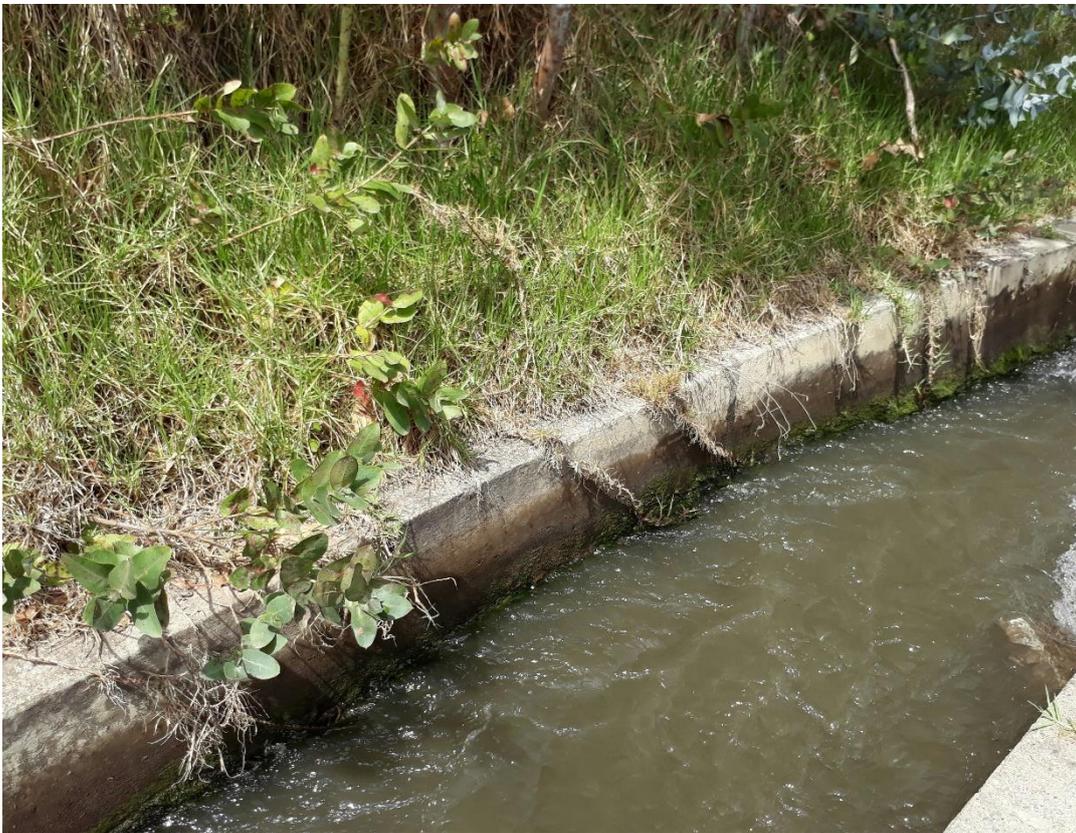
Imagen 36: se aprecia la patología vegetación y hongos en la UM-06

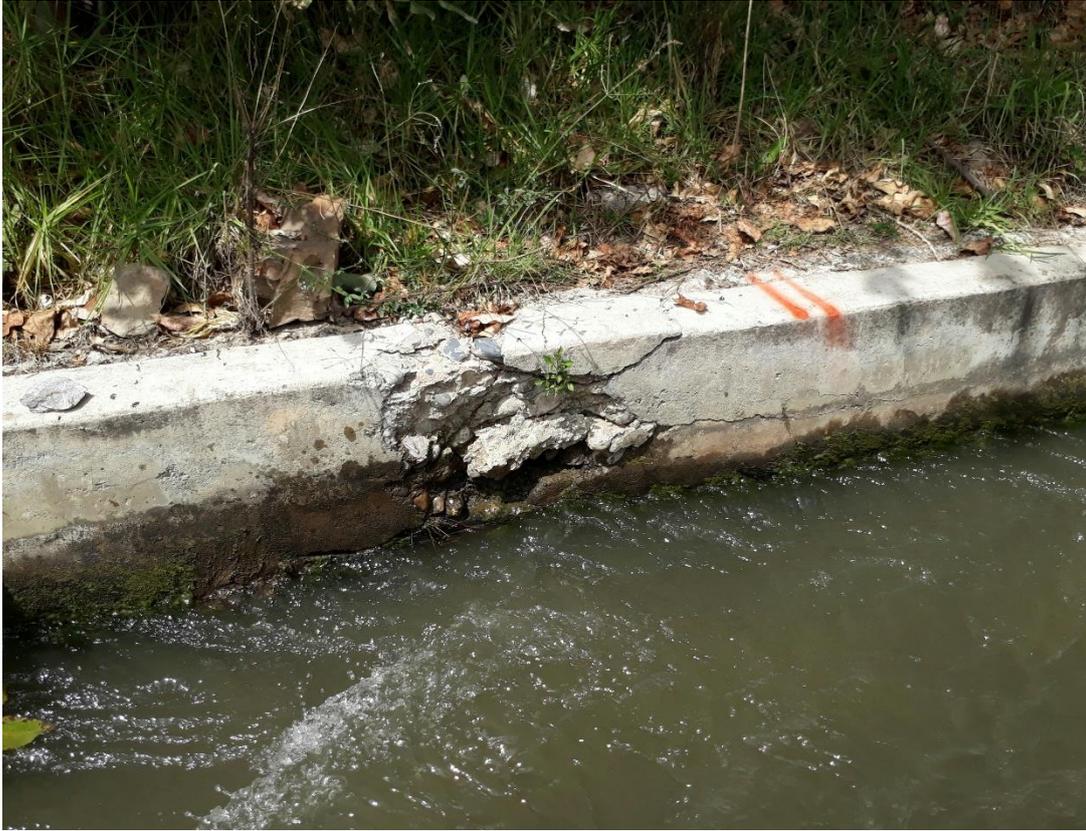
Imagen 37: se aprecia la patología grietas en la UM-07

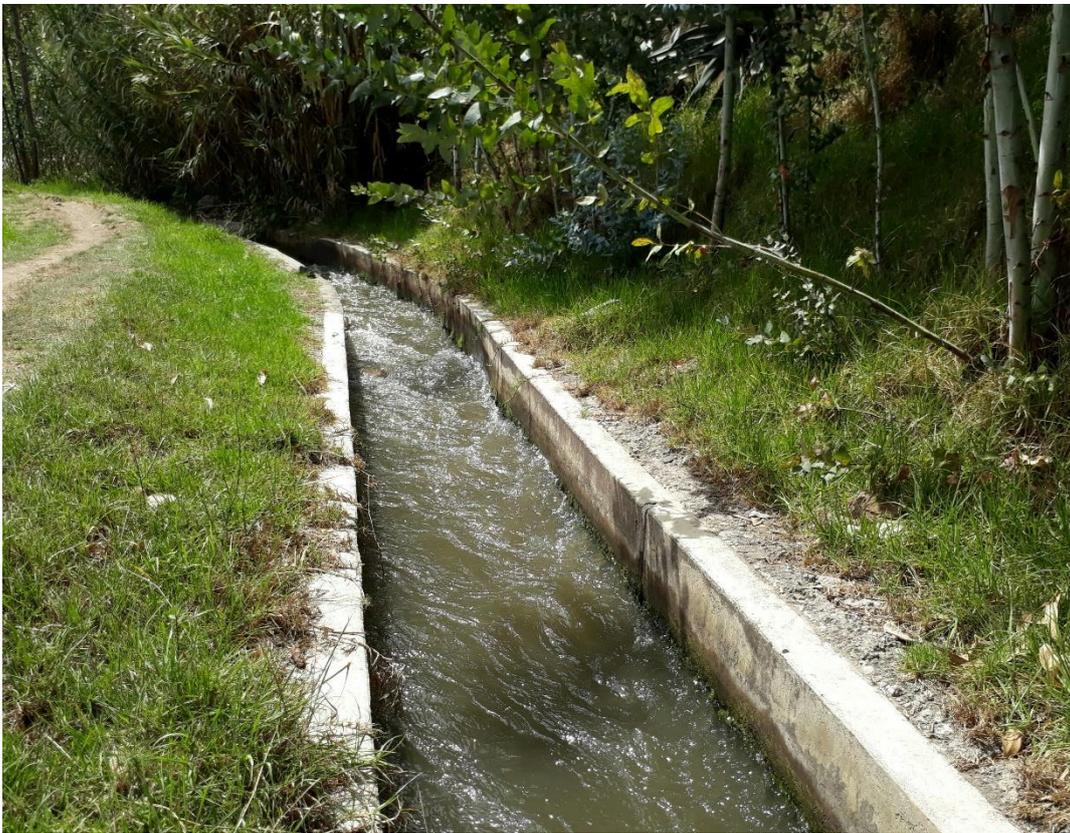
Imagen 38: se aprecia la patología vegetación y hongos en la UM-07

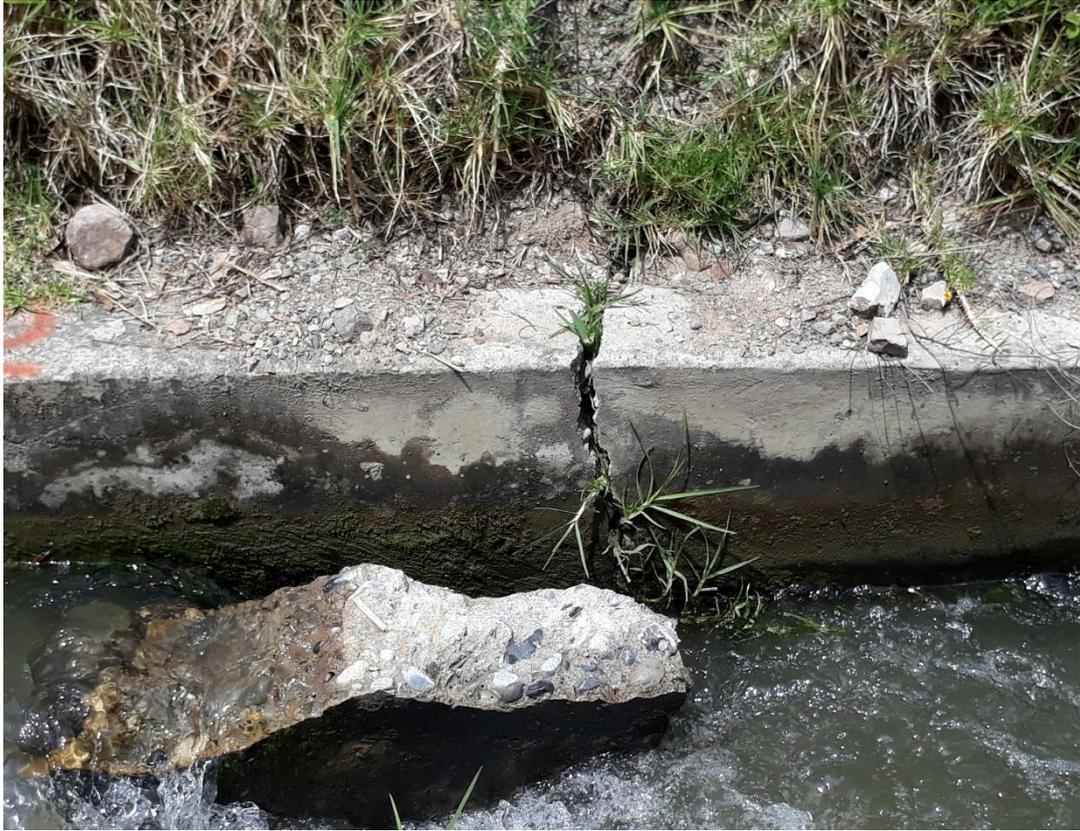
Imagen 39: se aprecia la patología grieta y hongos en la UM-08

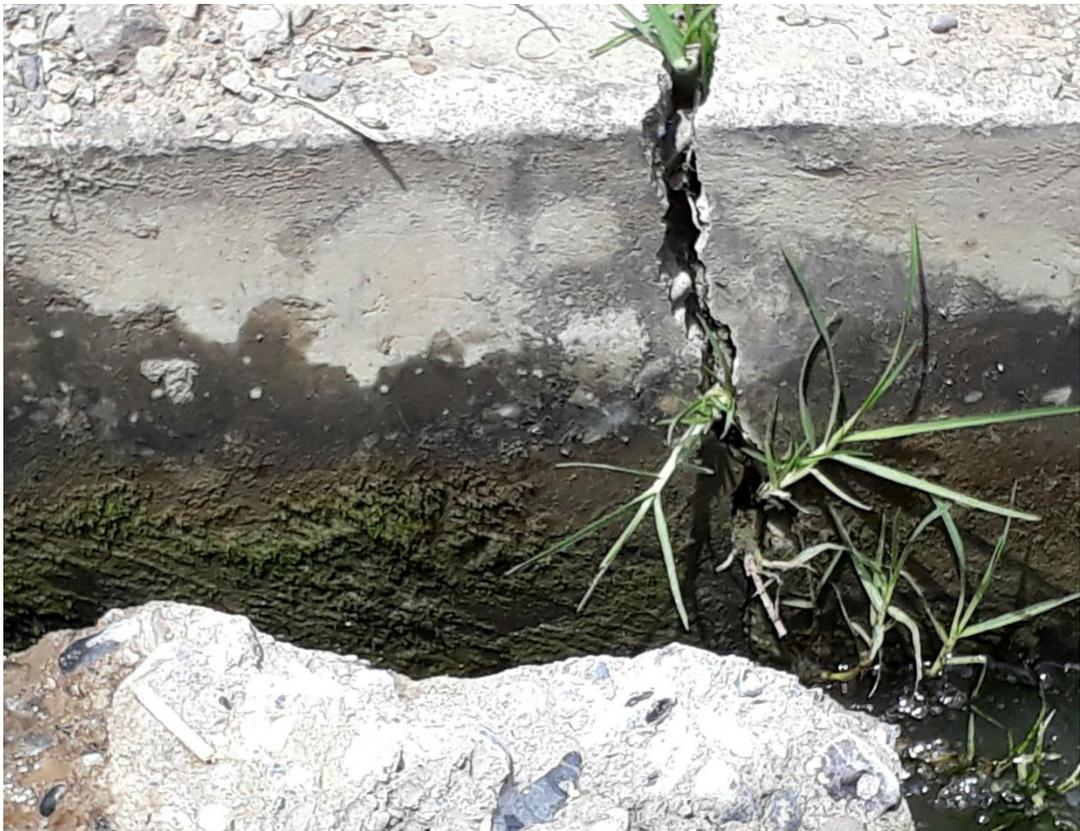
Imagen 40: se aprecia la patología grieta, hongos y vegetación en la UM-08

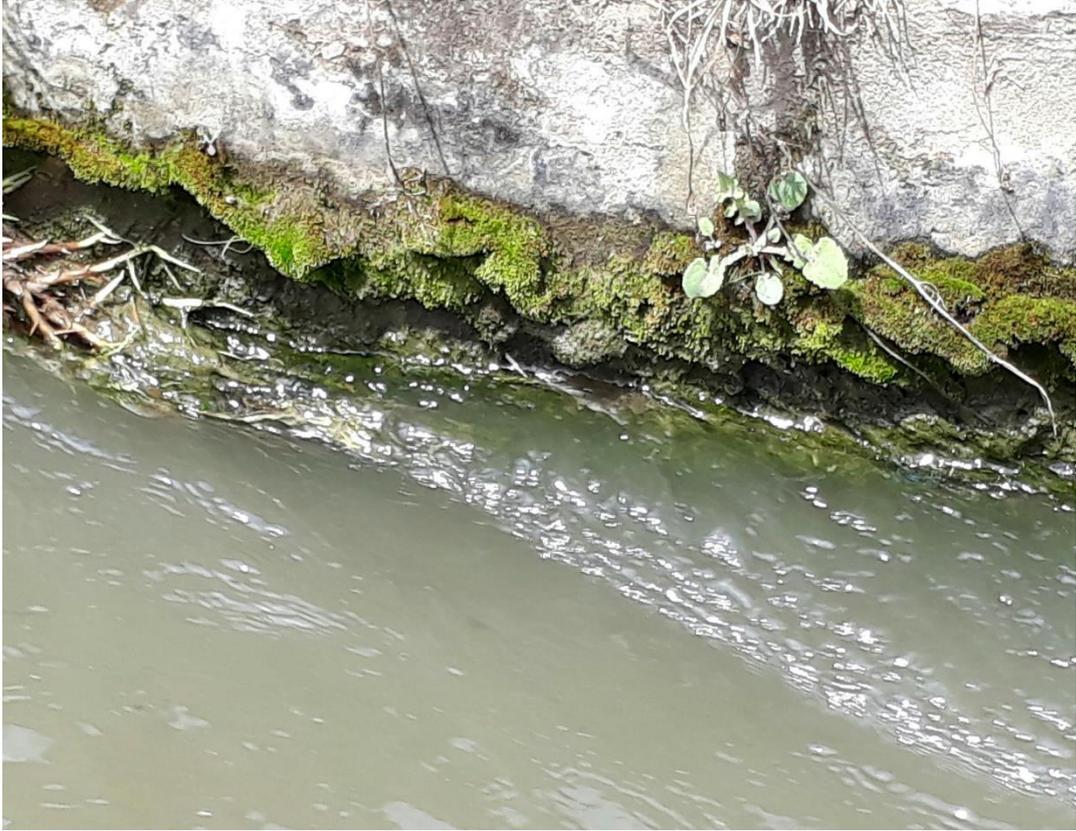
Imagen 41: se aprecia la patología erosión y hongos en la UM-08

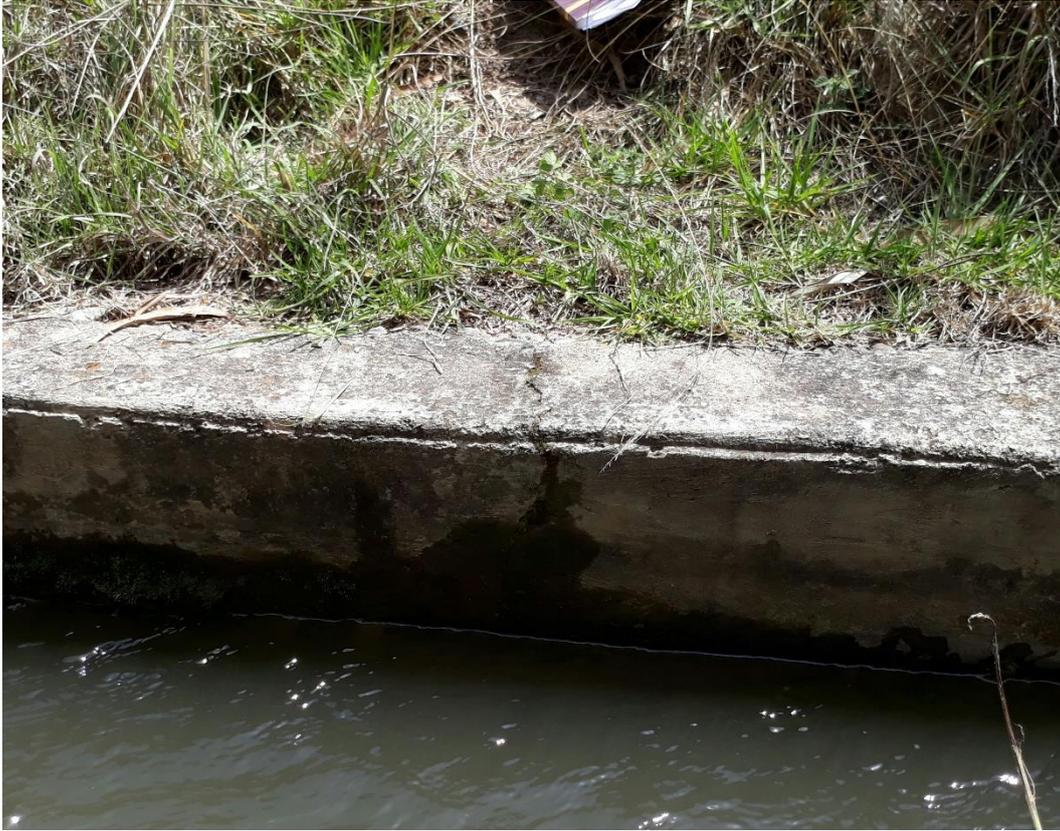
Imagen 45: se aprecia la patología grieta en la UM-09
