**UNIVERSIDAD CATÓLICA LOS ÁNGELES DE
CHIMBOTE**

Determinación y evaluación de las patologías del concreto en el canal de riego Florida – Auquipampa I etapa entre las progresivas (0+000 al 2+000 km) del Distrito de Carhuaz, Provincia de Carhuaz, Departamento de Áncash – 2018.

**Tesis para optar el título Profesional de:
Ingeniero Civil**

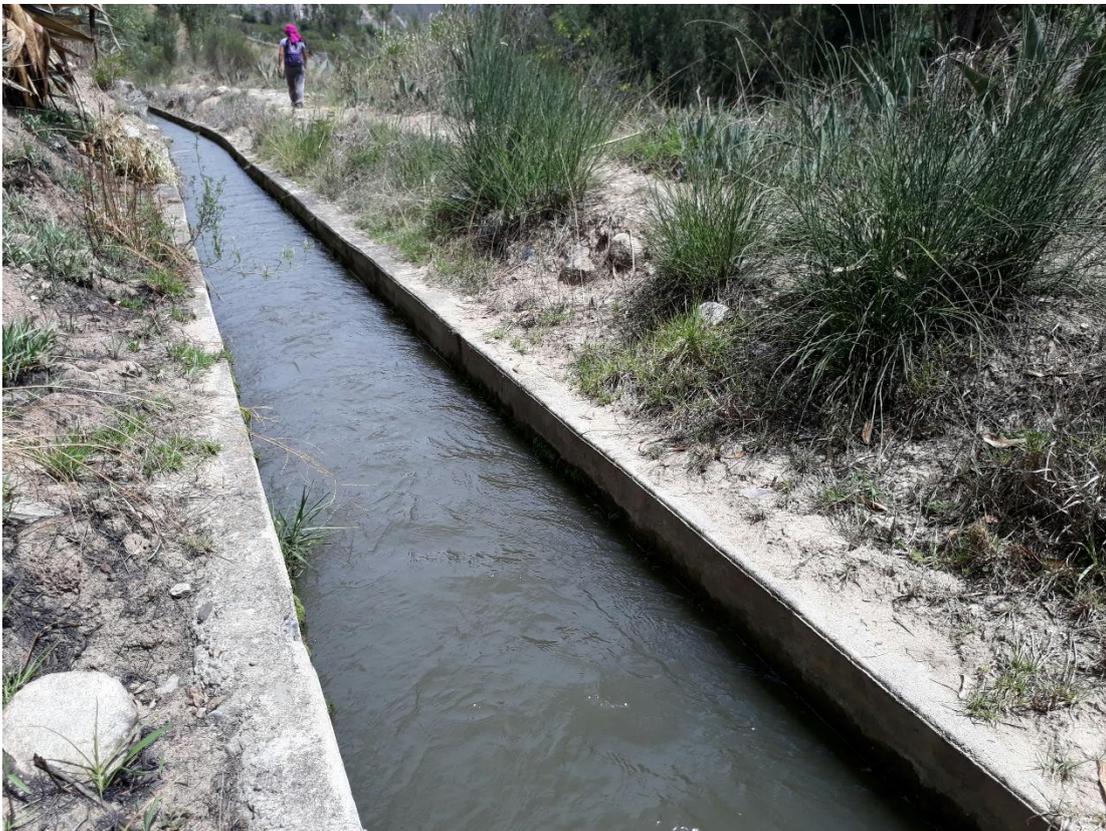
Imagen 46: se aprecia la patología vegetación en la UM-09

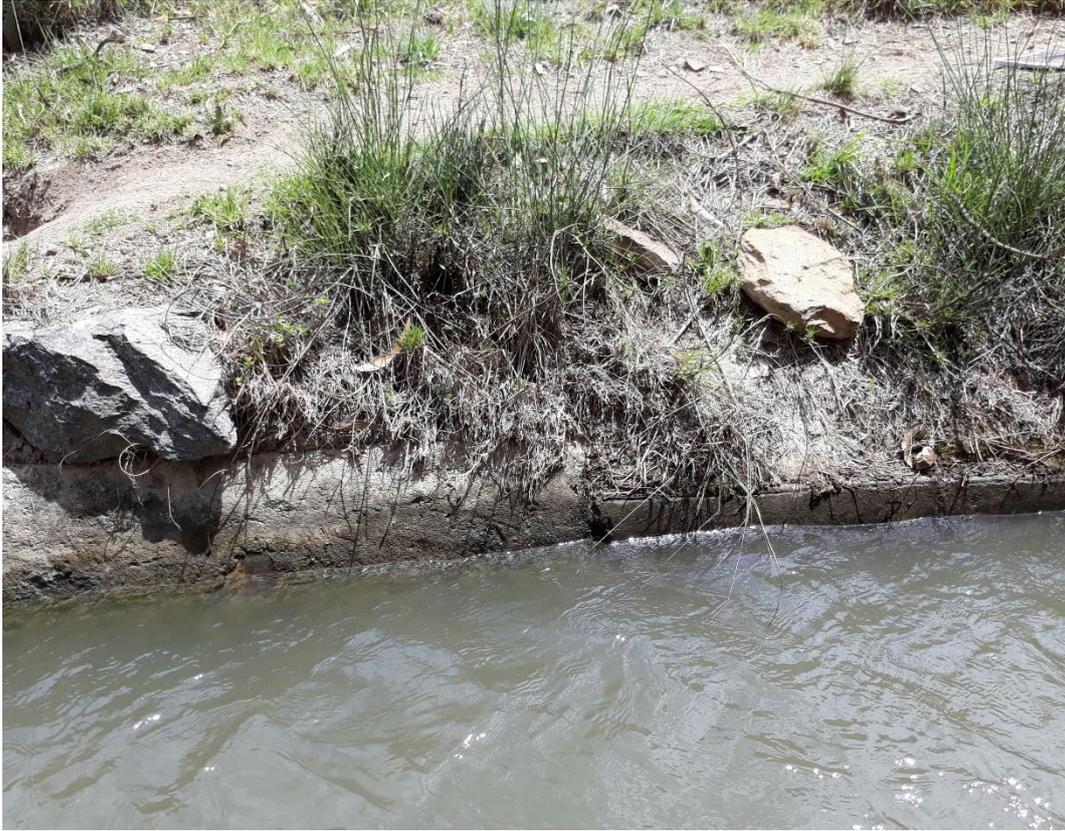
Imagen 47: se aprecia la patología grieta en el margen izquierdo en la UM-10

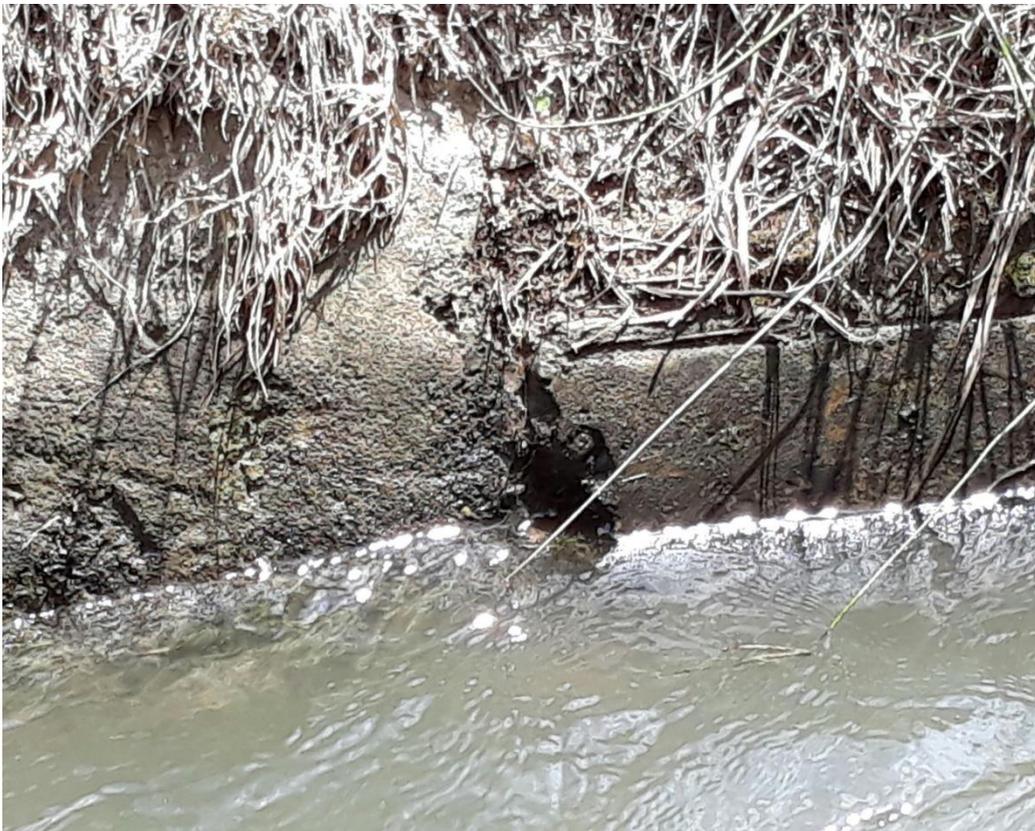
Imagen 48: se aprecia la patología grieta en el margen izquierdo en la UM-10

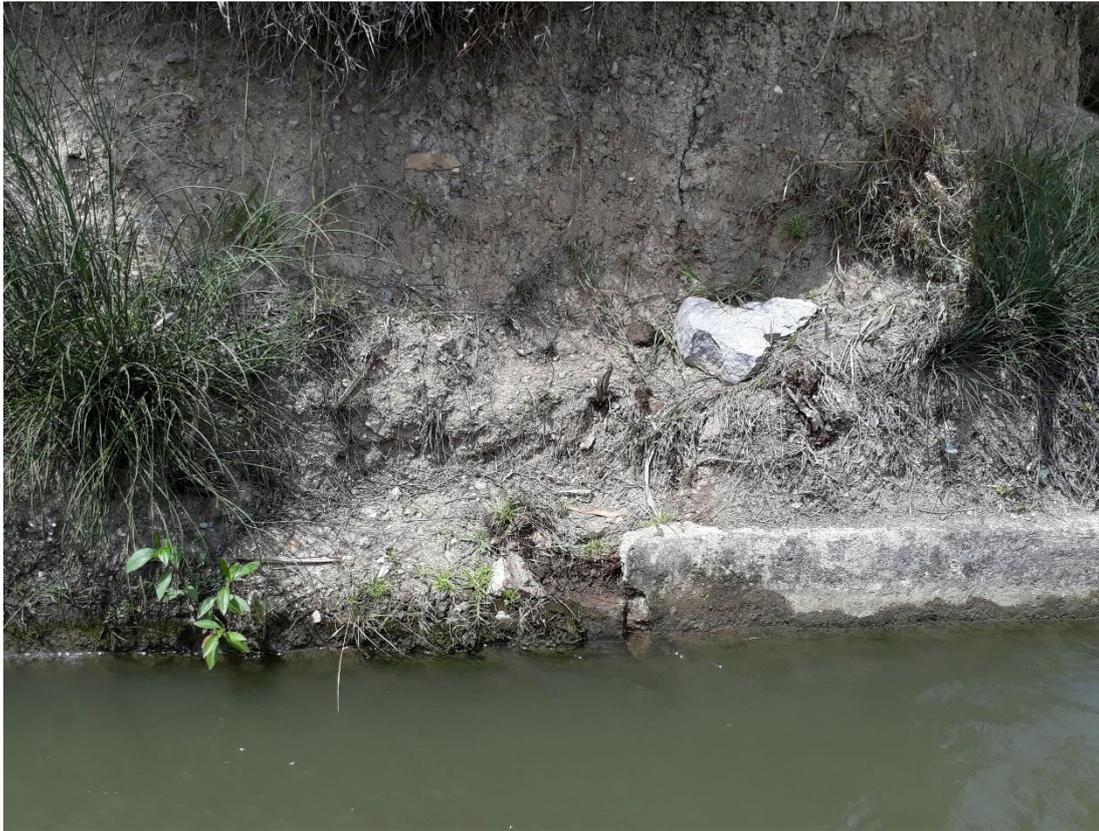
Imagen 49: se aprecia la patología grieta en el margen derecho en la UM-10

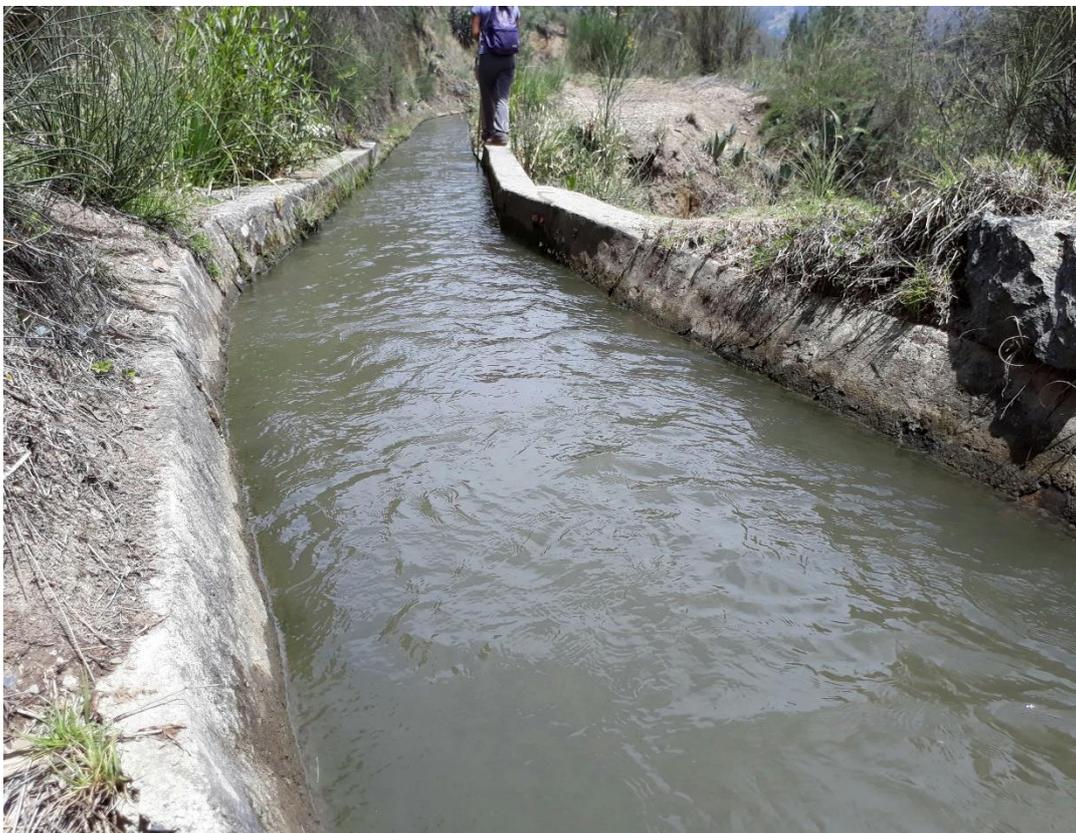
Imagen 50: se aprecia la patología hongos en fondo de canal en la UM-10

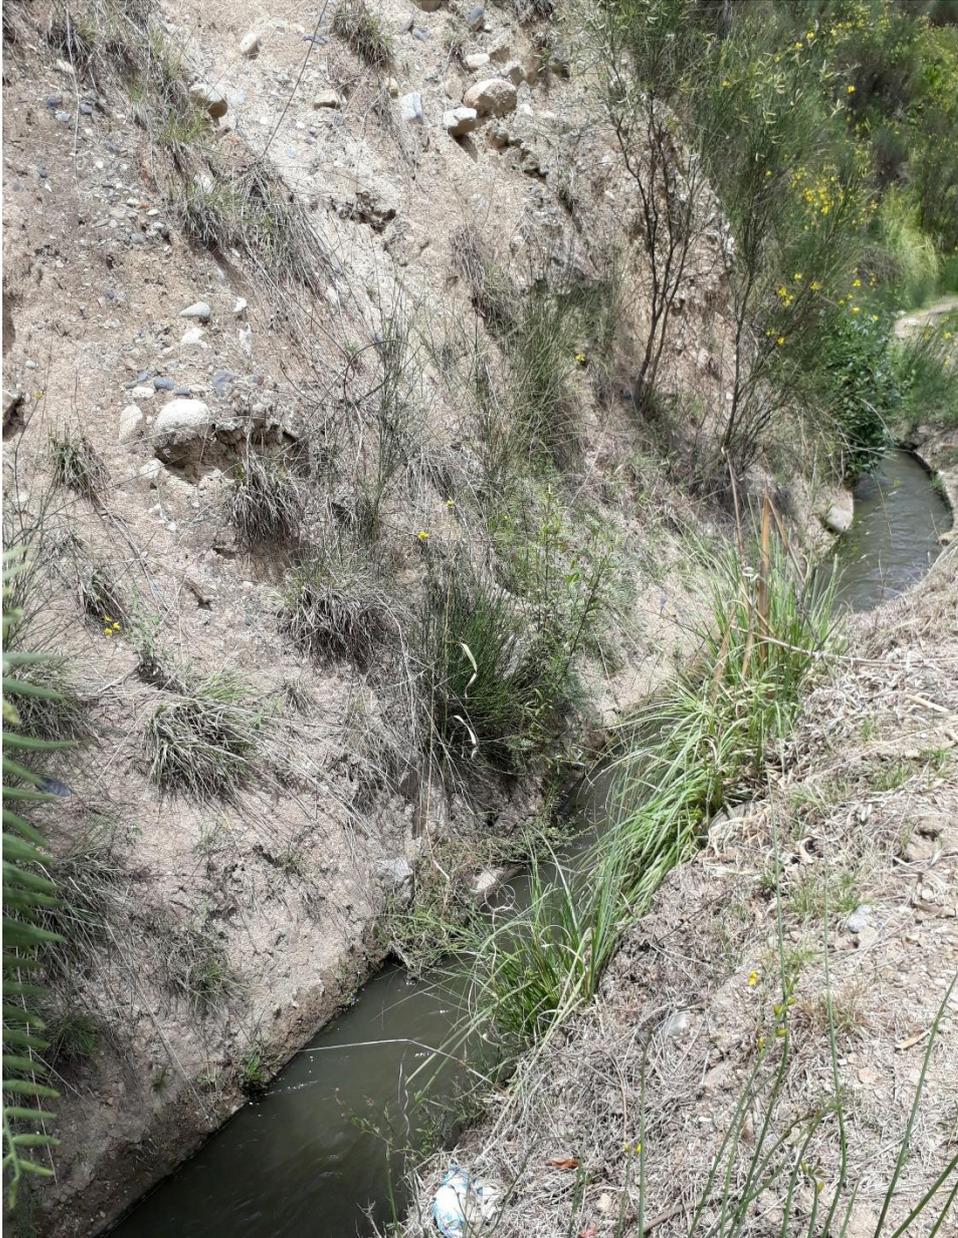
Imagen 51: se aprecia la zona de las patologías en la UM-11 por efecto del talud

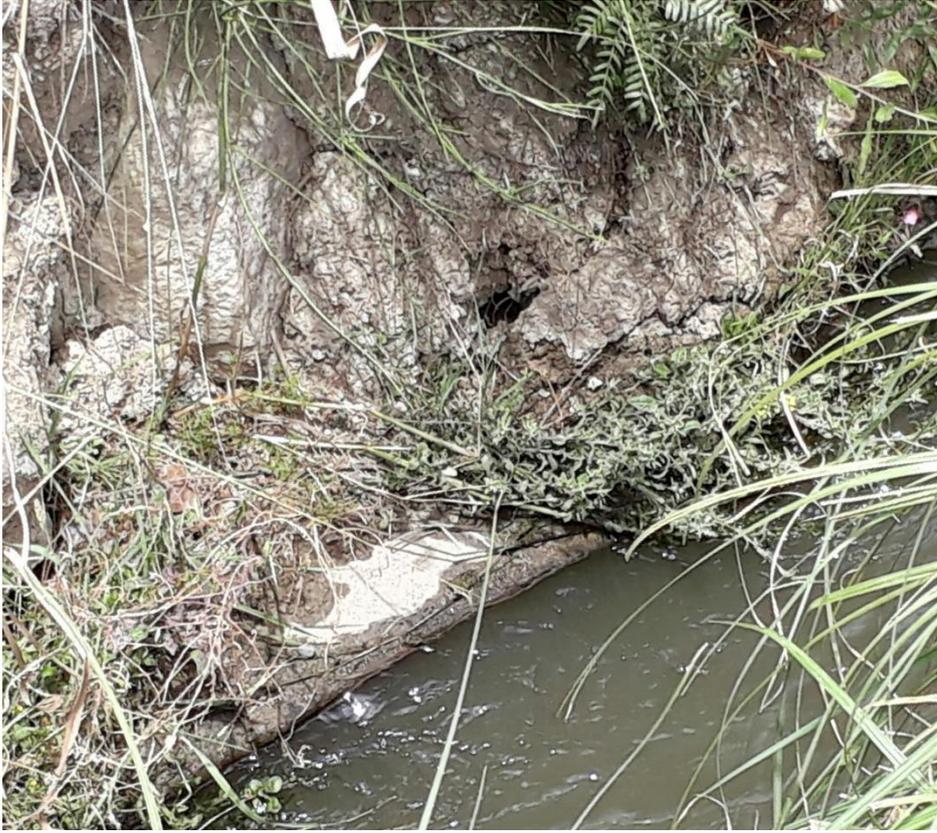
Imagen 52: se aprecia la patología grieta en la UM-11 por acción del empuje de suelo

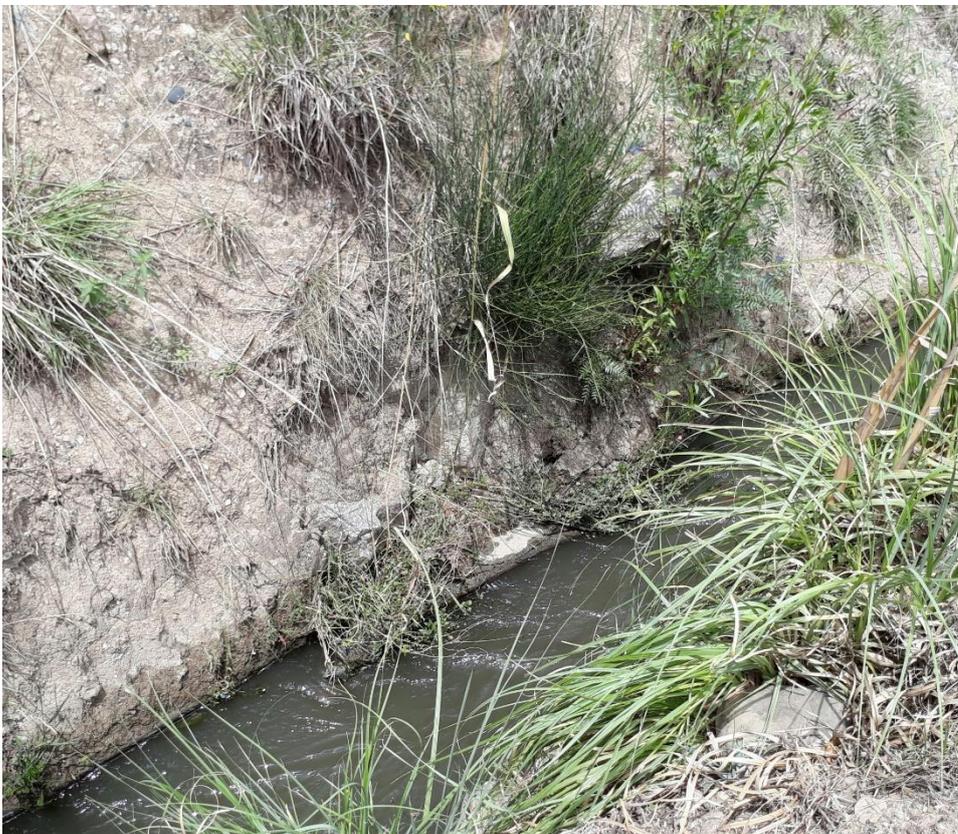
Imagen 53: se aprecia la patología grieta en la UM-11 por acción del empuje de suelo

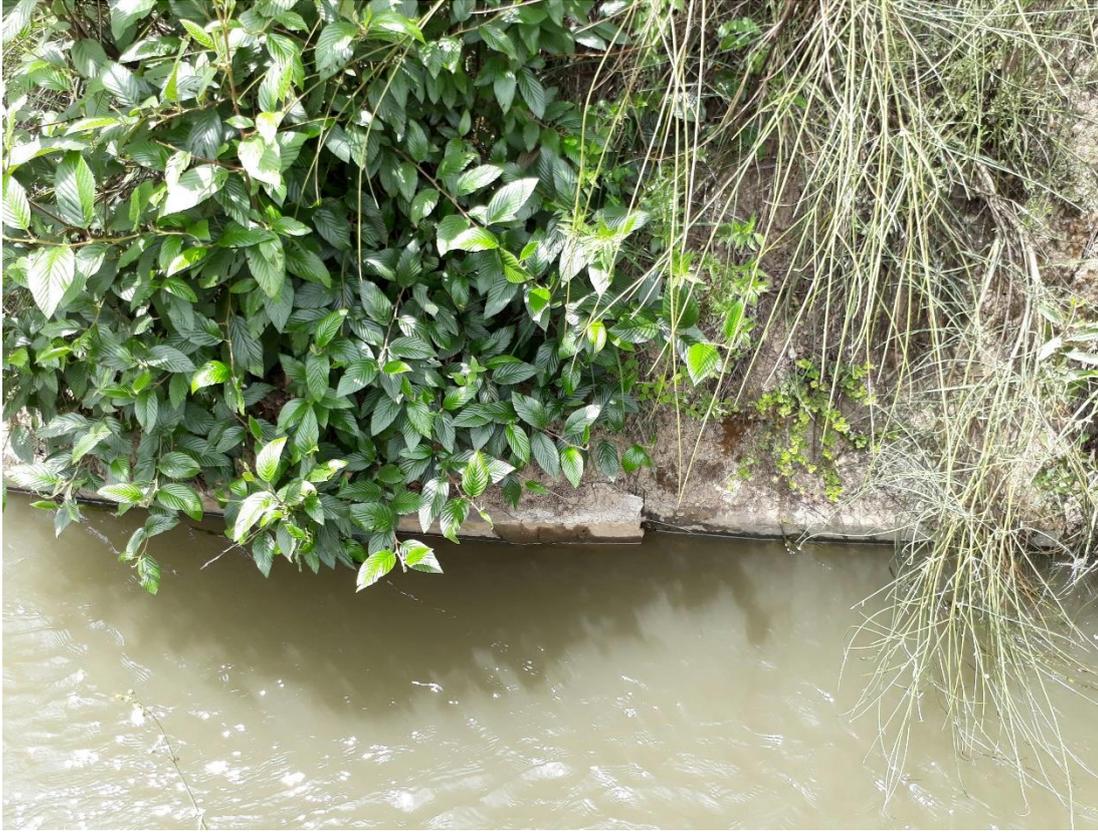
Imagen 54: se aprecia la patología grieta en la UM-11 por acción del empuje de suelo

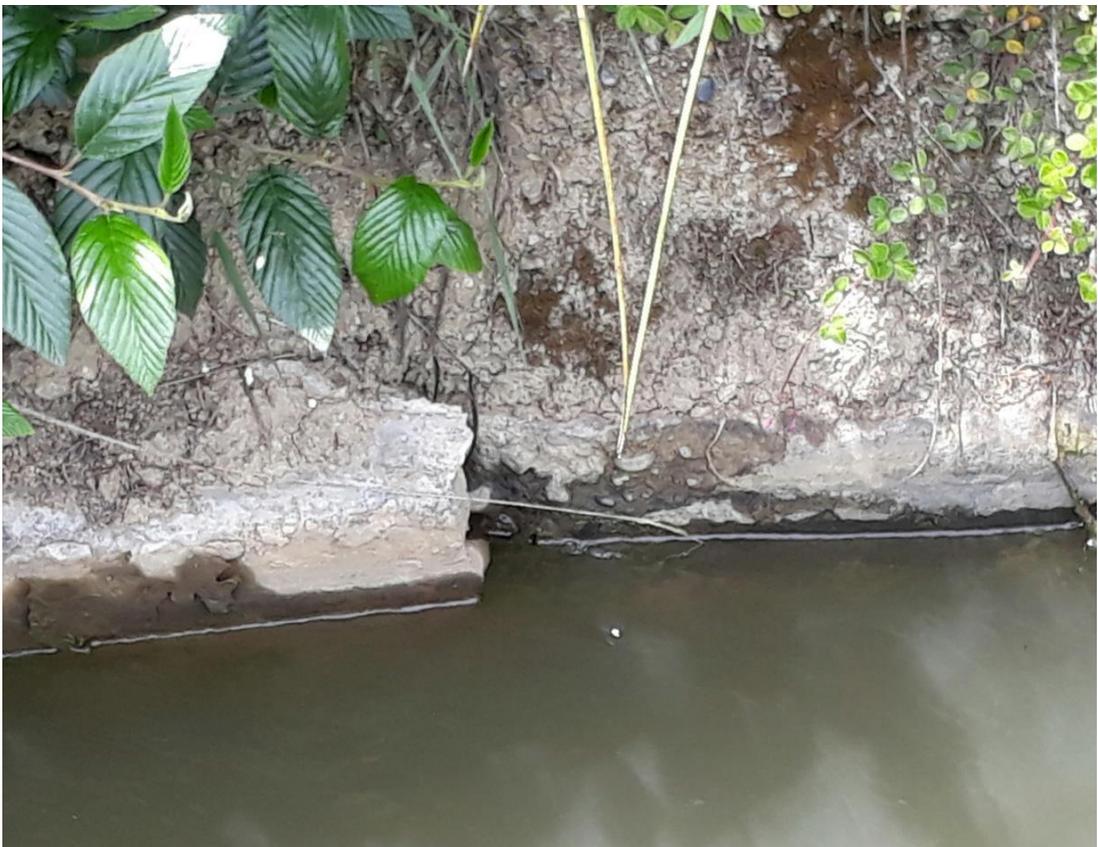
Imagen 55: se aprecia la patología grieta en la UM-11 por acción del empuje de suelo

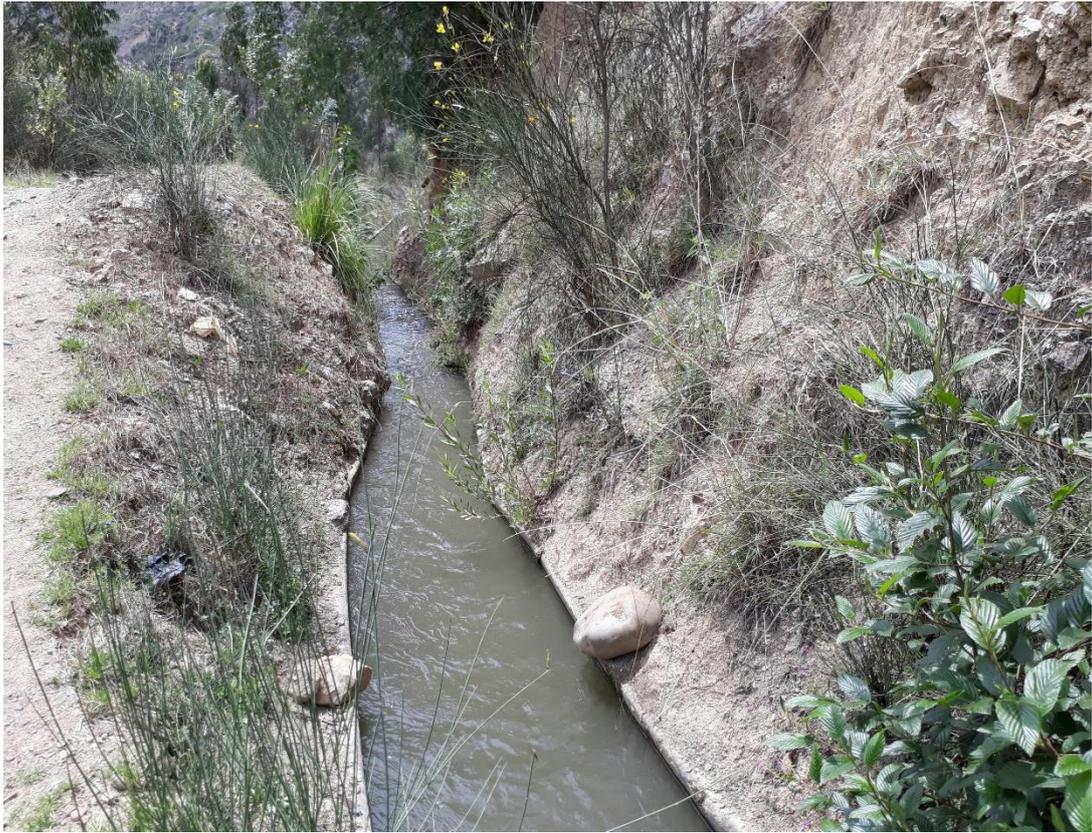
Imagen 56: se aprecia el talud afectante en la UM-11.

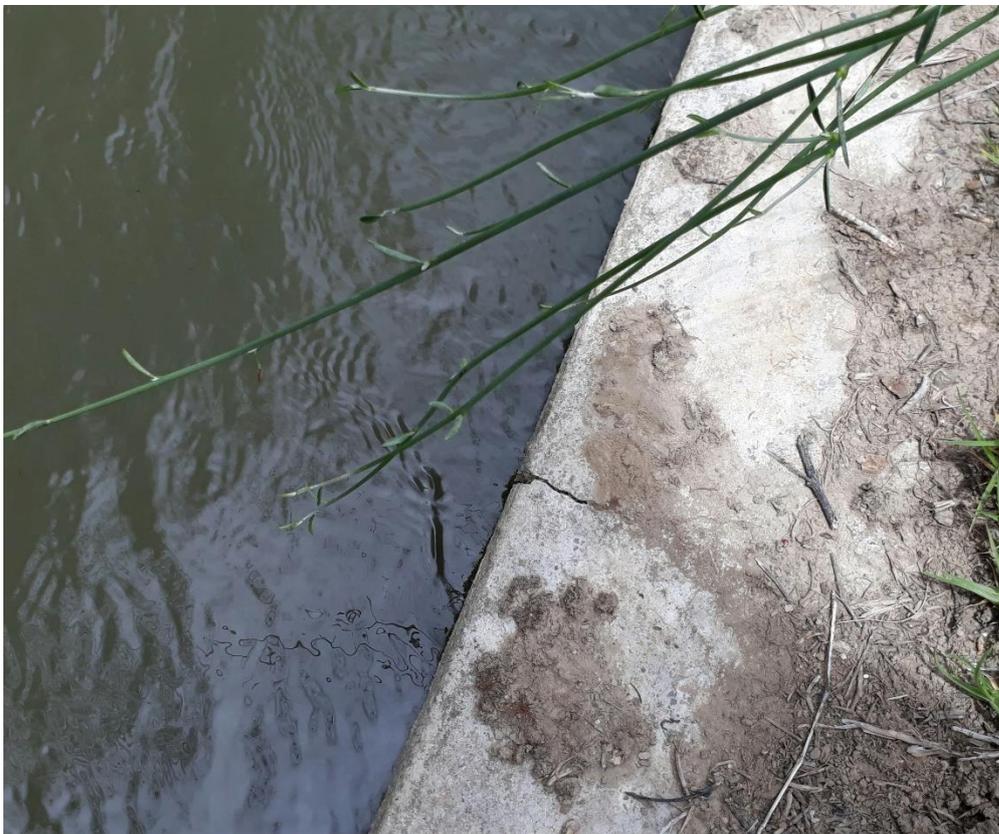
Imagen 57: se aprecia la patología grietas en la corona de canal en la UM-12

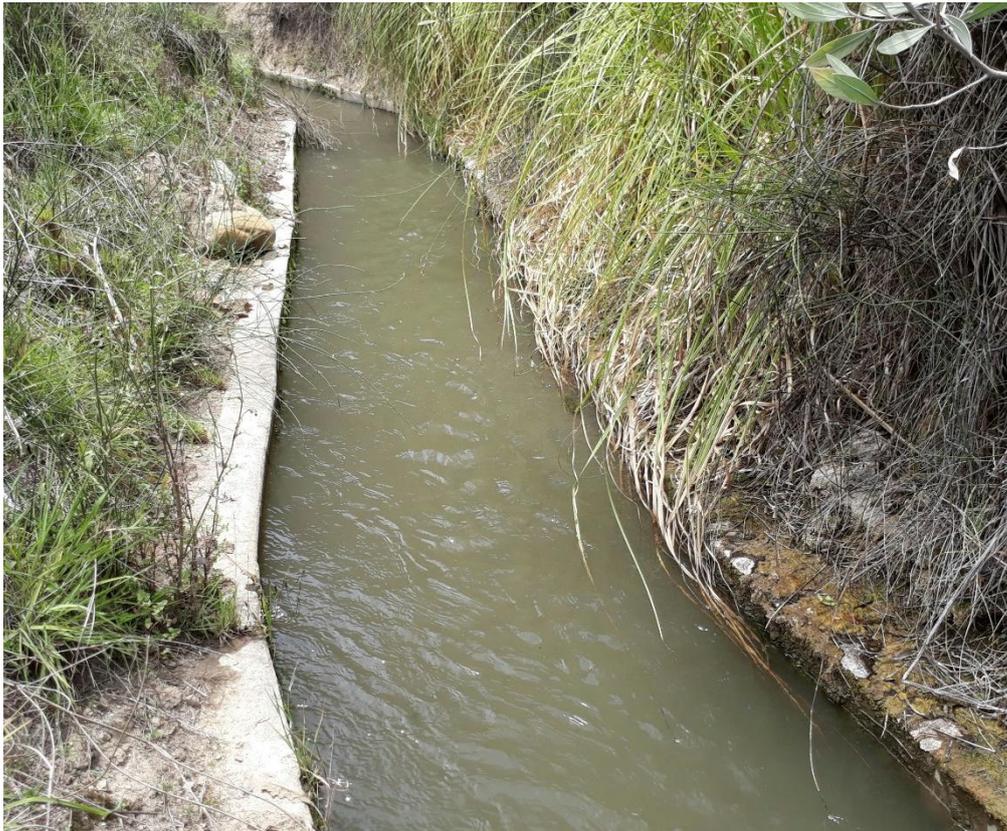
Imagen 58: se aprecia la patología hongos y vegetación en la UM-12

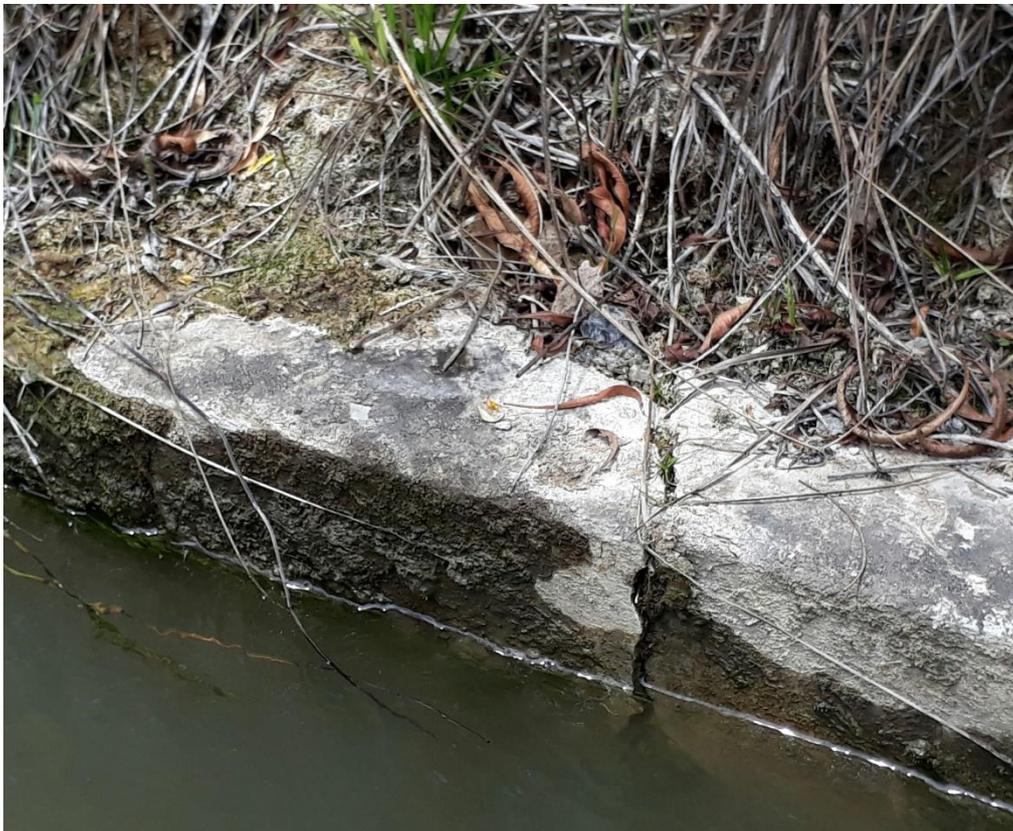
Imagen 59: se aprecia la patología hongos y grietas en la UM-12

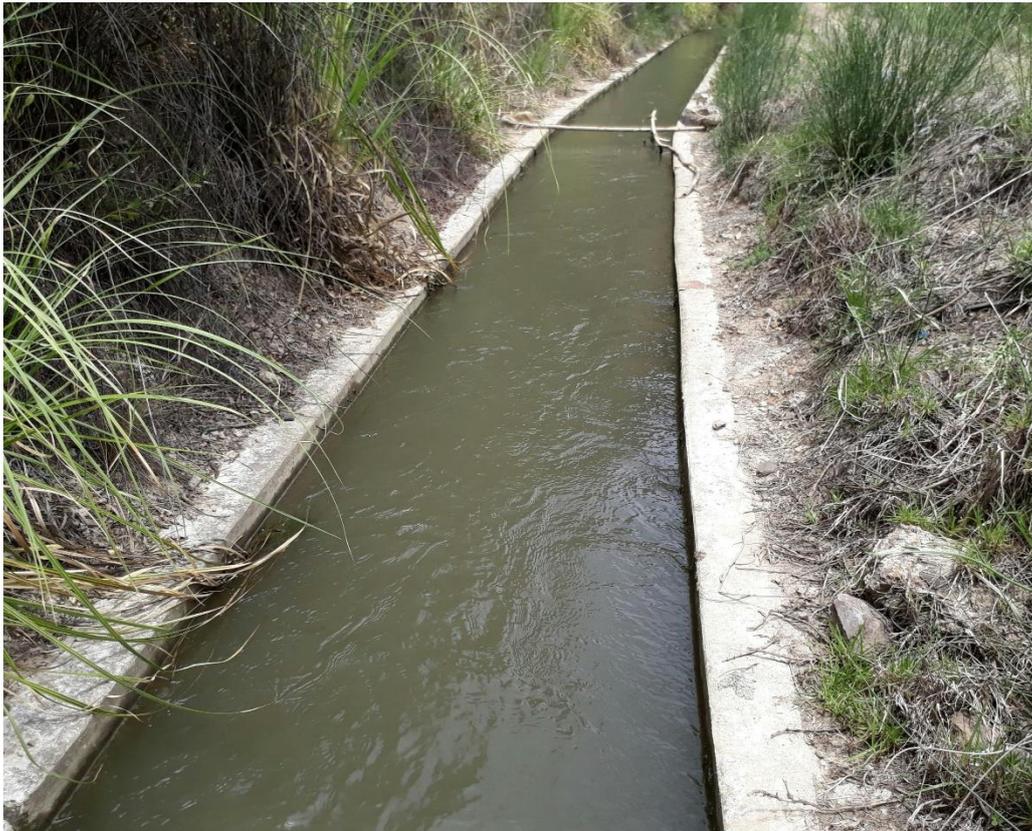
Imagen 60: se aprecia la patología vegetación en la UM-12

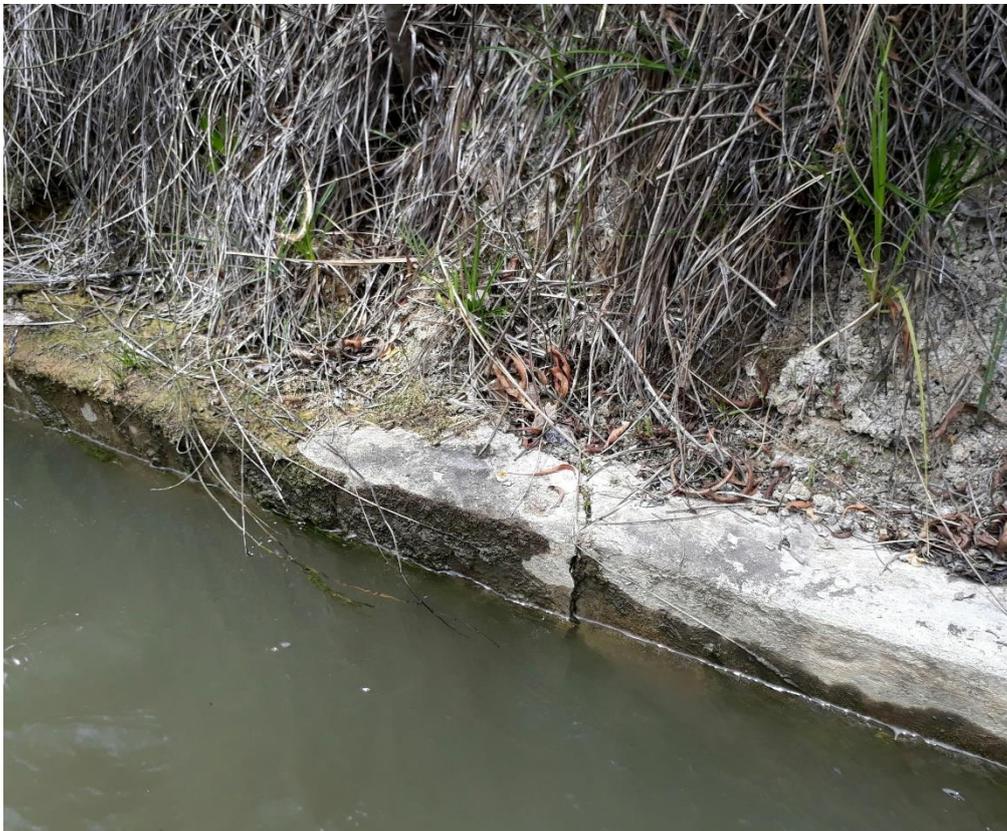
Imagen 61: se aprecia la patología hongos y grietas en la UM-12
