**ESCUELA PROFESIONAL DE INGENIERIA
CIVIL**

**"DETERMINACIÓN Y EVALUACIÓN DE LAS
PATOLOGÍAS DEL CONCRETO EN EL CANAL
YUSCAY ENTRE LAS PROGRESIVAS KM 1+500 AL
KM 2+500 DEL CENTRO POBLADO EL PARTIDOR,
DISTRITO LAS LOMAS, PROVINCIA PIURA,
DEPARTAMENTO PIURA, AGOSTO – 2018".**

**TESIS PARA OPTAR EL TITULO PROFESIONAL DE:
INGENIERO CIVIL**

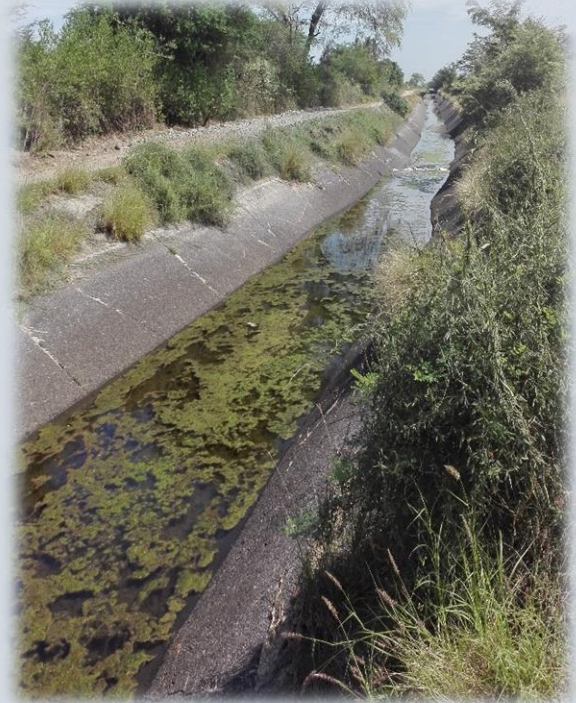
7	Mediana	7	46.67%	26.5	
7	Alta	4	26.67%	32.64	
16	Baja	2	13.33%	1.77	
16	Mediana	5	33.33%	11.33	
14	Mediana	5	33.33%	19.5

Descripción e Interpretación: Este tramo del Canal analizado en la muestra U1-A con 15 paños de superficie de Canal, los daños o patologías encontradas de acuerdo al análisis fueron: Grieta Lineal (Alta y Baja), Descascaramiento (Medio y Bajo), Desconchamiento (Medio)

Obteniendo un valor de PCI de 46.42, lo cual nos da un estado del canal Regular.

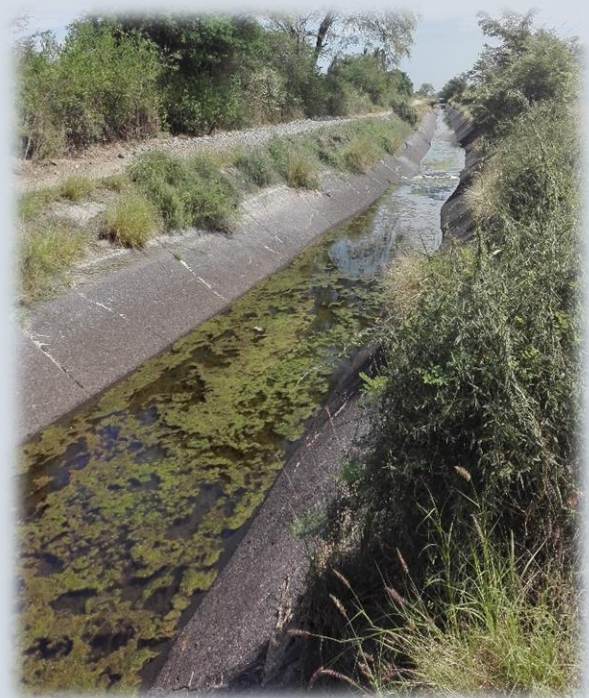
7	Alta	7	46.67%	43.6	
7	Media	4	26.67%	21.36	
16	Media	4	26.67%	8.93	
5	Media	2	13.33%	10.5	
CALCULO DE DENSIDAD: $\frac{N^{\circ} \text{ DE PAÑOS AFECTADOS} \times 100 \%}{N^{\circ} \text{ TOTAL DE PAÑOS}}$

Descripción e Interpretación: Este tramo del Canal analizado en la muestra U3-A con 15 paños de superficie de Canal, los daños o patologías encontradas de acuerdo al análisis fueron: Grieta Lineal (Alta y Media), Descascaramiento(Media), Escala(Media).

Obteniendo un valor de PCI de 48.18, lo cual nos da un estado del canal Regular.

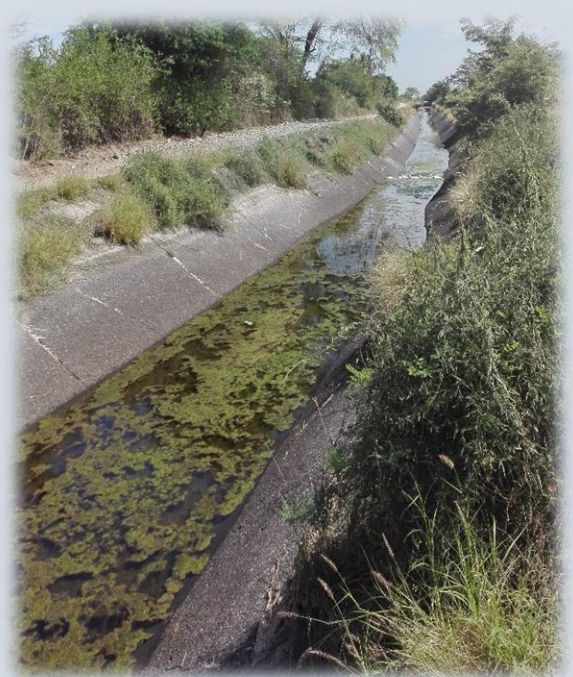
7	Media	7	46.67%	26.50	
7	Baja	5	33.33%	15.77	
2	Media	2	13.33%	11.30	
17	Media	4	26.67%	11.47	
CALCULO DE DENSIDAD: $\frac{N^{\circ} \text{ DE PAÑOS AFECTADOS} \times 100 \%}{N^{\circ} \text{ TOTAL DE PAÑOS}}$

Descripción e Interpretación: Este tramo del Canal analizado en la muestra U14-A con 15 paños de superficie de Canal, los daños o patologías encontradas de acuerdo al análisis fueron: Grieta Lineal (Media y Baja), Grieta de Esquina(Media), Descascaramiento de Junta (Media).

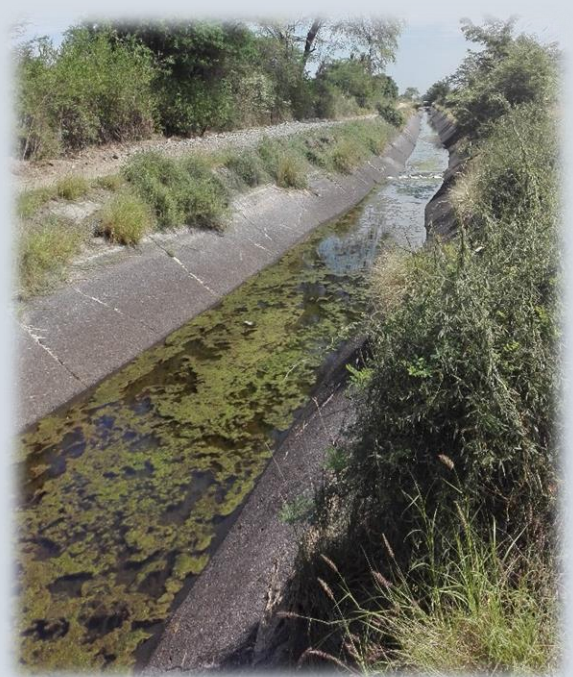
7	Alta	7	46.67%	43.16	
7	Baja	10	66.67%	21.07	
2	Baja	5	33.33%	26.20	
<p>CALCULO DE DENSIDAD:</p> <p>$\frac{N^{\circ} \text{ DE PAÑOS AFECTADOS} \times 100 \%}{N^{\circ} \text{ TOTAL DE PAÑOS}}$</p> <p>1) $7 \times 100 / 15 = 46.67 \%$</p> <p>2) $10 \times 100 / 15 = 66.67 \%$</p> <p>3) $5 \times 100 / 15 = 33.33 \%$</p>

Descripción e Interpretación: Este tramo del Canal analizado en la muestra U15-A con 15 paños de superficie de Canal, los daños o patologías encontradas de acuerdo al análisis fueron: Grieta Lineal (Alta y Baja), Grieta de Esquina(Baja).

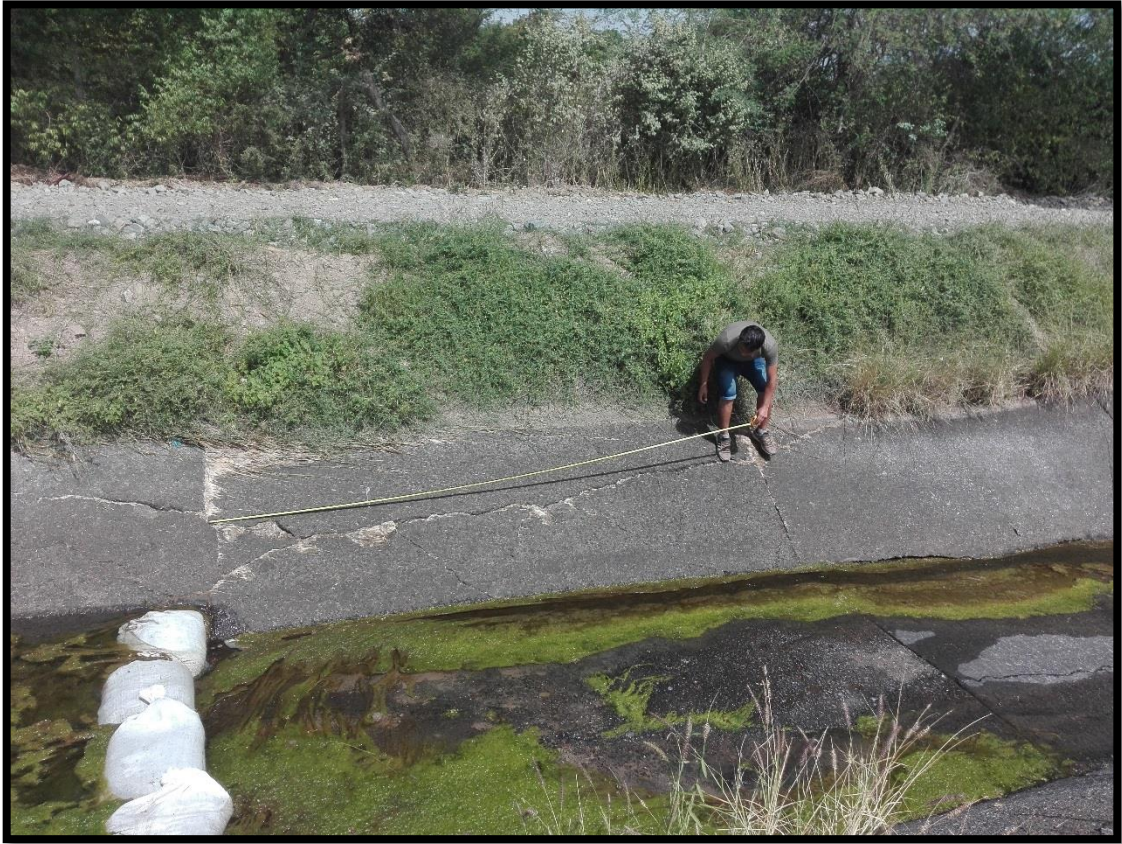
Grieta Lineal, Grieta de Esquina y Descascaramiento en las Juntas

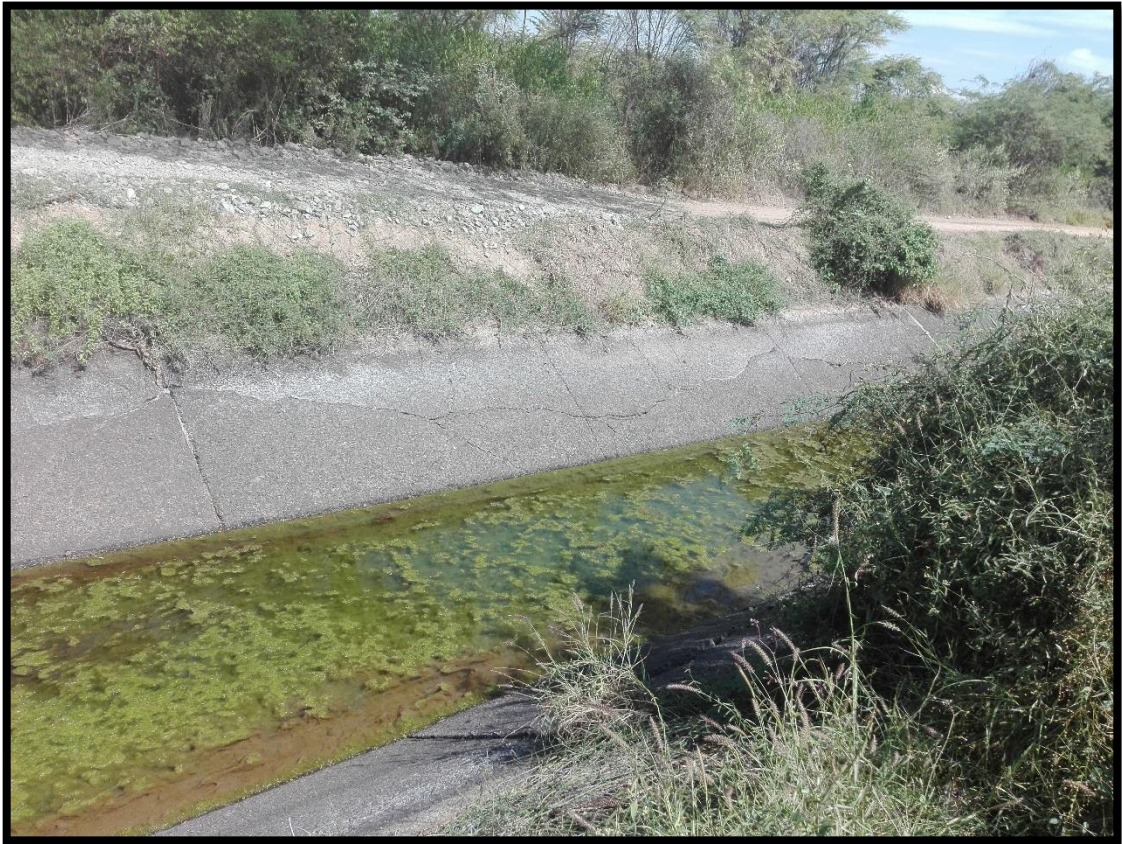
Evaluando el canal encontramos, Falla de Escala, Grieta Lineal

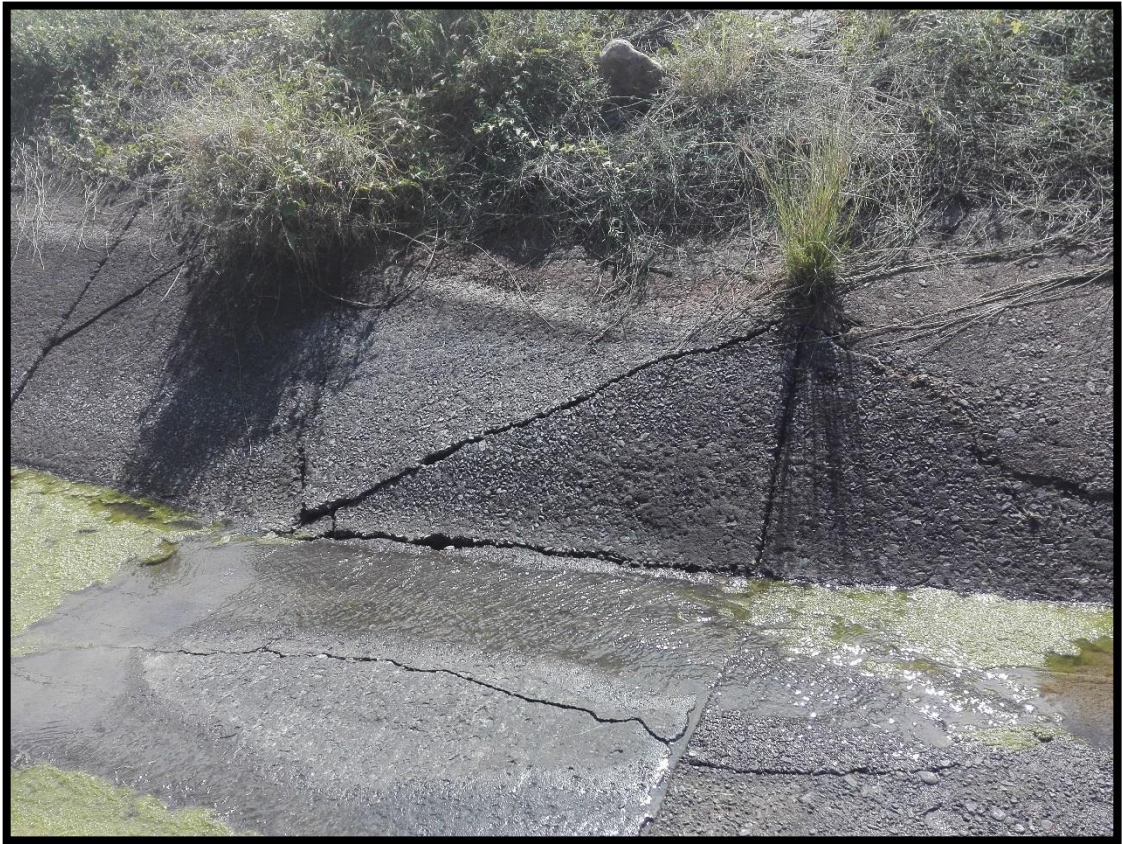
Se Observa en la superficie del canal presenta un daño de Grieta Lineal

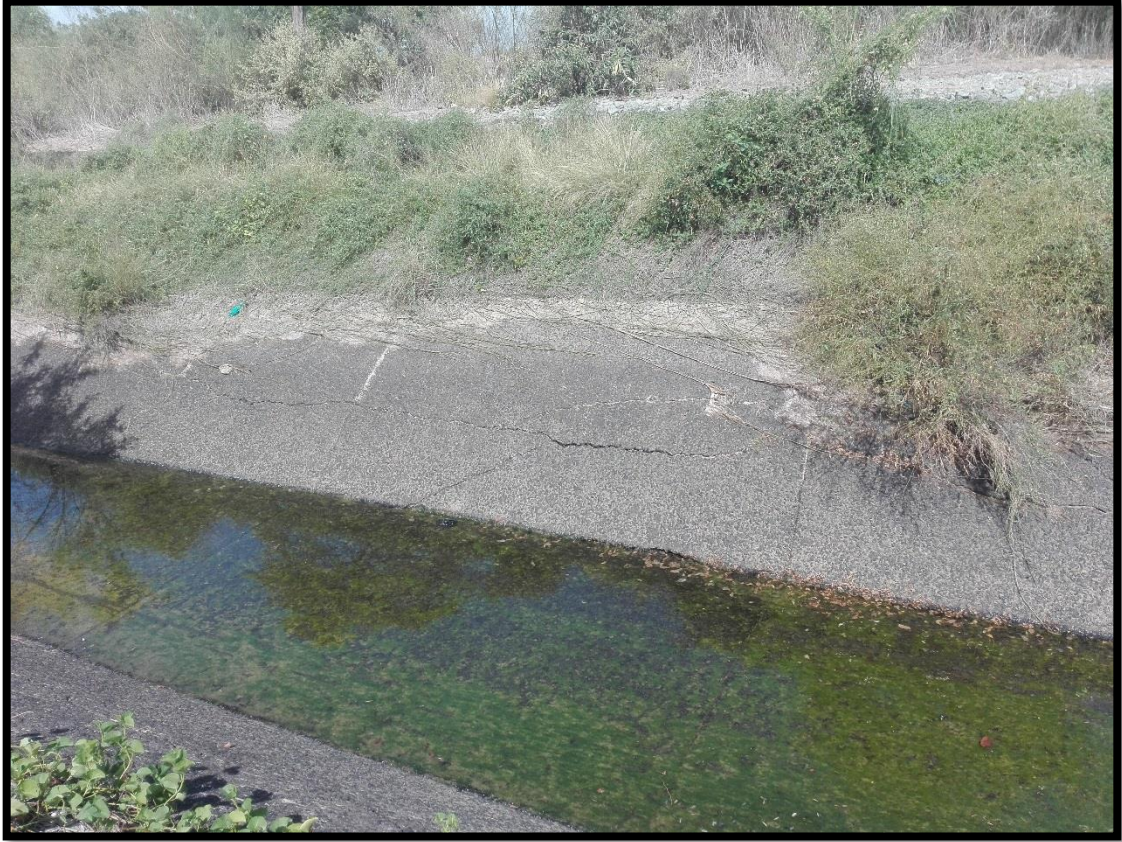
Se Observa que el canal presenta daños de Grietas, Lineales y de esquina Así como También Daños de Desconchamiento.

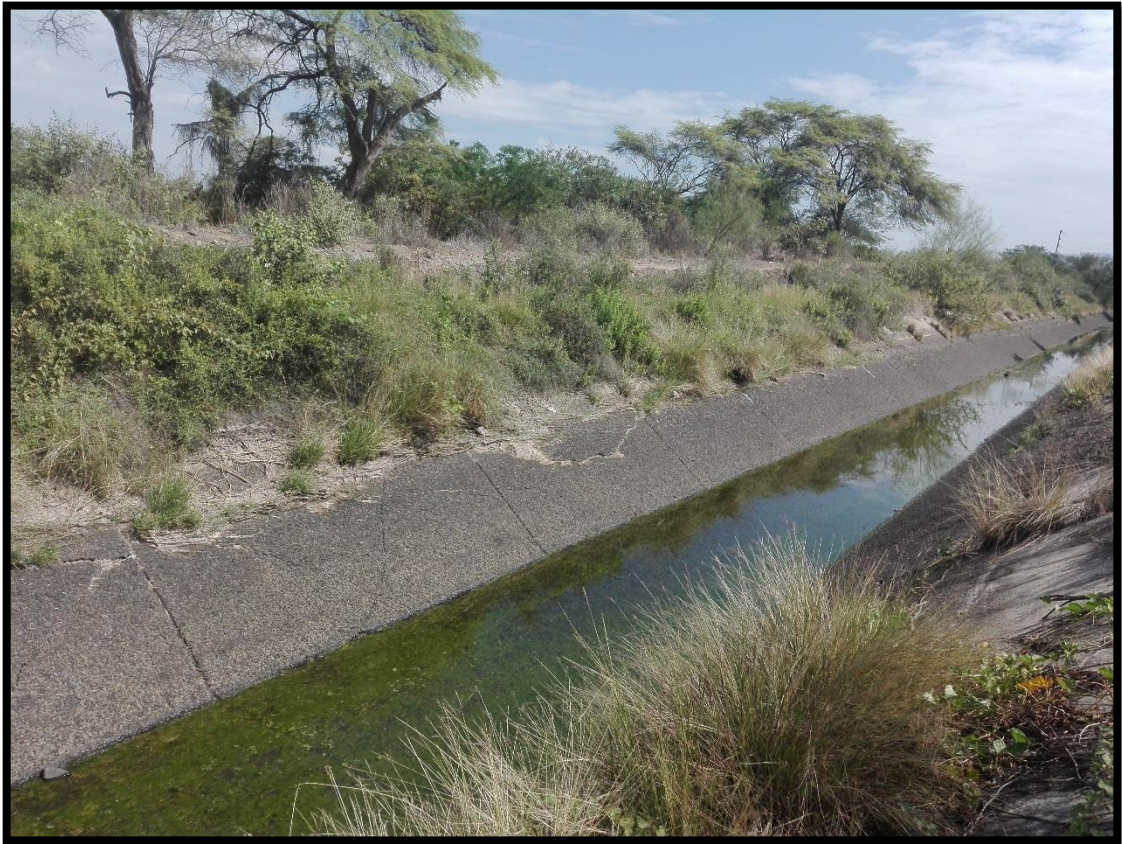
Se observa que el canal Presenta daños de grietas Lineales, Descascaramientos

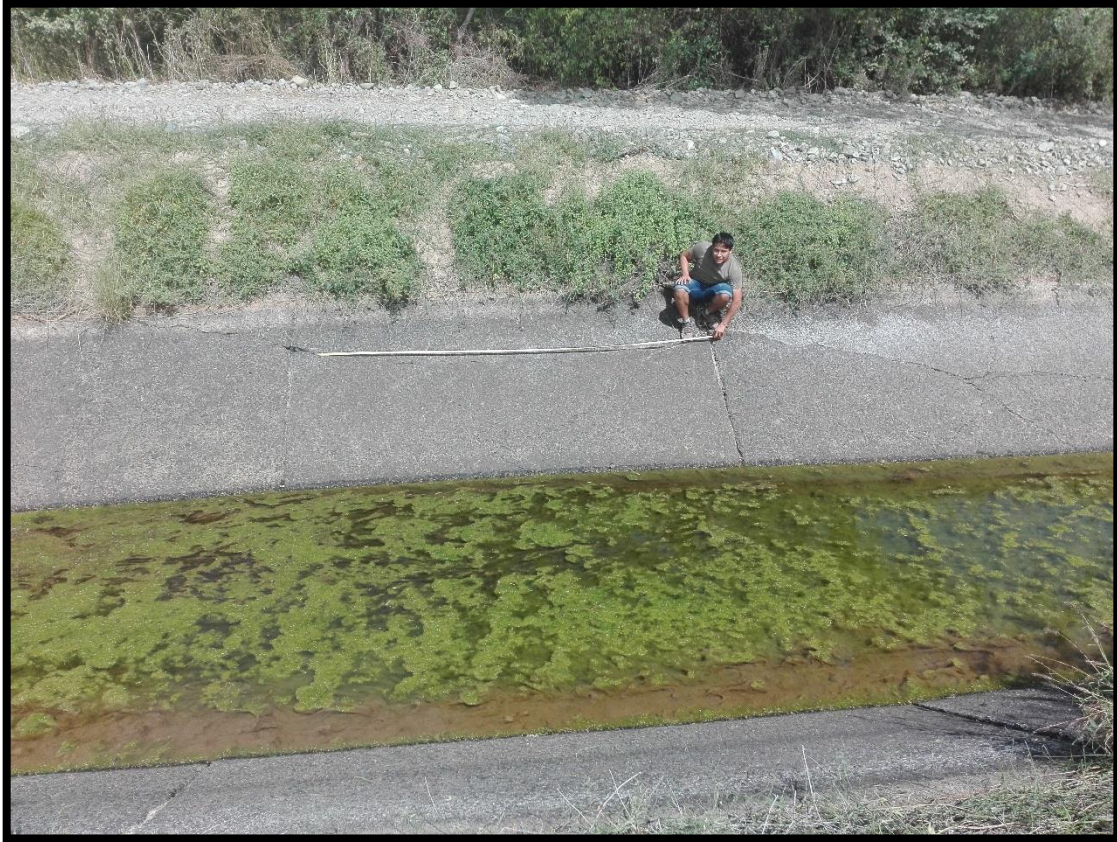
Se encontraron fallas de Grietas de Esquina, Desacascamientos en el canal

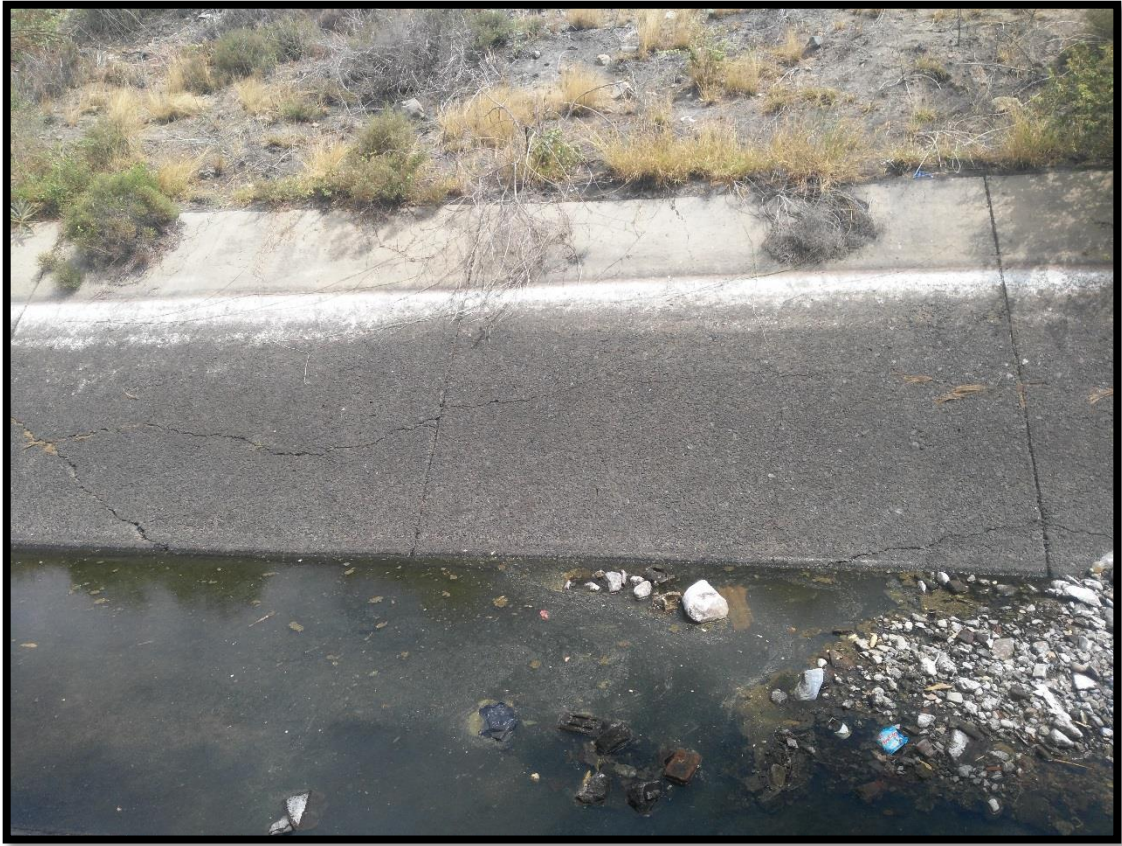
Evaluando los tipos de fallas se encontraron daños de Grieta Lineal, Escala

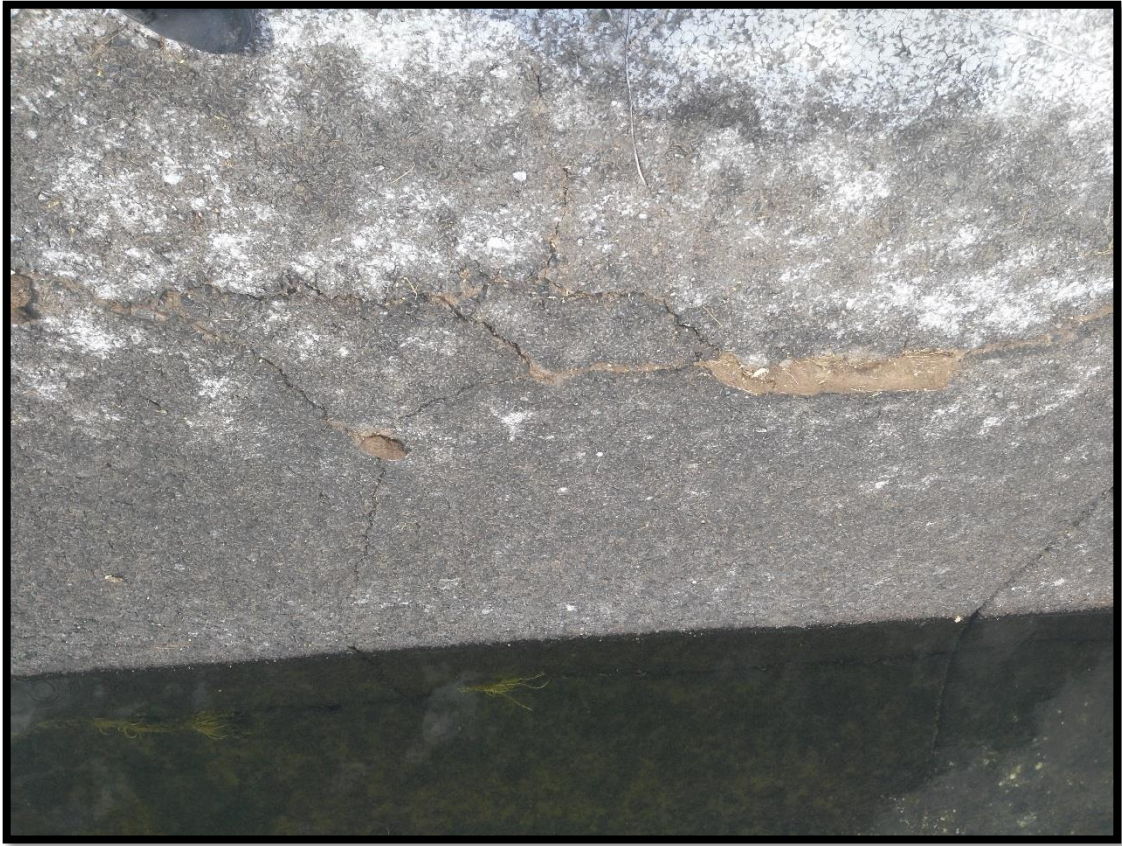
Se Observa que esta parte del canal tiene como patología Grieta Lineal

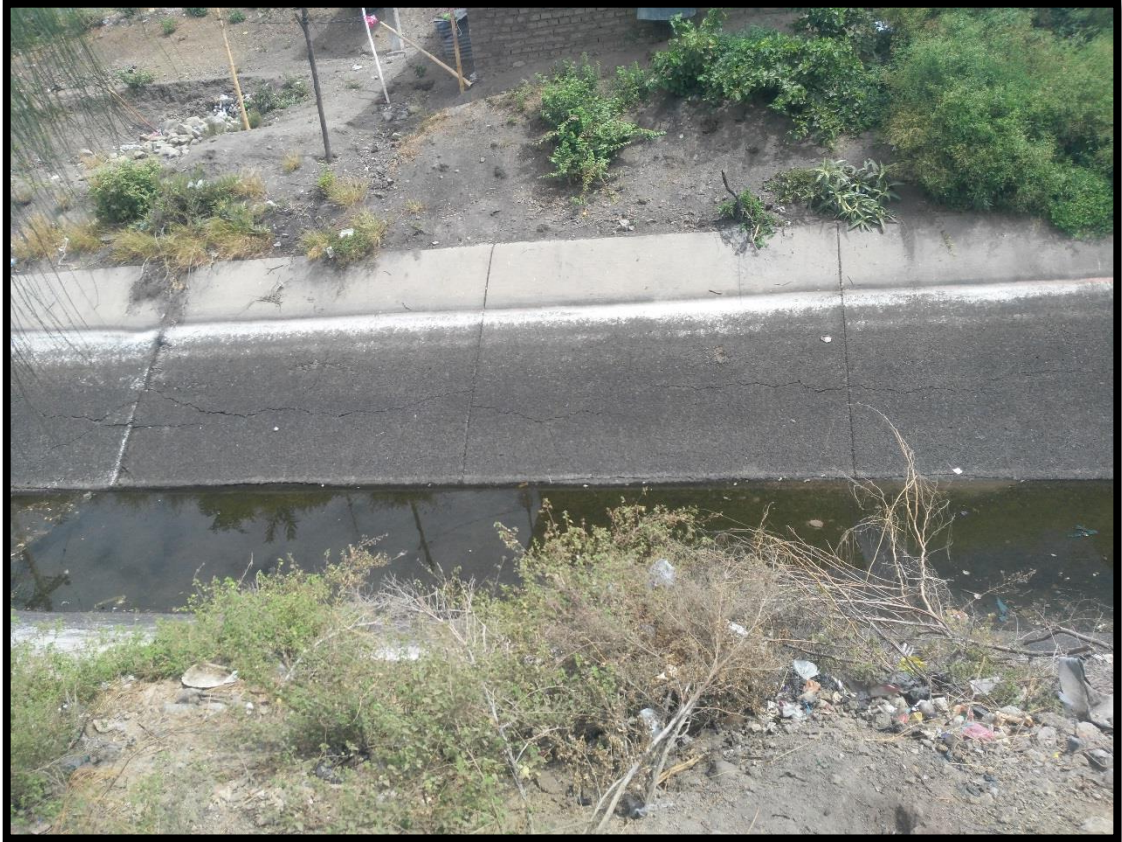
Se Observa que esta parte del canal tiene como patología Grieta Lineal en menor severidad.
