**UNIVERSIDAD CATÓLICA LOS ÁNGELES DE
CHIMBOTE**

Determinación y evaluación de patologías del concreto en el canal de riego Puchca entre las progresivas 2+000 al 3+000 en el centro poblado de Huariamasa, distrito de Huachis, provincia de Huari, departamento de Áncash – 2018.

TESIS PARA OPTAR EL TÍTULO PROFESIONAL DE
INGENIERA CIVIL

Bach. Jacmit Sullca Pucuhuanca.

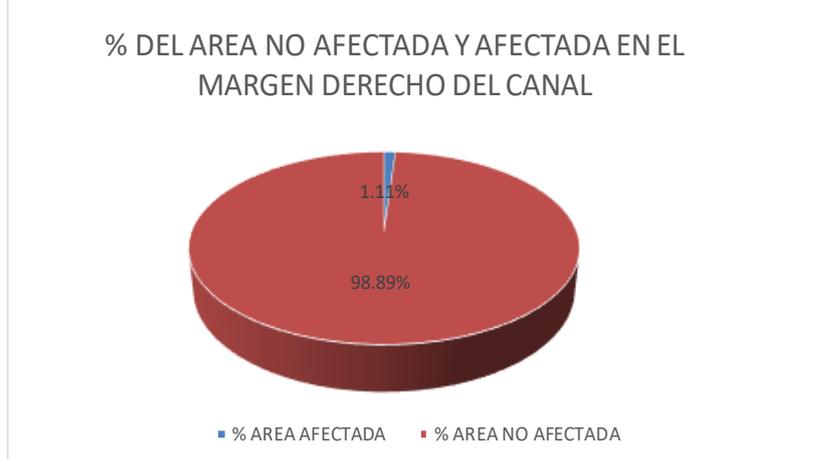
Del grafico N°02, se puede visualizar que de la estructura del margen derecho del canal el 1.11% se encuentra dañado por la patologia de grieta y no se encontraron patologias por fisuras y musgo con 0.00%.

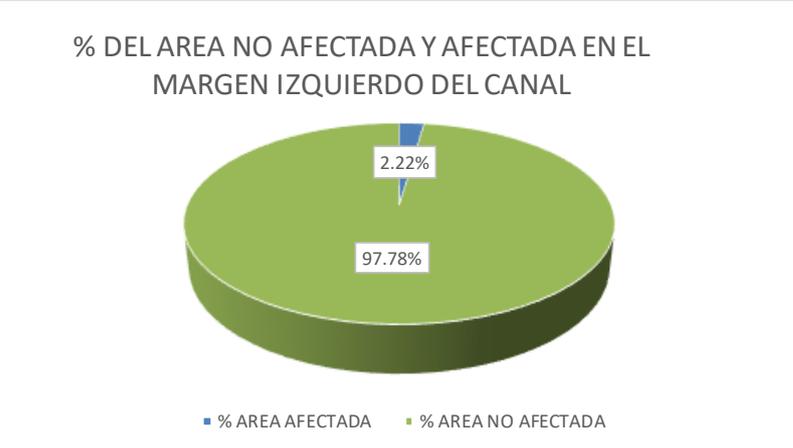
Del grafico N°05, se puede visualizar que de la estructura del margen izquierdo del canal el 2.22% se encuentra dañado por la patologia de grieta y no se encontraron patologías por fisuras y musgo con 0.00%.

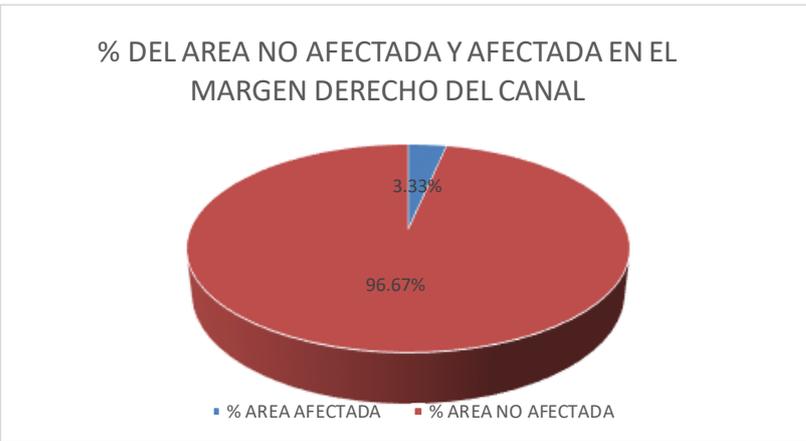
Del grafico N°06, se puede visualizar que de la estructura del margen derecho del canal el 3.33% se encuentra dañado por la patologia de grieta y no se encontraron patologias por fisuras y musgo con 0.00%.

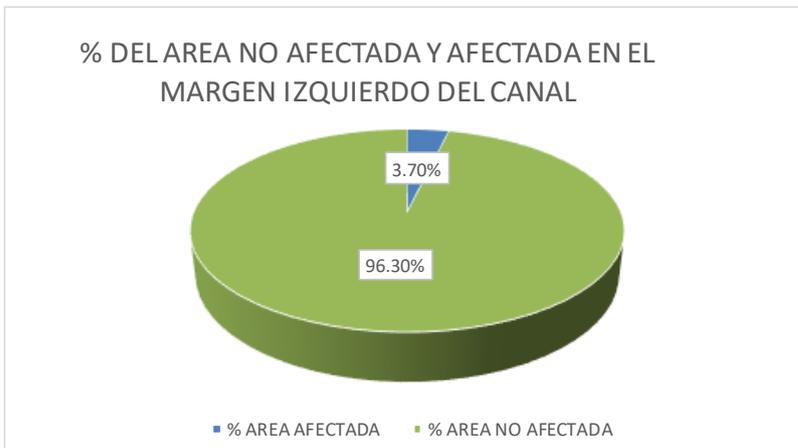
Del grafico N°13, se puede visualizar que de la estructura del margen izquierdo del canal el 3.70% se encuentra dañado por la patologia de musgo y no se encontraron patologias por fisuras y grietas con 0.00%

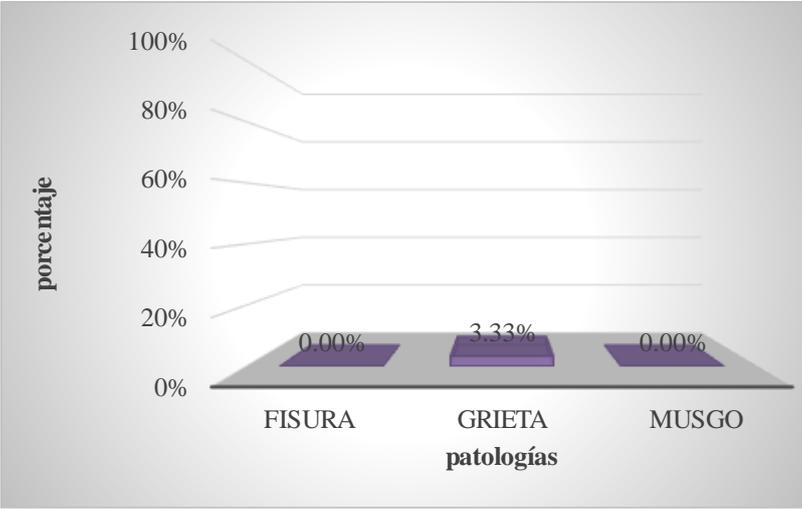
<p>Del grafico N°17, se puede visualizar que de la estructura del margen izquierdo del canal el 3.33% se encuentra dañado por la patologia de grieta y no se encontraron patologias por fisuras y musgo con 0.00%.</p>			
Nivel de Severidad		SEVERO	
A. Afectada m2:	0.23	A. No Afectada m2:	6.53
% DEL AREA NO AFECTADA Y AFECTADA EN EL MARGEN IZQUIERDO DEL CANAL			Interpretación

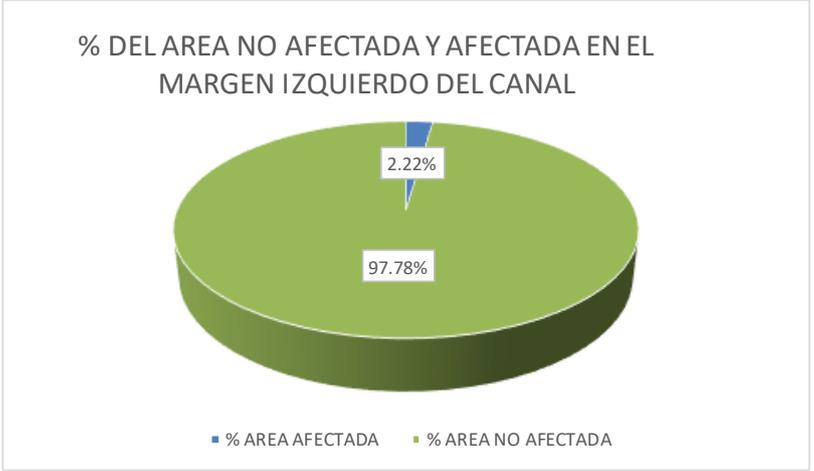
Del grafico N°25, se puede visualizar que de la estructura del margen izquierdo del canal el 2.22% se encuentra daño por la patologia de grieta y no se encontraron patologias por fisuras y musgo con 0.00%.

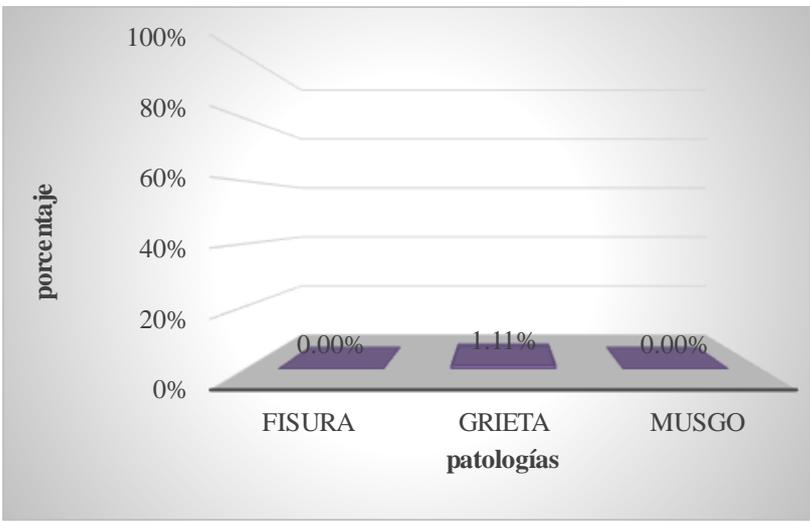
<p>Del grafico N°37, se puede visualizar que de la estructura del margen izquierdo del canal el 1.11% se encuentra dañado por la patologia de grieta y no se encontraron patologias por fisuras y musgo con 0.00%.</p>			
Nivel de Severidad		LEVE	
A. Afectada m2:	0.08	A. No Afectadam2:	6.68
% DEL AREA NO AFECTADA Y AFECTADA EN EL MARGEN IZQUIERDO DEL CANAL			Interpretación

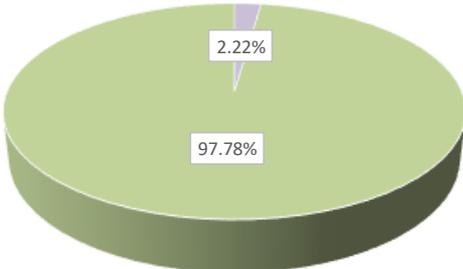
Del grafico N°41 se puede visualizar que de la estructura del margen izquierdo del canal el 2.22% se encuentra dañado por la patologia de grieta y no se encontraron patologias por fisuras y musgo con 0.00%..

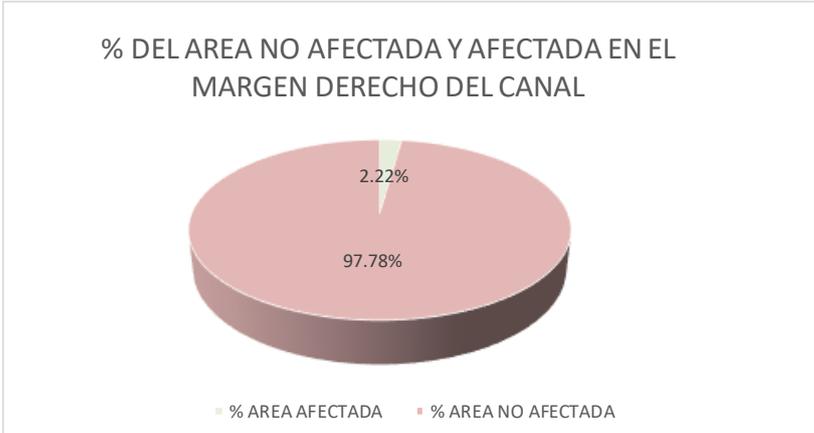
Del grafico N°42, se puede visualizar que de la estructura del margen derecho del canal el 2.22% se encuentra dañado por la patologia de grieta y no se encontraron patologias por fisuras y musgo con 0.00%.
