**UNIVERSIDAD CATÓLICA LOS ÁNGELES DE
CHIMBOTE**

**FACULTAD DE INGENIERÍA
ESCUELA PROFESIONAL DE INGENIERÍA
CIVIL**

Determinación y evaluación de las patologías del concreto en el canal de recolección de las aguas pluviales de la Curva Cucharón hasta la planta ARD Pucahurán, en las progresías 0+000 km. hasta 0+800 km. en la “unidad minera Barrick Misquichilca Pierina, distrito de Jangas, provincia de Huaraz, departamento Ancash-2018”.

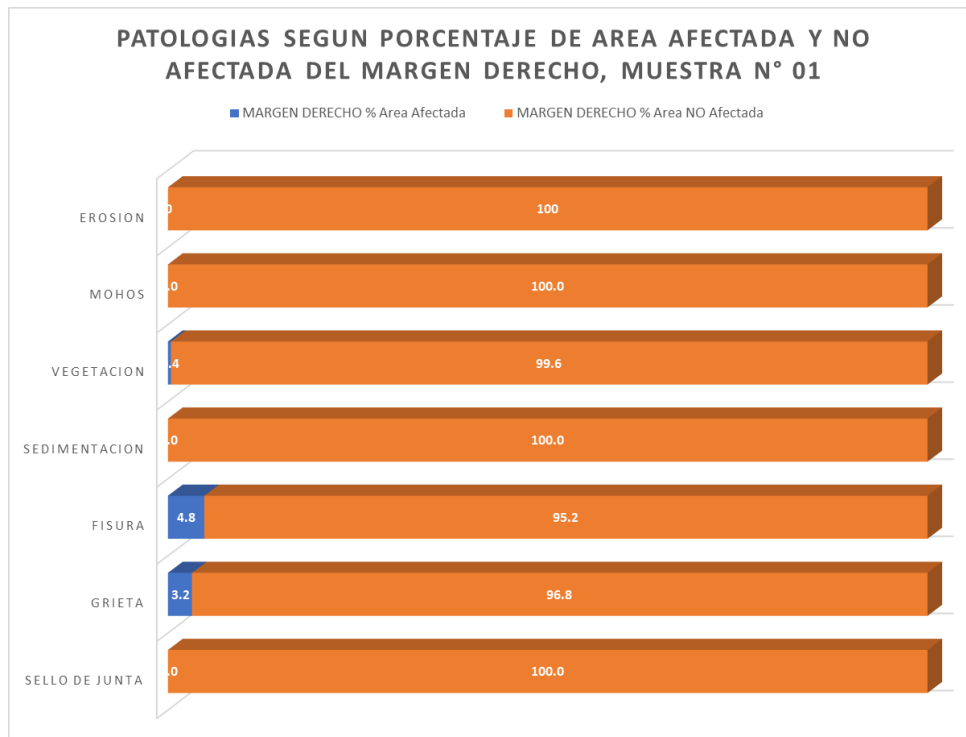
Interpretación: Del gráfico N° 01, se puede observar que la estructura del canal en el margen derecho, el 4.8 % es por fisura y 3.2 % es por agrietamiento y 95.2 % no presentan daños patológicos en el canal.

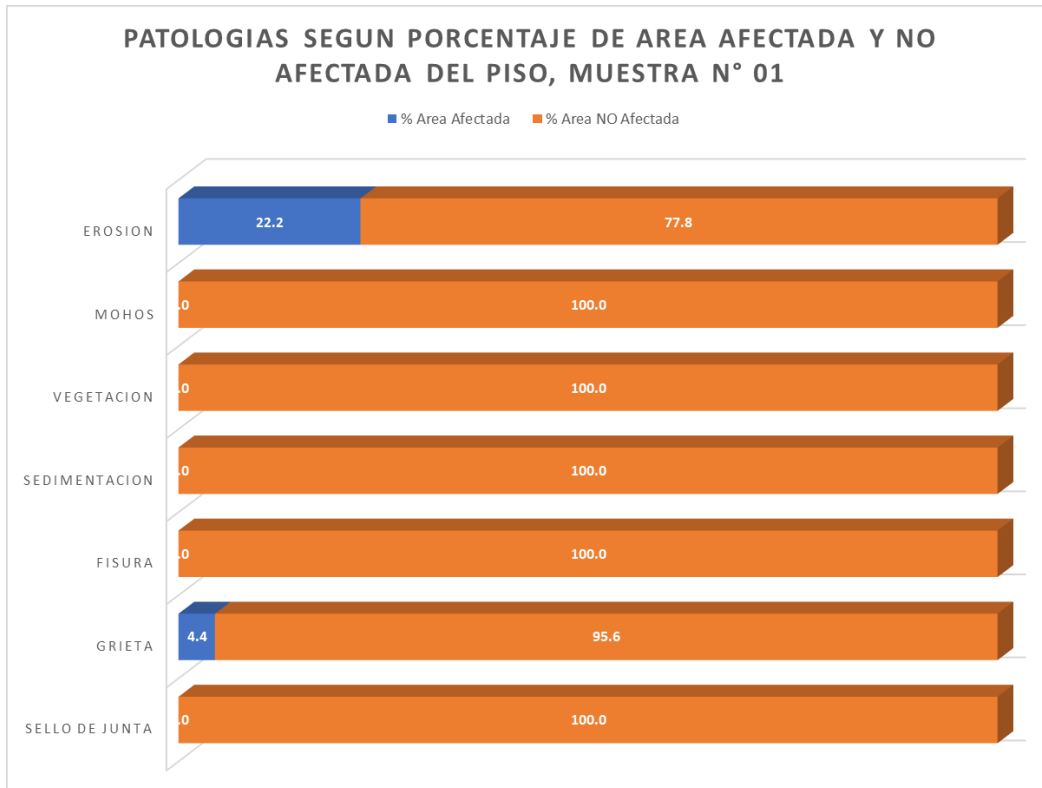
Interpretación: Del grafico N° 02, se puede observar que la estructura del canal evaluado en el piso el 4.4 % se encuentra deteriorado por agrietamiento, y 22.3 % se encuentra deteriorado por erosión, mientras que el 77.8% de la estructura del canal no presenta daños patológicos.

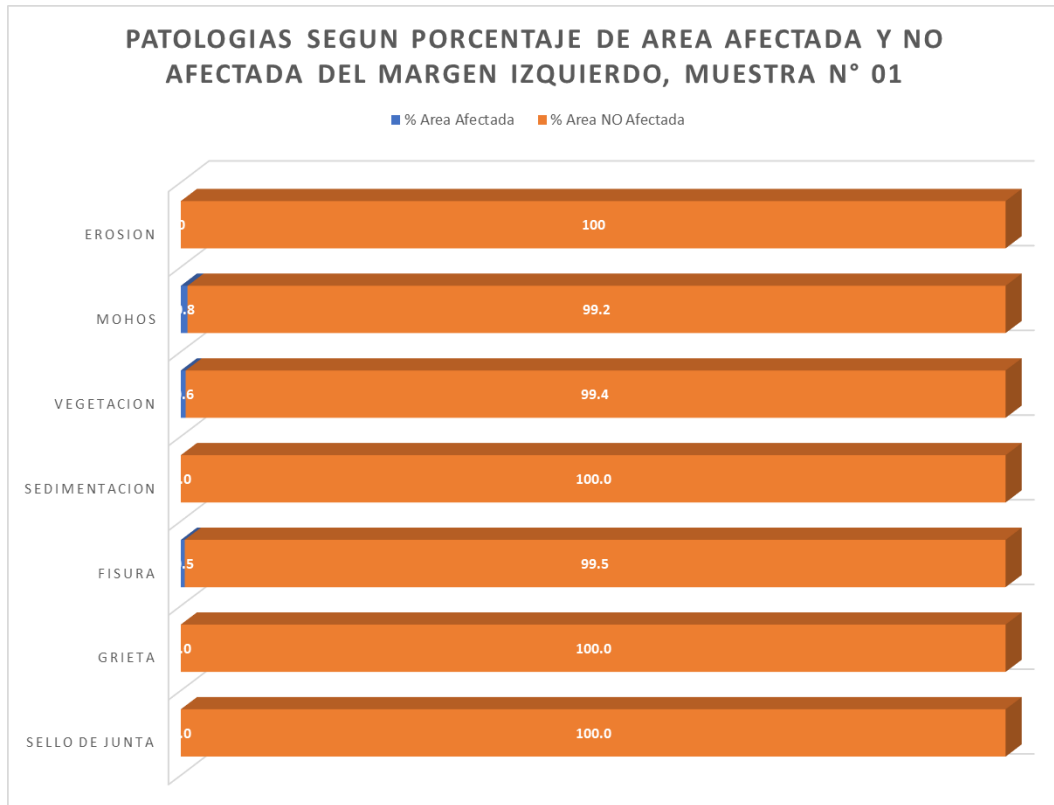
Interpretación: Del grafico N° 03, se puede visualizar que la estructura del canal evaluado en el margen izquierdo el 0.5 % se encuentra deteriorado por fisura, mientras el 1.6% es afectado por vegetación, y el 0.8 % es afectado por mohos, mientras que el 99.5 % de la estructura del canal no se encuentra con daños por patologías.

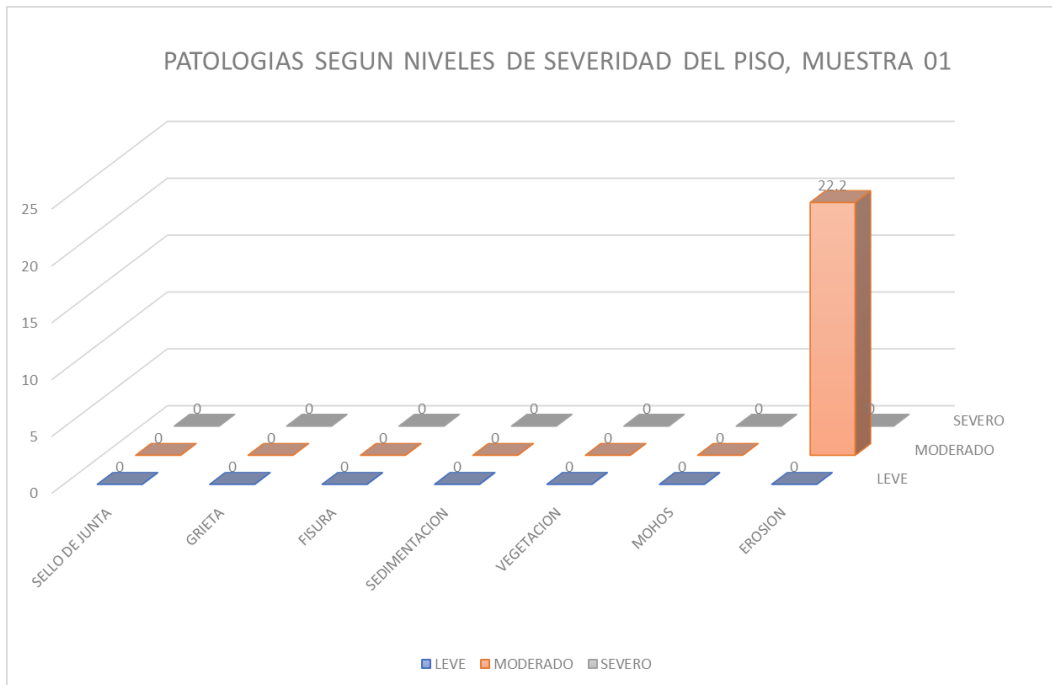
Interpretación: Del grafico N° 04, se puede observar que la estructura del canal evaluado en el piso el 22.2 % se encuentra deteriorado por erosion con un nivel de severidad severa, mientras que el 77.8 % de la estructura del canal no se encuentra con daños por patologías.

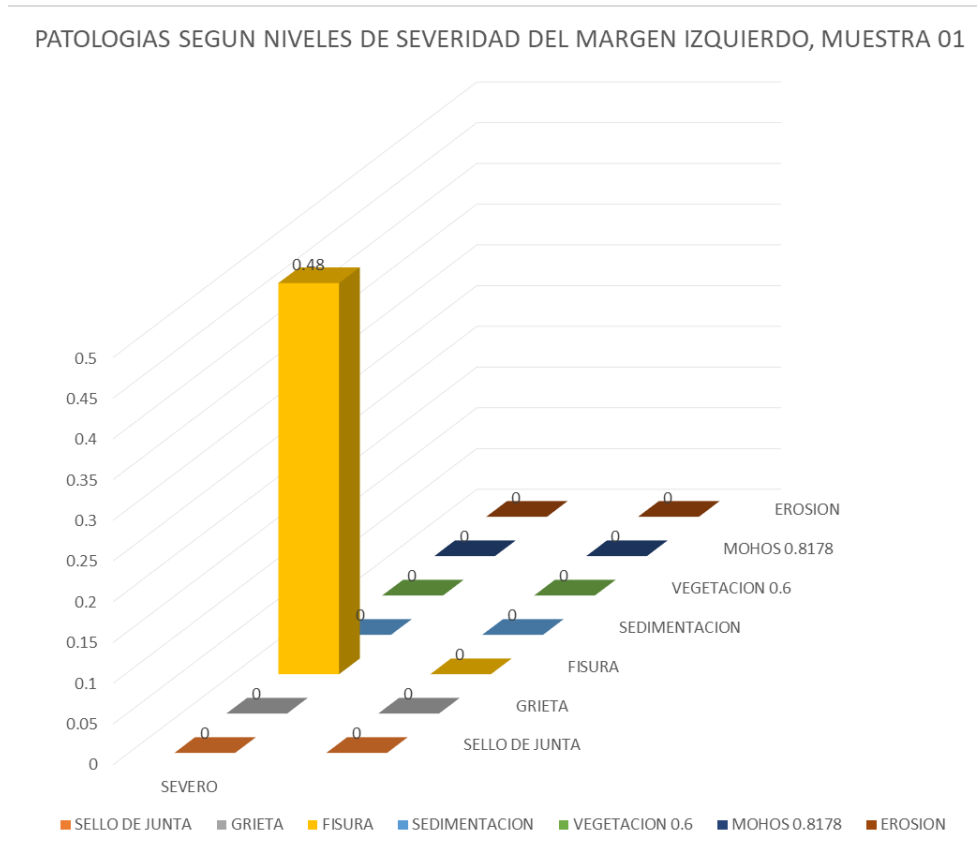
Interpretación: Del grafico N° 06, se puede observar que la estructura del canal evaluado en el margen izquierdo el 0.48 % se encuentra deteriorado por fisura y el 3.17 % es afectado por grietas, con un nivel de severidad severa, mientras que el 99.52 % de la estructura del canal no se encuentra con daños por patologías.

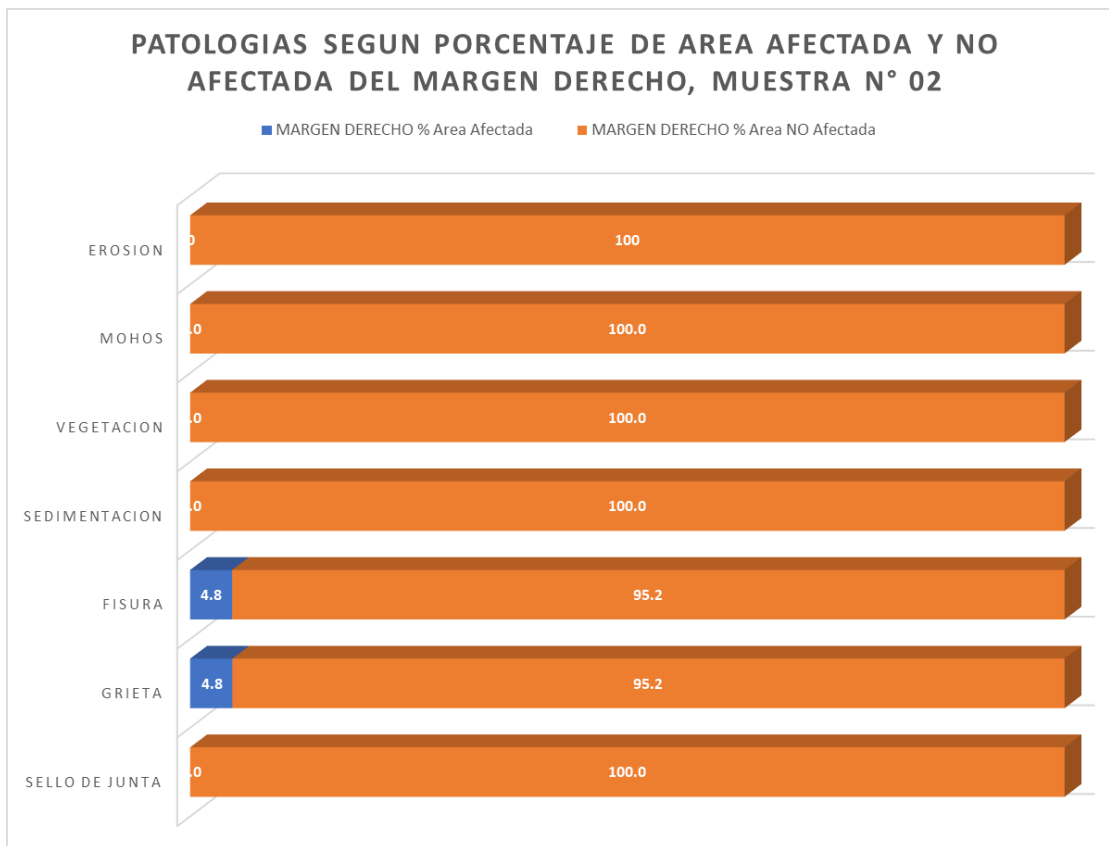
Interpretación: Del grafico N° 07, se puede visualizar que la estructura del canal evaluado en el margen derecho el 4.8% se encuentra deteriorado por grietas y mientras que un 4.8% de la estructura del canal se encuentra deteriorado por fisuras.

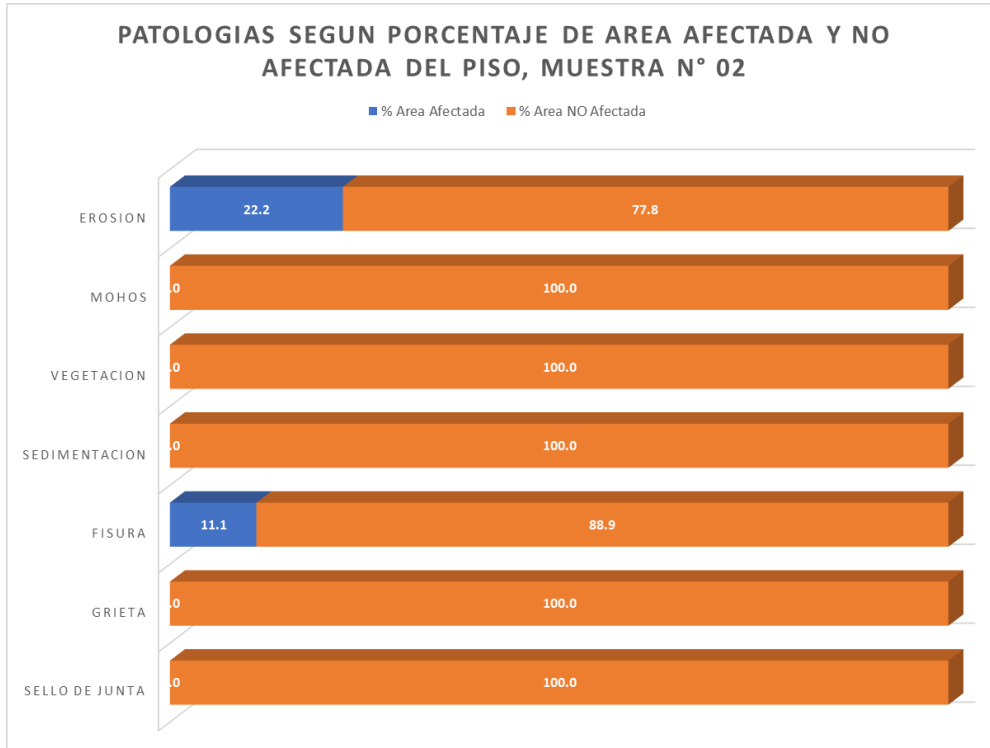
Interpretación: Del gráfico N° 08, se puede observar que la estructura del canal evaluado en el piso el 22.2 % se encuentra deteriorado por erosion y 11.1 5 es afectado por fisuras en el piso del canal, mientras que el 77.8 % de la estructura del canal no se encuentra deteriorado por patologías.

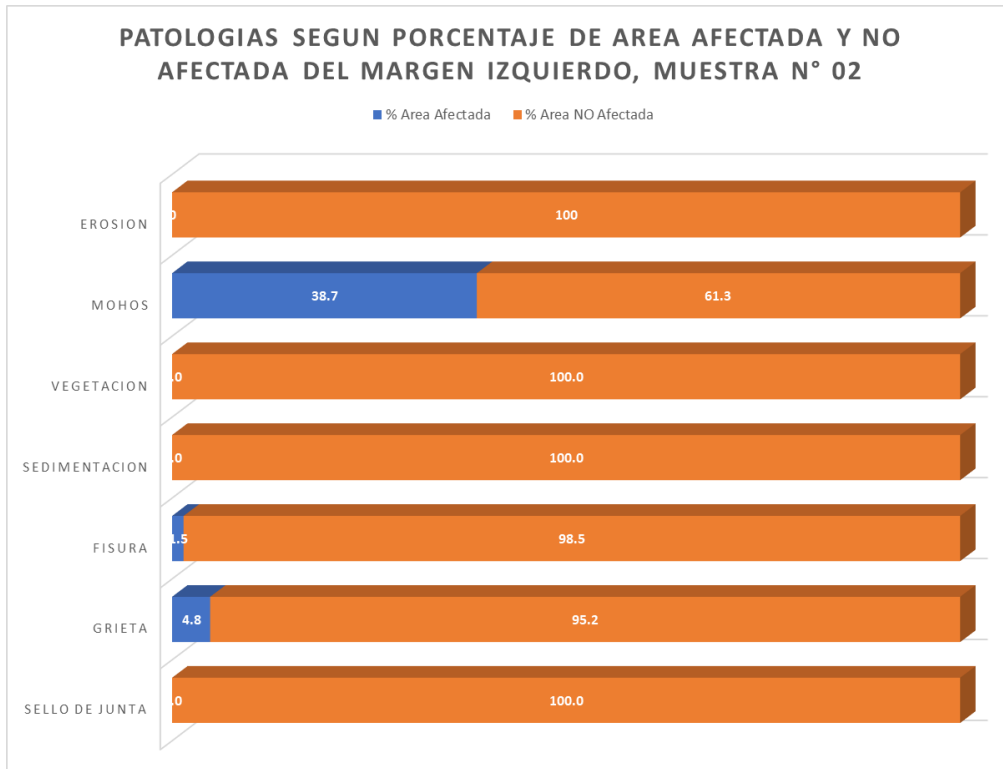
Interpretación: Del gráfico N° 09, se puede visualizar que la estructura del canal evaluado en el margen izquierdo el 38.7 % se encuentra deteriorado por mohos y mientras que un 4.8 % de la estructura del canal se encuentra deteriorado por agrietamiento y el 1.5 se encuentra deteriorado por fisuras en la estructura del canal.

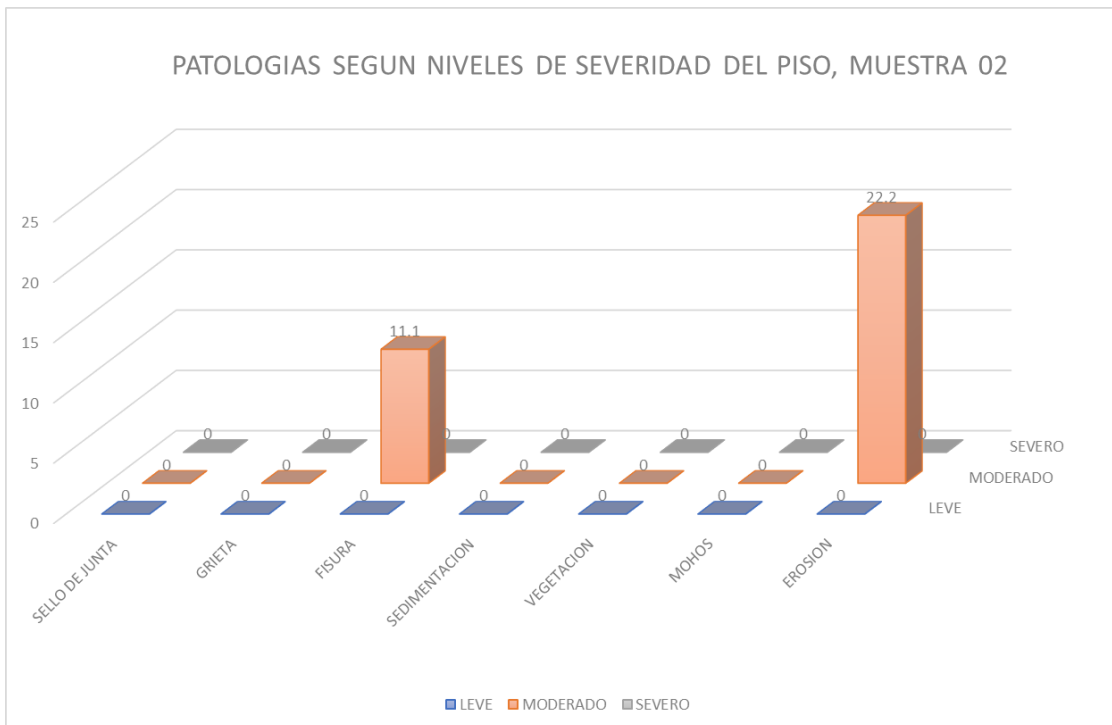
Interpretación: Del gráfico N° 10, se puede visualizar que la estructura del canal evaluado en el piso el 11.1 % se encuentra deteriorado por fisuras y el 22.2 es deteriorado por erosión y con un grado de severidad moderado, mientras que el 77.8 % de la estructura del canal no se encuentra deteriorado por patologías.

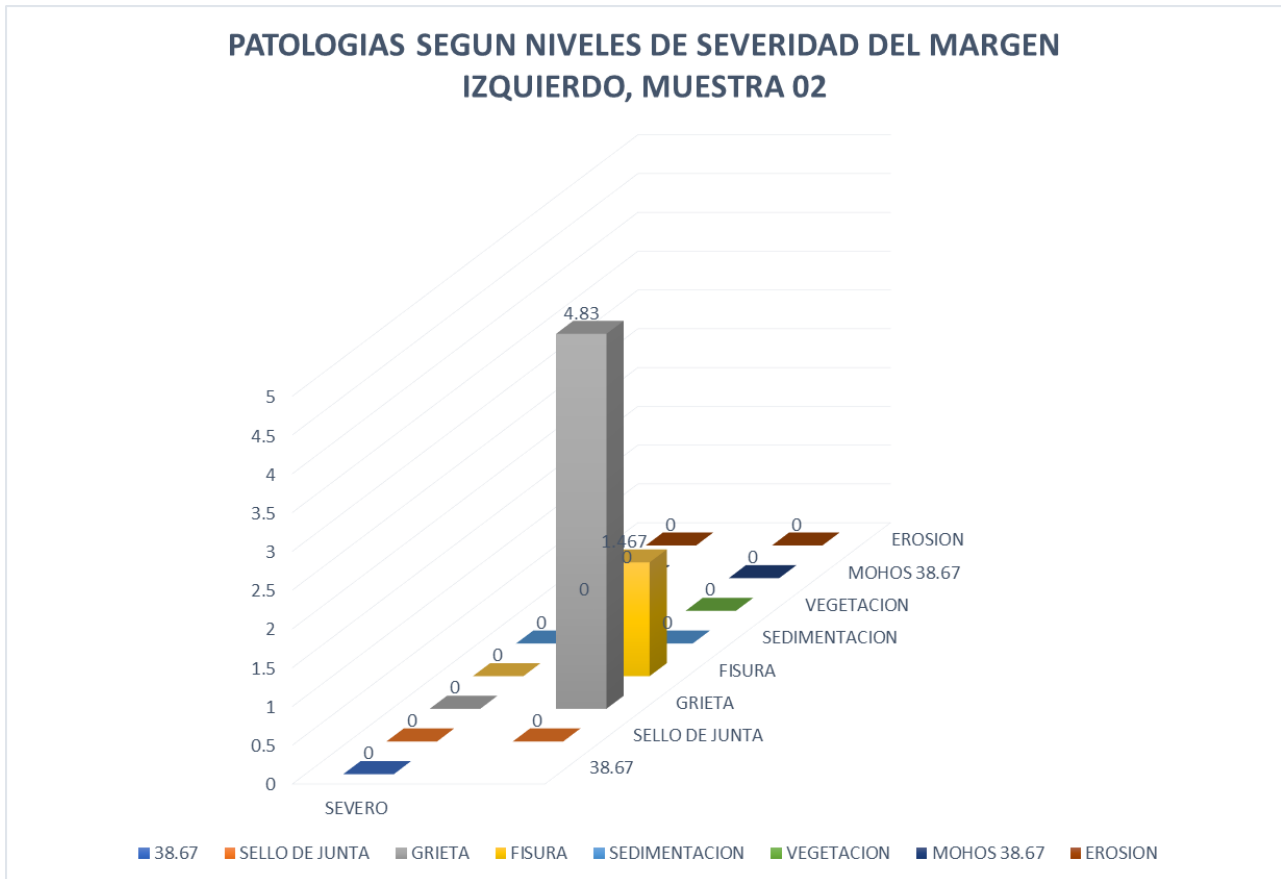
Interpretación: Del gráfico N° 12, se puede visualizar que la estructura del canal evaluado en el margen izquierdo el 4.83% se encuentra deteriorado por grietas con un grado de severidad severa y mientras que un 1.467% de la estructura del canal se encuentra deteriorado por fisuras con un grado de severidad severa.

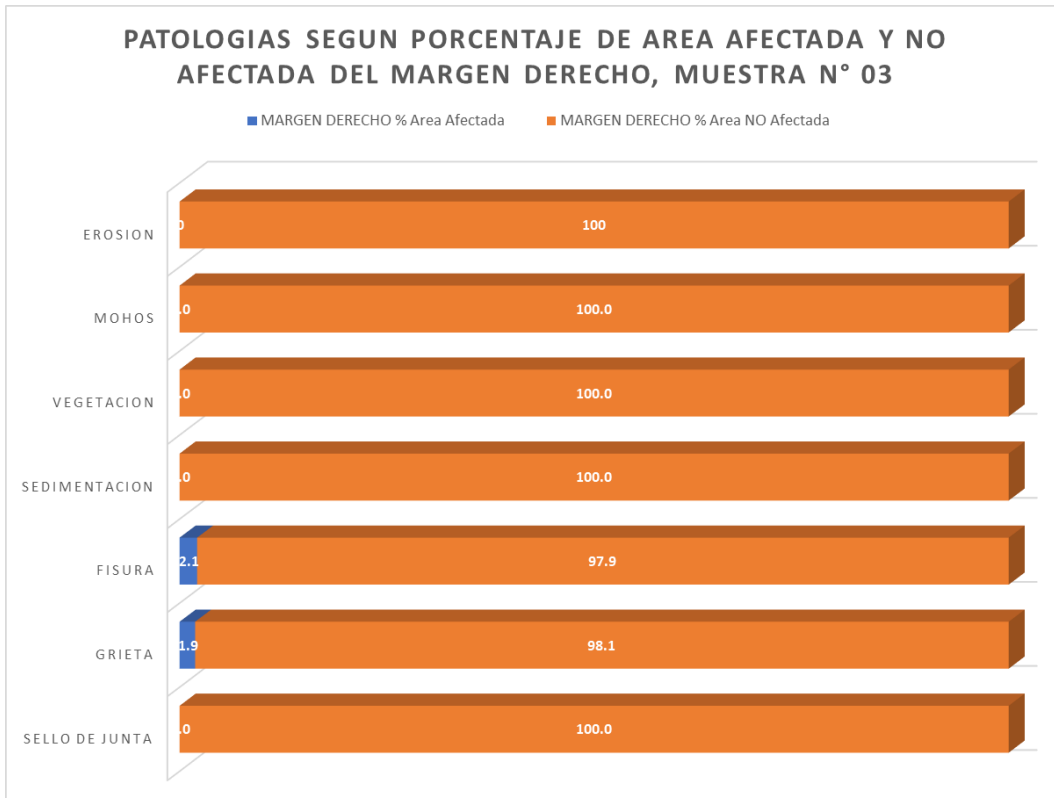
Interpretación: Del grafico N° 13, se puede visualizar que la estructura del canal evaluado en el margen derecho el 2.1% se encuentra deteriorado por fisuras, y el 1.9 % se encuentra afectado por grietas.

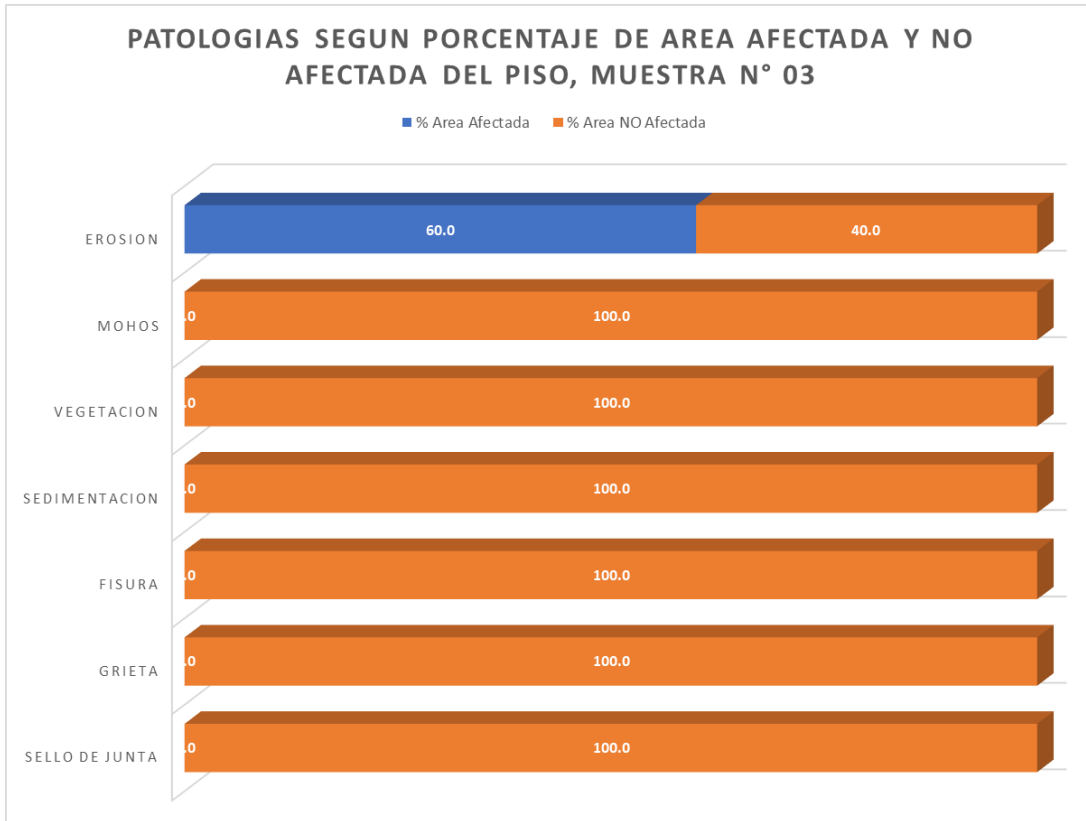
Interpretación: Del gráfico N° 14, se puede observar que la estructura del canal evaluado en el piso el 60% se encuentra con un deterioro con la patología de erosión.

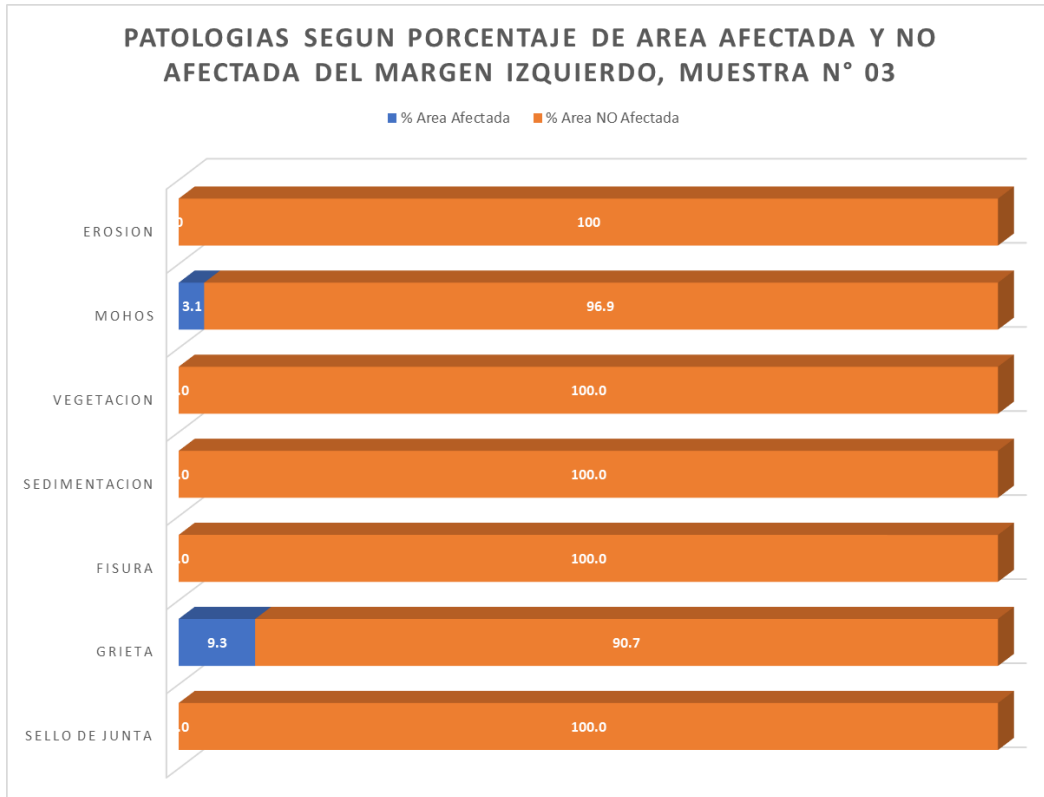
Interpretación: Del gráfico N° 15, se puede visualizar que la estructura del canal evaluado en el margen izquierdo el 9.3 % se encuentra deteriorado por grieta, el 90.3 % se encuentra afectado por patologías.

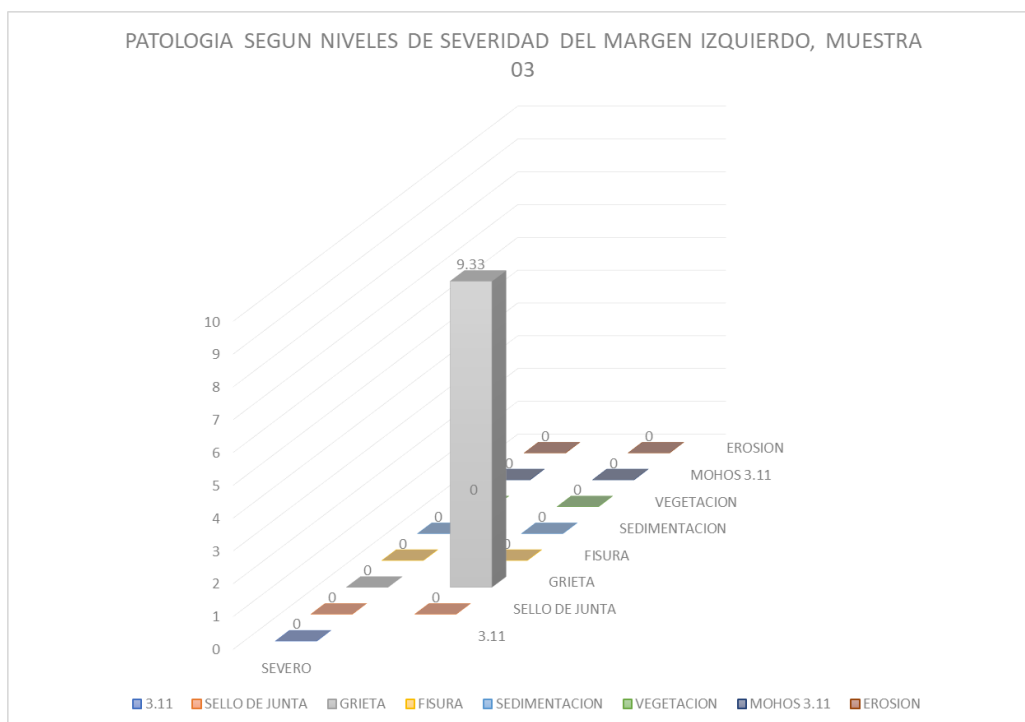
Interpretación: Del gráfico N° 18, se puede visualizar que la estructura del canal evaluado en el margen izquierdo el 9.33 % se encuentra deteriorado por grietas con un grado de severidad severo.

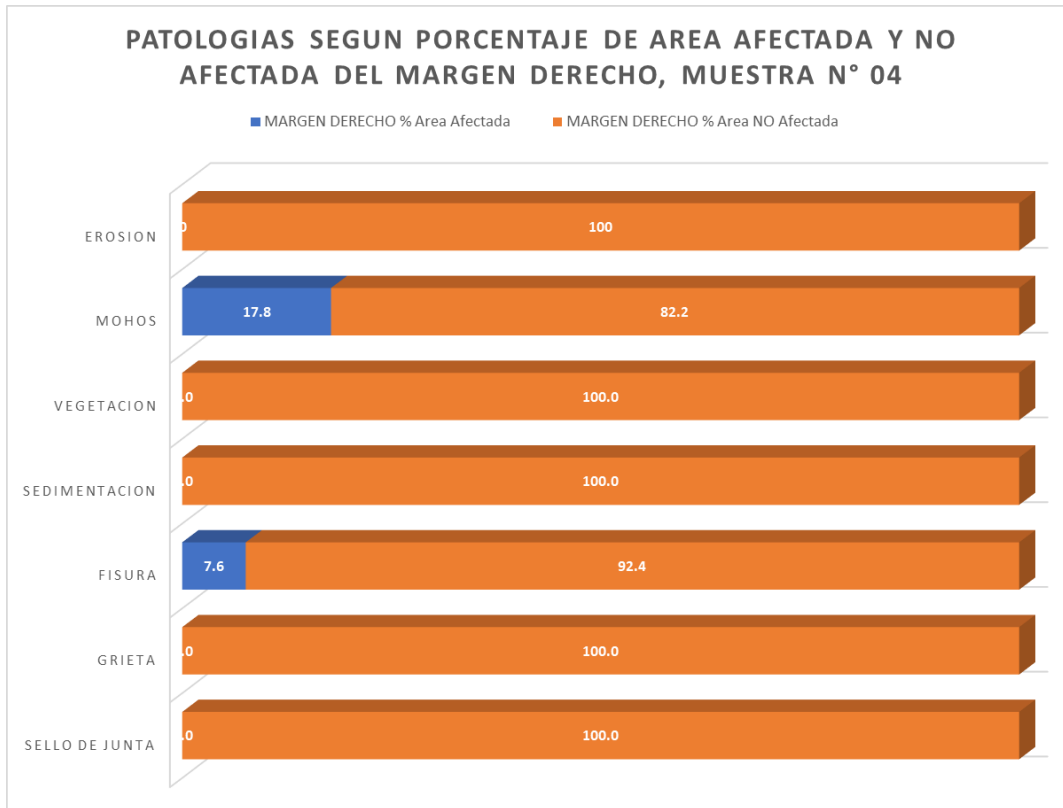
Interpretación: Del gráfico N° 19, se puede visualizar que la estructura del canal evaluado en el margen derecho el 17.8 % se encuentra deteriorado por mohos y mientras que un 7.6 % de la estructura del canal se encuentra deteriorado por fisuras.

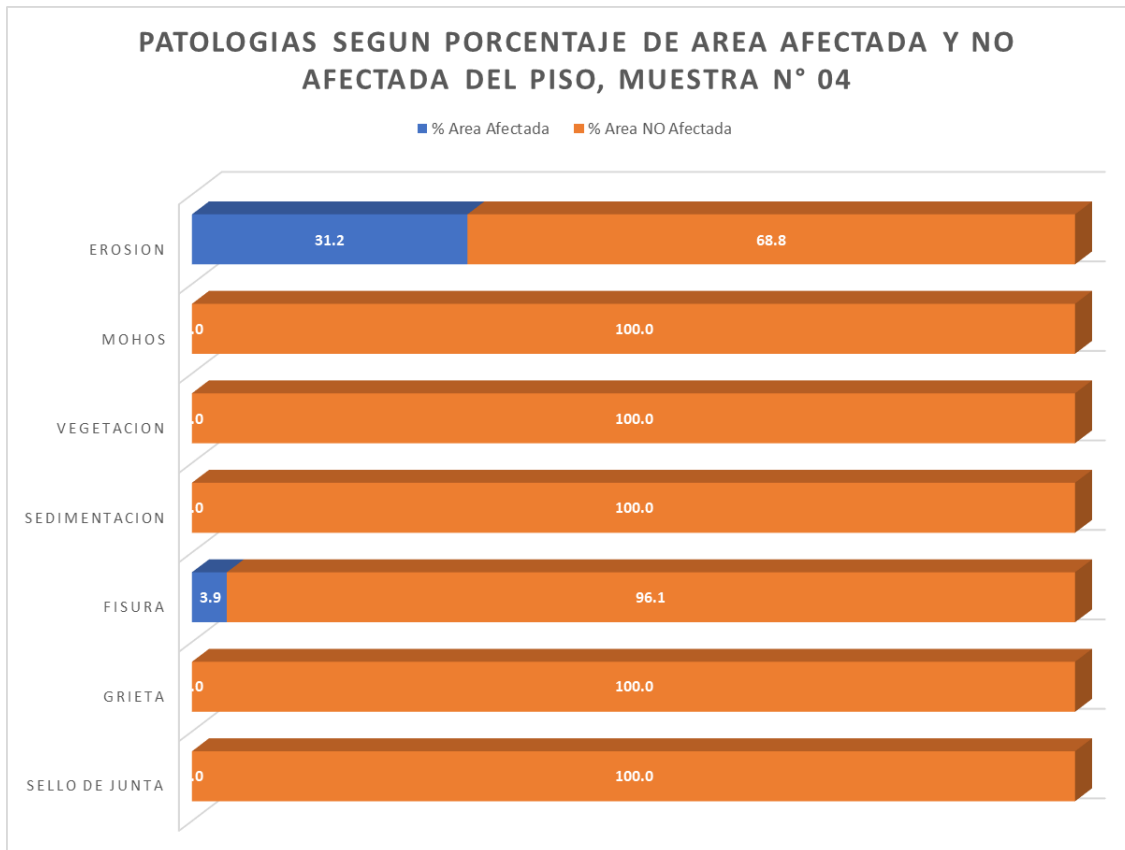
Interpretación: Del grafico N° 20, se puede visualizar que la estructura del canal evaluado en el piso el 31.2 % se encuentra deteriorado por erosion, y el 3.9 es afectado fisuras, y mientras que un 68.8 % de la estructura del canal no se encuentra deteriorado por patologías.

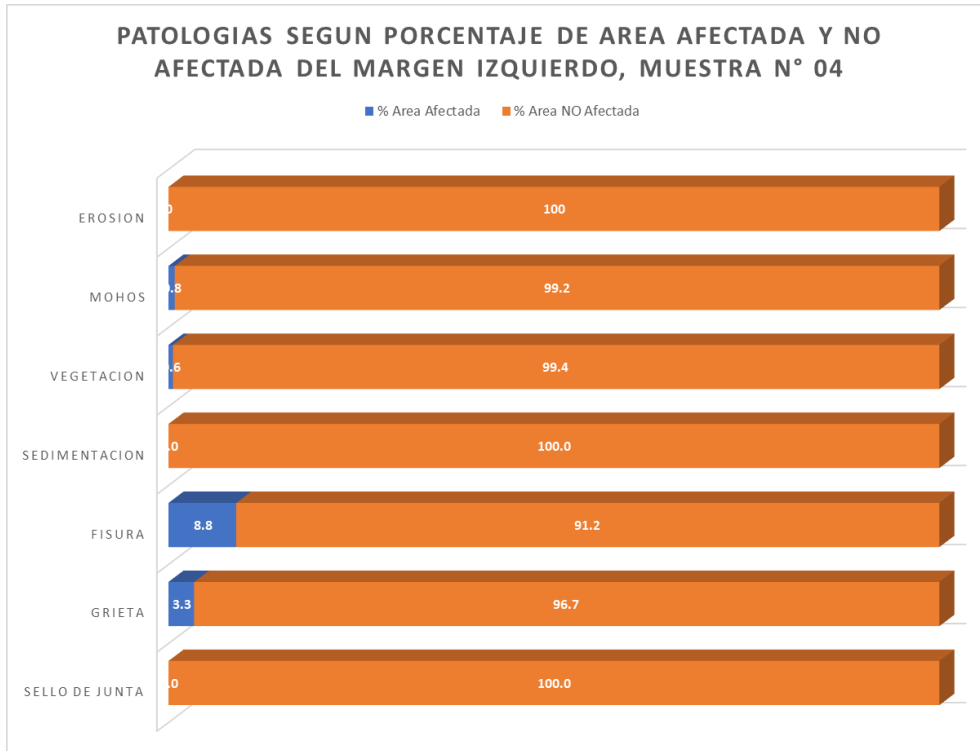
Interpretación: Del grafico N° 21, se puede visualizar que la estructura del canal evaluado en el margen izquierdo el 8.8 % se encuentra deteriorado en por fisuras y el 3.3 % se encuentra deteriorado por grietas, y mientras que un 0.8 % de la estructura del canal encuentra deteriorado por mohos, y el 0.6 % se encuentra deteriorado por vegetación.

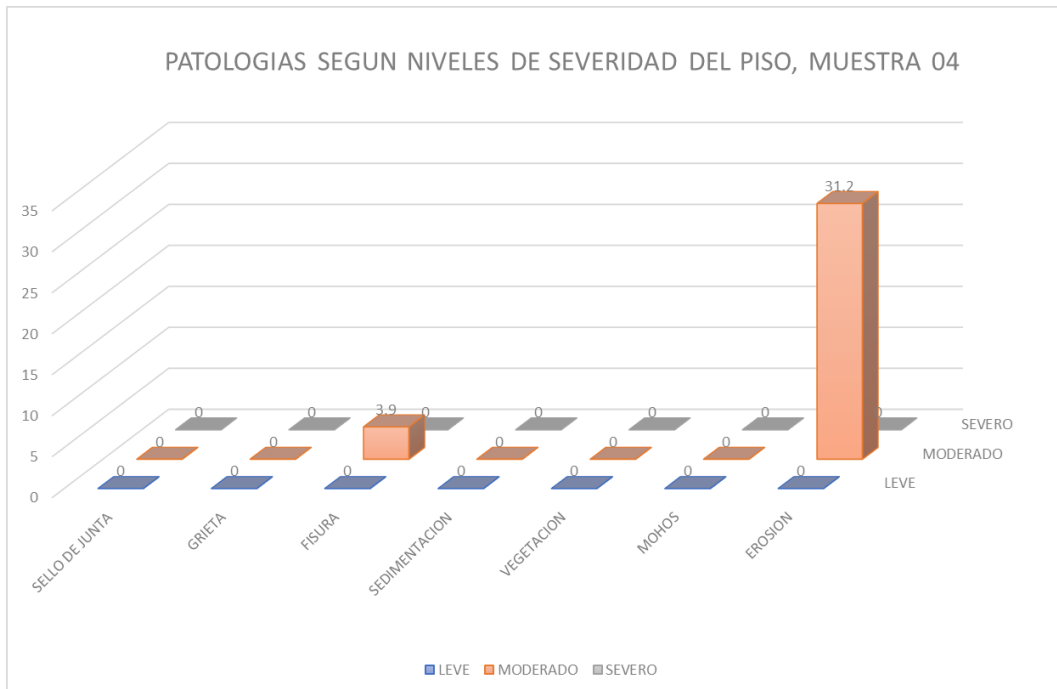
Interpretación: Del gráfico N° 23, se puede visualizar que la estructura del canal evaluado en el piso el 3.9 % se encuentra deteriorado por fisura con un grado de severidad severo y mientras que un 31.2 % de la estructura del canal no se encuentra deteriorado por erosión con un nivel de severidad moderado.

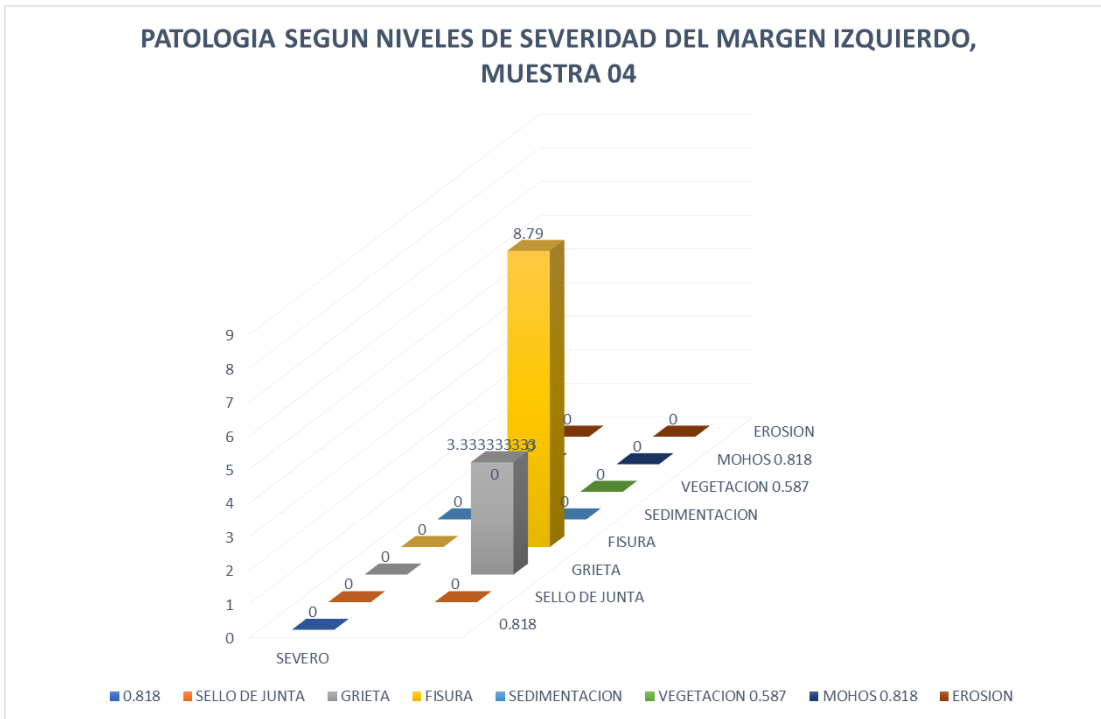
Interpretación: Del gráfico N° 24, se puede visualizar que la estructura del canal evaluado en el margen izquierdo el 8.79 % se encuentra deteriorado en por grietas con un grado de severidad moderado y mientras que un 3.33 % de la estructura del canal se encuentra deteriorado por grietas con un grado de severidad severo.

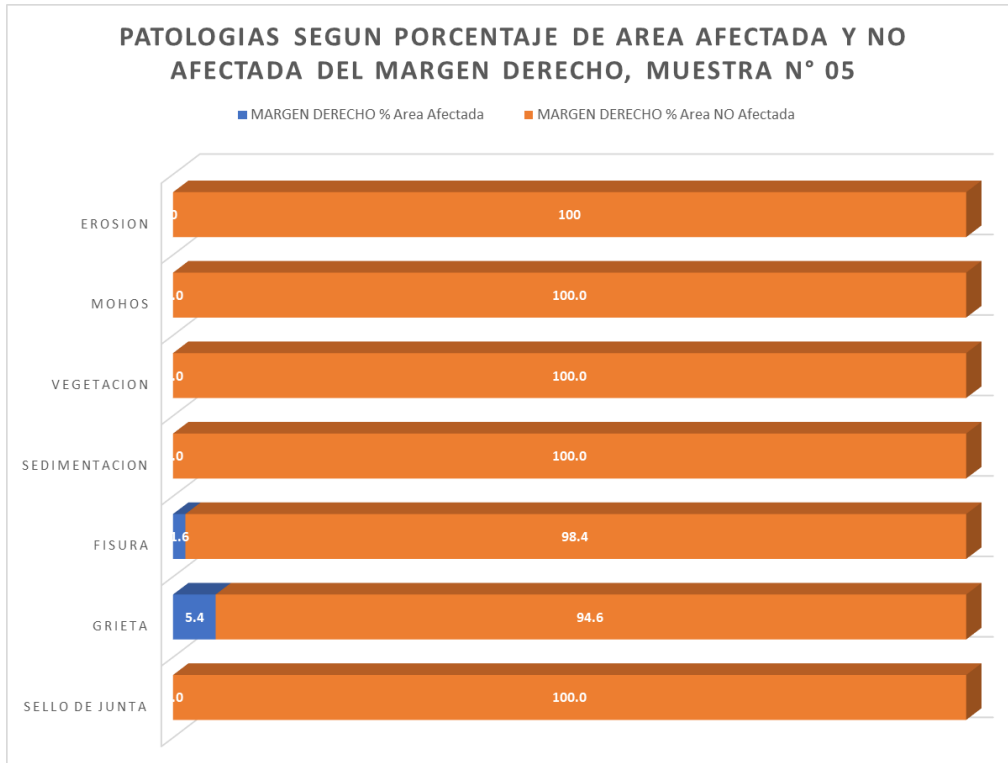
Interpretación: Del gráfico N° 25, se puede visualizar que la estructura del canal evaluado en el margen derecho el 5.4 % se encuentra deteriorado por grietas y mientras que un 1.6 % de la estructura del canal se encuentra deteriorado por fisuras.

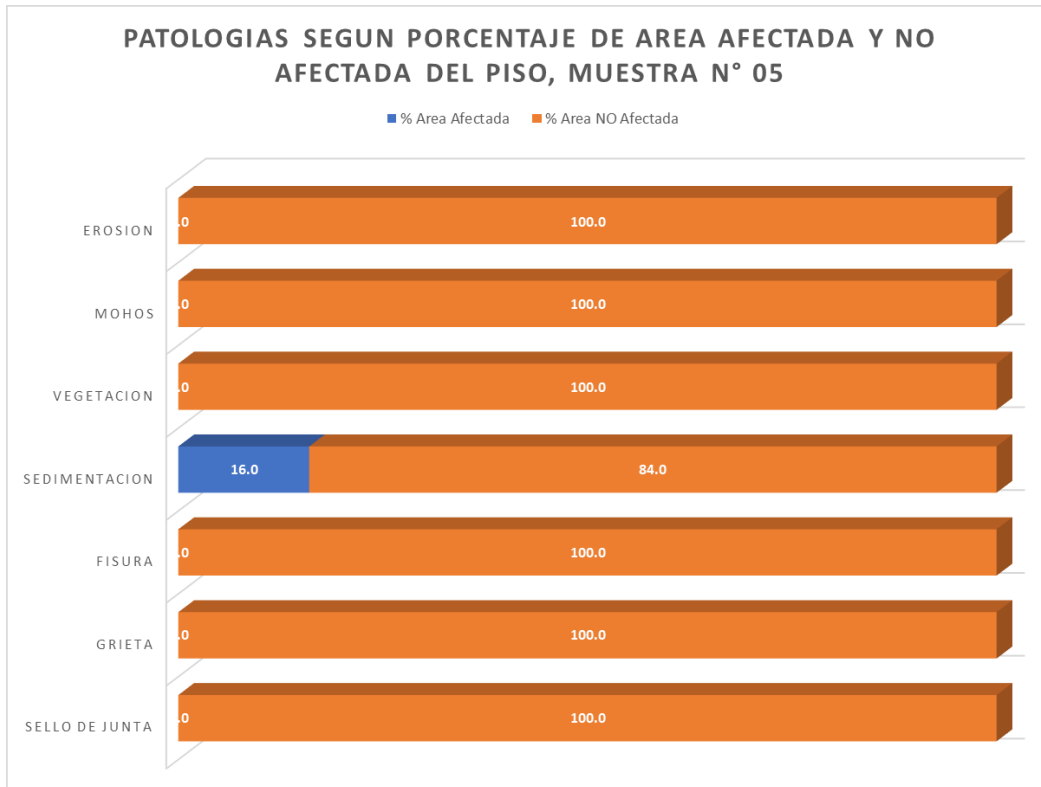
Interpretación: Del gráfico N° 26, se puede visualizar que la estructura del canal evaluado en el piso el 16 % se encuentra deteriorado en por sedimentación y mientras que un 84 % de la estructura del canal no se encuentra deteriorado por patologías.

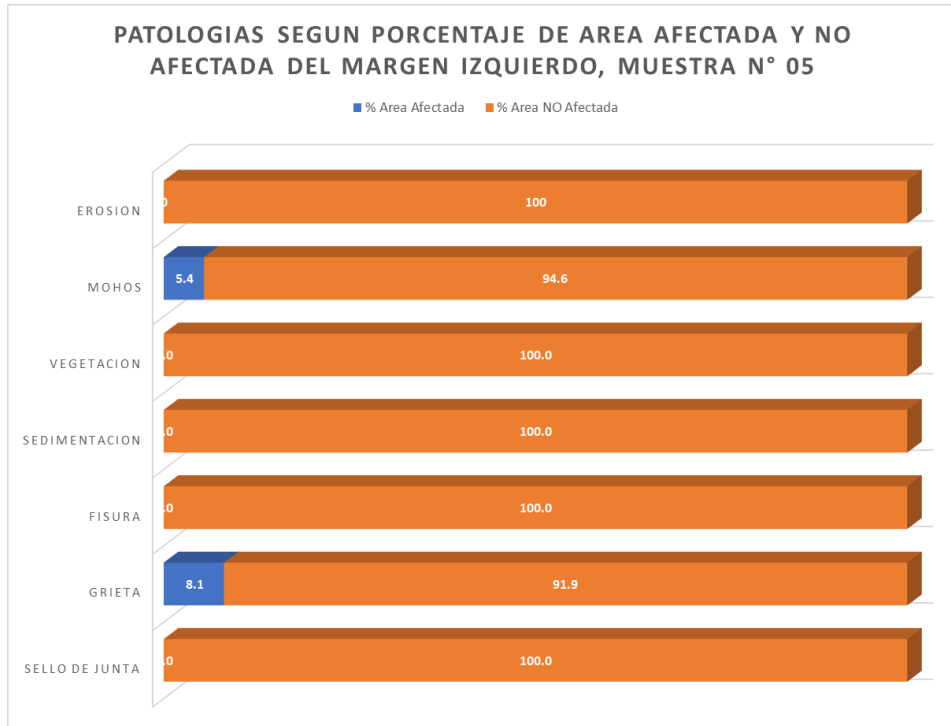
Interpretación: Del gráfico N° 27, se puede visualizar que la estructura del canal evaluado en el margen izquierdo el 5.4 % se encuentra deteriorado en por mohos y mientras que un 8.1 % de la estructura del canal se encuentra deteriorado por grietas.

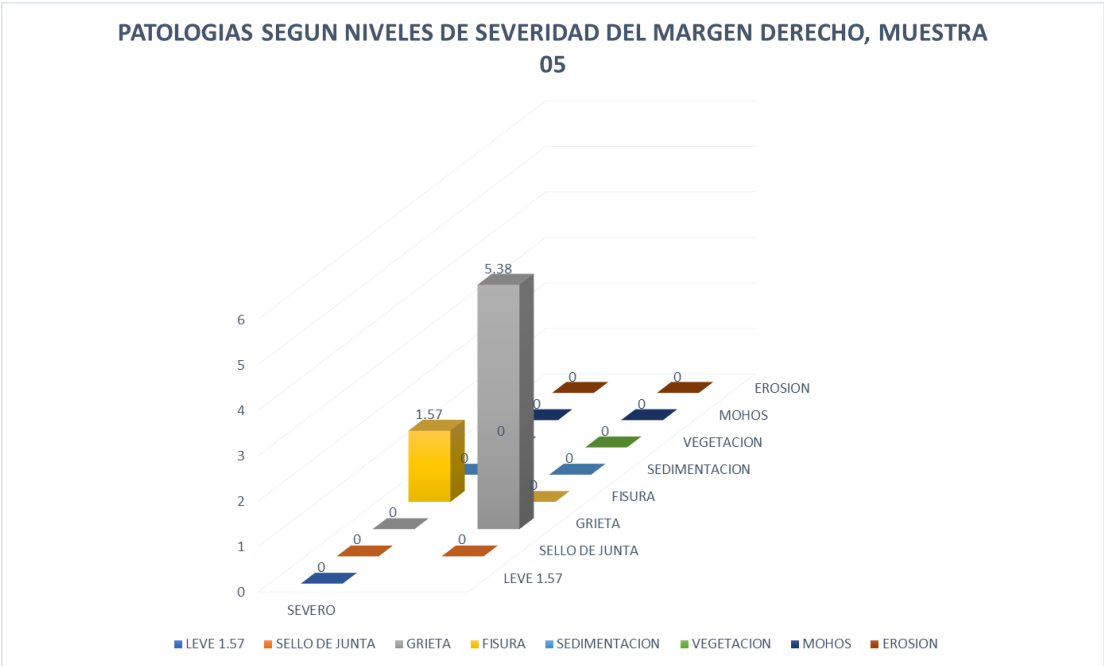
Interpretación: Del grafico Nº 28, se puede visualizar que la estructura del canal evaluado en el margen derecho el 5.38 % se encuentra deteriorado por grietas con un grado de severidad severo y mientras que un 1.57 % de la estructura del canal se encuentra deteriorado por fisuras con un nivel de severidad severo.

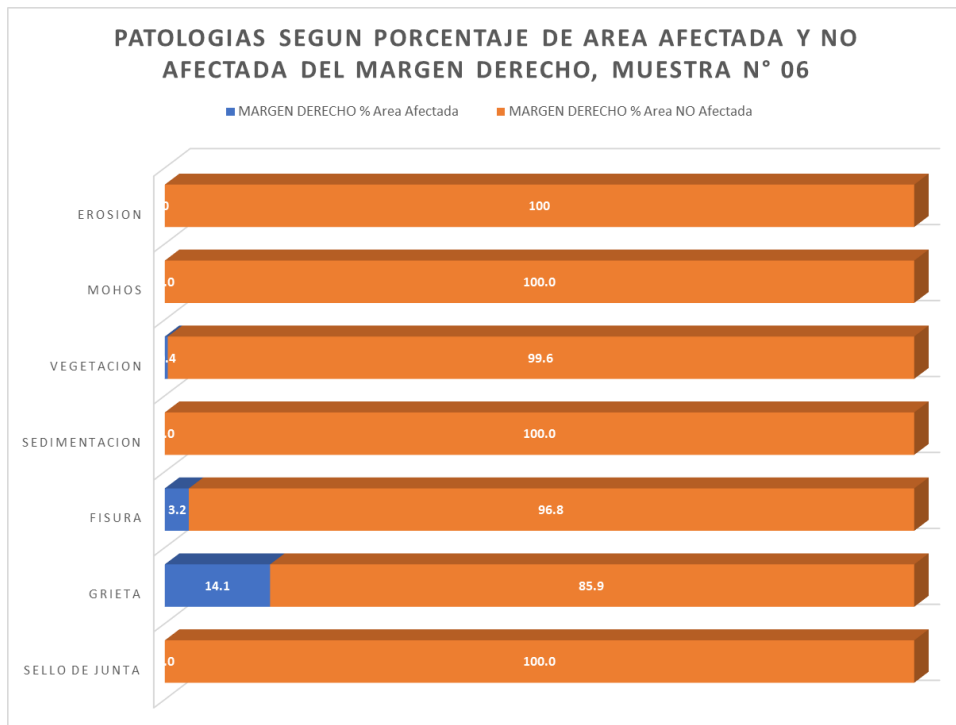
Interpretación: Del gráfico N° 31, se puede visualizar que la estructura del canal evaluado en el margen derecho el 3.2% se encuentra deteriorado en por fisuras, el 14.1 % de la estructura del canal se encuentra deteriorado por grietas y mientras que el 0.4% se encuentra deteriorado por vegetación.

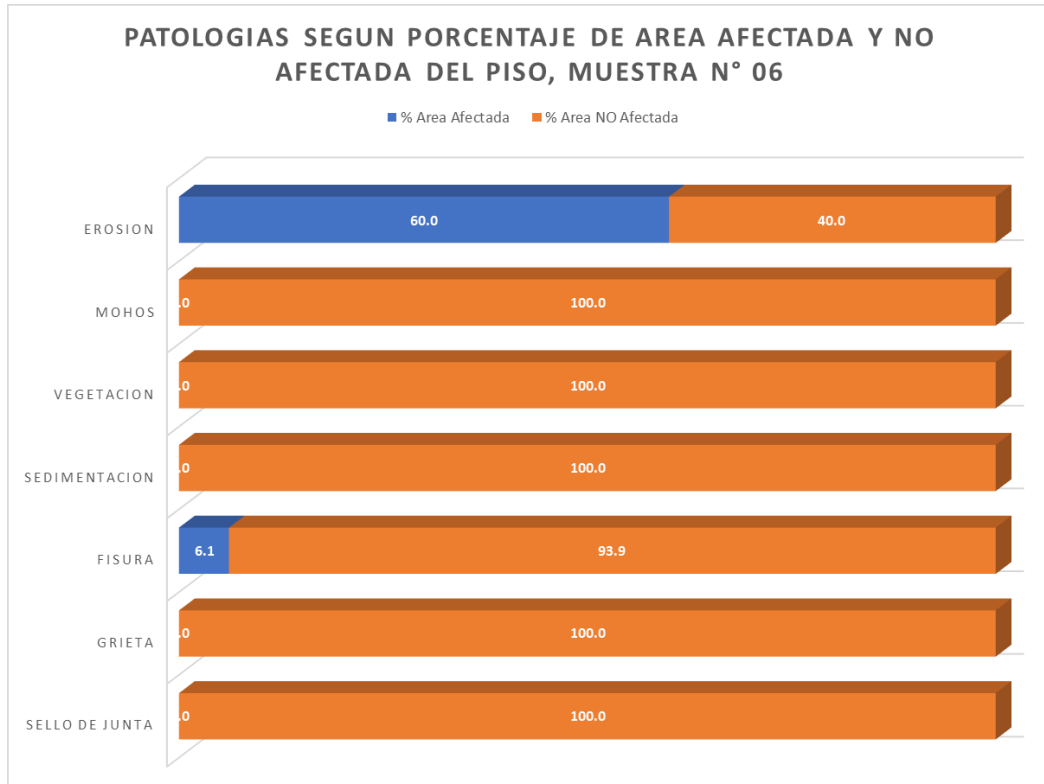
Interpretación: Del gráfico N° 32, se puede visualizar que la estructura del canal evaluado en el piso el 6.1 % se encuentra deteriorado en por fisuras y mientras que el 60% es deteriorado por erosión y el 40 % de la estructura del canal no se encuentra deteriorado por patologías.

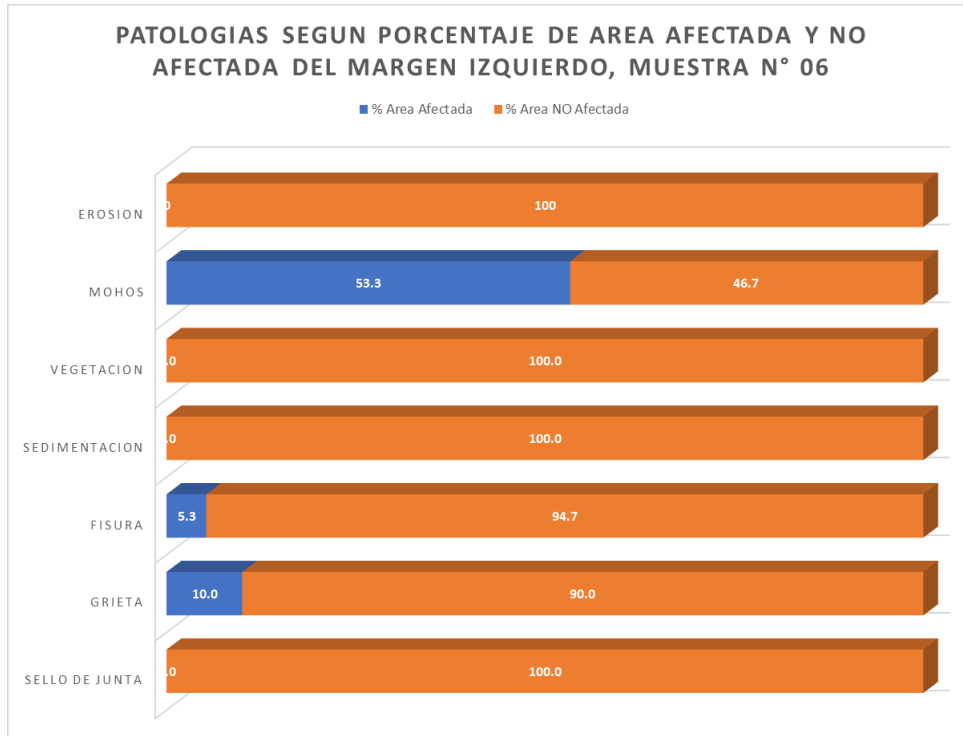
Interpretación: Del gráfico N° 33, se puede visualizar que la estructura del canal evaluado en el margen izquierdo el 53.3 % se encuentra deteriorado en por mohos y mientras que el 35.3 % de la estructura del canal se encuentra deteriorado por fisuras, y el 10% se encuentra deteriorado por grietas.
