**UNIVERSIDAD CATÓLICA LOS ÁNGELES DE
CHIMBOTE**

**FACULTAD DE INGENIERÍA
ESCUELA PROFESIONAL DE INGENIERÍA
CIVIL**

Determinación y evaluación de las patologías del concreto en el canal de recolección de las aguas pluviales de la Curva Cucharón hasta la planta ARD Pucahurán, en las progresías 0+000 km. hasta 0+800 km. en la “unidad minera Barrick Misquichilca Pierina, distrito de Jangas, provincia de Huaraz, departamento Ancash-2018”.

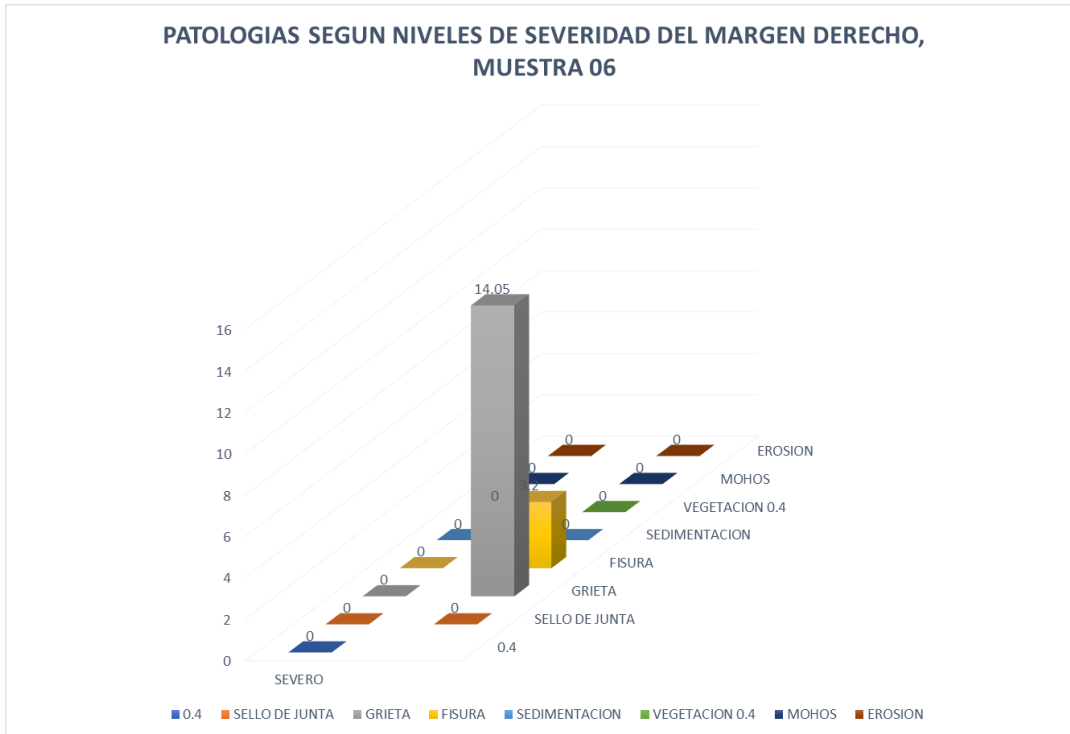
Interpretación: Del gráfico N° 34, se puede visualizar que la estructura del canal evaluado en el margen derecho el 3.2% se encuentra deteriorado en por fisuras con un grado de severidad severo, el 14.05 % de la estructura del canal se encuentra deteriorado por grietas con un grado de severidad severo.

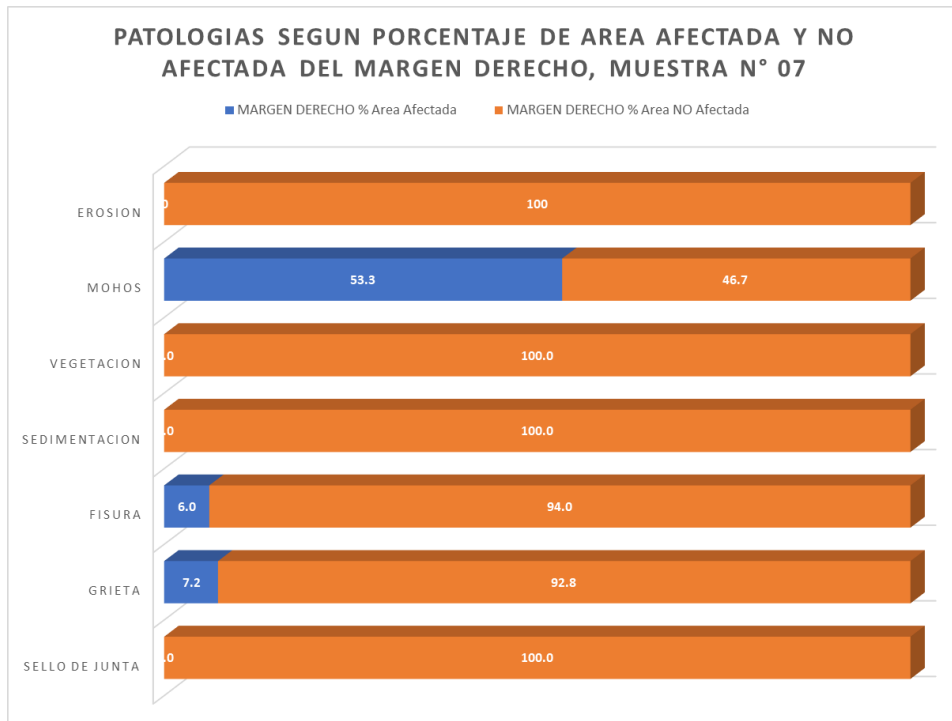
Interpretación: Del gráfico N° 37, se puede visualizar que la estructura del canal evaluado en el margen derecho el 53.3 % se encuentra deteriorado en por mohos y mientras que el 6 % de la estructura del canal se encuentra deteriorado por grietas y el 7.2 % se encuentra deteriorado por fisuras.

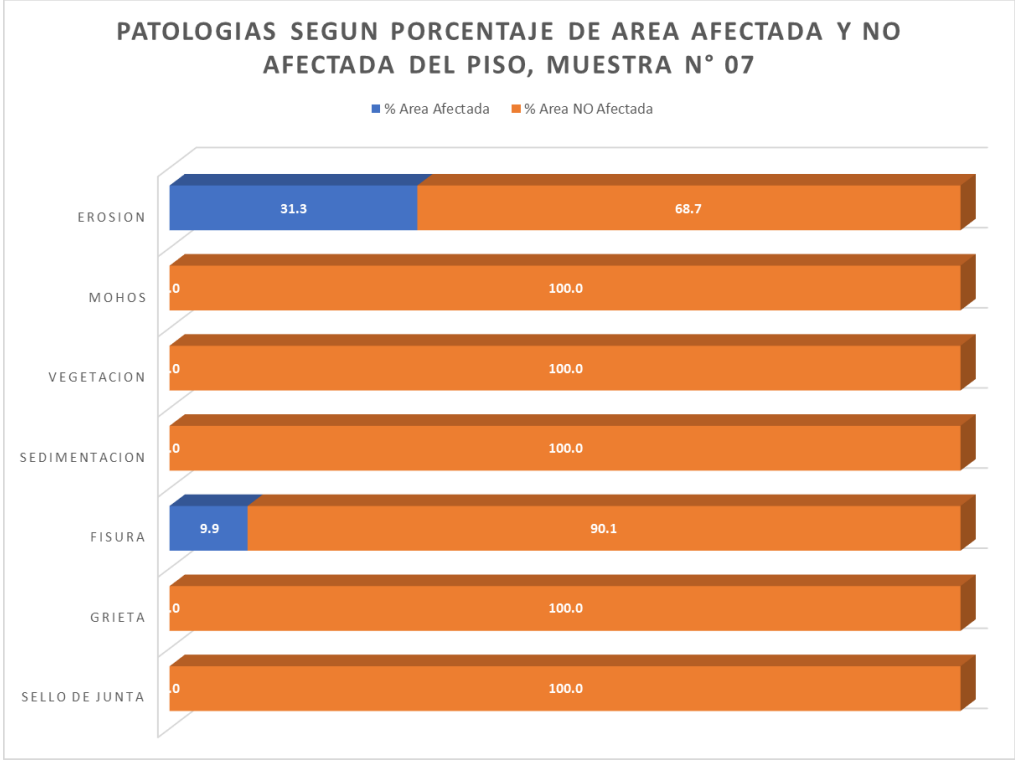
Interpretación: Del gráfico N° 38, se puede visualizar que la estructura del canal evaluado en el piso el 31.3 % se encuentra deteriorado en por erosión y mientras que el 9.9 % de la estructura del canal se encuentra deteriorado por fisuras.

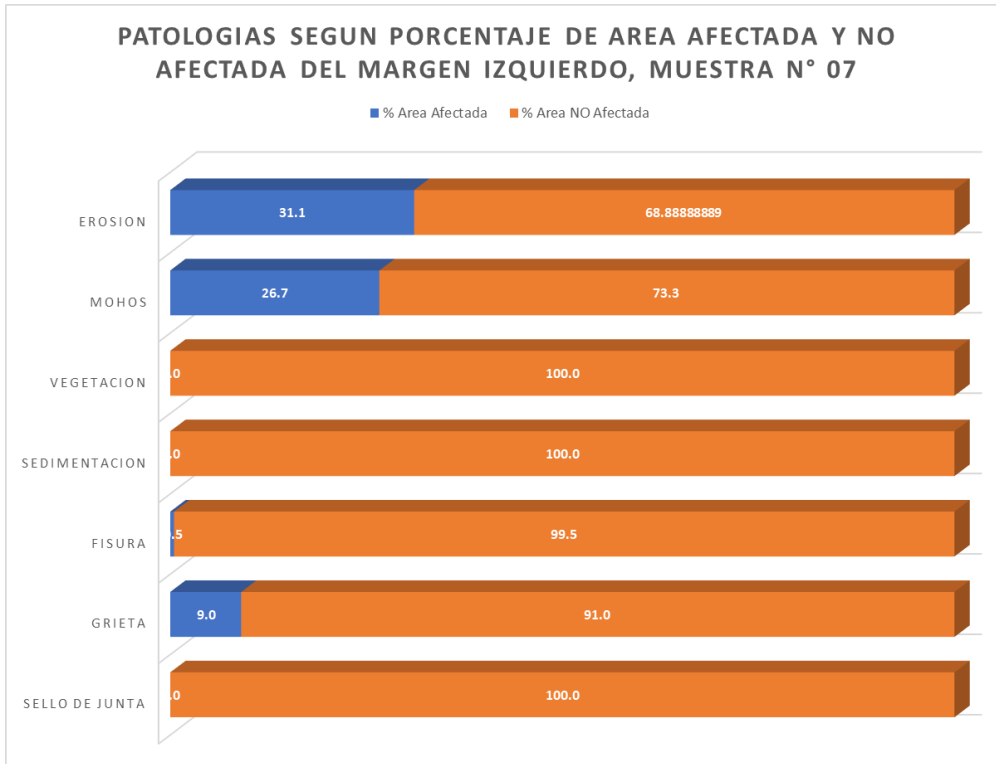
Interpretación: Del gráfico N° 39, se puede visualizar que la estructura del canal evaluado en el margen izquierdo el 31.1 % se encuentra deteriorado por erosión y mientras que el 26.7 % de la estructura del canal se encuentra deteriorado por mohos, y el 0.5 es afectado por fisura, y el 9 % de la estructura es afectado por grietas.

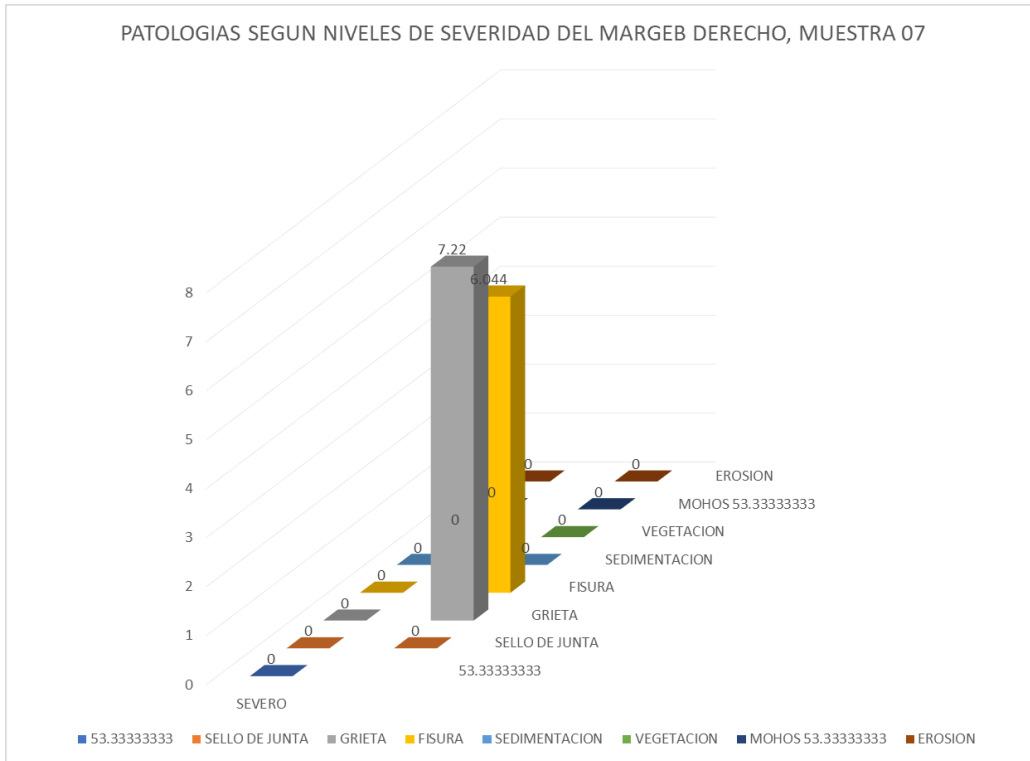
Interpretación: Del grafico N° 40, se puede visualizar que la estructura del canal evaluado en el margen derecho el 7.22 % se encuentra deteriorado en por grietas con un grado de severidad severo y mientras que el 6.044 % de la estructura del canal se encuentra deteriorado por fisuras con un grado de severidad severo.

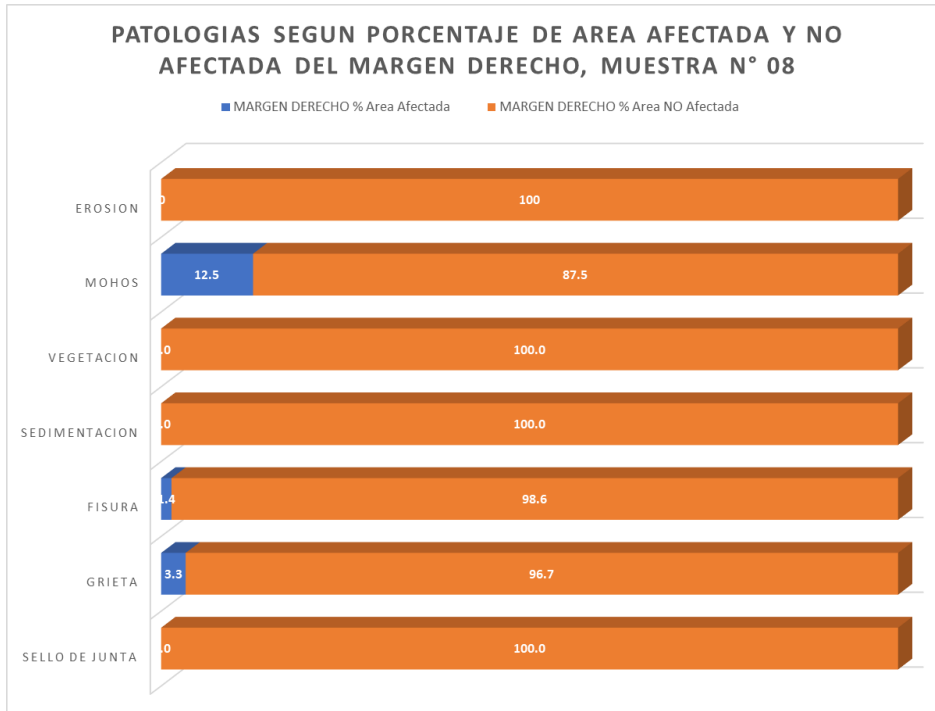
Interpretación: Del gráfico N° 43, se puede visualizar que la estructura del canal evaluado en el margen derecho el 3.3 % se encuentra deteriorado por grietas y mientras que el 1.4 % de la estructura del canal se encuentra deteriorado por fisuras, y el 12.5 es deteriorado por mohos.

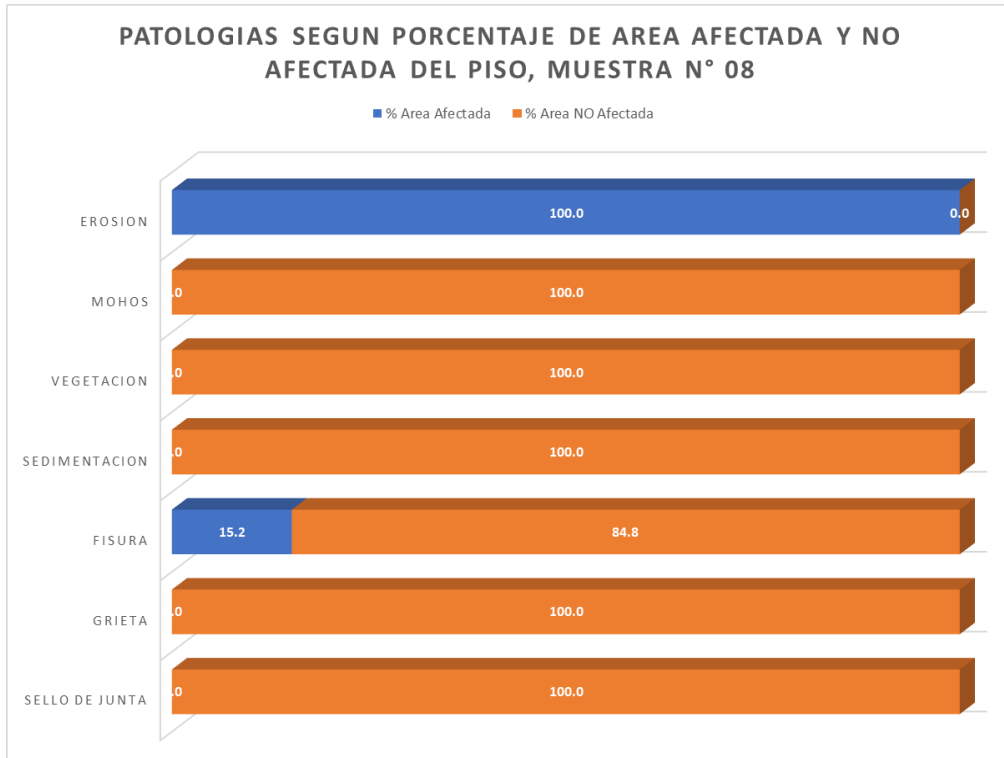
Interpretación: Del gráfico N° 44, se puede visualizar que la estructura del canal evaluado en el piso el 100 % se encuentra afectado por erosión y mientras que el 15.2 % de la estructura del canal no se encuentra deteriorado por fisuras.

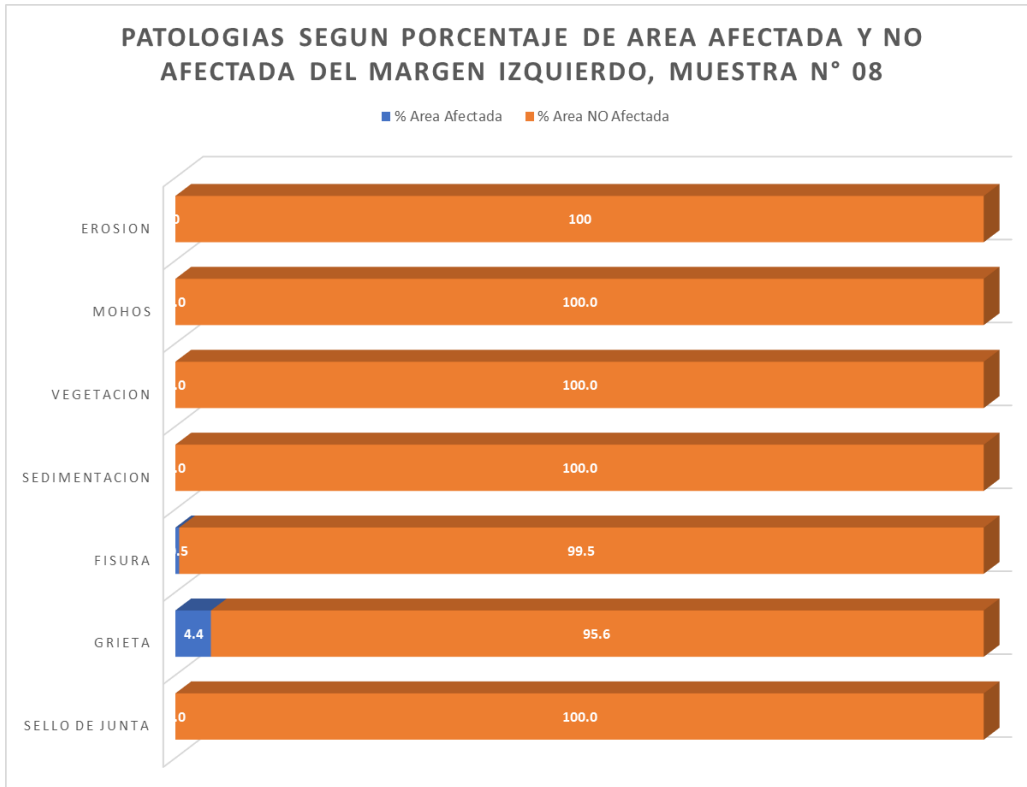
Interpretación: Del gráfico N° 45, se puede visualizar que la estructura del canal evaluado en el margen izquierdo el 0.5 % se encuentra afectado por fisuras y mientras que el 4.4 % de la estructura se encuentra deteriorado por grietas.

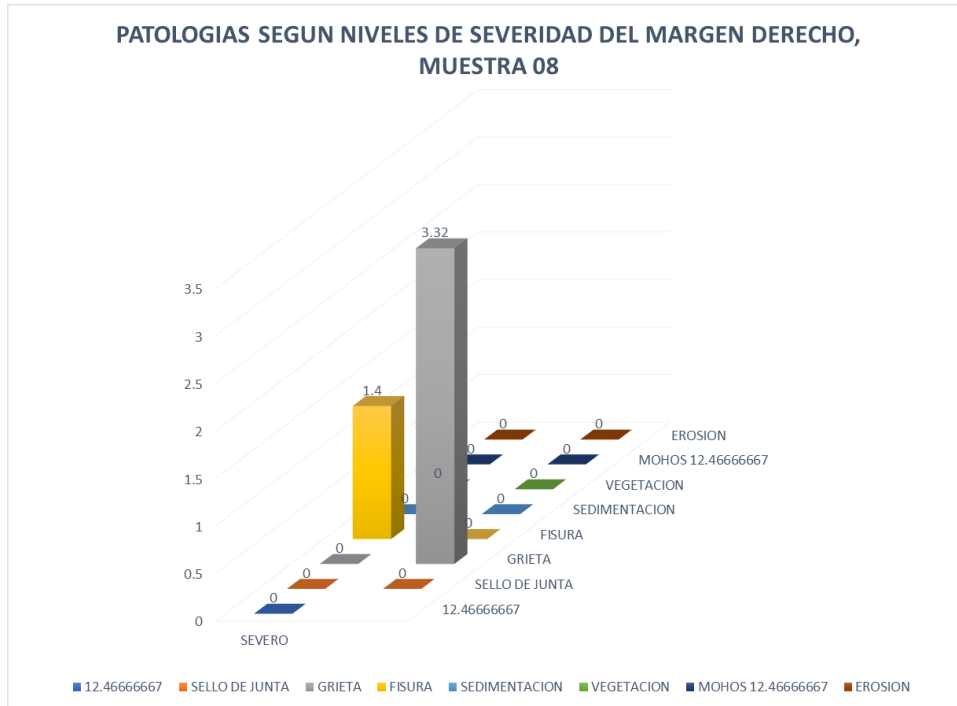
Interpretación: Del gráfico N° 46, se puede visualizar que la estructura del canal evaluado en el margen derecho el 3.2 % se encuentra deteriorado por grietas con un grado de severidad severo y mientras que el 1.4 % de la estructura del canal se encuentra deteriorado por erosión con un grado de severidad moderado.

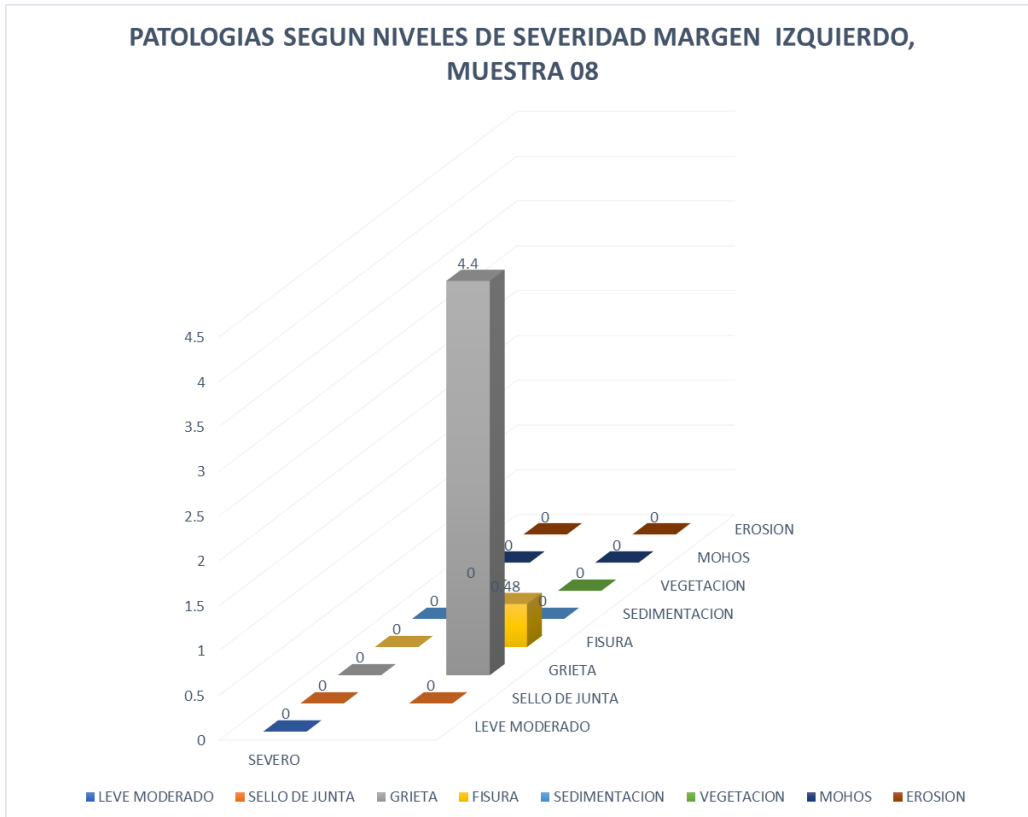
Interpretación: Del gráfico N° 48, se puede visualizar que la estructura del canal evaluado en el margen izquierdo el 4.4 % se encuentra deteriorado por grietas con un grado de severidad severo y mientras que el 0.48 % de la estructura del canal se encuentra deteriorado por fisuras con un grado de severidad severo.

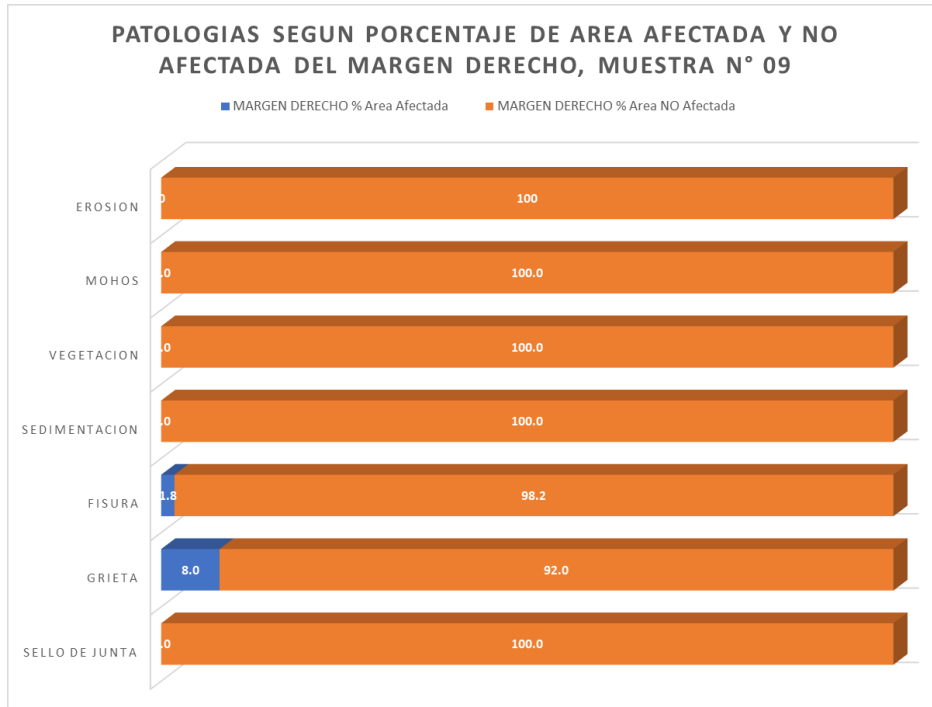
Interpretación: Del gráfico N° 49, se puede visualizar que la estructura del canal evaluado en el margen derecho el 1.8 % se encuentra deteriorado por fisuras y mientras que el 8.0 % de la estructura del canal se encuentra deteriorado por grietas.

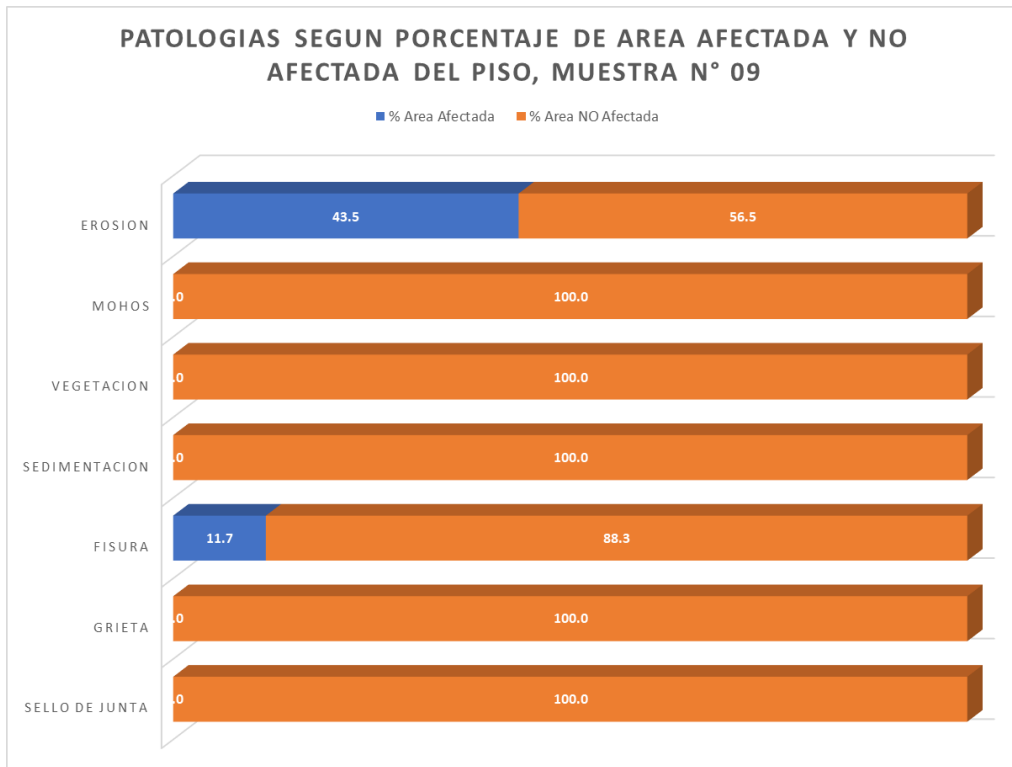
Interpretación: Del gráfico N° 50, se puede visualizar que la estructura del canal evaluado en el piso el 43.5 % se encuentra deteriorado por erosión y mientras que el 11.7 % de la estructura del canal se encuentra deteriorado por fisuras.

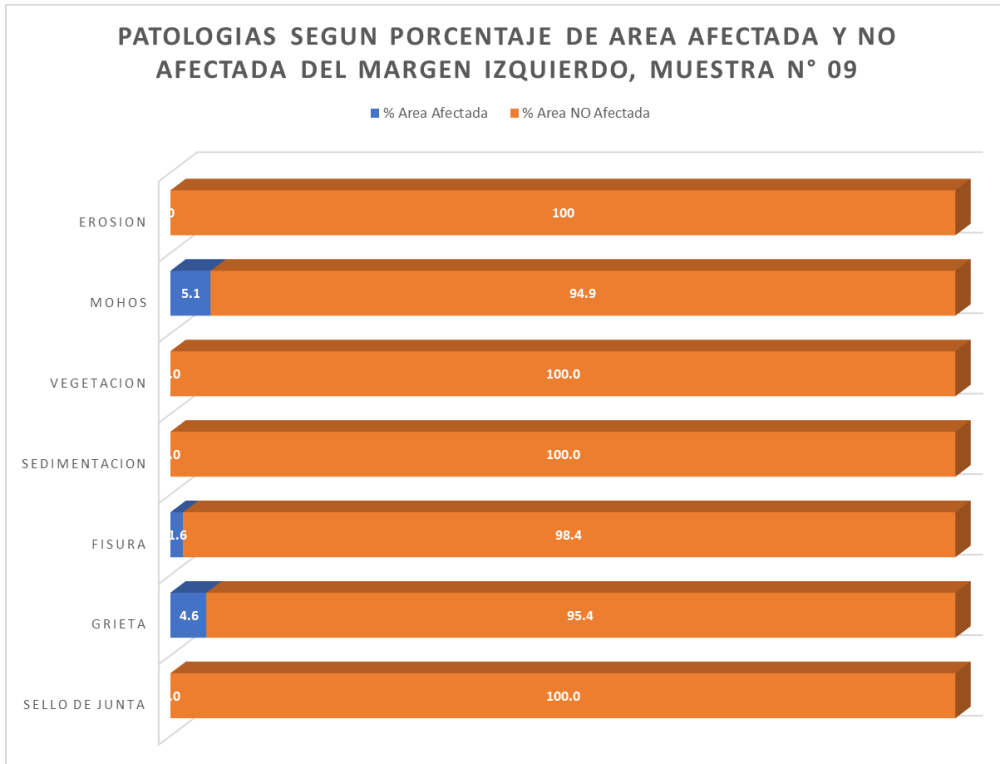
Interpretación: Del gráfico N° 51, se puede visualizar que la estructura del canal evaluado en el margen izquierdo el 5.1 % se encuentra deteriorado por mohos y mientras que el 1.6 % se encuentra deteriorado por fisuras y mientras que el 4.6 % se encuentra deteriorado por grietas.

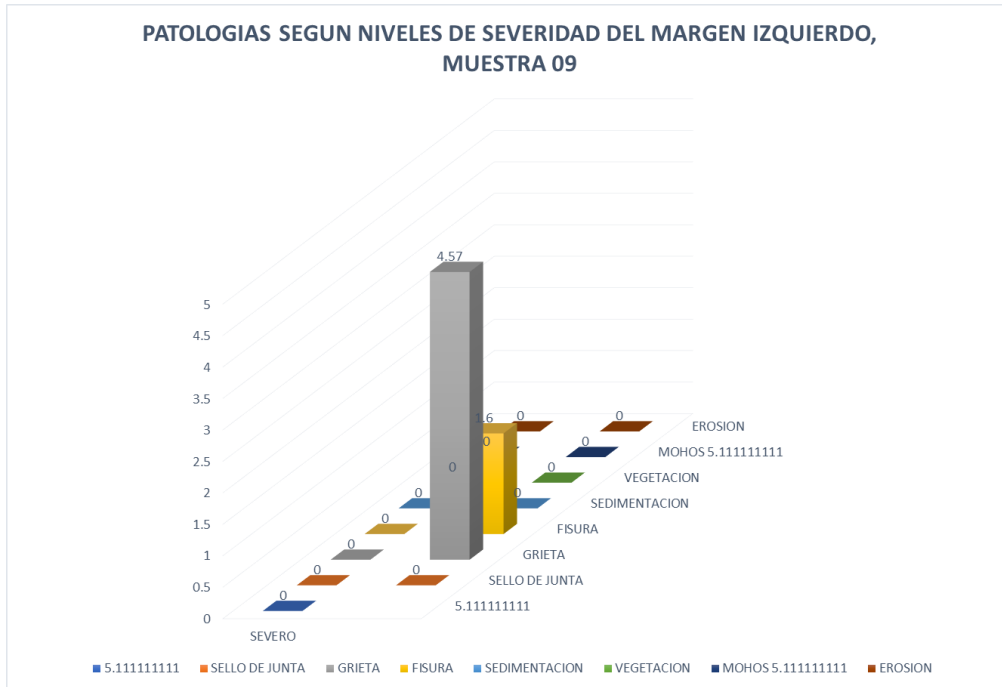
Interpretación: Del gráfico N° 54, se puede visualizar que la estructura del canal evaluado en el margen izquierdo el 4.57% se encuentra deteriorado por grietas con un grado de severidad severo y mientras que el 1.6 % se encuentra deteriorado por fisuras con un nivel de severidad severo.

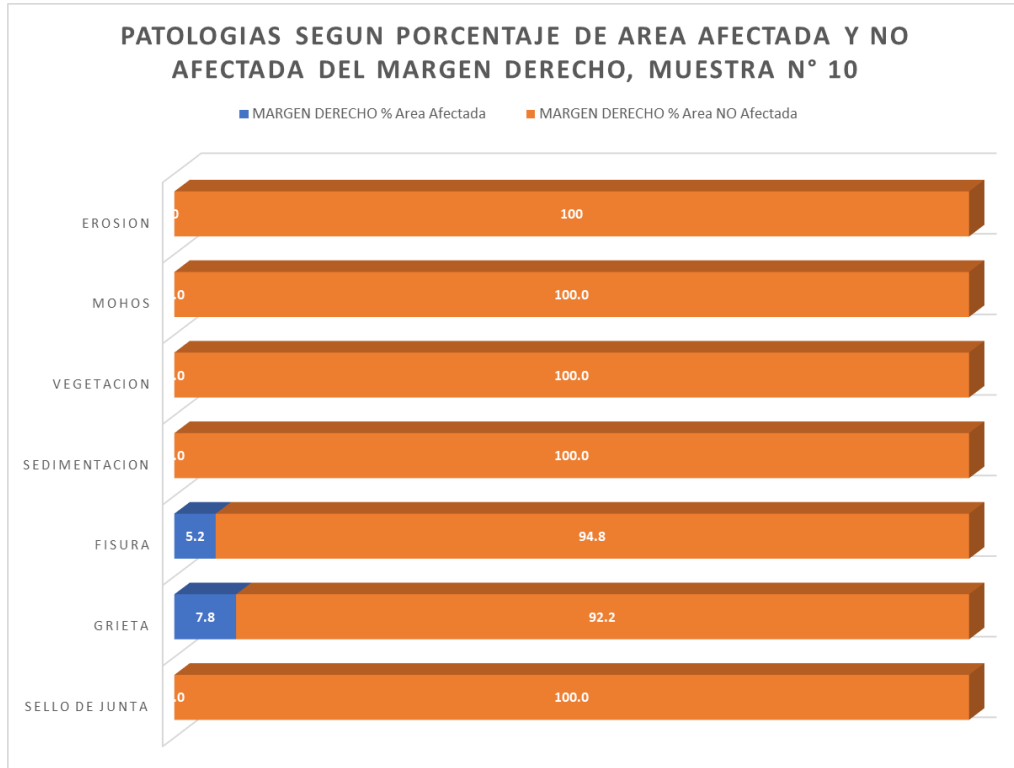
Interpretación: Del grafico N° 55, se puede visualizar que la estructura del canal evaluado en el margen derecho el 5.2% se encuentra deteriorado por fisuras y mientras que el 7.8% de la estructura del canal se encuentra deteriorado por grietas.

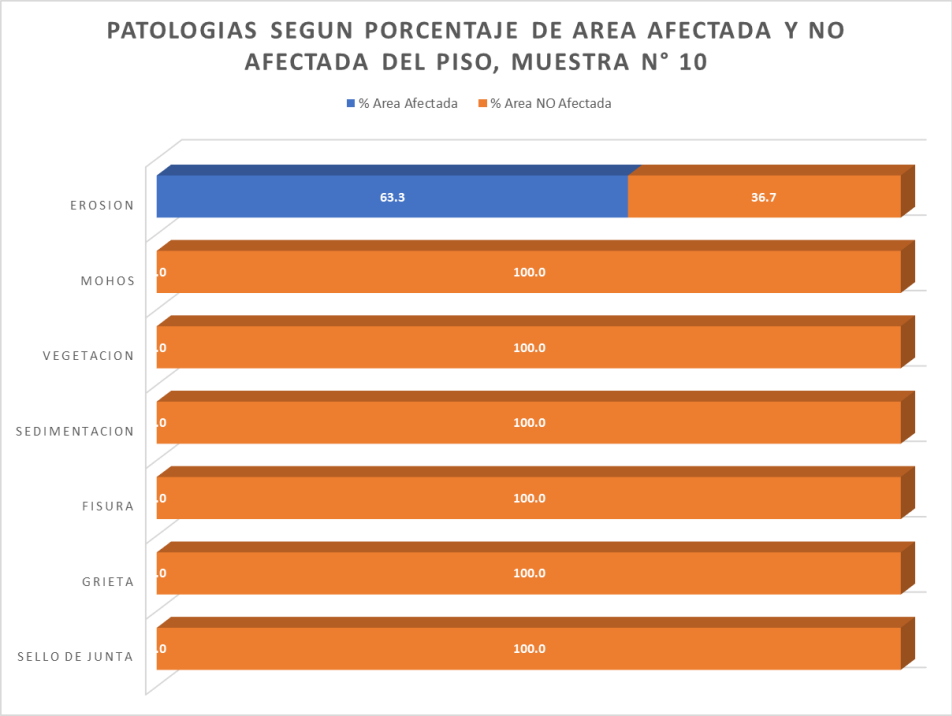
Interpretación: Del grafico N° 56, se puede visualizar que la estructura del canal evaluado en el piso el 63.3% se encuentra deteriorado por erosión.

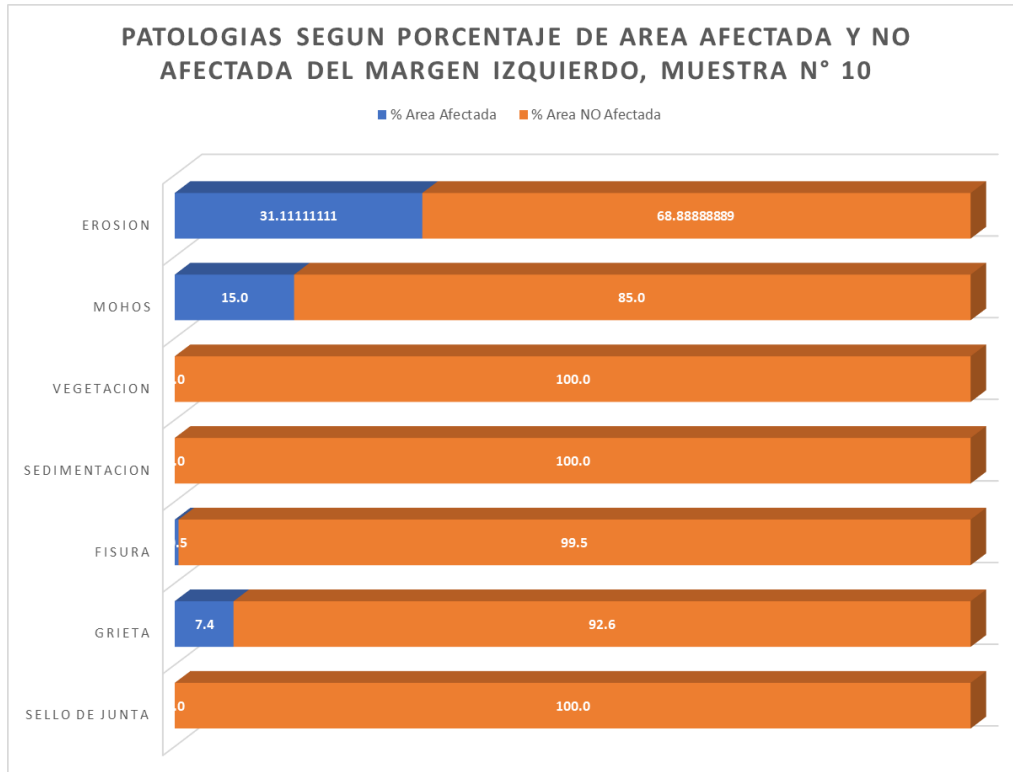
Interpretación: Del gráfico N° 57, se puede visualizar que la estructura del canal evaluado en el margen izquierdo el 31.1% se encuentra deteriorado por erosión y mientras que el 7.4% de la estructura del canal se encuentra deteriorado por grietas, y el 0.5% de la estructura se encuentra deteriorado por fisuras.

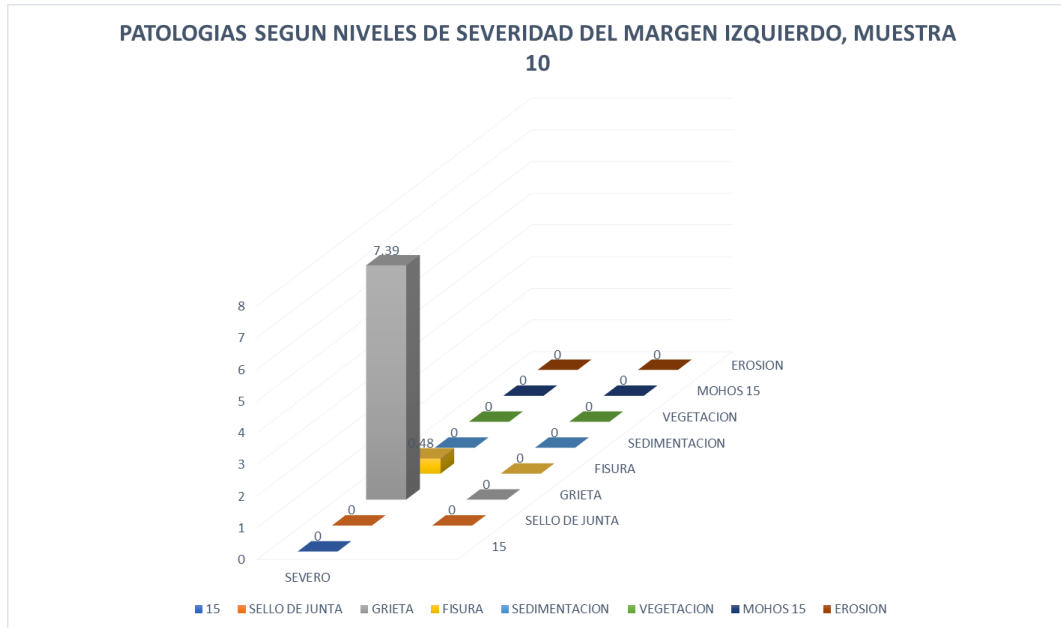
Interpretación: Del gráfico N° 60, se puede visualizar que la estructura del canal evaluado en el margen izquierdo el 7.39% se encuentra deteriorado por grietas con un nivel de severidad severo y mientras que el 0.48% de la estructura del canal se encuentra deteriorado por fisuras con un nivel de severidad moderado.

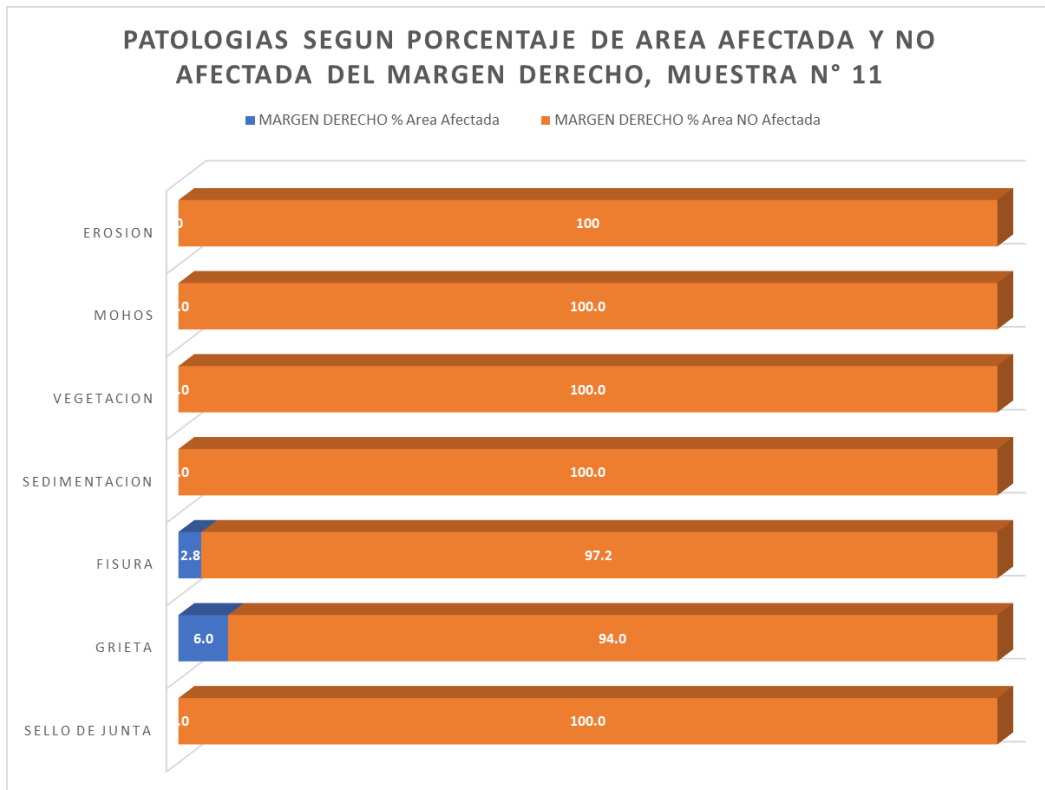
Interpretación: Del gráfico N° 61, se puede visualizar que la estructura del canal evaluado en el margen derecho el 2.8 % se encuentra deteriorado por fisura y mientras que el 6 % de la estructura del canal se encuentra deteriorado por grietas.

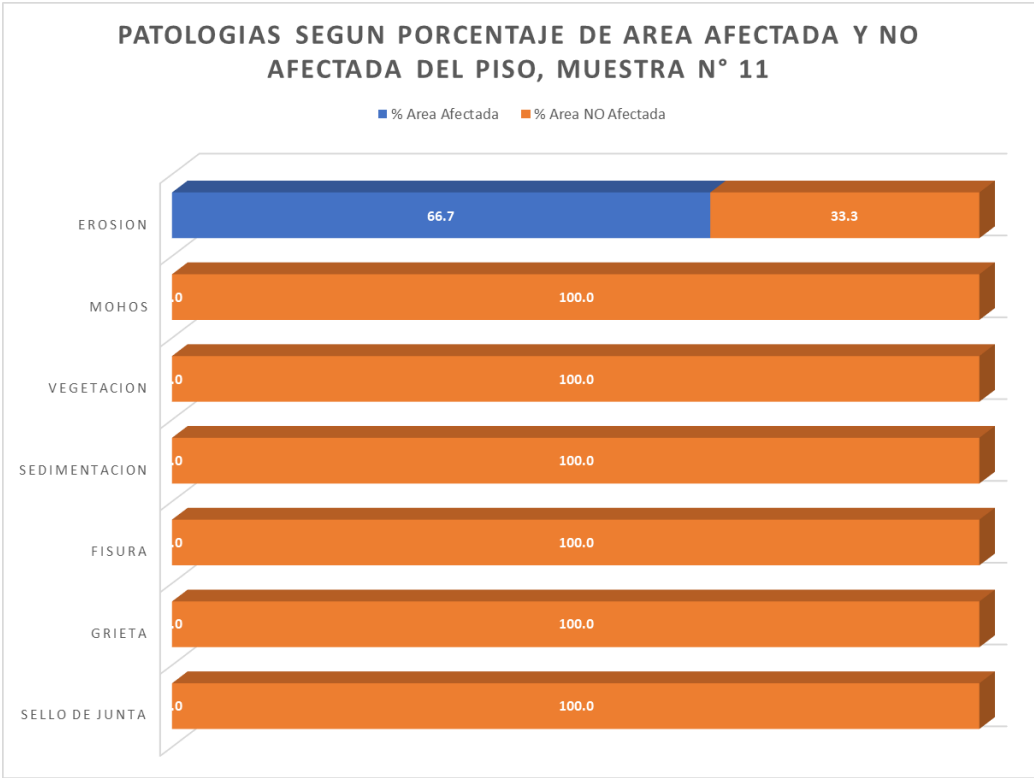
Interpretación: Del gráfico N° 62, se puede visualizar que la estructura del canal evaluado en el piso el 66.7 % se encuentra deteriorado por erosión.

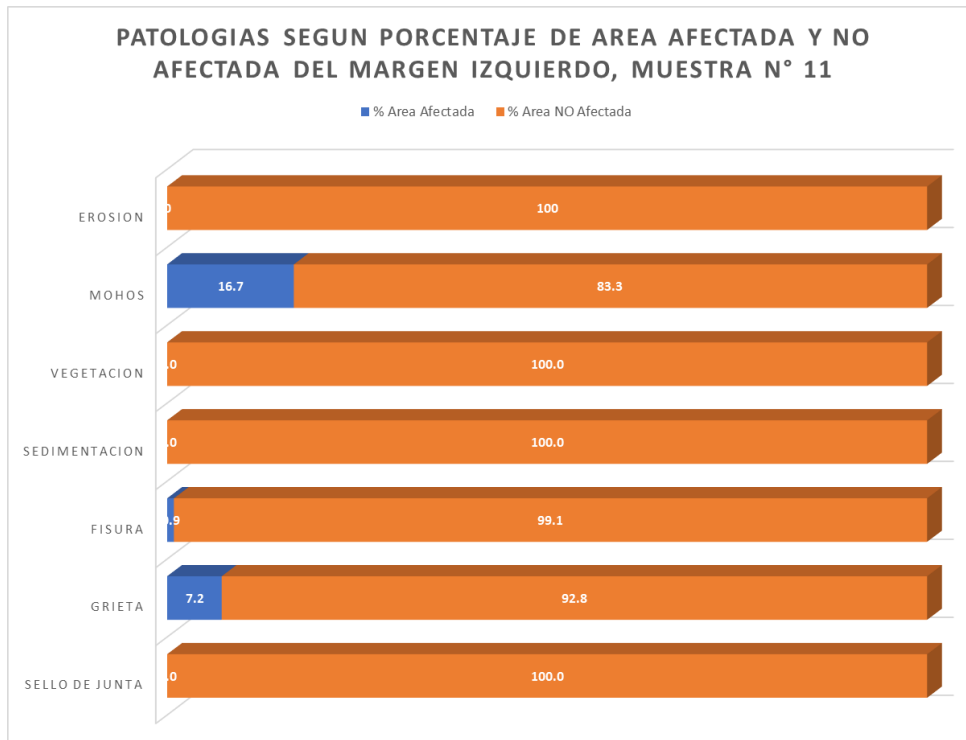
Interpretación: Del grafico N° 63, se puede visualizar que la estructura del canal evaluado en el margen izquierdo el 16.7% se encuentra deteriorado por mohos y mientras que el 7. % de la estructura del canal se encuentra deteriorado por grietas, y el 0.9 es afectado por fisuras.

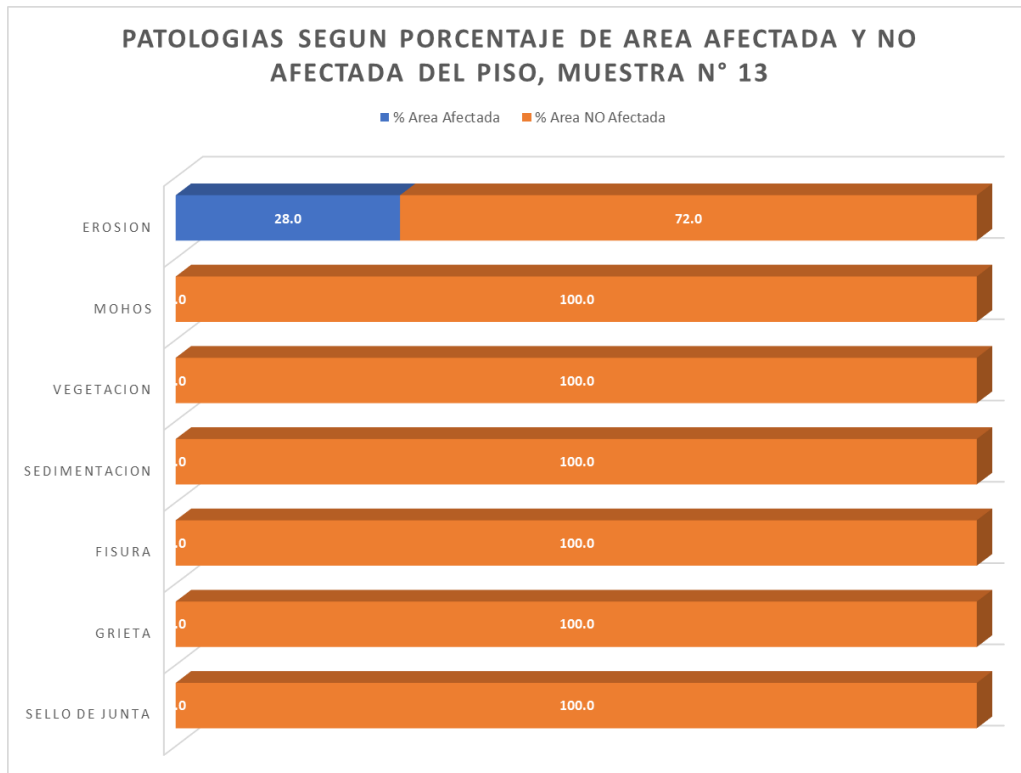
Interpretación: Del gráfico N° 74, se puede visualizar que la estructura del canal evaluado en el piso el 28% se encuentra deteriorado por erosión.
