**UNIVERSIDAD CATÓLICA LOS ÁNGELES DE
CHIMBOTE**

**FACULTAD DE INGENIERÍA
ESCUELA PROFESIONAL DE INGENIERÍA CIVIL**

Determinación y evaluación de patologías del concreto en el canal de riego de Santa Isabel, localidad de Marcash, Distrito de Tarica, Provincia de Huaraz, Departamento de Ancash - 2018.

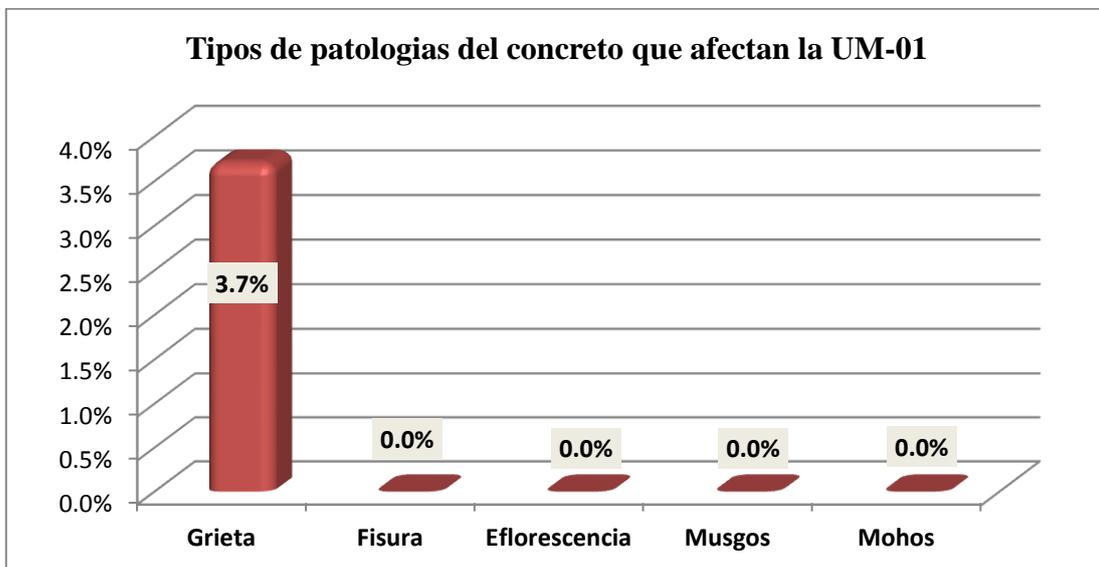
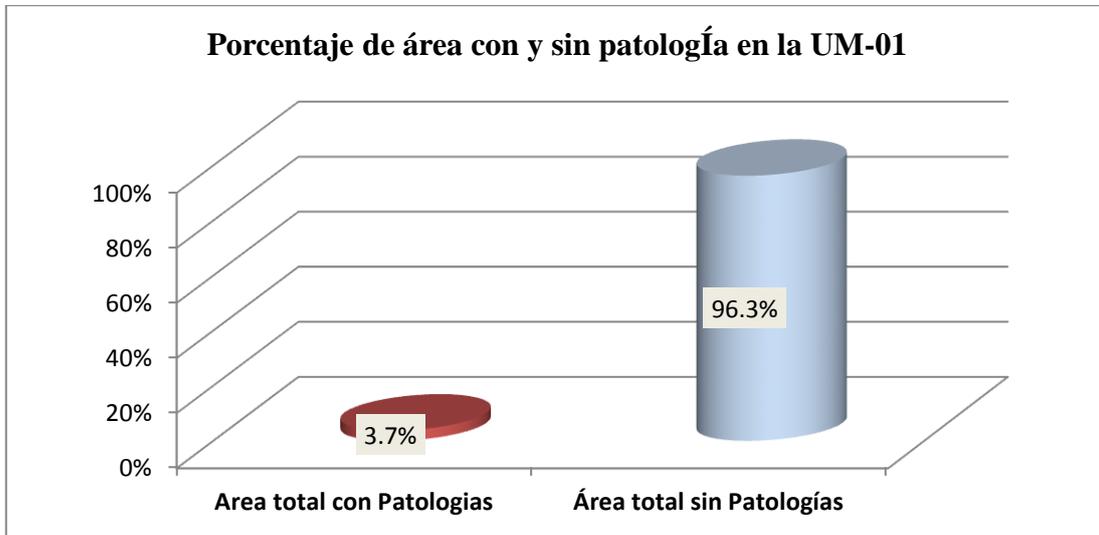
Gráfico N°01: Tipos de patologías del concreto que afectan la UM-01

Gráfico N°02: *Porcentaje de área con y sin patología en la UM-01*

Descripción e Interpretación: La Unidad Muestral 01 está conformada por tres paños de 3m cada una, comprende un área total de 10.8 m². Del total del área de la muestra evaluada el 3.7% se encuentra afectado por las patologías de concreto y en tanto el 96.3% no presenta patología alguna; por lo que su nivel de severidad de toda la muestra es LEVE debido a la presencia de la grieta ubicada en el margen izquierdo del canal.

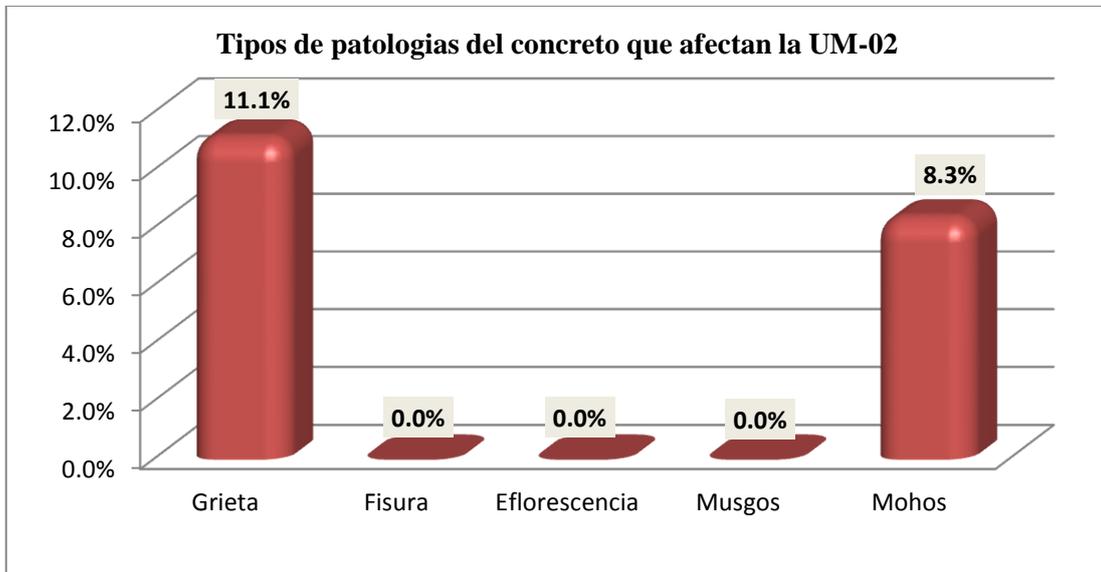
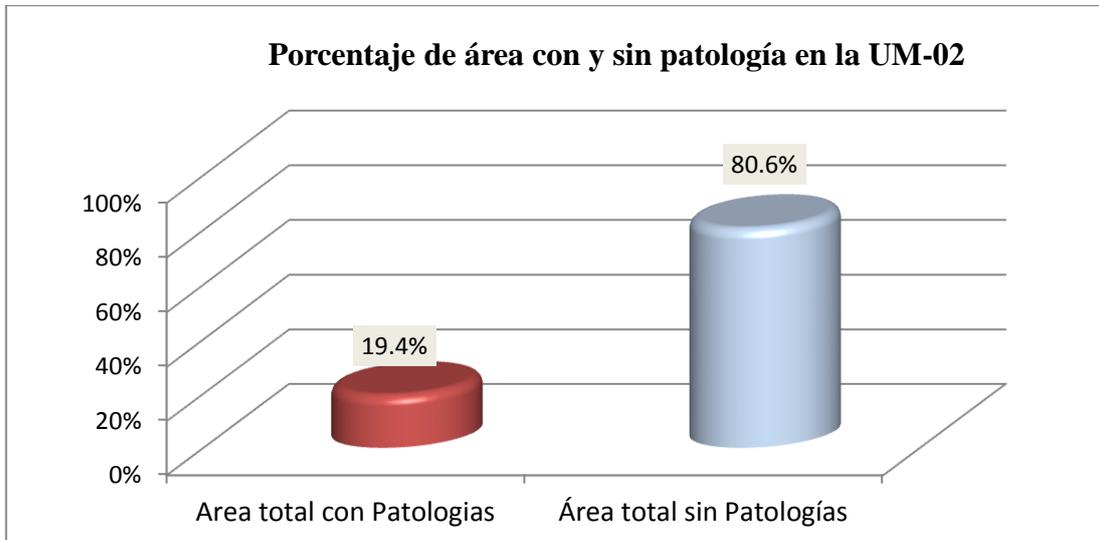
Gráfico N°03: Tipos de patologías del concreto que afectan la UM-02

Gráfico N°04: Porcentaje de área con y sin patología en la UM-02

Descripción e Interpretación: La Unidad Muestral 02 está conformada por tres paños de 3m cada una, comprende un área total de 10.8 m². Del total del área de la muestra evaluada el 19.4% se encuentra afectado por las patologías de concreto y en tanto el 80.6% no presenta patología alguna; por lo que su nivel de severidad de toda la muestra es MODERADO debido a la presencia de la grieta ubicada en el margen izquierdo del canal, que vendría hacer la patología más predominante en comparación a los mohos.

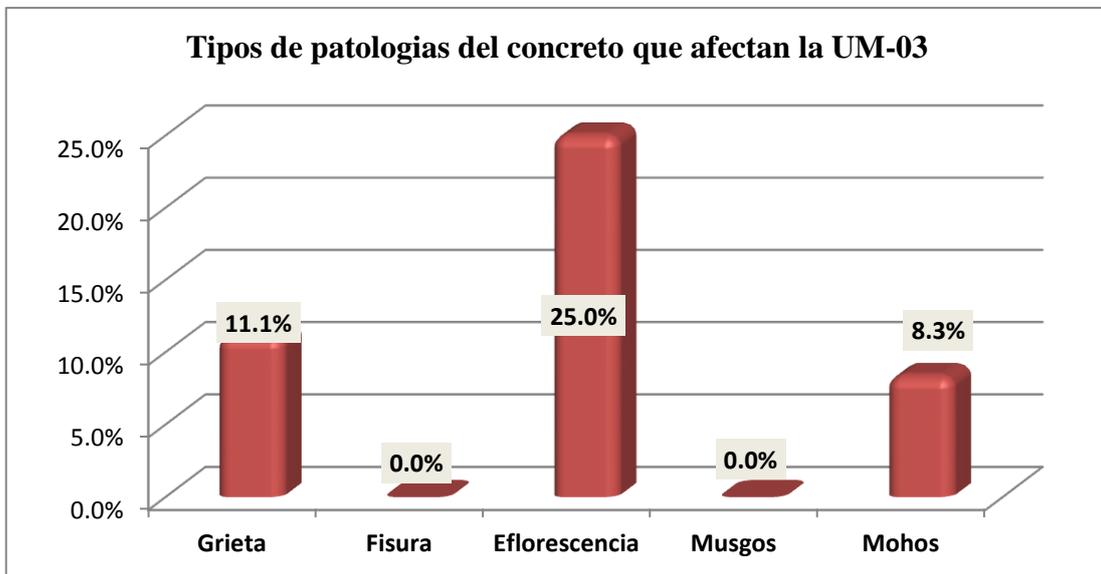
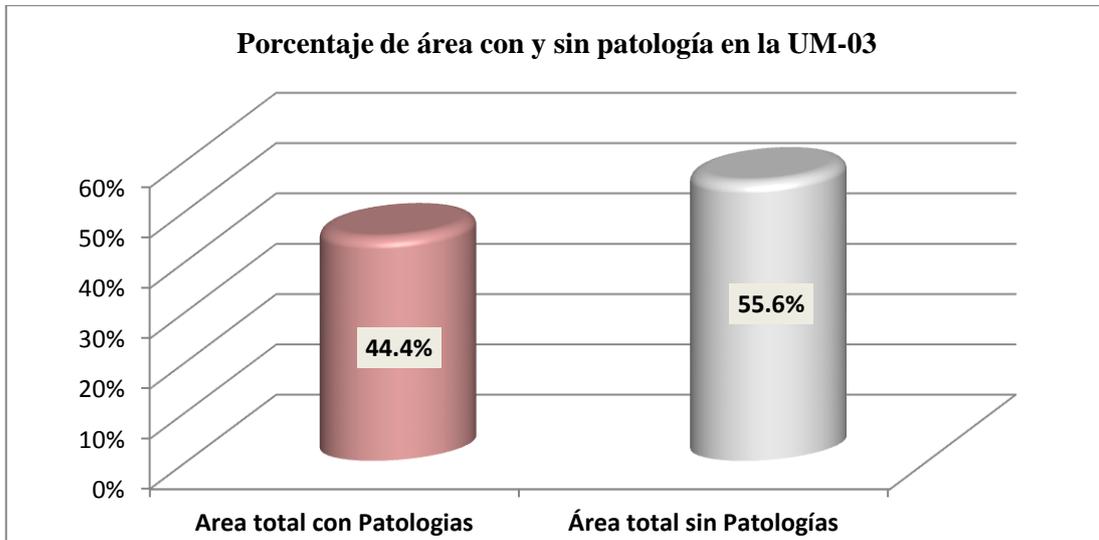
Gráfico N°05: Tipos de patologías del concreto que afectan la UM-03

Gráfico N°06: *Porcentaje de área con y sin patología en la UM-03*

Descripción e Interpretación: La Unidad Muestral 03 está conformada por tres paños de 3m cada una, comprende un área total de 10.8 m². Del total del área de la muestra evaluada el 44.4% se encuentra afectado por las patologías de concreto y en tanto el 55.6% no presenta patología alguna; por lo que su nivel de severidad de toda la muestra es MODERADO debido a la presencia de la grieta ubicada en el margen derecho del canal, que vendría hacer la patología más predominante en comparación a la eflorescencia y mohos.

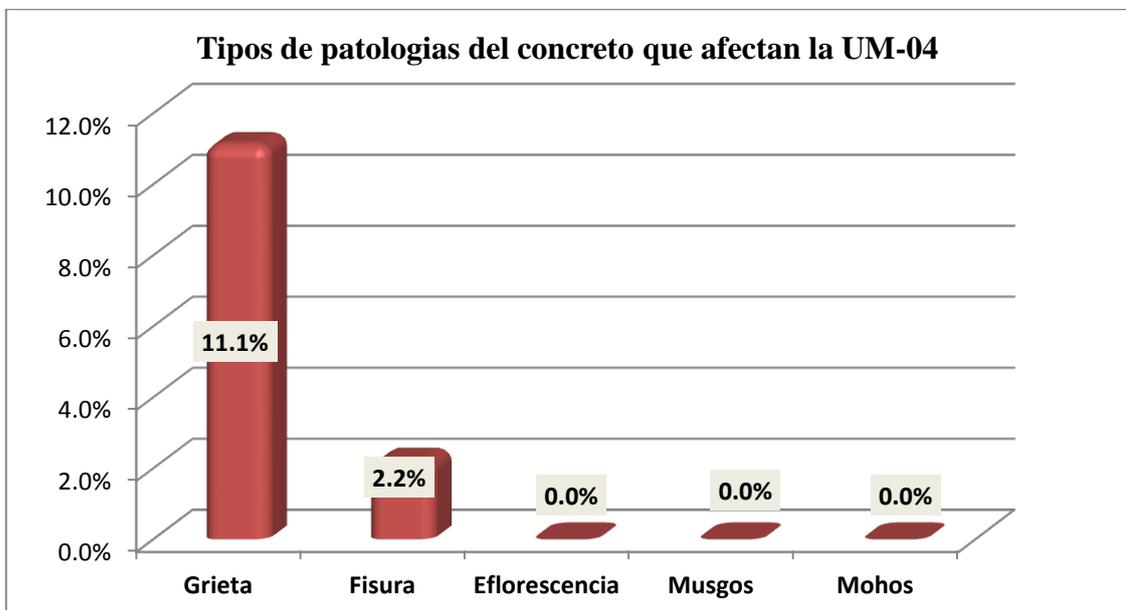
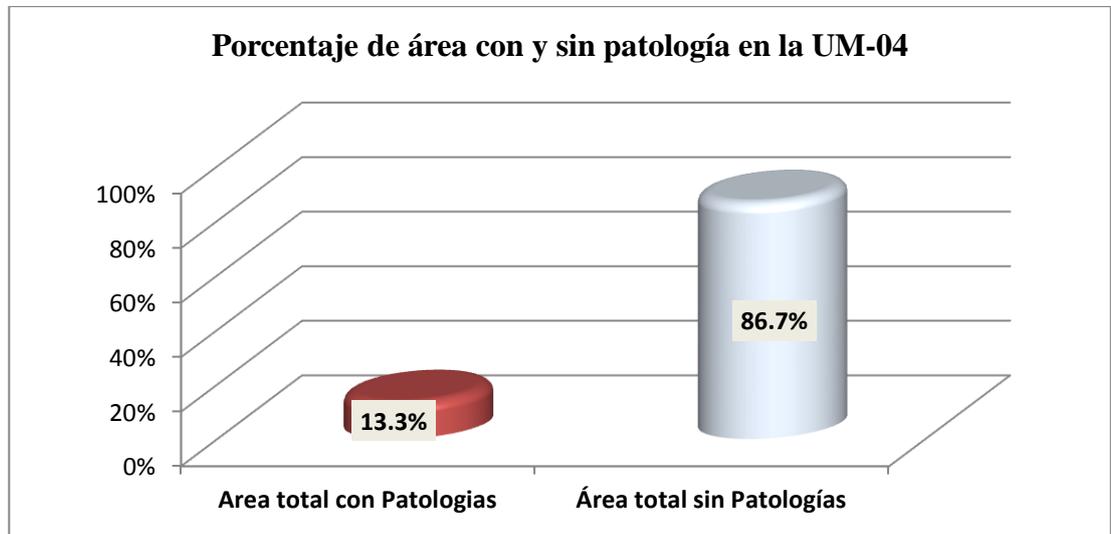
Gráfico N°07: Tipos de patologías del concreto que afectan la UM-04

Gráfico N°08: *Porcentaje de área con y sin patología en la UM-04*

Descripción e Interpretación: La Unidad Muestral 04 está conformada por tres paños de 3m cada una, comprende un área total de 10.8 m². Del total del área de la muestra evaluada el 13.3% se encuentra afectado por las patologías de concreto y en tanto el 86.7% no presenta patología alguna; por lo que su nivel de severidad de toda la muestra es MODERADO debido a la presencia de la grieta ubicada en el margen derecho del canal, que vendría hacer la patología más predominante en comparación a la fisura.

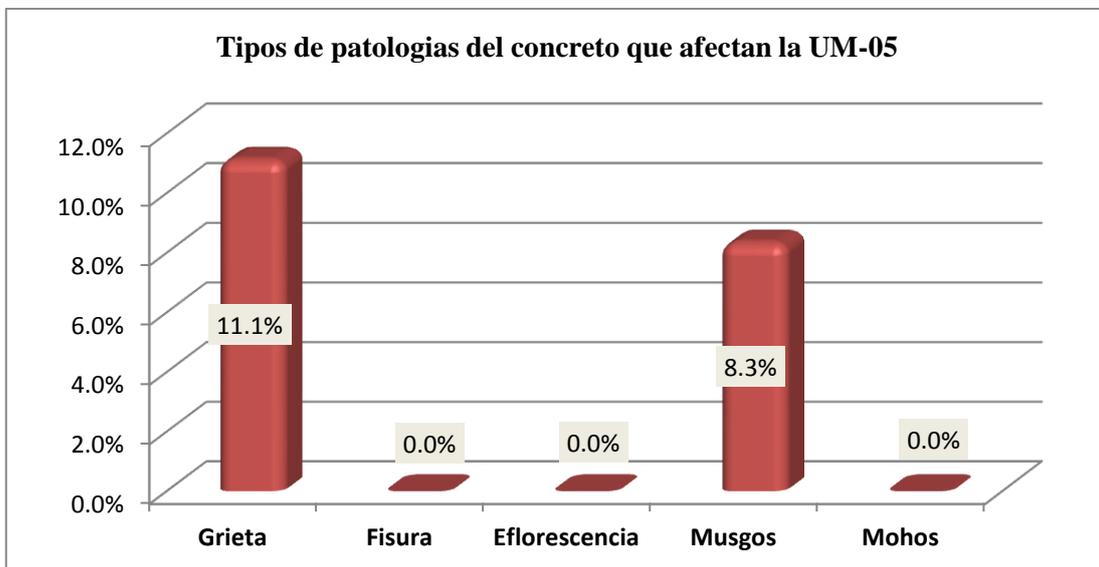
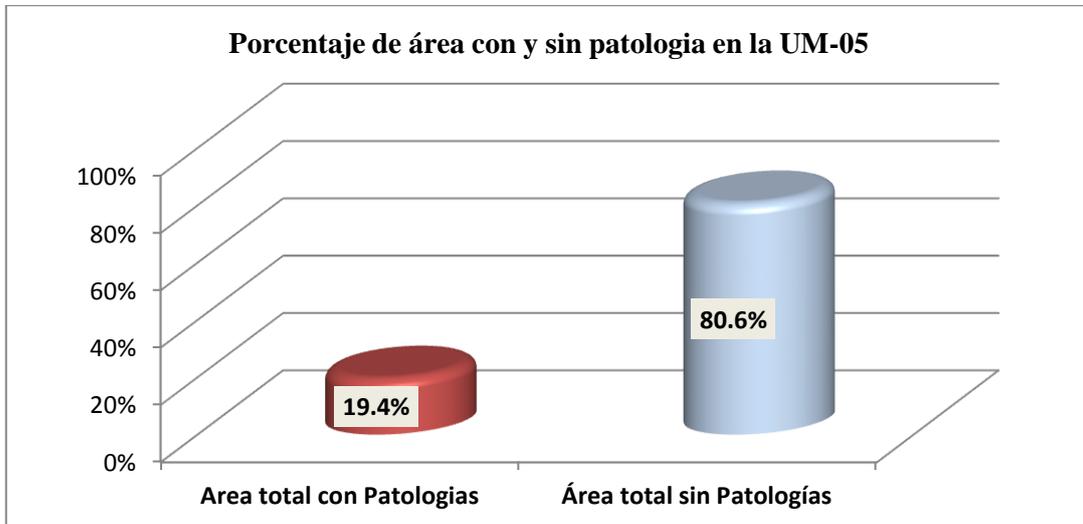
Gráfico N°09: Tipos de patologías del concreto que afectan la UM-05

Gráfico N°10: *Porcentaje de área con y sin patología en la UM-05*

Descripción e Interpretación: La Unidad Muestral 05 está conformada por tres paños de 3m cada una, comprende un área total de 10.8 m². Del total del área de la muestra evaluada el 19.4% se encuentra afectado por las patologías de concreto y en tanto el 80.6% no presenta patología alguna; por lo que su nivel de severidad de toda la muestra es MODERADO debido a la presencia de la grieta ubicada en el margen derecho del canal, que vendría hacer la patología más predominante en comparación a los musgos.

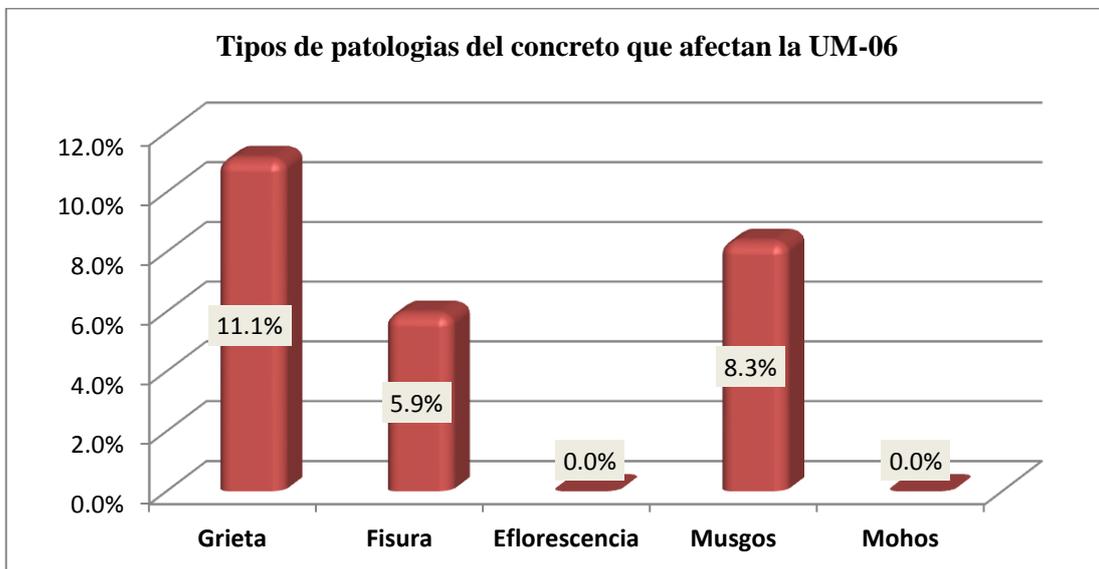
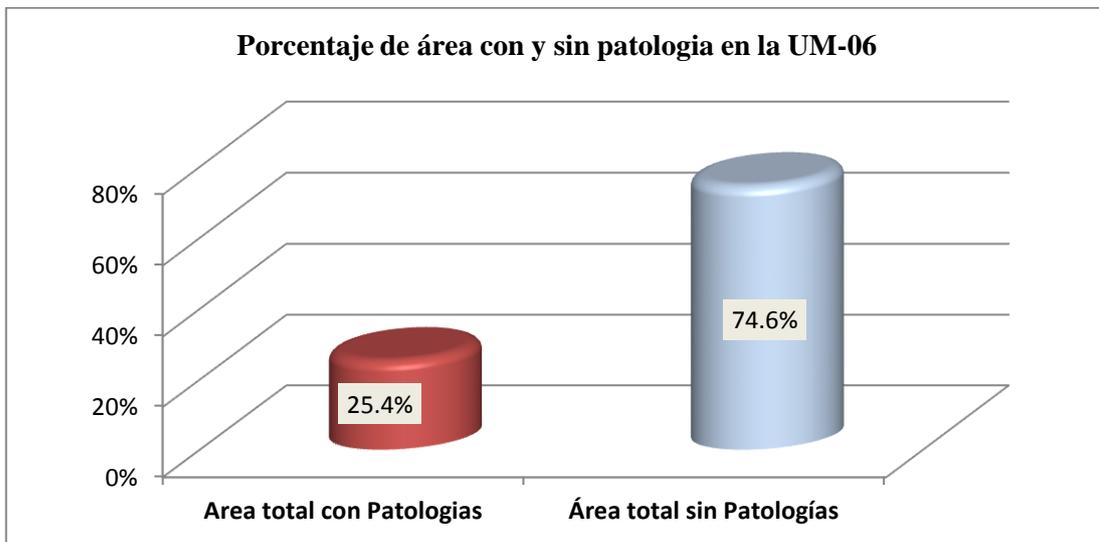
Gráfico N°11: Tipos de patologías del concreto que afectan la UM-06

Gráfico N°12: *Porcentaje de área con y sin patología en la UM-06*

Descripción e Interpretación: La Unidad Muestral 06 está conformada por tres paños de 3m cada una, comprende un área total de 10.8 m². Del total del área de la muestra evaluada el 25.4% se encuentra afectado por patologías de concreto y en tanto el 74.6% no presenta patología alguna; por lo que su nivel de severidad de toda la muestra es MODERADO debido a la presencia de la grieta ubicada en el margen derecho del canal, que vendría hacer la patología más predominante en comparación de fisuras y musgos.

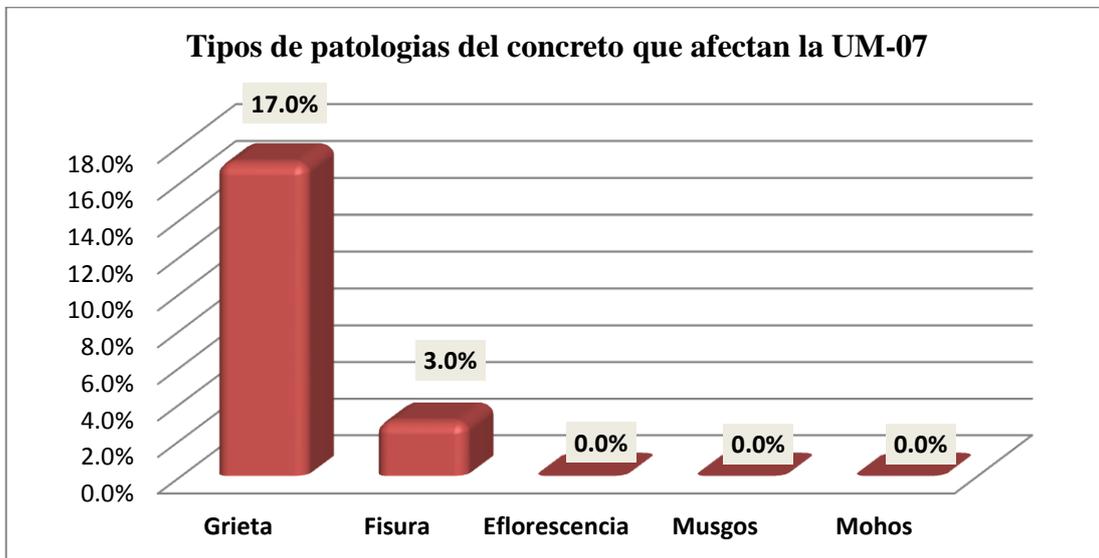
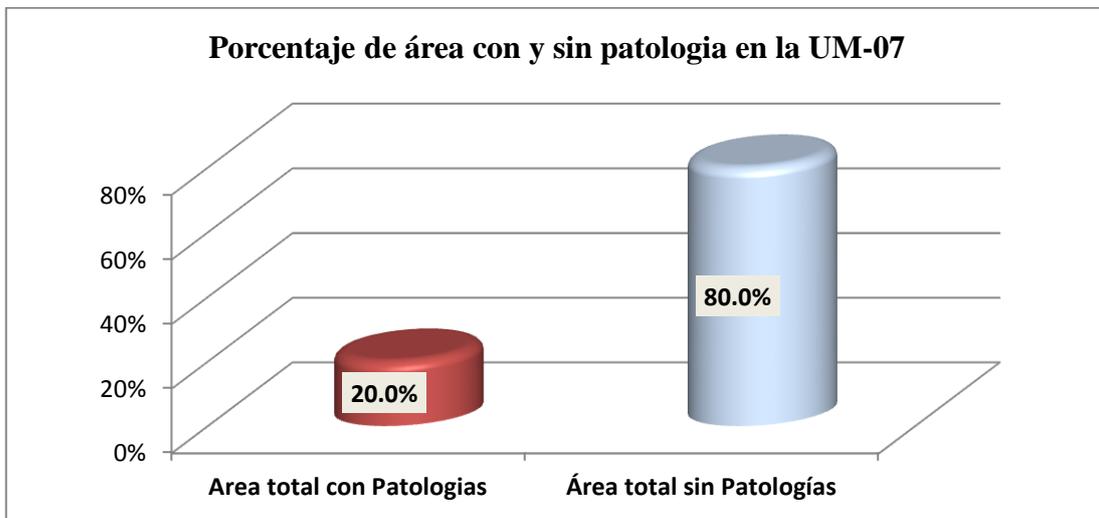
Gráfico N°13: Tipos de patologías del concreto que afectan la UM-07

Gráfico N°14: *Porcentaje de área con y sin patología en la UM-07*

Descripción e Interpretación: La Unidad Muestral 07 está conformada por tres paños de 3m cada una, comprende un área total de 10.8 m². Del total del área de la muestra evaluada el 20% se encuentra afectado por patologías de concreto y en tanto el 80% no presenta patología alguna; por lo que su nivel de severidad de toda la muestra es MODERADO debido a la presencia de las grietas ubicadas en el margen derecho del canal, que vendría hacer la patología más predominante en comparación a las fisuras.

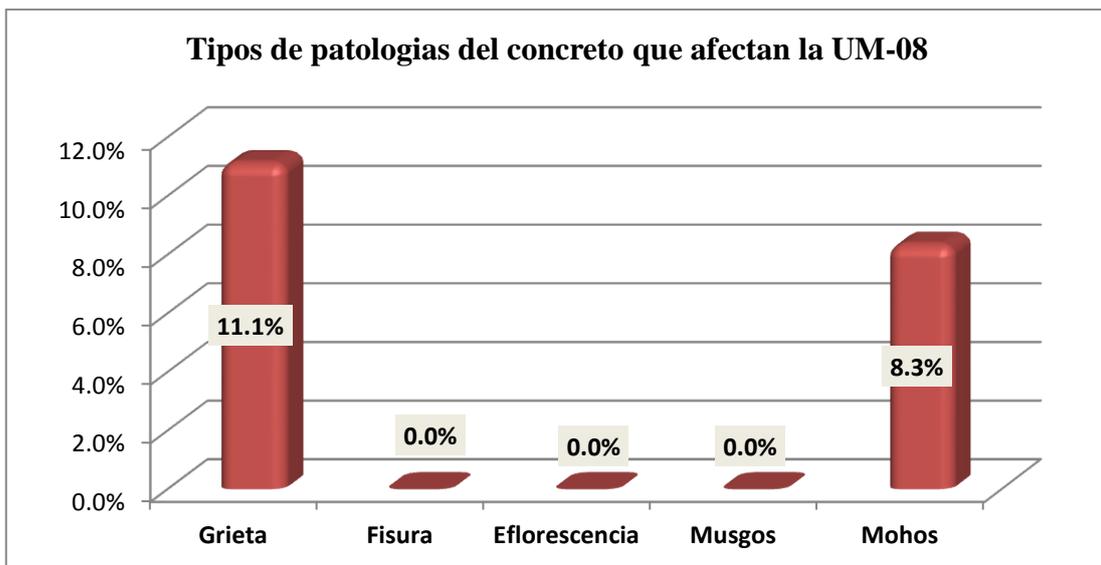
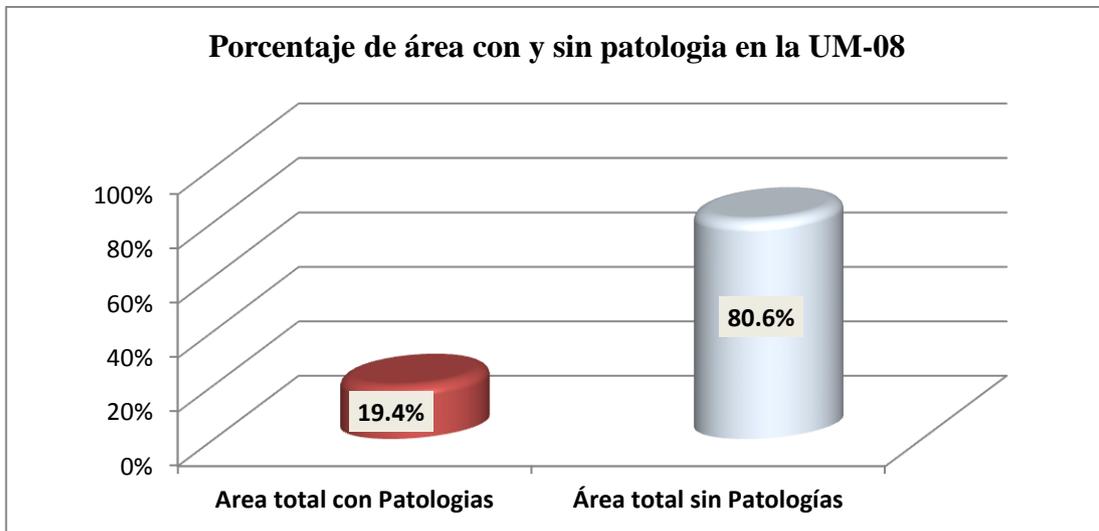
Gráfico N°15: Tipos de patologías del concreto que afectan la UM-08

Gráfico N°16: *Porcentaje de área con y sin patología en la UM-08*

Descripción e Interpretación: La Unidad Muestral 08 está conformada por tres paños de 3m cada una, comprende un área total de 10.8 m². Del total del área de la muestra evaluada el 19.4% se encuentra afectado por patologías de concreto y en tanto el 80.6% no presenta patología alguna; por lo que su nivel de severidad de toda la muestra es MODERADO debido a la presencia de la grieta ubicada en el fondo del canal, que vendría hacer la patología más predominante en comparación a los mohos.

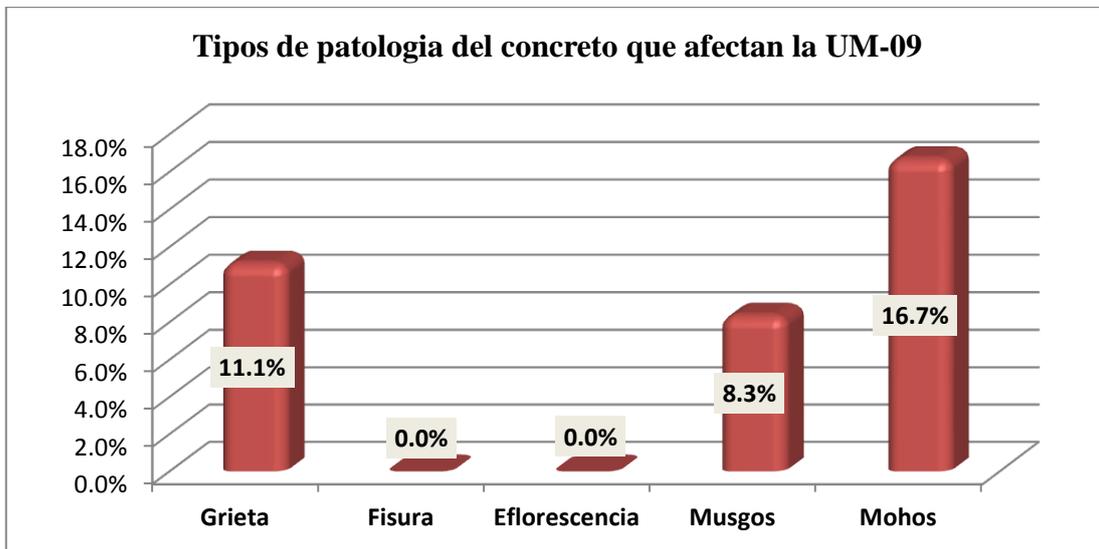
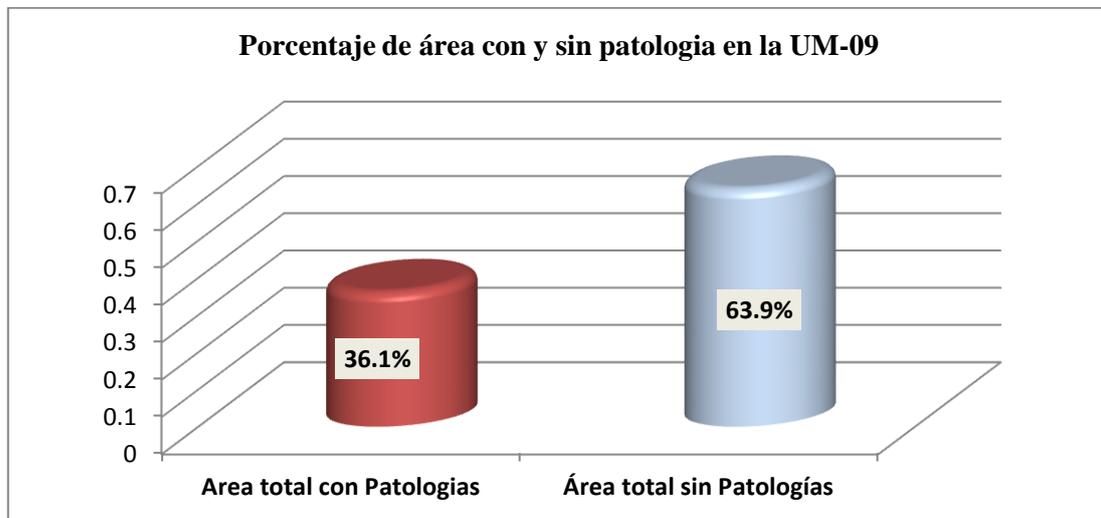
Gráfico N°17: Tipos de patologías del concreto que afectan la UM-09

Gráfico N°18: *Porcentaje de área con y sin patología en la UM-09*

Descripción e Interpretación: La Unidad Muestral 09 está conformada por tres paños de 3m cada una, comprende un área total de 10.8 m². Del total del área de la muestra evaluada el 36.1% se encuentra afectado por patologías de concreto y en tanto el 63.9% no presenta patología alguna; por lo que su nivel de severidad de toda la muestra es MODERADO debido a la presencia de la grieta ubicada en el margen derecho, que vendría hacer la patología más predominante en comparación a los mohos y musgos.

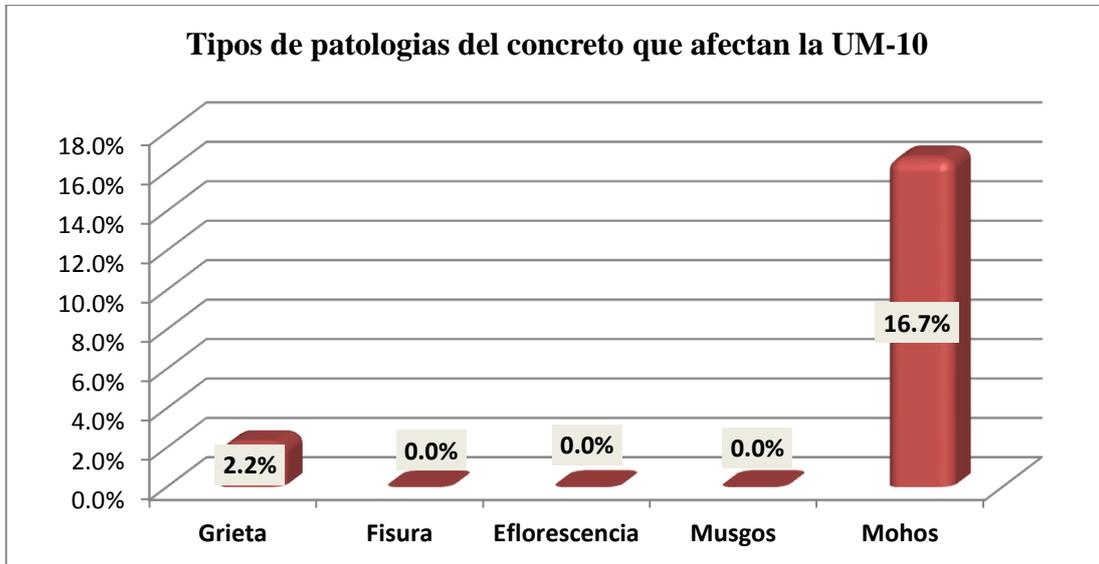
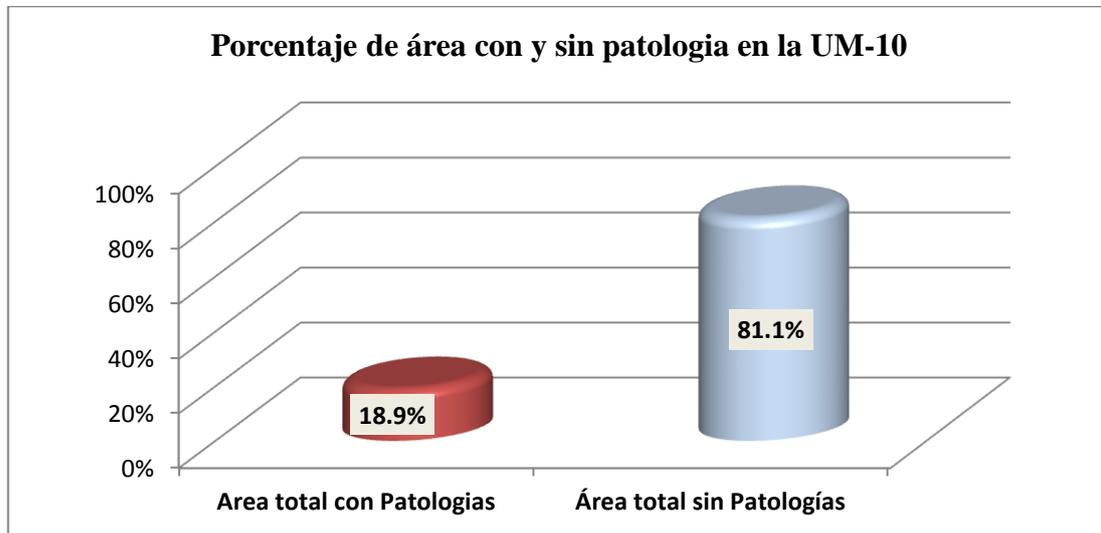
Gráfico N°19: Tipos de patologías del concreto que afectan la UM-10

Gráfico N°20: *Porcentaje de área con y sin patología en la UM-10*

Descripción e Interpretación: La Unidad Muestral 10 está conformada por tres paños de 3m cada una, comprende un área total de 10.8 m². Del total del área de la muestra evaluada el 18.9 % se encuentra afectado por patologías de concreto y en tanto el 81.1% no presenta patología alguna; por lo que su nivel de severidad de toda la muestra es LEVE debido a la presencia de la grieta ubicada en el fondo del canal, que vendría hacer la patología más predominante en comparación a los mohos.

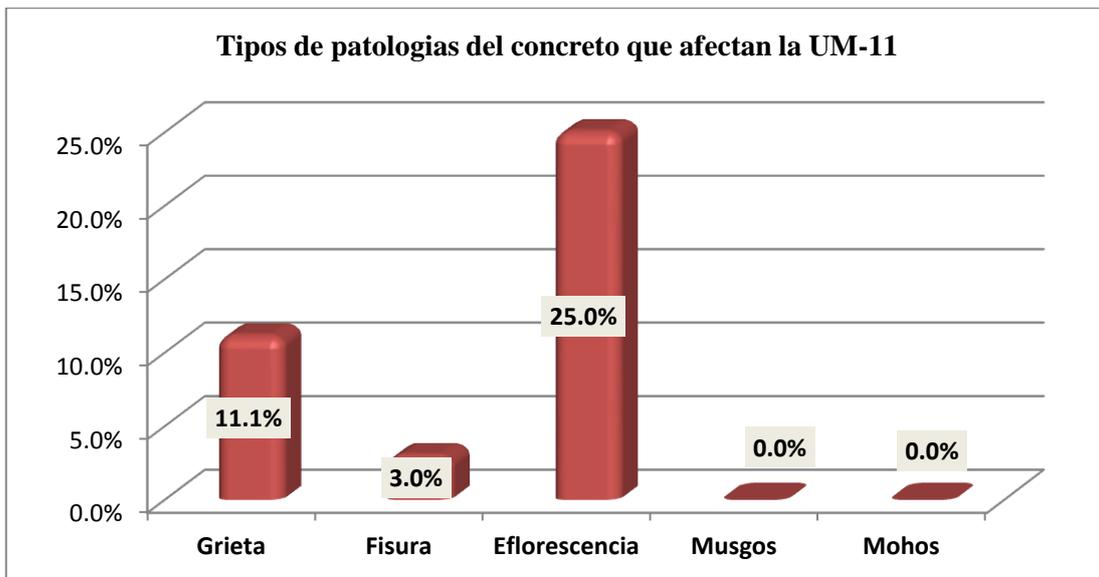
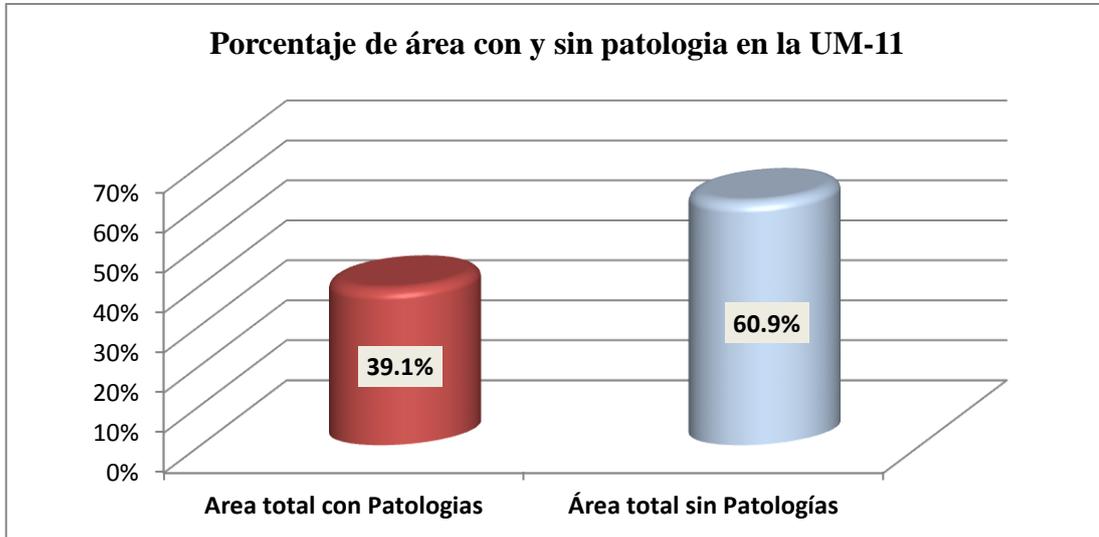
Gráfico N°21: Tipos de patologías del concreto que afectan la UM-11

Gráfico N°22: *Porcentaje de área con y sin patología en la UM-11*

Descripción e Interpretación: La Unidad Muestral 11 está conformada por tres paños de 3m cada una, comprende un área total de 10.8 m². Del total del área de la muestra evaluada el 39.1% se encuentra afectado por patologías de concreto y en tanto el 60.9% no presenta patología alguna; por lo que su nivel de severidad de toda la muestra es MODERADO debido a la presencia de la grieta ubicada en el margen izquierdo, que vendría hacer la patología más predominante en comparación a las fisuras y eflorescencia.

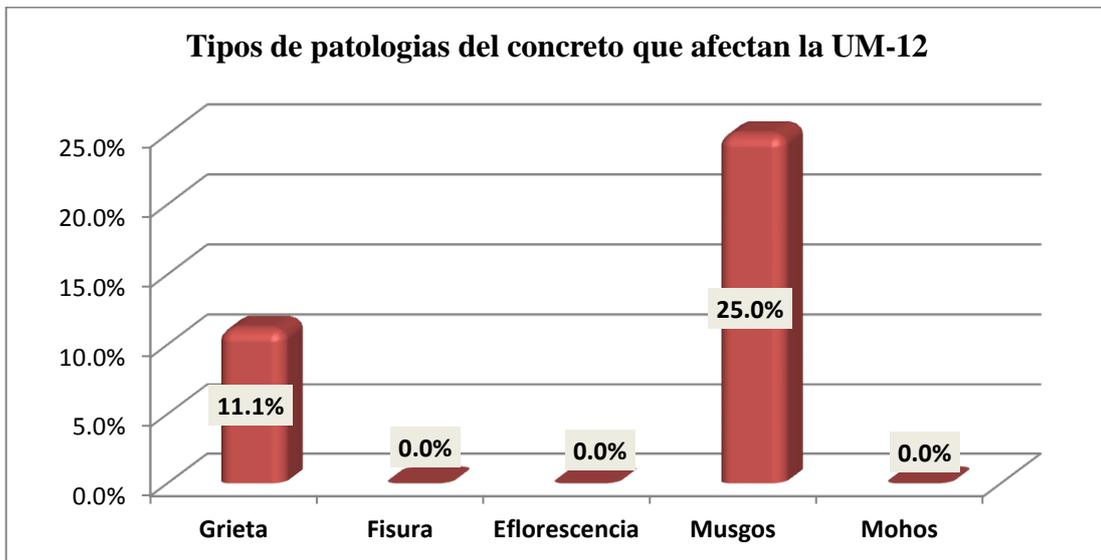
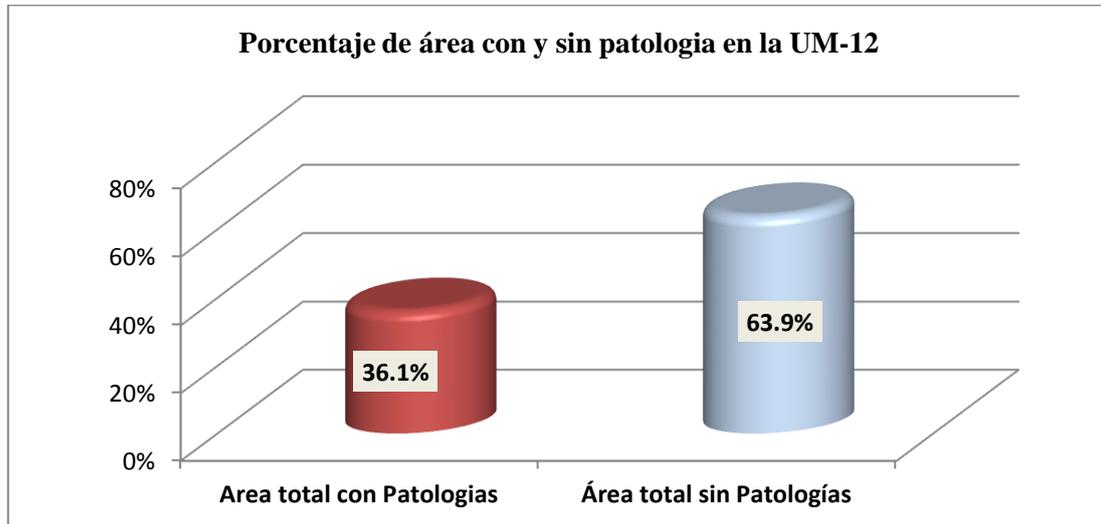
Gráfico N°23: Tipos de patologías del concreto que afectan la UM-12

Gráfico N°24: Porcentaje de área con y sin patología en la UM-12

Descripción e Interpretación: La Unidad Muestral 12 está conformada por tres paños de 3m cada una, comprende un área total de 10.8 m². Del total del área de la muestra evaluada el 36.1% se encuentra afectado por patologías de concreto y en tanto el 63.9% no presenta patología alguna; por lo que su nivel de severidad de toda la muestra es MODERADO debido a la presencia de la grieta ubicada en el fondo del canal, que vendría hacer la patología más predominante en comparación a los musgos.

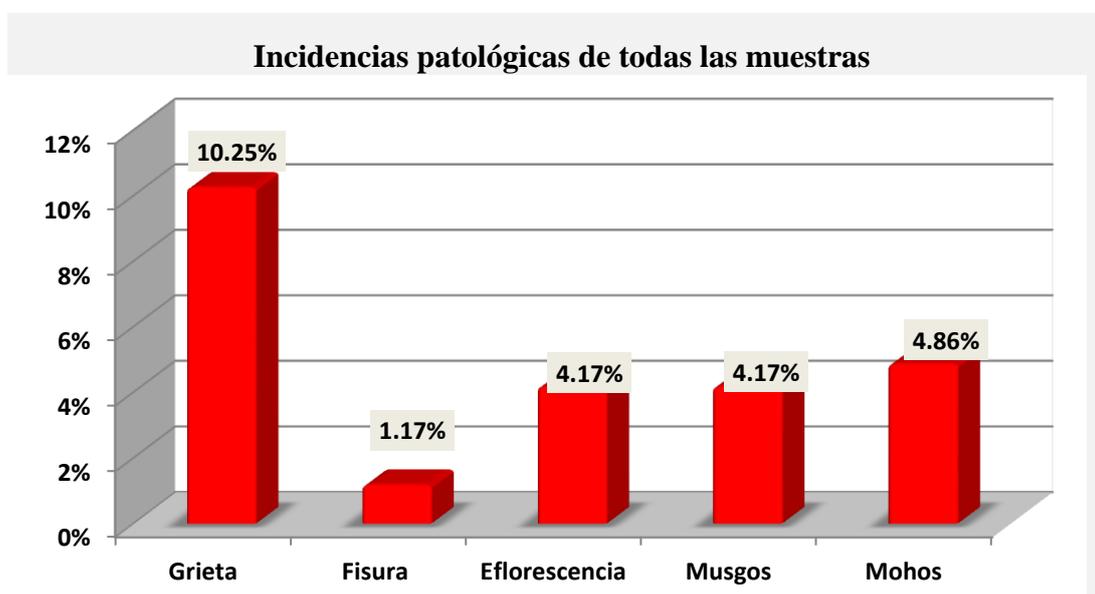
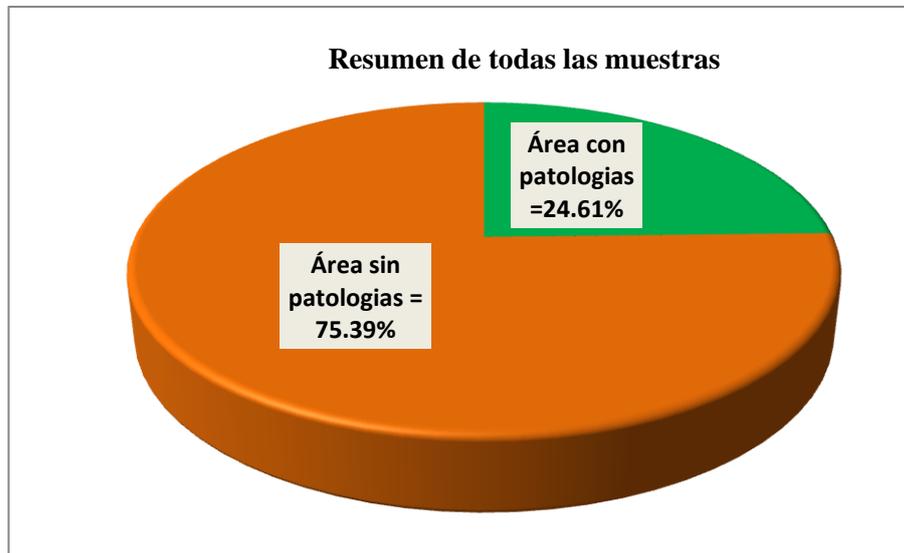
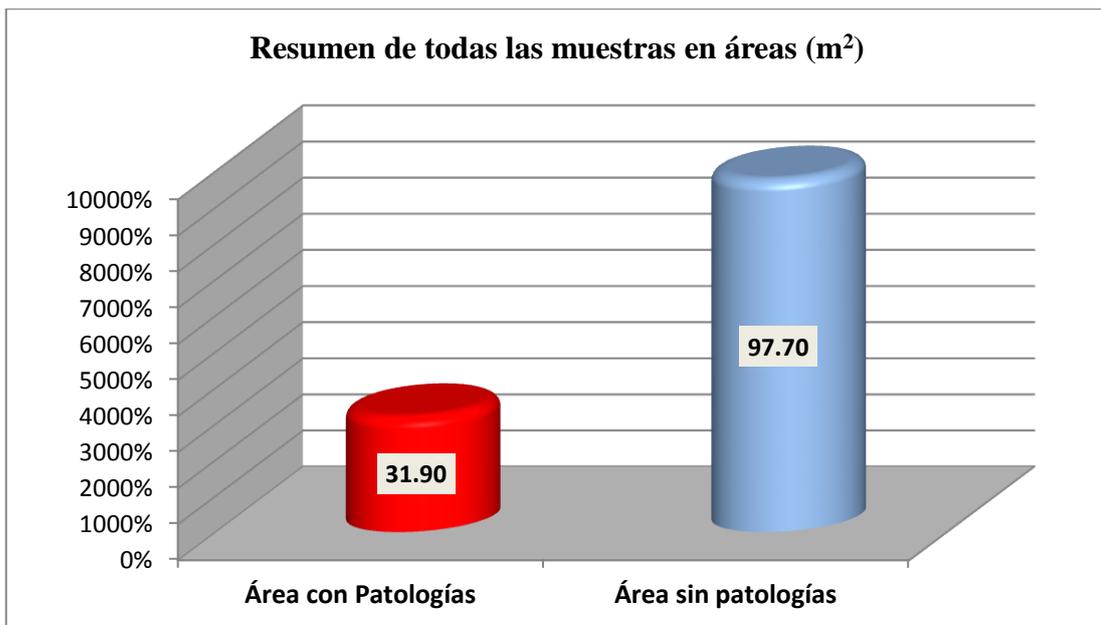
Luego de realizado el estudio se tiene los siguientes resultados de todas las muestras, que en total es 129.6 m², se determina que es la grieta la patología que tiene la más notable incidencia, afectando el 13.28 m² del área en estudio, por lo tanto se deduce que es la que tiene mayor incidencia en la población del canal. En cuanto el resto de las patologías presentan un menor grado de incidencia en el área de estudio: la fisura afecta en 1.52 m², la eflorescencia incide en 5.40 m², los mohos afectan el 6.30 m², y finalmente los musgos afectan en 5.40 m². Así mismo, se precisa que el área afectada total determinada de las doce muestras es del 24.61%, que representa el 31.90 m² del total que es 129.6 m² y el área sin patologías es del 75.39% que representa el 97.70 m² del total que es 129.6 m².

Gráfico N°25: Incidencias patológicas de todas las muestras

Gráfico N°26: Resumen de todas las muestras en porcentaje de áreas

Gráfico N°27: Resumen de todas las muestras en áreas (m²)
