Determinación y evaluación de patologías del concreto en el canal de irrigación Puka Cruz, entre las progresivas 1+000 al 2+000, del distrito de Huayllapampa, provincia de Recuay, departamento de Ancash - 2018

Tesis para optar el Título profesional de

Ingeniero Civil

Bach. Carlos Miguel Sánchez Avalos

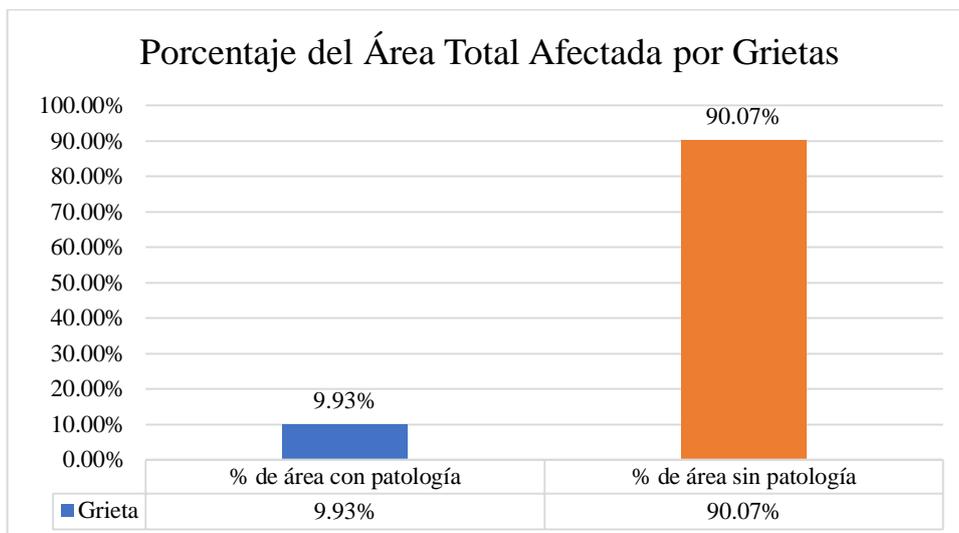
Gráfico 02: Porcentaje del Área Total Afectada por Grietas - UM01.

El Porcentaje de área afectada por la patología de grietas es del 9.93 % en la unidad muestral 01.

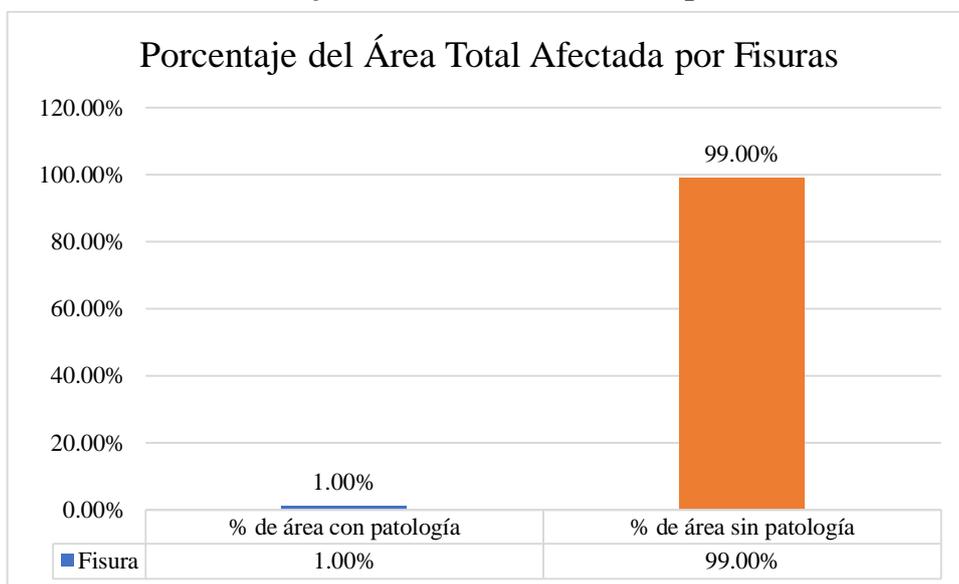
Gráfico 03: Porcentaje del Área Total Afectada por Fisuras - UM01

El porcentaje total de área afectada por fisuras es de 1.00 % en la unidad muestral 01

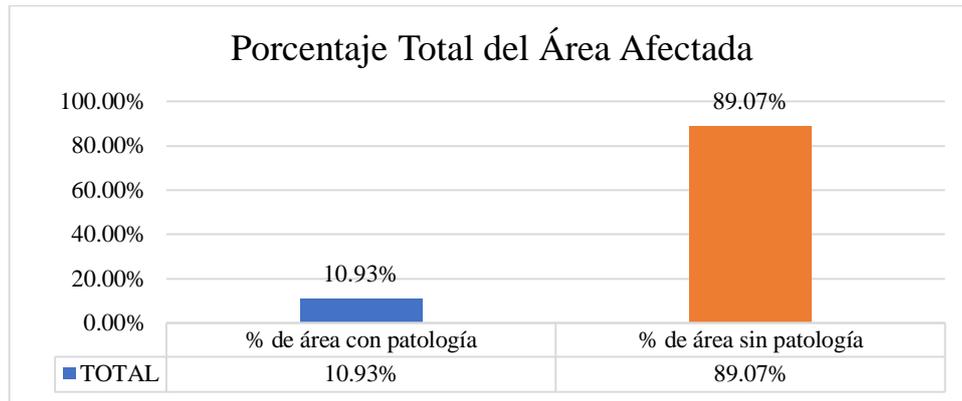
Gráfico 04: Porcentaje Total del Área Afectada - UM01.

La unidad muestral 01 tiene un área afectada de 10.93 % con patologías de origen mecánico, siendo predominante las grietas (Nivel: Severo).

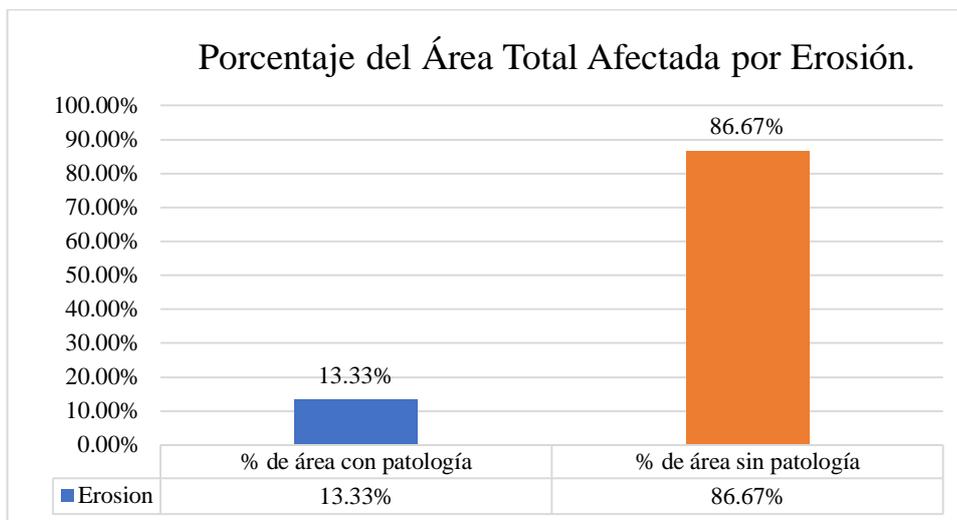
Gráfico 06: Porcentaje del Área Total Afectada por Erosión - UM01.

La unidad muestral 01 presenta erosión en la superficie de la base del canal, en un porcentaje de área total del 13.33 %, sin afectar la estructura.

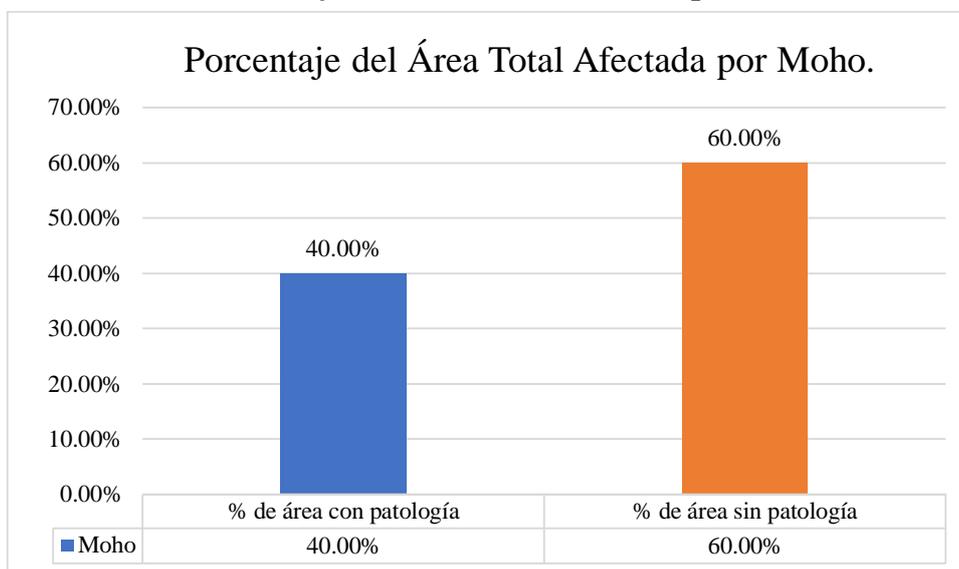
Gráfico 07: Porcentaje del Área Total Afectada por Moho – UM01.

La unidad muestral 01 presenta moho en la superficie de la base, en un porcentaje del área total del 40%

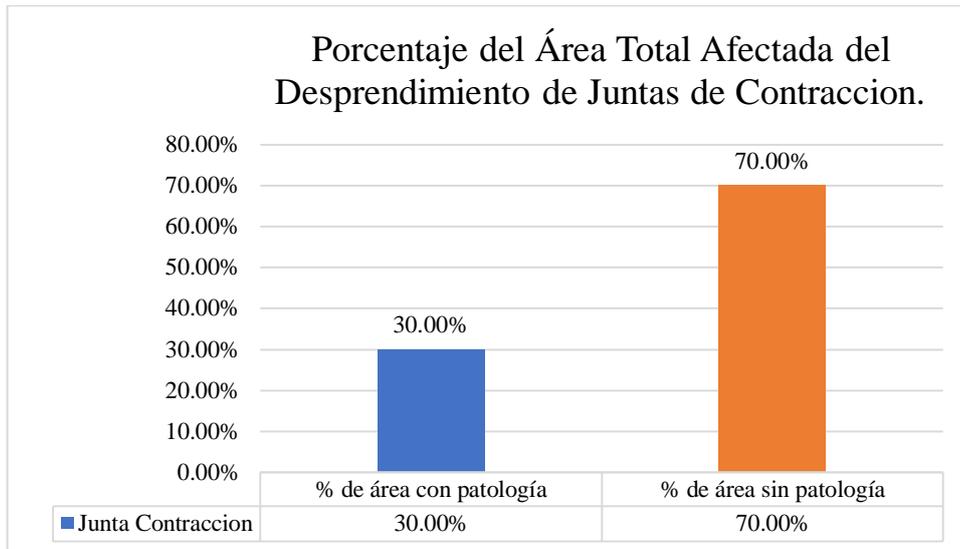
Gráfico 08: Porcentaje del Área Afectada en la Junta de Contracción - UM01.

La UM01 presenta desprendimiento de la junta de contracción en un 30.00%. EL área de la junta de contracción se calcula multiplicando 0.0254 cm (ancho de la junta) por la longitud de la junta (paredes y base).

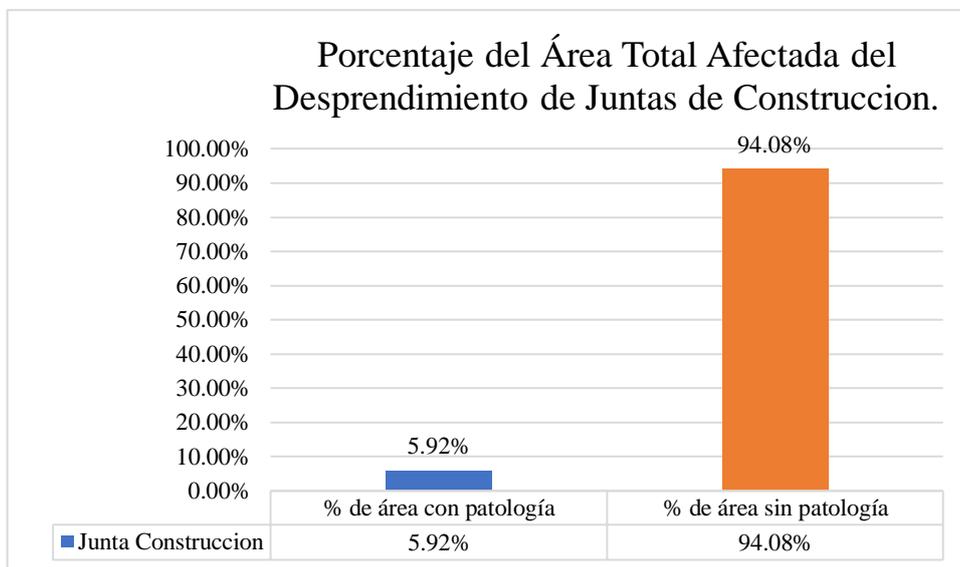
Gráfico 09: Porcentaje del Área Afectada en la Junta de Construcción – UM01.

La UM01 presenta desprendimiento de la junta de construcción en un 5.92%. EL área de la junta de construcción se calcula multiplicando el espesor de la pared o base por la longitud de la junta (paredes y base).

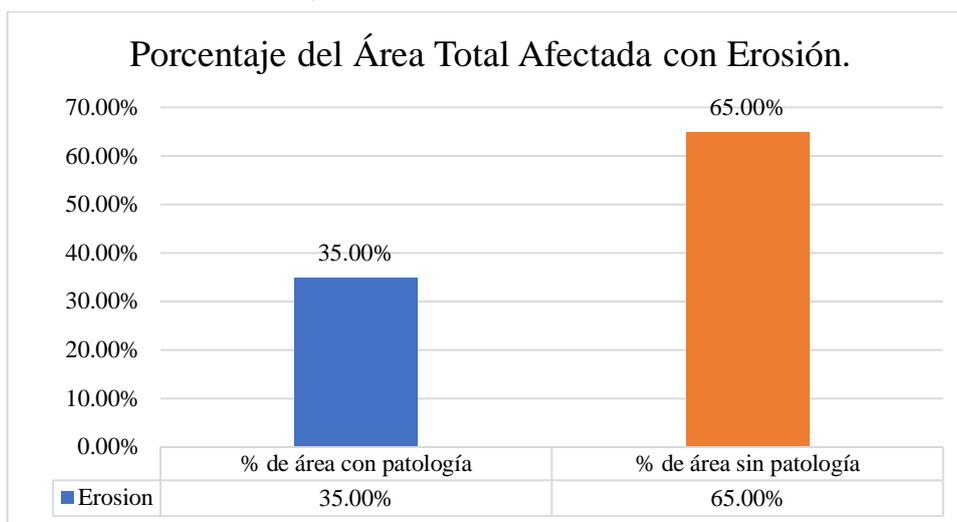
Gráfico 11: Porcentaje del Área Total Afectada con Erosión - UM02

La UM02, presenta erosión en la pared y piso del canal, con un porcentaje de área afectada de 35.00 %. El nivel de severidad es leve.

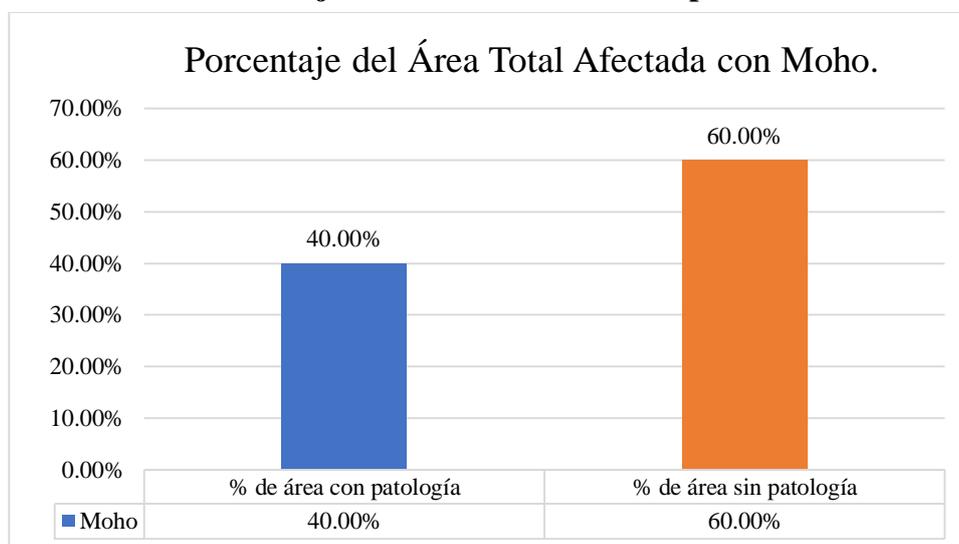
Gráfico 12: Porcentaje del Área Total Afectada por Moho - UM02

La UM02 presenta moho en la superficie de la base, en un porcentaje del área afectada del 40%

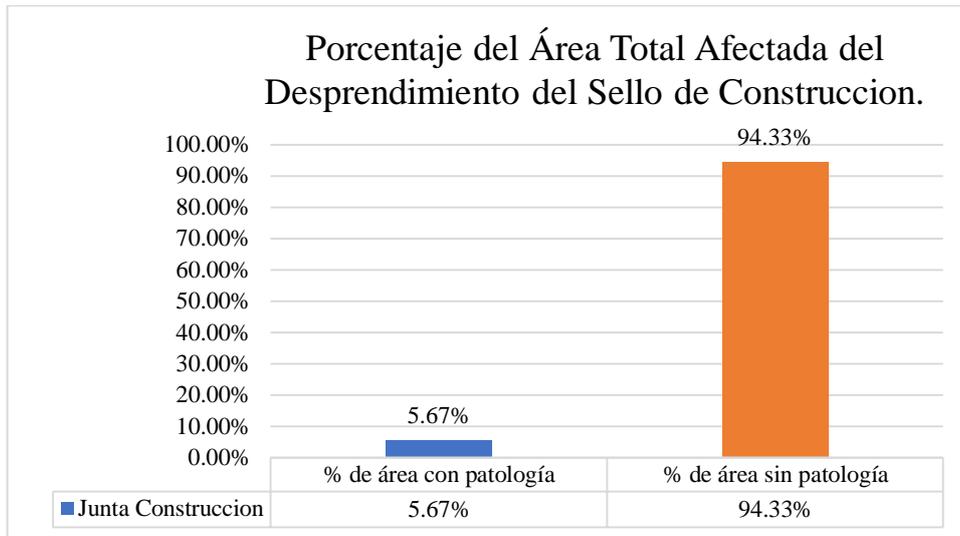
Gráfico 13: Porcentaje del Área Afectada en la Junta de Construcción - UM02

La UM02, presenta desprendimiento de la junta de construcción en un 5.67%. EL área de la junta de construcción se calcula multiplicando el espesor de la junta en la pared o base por la longitud de la junta (pared o base).

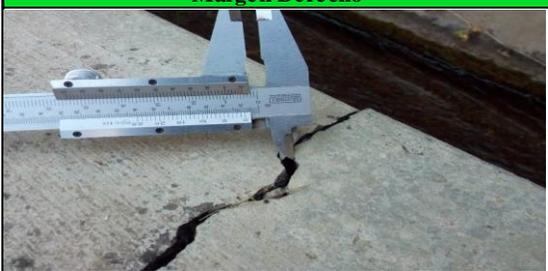
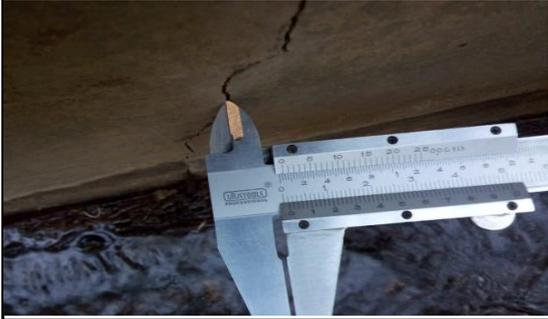
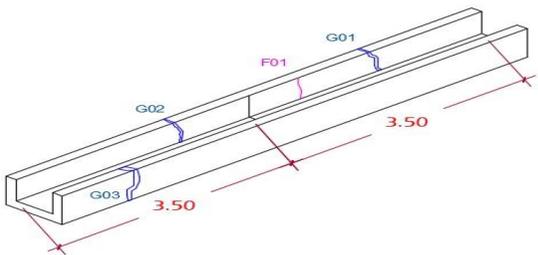
Margen Derecho	Grieta 01	0.50	4.50	0.50	0.25	11.90%	3.57%	Severo	
			Grieta 02	0.35	3.50	0.50	0.18	8.33%	2.50%	Moderado	
			Fisura 01	0.35	1.00	0.10	0.04	1.67%	0.50%	Moderado	
Margen Derecho		Base del canal

Margen Izquierdo	Grieta 03	0.35	1.00	0.2	0.07	3.33%	1.00%	Leve
Margen Derecho		TOTAL					0.53	TOTAL	7.57%		
Plano Isometrico de la Unidad Muestral		Observacion

El nivel de severidad en la UM03 es SEVERO; porque la grieta tiene 4.5 mm, lo que indicar que existe filtraciones que afectan la estructura del canal.

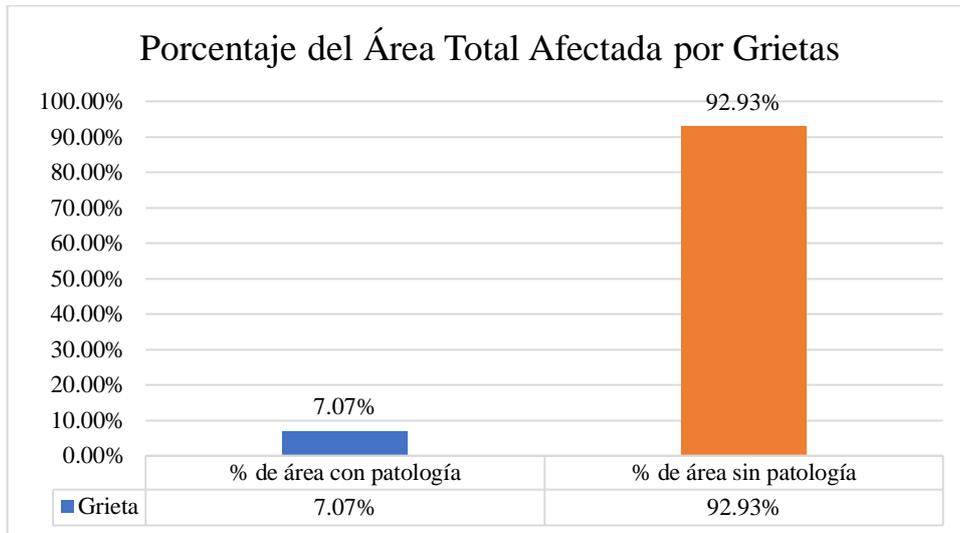
Gráfico 15: Porcentaje del Área Total Afectada por Grietas - UM03

El porcentaje de área afectada por grietas en la unidad muestral 03 es de 7.07 %

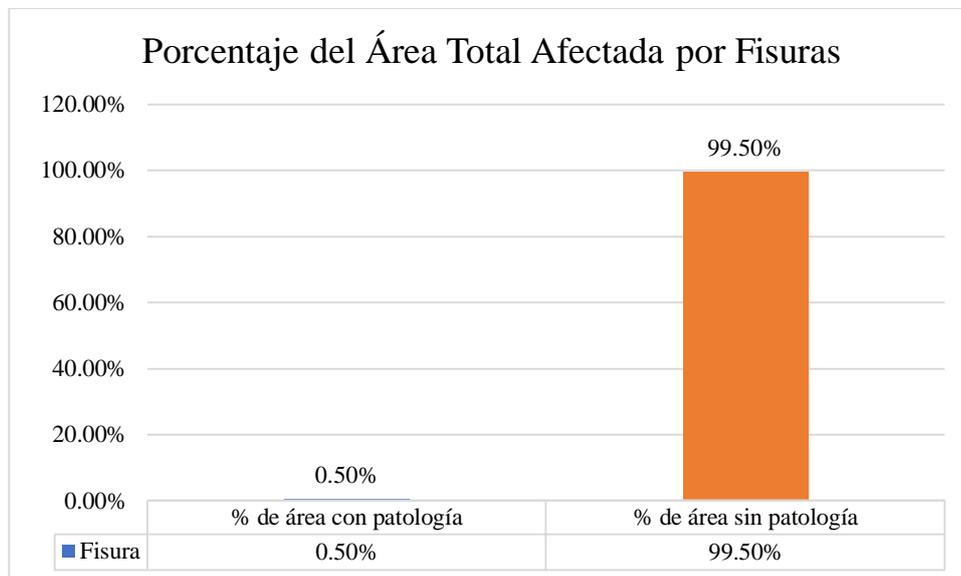
Gráfico 16: Porcentaje de Área Total Afectada por Fisuras - UM03

El porcentaje de área afectada por fisuras en la unidad muestral 03 es del 0.50%.

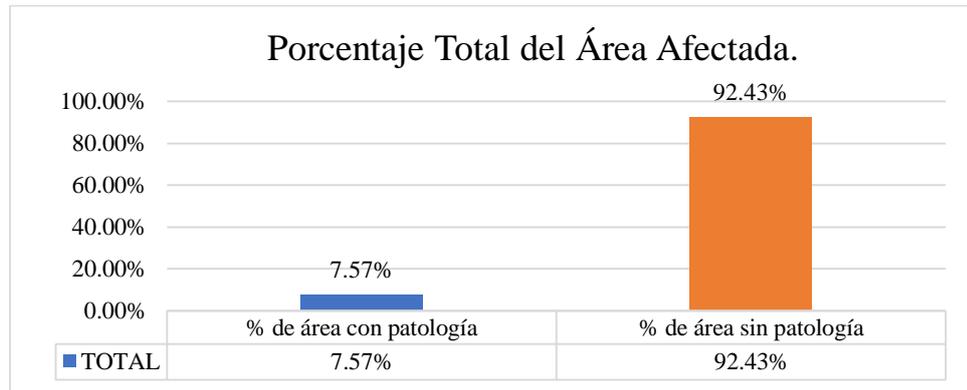
Gráfico 17: Porcentaje Total del Área Afectada - UM03

La unidad muestral 03 tiene un área total afectada del 7.57 % con patologías de origen mecánico, predominando grietas con un nivel de severidad de severo.

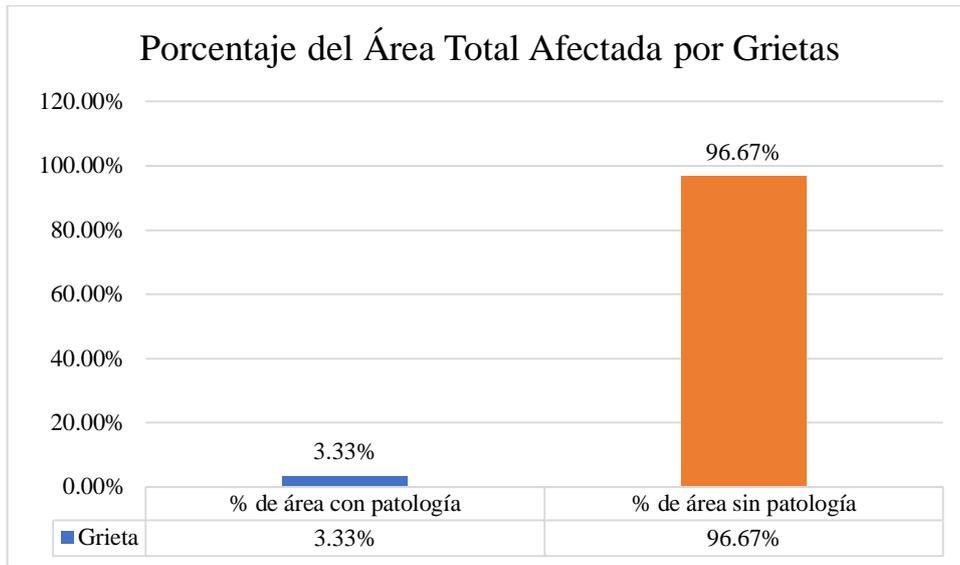
Gráfico 19: Porcentaje del Área Total Afectada por Grietas - UM04

El porcentaje de área afectada por grieta es del 3.33% del área total en la unidad muestral 04

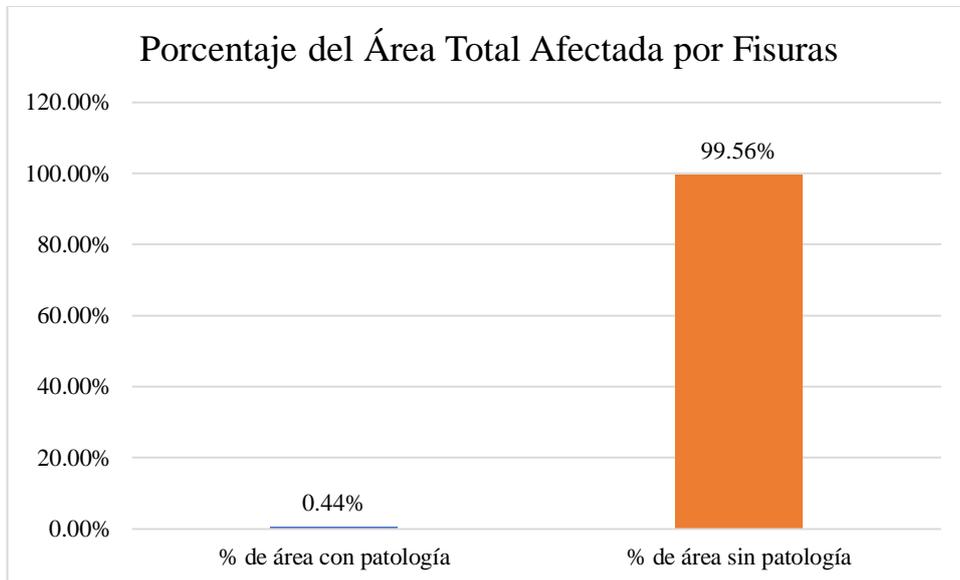
Gráfico 20: Porcentaje del Área Total Afectada por Fisuras - UM04

El porcentaje de área afectada por fisuras en la unidad muestral 04 es del 0.44%.

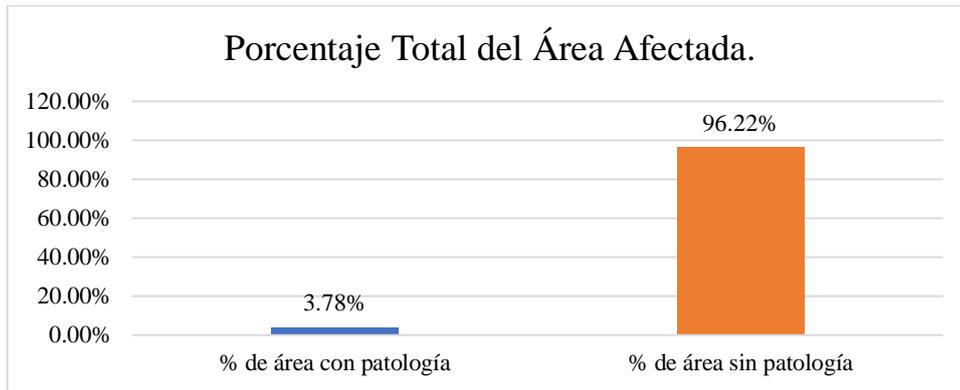
Gráfico 21: Porcentaje Total del Area Afectada – UM04

El porcentaje de área afectada total es del 3.78% y con patología predominante de grietas de nivel de severidad de moderado.

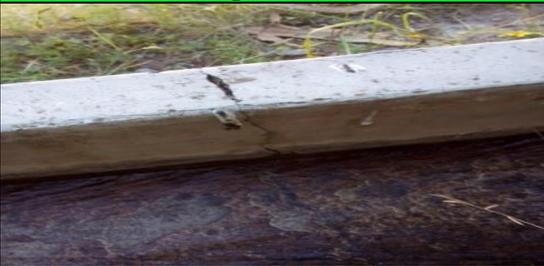
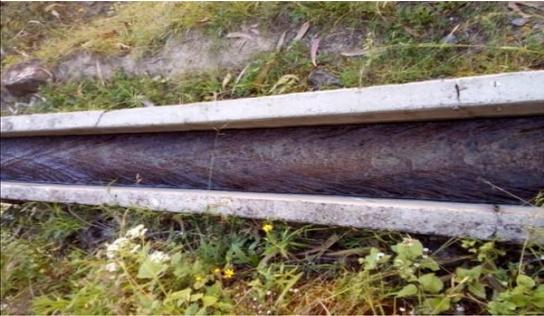
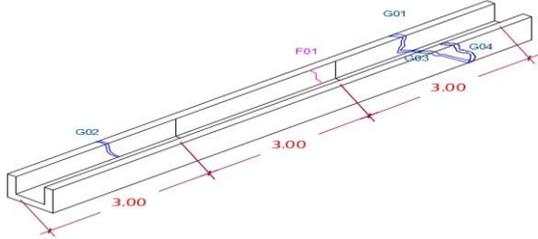
Margen Derecho	Grieta 01	0.35	9.50	0.80	0.28	10.37%	3.11%	Severo	
			Grieta 02	0.30	5.40	0.53	0.16	5.89%	1.77%	Severo	
			Fisura 01	0.30	1.50	0.10	0.03	1.11%	0.33%	Moderado	
Margen Derecho		Base del canal	Grieta 03	0.6	7	0.8	0.48	17.78%	5.33%	Severo

Margen Izquierdo	Grieta 04	0.35	9	0.8	0.28	10.37%	3.11%	Severo
Base del Canal											
							TOTAL	1.23	TOTAL	13.66%	
		Plano Isometrico de la Unidad Muestral						Observacion

El nivel de severidad de la UM05 es SEVERO porque las 04 grietas que tiene el canal tiene una abertura por encima de los 5.4 mm y existe filtraciones que afectan la estructura del canal.

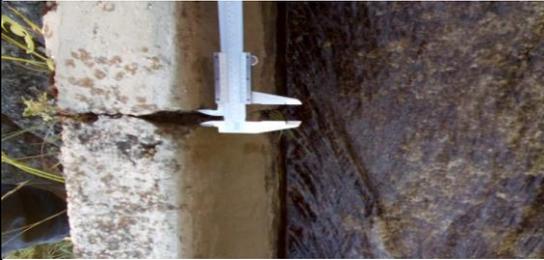
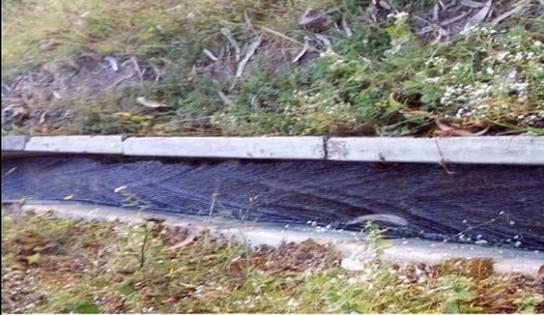
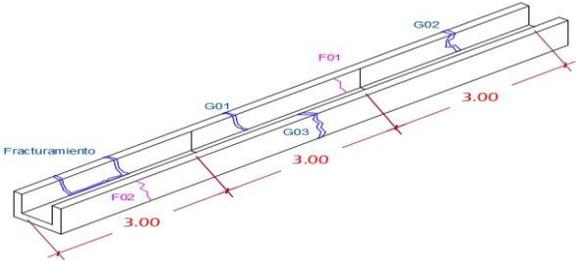
Margen Derecho	Grieta 01	0.35	2.00	0.20	0.07	2.59%	0.78%	Moderado	
			Grieta 02	0.30	1.50	0.30	0.09	3.33%	1.00%	Leve	
			Fracturamiento	1.50	18.00	1.00	3.00	33.33%	33.33%	Severo	
			Fisura 01	0.30	1.50	0.10	0.03	1.11%	0.33%	Moderado

Base del canal									
			Margen Izquierdo	Grieta 03	0.4	1.00	0.10	0.04	1.48%	0.44%	Leve
				Fisura 02	0.3	1.00	0.10	0.03	1.11%	0.33%	Moderado
				TOTAL		3.26	TOTAL	36.22%			
		Plano Isometrico de la Unidad Muestral						Observacion

El nivel de severidad de la UM06 es SEVERO porque existe la separacion de un bloque de concreto de la pared lateral esto permite que exista filtración de agua a las capas inferiores. En este tramo para calcular el área afectada, se tomó el ancho y largo del paño.

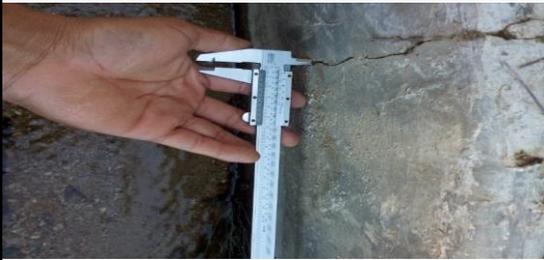
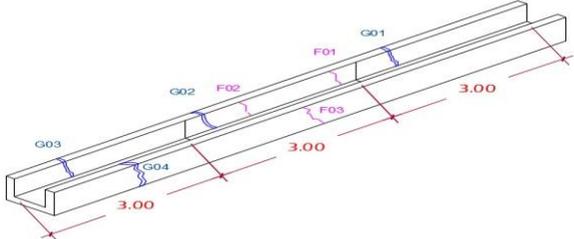
Margen Derecho		Margen Derecho	Grieta 01	0.30	14.00	0.40	0.12	4.44%	1.33%	Severo	
			Grieta 02	0.30	2.00	0.40	0.12	4.44%	1.33%	Moderado	
			Grieta 03	0.45	1.80	0.40	0.18	6.67%	2.00%	Leve	
			Fisura 01	0.35	1.00	0.20	0.07	2.59%	0.78%	Moderado	
			Fisura 02	0.30	1.00	0.1	0.03	1.11%	0.33%	Moderado	
Base del canal		Margen Izquierdo	Grieta 04	0.40	2.00	0.40	0.16	5.93%	1.78%	Moderado

Fisura 03	0.3	1.30	0.10	0.03	1.11%	0.33%	Moderado	
Margen Derecho							TOTAL	0.71	TOTAL	7.89%

El nivel de severidad en la UM10 es SEVERO; porque la grieta tiene 14 mm y lo que indicar que existe filtraciones que afectan la estructura del canal.

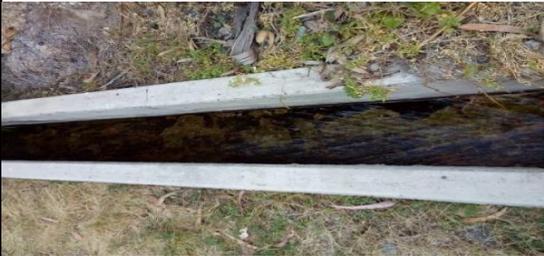
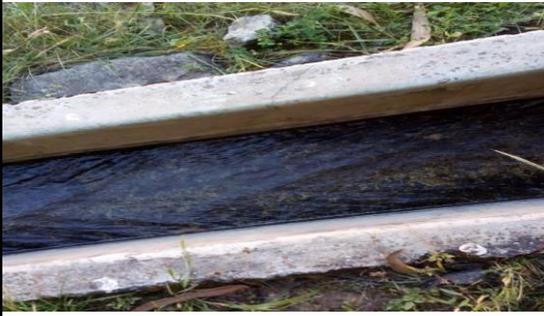
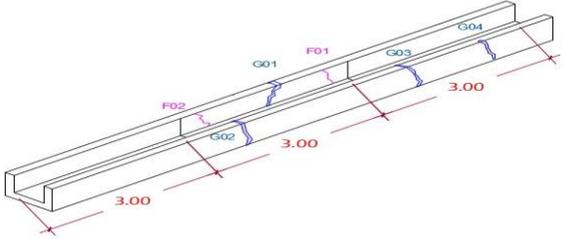
Margen Derecho	Grieta 01	0.30	2.00	0.40	0.12	4.44%	1.33%	Moderado	
			Fisura 01	0.35	1.00	0.10	0.04	1.30%	0.39%	Moderado	
			Fisura 02	0.30	1.00	0.10	0.03	1.11%	0.33%	Moderado	
Base del Canal		Margen Izquierdo	Grieta 02	0.40	1.50	0.40	0.16	5.93%	1.78%	Leve

Grieta 03	0.3	1.30	0.30	0.09	3.33%	1.00%	Leve	
			Grieta 04	0.35	1.00	0.3	0.11	3.89%	1.17%	Leve	
Base del Canal				TOTAL			0.54	TOTAL	6.00%		
		Plano Isometrico de la Unidad Muestral						Observacion

El nivel de severidad en la UM10 es MODERADO; porque las grieta tiene 2 mm de abertura.

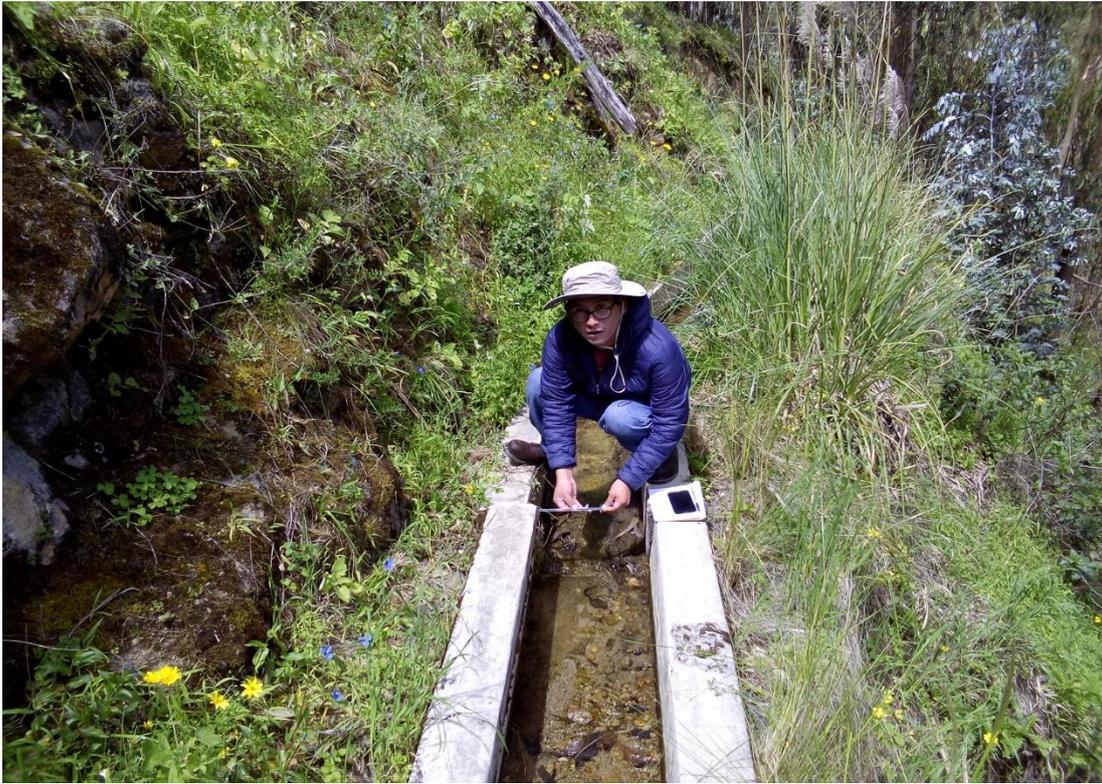
Fotografía 01: Tomando medidas del fracturamiento.

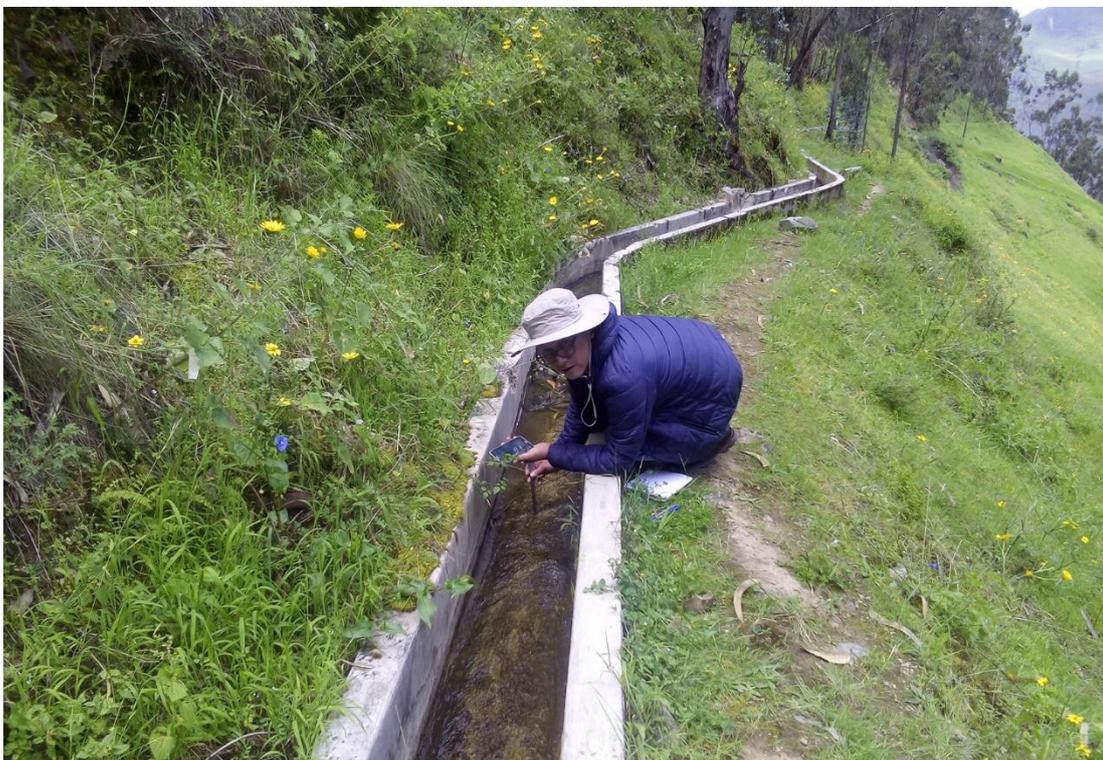
Fotografía 04: Midiendo la altura de la erosión.
