**UNIVERSIDAD CATÓLICA LOS ÁNGELES  
CHIMBOTE**

Determinación y evaluación de las patologías del concreto en el reservorio apoyado Acovichay, del distrito de Independencia, Provincia de Huaraz, Departamento Ancash – 2018

Bach. Edgar Miguel Gálvez Tafur

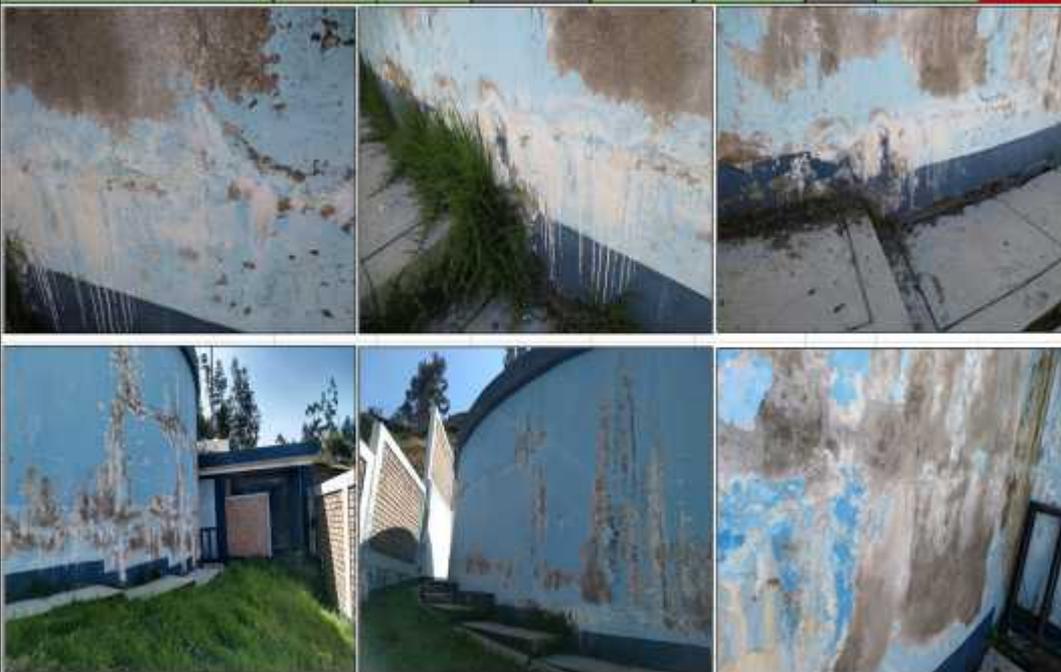
<b>UNIDAD MUESTREAL</b>		<b>M2</b>					<b>7. EROSIÓN</b>	< 2 cm	> 2 cm	EXPOSION DEL ACERO			
<b>AREA EXTERNA MURO (m<sup>2</sup>)</b>		73.30											
<b>PATOLOGIAS</b>			<b>ABERTURA (mm)</b>	<b>PROFUNDIDAD (mm)</b>	<b>AREA AFECTADA</b>		<b>AREA NO AFECTADA</b>		<b>NIVEL DE SEVERIDAD</b>				
					m <sup>2</sup>	%	m <sup>2</sup>	%					
<b>1. GRIETAS</b>			2.4		6.60	9.00 %	66.70	91.00 %	MODERADO				
<b>2. FISURAS</b>													
<b>3. EFLORESCENCIA</b>					17.50	23.87 %	55.80	76.13 %	SEVERO				
<b>4. HUMEDAD</b>					45.00	61.39 %	28.30	38.61 %	SEVERO				
<b>5. FILTRACIÓN</b>													
<b>6. DESCASCARAMIENTO</b>													
<b>7. EROSIÓN</b>													
<b>RESULTADO :</b>		<b>AREA AFECTADA (m<sup>2</sup>)</b>	45.00		<b>PATOLOGIA PREDOMINANTE</b>	HUMEDAD		<b>NIVEL DE SEVERIDAD PREDOMINANTE</b>	SEVERO

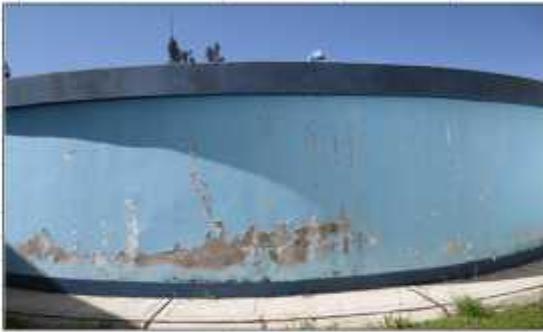
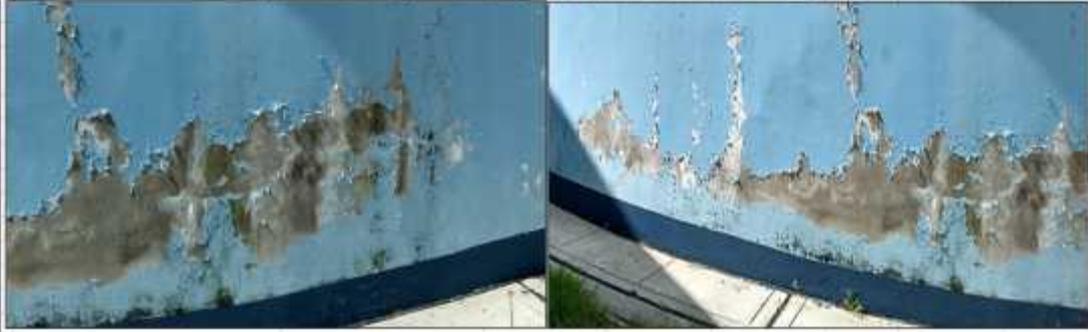
6. DESCASCARAMIENTO								
7. EROSIÓN				4.00	5.46 %	69.30	94.54 %	LEVE
RESULTADO :	AREA AFECTADA (m <sup>2</sup> )	10.80		PATOLOGIA PREDOMINANTE	HUMEDAD		NIVEL DE SEVERIDAD PREDOMINANTE	LEVE

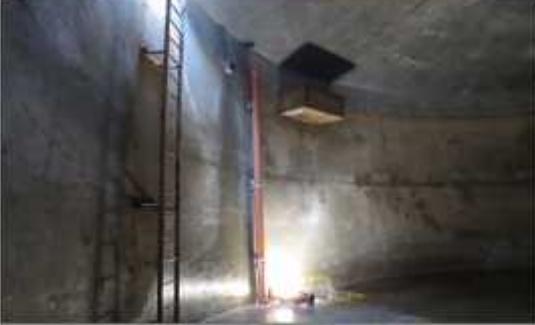
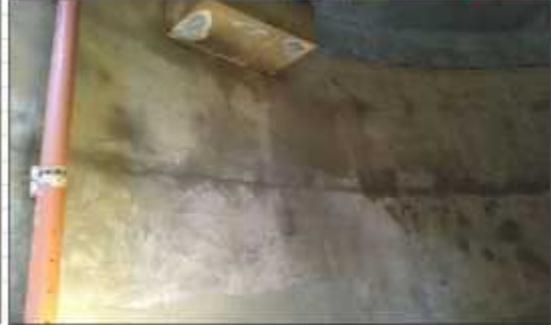
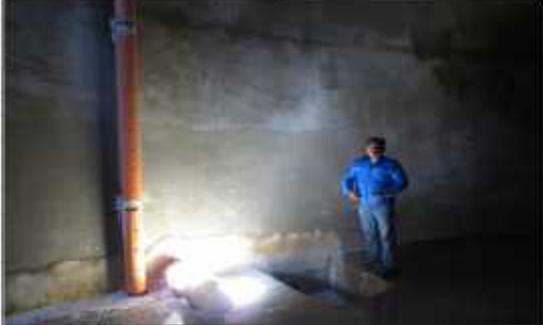
6. DESCASCARAMIENTO							
7. EROSIÓN							
<b>RESULTADO :</b>	AREA AFECTADA (m <sup>2</sup> )	8.24	PATOLOGÍA PREDOMINANTE	GRIETAS	NIVEL DE SEVERIDAD PREDOMINANTE	SEVERO

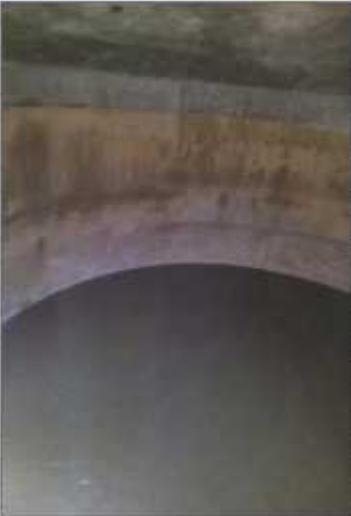
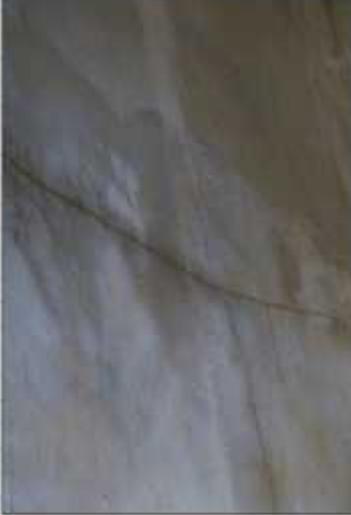
7. EROSIÓN							
RESULTADO :		AREA AFECTADA (m <sup>2</sup> )	4.98	PATOLOGIA PREDOMINANTE	GRIETAS	NIVEL DE SEVERIDAD PREDOMINANTE	SEVERO

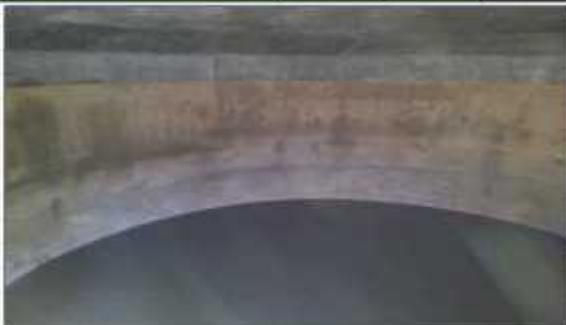
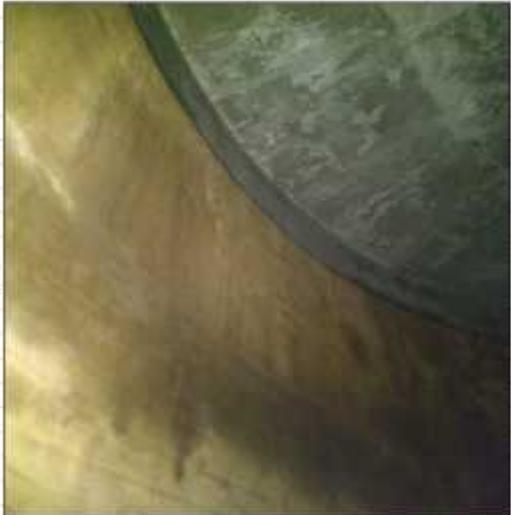
6. DESCASCARAMIENTO							
7. EROSIÓN							
<b>RESULTADO :</b>	AREA AFECTADA (m <sup>2</sup> )	10.98		PATOLOGIA PREDOMINANTE	GRIETAS	NIVEL DE SEVERIDAD PREDOMINANTE	SEVERO

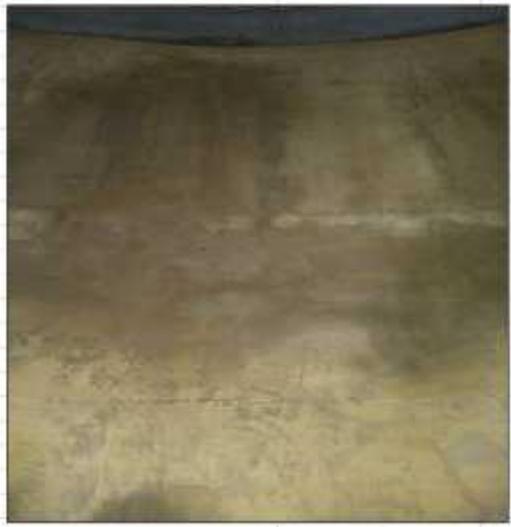
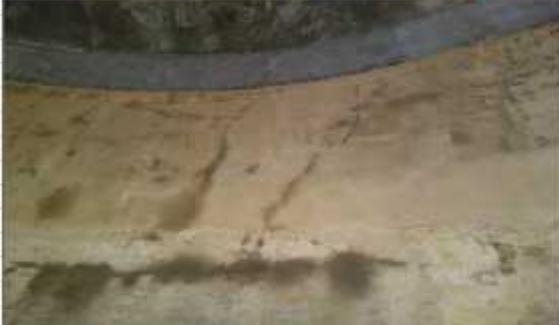
6. DESCASCARAMIENTO								
7. EROSIÓN								
<b>RESULTADO :</b>	AREA AFECTADA (m <sup>2</sup> )	4.50		PATOLOGIA PREDOMINANTE	GRIETAS		NIVEL DE SEVERIDAD PREDOMINANTE	SEVERO

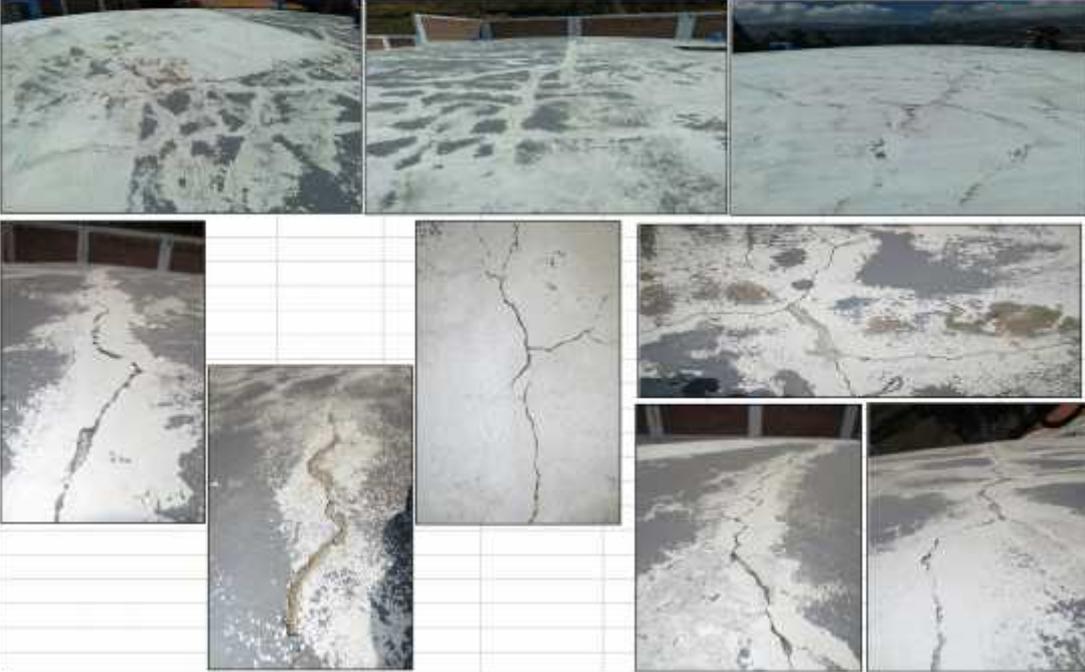
7. EROSIÓN							
<b>RESULTADO :</b>	<b>AREA AFECTADA (m<sup>2</sup>)</b>	140.00		<b>PATOLOGIA PREDOMINANTE</b>	FISURAS	<b>NIVEL DE SEVERIDAD PREDOMINANTE</b>	SEVERO

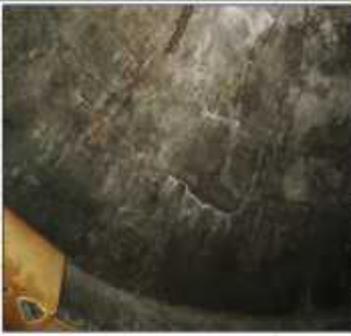
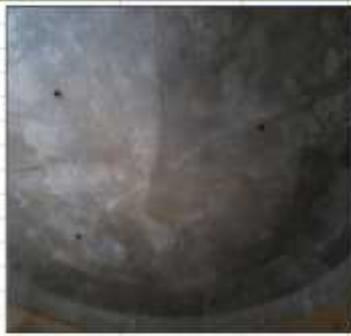
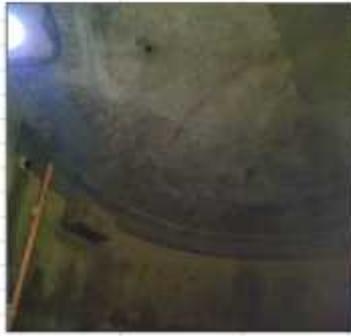
7. EROSIÓN							
RESULTADO :		AREA AFECTADA (m <sup>2</sup> )	120.00	PATOLOGÍA PREDOMINANTE	HUMEDAD	NIVEL DE SEVERIDAD PREDOMINANTE	SEVERO

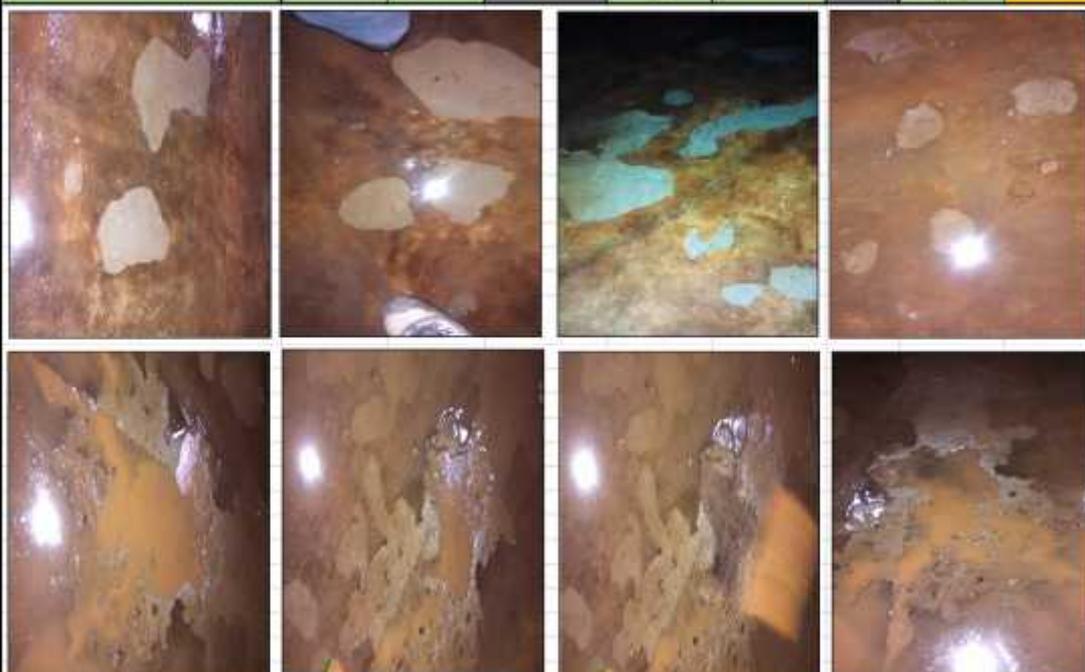
7. EROSIÓN		21.00	70.00	42.39 %	95.13	57.61 %	MODERADO
<b>RESULTADO :</b>	ÁREA AFECTADA (m <sup>2</sup> )	70.00	FATOLOGÍA PREDOMINANTE	EROSIÓN	NIVEL DE SEVERIDAD PREDOMINANTE	MODERADO	MODERADO

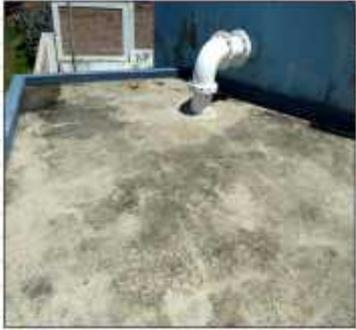
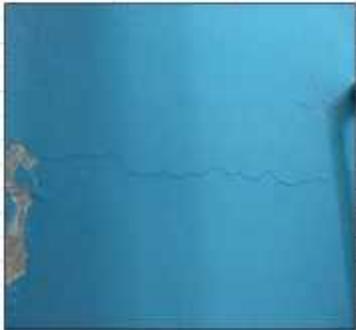
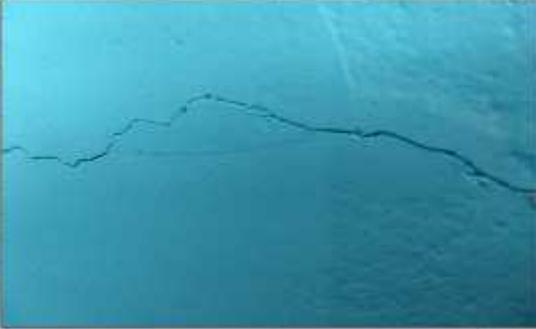
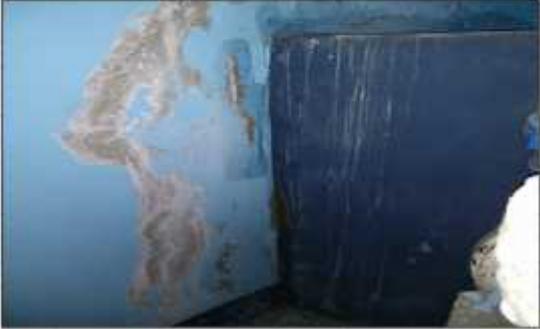
3. EFLORESCENCIA								
4. HUMEDAD				3.50	4.62 %	72.21	95.38 %	LEVE
5. FILTRACIÓN								
6. DESCASCARAMIENTO								
7. EROSIÓN								
RESULTADO :		AREA AFECTADA (m <sup>2</sup> )	16.00	FATOLOGIA PREDOMINANTE		NIVEL DE SEVERIDAD PREDOMINANTE		MODERADO
				FISURAS

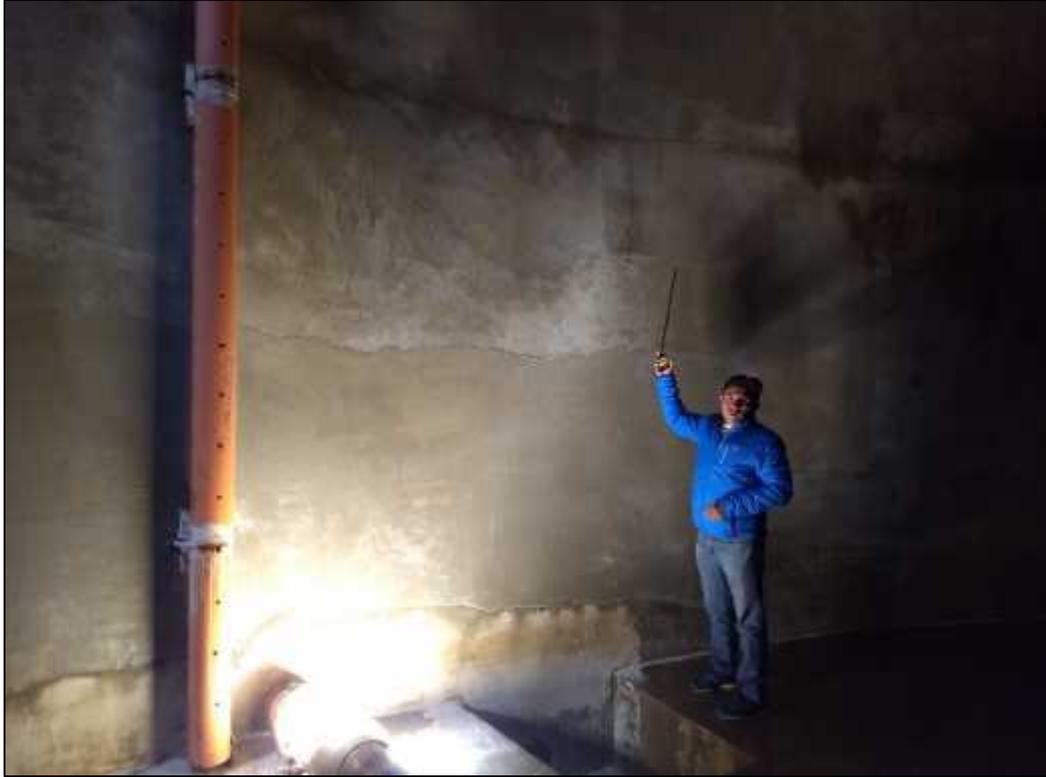
**Identificación de Grietas en el Muro Interior del Reservorio Acovichay**

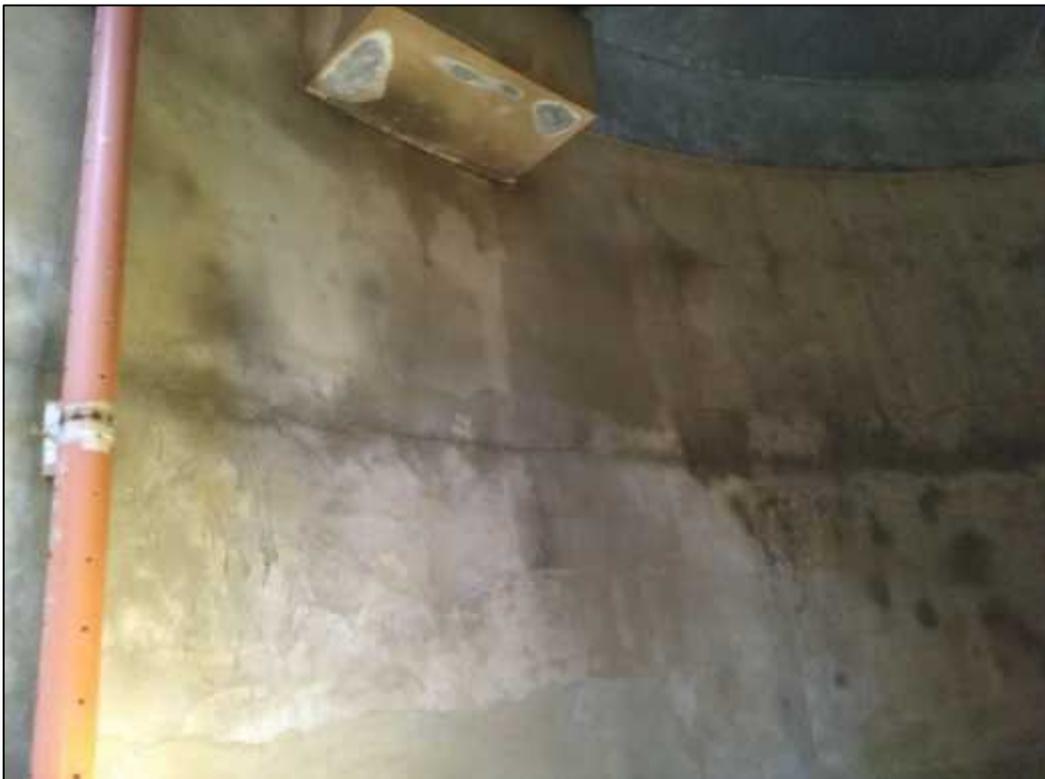
**Identificación de Grietas en el Muro Interior del Reservorio Acovichay**

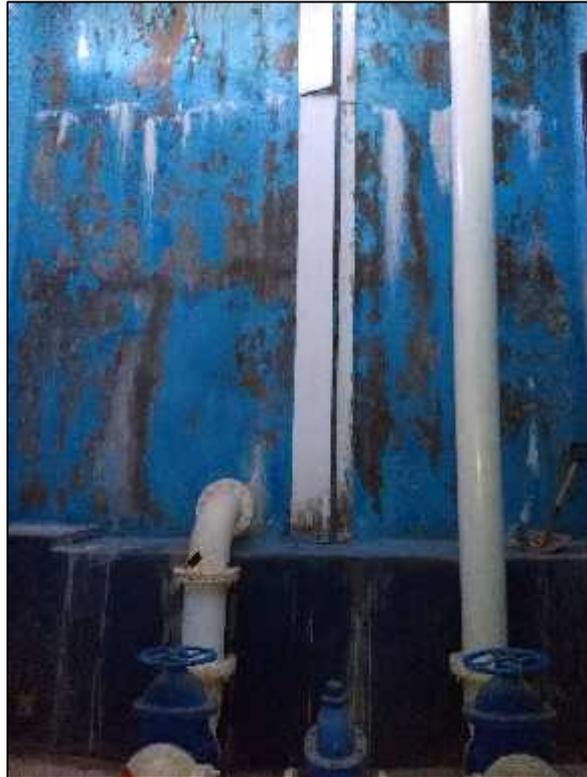
**Identificación de Grietas y Eflorescencias en el Muro Exterior del Reservorio Acovichay**

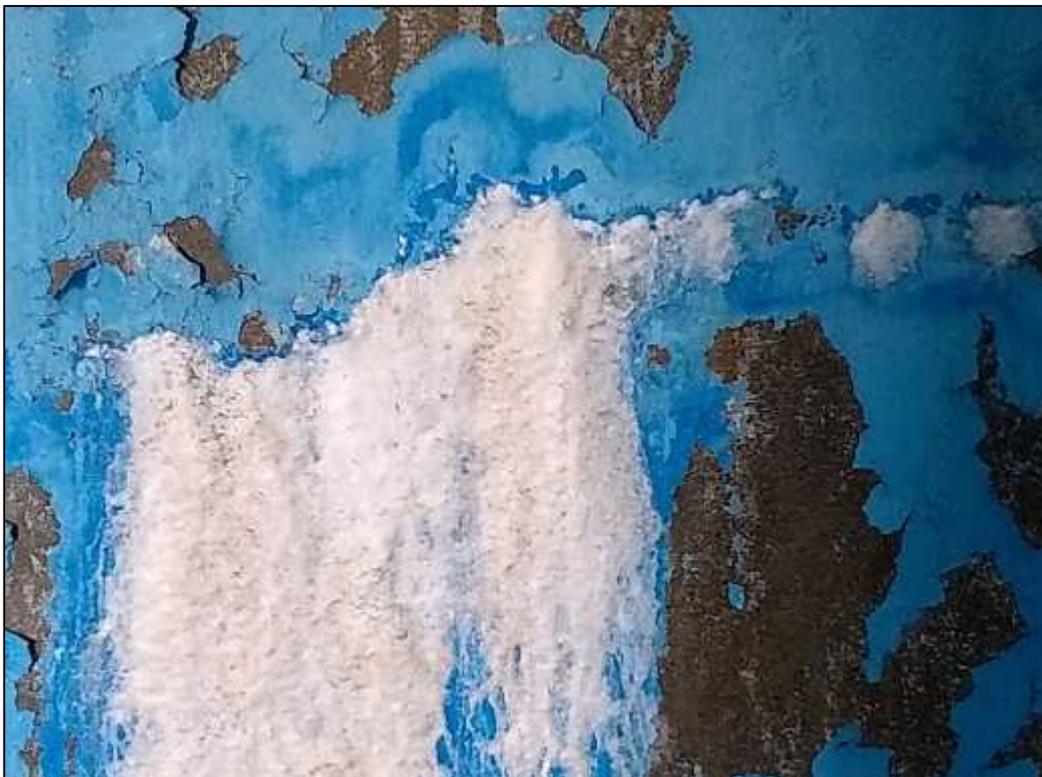
**Identificación de Eflorescancias en el Muro Exterior del Reservorio Acovichay**
