**UNIVERSIDAD CATOLICA LOS ANGELES DE
CHIMBOTE**

Determinación y Evaluación de las Patologías del Concreto en
el Canal de Riego Huanchacpampa Progresivas (0+000 al
2+650), del Caserío de Huanchacpampa, del Distrito de
Acopampa, Provincia de Carhuaz, Departamento de Ancash –
2018.

UM- 01	PROGRESIVA: 0+163.44 - 0+173.44			UBICACIÓN : CASERIO DE HUANCHACPAMPA -ACOPAMPA - CARHU				
EVALUADOR: BACH. DAVID JAVIER FLORES ORE				FECHA: 22/11/18				
ASESOR: MGTR. VICTOR HUGO CANTU PRADO

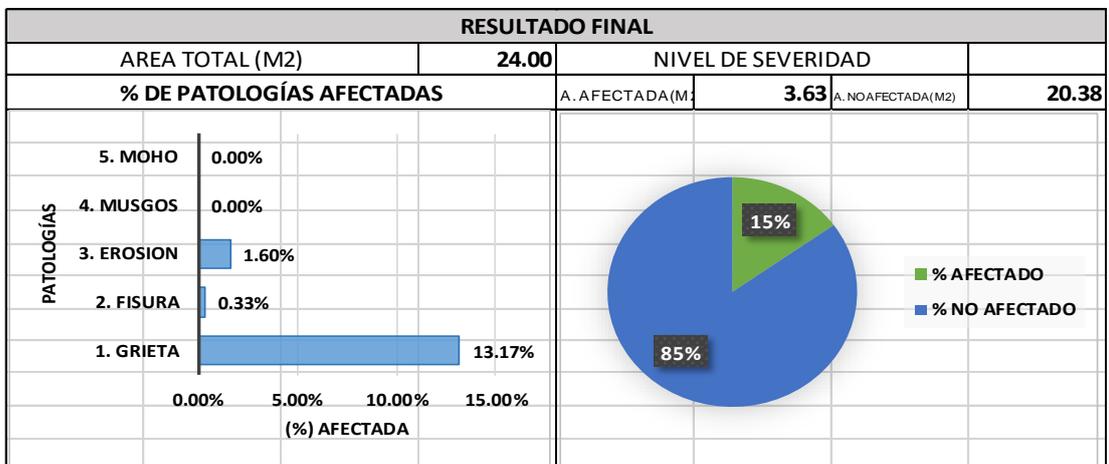
Cuadro N° 03. Patología que causa mayor daño a la unidad muestral N° 01

DESCRIPCION							
NIVEL DE SEVERIDAD:	SEVERO	AREA AFECTADA (m2):	1.58	PATOLOGIA:	1. GRIETA	UBICACIÓN:	MURO DERECHO

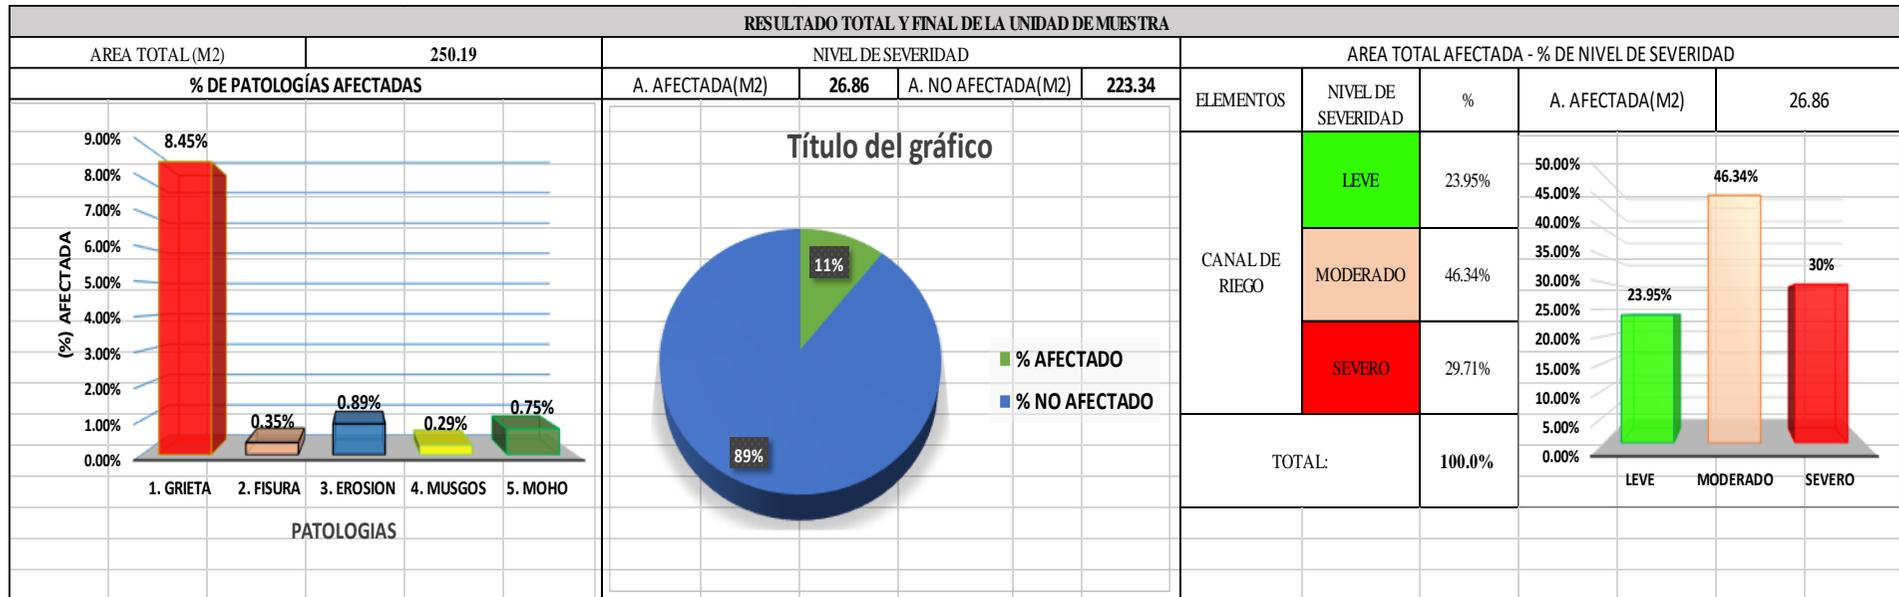
Gráfico 49. Resultado total y final de los tipos de patologías identificadas en el canal de riego Huanchacpampa

Después de haber analizado e identificado las patologías encontradas mediante la inspección visual y procesada con la ayuda del software Excel, se llegaron a los siguientes resultados: Área total 250.19 m² de las cuales, área afectada 26.86 m², área no afectada 223.34 m², porcentaje afectada 11.00%, porcentaje no afectada 89.00%; patologías identificadas Grieta 8.45%, Fisura 0.35%, Erosion 0.89%, musgos 0.29% y moho 0.75%.

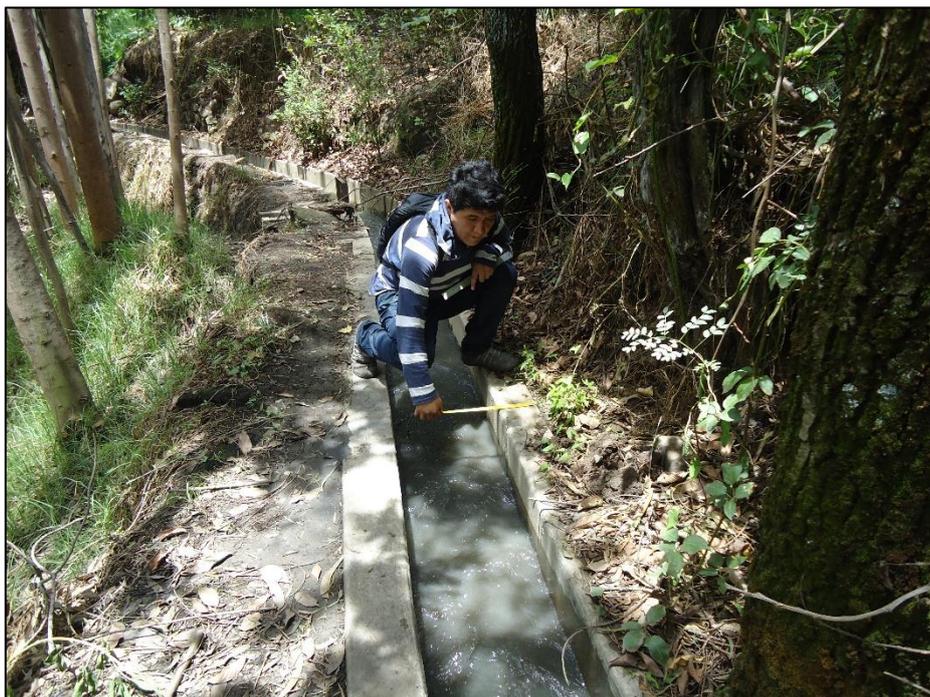
Foto N° 01: Fotografía del canal “Huanchacpampa” grieta identificada

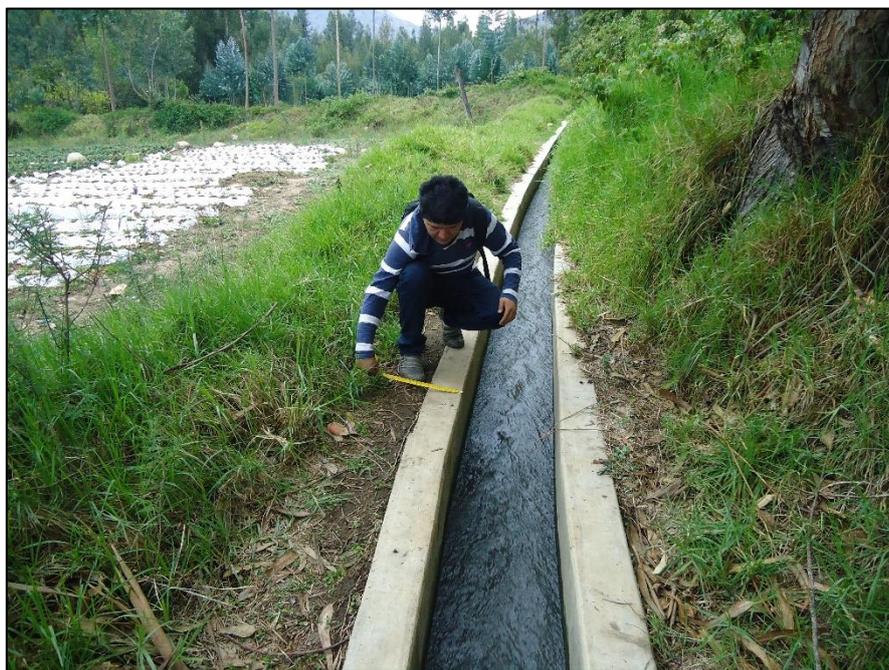
Foto N° 02: Fotografía del canal “Huanchacpampa” grieta identificada

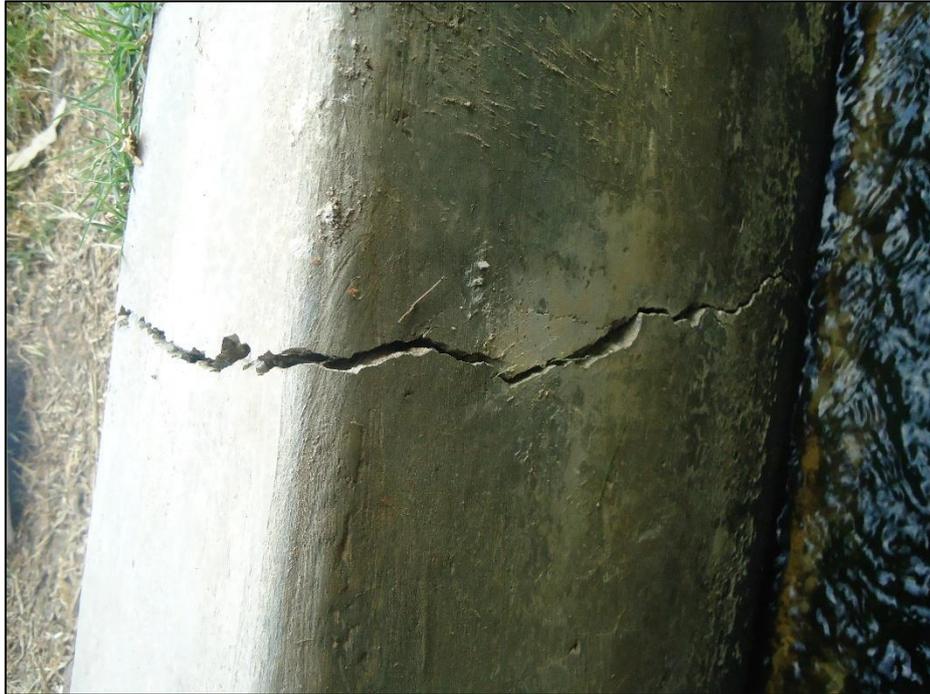
Foto N° 03: Fotografía del canal “Huanchacpampa” grieta identificada

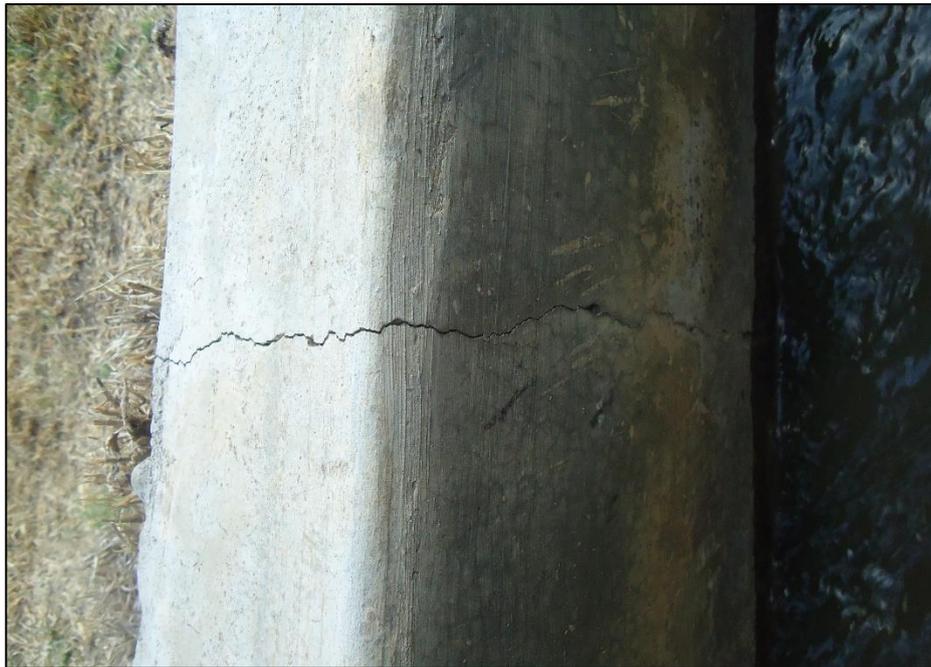
Foto N° 04: Fotografía del canal “Huanchacpampa” grieta identificada

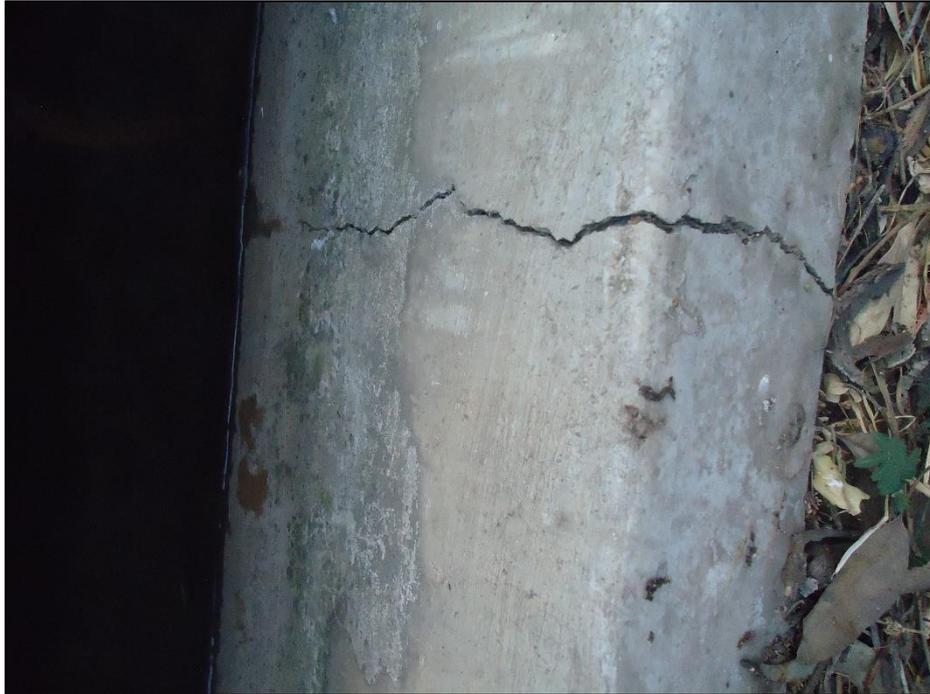
Foto N° 05: Fotografía del canal “Huanchacpampa” grieta identificada

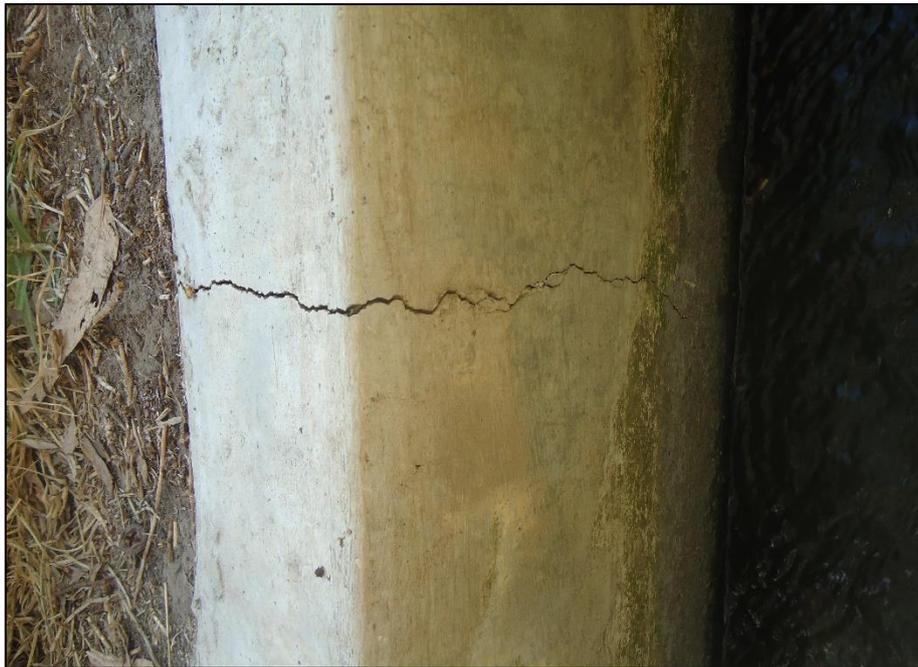
Foto N° 06: Fotografía del canal “Huanchacpampa” grieta identificada

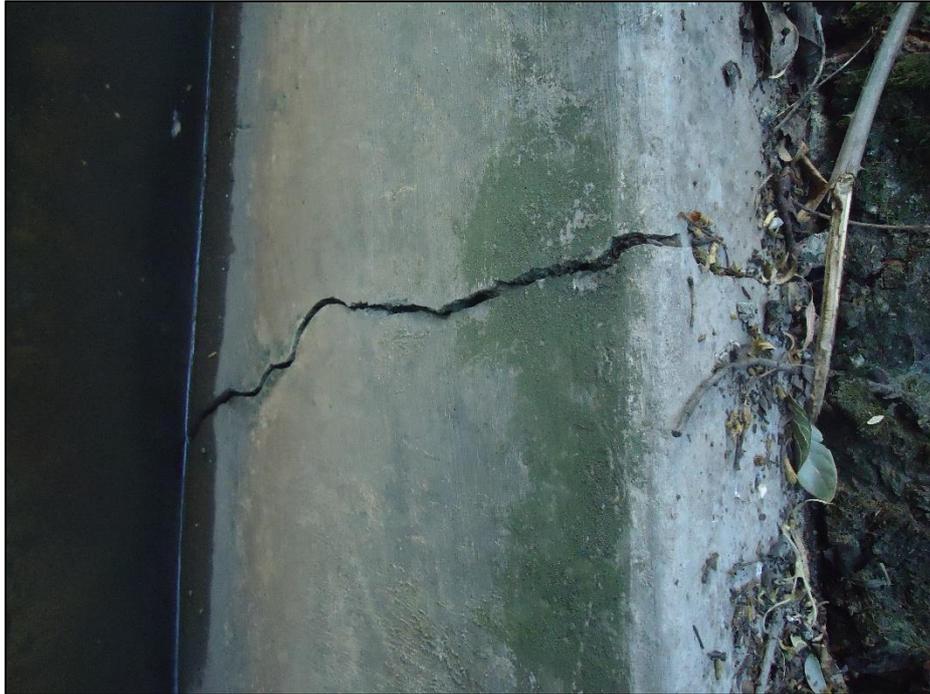
Foto N° 7: Fotografía del canal “Huanchacpampa” grieta identificada

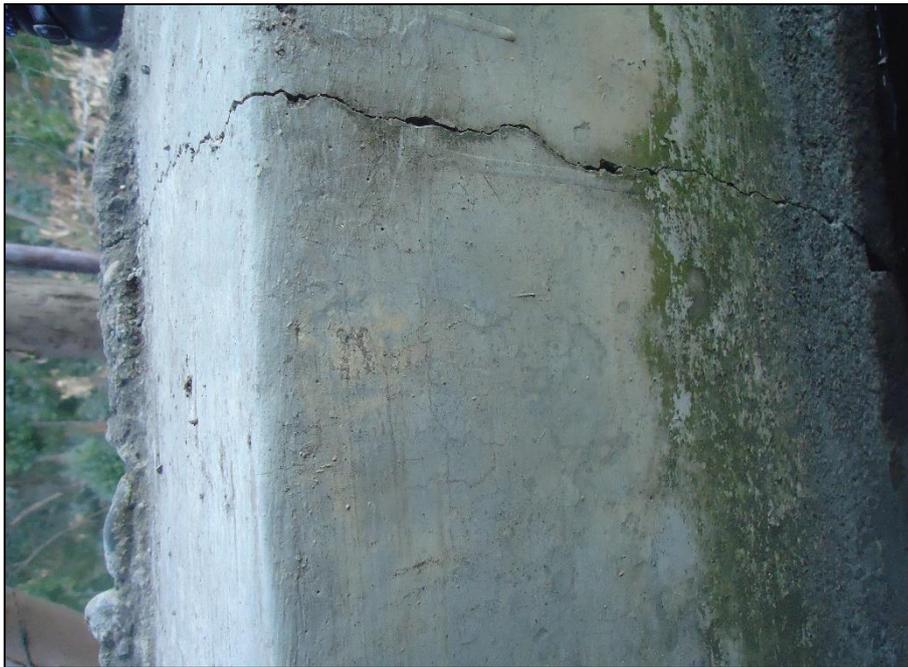
Foto N° 08: Fotografía del canal “Huanchacpampa” grieta identificada
