DETERMINACIÓN Y EVALUACIÓN DE LAS PATOLOGÍAS  
DEL CONCRETO EN LA ESTRUCTURA DE ALBAÑILERÍA  
CONFINADA DEL CERCO PERIMÉTRICO DEL SERVICIO  
NACIONAL DE ADIESTRAMIENTO EN TRABAJO  
INDUSTRIAL (SENATI), DEL AA.HH. PUERTO HUARMEY,  
DISTRITO DE HUARMEY, PROVINCIA DE HUARMEY,  
DEPARTAMENTO DE ÁNCASH, DICIEMBRE – 2017

**TESIS PARA OPTAR EL TÍTULO PROFESIONAL DE INGENIERO  
CIVIL**

Determinación y evaluación de las patologías del concreto en la estructura de albañilería confinada del cerco perimétrico del servicio nacional de adiestramiento en trabajo industrial (SENATI), del AA.HH.

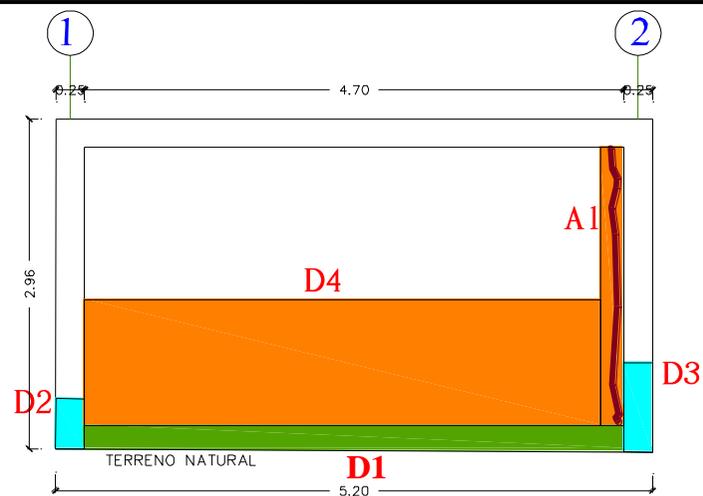
PLANO DE ELEVACIÓN DE LA UNIDAD MUESTRAL 1 - EXTERIOR

PATOLOGÍAS IDENTIFICADAS EN LA UNIDAD MUESTRAL 1												
PATOLOGÍAS	SOBRECIMIENTO			MURO			COLUMNAS			VIGAS		
	Área afectada (M2)	% Área Afectada	Nivel Sev.	Área afectada (M2)	% Área Afectada	Nivel Sev.	Área afectada (M2)	% Área Afectada	Nivel Sev.	Área afectada (M2)	% Área Afectada	Nivel Sev.
GRIETA	0.00	0.00%		0.27	2.33%	M	0.00	0.00%		0.00	0.00%	
FISURA	0.00	0.00%		0.00	0.00%		0.00	0.00%		0.00	0.00%	
DISGREGACIÓN	0.99	86.07%	L	5.31	45.20%	L	0.31	21.08%	L	0.00	0.00%	
DESCASCARAMIENTO	0.00	0.00%		0.00	0.00%		0.00	0.00%		0.00	0.00%	
CORROSIÓN	0.00	0.00%		0.00	0.00%		0.00	0.00%		0.00	0.00%	
RESUMEN DE LA UNIDAD MUESTRAL 1												
SOBRECIMIENTO		MURO		COLUMNAS		VIGA		ÁREA TOTAL DE LA UNIDAD MUESTRAL 1 (M2)				
Área afectada (M2)	% Área Afectada	Área afectada (M2)	% Área Afectada	Área afectada (M2)	% Área Afectada	Área afectada (M2)	% Área Afectada

ÁREA TOTAL DE UM 1 (M2)	PATOLOGÍA	ÁREA AFECTADA (M2)	% DE ÁREA AFECTADA	TOTAL DE ÁREA NO AFECTADA (M2)	% TOTAL DE ÁREA NO AFECTADA
15.6793	GRIETA	0.27	1.75%	8.79	56.09%
	FISURA	0.00	0.00%		
	DISGREGACIÓN	6.61	42.16%		
	DESCASCARAMIENTO	0.00	0.00%		
	CORROSIÓN	0.00	0.00%		
	<b>TOTAL</b>	<b>6.88</b>	<b>43.91%</b>

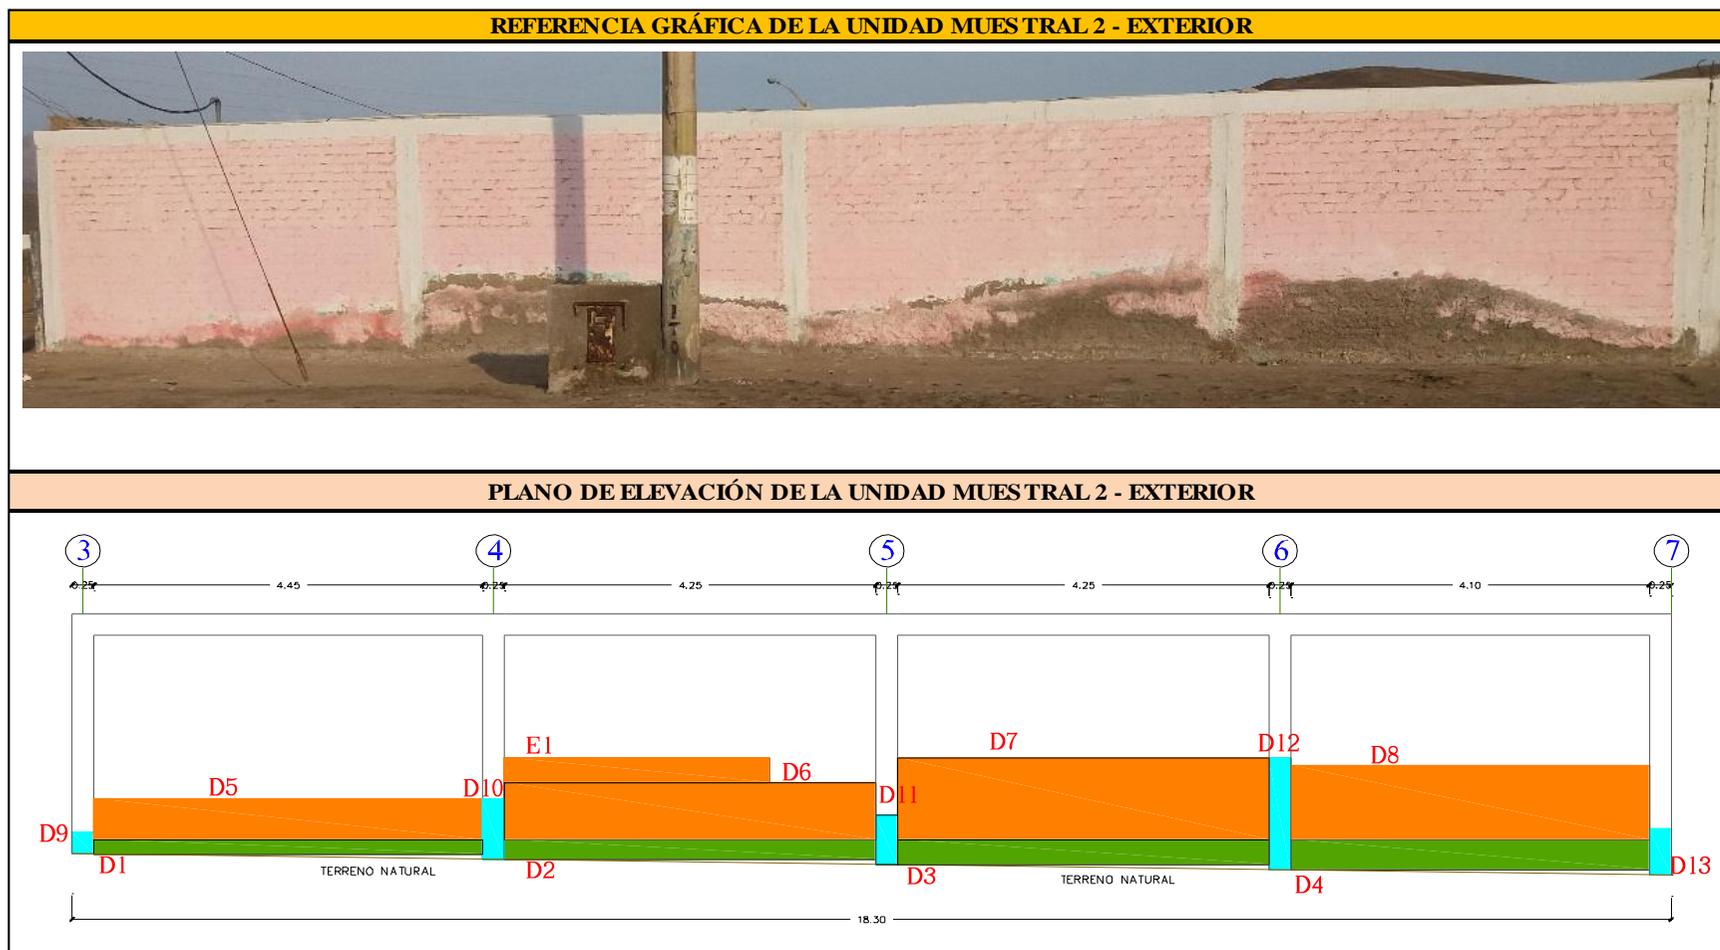
Ficha 04: ... Continuación

PATOLOGÍAS IDENTIFICADAS EN LA UNIDAD MUESTRAL 2												
PATOLOGÍAS	SOBRECIMIENTO			MURO			COLUMNAS			VIGAS		
	Área afectada (M2)	% Área Afectada	Nivel Sev.	Área afectada (M2)	% Área Afectada	Nivel Sev.	Área afectada (M2)	% Área Afectada	Nivel Sev.	Área afectada (M2)	% Área Afectada	Nivel Sev.
GRIETA	0.00	0.00%		0.00	0.00%		0.00	0.00%		0.00	0.00%	
FISURA	0.00	0.00%		0.00	0.00%		0.00	0.00%		0.00	0.00%	
DISGREGACIÓN	4.53	81.57%	L	13.57	31.82%	L	0.88	25.24%	L	0.00	0.00%	
DESCASCAMIENTO	0.00	0.00%		0.91	2.13%	M	0.00	0.00%		0.00	0.00%	
CORROSIÓN	0.00	0.00%		0.00	0.00%		0.00	0.00%		0.00	0.00%	
RESUMEN DE LA UNIDAD MUESTRAL 2												
SOBRECIMIENTO		MURO		COLUMNAS		VIGA		ÁREA TOTAL DE LA UNIDAD MUESTRAL 2 (M2)				
Área afectada (M2)	% Área Afectada	Área afectada (M2)	% Área Afectada	Área afectada (M2)	% Área Afectada	Área afectada (M2)	% Área Afectada

ÁREA TOTAL DE UM 2 (M2)	PATOLOGÍA	ÁREA AFECTADA (M2)	% DE ÁREA AFECTADA	TOTAL DE ÁREA NO AFECTADA (M2)	% TOTAL DE ÁREA NO AFECTADA
56.25	GRIETA	0.00	0.00%	36.36	64.65%
	FISURA	0.00	0.00%		
	DISGREGACIÓN	18.97	33.74%		
	DESCASCARAMIENTO	0.91	1.62%		
	CORROSIÓN	0.00	0.00%		
	<b>TOTAL</b>	<b>19.88</b>	<b>35.35%</b>

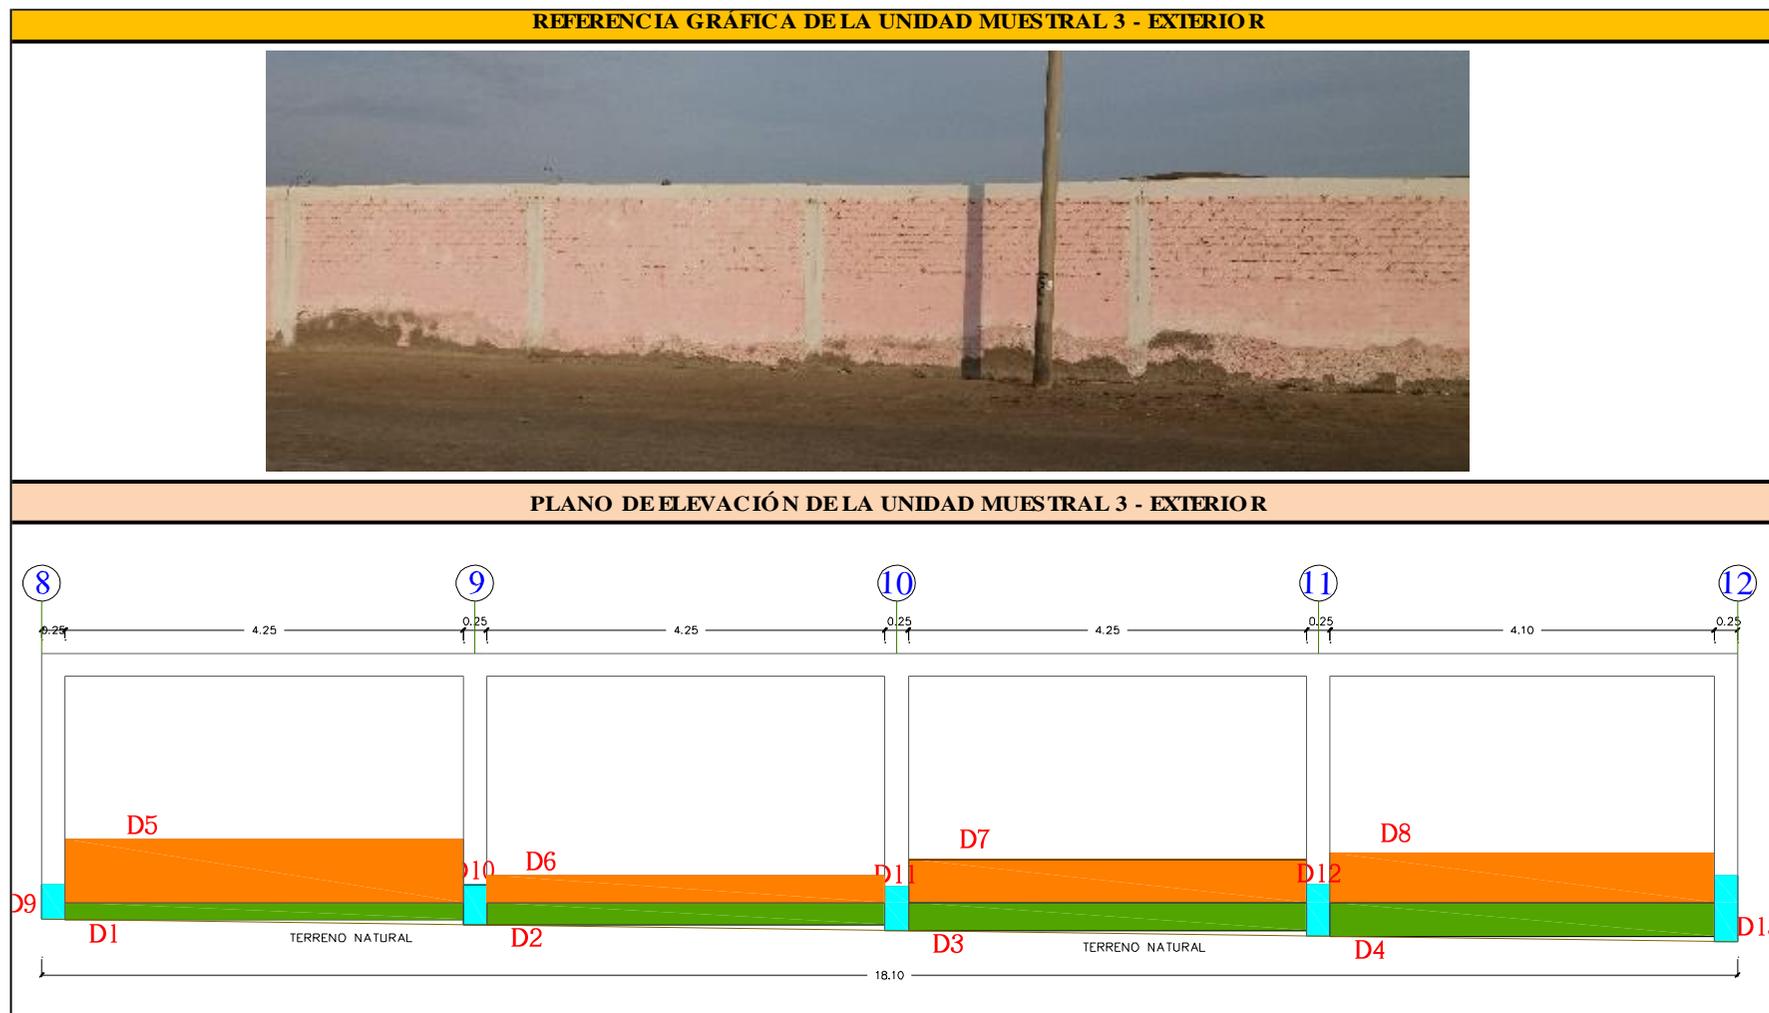
Ficha 06: ... Continuación

PATOLOGÍAS IDENTIFICADAS EN LA UNIDAD MUESTRAL 3												
PATOLOGÍAS	SOBRECIMIENTO			MURO			COLUMNAS			VIGAS		
	Área afectada (M2)	% Área Afectada	Nivel Sev.	Área afectada (M2)	% Área Afectada	Nivel Sev.	Área afectada (M2)	% Área Afectada	Nivel Sev.	Área afectada (M2)	% Área Afectada	Nivel Sev.
GRIETA	0.00	0.00%		0.00	0.00%		0.00	0.00%		0.00	0.00%	
FISURA	0.00	0.00%		0.00	0.00%		0.00	0.00%		0.00	0.00%	
DISGREGACIÓN	4.54	82.41%	L	8.55	20.28%	L	0.64	18.38%	L	0.00	0.00%	
DESCASCARAMIENTO	0.00	0.00%		0.00	0.00%		0.00	0.00%		0.00	0.00%	
CORROSIÓN	0.00	0.00%		0.00	0.00%		0.00	0.00%		0.00	0.00%	
RESUMEN DE LA UNIDAD MUESTRAL 3												
SOBRECIMIENTO		MURO		COLUMNAS		VIGA		ÁREA TOTAL DE LA UNIDAD MUESTRAL 3 (M2)				
Área afectada (M2)	% Área Afectada	Área afectada (M2)	% Área Afectada	Área afectada (M2)	% Área Afectada	Área afectada (M2)	% Área Afectada

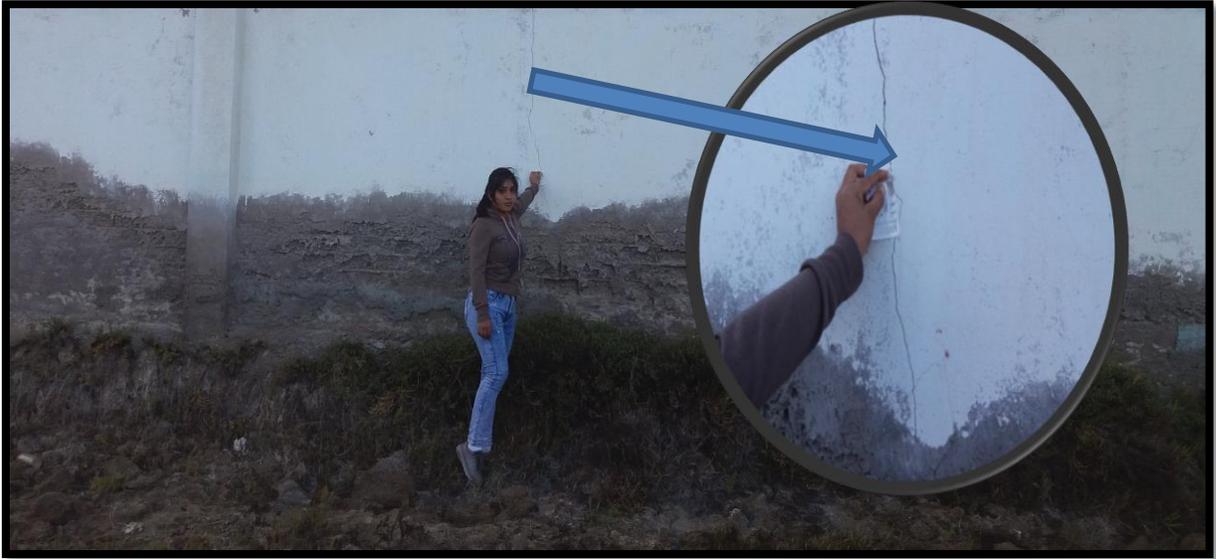
Imagen 05: Grieta (U.M. 10)

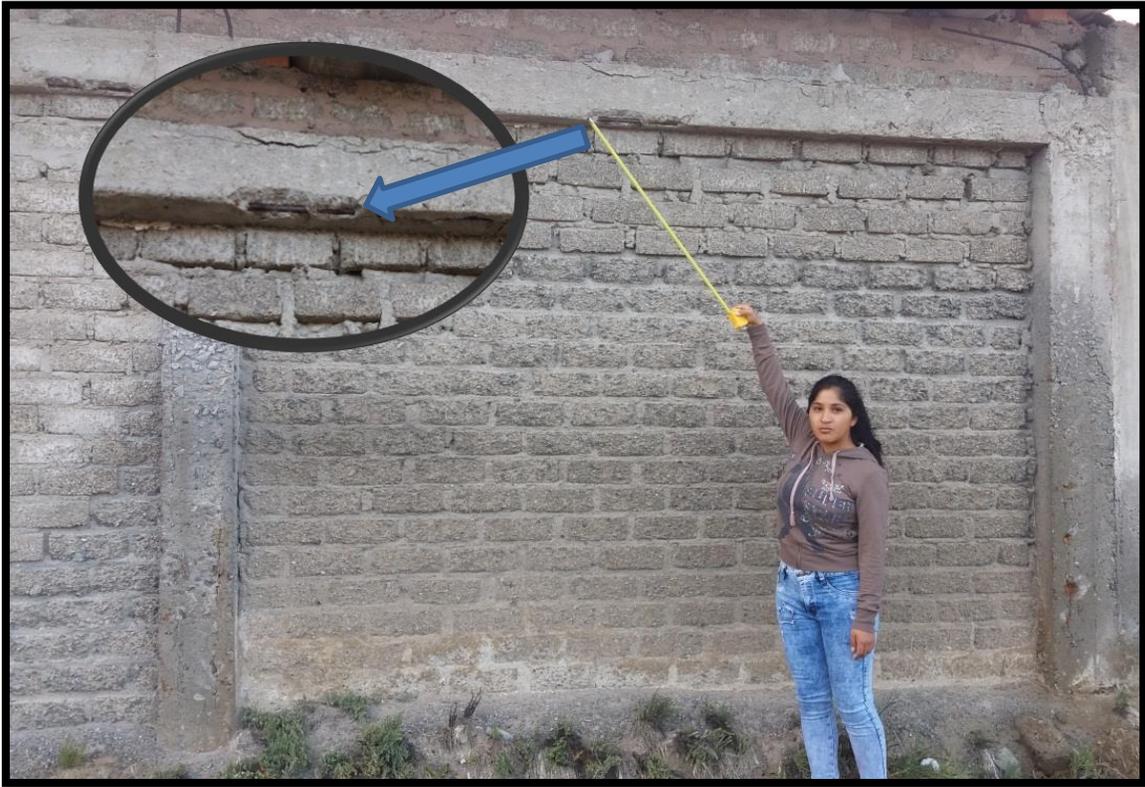
Imagen 08: Corrosión (U.M. 07)
