**TITULO:**

“DETERMINACIÓN Y EVALUACIÓN DE LAS PATOLOGÍAS DE  
CONCRETO ARMADO DEL RESERVORIO ELEVADO R-1 GRAU,  
AVENIDA MIGUEL GRAU, CAPACIDAD DE 1000 M3, SULLANA, PIURA,  
OCTUBRE – 2018”

**TESIS PARA OPTAR EL TITULO DE:**

BACH. ELEAZAR RIMAYCUNA AGUILAR

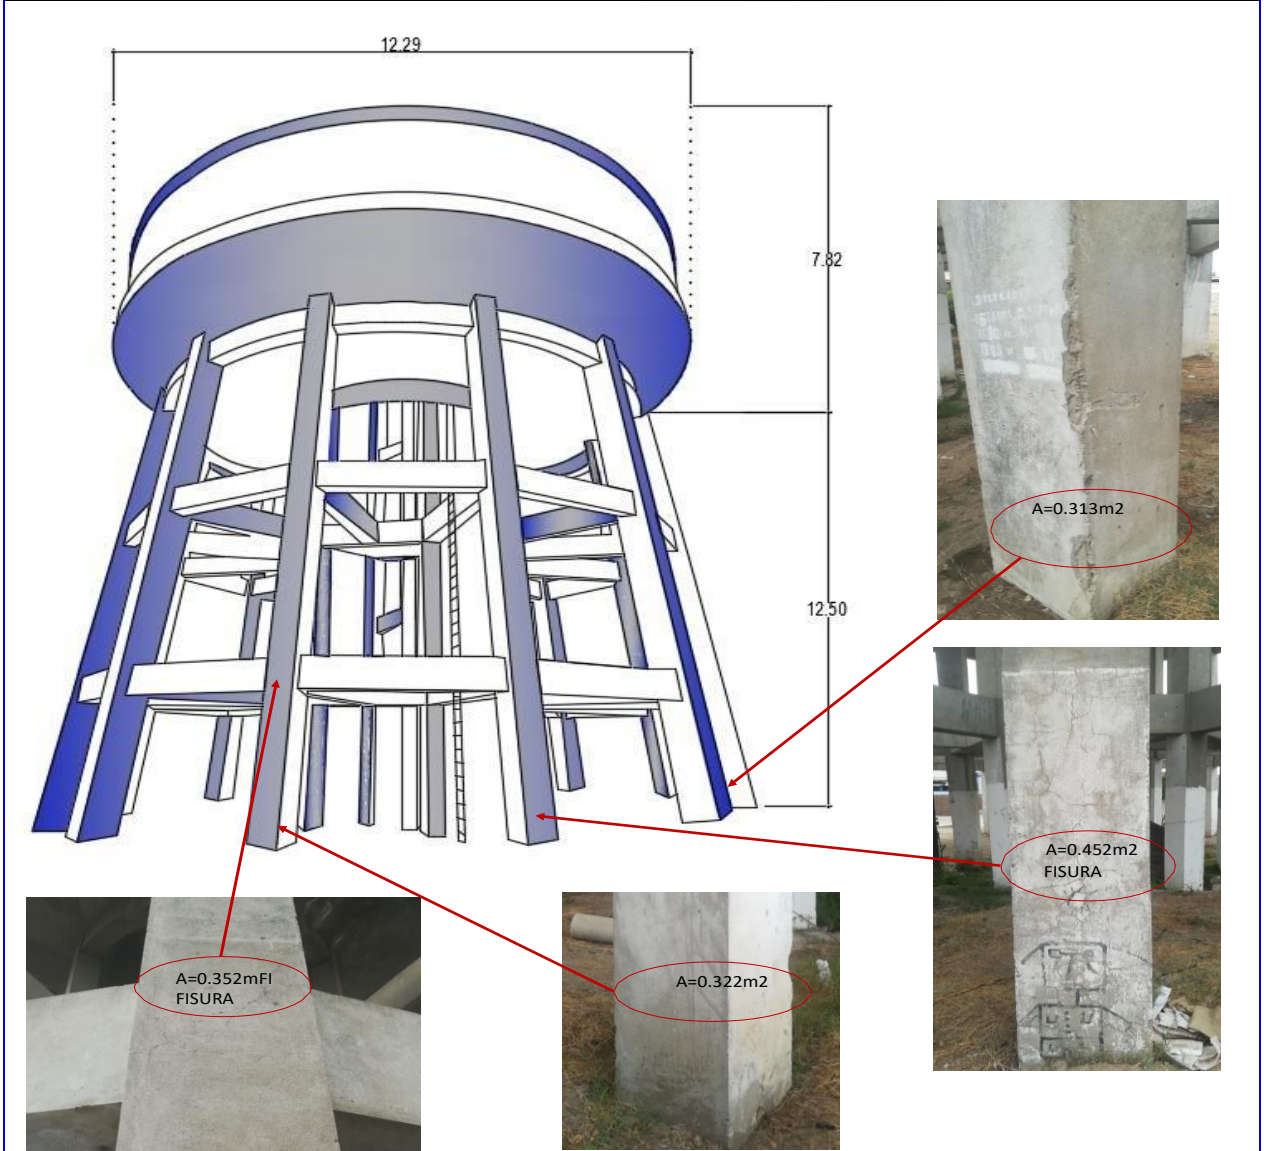
## UNIDAD DE MUESTRA N° 01

AREA DE ELEMENTO	M2	275.00	
ELEMENTO DE MUESTRA	STRUCTURA DE SOPOR				AREA AFECTADA	M2	1.439	
AREA DE ELEMENTO	275.00		AREA NO AFECTADA	%	0.52%			
PATOLOGIAS	AREA AFECTADA		AREA NO AFECTADA		SEVERIDAD	SEVERIDAD		
	M2	%	M2	%		LEVE

(4) Desprendimiento del concreto	0.313	0.11%	274.69	99.89%	LEVE			
(5) Eflorescencia	0.322	0.12%	274.68	99.88%	LEVE			
(6) Filtracion	0	0.00%	275.00	100.00%	LEVE

Tabla N°04: Eflorescencia, desprendimiento y fisuras en elementos de soporte.

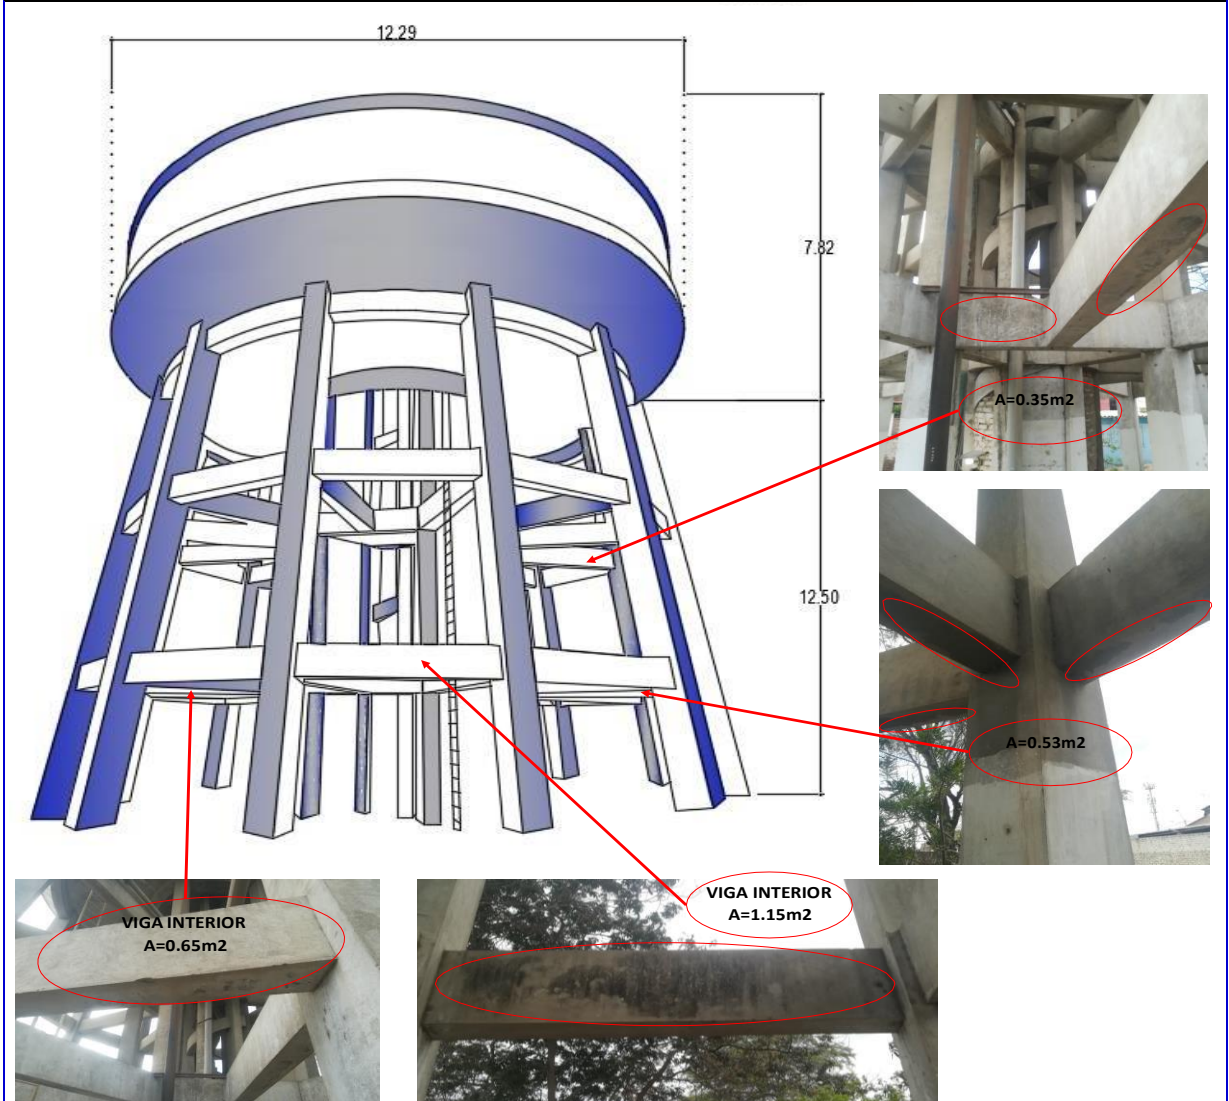
## UNIDAD DE MUESTRA N° 02

AREA DE ELEMENTO	M2	72.00	
ELEMENTO DE MUESTRA	STRUCTURA DE SOPORTE				AREA AFECTADA	M2	3.73	
AREA DE ELEMENTO	72.00					%	5.18%	
					AREA NO AFECTADA	M2	68.27	
				%	94.82%			
PATOLOGIAS	AREA AFECTADA		AREA NO AFECTADA		SEVERIDAD	SEVERIDAD		
	M2	%	M2	%		LEVE

(4) Desprendimiento del concreto	0.65	0.90%	71.35	99.10%	LEVE			
(5) Eflorescencia	2.03	2.82%	69.97	97.18%	LEVE			
(6) Filtracion	0	0.00%	72.00	100.00%	LEVE

Tabla N°06: Eflorescencia, desprendimiento y fisuras en elementos de soporte.

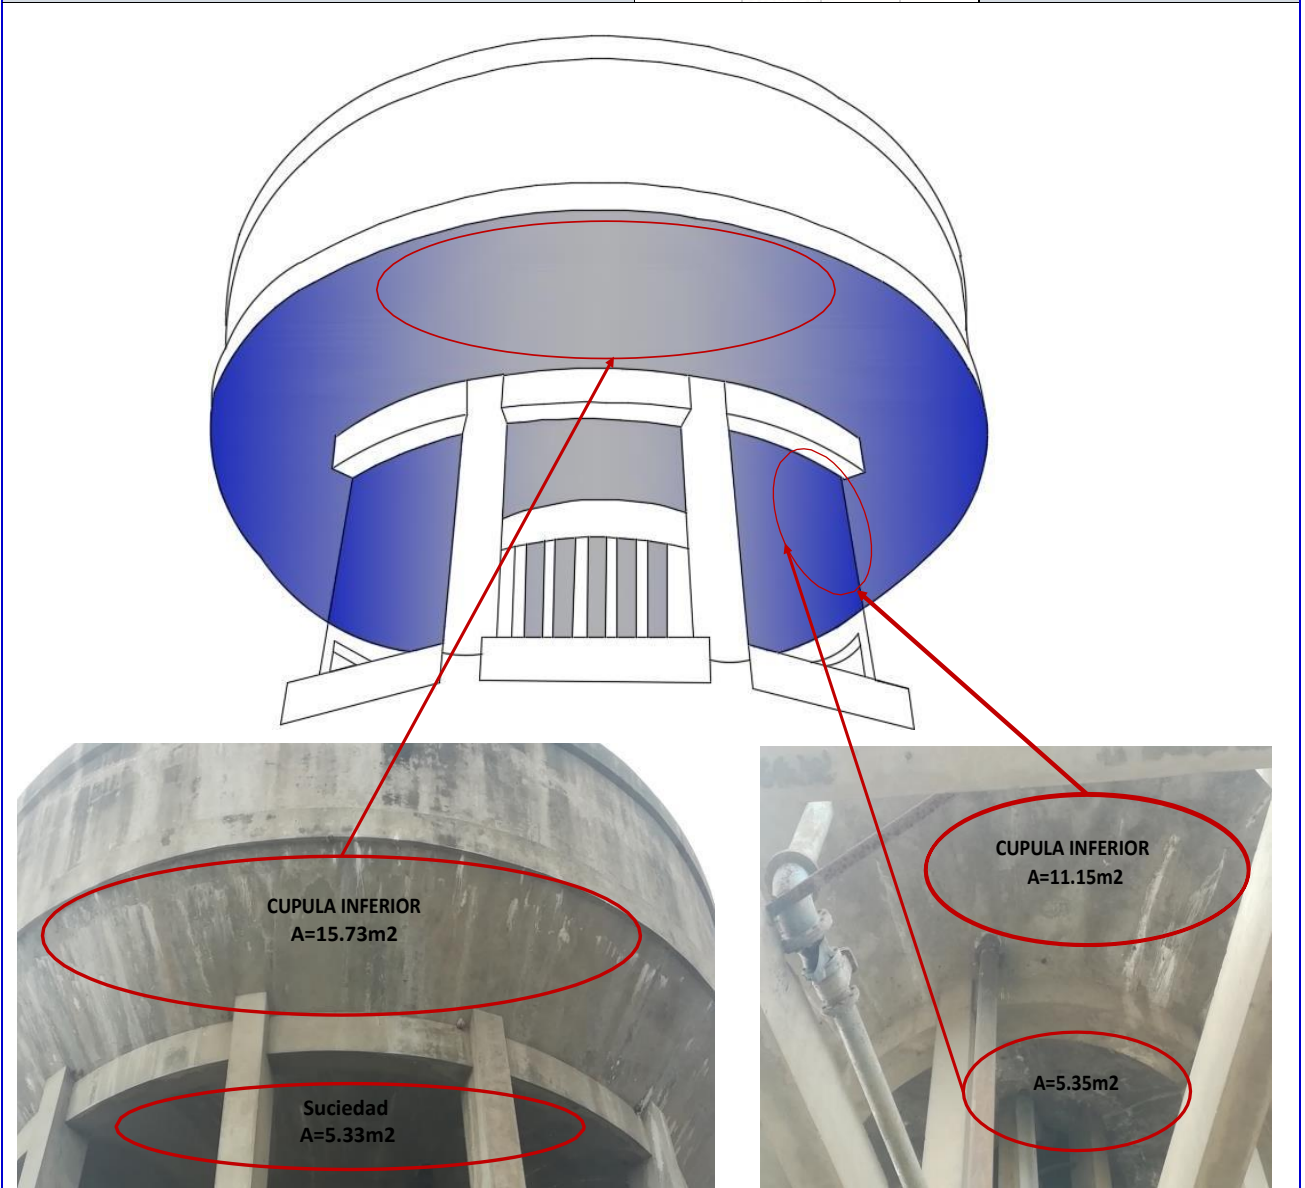
## UNIDAD DE MUESTRA N° 03

Tabla N°08: Eflorescencia, Suciedad y fisuras en Cúpula.

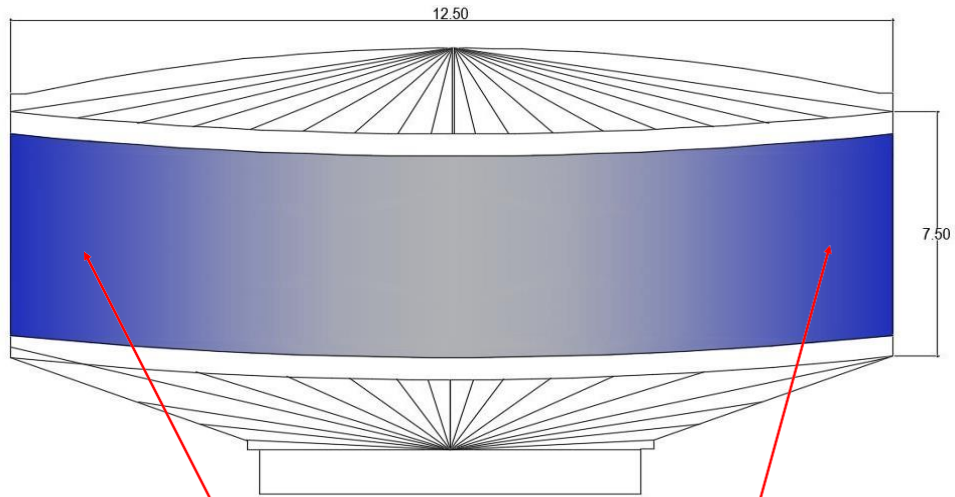
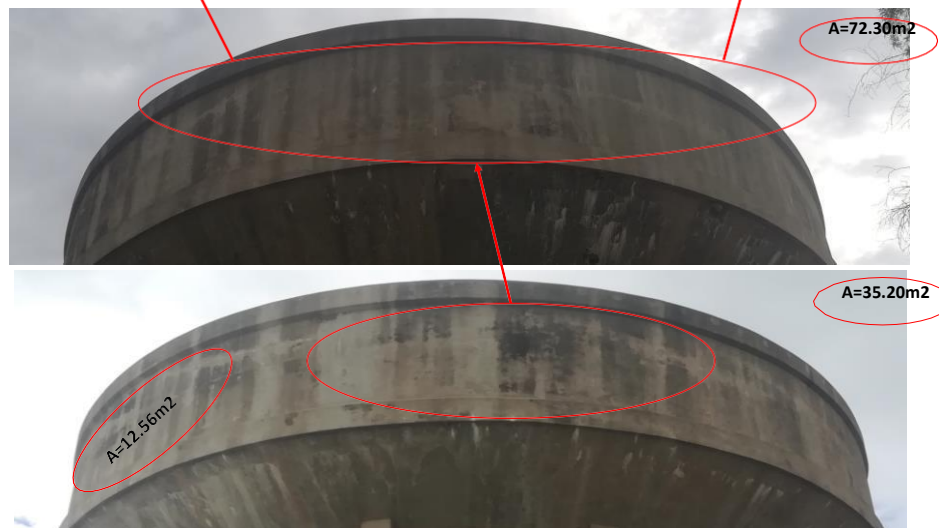
## UNIDAD DE MUESTRA N° 04

MUESTRA	4				AREA DE ELEMENTO	M2	294.45	
ELEMENTO DE MUESTRA	CUPULA (lateral)				AREA AFECTADA	M2	120.06	
AREA DE ELEMENTO	294.45				AREA AFECTADA	%	40.77%	
PATOLOGIAS	AREA AFECTADA		AREA NO AFECTADA		AREA NO AFECTADA	M2	174.39	
	M2	%	M2	%	SEVERIDAD	%	59.23%	
(1) Cangrejeras		0.00%	294.45	100.00%	SEVERIDAD	SEVERO		
(2) Suciedad	107.5	36.51%	186.95	63.49%	<p><b>AREA LATERAL DE LA CUPULA = 294.45 M2</b></p>			
(3) Carbonatacion del Concreto		0.00%	294.45	100.00%				SEVERO
(4) Desprendimiento del concreto		0.00%	294.45	100.00%				LEVE
(5) Eflorescencia	12.56	4.27%	281.89	95.73%				LEVE
(6) Filtracion		0.00%	294.45	100.00%				LEVE
(7) Fisura		0.00%	294.45	100.00%				LEVE
(8) Humedad		0.00%	294.45	100.00%				LEVE

Tabla N°09: Eflorescencia, Suciedad en Cúpula.

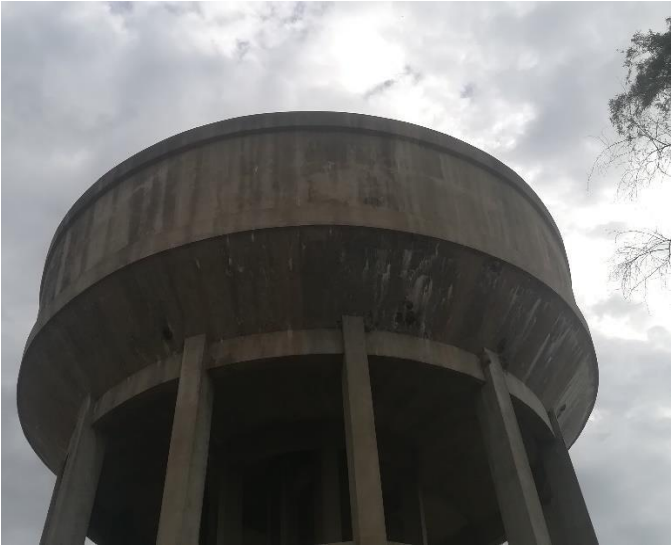
AREA DE ELEMENTO	M2	294.45	
ELEMENTO DE MUESTRA	CUPULA				AREA AFECTADA	M2	120.06	
AREA DE ELEMENTO	294.45				%		40.77%	
					AREA NO AFECTADA	M2	174.39	
			%		59.23%			
PATOLOGIAS	AREA AFECTADA		AREA NO AFECTADA		SEVERIDAD	SEVERIDAD		
	M2	%	M2	%		SEVERO

(2) Suciedad	107.5	36.51%	186.95	63.49%	SEVERO			
(3) Carbonatacion del Concreto	0	0.00%	294.45	100.00%	LEVE

(4) Desprendimiento del concreto	0	0.00%	294.45	100.00%	LEVE			
(5) Eflorescencia	12.56	4.27%	281.89	95.73%	LEVE			
(6) Filtracion	0	0.00%	294.45	100.00%	LEVE

Tabla N°10: Eflorescencia, Suciedad en Cúpula.
