UNIVERSIDAD CATÓLICA LOS ÁNGELES
CHIMBOTE

DETERMINACIÓN Y EVALUACIÓN DE LAS
PATOLOGÍAS DEL CONCRETO EN EL CERCO
PERIMÉTRICO DE ALBAÑILERÍA CONFINADA DE LA
INSTITUCIÓN EDUCATIVA JULIO CESAR TELLO 6060
UBICADO EN EL ASENTAMIENTO HUMANO CESAR
VALLEJO, PROLONGACIÓN PACHACUTEC N° 4355,
DISTRITO DE VILLA MARÍA DEL TRIUNFO,
PROVINCIA DE LIMA, REGIÓN LIMA. MARZO - 2018

**TESIS PARA OPTAR EL TÍTULO PROFESIONAL DE
INGENIERO CIVIL**

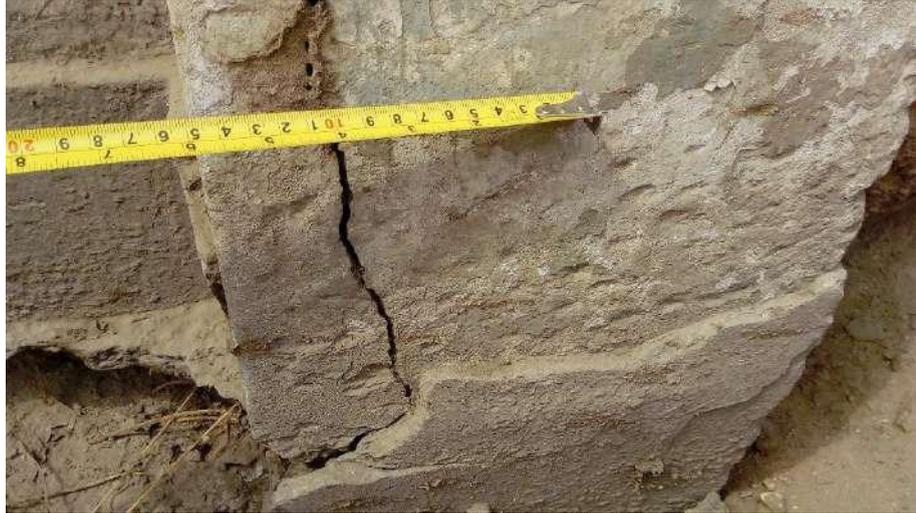
Figura 22. Grieta en columna del cerco perimetrico de la institución educativa Julio Cesar Tello 6060.
Nota. Fuente: Elaboración propia. (2018).

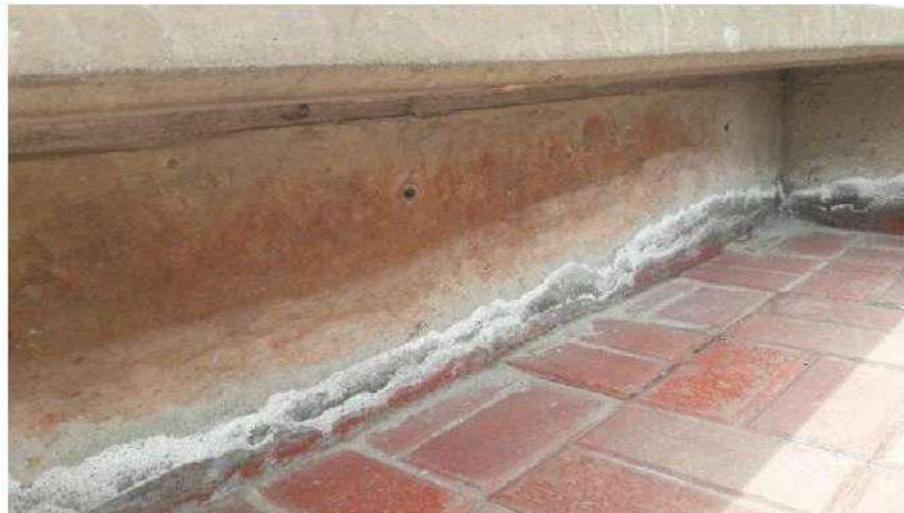
Figura 26. "Estructura de concreto con presencia de eflorescencia en la parte inferior".

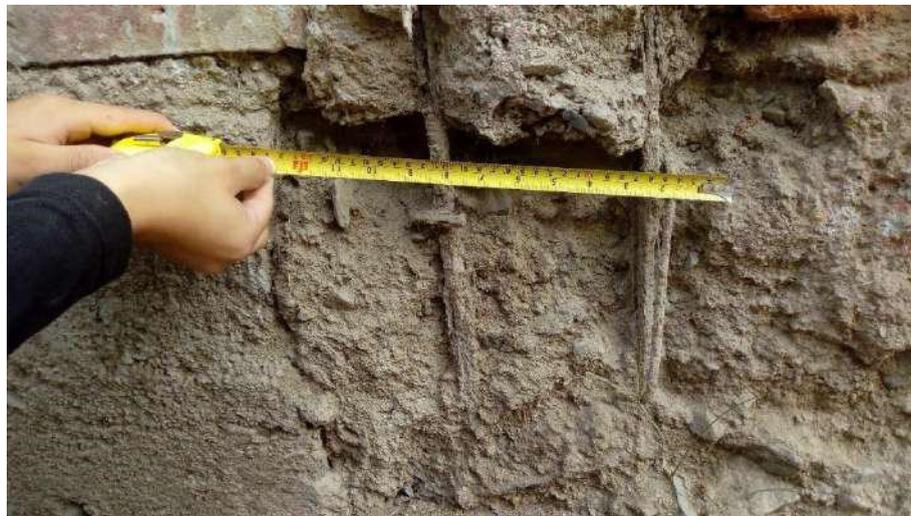
Figura 27. Acero de columna del cerco perimétrico de la Institución Educativa Julio Cesar Tello 6060, afectada por la corrosión y oxidación provocada por la falta de protección hacia los agentes ambientales.

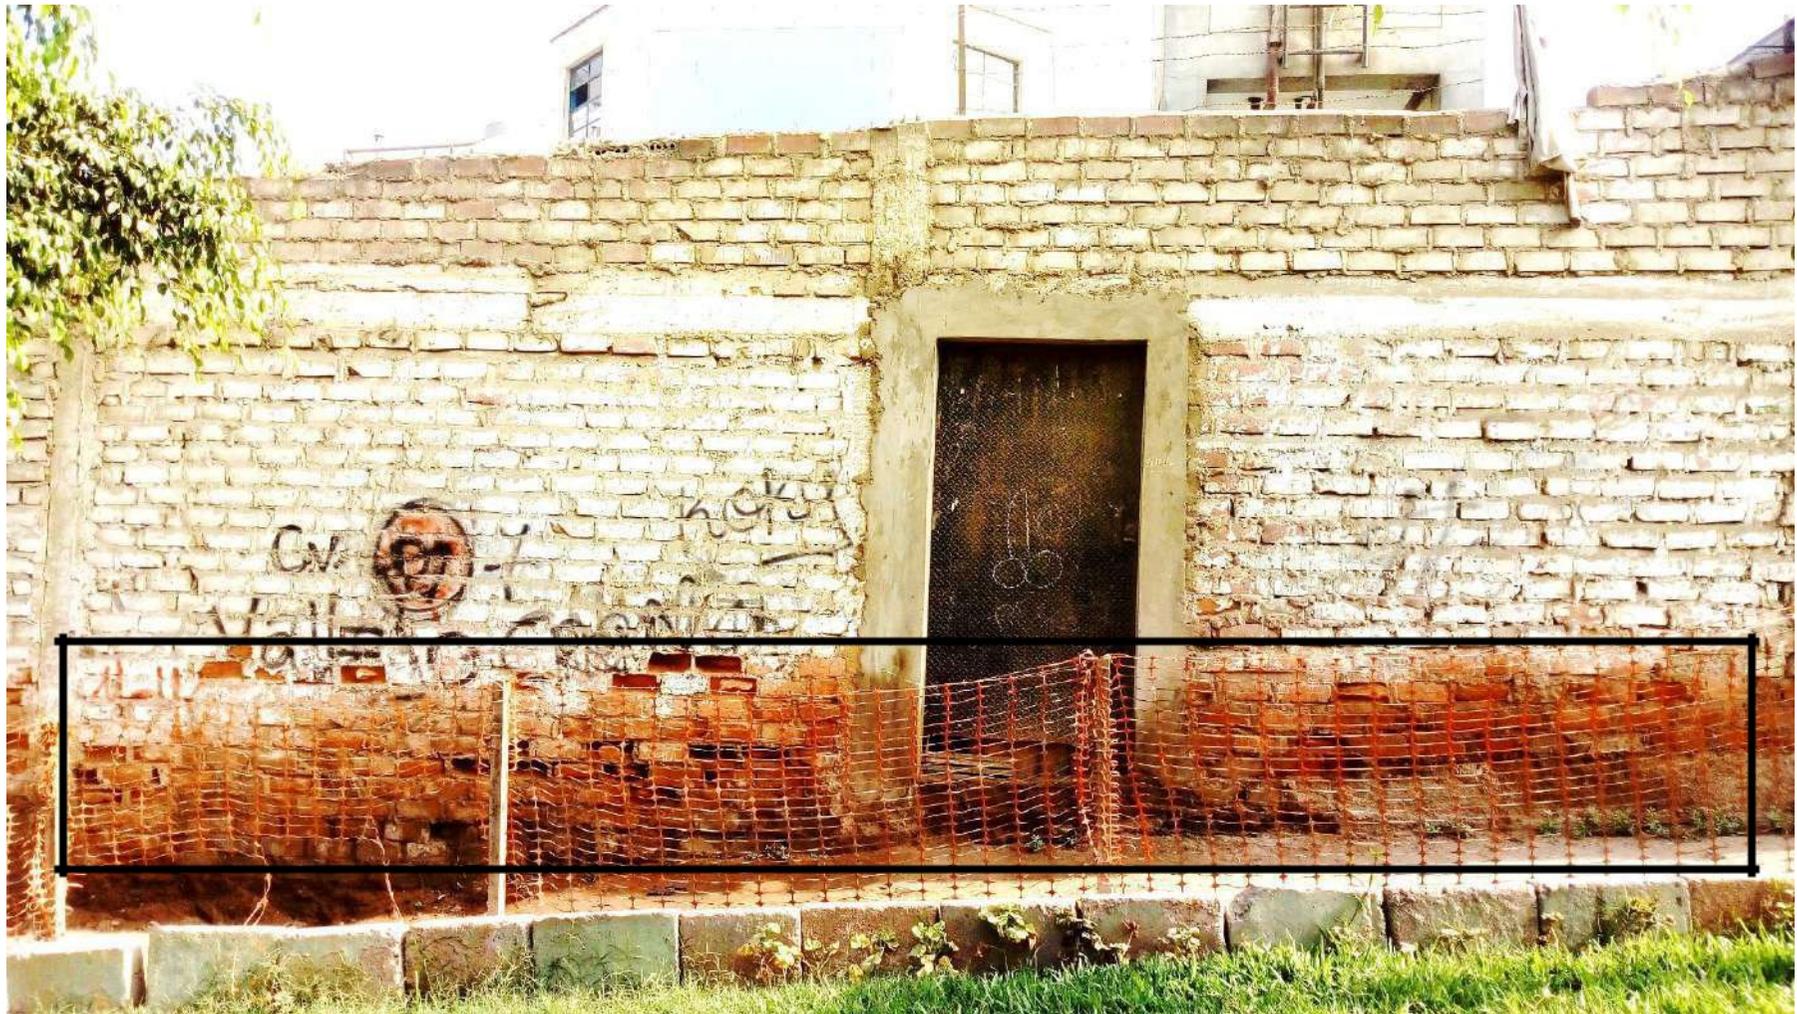
Fotografía 4: Albañilería, columna y sobrecimiento afectada por erosión. Columna afectada por oxidación-corrosión, en unidad muestral 1.

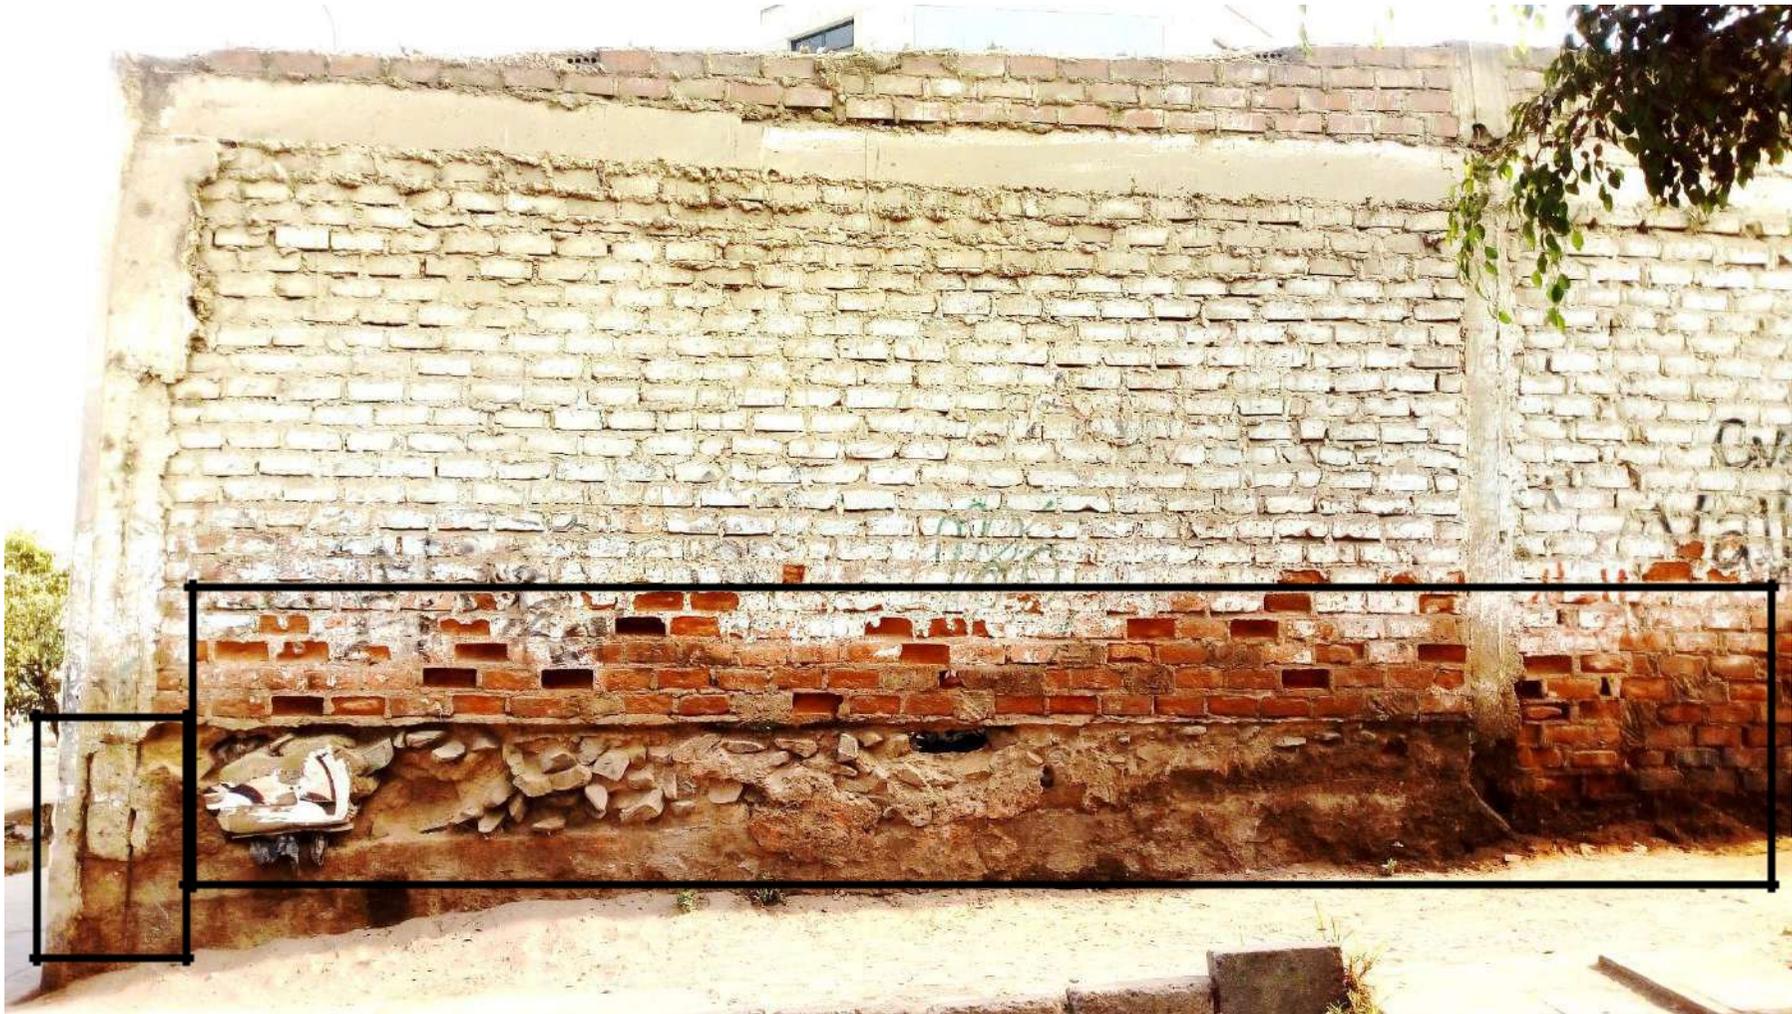
Fotografía 5: Albañilería afectada por grieta. En unidad muestral 15.

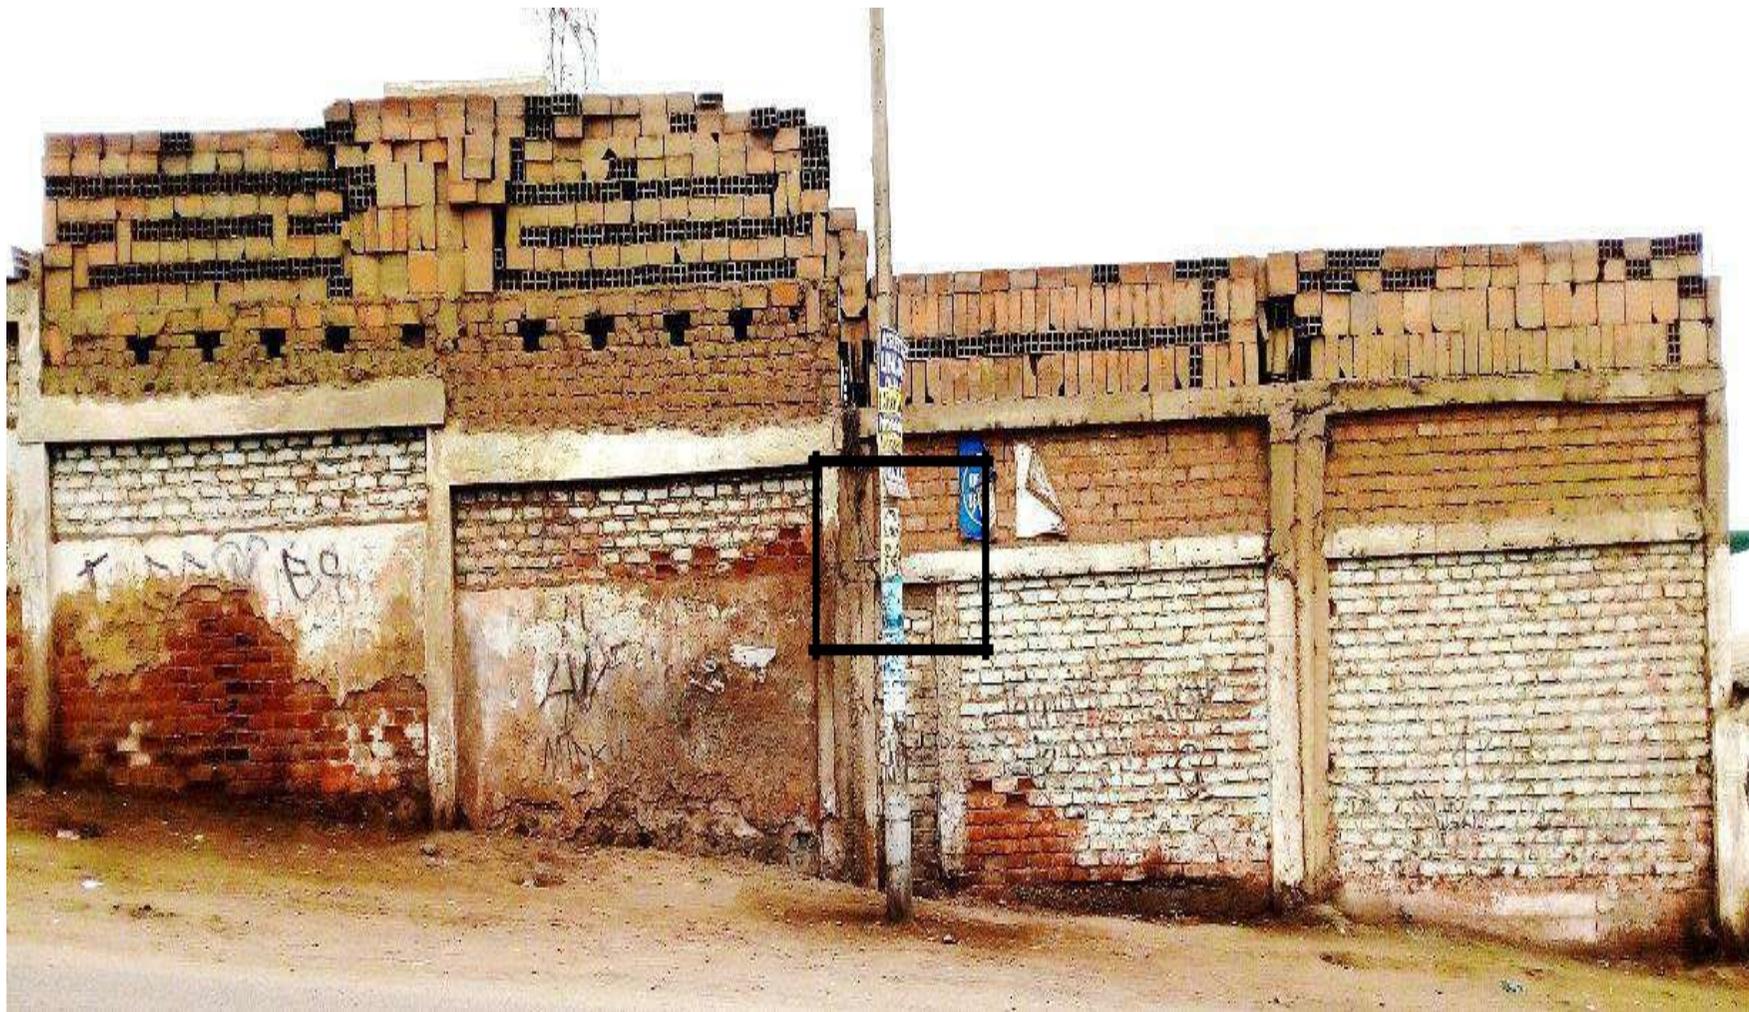
Fotografía 6: columna afectada por desprendimiento, oxidación – corrosión, albañilería afectada por erosión, en unidad muestral 17.

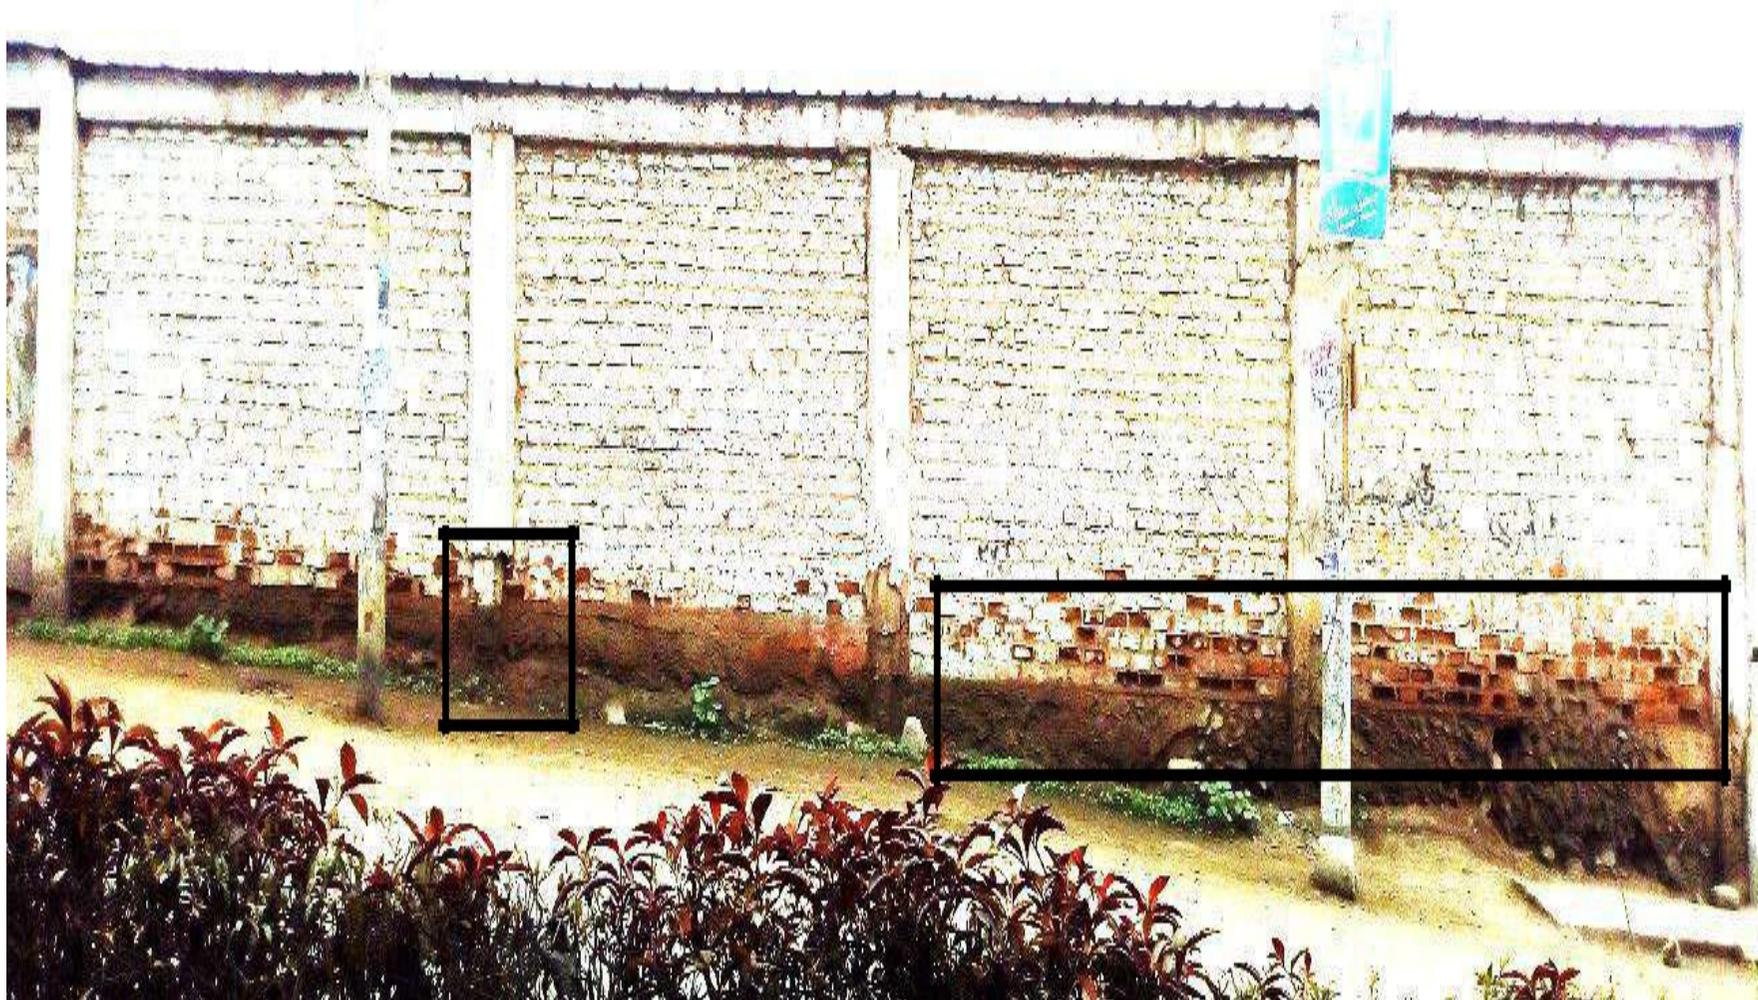
Fotografía 7: Albañilería afectada por fisura en unidad muestral 19.

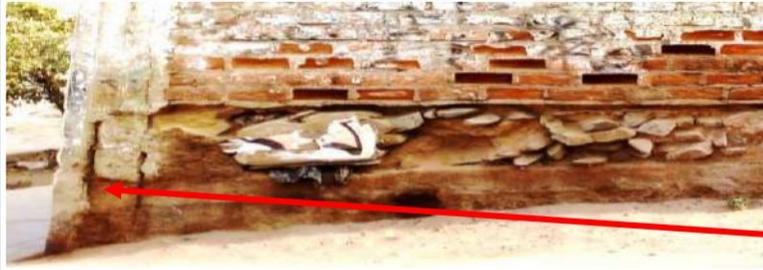
Fotografía de la unidad muestral 1.

Patología: Oxidación - Corrosión

El concreto beria contener en su dosificacion aditivos impermeabilizante para prevenir el ingreso de humedad y no se produzca la oxidación o corrosión del acero.

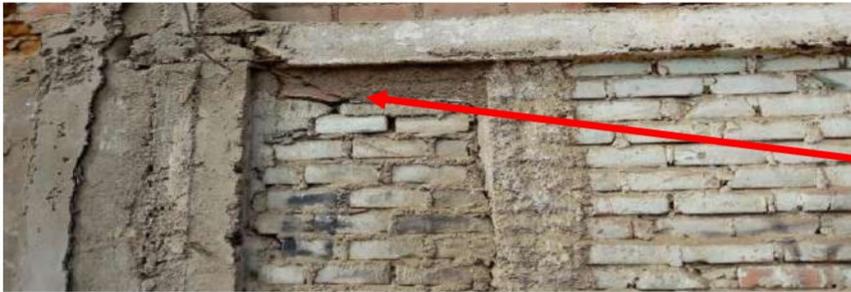
Fotografía de la unidad muestral 15.

Patología: Grieta.

Para este caso se debería haber incrementado la sección transversal de la viga para brindar mayor rigidez a la estructura y evitar grietas en la albañilería,
