UNIVERSIDAD CATÓLICA LOS ÁNGELES  
CHIMBOTE

DETERMINACIÓN Y EVALUACIÓN DE LAS  
PATOLOGÍAS EN EL CERCO PERIMÉTRICO DE  
ALBAÑILERÍA DE LA INSTITUCIÓN EDUCATIVA  
N° 6073 JORGE BASADRE NIVEL SECUNDARIA, AV.  
RICARDO PALMA N° 600 – DISTRITO DE VILLA MARÍA  
DEL TRIUNFO – PROVINCIA DE LIMA, REGION LIMA,  
ABRIL DEL 2018

**INFORME DE INVESTIGACIÓN PARA OPTAR EL TÍTULO  
PROFESIONAL DE INGENIERO CIVIL**

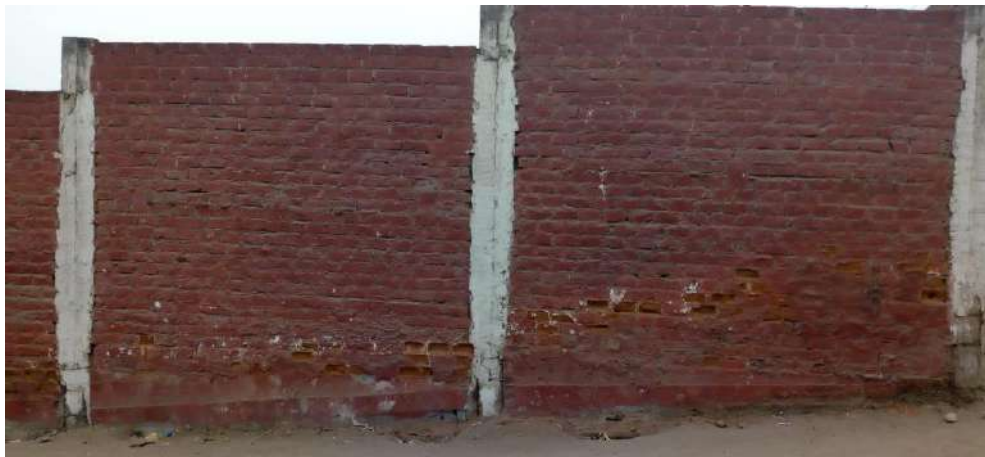
Figura 25. Muro de albañilería afectada por erosión física parcialmente en la parte inferior a consecuencia de los agentes atmosféricos.  
Nota. Fuente: Elaboración propia. (2018).

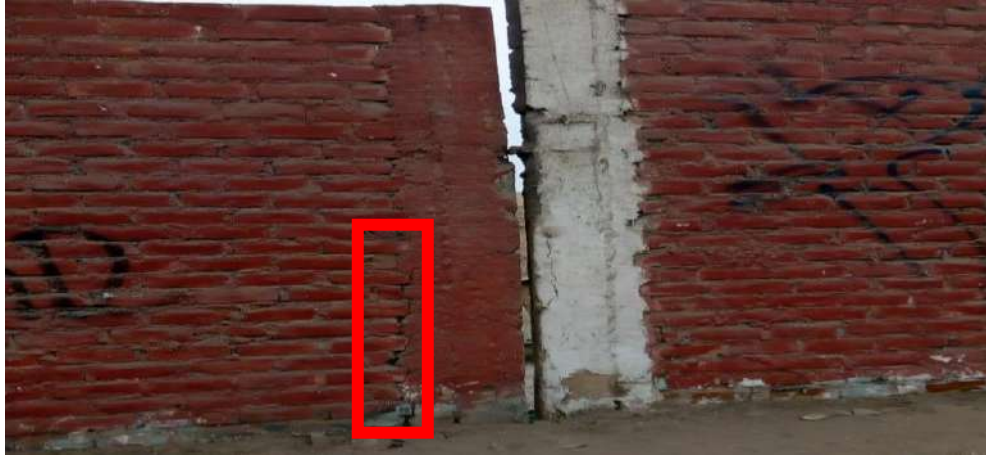
Figura 26. Grieta en muro de albañilería.  
Nota. Fuente: Elaboración propia. (2018).

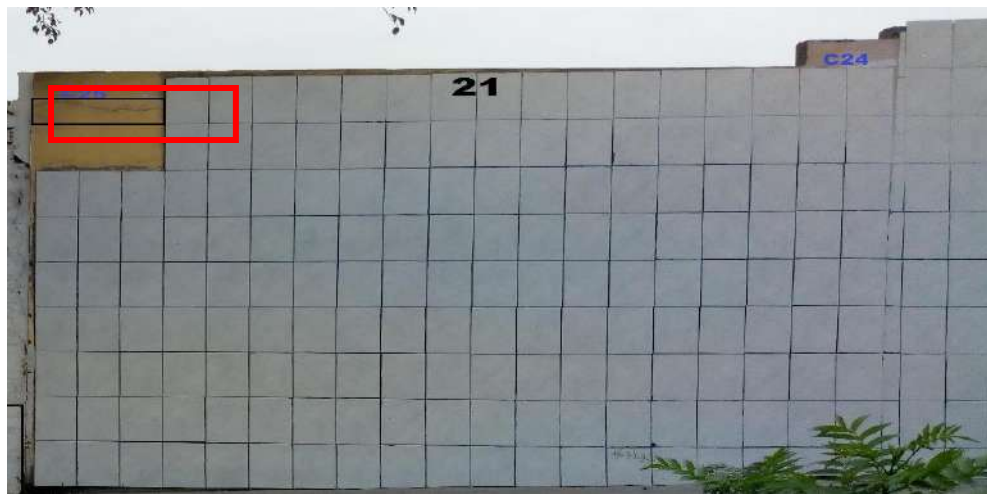
Figura 27. Aparición de fisuras en el muro de albañilería.  
Nota. Fuente: Elaboración propia. (2018).

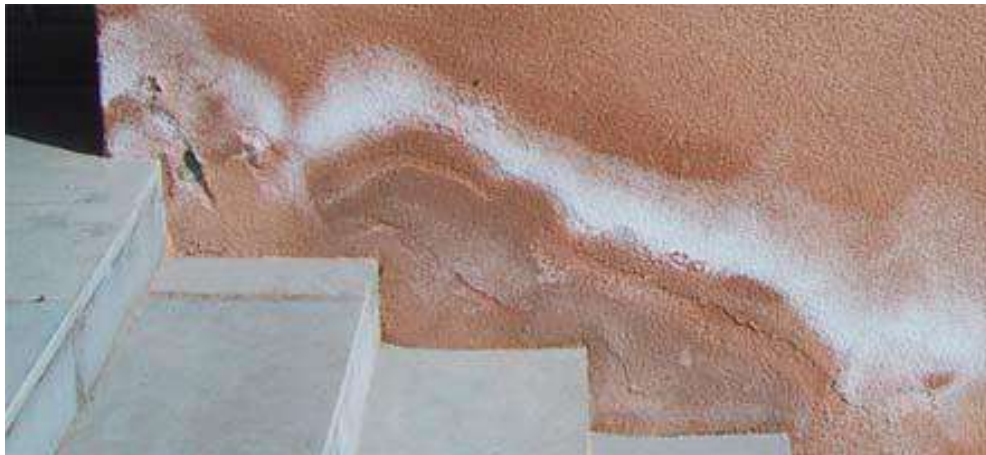
Figura 29. Estructura con presencia de eflorescencia en la parte inferior.  
Nota. Fuente: Elaboración propia. (2018).

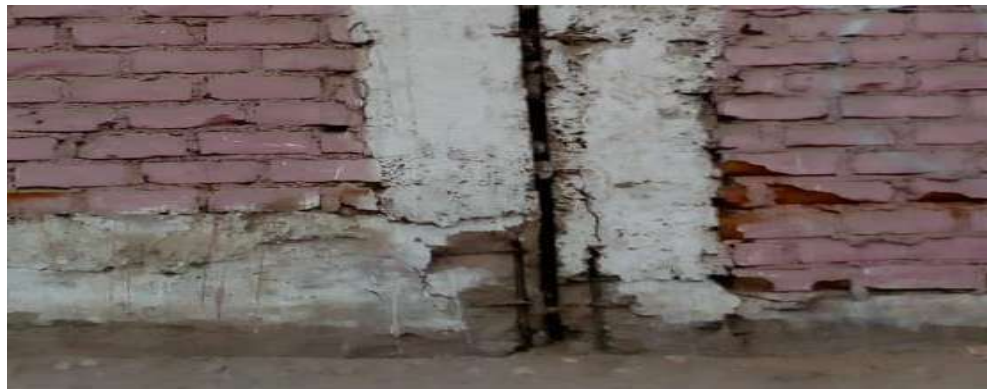
Figura 30. Acero de columna afectada por la corrosión.  
Nota. Fuente: Elaboración propia. (2018).

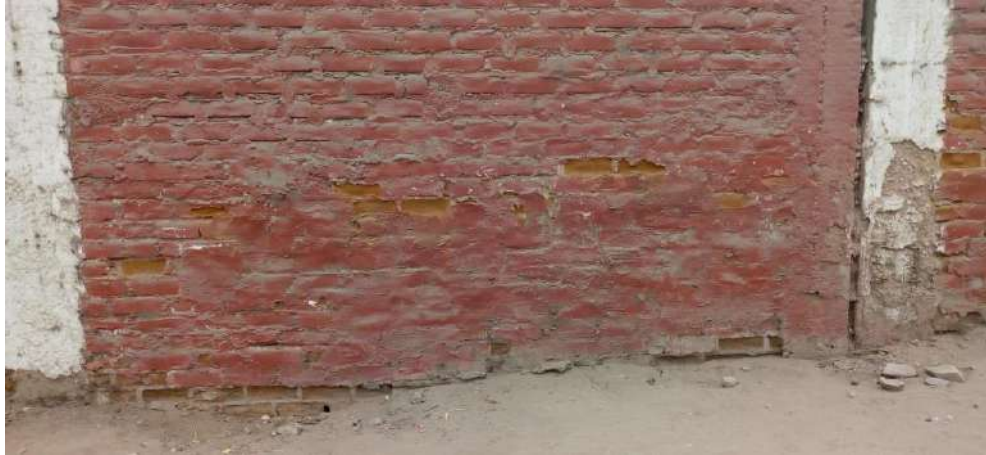
Figura 31. Muro de albañilería afectada por erosión química en la parte Inferior.

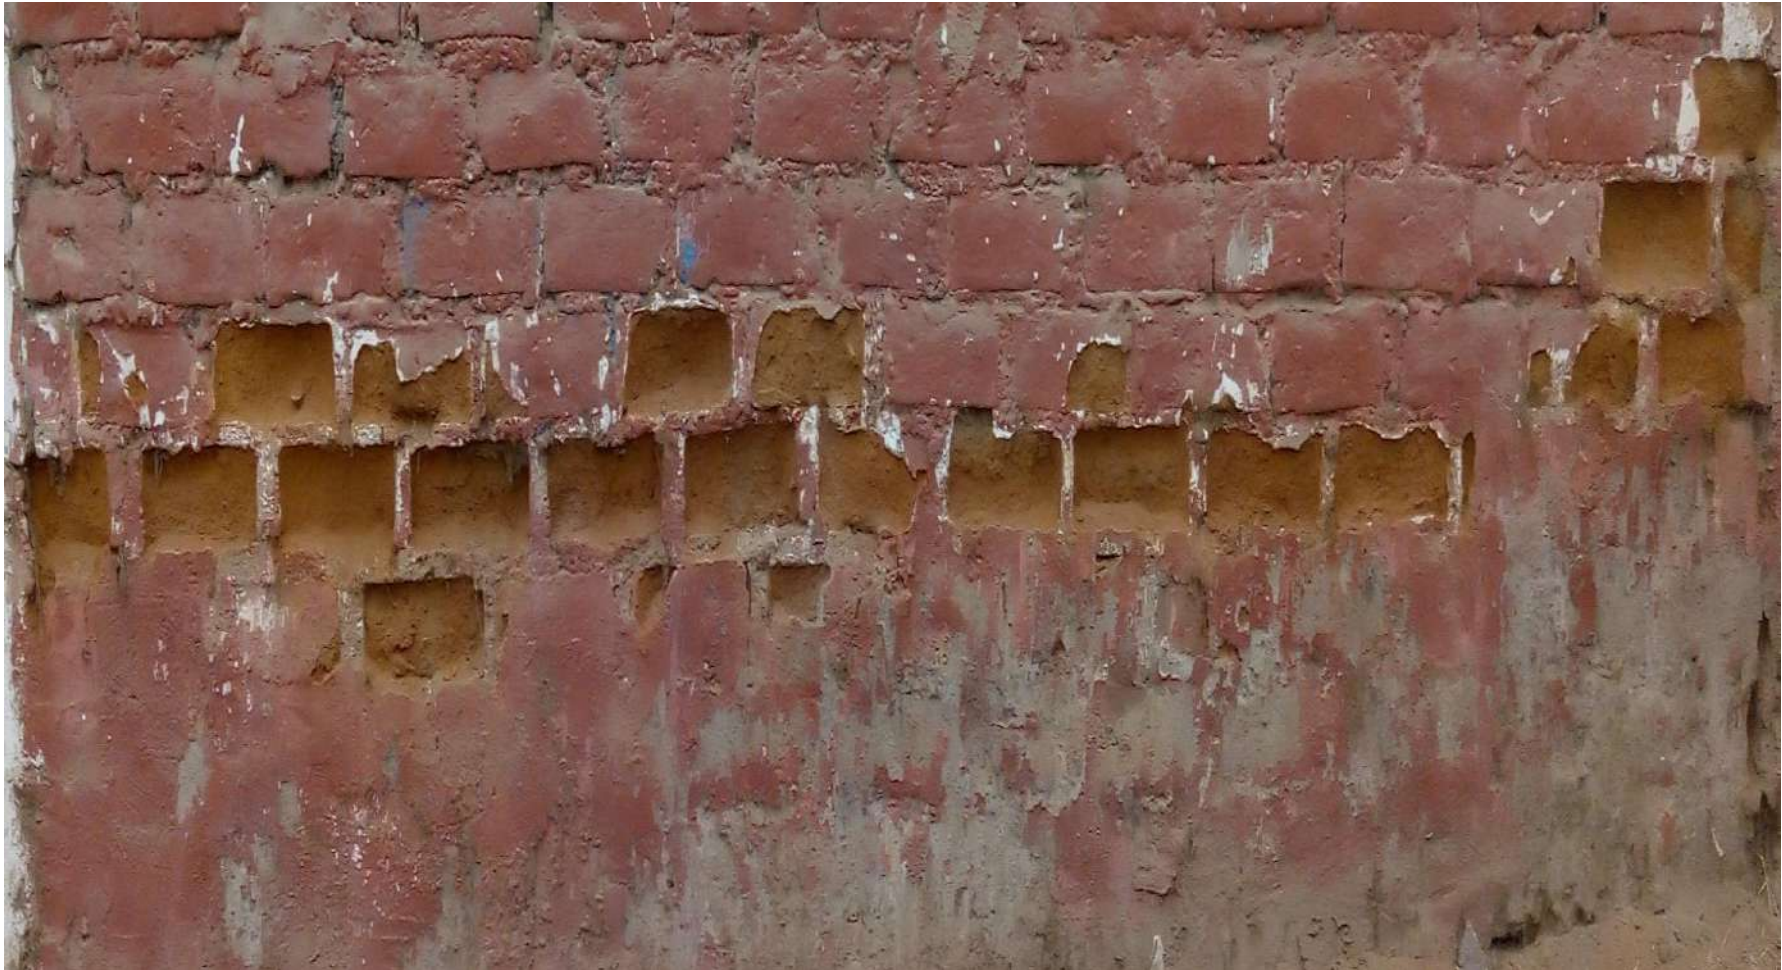
**Fotografía 5:** Albañilería afectada por erosión en la Unidad Muestral 05, paño 26.

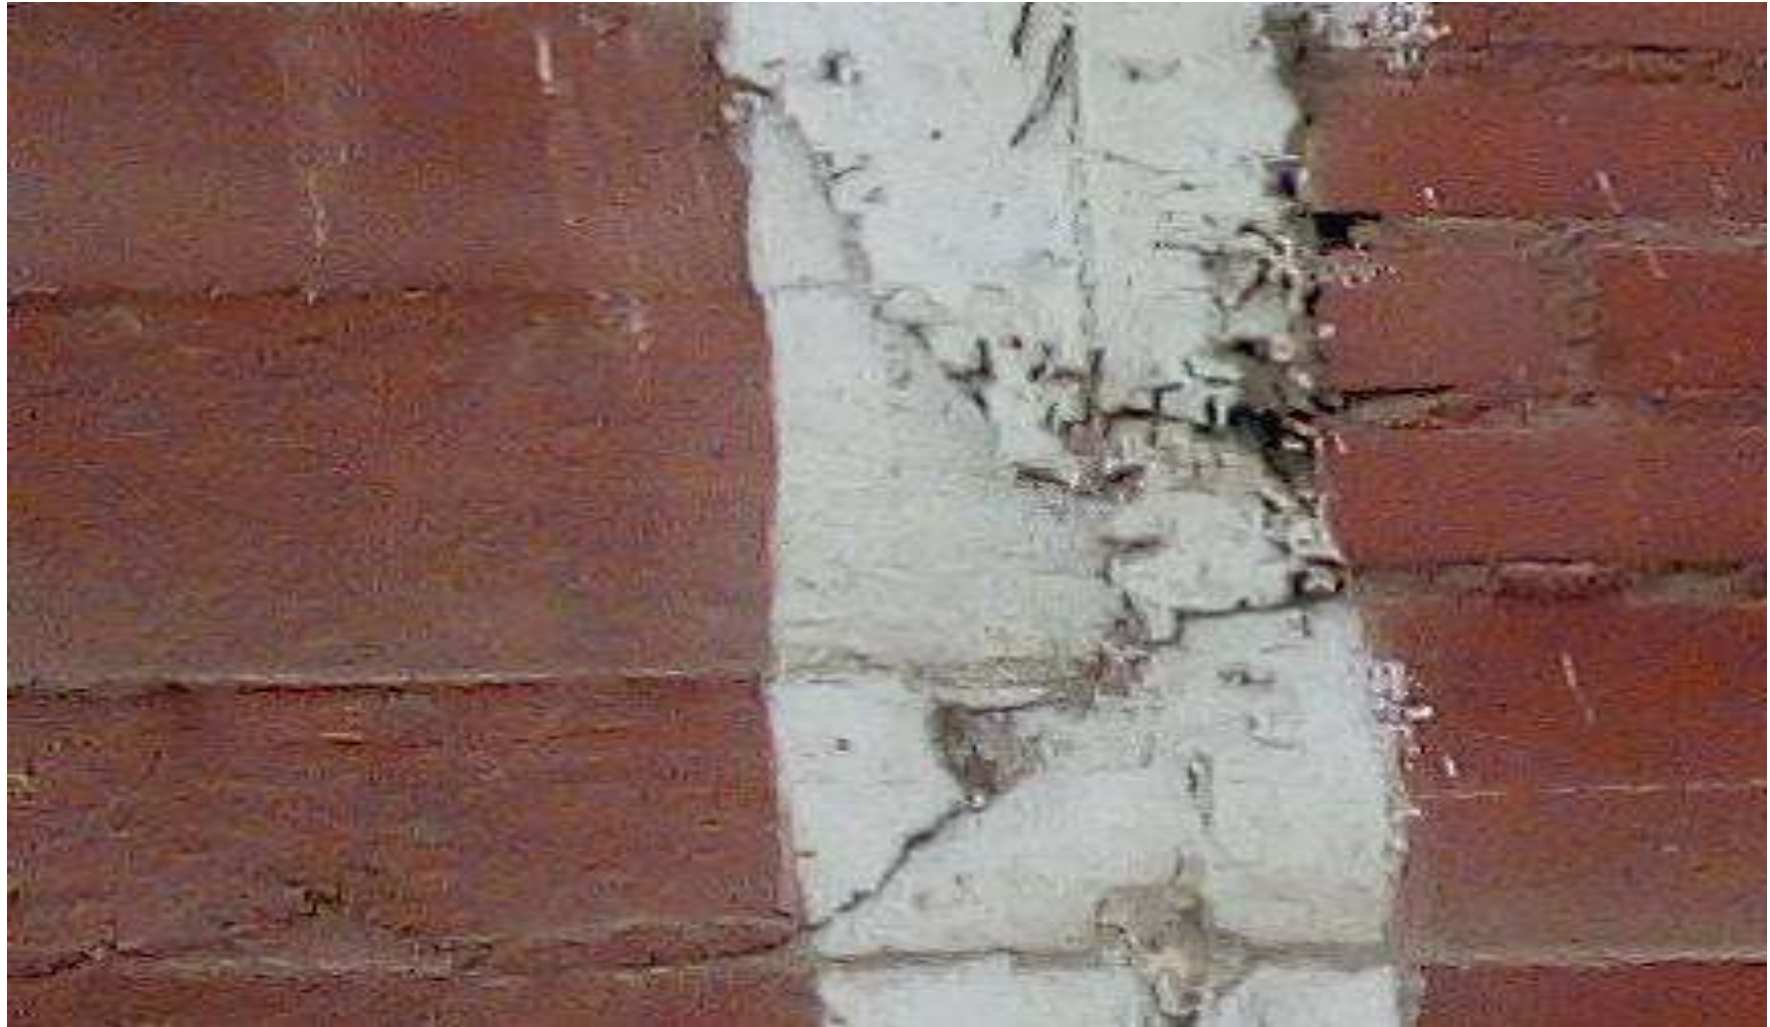
**Fotografía 6:** Columna C53, afectada por grieta en Unidad Muestral 06 paño 46.

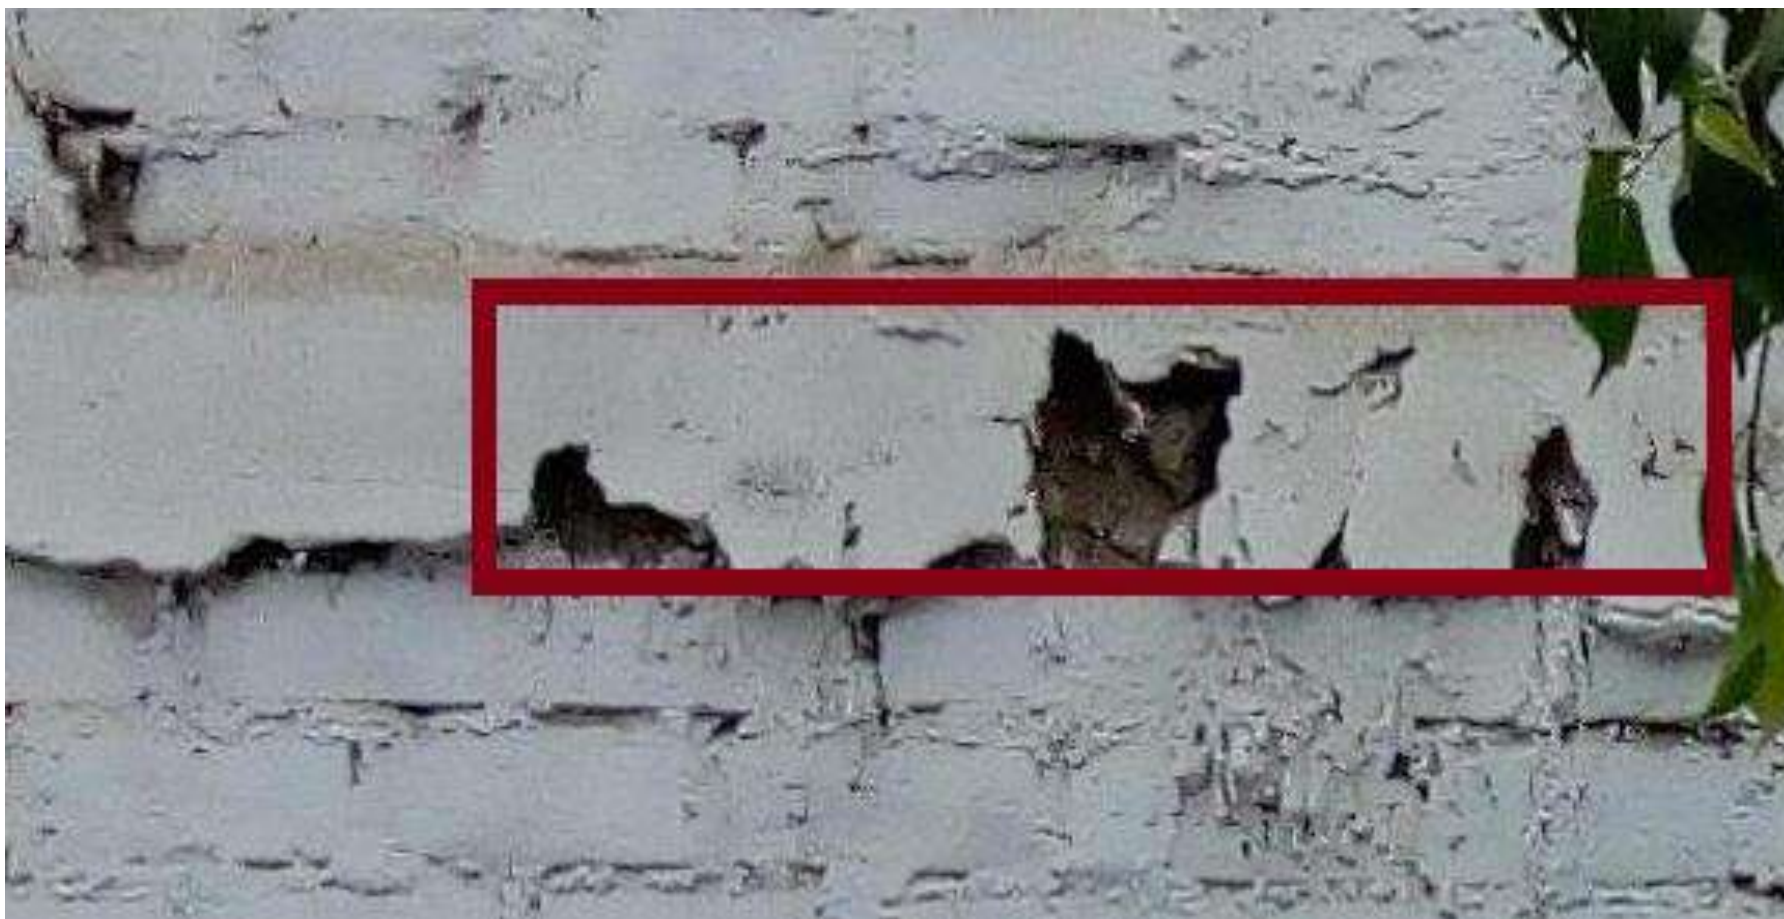
**Fotografía 7:** Viga afectada por desprendimiento en Unidad Muestral 05 paño 24.

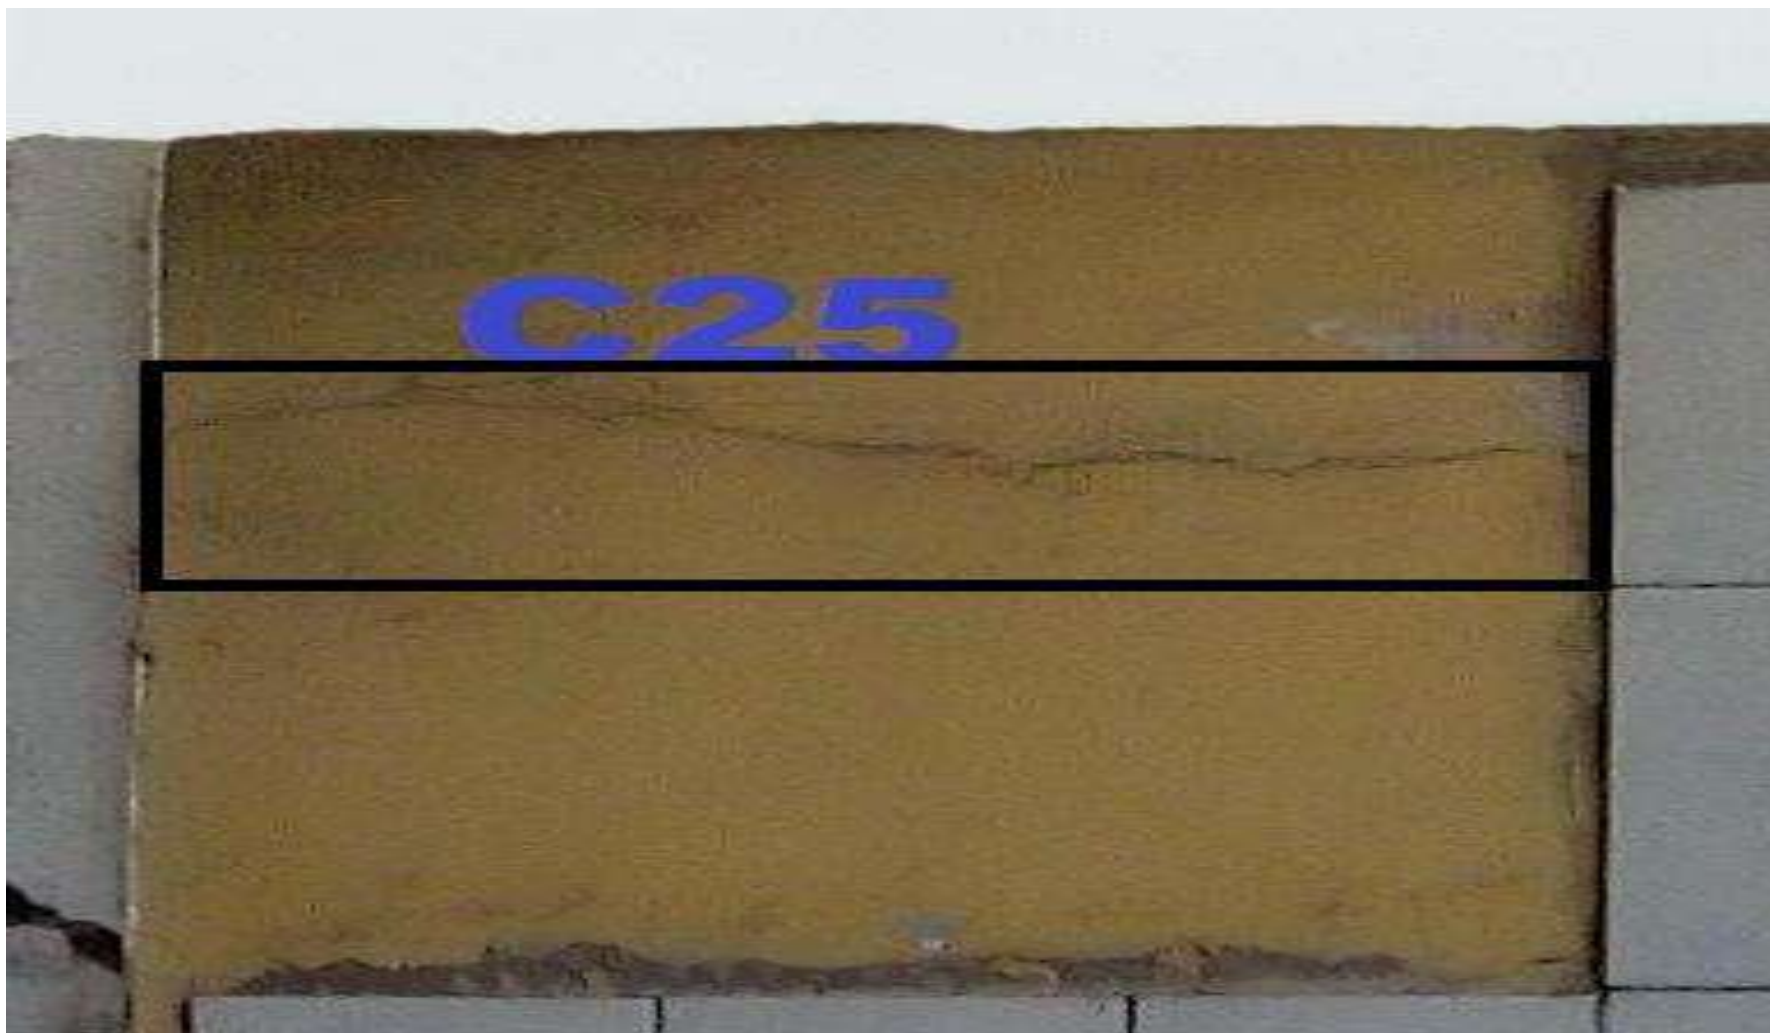
**Fotografía 8:** Columna C25, afectada por fisura en Unidad Muestral 04, paño 21.

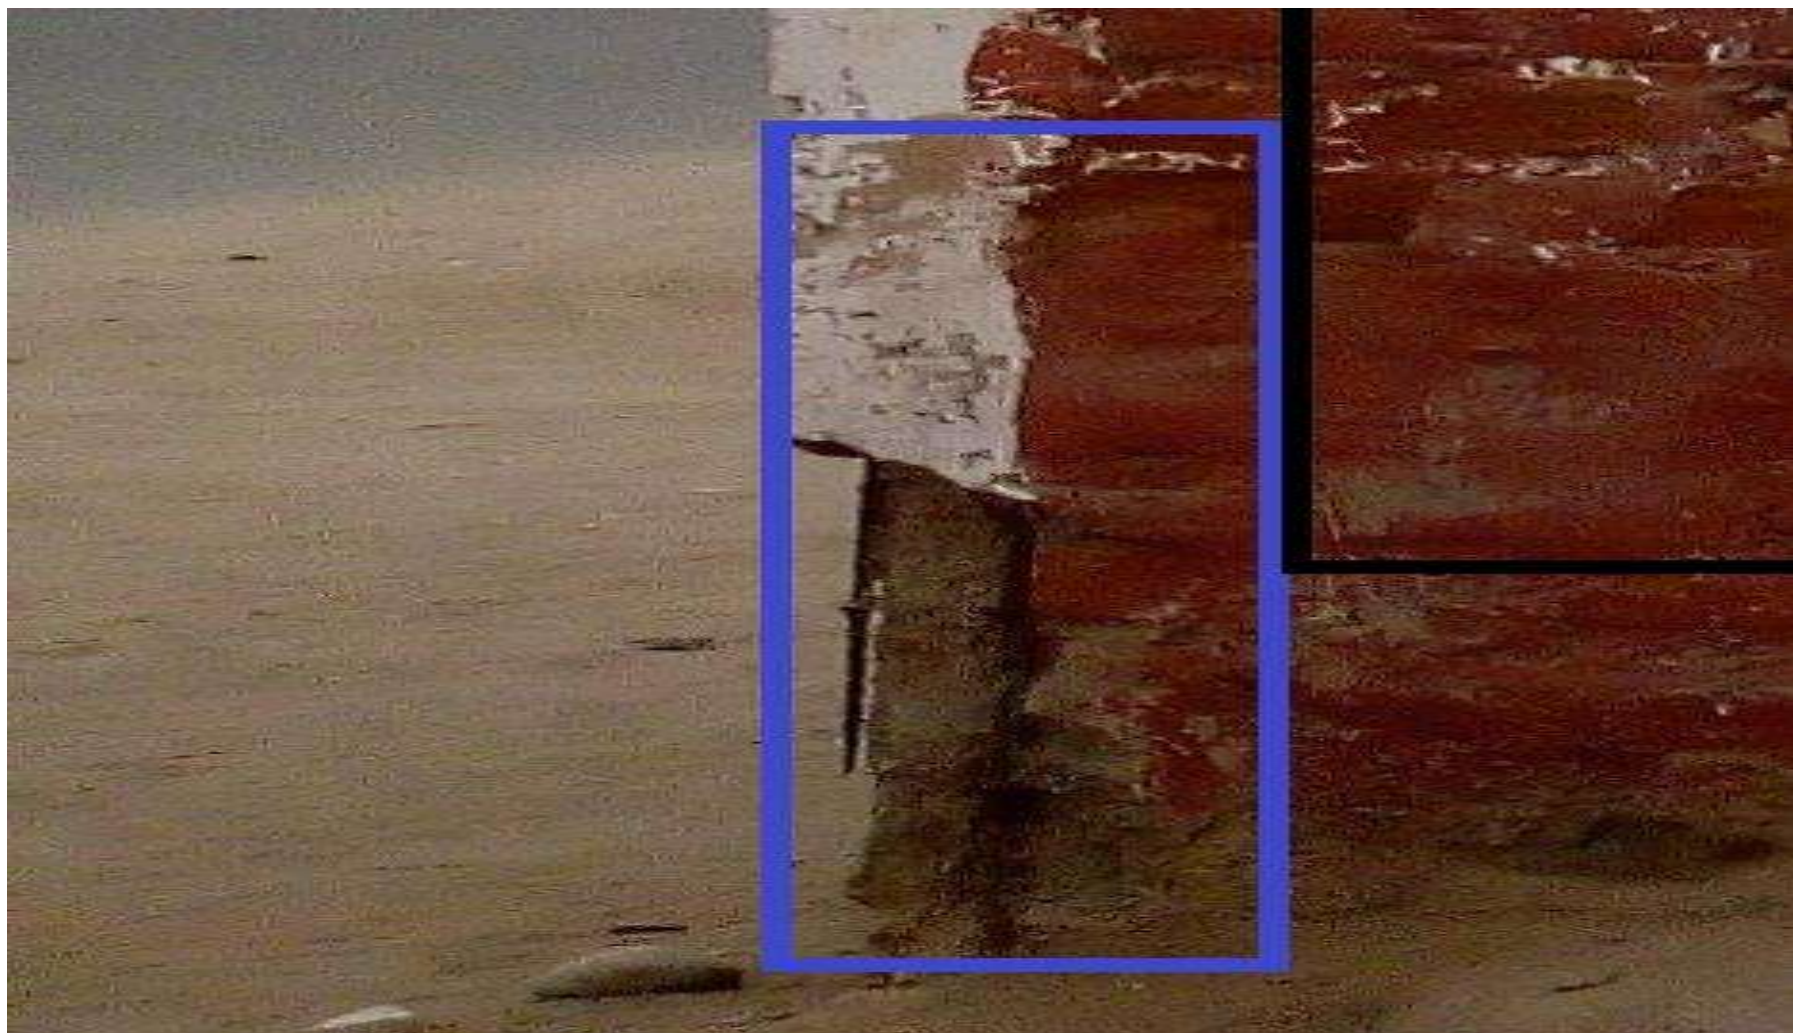
**Fotografía 9:** Columna C75, afectada por Corrosión en la Unidad Muestral 08, paño 64.

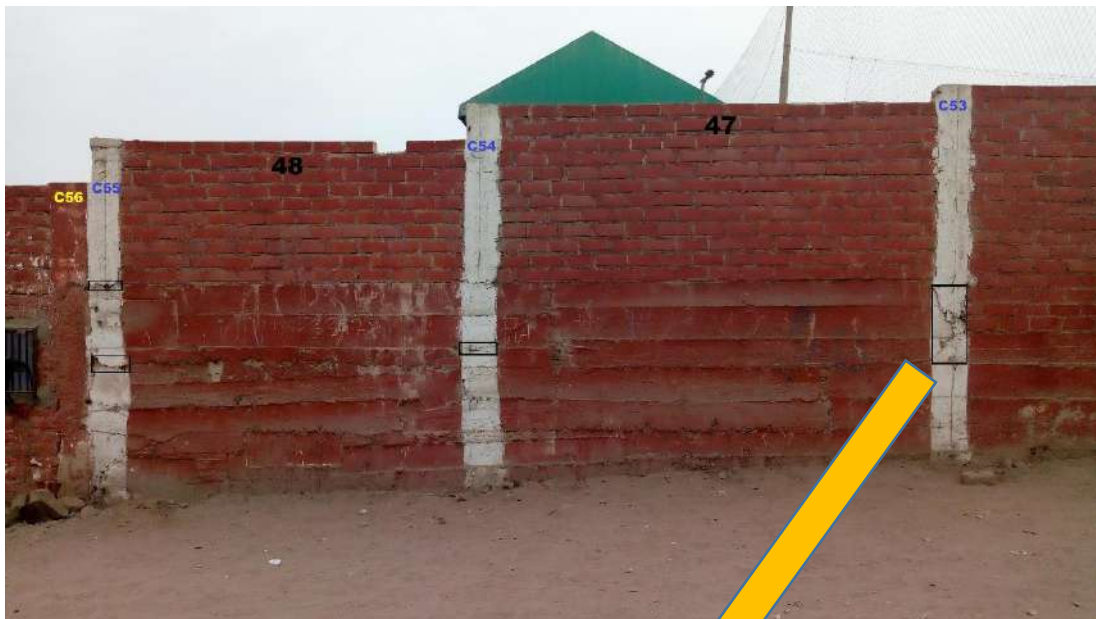
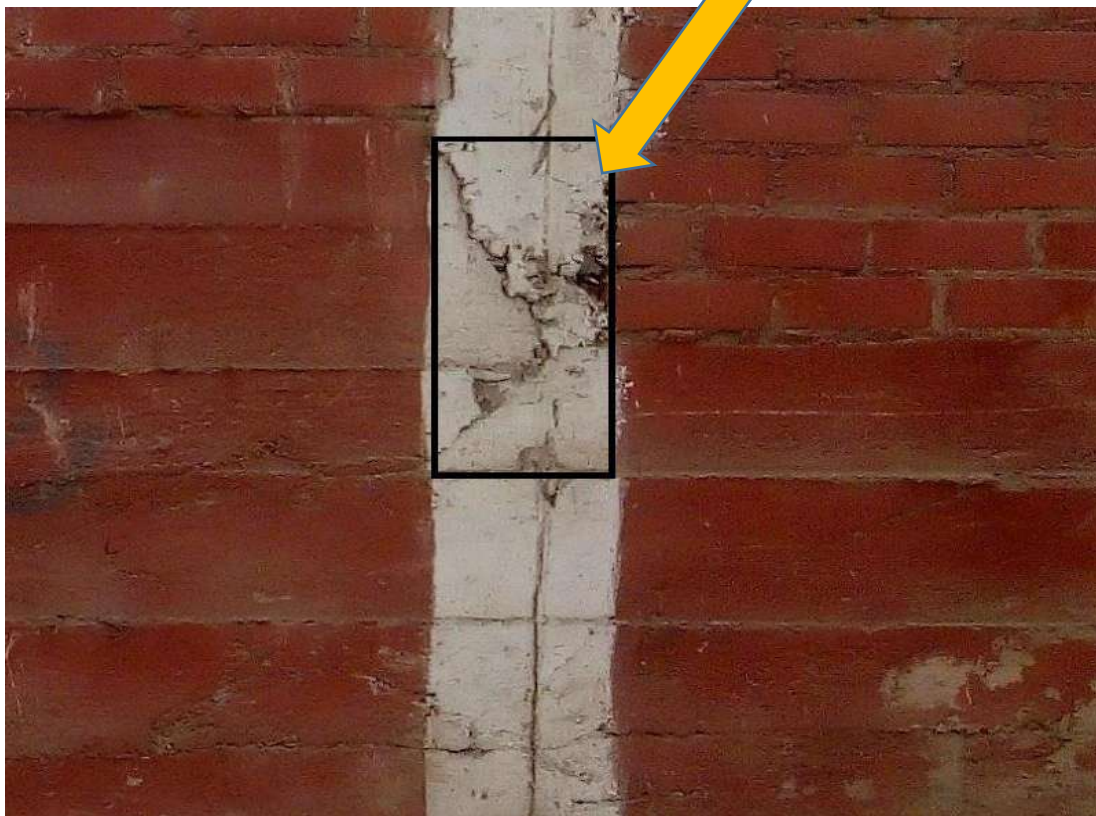
## Fotografía del paño 47 y 48 en la unidad Muestral 06

### **Patología: Grieta**

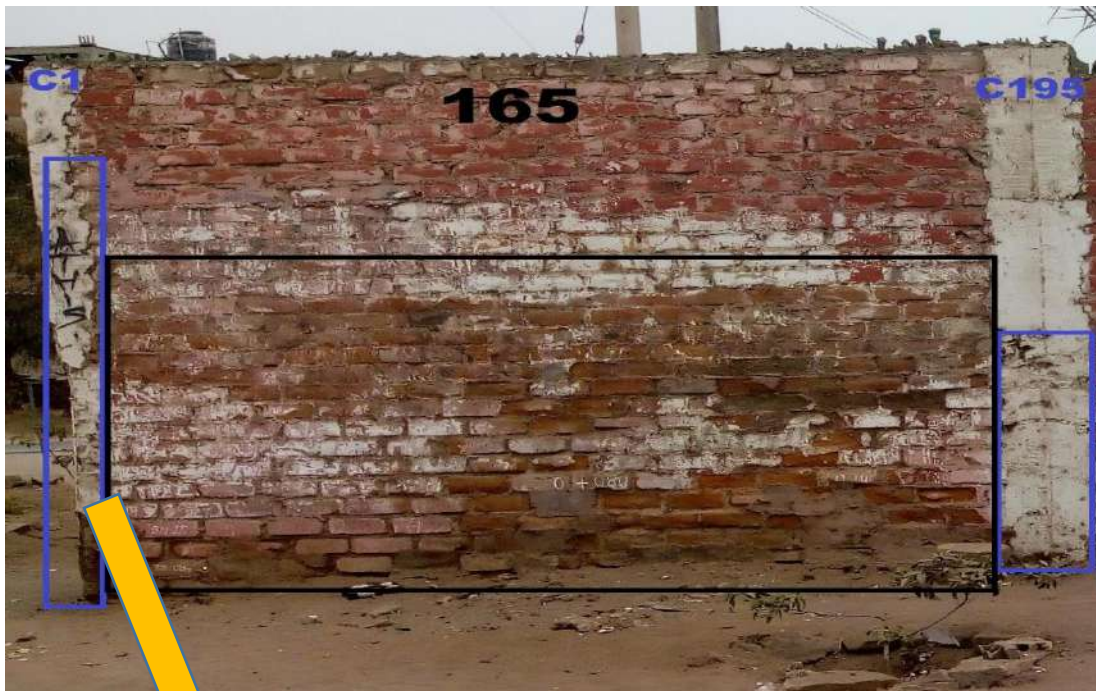
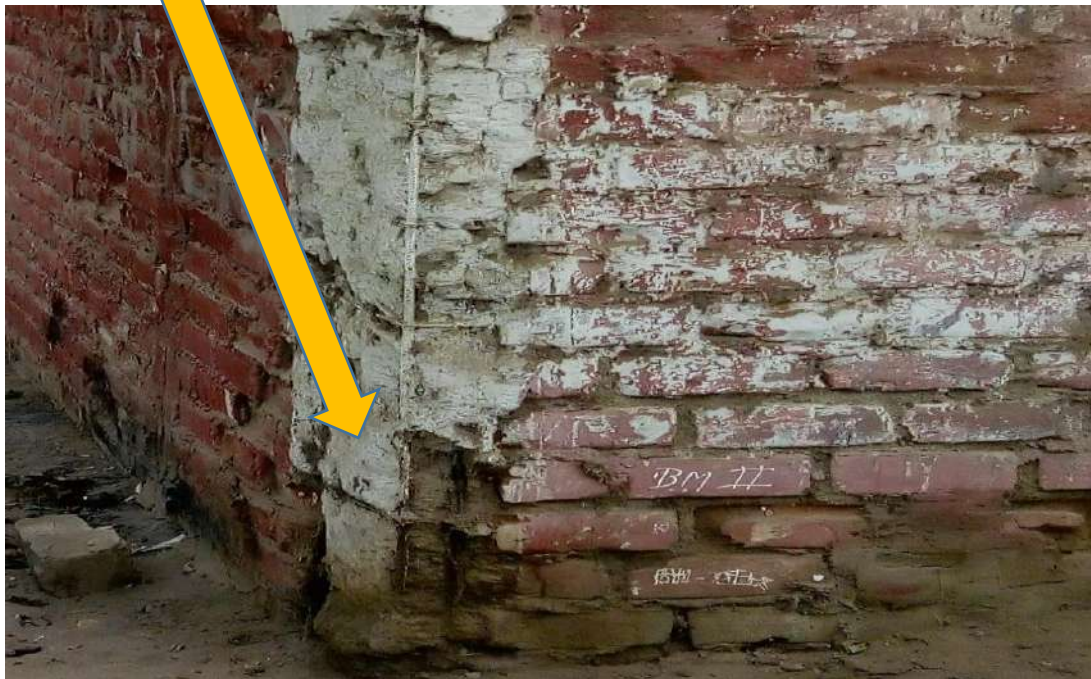
## Fotografía del paño 65 en la unidad Muestral 20

### **Patología: Corrosión**
