**UNIVERSIDAD CATOLICA LOS ANGELES  
CHIMBOTE**

**DETERMINACIÓN Y EVALUACIÓN DE LAS PATOLOGÍAS DEL  
CONCRETO PARA OBTENER EL INDICE DE INTEGRIDAD  
ESTRUCTURAL DEL PAVIMENTO RIGIDO Y CONDICIÓN  
OPERACIONAL EN EL JIRON CAHUIDE, DESDE LA AVENIDA  
SAENZ PEÑA HASTA EL JIRON JOSE DEL CARMEN  
CABREJOS, DISTRITO DE CALLERIA, PROVINCIA CORONEL  
PORTILLO, REGION UCAYALI - 2018.**

**TESIS PARA OPTAR EL TITULO PROFESIONAL DE  
INGENIERO CIVIL**

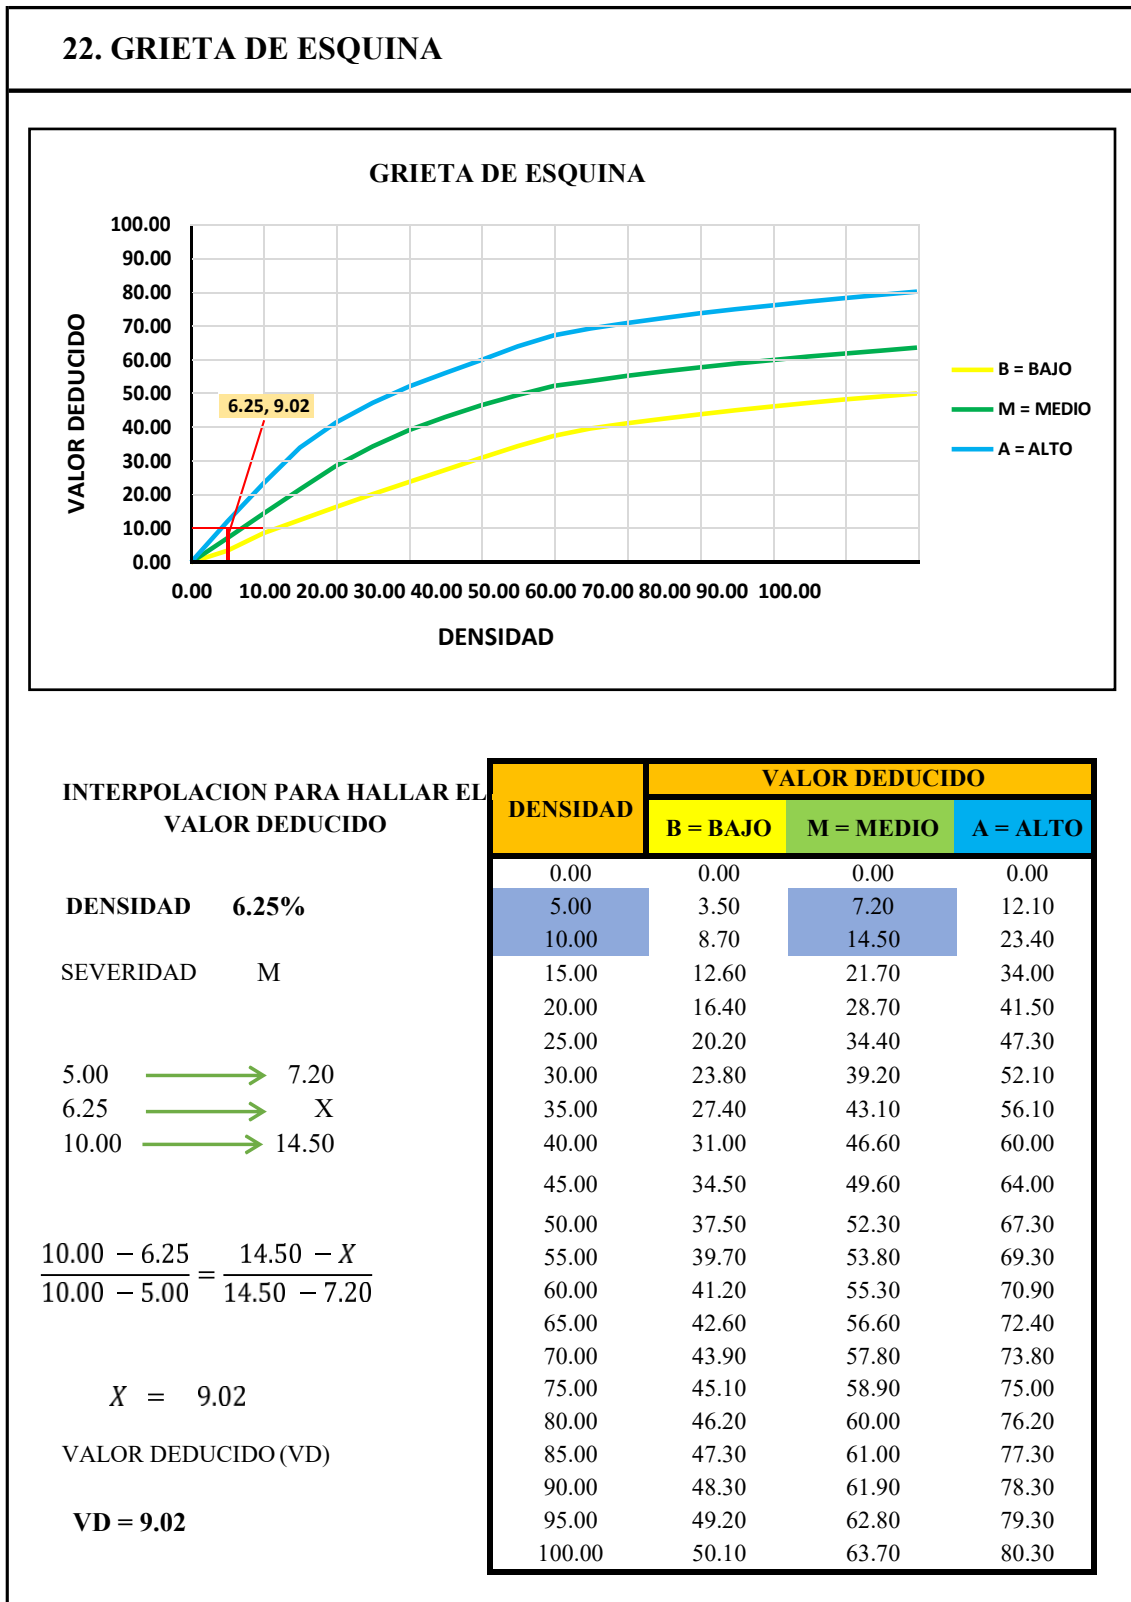
Figura 34: Evaluación de Unidad de Muestra 01 Grietas esquina.

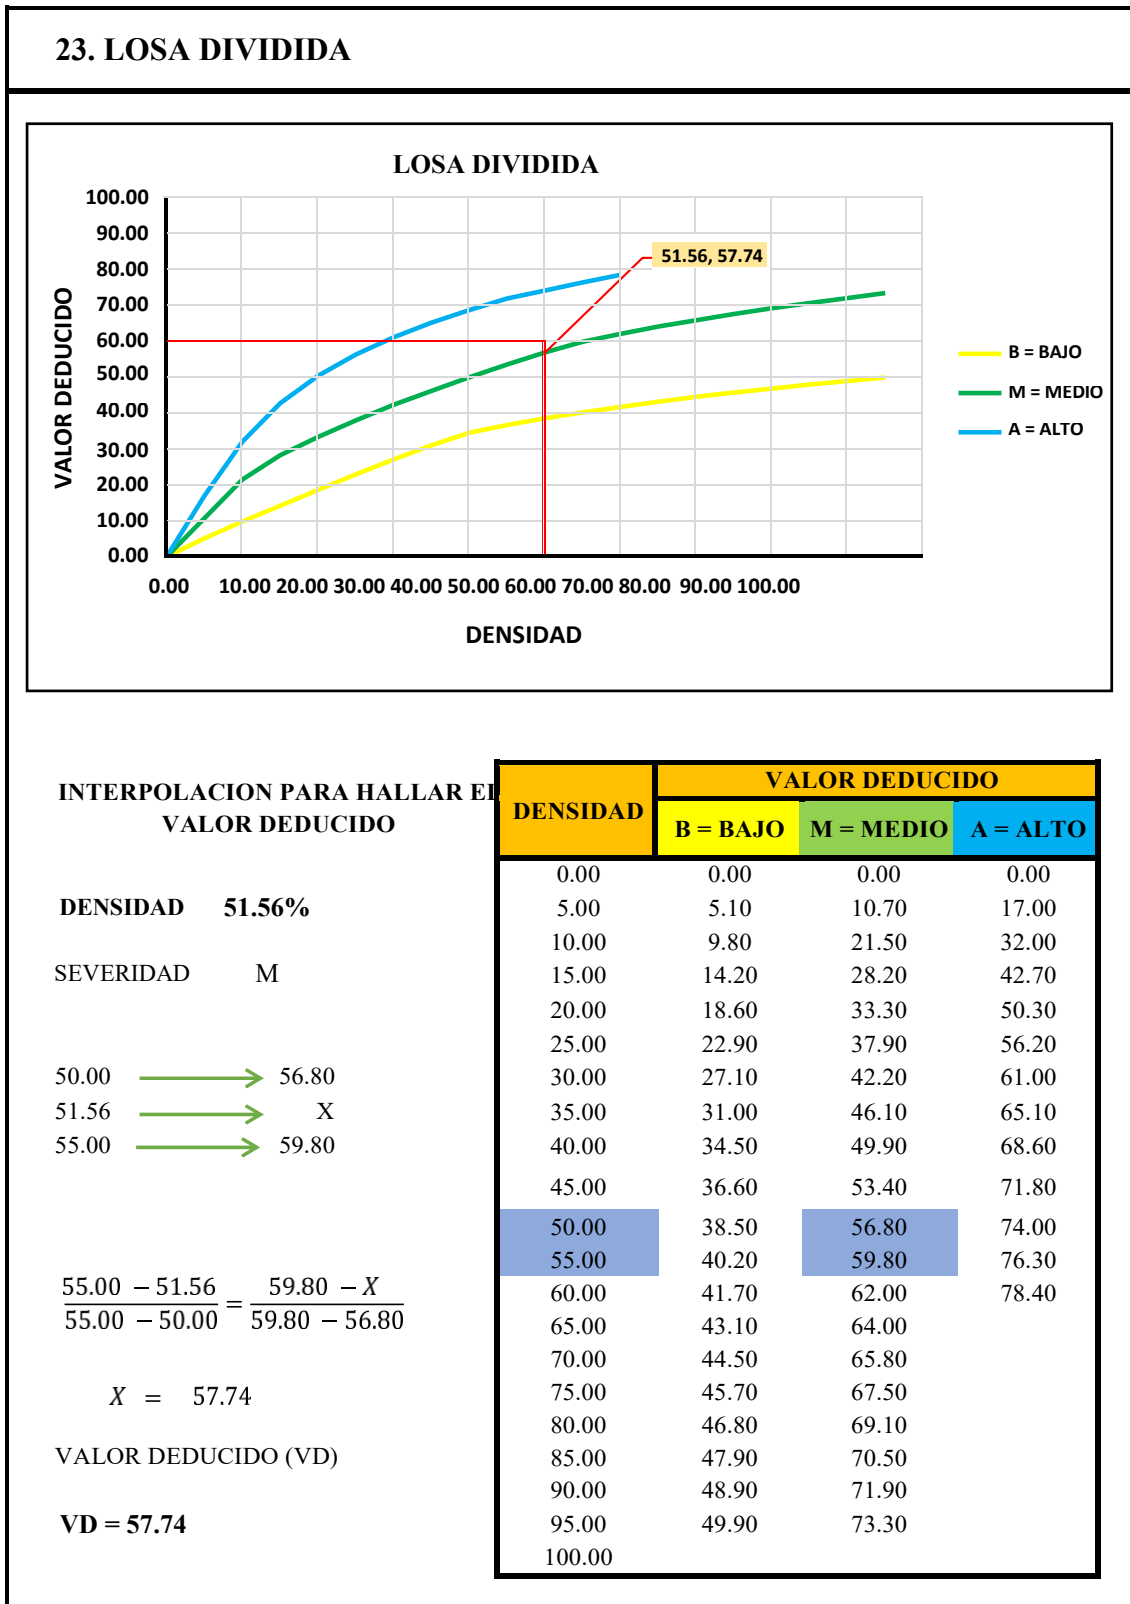
Figura 35: Evaluación de Unidad de Muestra 01 Losa dividida.

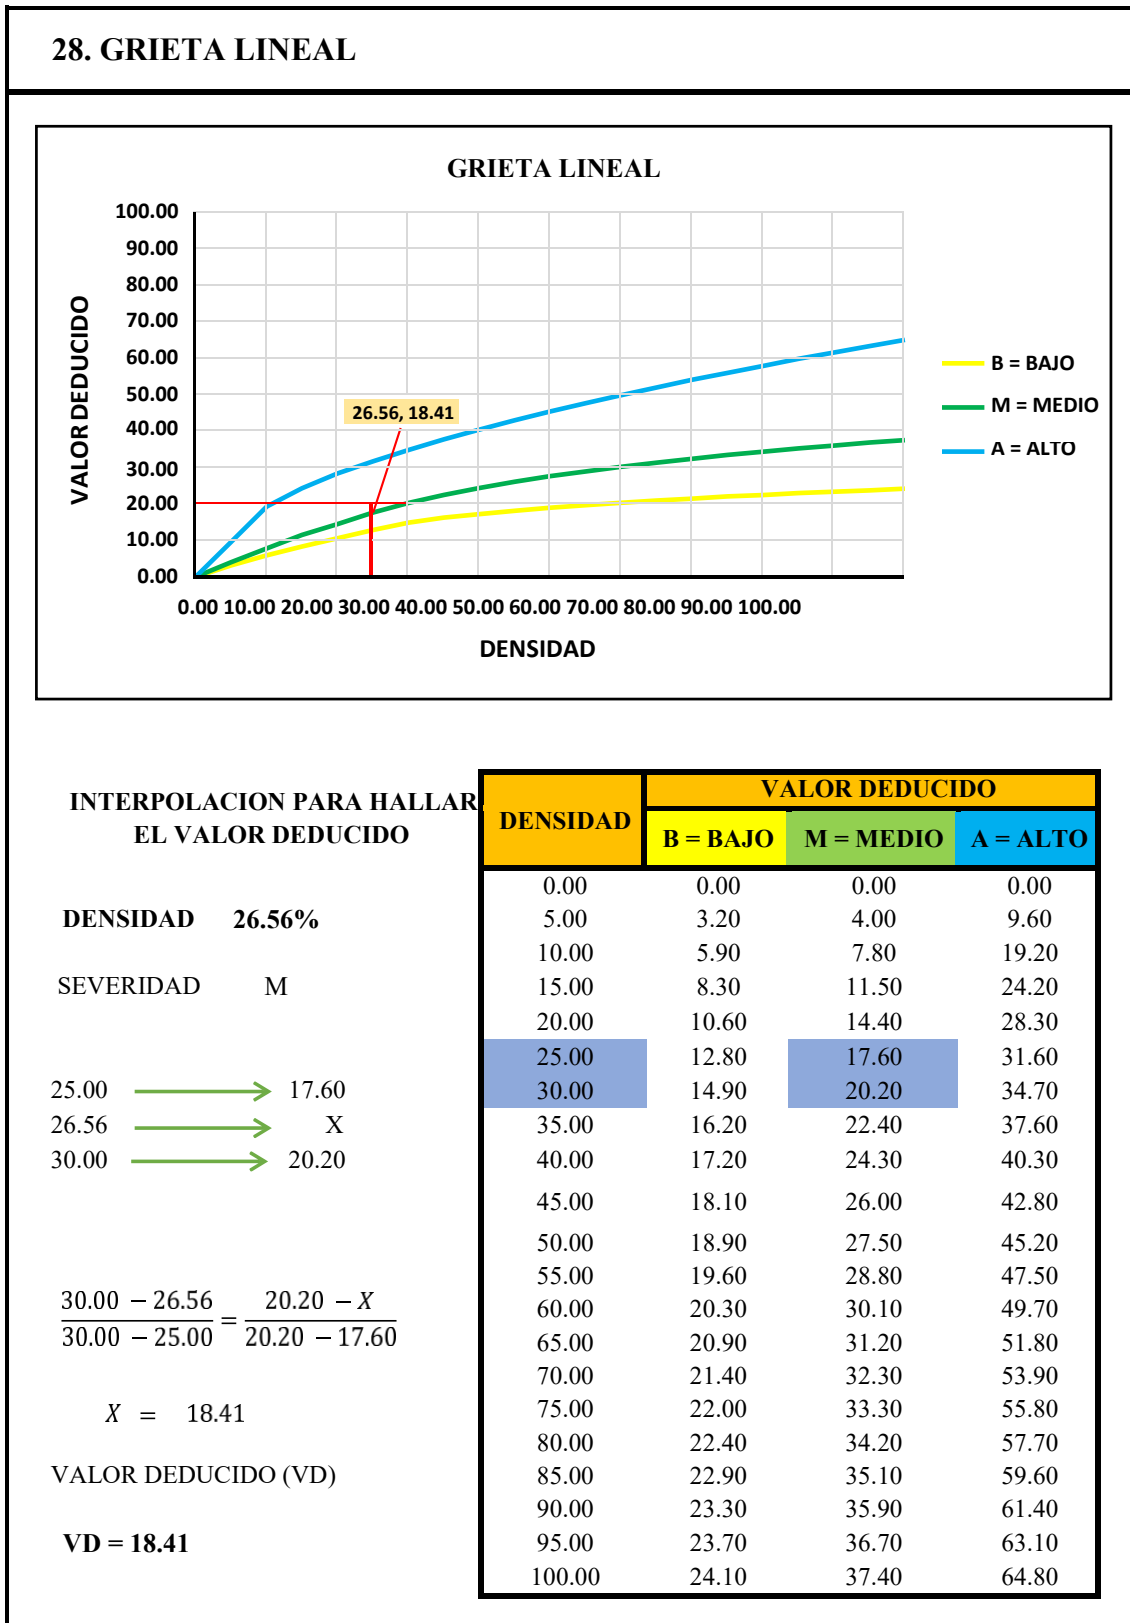
Figura 37: Evaluación de Muestra de Unidad 01 Grieta lineal

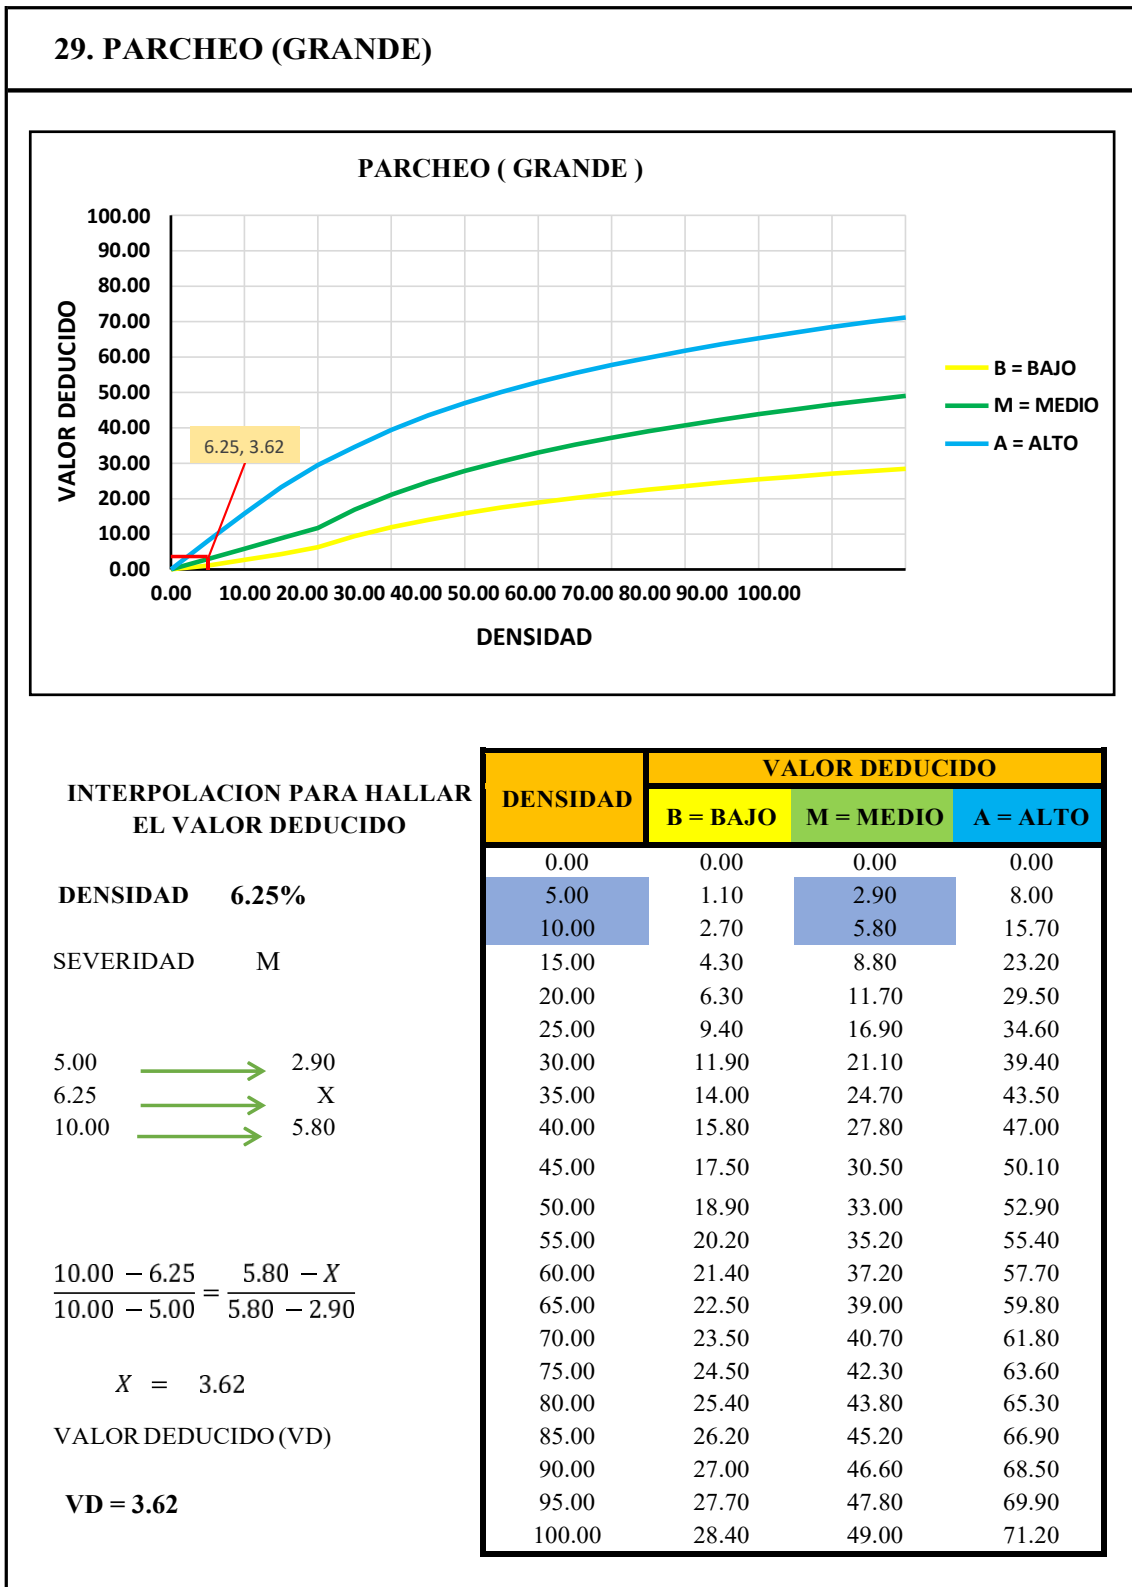
**Figura 38: Evaluación de Muestra de Unidad 01 Parcheo grande**

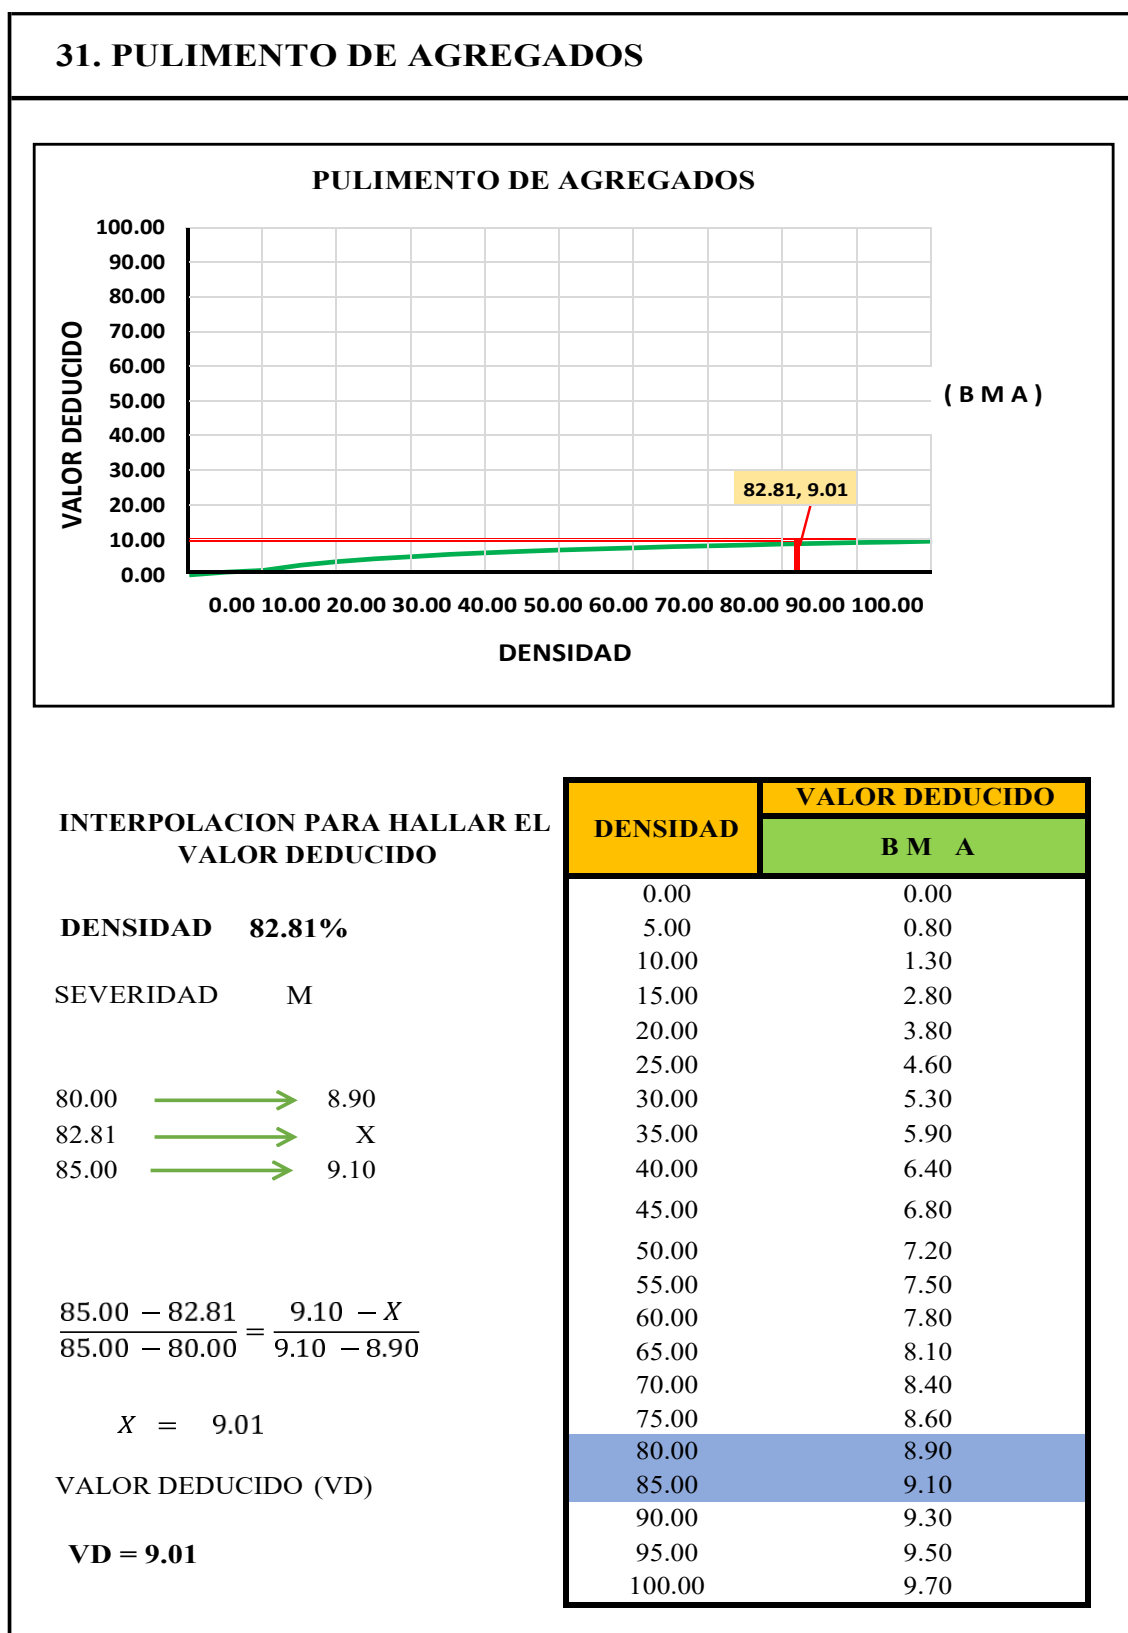
Figura 39: Evaluación de Muestra de Unidad 01 Pulimento de agregados.

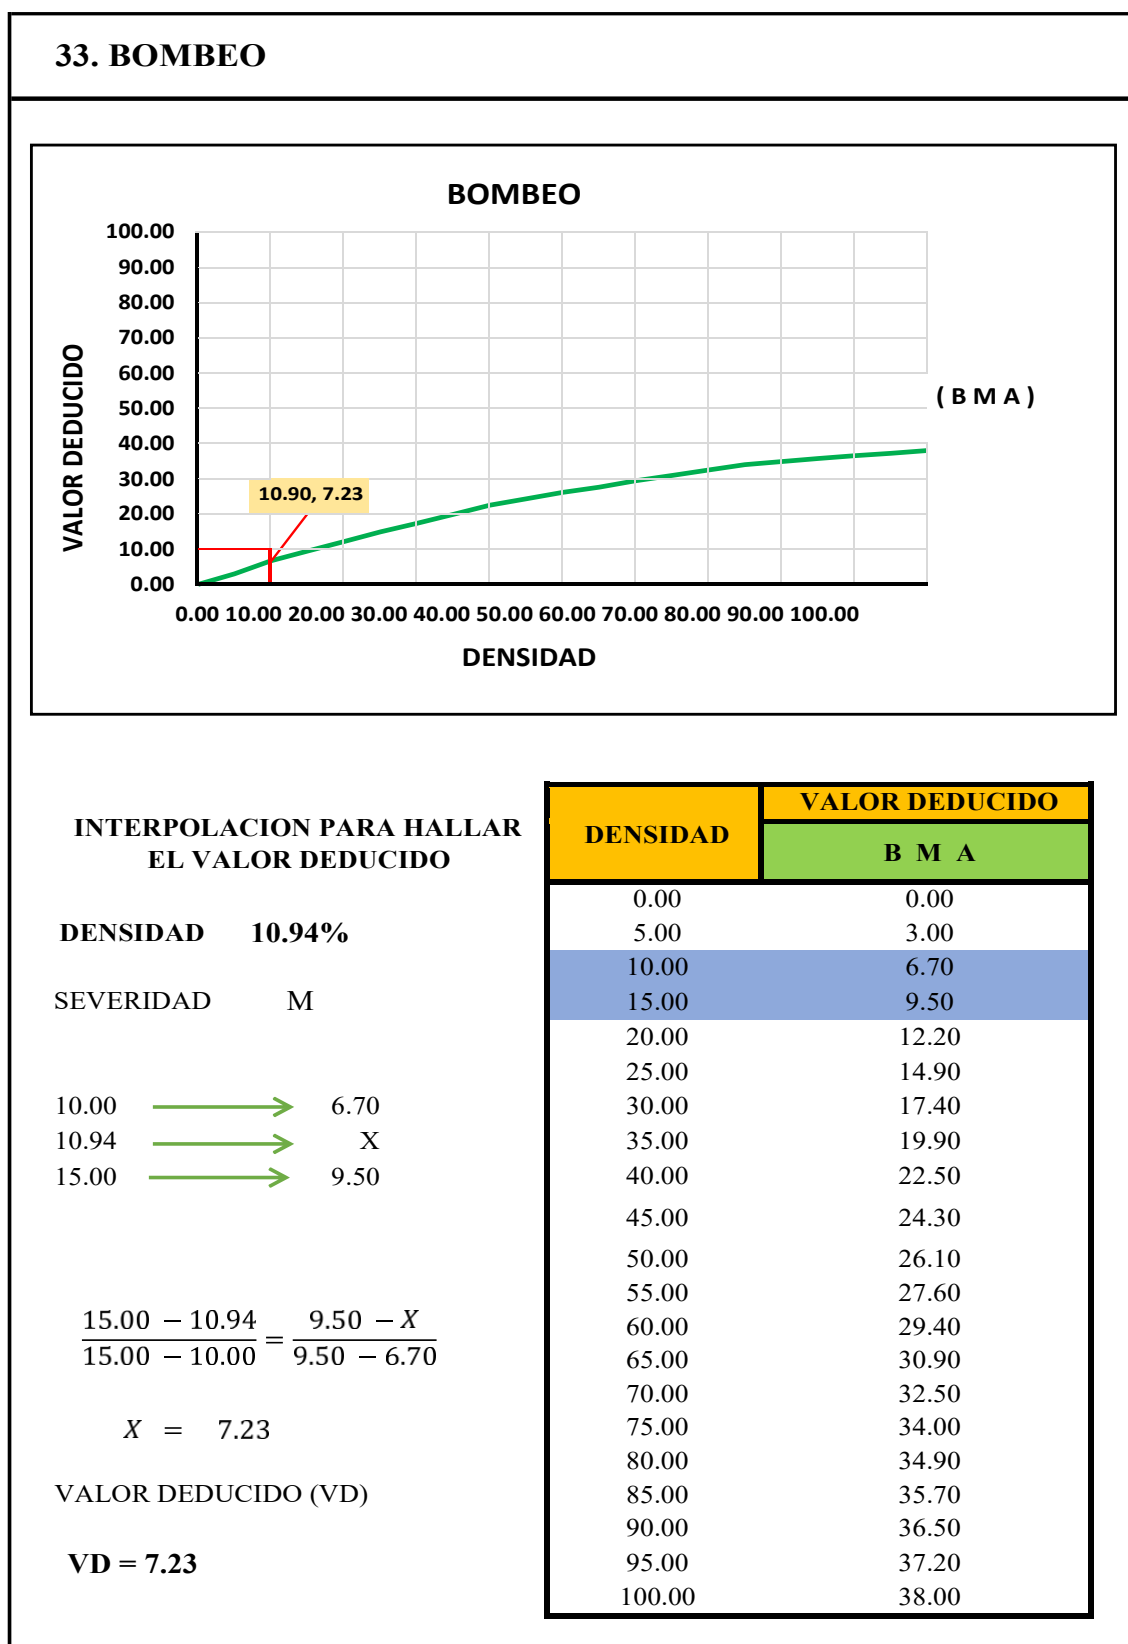
Figura 40: Evaluación de Muestra de Unidad 01 Bombeo.

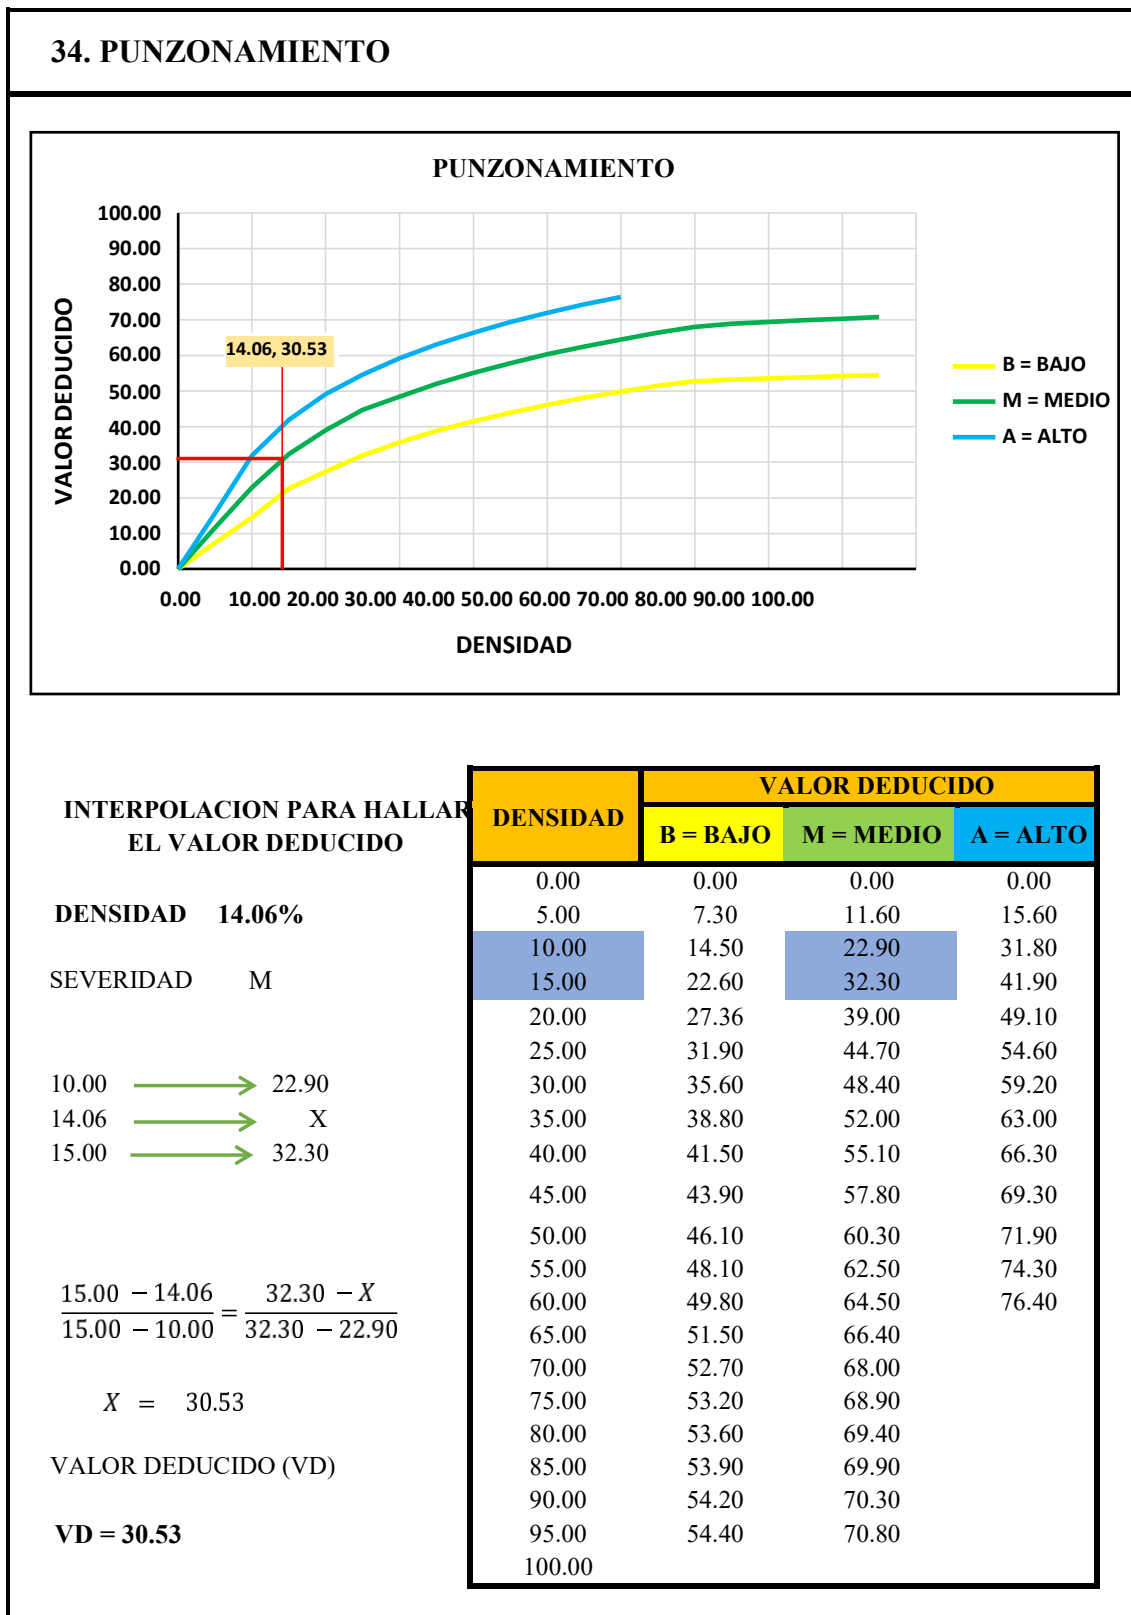
Figura 41: Evaluación de muestra de unidad 01 Punzonamiento.

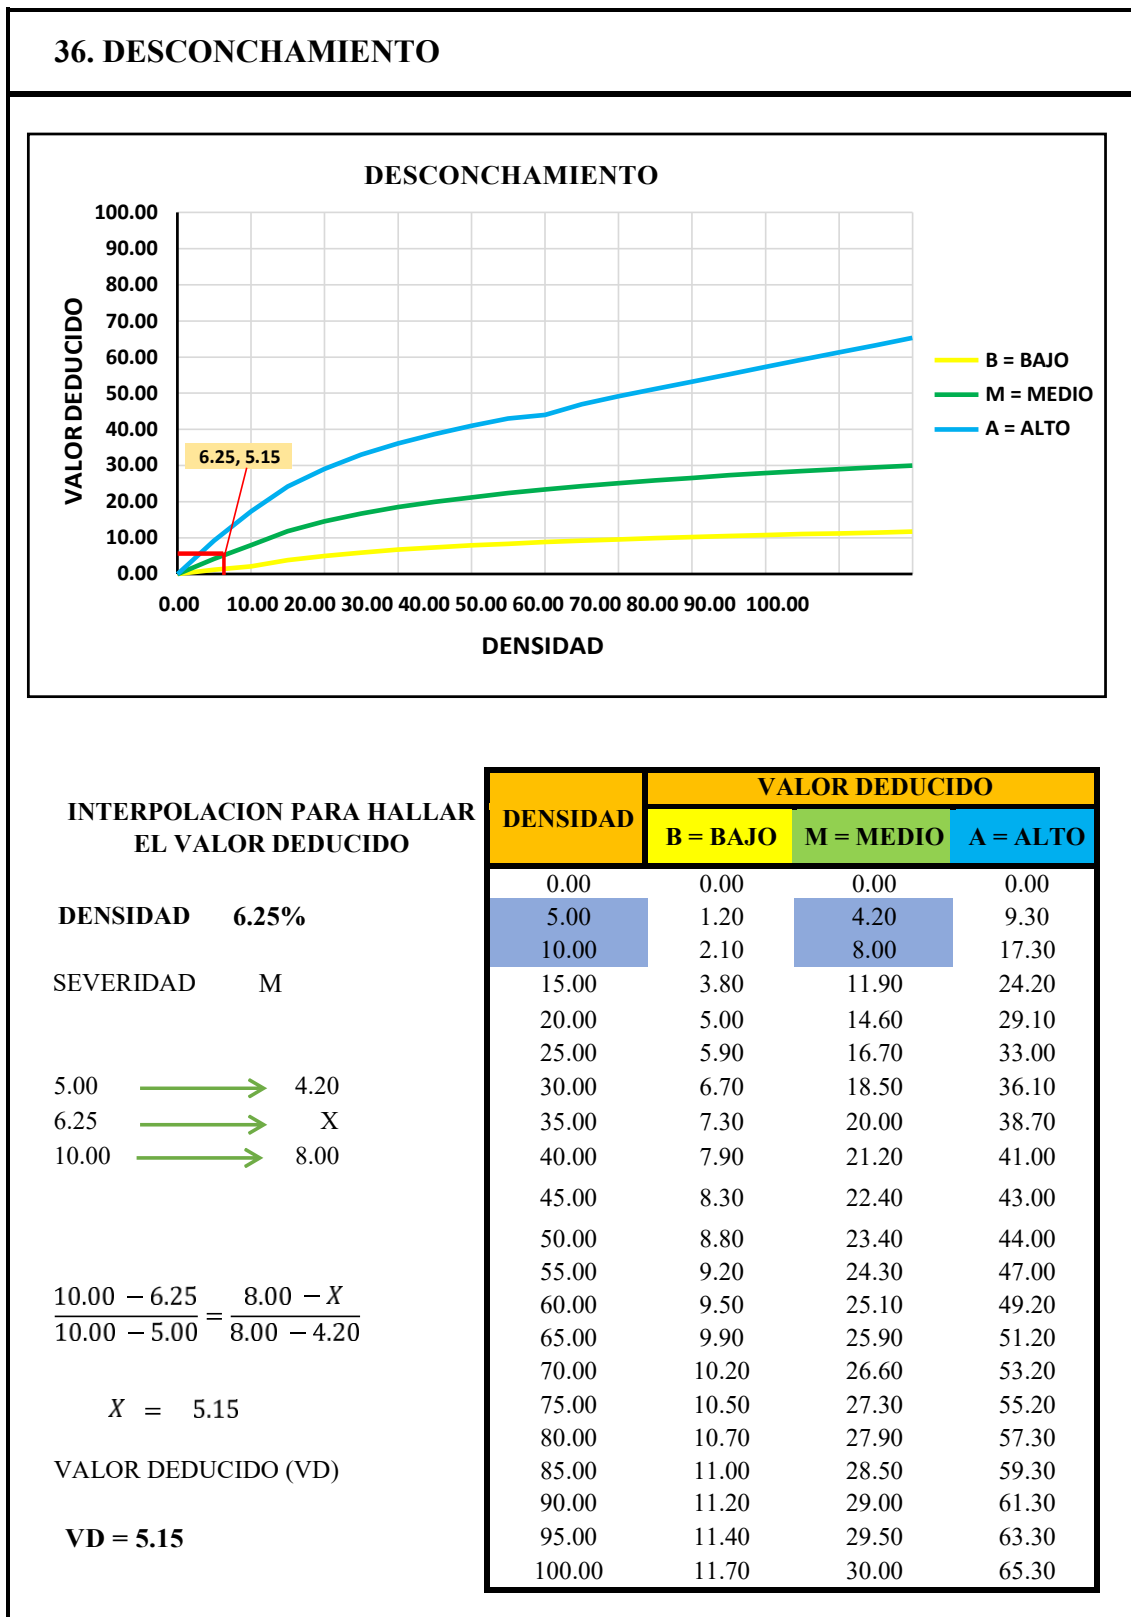
Figura 42: Evaluación de muestra de unidad 01 Desconchamiento.

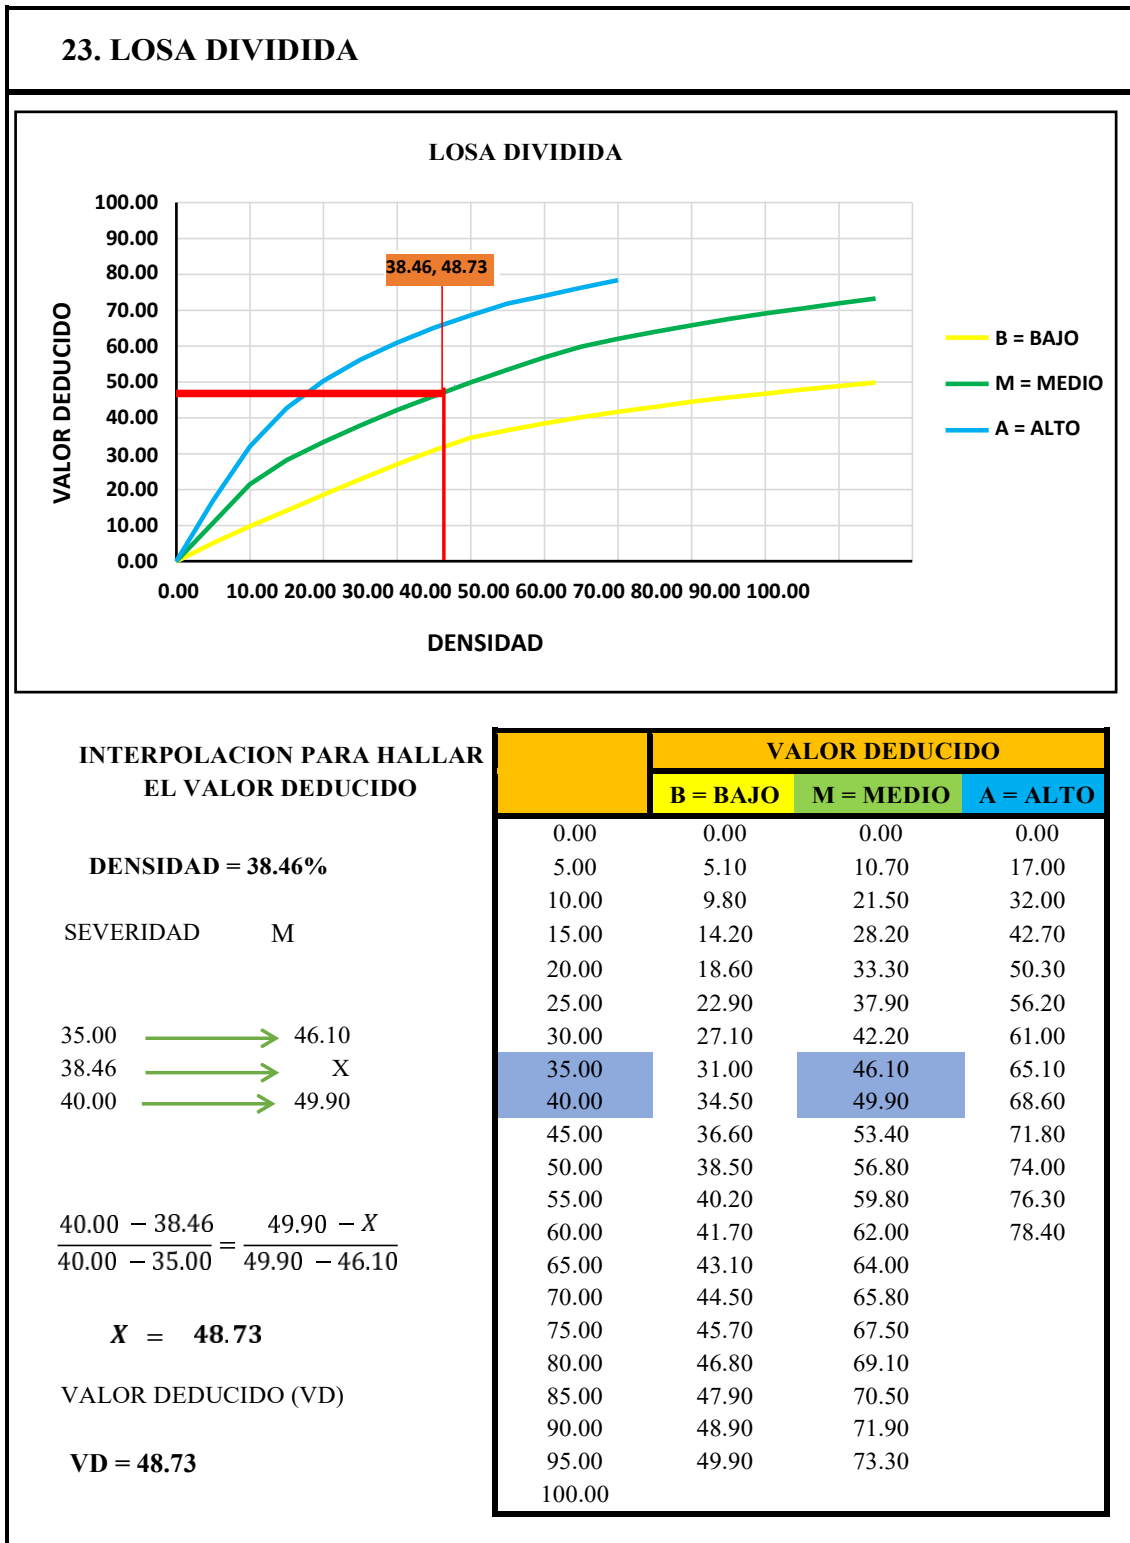
Figura 48: Evaluación de Unidad de Muestra 02 Losa dividida

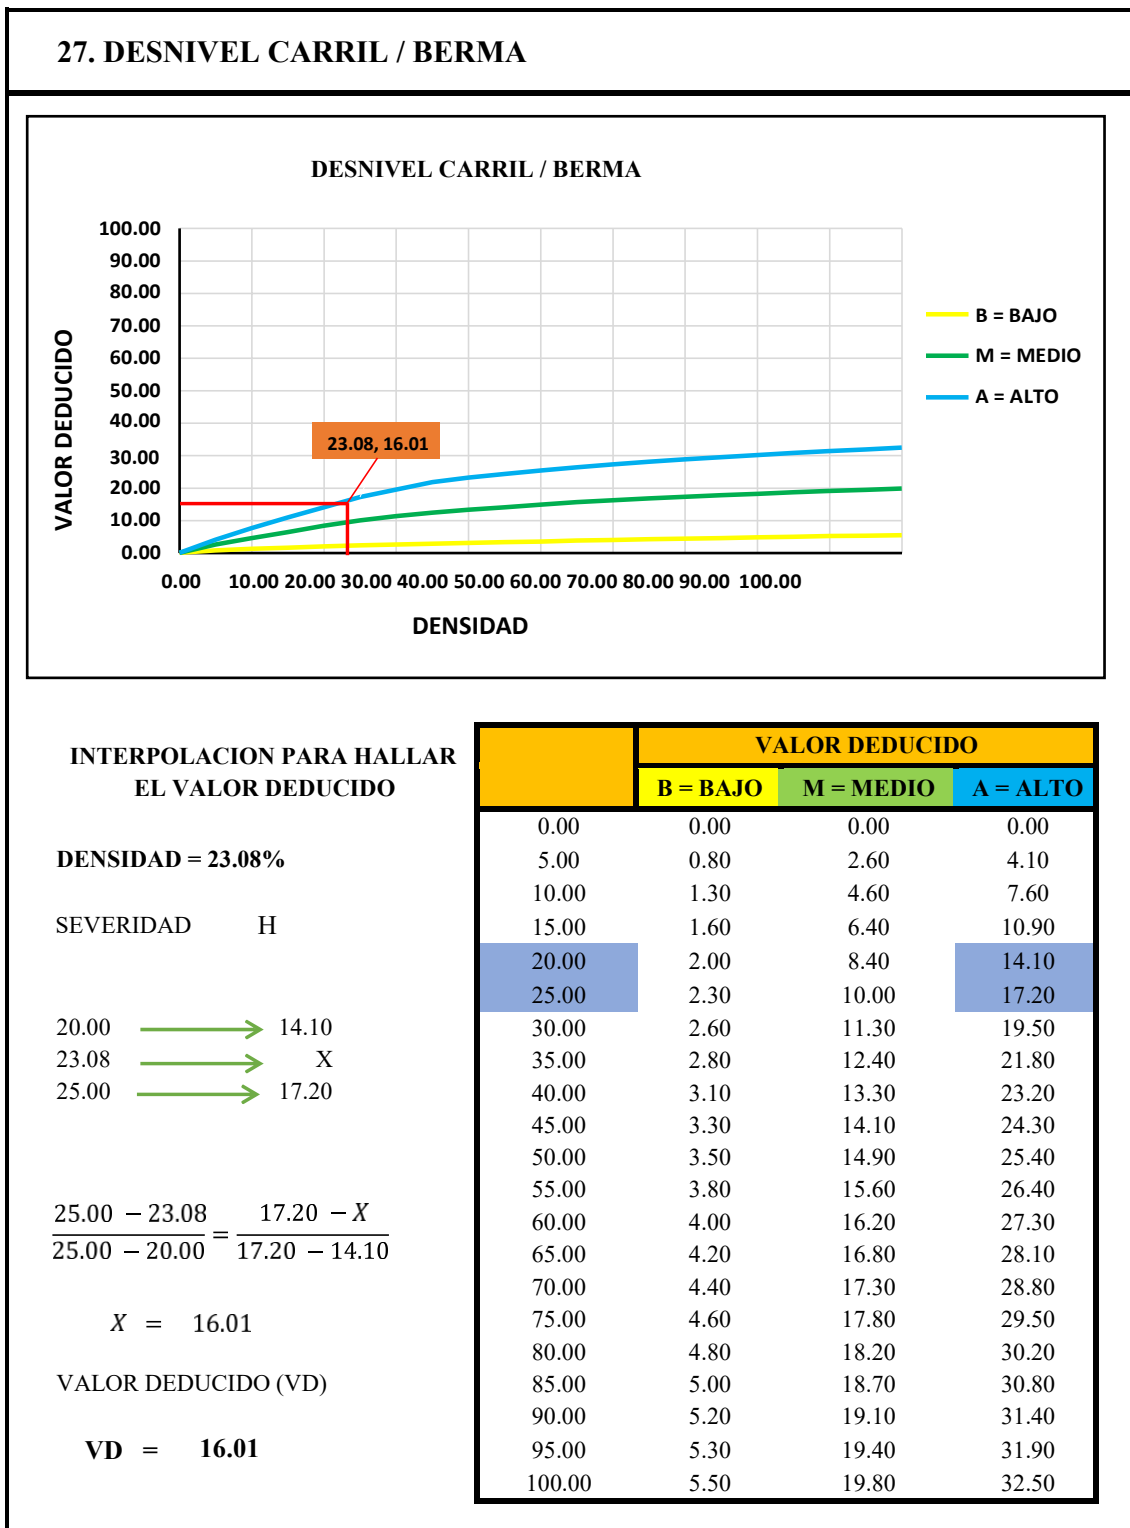
Figura 50: Evaluación de Unidad de Muestra 02 Desnivel carril /berma.

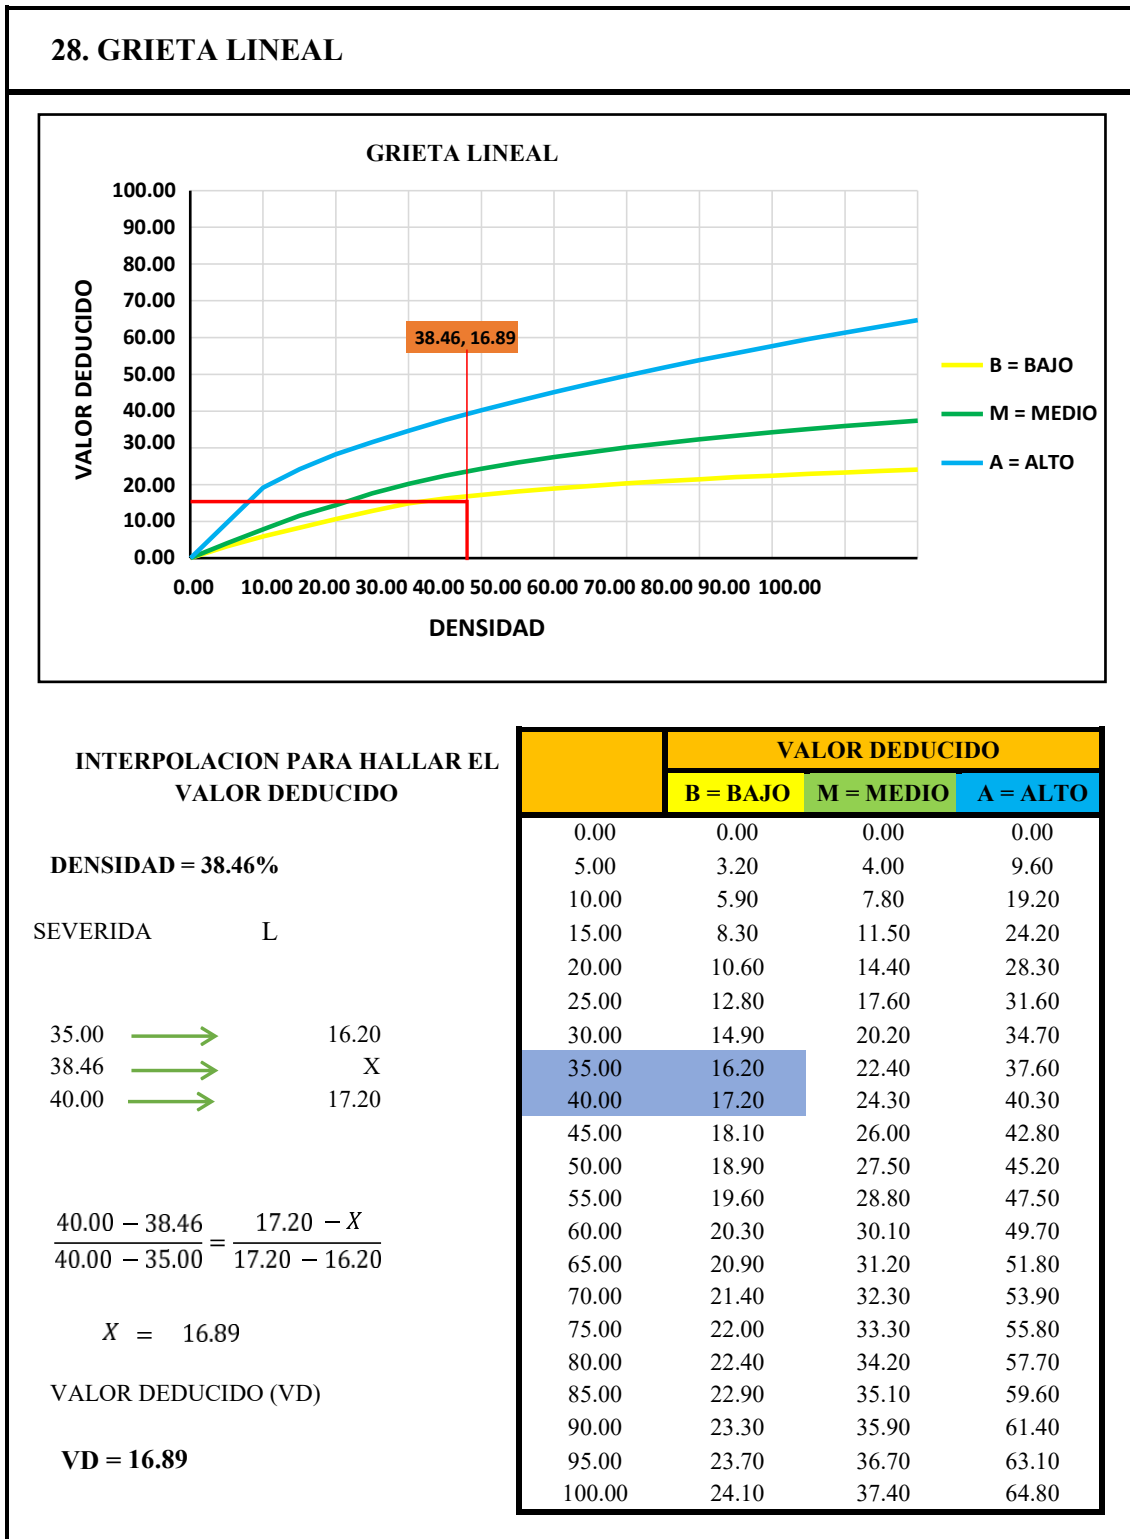
Figura 51: Evaluación de Unidad de Muestra 02 Grieta lineal.

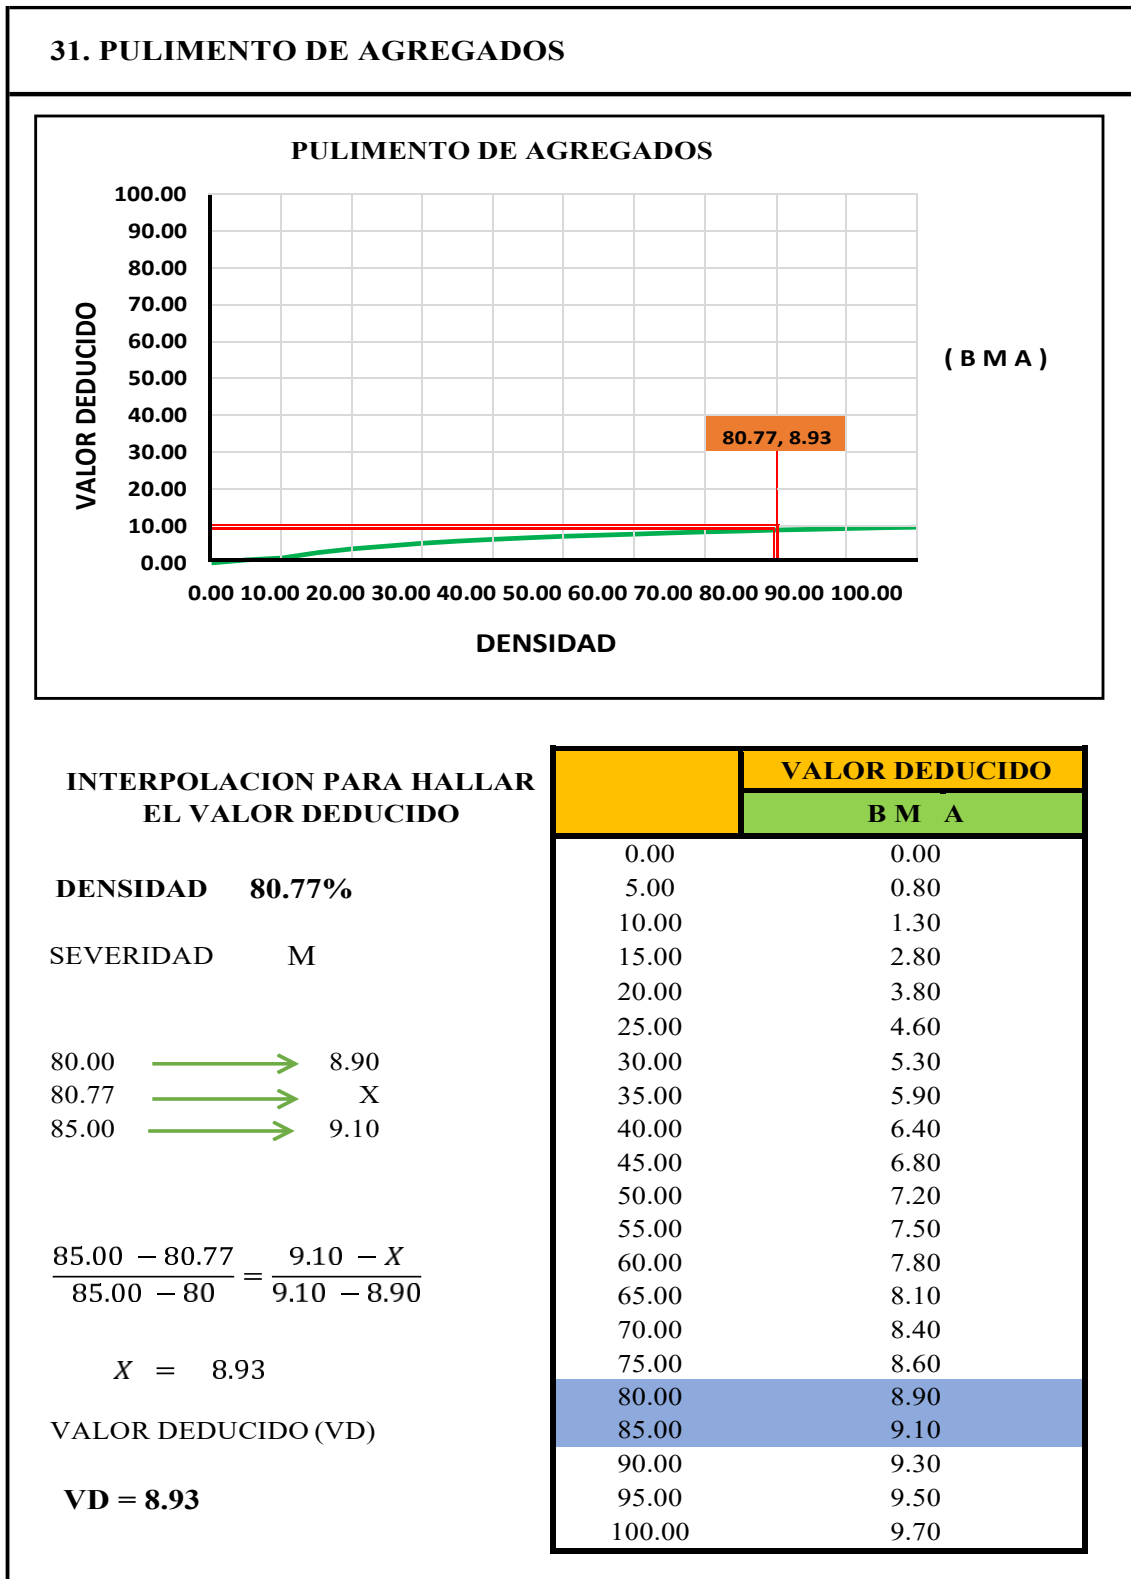
Figura 52: Evaluación de Unidad de Muestra 02 Pulimentos de agregados.
