**UNIVERSIDAD CATOLICA LOS ANGELES  
CHIMBOTE**

**DETERMINACIÓN Y EVALUACIÓN DE LAS PATOLOGÍAS DEL  
CONCRETO PARA OBTENER EL INDICE DE INTEGRIDAD  
ESTRUCTURAL DEL PAVIMENTO RIGIDO Y CONDICIÓN  
OPERACIONAL EN EL JIRON CAHUIDE, DESDE LA AVENIDA  
SAENZ PEÑA HASTA EL JIRON JOSE DEL CARMEN  
CABREJOS, DISTRITO DE CALLERIA, PROVINCIA CORONEL  
PORTILLO, REGION UCAYALI - 2018.**

**TESIS PARA OPTAR EL TITULO PROFESIONAL DE  
INGENIERO CIVIL**

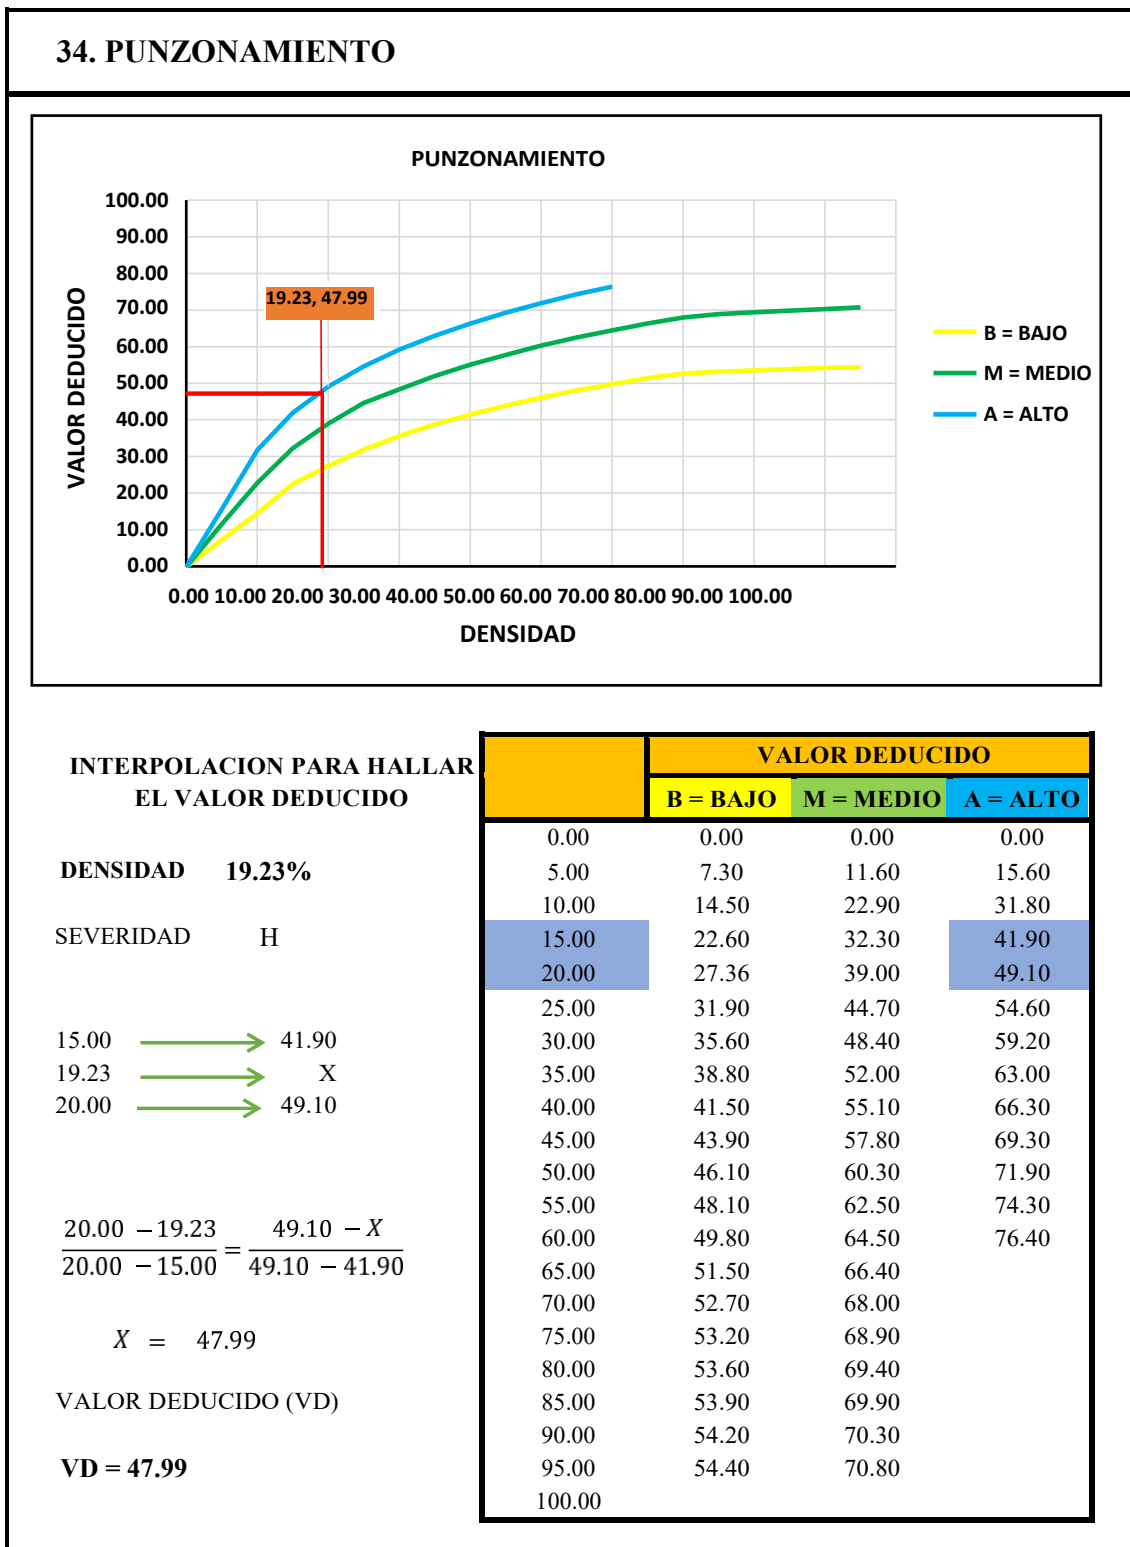
Figura 53: Evaluación de Unidad de Muestra 02 Punzonamiento.

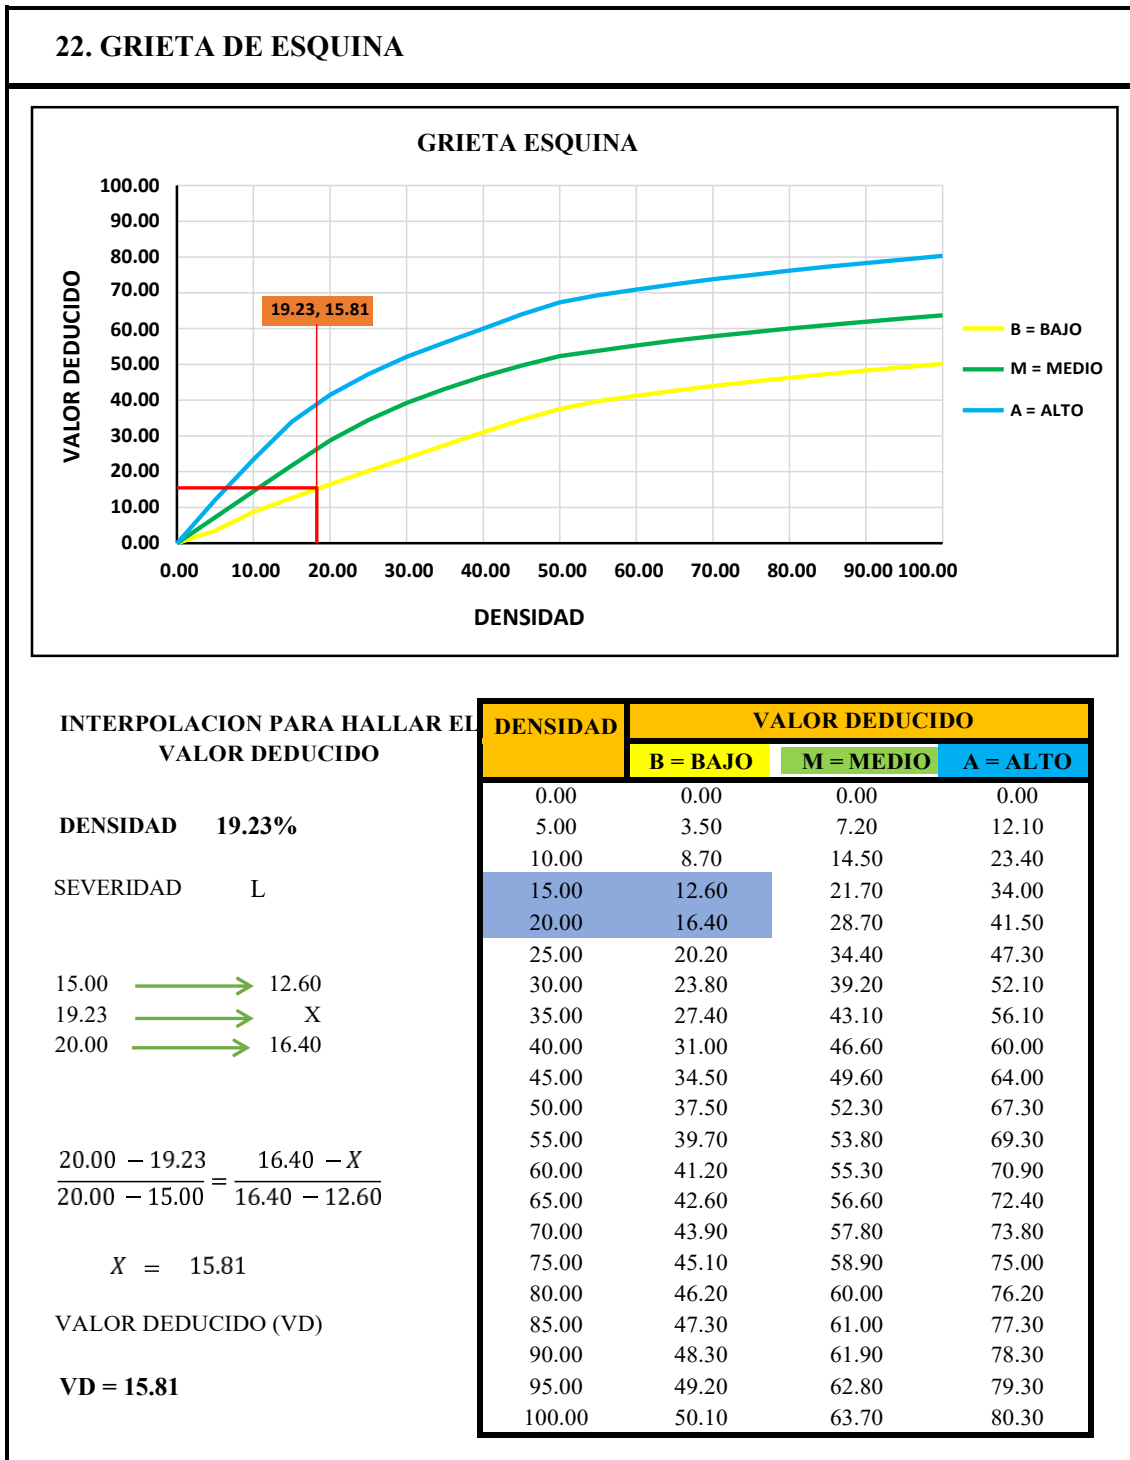
Figura 59: Evaluación de Unidad de Muestra 03 Grieta de esquina.

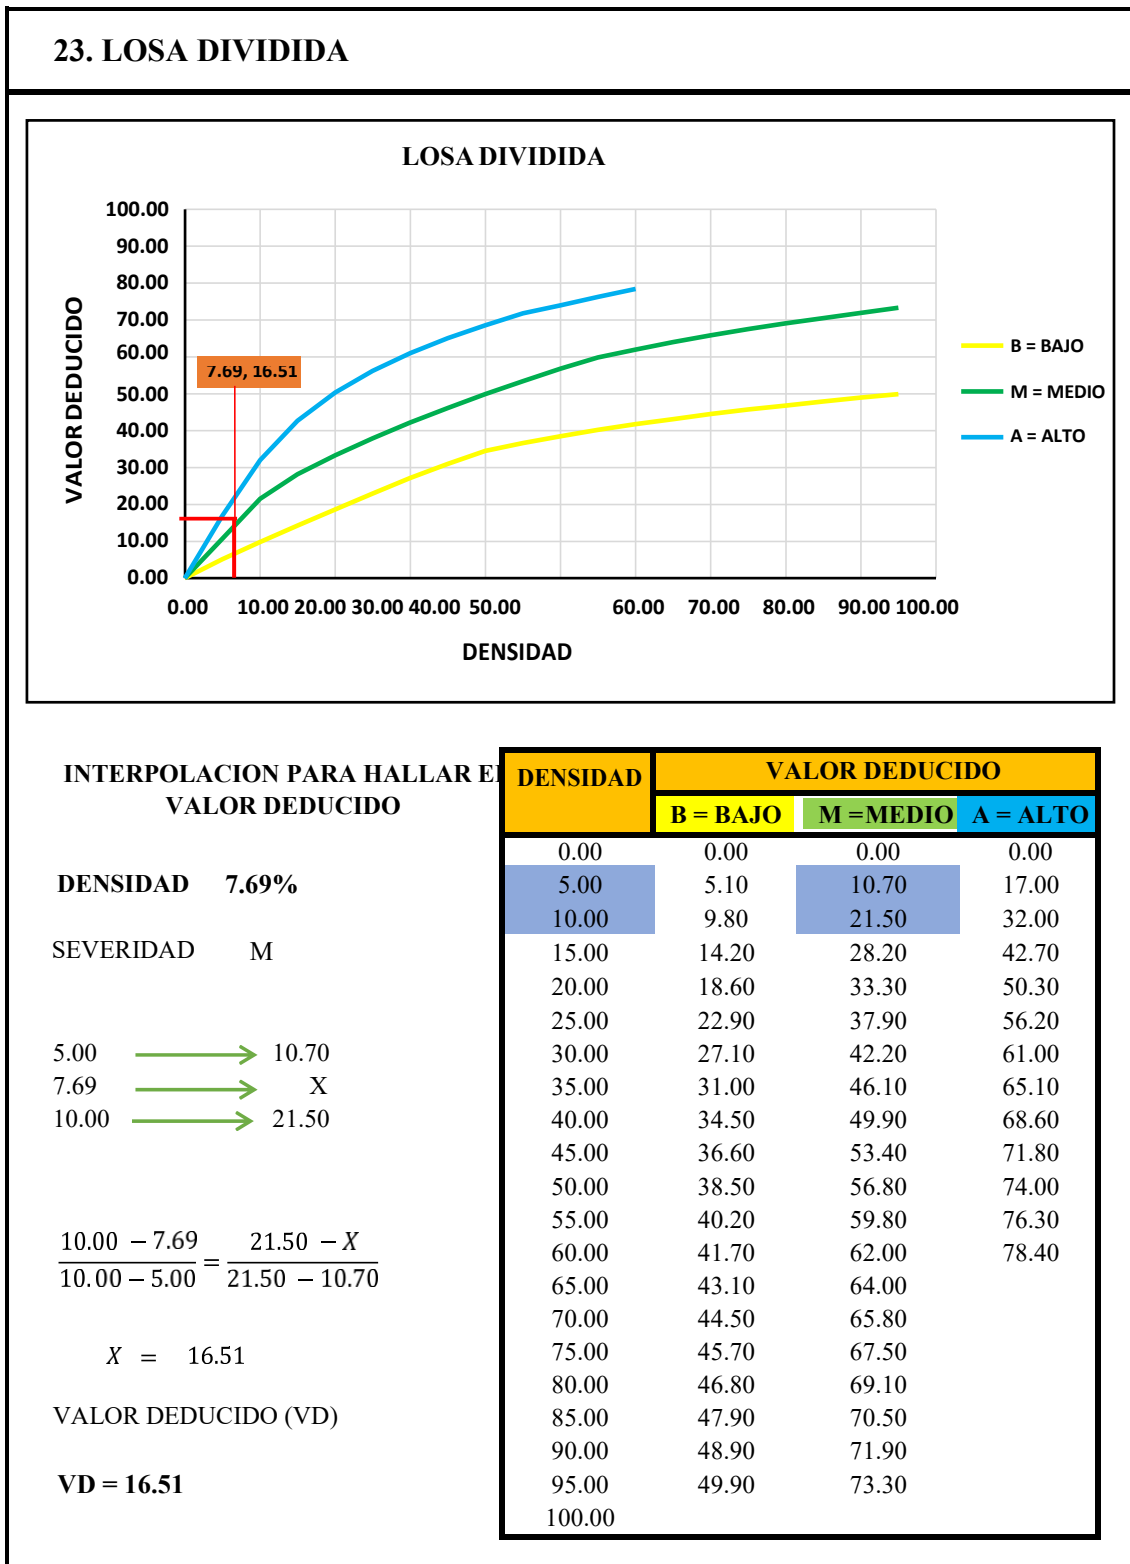
Figura 60: Evaluación de Unidad de Muestra 03 Losa dividida.

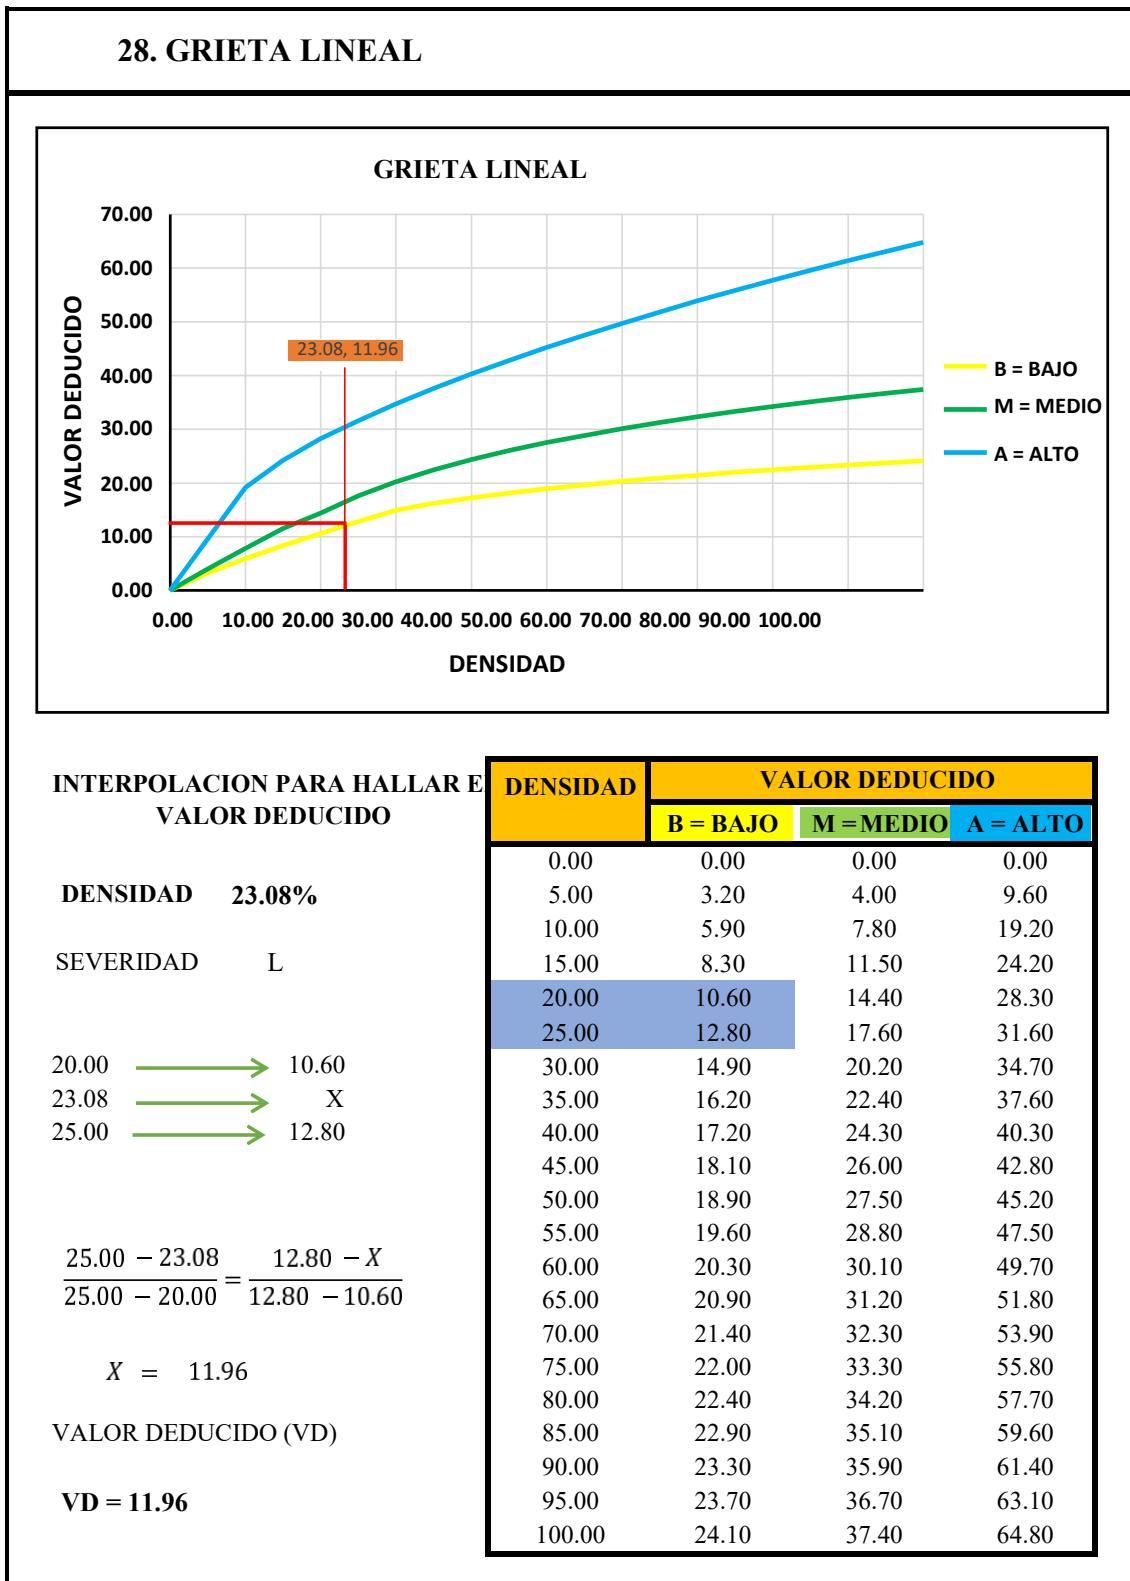
Figura 62: Evaluación de Unidad de Muestra 03 Grieta lineal.

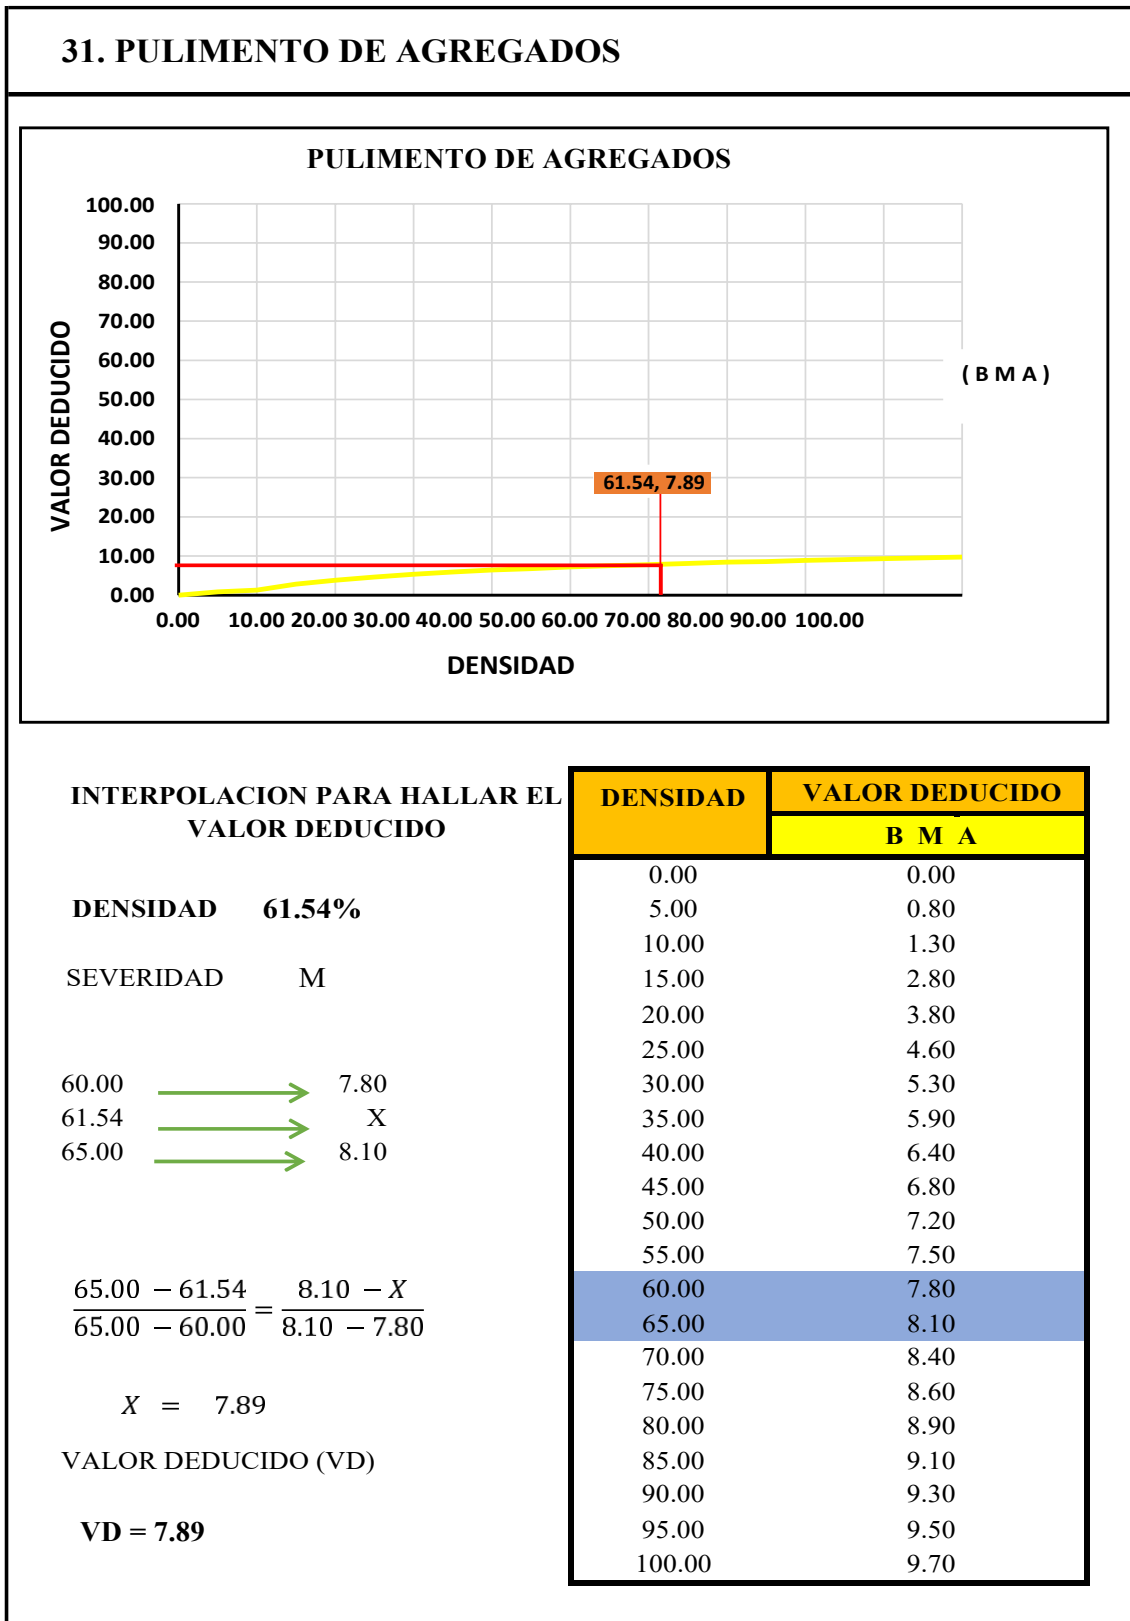
Figura 63: Evaluación de Unidad de Muestra 03 Pulimento de agregados.

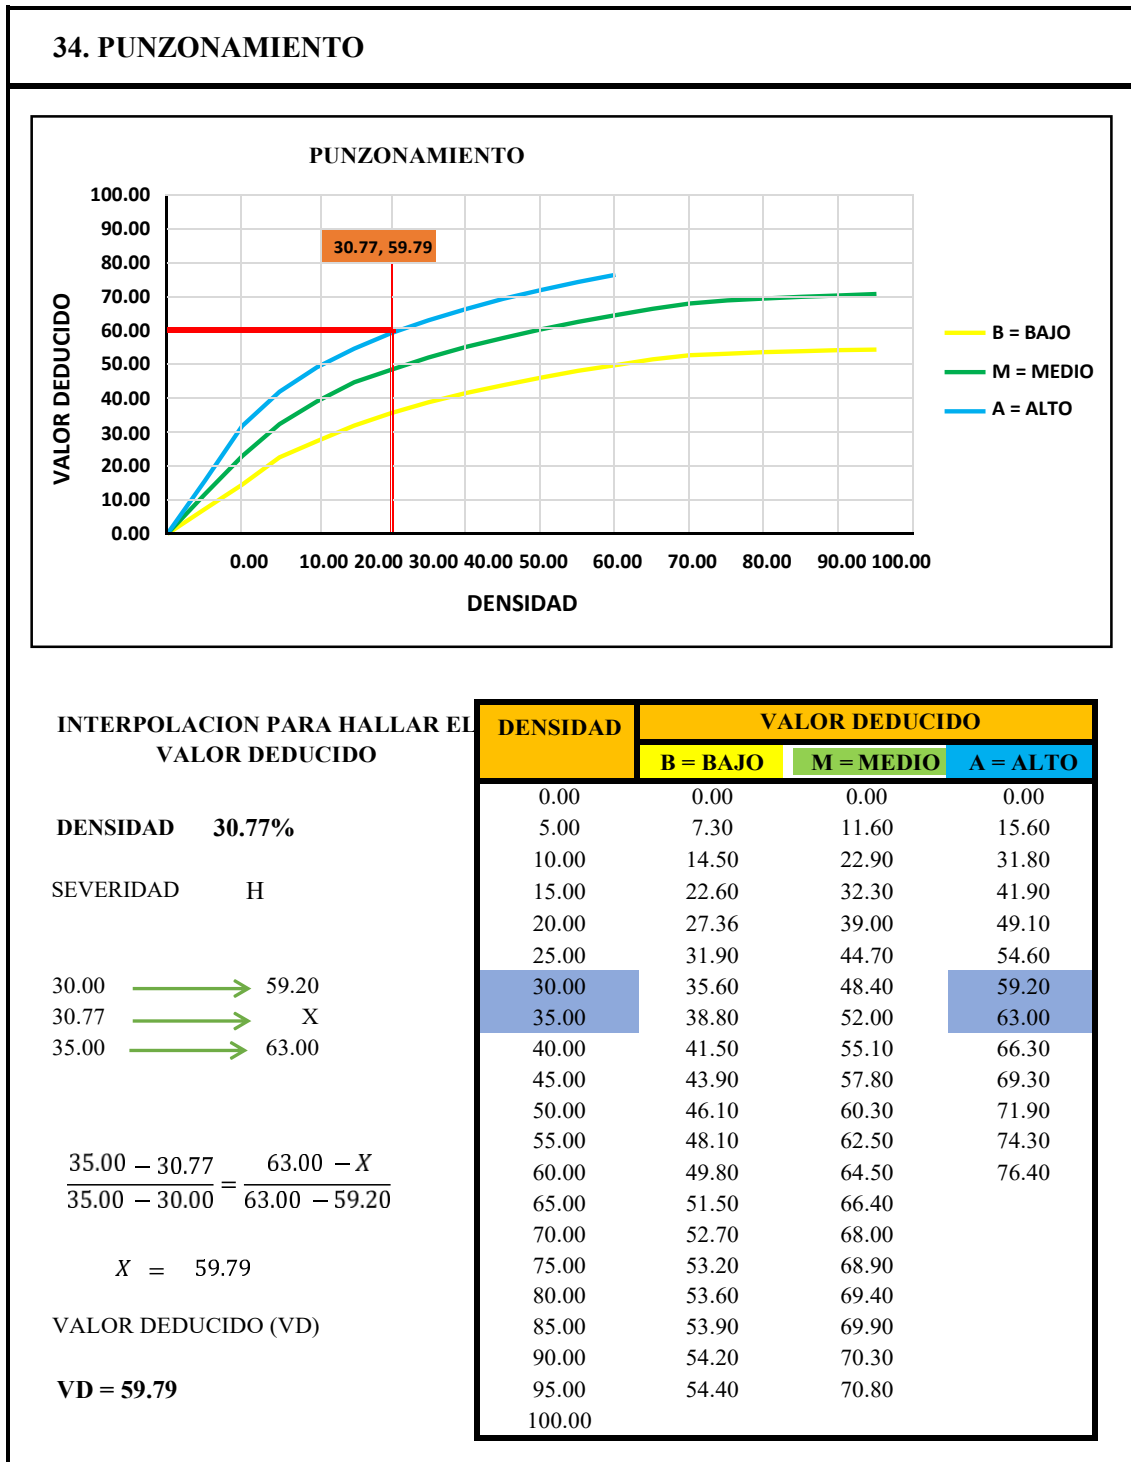
Figura 64: Evaluación de Unidad de Muestra 03 Punzonamiento

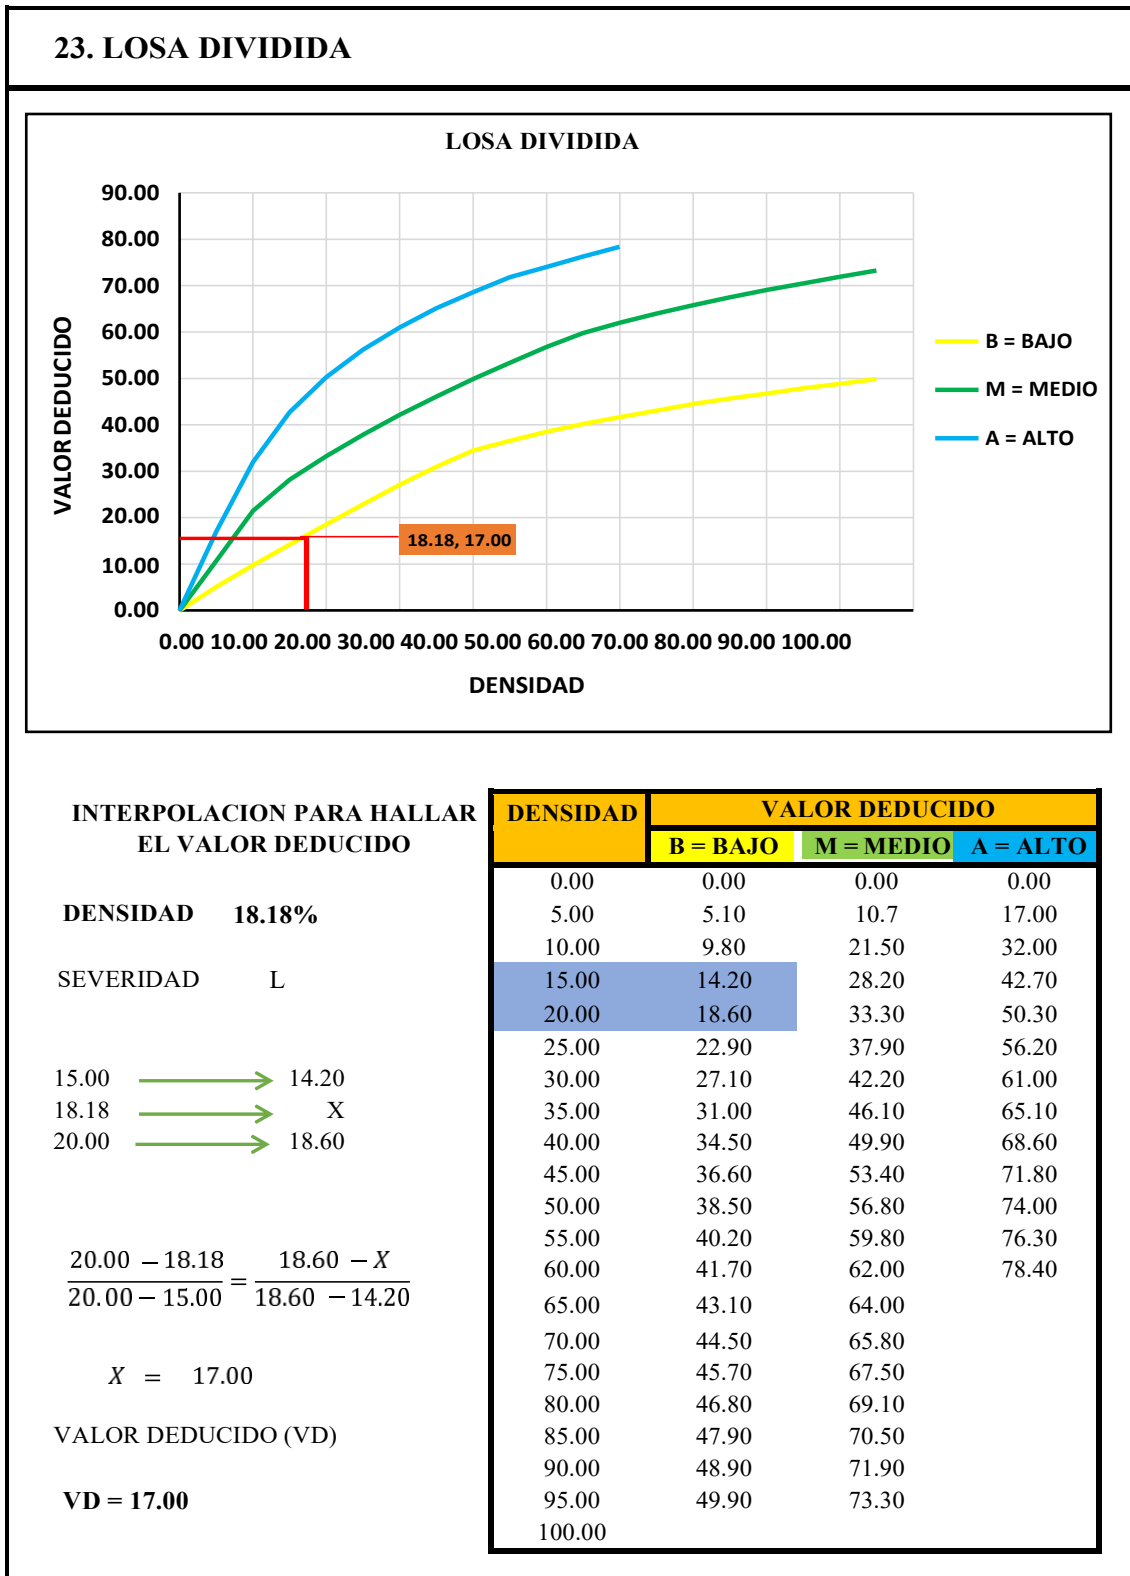
Figura 70: Evaluación de Unidad de Muestra 04 Losa dividida.

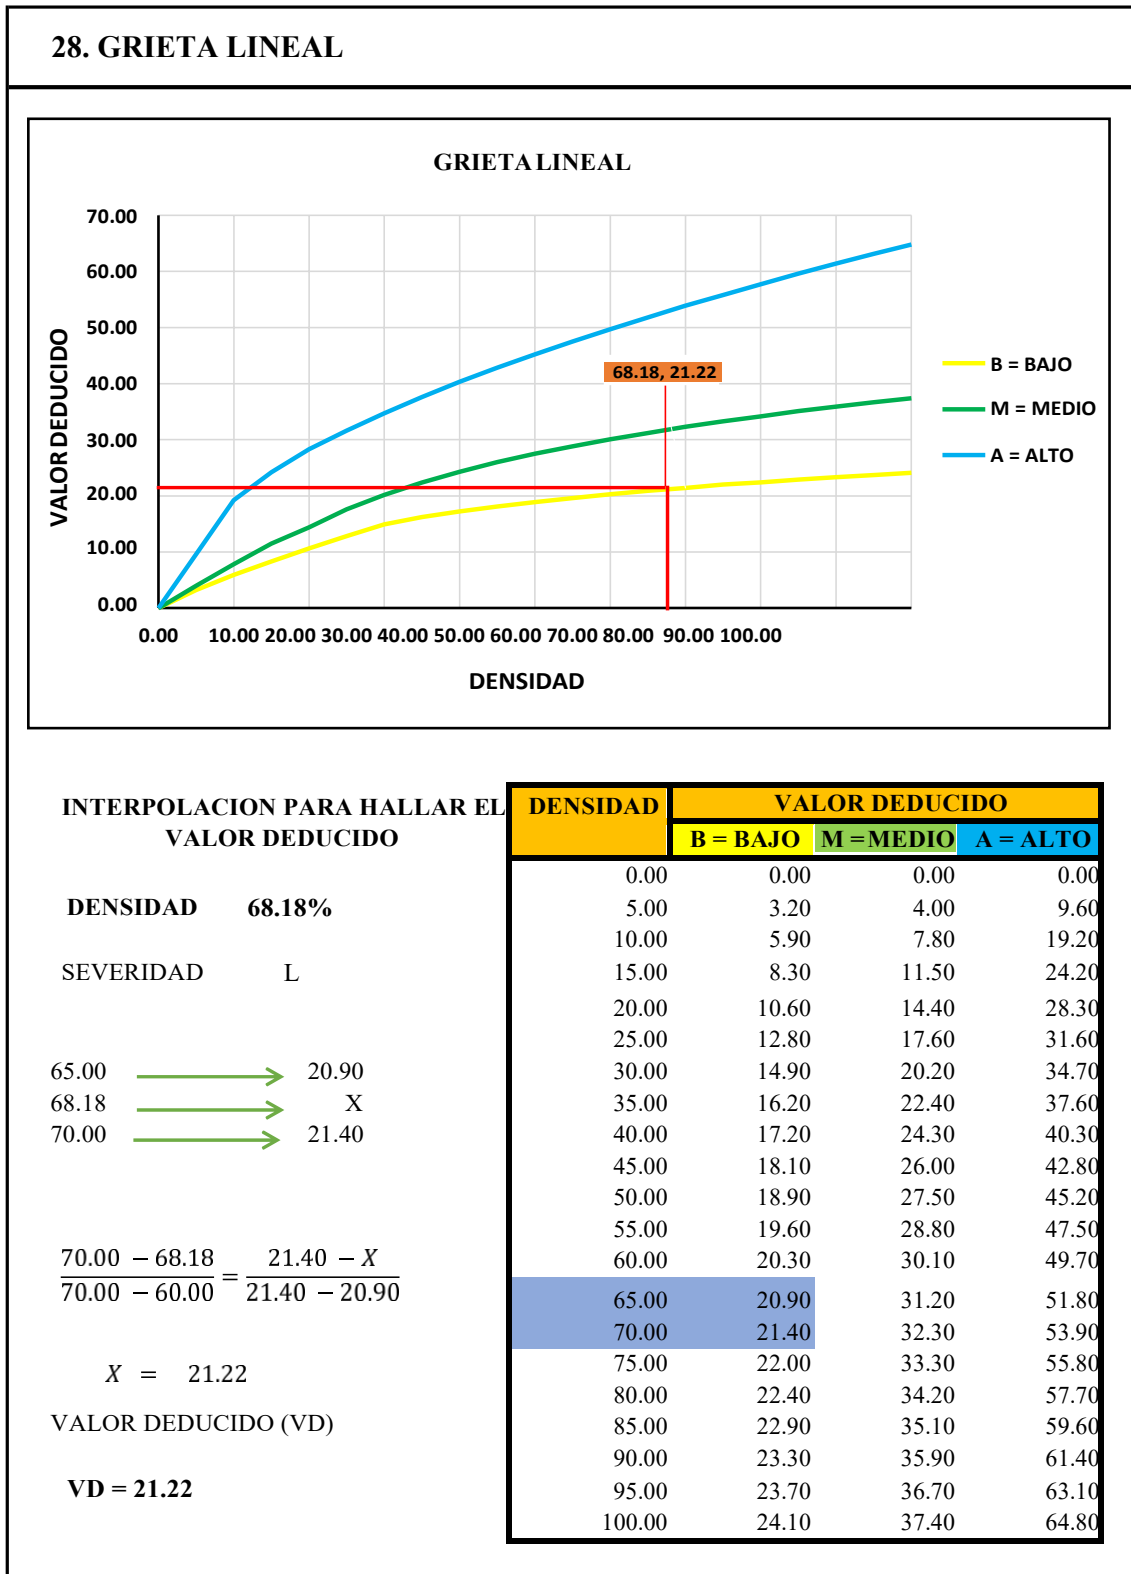
Figura 72: Evaluación de Unidad de Muestra 04 Grieta lineal.

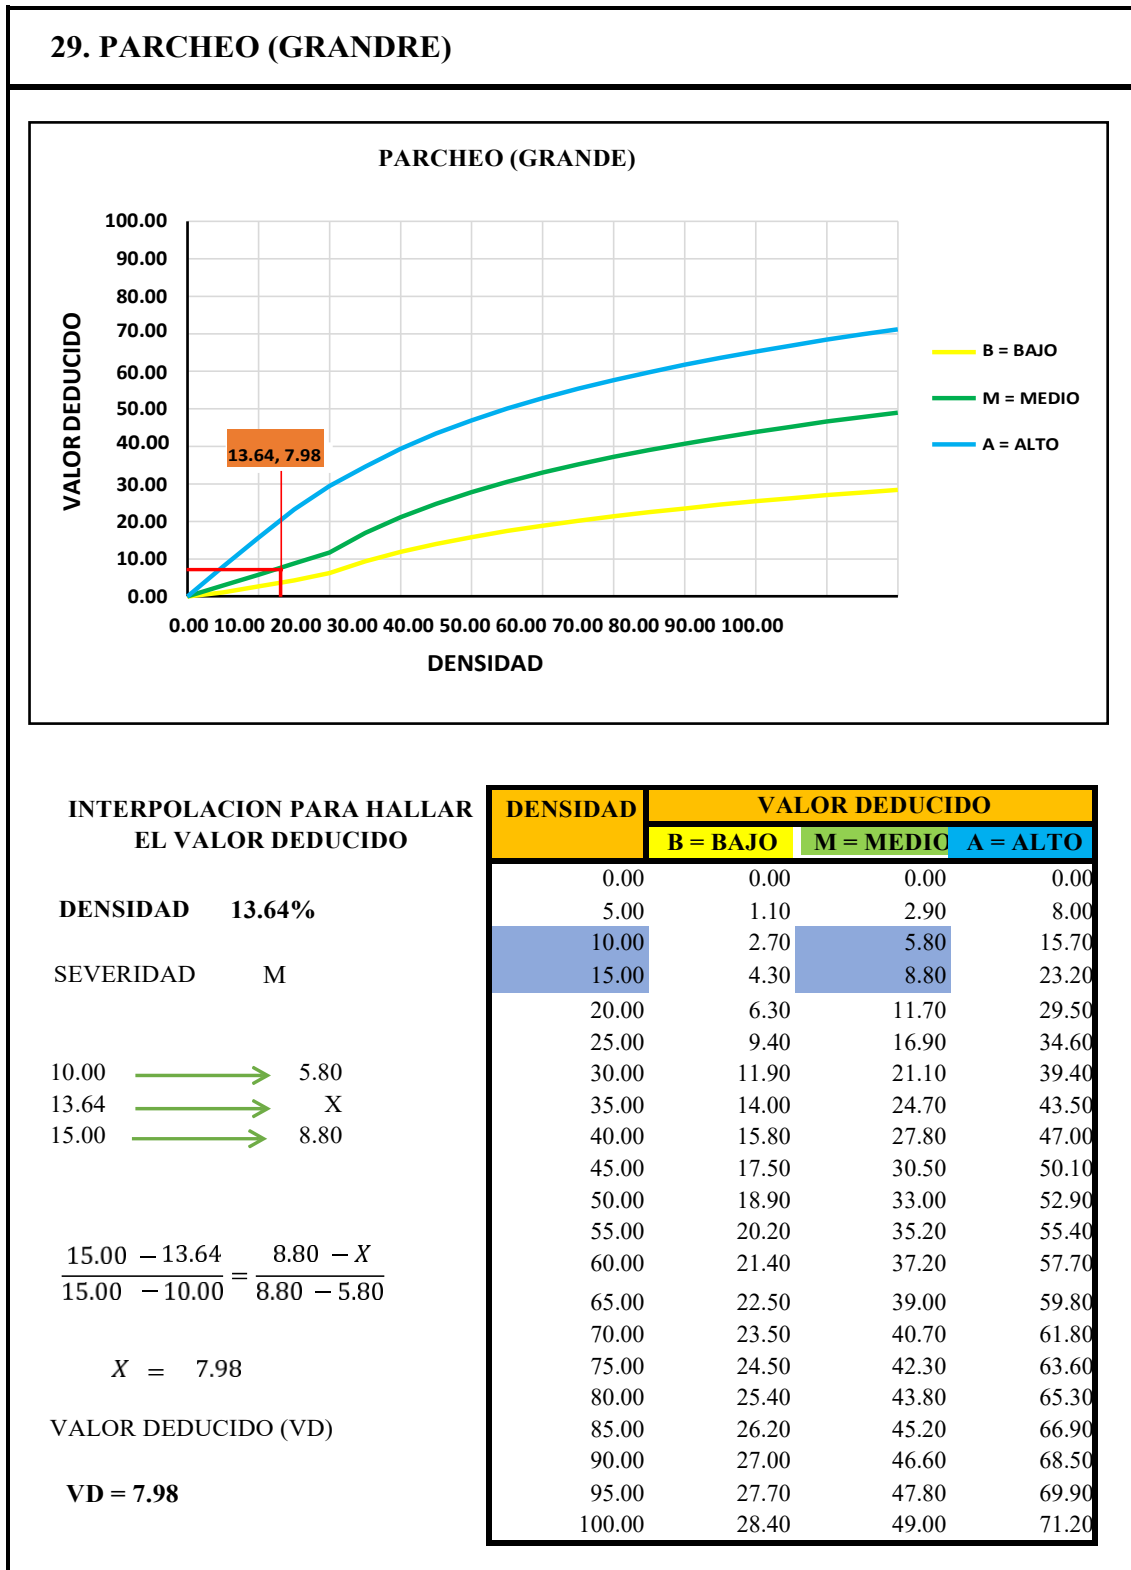
Figura 73: Evaluación de Unidad de Muestra 04 Parcheo grande.

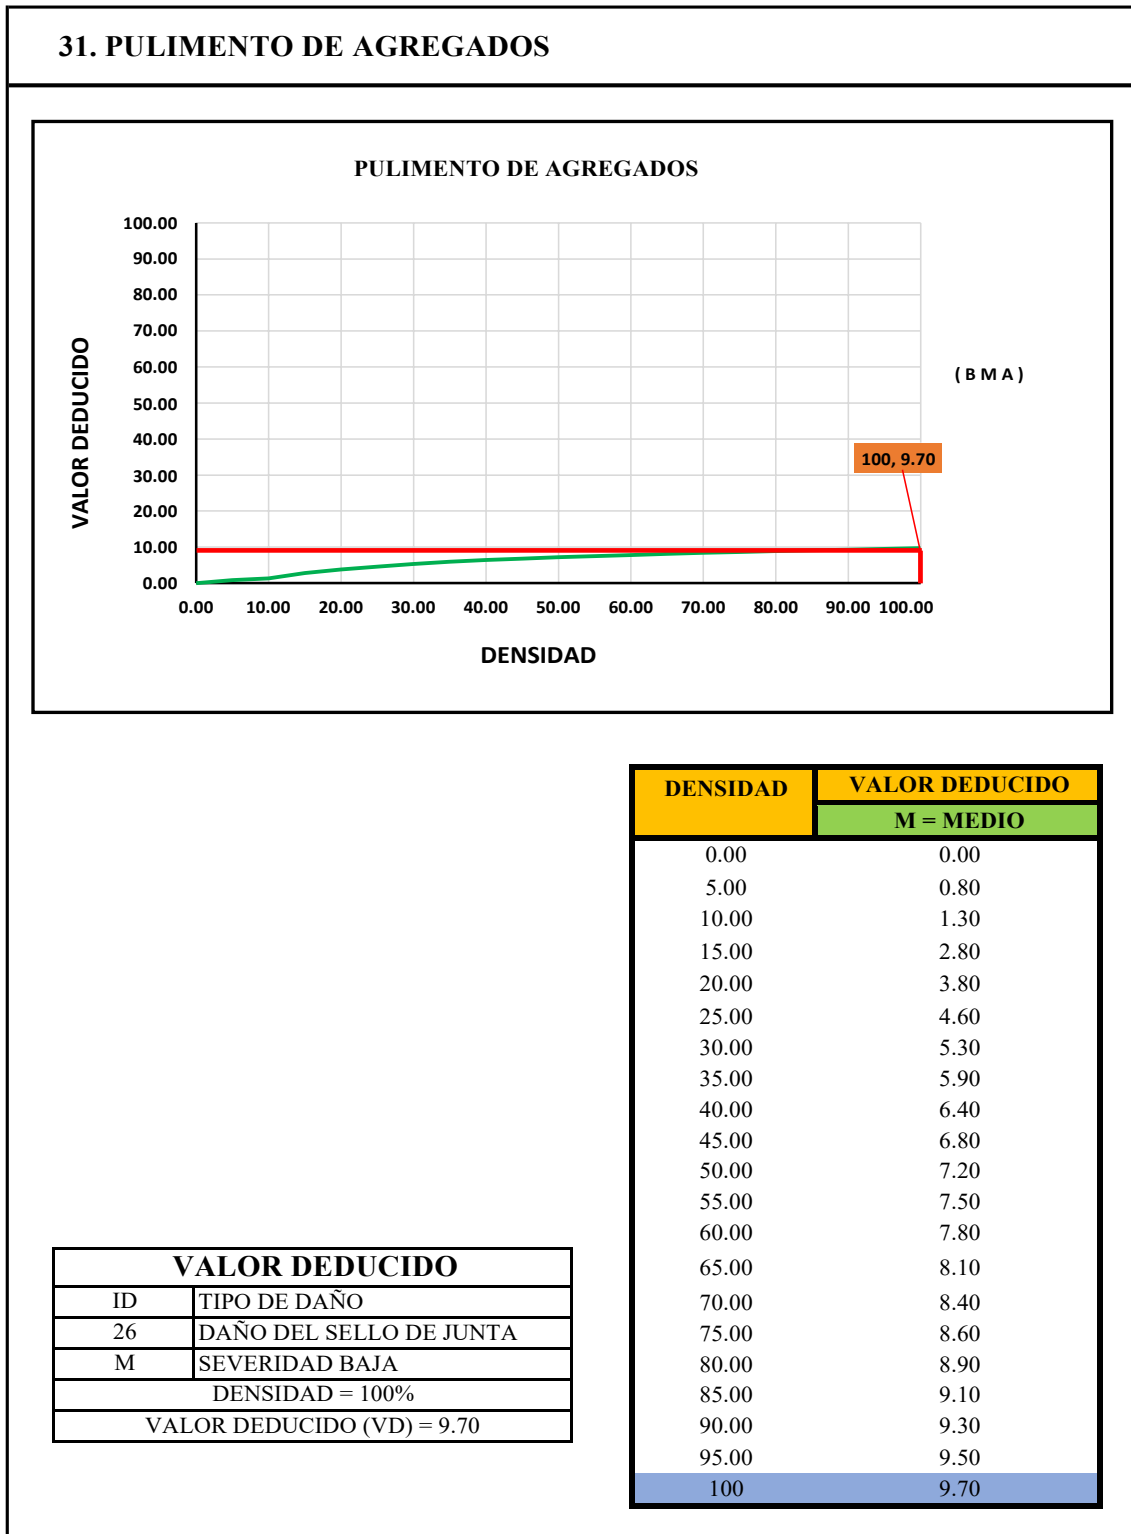
Figura 74: Evaluación de Unidad de Muestra 04 Pulimento de agregados.

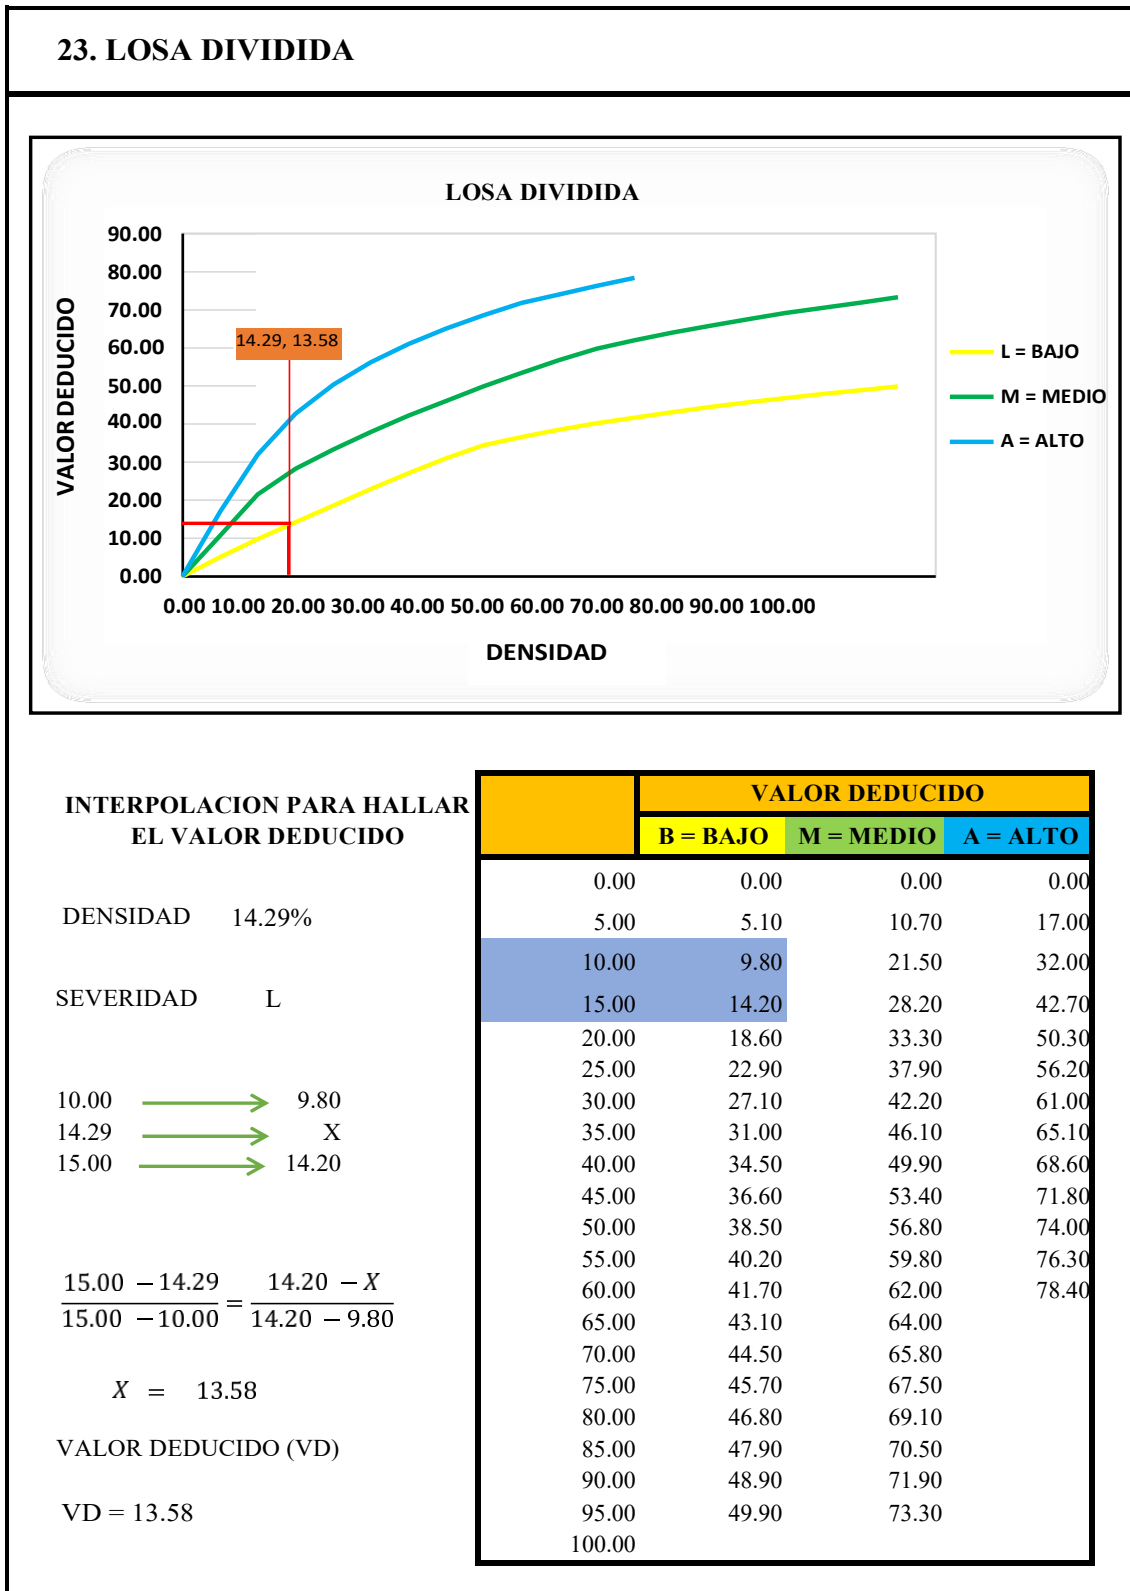
Figura 80: Evaluación de Unidad de Muestra 05 Losa dividida.

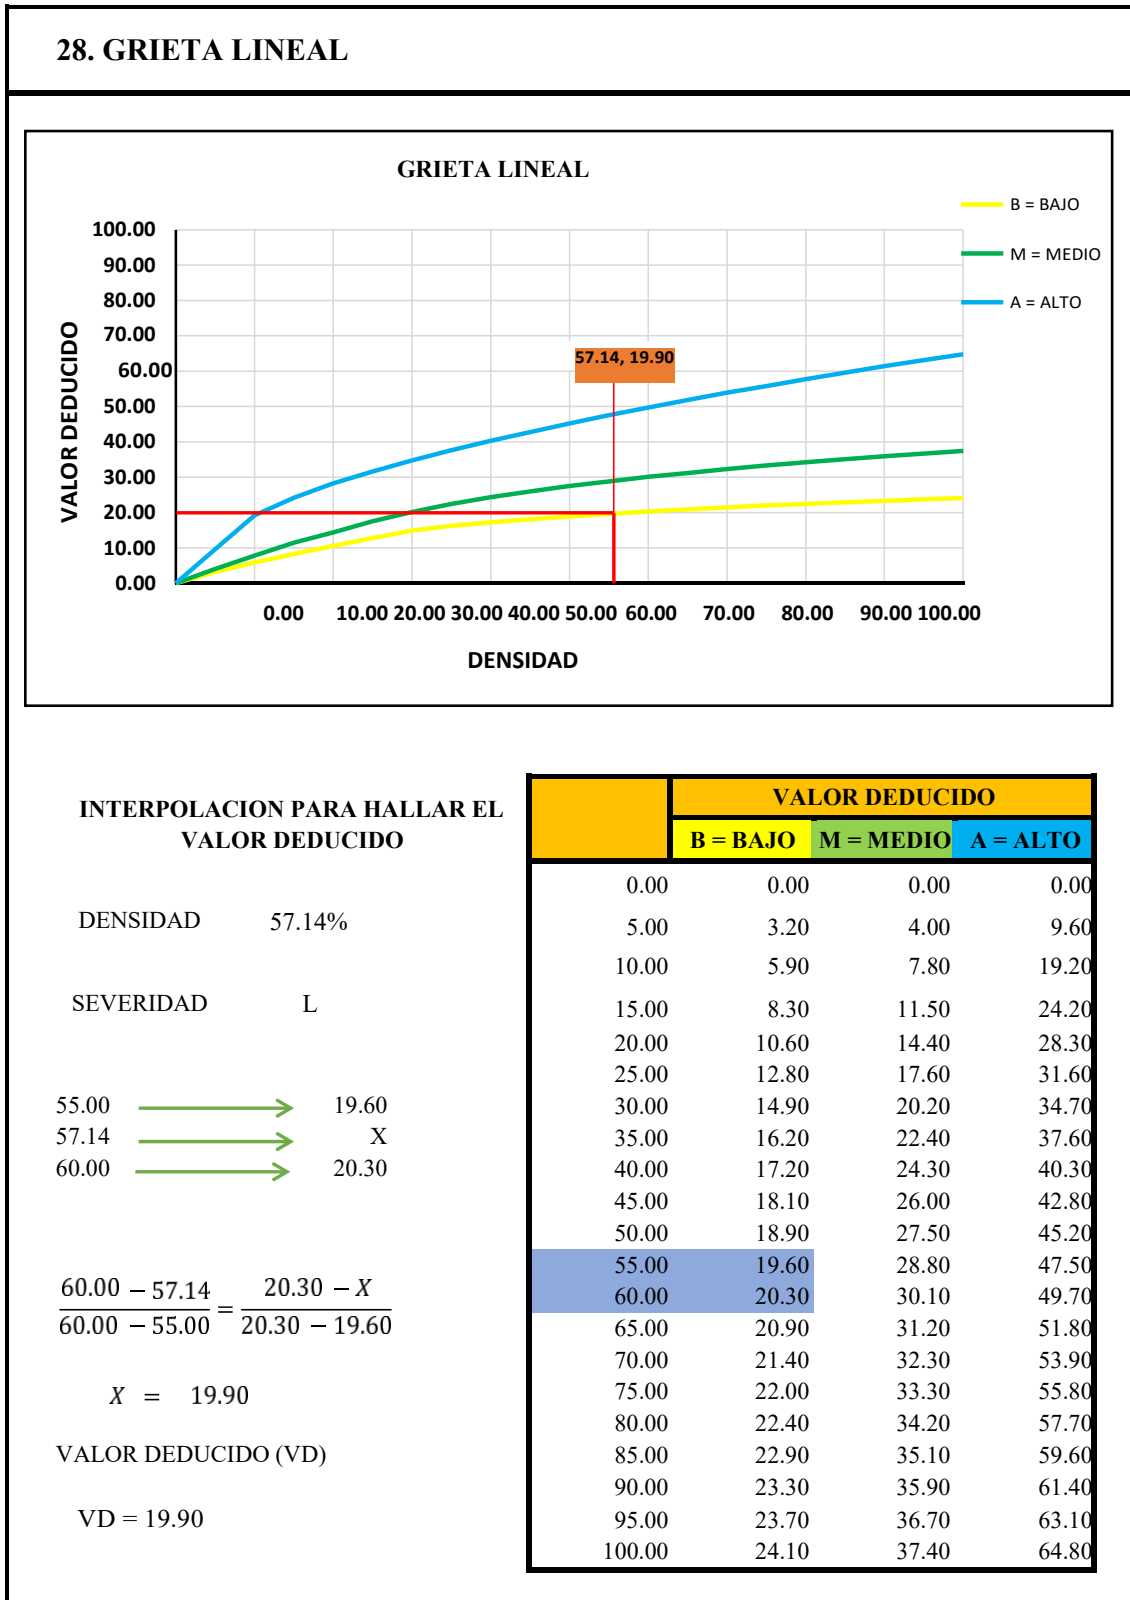
Figura 82: Evaluación de Unidad de Muestra 05 Grieta lineal.

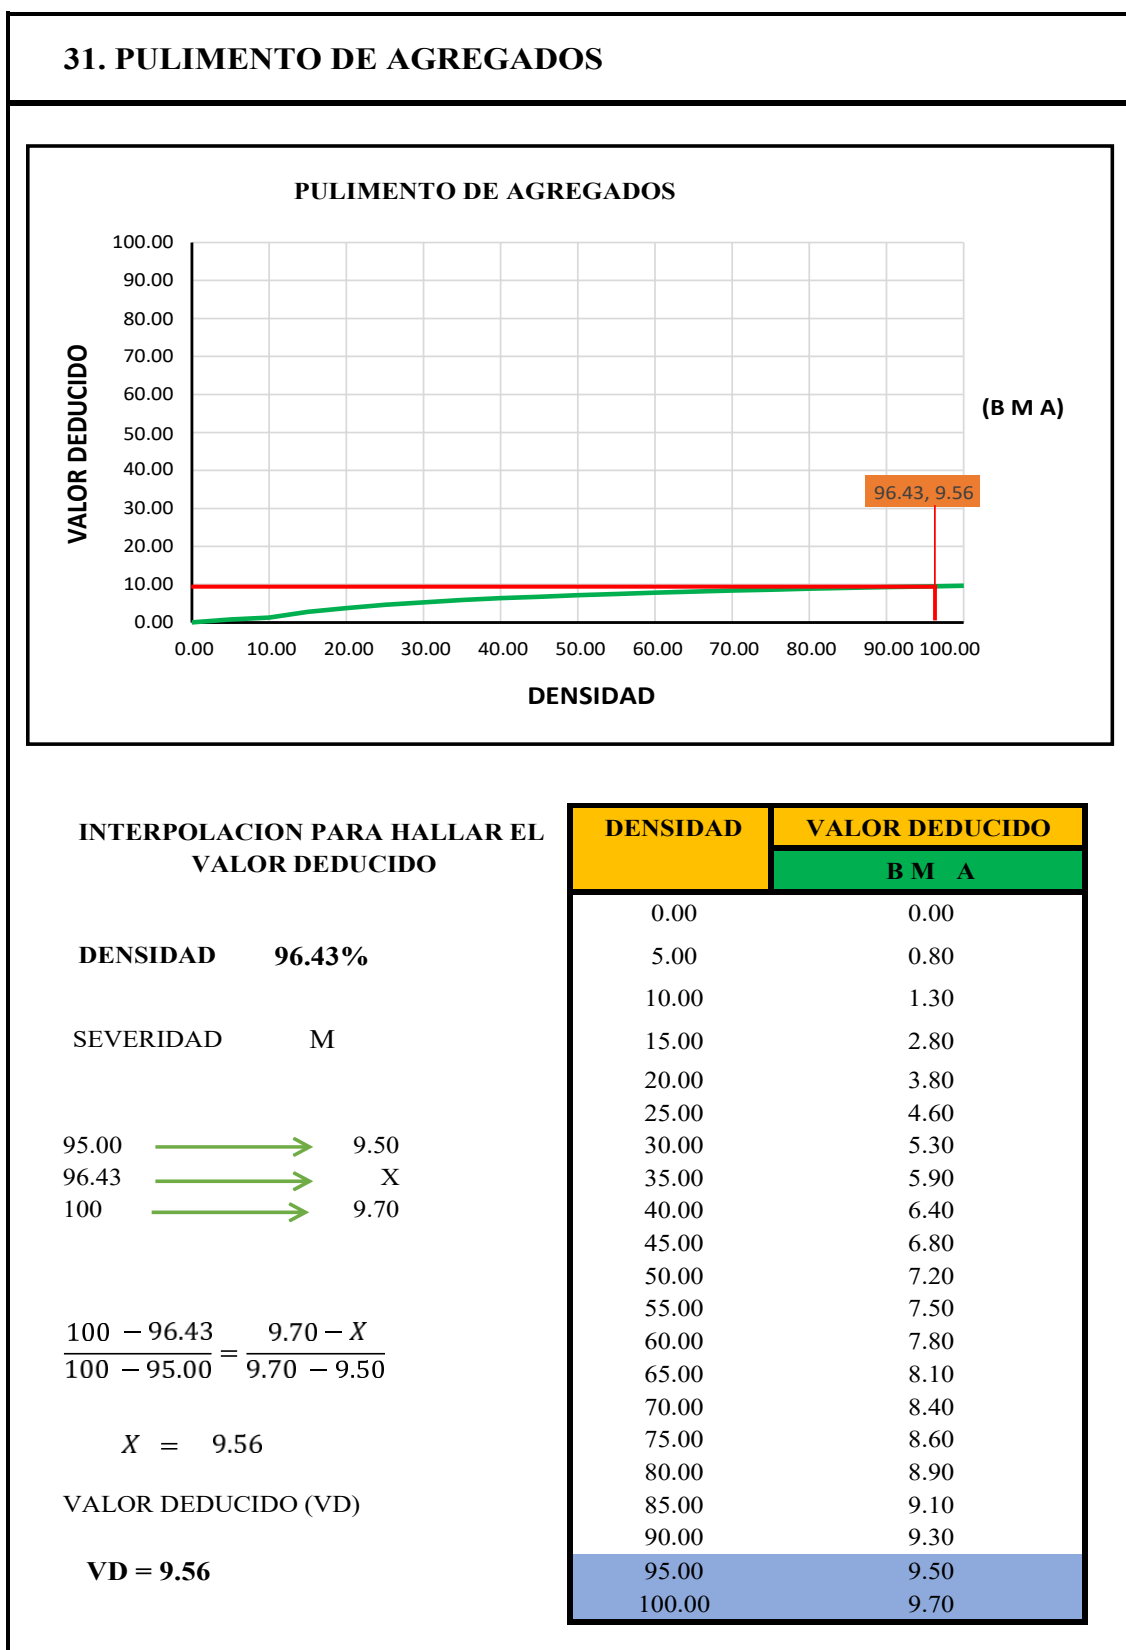
Figura 83: Evaluación de Unidad de Muestra 04 Pulimento de agregados.
