**UNIVERSIDAD CATOLICA LOS ANGELES  
CHIMBOTE**

**DETERMINACIÓN Y EVALUACIÓN DE LAS PATOLOGÍAS DEL  
CONCRETO PARA OBTENER EL INDICE DE INTEGRIDAD  
ESTRUCTURAL DEL PAVIMENTO RIGIDO Y CONDICIÓN  
OPERACIONAL EN EL JIRON CAHUIDE, DESDE LA AVENIDA  
SAENZ PEÑA HASTA EL JIRON JOSE DEL CARMEN  
CABREJOS, DISTRITO DE CALLERIA, PROVINCIA CORONEL  
PORTILLO, REGION UCAYALI - 2018.**

**TESIS PARA OPTAR EL TITULO PROFESIONAL DE  
INGENIERO CIVIL**

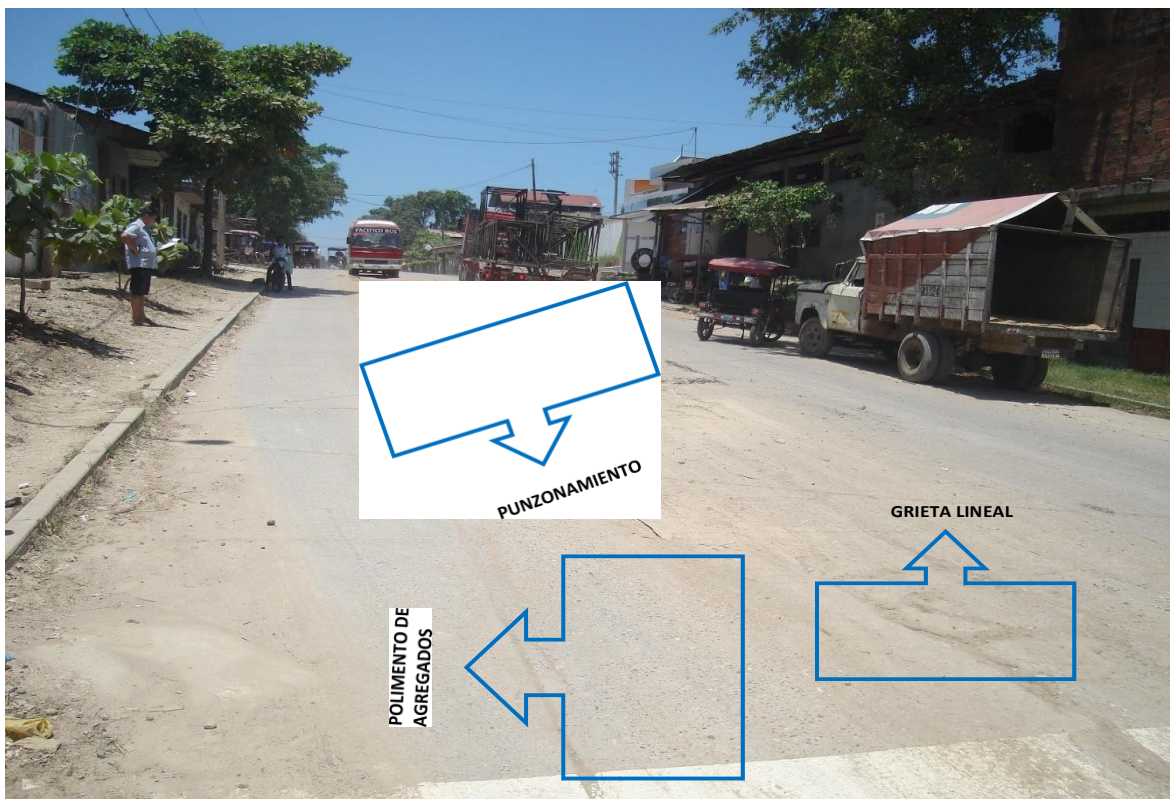
Figura N° 100: Vista de Patologías en la cuadra 01 del Jirón Cahuide

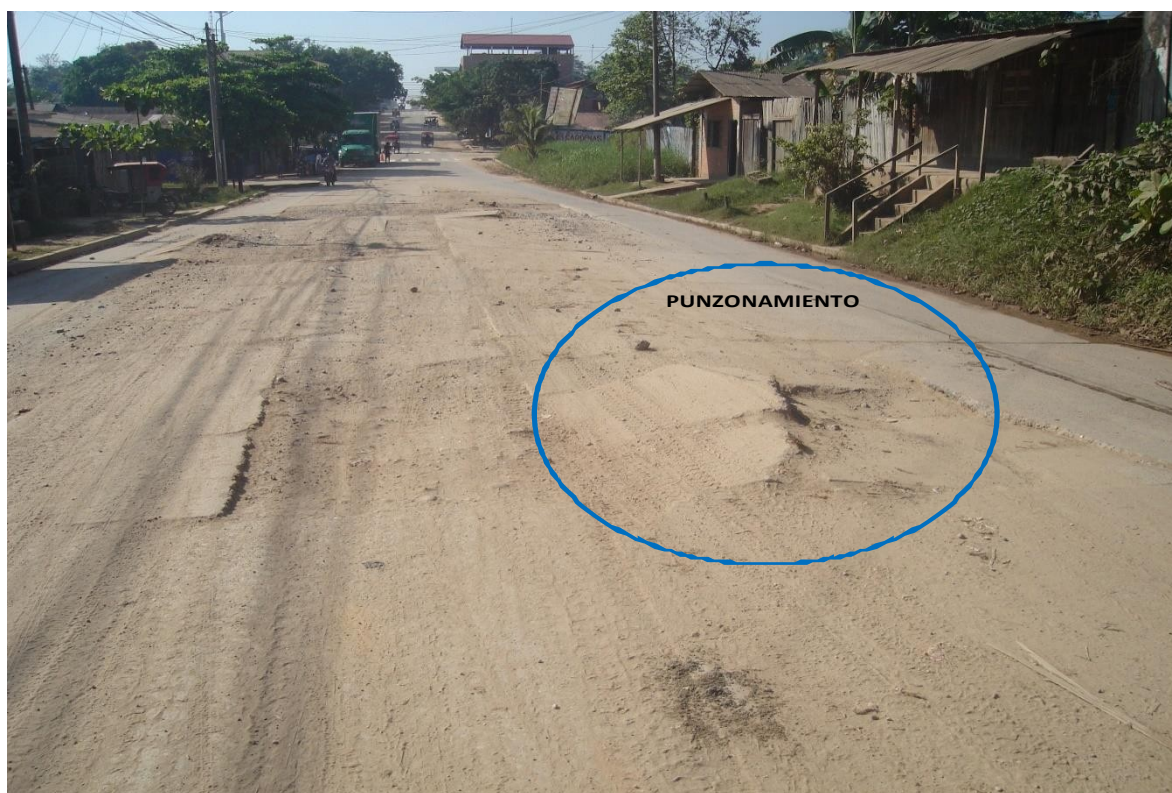
Figura N° 108: Vista de Patologías en la cuadra 03 del Jirón Cahuide

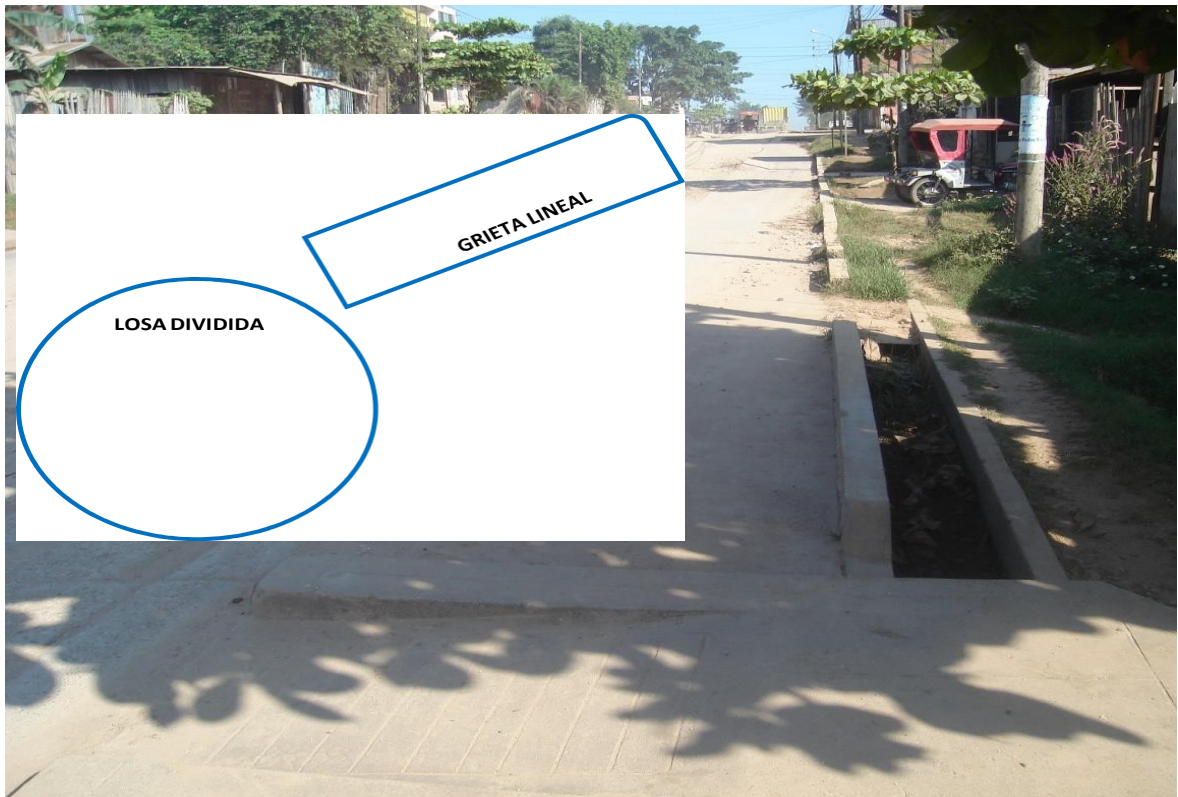
Figura N° 109: Vista de Patologías en la cuadra 03 del Jirón Cahuide

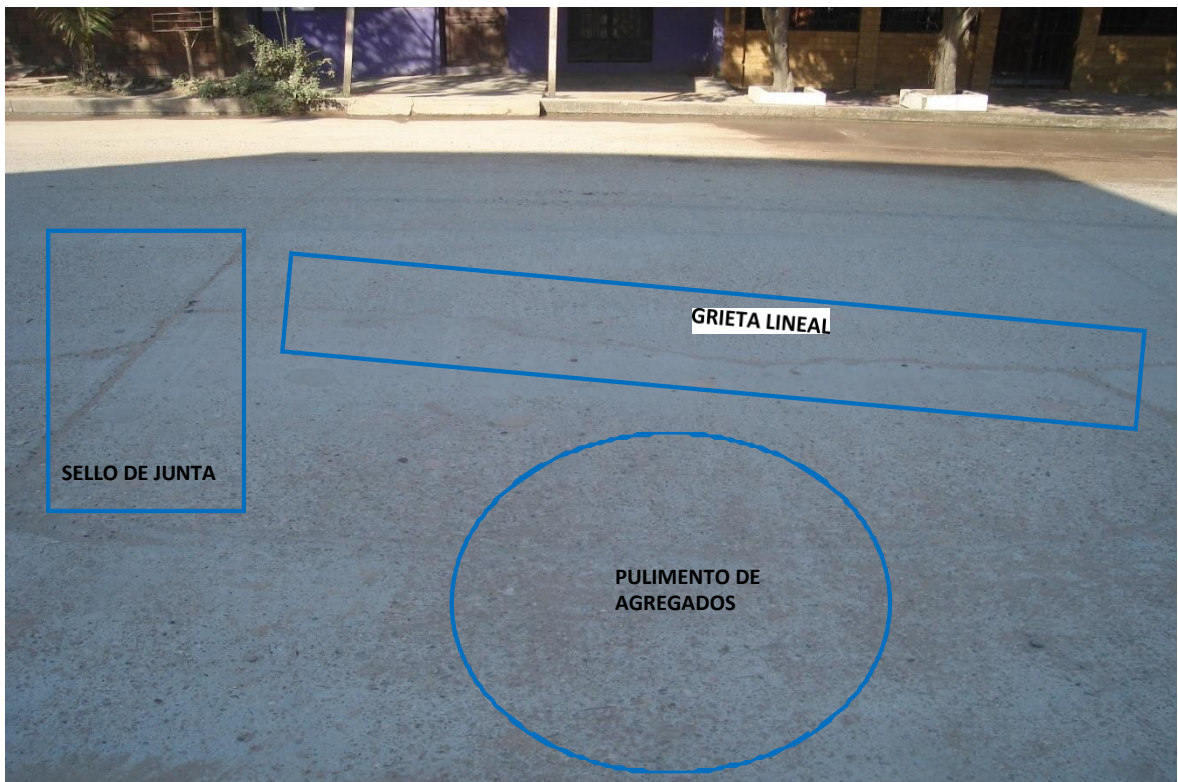
Figura N° 111: Vista de Patologías en la cuadra 04 del Jirón Cahuide

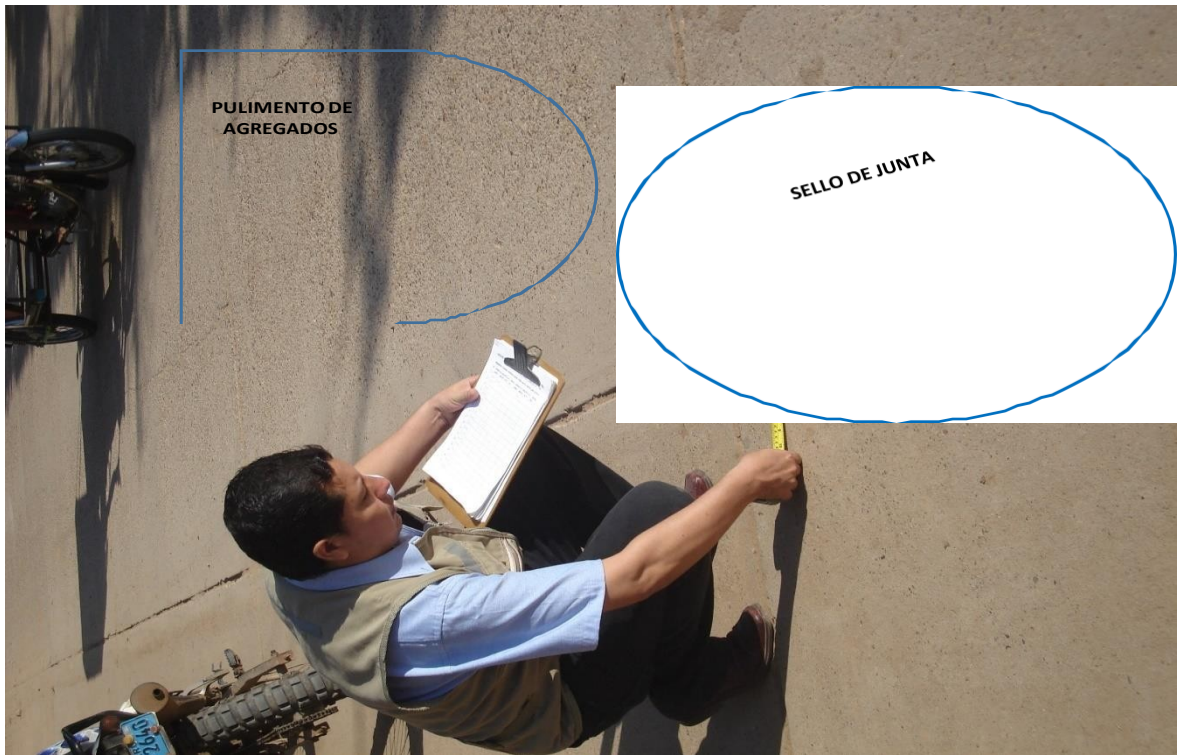
Figura N° 114: Vista de Patologías en la cuadra 05 del Jirón Cahuide

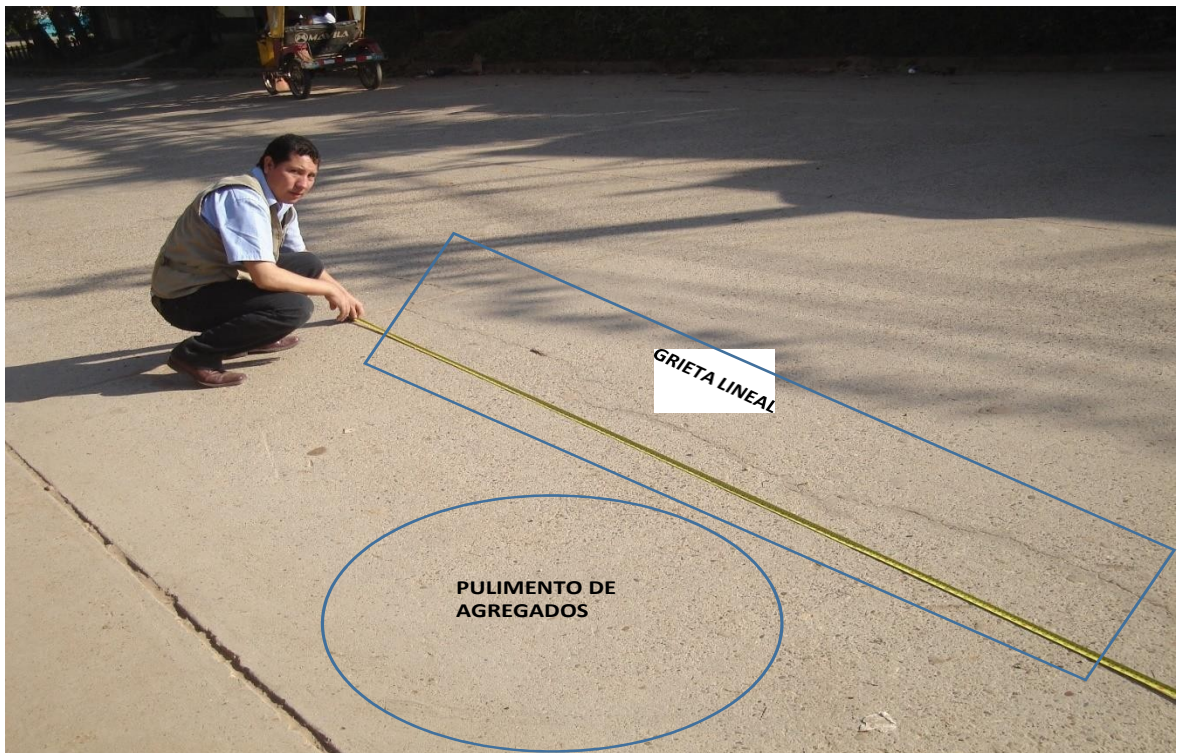
Figura N° 115: Vista de Patologías en la cuadra 05 del Jirón Cahuide
