**DETERMINACIÓN Y EVALUACIÓN DE LAS PATOLOGÍAS DEL
CONCRETO PARA OBTENER EL ÍNDICE DE INTEGRIDAD
ESTRUCTURAL DEL PAVIMENTO Y CONDICIÓN
OPERACIONAL DE LA SUPERFICIE DE LA PISTAS EN EL JIRÓN
ARENAL CUADRAS (1, 2, 3, 4, 5) DEL DISTRITO DE CALLERIA,
PROVINCIA DE CORONEL PORTILLO, REGION UCAYALI, AÑO
– 2018.**

**TESIS PARA OPTAR EL TITULO PROFESIONAL DE
INGENIERO CIVIL**

BACH. QUIROZ MONCADA JOSE ELDER

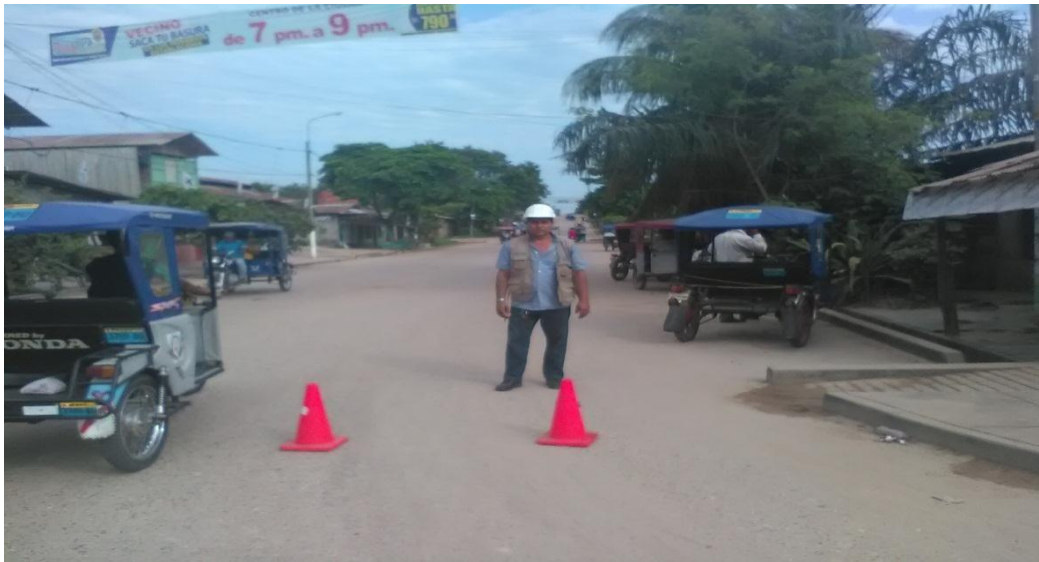
Unidad de muestra 01

Descripción e interpretación: en la unidad de muestra UM-01, los tipos de patologías encontradas son: Grieta de esquina con un 2.65%; Sello de junta 44.25%; Parqueo Grande 2.65%; Pulimento de agregados 44.25%; Desconchamiento 1.33%; Descascaramiento de esquina 3.35%; Descascaramiento de junta; 1.33%.

De acuerdo a la aplicación del método del PCI, calculamos el máximo valor deducido corregido CDV que equivale a 27.8, obteniendo con este dato el valor de PCI de la UM-01 equivalente a 72.2, lo cual corresponde según la clasificación a un pavimento en estado muy bueno.

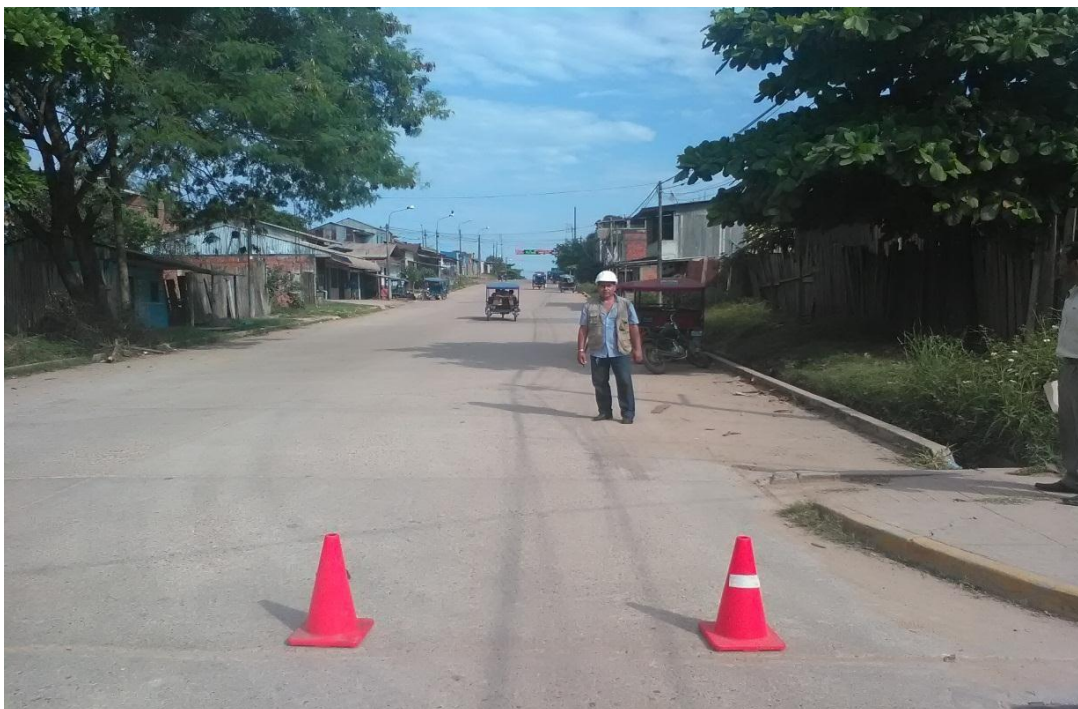
Unidad de muestra 02

Descripción e interpretación: en la unidad de muestra UM-02, los tipos de patologías encontradas son: Grieta de esquina con un 0.83%; Sello de junta 41.48%; Grieta Lineal 4.98%; Parcheo Grande 7.15%; Parcheo pequeño 2.83%; Pulimento de agregados 41.48%; Desconchamiento 1.33%; Descascaramiento de esquina 3.35%; Descascaramiento de esquina; 1.24%.

De acuerdo a la aplicación del método del PCI, calculamos el máximo valor deducido corregido CDV que equivale a 26.72, obteniendo con este dato el valor de PCI de la UM-02 equivalente a 68.94, lo cual corresponde según la clasificación a un pavimento en estado bueno.

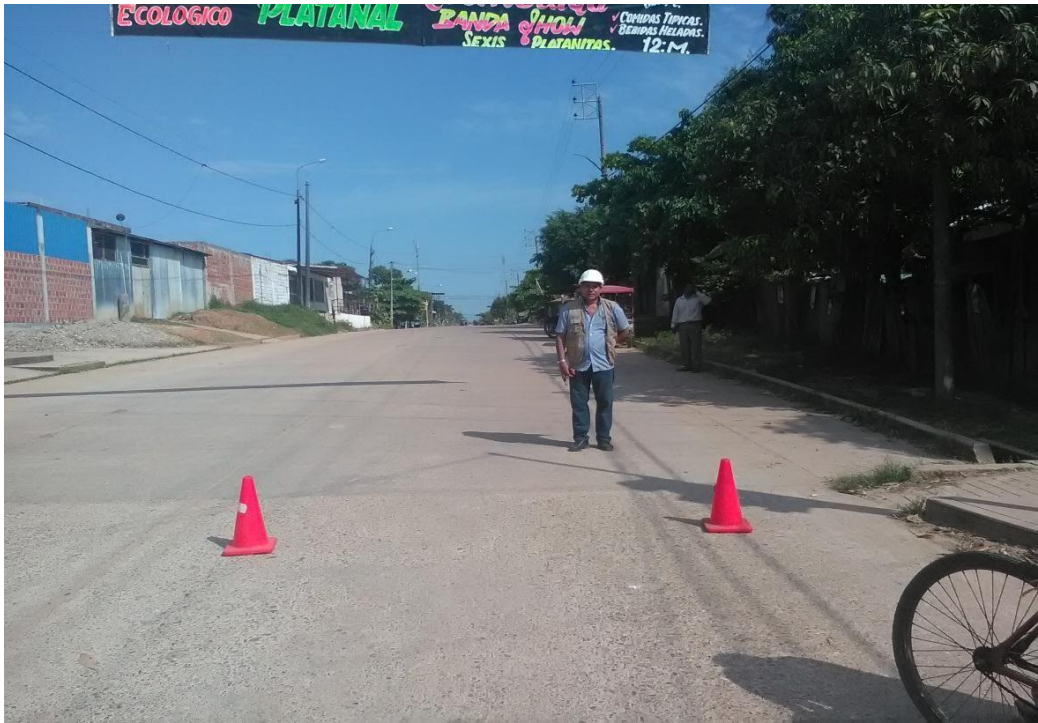
Unidad de muestra 03

Descripción e interpretación: en la unidad de muestra UM-03, los tipos de patologías encontradas son: Grieta de esquina con un 2.82%; Sello de junta 45.07%; Grieta Lineal 7.04% Pulimento de agregados 45.07%.

De acuerdo a la aplicación del método del PCI, calculamos el máximo valor deducido corregido CDV que equivale a 18.3, obteniendo con este dato el valor de PCI de la UM-03 equivalente a 81.7, lo cual corresponde según la clasificación a un pavimento en estado muy bueno.

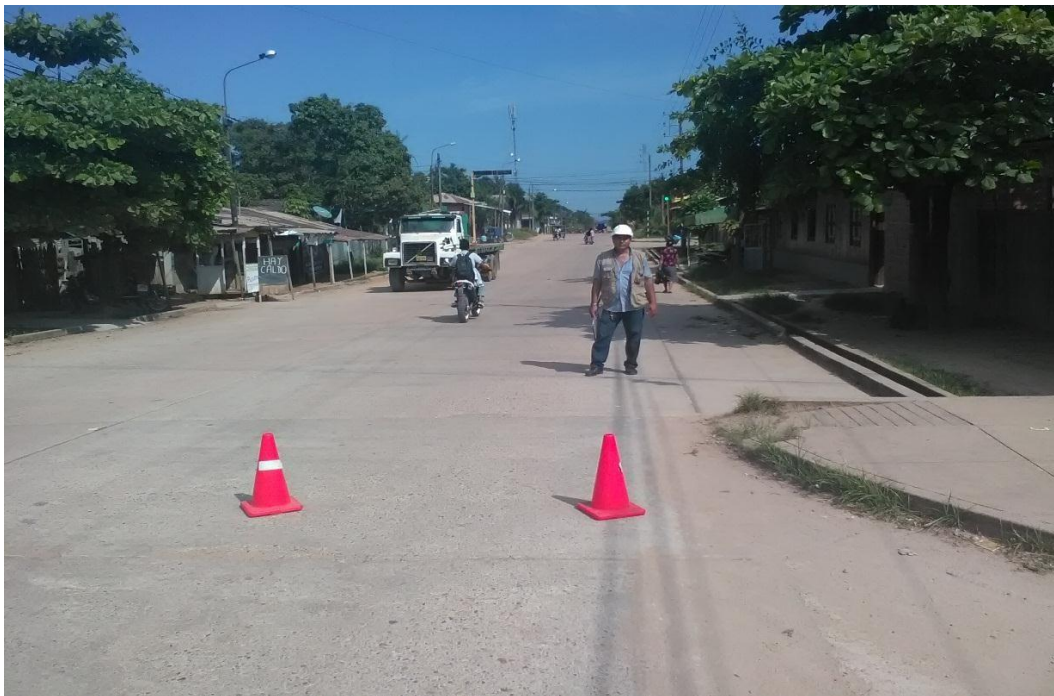
Unidad de muestra 04

Descripción e interpretación: en la unidad de muestra UM-04, los tipos de patologías encontradas son: Sello de junta 45.07%; Grieta Lineal 9.86% Pulimento de agregados 45.07%.

De acuerdo a la aplicación del método del PCI, calculamos el máximo valor deducido corregido CDV que equivale a 18.63, obteniendo con este dato el valor de PCI de la UM-04 equivalente a 81.37, lo cual corresponde según la clasificación a un pavimento en estado muy bueno.

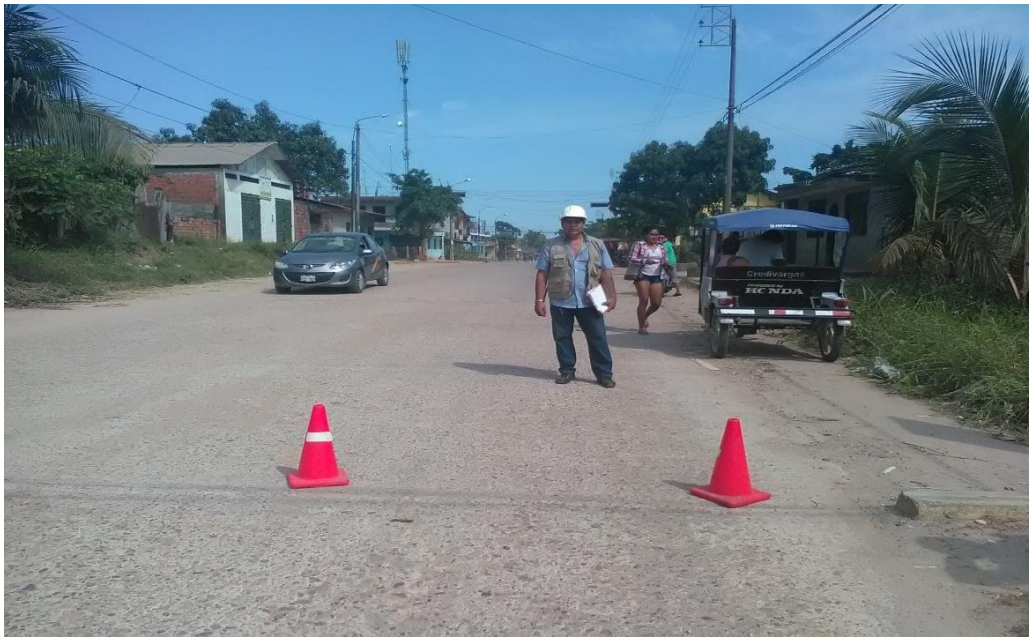
Unidad de muestra 05

Descripción e interpretación: en la unidad de muestra UM-05, los tipos de patologías encontradas son: Sello de junta 46.16%; Grieta Lineal 4.62%; Parqueo (Grande) 1.54%; Parche (pequeño) 1.54%; Pulimiento de agregados 46.16%.

De acuerdo a la aplicación del método del PCI, calculamos el máximo valor deducido corregido CDV que equivale a 17.7, obteniendo con este dato el valor de PCI de la UM-05 equivalente a 82.3, lo cual corresponde según la clasificación a un pavimento en estado muy bueno.

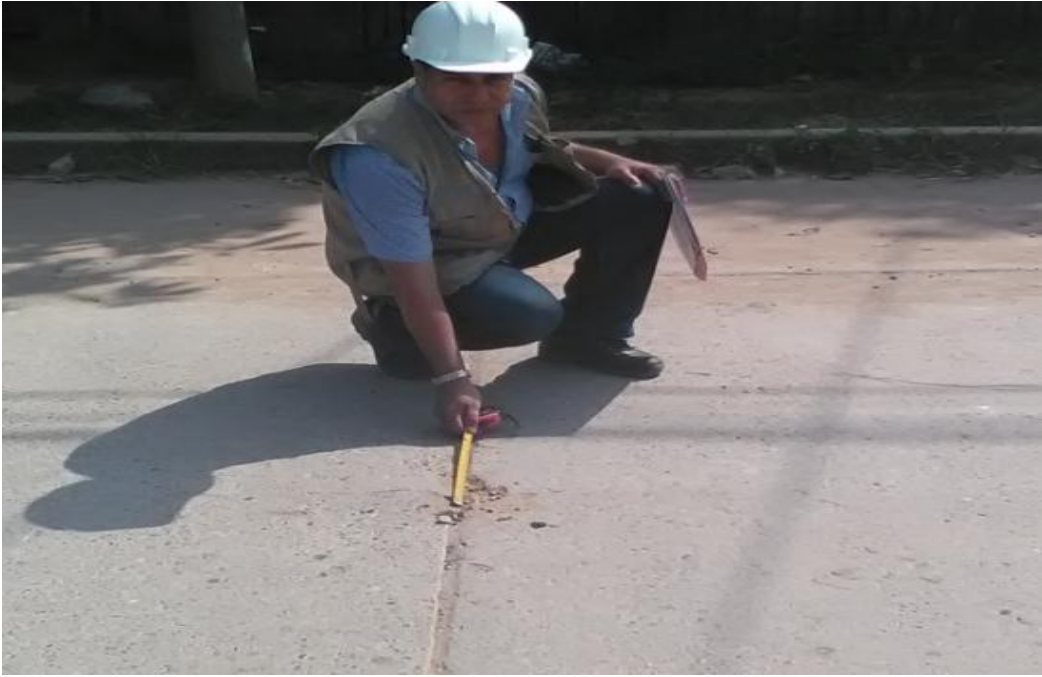
Daño de sello de junta

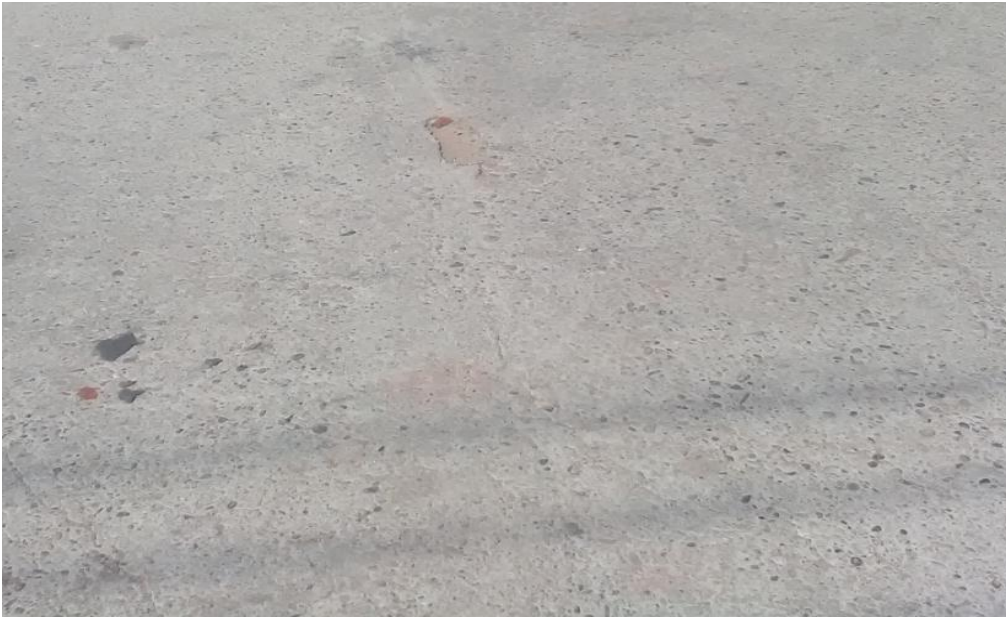
Pulimientos de agregados

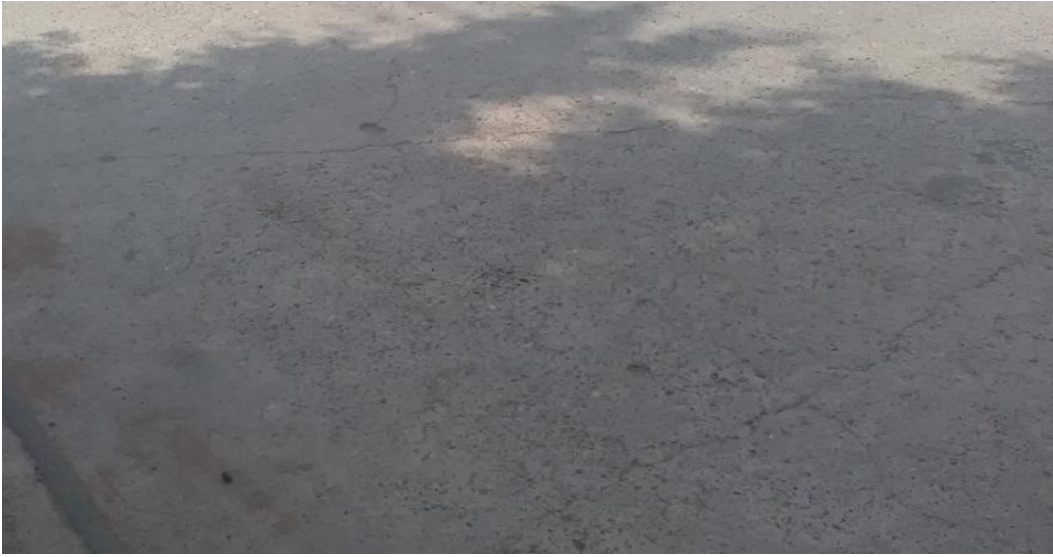
Grietas lineal

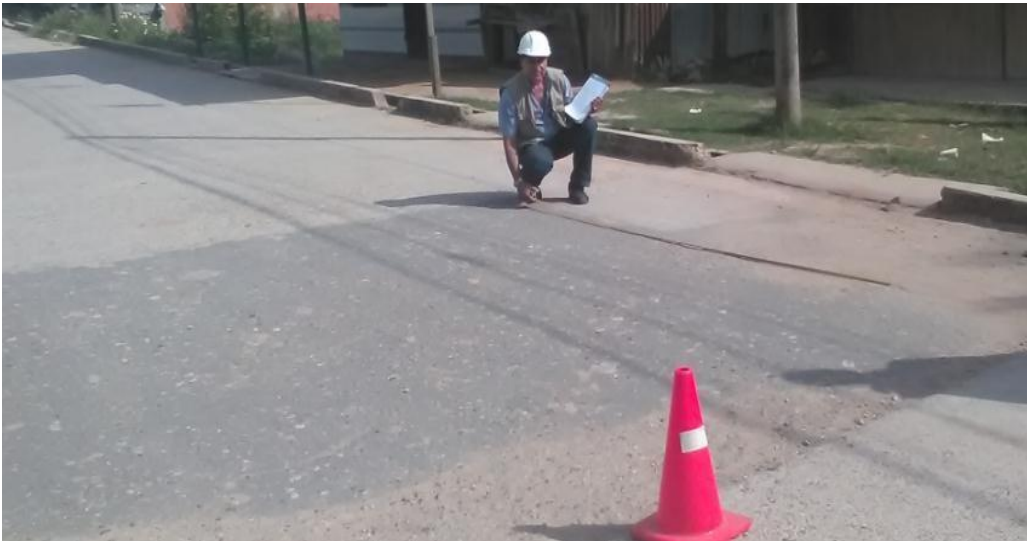
Parqueo grande

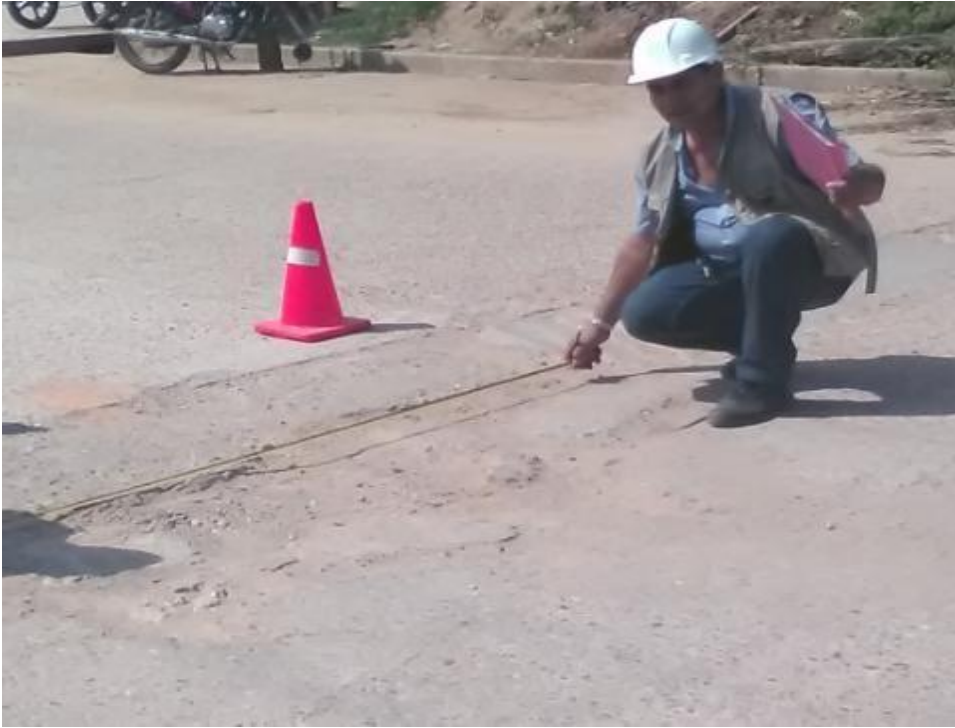
Parqueo pequeño

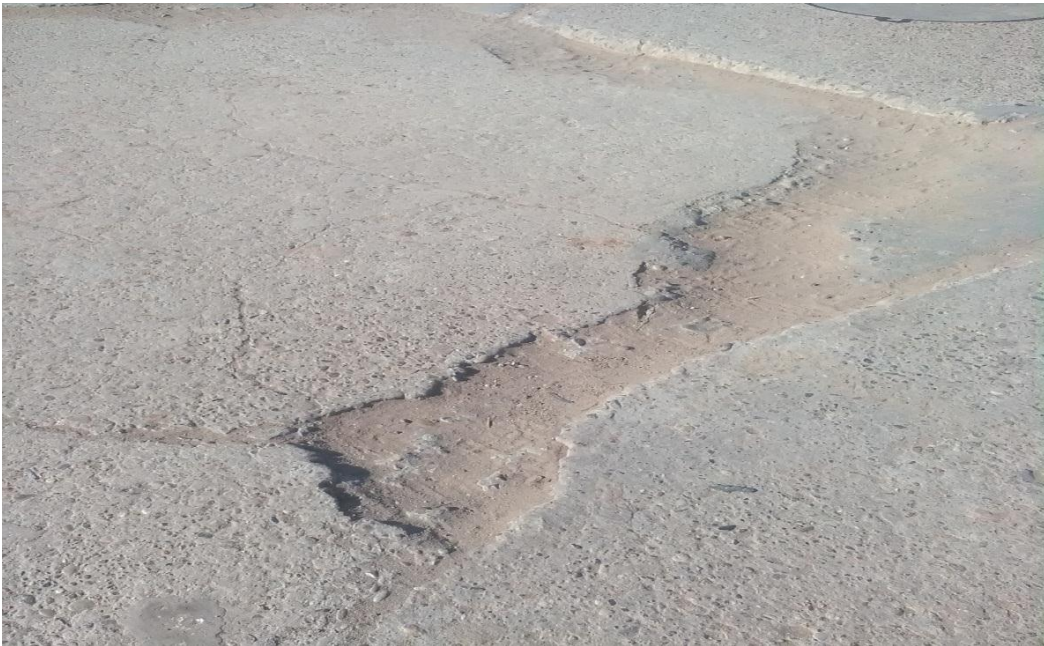
Grieta de esquina

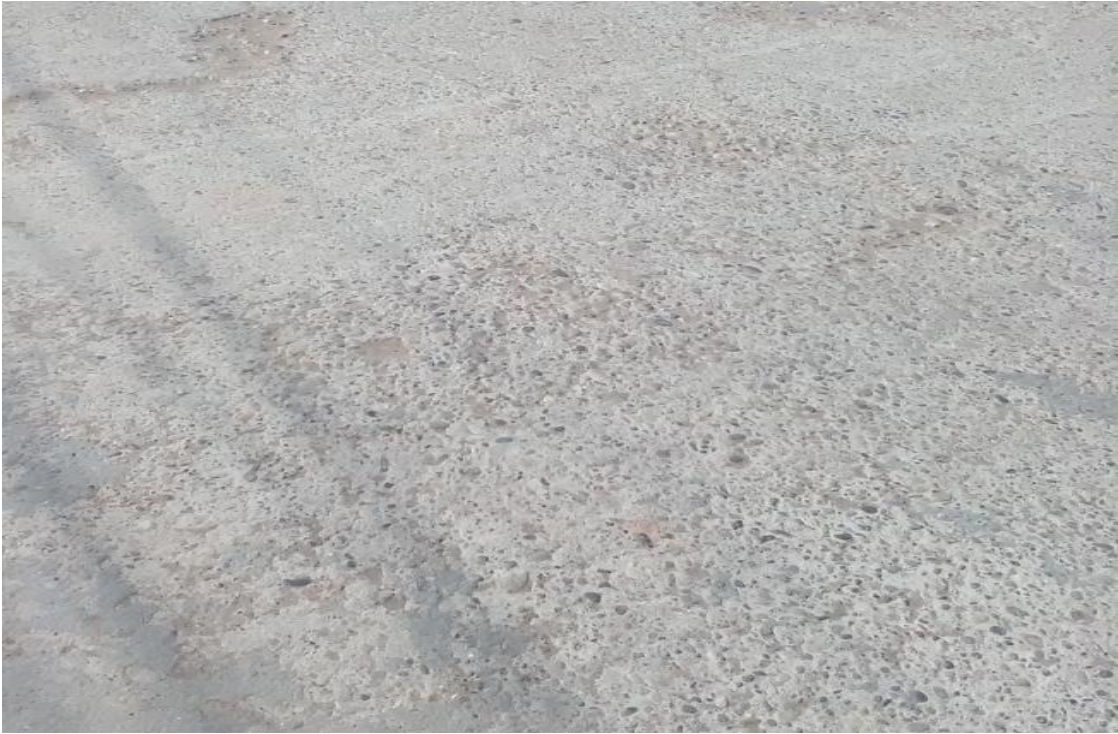
Pulimentos de agregados
