**“DETERMINACIÓN Y EVALUACIÓN DE LAS  
PATOLOGÍAS DEL CONCRETO DEL JIRÓN  
ATAHUALPA DESDE LA CUADRA 01 HASTA LA 10,  
DISTRITO DE CALLERÍA, PROVINCIA CORONEL  
PORTILLO, REGIÓN UCAYALI, NOVIEMBRE -  
2017.”**

**TESIS PARA OPTAR EL TITULO PROFESIONAL DE INGENIERO CIVIL**

**BACH. ORE VILLAR CARLOS JHOSEPH**

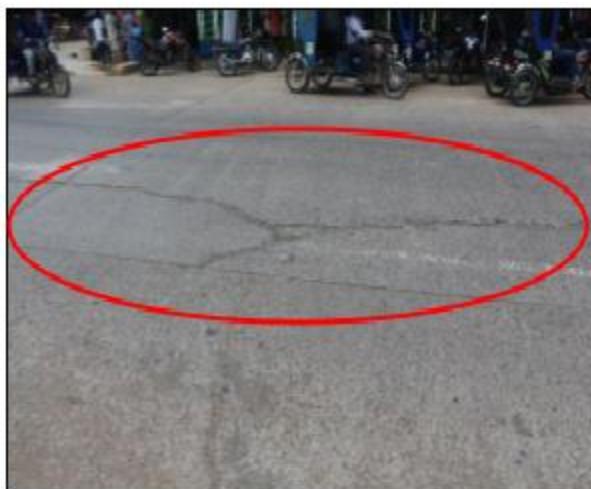
*Figura 44.* Patología de grieta lineal con nivel de severidad media; en la cuadra 4 del Jr. Ucayali, distrito de Callería.

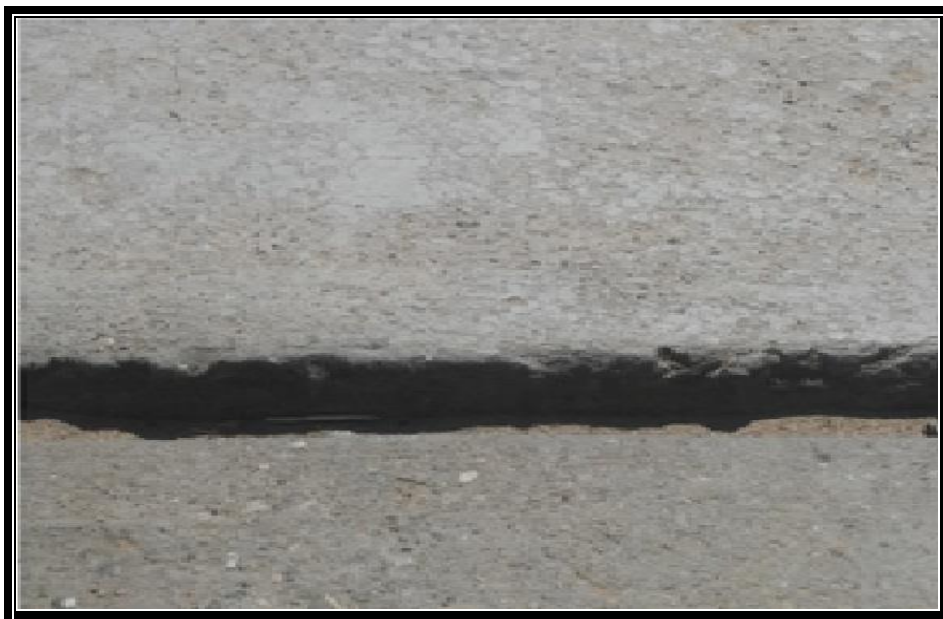
Escala, daño de sello de junta, pulimentos de agregados del jirón Atahualpa (2017)

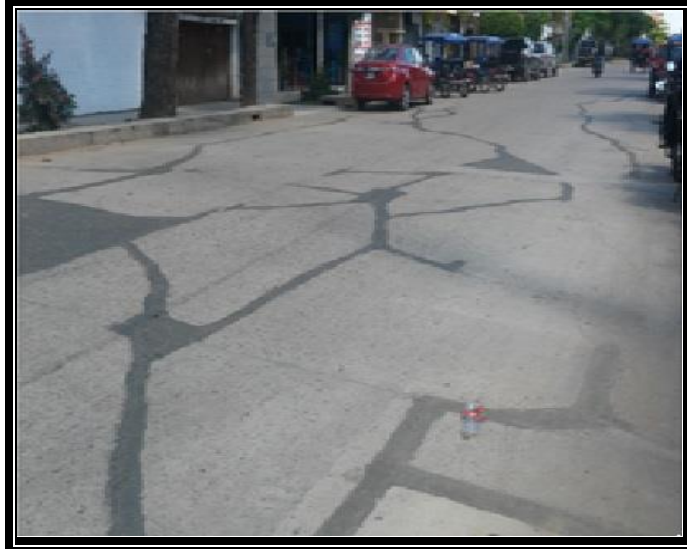
(Losas dividida , grietas lineales ,parches pequeños)  
del jirón Atahualpa (2017)

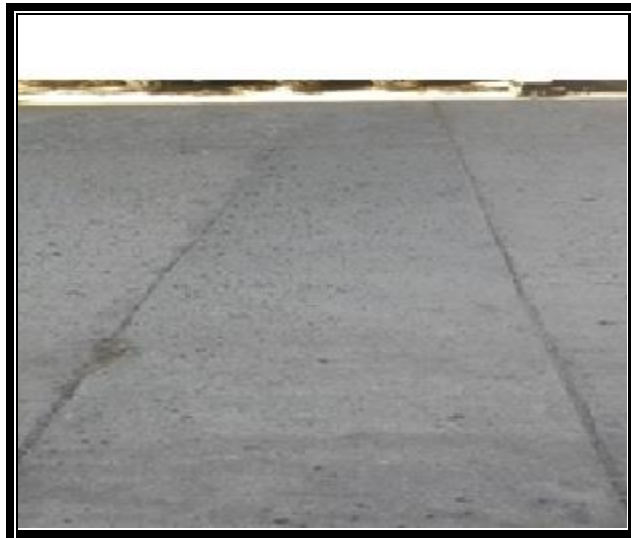
(pulimento de agregado, parches grandes)  
del jirón Atahualpa (2017)

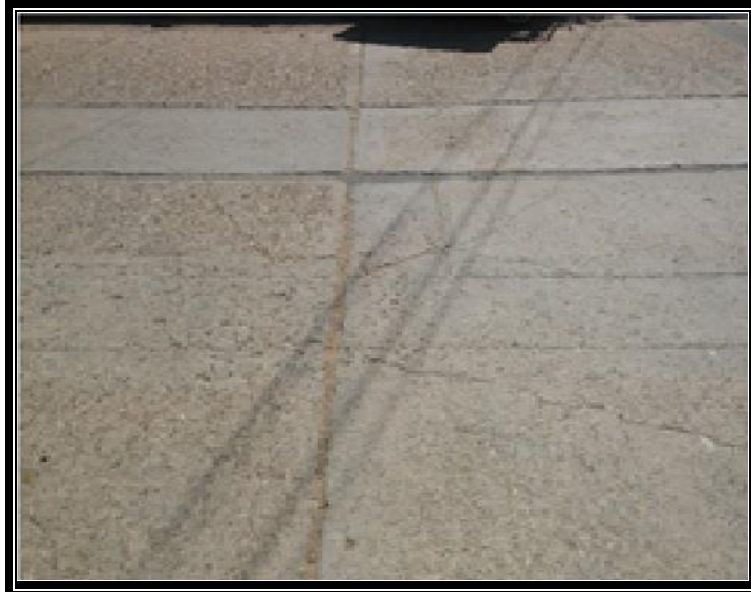
(pulimento de agregado, grieta de esquina,parche grandes)  
del jirón Atahualpa (2017)

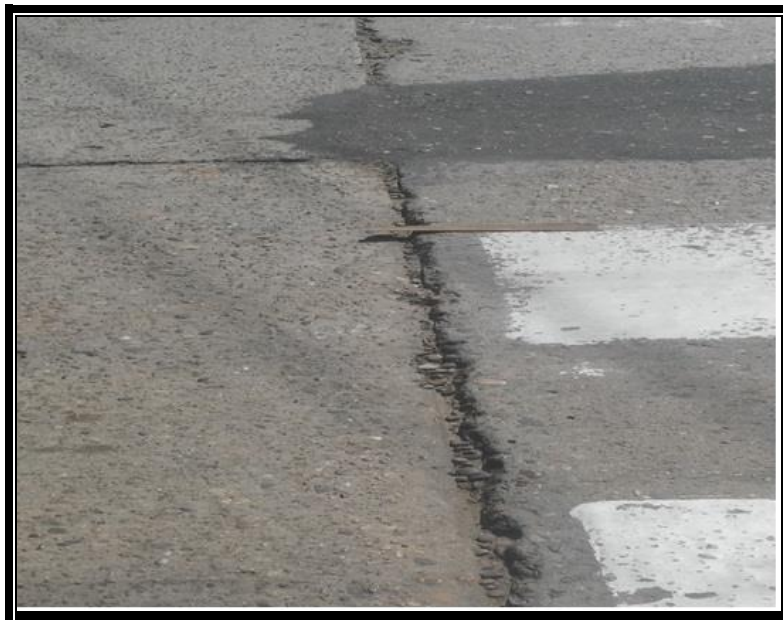
(sellos de juntas ,pulimento de agregado)  
del jirón Atahualpa (2017)
