UNIVERSIDAD CATÓLICA LOS ÁNGELES
CHIMBOTE

DETERMINACIÓN Y EVALUACIÓN DE LAS
PATOLOGÍAS EN EL CERCO PERIMÉTRICO DE LA
INSTITUCIÓN EDUCATIVA INICIAL 520 UBICADO EN
EL JIRÓN INCA PACHACUTEC CON ALFONSO UGARTE
850 MANZANA 8Q, DEL DISTRITO DE VILLA MARÍA
DEL TRIUNFO, PROVINCIA DE LIMA, DE LA REGIÓN
LIMA, ABRIL – 2018

TESIS PARA OPTAR EL TÍTULO PROFESIONAL DE
INGENIERO CIVIL

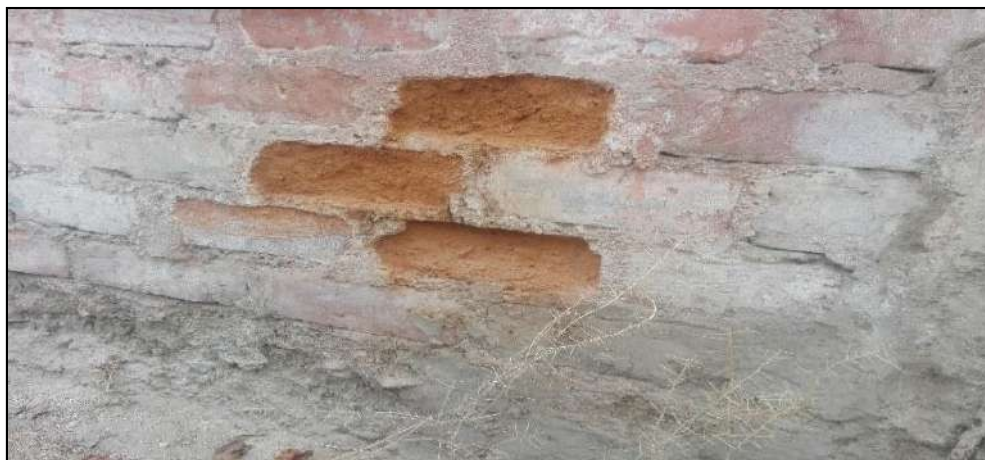
Figura 17: Muro con erosión del cerco perimétrico de la Institución Educativa Inicial 520.

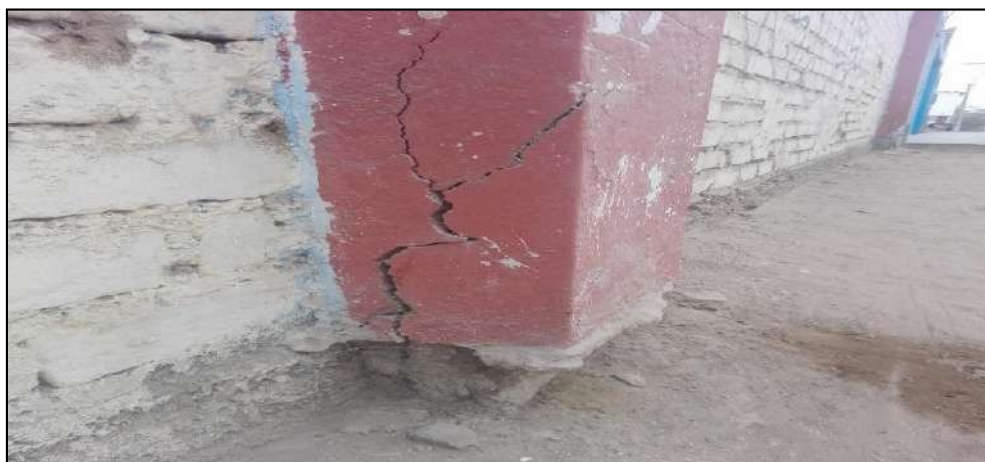
Figura 19. Vista de la formación de grieta longitudinal en columna de concreto del cerco perimétrico de la Institución Educativa Inicial 520.
Nota. Fuente: Elaboración propia (2018).

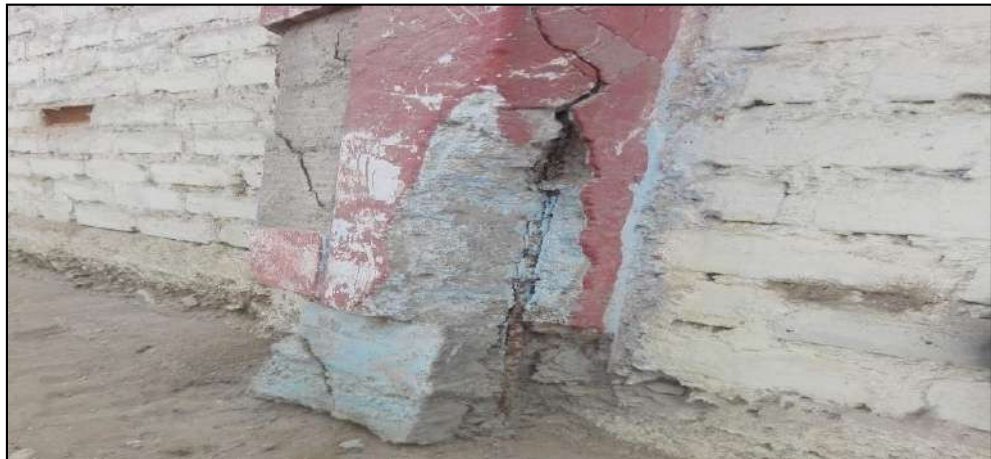
Figura 20. Grieta longitudinal en columna de concreto del cerco Perimétrico de la Institución Educativa Inicial 520.

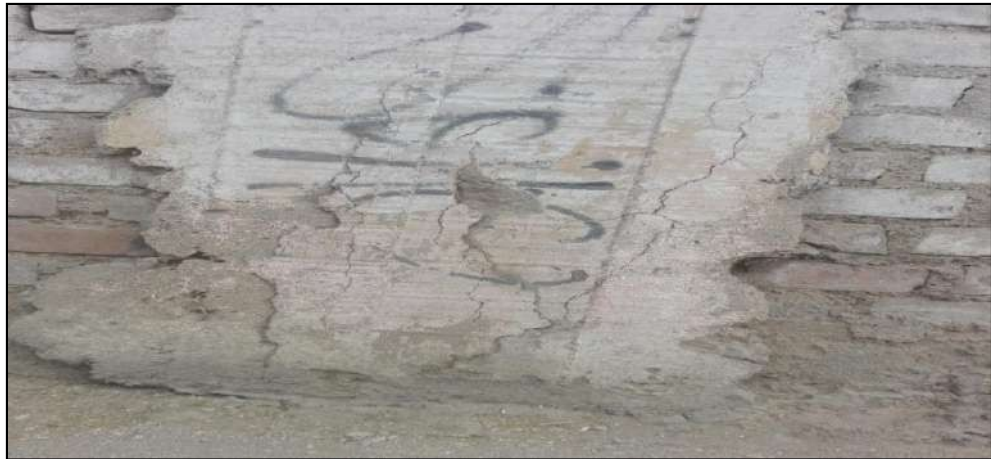
Figura 21. Aparición de fisuras en la columna del cerco perimétrico de la Institución Educativa Inicial 520, a consecuencia de acciones mecánicas.
Nota. Fuente: Elaboración propia. (2018).

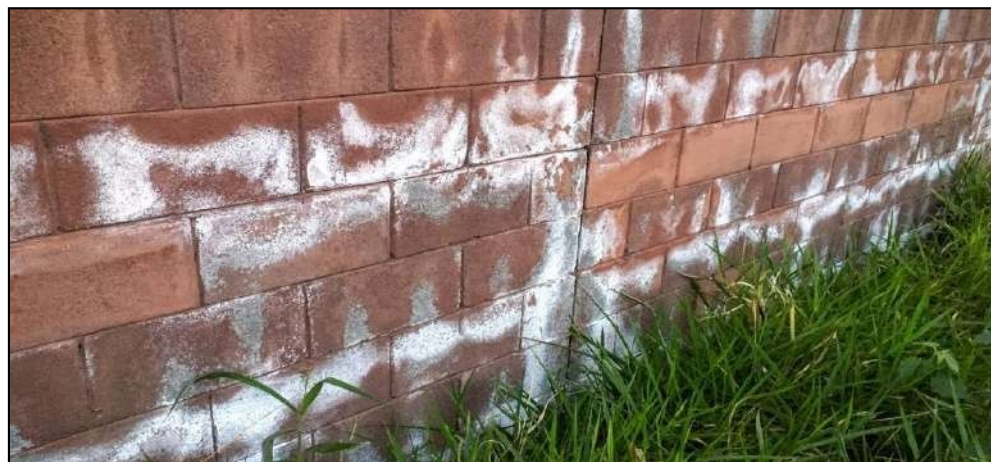
Figura 23. Estructura del cerco perimétrico con presencia de Eflorescencia en la parte inferior.

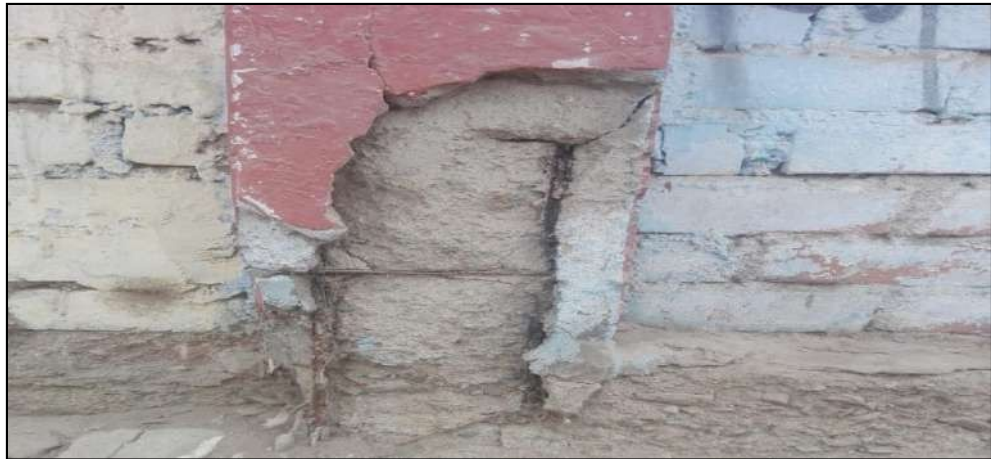
Figura 24. El acero de la columna del cerco perimétrico de la Institución Educativa Inicial 520, afectada por la corrosión provocada por el desprendimiento del concreto.

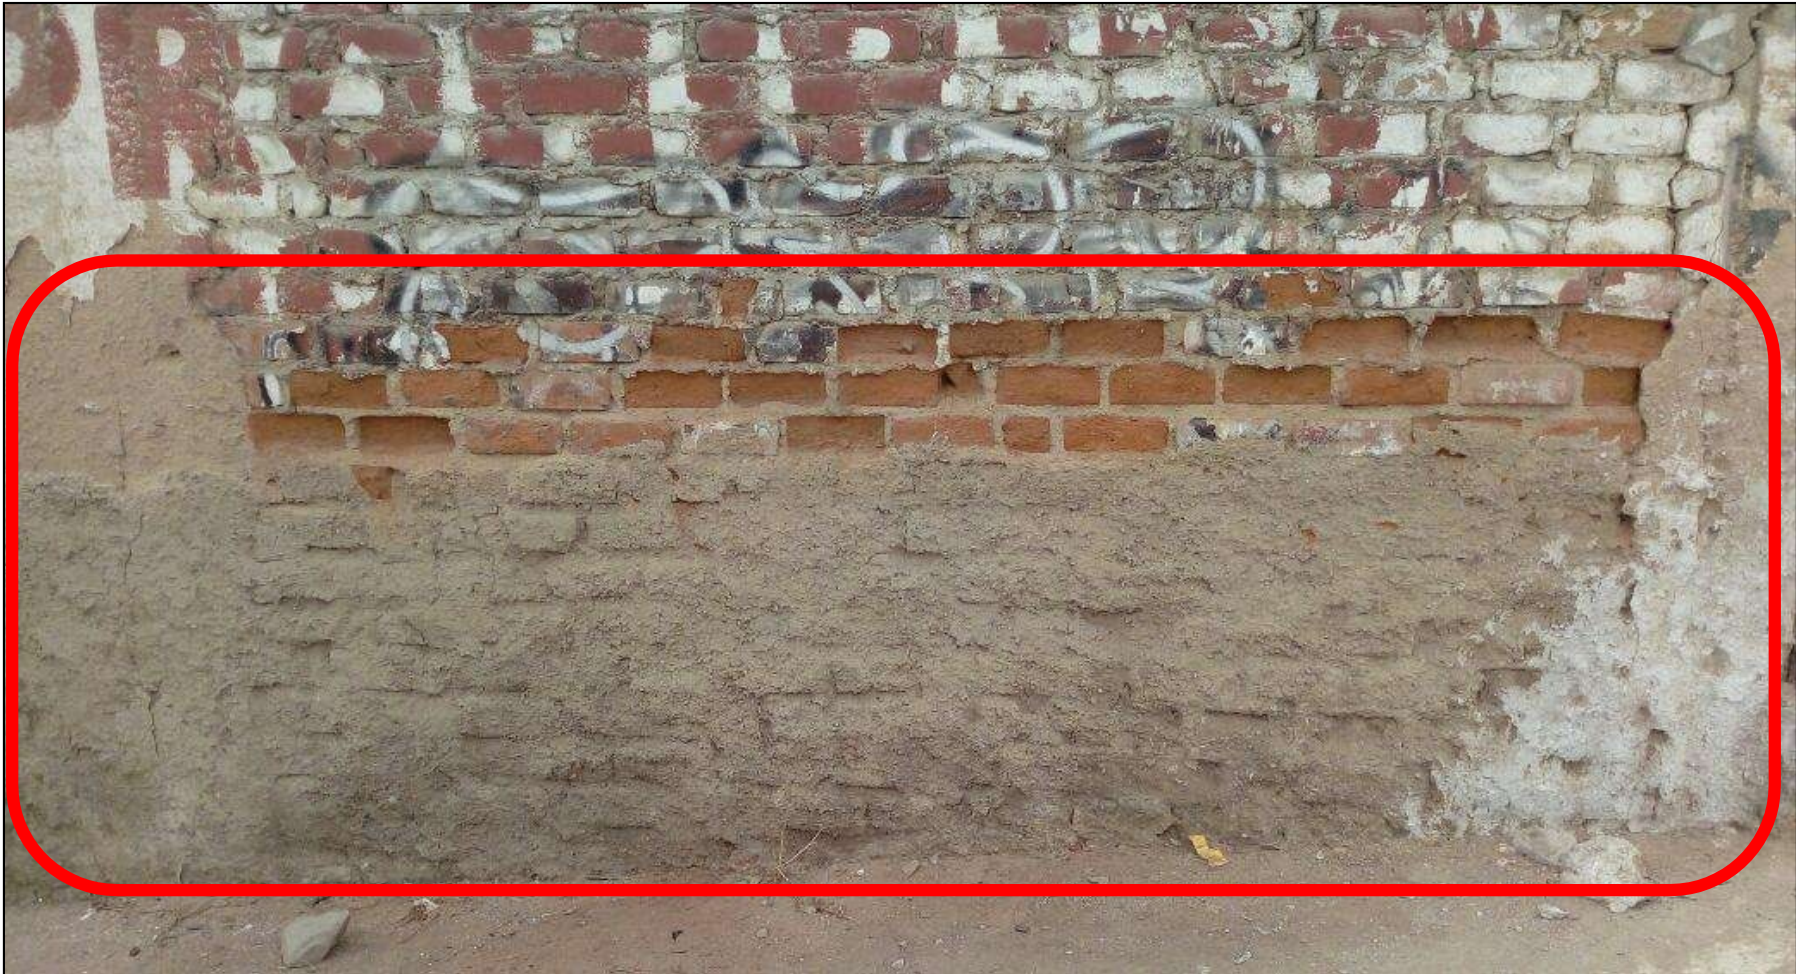
Fotografía 6: Albañilería y columna afectada por erosión física - química en la unidad muestral 14.

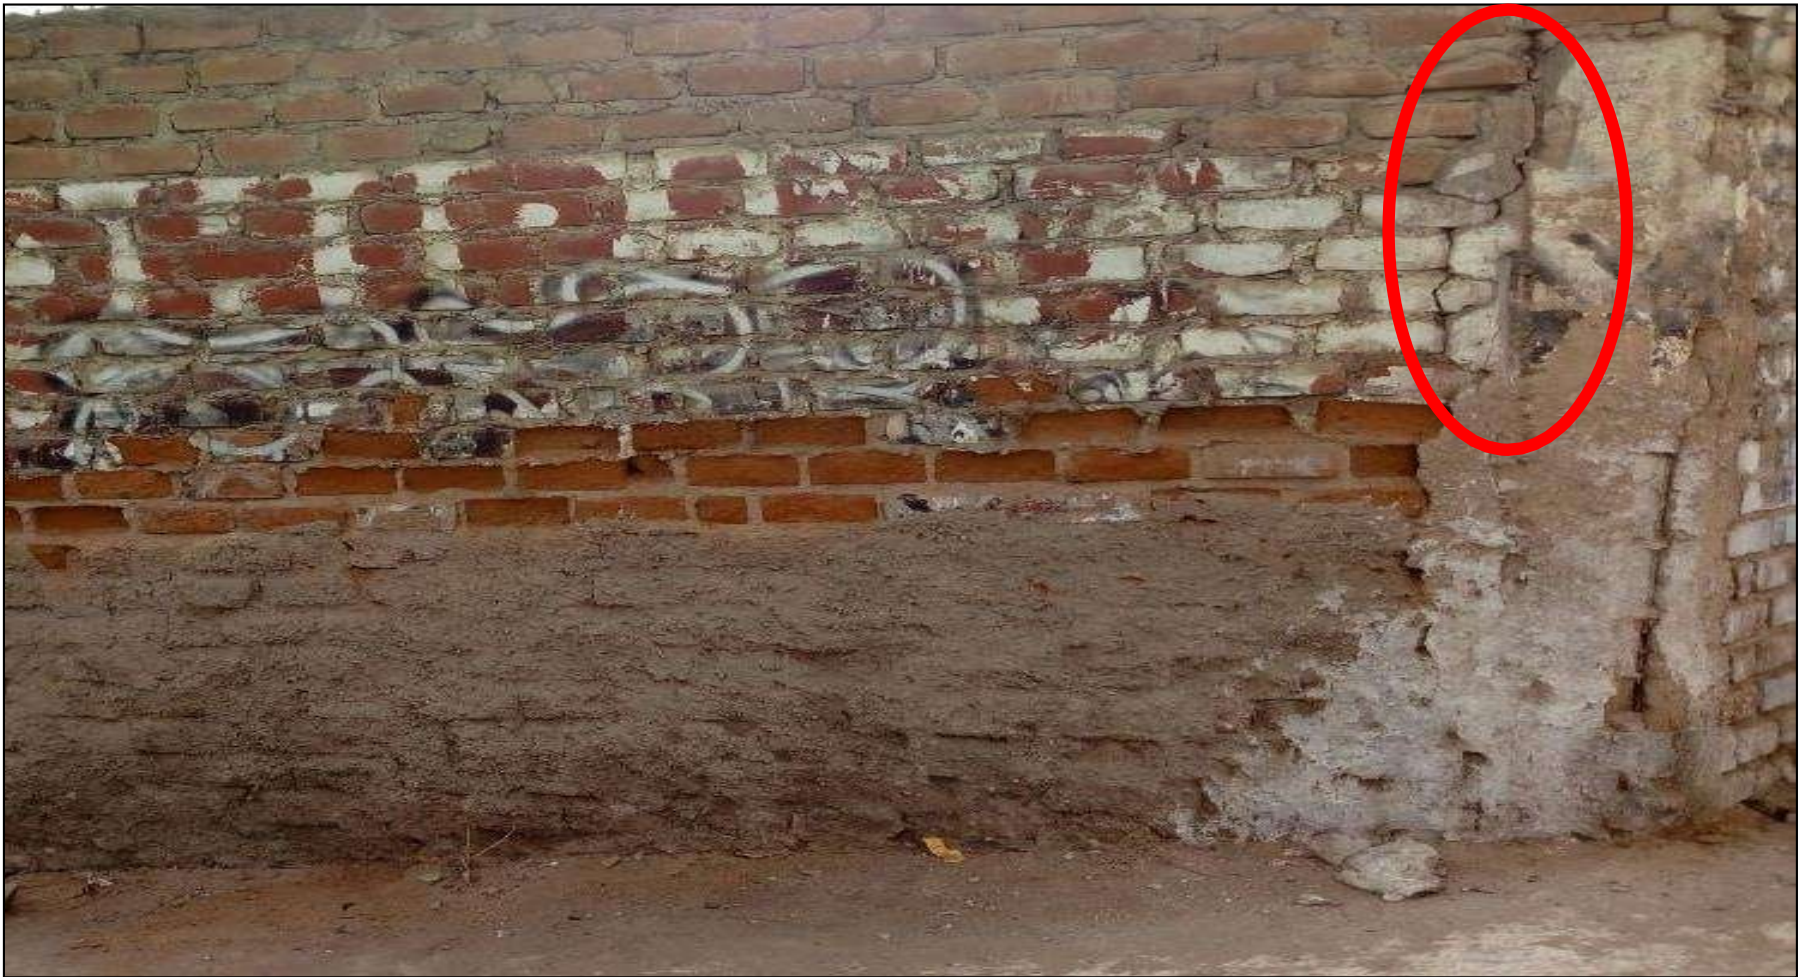
Fotografía 7: Albañilería afectada por grieta en la unidad muestral 14.

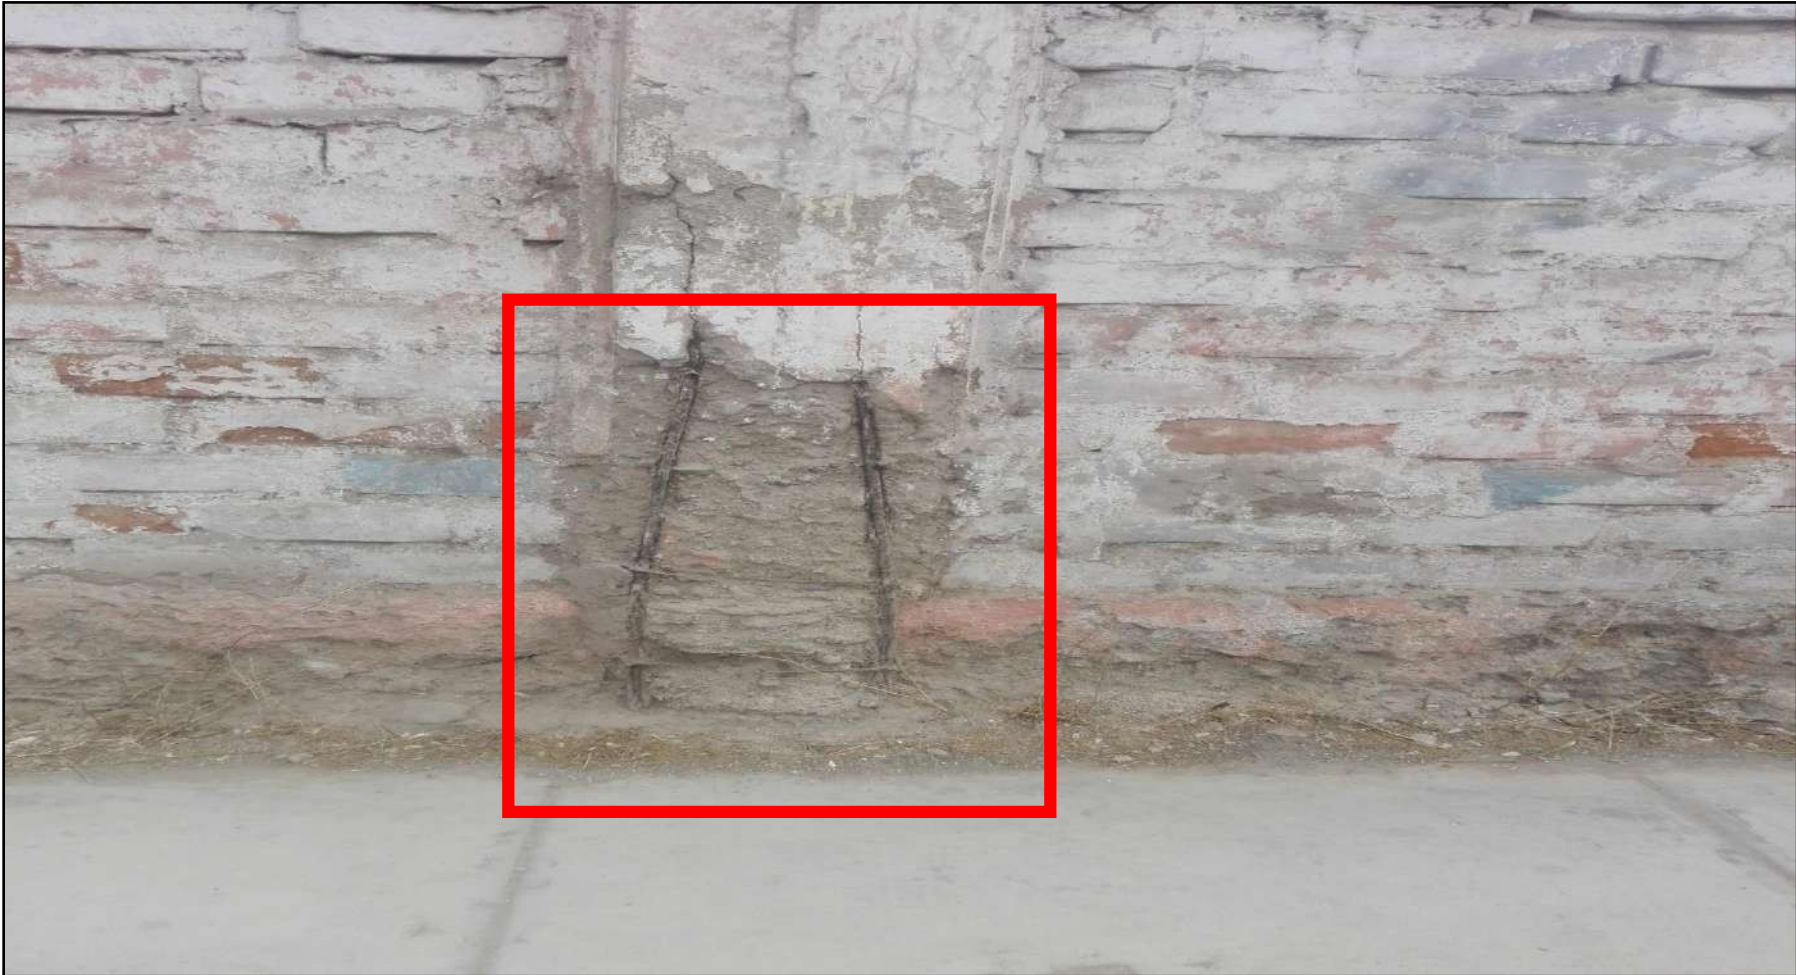
Fotografía 8: Acero de la columna afectada por corrosión en la unidad muestral 10.

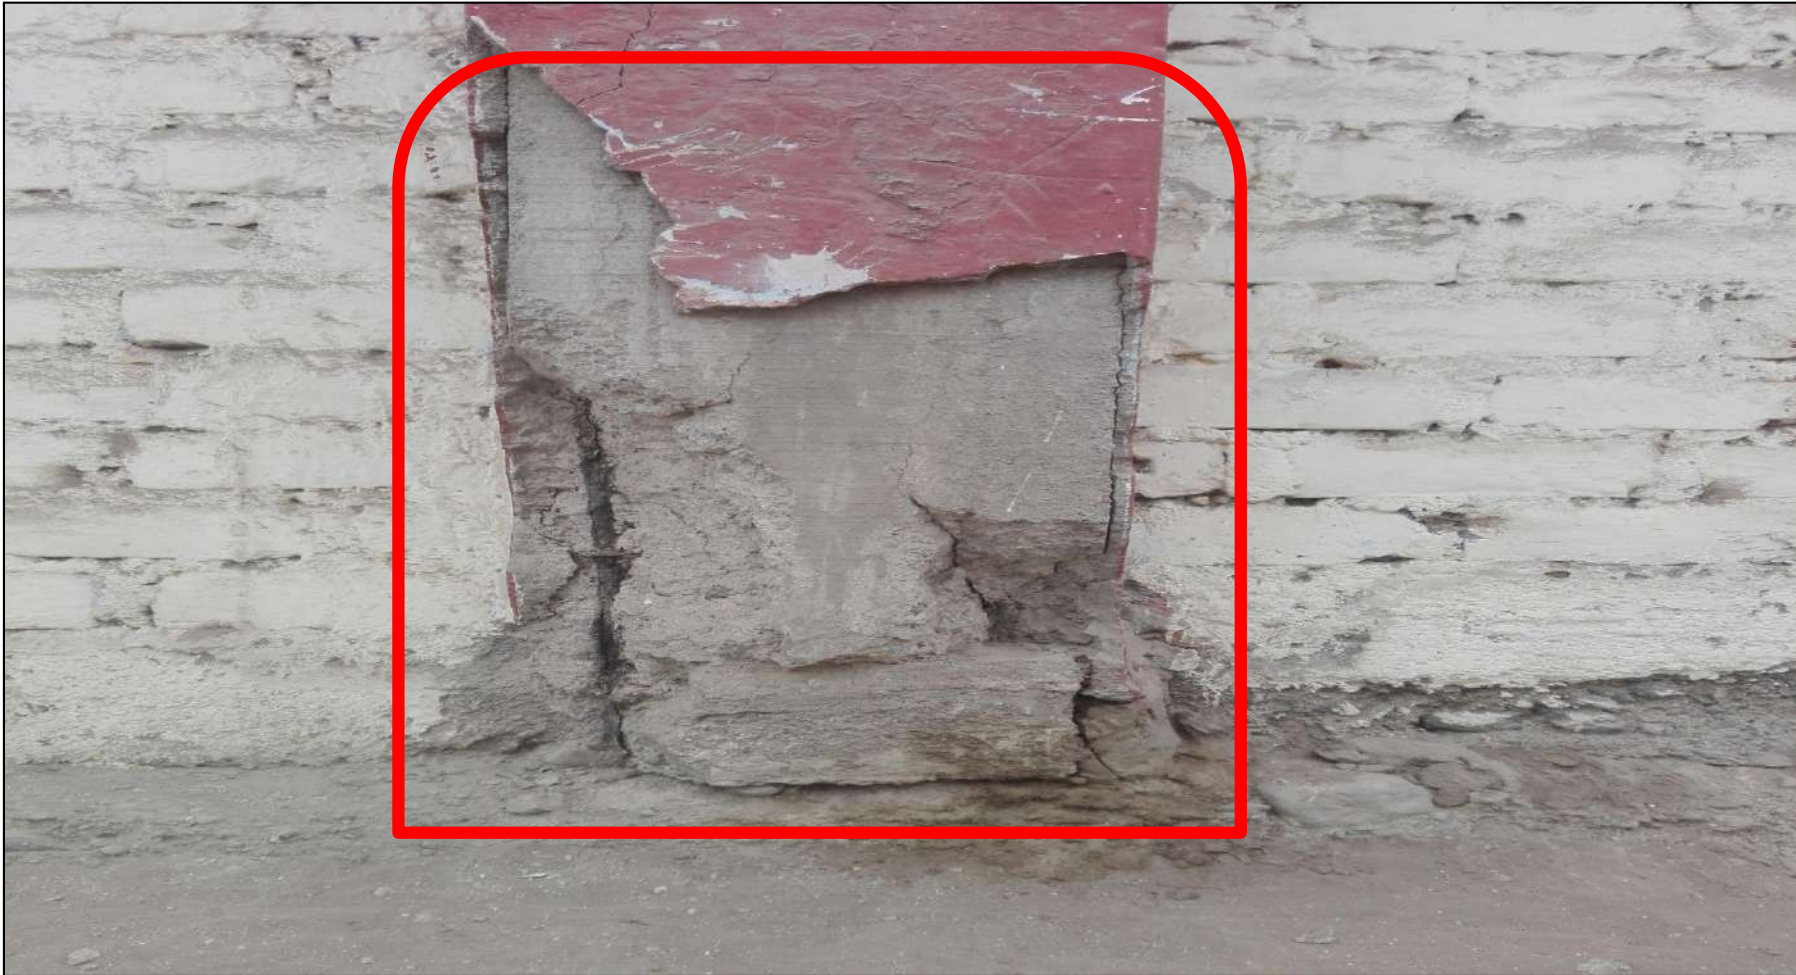
Fotografía 9: Columna afectada por desprendimiento en la unidad muestral 7.

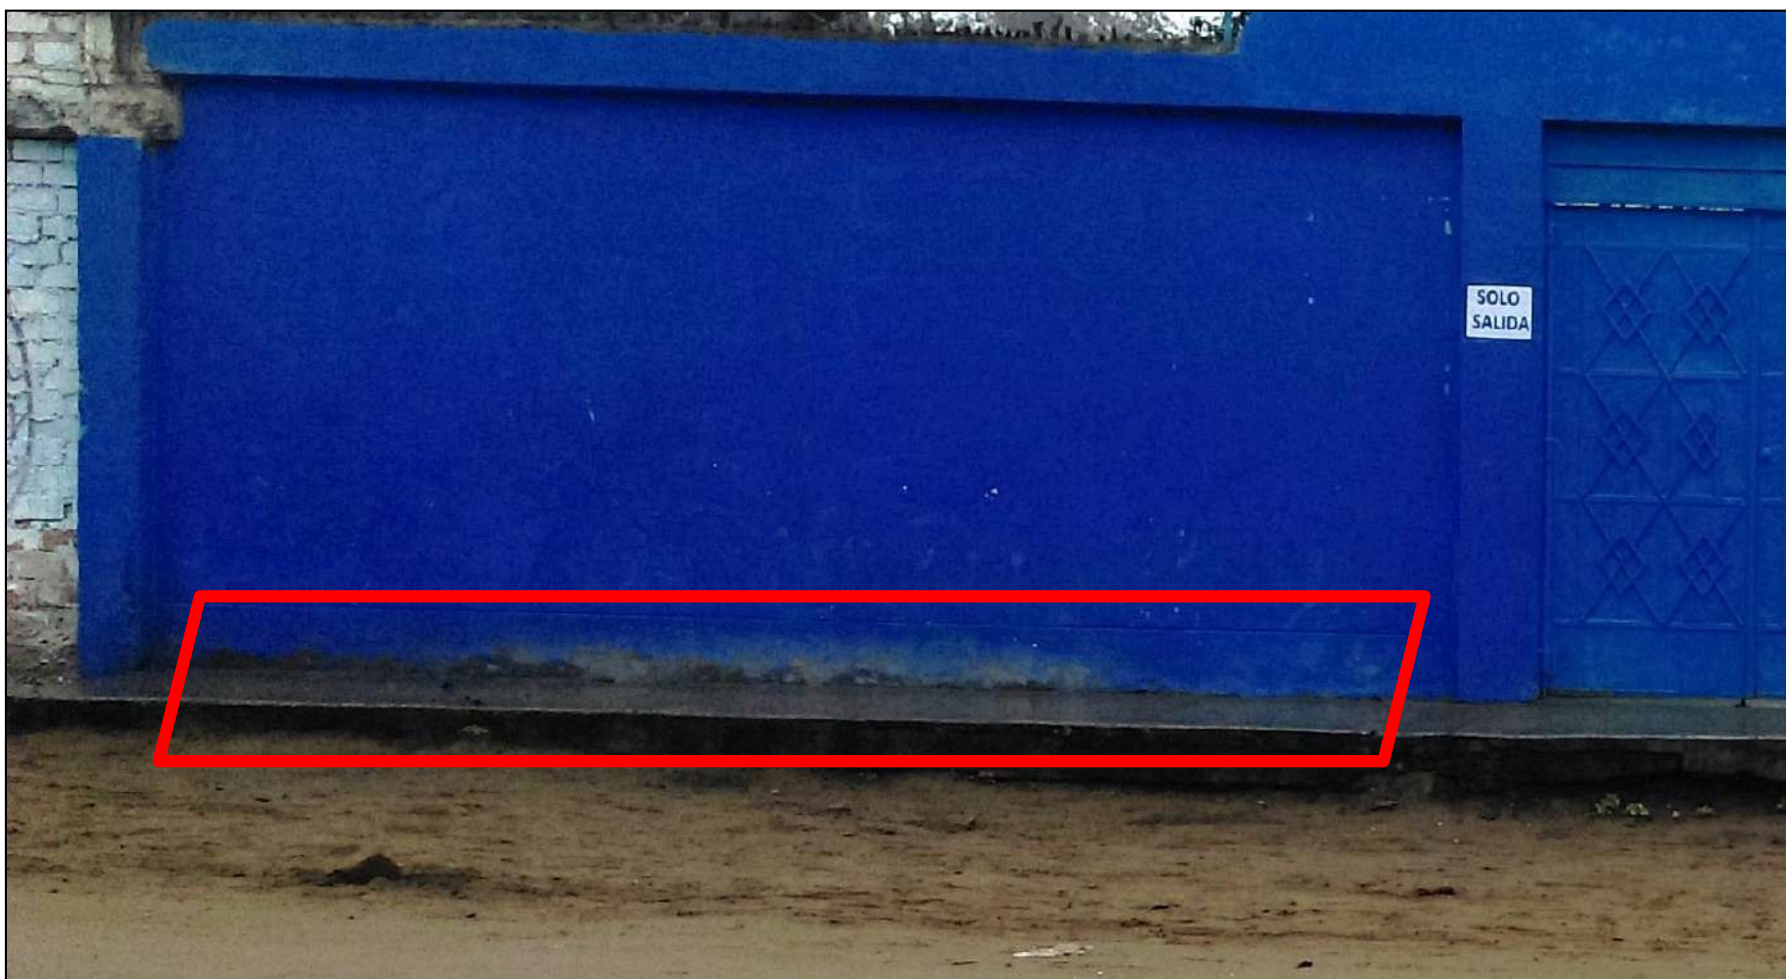
Fotografía 10: Albañilería afectada eflorescencia en la unidad muestral 9.

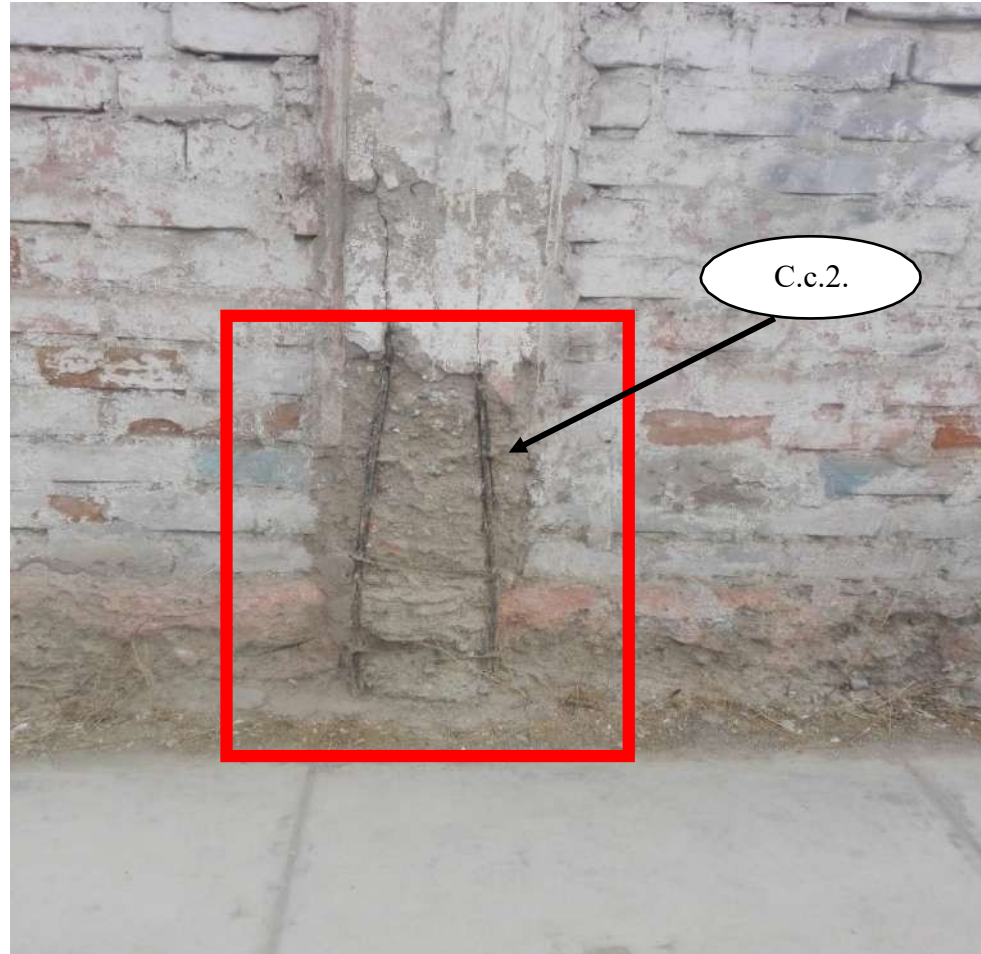
Patología: Corrosión

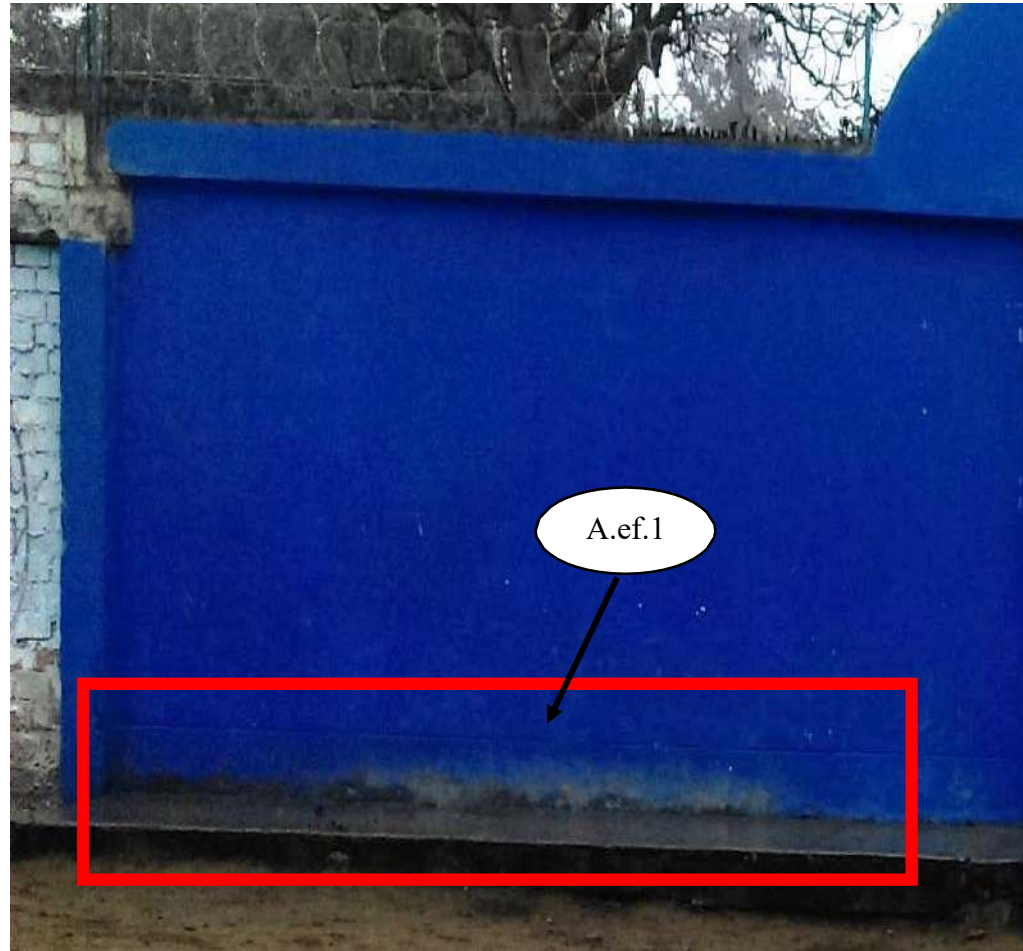
Patología: Eflorescencia
