UNIVERSIDAD CATÓLICA LOS ÁNGELES  
CHIMBOTE

EVALUACIÓN DE LA CONDICIÓN OPERACIONAL DEL  
PAVIMENTO RÍGIDO, APLICANDO EL MÉTODO PCI –  
(PAVEMENTCONDITIONÍNDIX), EN LAS PISTAS DE LA  
AVENIDA UNIÓN ENTRE LA AVENIDA SALVADOR  
ALLENDE Y EL JIRÓN ICA, DISTRITO DE CALLERÍA,  
PROVINCIA DE CORONEL PORTILLO, REGIÓN  
UCAYALI, AÑO - 2018.

**TESIS PARA OPTAR EL TÍTULO PROFESIONAL DE**  
**INGENIERO CIVIL**

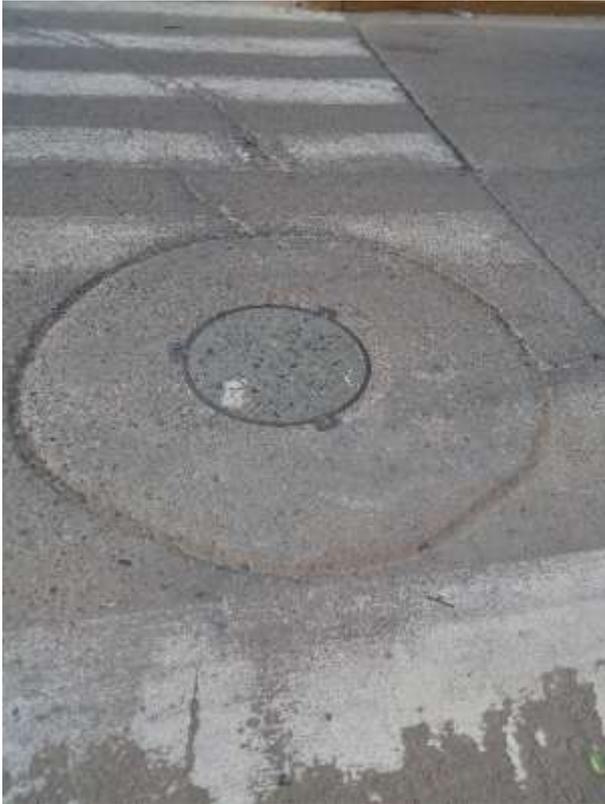
En la imagen se nota básicamente el daño de *parche grande*, este tipo de falla en el pavimento se origina por la construcción de las redes de alcantarillado que son necesarias para evacuar las aguas pluviales y servidas o la combinación de estas, su construcción se hace necesario sobre el pavimento, sin embargo este tipo de construcción generan un daño sobre el pavimento ya que si no se nivelan y se sellan adecuadamente la tapa del buzón a la vía generan malestar en el tránsito. Una adecuada instalación evita el deterioro progresivo y avanzado de este elemento ya que si la infiltración de las aguas y la humedad sobre la base del pavimento generan la destrucción de la misma

**Imagen 3:** parche grande de severidad media y grieta lineal de severidad alta en la unidad UM 01

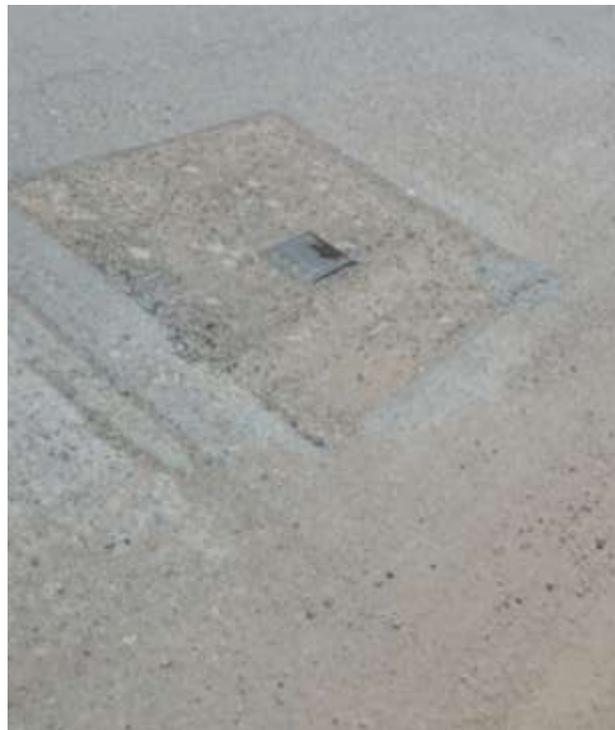
**Imagen 4:** parche grande de severidad media en la UM 06

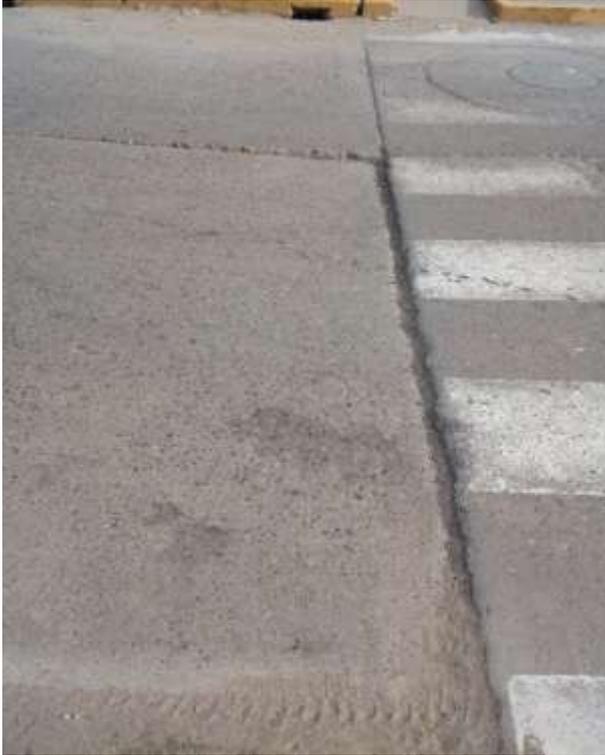
El *bombeo* es el movimiento del agua (con material en suspensión) ubicada debajo de la losa o su eyección hacia la superficie como resultado de la presión generada por la acción de las cargas. La causa principal es que el material fino entra en suspensión (arenas finas y limos) por el ingreso del agua por las juntas.

**Imagen 5:** Bombeo y escala de alta severidad en la unidad UM 01

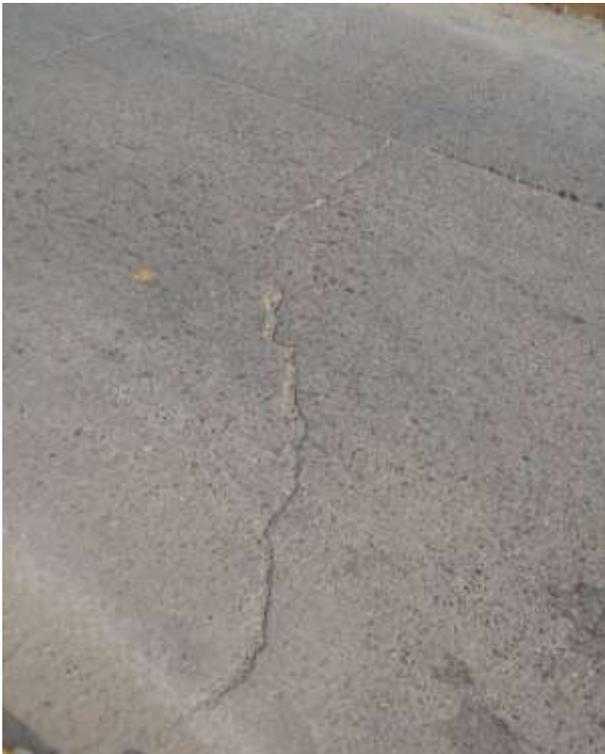
Las *grietas lineales* son todas aquellas aberturas incontroladas de un elemento superficial que afectan a todo su espesor del pavimento, además de los efectos de la mala composición y compactación del material de base y subbase del pavimento, otra causa es la acción térmica al que se somete el pavimento en el día y la noche.

**Imagen 6:** Grieta lineal de alta severidad en la unidad UM 01

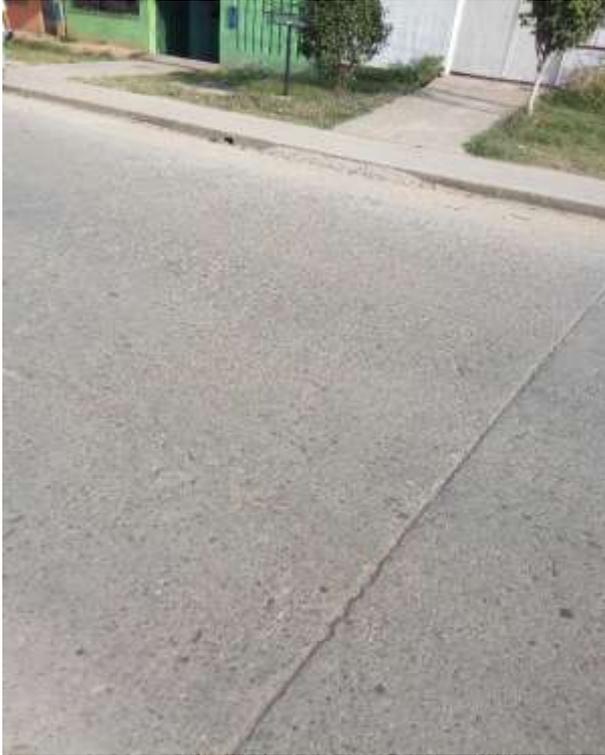
El desconchamiento son causadas por el efecto abrasivo del tránsito sobre concretos de calidad pobre (bajo contenido de cemento, exceso de agua, agregados de inapropiada granulometría, y por deficiencia durante su ejecución).

**Imagen 7:** Desconchamiento de severidad media en la unidad UM 01

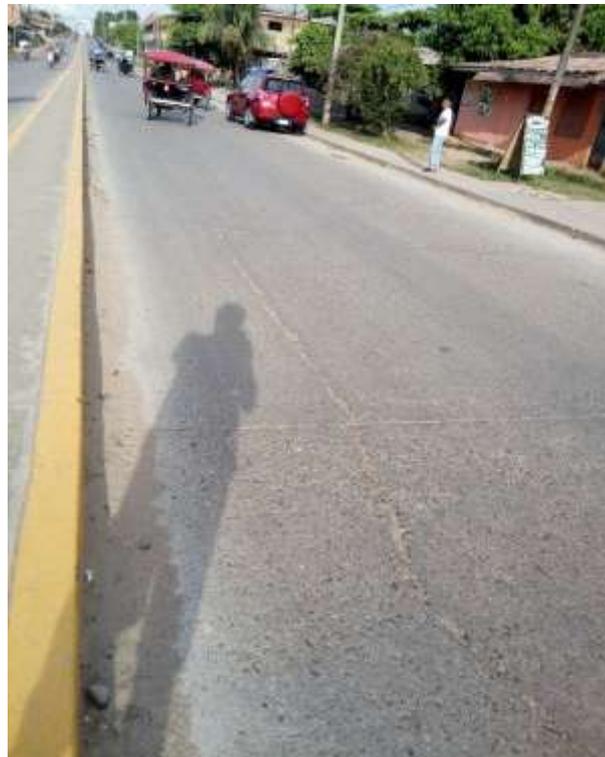
**Imagen 8:** Grietas lineales de severidad media y desconchamiento en la unidad UM 02

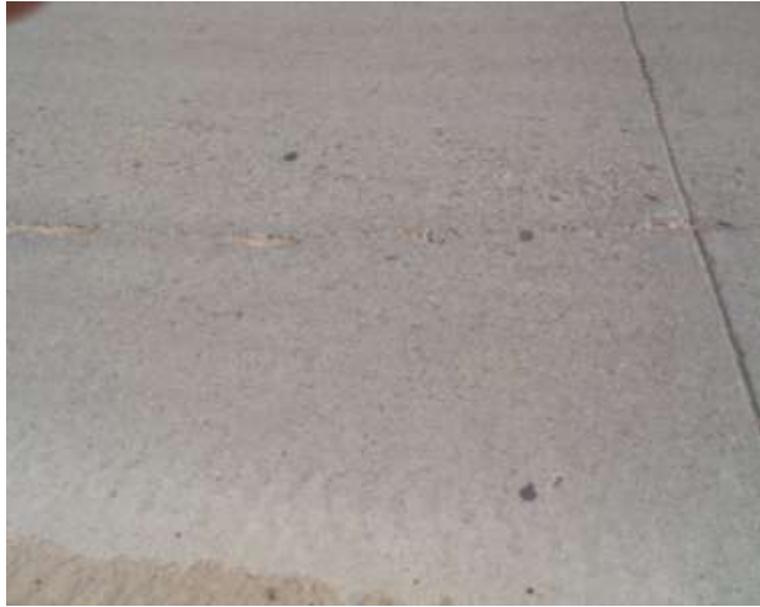
**Imagen 9:** Grieta lineal de severidad media y pulimento de agregados en la unidad UM 02

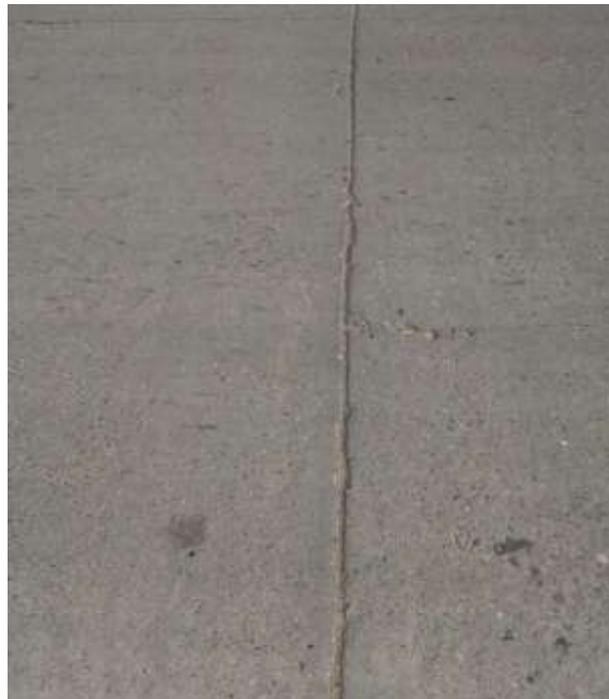
**Imagen 10:** Sello de junta de baja severidad y desconchamiento de baja severidad en la unidad UM 03

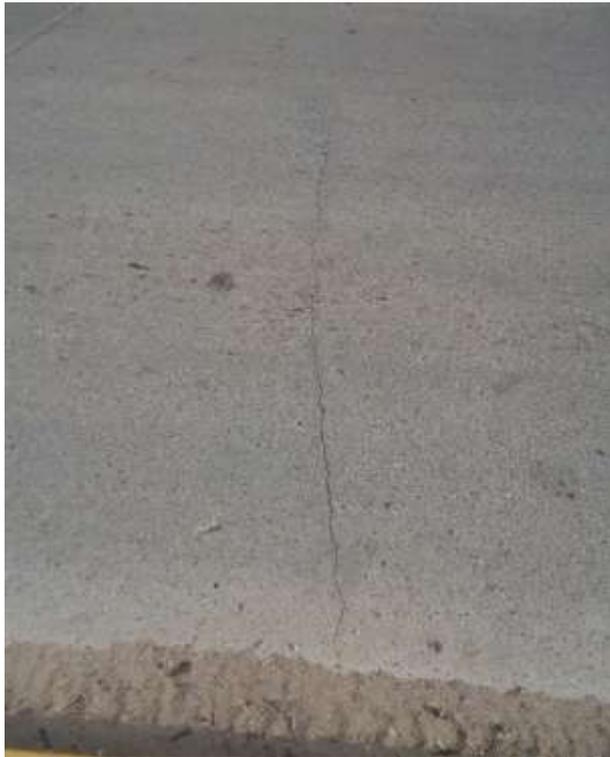
**Imagen 14:** Grieta lineal y desconchamiento de baja severidad en la unidad UM 04

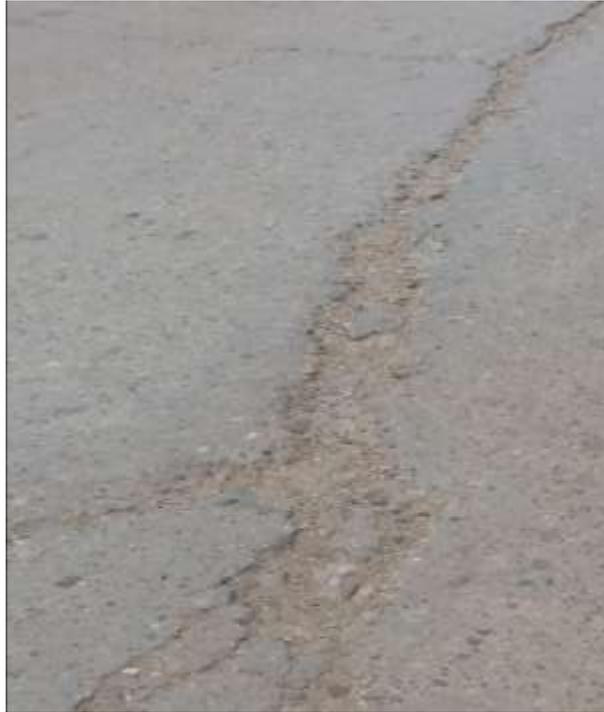
**Imagen 15:** grieta lineal de alta severidad en la UM 05

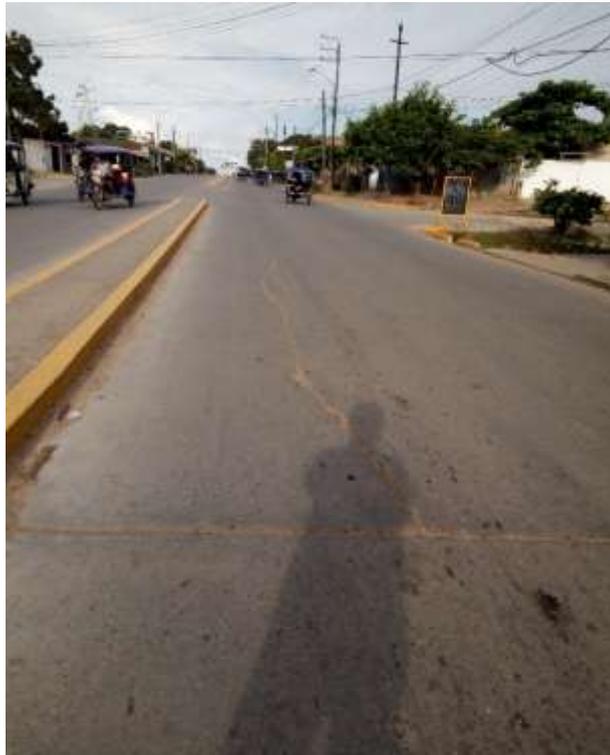
**Imagen 16:** Grieta lineal alta severidad en la unidad UM 05

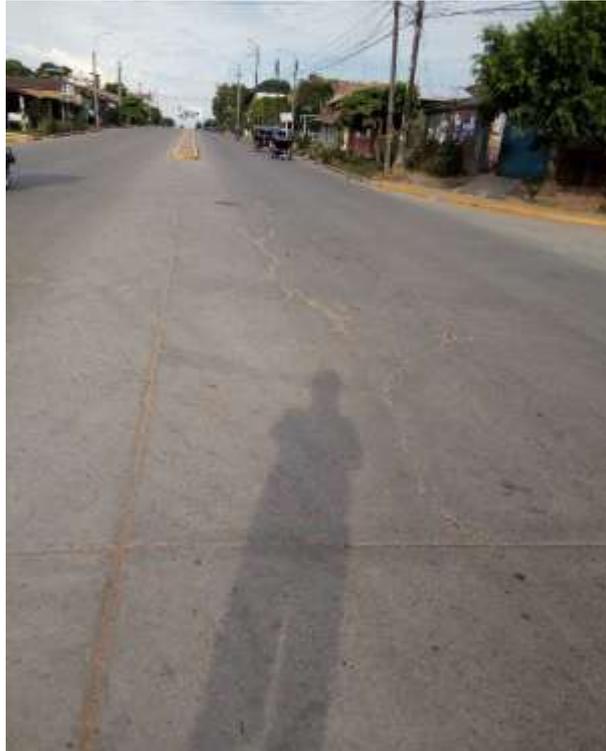
**Imagen 17:** Grieta lineal y desconchamiento de baja severidad en la unidad UM 05

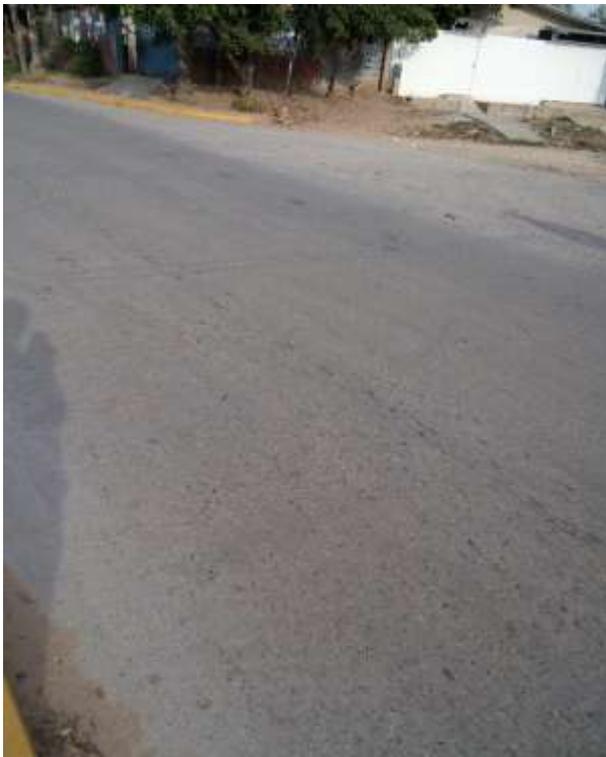
Este daño se ocasiona por que la superficie de rodamiento es excesivamente lisa por efecto del pulimiento de los agregados que la componen.

**Imagen 18:** Pulimento de agregados de baja severidad en la unidad UM 05

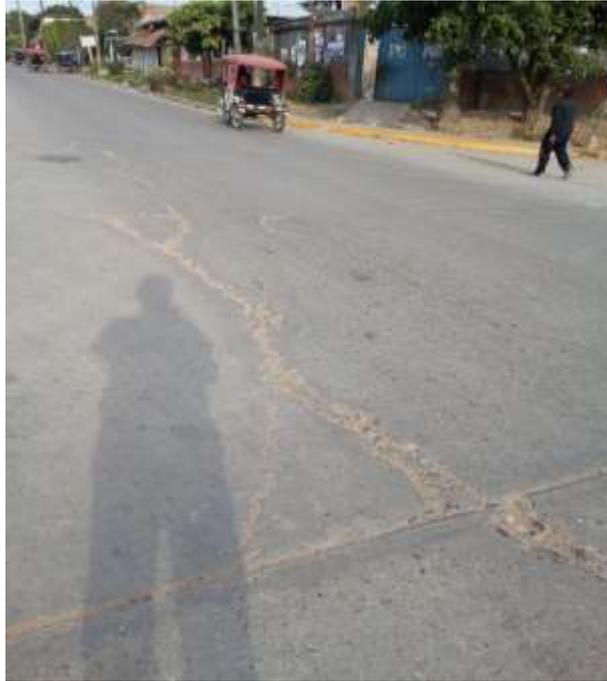
**Imagen 19:** Grieta lineal de alta severidad en la unidad UM 05

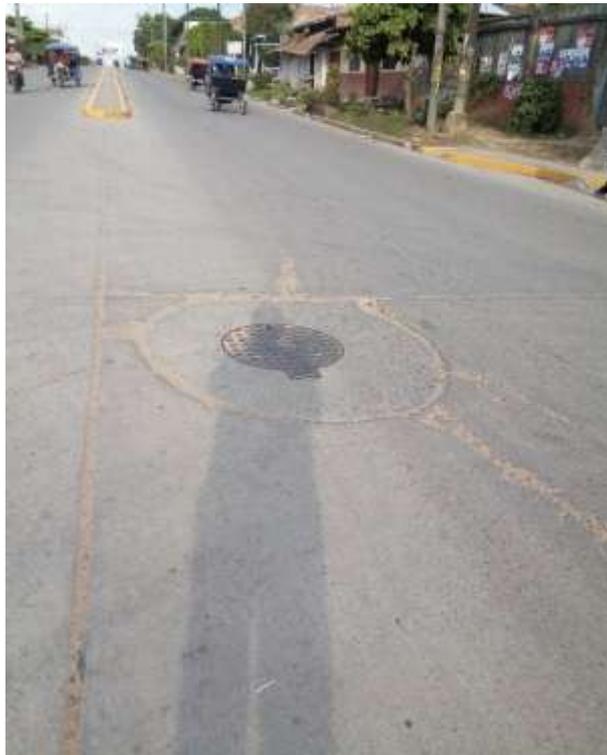
**Imagen 20:** Parche grande de severidad media en la unidad UM 05

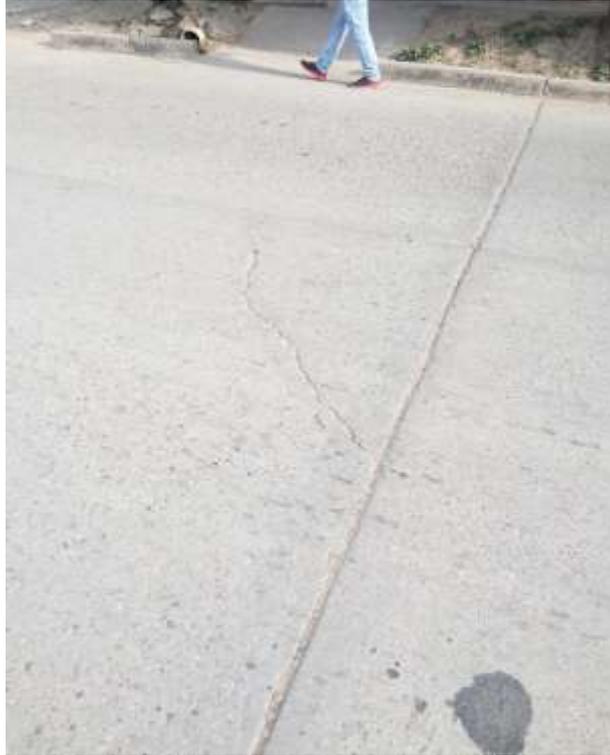
**Imagen 21:** Grieta de esquina de baja severidad en la unidad UM 06

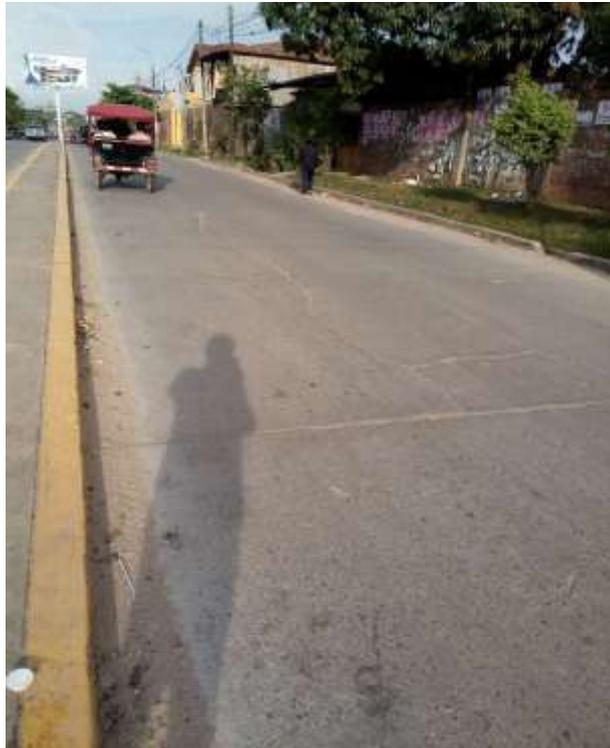
**Imagen 22:** Parche grande de severidad media en la unidad UM 06

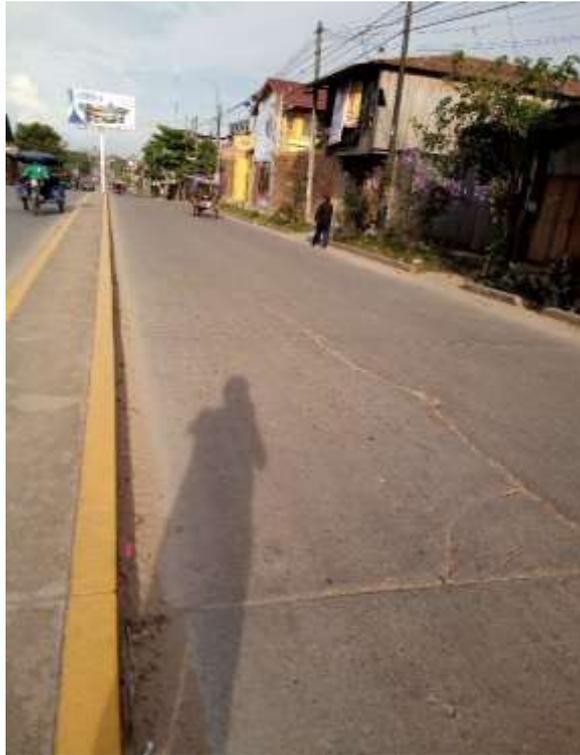
**Imagen 23:** grietas lineales de severidad media en la unidad UM 06

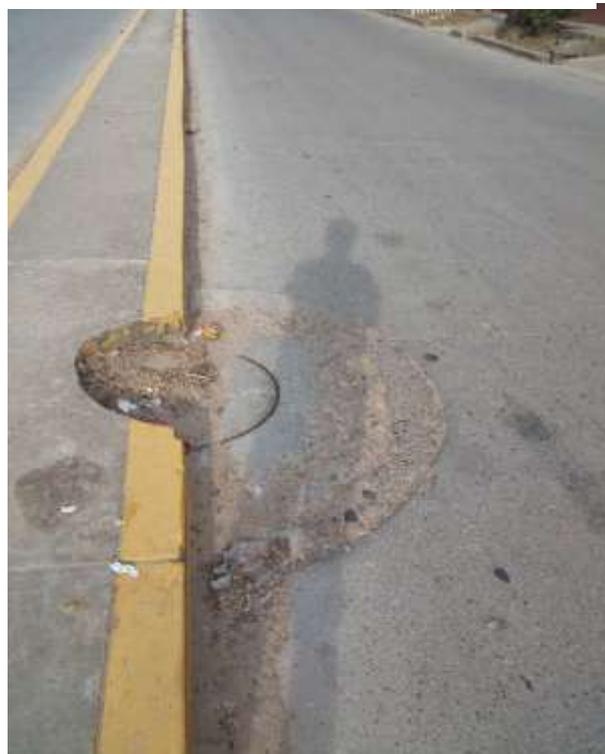
**Imagen 24:** grietas lineales de severidad media en la unidad UM 07

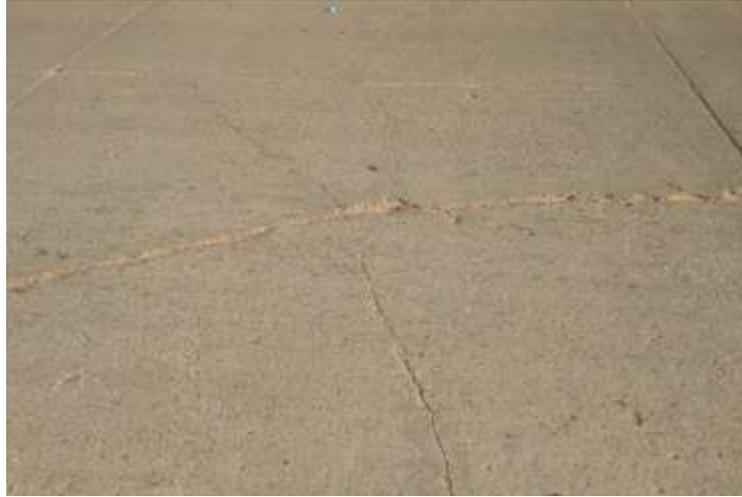
**Imagen 25:** grietas lineales de severidad media en la unidad UM 09
