UNIVERSIDAD CATÓLICA LOS ÁNGELES
CHIMBOTE

DETERMINACIÓN Y EVALUACIÓN DE LAS
PATOLOGÍAS DEL CONCRETO EN EL CERCO
PERIMÉTRICO DEL COMPLEJO MUNICIPAL JUAN
NOEL LASTRA UBICADO EN EL CENTRO POBLADO
PUERTO CASMA EN LA MANZANA A LOTE 02,
DISTRITO DE COMANDANTE NOEL, PROVINCIA DE
CASMA, DEPARTAMENTO DE ÁNCASH – OCTUBRE
2018

INFORME DE INVESTIGACION PARA OPTAR EL TITULO
PROFESIONAL DE INGENIERO CIVIL

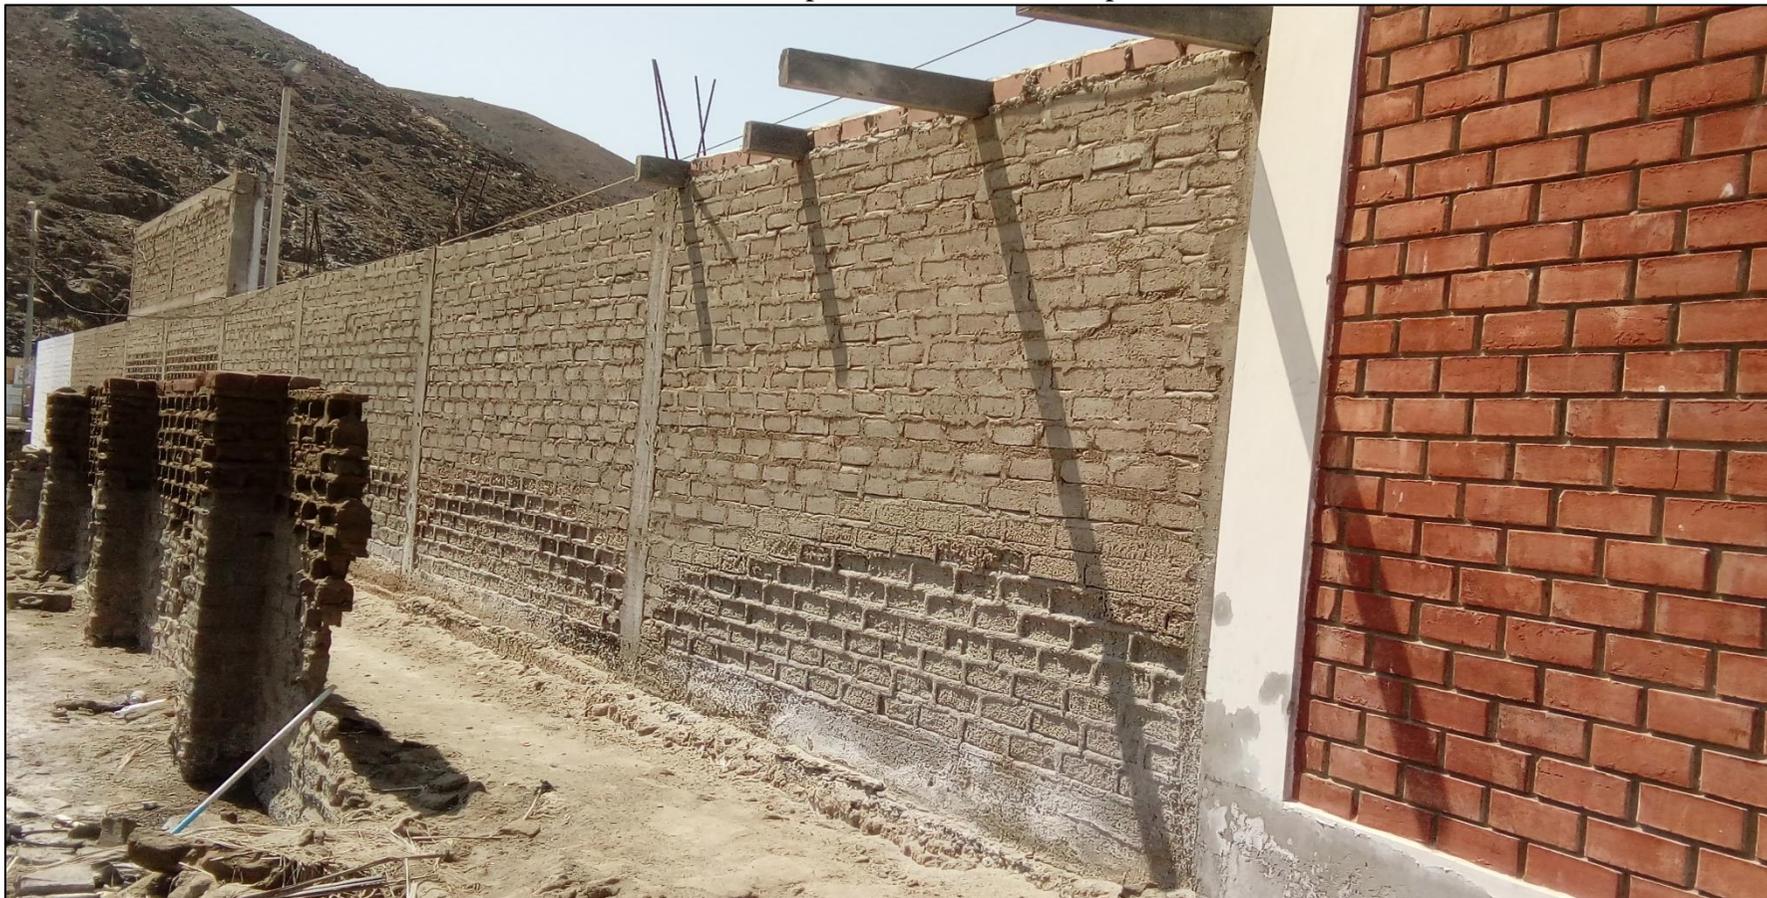
Fotografía 6. Muro de albañilería afectada por la patología de erosión y grieta longitudinal en la Unidad de Muestra 05.

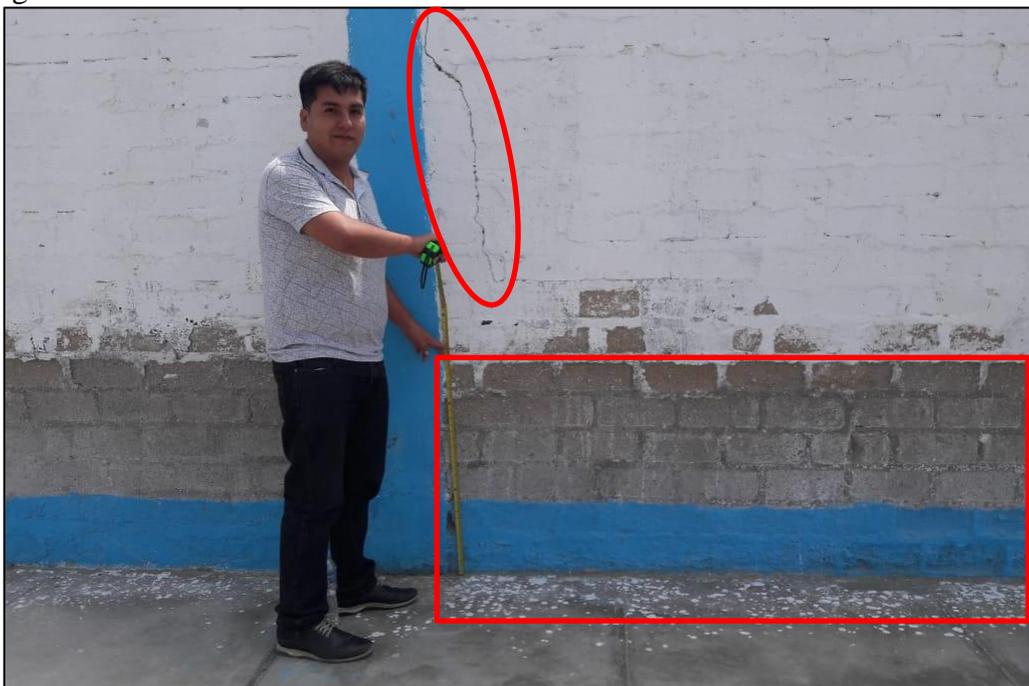
Fotografía 7. Sobrecimiento y muro de albañilería afectado por la patología de erosión de forma física-química en la Unidad de Muestra 14.

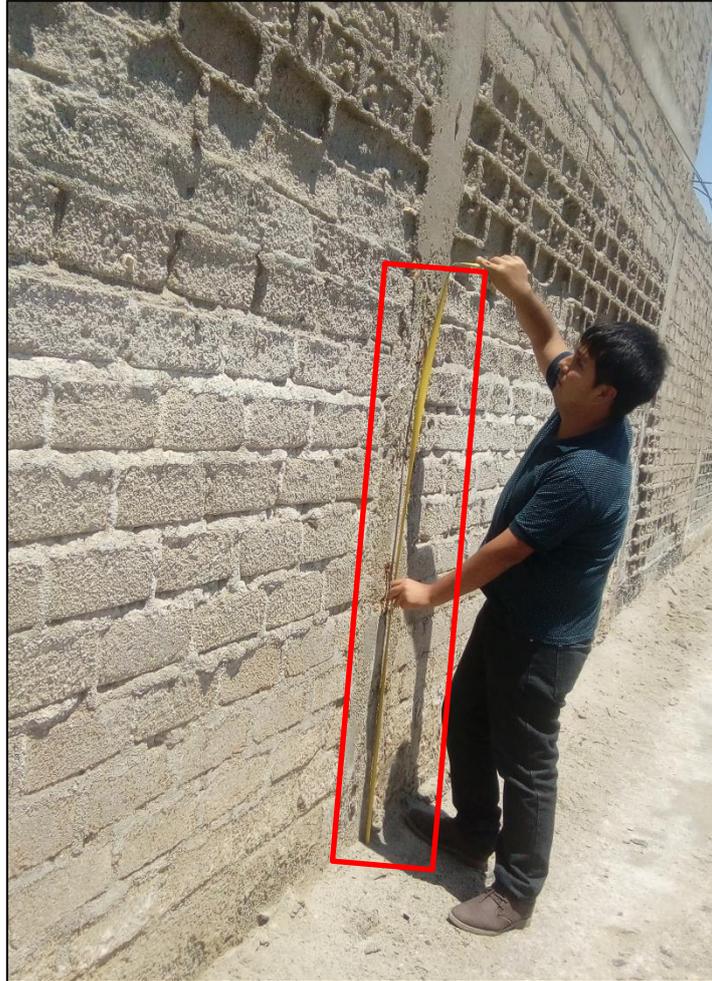
Fotografía 9. Muro de albañilería afectada por la patología de grieta en la Unidad de Muestra 05.

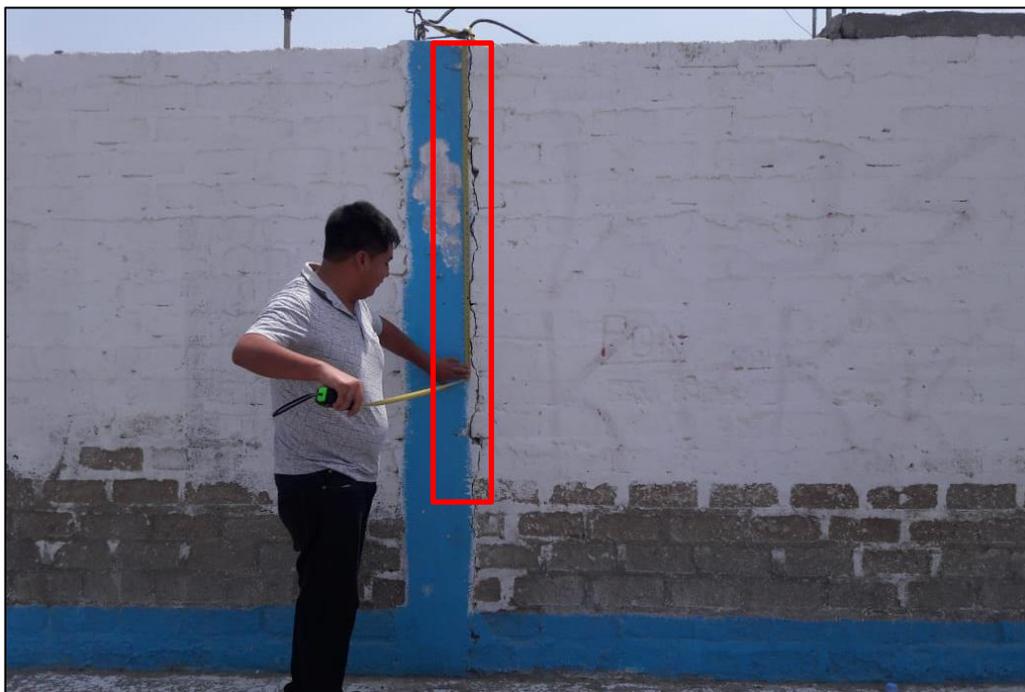
Fotografía 10. Muro de albañilería afectada por la patología de grieta en la Unidad de Muestra 15.

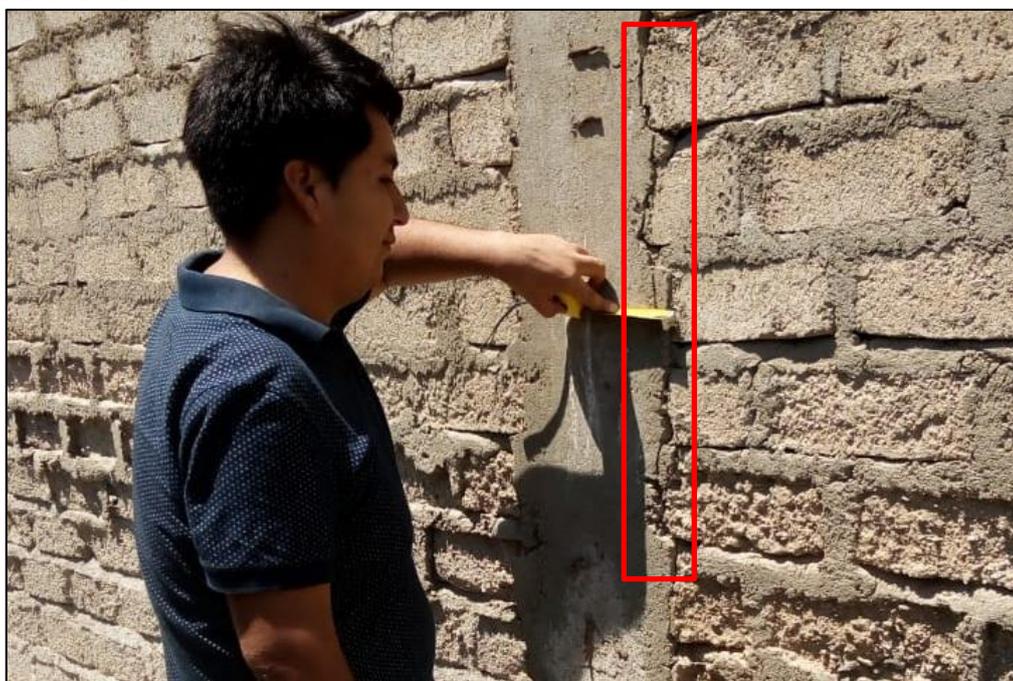
Fotografía 11. Muro de albañilería afectada por la patología de grieta en la Unidad de Muestra 18.

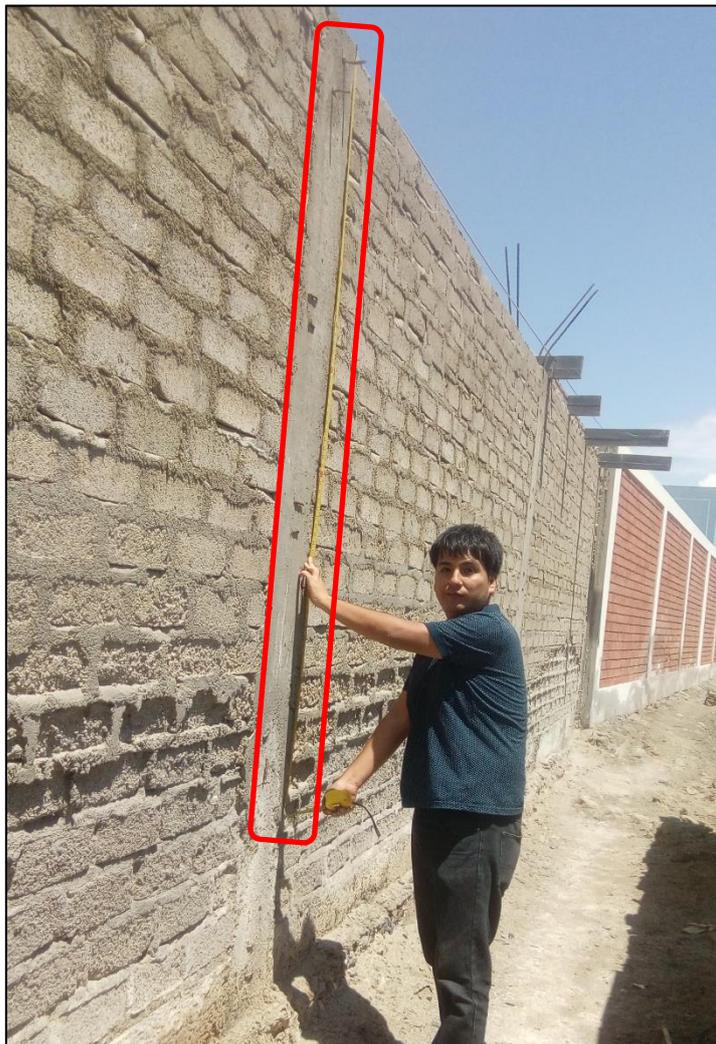
Fotografía 12. Acero longitudinal en columna afectado por la patología de corrosión en la Unidad de Muestra 12.

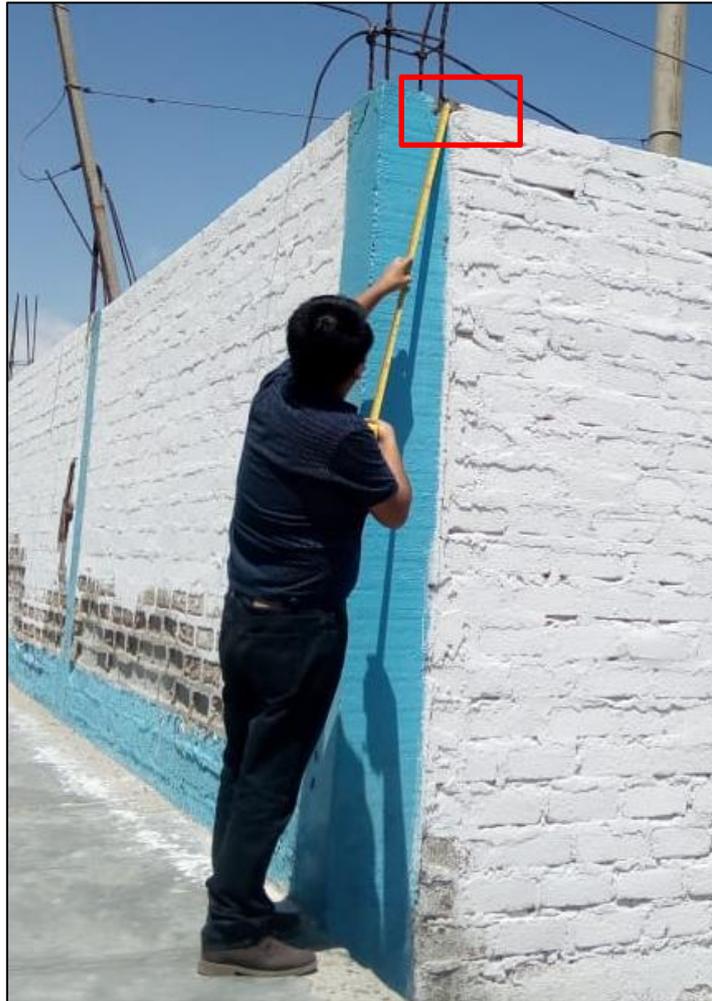
Fotografía 13. Acero de refuerzo en columna afectado por la patología de corrosión en la Unidad de Muestra 15; sobrecimiento y muro afectado por erosión física-química en la Unidad de Muestra 14.

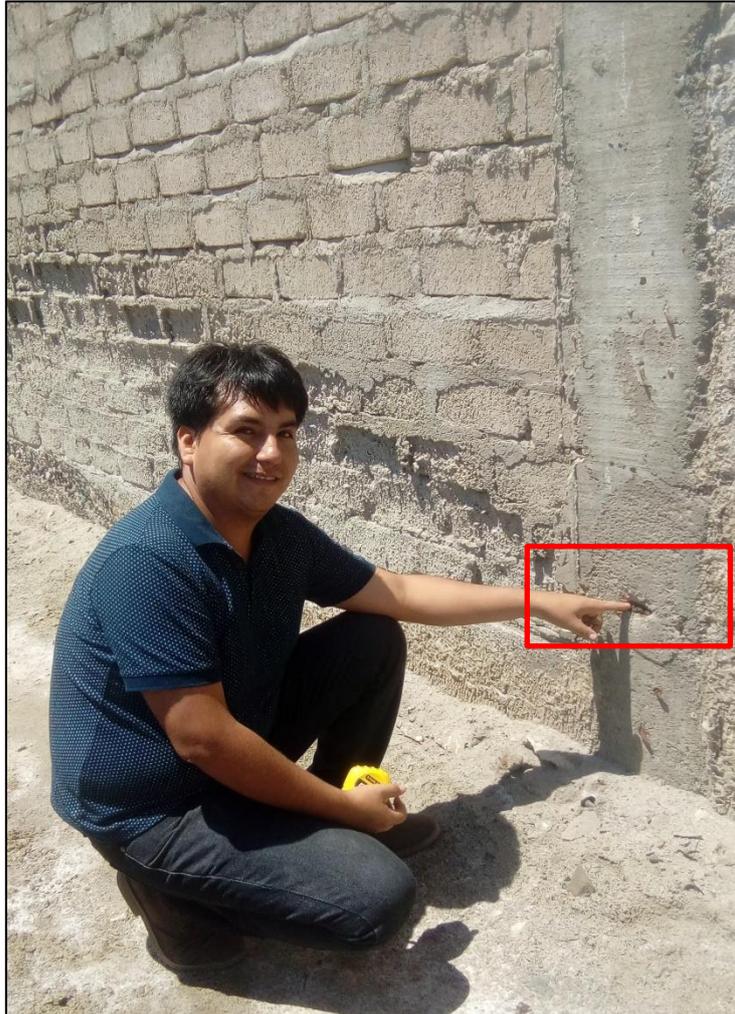
Fotografía 14. Columna, sobrecimiento y muros afectados por erosión física-química, y acero longitudinal en columna afectado por la patología de corrosión en la Unidad de Muestra 15.

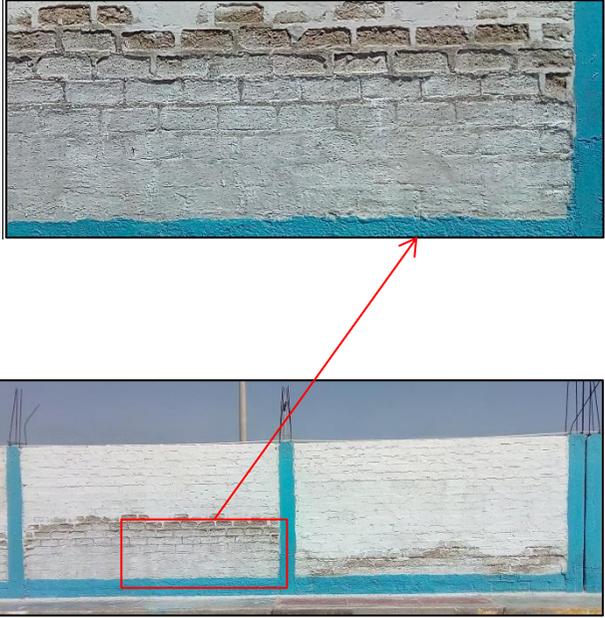
Fotografía de Unidad de Muestra 08	Patología: Erosión

<p>Descripción: Pérdida del material en la superficie del muro de albañilería y del concreto, se obtuvo una profundidad de 0.80 cm en albañilería y 0.20 cm en concreto, se produjo por erosión físico-químico.</p> <p>Causas: Se tiene el agua, el cual sube por capilaridad del suelo, generando una reacción de expansión y compresión en los agregados y el cemento. Así mismo se tiene los agentes atmosféricos productos de la contaminación los cuales reaccionan con el agua en los muros producto de la capilaridad acelerando el proceso.</p> <p>Intervención: Se obtuvo que el nivel de afectación es moderado por lo cual no requiere de la demolición y sustitución de la albañilería y el concreto, basta con realizar la reparación como se indica a continuación:</p> <ul style="list-style-type: none"> ▪ En columnas: picar el área de concreto dañado, hasta encontrar una superficie sana y sólida respecto a sus características mecánicas. Limpiar el polvo y demás residuos sueltos que hayan quedado; luego aplicar un aditivo para unir el concreto nuevo con el antiguo utilizando una brocha o rodillo. Después realizar el vaciado del concreto. Finalmente se deberá de aplicar un revestimiento impermeabilizante sobre toda la superficie del elemento a fin de controlar los agentes externos que causan la patología. ▪ En muros de albañilería; se retira los ladrillos y mortero de juntas del área dañada hasta encontrar elementos sanos. Limpiar el polvo y demás residuos sueltos que hayan quedado; luego se aplicara un aditivo para adherir el concreto nuevo y el antiguo. Después se realizara el asentado de los nuevos ladrillos. Finalmente se aplicara un revestimiento impermeabilizante sobre toda la superficie a fin de controlar el ataque de los agentes externos que causan la patología. <p>Recomendación: Para las reparaciones se recomienda:</p> <ul style="list-style-type: none"> ▪ Utilizar Sikadur[®]-31 HMG para adherir el concreto nuevo con el antiguo. ▪ Utilizar Sika[®]-1 en proporción 1:10 (Sika[®]-1:agua) y relación cemento:arena 1:4. ▪ Utilizar cemento portland tipo V.

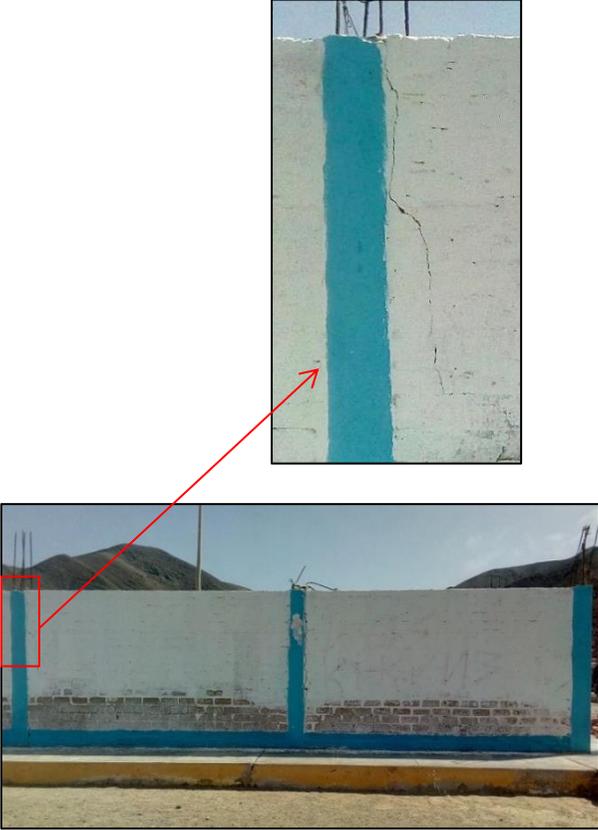
Fotografía de Unidad de Muestra 05	Patología: Grieta

<p>Descripción: Abertura longitudinal no controlada producida por esfuerzos mecánicos en muro de albañilería, obteniéndose un espesor 0.90 mm en albañilería y 0.50 mm en concreto armado.</p> <p>Causas: Movimiento sísmico el cual genera esfuerzos mecánicos (tensión de corte) en el elemento y al superar la resistencia para la cual fue diseñada, se expresa por medio de aberturas longitudinales. En el concreto armado producto de la expansión volumétrica del acero afectado por la patología de corrosión, provocando tensión radial el cual a su vez terminan generando esfuerzos de tracción al concreto, cuando los esfuerzos de tracción de concreto es superado por el esfuerzo de tracción del producto derivado de la corrosión, se expresa por medio de aberturas longitudinales en sentido del acero de refuerzo.</p> <p>Intervención: Se intervino la unidad de muestra y se obtuvo como nivel de afectación Moderado, por lo cual se requiere realizar la reparación como se indica a continuación:</p> <ul style="list-style-type: none"> ▪ En concreto de columnas limpiar la grieta usando aire comprimido y/o agua a presión de tal forma que la superficie de la grieta se encuentre libre de toda impureza y/o elemento suelto que evite una correcta adherencia. Colocar adecuadamente las cánulas o boquillas de inyección, sellar completamente la grieta y el contorno de la boquilla de inyección con adhesivo epoxica, cuando el adhesivo de sellado ha endurecido, inyectar la resina epoxica. Si no es posible aplicar el adhesivo epoxico por falta de profundidad, picar en “V” el área afectada del concreto hasta encontrar una superficie firme. Limpiar el polvo y residuos sueltos que hayan quedado en la superficie, luego aplicar con ayuda de una brocha un aditivo y/o pegamento de concreto nuevo con concreto antiguo. Por último, se usara un concreto de $f'c=210$ kg/cm² o un mortero de resistencia similar para el resane del área afectada. ▪ En muros de albañilería remover los ladrillos afectados así como el mortero en juntas. Limpiar el polvo y demás residuos sueltos que hayan quedado; luego se aplicara un aditivo para adherir el concreto nuevo y el antiguo. Después se realizara el asentado de los nuevos ladrillos. <p>Recomendación:</p> <ul style="list-style-type: none"> ▪ Utilizar para el sellado en concreto Sikadur[®]-35 HI MOD LV el cual es un aditivo con base en resina epoxica y Sikadur[®]- 500 el cual son arenas técnicas de cuarzo y granulometría definida, en proporción 4 a 5 partes de Sikadur[®]- 500 con una parte de Sikadur[®]-35 HI MOD LV.

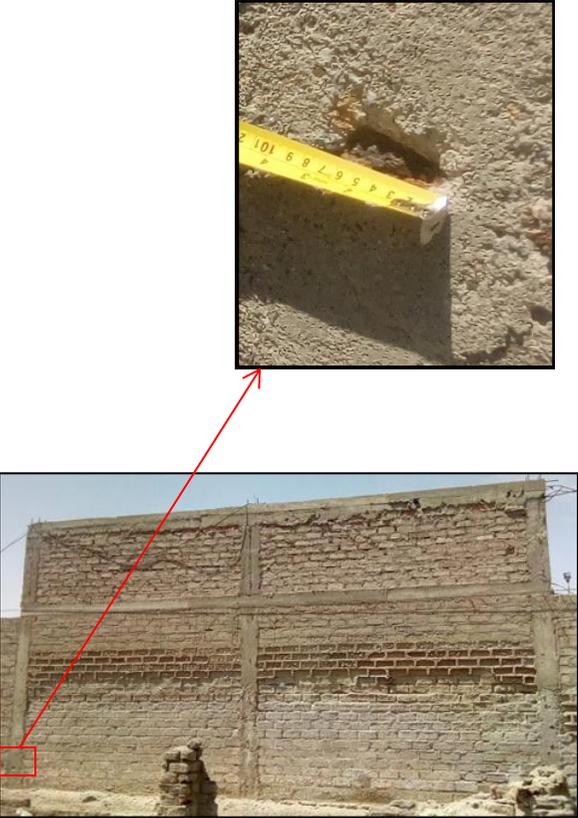
Fotografía de Unidad de Muestra 15	Patología: Corrosión

<p>Descripción: Transformación del acero, producto del estar en contacto el medio ambiente creándose una cobertura de óxido el cual se desprende por capas reduciendo su diámetro de 1.275 cm a 1.10 cm, siendo el porcentaje del diámetro perdido de 13.29%.</p> <p>Causas: Por exposición del acero al oxígeno y humedad presente en el medio ambiente, generando una reacción química alterando su estado físico y deteriorando la superficie del acero progresivamente.</p> <p>Intervención: Se intervino la unidad de muestra obteniéndose como nivel de afectación Moderado, por lo cual se requiere realizar la reparación como se indica a continuación:</p> <ul style="list-style-type: none"> ▪ Picar el área de concreto dañado, hasta encontrar una superficie sana y sólida respecto a sus características mecánicas; además se debe de limpiar la superficie del acero, para lo cual se usara lijas o cepillo de acero a fin de remover el óxido, grasa, polvo u otro elemento que no sea propio del acero. Después se aplicara usando una brocha un removedor de óxido o transformador químico para remover y proteger el acero, y al cabo de una hora se aplicara una segunda mano del mismo. ▪ Si el acero ha perdido más del 15% de la sección transversal, restituir el material usando un traslape y/o cambio de acero de estribos, para este método se deberá de eliminar un mayor volumen de concreto que permita realizar el amarre de estribos y del traslape del acero longitudinal; y cubrir con un aditivo que lo proteja. A continuación, aplicar con ayuda de una broncha un aditivo para unir concreto nuevo con concreto viejo, luego se colocara un concreto de $f'c=210$ kg/cm² o un mortero predosificado de alta resistencia. Posterior, aplicar un revestimiento impermeabilizante sobre toda la superficie del elemento a fin de controlar y/o detener la humedad. <p>Recomendación:</p> <ul style="list-style-type: none"> ▪ Utilizar un removedor de óxido de marca Chema o marca de calidad similar. ▪ Utilizar Sika® -1 en la proporción de 42cm³ por cada kg de cemento en la mezcla del concreto impermeable que recubrirá el área reparada.

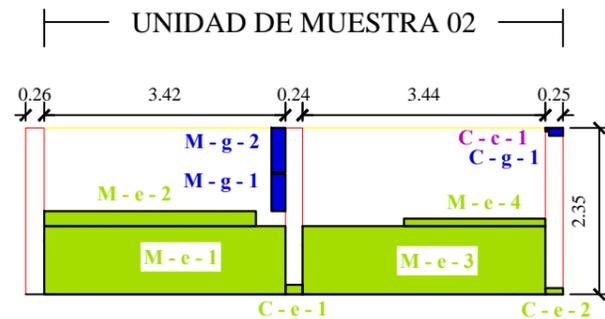
Se observa presencia de la patología **erosión**, en muros de albañilería, columnas y sobrecimiento.

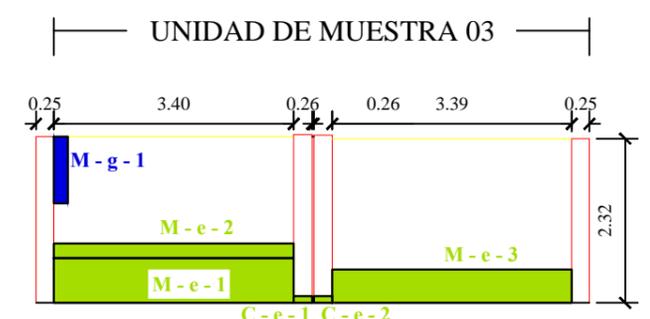
Se observa presencia de la patología **grieta** en muro de albañilería.

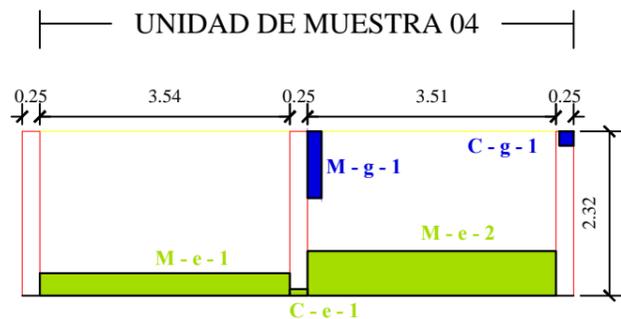
Se observa presencia de la patología **grieta**, en muro de albañilería.

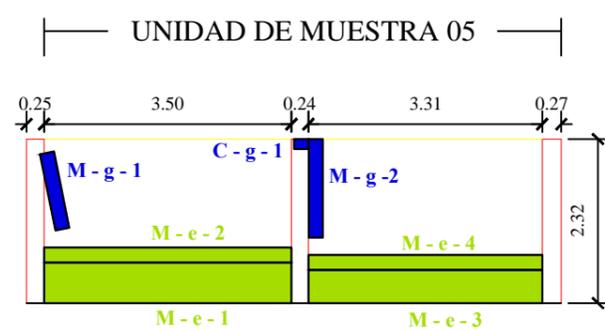
Se observa presencia de la patología **grieta** en muro de albañilería

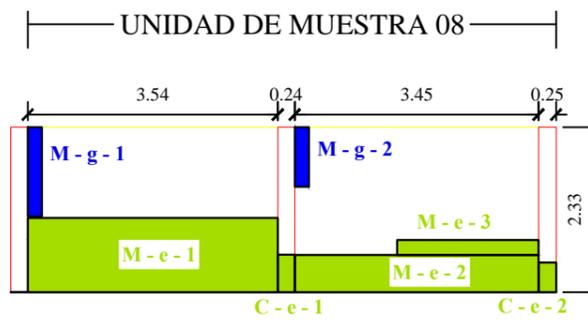
Se observa presencia de la patología **grieta** en muro de albañilería.

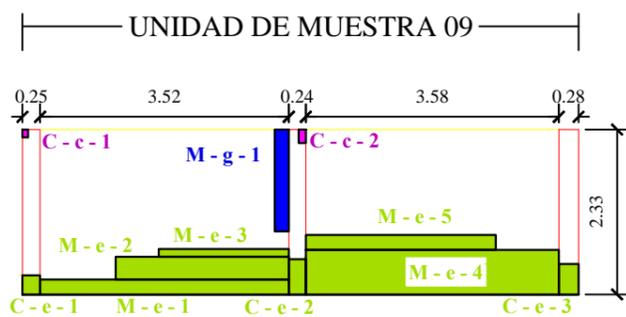
Se observa presencia de la patología **grieta**, en muro de albañilería.

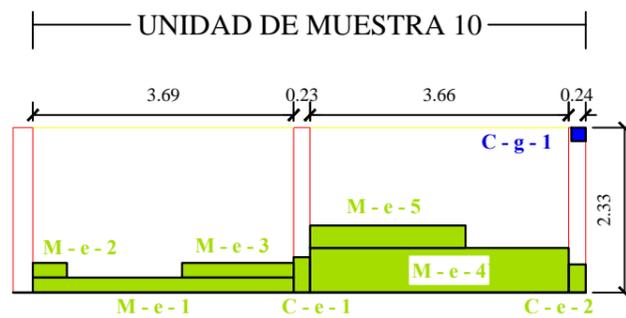
Se observa presencia de la patología **erosión** en muro de albañilería, columna y sobrecimiento.

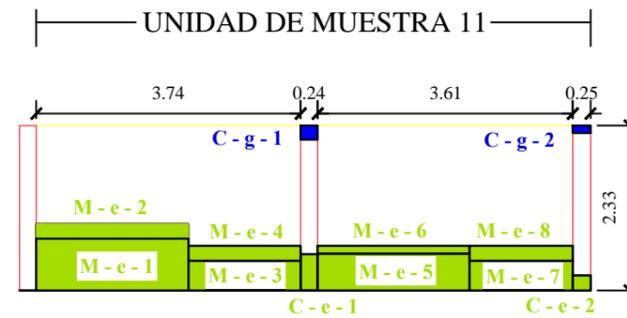
Se observa presencia de la patología **erosión** en muro de albañilería, columna y sobrecimiento.

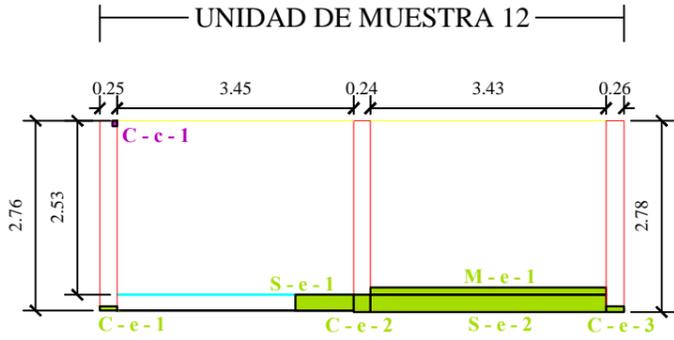
Se observa presencia de la patología **corrosión** en columna.

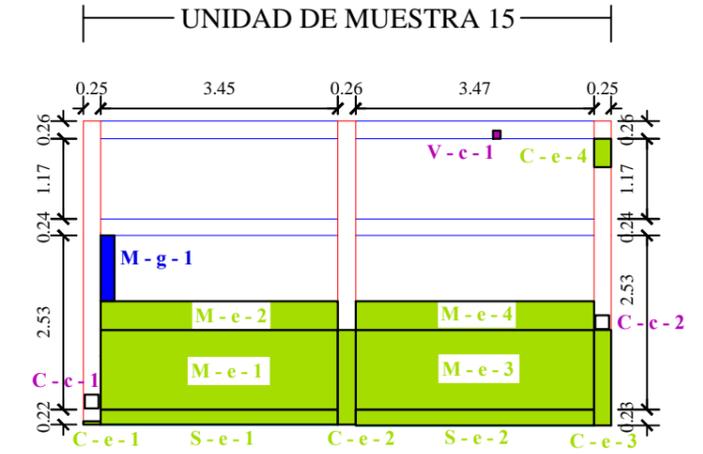
Se observa presencia de la patología **grieta**, en muro de albañilería.
