DETERMINACIÓN Y EVALUACIÓN DE LAS
PATOLOGÍAS DEL MORTERO EN EL PAVIMENTO
RÍGIDO DE LA CALLE MISTI (ENTRE CALLE
AREQUIPA Y CALLE NAUTA) DEL DISTRITO DE
IQUITOS, PROVINCIA DE MAYNAS, DEPARTAMENTO
DE LORETO - AÑO 2018

TESIS PARA OPTAR EL TÍTULO PROFESIONAL DE
INGENIERO CIVIL

BACH. JUAN LUIS ALVARADO LAZO

2018

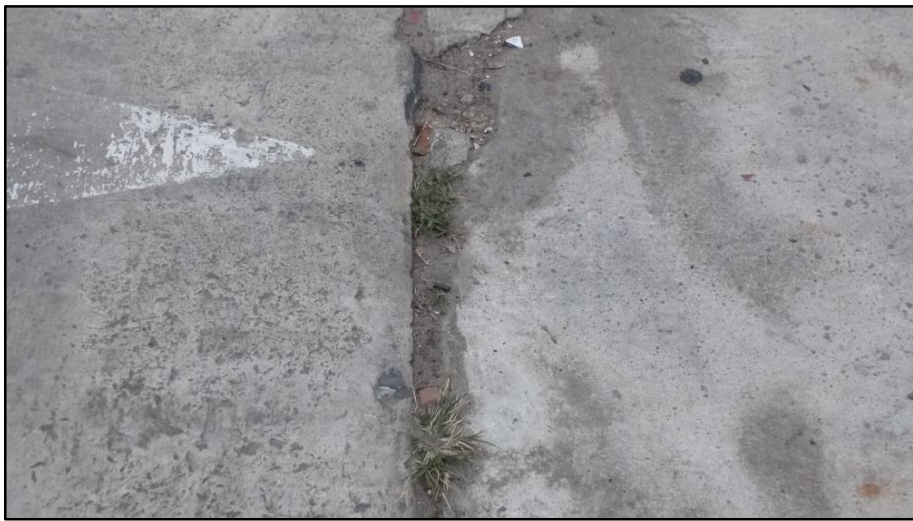
Fotografía 15: Parcheo grande de severidad media UM 02

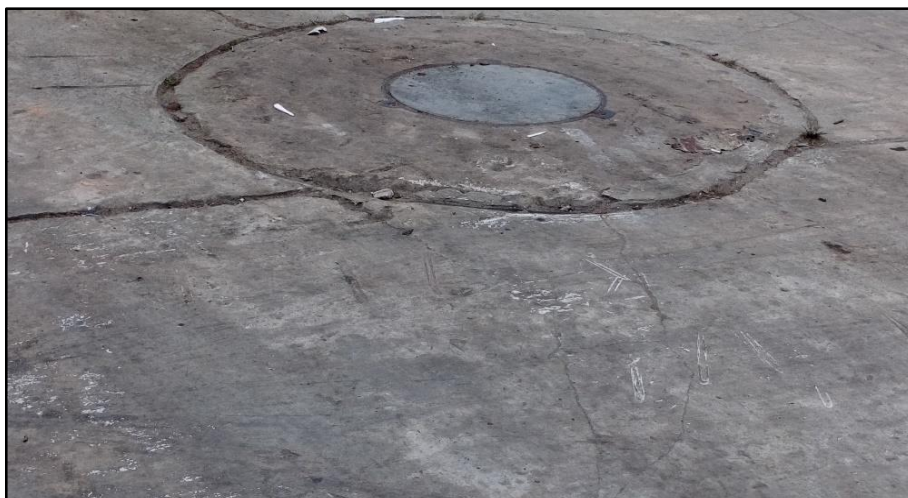
Fotografía 16: daño de sello y descascaramiento de junta de severidad leve, escala de severidad baja y desconchamiento de baja severidad en UM - 02.

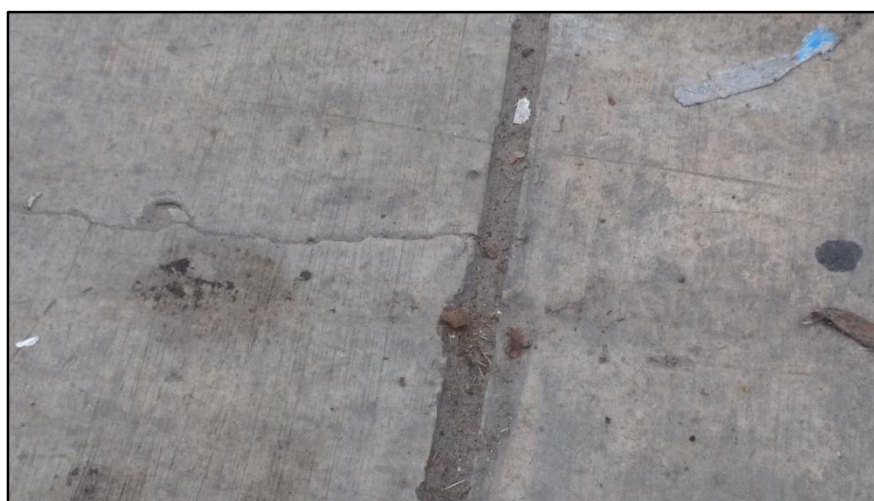
Fotografía 17: parche grande de severidad alta en UM - 03.

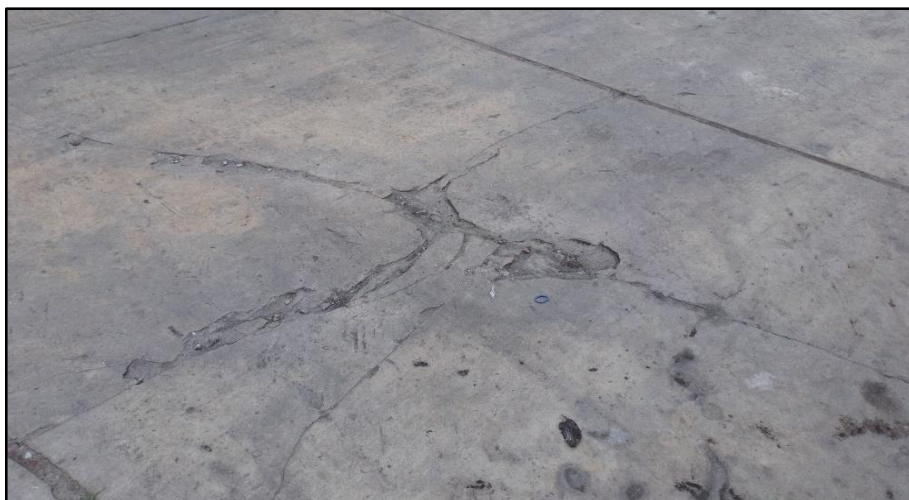
Fotografía 18: Escala de severidad leve UM - 03. Se ve también la grieta lineal de severidad baja.

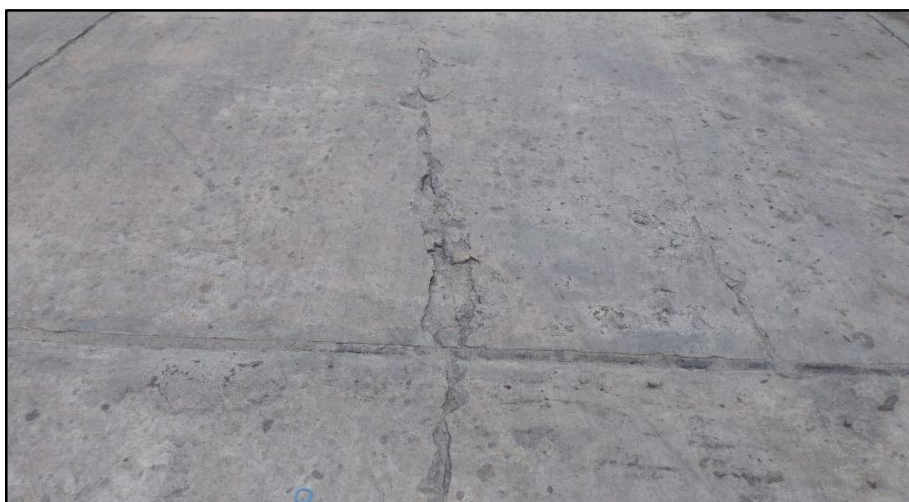
Fotografía 19: losa dividida de severidad alta en UM - 05.

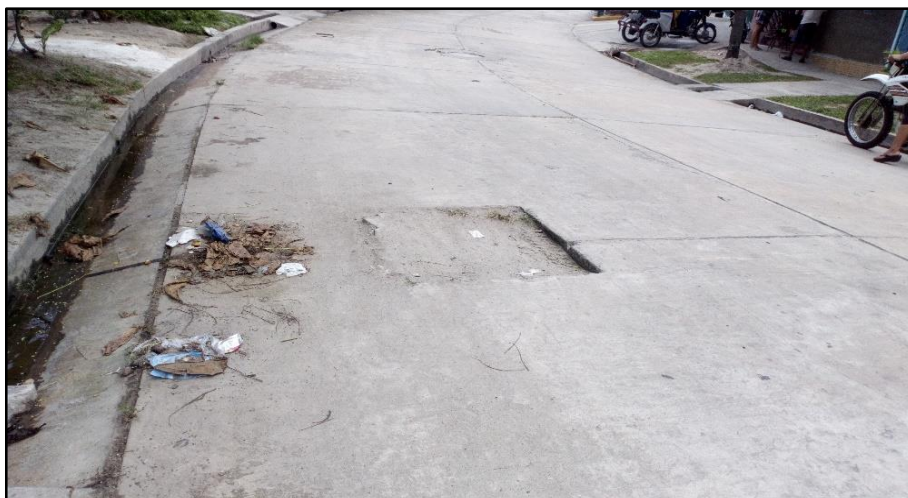
Fotografía 20: grieta lineal de baja severidad en UM - 06.

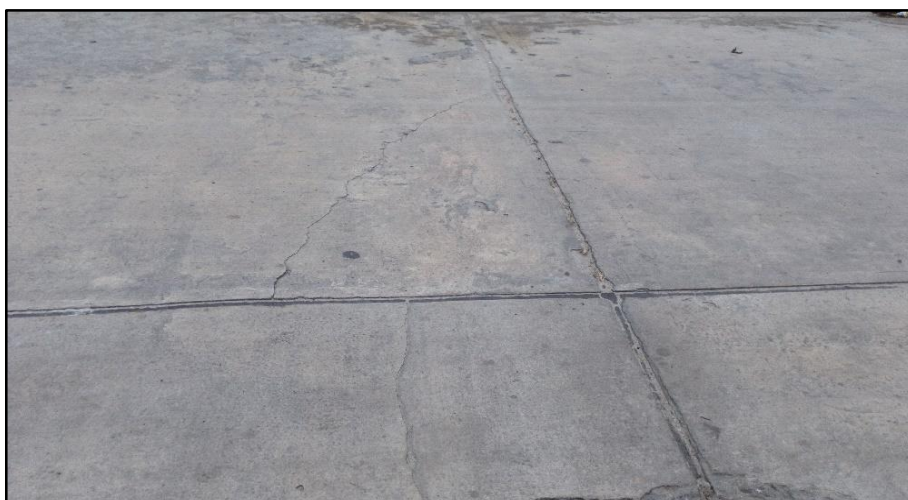
Fotografía 21: parche pequeño de severidad alta en UM - 07.

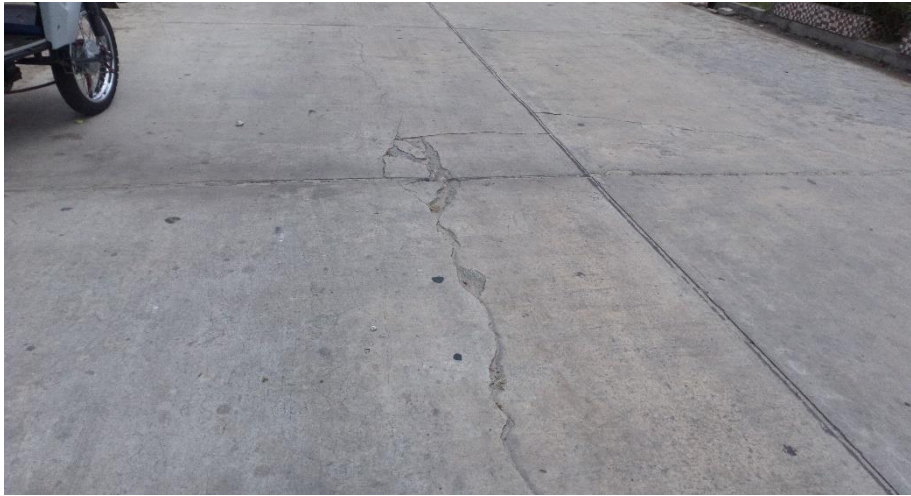
Fotografía 22: grieta de esquina de baja severidad y grieta lineal de severidad baja en UM - 08.

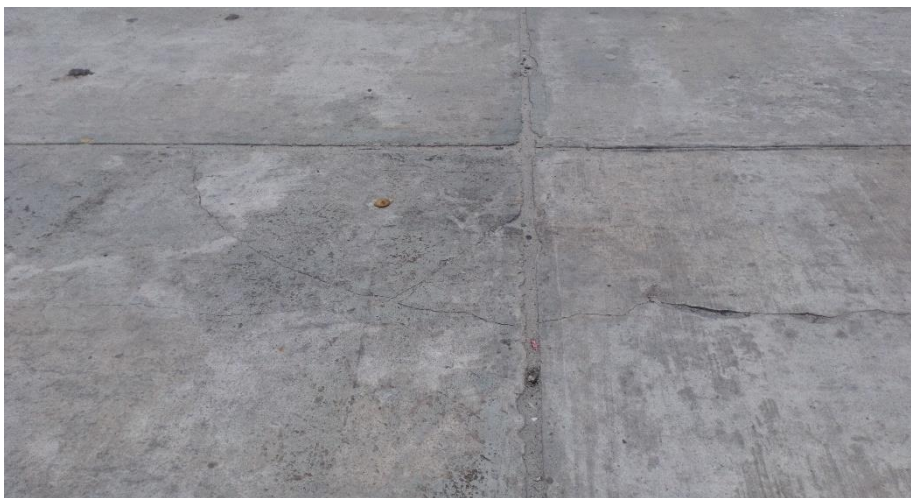
Fotografía 24: Grieta lineal de severidad media UM - 08

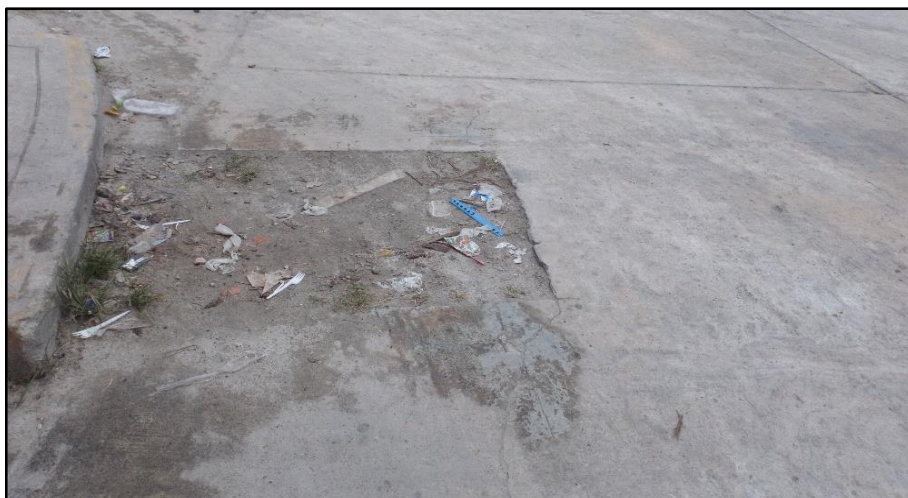
Fotografía 23: Desconchamiento de baja severidad, losa dividida de severidad leve y grieta lineal de severidad leve UM - 09

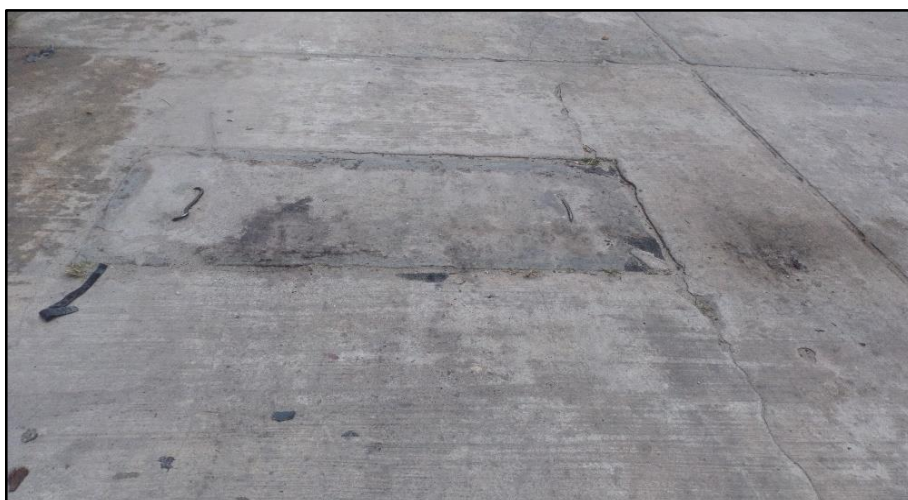
Fotografía 25: parche grande de alta severidad y desconchamiento de severidad baja UM - 09.

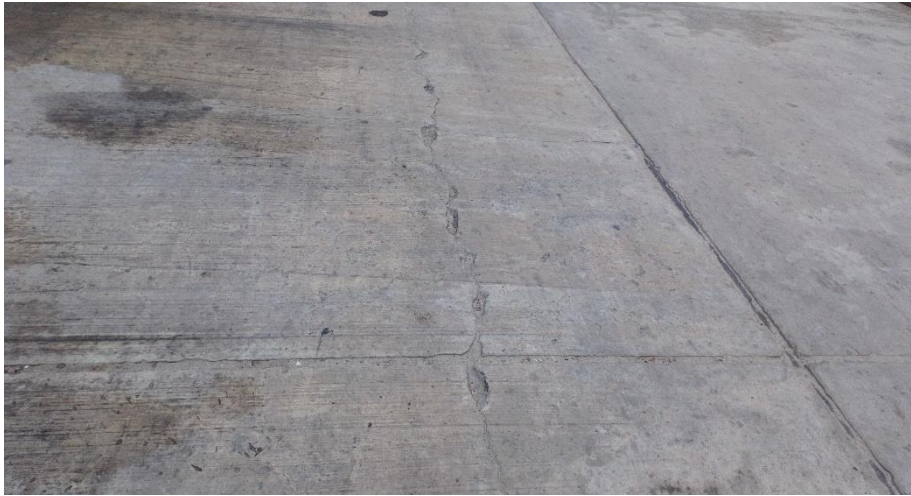
Fotografía 26: parche grande de severidad alta y grietas lineal de severidad media en UM - 10.

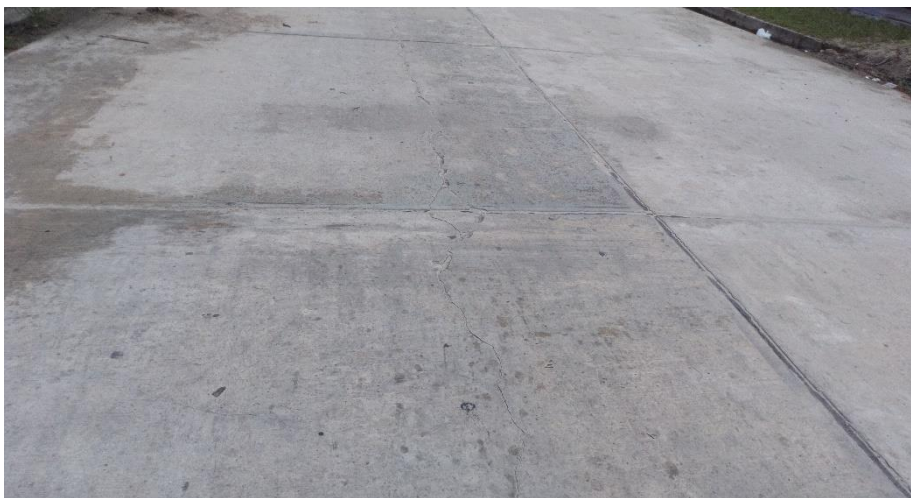
Fotografía 27: Grieta lineal de severidad leve UM – 10, se nota el desconchamiento inicial.

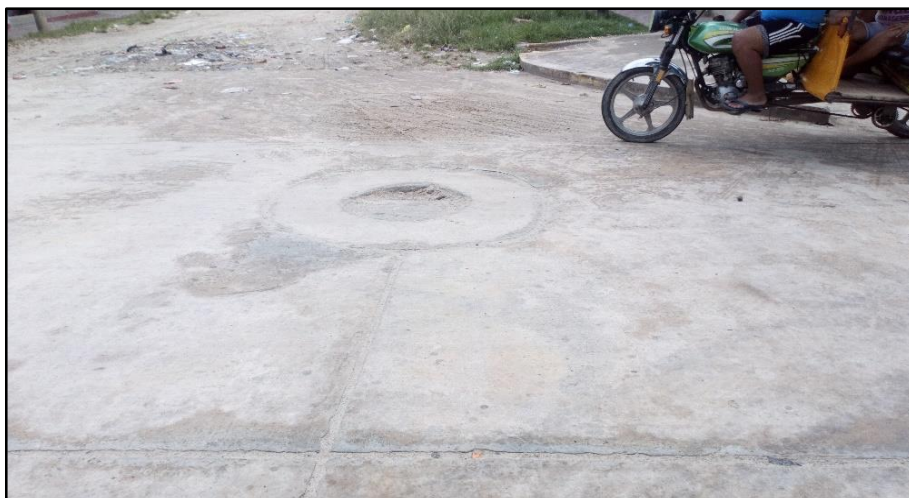
Fotografía 28: Grieta lineal de severidad leve UM – 11, se nota el desconchamiento inicial
