UNIVERSIDAD CATÓLICA LOS ÁNGELES
CHIMBOTE

DETERMINACIÓN Y EVALUACIÓN DE LAS
PATOLOGÍAS DEL CONCRETO EN MUROS DE
ALBAÑILERÍA CONFINADA DEL CERCO PERIMÉTRICO
DE LA INSTITUCIÓN EDUCATIVA SAN JUAN,
DISTRITO SAN JUAN BAUTISTA, PROVINCIA
HUAMANGA, REGIÓN AYACUCHO- ENERO 2017

TESIS PARA OPTAR EL TÍTULO PROFESIONAL DE
INGENIERO CIVIL

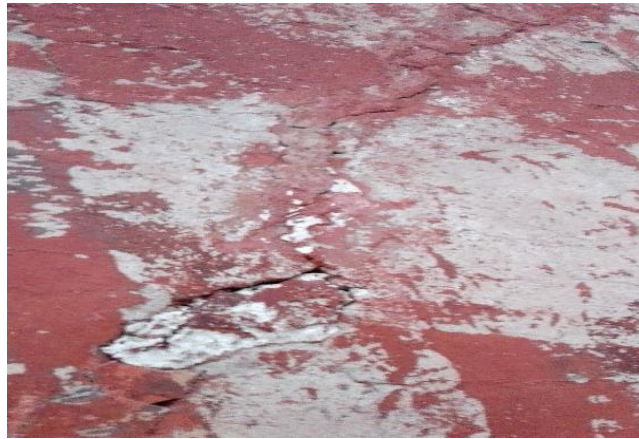
Son roturas que se producen debido a que se generan esfuerzos superiores a los que el concreto puede resistir.

Figura 11. Grieta en muros

- ✓ Los agregados tienen que ser buenos y no tienen que estar contaminados con sustancias orgánicas.
- ✓ Limpieza la parte afectada, eliminando polvo y partículas para la mejor adherencia del concreto viejo y nuevo.

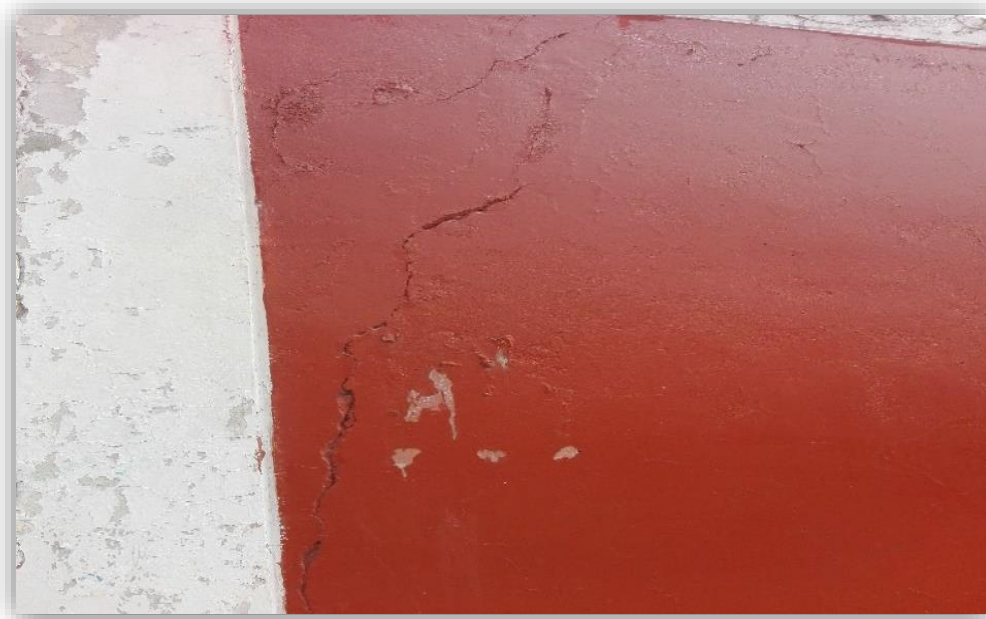
Fotografía 04: Grieta en muro del cerco perimétrico, en la unidad de muestra 03.

- ✓ Se recomienda realizar mantenimiento para evitar que se propague la grieta.
