UNIVERSIDAD CATÓLICA LOS ÁNGELES
CHIMBOTE

DIAGNÓSTICO DEL ESTADO SITUACIONAL DE LAS CALLES
PAVIMENTADAS DEL AA.HH. SANTA CLARA, AV. SANTA CLARA
CUADRAS 1,2,3,4 Y 5 - DISTRITO DE MANANTAY, PROVINCIA DE
CORONEL PORTILLO, REGION DE UCAYALI.

TESIS PARA OPTAR EL TÍTULO PROFESIONAL DE
INGENIERO CIVIL

2018

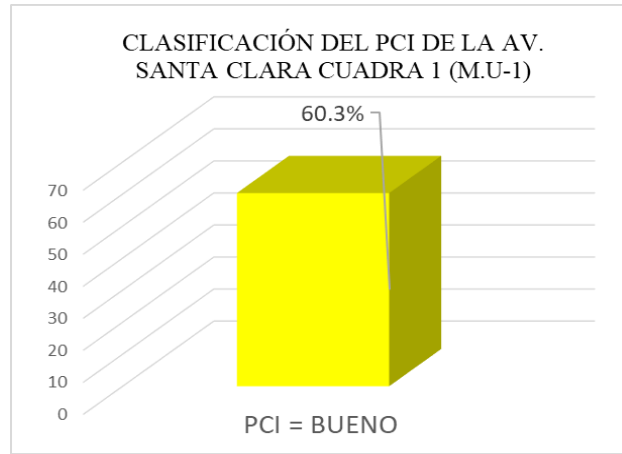
Figura 29. Clasificación del Índice de Condición del Pavimento de la muestra unidad – 1

En la fig. 29, la M.U – 1 consta de 36 paños evaluados y, para calcular el Índice de Condición del Pavimento (PCI), se emplea el mayor valor deducido corregido, obteniéndose un PCI de 60.3% y de acuerdo con el Cuadro de Rango de Clasificación (Observar figura 28), la cuadra 1 de la Av. Santa Clara tiene un pavimento en estado BUENO.

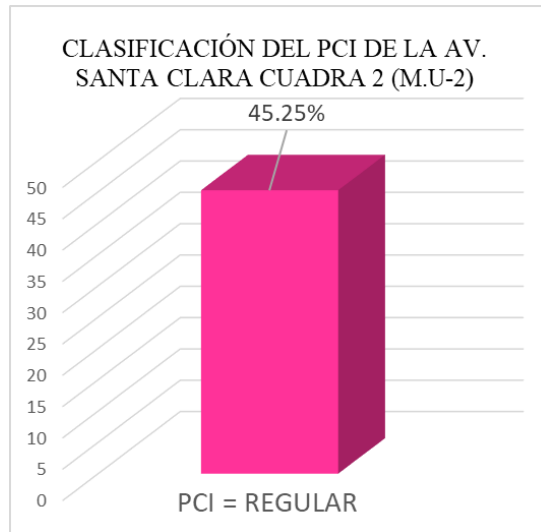
Fig. 31. Clasificación del Índice de Condición del Pavimento de la muestra unidad – 2.

En la fig. 31, la M.U – 2 consta de 56 paños evaluados y, para calcular el Índice de Condición del Pavimento (PCI), se emplea el mayor valor deducido corregido, obteniéndose un PCI de 45.25% y de acuerdo con el Cuadro de Rango de Clasificación (Observar figura 30), la cuadra q de la Av. Santa Clara tiene un pavimento en estado REGULAR.

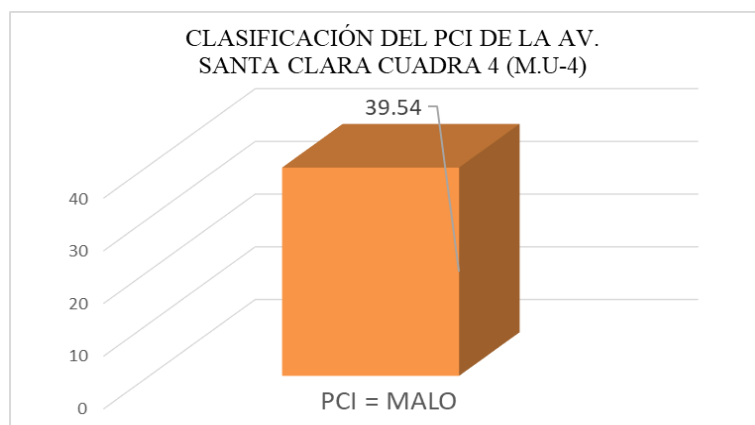
Fig. 35. Clasificación del Índice de Condición del Pavimento de la muestra unidad – 4.

En la fig. 35, la M.U – 4 consta de 100 paños evaluados y, para calcular el Índice de Condición del Pavimento (PCI), se emplea el mayor valor deducido corregido, obteniéndose un PCI de 39.54% y de acuerdo con el Cuadro de Rango de Clasificación (Observar figura 34), la cuadra q de la Av. Santa Clara tiene un pavimento en estado MALO.

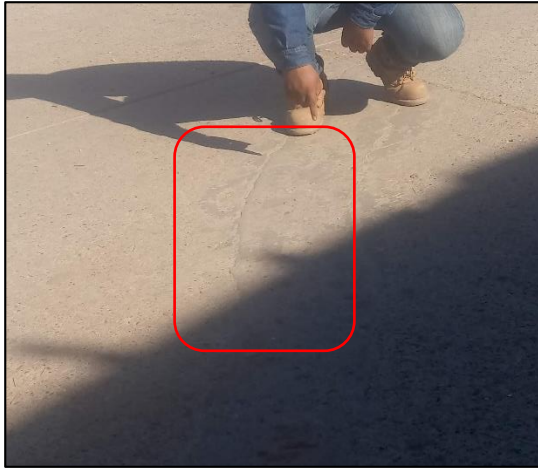
Fig. 42. Patología de Grieta de Esquina con nivel de severidad baja, en la cuadra 1 de la Av. Santa Clara, Distrito de Manantay.

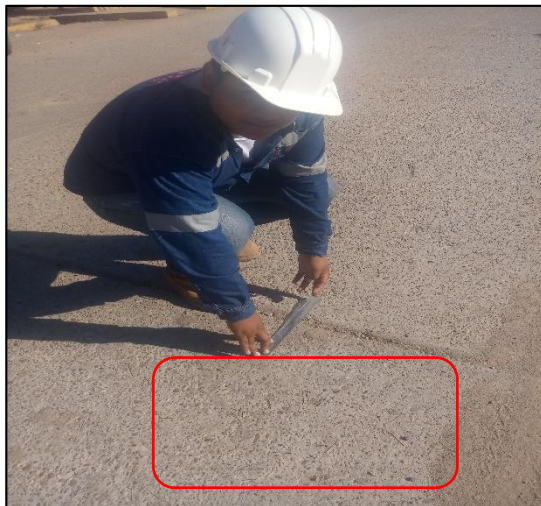
Fig. 43. Patología de Escala con nivel de severidad media, en la cuadra 1 de la Av. Santa Clara, Distrito de Manantay.

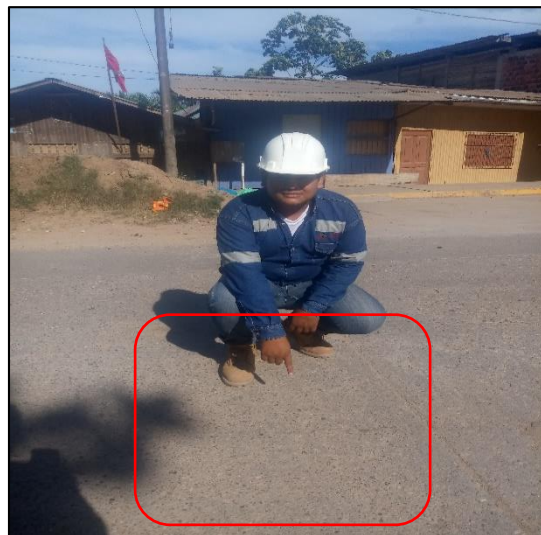
Fig. 44. Patología de Pulimiento de Agregados sin severidad, en la cuadra 1 de la Av. Santa Clara, Distrito de Manantay.

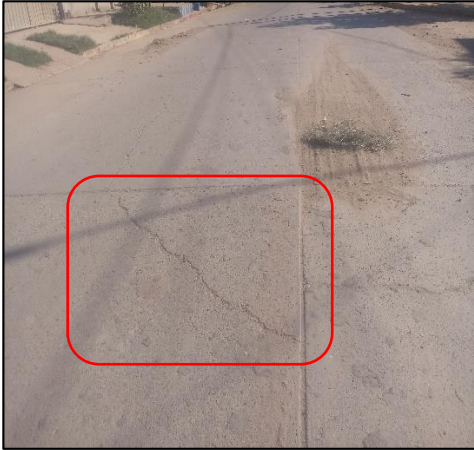
Fig. 45. Patología de Grieta de Esquina con nivel de severidad media, en la cuadra 2 de la Av. Santa Clara, Distrito de Manantay.

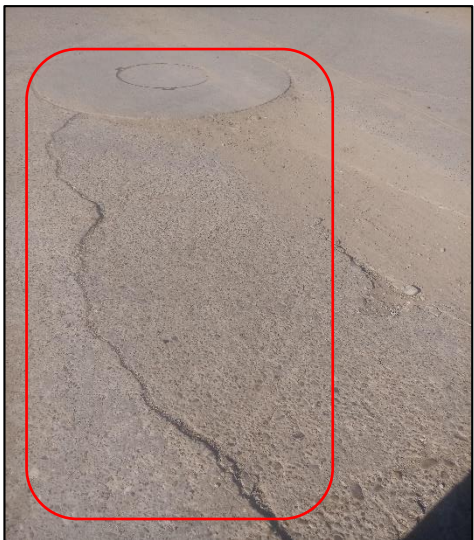
Fig. 46. Patología de Grieta Lineal con nivel de severidad alta, en la cuadra 2 de la Av. Santa Clara, Distrito de Manantay.

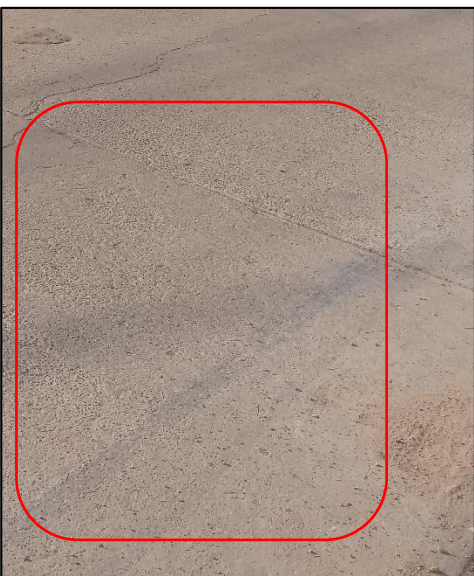
Fig. 47. Patología de Pulimiento de Agregados sin severidad, en la cuadra 2 de la Av. Santa Clara, Distrito de Manantay.

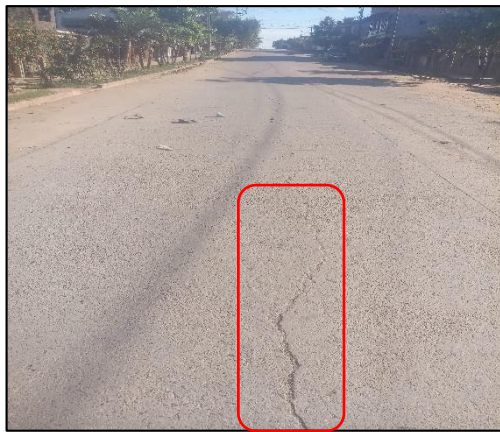
Fig. 49. Patología de Grieta Lineal con nivel de severidad media, en la cuadra 3 de la Av. Santa Clara, Distrito de Manantay.

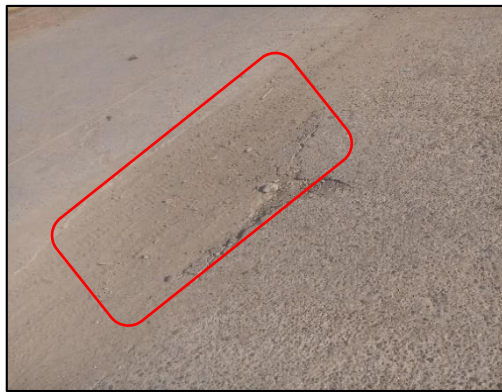
Fig. 50. Patología de Parcheo pequeño con nivel de severidad baja, en la cuadra 3 de la Av. Santa Clara, Distrito de Manantay.

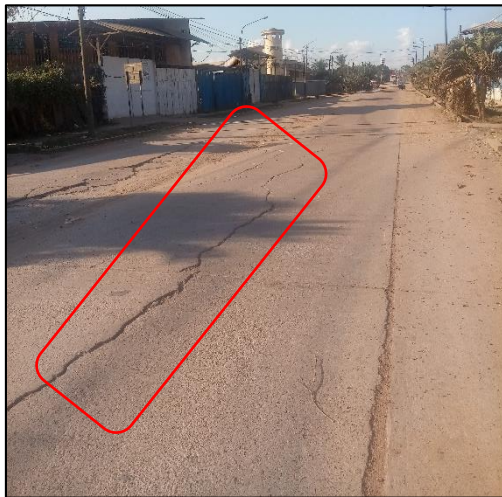
Fig. 52. Patología de Grieta Lineal con nivel de severidad alta, en la cuadra 4 de la Av. Santa Clara, Distrito de Manantay.

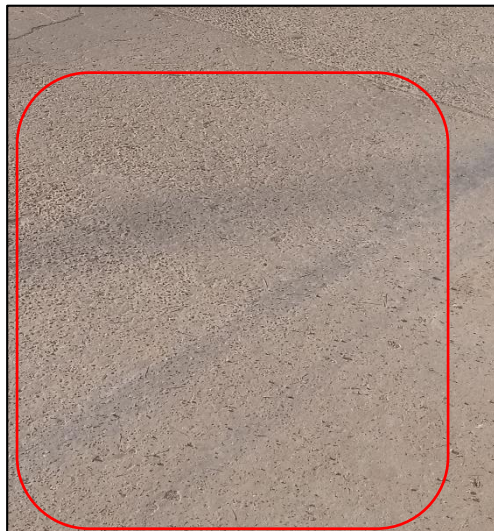
Fig. 53. Patología de Pulimiento de Agregados sin severidad, en la cuadra 4 de la Av. Santa Clara, Distrito de Manantay.

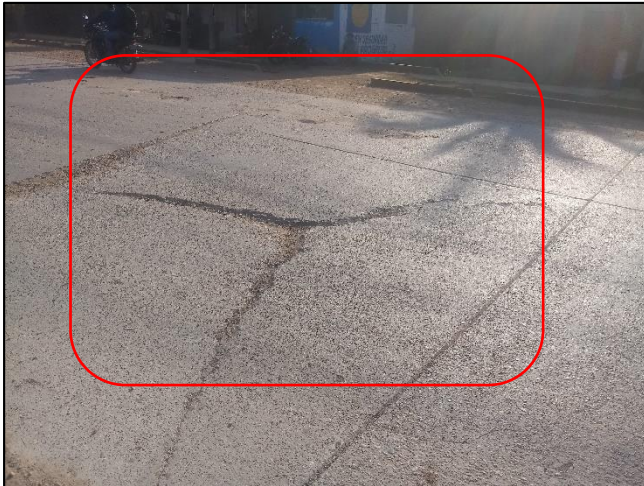
Fig. 54. Patología de Grieta Lineal con nivel de severidad alta, en la cuadra 5 de la Av. Santa Clara, Distrito de Manantay.

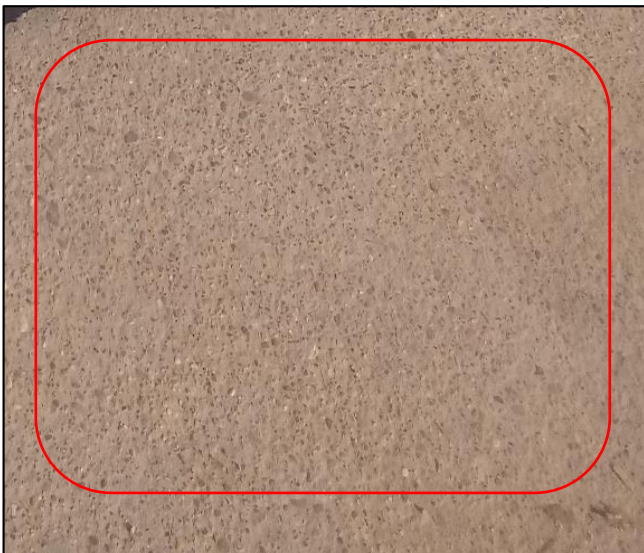
Fig. 55. Patología de Pulimiento de Agregados sin severidad, en la cuadra 5 de la Av. Santa Clara, Distrito de Manantay.
