**UNIVERSIDAD CATÓLICA LOS ÁNGELES DE CHIMBOTE
FACULTAD DE CIENCIAS E INGENIERÍA
PROGRAMA DE ESTUDIO DE INGENIERÍA CIVIL**

TESIS PARA OPTAR EL TÍTULO PROFESIONAL DE INGENIERO CIVIL

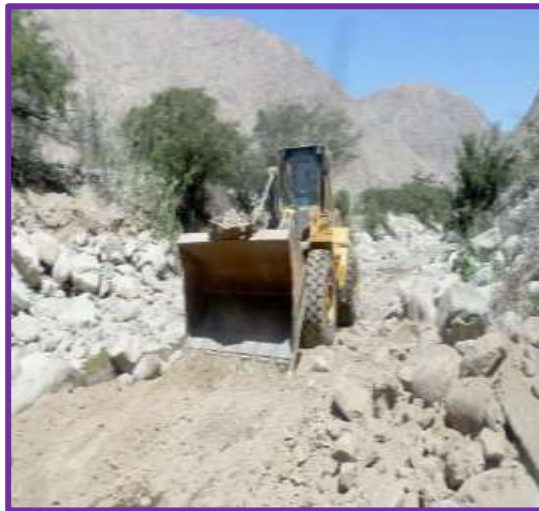
Figura 1: Evaluación del enrocado

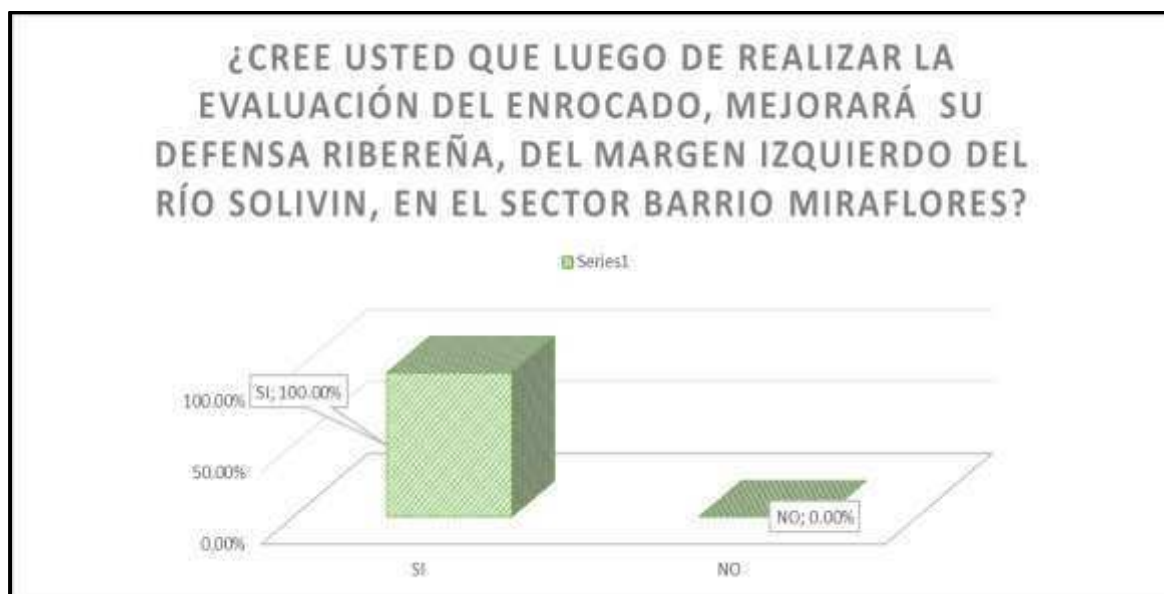
Fuente: Elaboración propia

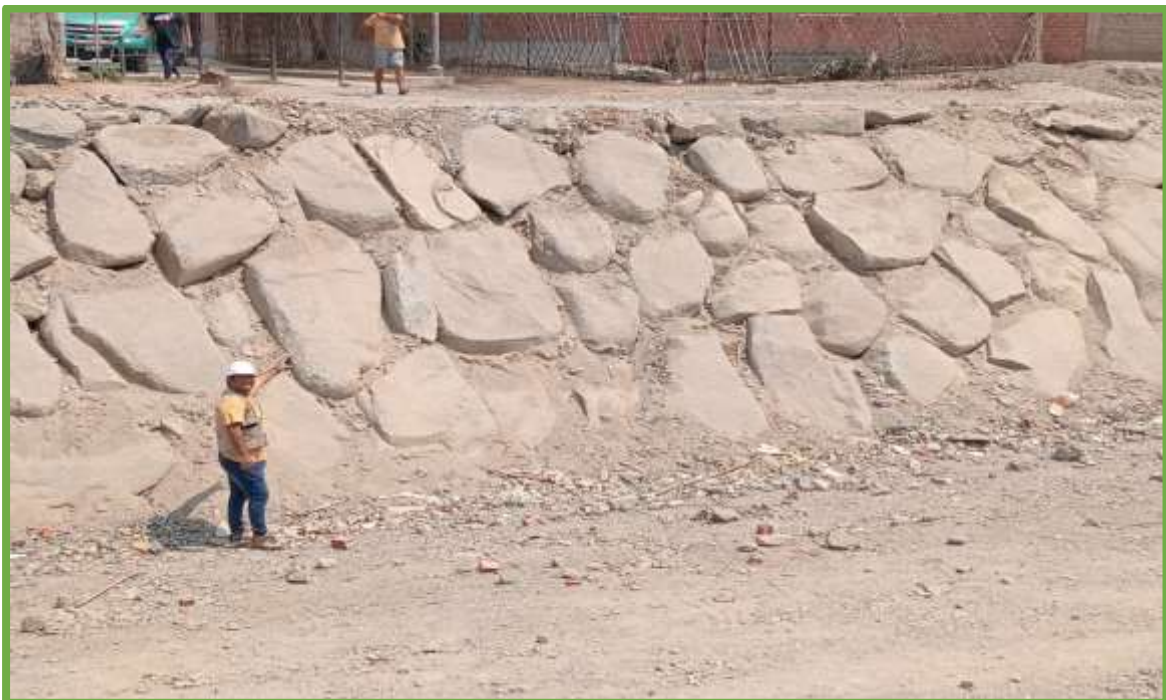
Figura 10. En la imagen se observa la toma fotográfica en la progresiva 0+0110, donde se apreció deterioró de juntas

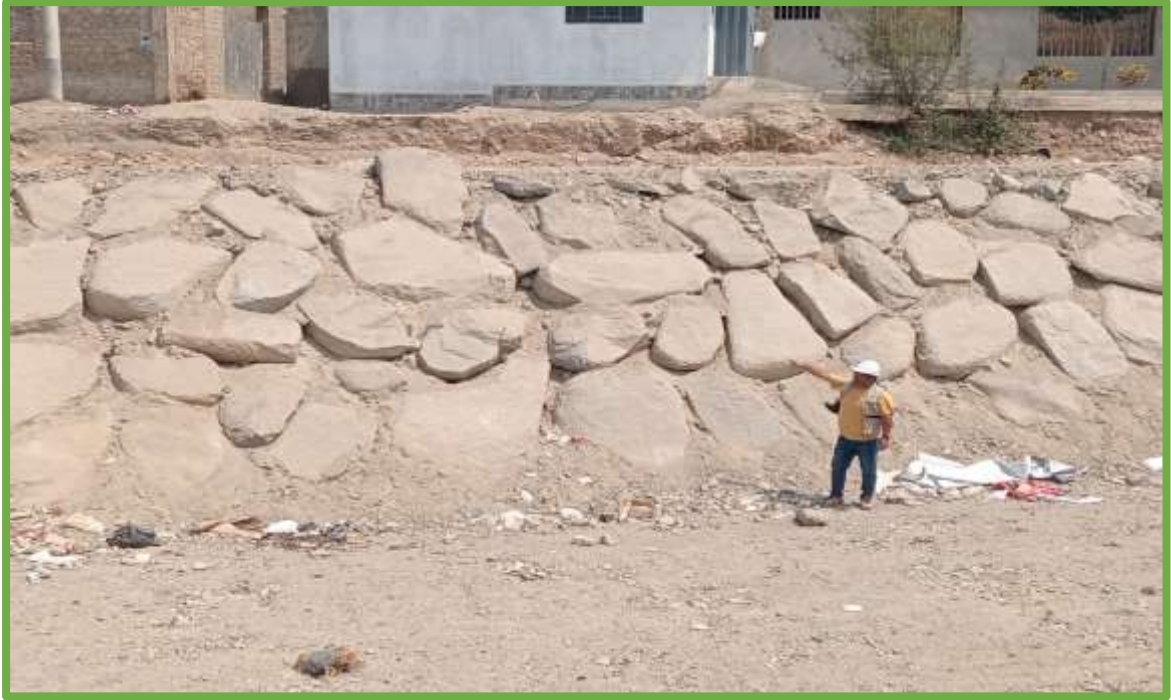
Figura 11. En la imagen se observa la toma fotográfica en la progresiva 0+120, donde se aprecia inestabilidad de enrocado.

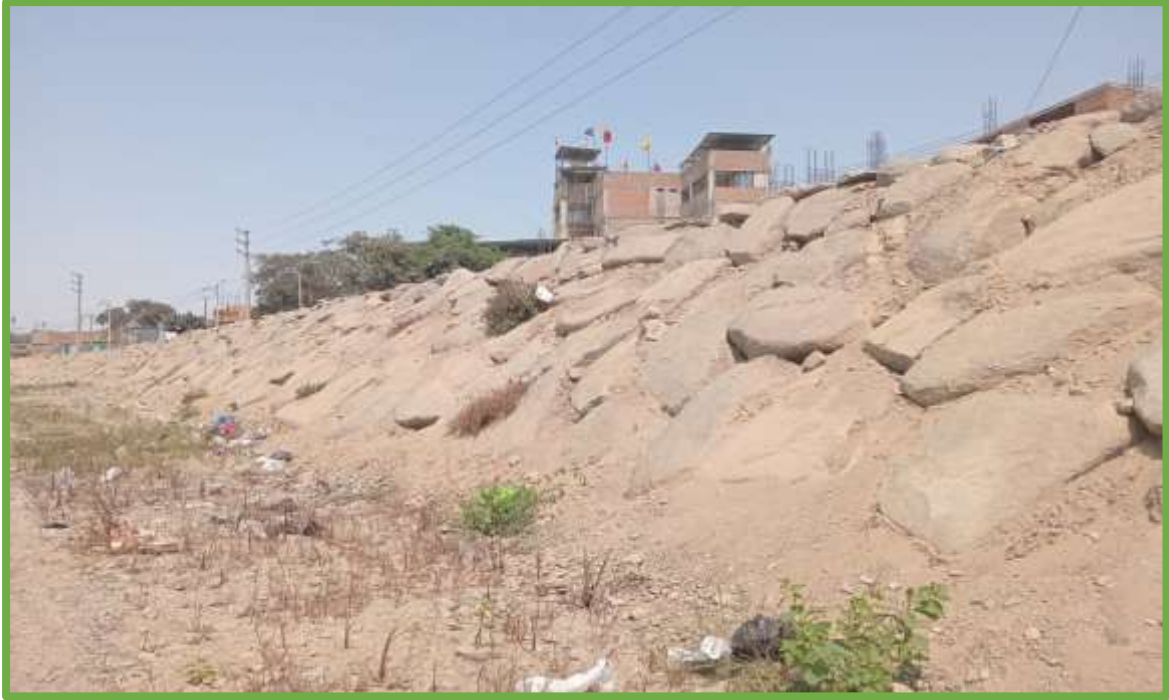
Figura 17. En la imagen se puede observar el deterioro de las juntas, de la misma manera inestabilidad en el enrocado en la progresiva 0+095.

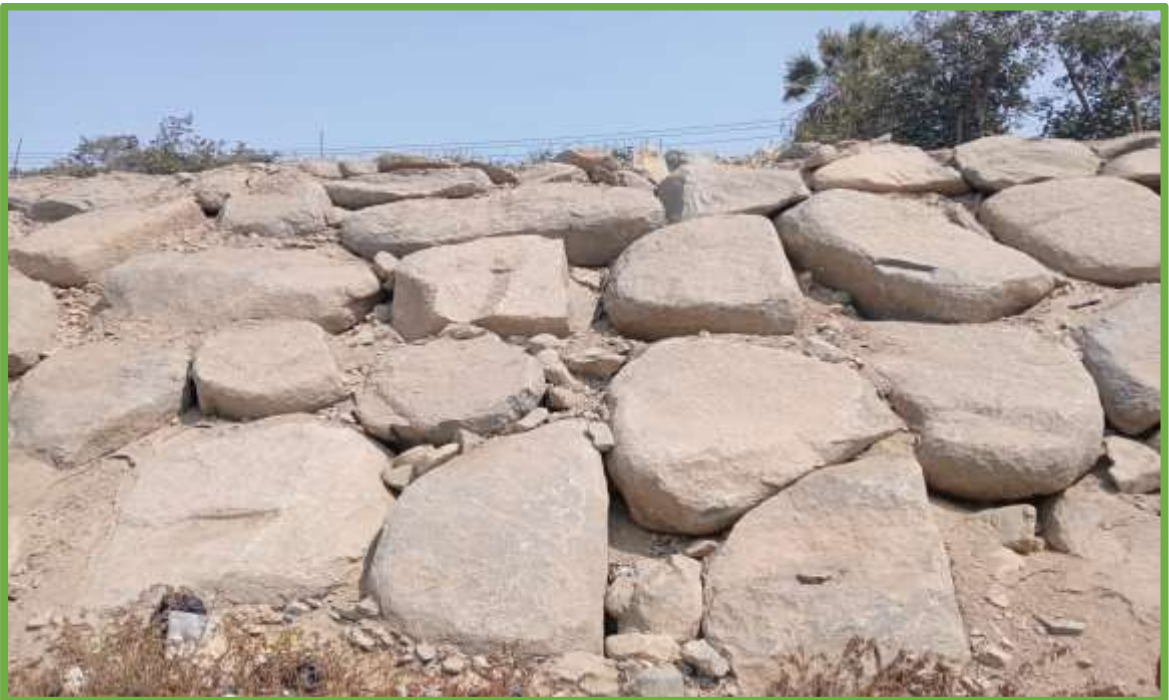
Figura 18. En la imagen se observa grandes espaciamientos entre las juntas, así como rocas inestables en la progresiva 0+0115.
