**EVALUACIÓN DEL MURO DE GAVIONES, PARA MEJORAR LA DEFENSA RIBEREÑA  
DEL MARGEN IZQUIERDO DEL RÍO PONGORA, TRAMO KM 0+000 A 0+750 EN LA  
COMUNIDAD DE SIMPAPATA, DISTRITO AYACUCHO, PROVINCIA HUAMANGA,  
REGIÓN AYACUCHO - 2024**

**TESIS PARA OPTAR EL TÍTULO PROFESIONAL DE INGENIERO CIVIL**

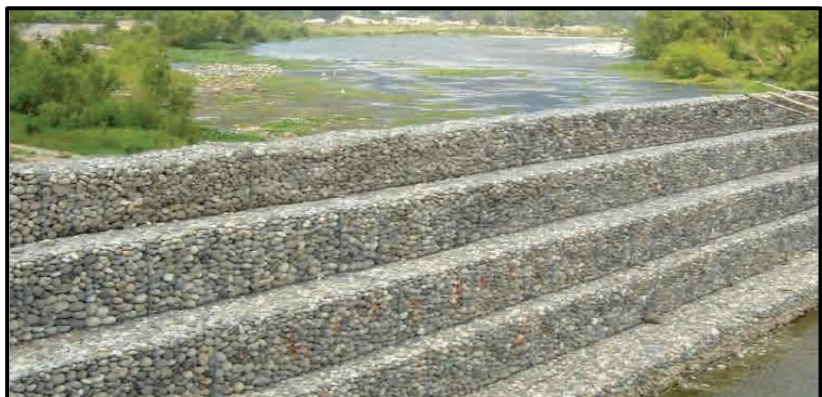
**Figura 12:** Muro de gaviones

Para **Santos et al** (22) consideran que los gaviones están diseñados para abordar problemas geotécnicos relacionados con la estructura de las explanaciones, así como problemas hidráulicos y de control de erosión asociados al drenaje en la construcción de obras viales. Sus dos componentes principales son las mallas metálicas y el relleno pétreo, que juntos forman elementos modulares que permiten una aplicación más flexible y dinámica durante la construcción de explanaciones viales. La calidad de estos componentes y su disposición influyen en el rendimiento de los gaviones y en la eficacia de su uso.

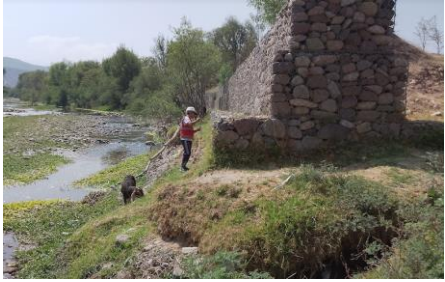
0+100 0+200	Se identificó a lo largo de las progresivas indicadas, existe socavación en 30 m (0+120 a 0+150) de la cimentación, troncos de 6” como “wischupa”, mallas desgastadas, rotas sin rellenos completos, cauce del río por margen del muro.

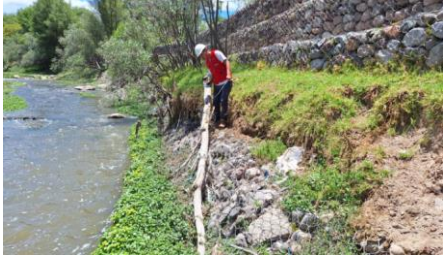
0+200 0+300	Al identificar a lo largo de las progresivas mencionadas, se pudo observar socavaciones en 80 m (0+210 a 0+290) de la cimentación, troncos de 6” como “wischupa”, mallas desgastadas, rotas y sin rellenos completos, cauce del río por margen del muro.

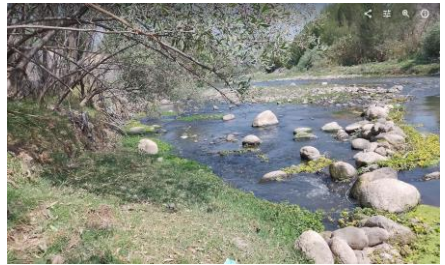
0+300	0+400	Se identificó a lo largo de las progresivas referenciadas, se pudo observar que existe socavación, abundante arborización, mallas desgastadas, rotas y gaviones semivacíos, cauce del río por margen del muro.

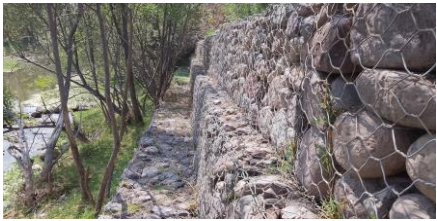
0+400	0+500	Cuando se realizó la identificación a lo largo de las progresivas indicadas, se pudo observar que existe abundante arborización, mallas de gaviones tipo caja desgastadas del recubrimiento PVC, cauce del río a más de 30 m del muro, altura de sedimentos al

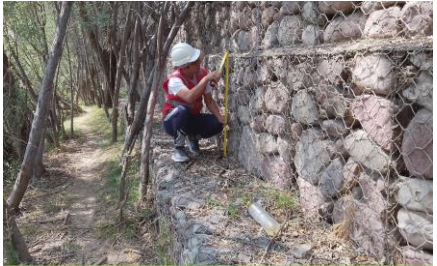
0+500	0+600	Al realizar la identificación a lo largo de las progresivas referenciadas, se pudo observar que existe abundante arborización, mallas desgastadas y rotas, cauce del río a más de 40 metros

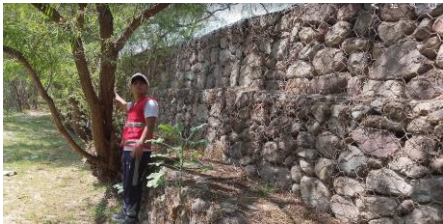
0+600	0+700	Cuando se realizó la identificación a lo largo de las progresivas mencionadas, se pudo observar que existe socavación, abundante arborización, mallas desgastadas del recubrimiento PVC y rotas, cauce del río a menos de 10 metros del muro

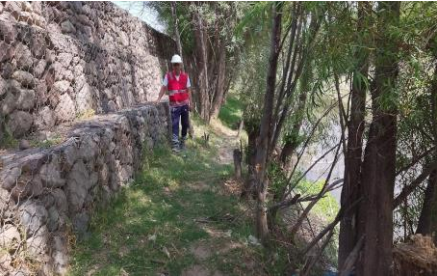
0+700	0+750	Al identificar a lo largo de las progresivas indicadas, se pudo observar que existe abundante arborización, mallas desgastadas del recubrimiento PVC y rotas, cauce del río a menos de 10 metros del muro

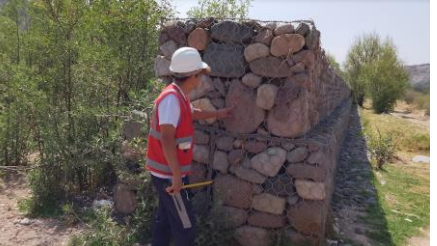
Al realizar la identificación, se ha observado que, desde la progresiva 0+000 hasta 0+400 y de 0+600 a 0+750 el cauce del río va por lado margen del muro, donde ha generado socavaciones en las cimentaciones, rupturas de mallas dejando los gaviones semivacíos; además los pobladores han colocado troncos de sauce 6” denominado “wischupa” que vota el cauce del agua para apoyar la defensa. Por otra parte, el tramo 0+400 hasta 0+600 se observa presencia de los árboles tipo sauce es de todo el tramo causando daño las mallas por crecimiento de raíces. También se ha identificado que hubo extracción de materiales de agregado del río lo que esta causado socavaciones de los muros.

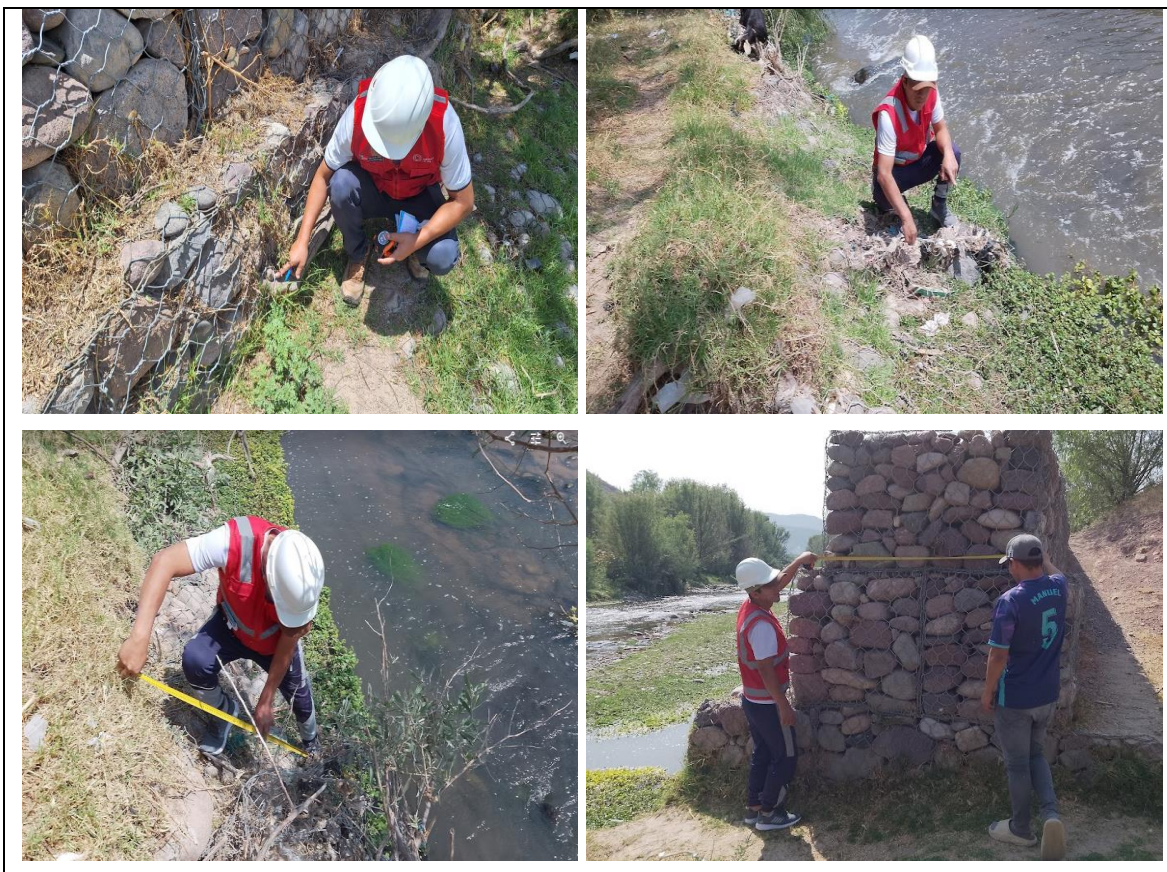
<b>MATERIAL DE RELLENO</b>	<ul style="list-style-type: none"> <li>Relleno granulado de piedra de río en</li> <li>Relleno con diámetros desde 6 cm hasta 40 cm.</li> <li>La pérdida de relleno en el gavión colchón por ruptura de malla.</li> </ul>

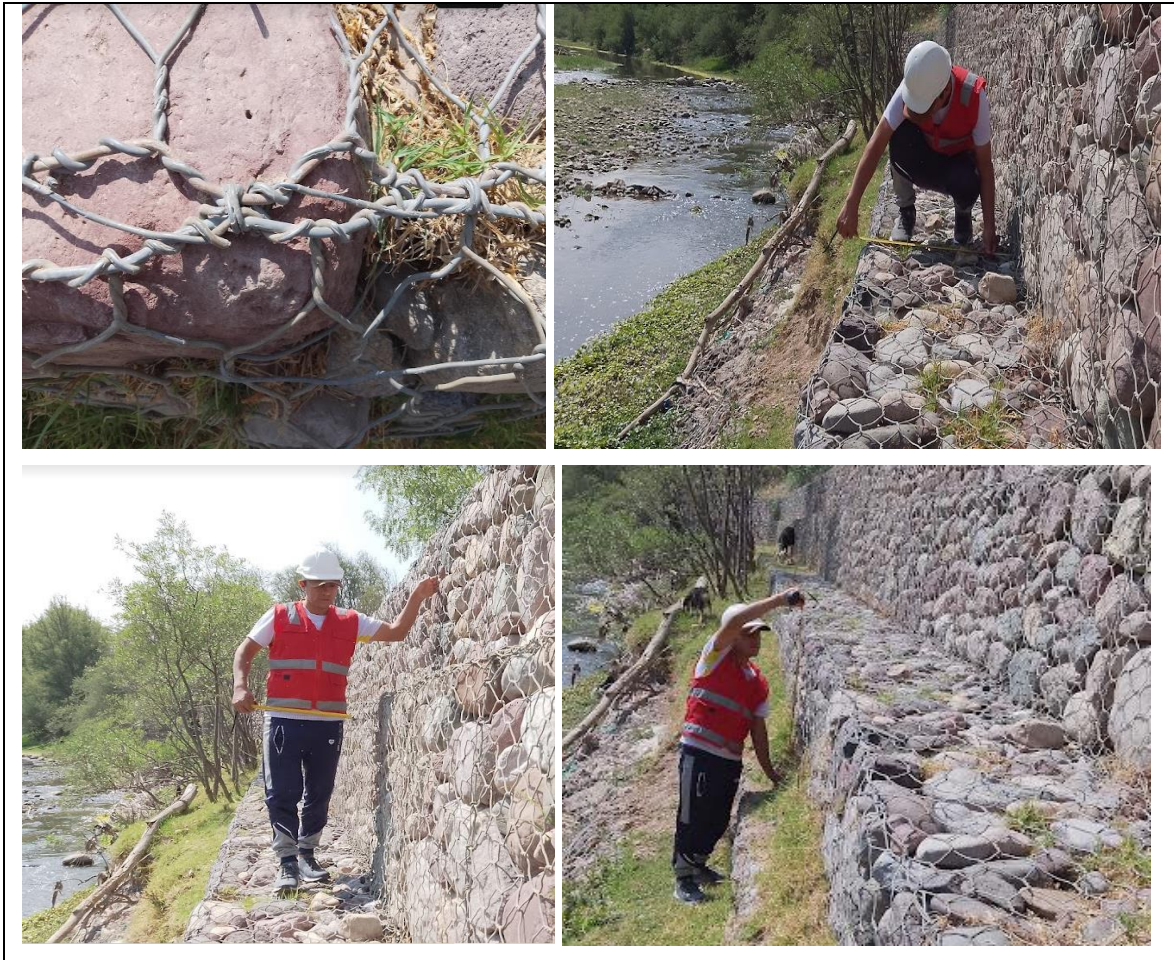
<b>MATERIAL DE RELLENO</b>	<ul style="list-style-type: none"> <li>Relleno granulado de piedra de río</li> <li>Relleno con diámetros desde 6 cm hasta 40 cm.</li> <li>La pérdida de relleno en el gavión colchón por ruptura de malla.</li> </ul>

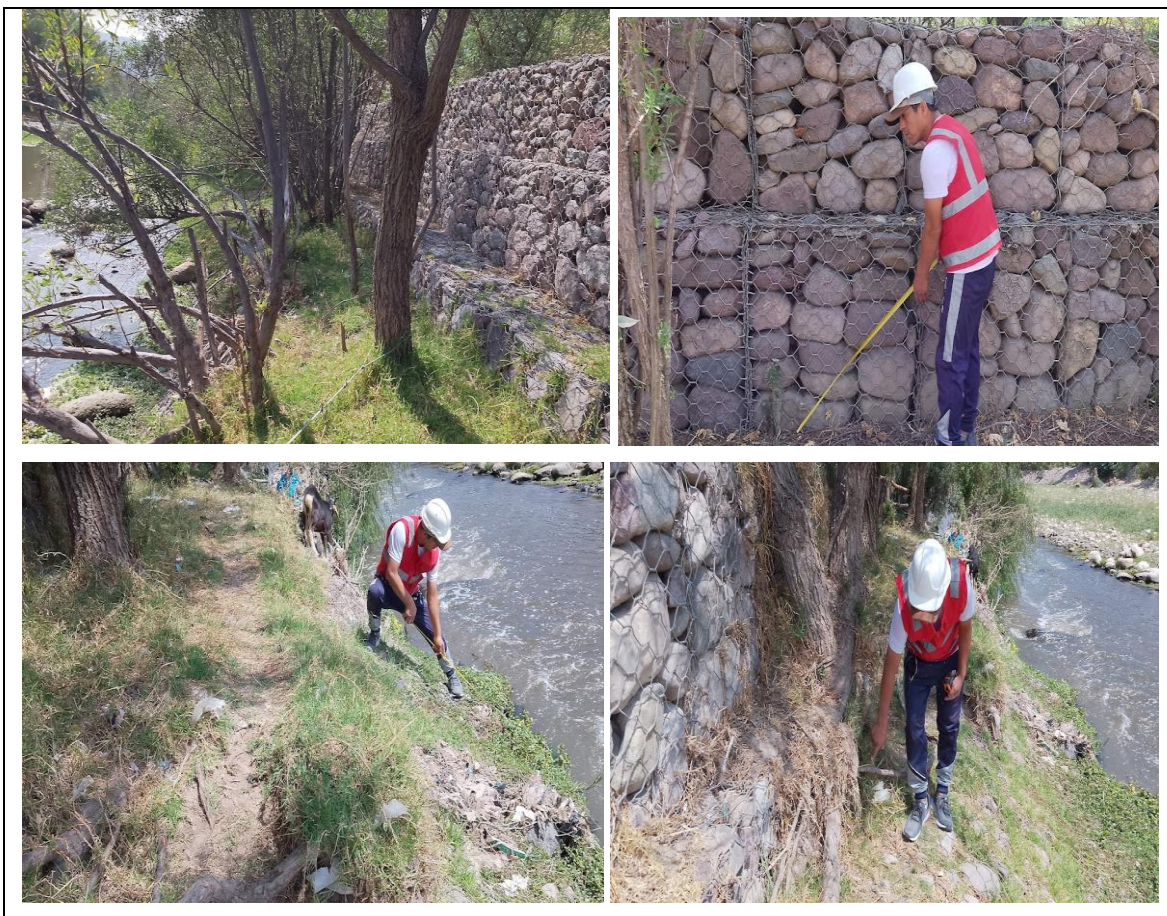
<b>MATERIAL DE RELLENO</b>	<ul style="list-style-type: none"> <li>Relleno granulado de piedra de río</li> <li>Relleno con diámetros desde 6 cm hasta 40 cm.</li> <li>La pérdida de relleno en el gavión colchón por ruptura de malla.</li> </ul>

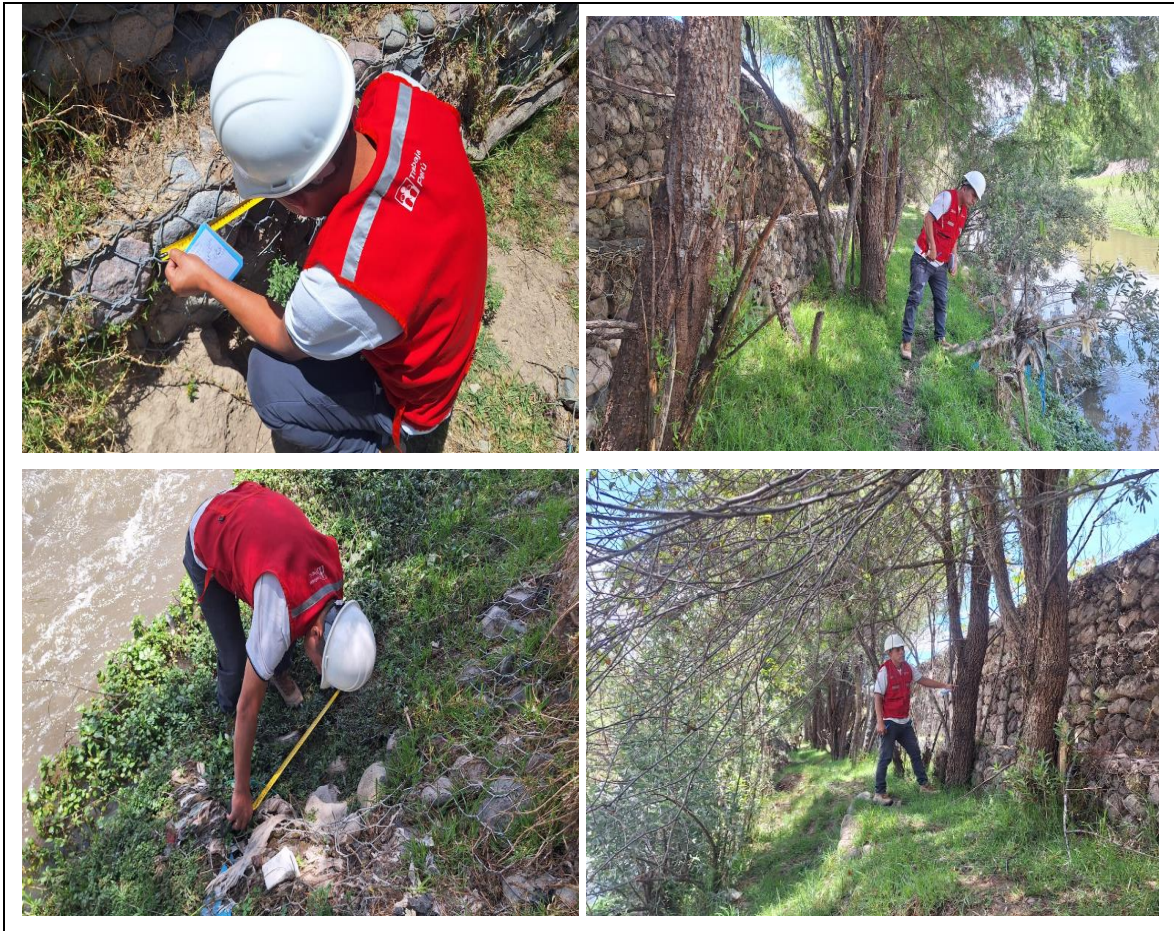
<b>MATERIAL DE RELLENO</b>	<ul style="list-style-type: none"> <li>Relleno granulado de piedra de río</li> <li>Relleno con diámetros desde 6 cm hasta 40 cm.</li> <li>La pérdida de relleno en el gavión colchón por ruptura de malla.</li> </ul>

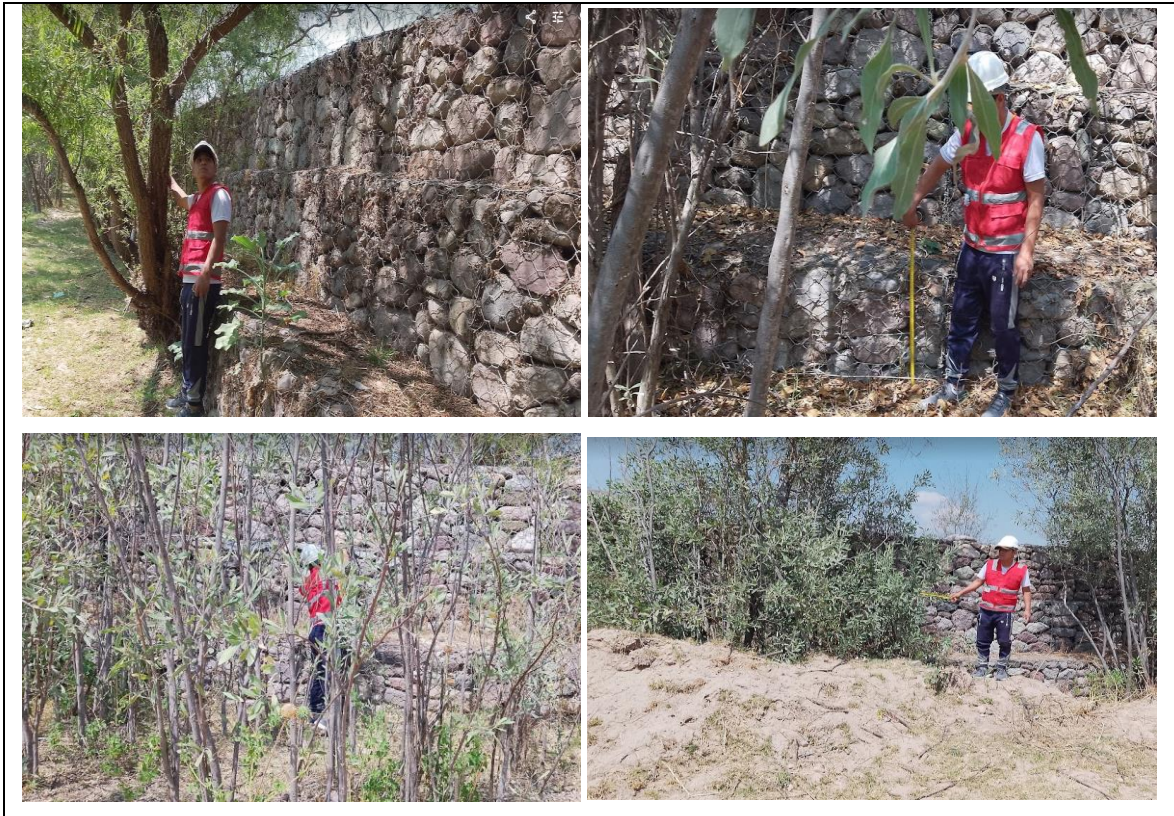
Al evaluar el estado actual del muro de gaviones ubicado en el margen izquierdo del río Pongora, específicamente en el tramo comprendido entre los puntos 0+400 hasta 0+500, en la comunidad de Simpapata. Esta estructura, construida hace 11 años, determina que el muro de gaviones se encuentra en un estado “regular”, consta de cuatro niveles que varían en dimensiones y tipo de gavión utilizado. El primer nivel está compuesto por un colchón tipo reno de 5 metros de largo, 2 metros de ancho 0.3 metros de altura; y un muro de gavión tipo caja de 5.00x 4.00 x1.00; el segundo nivel está formado por cajas de gavión de 5 metros de largo, con anchos de 3 metros y altura de 1 metro; el tercer nivel está formado por cajas de gavión de 5 metros de largo, con anchos de 2 metros y altura de 1 metro, y el ultimo nivel está formado por cajas de gavión de 5 metros de largo, con anchos de 1.50 metros y altura de 1 metro. El colchón tipo reno en el nivel inferior ha quedado parcialmente enterrado por el agregado. La malla utilizada en la estructura es de tipo hexagonal, con aberturas de 12 cm x 14 cm, y se encuentra sujeta por alambres galvanizados de 3 mm de diámetro recubiertos con PVC observando que estos elementos presentan desgaste y algunas roturas, probablemente debido a la exposición continua a los efectos erosivos del agua y la acción mecánica de las piedras de relleno. El material de relleno es de piedra de río y muestra diámetros de 6 a 40 cm.

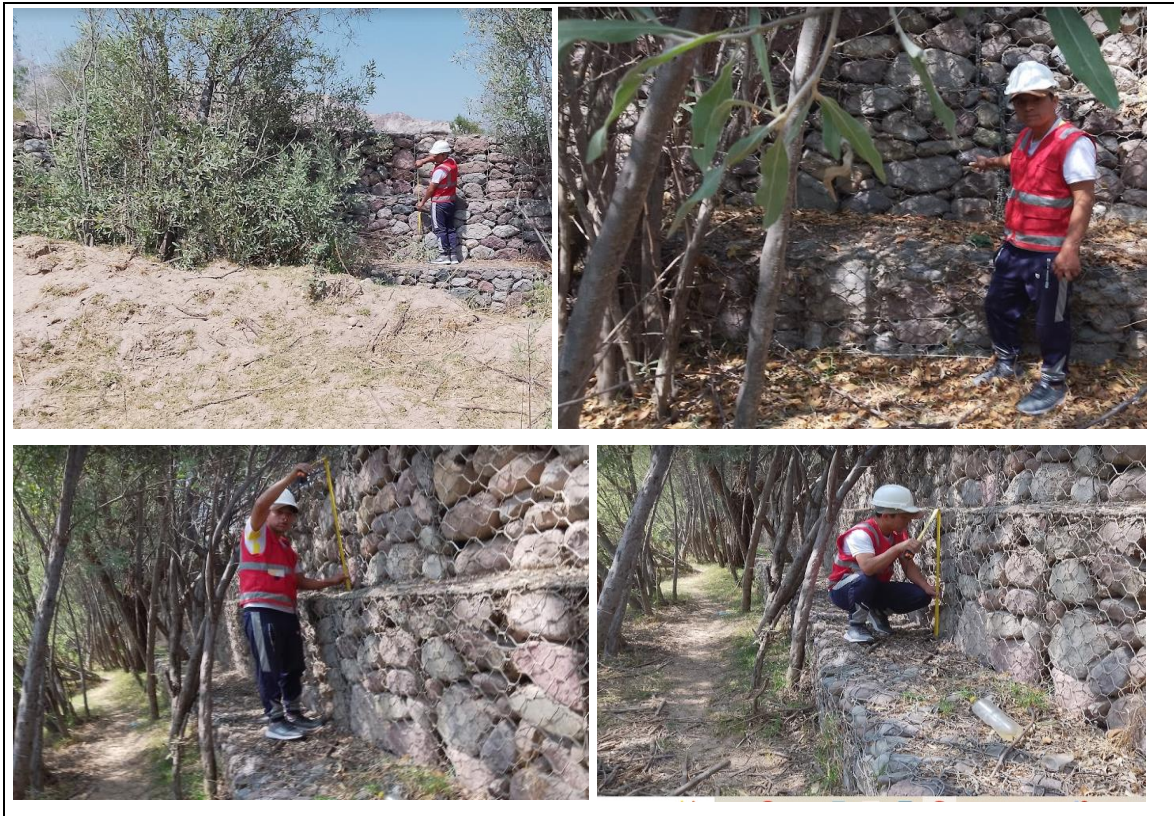
Al evaluar el estado actual del muro de gaviones ubicado en el margen izquierdo del río Pongora, específicamente en el tramo comprendido entre los puntos 0+500 hasta 0+600, en la comunidad de Simpapata. Esta estructura, construida hace 11 años, determina que el muro de gaviones se encuentra en un estado “regular”, consta de cuatro niveles que varían en dimensiones y tipo de gavión utilizado. El primer nivel está compuesto por un colchón tipo reno de 5 metros de largo, 2 metros de ancho 0.3 metros de altura; y un muro de gavión tipo caja de 5.00x 4.00 x1.00; el segundo nivel está formado por cajas de gavión de 5 metros de largo, con anchos de 3 metros y altura de 1 metro; el tercer nivel está formado por cajas de gavión de 5 metros de largo, con anchos de 2 metros y altura de 1 metro, y el ultimo nivel está formado por cajas de gavión de 5 metros de largo, con anchos de 1.50 metros y altura de 1 metro. El colchón tipo reno en el nivel inferior ha quedado parcialmente enterrado por el agregado. La malla utilizada en la estructura es de tipo hexagonal, con aberturas de 12 cm x 14 cm, y se encuentra sujeta por alambres galvanizados de 3 mm de diámetro recubiertos con PVC observando que estos elementos presentan desgaste y algunas roturas, probablemente debido a la exposición continua a los efectos erosivos del agua y la acción mecánica de las piedras de relleno. El material de relleno es de piedra de río y muestra diámetros de 6 a 40 cm.

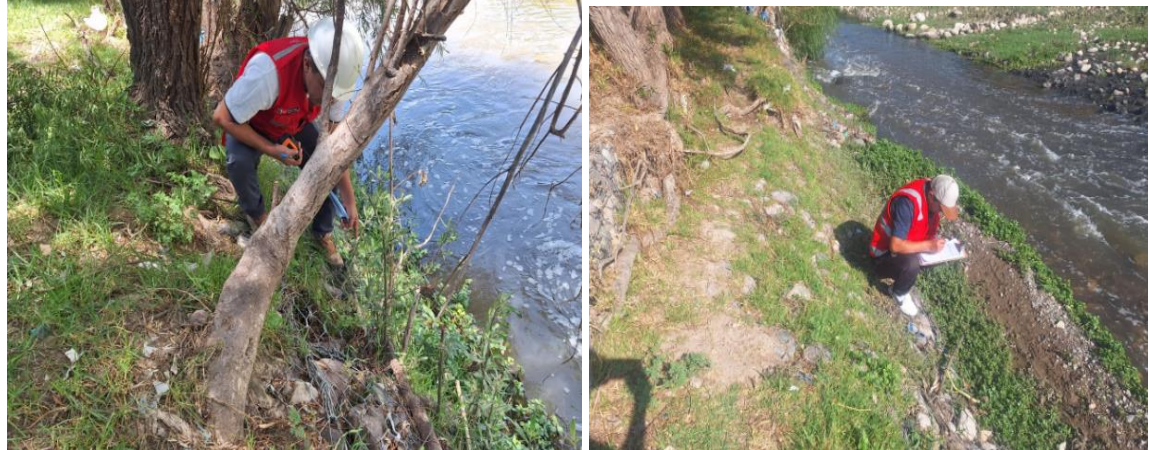
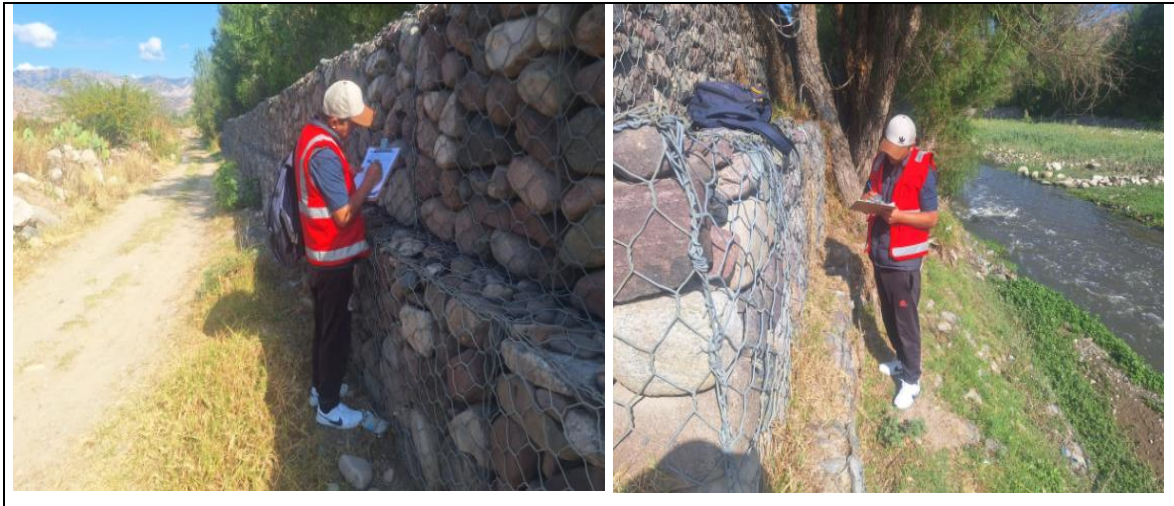
La presente evaluación se centra en el muro de gaviones ubicado en el margen izquierdo del río Pongora, en el tramo comprendido entre 0+600 hasta 0+700, en la comunidad de Simpapata. Esta estructura tiene una antigüedad de 11 años y el estado del muro es regular. El muro de gaviones, que se extiende a lo largo de 100 metros, está construido en cuatro niveles con diferentes dimensiones. El primer nivel está compuesto por un colchón tipo reno de 5 metros de largo, 2 metros de ancho 0.3 metros de altura; y un muro de gavión tipo caja de 5.00x 4.00 x 1.00; el segundo nivel está formado por cajas de gavión de 5 metros de largo, con anchos de 3 metros y altura de 1 metro; el tercer nivel está formado por cajas de gavión de 5 metros de largo, con anchos de 2 metros y altura de 1 metro, y el ultimo nivel está formado por cajas de gavión de 5 metros de largo, con anchos de 1.50 metros y altura de 1 metro. Sin embargo, se identificaron socavaciones en la base de la estructura y raíces de sauces que comprometen su estabilidad, localizándose el muro a 10 metros del cauce del río. En cuanto al alambre se observó que es galvanizado de 3 mm de diámetro, recubierto de PVC, muestra signos de desgaste, mientras que la malla hexagonal con aberturas de 12 cm x 14 cm presenta condiciones similares. El material de relleno, que consiste en piedras de río con diámetros que varían entre 6 cm y 40 cm.

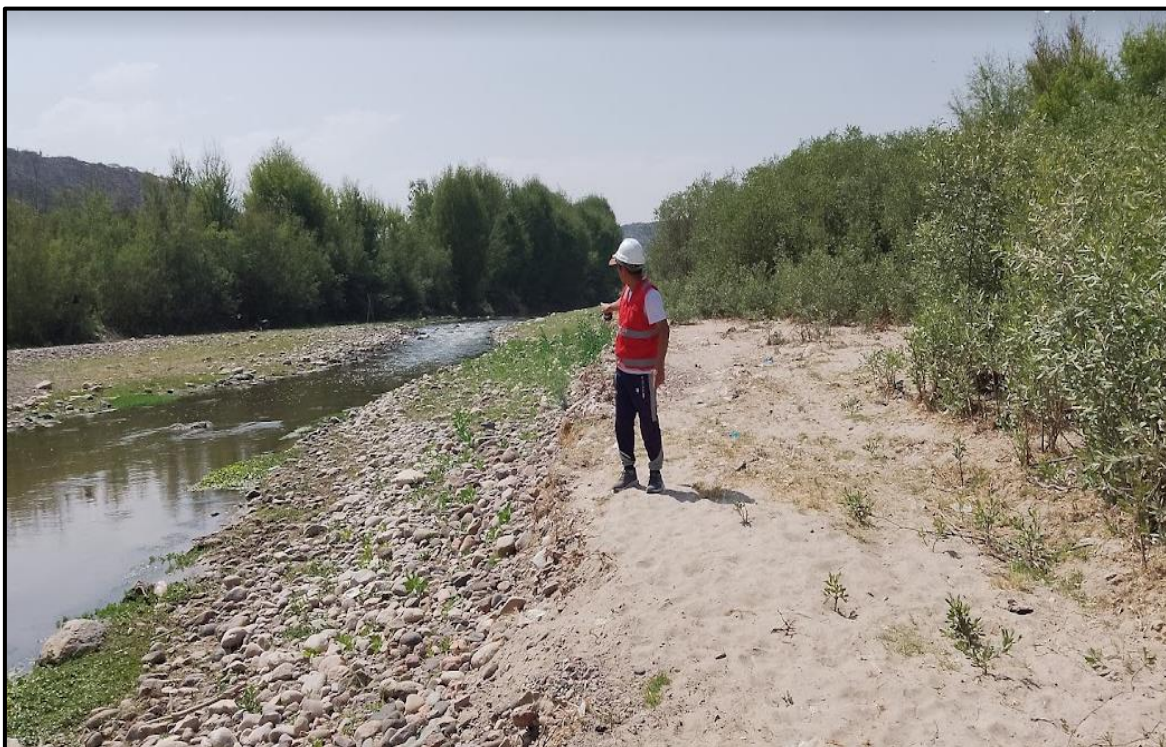
**Figura 22:** Observando en el río de pongora la altura de crecimiento del caudal

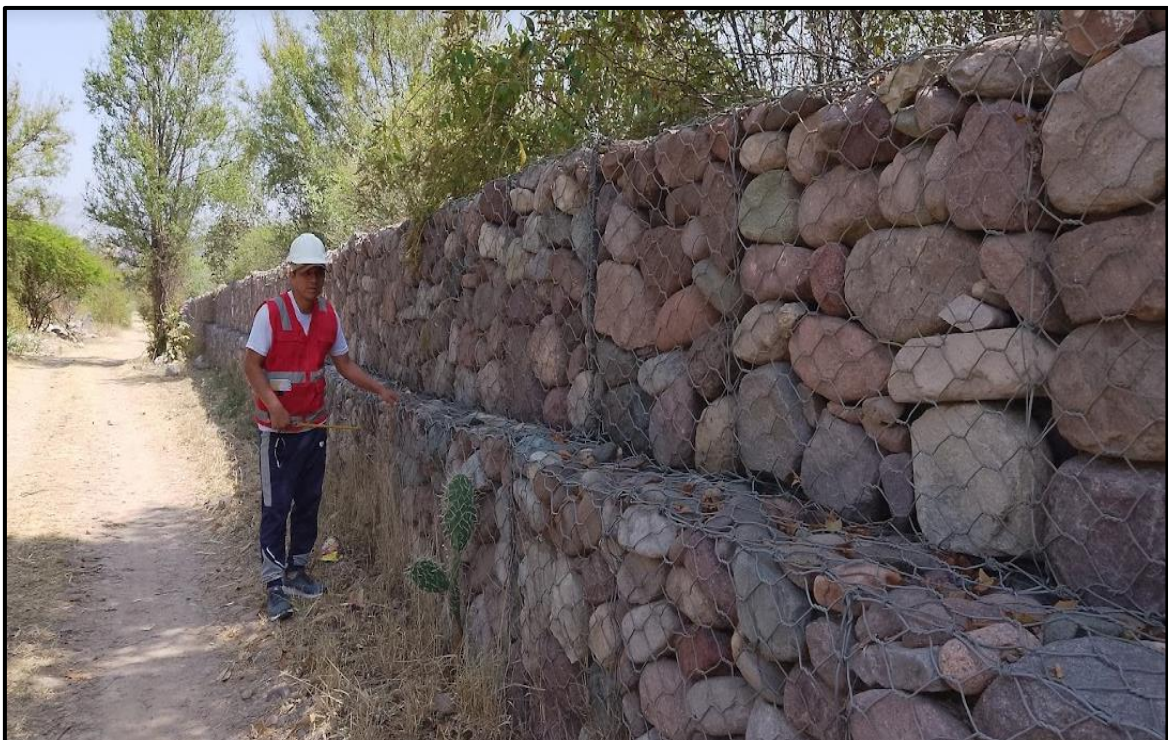
**Figura 24:** Vista de la parte posterior del muro gaviones en evaluación

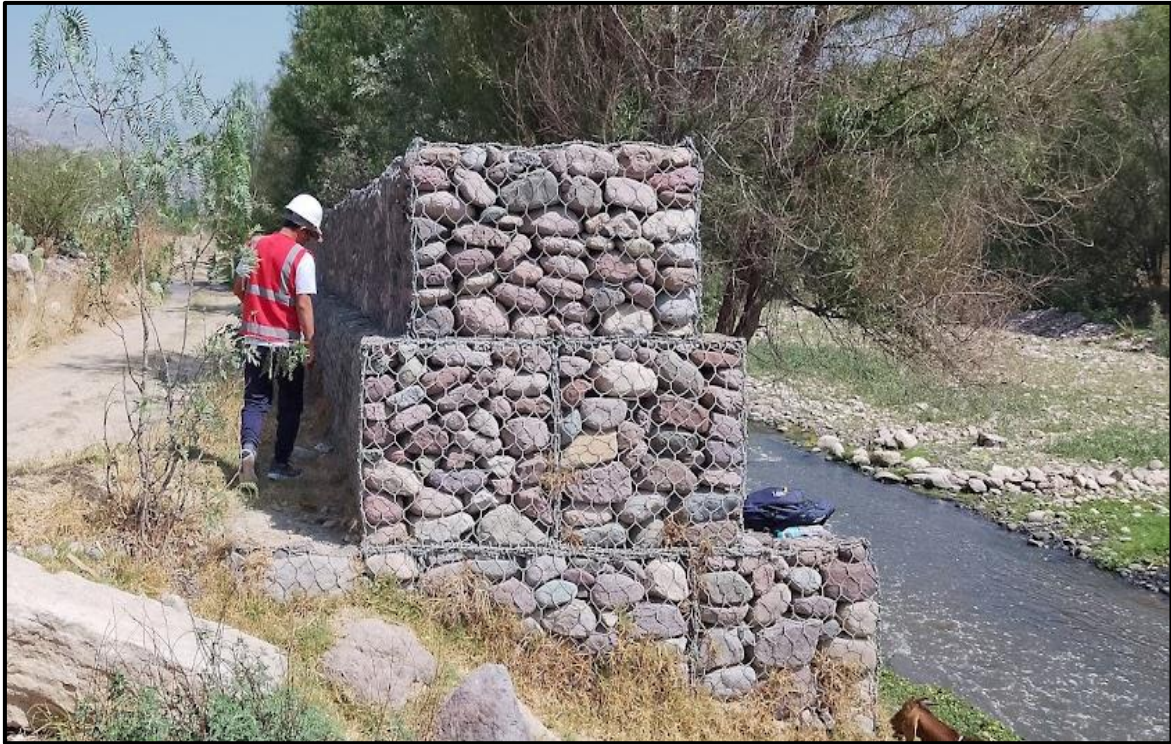
**Figura 25:** Vista de inicio del muro de gaviones en estudio  
**Fuente:** Elaboración propia – 2024

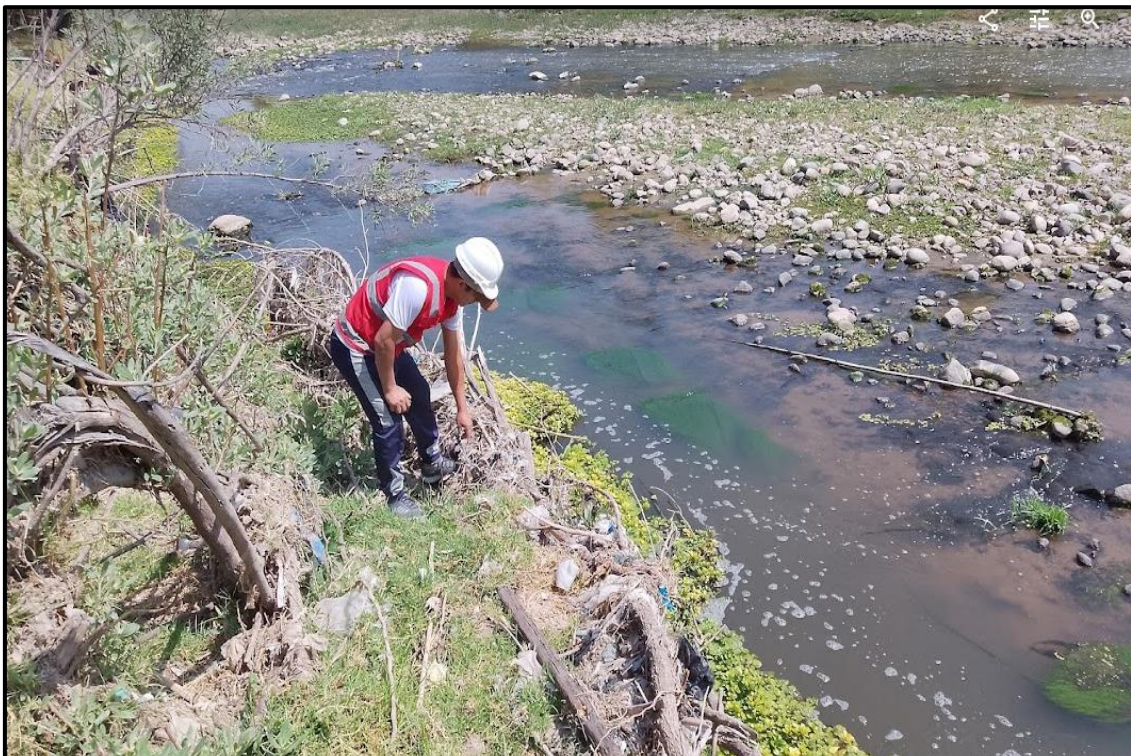
**Figura 26:** Vista de trocos de sauce colocados en la base del muro  
**Fuente:** Elaboración propia – 2024

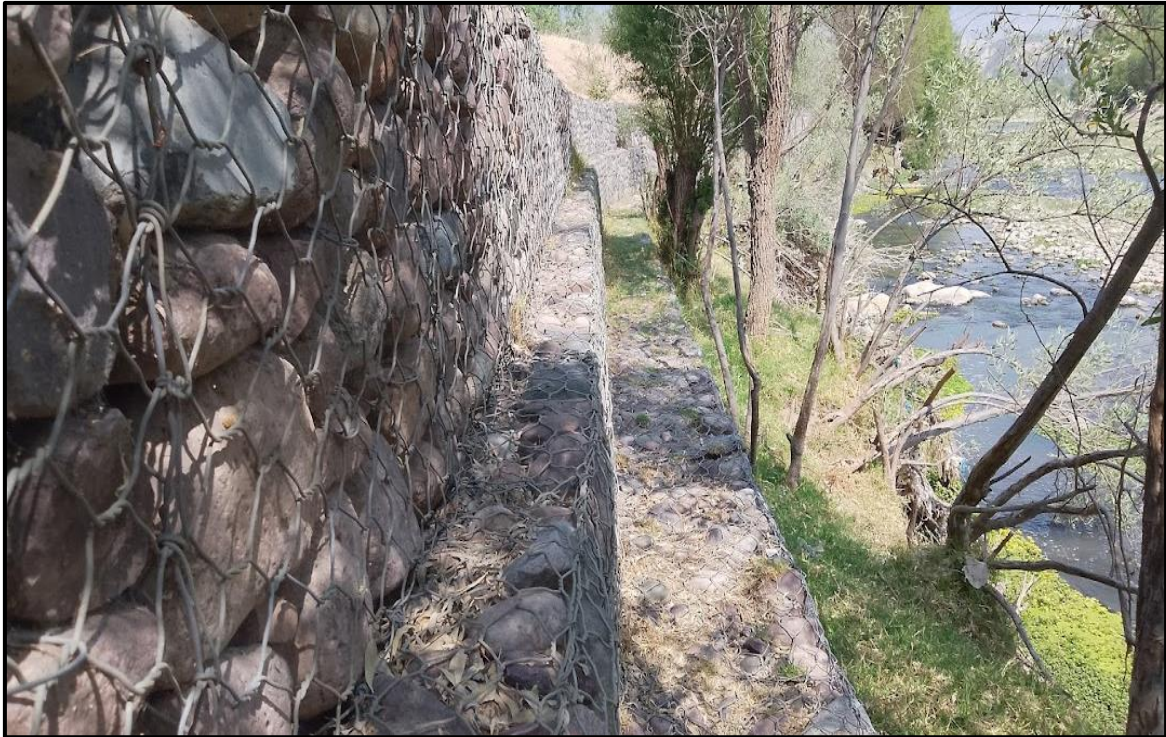
**Figura 27:** Vista de muro de gaviones tramo 0+050 a 0+100

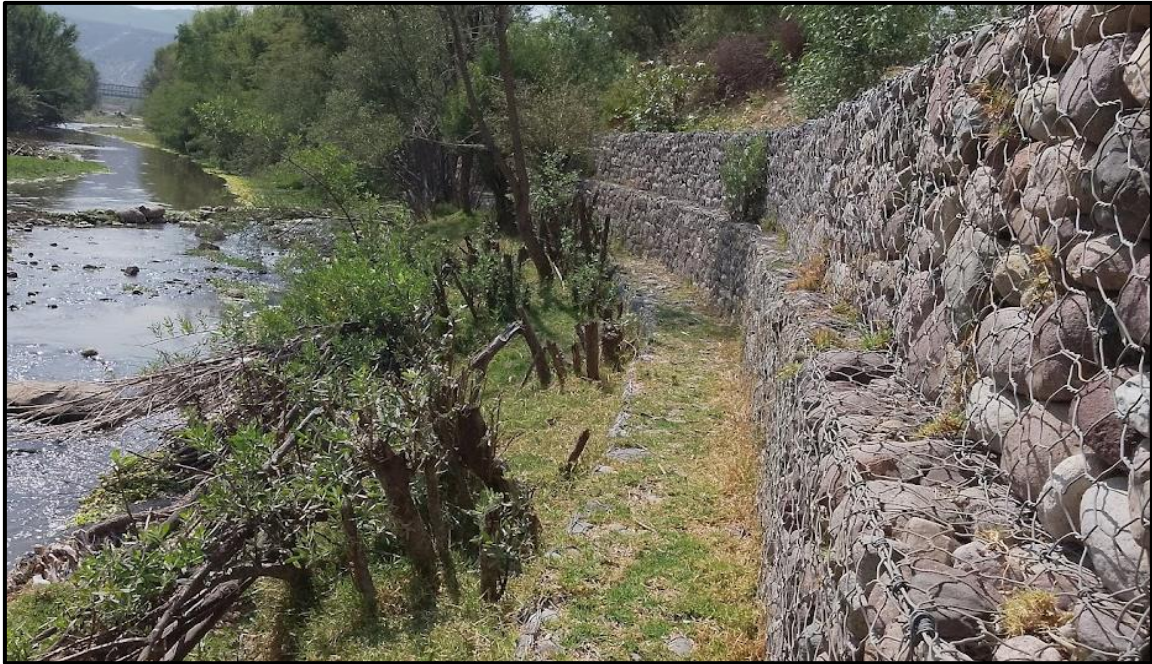
**Figura 29:** Vista de talado de árboles para apoyar en la defensa ribereña

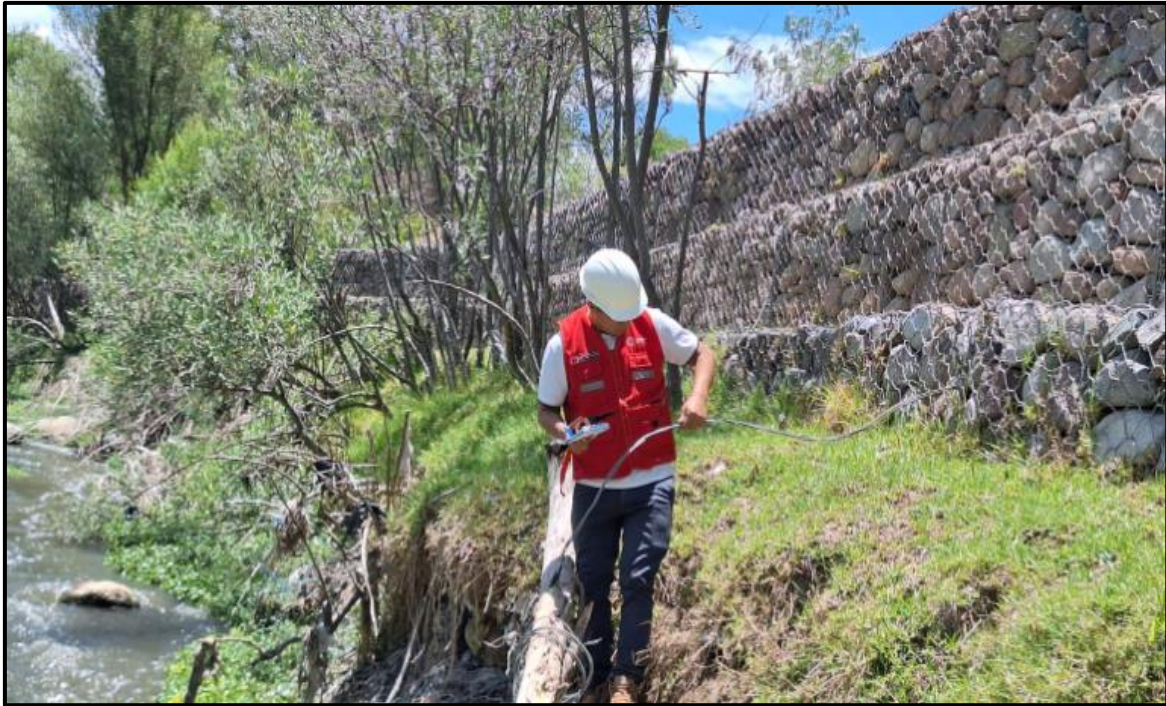
**Figura 31:** Vista de cable tipo boa de ½” para amarrar troncos de sauce

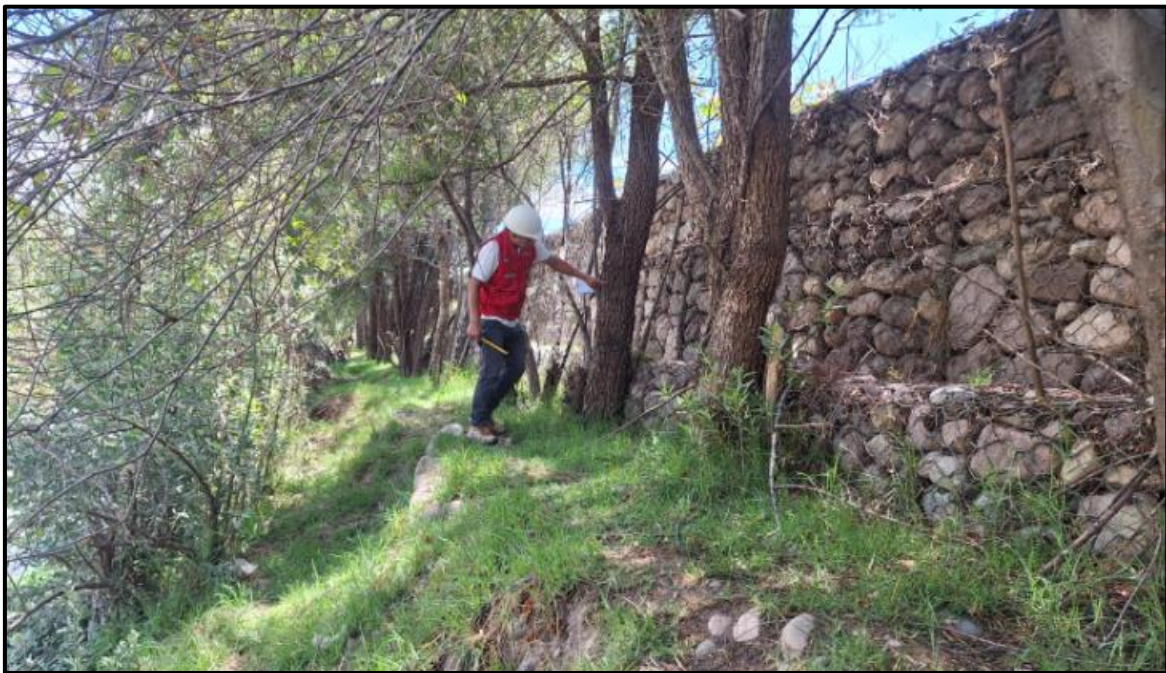
**Figura 32:** Arborización en el muro de gaviones

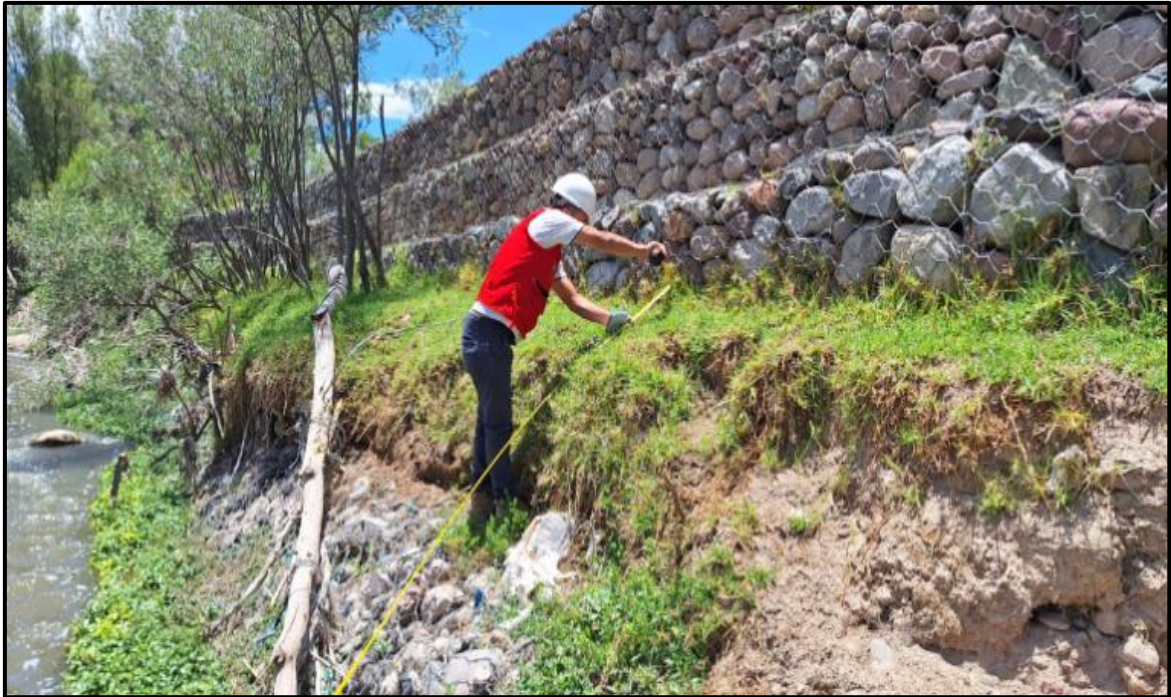
**Figura 33:** Distancia del muro de gavion tipo colchón

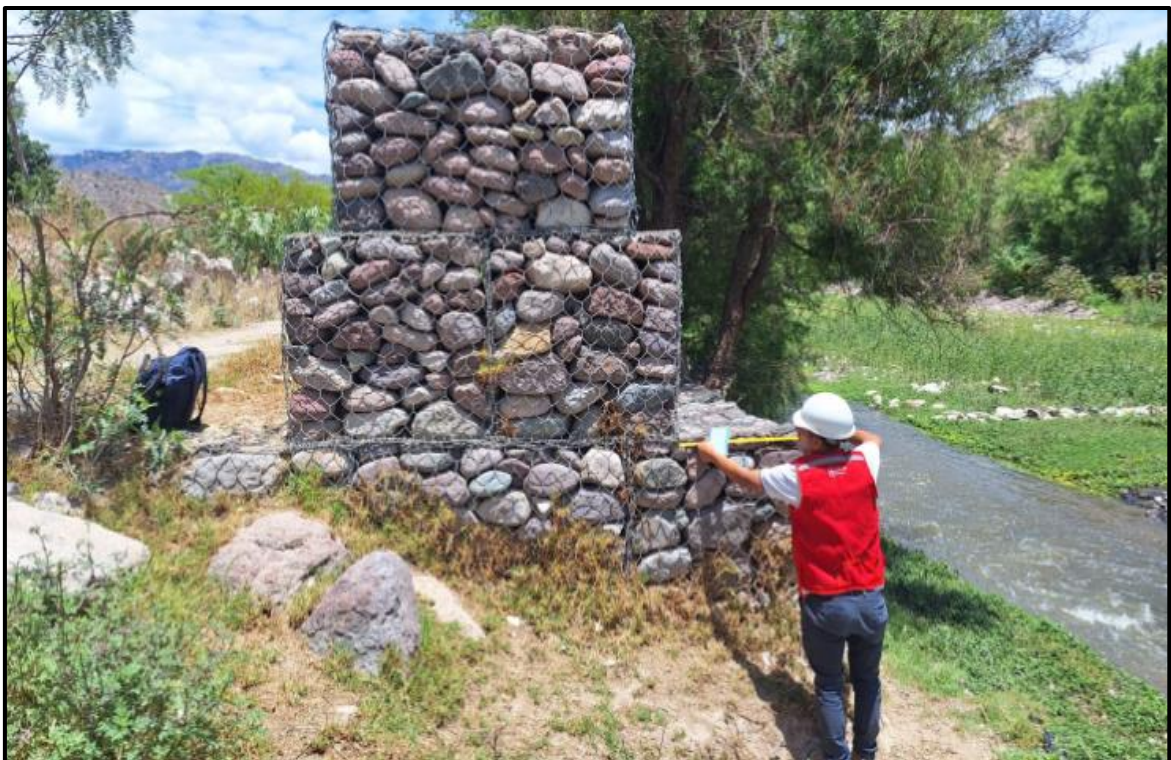
**Figura 34:** Medidas de los muros de gaviones tramo 0+000

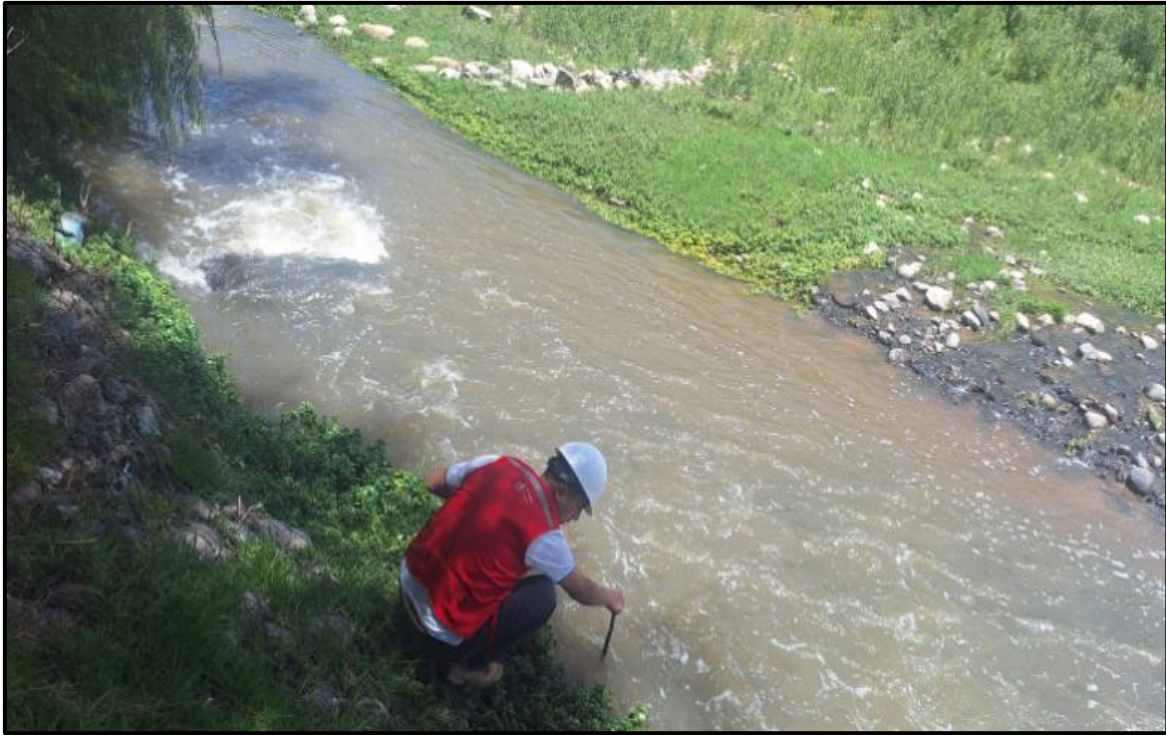
**Figura 35:** Altura de caudal en base del muro en el tramo 0+250

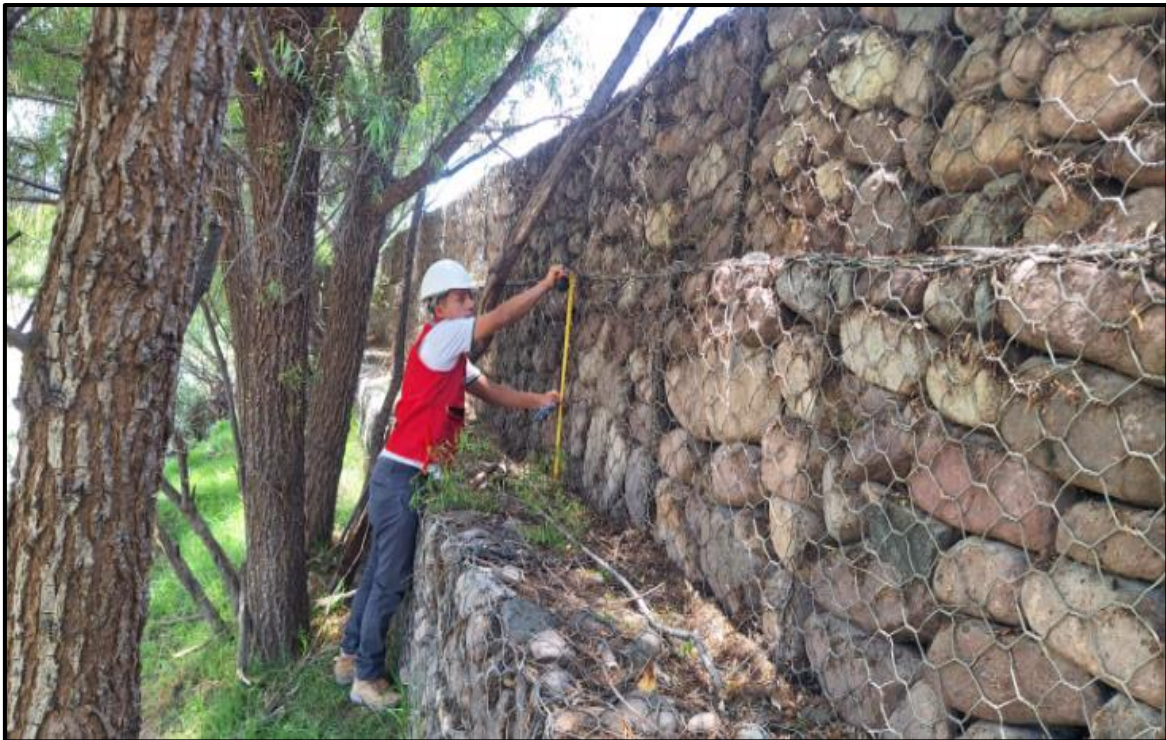
**Figura 36:** Altura de muro gaviones tipo caja progresiva 0+350

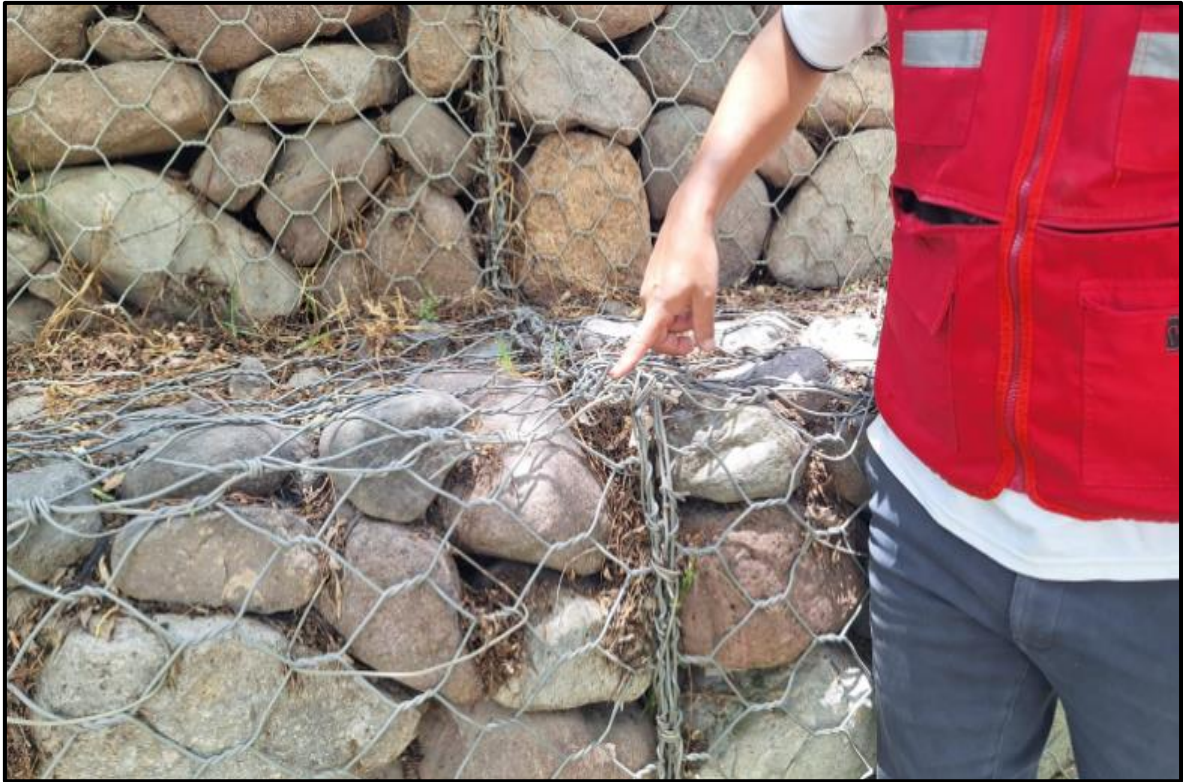
**Figura 37:** Estado actual de mallas del muro de gaviones

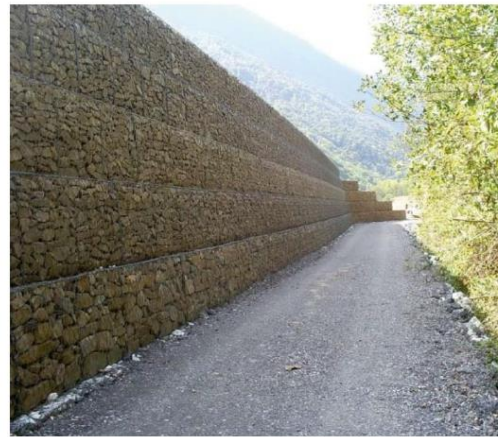
Figura 23. Muro de contención en carretera. Fuente: (A Bianchini, 2017)

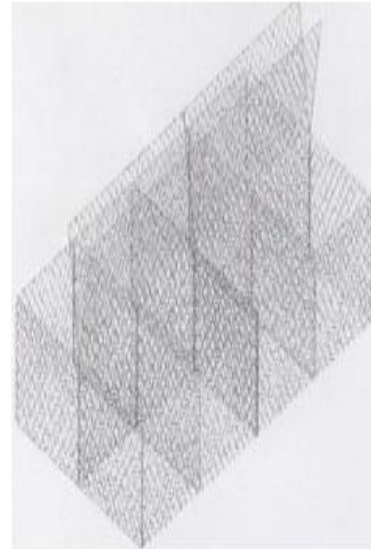
3. Amarrar los gaviones entre si antes del llenado con el mismo tipo de hilvanado a lo largo de las aristas en contacto.

Figura 13. Amarrado entre gaviones. Fuente: (ACEROS METALES Y MALLAS LTDA, 2016)

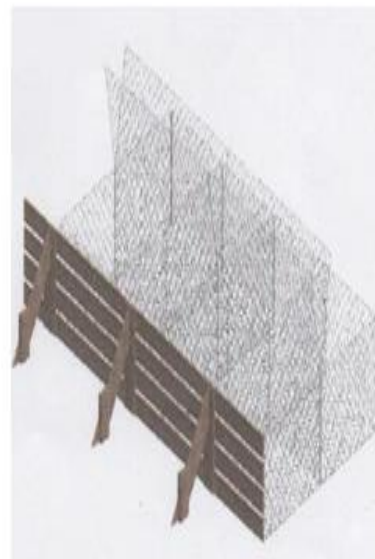
4. Usar un encofrador de madera para posicionar bien el gavión y realizar un correcto llenado de estos.

Figura 13. Encofrador posicionado junto a los gaviones. Fuente: (ACEROS METALES Y MALLAS LTDA, 2016)
