**EVALUACIÓN DEL MURO DE GAVIONES PARA MEJORAR LA DEFENSA RIBEREÑA  
DEL RÍO GRANDE EN EL CASERÍO DE MANTA BAJA, DISTRITO RAGASH,  
PROVINCIA SIHUAS, DEPARTAMENTO ÁNCASH - 2024**

**TESIS PARA OPTAR EL TÍTULO PROFESIONAL DE INGENIERO CIVIL**

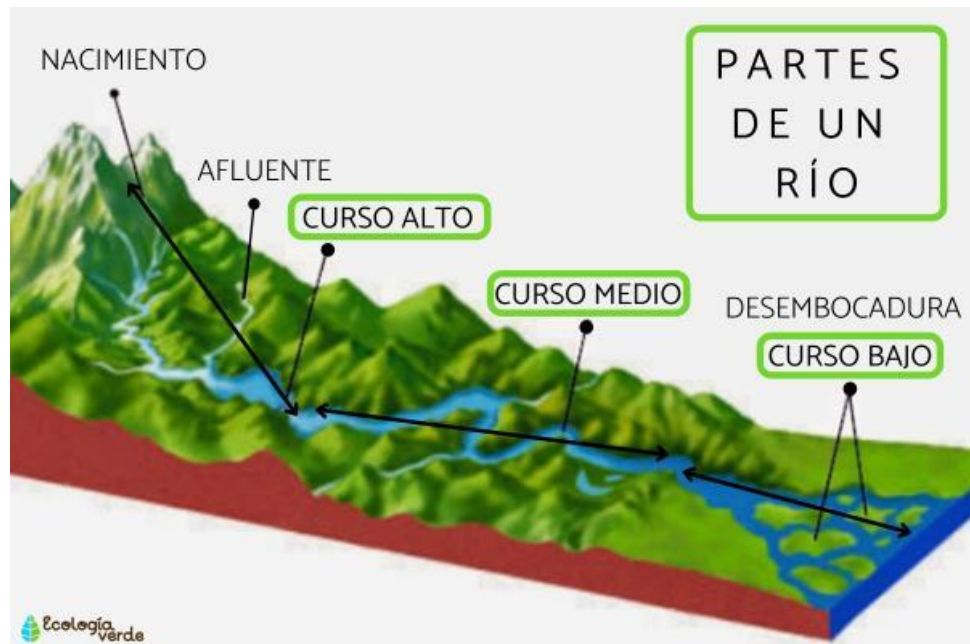
**Figura 1.** Representación de las partes de un río.

- ❖ **Curso superior o alto:** se denomina a la parte alta en donde se origina y nace el río, en general son aquellas zonas con alto relieve y son zonas de alta erosión y transporte.
- ❖ **Curso medio:** es donde el río empieza a ensancharse debido al incremento de caudal y así mismo es aquí en donde se da la disminución de las pendientes. En este punto se da actividades de transporte y generación de sedimentos por la actividad erosiva del caudal del río.
- ❖ **Curso inferior o bajo:** esta zona es caracterizada por tener una pendiente y velocidad de caudal baja ya que se reduce ello debido a la morfología del terreno costero, es en esta zona donde se desarrolla

el depósito de los sedimentos que transporta el río, ello puede originar en las desembocaduras un estuario o formación delta de grandes depósitos aluviales.

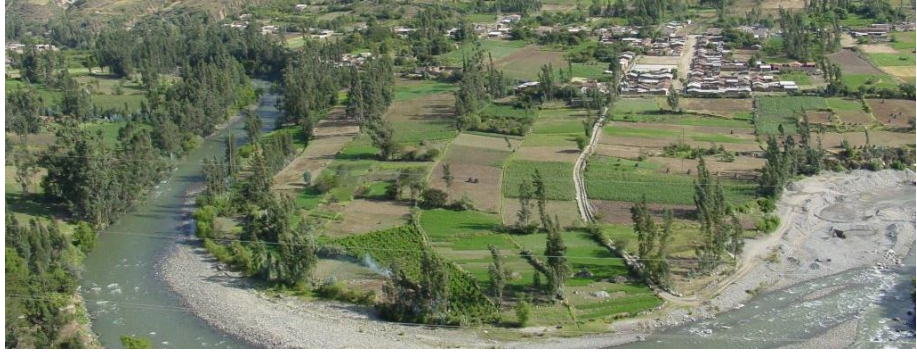
**Imagen 2.** Rio santa en épocas de estiaje con caudal que fluye constante.

- a) Ríos permanentes: Las cuales son aquellas que su caudal es constante durante el año pese a la disminución del caudal en tiempos de estiaje.

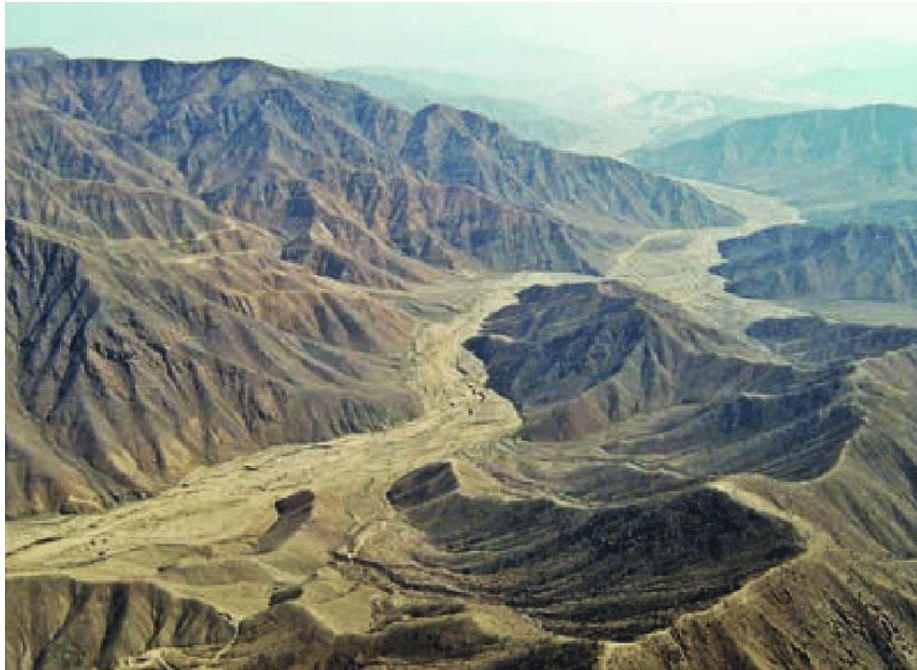
**Imagen 3.** Quebrada río Seco, límite con la penillanura costera (Paracas-Pisco-Ica)

- b) Ríos temporales: son aquellos que mayormente se dan su activación en épocas de lluvia, ya que por las activaciones de quebradas y arroyos que discurren en dicho rio el caudal es considerablemente grande en estas épocas y en épocas de estiaje son secos, por lo que se denominan ríos secos.

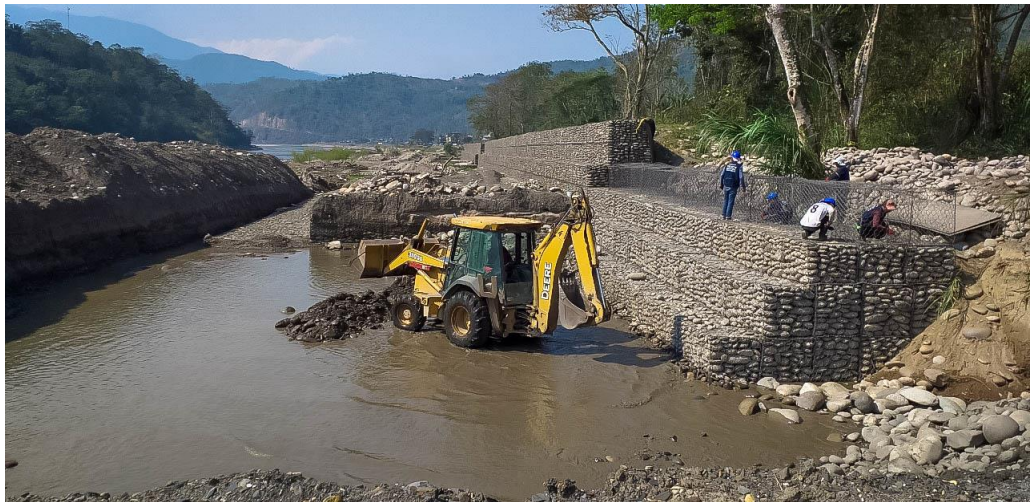
*Imagen 4. Proceso constructivo de Muro de Gaviones*

según el portal web Mexicana Ipasa (17) menciona que “los muros de gaviones son un tipo de construcción muy resistente, que consiste en una forma prismática rectangular, la cual se rellena con material granular de diferentes tamaños (grava); además, lleva un enrejado metálico con malla hexagonal de triple torsión o electrosoldada”.

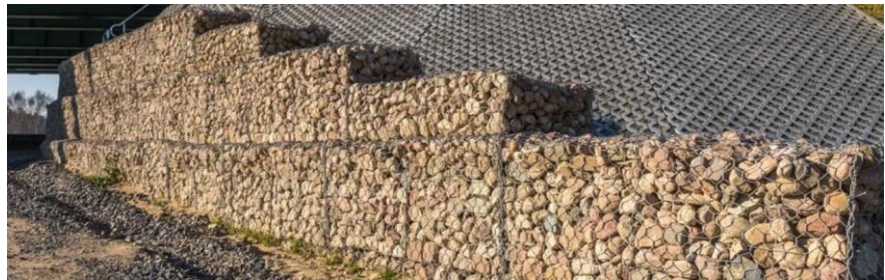
“La estructura es similar en cuanto a su disposición de prisma rectangular con diafragmas interiores, la diferencia es que es mucho más amplio y menos espeso, como un colchón. Gracias a su diseño, es una estructura más flexible y esto permite su uso en el lecho de ríos y otros terrenos irregulares; suelen tener largos entre 3 y 6 metros, anchos de 2 metros, y solo alcanzan entre 0.17 y 0.30 metros de alto”. (18)

*Imagen 6. Muro de gaviones formados por gaviones tipo Colchón.*

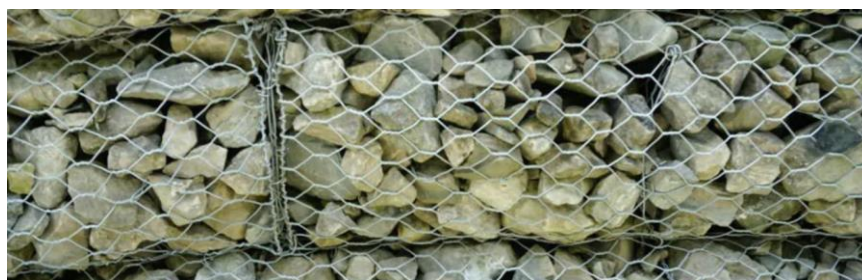
“Los gaviones tipo saco son los más rápidos de armar, tienen forma de cilindro y se cierran por ambos lados quedando como un envoltorio de dulce, se rellenan por medio de una abertura a lo largo en que se cierra con alambre. Su uso principal es el apoyo en obras de emergencia y en obras de difícil acceso en los que es necesario”. (18)

*Imagen 7. Muro de gaviones formados por gaviones tipo Saco.*

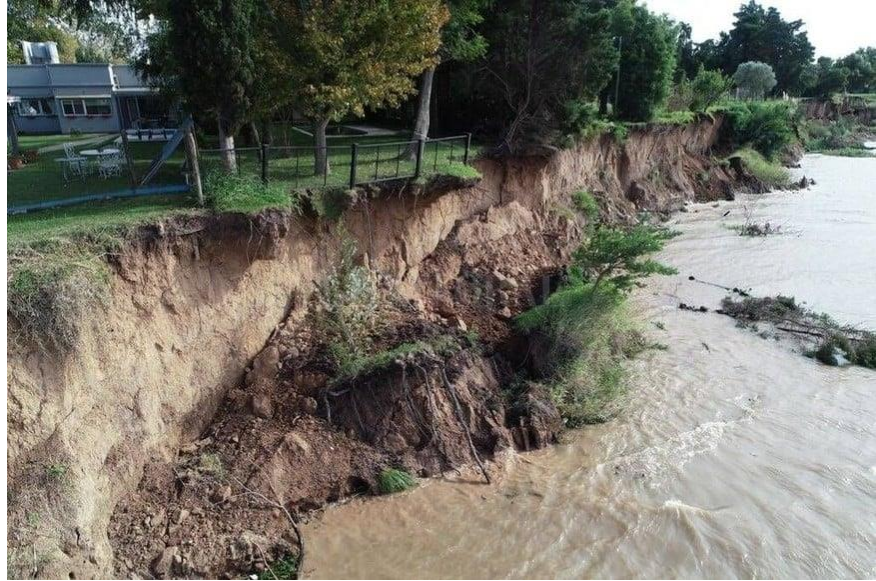
*Imagen 8. Erosión de la ribera del río por el incremento del caudal.*

- ❖ **Prevención de la erosión de la ribera del río:** Las obras de defensa ribereña contribuyen y ayudan en la prevención de la erosión de la ribera y por ende la destrucción de la faja marginal y con ello protege la hábitat acuática.

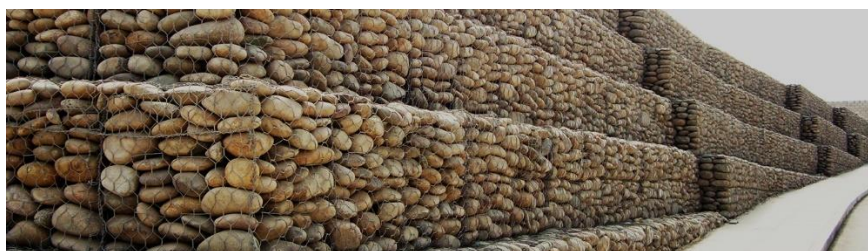
“El tamaño de las piedras debe ser suficientemente grandes y homogéneas para que no produzcan pérdidas de material a través de las mallas de los gaviones, recomendándose en lo posible, piedras de tamaño nominal 1.5 veces el tamaño mínimo de la abertura de la malla”. (20)

**Imagen 10.** Material de relleno con piedra de caonto rodado.

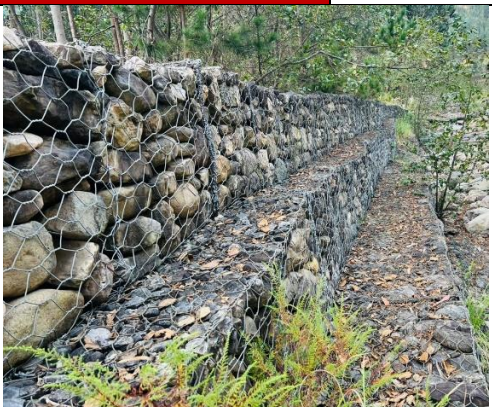
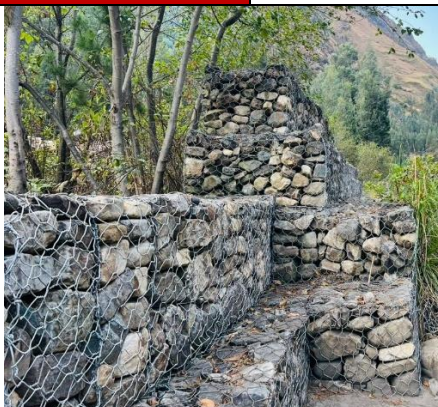
**Tabla 7.** Evaluación del muro de gaviones en cuanto a su estructura

DATOS VISUALES DE LA ESTRUCTURA DE LA DEFENSA RIBEREÑA					
Tipología del muro de gaviones:	Tipo Caja	Longitud del muro:	800m Aprox		
ESTRUCTURA

<i>Muro tipo 1 en base a su altura</i>		<i>Muro tipo 2 y 3 en base a su altura</i>		
	TIPO 1				
	Base largo:	600m Aprox.	Base ancho:	2.20m	altura:
			altura:	1.50m	
TIPO 2					
Base largo:	150m Aprox.	Base ancho:	1.30m	altura:	
		altura:	1.00m

TIPO 3					
Base largo:	50m Aprox.	Base ancho:	2.800m	altura:	2.00m
Antigüedad (años)	10	Percepción visual de mantenimiento		Si	No
					x

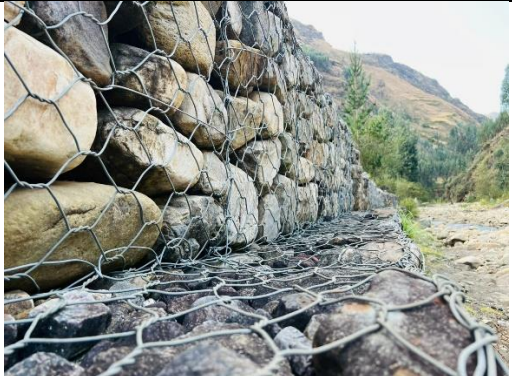
**Tabla 8.** Materiales y relleno del muro de gaviones

MATERIAL DE MURO DE GAVIONES		
Malla de acero inoxidable (mm)	Es de 2.4mm cubierto de PVC, con aberturas hexagonales de 8cm x 10 cm

Material de relleno	Las piedras de relleno van desde los 12” a 50” aprox.

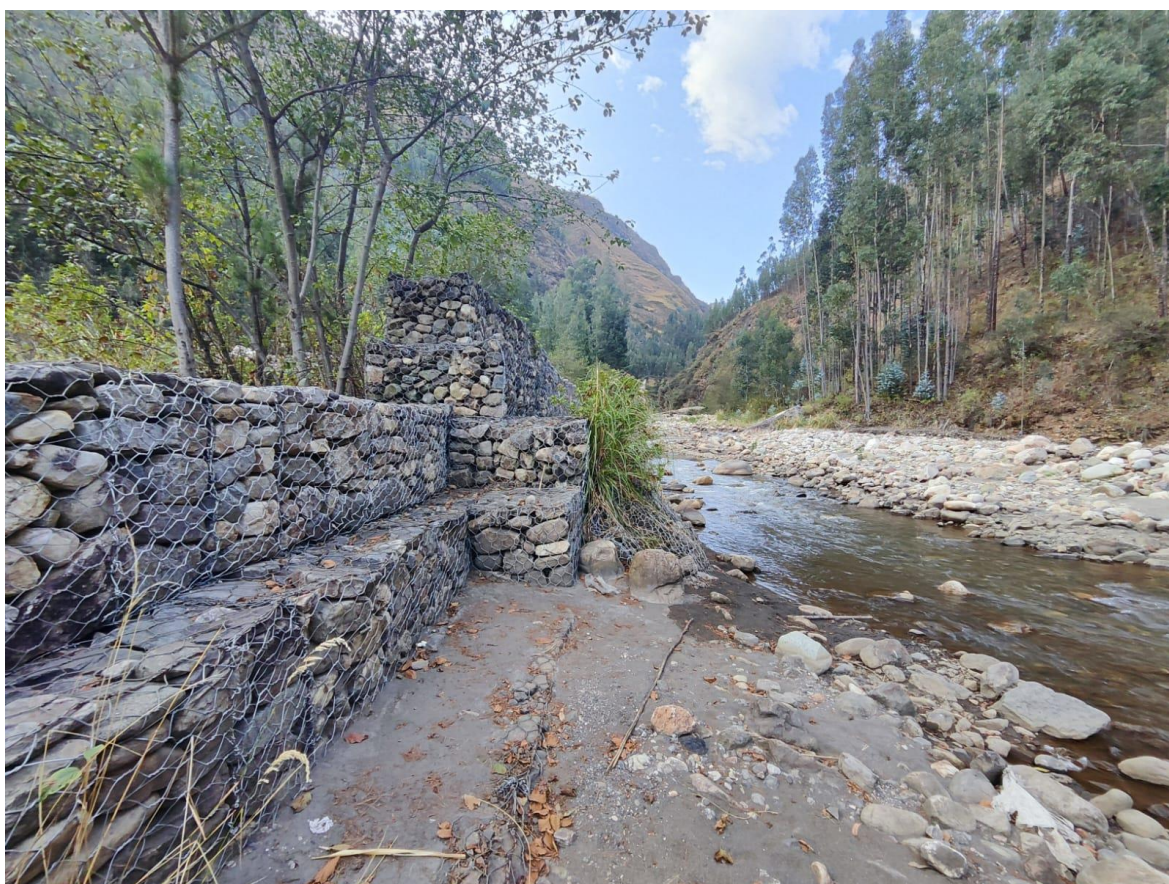
*Fotografía 1. Muro de Gavión de la defensa ribereña del rio Grande del caserío de Manta Baja, distrito Ragash, provincia de Sihuas*

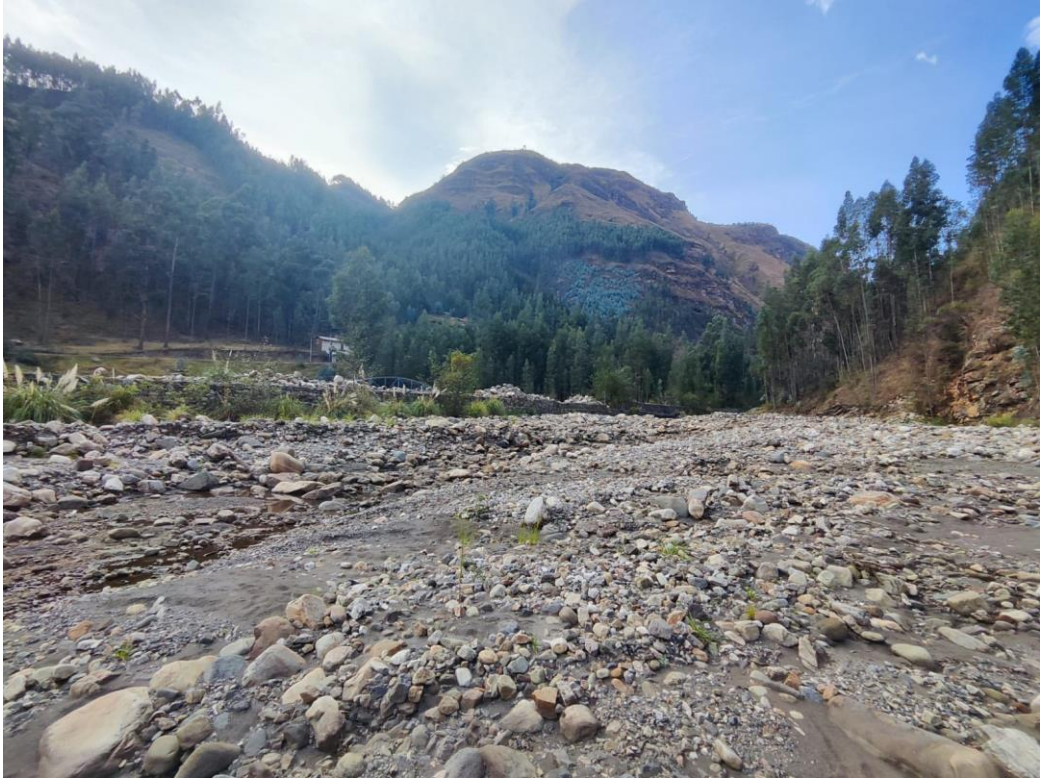
**Fotografía 2.** Vista general del Muro de Gavión de la defensa ribereña del río Grande del caserío de Manta Baja, distrito Ragash, provincia de Sihuas

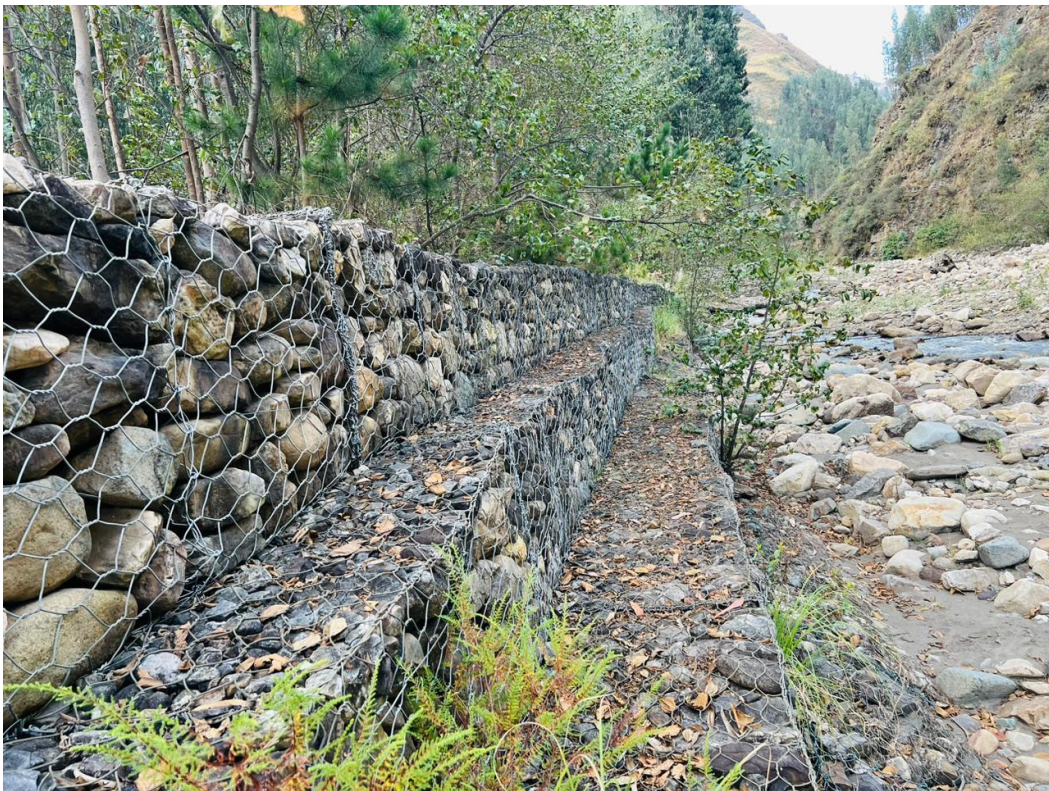
**Fotografía 3.** Plantaciones de arboledas detrás del Muro de Gavión de la defensa ribereña del río Grande del caserío de Manta Baja, distrito Ragash, provincia de Sihuas

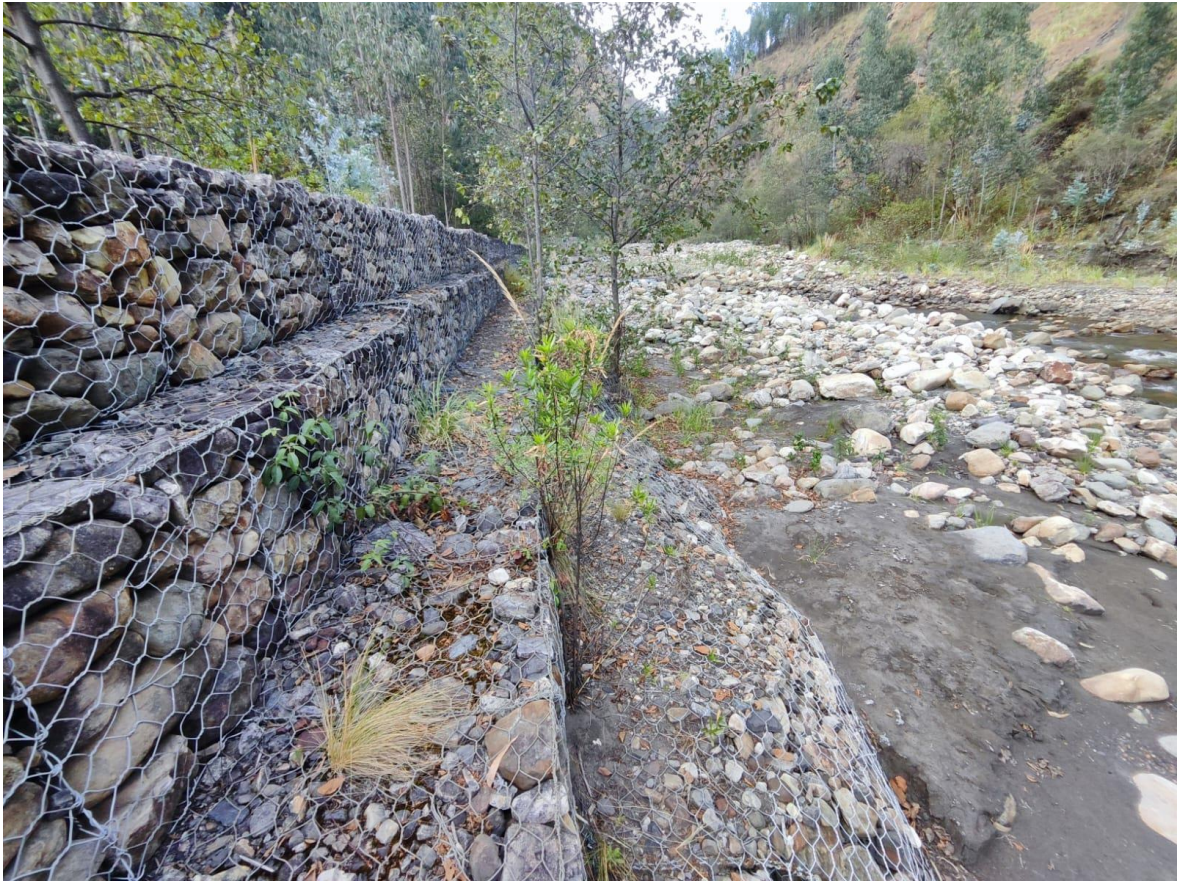
- ❖ Se concluye que el muro de gaviones de la defensa ribereña del Rio Grande del caserío de Manta Baja, distrito Ragash, provincia de Sihuas, departamento de Áncash, se encuentra en un mal estado debido a la erosión fluvial el cual ha generado que se dé la socavación de las bases del muro de gaviones por lo cual una sección de 50m se encuentra destruido debido a la falla por volteo, así mismo presenta daños significativos a lo largo del tramo de la estructura.

**Fotografía 4.** Vista del estado situacional del Muro de Gavión de la defensa ribereña del río Grande del caserío de Manta Baja, distrito Ragash, provincia de Sihuas.

- ❖ Se recomienda la inmediata intervención de las autoridades pertinentes en cuanto a la mejora y rehabilitación de la defensa ribereña a fin de mitigar los riesgos y daños que pueda ocasionar en la población.
- ❖ Se recomienda realizar un plan de acción de evacuación y señalizaciones ante eventos de desastres naturales que se pueda dar debido a la alta vulnerabilidad de inundación de la zona.
- ❖ Se recomienda realizar un plan de mantenimiento de las infraestructuras de defensa riverena catalogadas por tipos para que así puedan ser ejecutadas de manera práctica.
