**EVALUACIÓN DEL DIQUE REVESTIDO CON ENROCADO, EN EL MARGEN  
DERECHO DEL RÍO SHISHO, PARA LA MEJORA DE LA DEFENSA RIBEREÑA EN LA  
ZONA INDUSTRIAL, DISTRITO DE COISHCO, PROVINCIA DE SANTA, REGIÓN  
ÁNCASH - 2024**

**TESIS PARA OPTAR EL TÍTULO PROFESIONAL DE INGENIERO CIVIL**

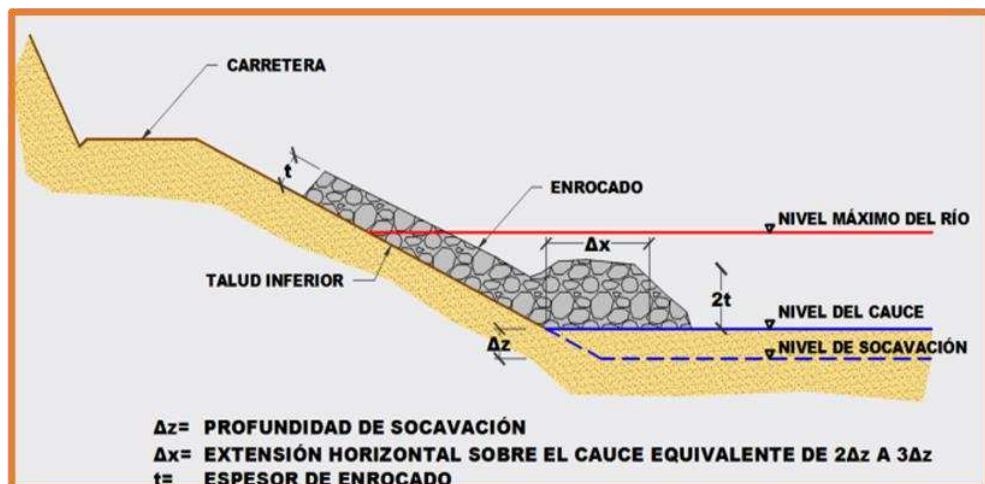
Figura 7: Diques revestidos con enrocado

Para Kevin (24), Los diques revestidos con enrocado son estructuras defensivas empleadas en la protección de zonas ribereñas, compuestas por un núcleo de tierra o material granular cubierto por una capa externa de rocas o bloques conocida como enrocado. Su objetivo esencial es reducir la erosión y contrarrestar las fuerzas de las corrientes de agua, ofreciendo un soporte duradero a lo largo de las orillas de ríos y otros cuerpos acuáticos. Debido a su eficacia en prevenir la erosión y salvaguardar la infraestructura adyacente, estas estructuras son comúnmente implementadas en iniciativas de defensa ribereña.

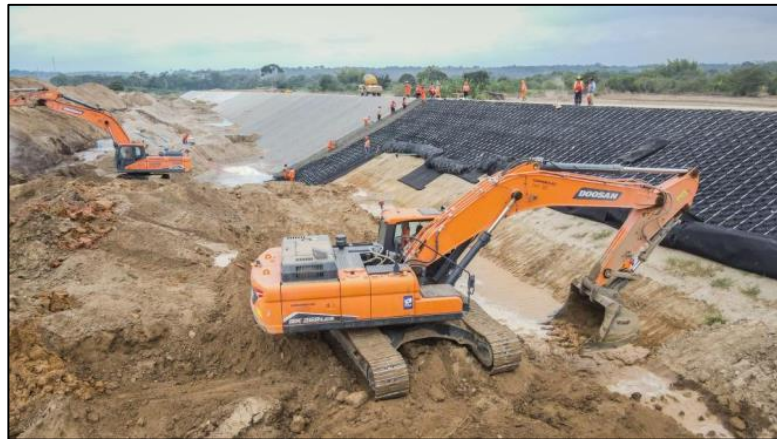
**Figura 9:** Instalación de geo celdas

Teniendo en cuenta a **Nalvarte** (34) consta de láminas de polietileno cuya función es aislar agregados para crear una defensa estable, el terreno que confina es suelo fértil que rellena naturalmente la estructura, mejora formando nuevas plantas, rellenando los bordes, para fortalecer y mantener la defensa natural de los ríos y evitar inundaciones.

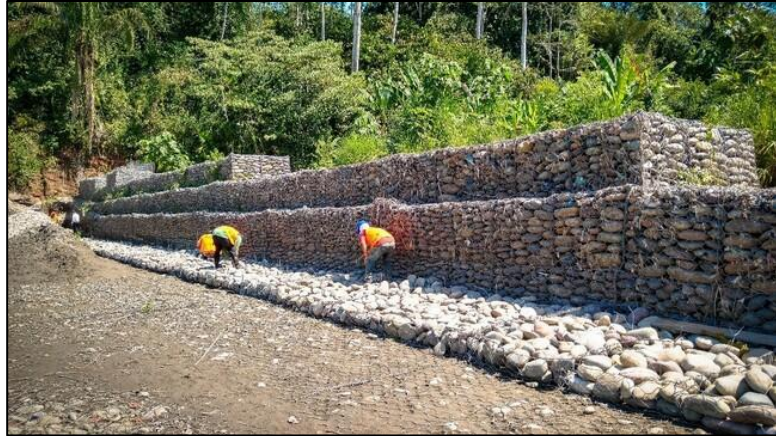
**Figura 10:** Construcción del muro de gaviones

Menciona **Rodríguez** (35) es una estructura compuesta por un conjunto de rocas, hormigón y otros áridos junto con un enmallado, que puede utilizarse como defensa de ribera de un

río, ya sea internamente o externamente sobre la superficie del agua o del mar. Este tipo de defensa se utiliza cada vez más por su economía, sencillez y, lo más importante, por la facilidad de colocar el sistema cerca de un río para evitar inundaciones.

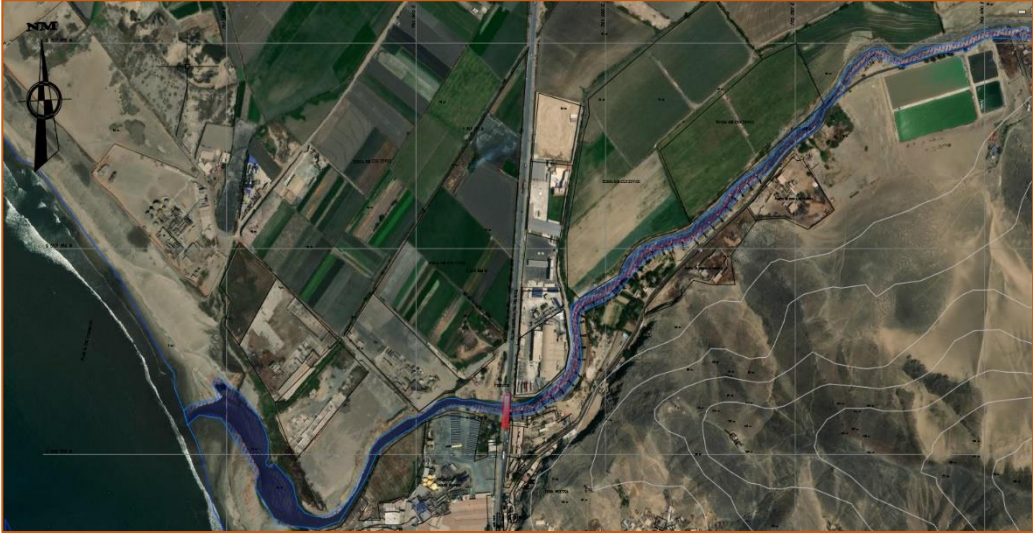
<b>Ubicación de las zonas vulnerables</b>

<p><b>Interpretación:</b></p> <ul style="list-style-type: none"><li>• Para este proyecto, se ha realizado una identificación exhaustiva de las áreas vulnerables a lo largo del margen derecho del río Shisho, comenzando desde la progresiva 0+000 en los corralones adyacentes al río, que son especialmente susceptibles a los efectos de una posible crecida. Este análisis se ha extendido hasta la progresiva 0+500, donde se encuentra el puente Bailey sobre la Panamericana Norte. Se ha enfocado en el lado derecho del río, ya que las empresas ubicadas en esta zona son particularmente vulnerables a los efectos adversos de un aumento repentino del caudal.</li></ul>

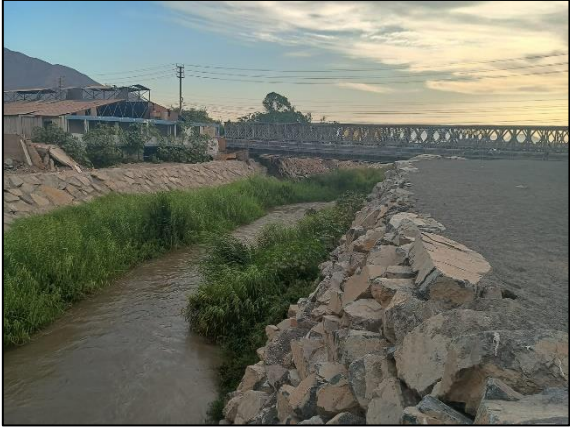
Progresiva	Factor de Vulnerabilidad	Descripción	Observaciones
0+000 – 0+100	Vegetación	Presencia de maleza a lo largo del dique.	<ul style="list-style-type: none"> <li>• La maleza puede generar obstrucciones si no se limpia regularmente.</li> <li>• La cercanía de las estructuras a la orilla del río sugiere un riesgo de inundaciones, lo que podría afectar a las viviendas y otras construcciones cercanas.</li> </ul>

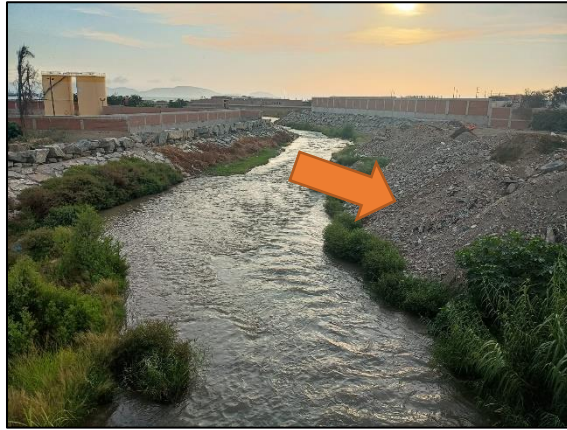
0+100 – 0+200	Residuos acumulados	Acumulación de residuos, sin erosión significativa observada.	<ul style="list-style-type: none"> <li>• Los residuos podrían aumentar el riesgo de desbordamiento.</li> <li>• En la imagen, no se aprecia erosión, incluso con el refuerzo presente.</li> <li>• Hay un riesgo de inundaciones debido a la cercanía de las estructuras al río, lo que podría afectar a las construcciones y a las personas que viven cerca.</li> </ul>

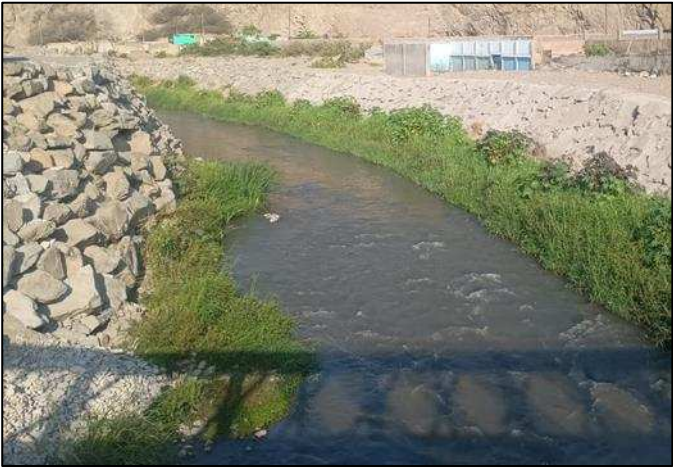
<p><b>0+300 – 0+400</b></p>	<p>Socavación</p>	<p>Socavación identificada, especialmente en la progresiva 0+380 – 0+460.</p>	<ul style="list-style-type: none"> <li>• La socavación aumenta el riesgo de colapso y de inundaciones.</li> <li>• La imagen muestra una notable socavación en el enrocado a lo largo del margen dejando huecos y espacios visibles.</li> <li>• Este desplazamiento ha creado áreas expuestas donde el agua puede fluir con mayor fuerza, erosionando aún más la base del enrocado.</li> </ul>

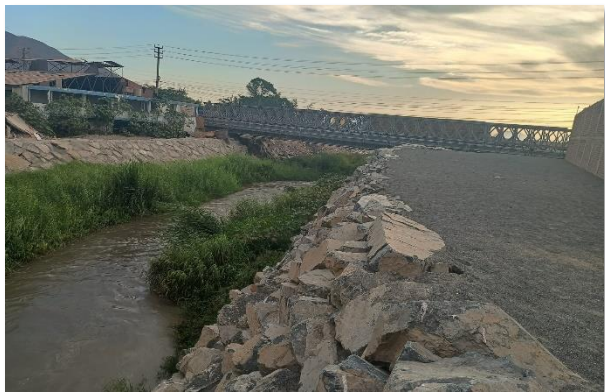
**Tabla 5:** Evaluación del enrocado, progresiva 0+000 a 0+100

<b>Evaluación del enrocado entre las progresivas 0+000 a 0+100 - margen derecho</b>	
<b>Datos obtenidos</b>	<b>Estado del enrocado</b>
Margen: Derecho, Tramo a evaluar: 0+000 a 0+100, Tipo de estructura: Enrocado, Antigüedad: 8 años, Talud (z): H: 1.75 V: 1.00, L. inclinación: 6.00 m, Altura de enrocado: 3.50 m, Tamaño de roca: 24” a 32”	Excelente ( ), Bueno (X), Deteriorado ( ), Muy deteriorado ( )
<b>Descripción de zona a evaluar</b>	<b>Evidencia fotográfica</b>
La vegetación (maleza) cubre ciertas áreas del enrocado. Las rocas tienen diámetros de 24” a 32” y están bien compactadas. Hay una calzada cercana a 1.5 m del borde, lo que puede dificultar futuras intervenciones. El enrocado muestra buen estado general, pero la maleza podría obstruir el monitoreo y mantenimiento.

En este tramo, el enrocado presenta un buen estado general, aunque se observa la presencia de maleza que podría obstaculizar el monitoreo y mantenimiento del mismo. La maleza, aunque no afecta directamente la estabilidad de las rocas, podría representar un riesgo a largo plazo al impedir la correcta inspección y el tratamiento adecuado de posibles problemas. Además, la proximidad de la calzada a solo 1.5 metros del borde puede complicar futuras intervenciones o trabajos de reparación. Sin embargo, las rocas están bien compactadas y no presentan daños evidentes, lo que sugiere que el enrocado sigue cumpliendo su función de protección.

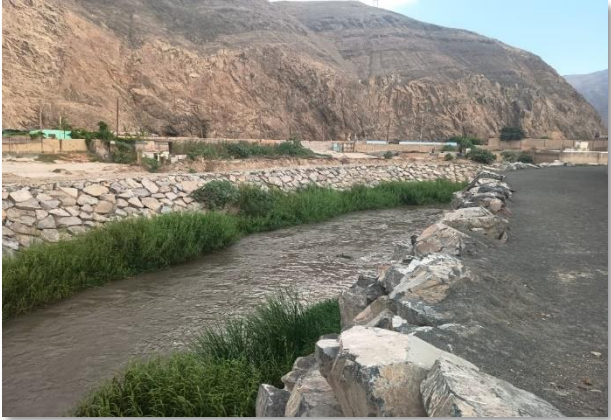
**Tabla 6:** Evaluación del enrocado, progresiva 0+100 a 0+200

<b>Evaluación del enrocado entre las progresivas 0+100 a 0+200 - margen derecho</b>	
<b>Datos obtenidos</b>	<b>Estado del enrocado</b>
Margen: Derecho, Tramo a evaluar: 0+100 a 0+200, Tipo de estructura: Enrocado, Antigüedad: 8 años, Talud (z): H: 1.70 V: 1.00, L. inclinación: 5.50 m, Altura de enrocado: 3.40 m, Tamaño de roca: 18” a 28”	Excelente ( ), Bueno (X), Deteriorado ( ), Muy deteriorado ( )
<b>Descripción de zona a evaluar</b>	<b>Evidencia fotográfica</b>
Las rocas están correctamente alineadas, pero se observa acumulación de residuos. El espaciamiento entre rocas varía entre 0.20 m y 0.50 m. El enrocado se encuentra en buen estado, pero los residuos acumulados en el cauce representan un riesgo de desbordamiento.

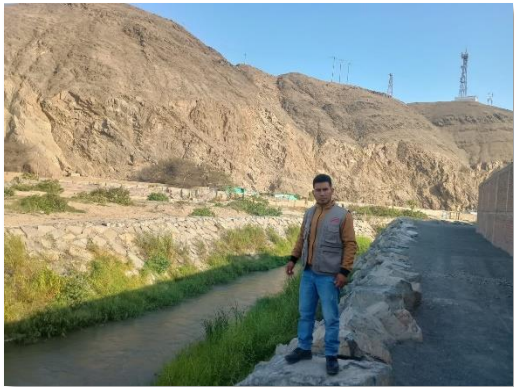
**Tabla 7:** Evaluación del enrocado, progresiva 0+200 a 0+300

<b>Evaluación del enrocado entre las progresivas 0+200 a 0+300 - margen derecho</b>	
<b>Datos obtenidos</b>	<b>Estado del enrocado</b>
<p>Margen: Derecho, Tramo a evaluar: 0+200 a 0+300, Tipo de estructura: Enrocado, Antigüedad: 8 años, Talud (z): H: 1.80 V: 1.00, L. inclinación: 5.80 m, Altura de enrocado: 3.60 m, Tamaño de roca: 22” a 36”</p>	<p>Excelente ( ), Bueno (X), Deteriorado ( ), Muy deteriorado ( )</p>
<b>Descripción de zona a evaluar</b>	<b>Evidencia fotográfica</b>
<p>El tramo presenta una curva notable en el cauce del río. Las rocas están firmes y tienen diámetros entre 22” y 36”. El riesgo de desbordamiento es alto debido a la forma del cauce y la proximidad de cultivos.</p>

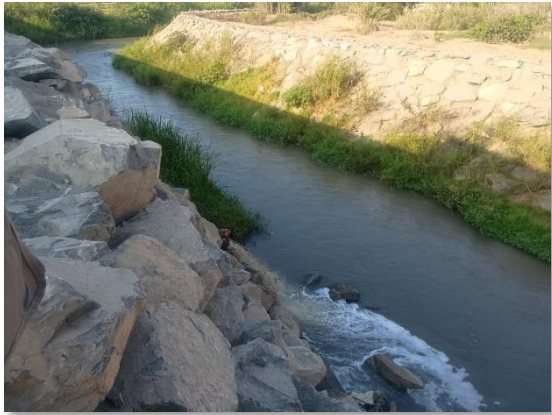
**Tabla 8:** Evaluación del enrocado, progresiva 0+300 a 0+400

<b>Evaluación del enrocado entre las progresivas 0+300 a 0+400 - margen derecho</b>	
<b>Datos obtenidos</b>	<b>Estado del enrocado</b>
Margen: Derecho, Tramo a evaluar: 0+300 a 0+400, Tipo de estructura: Enrocado, Antigüedad: 8 años, Talud (z): H: 1.85 V: 1.00, L. inclinación: 6.10 m, Altura de enrocado: 4.00 m, Tamaño de roca: 30” a 42”	Excelente ( ), Bueno ( ), Deteriorado (X), Muy deteriorado ( )
<b>Descripción de zona a evaluar</b>	<b>Evidencia fotográfica</b>
En la progresiva 0+380 a 0+460 se ha identificado una socavación de 1.8 m de profundidad. Las rocas están dispersas, y algunas muestran desplazamientos debido al flujo del río. La vulnerabilidad de esta sección es alta, representando un riesgo significativo para las áreas cercanas al dique.

Este tramo muestra un deterioro significativo en el enrocado, con una socavación de 1.8 metros de profundidad en la progresiva 0+380 a 0+460. Las rocas están dispersas y presentan desplazamientos debido a la acción del flujo del río, lo que pone en evidencia la vulnerabilidad de esta sección del enrocado. Este deterioro representa un riesgo serio para las áreas cercanas al dique, ya que podría afectar su estabilidad y capacidad de protección. Se recomienda una intervención urgente en esta sección para evitar daños mayores y asegurar la integridad del sistema de defensa ribereña.

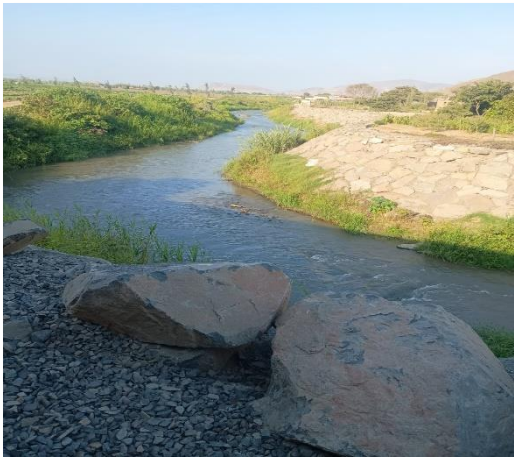
**Tabla 9:** Evaluación del enrocado, progresiva 0+400 a 0+500

<b>Evaluación del enrocado entre las progresivas 0+400 a 0+500 - margen derecho</b>	
<b>Datos obtenidos</b>	<b>Estado del enrocado</b>
Margen: Derecho, Tramo a evaluar: 0+400 a 0+500, Tipo de estructura: Enrocado, Antigüedad: 8 años, Talud (z): H: 1.90 V: 1.00, L. inclinación: 6.50 m, Altura de enrocado: 3.80 m, Tamaño de roca: 34” a 50”	Excelente ( ), Bueno ( ), Deteriorado ( ), Muy deteriorado (X)
<b>Descripción de zona a evaluar</b>	<b>Evidencia fotográfica</b>
En la progresiva 0+440 a 0+460 se observa una socavación activa que compromete la base del enrocado. Las rocas grandes están bien distribuidas, pero hay espacios vacíos que afectan la estabilidad. La cercanía de una zona industrial incrementa la urgencia de intervención para evitar daños estructurales mayores.

En este tramo, la presencia de una socavación activa en la progresiva 0+440 a 0+460 compromete la base del enrocado, lo que aumenta significativamente el riesgo de colapso o daño estructural. Aunque las rocas grandes están bien distribuidas, los espacios vacíos entre ellas afectan la estabilidad del enrocado, haciendo que sea vulnerable ante eventos extremos. La cercanía de una zona industrial agrava la situación, ya que cualquier fallo en esta estructura podría tener consecuencias graves tanto para las áreas cercanas como para las infraestructuras industriales. Es esencial realizar intervenciones inmediatas en esta sección para evitar un colapso que podría tener consecuencias mayores.

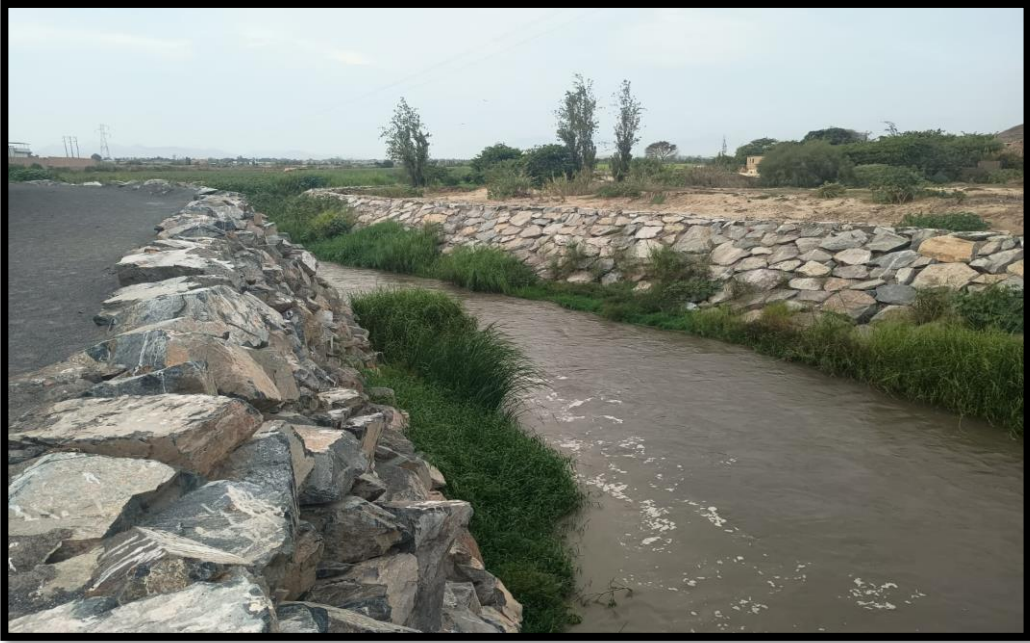
**Figura 16:** Estado del enrocado del río

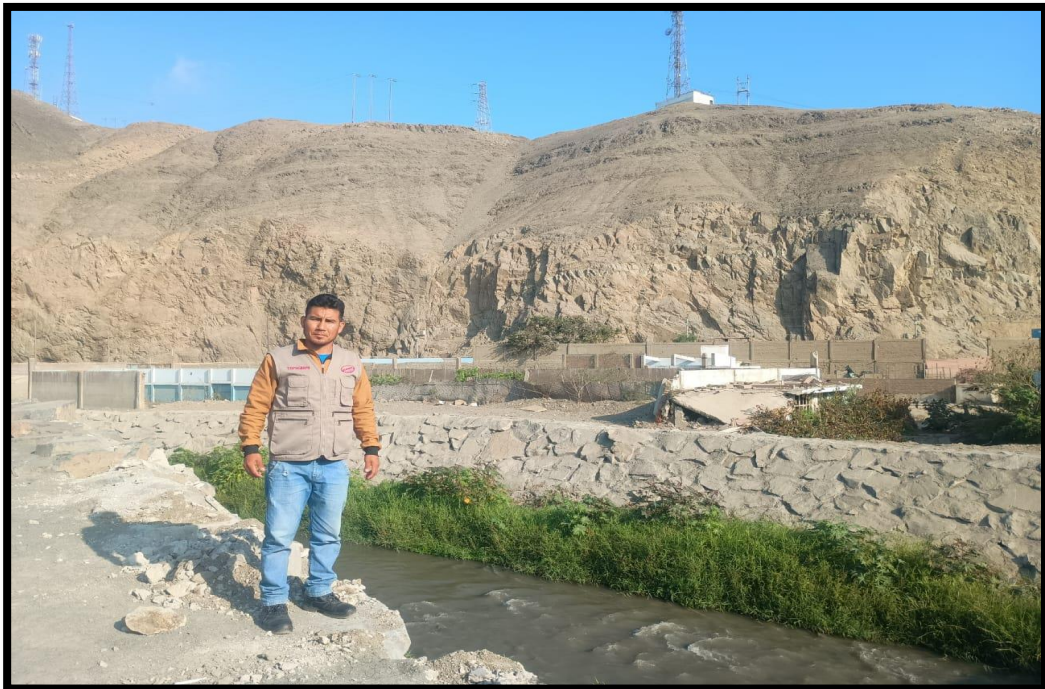
**Figura 15:** Enrocado con presencia de maleza

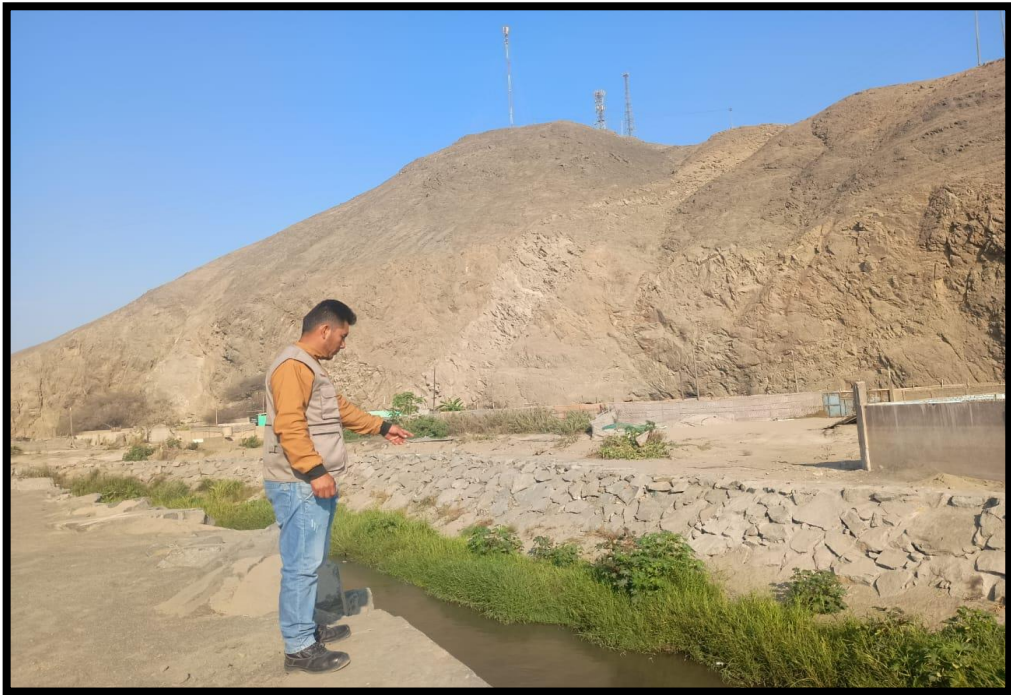
**Figura 20:** Colindante de corralones con fabricas

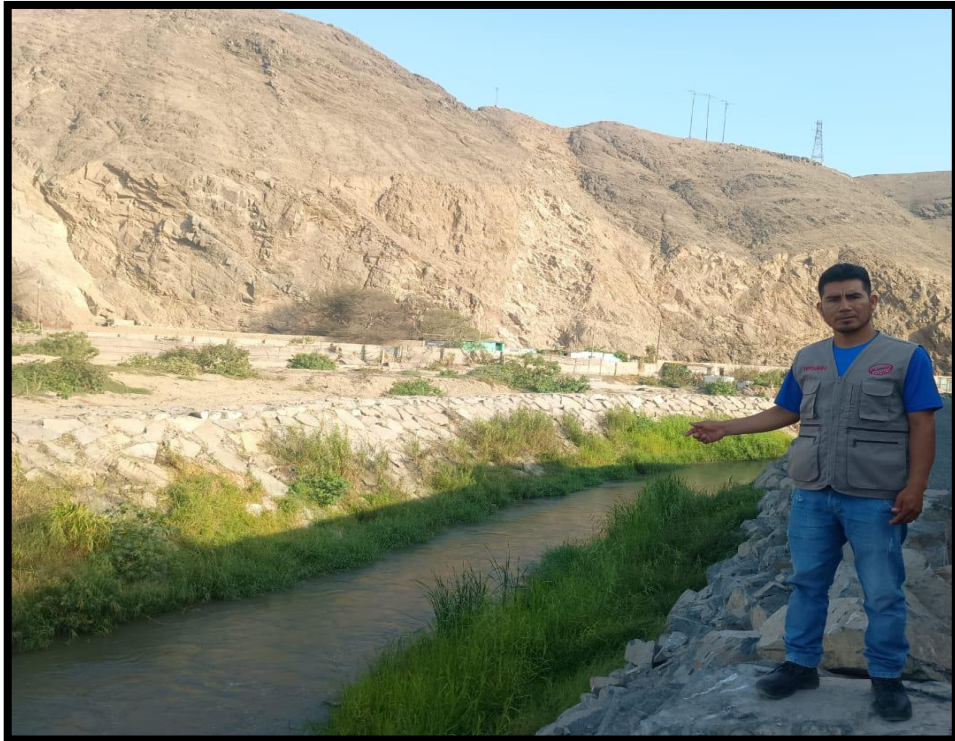
**Figura 19:** Presencia de vegetación en ambos márgenes

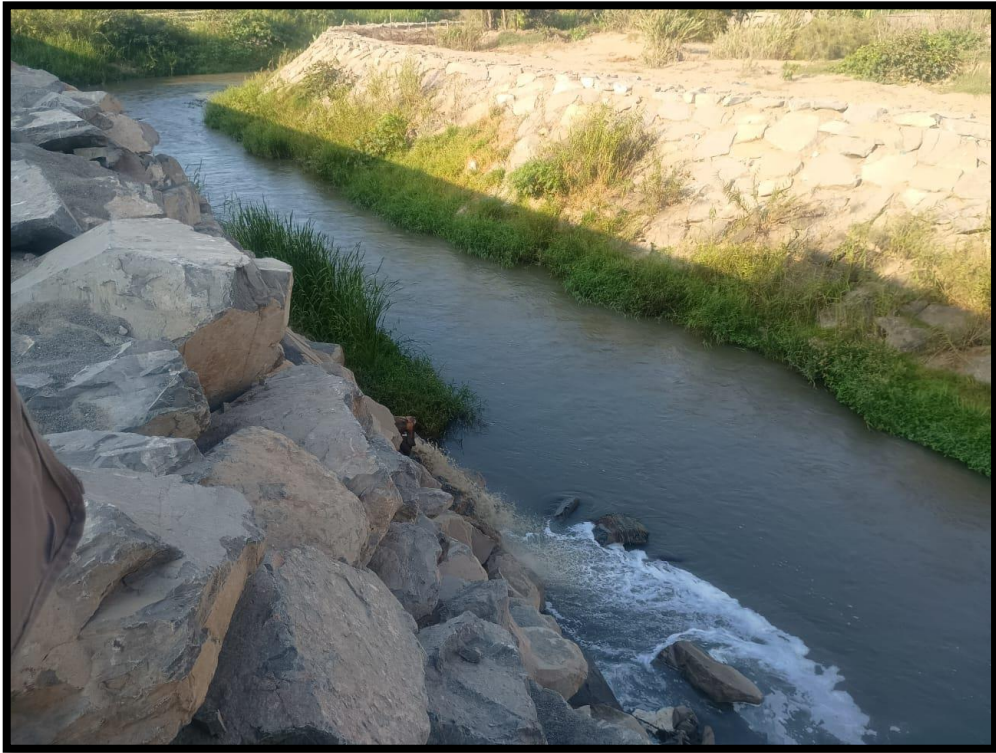
**Figura 24:** Socavación del enrocado y desprendimientos de rocas
