**EVALUACIÓN Y MEJORAMIENTO DEL MURO DE GAVIONES PARA LA MEJORA DE  
LA DEFENSA RIBEREÑA EN EL MARGEN DERECHO DEL RÍO CHILICO, TRAMO  
KM 0+600 A 1+600 DE LA COMUNIDAD DE SAN JUAN DE VIÑACA, DISTRITO DE  
AYACUCHO, PROVINCIA HUAMANGA, REGIÓN AYACUCHO - 2024**

**TESIS PARA OPTAR EL TÍTULO PROFESIONAL DE INGENIERO CIVIL**

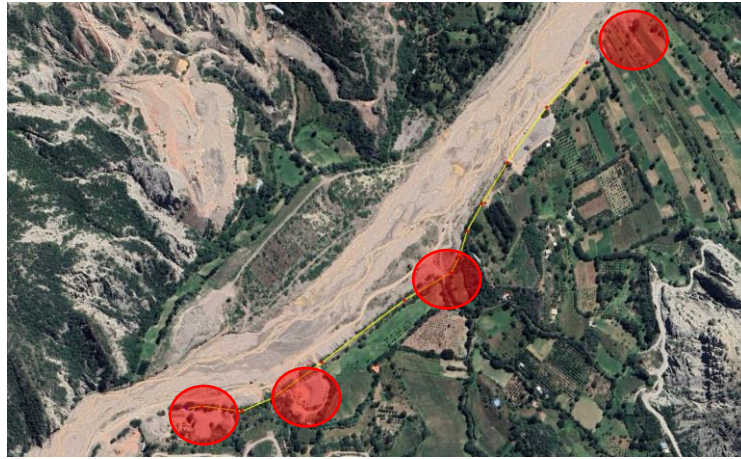
Se reconocieron varios puntos críticos vulnerables dentro del tramo 0+600 Km a 1+600 Km como se muestra en la imagen ya que estos puntos no cuentan con gaviones y se encuentran por debajo del nivel de los gaviones, lo cual hace que las tierras de cultivo y las familias que viven en ellas se encuentren altamente vulnerables al caudal del río Chillico cuando este crezca.

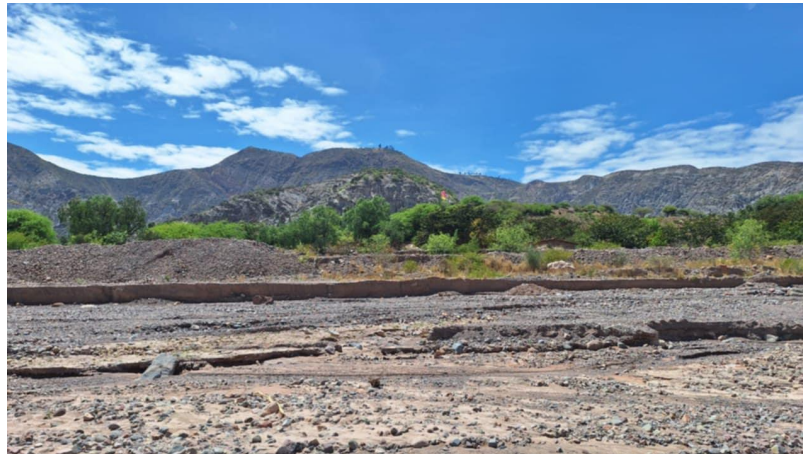
El río Chillico actualmente está casi seco a causa de la poca ausencia de la lluvia, ya que el incremento de su caudal depende de la temporada de lluvias donde incrementa su caudal de manera muy considerable causando desbordes y pérdidas económicas que afectan a la población aledaña como ya ocurrió en el pasado por lo cual se crearon gaviones como defensa riberena que se encuentran escondidos por la presencia de piedras de diferentes tamaños, arbustos y desechos.

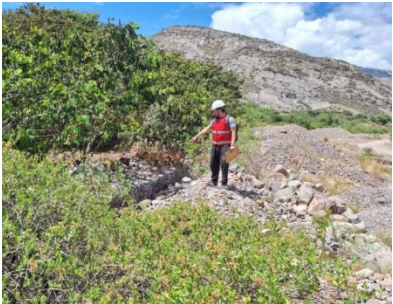
*Tabla 2: Evaluación de las progresivas 0+600 a 0+700.*

<p><b>DESCRIPCIÓN:</b></p> <p>Cuando se realizó la evaluación de las progresivas 0+600 a 0+700 se observó la presencia de gaviones desde la progresiva 0650 donde se nota que el sistema de gaviones se encuentra enterrados por agregados y arbustos hasta la parte superior de los gaviones lo cual hace que los gaviones no trabajen correctamente y los cuales puedan causar daño en su estructura cuando el caudal del río se incremente y cause movimiento de las piedras friccionando contra la estructura del gavión.</p>
---	---

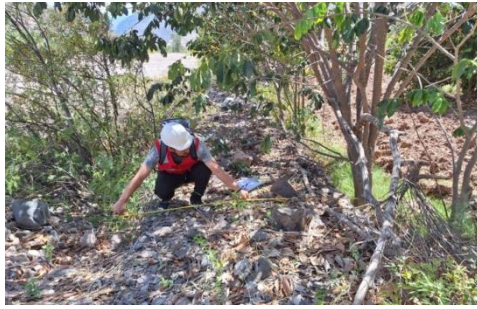
Cuando se realizó la evaluación de las progresivas 0+900 a 1+000 se observó que la parte observable de la estructura de gaviones se encuentra en buen estado, pero se debe realizar una limpieza para observar la parte inferior de la estructura que conforman los gaviones.

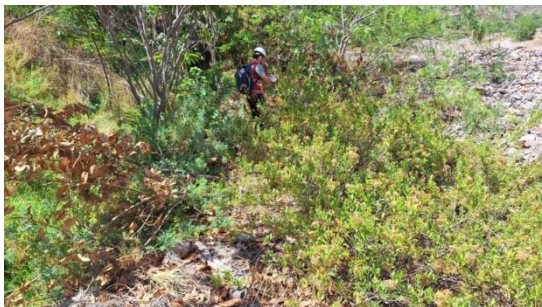
<p><b>DESCRIPCIÓN:</b></p> <p>Cuando se realizó la evaluación de las progresivas 1+000 a 1+100 se observó que la estructura de gaviones se encuentra totalmente cubierta por piedras, arena y vegetación que no permiten que esta trabaje correctamente.</p>
---	--

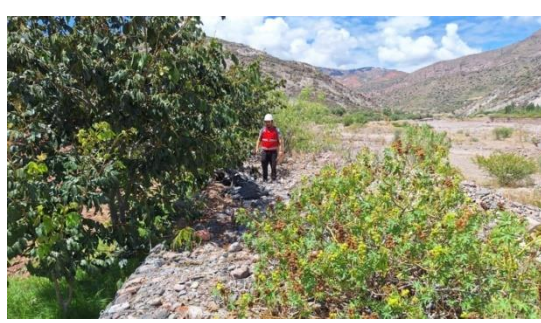
Cuando se realizó la evaluación de las progresivas 1+300 a 1+400 se observó que la estructura de gaviones se encuentra casi totalmente cubierto de piedra, arena y vegetación en su estructura lo cual hizo que la estructura se deforme.

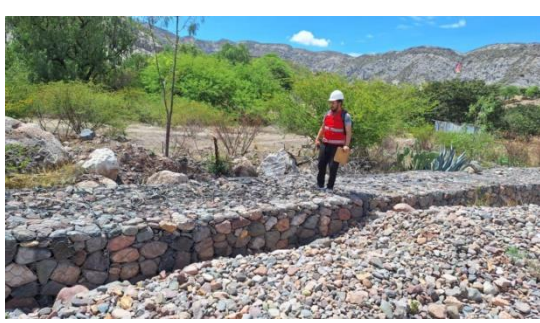
Cuando se realizó la evaluación de las progresivas 1+400 a 1+500 se observó que la estructura de gaviones que no está cubierta se encuentra en buen estado, pero como toda la estructura evaluada desde el Km 0+600 tiene presencia de piedra, arena y mucha vegetación.

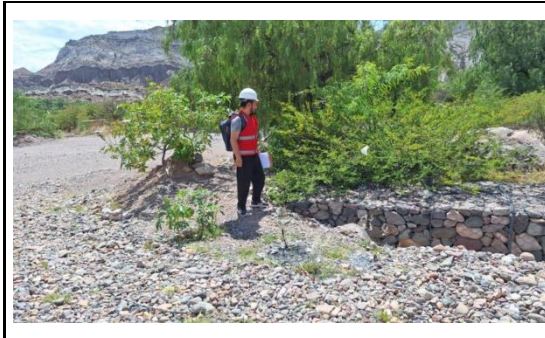
Quando se realizó la evaluación de las progresivas 1+500 a 1+600 se observó que la estructura de gaviones solo aparece hasta la mitad de la progresiva donde termina la estructura y el terreno presenta un desnivel en rampa hacia el río lo cual hace un peligro inminente para cuando el río crezca por la presencia de cultivos y viviendas.

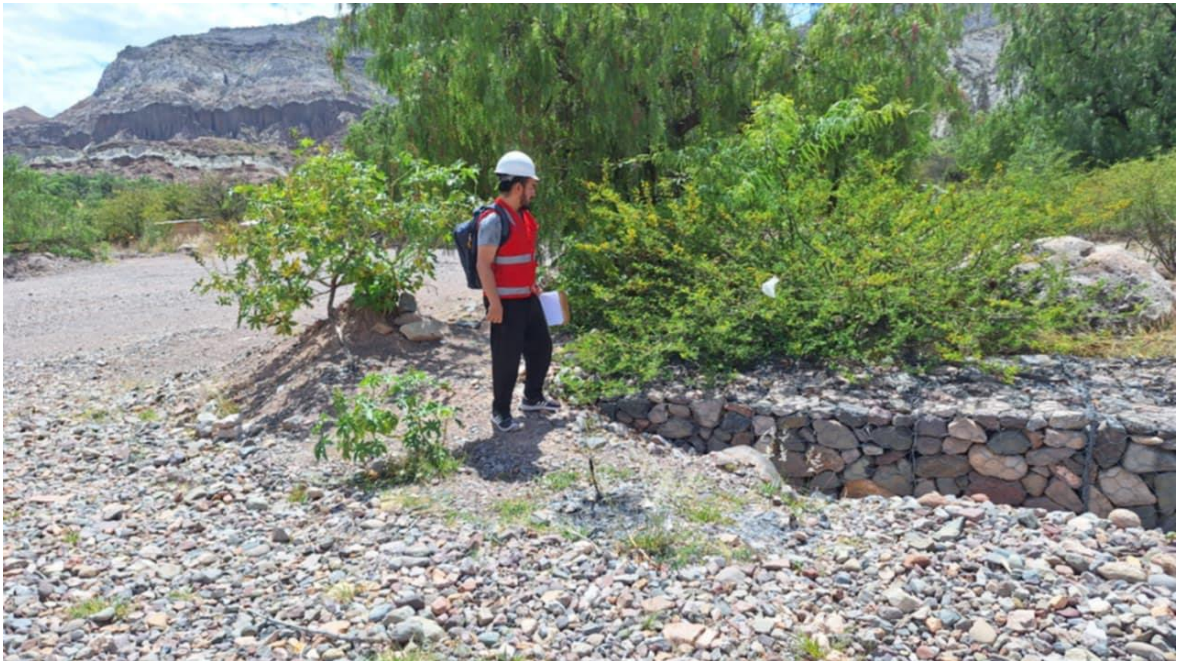
**Figura 38.** Término del sistema de gaviones del tramo evaluado que origina un punto crítico con respecto al río y las tierras de cultivo.  
**Fuente:** Elaboración propia 2024

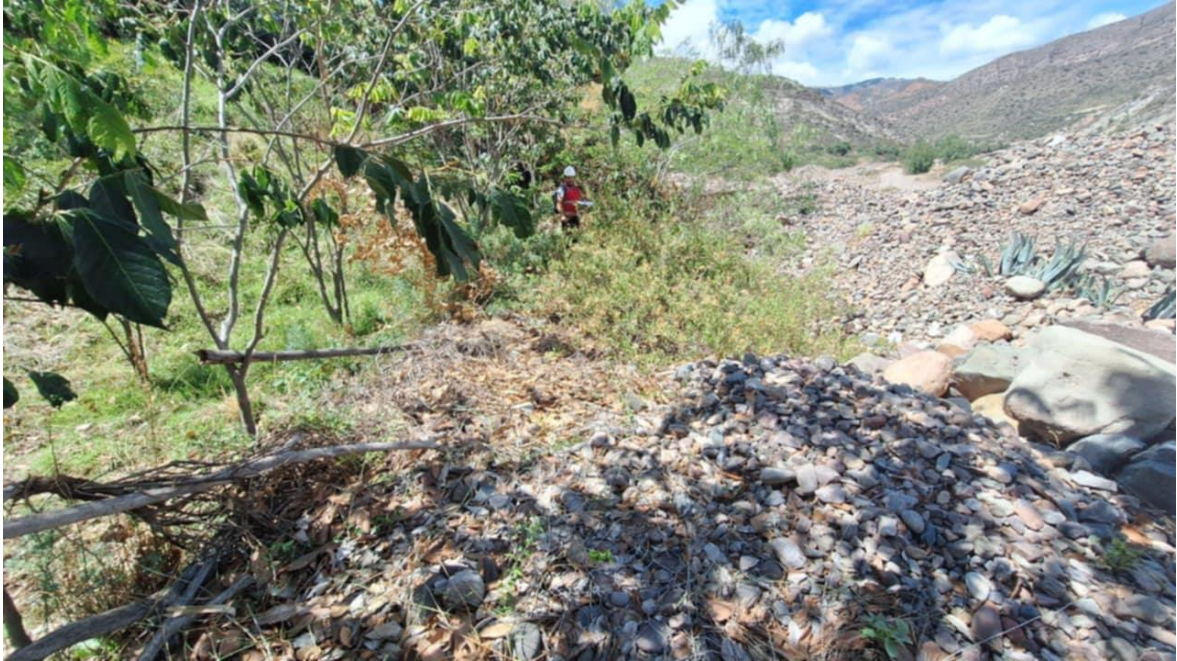
**Figura 43.** Evaluando si el material suelto de la zona afecta a la estructura de gaviones ya que lo cubre por completo.

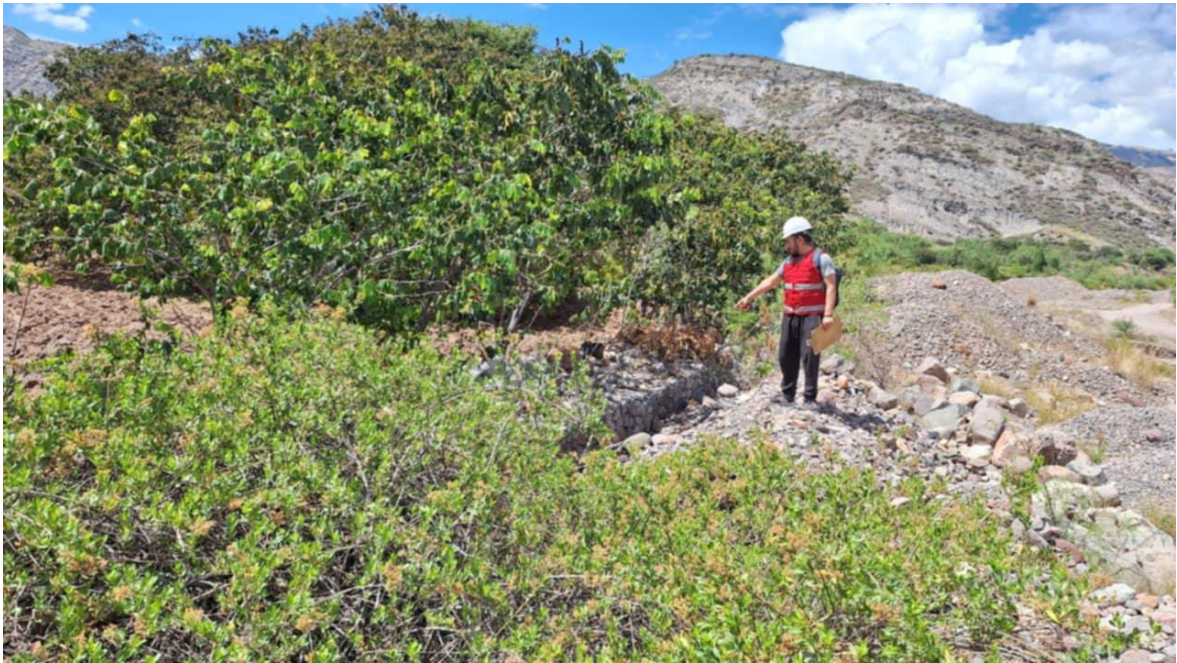
**Figura 48.** Determinación del estado actual de los gaviones que presenta asentamiento a causa del agregado que tiene sobre su estructura.  
**Fuente:** Elaboración propia 2024

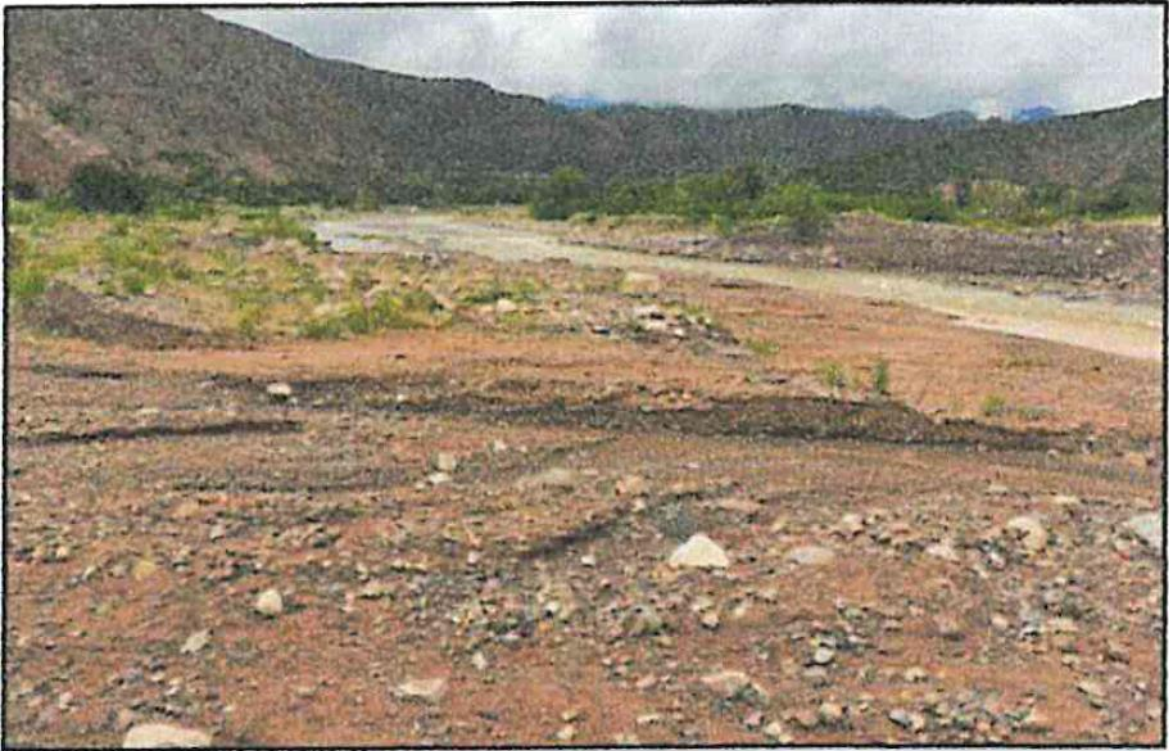
**Figura 53.** Crecida del caudal del río Chillico que provoca erosión de los márgenes por donde pasa.  
**Fuente:** Elaboración propia 2024
