**EVALUACIÓN DEL MURO DE GAVIONES PARA MEJORAR LA DEFENSA RIBEREÑA  
DEL MARGEN DERECHO DEL PUENTE LLULLÁN DEL RÍO LLULLÁN, DISTRITO DE  
CARAZ, PROVINCIA DE HUAYLAS, DEPARTAMENTO DE ÁNCASH - 2024**

**TESIS PARA OPTAR EL TÍTULO PROFESIONAL DE INGENIERO CIVIL**

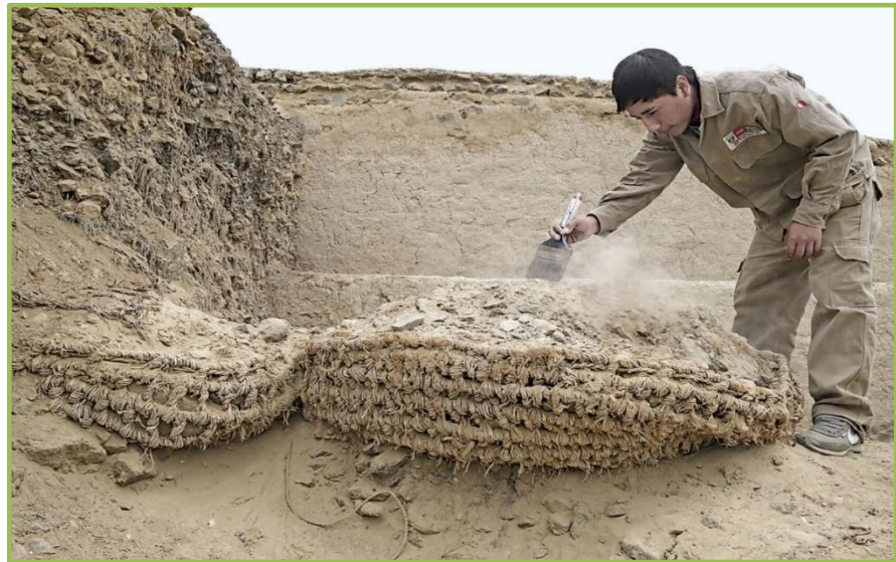
**Figura 1:** Shicras: Bolsas hechas con fibra vegetal

Vargas, (16), En la región costa central del Perú, en la antigüedad la comunidad de Caral implementó la técnica de los “Shicras”. Estas consistían sacos elaborados con fibras vegetales rellenos de piedras de diferentes tamaños. Estas técnicas fueron usadas para estabilidad estructural en sus templos, pero de manera limitada. Los gaviones pueden variar, muy comúnmente tienen forma de caja, cuya longitud puede ser, 1,2, 3, 4 o 5 m de longitud, ancho 1 m y alto 0,5 o 1,0 m. Las dimensiones finales se determinan en función de la obligación y requerimientos del trabajo en cuestión.

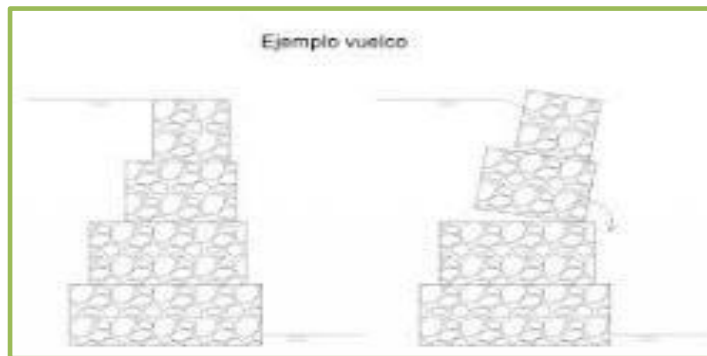
**Figura 2:** Estructurando, Muro de Gaviones

- Requiere mínimo mantenimiento estructural.
- Su estructura es simple. No se necesitan trabajadores calificados.

- La superficie debe ser razonablemente lisa y uniforme.
- Los gaviones son porosos y no requieren drenaje.
- Una alternativa al hormigón y al hormigón no armado, con la misma resistencia, pero a la mitad del precio por metro cúbico.

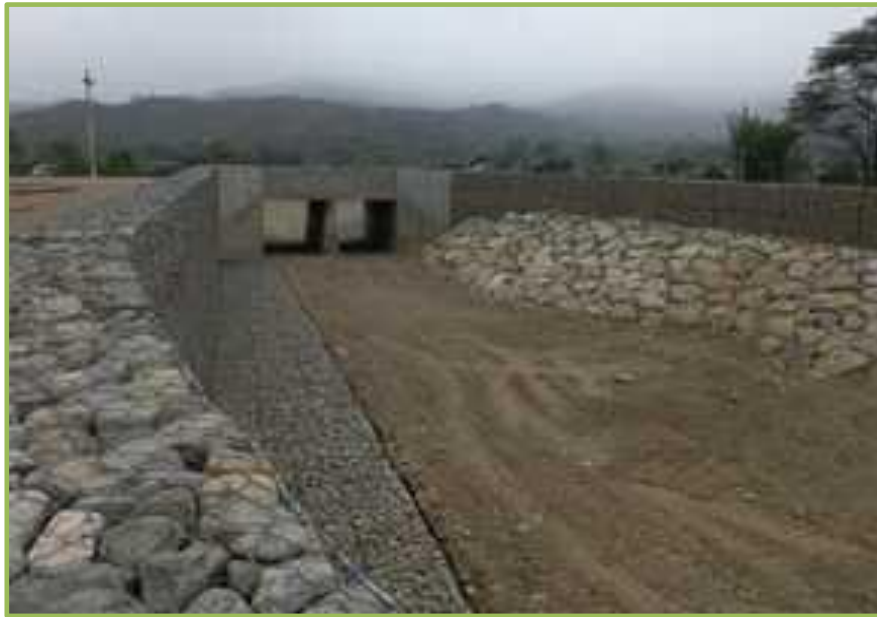
**Figura 3:** Defensa ribereña

Vilchez (19), Las defensas ribereñas son estructuras construidas para proteger las áreas alrededor de estas vías fluviales de las inundaciones de los ríos. La protección contra inundaciones incluye medios estructurales y no estructurales que brindan protección o reducen el riesgo de inundaciones. Estas estructuras son muy importantes hoy en día debido a las elevadas precipitaciones actuales, que están provocando mayores inundaciones y problemas de erosión y socavación, dando como solución estos tipos de estructuras.

Estas obras se colocan en puntos localizados, especialmente para proteger algunas poblaciones y, singularmente, las vías de comunicación, estas pueden ser efectivas para el área particular que se va a defender, pero cambian el régimen natural del flujo y tienen efectos sobre áreas aledañas, los cuales deben ser analizados antes de construir las obras. Para llevar a cabo un proyecto de defensas fluviales es fundamental contar con una serie de información preliminar o antecedentes que permitan diagnosticar el problema que se quiere solucionar, como: hidrológicos, topográficos y geomorfológicos. Así también se requerirá antecedentes sobre inundaciones anteriores, daños provocados, zonas afectadas, etc.

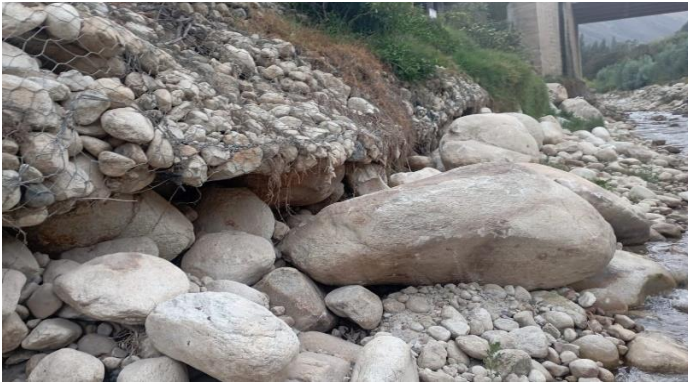
| 1 | 0+000 a<br>0+050 Km | | En el tramo inicial, se identificó la presencia de vegetación en la estructura, lo que indica una falta de mantenimiento. Además, se observaron varios problemas estructurales, incluyendo el empuje del terreno, el desgaste y la rotura de la malla, y el colapso del colchón reno debido a la socavación. | |

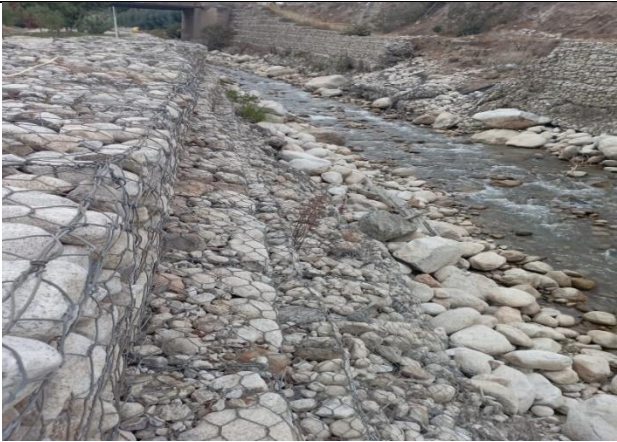
| 2 | 0+050 a<br>0+100 Km | El muro de gavión presenta material de relleno menor a la malla lo que pone en riesgo su integridad estructural y su capacidad de proteger contra la erosión. | |

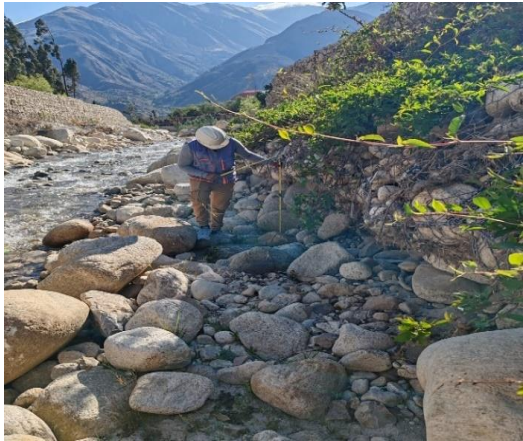
| 3 | 0+100 a<br>0+150 Km | El colchón reno se encuentra de manera superficial con una socavación de 65 cm, además presenta roturas en la malla debido al transporte de rocas por el cauce. Esto compromete significativamente la estabilidad del muro, que se ve adicionalmente afectada por el empuje del terreno, lo que indica un riesgo importante de colapso. | |

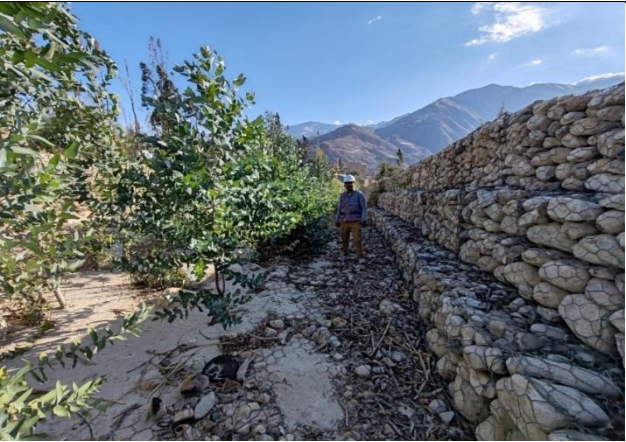
| 4 | 0+150 a<br>0+200 Km | Se reveló que las cajas de muros de gavión se encuentran en un buen estado, con un poco de material orgánico de las plantas en sus alrededores que no comprometen a su integridad estructural. | |

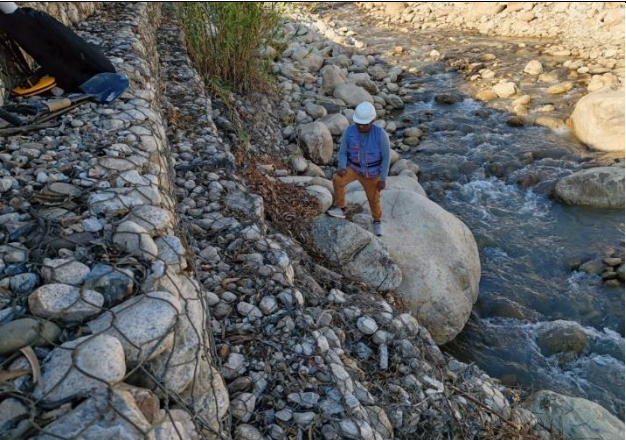
| 5 | 0+200 a<br>0+250 Km | El colchón reno presenta pérdida de relleno de material debido a la mala ejecución, ya que se utilizó material de relleno de menor tamaño que el dimensionamiento de la malla. Además, se observó el desgaste de la malla del colchón reno, lo que puede generar futuros problemas estructurales y aumentar el riesgo de colapso. | |

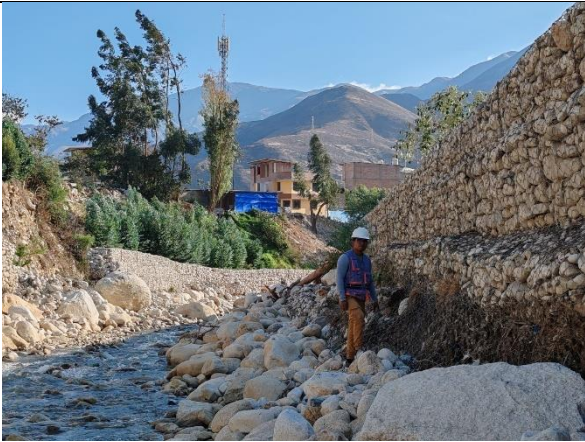
| 6 | 0+250 a<br>0+350 Km | <p>Las mallas que componen el colchón reno presentan roturas como resultado del transporte de rocas por el cauce del río. Esto provoca que el relleno de las mallas se escape por las roturas, comprometiendo la integridad estructural y la eficacia del colchón para prevenir la erosión.</p> | |

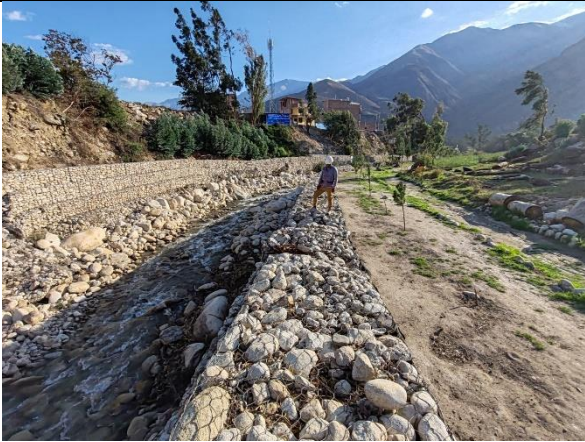
| 7 | 0+350 a<br>0+450 km | <p>Esta sección de tramo de muros de gavión se encuentra en buen estado, con solo un desmonte leve en algunas zonas.</p> | |

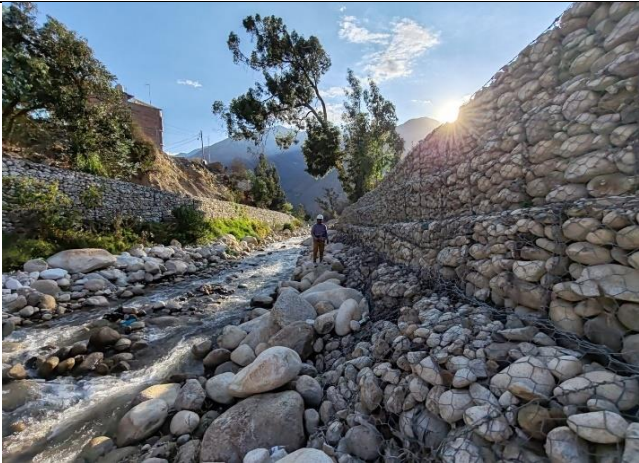
| 8 | 0+450 a<br>0+500 km | En este tramo se logró visualizar la socavación de la base del muro de gaviones, lo que ha dañado y desestabilizado la estructura, provocando el colapso de la base. | |

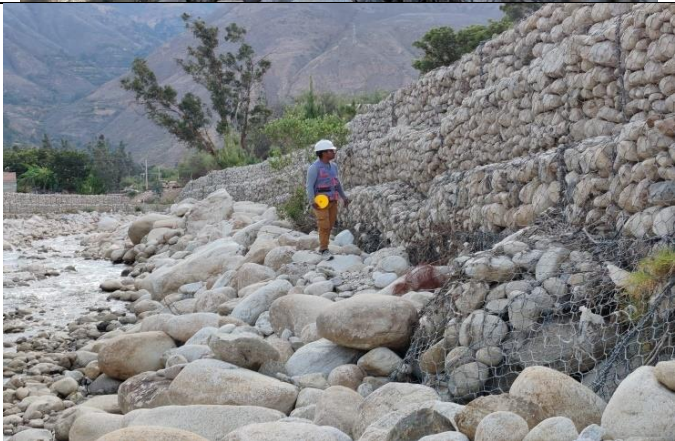
| 9 | 0+500 a<br>0+550 km | Se observa que el muro de gavión se ha deformado debido a la socavación generada por el cauce del río. | |

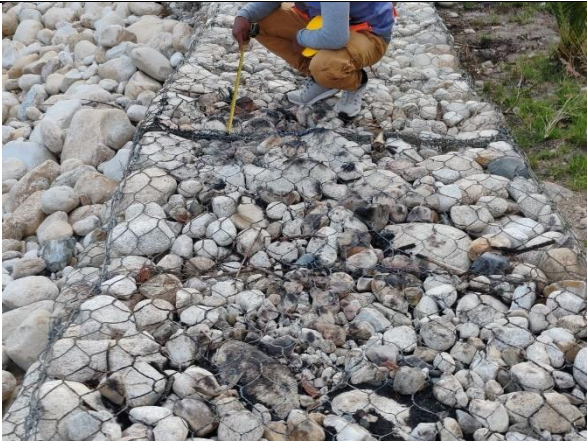
| 10 | 0+550 a<br>0+600 km | La malla que compone la caja de gavión se revelo con oxidación y corrosión comprometiendo su resistencia. | |

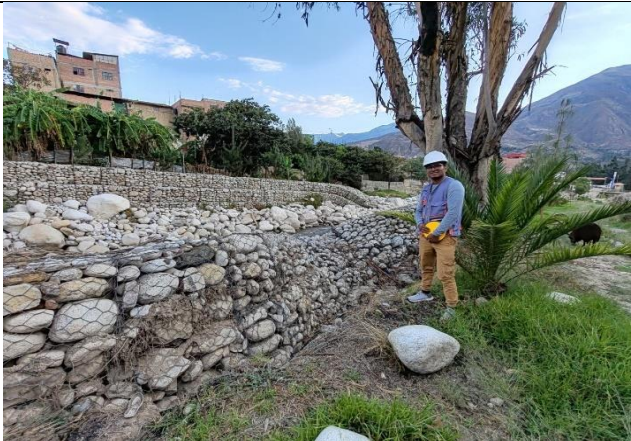
| 11 | 0+600 a<br>0+650 km | Se observó un asentamiento a causa de dos factores, por la erosión generada por el río y por el empuje de la raíz del árbol. | |

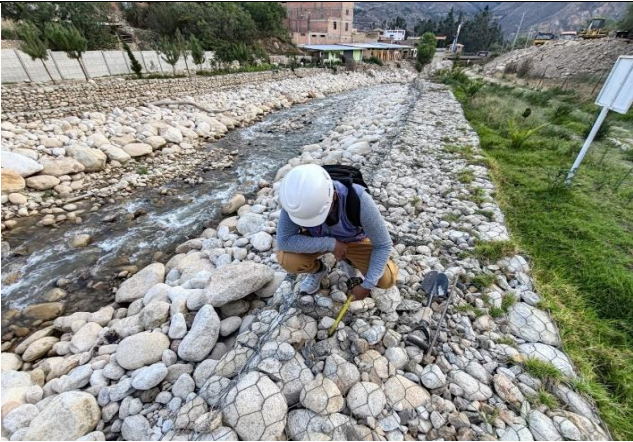
| 12 | 0+650 a<br>0+700 km | La caja de gavión presenta huecos de 8 cm en su relleno, indicativo de una mala ejecución que compromete su integridad estructural. | |

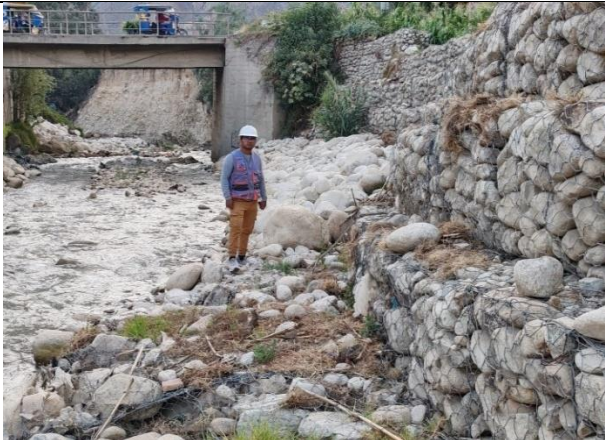
| 13 | 0+700 a<br>0+760 km | Las mallas que componen el colchón reno presentan roturas como resultado del transporte de rocas por el cauce del río. Esto provoca que el relleno de las mallas se escape por las roturas, comprometiendo la integridad estructural y la eficacia del colchón para prevenir la erosión. | |

- ✓ Se recomienda al equipo de ingenieros encargado de la obra implementar un programa de mantenimiento periódico que aborde las roturas detectadas en las mallas y la reposición del material de relleno. Esto es necesario para restaurar la estabilidad del muro y prevenir futuros problemas que puedan afectar su eficacia como defensa ribereña.

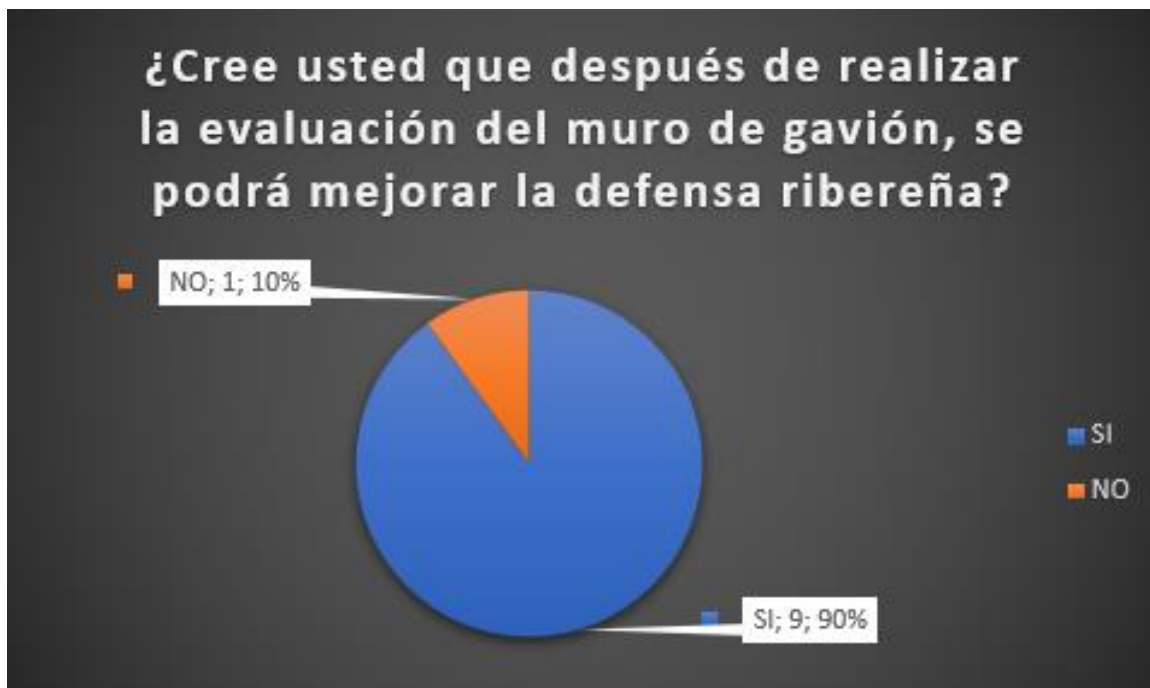
**Figura 4:** Porcentaje de mejora de la defensa ribereña

**Dando respuesta a mi tercer objetivo específico:** Determinar la mejora para la defensa ribereña del margen derecho del río Lullán en el puente Lullán, distrito de Caraz, provincia de Huaylas, región de Áncash - 2024.

¿Cree usted que después de realizar la evaluación del muro de gavión, se podrá mejorar la defensa ribereña?

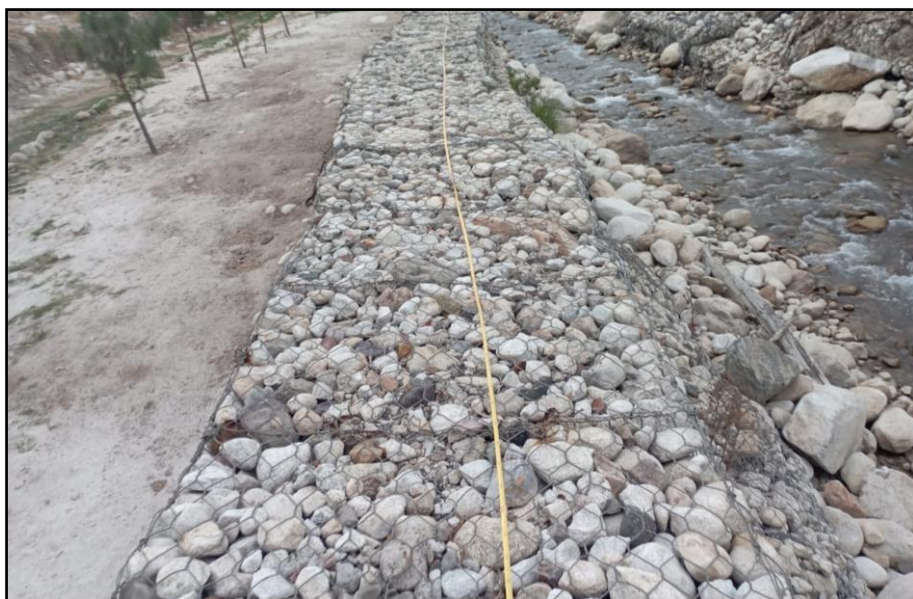
**Figura 7:** Tomando medidas de la longitud de la defensa ribereña.

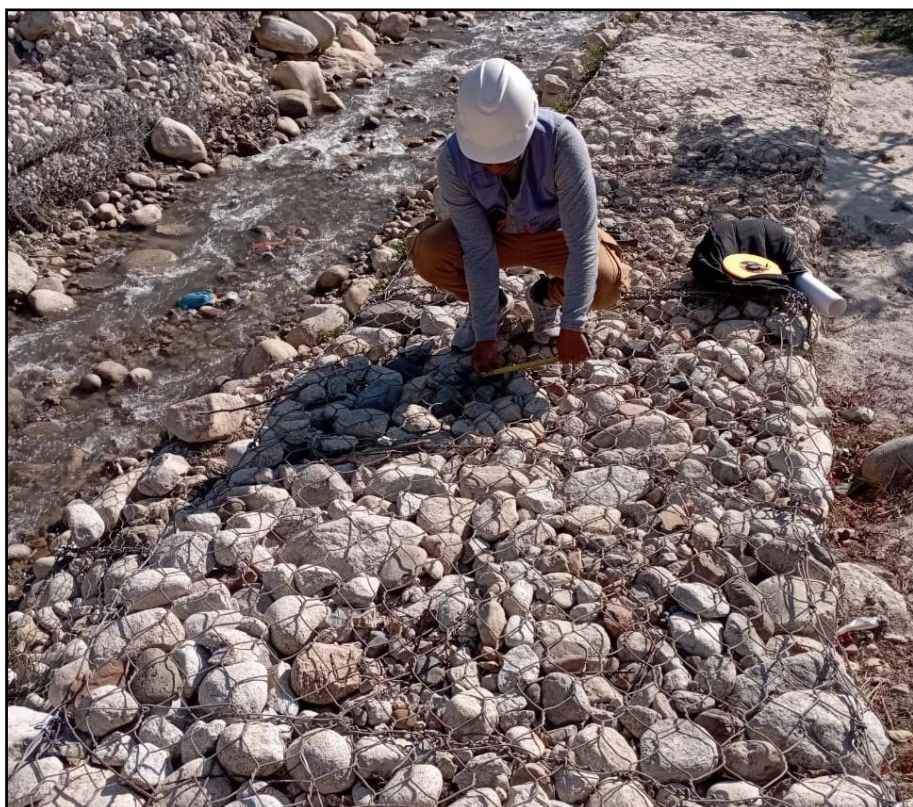
**Figura 8:** Piedra de relleno menor al dimensionamiento de la malla.

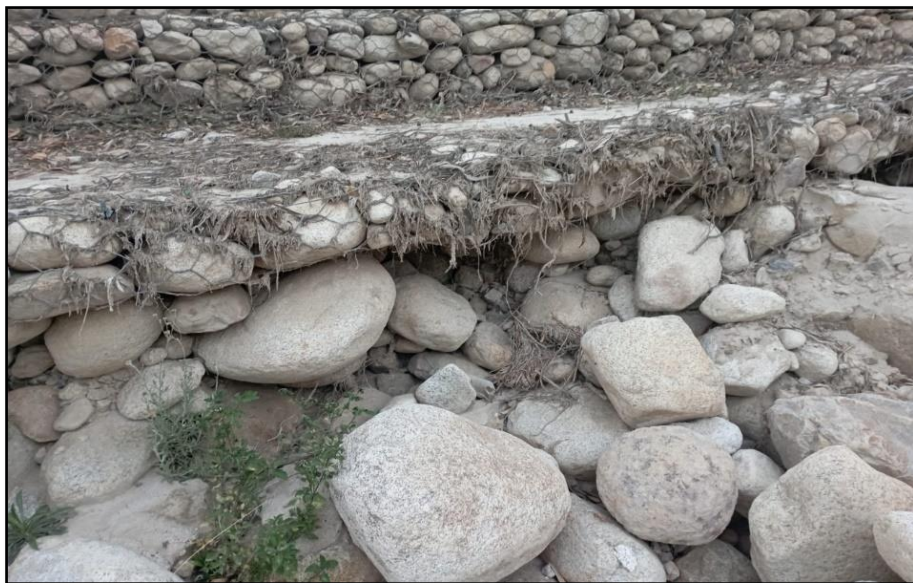
**Figura 9:** Socavación de 50 cm.

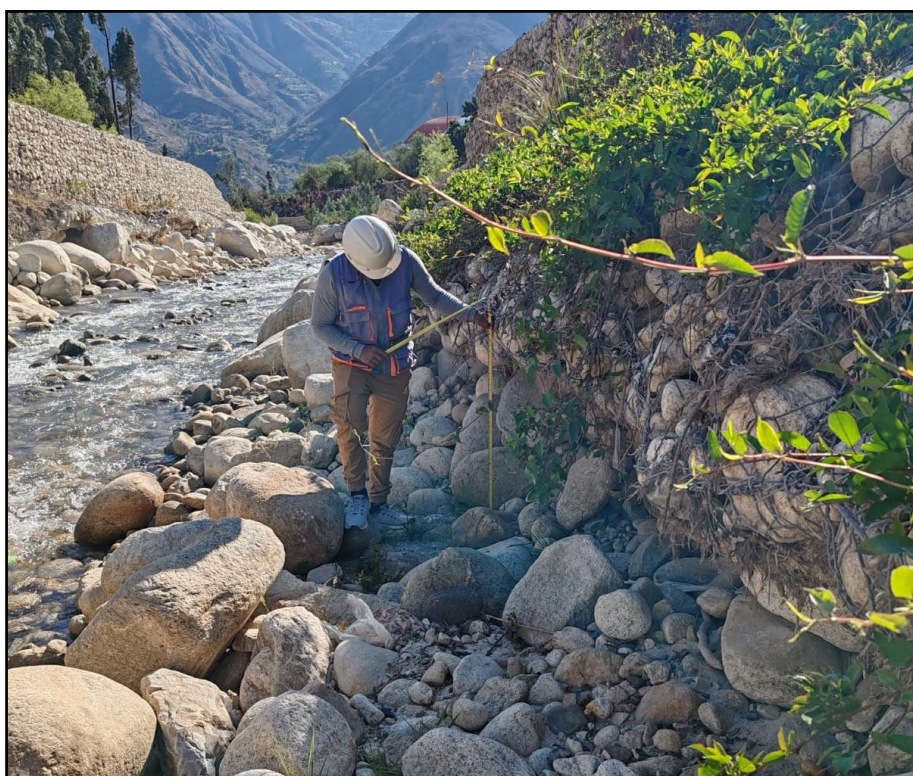
**Figura 10:** Socavación de 80 cm.

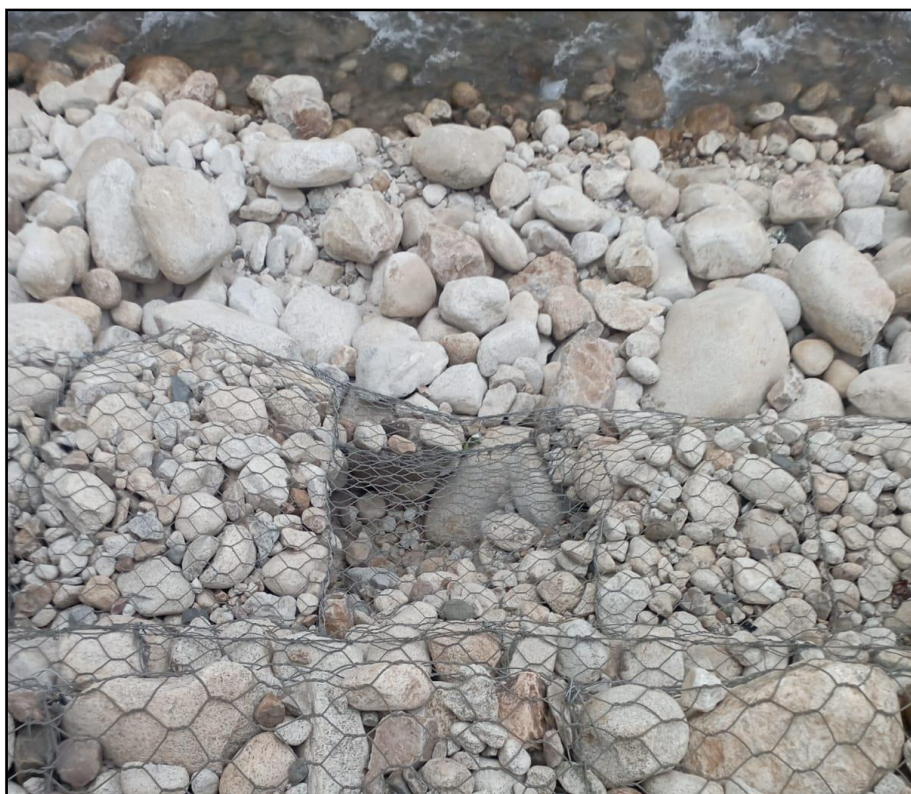
**Figura 11:** Malla del colchón antisocavante con deformación y pérdida de relleno.

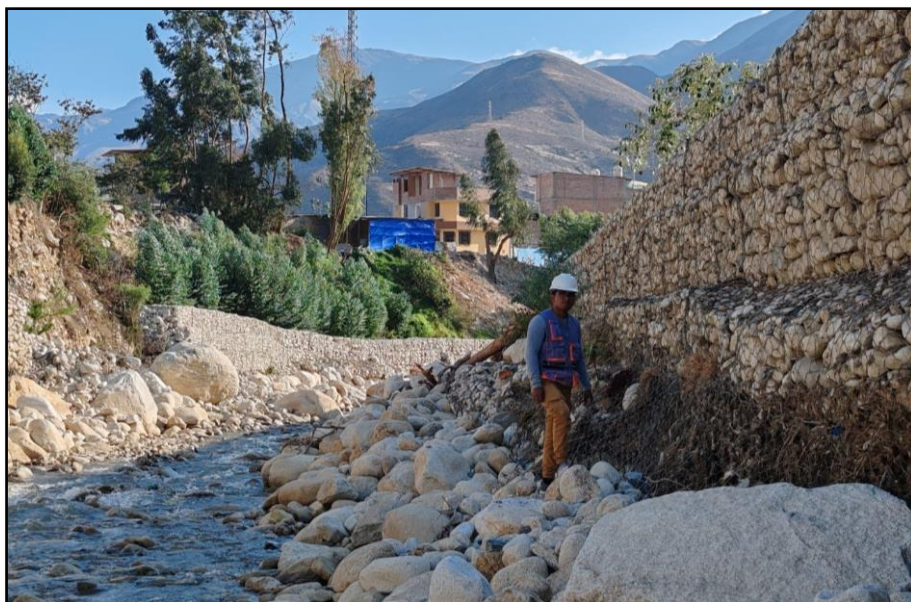
**Fuente 2:** Colchón antisocavante desplomado.

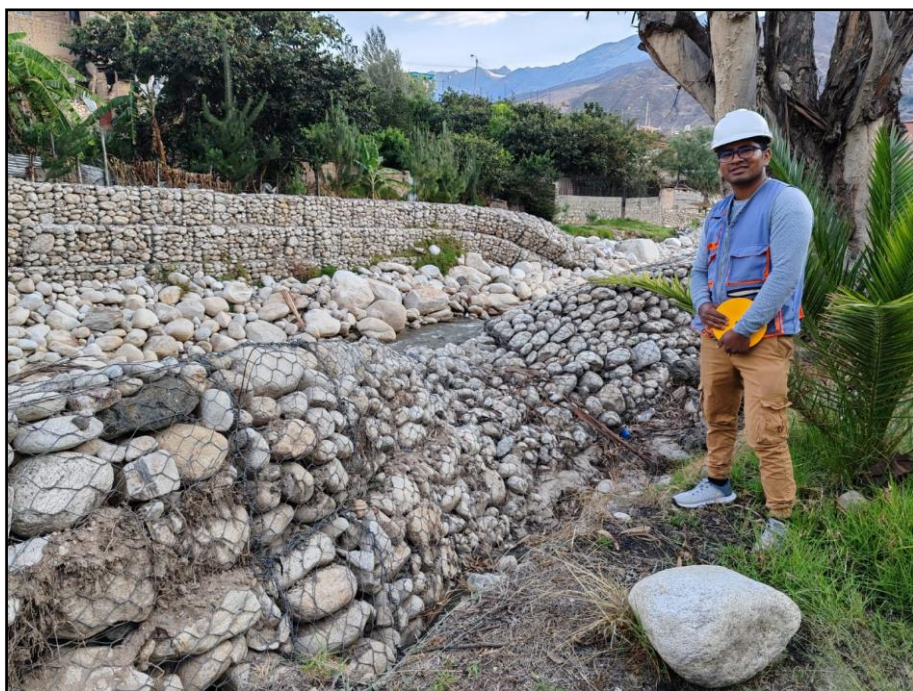
**Figura 12:** Asentamiento del muro de gavión.
