**EVALUACIÓN DEL ENROCADO, PARA MEJORAR LA DEFENSA RIBEREÑA DEL RÍO  
CHILLÓN EN EL PUENTE TRAPICHE, DISTRITO DE SANTA ROSA DE QUIVES,  
PROVINCIA DE SANTA, DEPARTAMENTO DE LIMA - 2024**

**TESIS PARA OPTAR EL TÍTULO PROFESIONAL DE INGENIERA CIVIL**

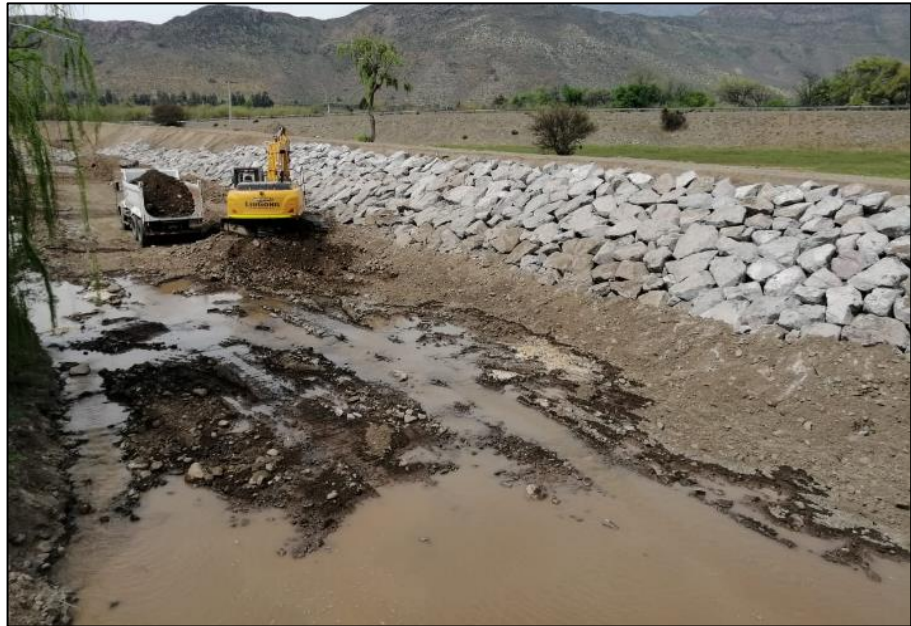
**Figura 1:** Ejemplo de enrocados

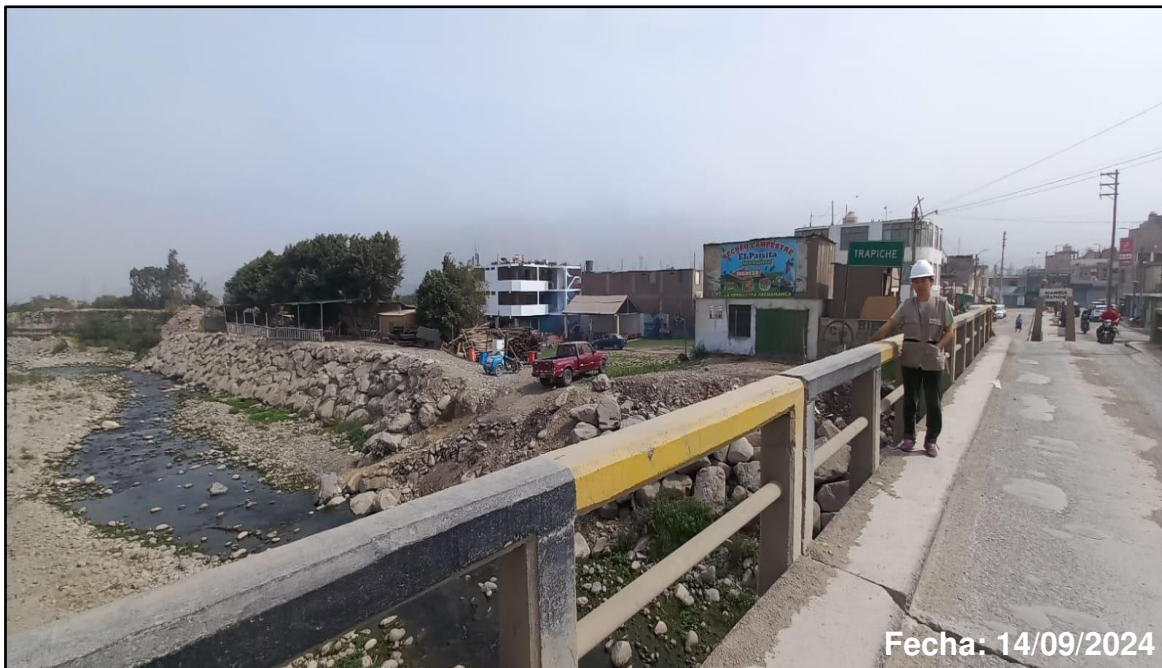
**Foto 1:** Enrocado del puente Trapiche, distrito de Santa Rosa de Quives, provincia de Canta, departamento de Lima - 2024

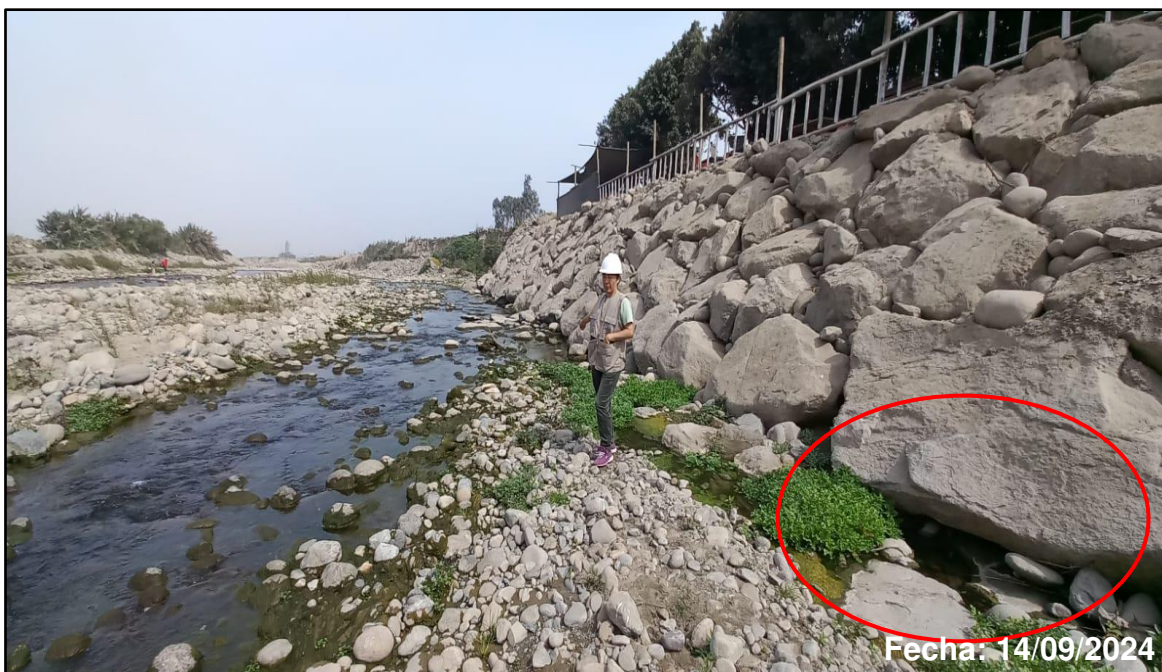
**Foto 2:** Socavación en el relleno del enrocado, margen derecha del río Chillón, aguas abajo del puente Trapiche

Socavación	Aguas abajo del puente Trapiche, se observa un fenómeno de socavación notable en el relleno del enrocado. La socavación ha erosionado significativamente la base de la estructura, especialmente en la zona de conexión con la uña. Esta situación ha llevado a que la parte que debería estar firmemente asentada sobre la uña se encuentre levantada y desprovista de material de relleno.
Deslizamiento	Se ha identificado un problema significativo de deslizamiento en el enrocado. Este deslizamiento se ha observado en varias secciones de la estructura y es indicativo de una falla en la estabilidad del enrocado. Las causas subyacentes de este fenómeno pueden ser la mala distribución del material de relleno y la erosión en la base del enrocado.

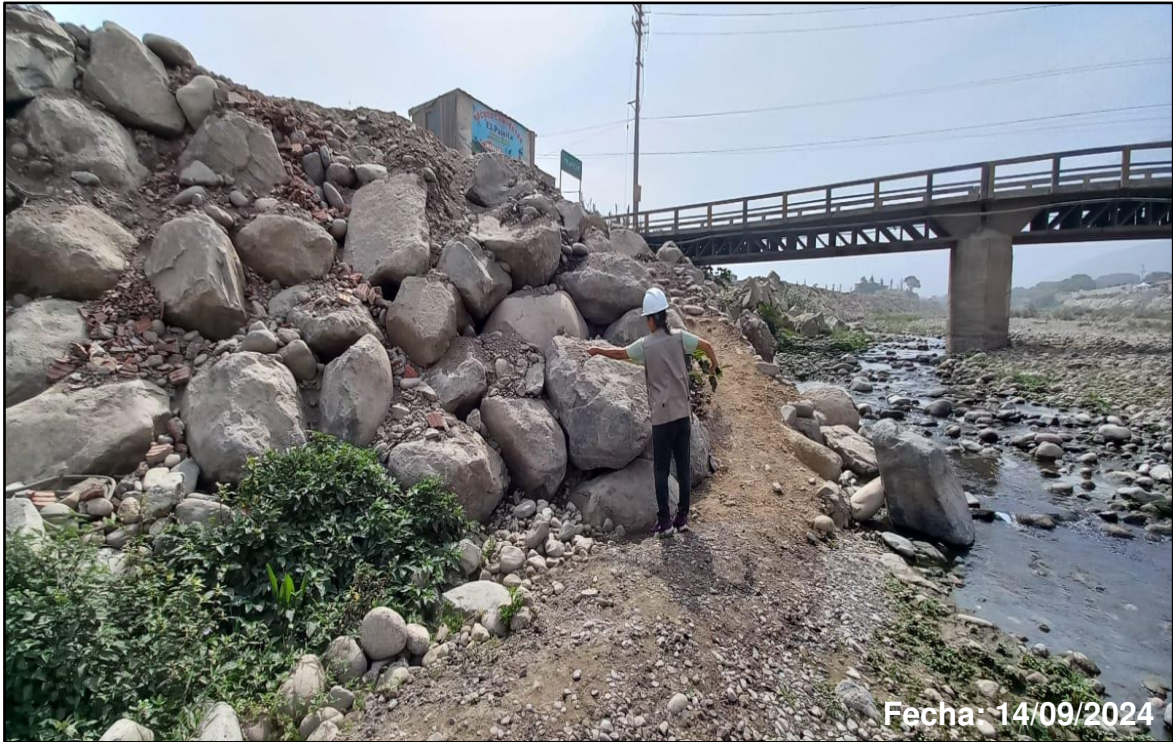
**Foto 3:** Medición del relleno del enrocado, margen derecha del río Chillón, aguas abajo del puente Trapiche

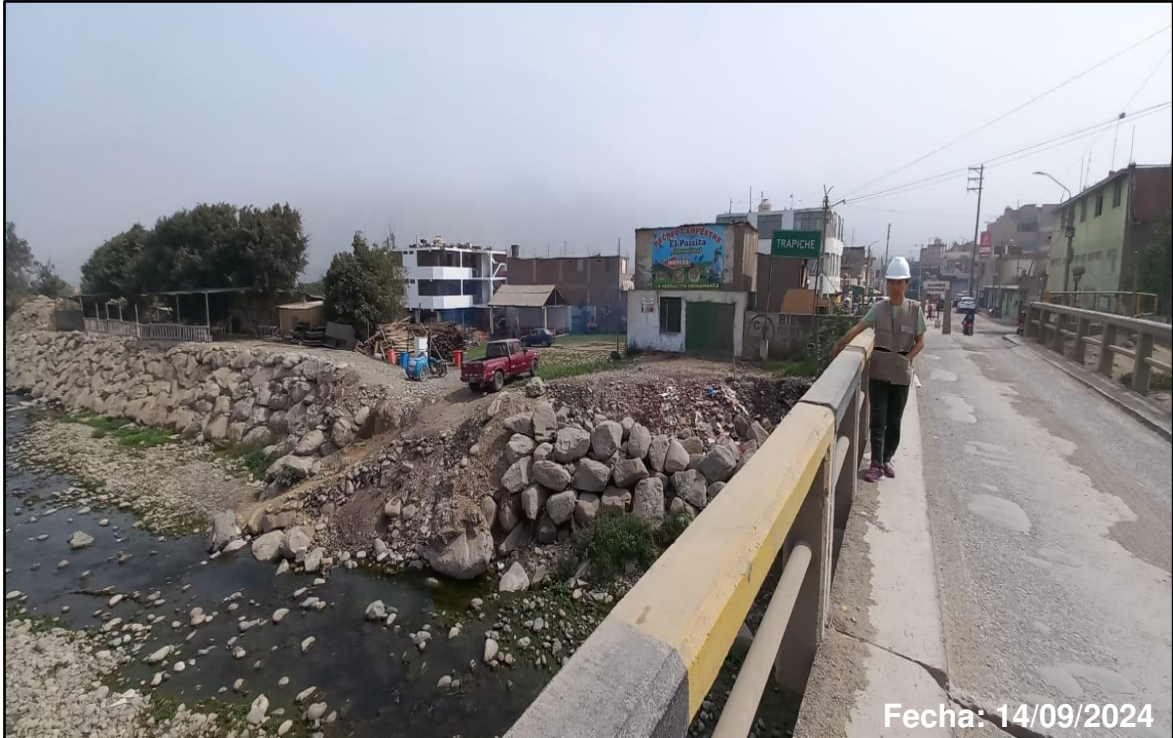
**Foto 4:** Deslizamiento del relleno del enrocado, margen derecha del río Chillón, aguas abajo del puente Trapiche

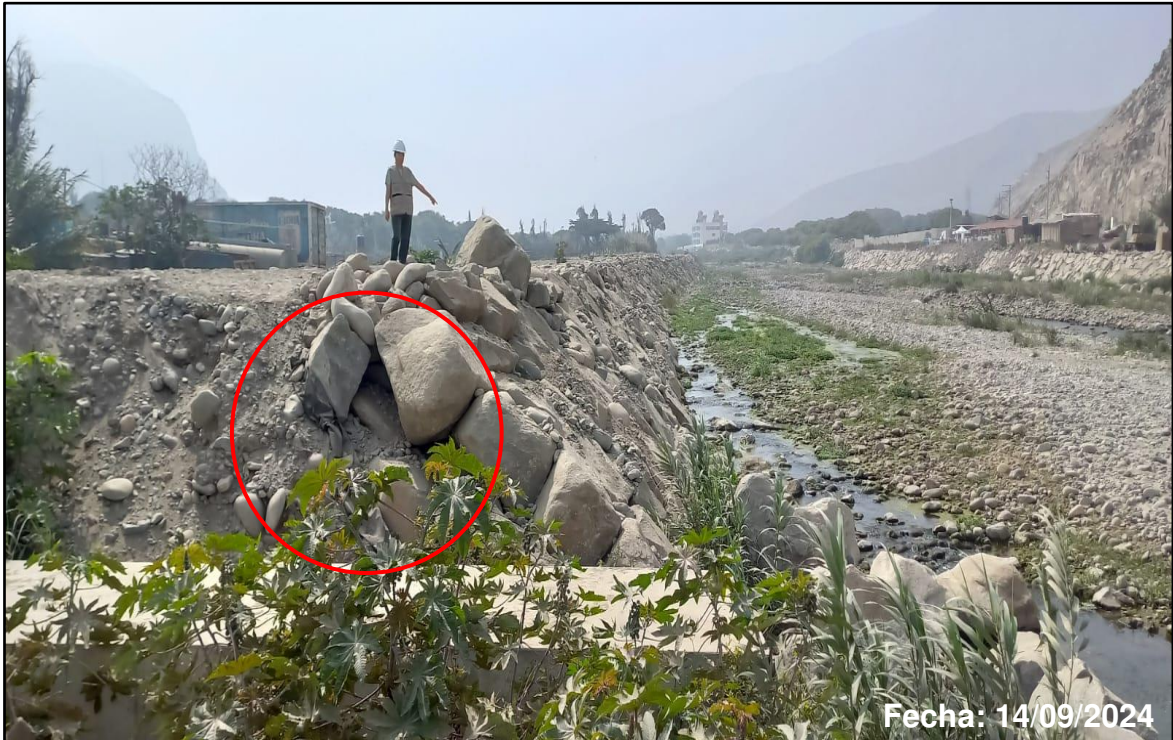
**Foto 5:** Exposición del geotextil, margen derecha del río Chillón, aguas arriba del puente Trapiche

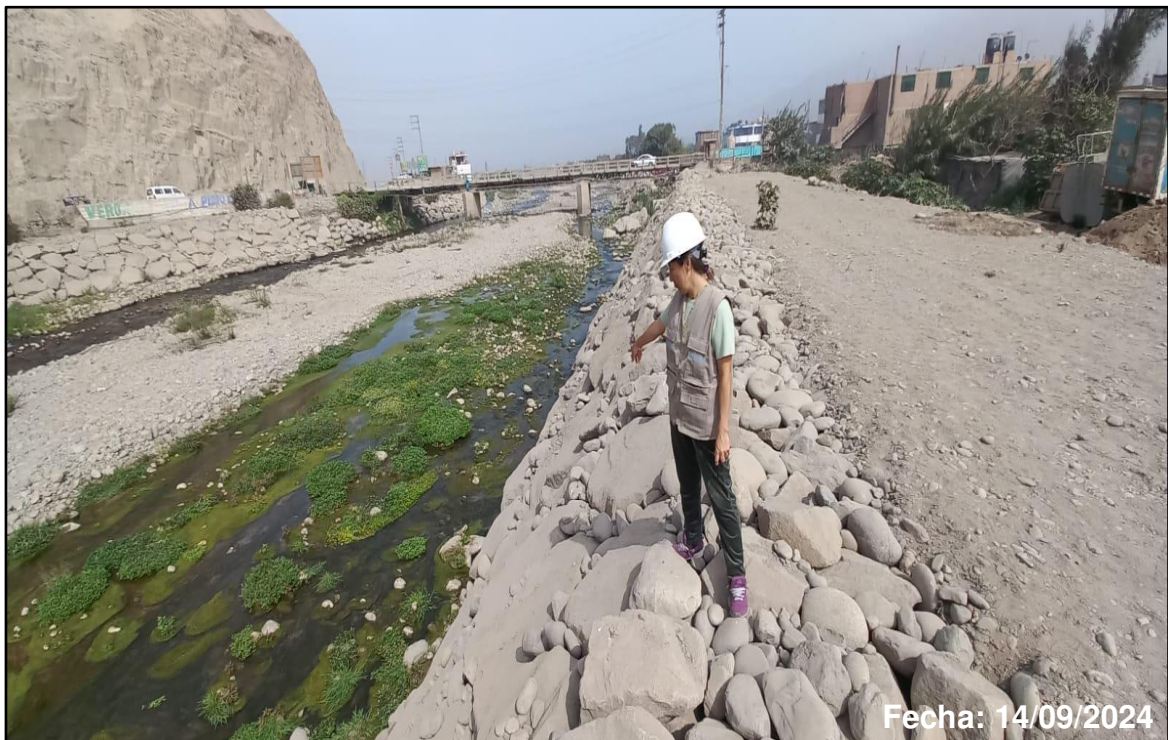
**Foto 6:** Deslizamiento y tamaño de relleno inadecuado del enrocado, margen derecha del río Chillón, aguas arriba del puente Trapiche

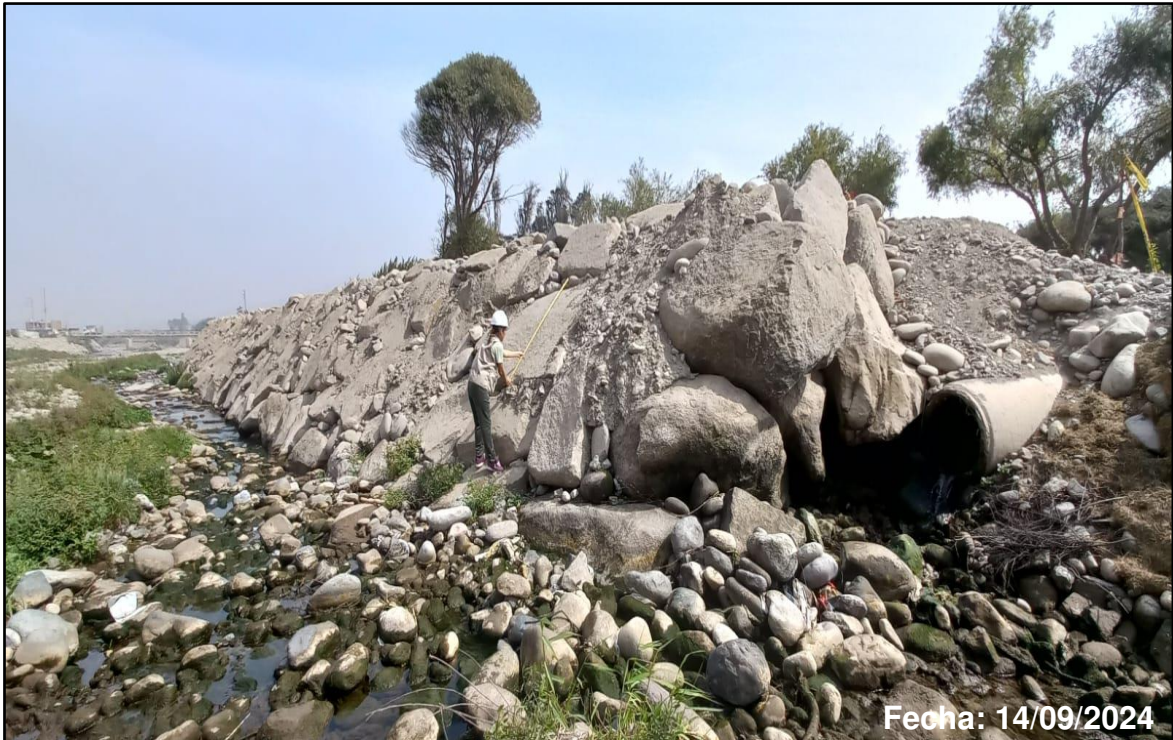
**Foto 7:** Medición del relleno del enrocado, margen derecha del río Chillón, aguas arriba del puente Trapiche

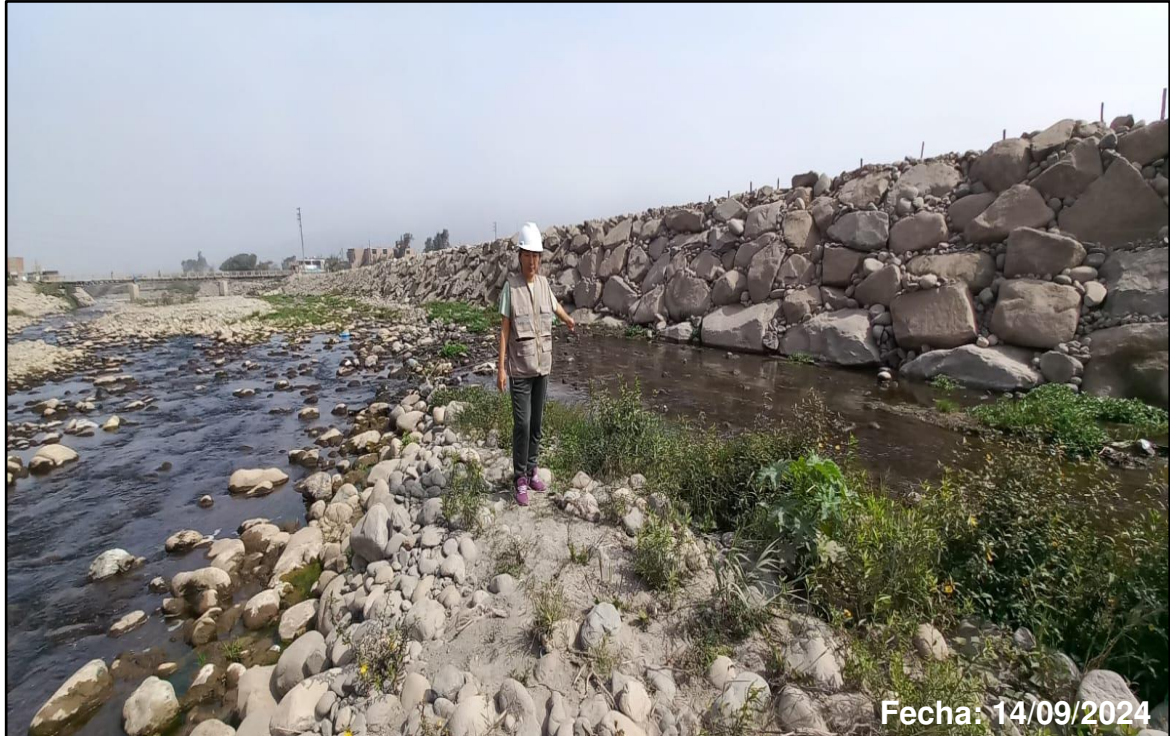
**Foto 8:** Se identificó que las juntas entre las rocas presentan aberturas notables, margen derecha del río Chillón, aguas arriba del puente Trapiche

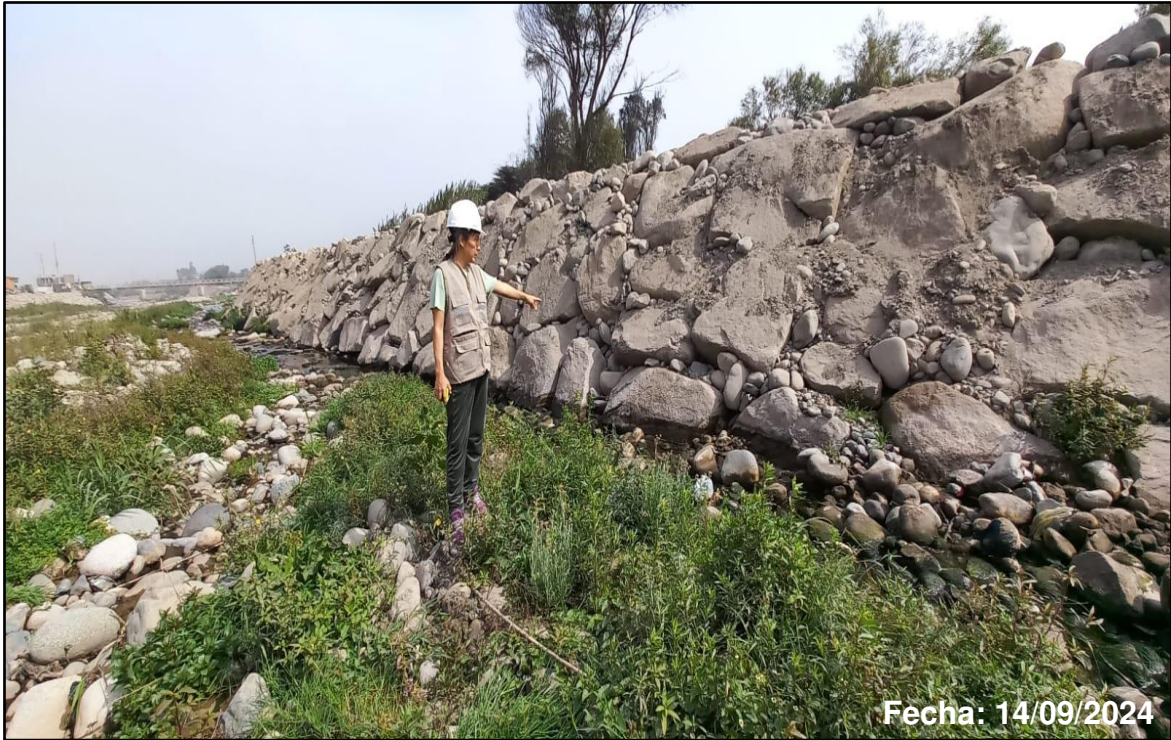
**Foto 9:** Se observa que la uña ha sufrido un proceso de erosión significativo. En la última sección, donde la uña debería conectarse con el resto de la estructura, se aprecia únicamente material del enrocado levantado, sin que sea posible visualizar la uña

también situada aguas arriba del puente, ha sufrido una erosión significativa, lo que debilita su capacidad de anclaje y estabilidad. Este deterioro es particularmente preocupante ya que la uña es fundamental para mantener el enrocado en su posición y protegerlo contra el deslizamiento y la socavación. Aguas abajo del puente Trapiche, se ha observado un fenómeno de socavación considerable en la base del enrocado. La socavación ha removido el material de relleno en la conexión con la uña, resultando en una sección levantada y expuesta, sin el soporte adecuado. Finalmente, el deslizamiento del enrocado es otro problema significativo que ha sido identificado en varias secciones de la estructura. Este deslizamiento indica una falla en la estabilidad del enrocado, probablemente causada por una mala distribución del material de relleno y la erosión en la base de la estructura.

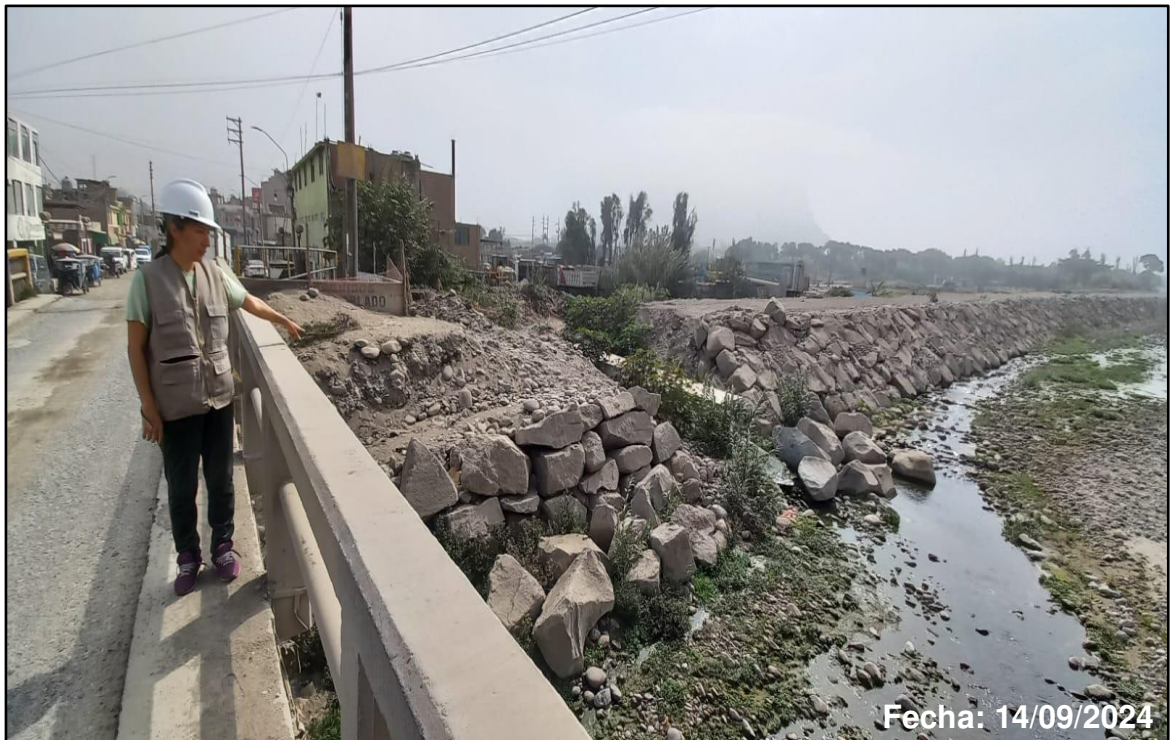
**Foto 10:** Deslizamiento del relleno de enrocado, margen derecha del río Chillón, aguas arriba del puente Trapiche

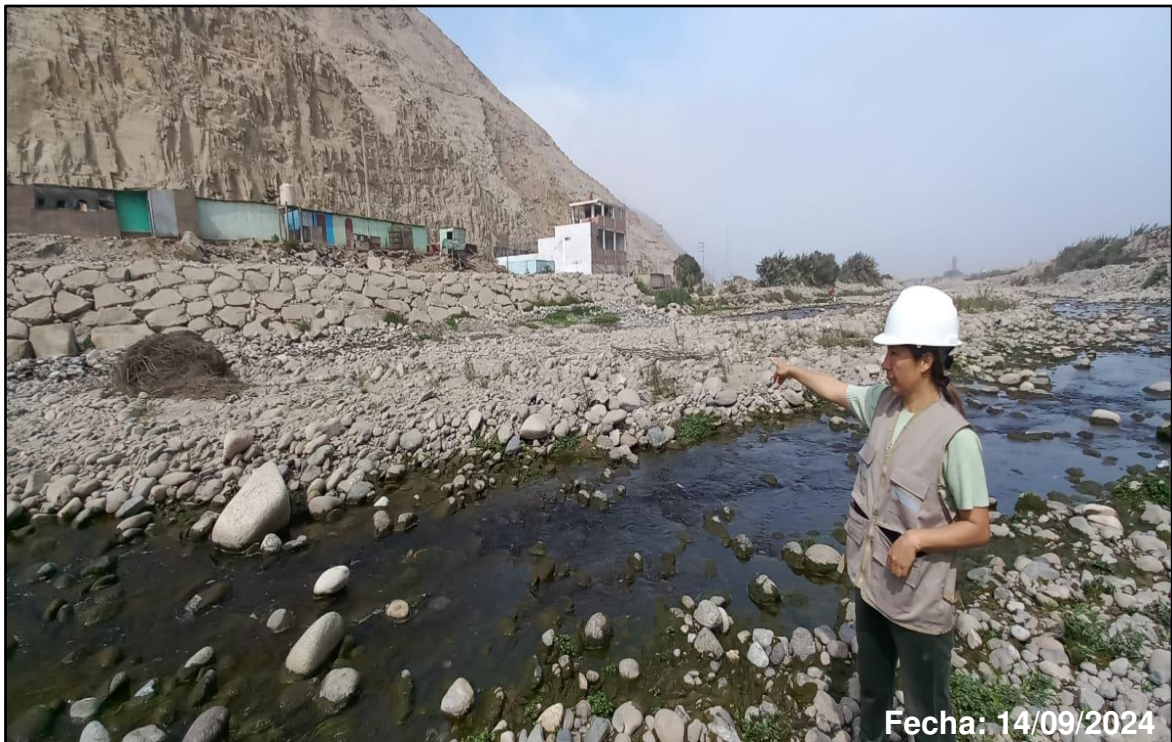
**Foto 11:** Se observa la margen izquierda del río Chillón, aguas abajo del puente Trapiche

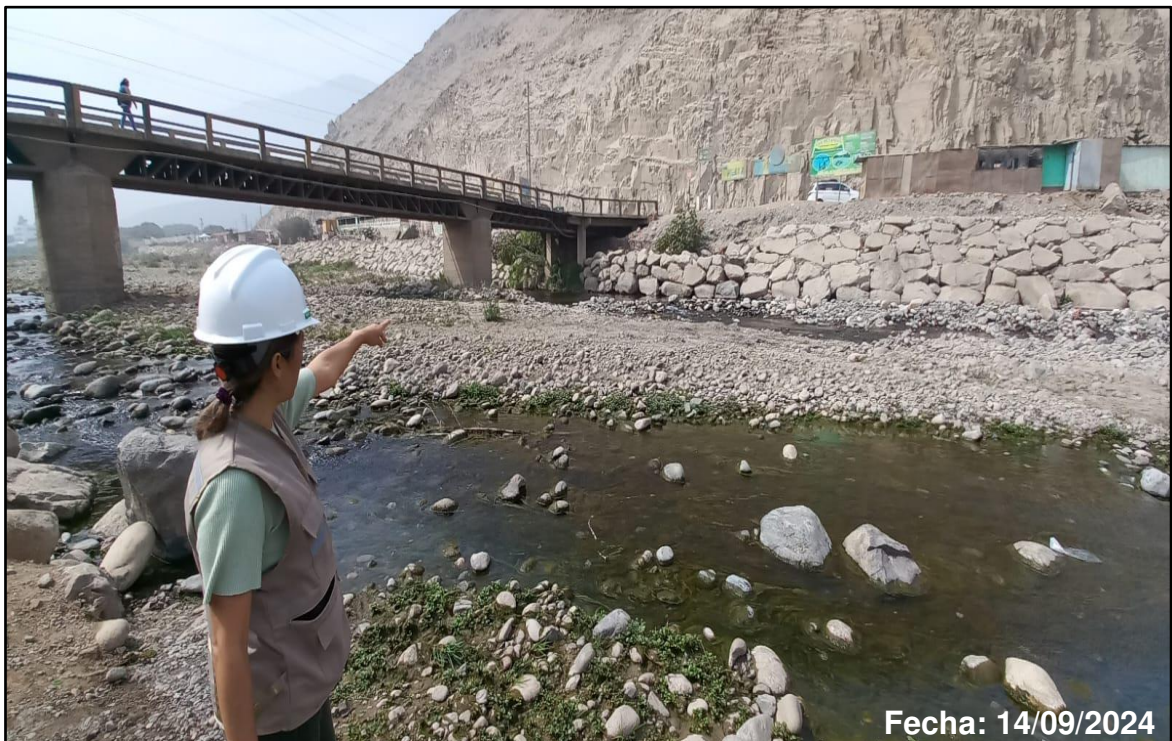
**Foto 12:** Se visualiza falta de relleno en la parte superior del enrocado y socavación en su base, margen izquierda del río Chillón, aguas abajo del puente Trapiche

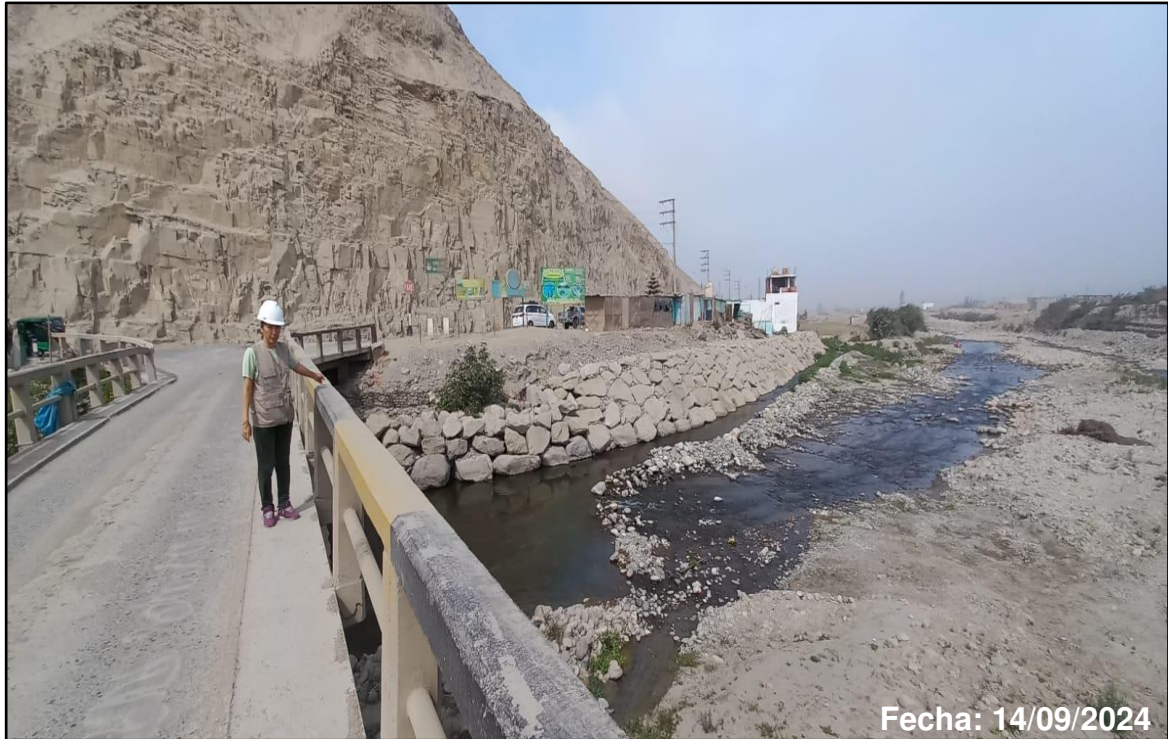
**Foto 13:** Se aprecia erosión y socavación en la base del enrocado, margen izquierda del río Chillón, aguas abajo del puente Trapiche

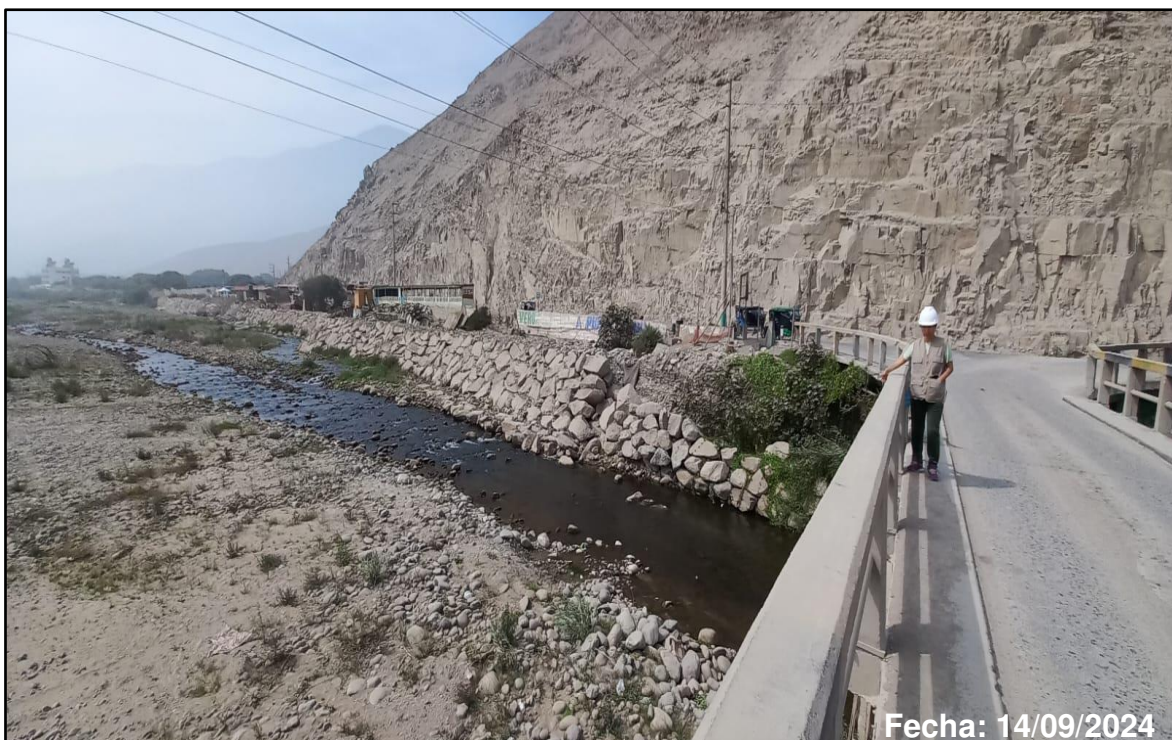
**Foto 14:** Se observa erosión y socavación de la ña, deslizamientos y falta de relleno en la parte superior del enrocado, margen izquierda del río Chillón, aguas arriba del puente Trapiche

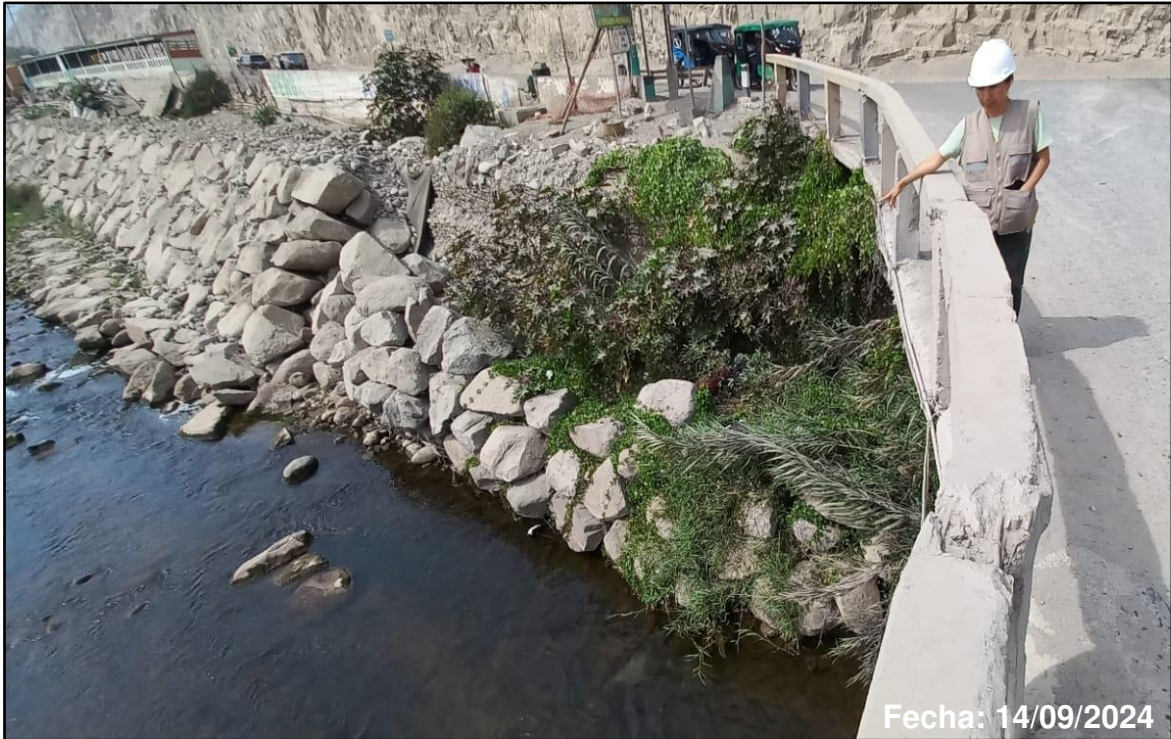
**Foto 15:** Vista de la erosión y socavación de la uña del enrocado, margen izquierda del río Chillón, aguas arriba del puente Trapiche

material en la uña es un indicativo de que la erosión ha avanzado considerablemente, poniendo en riesgo la estabilidad del enrocado. Aguas arriba del puente, se ha observado un fenómeno de socavación notable en el relleno del enrocado. Esta socavación ha erosionado en gran medida la uña de la estructura, dejando expuesta la base del enrocado y aumentando el riesgo de que se produzcan más daños estructurales. Finalmente, se ha detectado un deslizamiento considerable en el enrocado, presente en diversas partes de la estructura. Este deslizamiento indica una inestabilidad en el sistema, probablemente a una distribución inadecuada del material de relleno y a la erosión en la base del enrocado. Estos factores combinados debilitan la integridad del enrocado y aumentan el riesgo de fallas estructurales en el futuro.

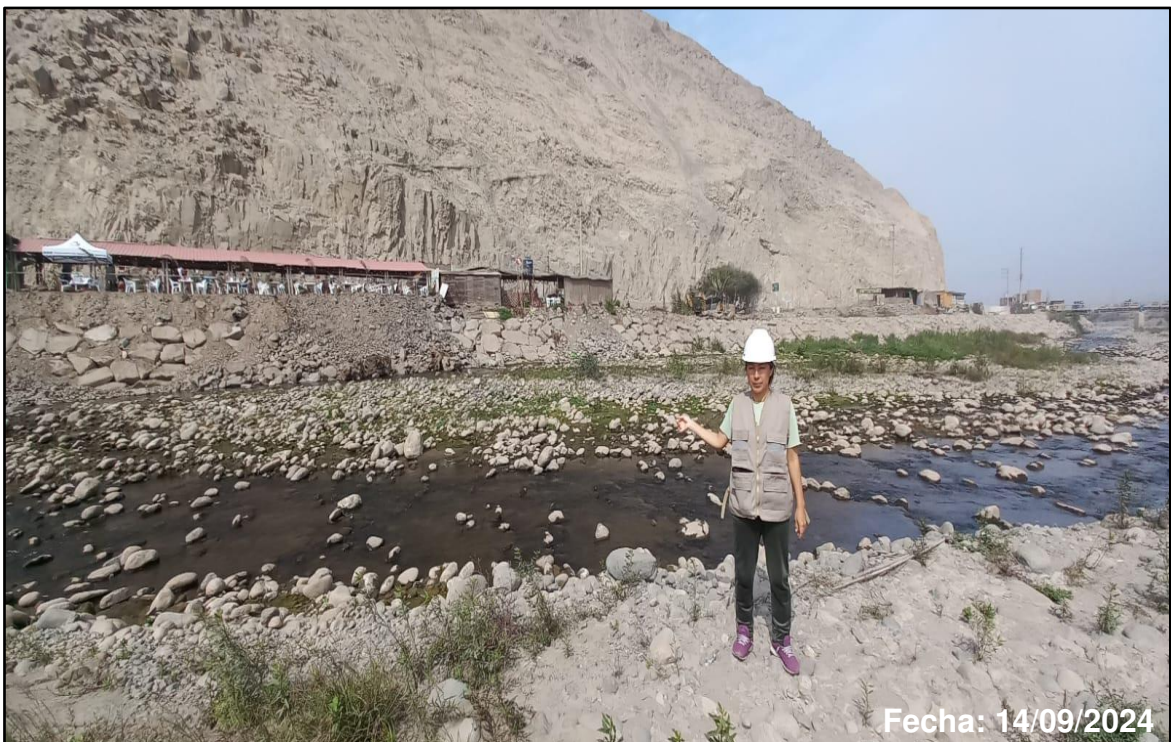
**Foto 16:** Deslizamientos, erosión y socavación de la uña del enrocado, margen izquierda del río Chillón, aguas arriba del puente Trapiche

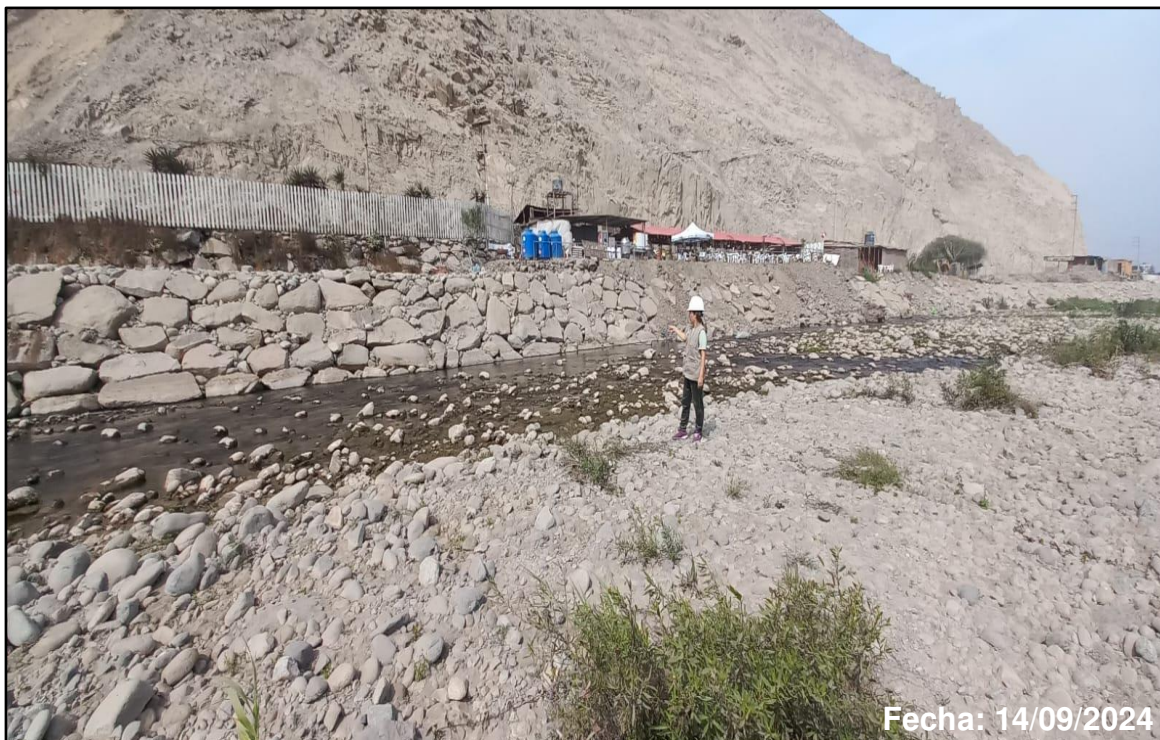
**Foto 17:** Erosión y socavación de la uña. En la última sección, donde la uña debería conectarse con el resto de la estructura, se aprecia únicamente material del enrocado levantado, sin que sea posible visualizar la uña

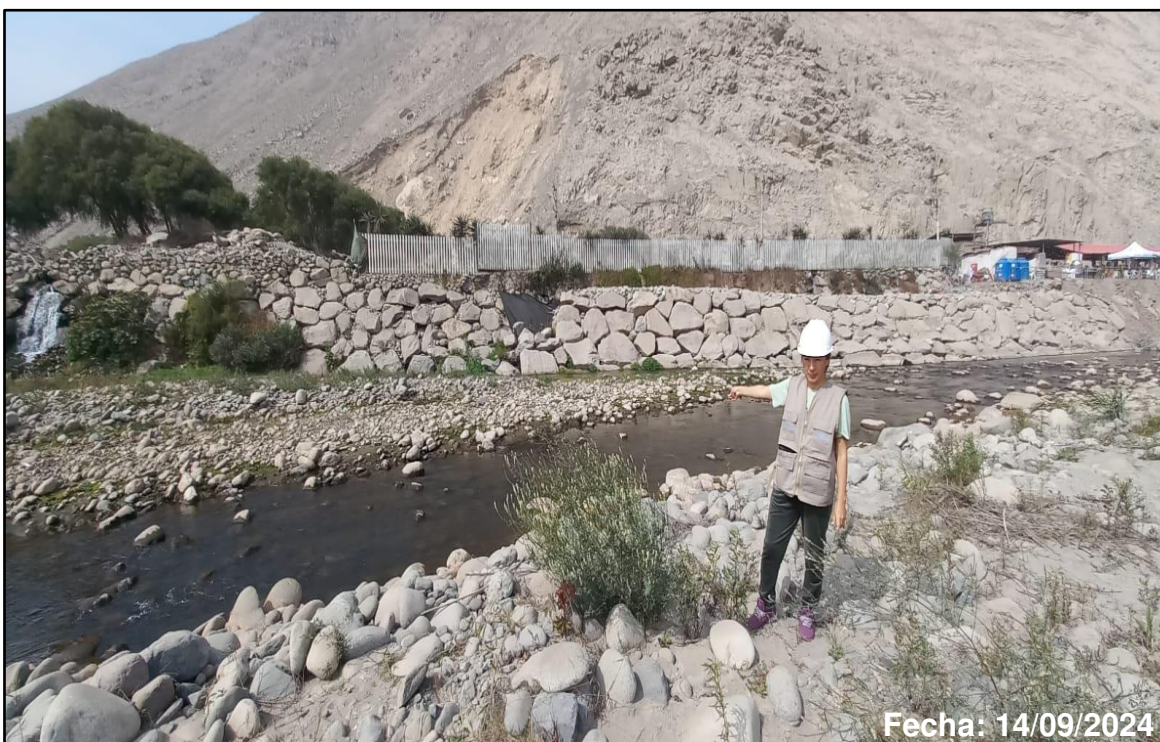
**Foto 18:** Se observó que las juntas entre las rocas presentan aberturas notables, margen izquierda del río Chillón, aguas arriba del puente Trapiche

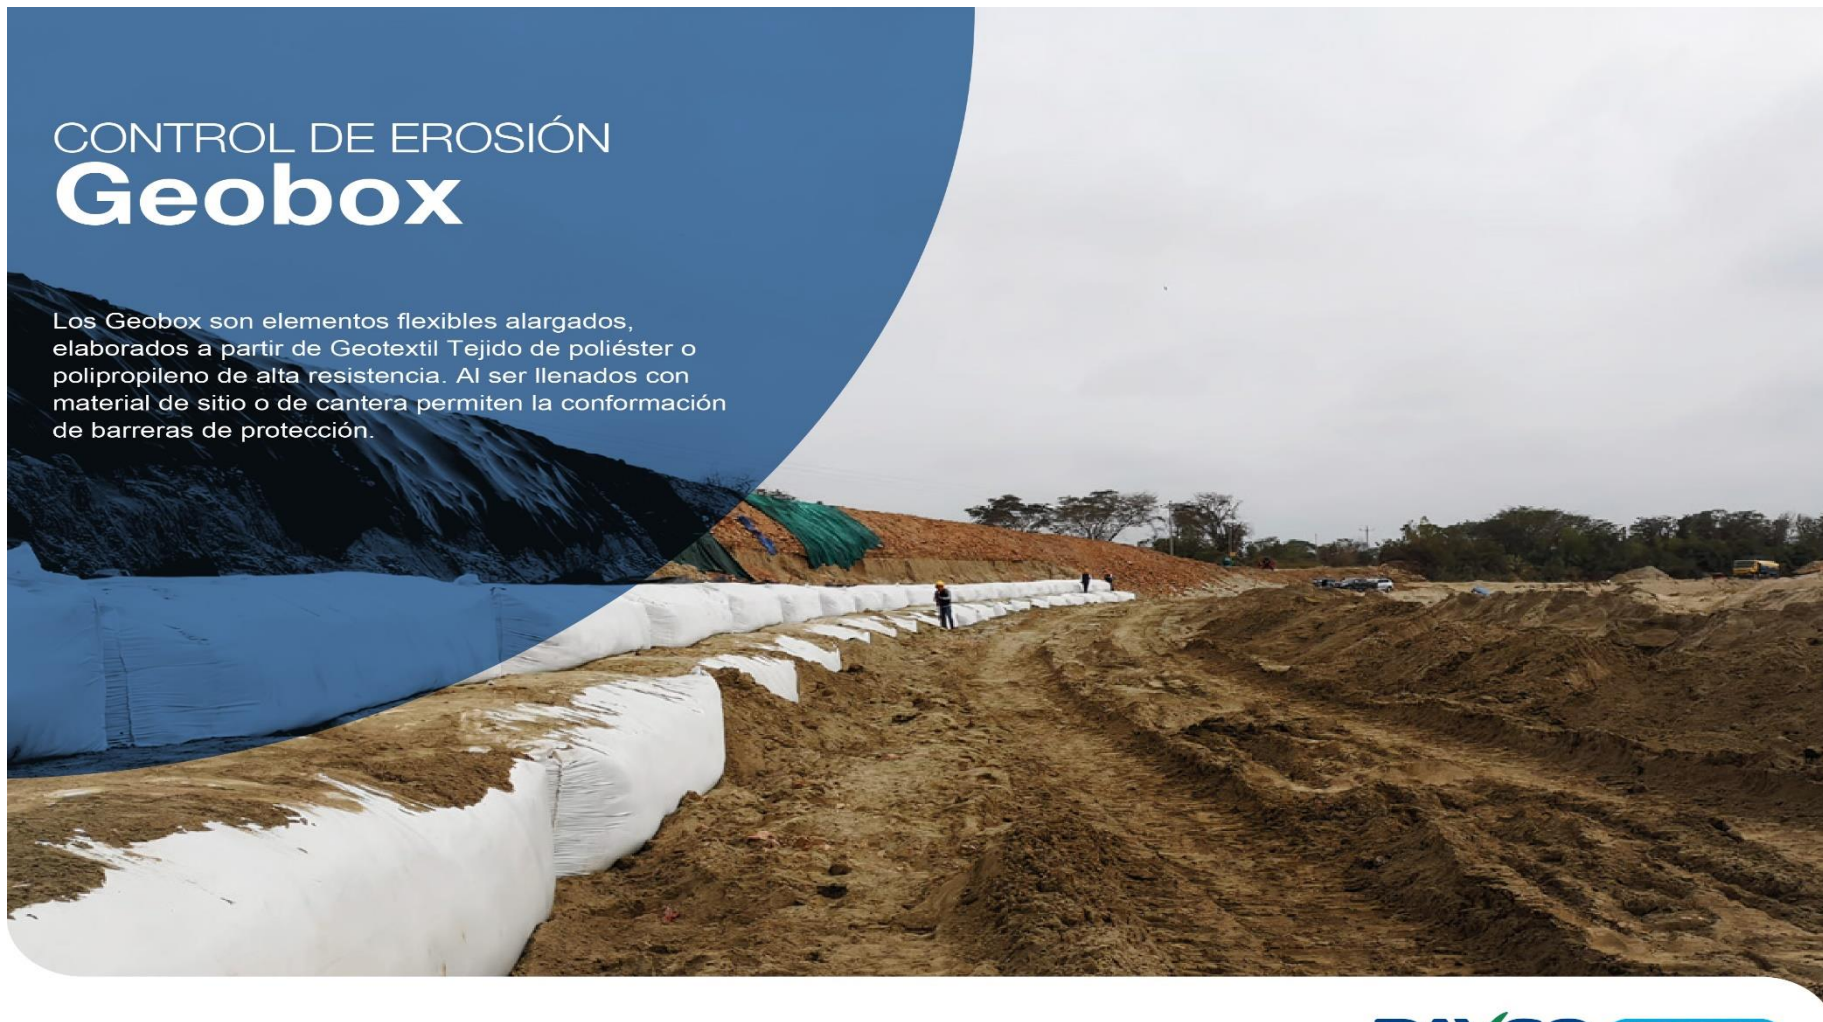
Los Geobox son elementos flexibles alargados, elaborados a partir de Geotextil Tejido de poliéster o polipropileno de alta resistencia. Al ser llenados con material de sitio o de cantera permiten la conformación de barreras de protección.
