**UNIVERSIDAD CATÓLICA LOS ÁNGELES DE CHIMBOTE
FACULTAD DE CIENCIAS E INGENIERÍA
PROGRAMA DE ESTUDIO DE INGENIERÍA CIVIL**

**EVALUACIÓN DEL MURO DE GAVIONES, PARA MEJORAR LA DEFENSA RIBEREÑA
EN EL MARGEN DERECHO DEL RÍO PICHARI, TRAMO 0+000 A 0+500, C.P.
CCATUN RUMI, DISTRITO DE PICHARI, PROVINCIA DE LA CONVENCION,
DEPARTAMENTO DE CUSCO - 2024**

TESIS PARA OPTAR EL TÍTULO PROFESIONAL DE INGENIERO CIVIL

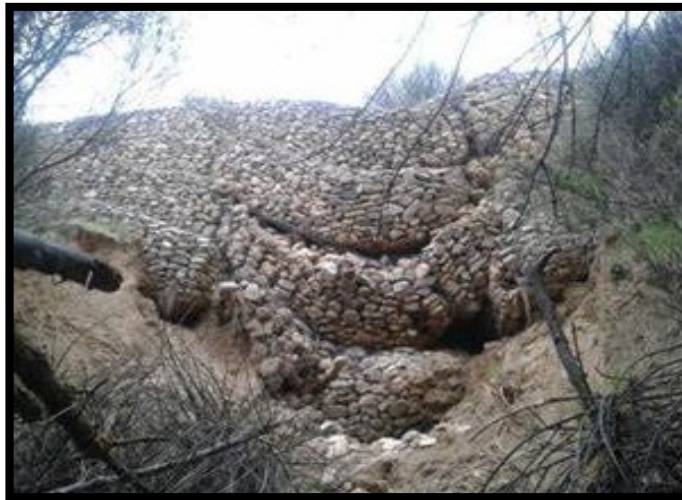
Según **Criollo** (17), El comportamiento de los muros de gaviones frente a la erosión es un aspecto crítico en su evaluación. Estos muros están diseñados para proteger las orillas del río de la erosión causada por la corriente de agua, pero si no se construyen o mantienen adecuadamente, pueden ser vulnerables a los mismos procesos erosivos que están destinados a mitigar. es esencial evaluar cómo el muro maneja la erosión, especialmente en su base y en las zonas de unión, para asegurarse de que no se formen socavaciones que puedan desestabilizar la estructura.

Figura 5: Erosión de un muro de gavión

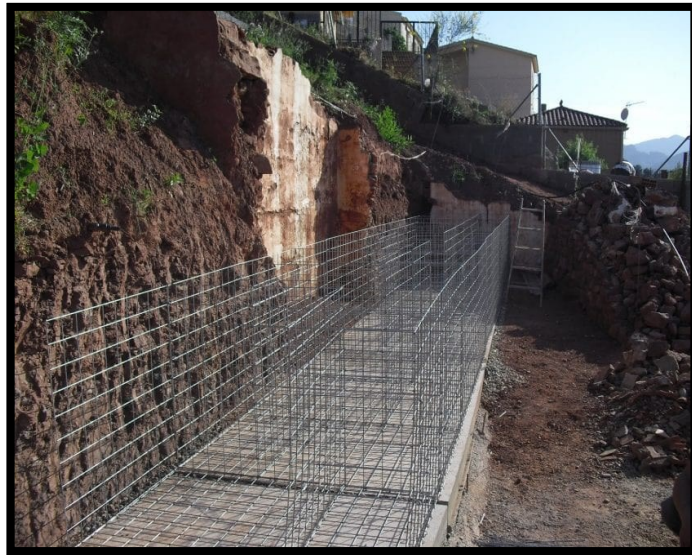
Figura 6: Estructura de un muro

Según **Criollo** (17), Para garantizar la longevidad y funcionalidad del muro de gaviones, es necesario implementar un plan de mantenimiento adecuado. Esto incluye la reparación de cualquier daño menor antes de que se convierta en un problema mayor, la limpieza de los escombros acumulados que puedan obstruir el flujo de agua, y la aplicación de recubrimientos protectores a las mallas para prevenir la corrosión. **Vidalon** (13) sugiere que un mantenimiento regular no solo prolonga la vida útil del muro, sino que también mejora su desempeño en la protección ribereña.

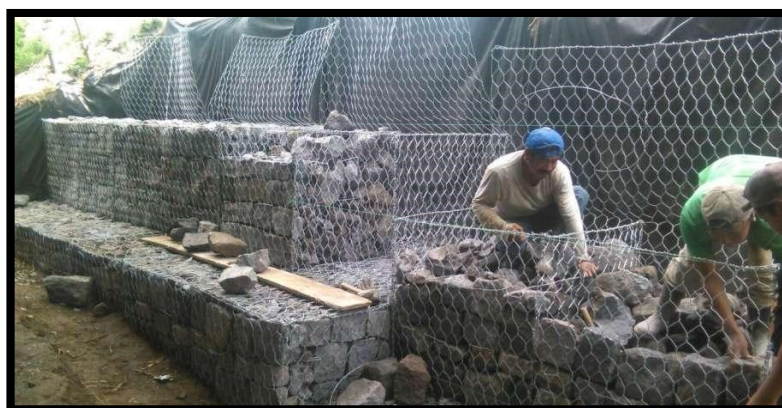
Figura 9: Selección de material

Como afirma **Ortiz** (20), La selección adecuada de materiales y tecnología es crucial para garantizar el éxito de las mejoras en la defensa ribereña. Los materiales deben ser duraderos, resistentes a la corrosión y apropiados para las condiciones ambientales del sitio. Por ejemplo, en áreas con alta salinidad, se deben utilizar materiales que no se deterioren fácilmente con la exposición al agua salada. Además, la tecnología seleccionada debe ser capaz de integrarse de manera efectiva con las estructuras existentes y ofrecer una mejora significativa en términos de resistencia y funcionalidad. La adopción de tecnologías avanzadas, como los sistemas de monitoreo en tiempo real.

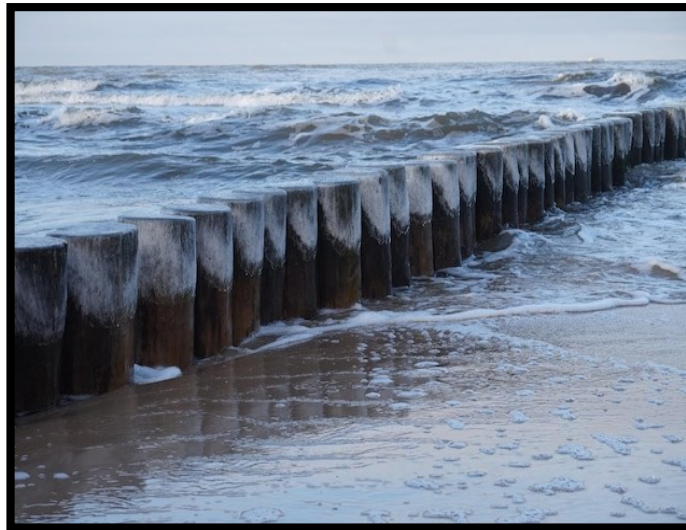
Figura 10: Espigones en playa

Los espigones son estructuras rígidas que se extienden desde la orilla hacia el cuerpo de agua, generalmente perpendiculares a la línea de costa o ribera. Su función principal es interrumpir el flujo de agua y

sedimentos, reduciendo la erosión y promoviendo la acumulación de sedimentos en ciertas áreas. Los espigones pueden ser construidos de diversos materiales, incluyendo roca, concreto y madera. Su diseño debe tener en cuenta factores como la dirección y fuerza de las corrientes, el tipo de sedimento presente, y el impacto en la dinámica costera. Los espigones son particularmente efectivos en áreas con problemas de erosión costera, pero su implementación debe ser cuidadosamente planificada para evitar efectos adversos en otras partes de la costa o ribera. (22)

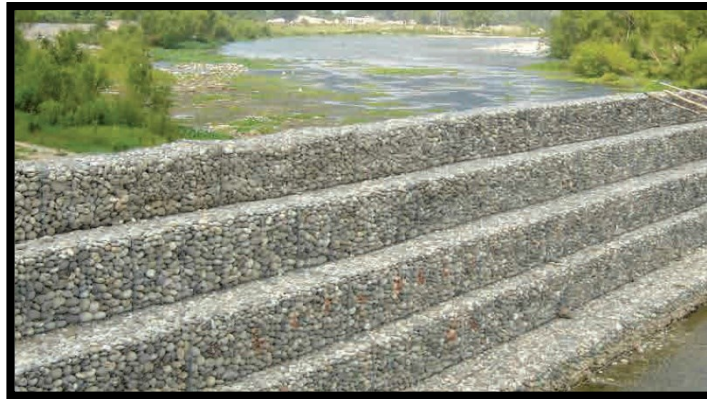
estructuras más rígidas. Los gaviones también permiten el crecimiento de vegetación entre sus intersticios, lo que puede contribuir a la estabilización adicional de la ribera y a la integración ecológica de la estructura. (22)

Figura 11: Gavión de 5 niveles

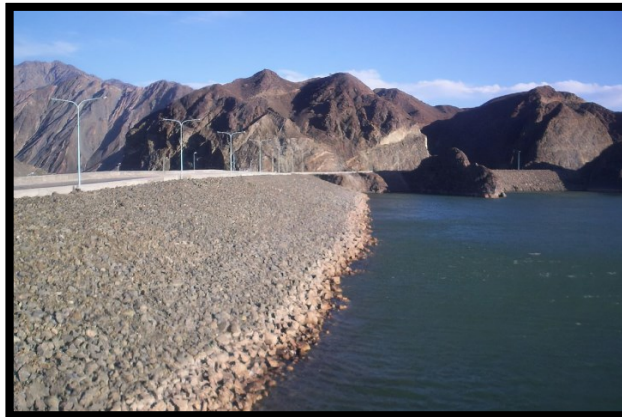
Figura 12: Defensa ribereña Dique

Los diques son barreras longitudinales construidas a lo largo de una ribera o costa para proteger áreas tierra adentro de inundaciones y erosión. Pueden ser de tierra, roca, concreto u otros materiales, y se diseñan para resistir el impacto de la acción del agua, manteniendo las aguas fluviales o marítimas contenidas dentro de sus límites. Los diques son esenciales en la gestión del riesgo de inundaciones, especialmente en áreas densamente pobladas o con infraestructuras críticas. Su diseño requiere un análisis detallado de las cargas hidráulicas, el comportamiento del suelo y las posibles vías de falla. Además, la construcción de diques puede incluir sistemas de drenaje y compuertas para gestionar el flujo de agua de manera controlada. Sin embargo, los diques deben ser cuidadosamente mantenidos, ya que su falla puede resultar en inundaciones catastróficas. (22)

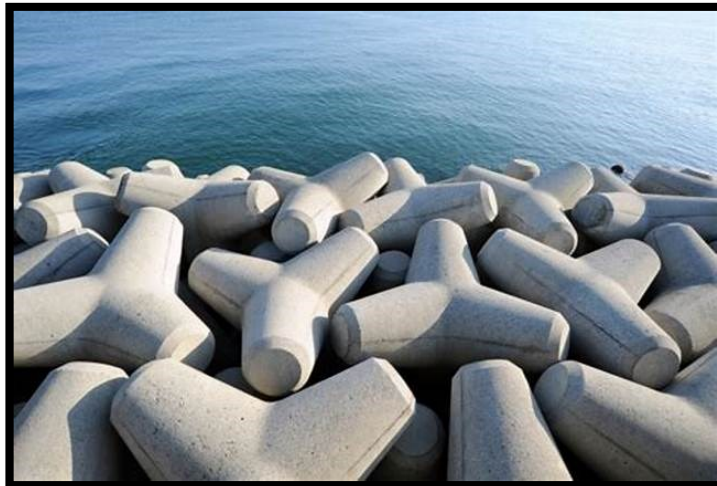
Figura 13: Defensa ribereña Rompeolas

Los rompeolas son estructuras diseñadas para reducir la energía de las olas antes de que lleguen a la costa, protegiendo así las áreas costeras de la erosión y los daños causados por la acción del oleaje. Pueden ser construidos en diversas formas, incluyendo rompeolas paralelos a la costa (rompeolas longitudinales) o en ángulo (rompeolas oblicuos). Los materiales utilizados para los rompeolas incluyen roca, concreto y otros materiales pesados que puedan soportar el impacto constante de las olas. Los rompeolas pueden ser fijos, anclados al fondo marino, o flotantes, permitiendo una mayor flexibilidad en su colocación. Además de su función protectora, los rompeolas pueden crear áreas de calma detrás de ellos, facilitando actividades como la navegación y la recreación. Sin embargo, es crucial considerar el impacto ambiental de los rompeolas, ya que pueden alterar significativamente la dinámica sedimentaria y ecológica de la costa. (22)

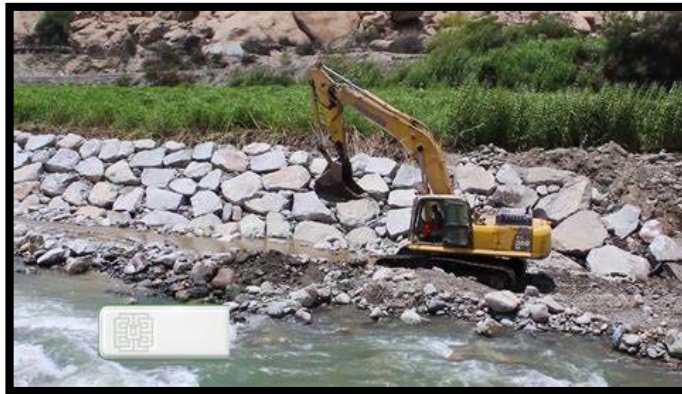
Figura 14: Defensa ribereña enrocado

El enrocado es una técnica de defensa ribereña que implica la colocación de grandes bloques de piedra o roca a lo largo de la ribera o costa para protegerla de la erosión causada por la acción del agua. El enrocado es altamente efectivo en absorber la energía de las olas y reducir la velocidad del agua, lo que minimiza la erosión y estabiliza el terreno adyacente. Las rocas utilizadas en el enrocado deben ser seleccionadas cuidadosamente por su tamaño, forma y resistencia para asegurar que puedan soportar las condiciones ambientales extremas. El enrocado puede ser utilizado como una medida independiente o en combinación con otras estructuras, como los gaviones o los diques, para proporcionar una defensa más robusta y duradera. Además, el enrocado puede ser estéticamente agradable y ecológicamente beneficioso, al crear hábitats para la fauna y flora local en los intersticios entre las rocas. (22)

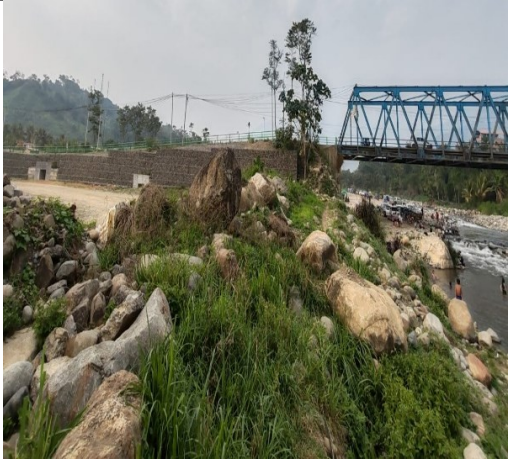
Progresiva	Margen	Zona de riesgo a desborde	Foto de la zona
0+000 a 0+100	Derecho	Infraestructura cercana (puente): La presencia del puente metálico indica que hay infraestructura en la zona que podría verse afectada por la fuerza del río en caso de una crecida importante. Los puentes son áreas críticas porque su estabilidad puede verse comprometida si el caudal aumenta drásticamente o si hay acumulación de escombros en sus pilares.

Acceso de vehículos: Se observa un camino o carretera cerca del cauce, lo que indica que esta área es transitada. Las zonas cercanas al río que permiten acceso vehicular podrían verse afectadas en épocas de lluvias intensas, con riesgo de que el camino se inunde o se vea comprometido por la erosión del terreno.	
		Rocas grandes: Aunque las rocas grandes pueden actuar como barreras naturales para contener el agua, en un evento de gran magnitud estas podrían no ser suficientes para evitar que el agua avance hacia terrenos más elevados.

Muros de contención de gaviones: Se observan muros de contención de gaviones, que son una medida de protección contra la erosión y desbordes del río. Esto indica que se han tomado medidas para evitar

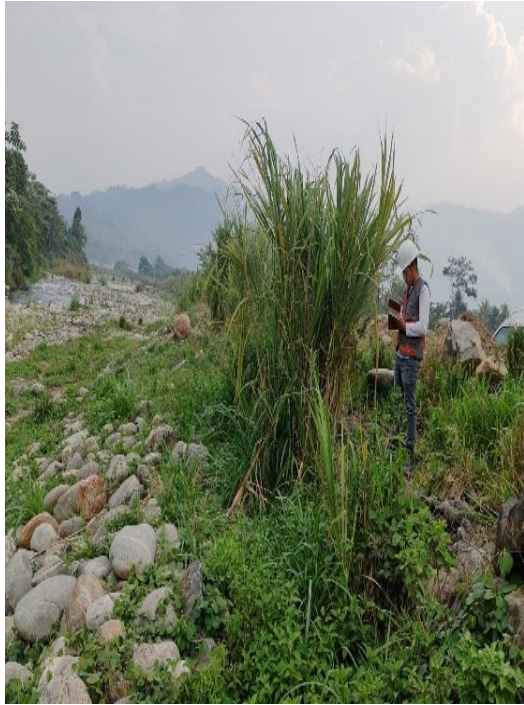
Progresiva	Margen	Zona de riesgo a desborde	Foto de la zona
0+100 a 0+200	Derecho	Zona baja y rocosa cerca del cauce: Las áreas que están más próximas al río y que son relativamente planas y bajas pueden estar más expuestas a desbordamientos. La presencia de grandes rocas indica que el río ha arrastrado materiales, lo que puede ser señal de que esa zona ya ha sufrido erosión o desbordes en el pasado.

Vegetación ribereña: La vegetación más densa en las orillas puede indicar zonas húmedas que podrían inundarse si el río crece. Si el nivel del agua aumenta, estas áreas vegetales pueden ser las primeras en verse afectadas.	
		Desniveles del terreno: La pendiente y la distancia al cauce principal son factores importantes. Las zonas planas y sin elevación visible podrían ser más vulnerables a un desbordamiento si el río crece, mientras que las áreas más altas podrían estar relativamente más seguras.

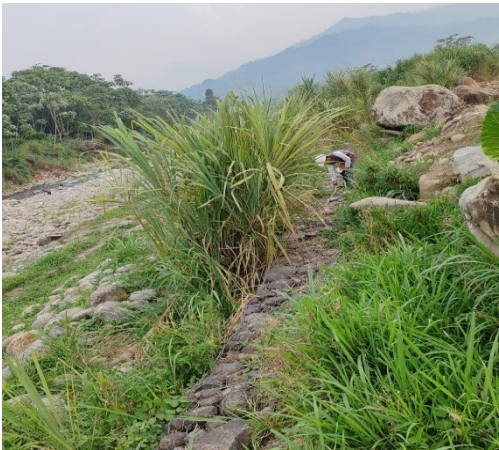
Progresiva	Margen	Zona de riesgo a desborde	Foto de la zona
<p style="text-align: center;">0+200 a 0+300</p>	<p>Derecho</p>	<p>Cercanía al río: El área rocosa junto al cauce sigue siendo una posible zona vulnerable en caso de desbordes. Aunque el río parece bajo en el momento de la foto, es común que, durante lluvias fuertes o crecidas, el nivel del agua aumente rápidamente.</p>

<p>Terraplenes o estructuras de contención: En la parte derecha de la imagen, se puede observar una estructura hecha con mallas y piedras (posiblemente un gavión), que es un intento de contención o control de erosión. Esta zona es vulnerable porque parece estar reforzada, lo que indica que podría ser una zona crítica en momentos de crecida del río. Si el agua supera esta estructura o si se erosiona, podría haber riesgo de desbordamiento hacia las áreas más elevadas.</p>	
		<p>Erosión en la vegetación ribereña: Las plantas y hierbas que crecen cerca del río son indicadores de que el área se mantiene húmeda. Si el río crece, estas áreas podrían ser arrasadas fácilmente por el agua, sobre todo si el suelo ya está debilitado por erosión natural.</p>

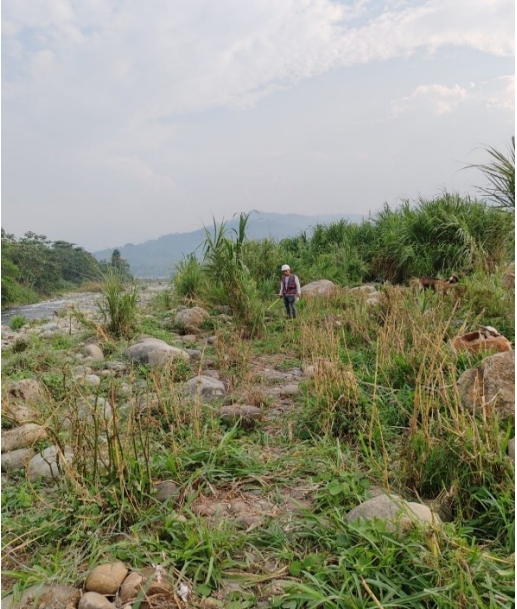
Progresiva	Margen	Zona de riesgo a desborde	Foto de la zona
0+300 a 0+400	Derecho	<p>Cercanía al río y terreno rocoso: La zona rocosa junto al río es extensa y, como en las otras imágenes, sigue siendo una zona potencialmente vulnerable en caso de un aumento repentino del caudal del río. Las piedras indican que es un área que ha recibido el impacto del flujo de agua en algún momento y, por lo tanto, es susceptible a desbordamientos si las lluvias incrementan el nivel del agua.</p>

<p>Vegetación más baja o dañada: Al observar las plantas que están secas o más cortas cerca del cauce, podría indicar que han sido afectadas por el paso de agua o erosión previa. Esto puede sugerir que el río ya ha invadido esas áreas en alguna ocasión, por lo que son zonas susceptibles de ser afectadas nuevamente.</p>	
		<p>Terreno bajo y sin elevación: En comparación con otras áreas, el terreno en la imagen parece estar a una altura relativamente baja en relación al río, lo que puede aumentar su vulnerabilidad en caso de desbordes o crecientes importantes.</p>

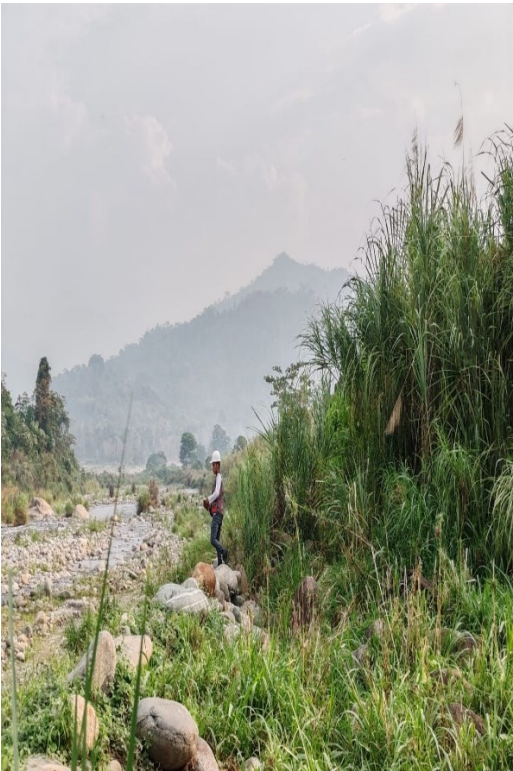
Progresiva	Margen	Zona de riesgo a desborde	Foto de la zona
0+400 a 0+500	Derecho	<p>Zona de terraplenes y vegetación densa: La vegetación a la orilla del río y las áreas donde el suelo parece inclinado hacia el río pueden estar expuestas a erosión o deslizamientos en caso de fuertes lluvias. Esto podría hacer que el agua se filtre más fácilmente hacia terrenos más elevados.</p>

<p>Cercanía al río: El área rocosa junto al cauce sigue siendo una posible zona vulnerable en caso de desbordes. Aunque el río parece bajo en el momento de la foto, es común que, durante lluvias fuertes o crecidas, el nivel del agua aumente rápidamente.</p>	
		<p>Control de la corriente del río: No se observan estructuras evidentes de control de inundaciones (como muros de contención o diques) en la imagen, por lo que, en caso de una crecida del río, el agua podría salir de su cauce y afectar tanto las áreas de actividad humana como la infraestructura cercana.</p>

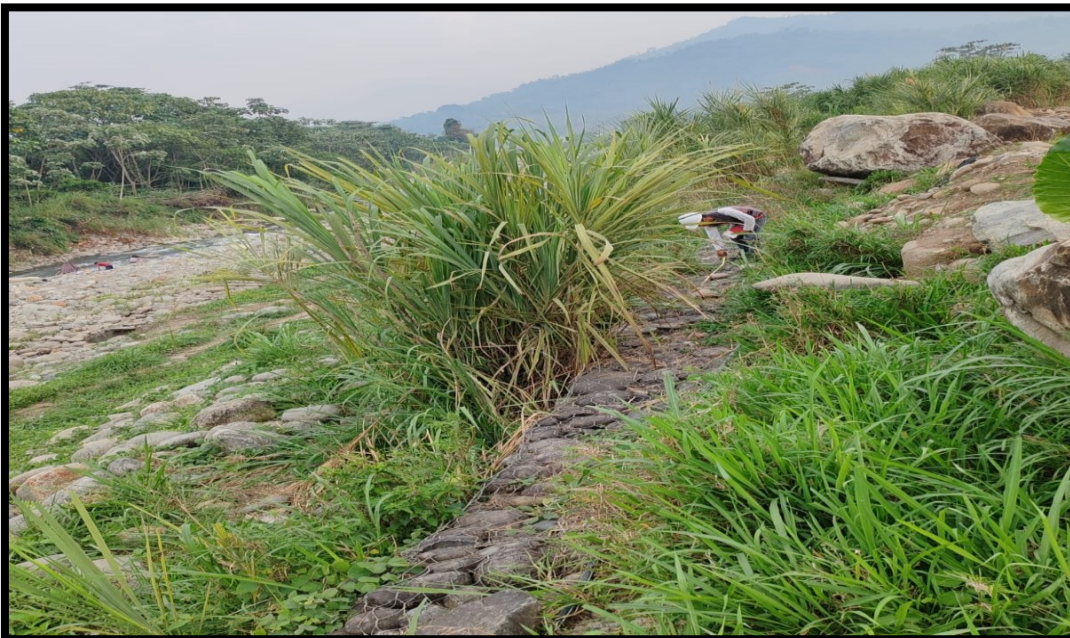
Figura 16: Defensa ribereña con rocas, tierra y desmontes.

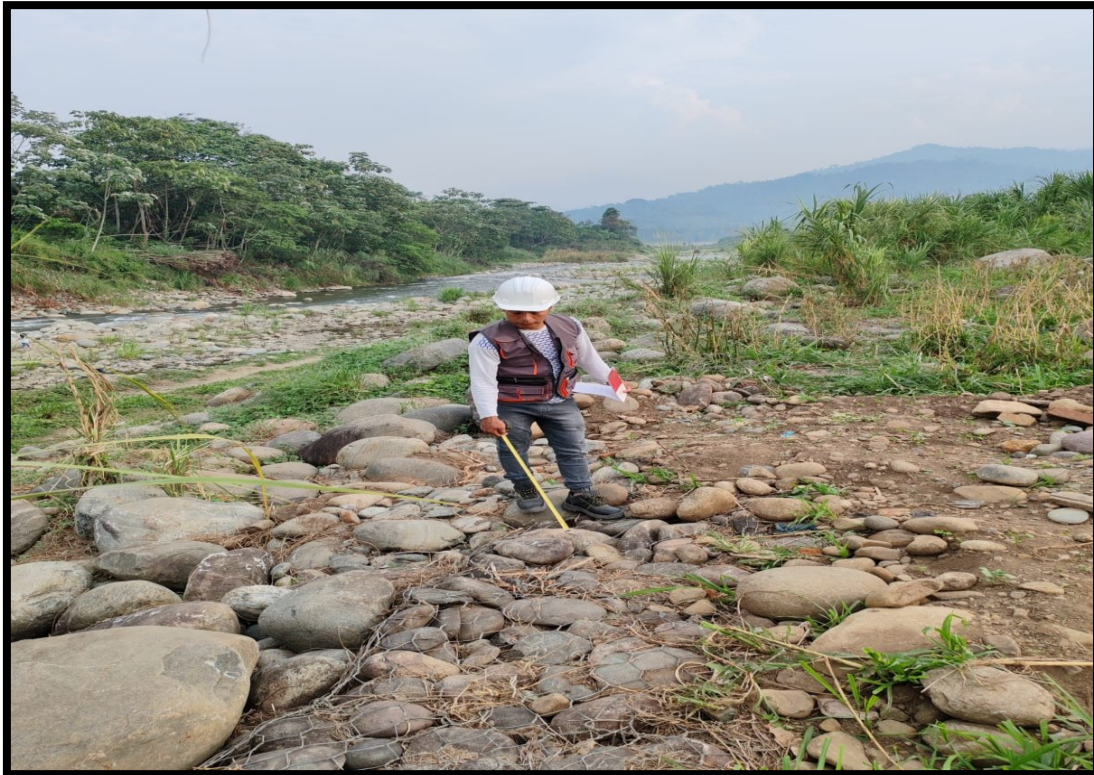
Figura 17: Malla rota y deformada

2. Se recomienda en investigaciones futuras, hacer un plan integral de mantenimiento periódico para los muros de gavión, que contemple la limpieza de sedimentos, reparación de mallas y remoción de vegetación acumulada. Asimismo, en los tramos 0+300 a 0+500, se sugiere construir nuevas defensas ribereñas como gaviones o diques, acompañadas de estudios técnicos para determinar las mejores soluciones estructurales y garantizar su durabilidad. Finalmente, realizar inspecciones regulares después de eventos extremos para identificar posibles fallas en las estructuras existentes.

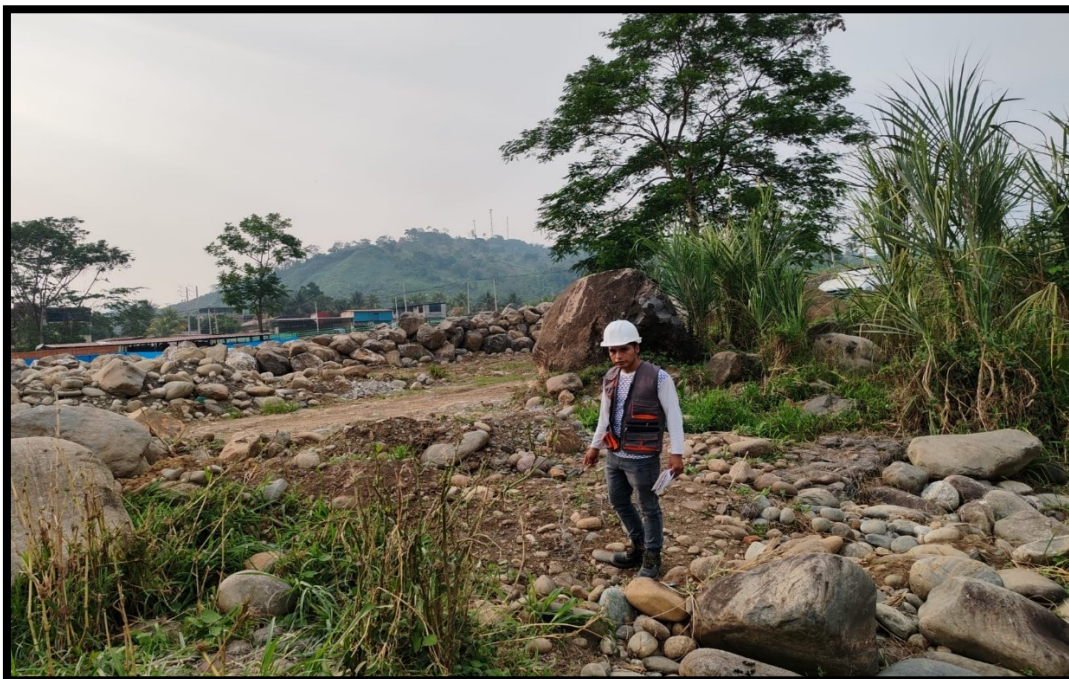
Figura 18: Alambres rotos y tapadas

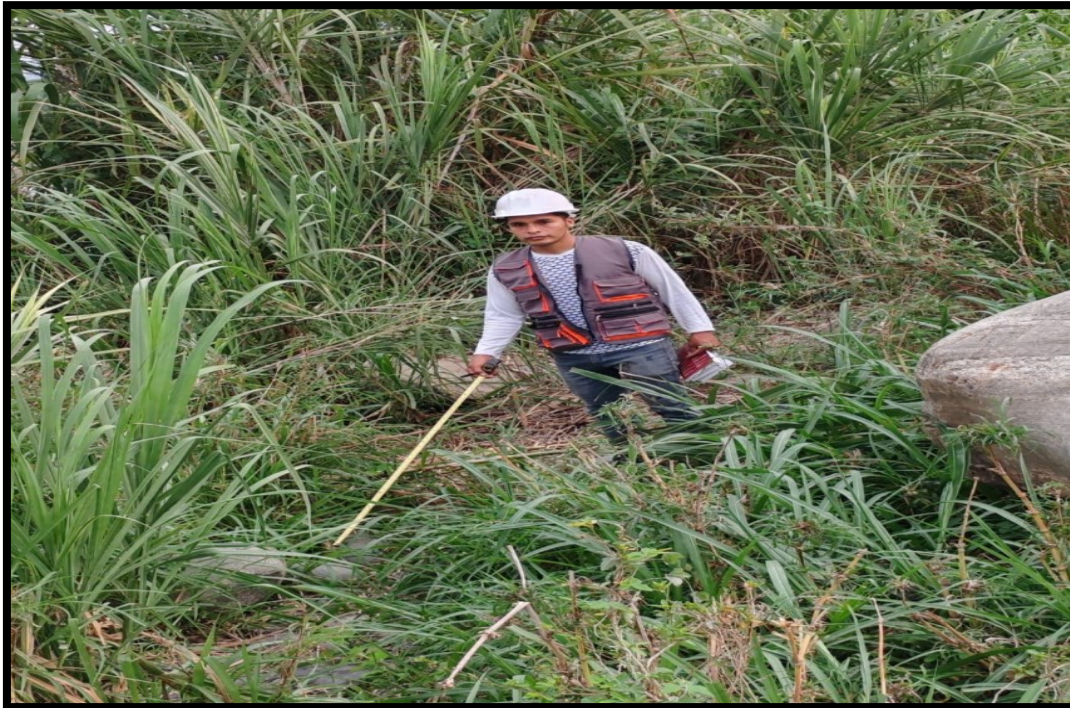
Figura 19: Defensa ribereña tapada por carrizos y piedras.

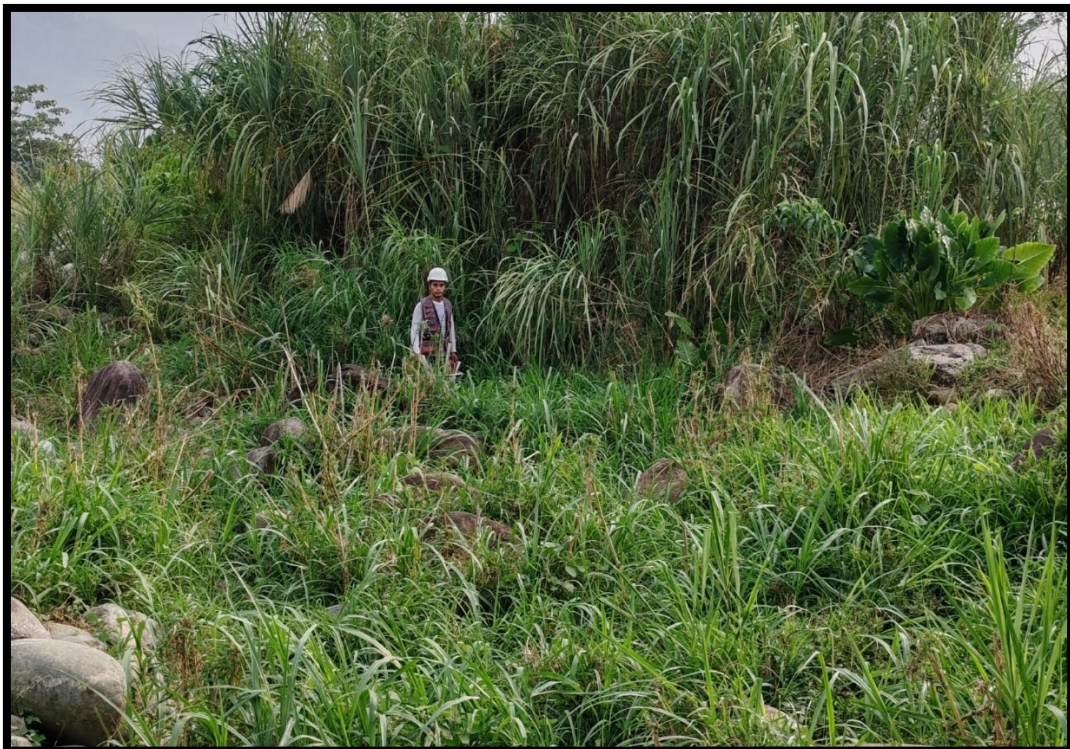
Figura 20: Vegetacion abundante

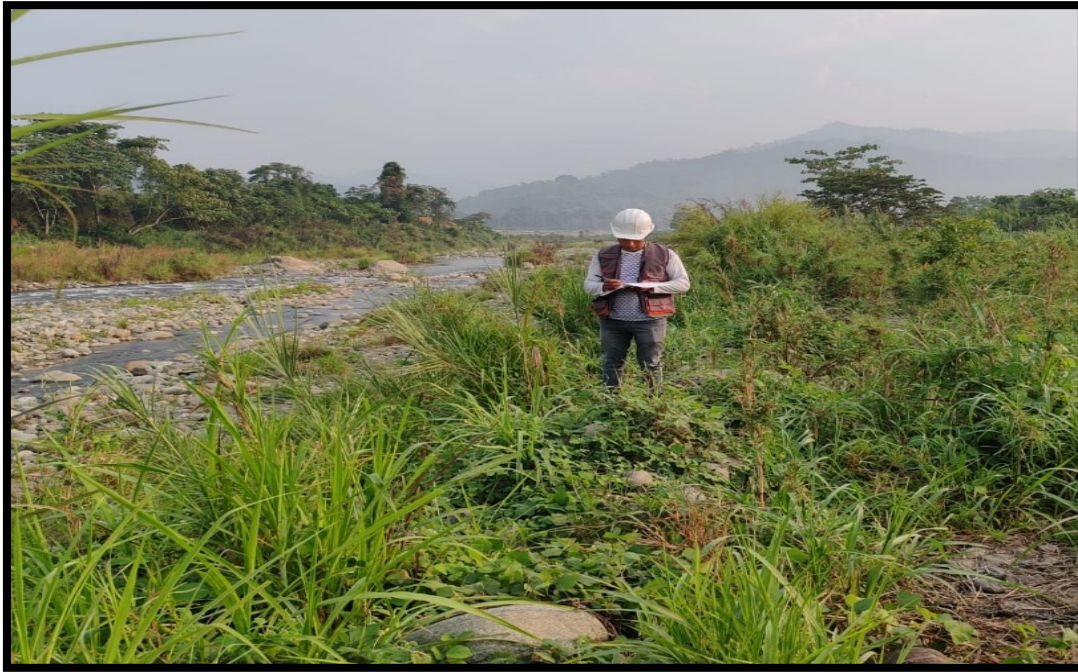
Figura 21: Defensa ribereña enterrada

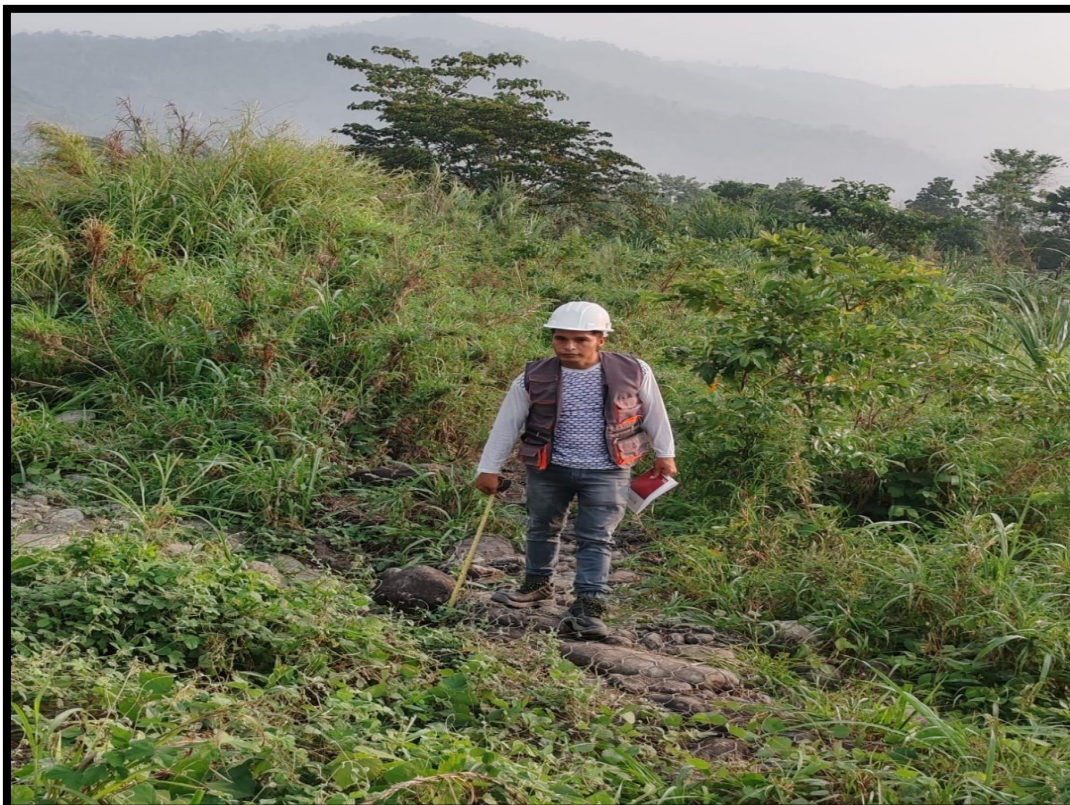
Figura 22: Defensa ribereña casi enterrada

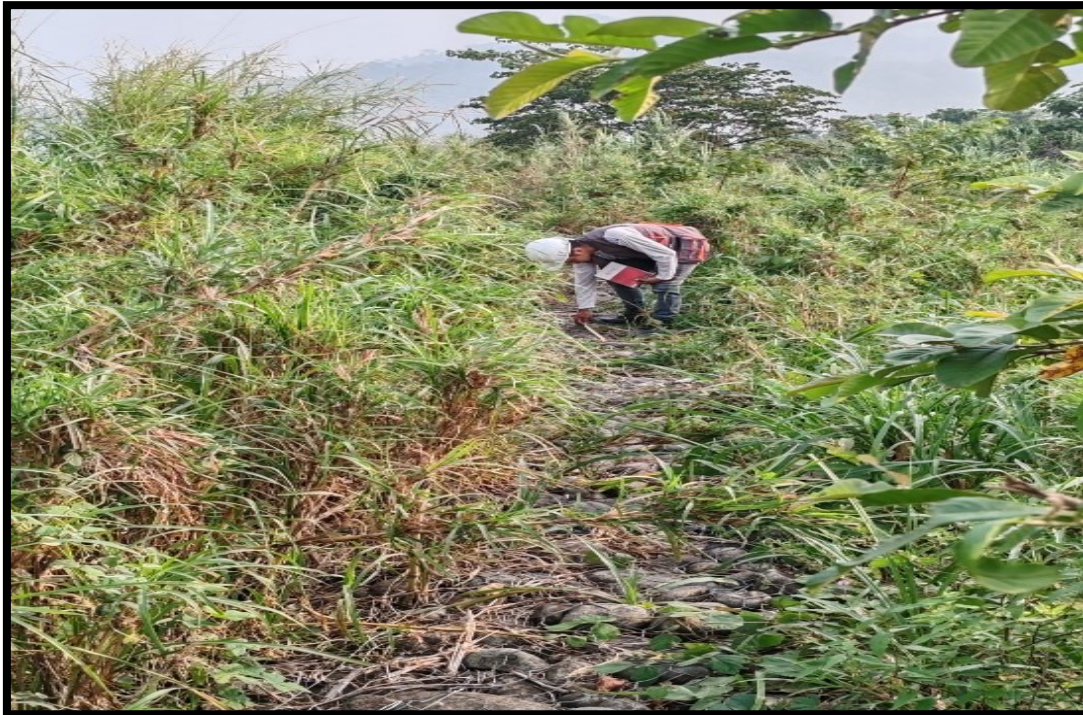
Figura 23: Muro de gavi3n tiene 1 mt de ancho

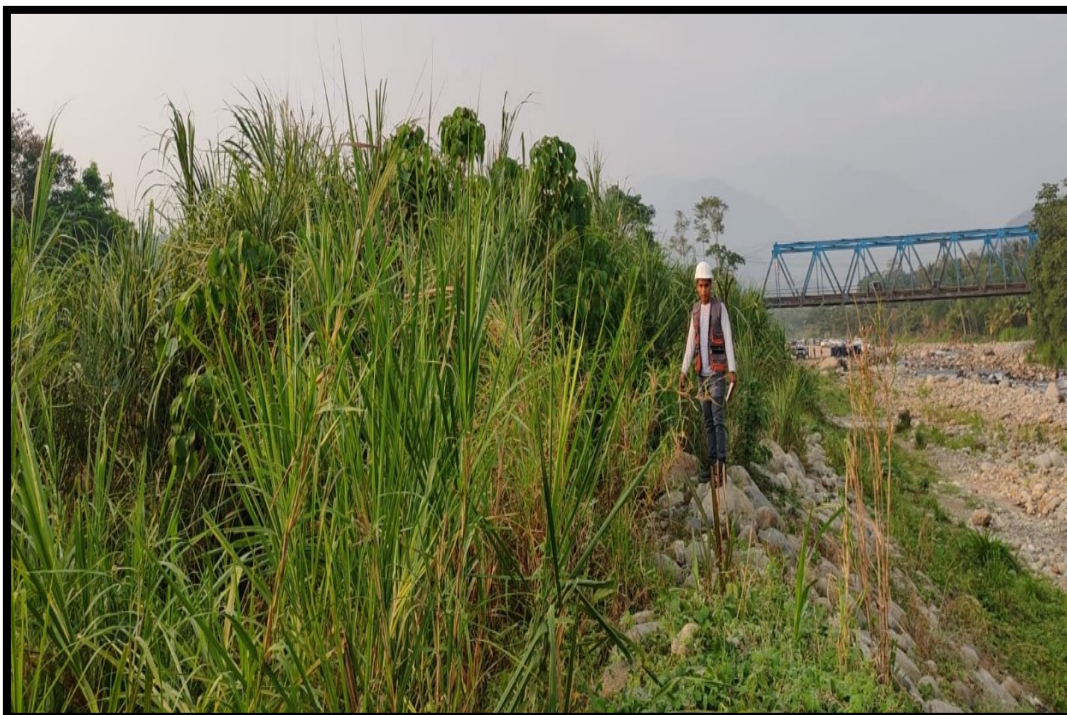
Figura 24: vista panoramica del puente Pichari entre Ccatun Rumi

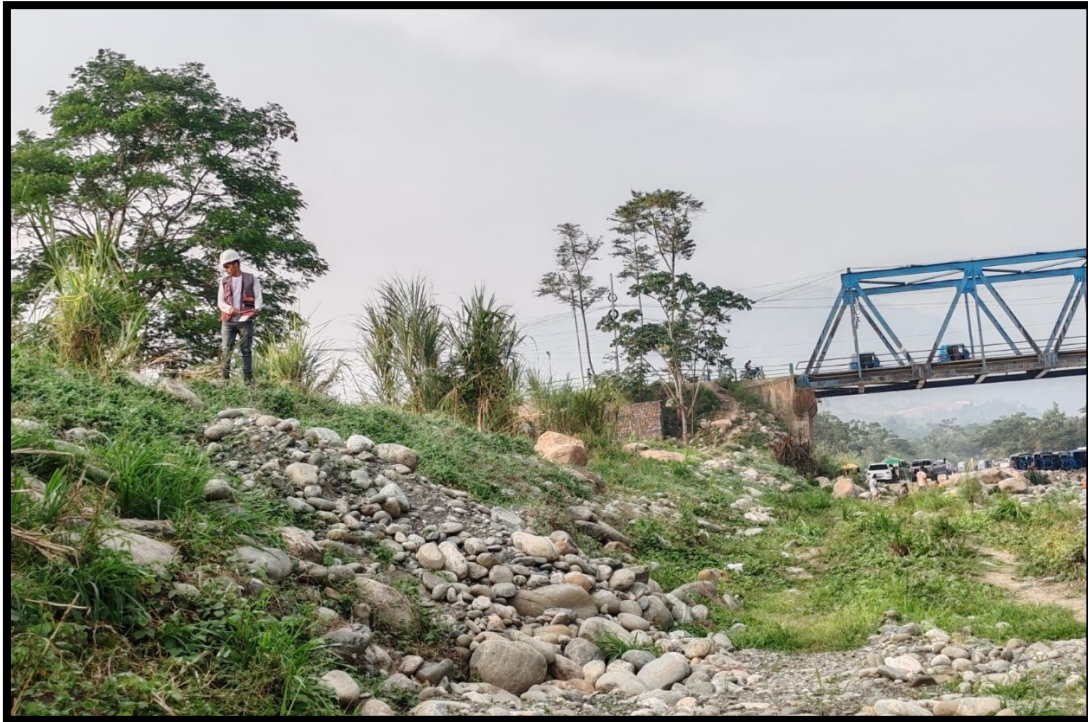
Figura 25: Defensa ribereña relleno con piedras y arenas desde el río.

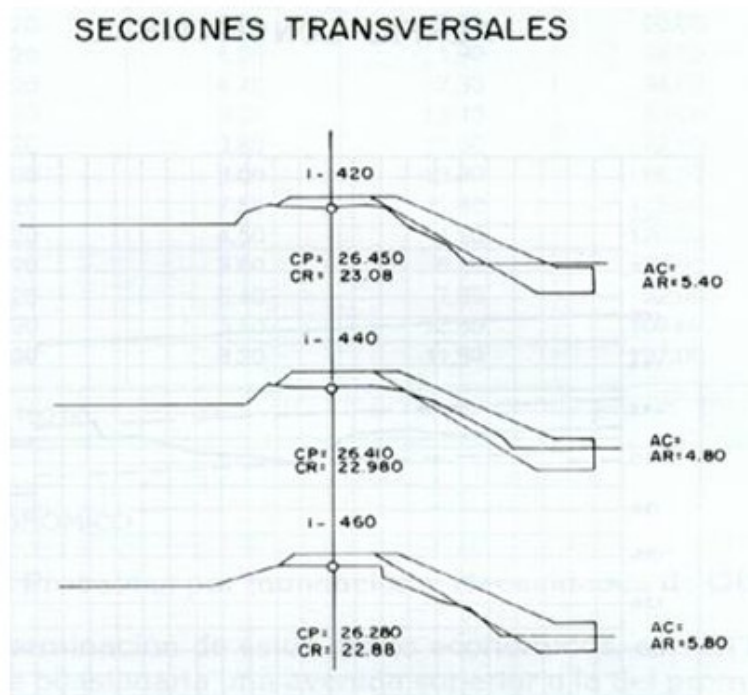
Una vez definidos el eje principal de diseño en gabinete, se procede en el campo a efectuar secciones transversales cada 20 m y a ambos lados del eje, de acuerdo a los requerimientos y consideraciones topográficas del terreno, a fin de determinar áreas de corte y rellenos. Se recomienda tomar el área afectada e ambas márgenes (Figura 18-B), así como, tener en consideración el área inundable para la máxima avenida, cada 100m

FIGURA N°18-B. SECCIONES TRANSVERSALES
