**UNIVERSIDAD CATÓLICA LOS ÁNGELES DE CHIMBOTE  
FACULTAD DE CIENCIAS E INGENIERÍA  
PROGRAMA DE ESTUDIO DE INGENIERÍA CIVIL**

**EVALUACIÓN DEL MURO DE GAVIONES, PARA MEJORAR LA DEFENSA RIBEREÑA  
EN LA MARGEN DERECHA DEL RÍO NEGRO PROGRESIVA 0+000 A 1+000 EN LA  
CIUDAD DE AGUAYTÍA, DISTRITO Y PROVINCIA DE PADRE ABAD, REGIÓN  
UCAYALI - 2024**

**TESIS PARA OPTAR EL TÍTULO PROFESIONAL DE INGENIERO CIVIL**

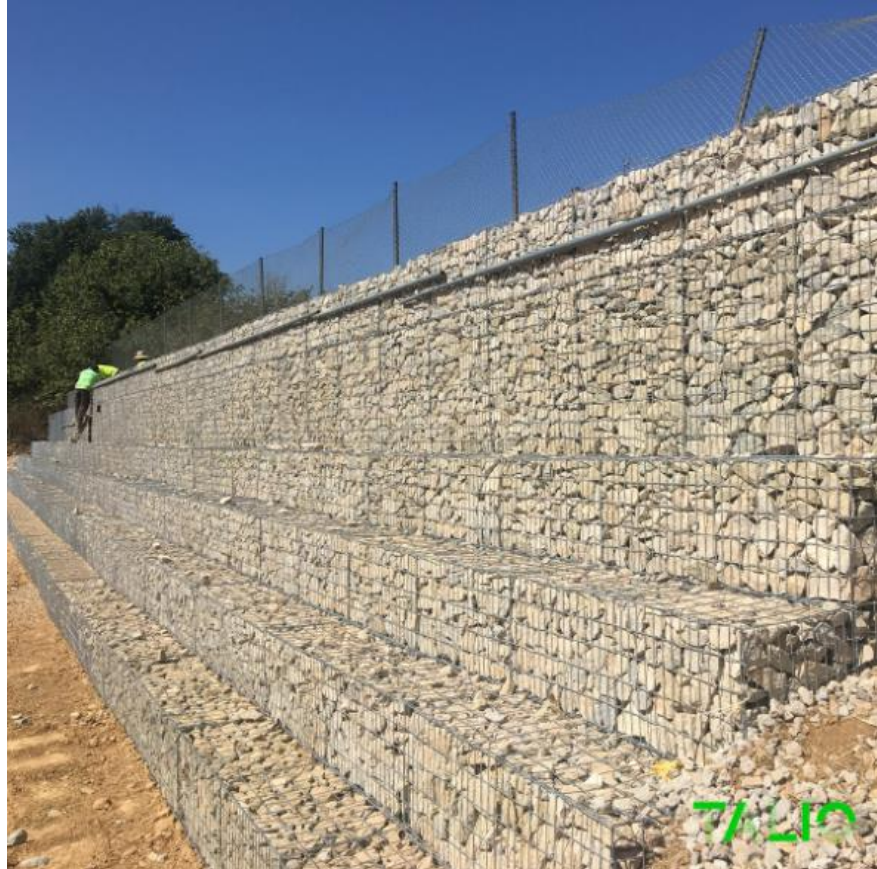
El autor Piñar (15) dice que estos son descritos como muros de gravedad compuestas por cajones de mallas de acero que son rellenos en situ por rocas o piedras de medidas reglamentarias, las cuales cumplen con una función importante que es la de soportar el peso del terreno así como también las sobrecargas que se desplazan por el área de trabajo de estos, previniendo la rotura o deformación visible de esta misma, una de sus funciones más importantes es minimizar el caudal de los ríos en los que se construye, de tal manera se puede prevenir las inundaciones o deslizamiento de terreno, por lo

Figura 3 Muro de gaviones:  
Fuente: Extraído de la página de talio (19)

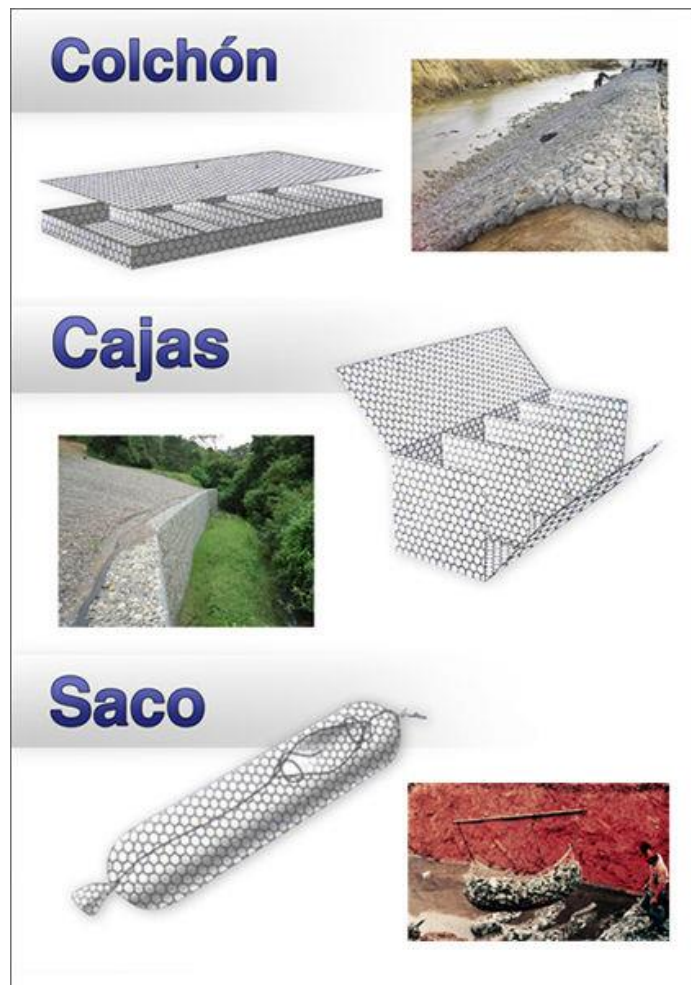
La idea del Prodac (20) dice que por lo general para la construcción de defensas ribereñas con muro de gaviones se emplean los distintos tipos de gaviones que existen ya que cada uno cumple con una función deferente sobre el terreno que este carga así como también tener un control de la erosión de los taludes del área de terreno, están los gaviones tipo , caja, colchón y cilíndricos, sacos entre otros gaviones que cumplen con la misma función, estos tipos de gaviones cuentan con parámetros en aceros que se reflejan en las norma

Figura 4: Tipos de gaviones

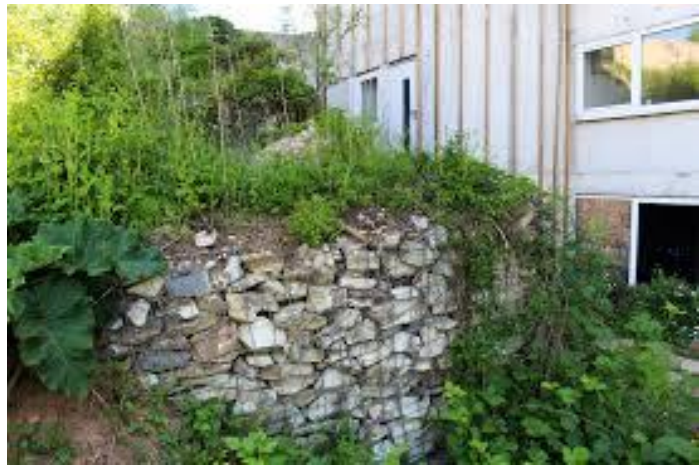
Según idea de Bolívar (29) argumenta que el estado de la malla del muro de gaviones va depender del tiempo que este tenga, así como también el ambiente en donde se construyó y en propósito con la que fue construido, esto se puede determinar con descripciones visuales, al momento de realizar una crítica o evaluación técnica, así también el estado va depender de la calidad de los materiales que se emplearon, para esto se debe

Figura 7: Estado de muro de gavión  
Fuente: Extraído de la página de Rotfuss (30)

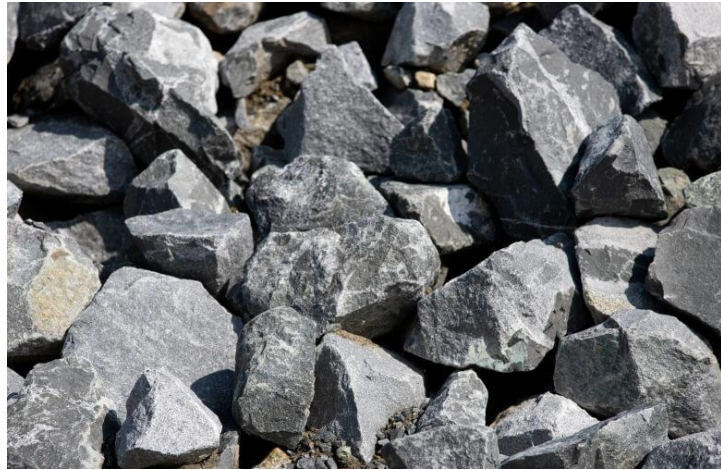
El autor Quispe (31) dice que el material de relleno que se debe emplear en gaviones debe generar la estabilidad y la rigidez de este mismo, por lo general se empleas rocas o piedras que permitan la fluides del agua, es necesario la selección de un material resistente que garantice la durabilidad y estabilidad del gavión, entre otros materiales de relleno que se suelen emplear tambien están los desmontes, cantos rodados que tambien cumplen con la misma función dependiendo del lugar y la economía que se le designa a dicha construcción.

Figura 8: Piedra chancada como relleno de gavión  
Fuente: Extraído de la página de cantera santa Rita (32)

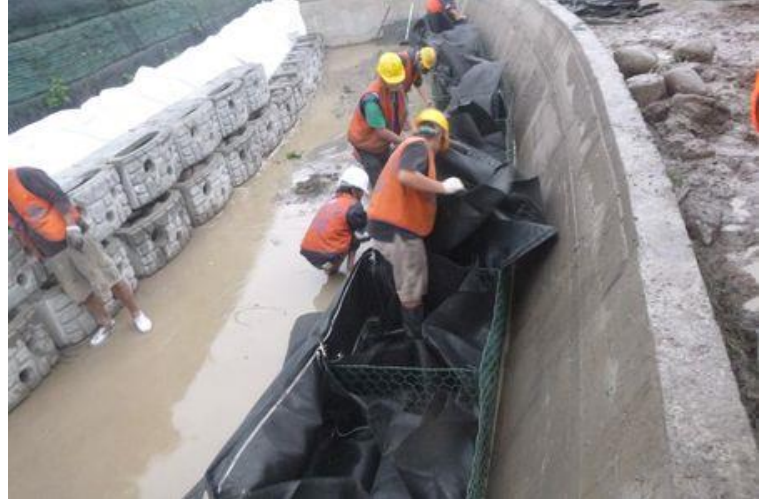
Según idea de Anzuetto (35) dice que el geotextil en muro de gaviones es un material complementario que se encarga de la filtración de líquidos que pasen por el muro de gavión, reteniendo cualquier partícula que se pueda quedar dentro del material del relleno afectando a los componentes del

Figura 10: Colocación de Geotextil en gaviones  
Fuente: Extraído de la página de ACE (36)

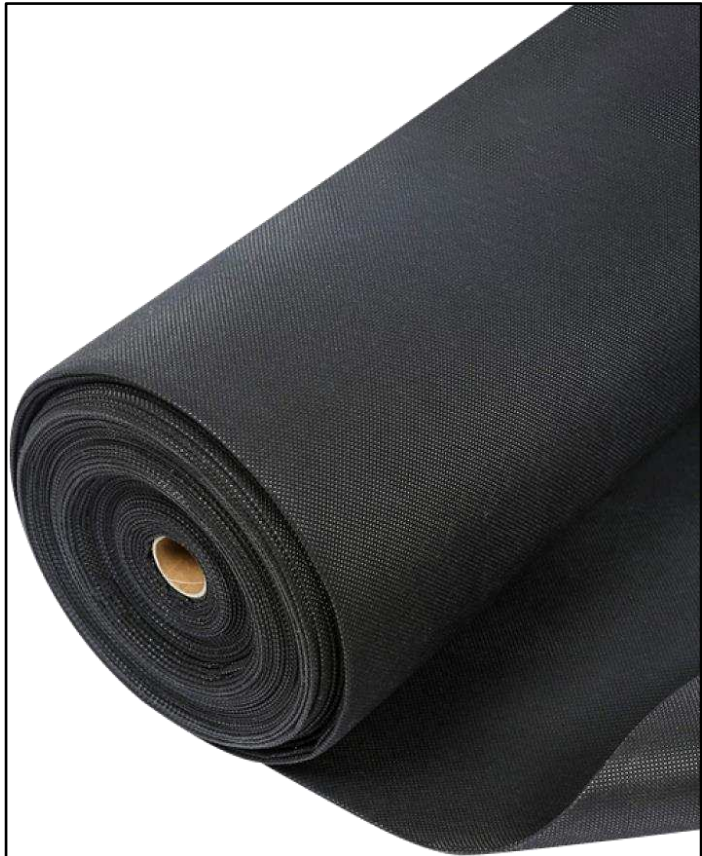
Según el autor Aguilar et al (37) dicen que existen dos tipos de geotextil los tejidos y no tejidos, una es de fibras sintéticas unidas a través de procesos mecánicos ofrecen menos resistencia, también están los tejidos que se entrelazan en un patrón determinado que ofrecen una mejor resistencia a la función que esta tiene, una de las funciones es proteger al material de relleno y trabajar en base a las filtraciones que pueden suceder en el muro, así como también cumple una función de estabilización del muro de gaviones, estos suelen emplearse según la zona en donde construirán la defensa ribereña.

Figura 11: Tipo de geotextil

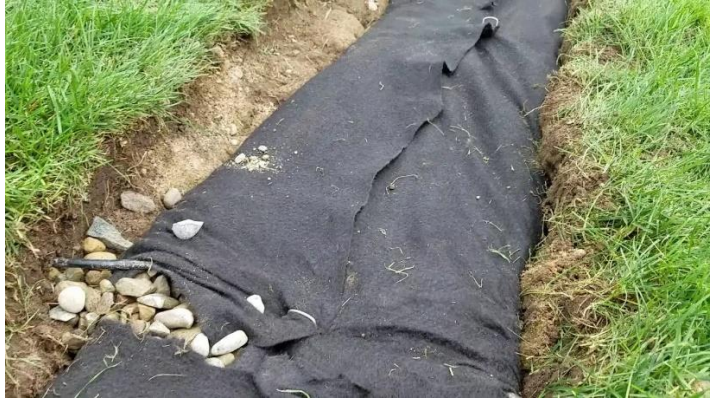
Según el autor Aguilar (39) dice que el estado del geotextil dependerá mucho del tiempo y del ambiente en que este se encuentra, al entrar en contacto con el agua, este tiende a deteriorarse en un determinado periodo, aunque su funcionalidad no varía durante el periodo de funcionalidad que esta cuenta, así también puede verse afectado a fuerzas sísmicas que pueden ocurrir en la zona, este puede provocar deslizamiento de los muros y por ende la ruptura del geotextil.

Figura 12: Estado de geotextil

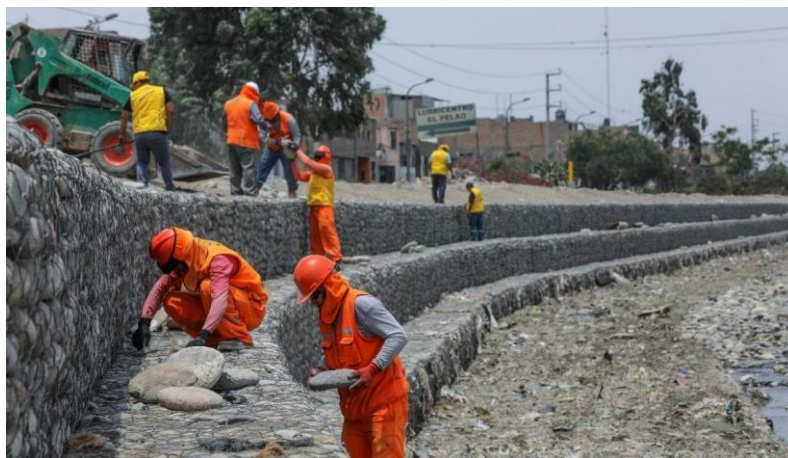
Según el autor Ibáñez(48) menciona que es necesario para fortalecer las estructuras hidráulicas ante las erosión y socavación que se producen de manera natural ante la velocidad de los fluidos que transitan por la zona, el reforzamiento y mejoramiento aporta una mayor durabilidad y resistencia de la estructura hidráulica, según la zona en donde se aya ejecutado dicha defensa ribereña, estas pueden distintas según la gestión y presupuestos que se pueda dar para dicha zona en base a los estudios de suelos e hidrológicos que se den para dicho proyecto.

Figura 13: Defensa Ribereña

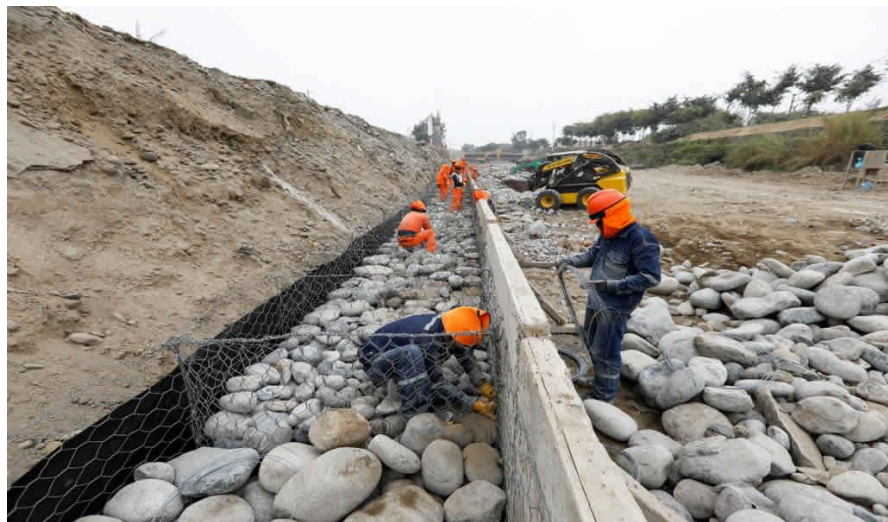
Según el autor Alvites (50) menciona que es una estructura o medida diseñada para proteger las áreas cercanas a ríos, lagos y costas del impacto de fenómenos naturales como inundaciones, erosión y tormentas, estas defensas pueden incluir una variedad de soluciones y procesos de construcción, las fallas que estas presentan están relacionadas con factores como el medio ambiente, la calidad y procesos constructivos.

Figura 14: Defensa ribereña

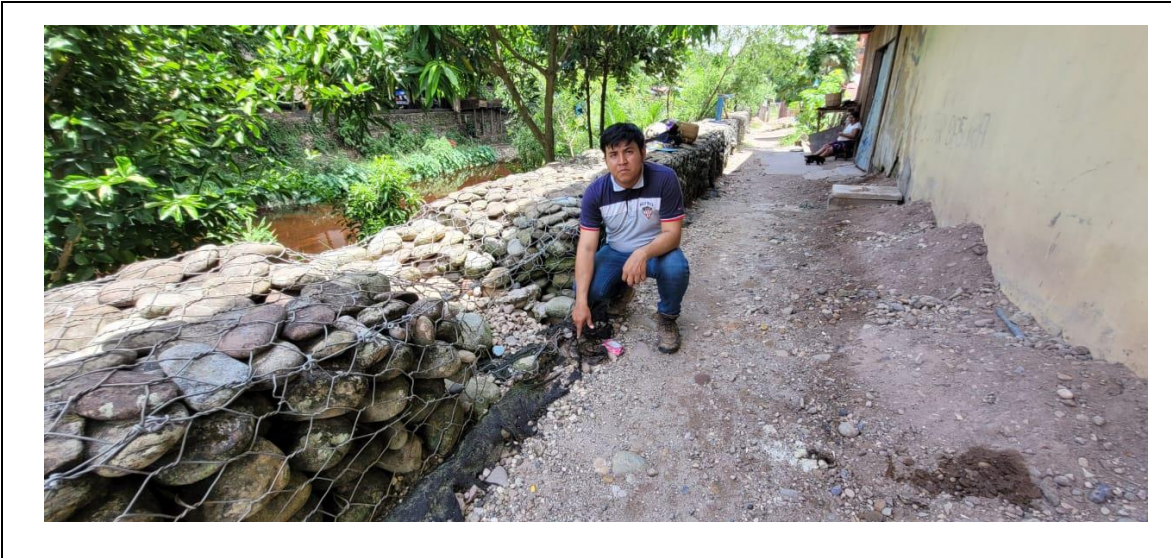
Tabla 2: Identificación de zona vulnerable 01

<b>Identificación de las zonas vulnerables del muro de gavión margen derecho</b>		
<b>Progresiva</b>		<b>Descripción</b>
<b>Inicio</b>	<b>Fin</b>	
0+200	0+201	La primera zona vulnerable se identificó en la progresiva 0+200 a 0+201 del margen derecho del río negro en el segundo nivel del muro de gaviones
<b>Evidencia</b>

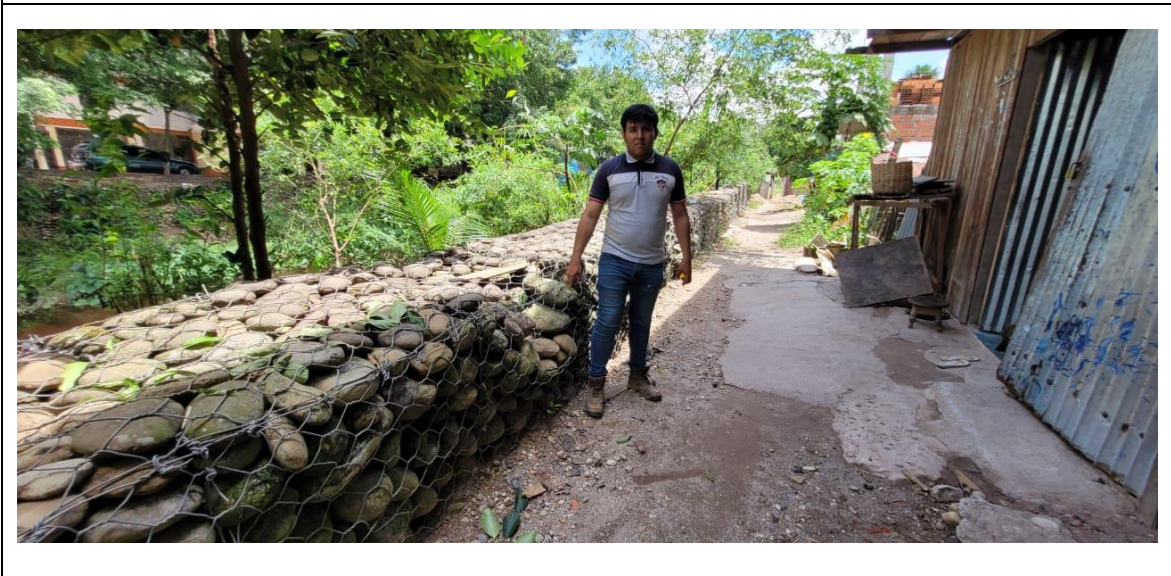
Tabla 3: Identificación de zona vulnerable 02

<b>Identificación de las zonas vulnerables del muro de gavión margen derecho</b>		
<b>Progresiva</b>		<b>Descripción</b>
<b>Inicio</b>	<b>Fin</b>	
0+210	0+211	Nuestra segunda zona vulnerable se identificó en el margen derecho del rio negro en la progresiva 0+210 a 0+211 en el segundo nivel del muro de gavión

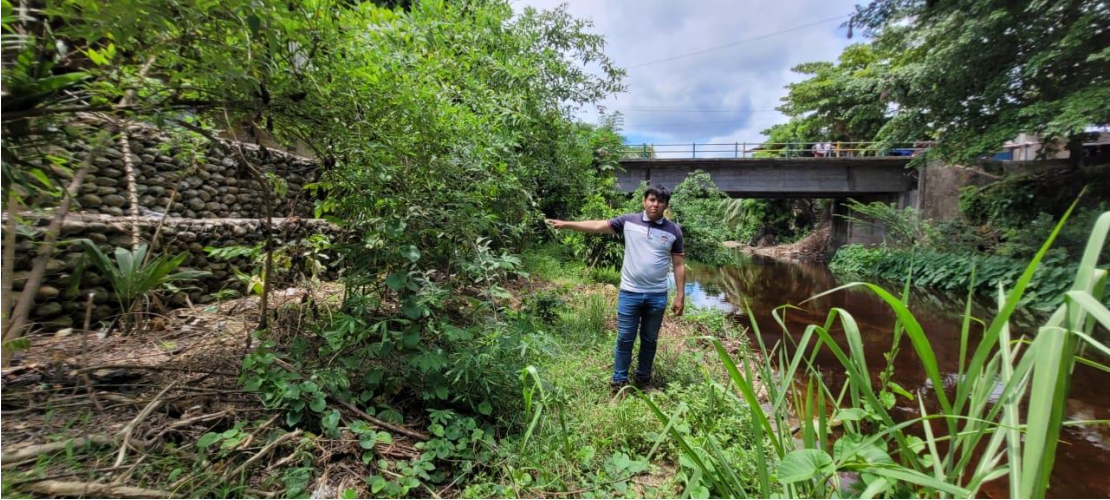
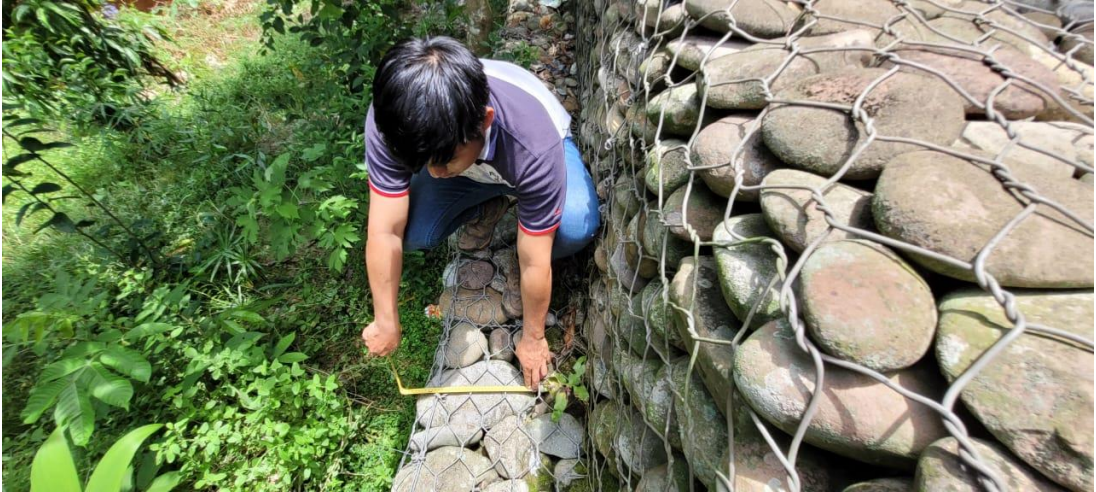
<b>Evaluación muro de gaviones tramo 0+000 a 0+200 margen derecho</b>			
<b>Características generales</b>			
<b>Tipo de gavión</b>		<b>Antigüedad</b>	
Caja		11 años	
<b>Malla</b>			
<b>Tipo de alambre</b>		<b>Tipo de malla</b>	
Galvanizado con PVC		Hexagonal	
<b>Diámetro</b>		3 mm	
<b>Estado de malla</b>			
<b>Bueno</b>	<b>Regular</b>		<b>Malo</b>
x			
<b>Descripción de estado</b>			
La malla no presenta roturas ni corrosión que puedan afectar su trabajabilidad, tampoco se ve afectado internamente por el material de relleno, y cumple con el diámetro estándar que se emplea por lo que se considera en estado bueno en este tramo del muro de gaviones.			
<b>Material de relleno</b>			
<b>Tipo de material de relleno</b>	<b>Tamaño de material de relleno</b>	<b>Vegetación</b>	
		<b>Presenta</b>	<b>No presenta</b>
Piedra	25 cm	x	
Las piedras varían en sus medidas entre 9 cm a 25 cm la cual no cumple con las medidas estándares.		Se observo presencia de vegetación densa y pequeños árboles que pudieran afectar la malla del muro de gaviones con el paso del tiempo

<b>Geotextil</b>			
<b>Tipo de geotextil</b>	<b>Estado</b>		
	<b>Bueno</b>	<b>Regular</b>	<b>Malo</b>
No tejido			X
	El geotextil en esta parte se encontró roto aumentando la posibilidad de erosiones, deformaciones y desgaste entre el material de relleno y el suelo así también minimiza el reforzamiento en lo gaviones.		
<b>Fallas</b>			
<b>Existe</b>		<b>No existe</b>	
		X	
<b>Evidencia de campo</b>

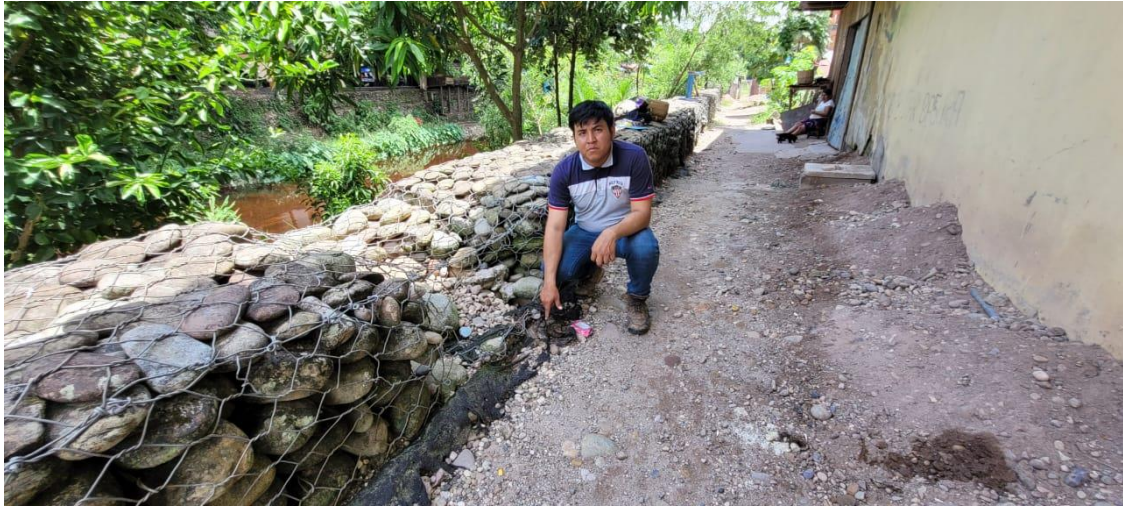
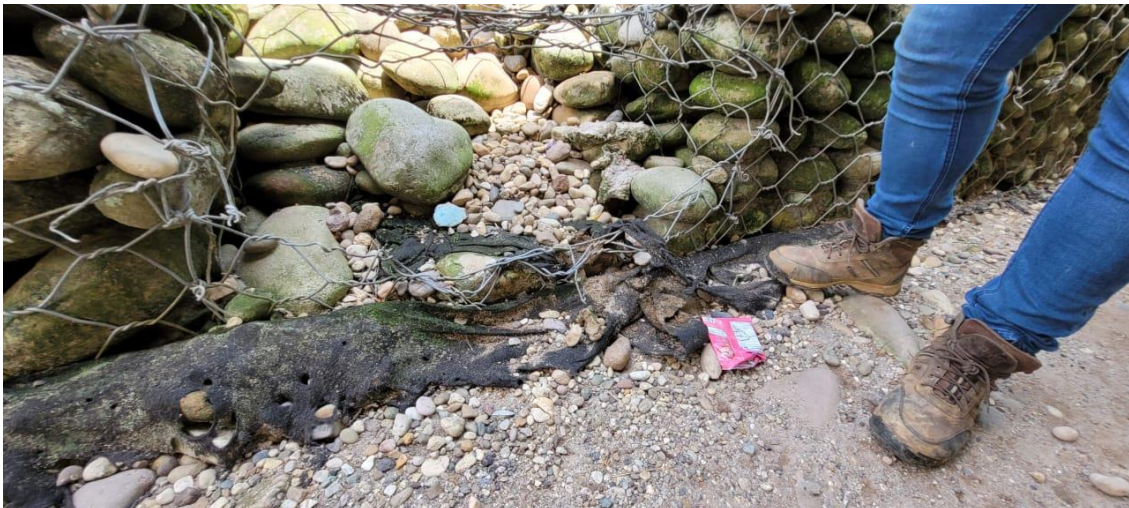
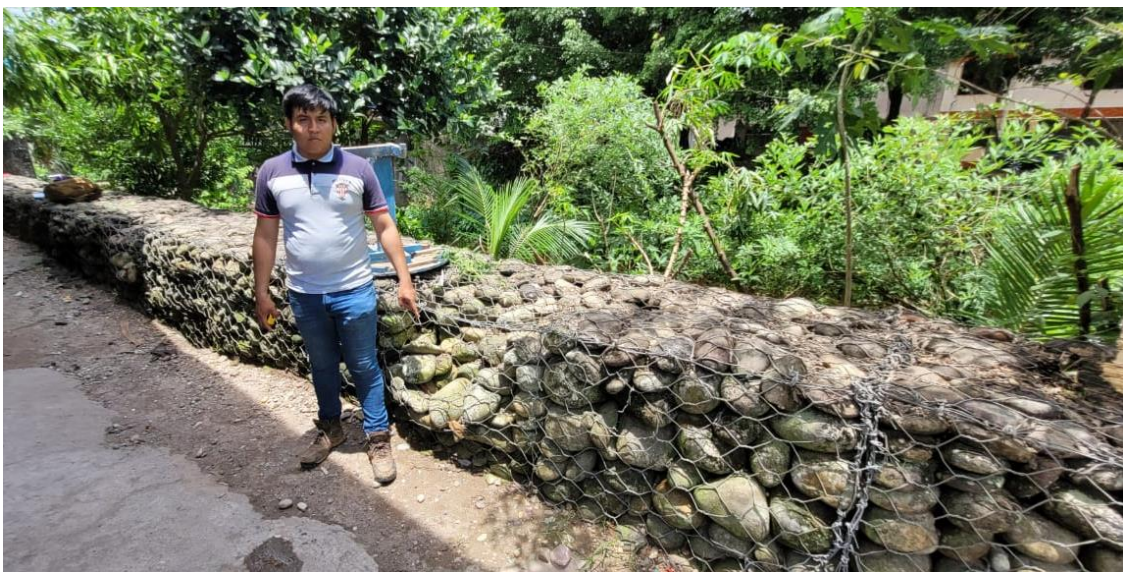
Tabla 5: Evaluación de muro de gaviones tramo 0+200 a 0+400

<b>Evaluación muro de gaviones tramo 0+200 a 0+400 margen derecho</b>			
<b>Características generales</b>			
<b>Tipo de gavión</b>		<b>Antigüedad</b>	
Caja		11 años de antigüedad	
<b>Malla</b>			
<b>Tipo de alambre</b>		<b>Tipo de malla</b>	
Galvanizado con PVC		Hexagonal	
<b>Diámetro</b>		3 mm	
<b>Estado de malla</b>			
<b>Bueno</b>		<b>Regular</b>	<b>Malo</b>
			x
<b>Descripción de estado</b>			
<p>La malla se encuentra en estado malo en 2 puntos del tramo ya que se observó rotura estas en las cajas de gavión abarcando un área considerable en cada gavión, de tal manera se produzca una desestabilización del muro de gaviones en este tramo, aumentando el porcentaje de deformaciones en el muro, pudiendo afectar a los otros tramos.</p>			
<b>Material de relleno</b>			
<b>Tipo de material de relleno</b>	<b>Tamaño de material de relleno</b>	<b>Vegetación</b>	
		<b>Presenta</b>	<b>No presenta</b>
Piedra	2 cm – 25 cm	x

<b>Fallas</b>			
<b>Existe</b>		<b>No existe</b>	
X

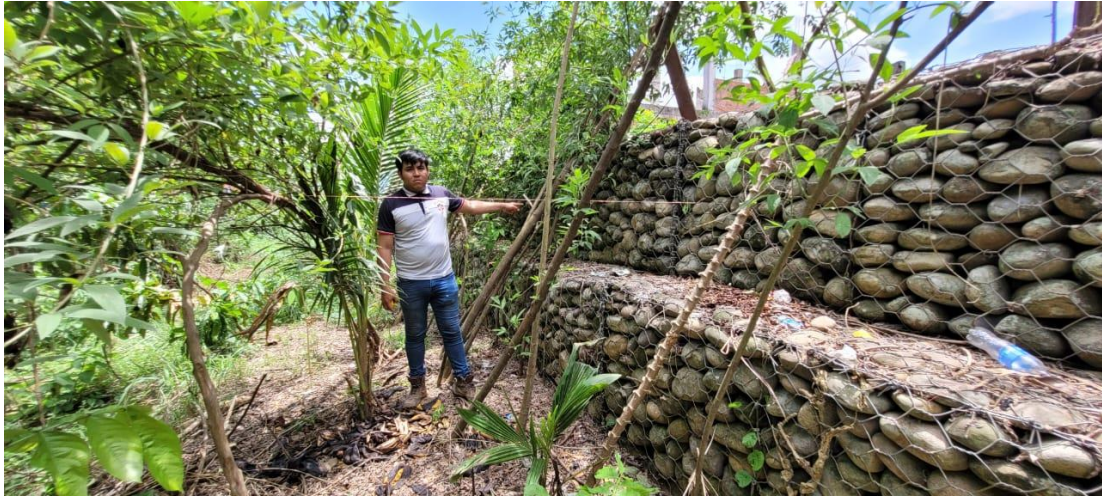
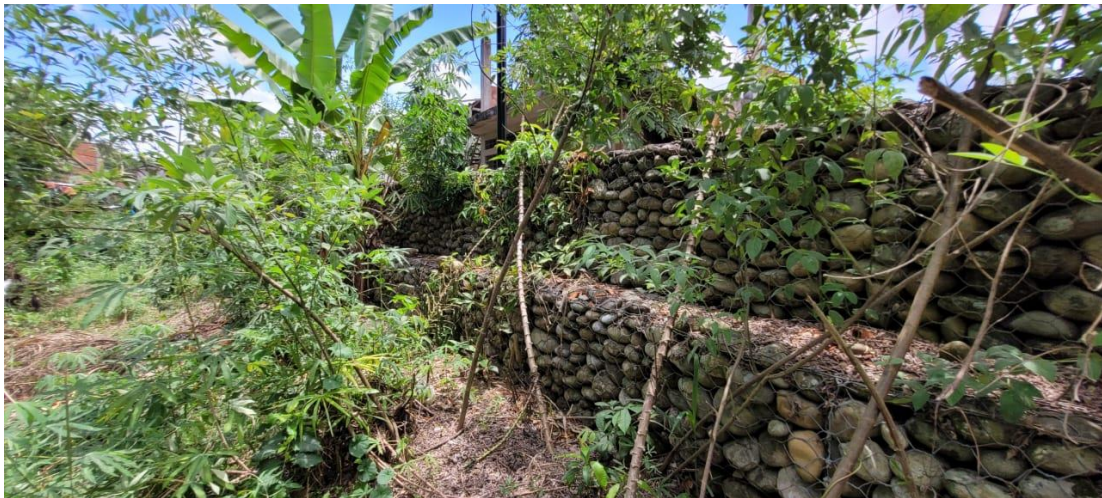
Tabla 6: Evaluación de muro de gaviones tramo 0+400 a 0+600

<b>Evaluación muro de gaviones tramo 0+400 a 0+600 margen derecho</b>			
<b>Características generales</b>			
<b>Tipo de gavión</b>		<b>Antigüedad</b>	
Caja		11 años	
<b>Malla</b>			
<b>Tipo de alambre</b>		<b>Tipo de malla</b>	
Galvanizado con PVC		Hexagonal	
<b>Diámetro</b>		3 mm	
<b>Estado de malla</b>			
<b>Bueno</b>	<b>Regular</b>		<b>Malo</b>
x			
<b>Descripción de estado</b>			
<p>El estado de la malla en este tramo es bueno ya que no presenta roturas ni desgastes internos, así como tampoco corrosión en ninguna caja de gavión, manteniendo la estabilidad del muro de gaviones y el material de relleno.</p>			
<b>Material de relleno</b>			
<b>Tipo de material de relleno</b>	<b>Tamaño de material de relleno</b>	<b>Vegetación</b>	
		<b>Presenta</b>	<b>No presenta</b>
Piedra	10 cm a 25 cm	x	
<p>El material de relleno en esta parte del muro presenta dimensiones diferentes incumpliendo con las especificaciones técnicas que se tiene en consideración para el proyecto de investigación.</p>		<p>En este tramo del muro de gaviones se encontró vegetación densa con presencia de pequeños arboles agrícolas que no afectaran al muro de gaviones, pero si la fluides del caudal del rio negro en épocas de invierno, obstaculizando su pase.</p>

<b>Geotextil</b>			
<b>Tipo de geotextil</b>	<b>Estado</b>		
	<b>Bueno</b>	<b>Regular</b>	<b>Malo</b>
No tejido		x	
	<p>El geotextil en esta parte se encontró con roturas pequeñas por lo que se considera en estado regular ya que esta con el tiempo se puede ir deteriorando y aumentando la posibilidad de erosiones con la presencia de lluvias que se puedan dar en la zona.</p>		
<b>Fallas</b>			
<b>Existe</b>		<b>No existe</b>	
		X	
<b>Evidencia de campo</b>

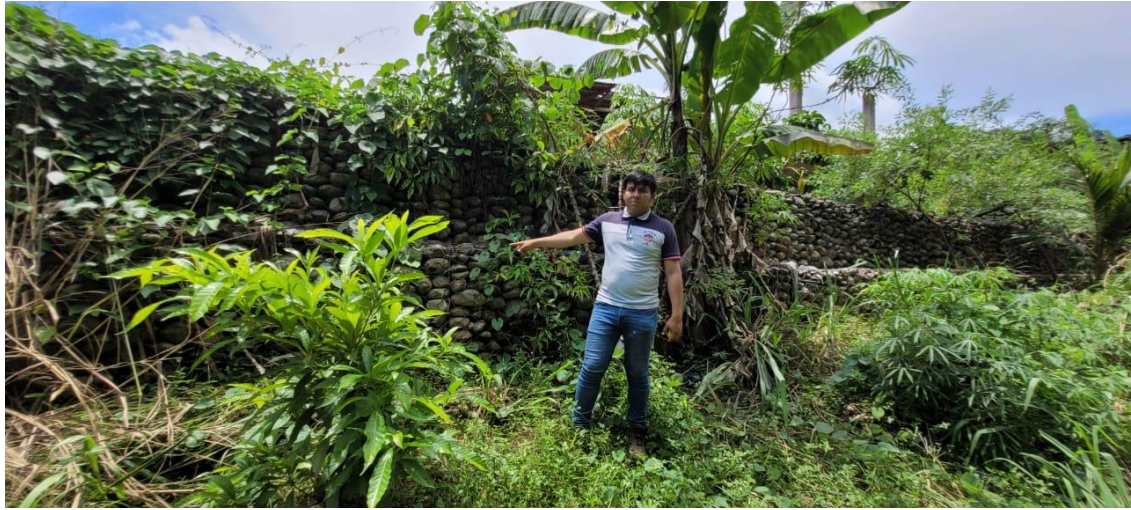
Tabla 7: Evaluación de muro de gaviones tramo 0+600 a 0+800

<b>Evaluación muro de gaviones tramo 0+600 a 0+800 margen derecho</b>		
<b>Características generales</b>		
<b>Tipo de gavión</b>	<b>Antigüedad</b>	
Caja	11 años	
<b>Malla</b>		
<b>Tipo de alambre</b>	<b>Tipo de malla</b>	
Galvanizado con PVC	Hexagonal	
<b>Diámetro</b>	3 mm	
<b>Estado de malla</b>		
<b>Bueno</b>	<b>Regular</b>	<b>Malo</b>
x		
<b>Descripción de estado</b>		
La malla se encuentra en estado bueno porque no presenta roturas, corrosión o desgaste interno producido por el material de relleno, pero se observó presencia de vegetación por encima de todo el tramo, lo que pudiera producir suciedad y humedad en todo el tramo, la cual no afectaría su estabilidad.

<b>Material de relleno</b>			
<b>Tipo de material de relleno</b>	<b>Tamaño de material de relleno</b>	<b>Vegetación</b>	
		<b>Presenta</b>	<b>No presenta</b>
Piedra	15 cm a 25 cm	<b>x</b>	
El material de relleno tiene variación de medidas en las piedras la cual incumple con las medidas establecidas en las especificaciones que se emplean para la investigación.		Se encontró vegetación en los dos niveles del muro de gaviones, así también pequeños árboles agrícolas.	
<b>Geotextil</b>			
<b>Tipo de geotextil</b>	<b>Estado</b>		
	<b>Bueno</b>	<b>Regular</b>	<b>Malo</b>
No tejido	<b>x</b>		
	Es esta parte el geotextil se encontró en estado bueno porque no presento roturas o deterioros debido a la humedad lo que proporcionara menor porcentaje de erosión e infiltración de material fino al muro de gaviones.		
<b>Fallas</b>			
<b>Existe</b>		<b>No existe</b>	
		<b>x</b>	
<b>Evidencia de campo</b>

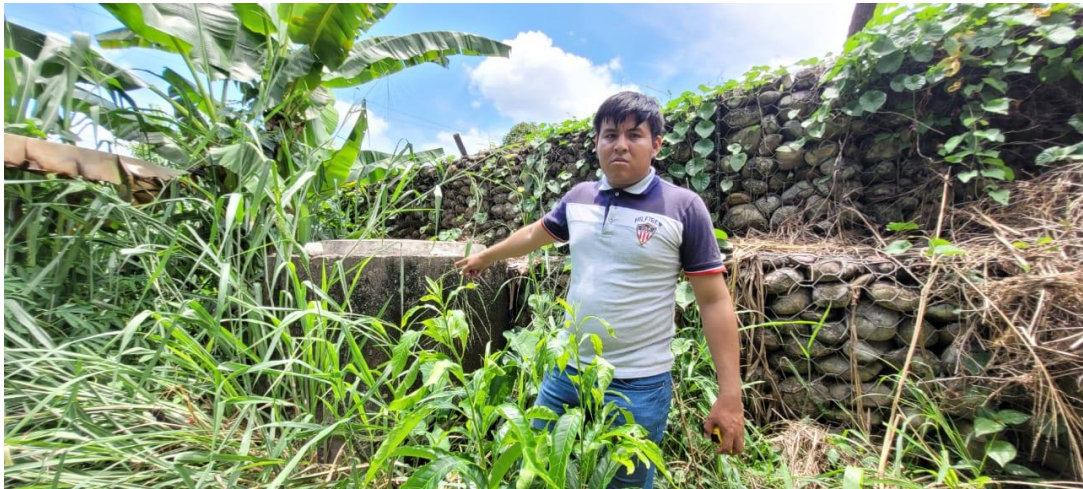
Tabla 8: Evaluación de muro de gaviones tramo 0+800 a 1+000

<b>Evaluación muro de gaviones tramo 0+800 a 1+000 margen derecho</b>	
<b>Características generales</b>	
<b>Tipo de gavión</b>	<b>Antigüedad</b>
Caja	11 años de antigüedad
<b>Malla</b>	
<b>Tipo de alambre</b>	<b>Tipo de malla</b>
Galvanizado con PVC	Hexagonal
<b>Diámetro</b>	3 mm

Estado de malla			
Bueno	Regular	Malo	
x			
Descripción de estado			
Se observo la malla en estado bueno ya que no cuenta con corrosión, ni roturas y tampoco desgaste interno, la cual mantiene su estabilidad y resistencia.			
Material de relleno			
Tipo de material de relleno	Tamaño de material de relleno	Vegetación	
		Presenta	No presenta
Piedra	12 cm a 22 cm	x	
Geotextil			
Tipo de geotextil	Estado		
	Bueno	Regular	Malo
No tejido		x	
	El geotextil en este tramo se encontró en estado regular ya que al igual que en algunos tramos presentaba pequeñas roturas y presencia de humedad lo que podría dar pase a presencia de hongos que afecten su durabilidad		
Fallas			
Existe		No existe	
		x	
Evidencia de campo

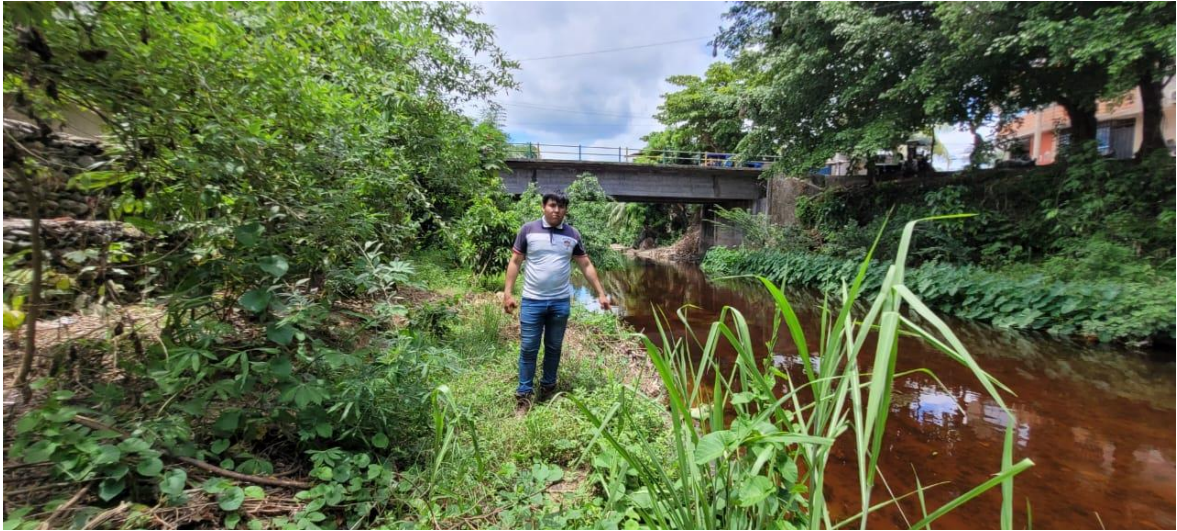
Figura 15: Evidencia de campo - Rio negro

**Descripción:** señalización del rio negro junto a muro de gaviones en la ciudad de Aguaytía

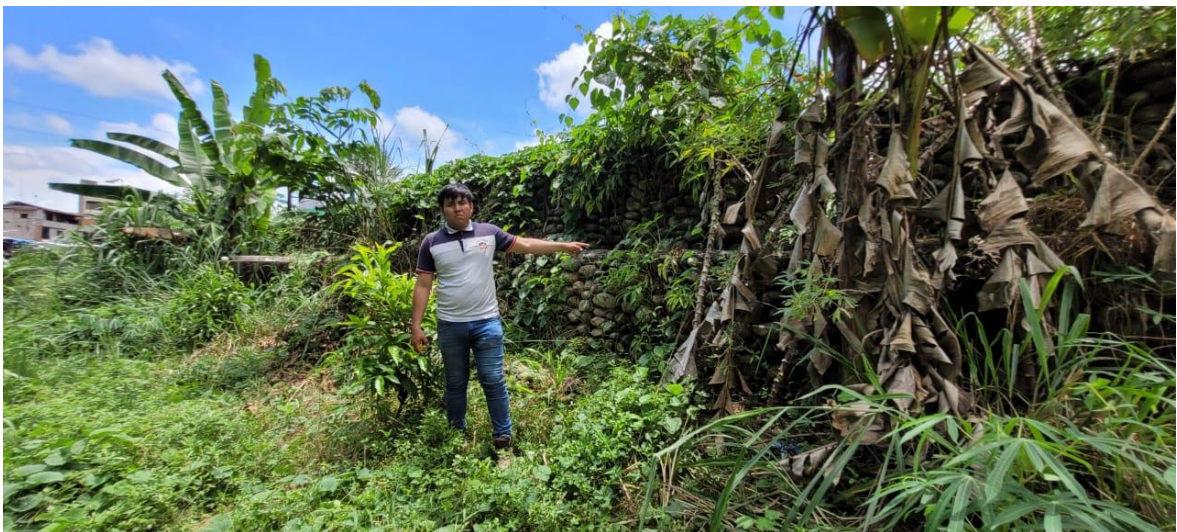
Figura 16: Evidencia de campo - vegetación en muro

**Descripción:** señalización de vegetación densa en muro de gaviones junto al rio negro

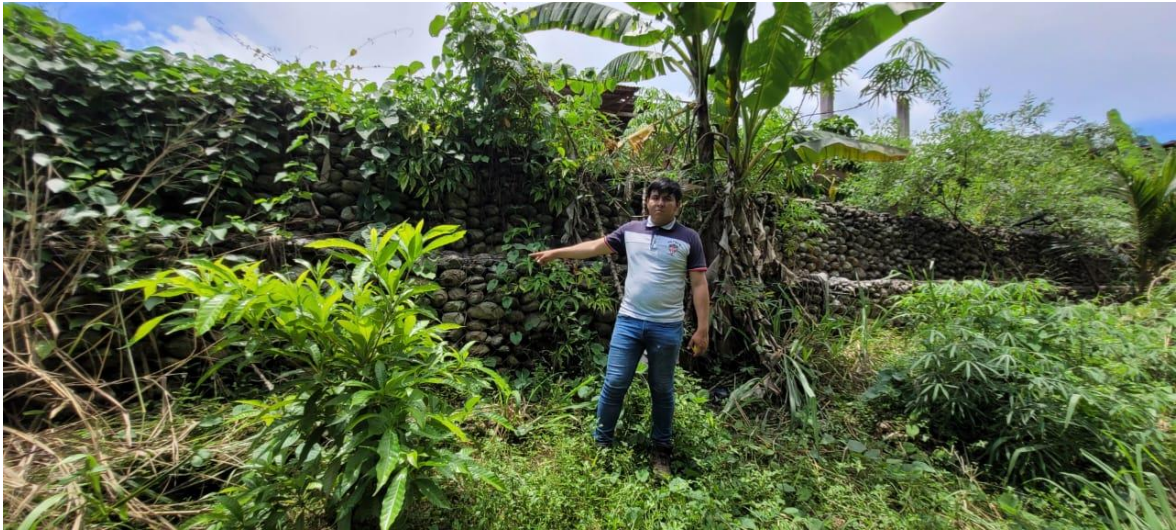
Figura 17: Evidencia de campo - Material de relleno

**Descripción:** Señalización de material de relleno en muro de gaviones

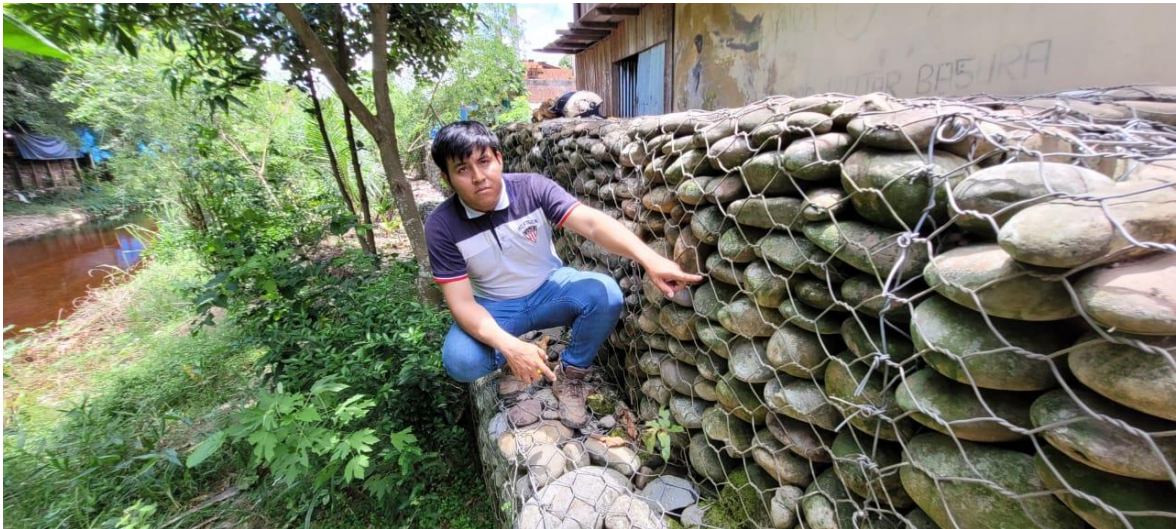
Figura 18: Evidencia de campo - Malla de muro de gaviones

**Descripción:** Señalización de malla de gaviones del segundo nivel del muro

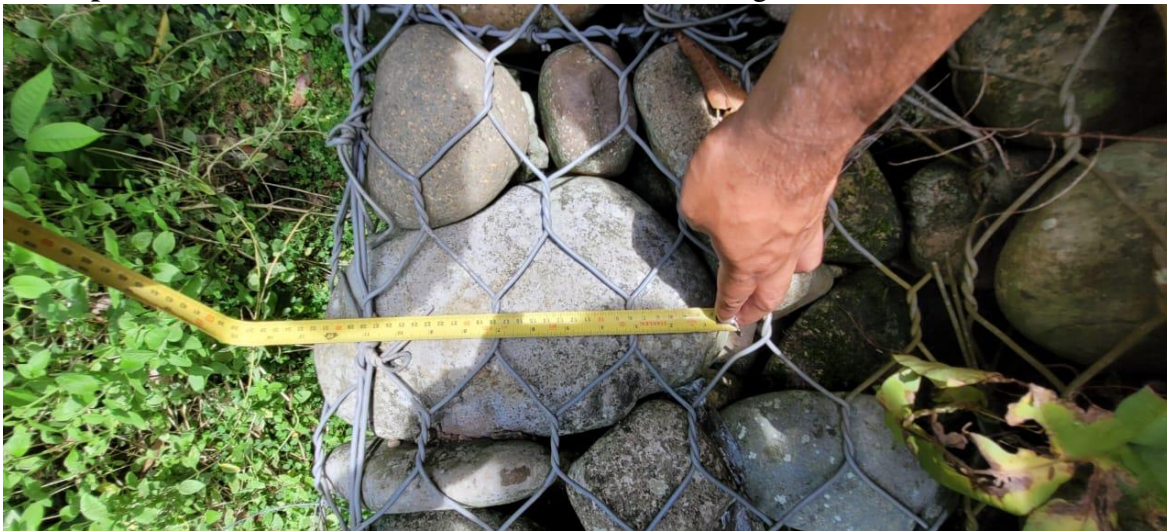
Figura 19: Evidencia de campo - Medición de material de relleno

**Descripción:** Medición de material de relleno de muro de gaviones

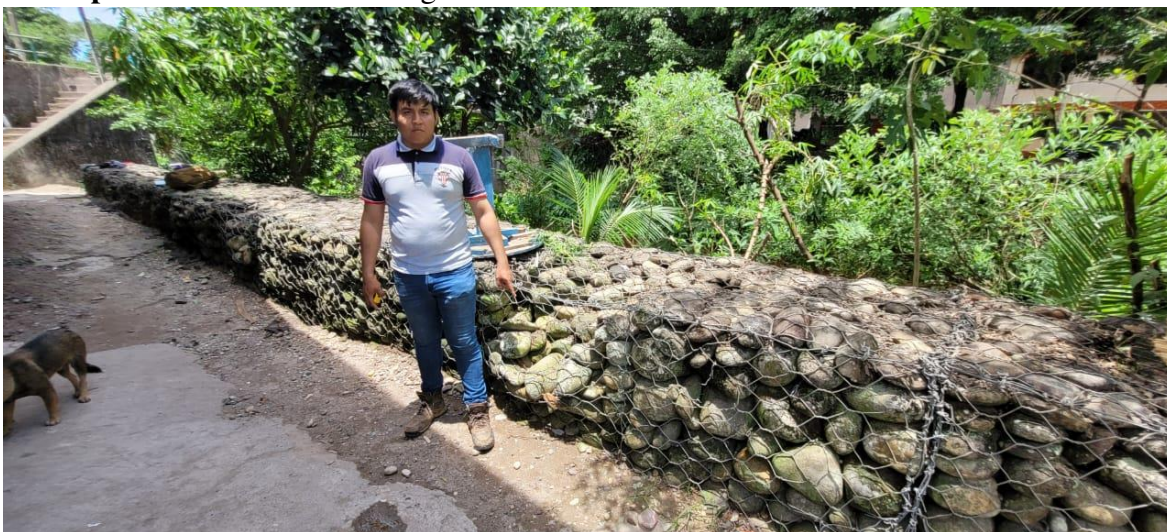
Figura 20: Evidencia de campo - Segunda zona vulnerable

**Descripción:** Señalización de segunda zona vulnerable

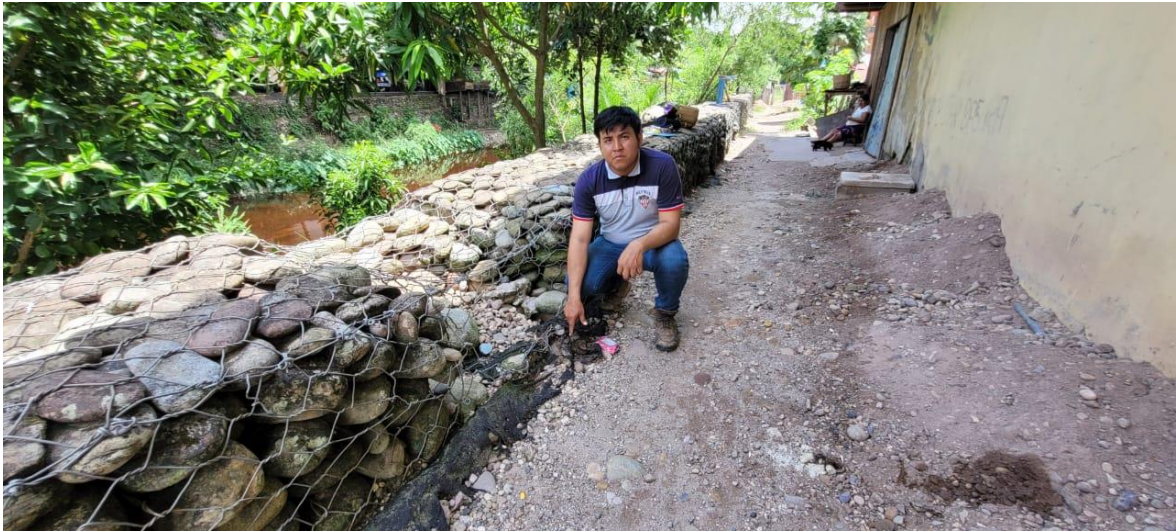
Figura 21: Evidencia de campo – Primera zona vulnerable

**Descripción:** Señalización de la primera zona vulnerable

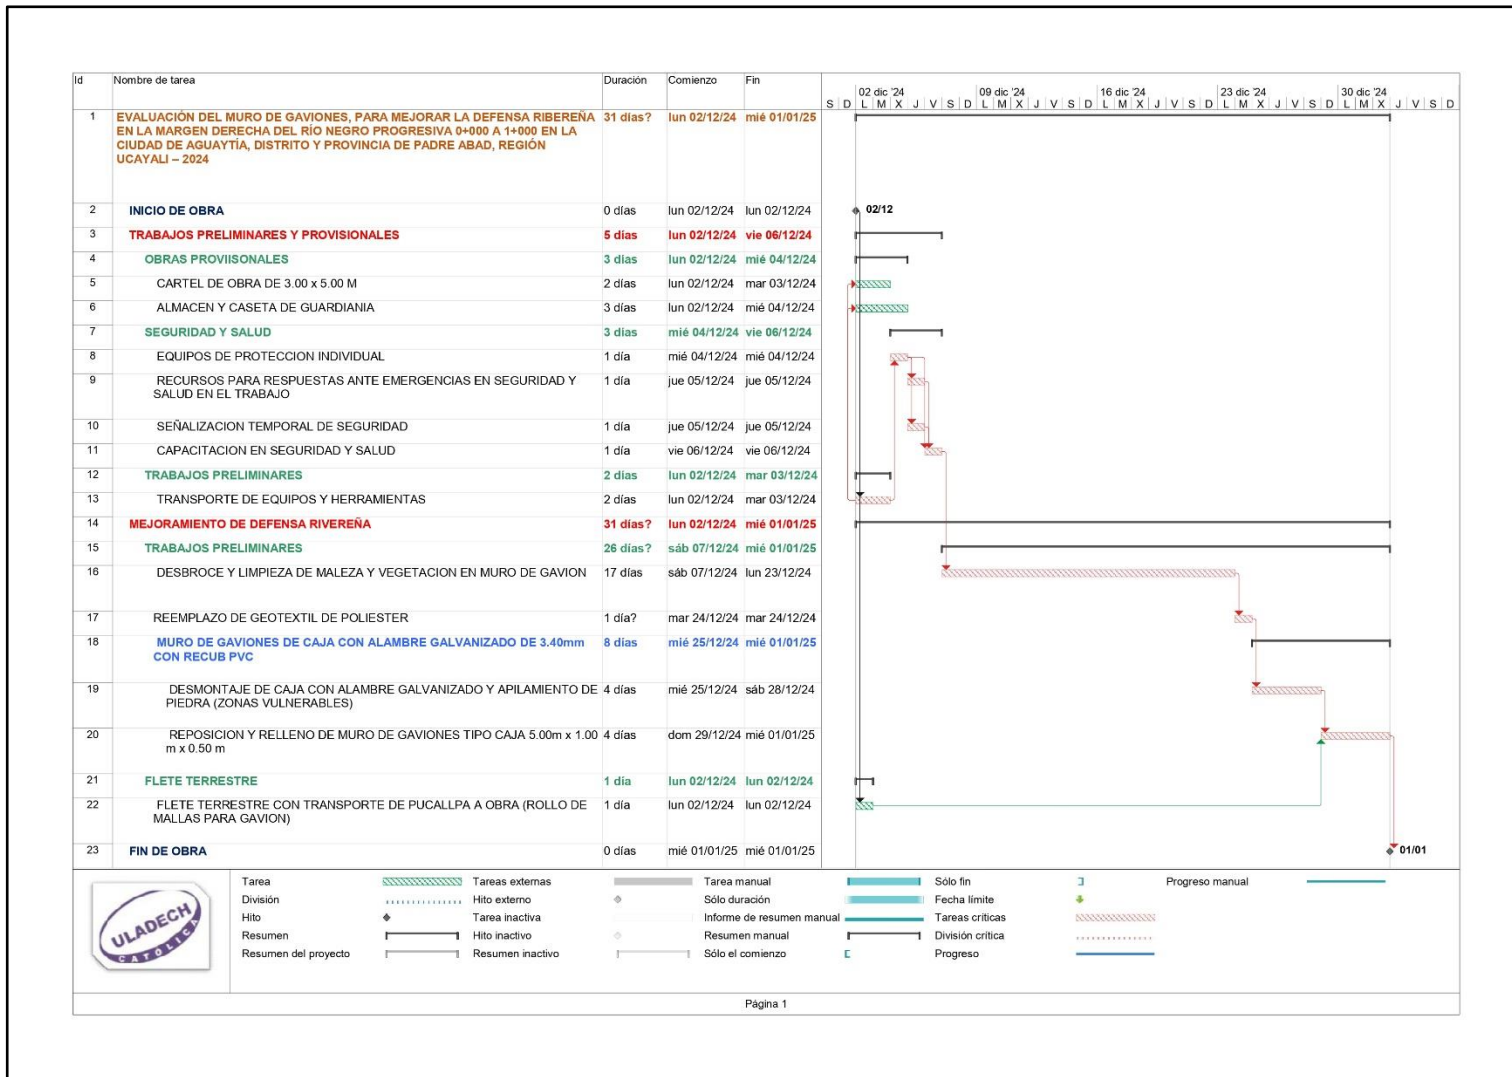
Figura 27: Programación de obra de mejoramiento de muro de gaviones  
Fuente: Elaboración propia 2024
