**UNIVERSIDAD CATÓLICA LOS ÁNGELES DE CHIMBOTE
FACULTAD DE CIENCIAS DE LA SALUD
PROGRAMA DE ESTUDIO DE ENFERMERÍA**

En la presente investigación, desarrollada en el centro poblado de San Jacinto, distrito de Nepeña, provincia de Santa, departamento de Áncash – 2024, se planteó el **problema de investigación** ¿La evaluación y mejoramiento del enrocado mejorará la defensa ribereña del río Solivín entre las progresivas 3+000 a 4+000 en el centro poblado de San Jacinto, distrito de Nepeña, provincia del Santa, departamento de Ancash-2024? Durante la primera visita, se identificaron diversas deficiencias en la estructura de enrocado, como erosión, desgaste y falta de estabilidad en ciertas zonas, lo cual representa un riesgo para la infraestructura y la seguridad de los habitantes de la zona. Se tiene como **objetivo general**: Realizar la evaluación y mejoramiento del enrocado para mejorar la defensa ribereña del margen izquierdo entre las progresivas 3+000 a 4+000 del río Solivín, en el centro poblado de San Jacinto, distrito de Nepeña, provincia del Santa, departamento de Áncash – 2024. La **metodología** empleada incluye un tipo de investigación aplicada, de nivel descriptivo, con

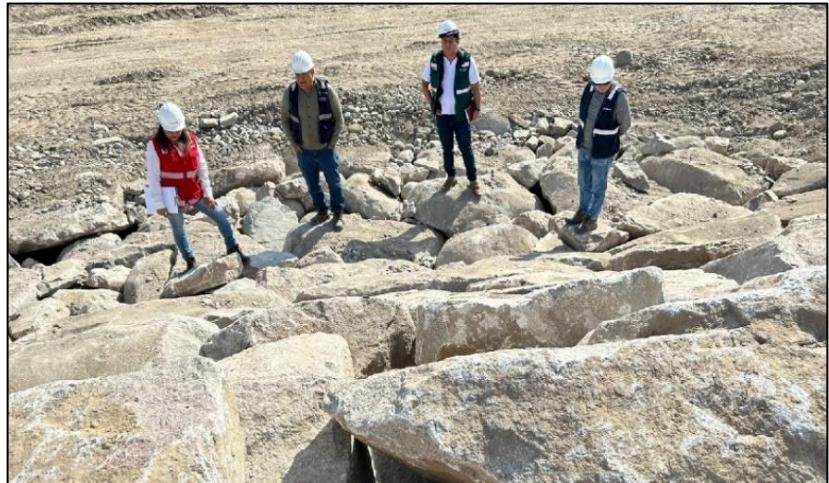
Con base en **Rivera (21)**, en un enrocado, se revisa el estado de los espacios entre las rocas. Se busca identificar si estos huecos están empeorando o si hay signos de deterioro como grietas o erosión. Se analiza si el agua ha causado la disolución del material de relleno o si ha acumulado sedimentos que podrían desestabilizar la estructura. El objetivo es detectar problemas que puedan afectar la estabilidad y funcionalidad del enrocado, y tomar medidas para reparar o reforzar las juntas si es necesario.

Figura 2. Evaluación de deterioro de juntas

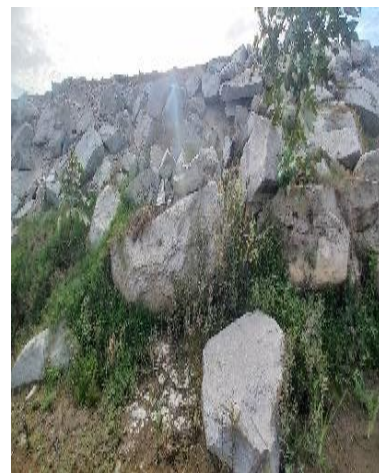
Tabla 3: Evaluación del enrocado entre las progresivas 3+000 hasta 3+100

Dimensiones	Indicadores	Estado			Descripción
		Bueno	Regular	Malo	
Evaluación del enrocado margen izquierdo entre las progresivas 3+000 a 3+100	Erosión	X			Como se pudo apreciar se utilizaron rocas de 0.60 a 1.50 cm, pero por el pasar del tiempo se encontraron algunos montones de rocas se han derrumbado debido a la erosión del suelo así mismo en las juntas al estar en mal estado se ha encontrado vegetación creciendo.
	Estabilidad		X		
	Permeabilidad			X	
	Desgaste del enrocado		X		
	Deterioro de juntas			X	
	Integridad			X

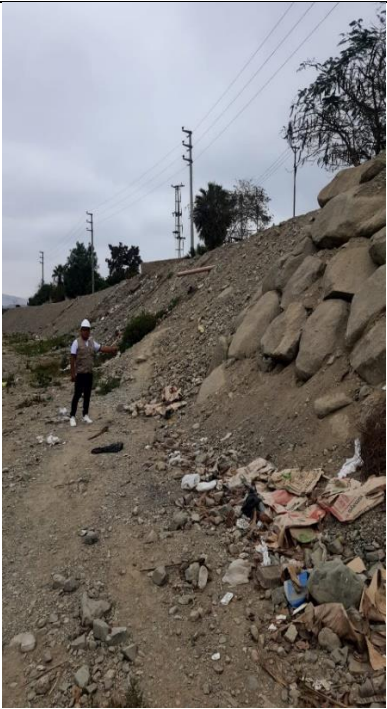
Tabla 4: Evaluación del enrocado entre las progresivas 3+800 hasta 3+900

Dimensiones	Indicadores	Estado			Descripción
		Bueno	Regular	malo	
Evaluación del enrocado margen izquierdo entre las progresivas 3+800 a 3+900	Erosión		X		Se pudo evaluar que este tramo del enrocado está en mal estado ya que su estabilidad y permeabilidad de las rocas está muy deterioradas y en la base esta propensa a sufrir socavación en cualquier momento se active el rio debido a ocurrencia de nuevos fenómenos hidrometeorológicos, también sus juntas se encuentran en mal estado.
	Estabilidad		X		
	Permeabilidad			X	
	Desgaste del enrocado		X

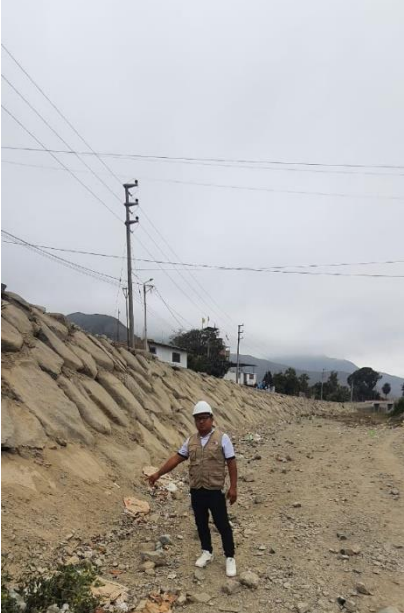
Tabla 5: Evaluación del enrocado entre las progresivas 3+900 hasta 4+000

Dimensiones	Indicadores	Estado			Descripción
		Bueno	Regular	malo	
Evaluación del enrocado margen izquierdo entre las progresivas 3+900 a 4+000	Erosión	X			Se observo que este tramo no se encuentra erosionado, así mismo la estabilidad de las rocas se encuentra en estado regular sin sufrir ningún volteo, y este tramo tampoco tiene desgastes de las mismas sus juntas se encuentran selladas
	Estabilidad		X		
	Permeabilidad		X		
	Desgaste del enrocado		X

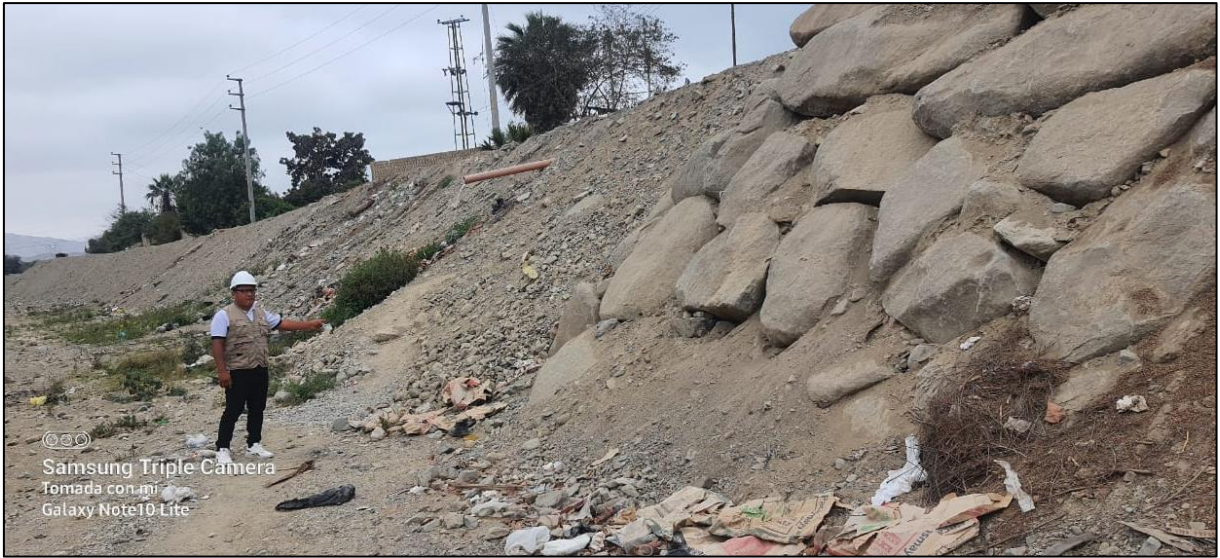
Figura 20: Deterioro de juntas del enrocado del río Solivín

Deterioro de juntas	Colocar pequeñas piedras y grava en las juntas de la estructura para llenar los espacios vacíos, creando una capa de amortiguamiento que absorba las fuerzas del agua y prevenga la apertura de las juntas.
	Integridad	Inspeccionar periódicamente y realizar una redistribución de las rocas, ajustando aquellas que se hayan desplazado y asegurando que no existan huecos que puedan comprometer la estructura.

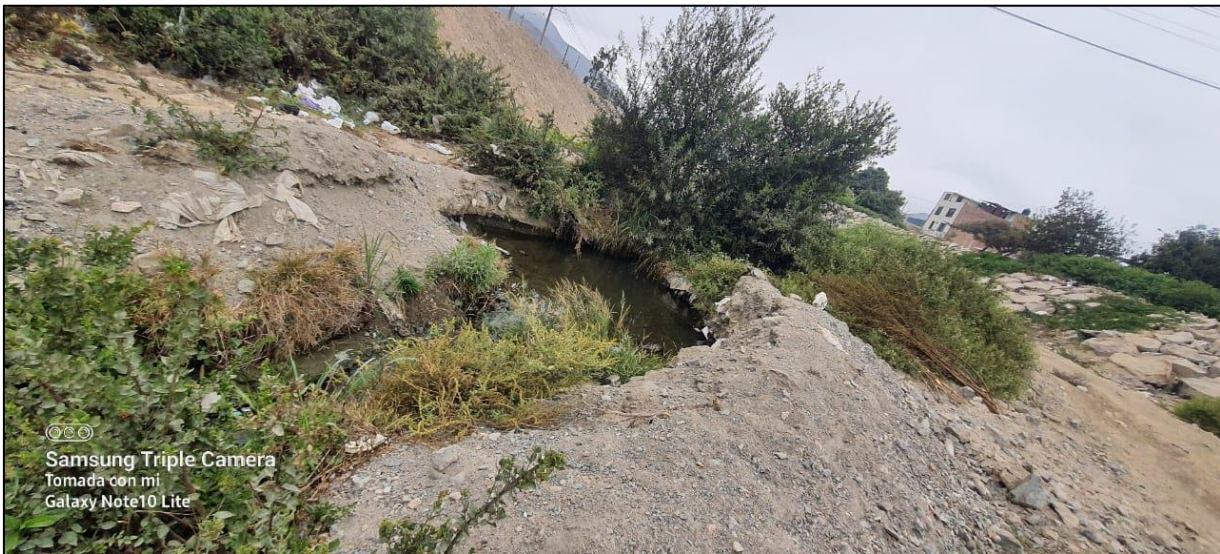
Figura 21: Erosión del enrocado del río Solivín

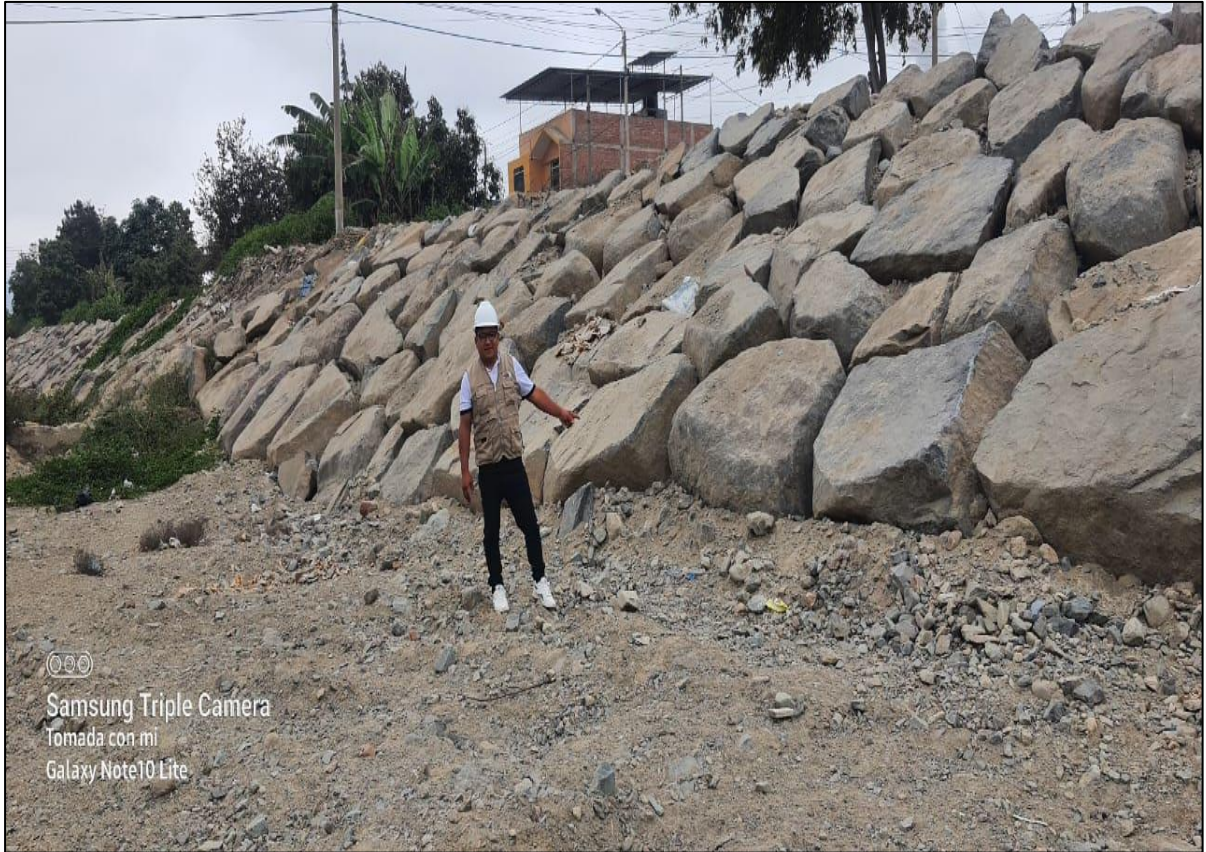
Figura 22: Pérdida de integridad del enrocado en el río Solivin
