**UNIVERSIDAD CATÓLICA LOS ÁNGELES DE CHIMBOTE
FACULTAD DE CIENCIAS E INGENIERÍA
PROGRAMA DE ESTUDIO DE INGENIERÍA CIVIL**

**EVALUACIÓN DE MURO DE GAVIONES PARA MEJORAR LA DEFENSA RIBEREÑA
EN EL MARGEN IZQUIERDO DEL RÍO HUANCABAMBA DEL PUENTE VERDE,
PROVINCIA DE HUANCABAMBA, REGIÓN PIURA - 2024**

TESIS PARA OPTAR EL TÍTULO PROFESIONAL DE INGENIERA CIVIL

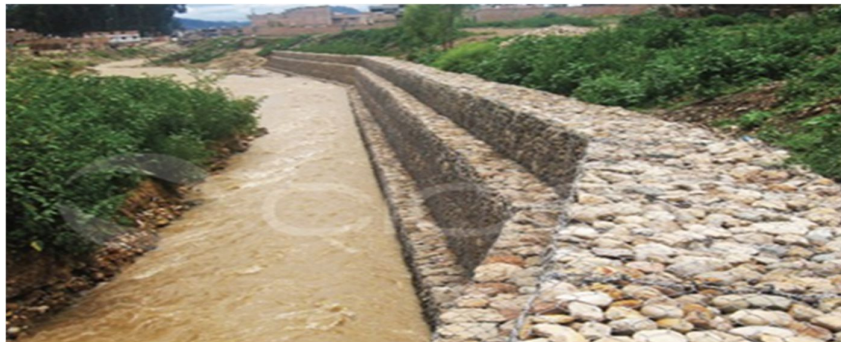
Según Núñez Juárez (14), “son estructuras ingenieriles utilizadas en proyectos de defensas ribereñas, donde se emplean gaviones como elementos clave para estabilizar y proteger las riberas de cuerpos de agua, como ríos y arroyos”.

figura 1: Muro de Gaviones
Fuente: Estriado del libro de Guerra C.

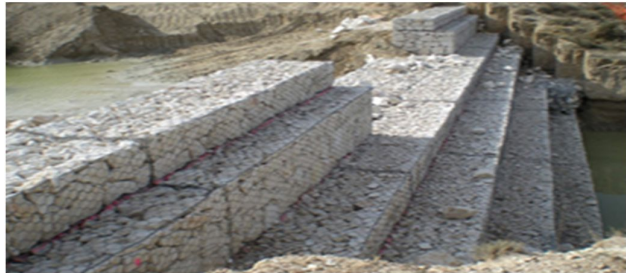
Como lo menciona Pérez (16) “son estructuras conformadas en base de material de los ríos, pueden ser continuos o tramos priorizados donde se presenten flujos de agua que actúan con gran poder erosivo”.

figura 6: Dique

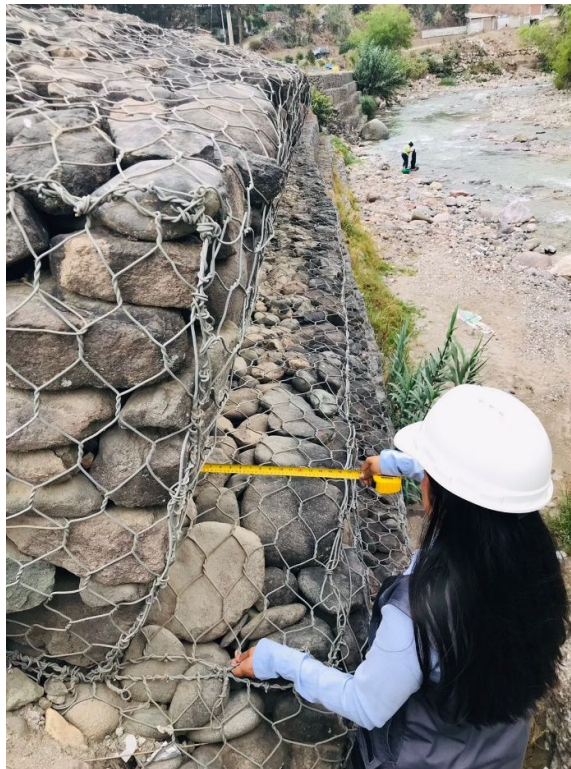
figura 8: Se observa la deformación de los 3 niveles, teniendo diferentes medidas de ancho en cada nivel de 43cm, 30cm y 28 cm

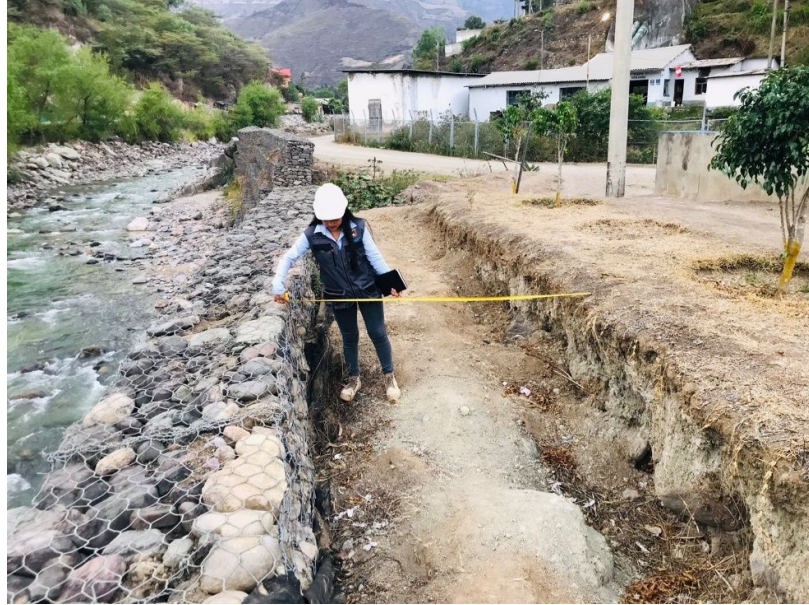
figura 9: Los tres niveles de gaviones presentan deformaciones debido al empuje que ejercerá el terreno

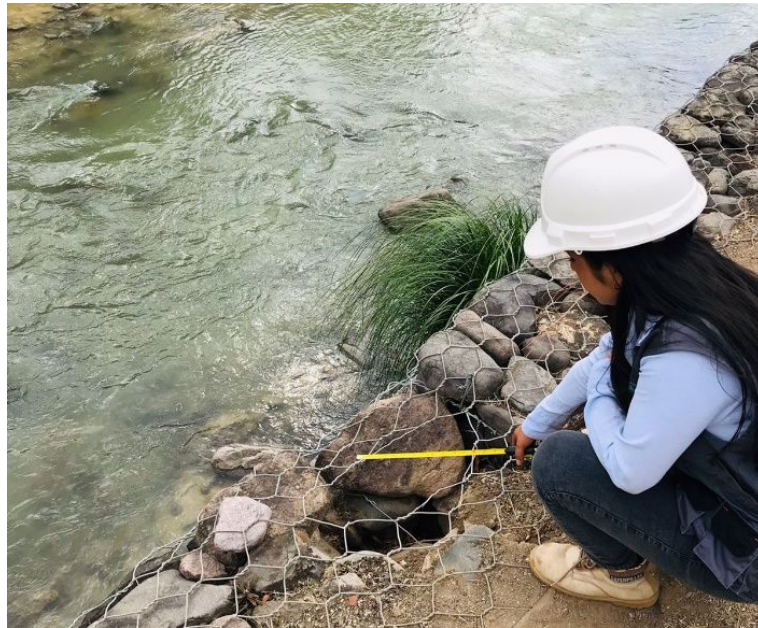
figura 10: se observó que existe rotura de la malla en el primer nivel de la progresiva 0+200 a 0+220, afectando el encajonado de cubos con una longitud de 12 cm, en consecuencia, le falta material de relleno

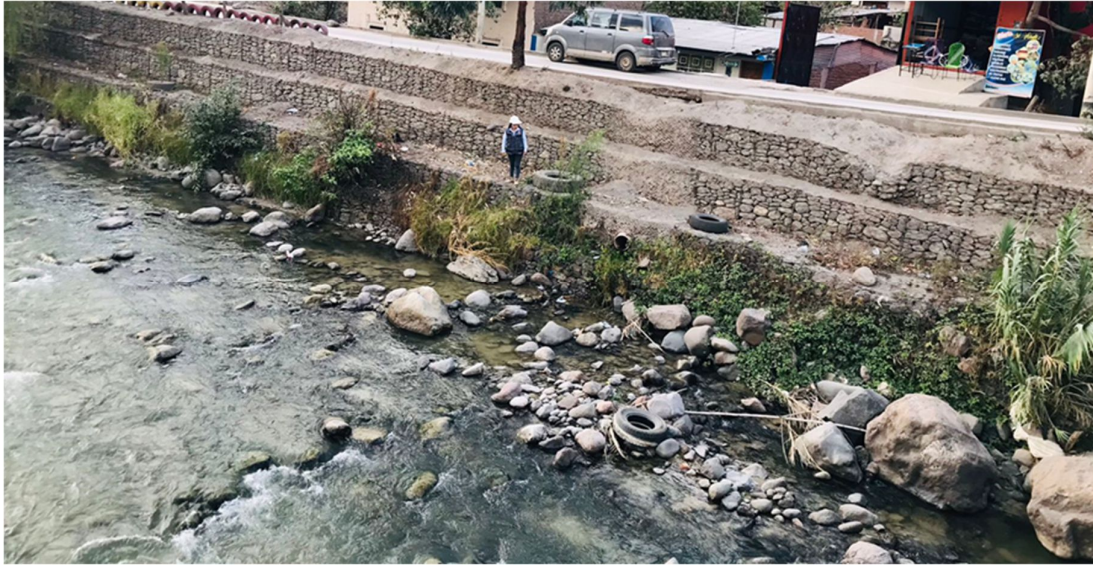
figura 11: Se observa la presencia de vegetación en los bordes de los muros de gaviones en toda la construcción así como también la deformación de los muros de gaviones en la progresiva 0+260 a 0+280

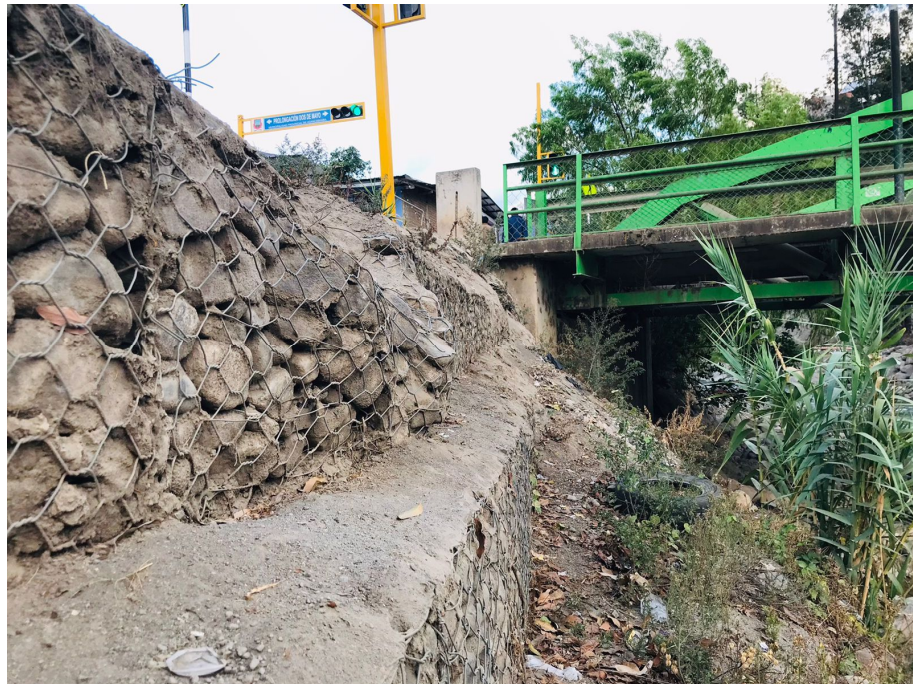
figura 12: Se observa la rotura de la malla de los 2 niveles así como también la presencia de vegetación

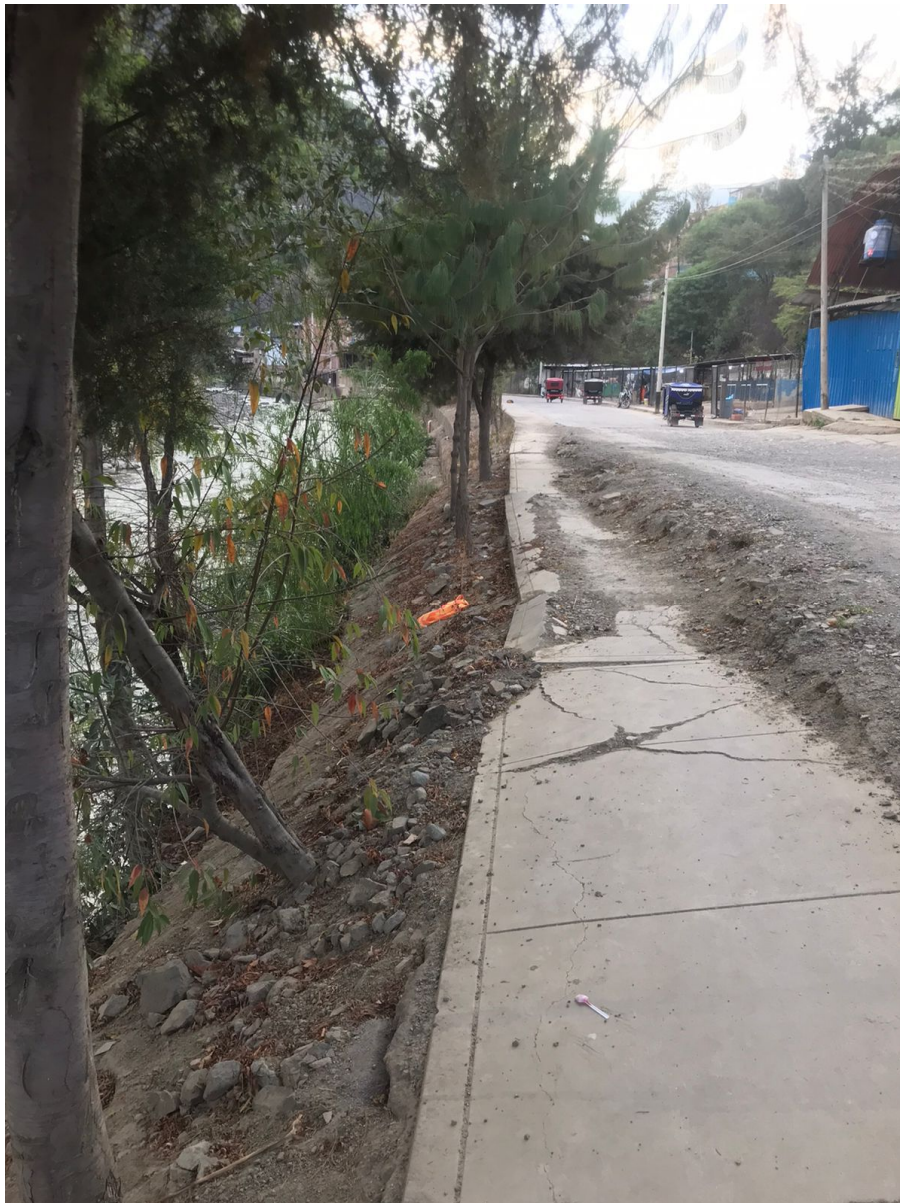
Ilustración 13: Los tres niveles de gaviones presentan deformaciones debido al empuje que ejercerá la pista, además la presencia de vegetación y la presencia de basura
