**EVALUACIÓN DEL MURO DE GAVIONES PARA MEJORAR LA DEFENSA RIBEREÑA
DE LA MARGEN DERECHA DEL RÍO ÑÁCARA, DISTRITO DE CHULUCANAS,
PROVINCIA DE MORROPÓN, DEPARTAMENTO DE PIURA -2024**

TESIS PARA OPTAR EL TÍTULO PROFESIONAL DE INGENIERO CIVIL

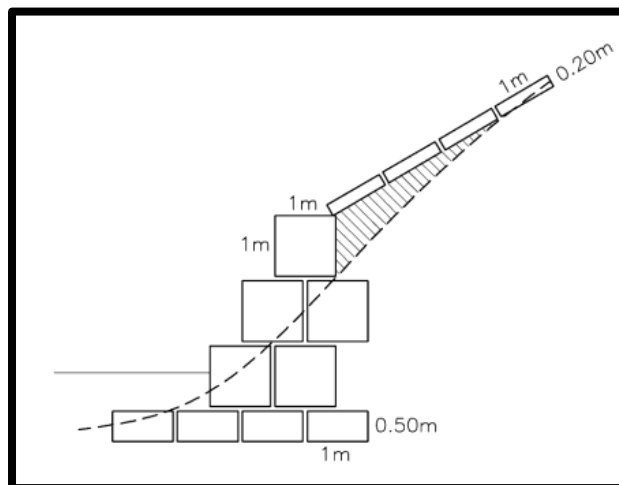
Figura 2: Características de una protección de gaviones
Fuente: Libro Ingeniería de ríos (22)

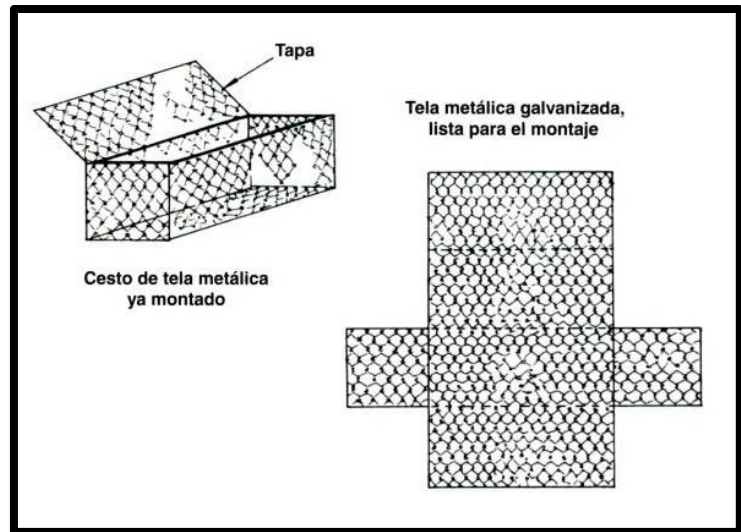
Figura 5: Gavión tipo caja

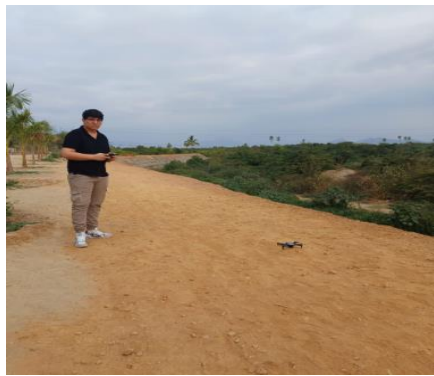
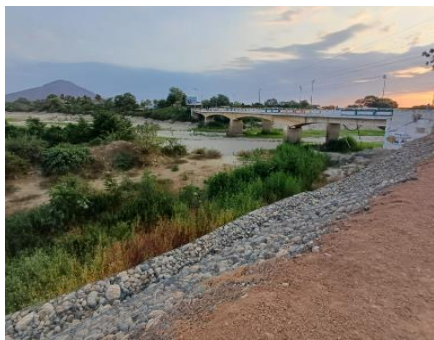
N°	PROGRESIVA		MARGEN	VULNERABILIDAD DETECTADA	DESCRIPCIÓN DE LA VULNERABILIDAD	EVIDENCIA FOTOGRÁFICA
	INICIO	FIN				
1	0+810	0+830	DERECHA	Erosión del terreno	<p>La erosión del suelo alrededor de la estructura de piedras puede comprometer seriamente la estabilidad del terreno. Debido que la tierra que rodea la estructura se encuentra desgastada y pierde volumen, dejando expuestas ciertas partes de bases de la construcción, lo que reduce su apoyo natural y puede llevar a desplazamientos o colapsos. Esto se pudo detectar mediante la captura o visibilidad aérea que el DRONE utilizado nos permitió obtener teniendo un mayor alcance del estado del muro de gavión. Por tanto, según reportes Hidrometeorológicos se presentaron lluvia de fuere intensidad entre enero y marzo del 2023, generando descargas de 1,377.20 MMC, el impacto las lluvias intensas causaron derrumbes, inundaciones, daños en viviendas, vías y medios de vida lo que afectó severamente la población de las ribereñas del río Ñácara.</p>

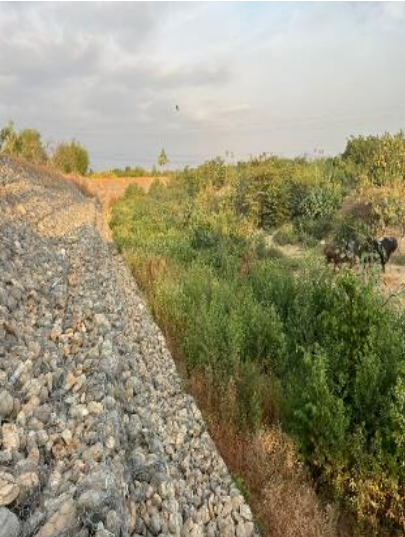
<p>Deterioro de la infraestructura</p>	<p>Esta estructura de piedras contenida en mallas metálicas llamado gavión, muestra signos de deterioro y erosión, su eficacia para estabilizar el terreno y controlar el flujo de agua puede estar comprometida. La erosión puede desgastar tanto la estructura de piedra como las mallas, que con el tiempo pueden oxidarse o perder tensión, permitiendo que las piedras se desplacen. Esto disminuye la capacidad de resistir la presión del agua, lo que puede llevar a graduales y fallas estructurales en el área. Uno de los daños estructurales debido al borde del río Nácara fue la inundación en la Institución Educativa Agropecuaria N° 33 en el distrito de Chulucanas, provincia de Morropón.</p>

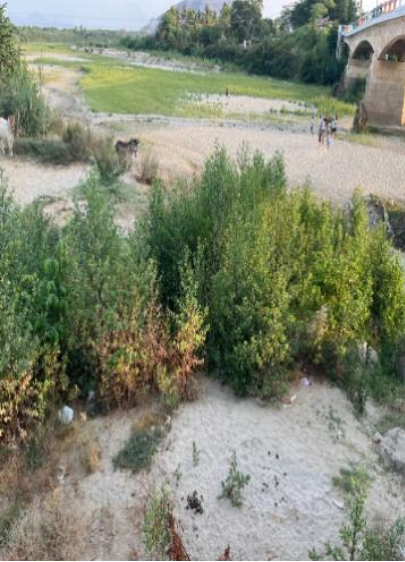
<p>Vegetación inadecuada</p>	<p>La vegetación que crece entre las mallas y alrededor de estructuras de piedras pueden acelerar el deterioro de estas. Las raíces de las plantas tienden a expandirse, lo que puede ejercer presión sobre las mallas metálicas, deformándolas y reduciendo su tensión. Además, las raíces pueden mover o desestabilizar las piedras al abrir espacios entre ellas, y por otro lado, la vegetación también retiene humedad en el área, lo que puede aumentar el riesgo de oxidación de las mallas metálicas y la erosión del terreno.</p>

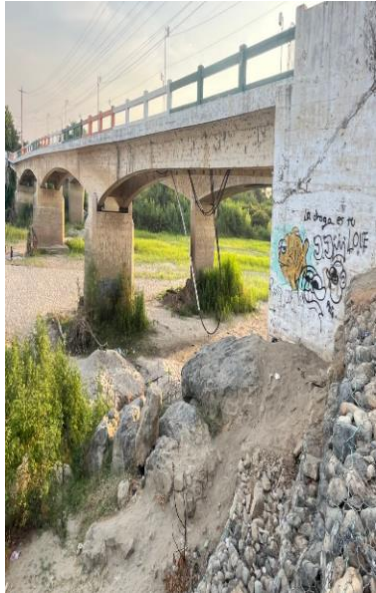
2	0+830	0+850	DERECHA	<p>Puente de baja altura y creciente del cauce del río</p> <p>El puente Ñácara no es una infraestructura de gran altura, por ello, cuando el nivel del agua aumente debido a lluvias intensas, la capacidad del recorrido del puente puede ser insuficiente. Esto puede hacer que el agua se acumule aguas arriba, aumentando la presión y provocando que el río se desborde en áreas cercanas. Además, en casos de crecidas repentinas o de arrastre de escombros y sedimentos, el espacio bajo el puente podría bloquearse aún más, intensificando el riesgo de desbordamiento y daños a la estructura.</p>

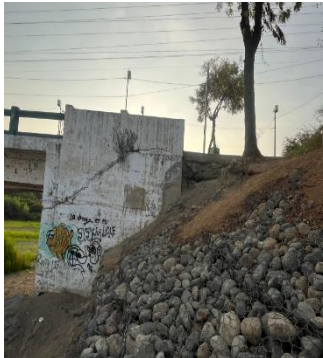
3	0+850	0+870	DERECHA	Falta de protección ribereña	En base a las observaciones, se verifica la falta de estructuras de contención y protección en las riberas incrementando notablemente la vulnerabilidad a la erosión y los deslizamientos, especialmente en áreas donde el río experimenta variaciones de caudal o donde el suelo es inestable. En este caso, los muros de contención o gaviones, las riberas quedan expuestas al desgaste continuo causado por el flujo del agua.

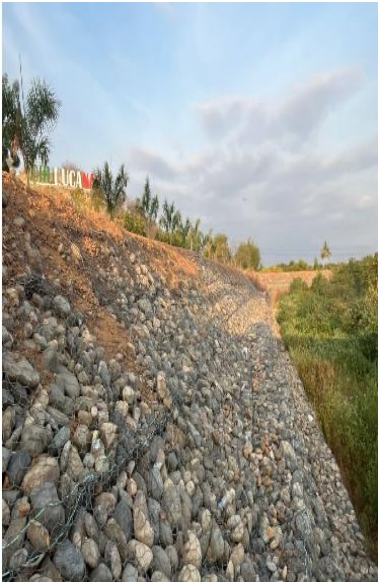
Debilidad del muro del gavión	El muro de gavión muestra desgaste como piedras sueltas y vegetación entre las mallas, siendo estos claros indicativos de falta de mantenimiento y deterioro. Las piedras que se desplazan o quedan flojas reducen la capacidad del gavión para retener el terreno y soportar la presión del agua o el suelo. Además, la vegetación que crece entre las mallas ejerce presión sobre la estructura, lo que puede forzar aún más las mallas y aflojar.

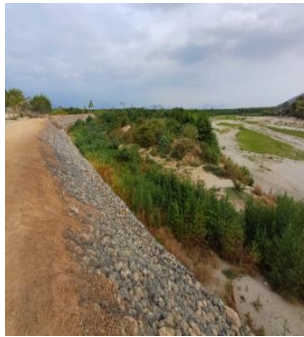
Erosión del suelo bajo el muro de gavión	La base del muro de gavión muestra signos de erosión, es importante tomar medidas rápidas para evitar que la estructura se vuelva inestable y su efectividad se reduzca lo que puede comprometer su estabilidad y efectividad del gavión.

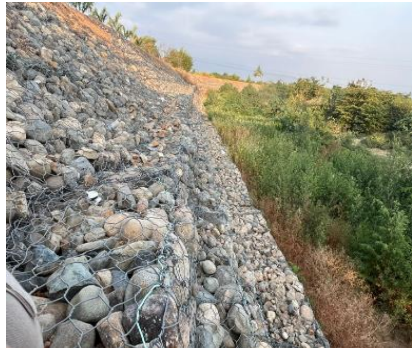
0+870	0+890	DERECHA	Mantenimiento insuficiente de muros de gavión	La acumulación de vegetación y desechos alrededor de los muros de gavión es una señal clara de falta de mantenimiento, lo cual puede comprometer la funcionalidad y estabilidad de la estructura a largo plazo. Para prevenir daños y extender la vida útil de los muros, es recomendable implementar un programa de mantenimiento regular que incluya limpieza de vegetación y desechos.

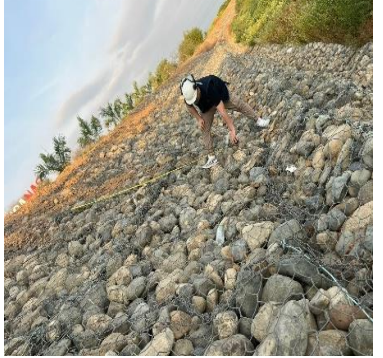
N°	PROGRESIVA		ESTADO	EVALUACIÓN DEL MURO DE GAVIÓN	EVIDENCIA FOTOGRÁFICA
	INICIO	FIN			
1	0+810	0+830	Regular	Este tramo presenta una zona de varias vulnerabilidades significativas en términos de infraestructura deteriorada, erosión del terreno y necesidades de seguridad, un plan integral de intervención es esencial para mitigar riesgos y asegurar un entorno funcional y seguro. Por tanto, la estructura de piedras y mallas metálicas requieren su adecuado y urgente mantenimiento, para poder reemplazar las dañadas, poner en marcha la redistribución de las piedras y agregar una capa de refuerzo adicional a las zonas erosionadas.

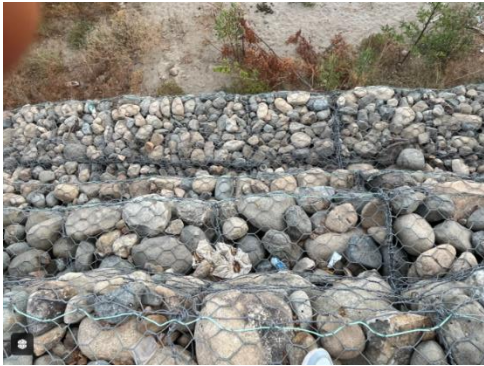
2	0+830	0+850	Regular	En esta progresiva, queda evidente más vulnerabilidades, como el puente de baja altura y las construcciones precarias cerca del cauce del río, representan un riesgo significativo para la seguridad y estabilidad de la infraestructura en caso de lluvias intensas, Además, la falta de estructuras de contención y la presencia de vegetación no controlada pueden causar la inestabilidad y es crucial implementar medidas de mitigación como la construcción de defensas ribereñas, la reubicación de viviendas , implementar la mejora del puente Ñácara, controlar la acumulación de residuos que contaminen y obstruyan las bases del gavión.

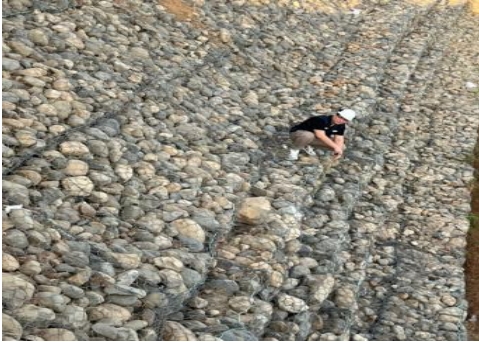
3	0+850	0+870	Regular	Este tramo presenta construcciones improvisadas junto al río, combinadas con la falta de infraestructura adecuada para protección contra inundaciones y manejo sanitario, representa una situación crítica que afecta tanto la seguridad física como la salud de los residentes. Siendo de importancia utilizar materiales de construcción resistentes a la humedad y reforzar las bases de las estructuras para hacerlas más seguras en caso de inundación mediante sistemas de reducción de residuos y desagües para evitar deterioro en las bases del gavión.

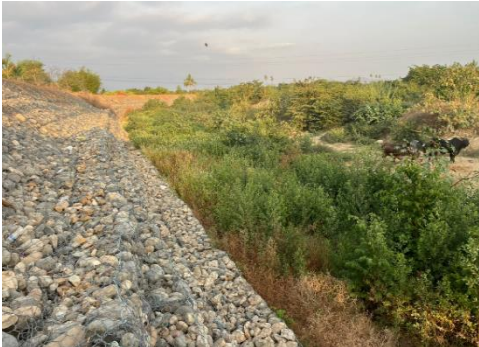
0+870	0+890	Regular	Este tramo del área ribereña presenta varios problemas críticos que incrementan su vulnerabilidad frente a eventos naturales y fallas estructurales. La falta de un mantenimiento adecuado es evidente en varios aspectos tales como una vegetación densa y descontrolada debido que esta que crece sin control alrededor y sobre los muros de gavión debilita las estructuras, ya que las raíces pueden penetrar los muros, generando puntos de entrada para el agua y facilitando la erosión. Por otro lado, tenemos la acumulación de residuos provocando obstrucciones que pueden generar inundaciones, esto también refleja una gestión inadecuada de residuos en la zona.

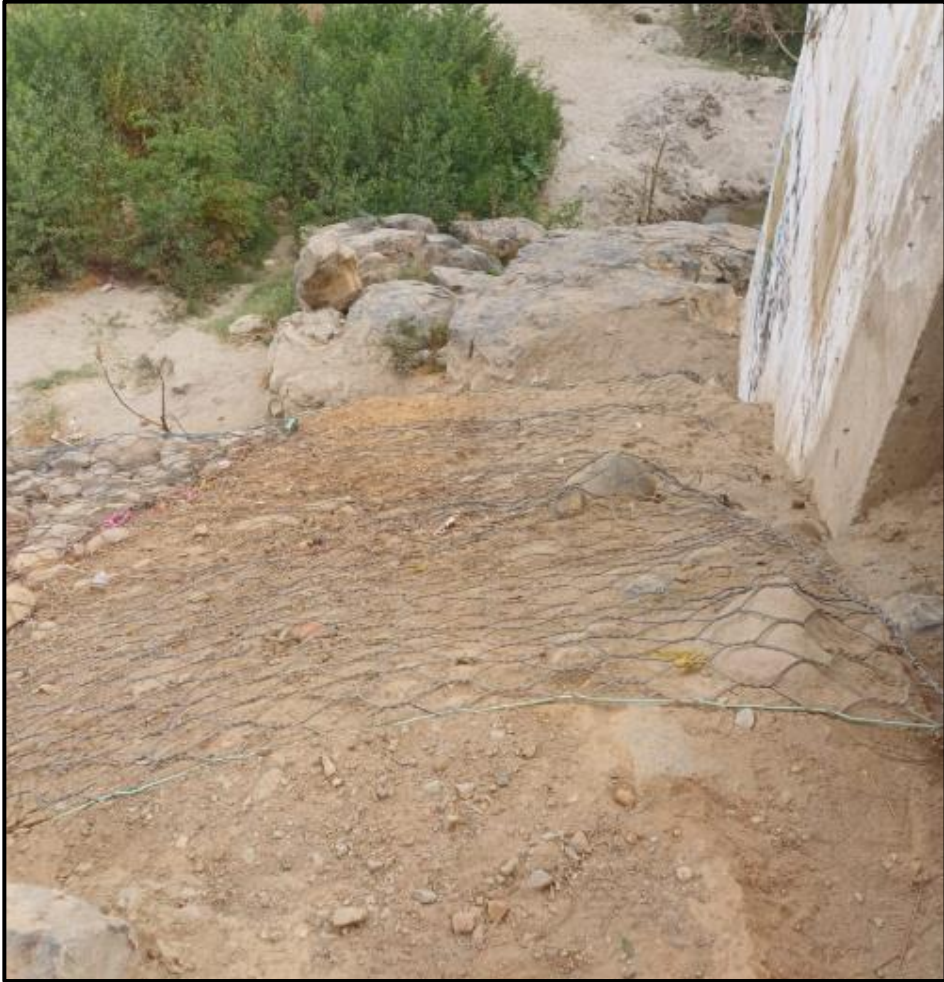
Figura 9: observaciones sobre la rotura de la malla

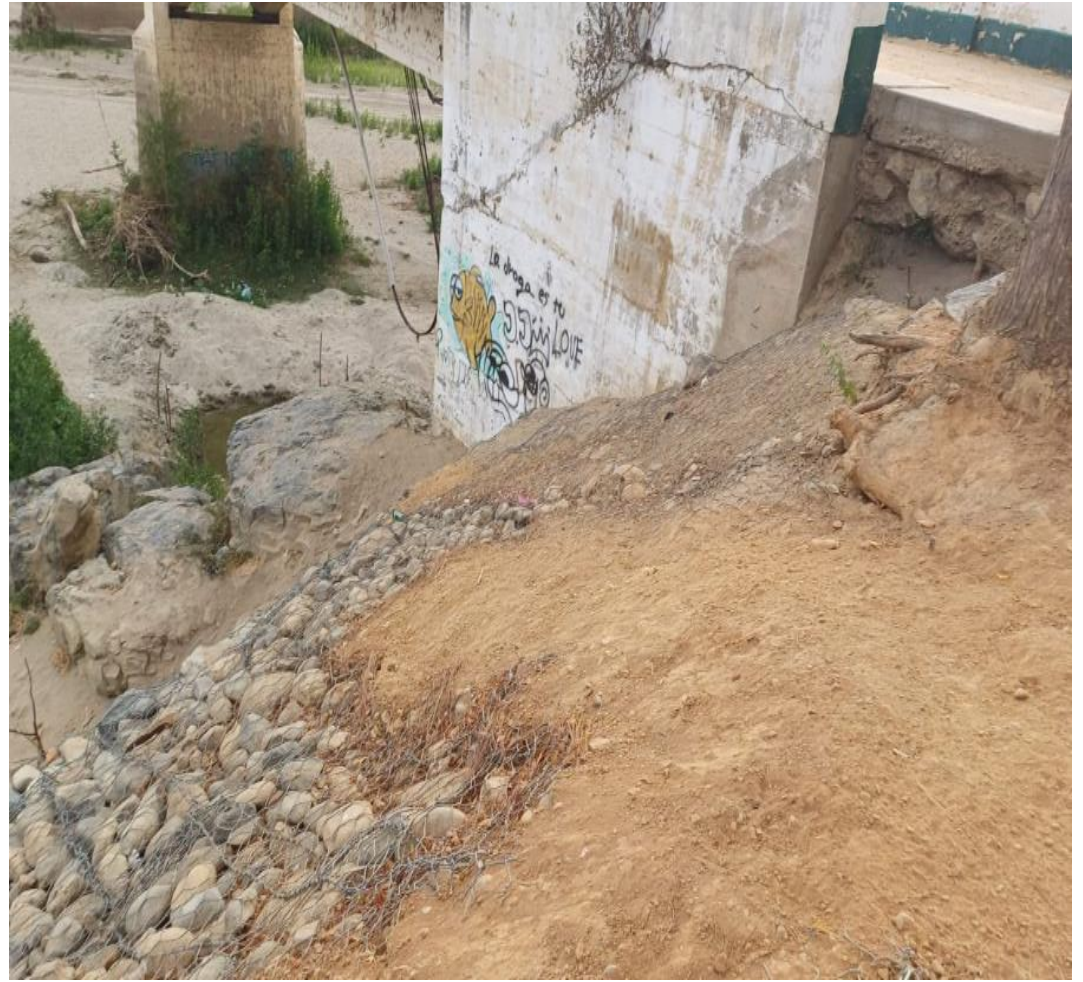
Figura 10: Observaciones de las condiciones que se encuentra la malla
