**UNIVERSIDAD CATÓLICA LOS ÁNGELES DE CHIMBOTE**  
**FACULTAD DE CIENCIAS E INGENIERÍA**  
**PROGRAMA DE ESTUDIO DE INGENIERÍA CIVIL**

**EVALUACIÓN DEL MURO DE GAVIONES, PARA MEJORAR LA DEFENSA RIBEREÑA  
DEL RÍO POMA, SECTOR HUMACCATA, C.P. POMA CCOLLCCABAMBA, DISTRITO  
DE QUEROBAMBA, PROVINCIA SUCRE, DEPARTAMENTO DE AYACUCHO - 2024**

**TESIS PARA OPTAR EL TÍTULO PROFESIONAL DE INGENIERO CIVIL**

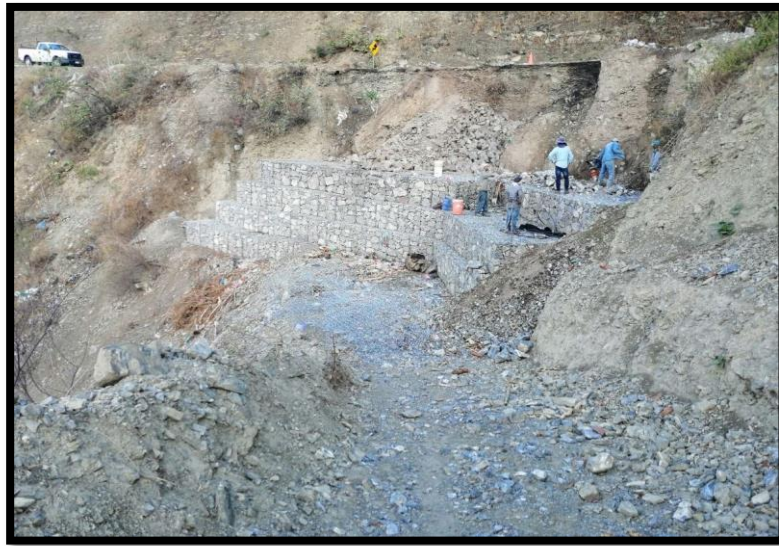
El deslizamiento se produce cuando la estructura del gavión cede ante una sobrecarga de relleno o un diseño inadecuado, que no soporta las fuerzas de empuje generadas. Almeida (17) señala que este tipo de falla ocurre cuando el factor de seguridad ha sido superado, lo que implica que el diseño inicial no contemplaba adecuadamente las fuerzas de empuje en el entorno.

Figura 6: Deslizamiento de tierra

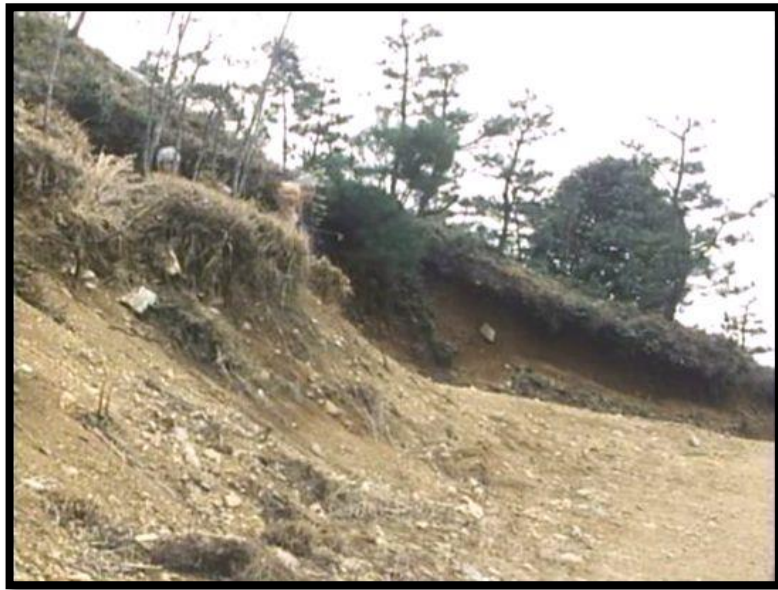
La socavación es el proceso mediante el cual el agua retira el material del río en la base del gavión, desestabilizando la estructura y afectando su integridad. Este fenómeno puede ser causado por la diferencia de nivel entre el lecho natural y la base del gavión, exponiendo la estructura a un mayor riesgo de colapso.

Figura 7: Socavación de un muro de gavión

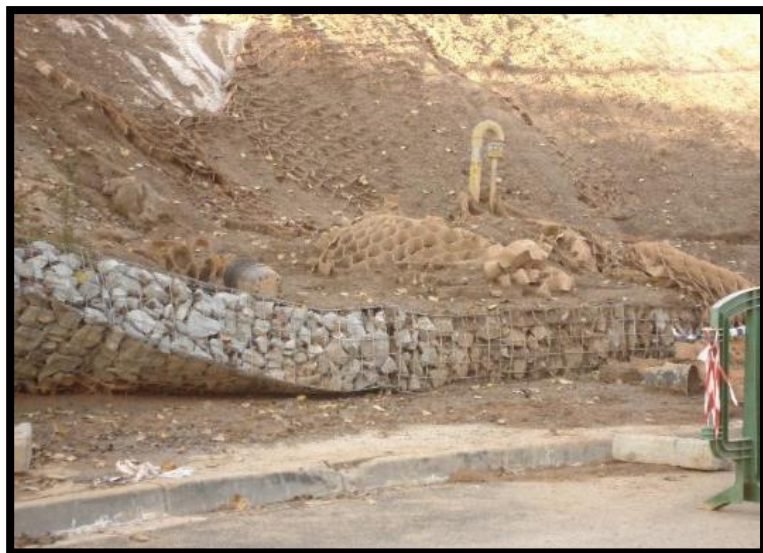
El volteo ocurre cuando el suelo ejerce una presión excesiva sobre la estructura, logrando desplazarla o voltearla. Según Almeida (17), este fenómeno es común en terrenos inestables y con fuerzas laterales significativas, lo cual puede llevar al desplazamiento total del gavión.

Figura 8: Volteo de un muro de gavión

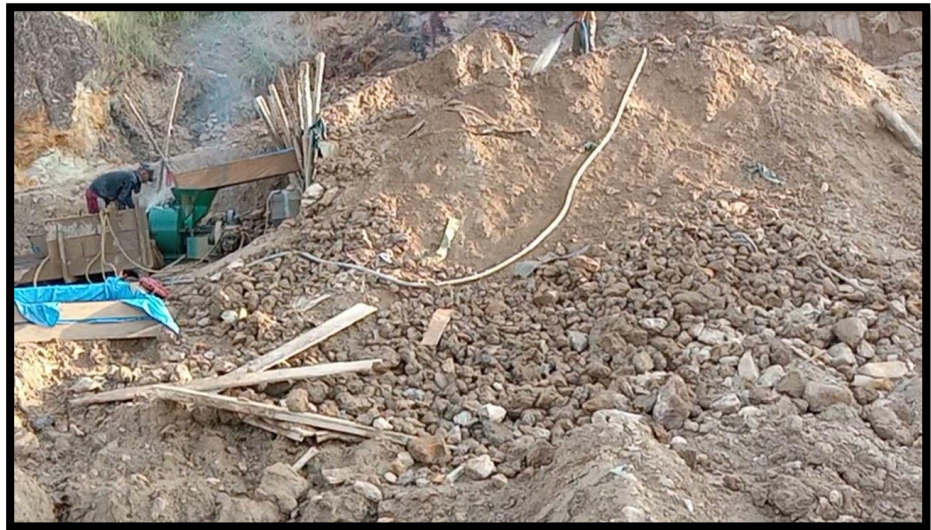
Almeida (17) indica que la rotura de un gavión ocurre debido a la acumulación de agua con materiales abrasivos, especialmente si no se ha proporcionado una protección adecuada. Esta situación debilita la malla y compromete la estabilidad de toda la estructura, exponiéndola a daños importantes.

Figura 9: Deslizamiento de tierra

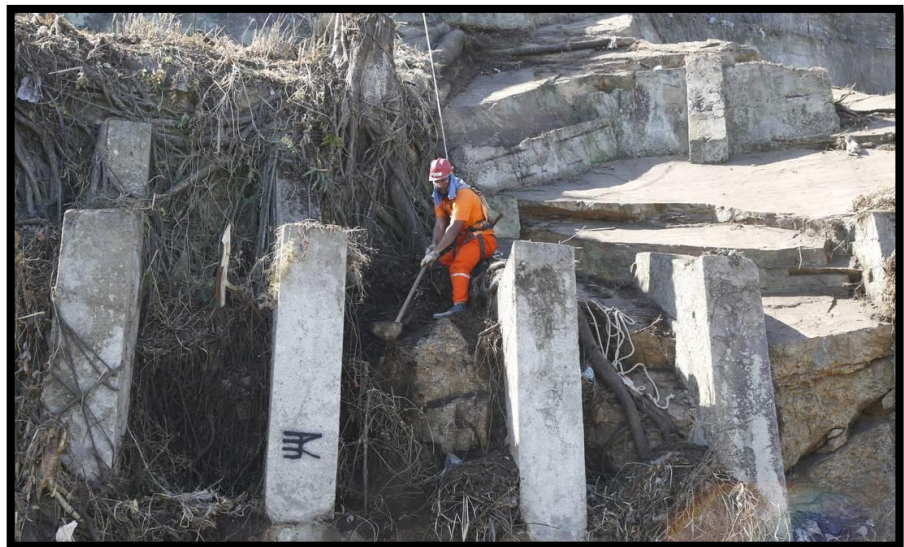
Almeida (17) menciona que los escombros y basura acumulados en las mallas de los gaviones generan humedad y afectan la resistencia de los recubrimientos de protección, especialmente en las mallas de plástico. La acumulación de materiales indeseados puede acelerar el proceso de corrosión y disminuir la vida útil de la estructura.

Figura 10: Escombros y vegetación

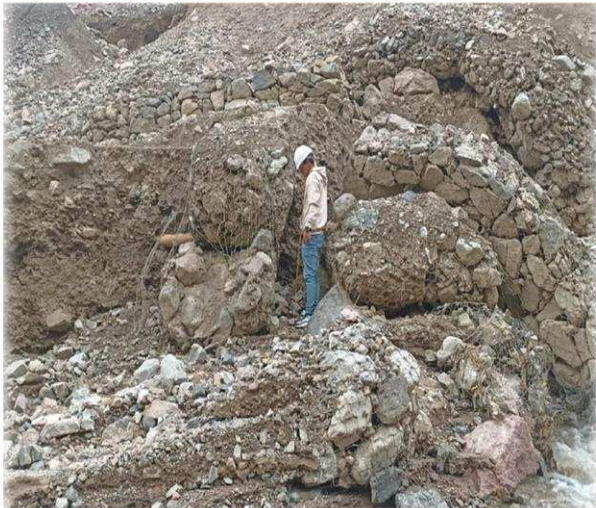
| Estado del muro de gavión | Determinar el tiempo de construcción | Fotografía |
|---|---|---|
| <b>Condición actual<br/>Malo</b> | <p>El muro de gaviones del sector Humaccata en el río Poma, con 5 años de antigüedad, presenta un estado mixto de conservación con signos visibles de desgaste y fallas parciales. A pesar de no haber experimentado colapso, volteo, embolsamiento, vegetación intrusiva ni filtración, la estructura muestra asentamiento en su base, deslizamiento, socavación y roturas en la malla y en algunas celdas de gaviones, que comprometen su integridad y funcionalidad. Además, se han acumulado escombros alrededor del muro, lo cual obstruye el flujo de agua y podría incrementar la presión sobre la estructura. Estas condiciones, evidenciadas en diversas imágenes anexas, indican la necesidad de evaluaciones periódicas y mantenimiento preventivo para garantizar que el muro continúe protegiendo eficazmente la ribera y evitando mayores daños estructurales en un contexto donde la defensa ribereña es fundamental para la seguridad de la comunidad.</p> | |

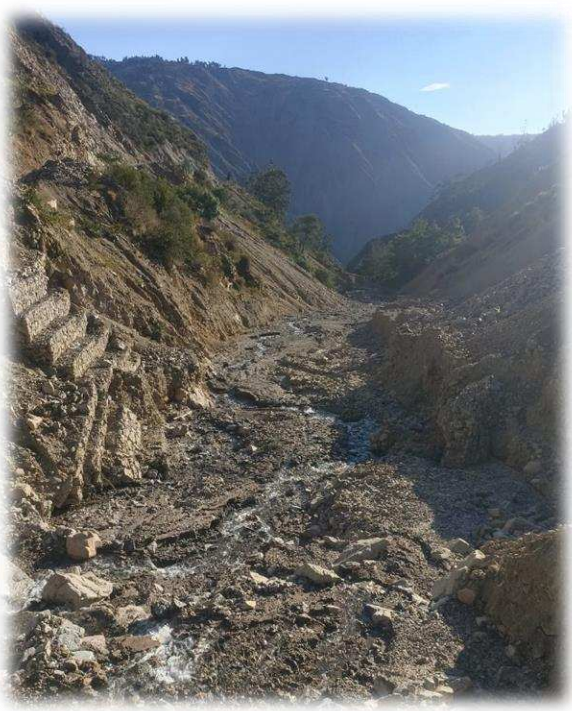
| Estado del muro de gavión | Determinar el tiempo de construcción | Fotografía |
|---|---|---|
| | <p>Dentro del tiempo de construcción se tuvo la información de las personas quienes estuvieron en la ejecución mencionaron que el muro de gavión la empresa ejecutora le realizó en menor tiempo lo cual implica que lo hicieron muy rápido por tal motivo se vio el defecto de la defensa ribereña. Por tanto, dentro del tiempo que de la ejecución no se vio la presencia de las autoridades de la zona como también la falta de la supervisión por parte de la municipalidad provincial de la zona, dentro de los años ya abandonados son afectos por la crecida del rio en las épocas de invierno hasta que en la actualidad todavía n hay nada que les comunicaron acerca de la reparación o la nueva reconstrucción dentro de los muros de gaviones fueron los datos recolectados de la población de la zona.</p> | |

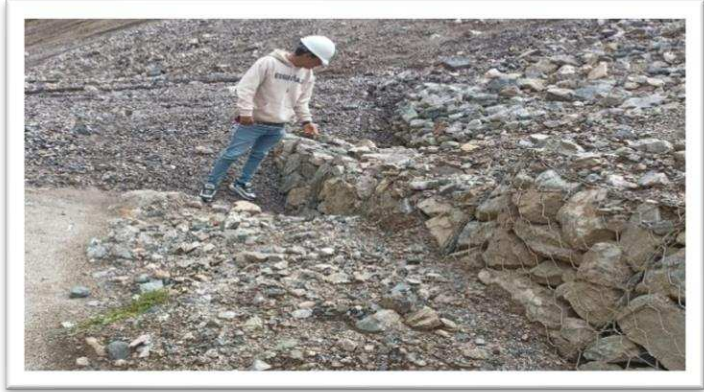
| Falla | Evaluación del muro de gavión | Fotografía |
|---|---|---|
| <b>Asentamiento</b> | El muro de gaviones en el sector Humaccata muestra signos de asentamiento en su base, lo cual indica que la estructura ha experimentado algún tipo de hundimiento o compactación del suelo en la zona inferior. Este asentamiento puede ser consecuencia de la compactación del terreno o de condiciones adversas en el lecho del río que han afectado la estabilidad de la estructura. La imagen muestra claramente esta condición, evidenciando cómo el asentamiento podría influir en la uniformidad y resistencia del muro. | |

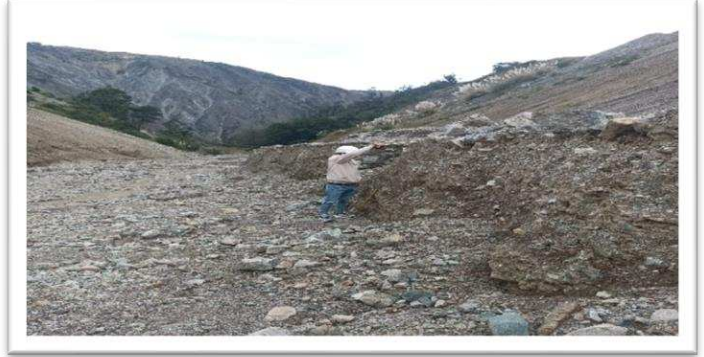
| Falla | Evaluación del muro de gavión | Fotografía |
|---|---|---|
| <b>Colapso</b> | La estructura del muro de gaviones no presenta signos de colapso. Esto significa que, a pesar de las condiciones adversas en el sector Humaccata, el muro ha logrado mantener su integridad estructural y no muestra fallas totales que comprometan su función de defensa ribereña. La ausencia de colapso es un buen indicador de que, hasta el momento, los gaviones han podido resistir las cargas y presiones a las que han sido sometidos. | |

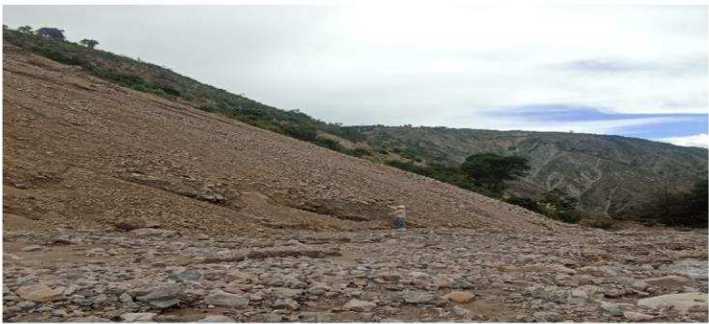
| <b>Deslizamiento</b> | <p>Se ha observado que el muro de gaviones en el sector Humaccata presenta deslizamiento, lo cual sugiere que la estructura ha sufrido un desplazamiento lateral, posiblemente debido a la presión ejercida por el agua o el terreno circundante. Este fenómeno puede comprometer la estabilidad del muro y reducir su efectividad en la defensa ribereña. La imagen documenta visualmente el deslizamiento, proporcionando una referencia clara sobre el desplazamiento del gavión en el terreno.</p> | |

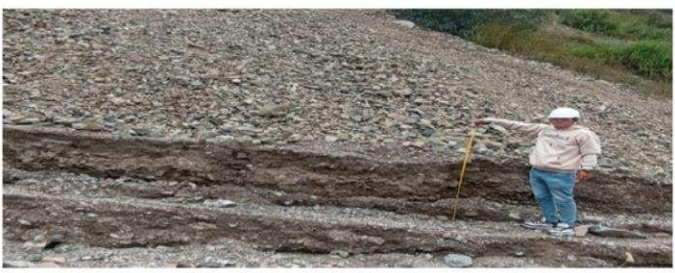
| <b>Socavación</b> | <p>La socavación es evidente en el muro de gaviones del sector Humaccata. Tiene una altura de 1.80m y la mas alta de 2.20m que es producto del incremento del rio con las intensas lluvias en tiempo de invierno en los meses de enero, febrero y marzo Este fenómeno se produce cuando el flujo de agua erosiona la base del muro, eliminando el material del lecho y debilitando la estabilidad de la estructura. La presencia de socavación representa un riesgo significativo, ya que puede llevar a un colapso si no se toman medidas preventivas. La imagen ilustra esta condición, mostrando el área afectada por la erosión en la base del muro.</p> | |

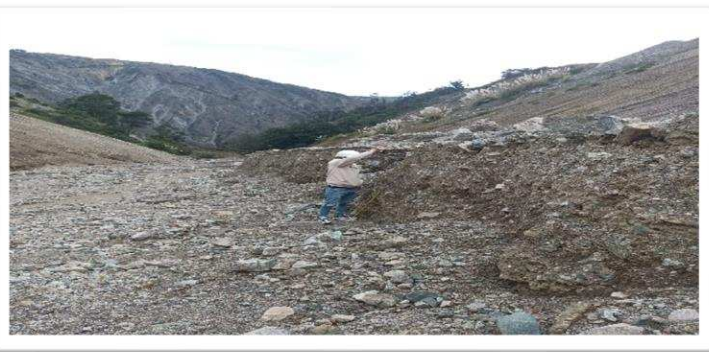
| <b>Embolsamiento</b> | <p>No se han detectado signos de embolsamiento en el muro de gaviones del sector Humaccata. Esto significa que la estructura no ha desarrollado acumulaciones internas de agua o presión en áreas específicas que pudieran deformar o comprometer su forma. La ausencia de embolsamiento indica que, hasta el momento, el muro no presenta deformaciones significativas causadas por el flujo del agua.</p> | |

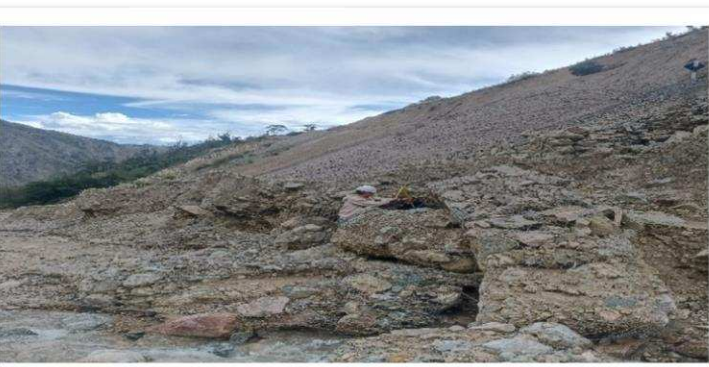
| <b>Volteo</b> | <p>El muro de gaviones no presenta volteo en el sector Humaccata, lo que indica que la estructura se ha mantenido en su posición original sin desplazarse o girarse sobre sí misma. Esto es positivo, ya que el volteo es una falla grave que compromete completamente la efectividad de un muro de gaviones al desplazarlo de su eje estructural.</p> | |

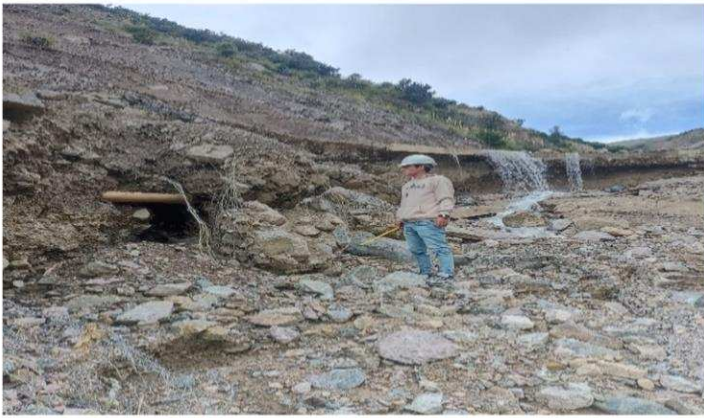
| <p><b>Rotura de Gavión</b></p> | <p>La estructura muestra roturas en algunas de las celdas de gaviones, la dimensión de las rocas es de 15" a 70" lo cual indica que ciertas áreas de la estructura han perdido la integridad de su malla o de su relleno interno. Este tipo de daño puede comprometer la capacidad de la estructura para resistir la presión del agua y el impacto de los elementos. La imagen proporciona evidencia visual de esta rotura, mostrando claramente las áreas afectadas y destacando la necesidad de una revisión y reparación en esas zonas.</p> | |

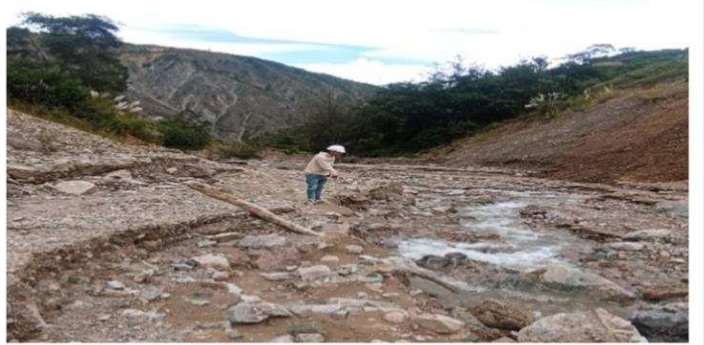
| <p><b>Vegetación</b></p> | <p>En la estructura del muro de gaviones en el sector Humaccata, no se ha detectado crecimiento de vegetación. La ausencia de raíces y plantas dentro de los gaviones es favorable, ya que el crecimiento de vegetación puede afectar la integridad de la estructura, especialmente cuando las raíces se introducen en la malla y desplazan el relleno de piedras.</p> | |

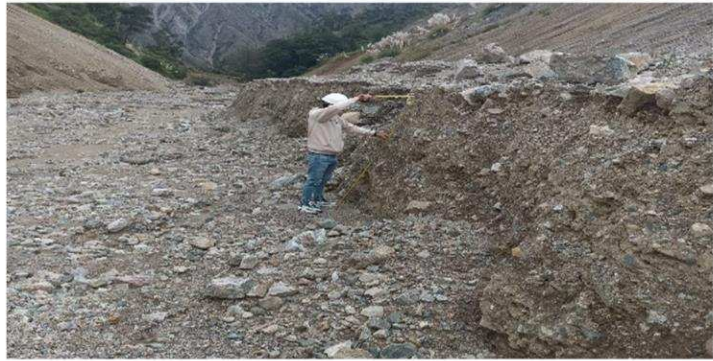
| <p><b>Filtración</b></p> | <p>No se han encontrado signos de filtración en el muro de gaviones, lo que indica que el agua no está atravesando la estructura de manera significativa. La ausencia de filtración es un buen indicador de la funcionalidad del muro, ya que la presencia de filtración podría llevar a una pérdida de material de relleno y eventualmente afectar la estabilidad del gavión.</p> | |

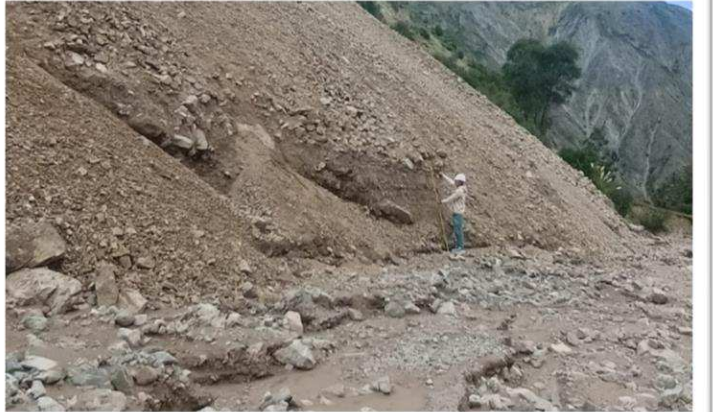
| <p><b>Escombros</b></p> | <p>Se ha observado la presencia de escombros acumulados en el muro de gaviones en el sector Humaccata. Estos escombros, como se aprecia en la imagen pueden obstruir el flujo natural del agua y aumentar la presión sobre la estructura, reduciendo su efectividad. La acumulación de escombros sugiere la necesidad de un mantenimiento regular para preservar la funcionalidad del muro.</p> | |

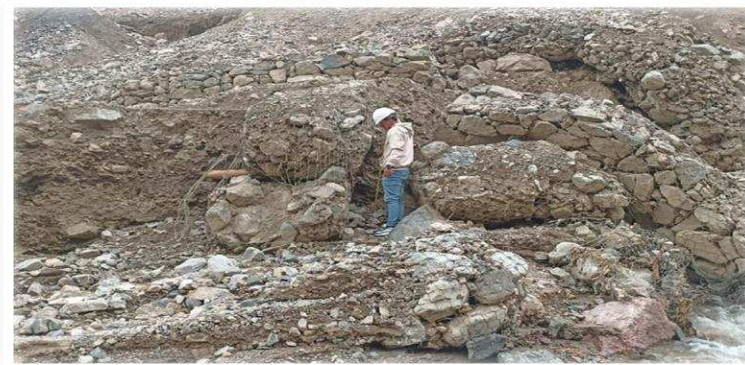
### **Rotura de Malla**

El muro de gaviones presenta roturas en la malla, a cada 3.00m a 6.00m de dimensión donde implica que la estructura está perdiendo su contención, las rocas están separados que oscila de 0.20m hasta 1.0m exponiendo el material de relleno a la erosión. La rotura de la malla es un factor de riesgo que compromete la integridad del muro, ya que el relleno puede dispersarse, debilitando su capacidad estructural. La imagen muestra esta condición y sugiere que es necesario un refuerzo o reemplazo de la malla para restaurar la estabilidad de la estructura.

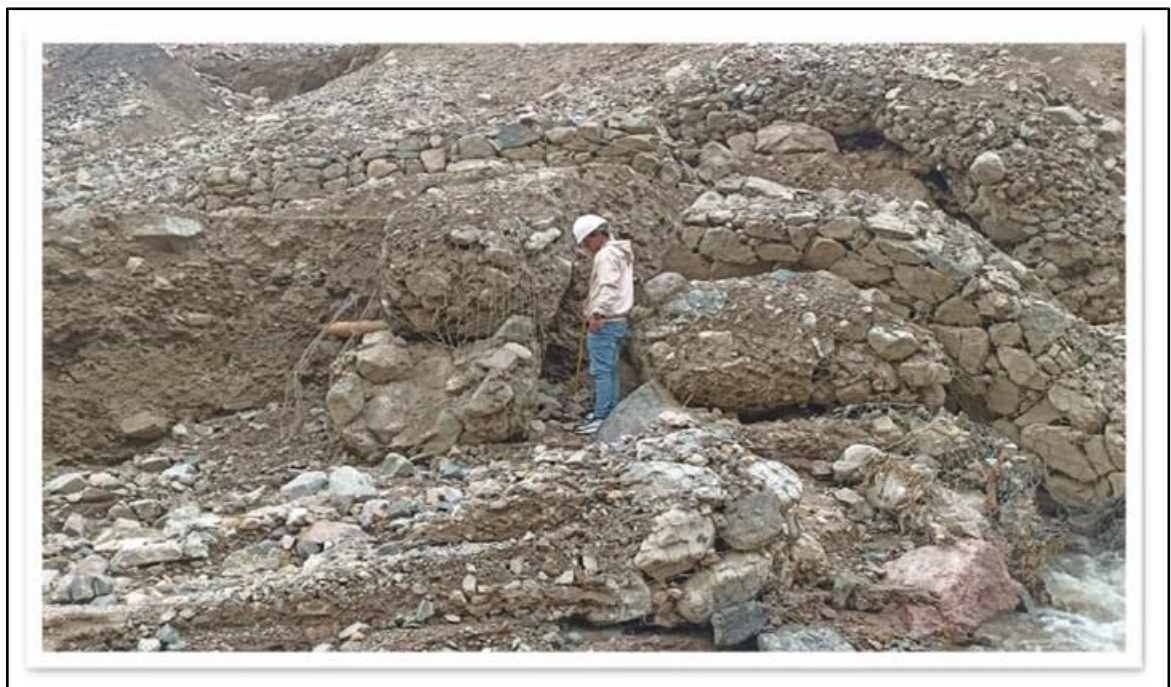
**Figura 12:** Estado actual del muro de gavión

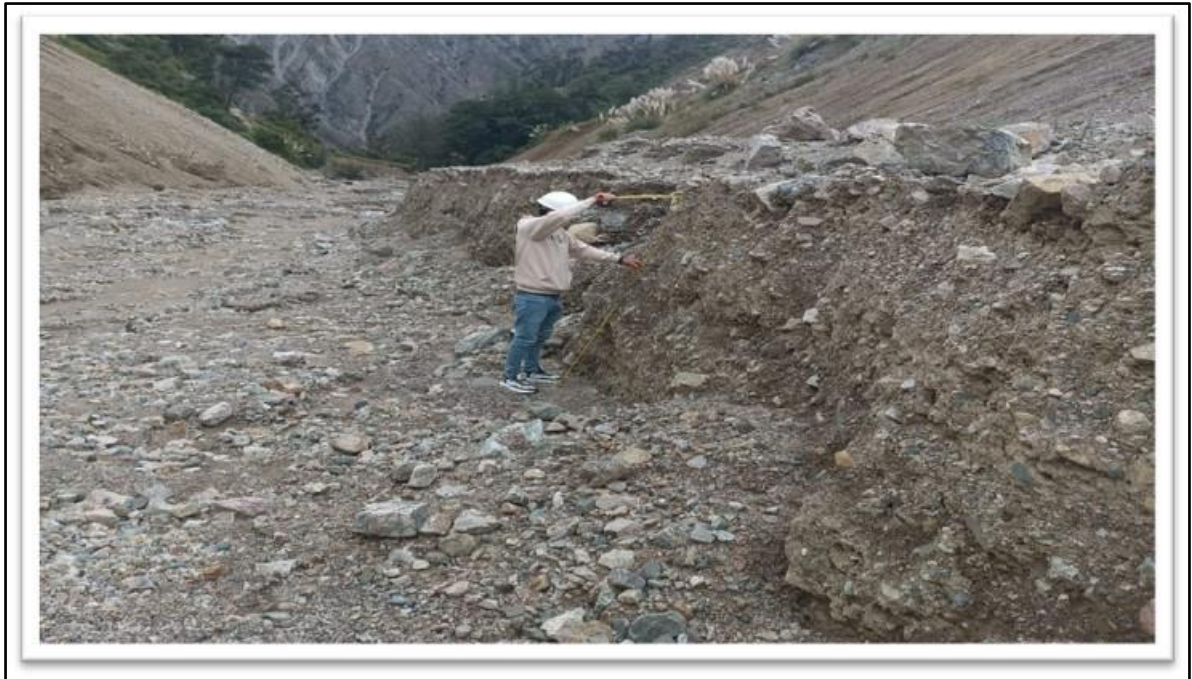
**Figura 13:** Profundidad de la socavación

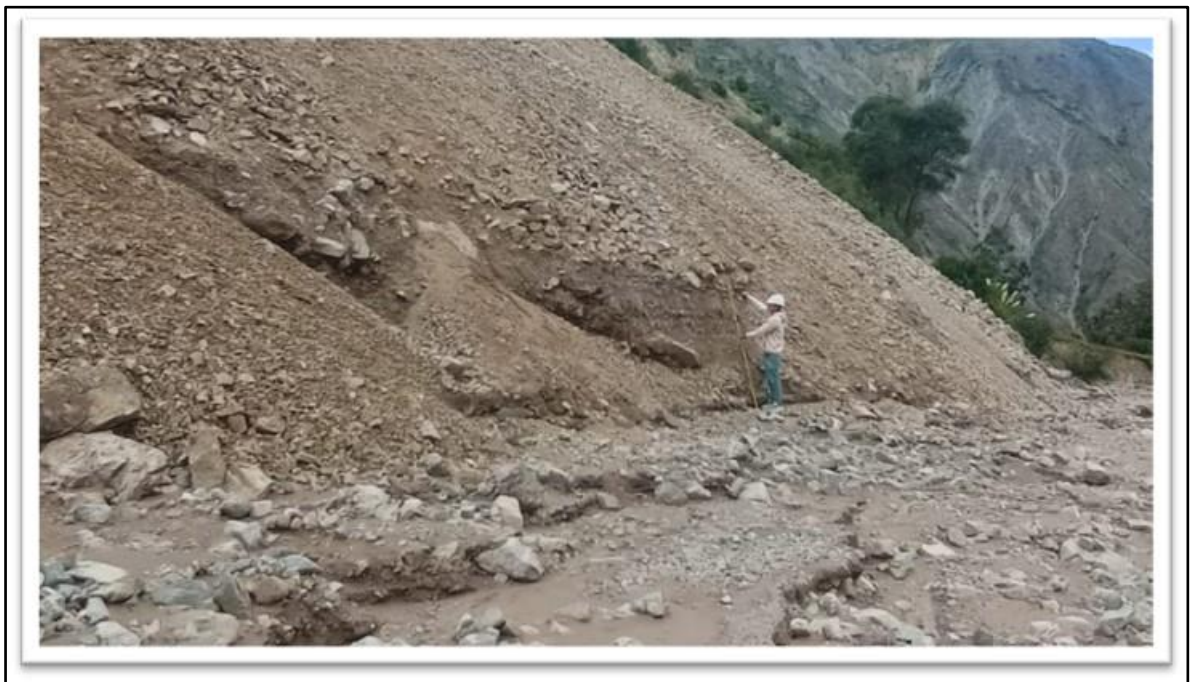
**Figura 14:** Muro de gavión enterrado por deslizamiento

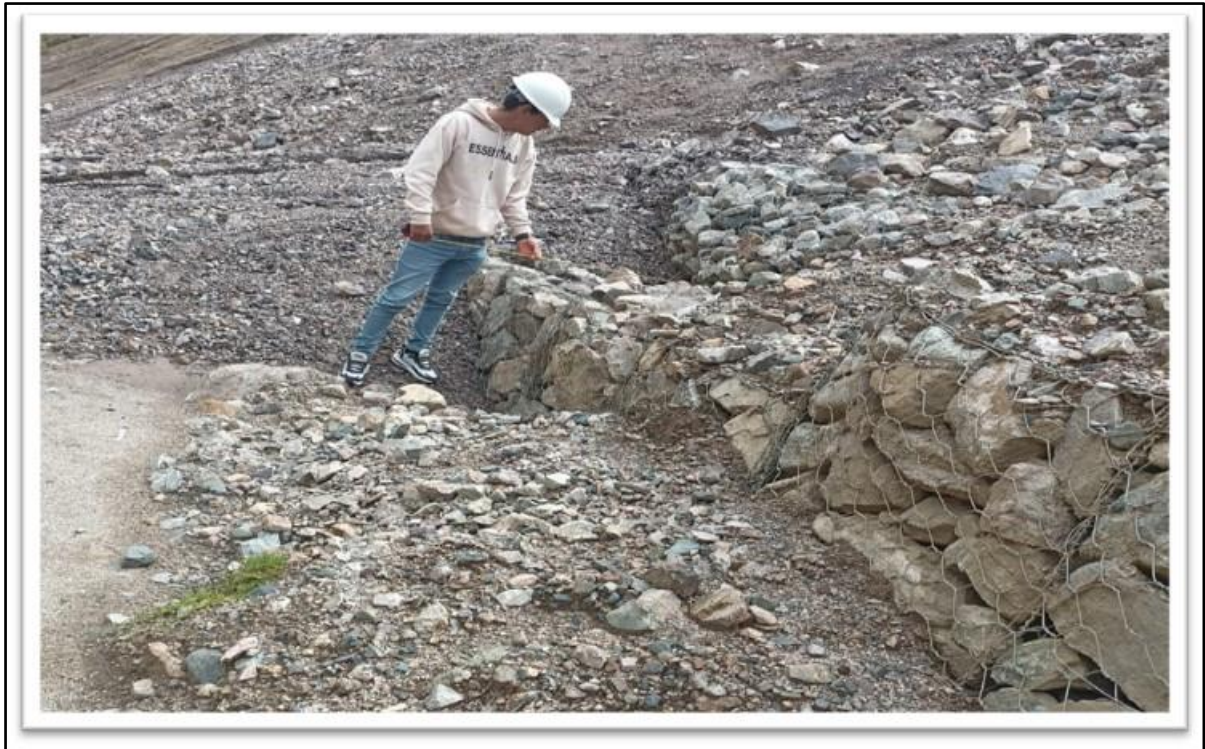
**Figura 15:** Dimensión del muro de gavión

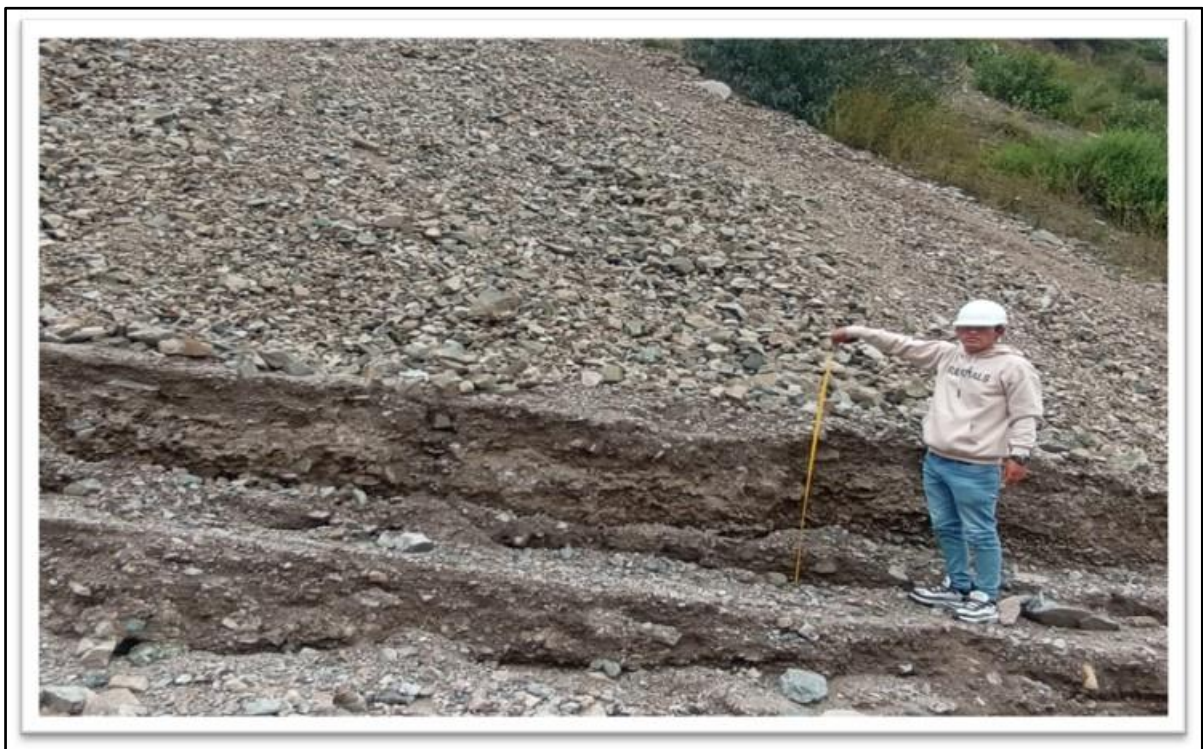
**Figura 16:** Altura de la socavación

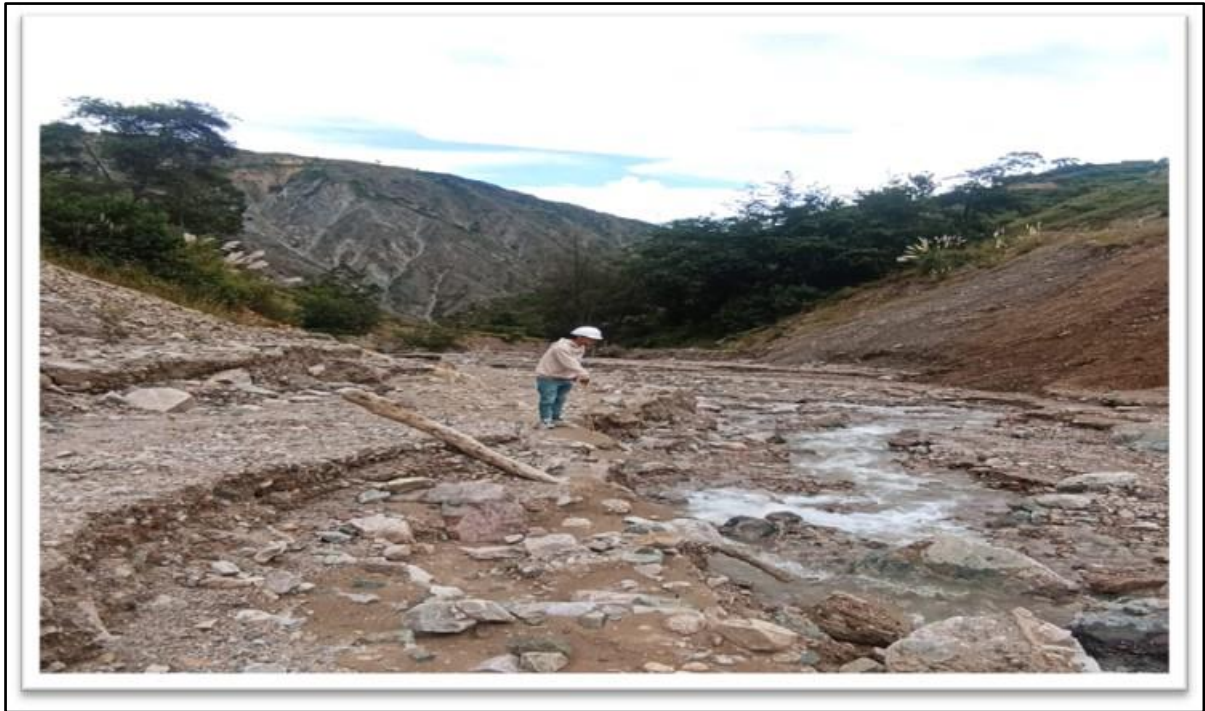
**Figura 17:** Socavación ocasionada por el río

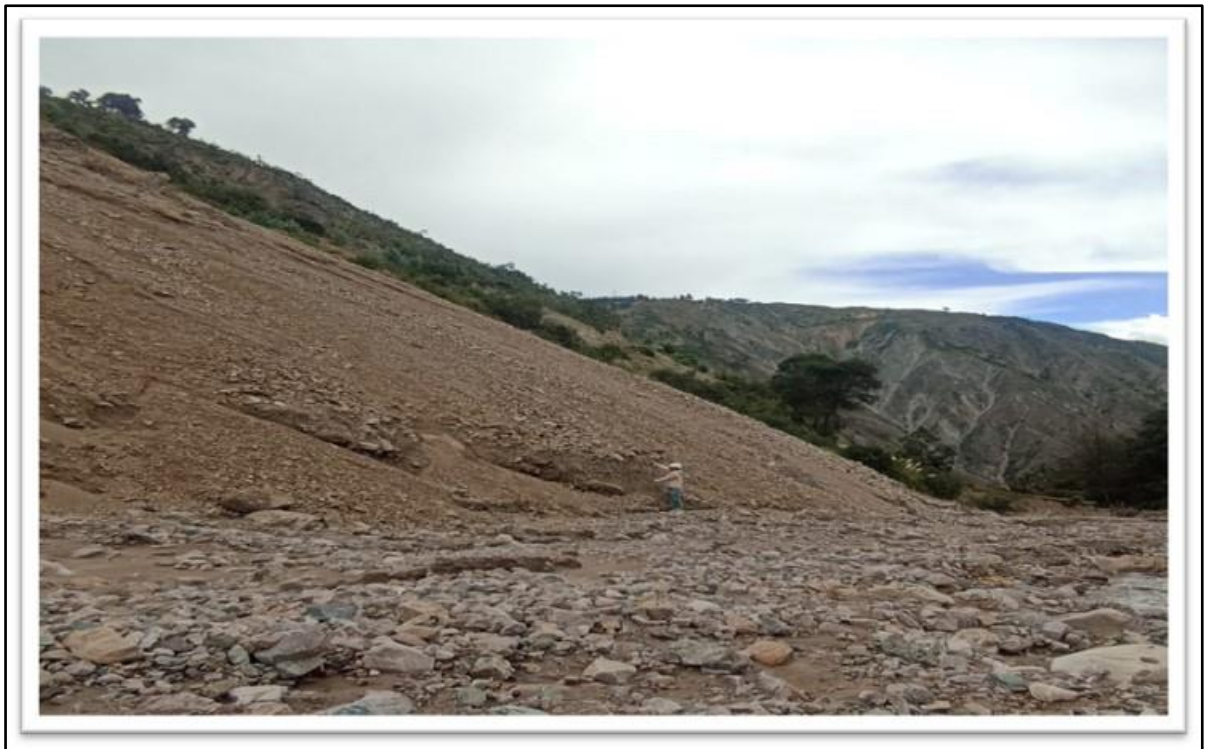
**Figura 18:** Deslizamiento de tierra

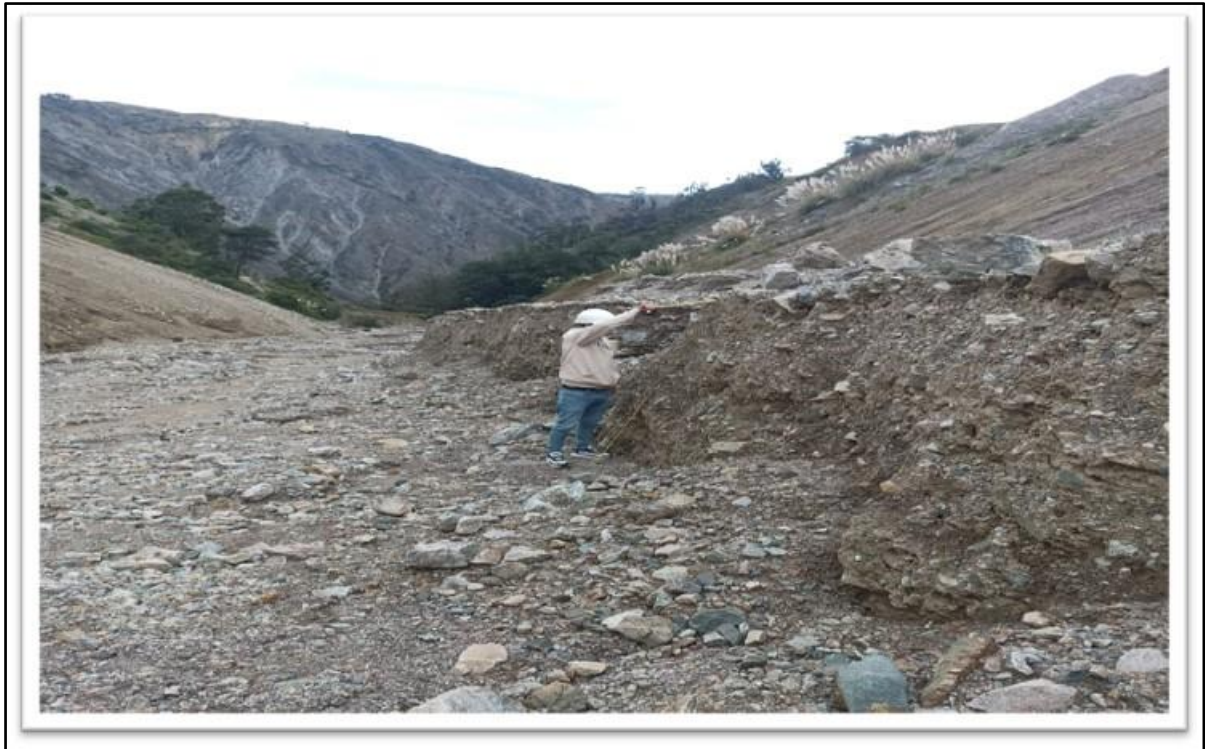
**Figura 19:** Altura de la socavación 1.80 mt

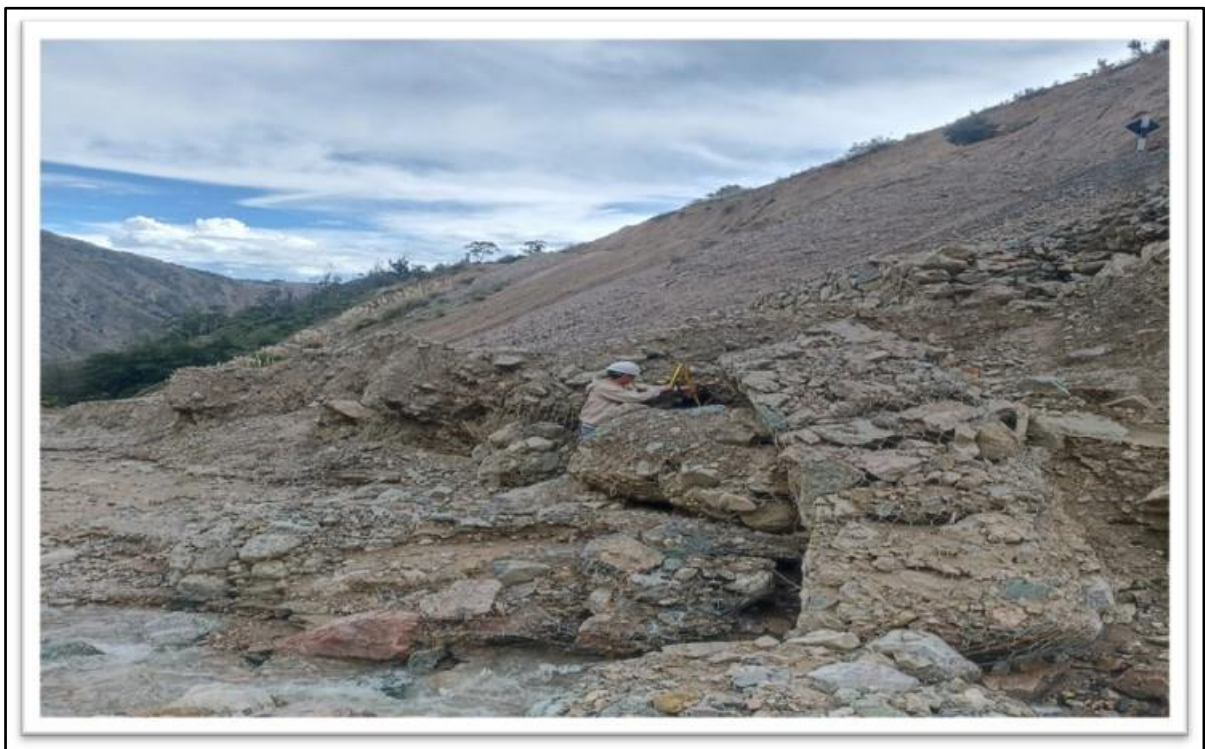
**Figura 20:** Perforación causada por el río

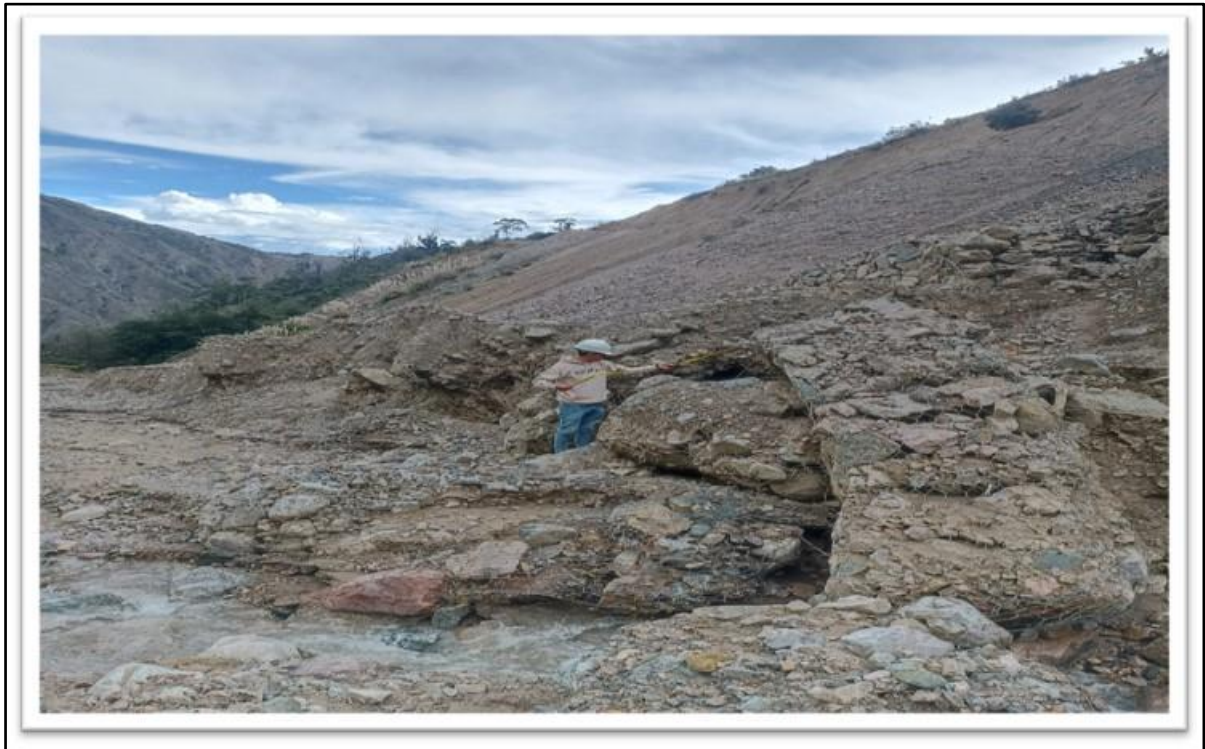
**Figura 21:** Rotura de la malla cada metro y 50 cm

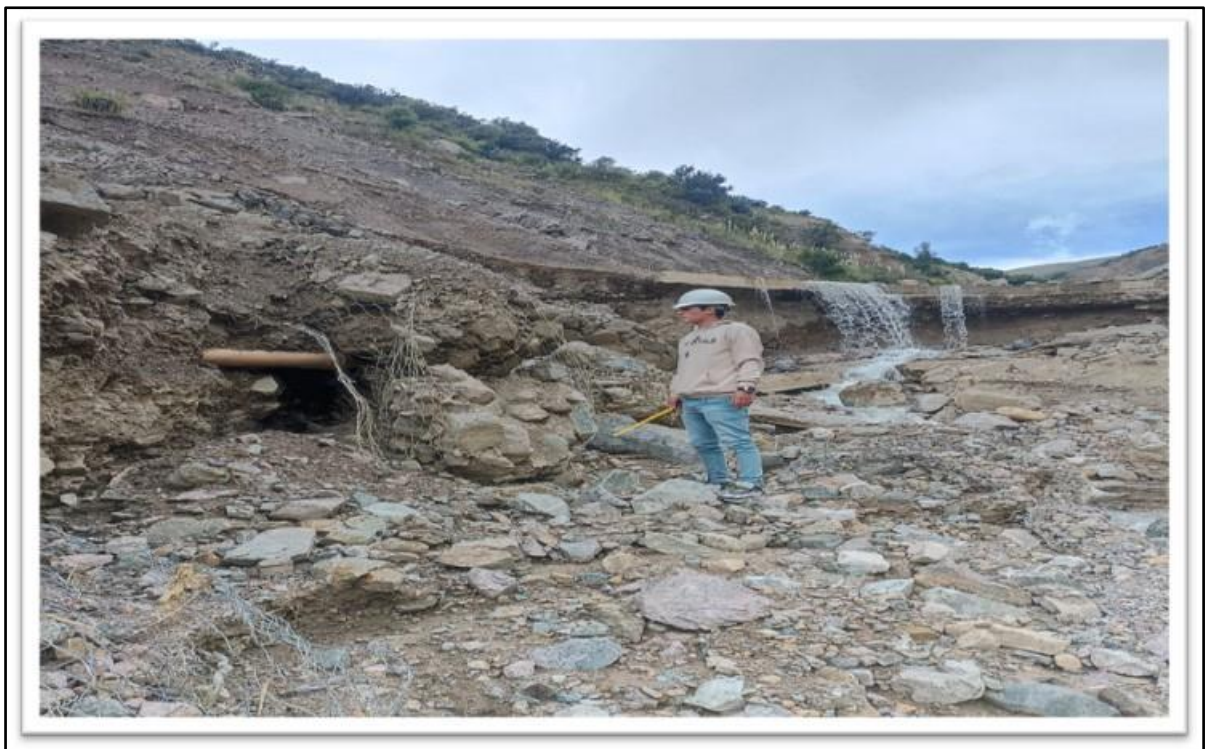
**Figura 22:** Muro de gavión afectado por la socavación
