**EVALUACIÓN Y MEJORAMIENTO DEL ENROCADO, PARA MEJORAR LA DEFENSA  
RIBEREÑA EN LA MARGEN DERECHA DEL RÍO LACRAMARCA KM 14+0 AL KM  
14+250, DEL CENTRO POBLADO DE NUEVA ESPERANZA, DISTRITO DE  
CHIMBOTE, PROVINCIA DEL SANTA, REGIÓN ÁNCASH - 2024**

**TESIS PARA OPTAR EL TÍTULO PROFESIONAL DE INGENIERO CIVIL**

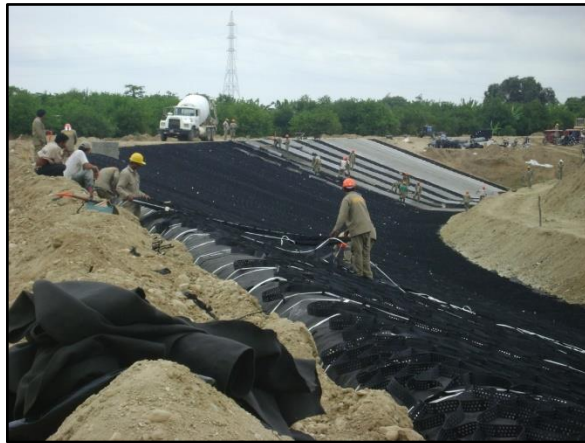
Teniendo en consideración a Nalvarte (35) consta de láminas de polietileno cuya función es aislar agregados para crear una defensa estable, el terreno que confina es suelo fértil que rellena naturalmente la estructura, mejora formando nuevas plantas, rellenando los bordes, para fortalecer y mantener la defensa natural de los ríos y evitar inundaciones.

Figura 3. Geoceldas para defensa ribereña

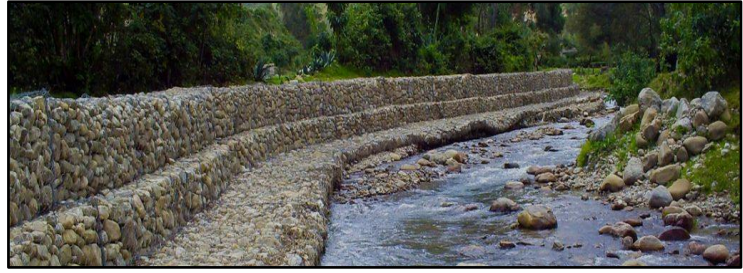
Según Rodríguez (36) es una estructura formada por un conjunto de rocas, hormigón y otros áridos, combinados con un enmallado. Puede emplearse como defensa ribereña de un río, ya sea en su interior o en la superficie del agua o del mar. Este tipo de defensa es cada vez más utilizado debido a su economía, simplicidad y, principalmente, a la facilidad de instalación cerca de un río para prevenir inundaciones.

Figura 4. Gaviones para defensa ribereña

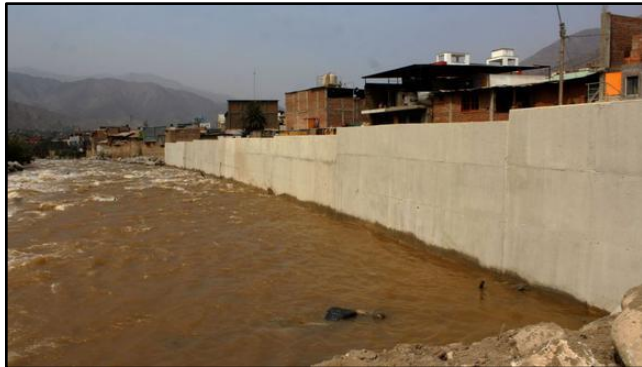
Para Millán et al (33) estas estructuras se construyen con concreto y tienen como objetivo proteger contra la erosión causada por el río. Entre ellas destacan los muros de encauzamiento, especialmente los siguientes tipos: Muros de Concreto Ciclópeo y Muros de Concreto Armado.

Figura 5. Muros de concreto armado en defensa ribereña

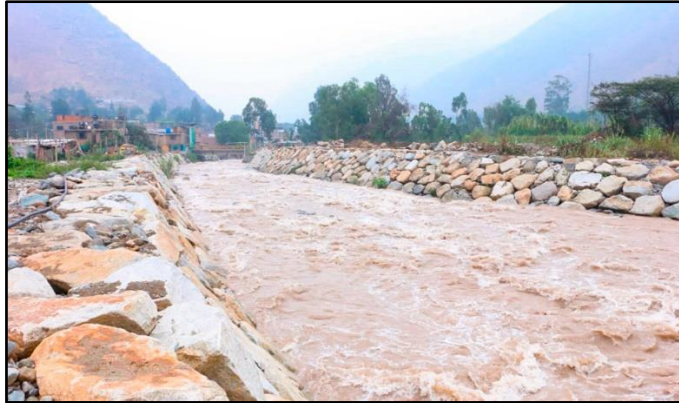
Como indica Chavez (13) es un sistema de defensa del macizo rocoso compuesto por rocas de diferentes tamaños distribuidas a lo largo de la ladera de un río. Su función principal es proteger a los habitantes de la zona de los efectos de las crecidas del río. “La estabilidad de esta defensa está determinada por el peso de las rocas apiladas según su tamaño. Además de ser fácil de mantener, también es una de las defensas más económicas.”(19)

Figura 6. Enrocado para defensa ribereña

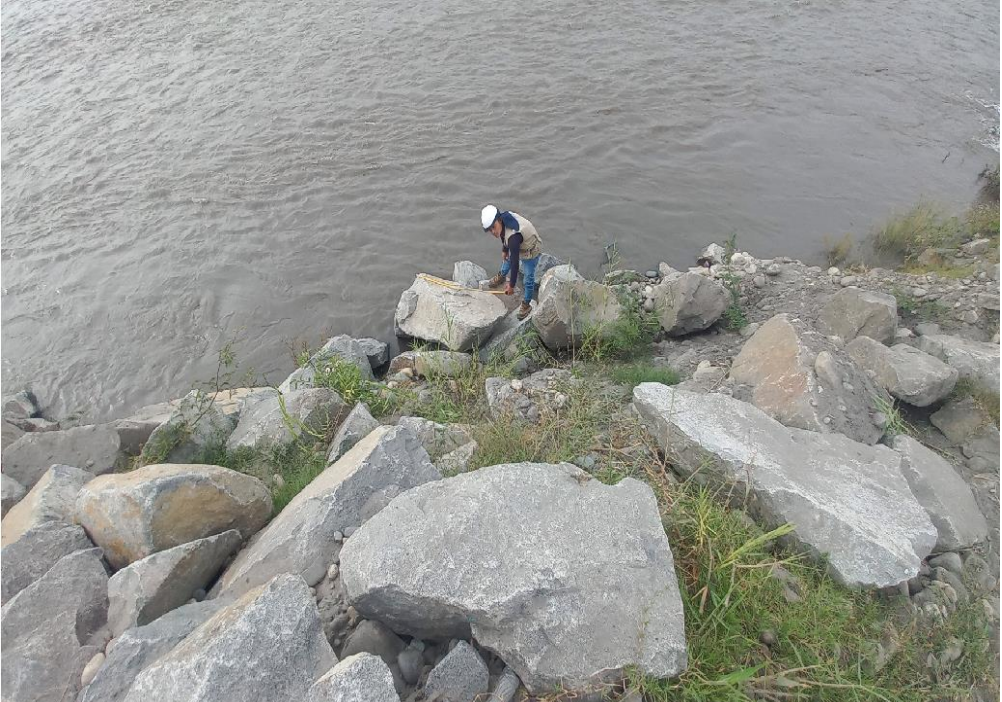
Cuadro 1. Evaluación del enrocado en la margen derecha del km 14+0 a 14+050

**Descripción:** Se verificó que el enrocado presenta una baja consistencia. En el tramo comprendido entre los kilómetros 14+030 y 14+035, se observó el desprendimiento de una parte del enrocado superior, causado por la erosión del suelo. Se realizaron mediciones de las rocas, cuyos tamaños oscilan entre 50” y 70”. Se constató que la mayor parte del segmento analizado conserva el enrocado, aunque se encuentra cubierto por sedimentos generados por las lluvias y las condiciones ambientales, además de la presencia de vegetación que crece entre las rocas.

2. En función de las condiciones observadas, se recomienda la eliminación de la vegetación que crece entre las rocas del enrocado. Las raíces de estas plantas penetran en las fisuras y grietas, generando presión que debilita la integridad estructural del enrocado, lo que aumenta significativamente el riesgo de desprendimientos. Además, estas plantas retienen humedad, lo que contribuye a la pérdida de cohesión entre las rocas. Por lo tanto, se sugiere llevar a cabo labores de limpieza para retirar la vegetación y, de manera complementaria, proceder al reforzamiento de la defensa ribereña para garantizar su estabilidad y funcionalidad.

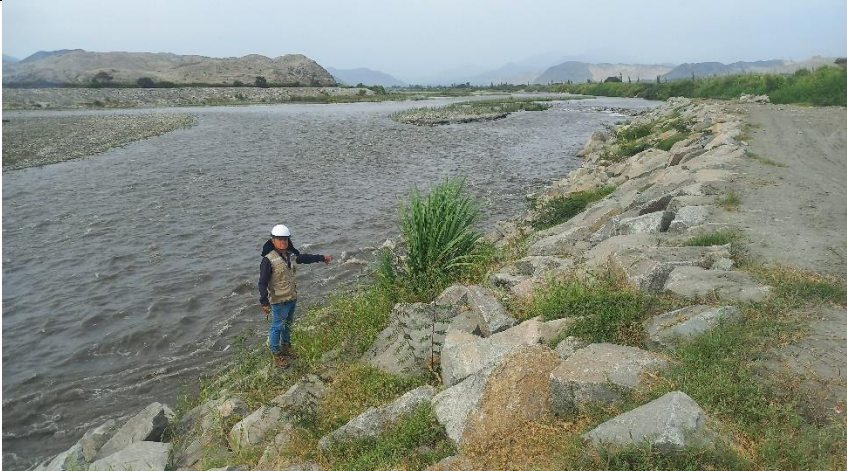
Cuadro 2. Evaluación del enrocado en la margen derecha del km 14+050 a 14+100

**Descripción:** Se comprobó que el enrocado presenta una buena consistencia. En el tramo comprendido entre los kilómetros 14+050 y 14+100 se verificó que mantiene el enrocado, aunque este se encuentra cubierto por sedimentos provenientes de las lluvias y las condiciones ambientales, además de evidenciarse vegetación cuya presión ejercida hacia afuera por el crecimiento de sus raíces contribuye al desplazamiento del enrocado. Se llevaron a cabo mediciones de las rocas, cuyas dimensiones varían entre 50” y 70”.

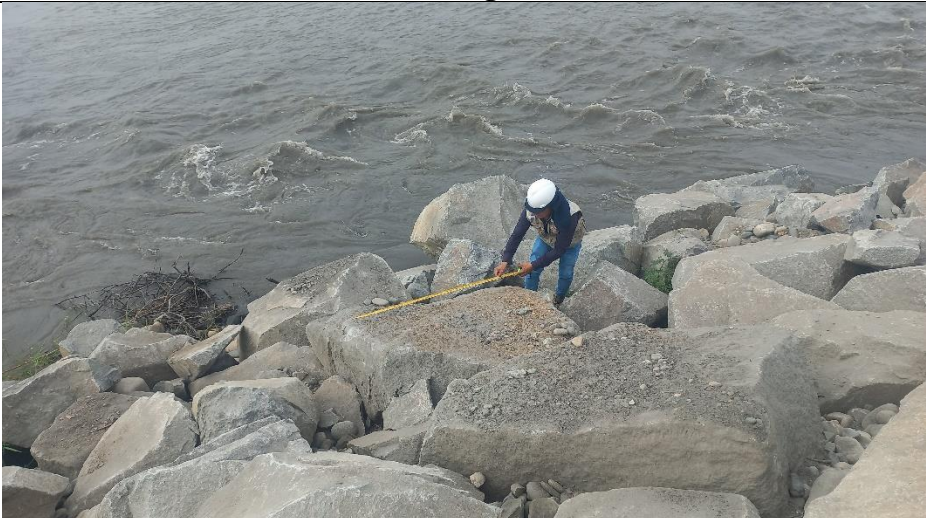
Cuadro 3. Evaluación del enrocado en la margen derecha del km 14+100 a 14+150

**Descripción:** Se comprobó que el enrocado no presenta una buena consistencia. En el tramo comprendido entre los kilómetros 14+100 y 14+150 se verificó que mantiene el enrocado, aunque este se encuentra cubierto por sedimentos provenientes de las lluvias y las condiciones ambientales. Se llevaron a cabo mediciones de las rocas, cuyas dimensiones varían entre 50” y 70”.

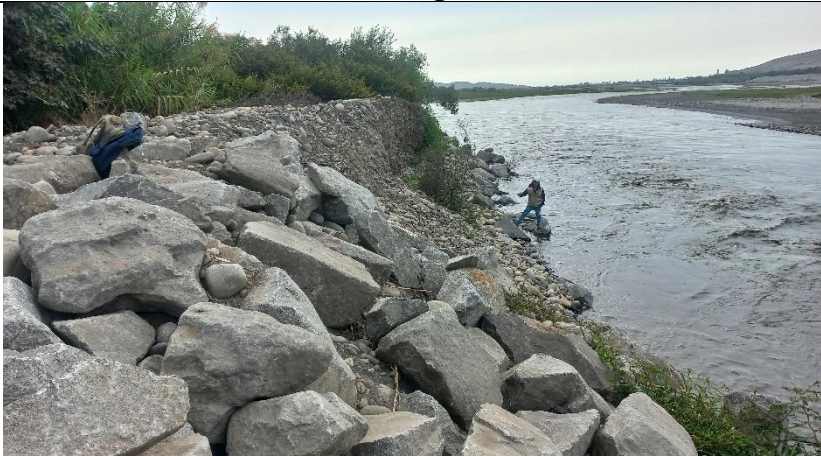
Cuadro 4. Evaluación del enrocado en la margen derecha del km 14+150 a 14+200

**Descripción:** Se verificó que el enrocado presenta una baja consistencia. En el tramo comprendido entre los kilómetros 14+153 y 14+180, se observó el desprendimiento del enrocado, causado por la erosión del suelo, además de encontrarse cerca de una curva del río. Se realizaron mediciones de las rocas, cuyos tamaños oscilan entre 50” y 70”. Se constató que la mayor parte del segmento analizado se cayó, se encuentra cubierto por sedimentos generados por las lluvias y las condiciones ambientales, además de la presencia de vegetación que crece entre las rocas.

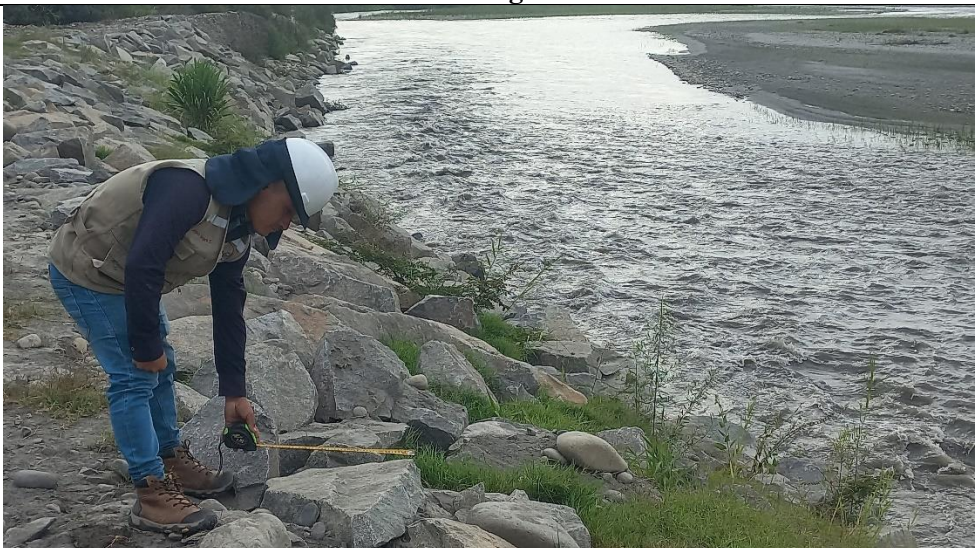
Cuadro 5. Evaluación del enrocado en la margen derecha del km 14+200 a 14+250

**Descripción:** Se comprobó que el enrocado no presenta una buena consistencia. En el tramo comprendido entre los kilómetros 14+200 y 14+250 se verificó que mantiene el enrocado, aunque este se encuentra cubierto por sedimentos provenientes de las lluvias y las condiciones ambientales. También se observa vegetación creciendo entre las rocas, cuyas raíces pueden generar presión hacia afuera, provocando el desplazamiento del enrocado. Se llevaron también a cabo mediciones de las rocas, cuyas dimensiones varían entre 50'' y 70''.

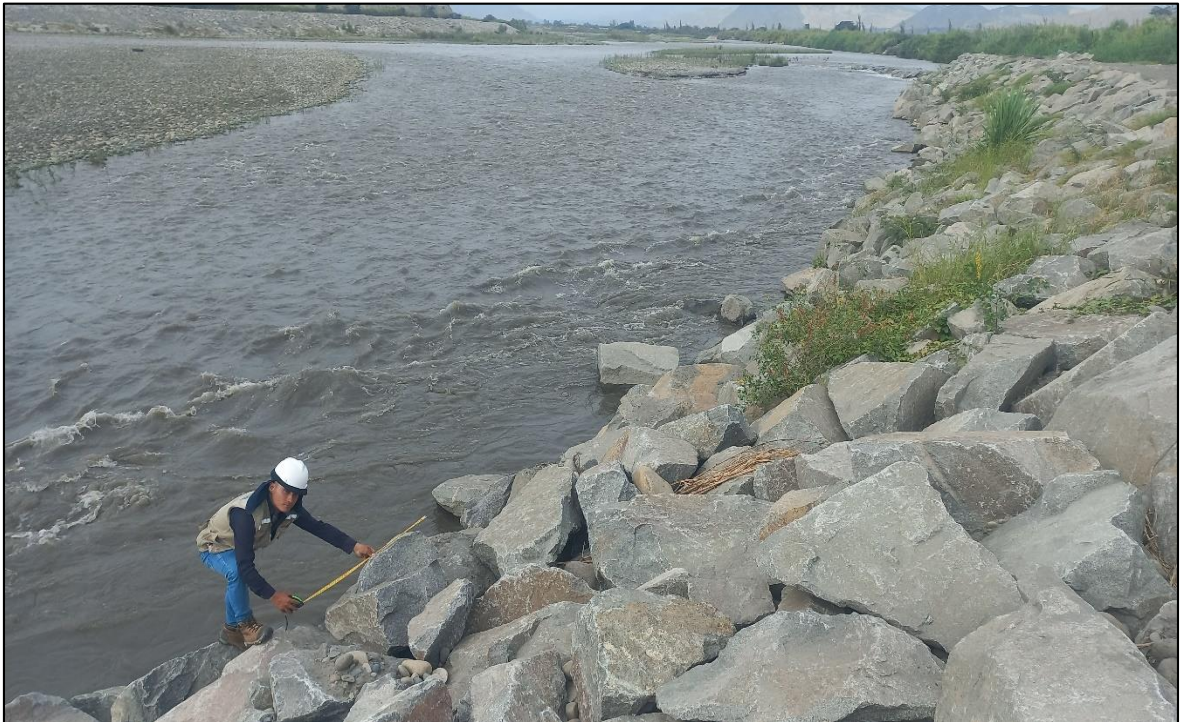
Figura 8. Vista panorámica de la defensa ribereña tipo enrocado en el centro poblado.

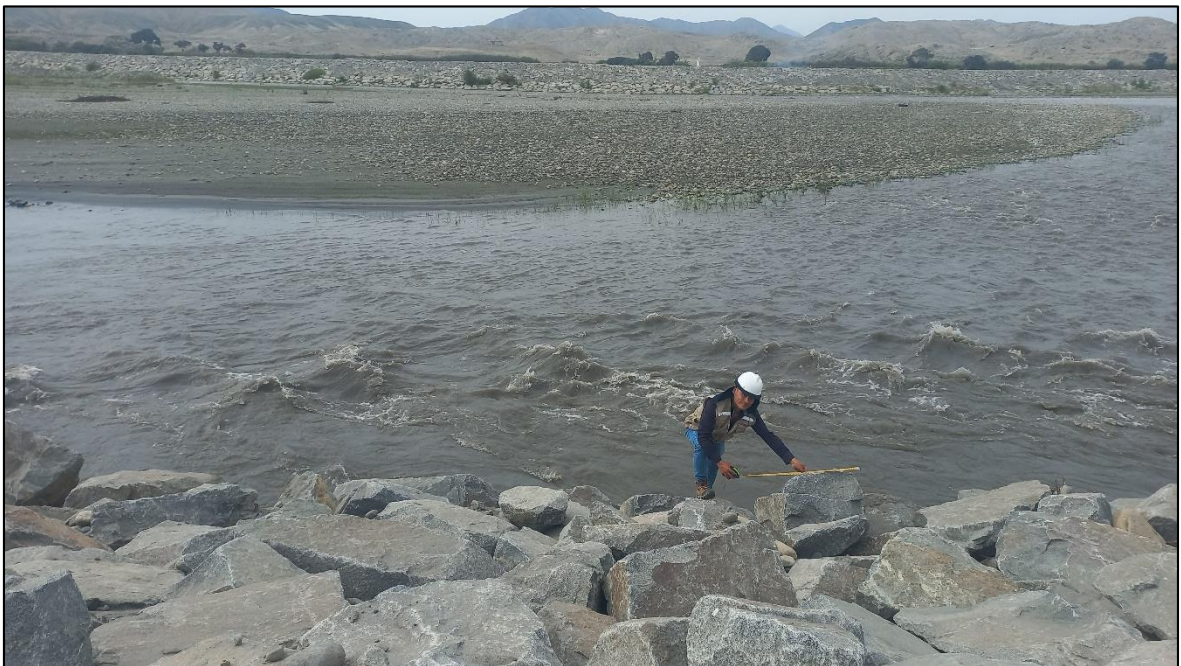
Figura 9. Medición del enrocado (50'' a 70'').

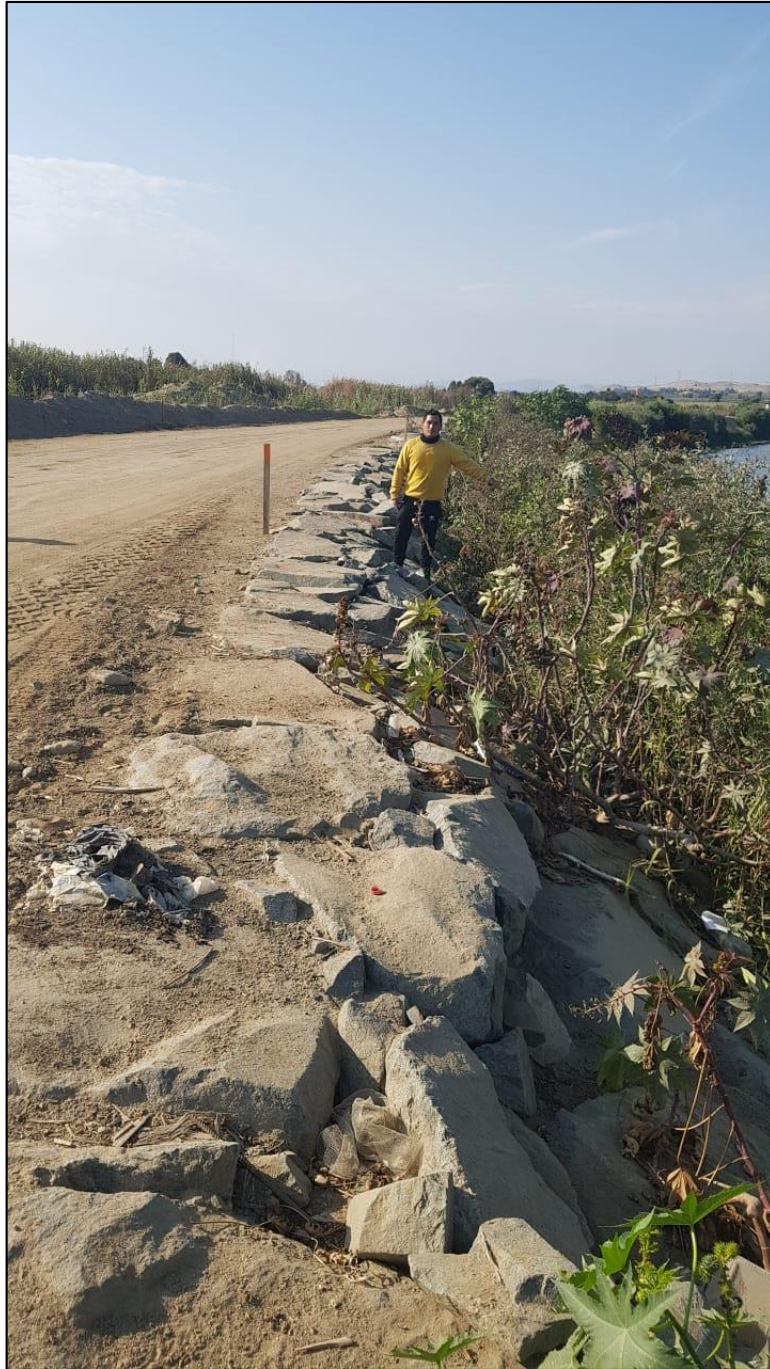
Figura 10. Observamos malezas en la defensa ribereña la cual puede causar fallas en la estructura.

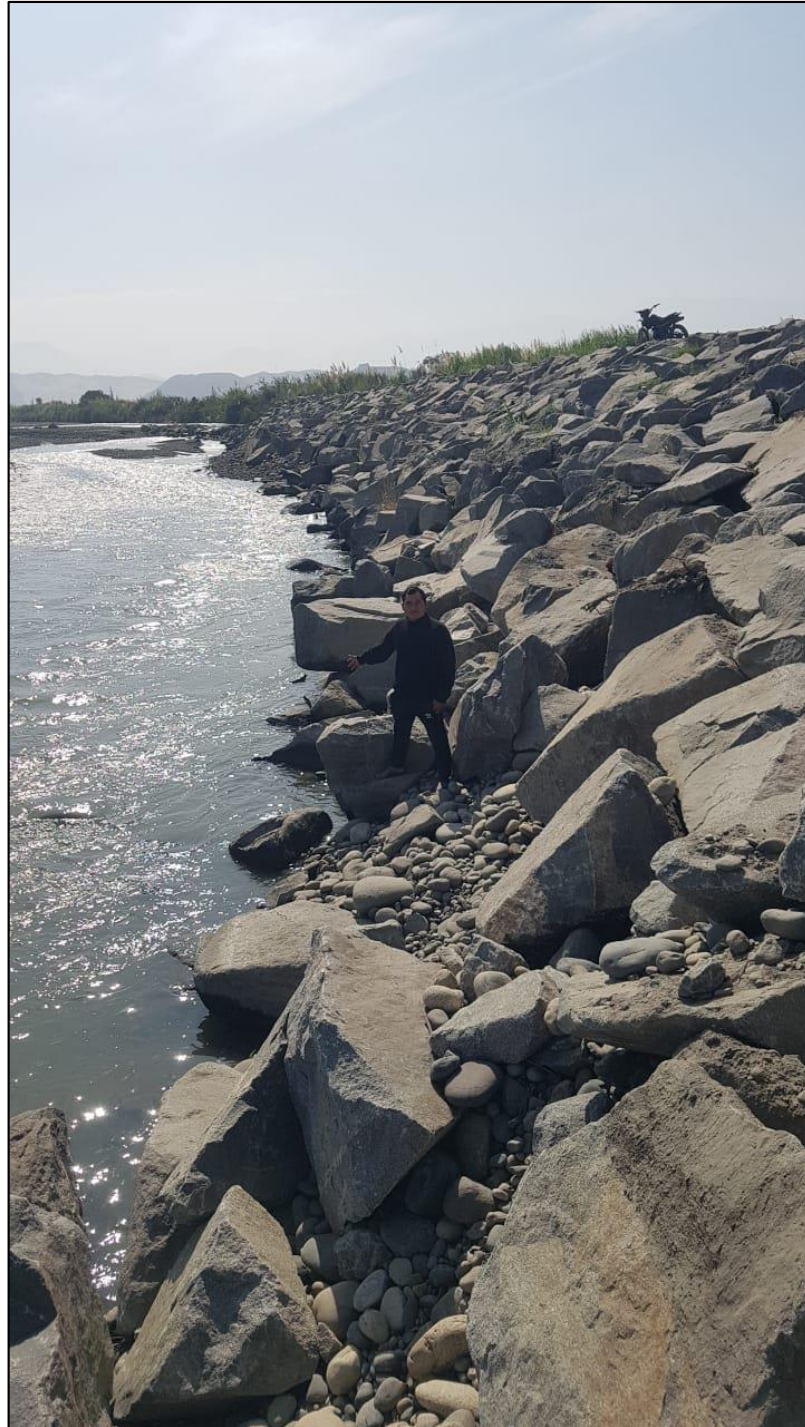
Figura 11. Observamos erosión en la parte baja del enrocado.

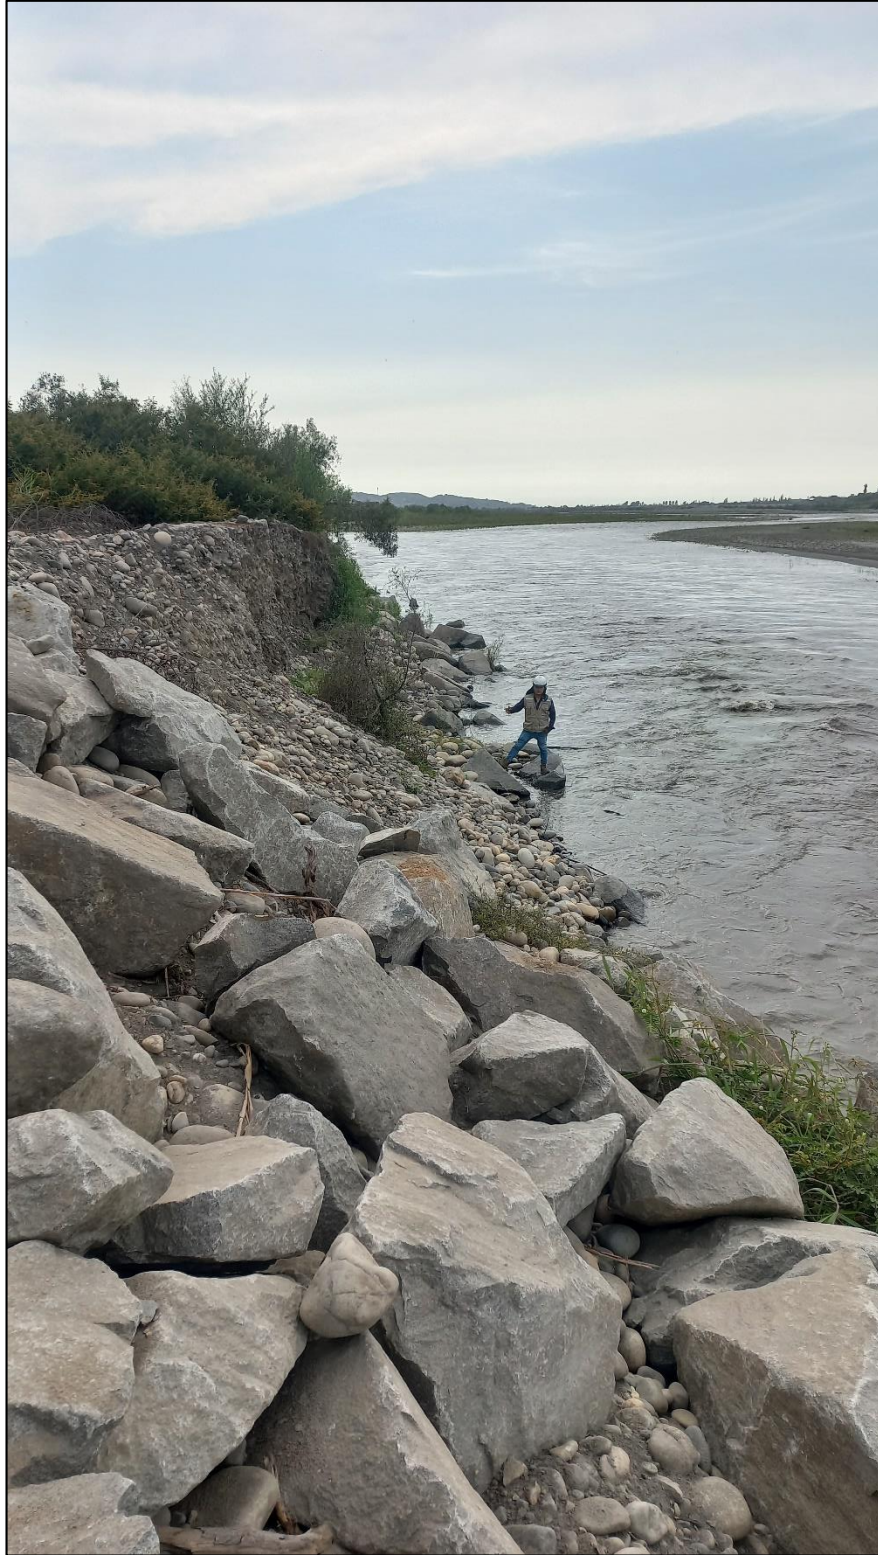
Figura 12. Observamos caída de rocas del km 14+153 al 14+180.

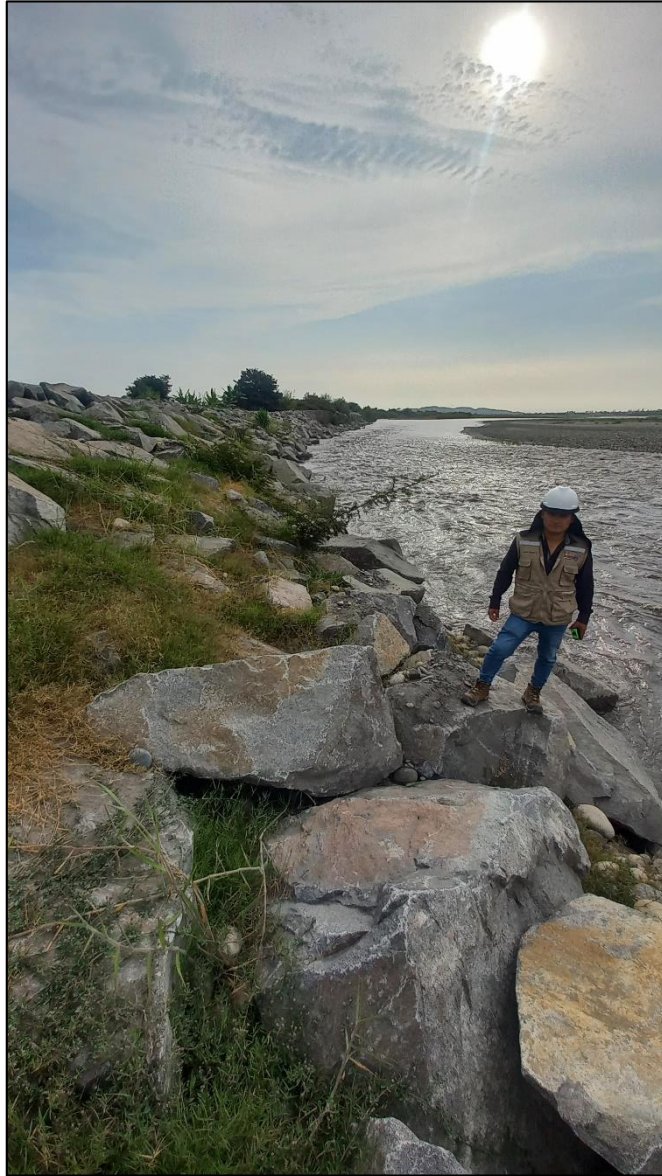
Figura 13. Observamos vegetación en medio del enrocado y el desprendimiento de rocas en el km 14 +030

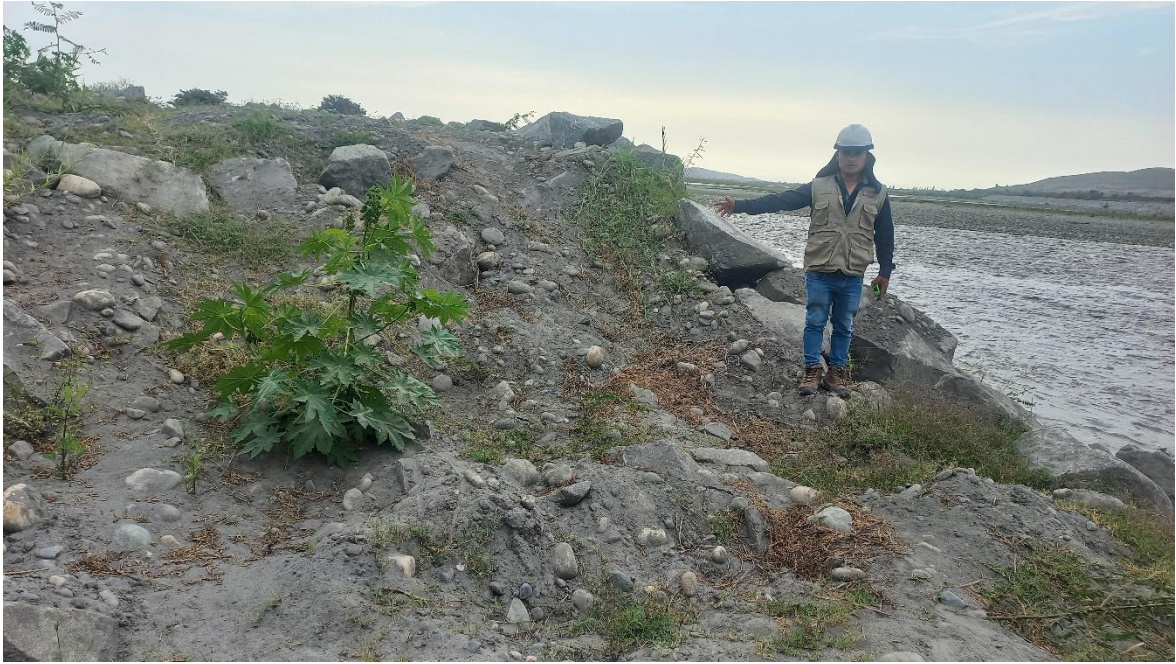
Figura 14. Observamos el final del enrocado en la progresiva el km 14 +250

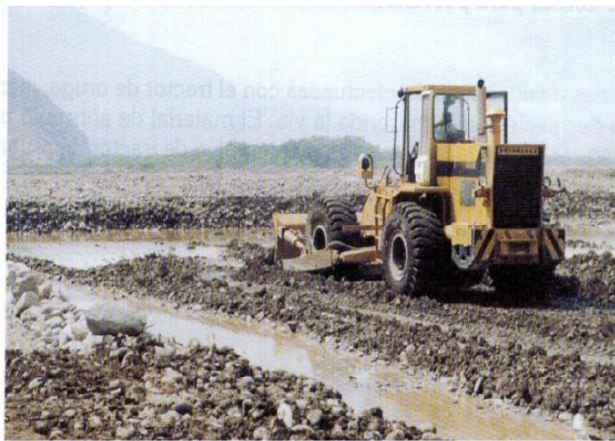
El trabajo consiste en desviar los brazos del río existentes que obstaculizan las obras siguientes: preparación de vías de acceso tanto de cantera de río, foto N°3, como para limpieza de material flotante (tronquería) acarreado por el río y depositado en la zona de trabajo. Se considera también dentro de este acápite la preparación de vía paralela a la uña de estabilidad para efectuar el vaciado del material pesado, ya que efectuarlo por la plataforma no es bien distribuido en la superficie que tenga que ocuparlo o si es colocado facilite esta operación.

Foto N°3- Preparación de vía de acceso

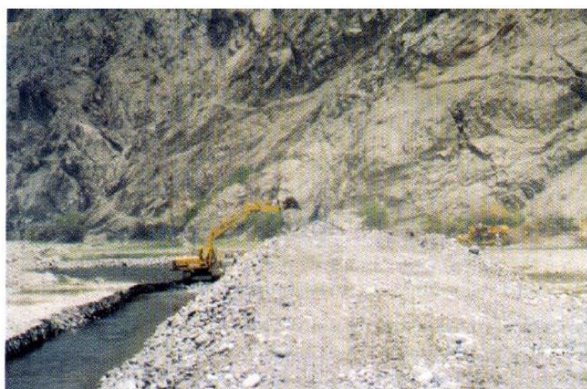
Con el empleo del tractor de oruga se procede a efectuar la acumulación del material de río en forma transversal al cuerpo del dique, teniendo cuidado que esta acumulación se efectúe del cauce del río hacia la cara húmeda y no de la cara seca o terreno de cultivo hacia el dique, lo que propiciaría un mayor escurrimiento de agua en época de avenidas, originando asentamientos del terraplén con riesgo de ser erosionados (figura N°20). Se verificara las dimensiones y taludes del terraplén. Por lo general esta acumulación de material de río incluye parte del material que corresponde a la excavación de la uña.

Foto N°4. Tractor iniciando armado de terraplén

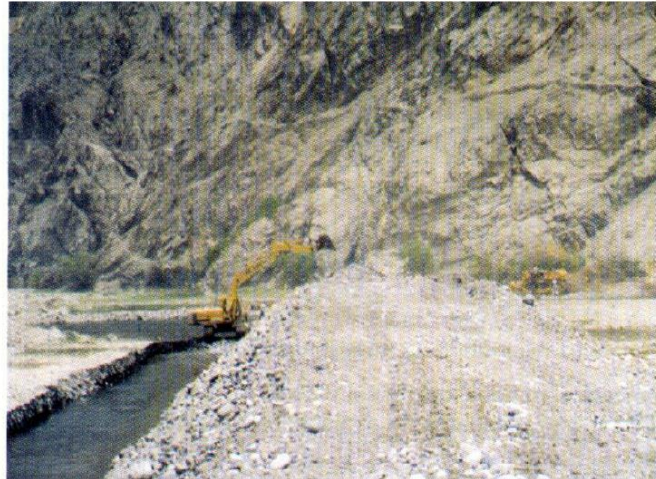
Con el empleo del tractor de oruga en la fase de armado de plataformas se cortó parte del material que corresponde a la excavación de la uña, esto en forma transversal. El acabado de excavación se efectuará con el empleo de la excavadora, la cual operará por vía paralela y longitudinal al trazo de la uña; el material excavado será depositado en el terraplén formado parte de este. Se tendrá cuidado que el ancho del fondo de la uña es desde el pie del talud de la cara húmeda del terraplén, y el ancho superior, del piso de río al talud del terraplén; de no efectuarlo así, al colocar la roca en la cara húmeda esta será inestable, así como el conjunto del dique.

Foto N°5. Excavadora culminando la apertura de la uña de estabilidad

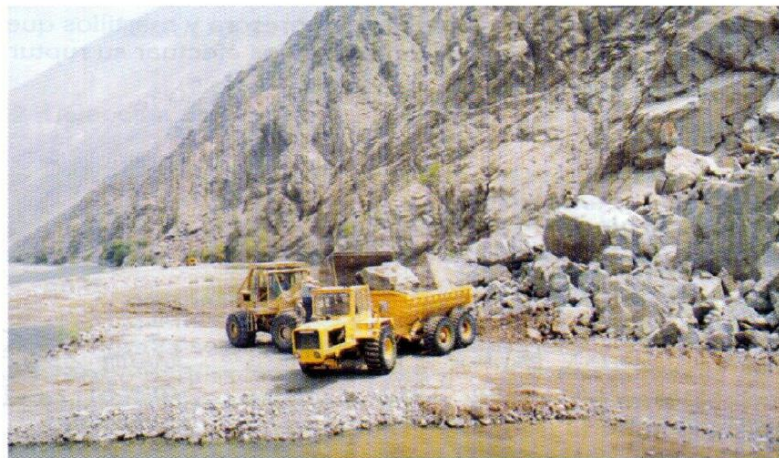
Es el carguío del material seleccionado en la cantera a las unidades de transporte. Debiéndose tener cuidado en el tiempo que se demora en cargar un volquete. Programar este carguío a fin de evitar paros innecesarios que repercuten en el costo de la obra, es importante.

Foto N°6-Carguío de roca con equipo

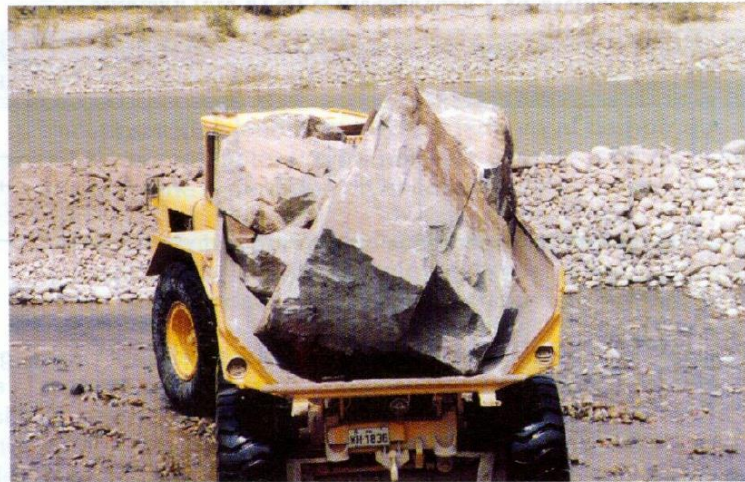
El equipo para transporte, básicamente estará compuesto de volquetes con una capacidad teórica para el tipo de material, estas unidades deben estar dentro del límite del tonelaje. Por lo tanto son recomendables en zonas que no se puede conseguir unidades de mayor capacidad, pero lo mejor sería contar con volquetes especiales de una capacidad mayor, ya que en la práctica representa un mayor avance de obra y un menor costo, comparado con las otras unidades.

Foto N°7- Volquete especial trasportando roca

Es recomendable volquetes de 15 m<sup>3</sup> o de 22 toneladas y con vía adecuada; también puede emplearse volquetes de 17 m<sup>3</sup> o 35 toneladas, pero es fundamental contar con vías especiales para ello.

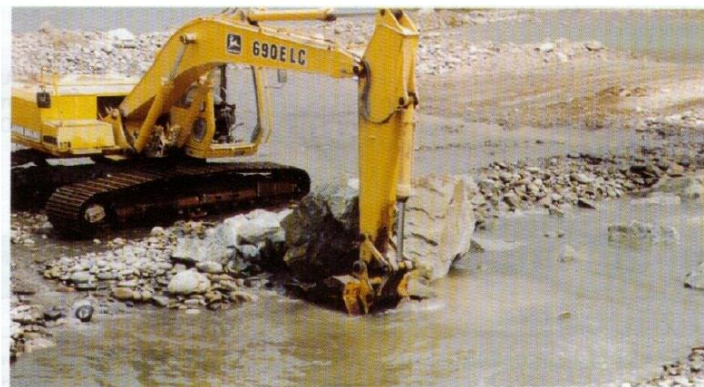
Según el volumen de diseño por metro lineal, para lograr el acabado pretendido se efectúa el acomodo y entrapado de las rocas con palas o cargador y personal capacitado para esta operación.

**FOTO N°8. EXCAVADORA COLOCANDO ROCA EN LA UÑA NOTESE LA PROFUNDIDAD DE ESTAS**

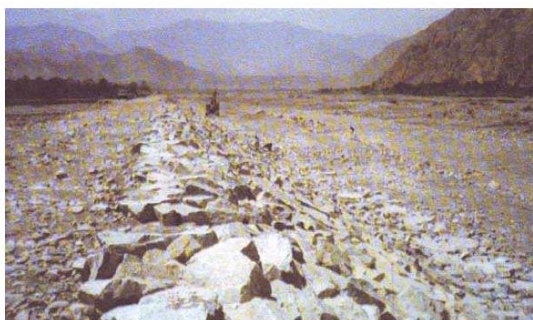
El enrocado esta formado por bloques de piedras colocados sobre una capa base que funciona como una especie de filtro, donde el enrocado debe extenderse de 1,5 a 2,4 m. por debajo del nivel de aguas. El volumen de roca empleado es mayor y su talud de acabado no es muy estable (ver figura 6.3). Este tipo de enrocado es mas efectivo contra la acción erosiva del oleaje debido a la superficie rugosa que se obtiene.

Figura 6.3. Fotografía de un enrocado con roca colocada al volteo

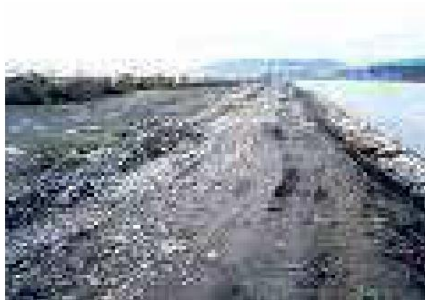
- 1°. Peinar la superficie o talud húmedo sobre el cual se va a colocar el enrocado con maquinaria empleando un tractor o moto niveladora (ver figura 6.4).

Figura 6.4. Talud peinado con maquinaria

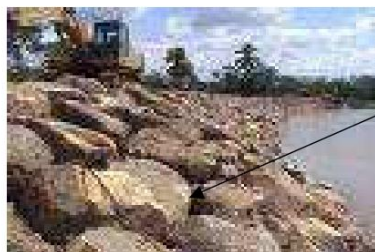
Cuando la roca es colocada con la ayuda de un cargador frontal, excavadora o pala mecánica, en la cara húmeda de terraplén. El volumen de roca empleado es menor y el talud que se logra es estable y guarda las especificaciones de diseño (ver figura 6.5).

Figura 6.5 Fotografía de un enrocado con roca colocada

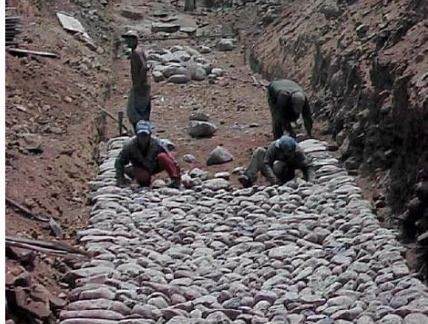
Las piedras son planas de forma cuadrada o rectangular que se colocan sobre una capa base (ver figura 6.6).

Figura 6.6. Forma de colocar las piedras para un enrocado colocado a mano

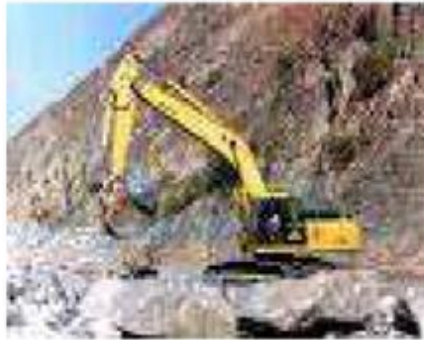
- 2.2. Dependiendo del tipo de material de relleno de la presa, esta debe ser diseñada como filtro para impedir la migración de partículas y evitar el lavado del material de la superficie del talud aguas arriba.
- 2.3. Longitud de la capa base varia dependiendo de la profundidad del terraplén.
- 3°. Volcar el enrocado formado por piedras, rocas de forma cuadrada o rectangular sobre la capa base, con la excavadora o pala mecánica, evitando el arrastre del material por la corriente del agua o una crecida de la misma (ver figura 6.7).

Figura 6.7. Volcado del enrocado con maquinaria
