**EVALUACIÓN Y MEJORAMIENTO DEL ENROCADO, PARA MEJORAR LA DEFENSA
RIBEREÑA ENTRE LAS PROGRESIVAS 1+000 A 1+500 DEL RÍO HUARMEY,
DISTRITO DE HUARMEY, PROVINCIA DE HUARMEY, REGIÓN ÁNCASH - 2024**

TESIS PARA OPTAR EL TÍTULO PROFESIONAL DE INGENIERO CIVIL

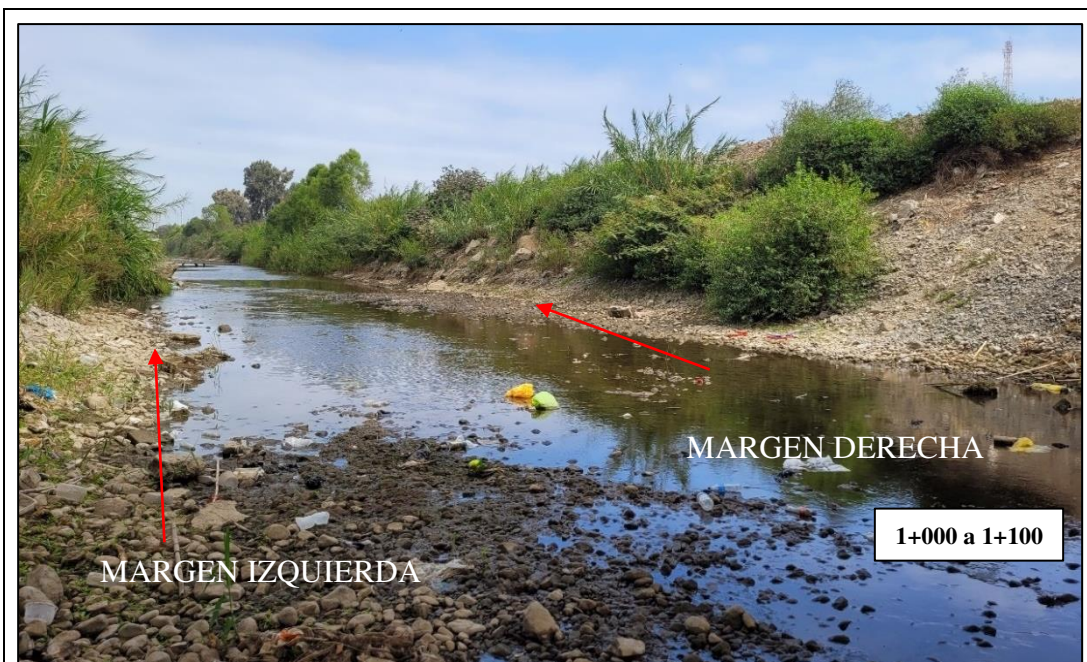
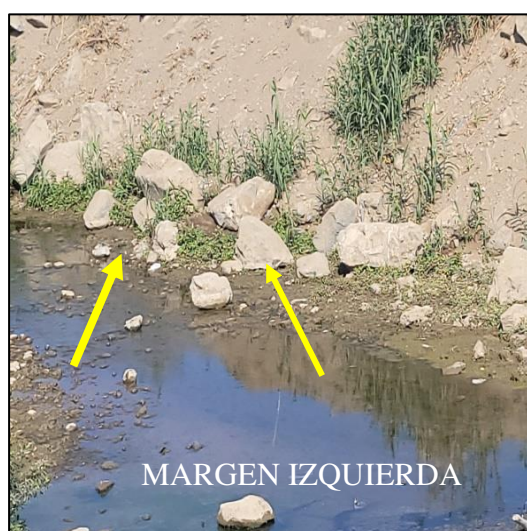
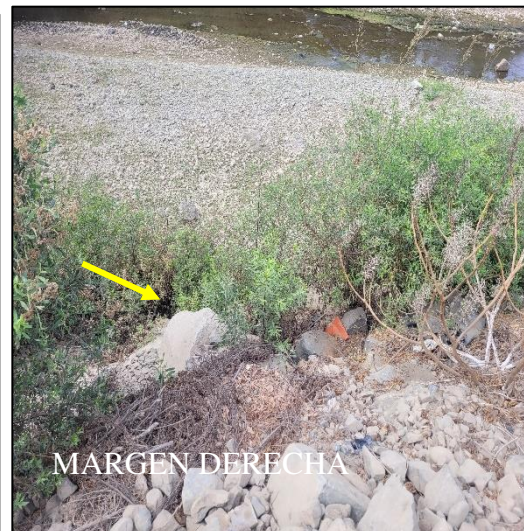
DESCRIPCIÓN (PRIMER TRAMO)

Margen izquierda: desde la progresiva 1+000 a 1+100 es vulnerable a desbordamiento y socavación ya que el muro está colapsado y las rocas que conformaban el enrocado del muro se encuentran caídas hacia el cauce del río y otras rocas están caídas en la parte media y superior del talud el área afectada es de 354.00m², las rocas que conforman la ña están enterradas.

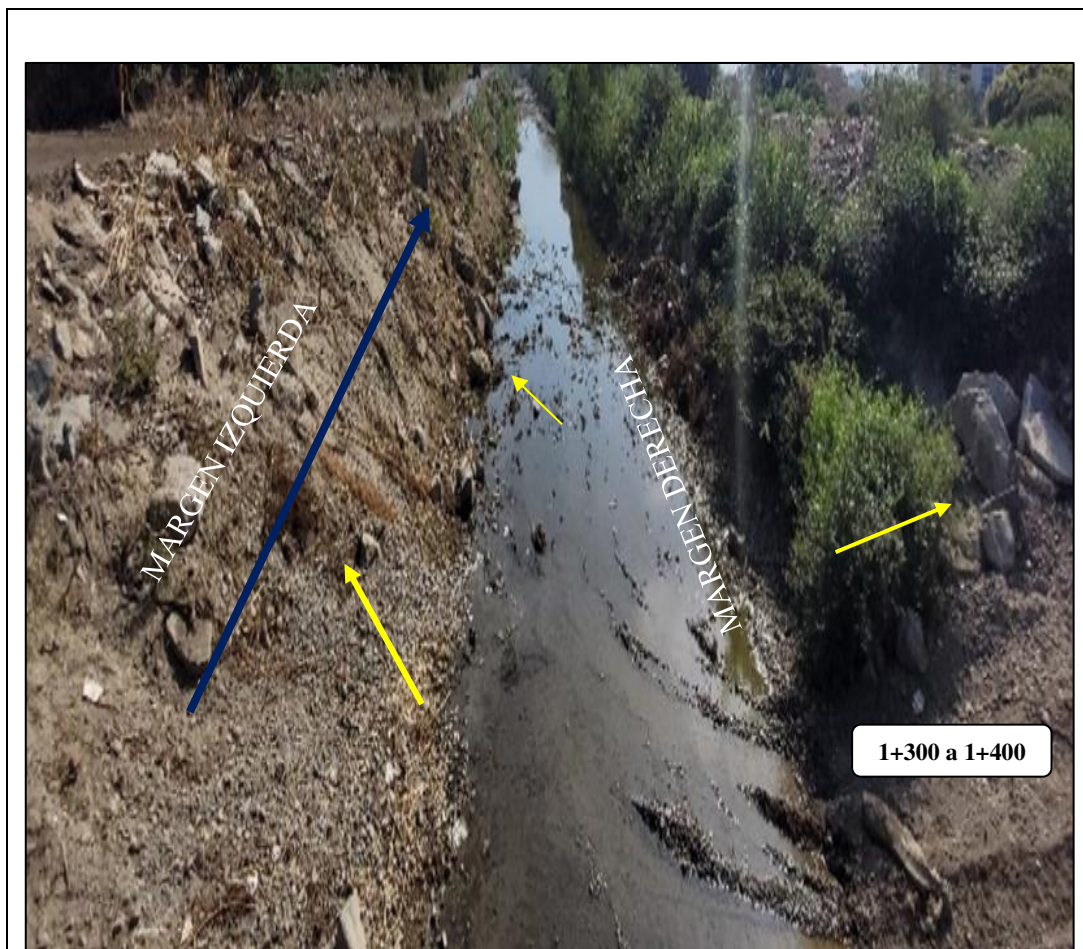
DESCRIPCIÓN (CUARTO TRAMO)

Margen izquierda: desde la progresiva 1+300 a 1+400 no consta de enrocado y las rocas que formaba parte de la estructura se encuentran caídas en el cauce del río y en la parte media y superior del talud, se identificó que es vulnerable a desbordamiento y socavación cuya área afectada es de 354.00 m² y las rocas que conforman la uña se encuentran enterradas.

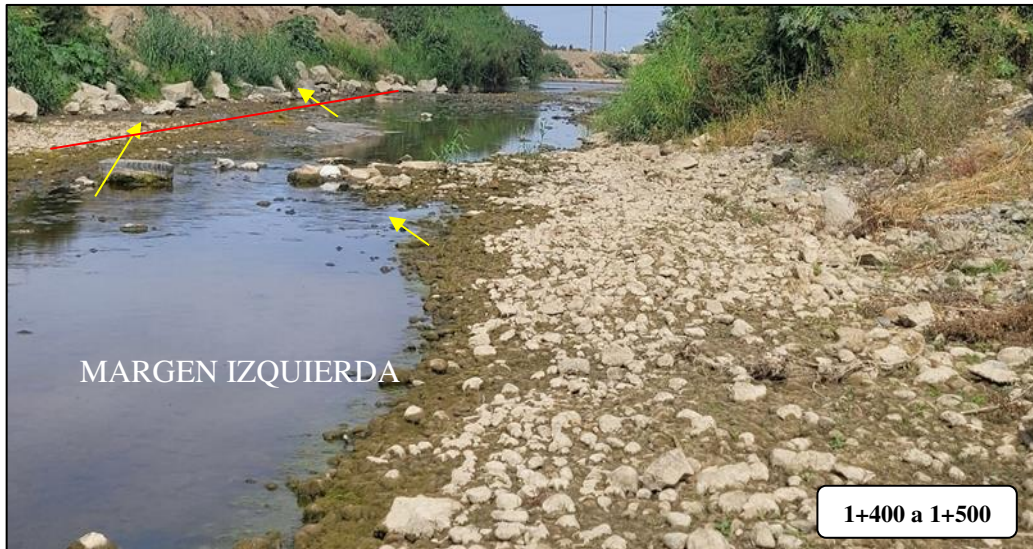
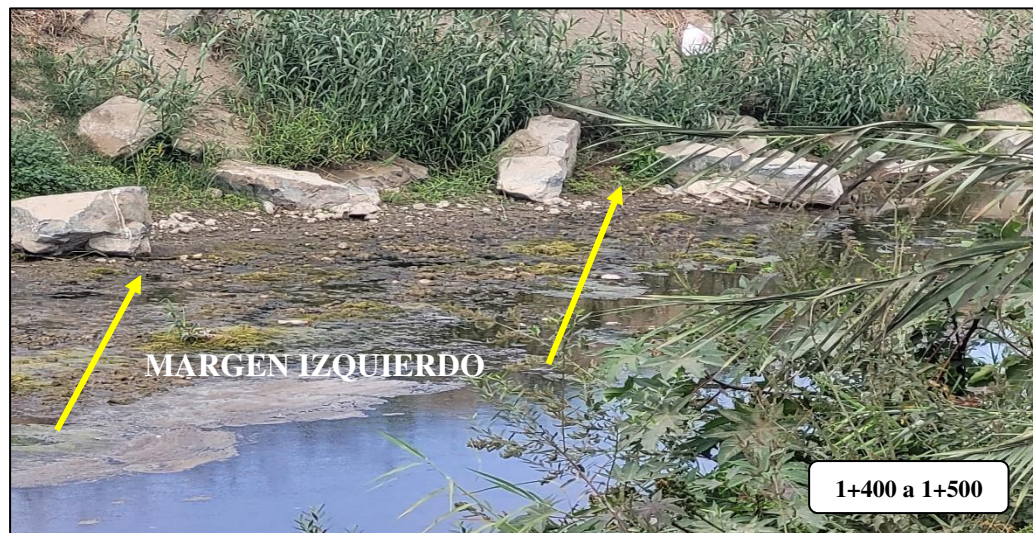
DESCRIPCIÓN (QUINTO TRAMO)

Margen izquierda: desde la progresiva 1+400 a 1+500 no consta de enrocado el muro se encuentra colapsado y las rocas se encuentran caídas en el cauce del río y en la parte baja y media del talud, se identifica como zona vulnerable a desbordamiento y socavación con un área afectada de 354.00 m², las rocas que conforman la uña de este margen se encuentran enterrado.

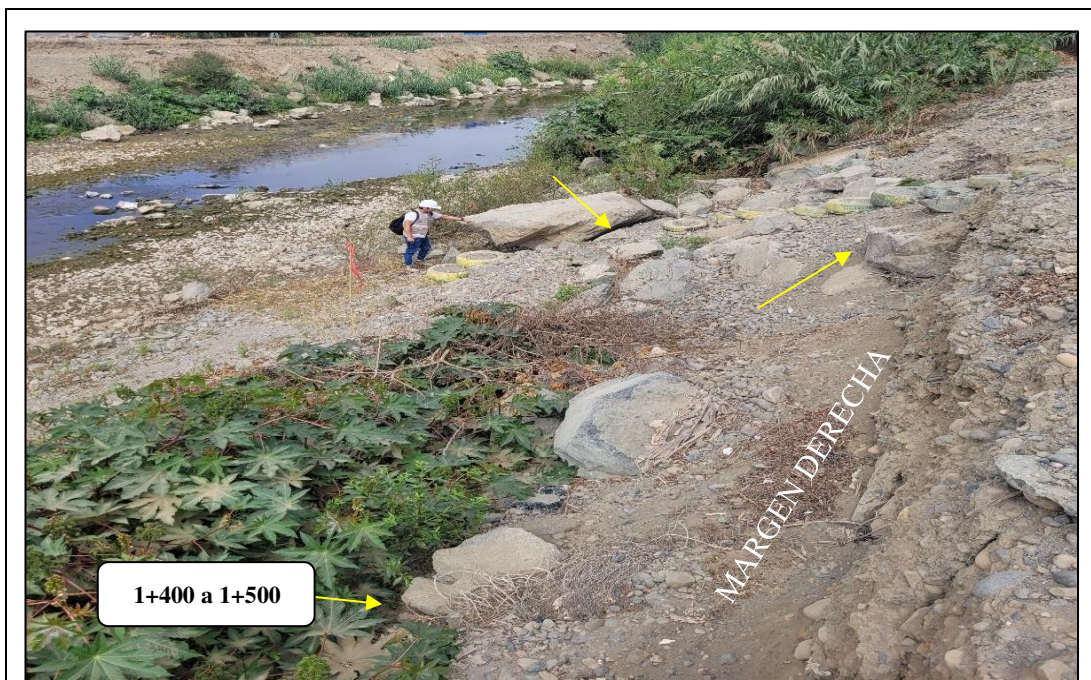
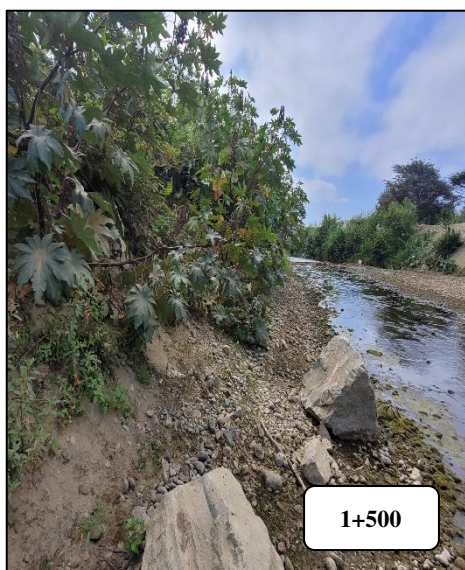
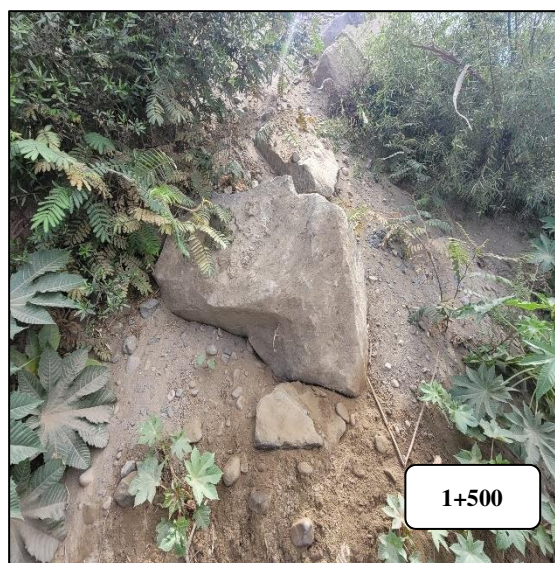
DESCRIPCIÓN (QUINTO TRAMO)

Margen derecha: desde la progresiva 1+400 a 1+420 presenta rocas caídas a la parte baja y media del talud y algunas provenientes de la parte superior, así mismo esta parte afectada está cubierta con material de desmonte esta área es vulnerable a desbordamiento y socavación con un área afectada de 70.8 m² y en la progresiva 1+420 a 1+500 presenta desprendimiento y rocas caídas provenientes de la parte baja, media y superior se idéntica que es vulnerable a desbordamiento y socavación con un área de afectación de 283.20 m², las rocas que conforman la uña de este margen se encuentra enterrada.

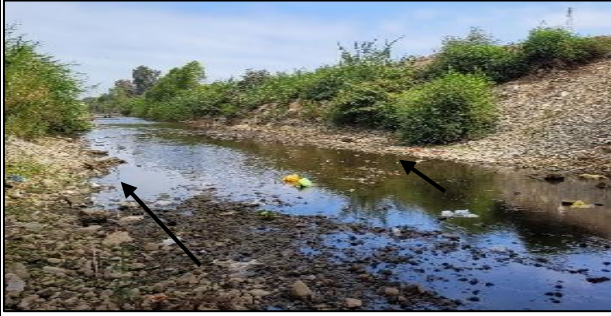
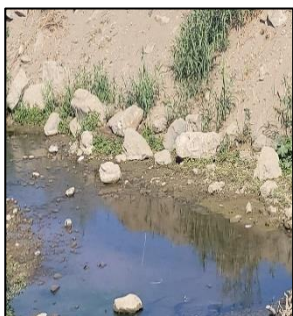
| <p>Margen izquierda: la progresiva 1+000 a 1+100 no consta de enrocado, todo muro está colapsado y las rocas que conforman el enrocado están en el cauce del río y en la parte baja del talud tiene vegetación huarango, molle y material de desmonte.</p> <p>Margen derecha: en la progresiva 1+000 a 1+015 presenta rocas caídas de la parte superior y en la progresiva 1+015 a 1+100 presenta desprendimiento de rocas y rocas movidas cuya área afectada es la parte baja, media y alta, existe vegetación como árbol de huarango, molle y pájaro bobo, y ambos tramos si constan de uña, la evaluación dio como resultado que este tramo comprendido entre la progresiva 1+000 a 1+100 está en un estado muy deteriorado.</p> | | <p>Margen izquierdo evidencia rocas caídas al cauce del río cuyo peso de rocas es de 1.5 a 3 toneladas y vegetación</p> | <p>Margen derecho evidencia del enrocado con presencia de basura y material de desmonte.</p> |

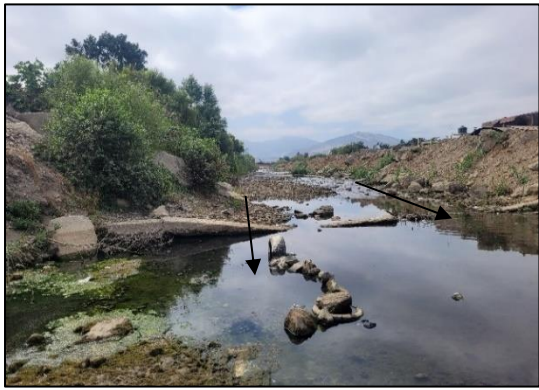
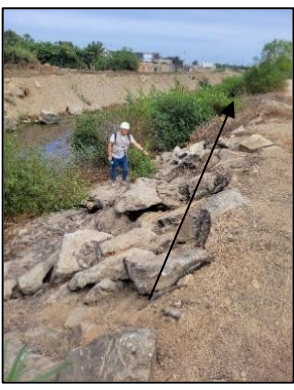
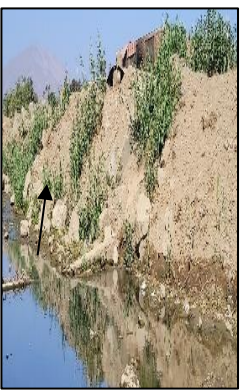
| | | Evaluación y mejoramiento del enrocado, para mejorar la defensa ribereña entre las progresivas 1+000 a 1+500 del río Huarmey, distrito de Huarmey, provincia de Huarmey, región Áncash – 2024 | |
|--|---|---|---|
| <p>Margen izquierda: en la progresiva 1+100 a 1+200 no consta en toda su área de enrocado, y las rocas que eran parte del muro se encuentra caídas al cauce del río, consta de poca vegetación huarango y molle.</p> <p>Margen derecha: desde la progresiva 1+100 a 1+200 presento desprendimiento de rocas y rocas movidas y caídas al cauce del río, las áreas afectadas es la parte baja, media y superior del enrocado presenta vegetación huarango, molle y pájaro bobo en toda su longitud y raíces secas, ambas márgenes constan de uña y estas se encuentran enterradas, se da como resultado que este tramo comprendido entre las progresivas 1+000 a 1+200 se encuentra en estado muy deteriorado.</p> | | <p>Margen derecha rocas movidas y desprendidas en la parte baja, media y superior, se aprecia vegetación en toda su longitud y raíces secas.</p> | <p>Margen izquierda evidencio rocas caídas al cauce del río y presenta vegetación en la parte inferior y media de su tramo.</p> |

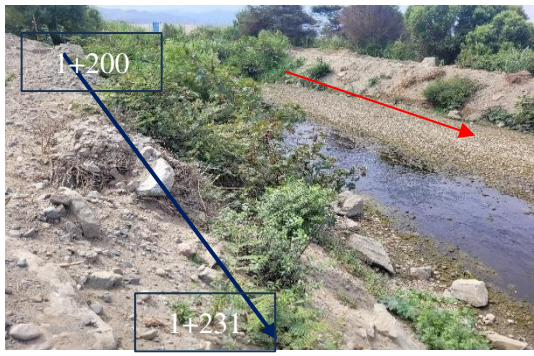
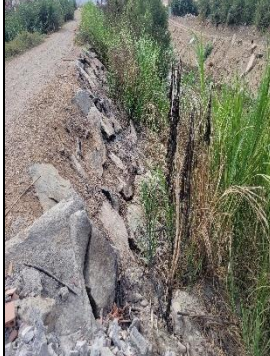
| <p>Margen izquierdo: De acuerdo a la evaluación en la progresiva 1+200 a 1+300 no consta de enrocado en muro, las rocas que la conformaban se encuentran caídas en el cauce del río, presenta poca vegetación huarango, molle en la parte baja de su área.</p> <p>Margen derecha: la progresiva 1+200 a 1+231 el muro esta colapsado y las rocas están caídas tanto de la parte baja, media y superior, desde la progresiva 1+231 a 1+300 las rocas se encuentran movidas de la parte baja, media y superior, presento vegetación huarango, molle y pájaro bobo en la parte baja y media, ambos márgenes si presentan enrocado en uña y están enterradas la evaluación determino que este tramo se encuentra en un estado muy deteriorado.</p> | | Margen derecha entre las progresivas 1+231 a 1+300 presento rocas movidas de la parte baja y cubierta de vegetación en la parte baja y media de su área. | Margen izquierda evidencio rocas caídas las cuales conformaron la estructura del enrocado. |

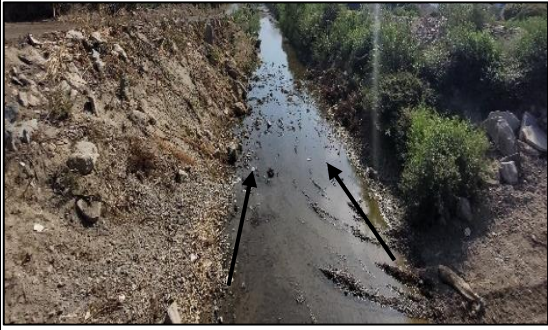
| <p>Margen izquierdo: en la progresiva 1+300 a 1+400 el muro está colapsado y pocas rocas que conformaron el enrocado se encuentran caídas al cauce del río y otras se encuentran caídas en la parte media de su área, evidencio raíces secas y material de desmonte y poca vegetación como árbol de molle.</p> <p>Margen derecha: desde la progresiva 1+300 a 1+312 no evidencio enrocado en muro y el talud está cubierta con desmonte y desde la progresiva 1+312 a 1+400 presenta rocas desprendidas y caídas provenientes de la parte baja, media y alta, tiene vegetación pájaro bobo, huarango, molle en toda su longitud y presenta enrocado en uña, pero esta se encuentra enterrada se determina que este tramo está en un estado muy deteriorado.</p> | | <p>Margen derecha presento vegetación en y las rocas se encuentran caídas en las progresivas 1+312 a 1+400.</p> | <p>Margen izquierdo evidencio caída de las rocas las cuales conformaban la estructura del enrocado, también evidencio vegetación en la parte inferior al cauce del río.</p> |

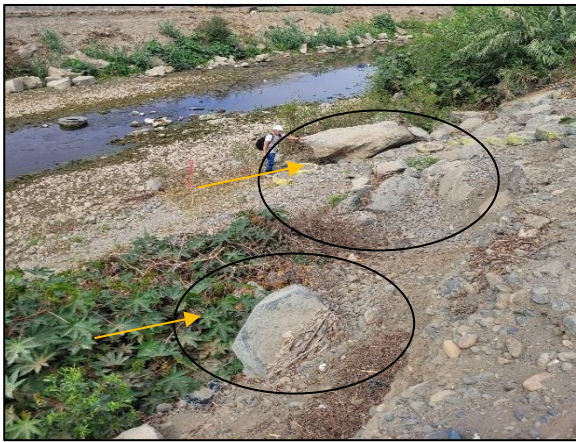
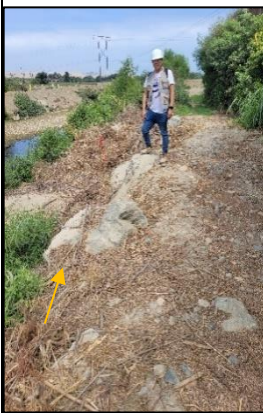
| | | Evaluación y mejoramiento del enrocado, para mejorar la defensa ribereña entre las progresivas 1+000 a 1+500 del río Huarmey, distrito de Huarmey, provincia de Huarmey, región Áncash – 2024 | |
|---|---|---|--|
| <p>Margen izquierda: la progresiva 1+400 a 1+500, las rocas que conformaban el enrocado como muro se encuentran caídas y están en el cauce del río, existe vegetación árbol molle en toda su longitud tanto en la parte baja y media.</p> <p>Margen derecha: la progresiva 1+400 a 1+420 las rocas que forman parte del muro se encuentran caídas provenientes de la parte baja y media de su área, también evidencia la roca que conforma la uña la está semi expuesta y enterrada en la progresiva 1+420 a 1+500 presenta desprendimientos y rocas caídas de la parte baja, media y superior de la estructura del enrocado también presenta abundante vegetación árbol de molle, huarango , raíces secas, y material de desmonte, este tramo correspondiente entre las progresivas 1+400 a 1+500 se determina</p> | | <p>Margen derecha, enrocado con presencia de vegetación y raíces secas.</p> | <p>Margen izquierda evidencia caídas de rocas provenientes de la parte baja, media y superior, presenta vegetación en la parte inferior.</p> |

| que está en un estado deteriorado. | | |

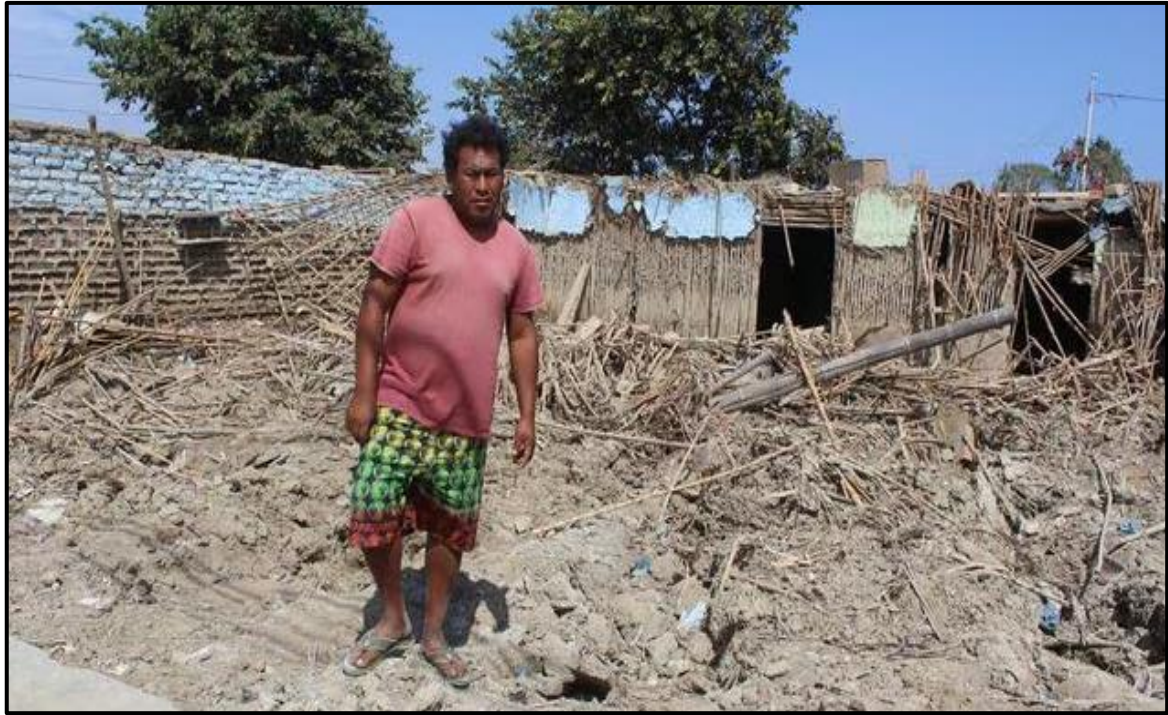
Figura 18: Vivienda colapsada por el desbordamiento del río Huarmey.

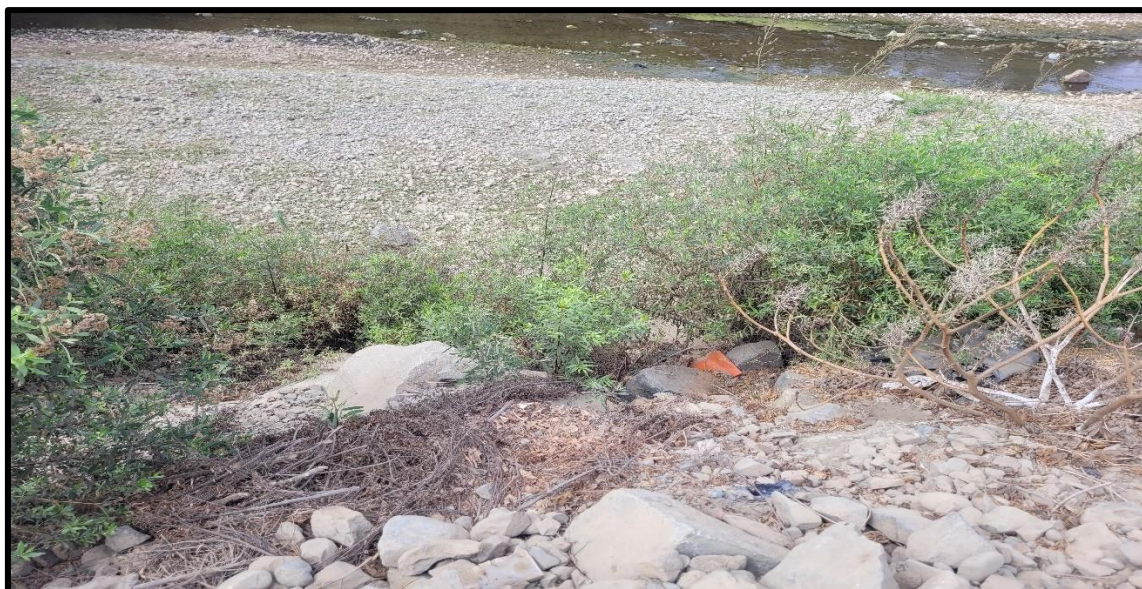
Figura 20: Vegetación y desprendimiento de rocas de menor diámetro.

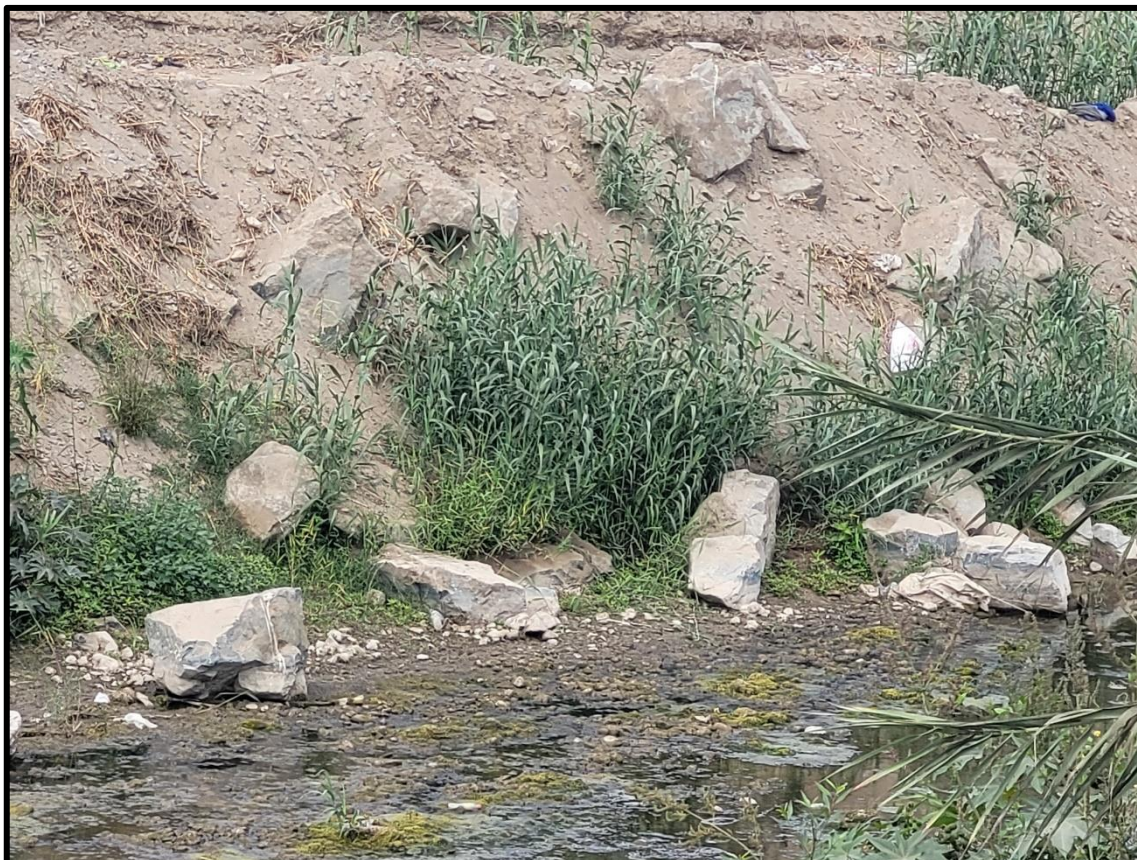
Figura 21: Vegetación y desprendimiento de rocas en la margen izquierda entre las progresiva 1+000 a 1+100.

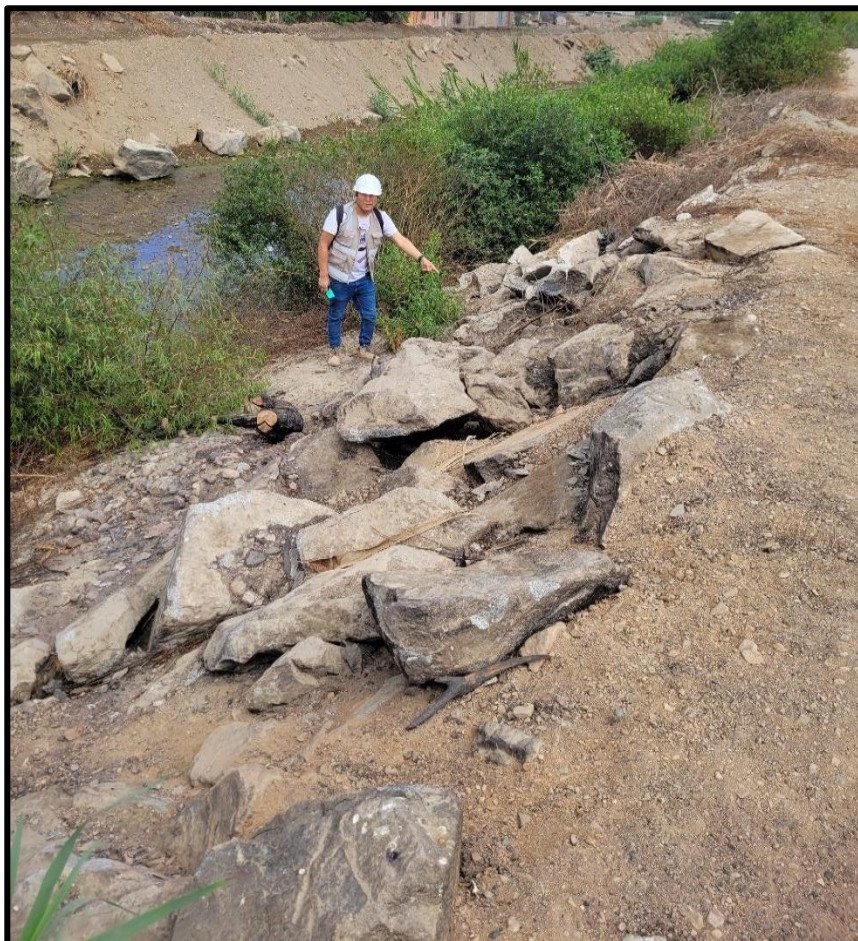
Figura 23: Desprendimiento de roca margen derecho.

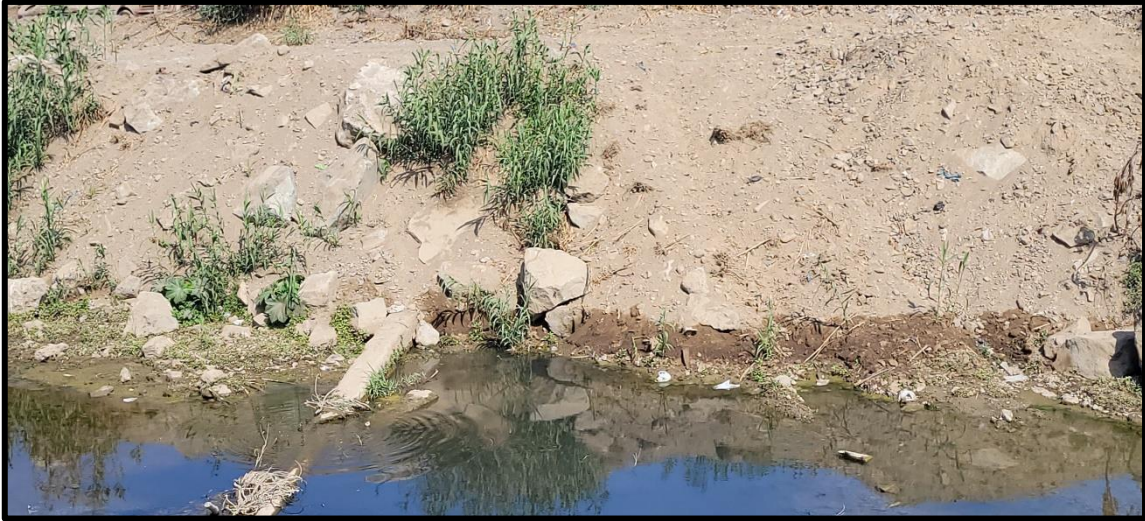
Figura 24: Desprendimiento de roca margen izquierdo.

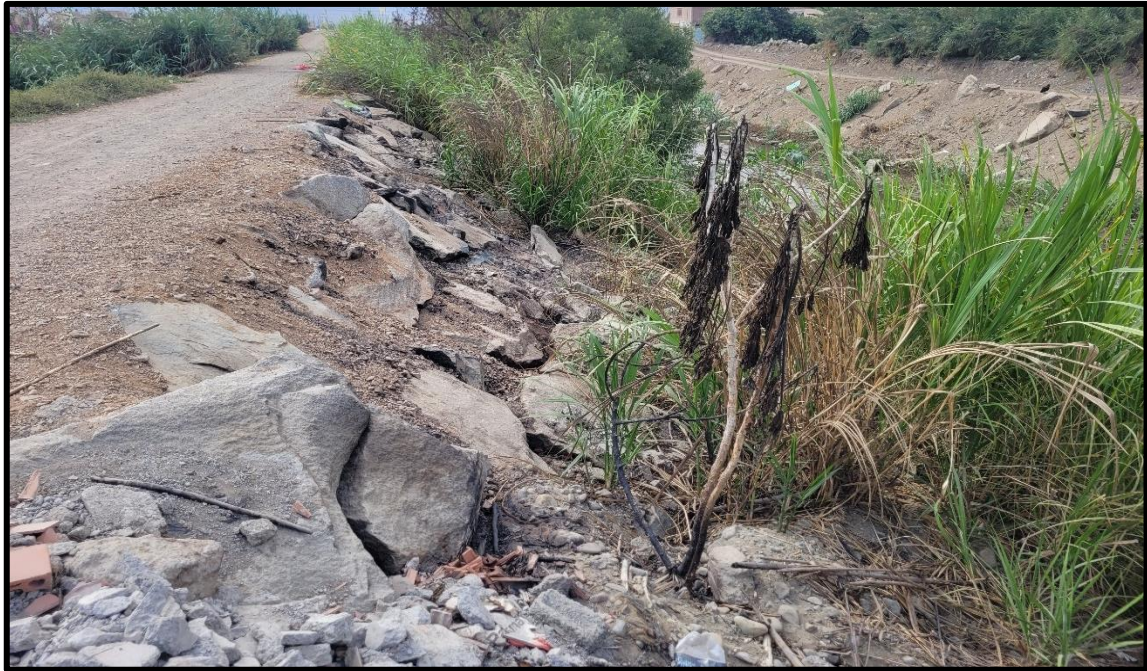
Figura 26: Enrocado entre las progresiva 1+200 a 1+231 de la margen derecha.

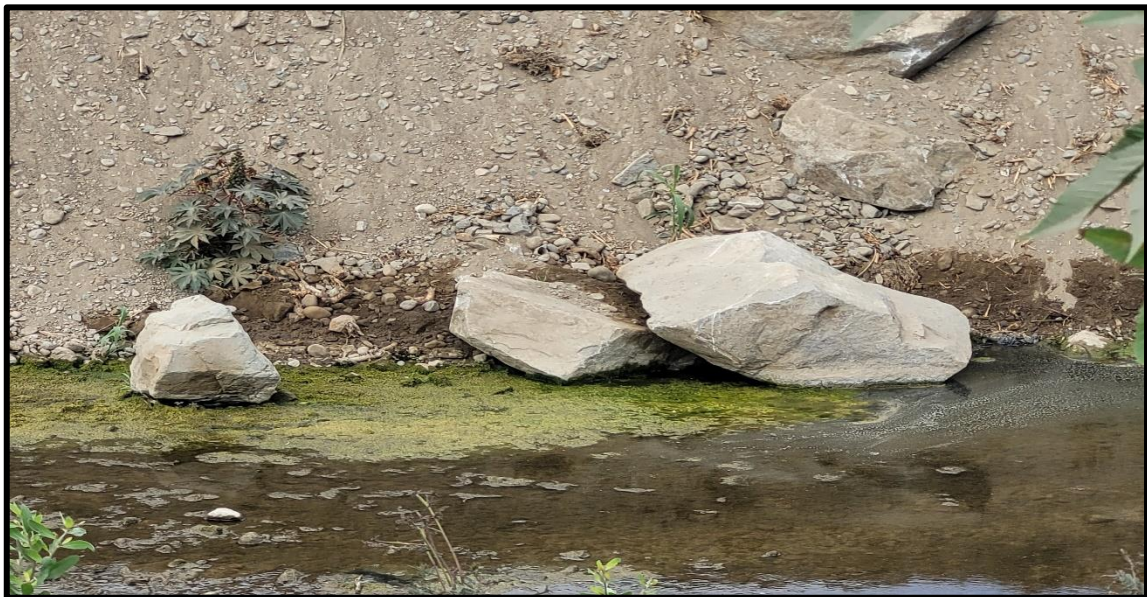
Figura 27: Socavación y rocas caídas al cauce del río y en la parte media del talud del margen izquierdo entre las progresivas 1+200 a 1+300.

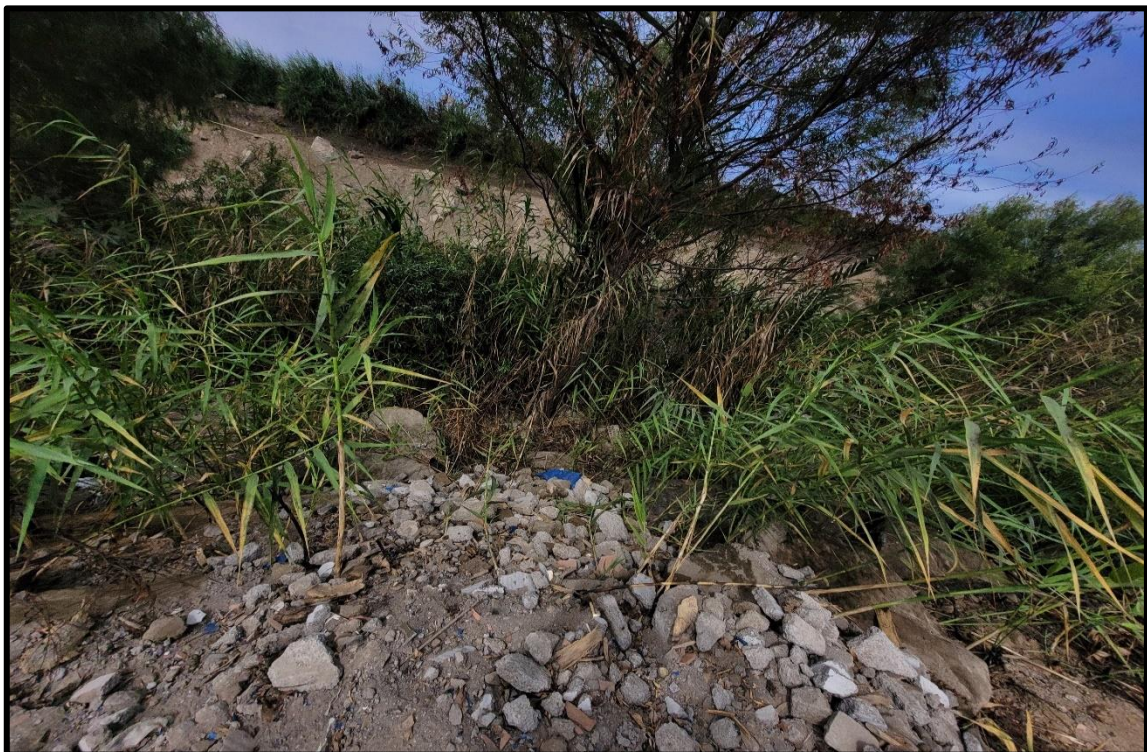
Figura 29: Presencia de material de desmonte y vegetación en el margen derecho entre las progresivas 1+312.

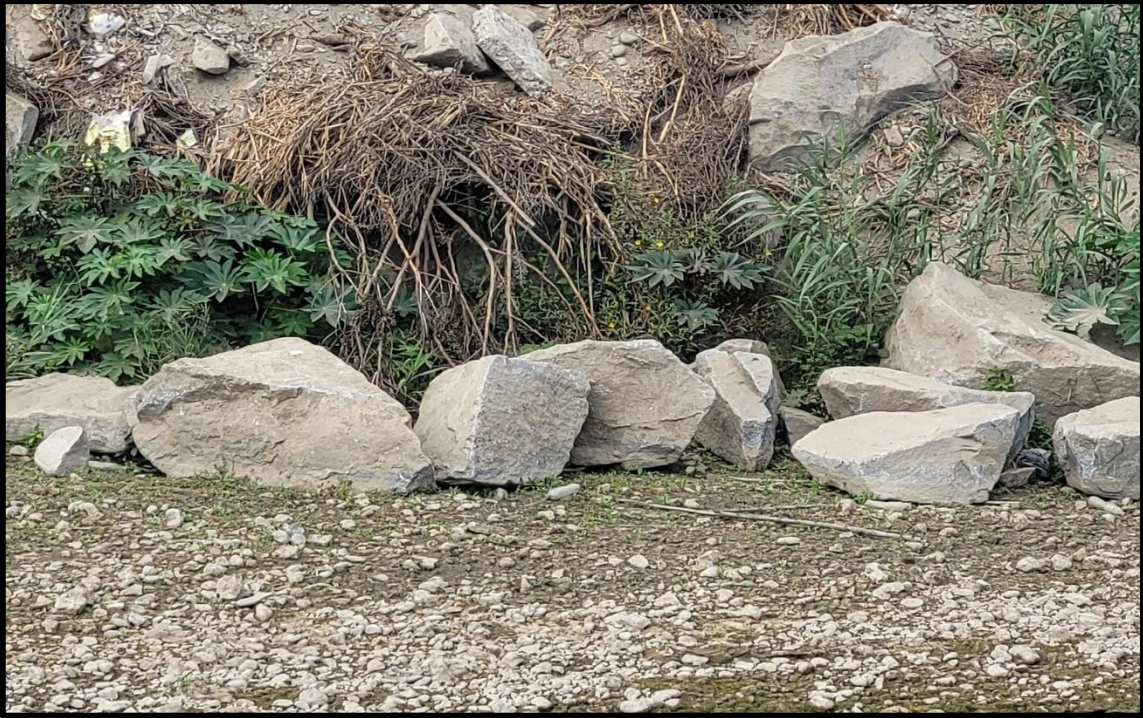
Figura 30: Caídas de rocas al cauce del río entre las progresivas 1+300 en la margen izquierda.

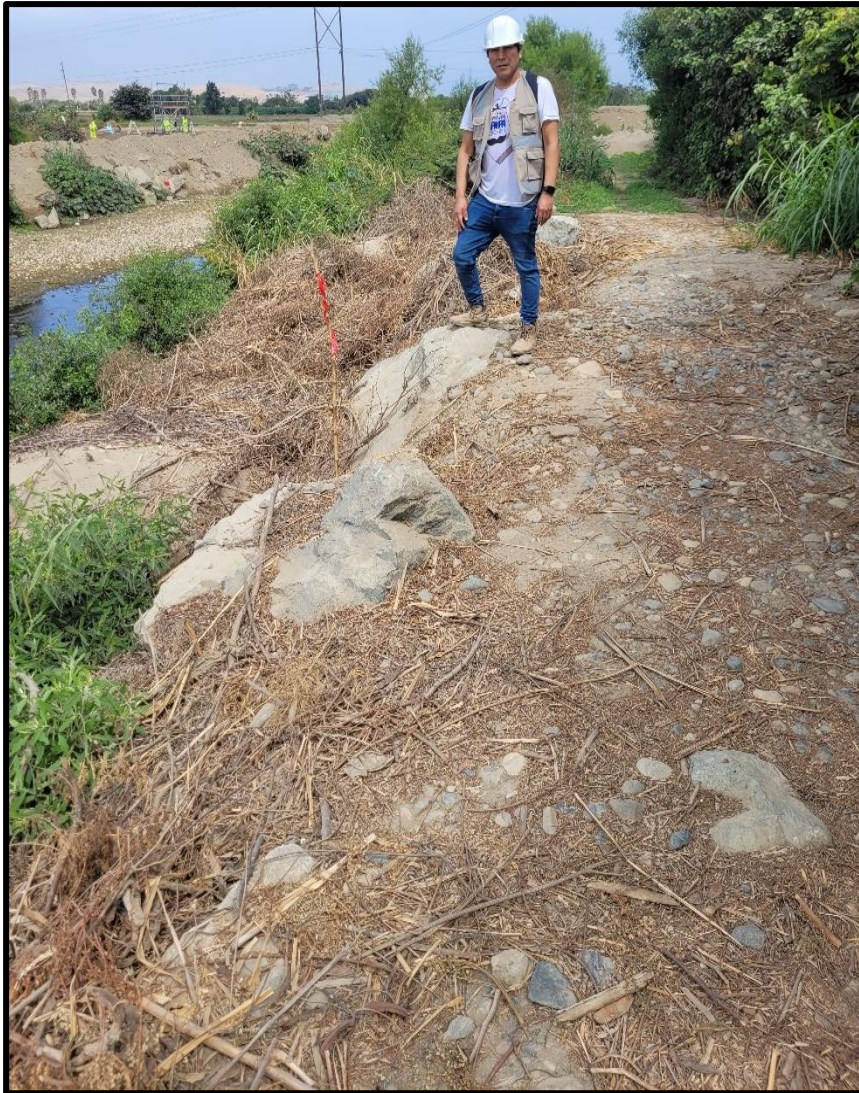
Figura 32: Vegetación y raíces secas en el enrocado en la progresiva 1+418.

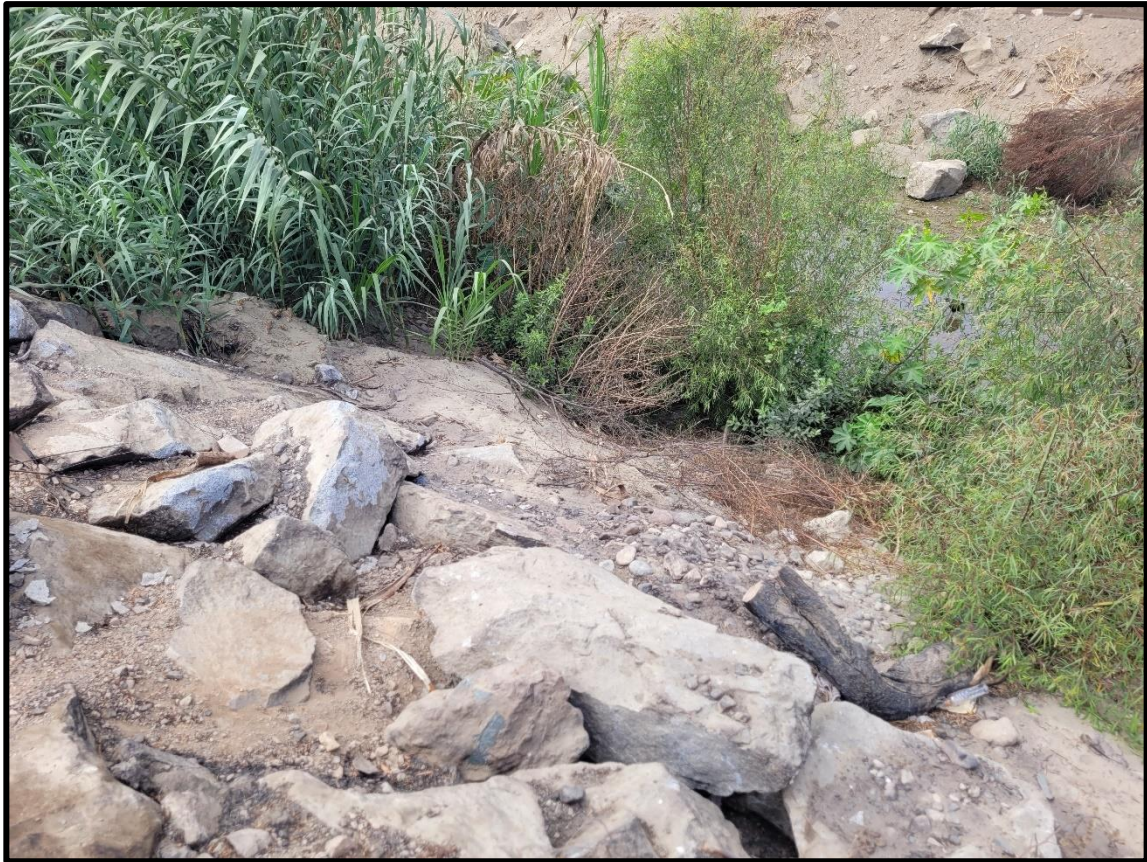
Figura 33: Desprendimiento de rocas en la progresiva 1+440 en la margen derecha.
