UNIVERSIDAD CATÓLICA LOS ÁNGELES
CHIMBOTE

**EVALUACIÓN Y MEJORAMIENTO DEL
SISTEMA DE SANEAMIENTO BÁSICO EN
LOS ANEXOS DE TOCCATE Y COLLPA,
DISTRITO DE ANCO, PROVINCIA DE LA
MAR, DEPARTAMENTO DE AYACUCHO Y
SU INCIDENCIA EN LA CONDICIÓN
SANITARIA DE LA POBLACIÓN**

TESIS PARA OPTAR EL TÍTULO PROFESIONAL DE
INGENIERO CIVIL

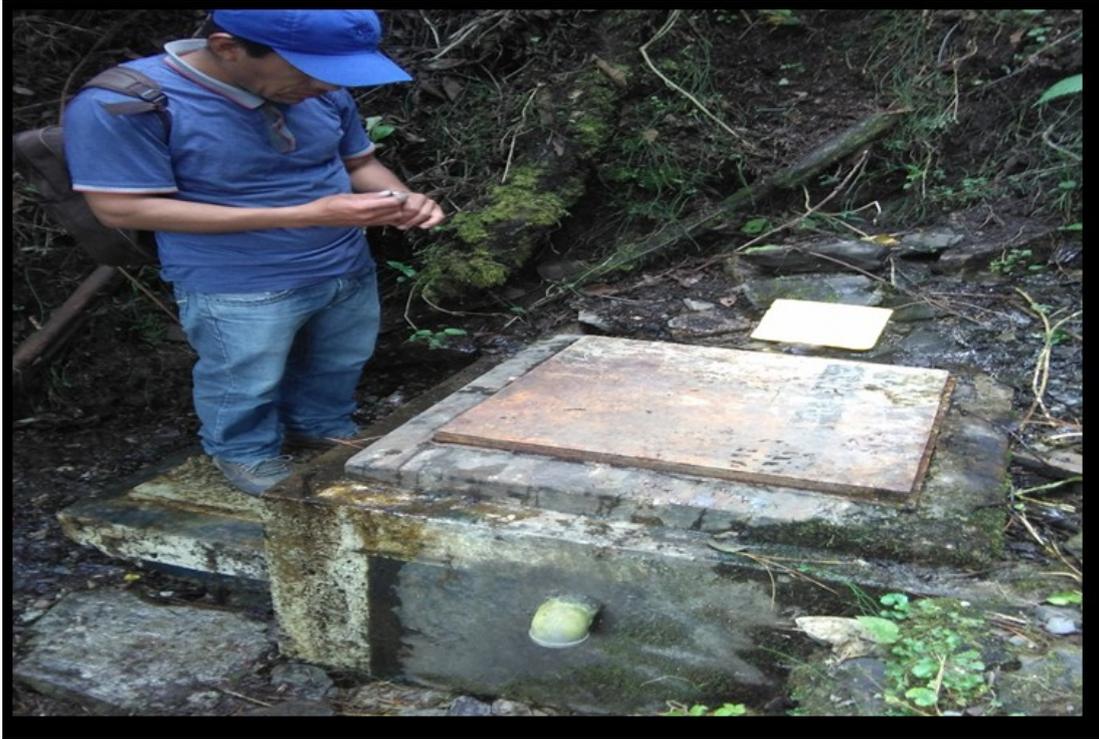
Figura 4.3: Evaluación del punto de captación de Agua existente en el anexo de Ccollpa.

“La imagen muestra el estado actual de la infraestructura de captación de agua existente para el anexo de Ccollpa que se encuentra operativo y funcional pero en condiciones inadecuadas, el cual tiene una antigüedad de más de 15 años aproximadamente y su estado de conservación es regular; aunque su vida útil no ha concluido, su estado es pésimo. Se puede observar que la infraestructura es de concreto a nivel de tarrajeo pero que presenta grietas por las que existe fuga de agua, esto propio por la antigüedad de la infraestructura y clima del lugar. Otra de las razones por las que la infraestructura se encuentra en estado regular es porque que la población no le dio el adecuado uso y mantenimiento, además supieron manifestarnos que consumen agua de mala calidad, contaminada debido a que al no existir un cerco perimétrico en la captación, los animales que por ahí habitan dejan sus desechos orgánicos los que se mezclan con el agua que la población consume, aparte de ello los vientos llevan consigo hojas de los árboles y tierra lo que termina depositándose en la infraestructura de captación

y contaminando aún más el agua, lo que en consecuencia deteriora la salud de la población”.

“La captación solo provee de agua al anexo en los meses de lluvia pero en los meses de estiaje su caudal se reduce a cero”.

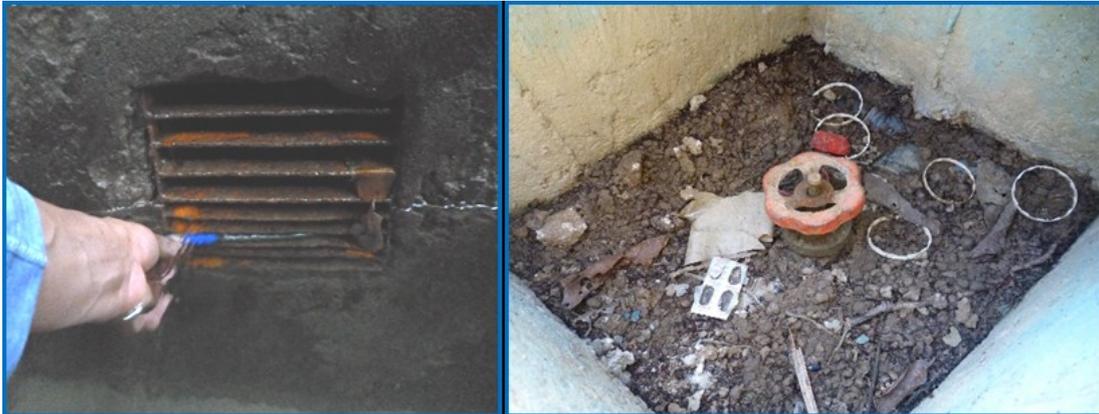
Figura 4.4: Infraestructura y accesorios en mal estado de la captación de Agua existente.

“Esta imagen muestra la infraestructura de captación por dentro, donde podemos observar claramente que cuenta con una rejilla oxidada, lo que contamina el agua ya que en ella se mezclan ahora los restos del óxido y partículas del concreto de las paredes de la infraestructura. La infraestructura de captación cuenta también con válvulas que se encuentran operativas pero que su estado ya no es el adecuado. En fin vemos que la infraestructura de captación se ha convertido en un foco infeccioso y de proliferación de bacterias y parásitos dañinos para la salud de la población”.

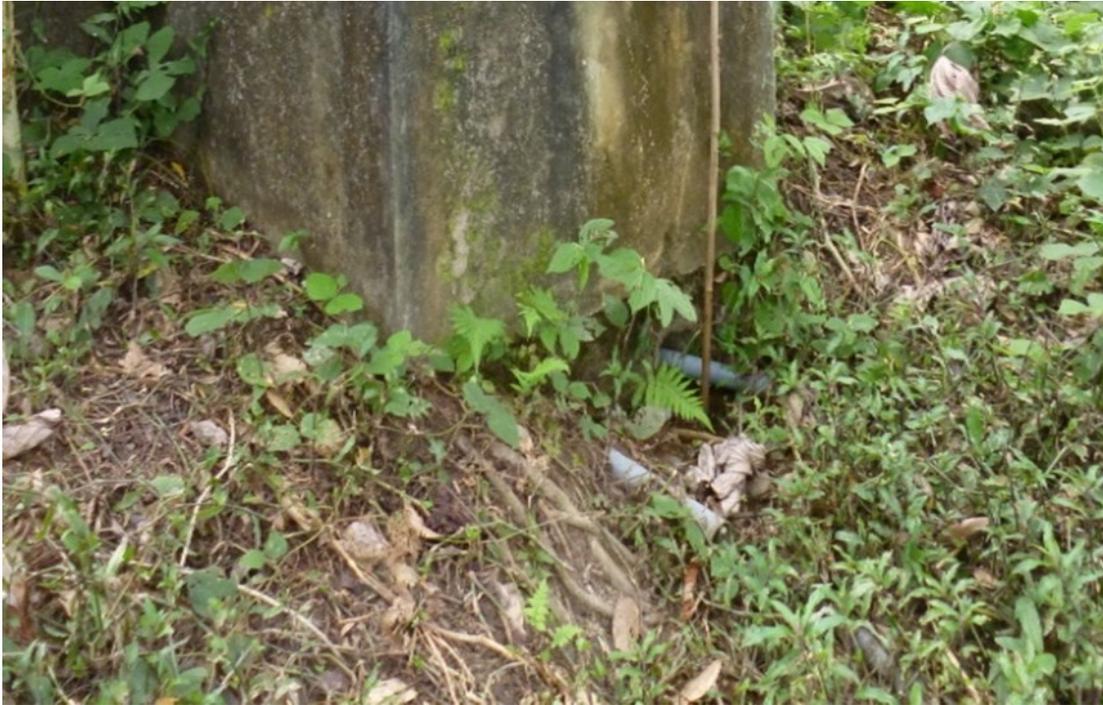
“Actualmente se cuenta con una línea de conducción de 2250 metros lineales de longitud desde la captación hasta el reservorio con tuberías de 1”, el mismo que se encuentra en mal estado, presenta agujeros y tiene pérdidas de agua, lo que no es suficiente para abastecer a la población en horas de máxima demanda, aparte de que se encuentran al aire libre expuestos a seguir sufriendo el deterioro”.

ro de las inclemencias de la naturaleza y agricultores. Las líneas de conducción tienen una antigüedad también de más de 15 años y requieren su cambio urgente en bien de la población”.

Figura 4.5: Tubería superficial con riesgo de que sufra ruptura, y teniendo contacto con los rayos solares que terminan dañando la tubería.

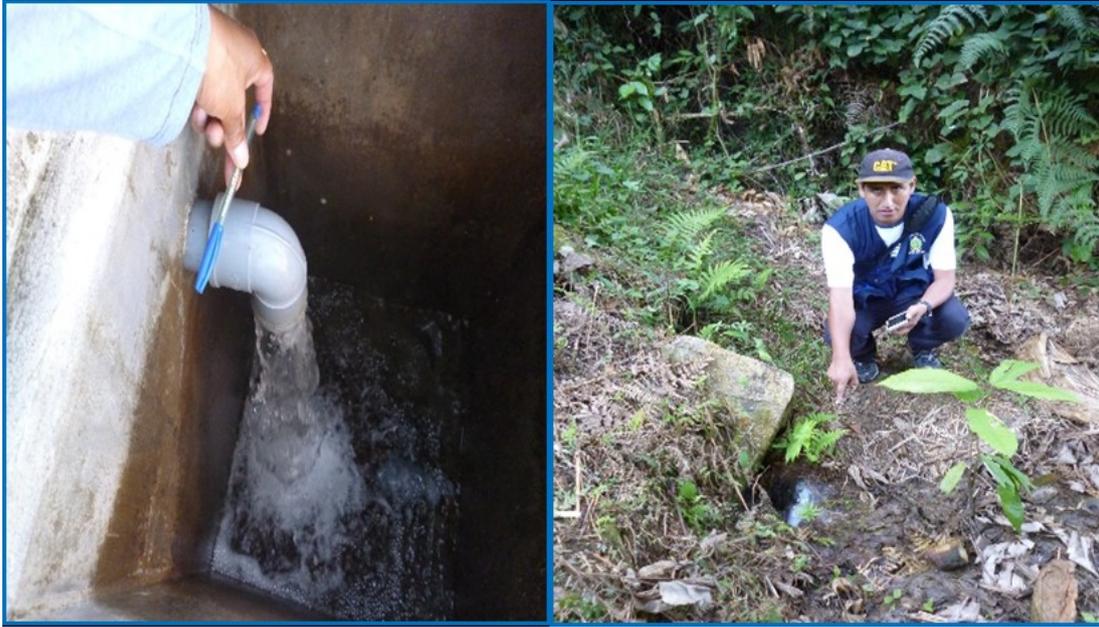
“Se cuenta con 4 cámaras rompe presión, donde se encuentra ubicado a lo largo de la línea de conducción. Que se encuentran en estado de conservación regular con una antigüedad de más de 15 años aproximadamente. Se observa el desgaste de las paredes, los cuales los restos de cemento se mezclan con el agua que consume la población del anexo de Ccollpa. Cuenta también con una válvula de control pero que actualmente no funciona debido a que se oxidó y se rompió. La limpieza de esta infraestructura no se hace de la manera correcta, razón por la cual es que se encuentra dañada”.

Figura 4.6: Caja rompe presión en la línea de Conducción existente en el anexo de Ccollpa.

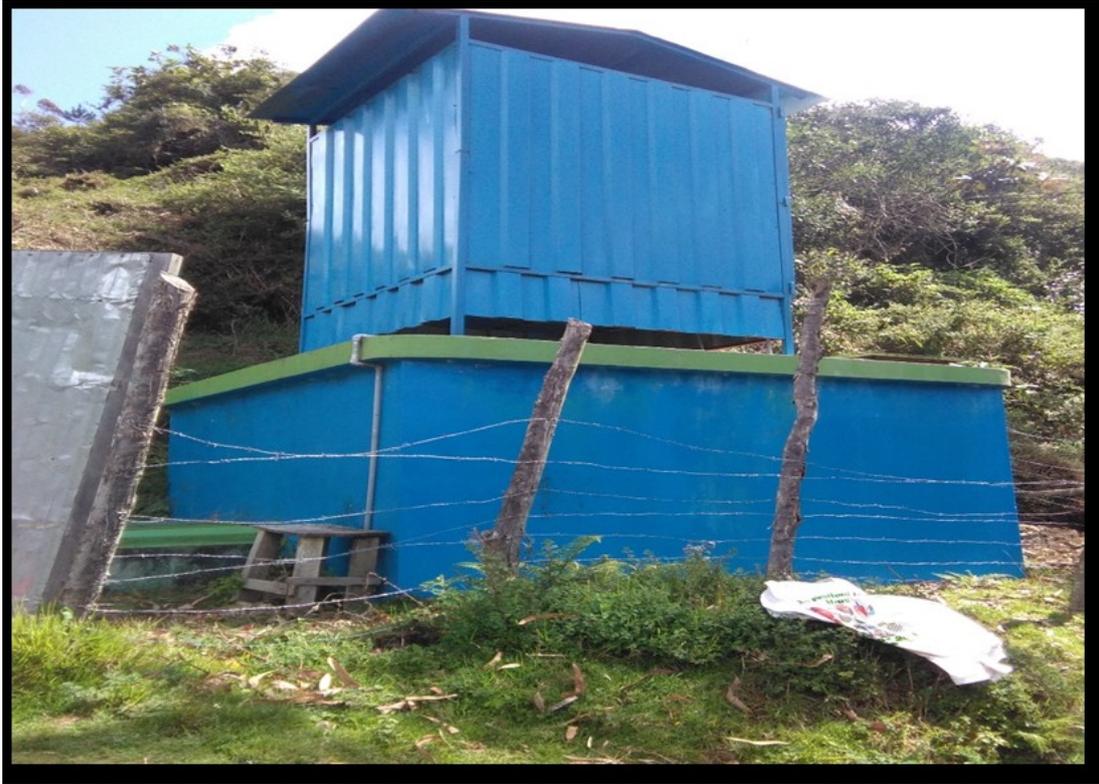
“La infraestructura de Reservorio del anexo de Ccollpa se encuentra ubicado en las coordenadas UTM WGS84 a 6456741.60E y 8556741.6N y a una altitud de 1097 m.s.n.m. La infraestructura de reservorio está operativo y funcional, se encuentra en buen estado como se observa en la imagen, el reservorio de 9 m³ tiene una antigüedad de más de 10 años aproximadamente y su estado de conservación es regular, cumple con la demanda de la población que se ubica en la parte alta del anexo por la presión es adecuada. Actualmente el reservorio si cumple con las condiciones adecuadas debido a que su desinfección si se hace de la manera correcta, en consecuencia la población consume agua de buena calidad”.

Figura 4.7: Reservorio existente del anexo de Ccollpa.

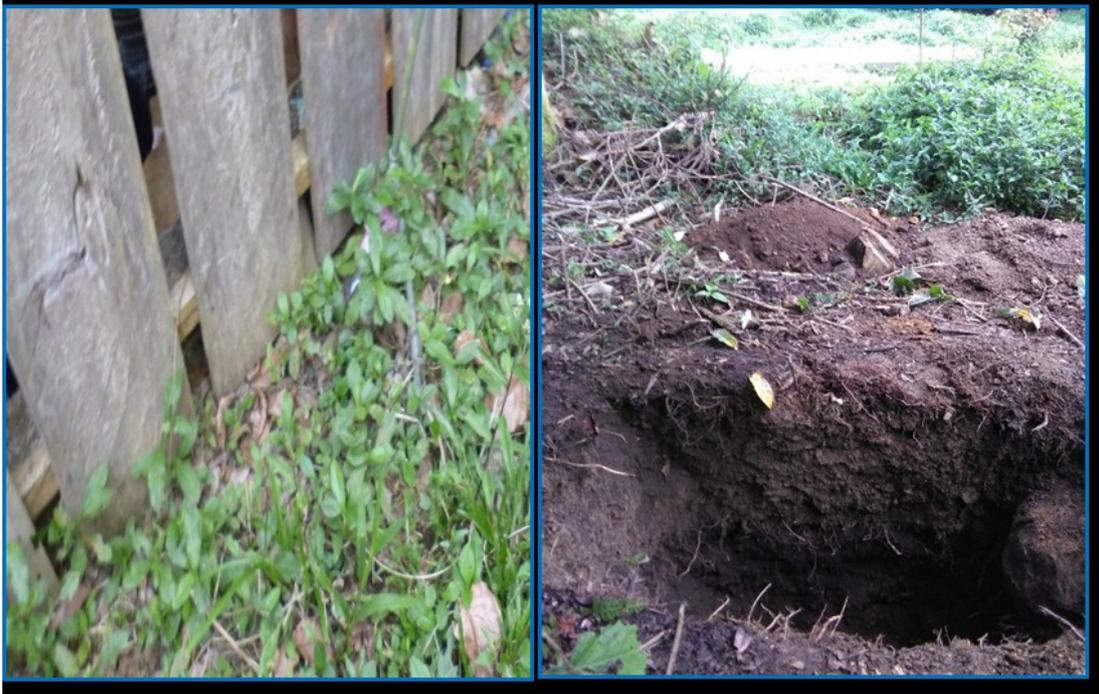
“Se cuenta con una línea de aducción de 119.44 metros lineales de longitud con tuberías PVC C-10 de 1”, que pasan por medio de cultivos agrícolas hasta la válvula de control interconectando a la red de distribución y para su conexión domiciliaria de cada vivienda. La línea de aducción se encuentra al aire libre, esto por tramos, expuestos sufrir quiebres y fisuras de las tuberías como ya los hay, razón por la cual existe fuga de agua y en consecuencia la cantidad de agua que llega a cada vivienda es cada vez menor”.

Figura 4.8: Línea de aducción del anexo de Ccollpa.

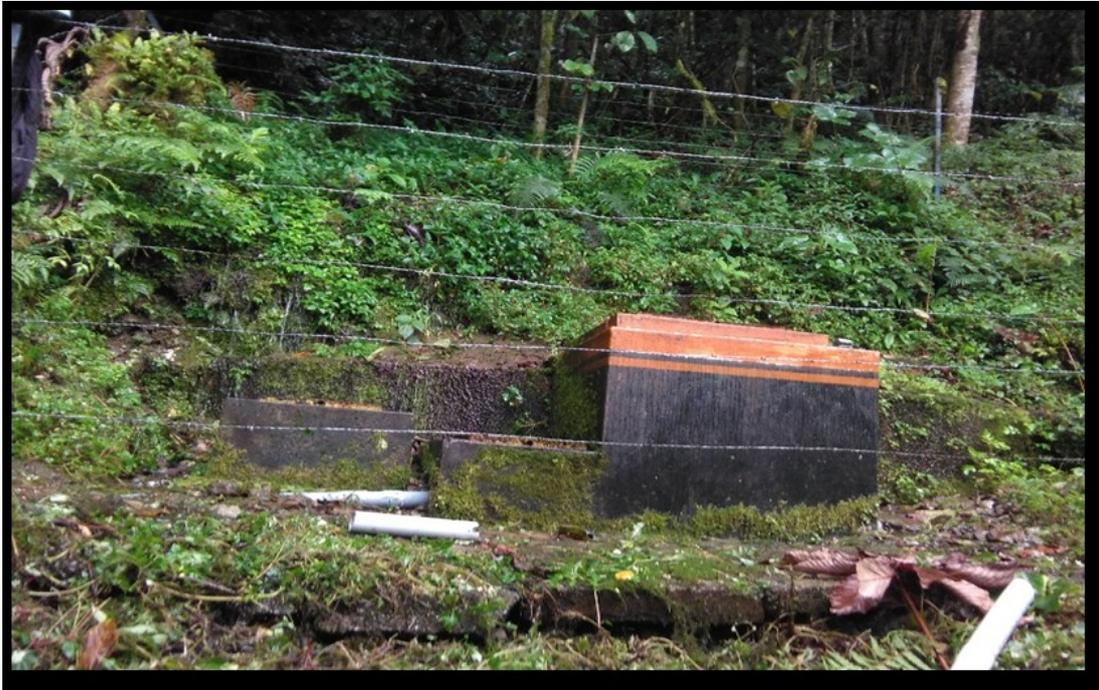
Figura 4.10: Evaluación del punto de captación de Agua existente en el anexo de Toccate.

“En la actualidad, en el anexo de existe una infraestructura de captación de ladera Tipo C-2 (Captación de ladera tipo concentrado), no cuenta con válvulas de purga ni de aire, cámara de sedimentación, ni filtro, razón por la que no brinda adecuadamente los servicios de agua, cuentan con un reservorio de dimensiones 2x2x1.5m y con capacidad de almacenamiento de 8 m³ con concreto $f'c=210\text{kg/cm}^2$ y a nivel de tarrajeo tanto interior como exterior, infraestructuras que tienen 20 años de antigüedad con un estado de conservación entre regular y malo. El Manantial de la Yana Paqchi tiene un aforo de 0.63 l/s que no es suficiente para abastecer la demanda de este servicio”. Figura 11: Infraestructura y accesorios en mal estado de la captación de Agua existente.. Fuente: Elaboración propia.

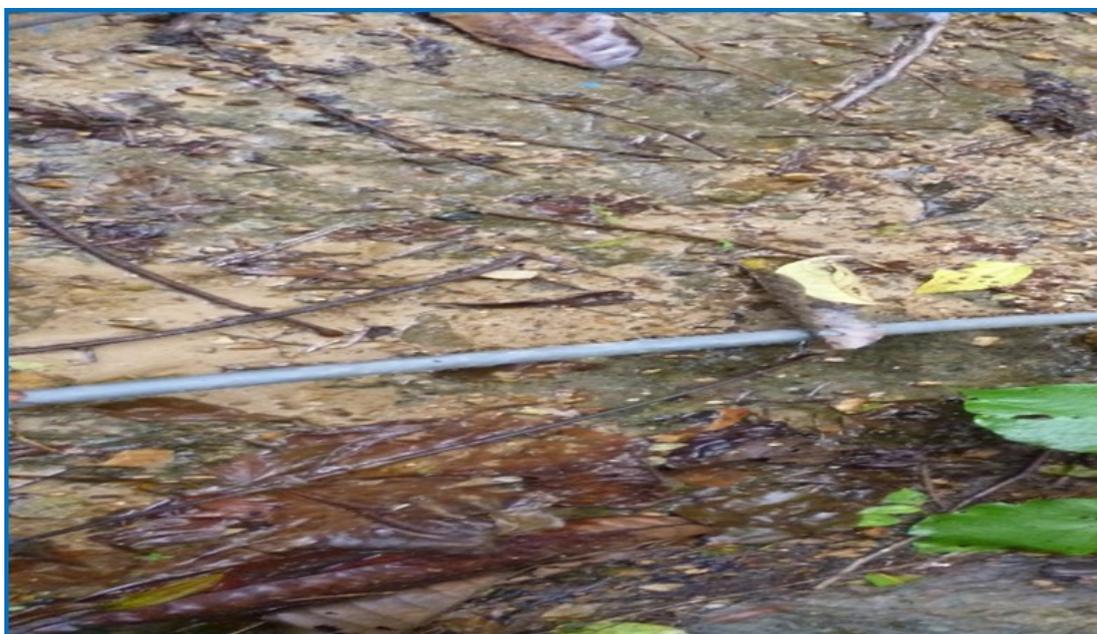
“Actualmente se cuenta con una línea de conducción de 893.45 metros lineales de longitud desde la captación hasta el reservorio con tuberías de 1” 1/2, el mismo que se encuentra en mal estado, presenta agujeros y tiene pérdidas de agua, lo que no es suficiente para abastecer a la población en horas de máxima demanda. Las líneas de conducción tienen una antigüedad también de más de 20 años aproximadamente y su estado de conservación es regular y requieren su cambio urgente en bien de la población”.

Figura 4.11: Línea de conducción existente en el anexo de Toccate.

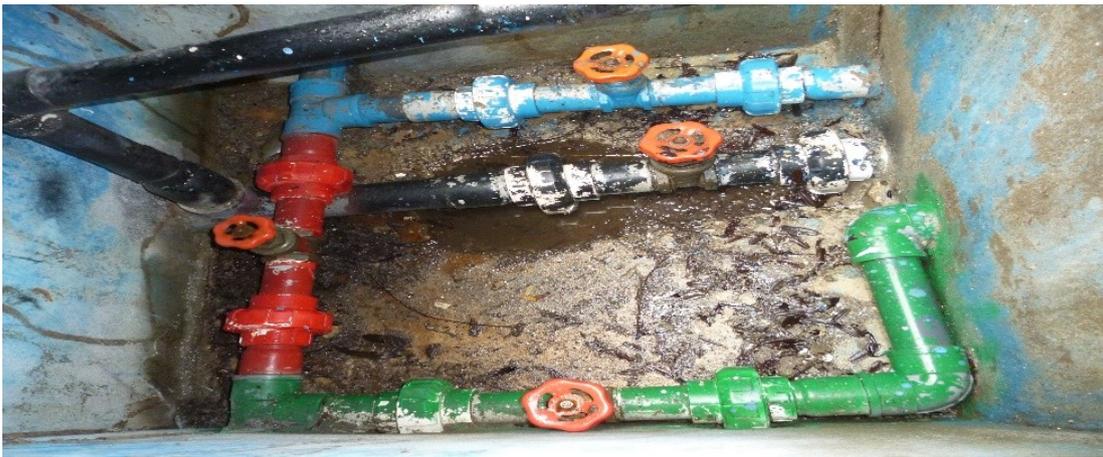
“La infraestructura de Reservorio del anexo de Toccate se encuentra ubicado en las coordenadas UTM WGS84 a 644911.65E y 8562607.84N y a una altitud de 2200 m.s.n.m. La infraestructura se encuentra en mal estado como se observa en la imagen, pero se encuentra operativo y funcional, el reservorio de 8 m³ tiene una antigüedad de más de 20 años aproximadamente, presenta grietas por donde hay pérdida de agua además de que la parte interna el concreto se está desmoro-

nando. Actualmente el reservorio no cumple con las condiciones adecuadas debido a que su desinfección no se hace, en consecuencia la población consume agua contaminada y de mala calidad. En fin este sistema no es el adecuado por lo que se requiere la construcción de un nuevo reservorio en la parte más alta del anexo, para el abastecimiento a todas las viviendas y con una presión adecuada para evitar la escasez de agua en las viviendas ubicadas en la parte alta del anexo”.

Figura 4.12: Línea de conducción existente en el anexo de Toccate.

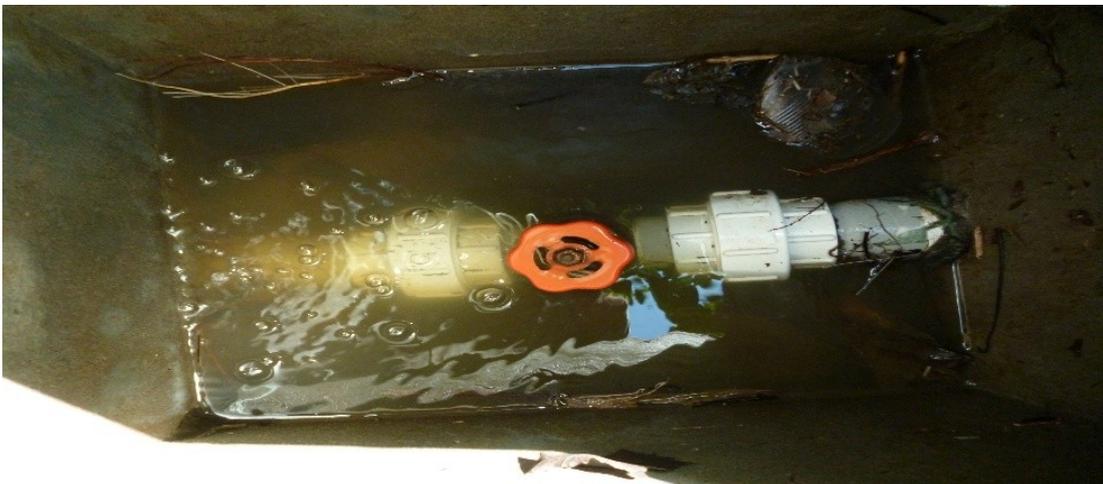
Figura 4.13: Llave de conducción existente en el anexo de Toccate.

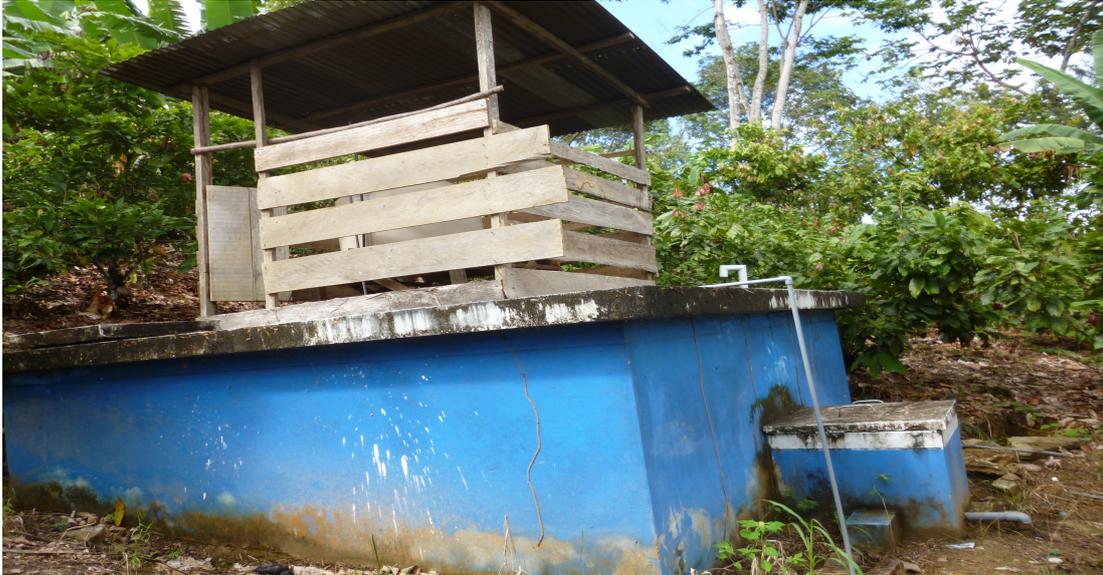
“Se cuenta con una línea de aducción de 190.59 metros lineales de longitud con tuberías PVC C-10 de 1, que pasan por medio de cultivos agrícolas hasta las

válvulas de controles interconectando a la red de distribución y para su conexión domiciliaria de cada vivienda. Vemos en la imagen que las tuberías se encuentran al aire libre, esto por tramos, razón por la cual presentan fisuras y fugas de agua y la cantidad de agua no abastece a la creciente demanda del anexo de de Toccate”.

Figura 4.14: Evaluación de los accesorios del reservorio existente de Toccate.

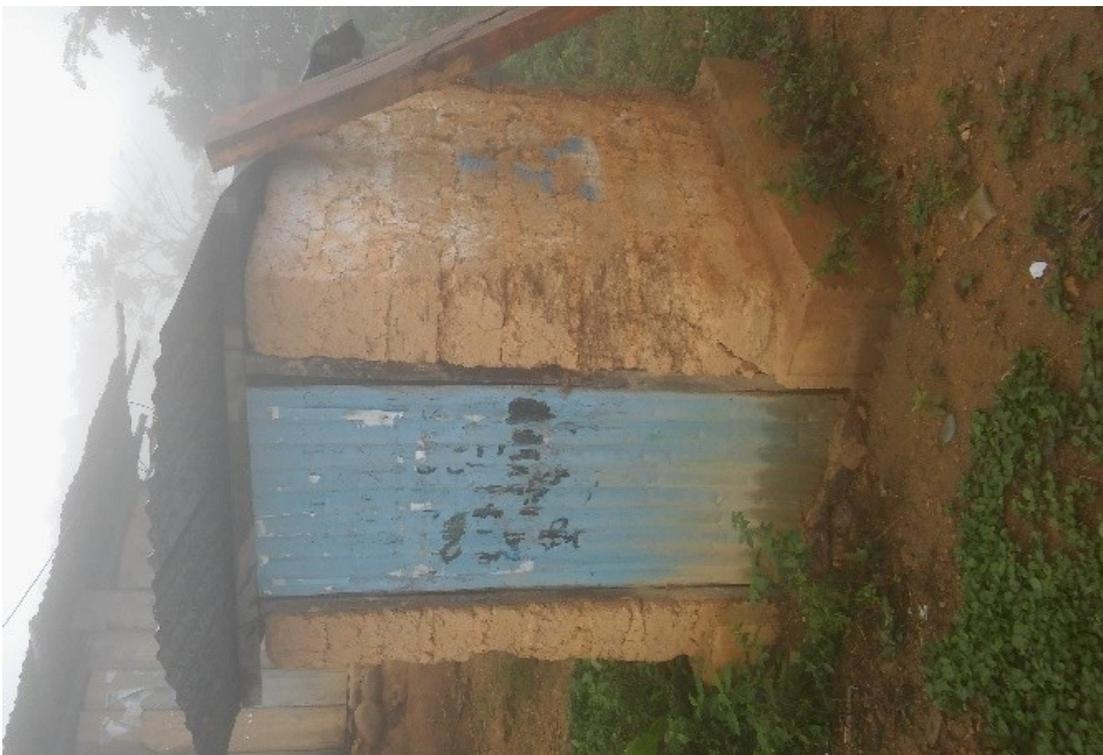
“El anexo de Ccollpa no cuenta con ninguna planta de tratamiento de aguas residuales, solo cuentan con letrinas que se encuentran en un estado deplorable siendo el foco de infecciones y contaminación”.

Figura 4.15: Letrinas construidas por los mismos pobladores del anexo de Ccollpa.

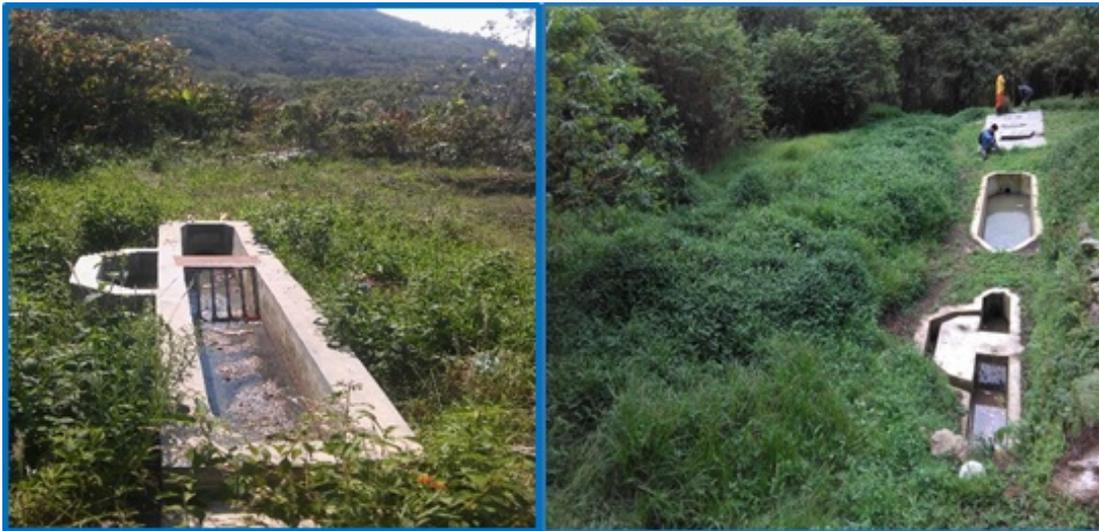
“La Planta de Tratamiento de Aguas Residuales se ubica en las coordenadas UTM WGS84 a 644653.21E y 8562622.07N y a una altitud de 2087 m.s.n.m. El Tanque Séptico ha colapsado, tiene más de 8 años de antigüedad y su estado

de conservación es regular, tratamiento incompleto, lo que es fuente de contaminación y proliferación de zancudos, potencial contaminante del cuerpo receptor, tiene un caudal de diseño de 2.70 l/s con un diámetro de 140mm. Cuenta con 17 buzones que se encuentran en estado regular con tapas ya oxidadas. Requiere mantenimiento general del PTAR, cámara de rejillas, desarenador y filtro percolador”.

Figura 4.16: Situación en la recepción de planta de tratamiento de aguas residuales.

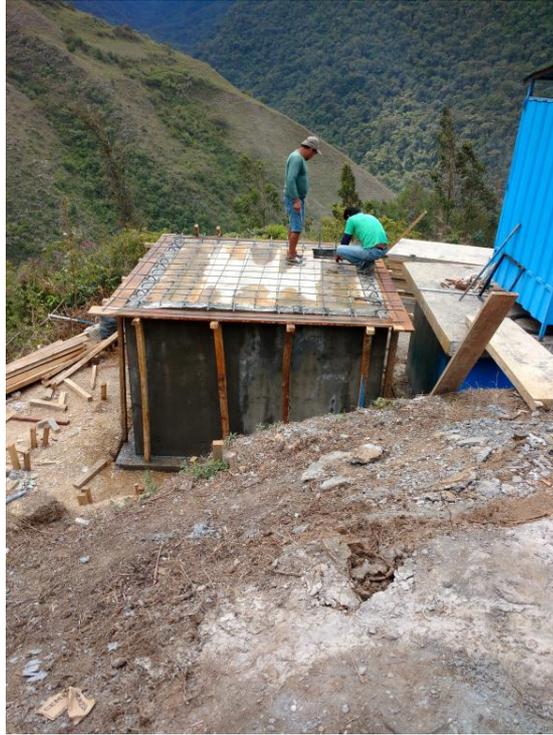
Foto 07: Vemos el proceso de armado de acero para el techo de reservorio, en la localidad de Toccate.

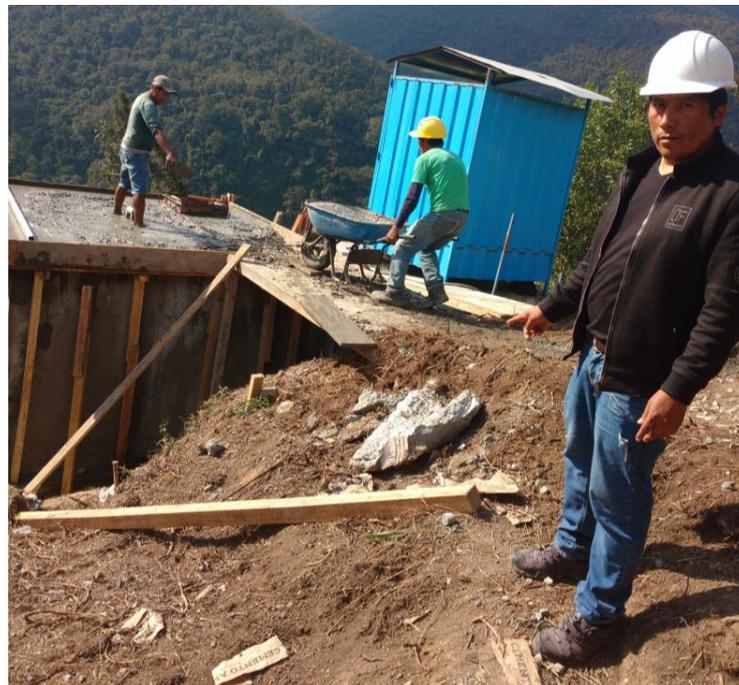
Foto 08: En la foto podemos ver el vaciado de techo de reservorio en la localidad de Toccate

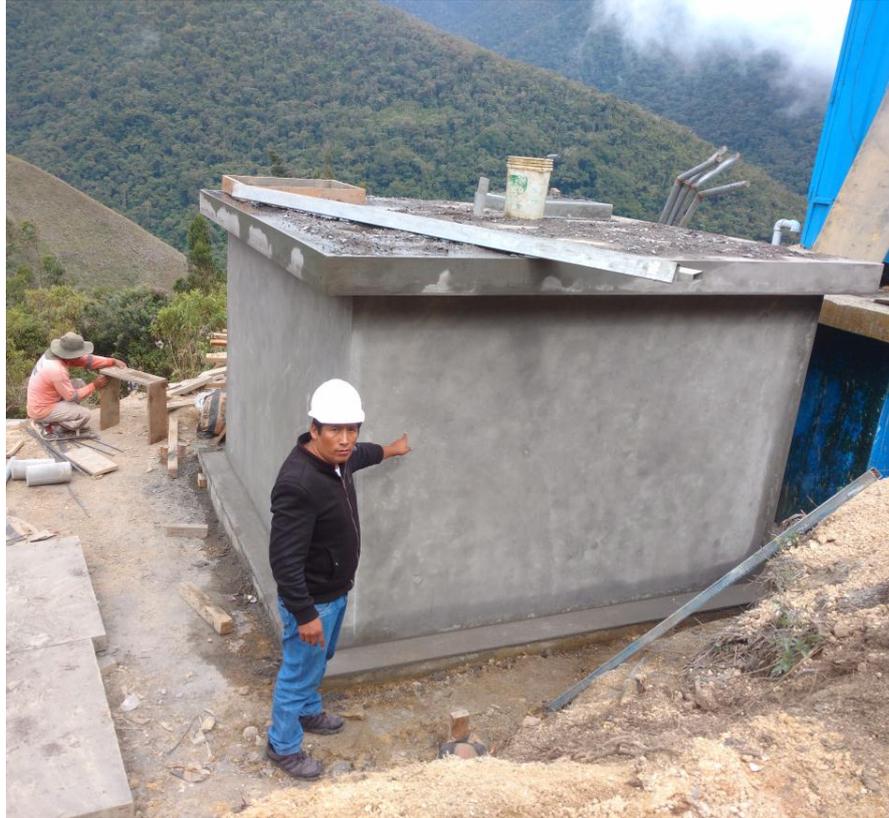
Foto 09: En la foto se muestra el tarrajeado de reservorio en la localidad de Toccate

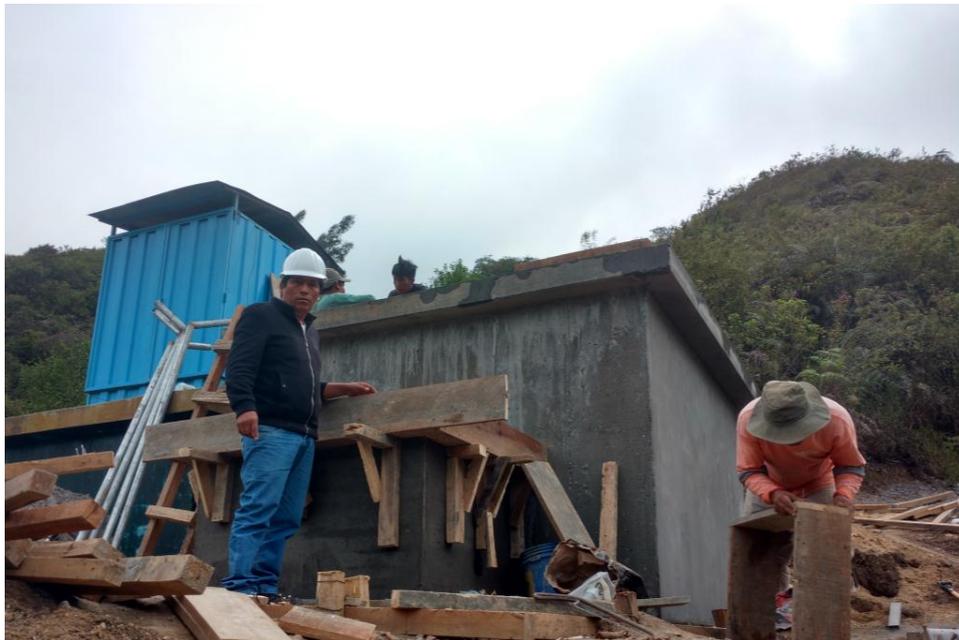
Fotos 10: La foto muestra el encofrado de techo de caja de válvulas de reservorio, en la localidad de Toccate.

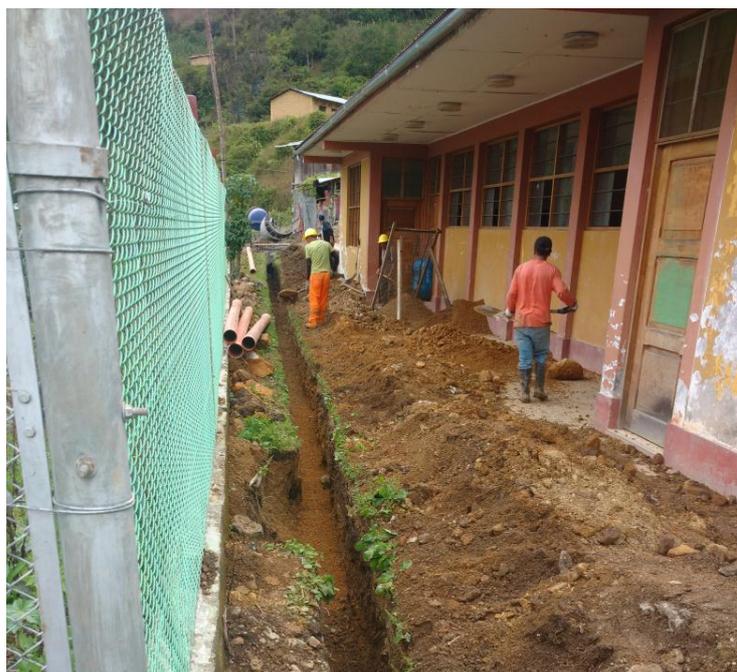
Foto 11: En la foto se muestra el encamado en red colectora en la localidad de Toccate

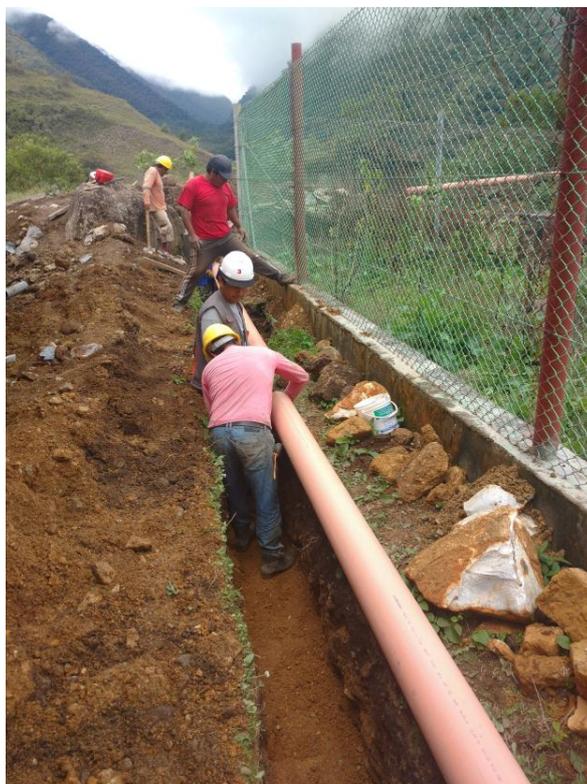
Foto 12: En la foto podemos ver la colocación de tubería en red colectora, en la localidad de Toccate

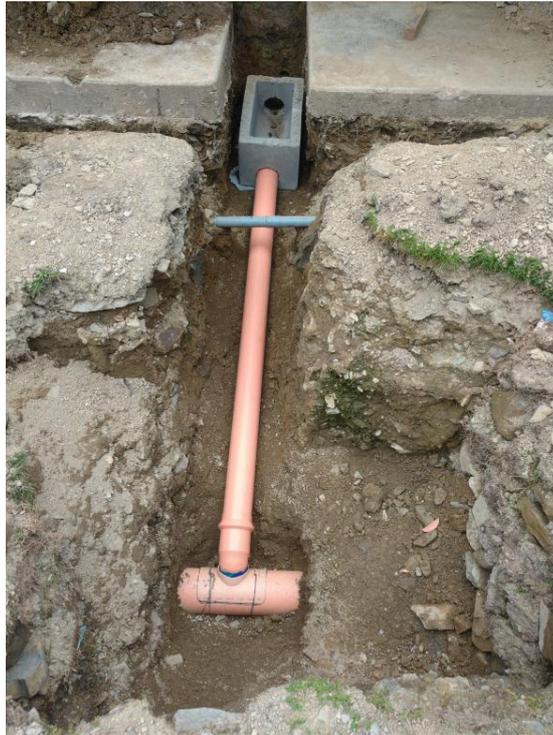
Foto 13: En la foto podemos ver la conexión domiciliaria, en la localidad de Ccollpa

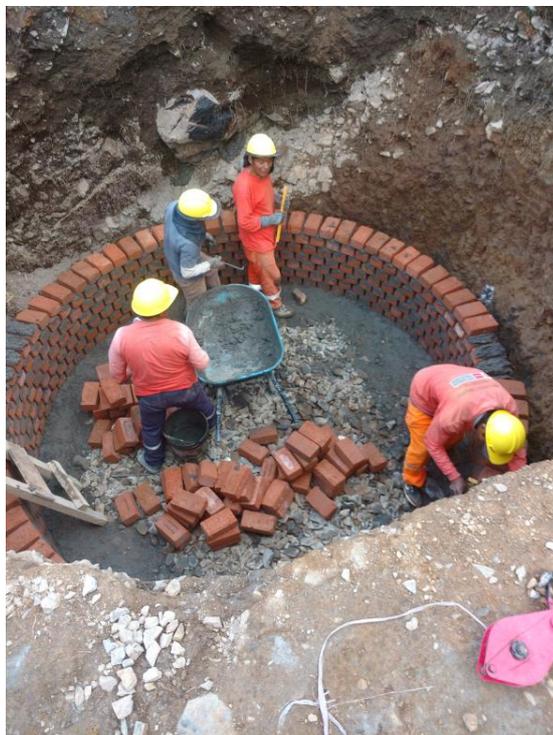
Foto 14: En la foto podemos ver el asentado de ladrillo en pozo percolador, en la localidad de Ccollpa

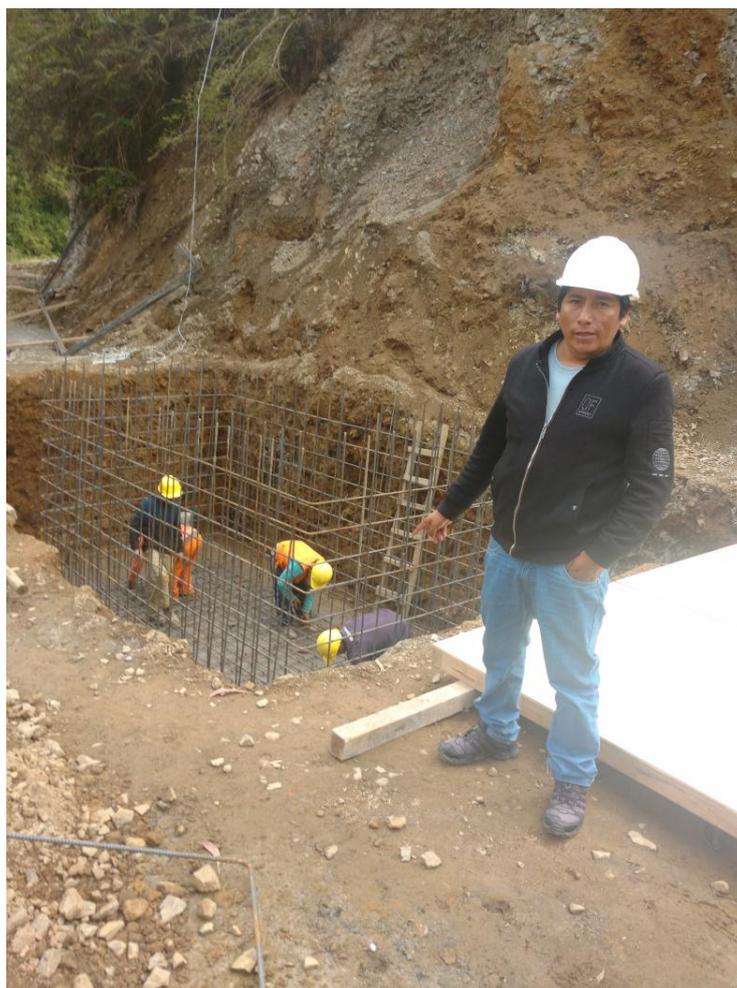
Foto 15: En la foto podemos ver acero para tanque septico, en la localidad de Ccollpa
