UNIVERSIDAD CATÓLICA LOS ÁNGELES  
CHIMBOTE

**EVALUACIÓN Y MEJORAMIENTO DEL SISTEMA DE  
SANEAMIENTO BÁSICO EN LAS LOCALIDADES DE  
ATAHUI Y CAYARA, DISTRITO DE CAYARA,  
PROVINCIA DE VICTOR FAJARDO,  
DEPARTAMENTO DE AYACUCHO Y SU INCIDENCIA  
EN LA CONDICIÓN SANITARIA DE LA POBLACIÓN.**

TESIS PARA OPTAR EL TÍTULO PROFESIONAL DE  
INGENIERO CIVIL

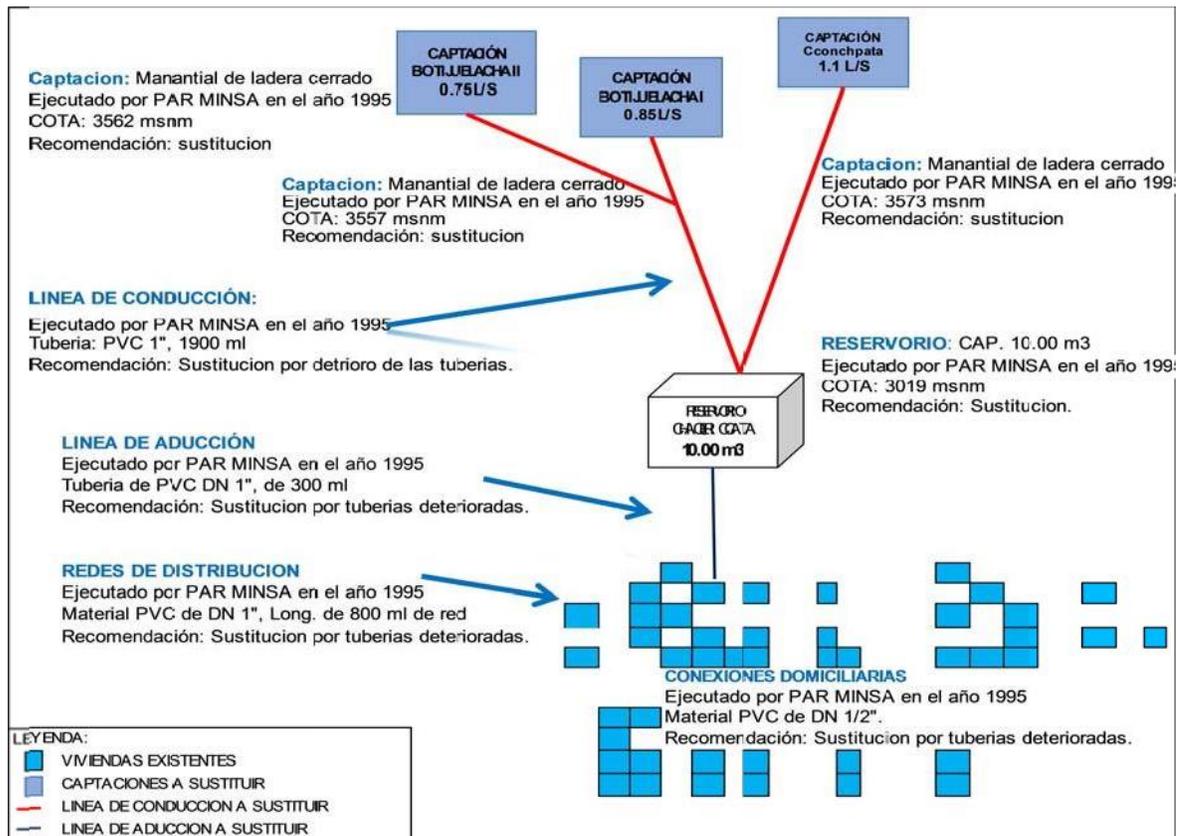
**Figura 4 Croquis de Sistema de Agua Potable – Localidad Atahui**

“El sistema de agua potable de la localidad de Atahui consiste de 03 manantiales (01 captación ubicada en el paraje denominado, líneas de conducción de tubería PVC, 01 reservorio de almacenamiento, línea aducción de tubería de PVC, redes de distribución y conexiones domiciliarias en condiciones”. Totalmente deterioradas. Cabe recalcar que el sector denominado Parccochoa cuenta Un sistema de agua potable de reciente construcción consiste de los siguientes componentes: 01 captación, línea de aducción de tubería PVC reservorio de almacenamiento de m3, línea de aducción, redes de distribución y conexiones domiciliarias las cuales se encuentran en buenas condiciones de operatividad con una cobertura de 100% de las viviendas existentes. A

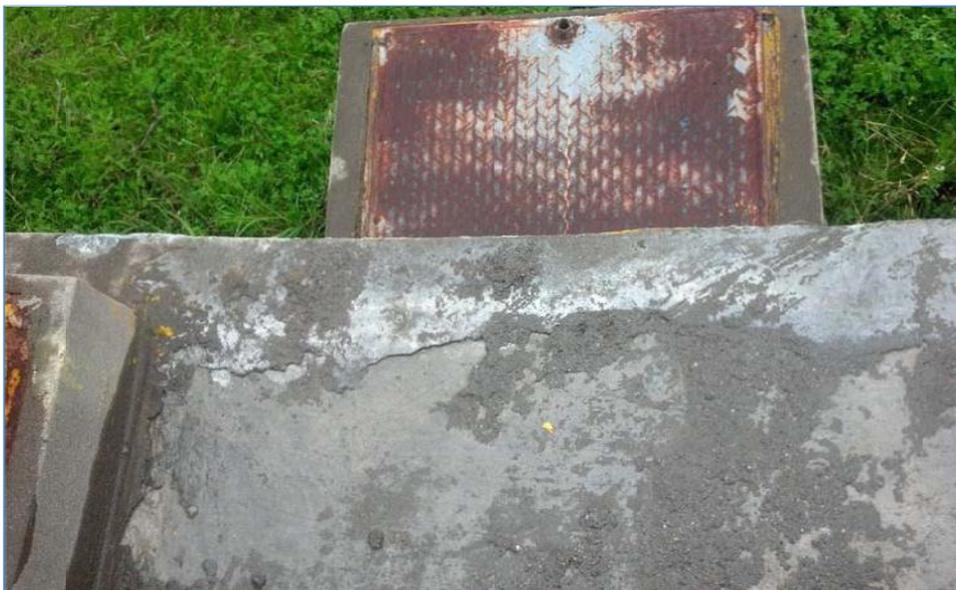
**Figura 5 Fíjese el estado de la captación CCONCHOPATA**

**“Captación Cconchopata:** Es una captación de manantial de ladera, fue construido en el año 1995, por la comunidad con apoyo de las instituciones en ese entonces, tiene una antigüedad de 20 años con un caudal de aporte de 1.20 Lts/seg en época de estiaje, y en época de avenida aumenta el caudal hasta 1.62 l/s (datos obtenidos a través de entrevistas a autoridades y comuneros), debido a deficiencias de diseño hidráulico y su deterioro de la infraestructura no se capta agua en su totalidad”.

“Actualmente no tiene cerco perimétrico con respecto a la calidad de agua captada esta se ha verificado que no tiene impurezas y es apto para consumo humano, cabe resaltar de las encuestas realizadas, en algunas épocas del año el agua no abastece a la localidad”.

“La imagen muestra la captación ubicado en el paraje denominado Cconchopata en condiciones deterioradas, sin cerco perimétrico, con tapa metálica deteriorada y con accesorios en deficiente condiciones”.

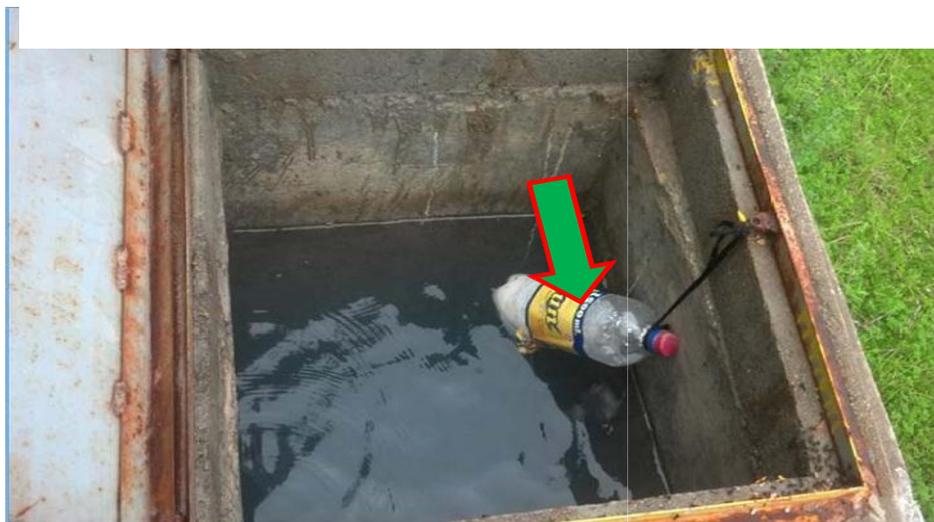
**Figura 6 Fíjese el Clorador Improvisado.**

“En la imagen anterior es notoria el deterioro de las paredes de la captación de la cámara húmeda, presenta fisuras y grietas producto de la antigüedad de la construcción y las inclemencias del clima como característica de estas zonas”.

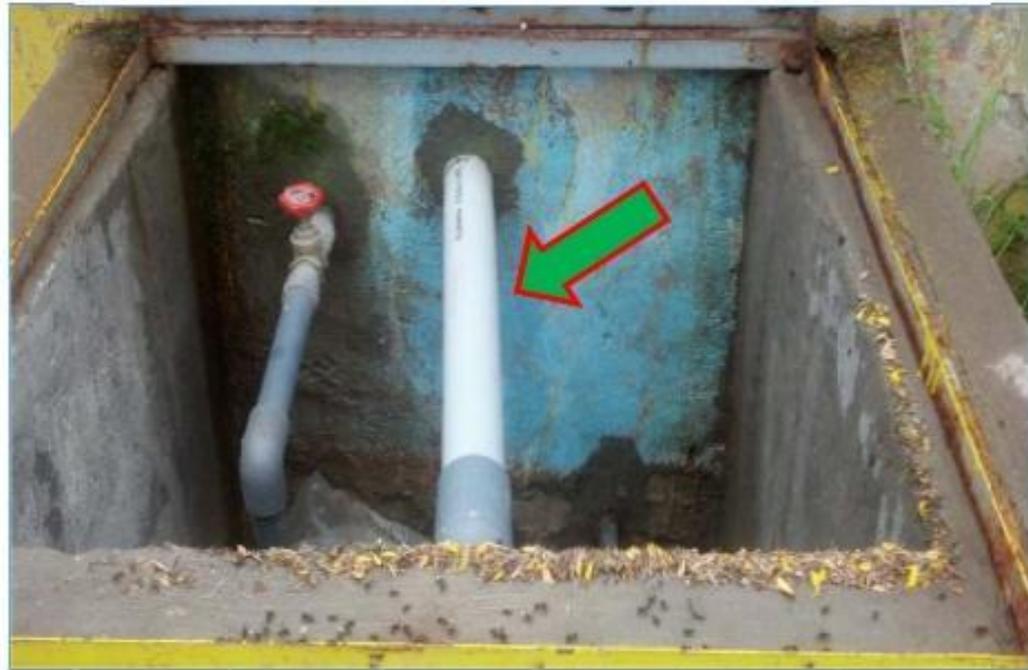
*Figura 7: Fíjese la cámara seca de la captación CCONCHOPATA accesorios hidráulicos deteriorados.*

“En la imagen anterior se observa la situación de la cámara seca, con rajaduras y fisuras, así mismo es notoria la existencia de fuga de agua, a causa del deterioro de las válvulas y accesorios existentes”.

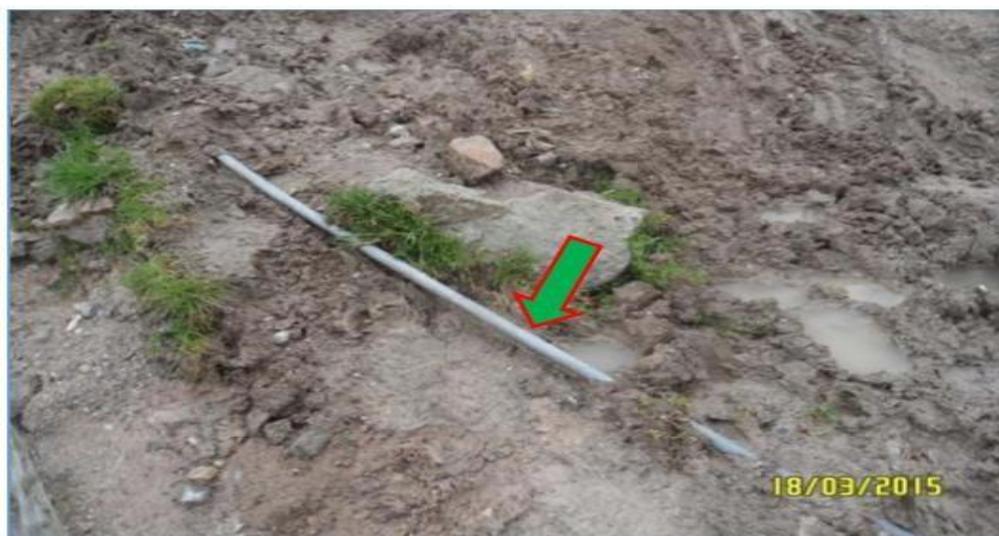
**Figura 8: Tuberías expuestas y con fugas**

“La imagen anterior, se observa la tubería de la línea de conducción expuesta en tramos, así mismo se ha encontrado rupturas por donde se pierde agua, corriendo el riesgo de colapsar en cualquier momento y dejar sin agua a toda la población de Atahui, considerando que es una de las fuentes de agua para dicha localidad”.

SE OBSERVA: Tubería expuesta en varios tramos el cual es un peligro para la dotación continua del servicio de agua en la población.

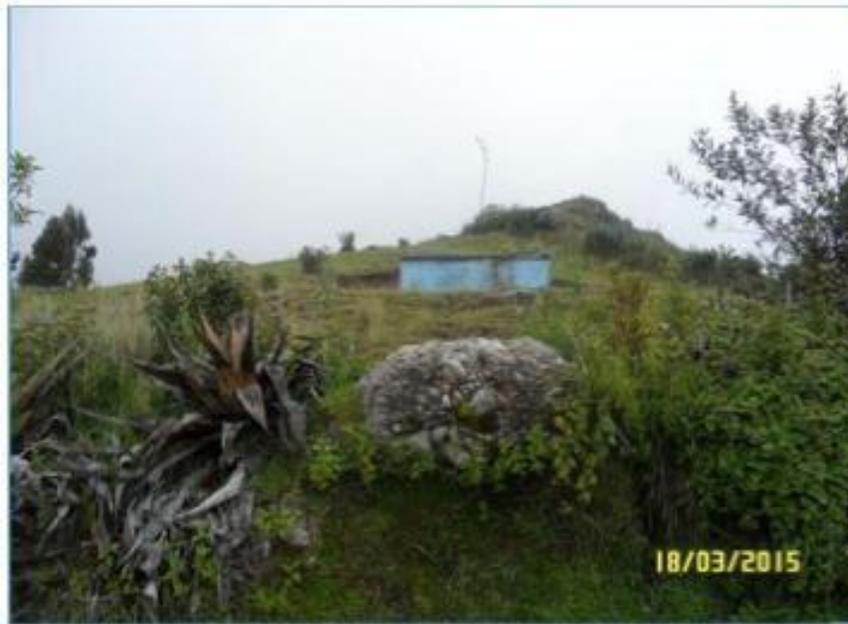
**Figura 10: Vista de reservorio de Atahui**

“El reservorio de Atahui fue construido en el año 1995 por PAR y MINSA con apoyo de la comunidad con mano de obra no calificada mediante faenas comunales, se encuentra a 100 metros de la localidad de Atahui, actualmente recoge agua y almacena de las 03 captaciones descritas (ver gráfico anterior), para abastecer a toda la población, a través de redes de distribución con tuberías de 1”.

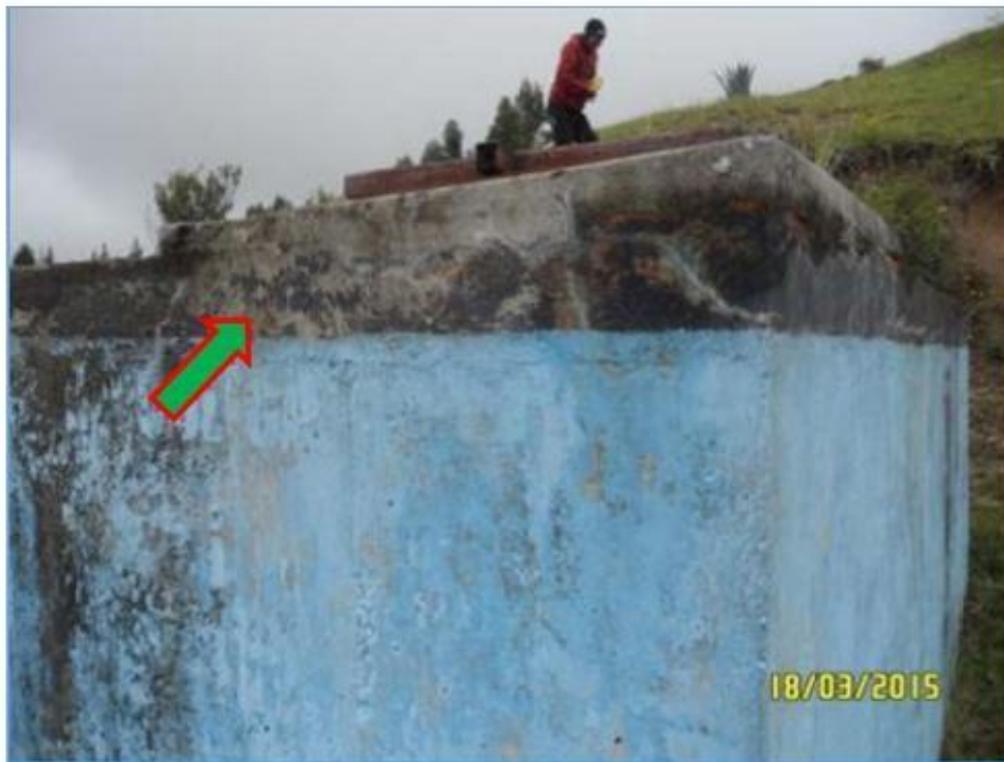
**Figura 11 Vista De Estructura del Reservorio en Condiciones Deterioradas**

“En general el reservorio se encuentra totalmente deteriorado debido a su antigüedad de 20 años, esto se pudo comprobar durante la visita de campo”.

“El problema principal es el deterioro en su estructura y presencia de fisuras y grietas, esta condición no permite cubrir la demanda actual y mucho menos demanda futura por lo que se recomienda la sustitución y la construcción de un nuevo reservorio”.

“Se observa las estructuras del reservorio con fisuras y grietas en la estructura corriendo el riesgo de colapsar debido a su antigüedad de construcción de 20 años ya que es el único reservorio de almacenamiento que provee de agua a la población”.

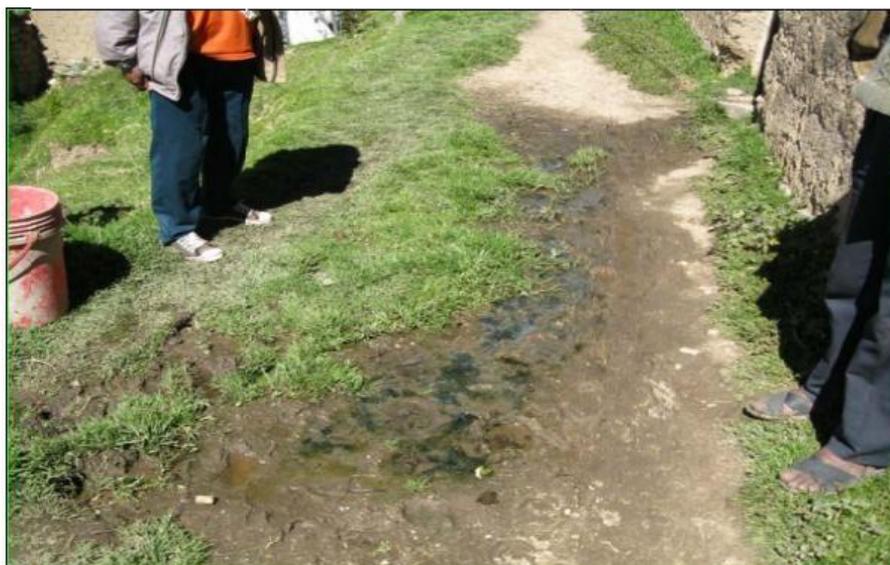
**Figura 13: Tuberías Con Fugas**

“El sistema de distribución de agua potable, actualmente se encuentra totalmente deteriorado, esto debido a que las redes de distribución fueron instaladas hace 20 años”.

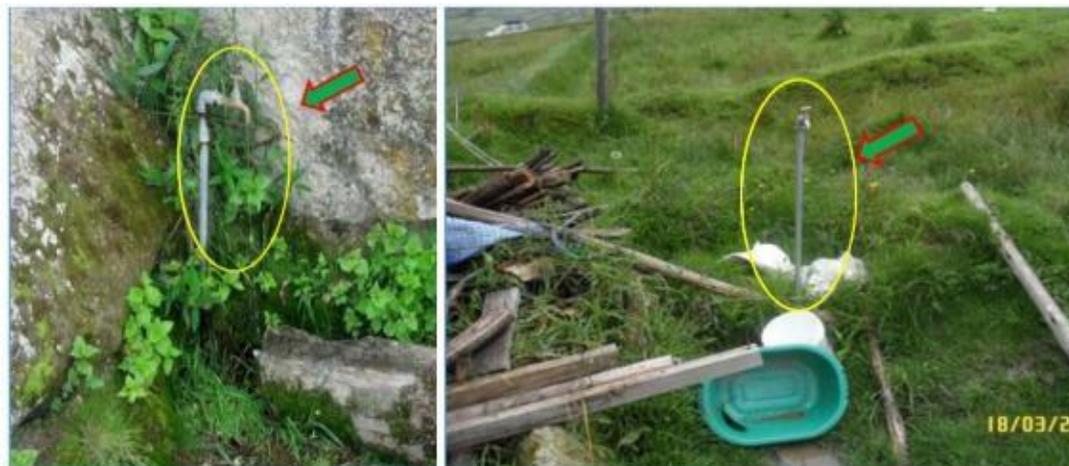
**Figura 14: estado de las conexiones domiciliarias**

“Las conexiones domiciliarias fueron instaladas en el año de 1995 por PAR con tuberías de PVC de 1/2pulg, actualmente se encuentran deteriorados por falta de mantenimiento correcto por parte de los usuarios”.

En las imágenes anteriores se puede apreciar la precariedad de las conexiones domiciliarias de agua con que cuentan las viviendas.

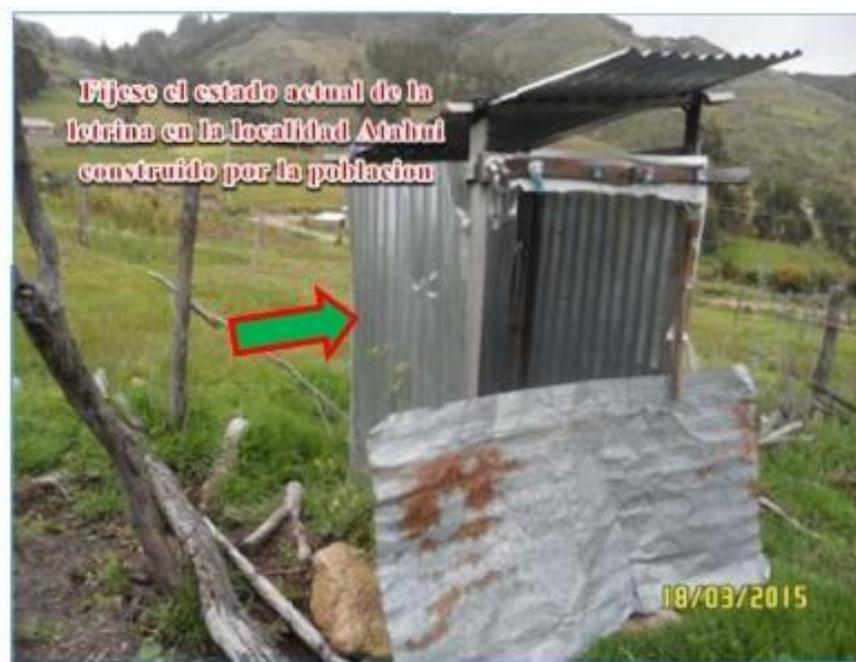
**Figura 15: Vista de Letrina en Localidad Atahui**

En la imagen anterior se observa letrinas totalmente deteriorados, construido con calamina y postes de madera.

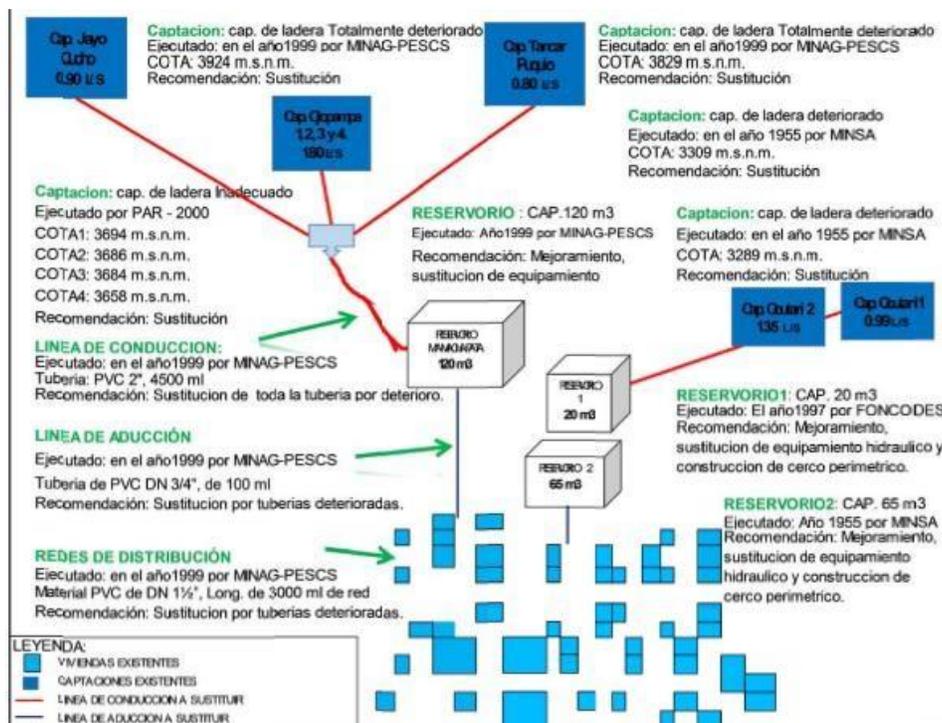
**Figura 18: Croquis de Sistema de Agua Potable – Localidad Cayara**

Como se puede apreciar en el grafico anterior en la localidad de Cayara existen 02 sistemas de agua potable que abastece a la población, por lo que en este ítem se describirá este sistema identificado por componentes (captaciones, líneas de conducción, almacenamiento, líneas de aducción, redes de distribución y conexiones domiciliarias).

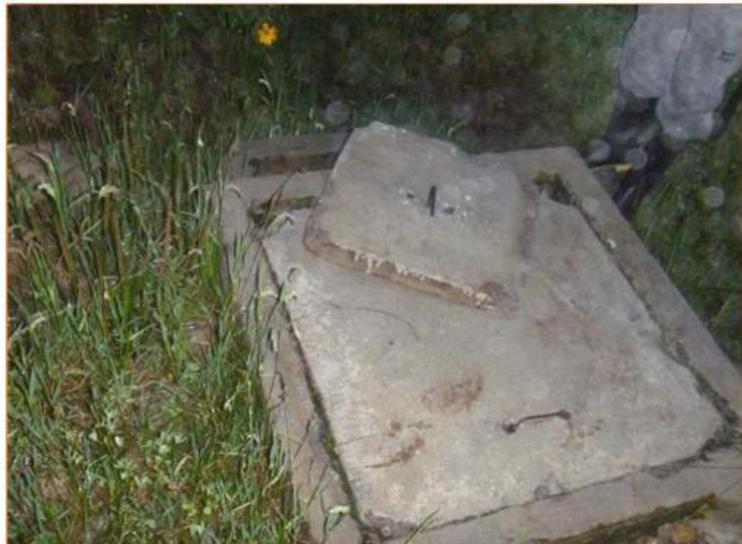
**Figura 19: fíjese el estado de la captación TANCAR PUQUIO**

Tancar Puquio: Es una captación de manantial de ladera construido en el año 1999 por el proyecto especial sierra centro sur, actualmente las estructuras de concreto están deterioradas como las estructuras de la protección del afloramiento, de la cámara húmeda y cámara seca, así mismo los accesorios de la cámara húmeda y seca están en condiciones de deterioro.

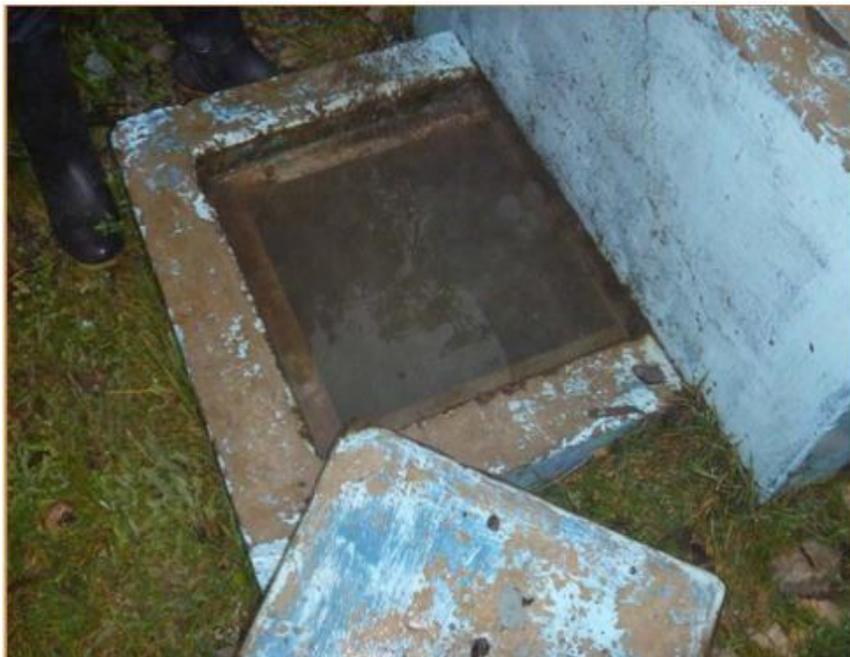
**Figura 20 FÍJESE EL ESTADO DE LA CAPTACIÓN TANCAR PUQUIO**

SE OBSERVA, el deterioro de las tapas, accesorios de la estructura

SE CONCLUYE, debido al deterioro de la captación se recomienda el reemplazo de la estructura

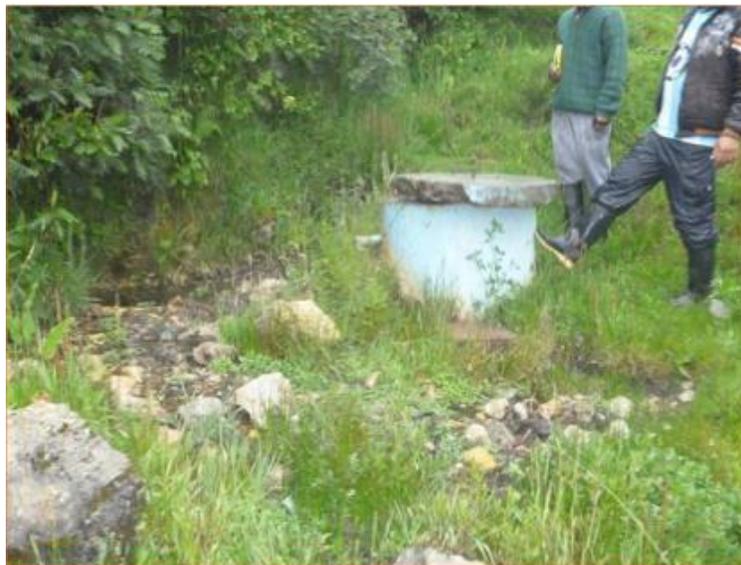
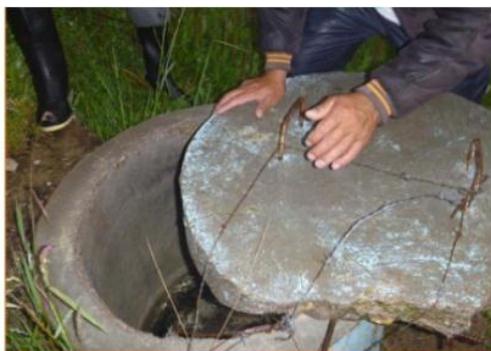
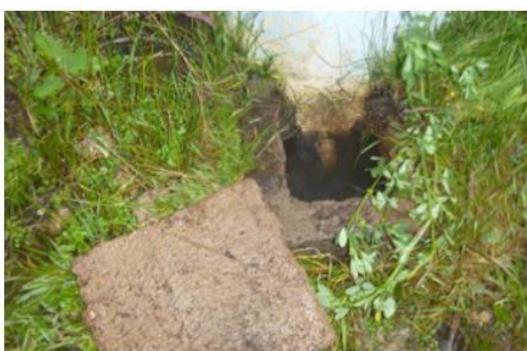
**Figura 21 Fíjese el Estado de la Captación Ojopampa**

ladera y concentrado circular construido de material concreto, en el año 2000 por PAR, actualmente las estructuras de concreto están deteriorados, como las estructuras de protección del afloramiento de la cámara húmeda y la cámara seca así mismo los accesorios de la cámara húmeda y seca están en condiciones de deterioro, así mismo la tapa de las cámaras están deteriorados con presencia de grietas y fisuras debido a su antigüedad de construcción, ninguna de las captaciones cuenta con cerco perimétrico.

Tiene una antigüedad de 15 años, con caudal de aporte de 0.206 L/s en épocas de estiaje, y épocas de avenida el caudal se incrementa hasta 0.237 l/s.

SE OBSERVA, el deterioro de las tapas, accesorios de la estructura

SE CONCLUYE, debido al deterioro de la captación se recomienda el reemplazo de la estructura

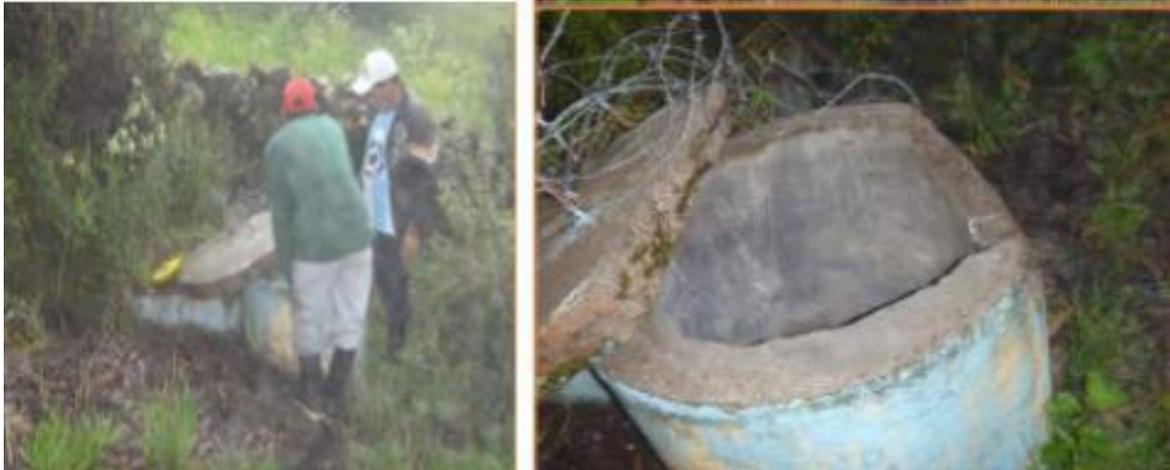
**Figura 22 Fíjese el Estado de la Captación Ojopampa 2**

SE OBSERVA, el deterioro de las tapas, accesorios de la estructura

SE CONCLUYE, debido al deterioro de la captación se recomienda el reemplazo de la estructura

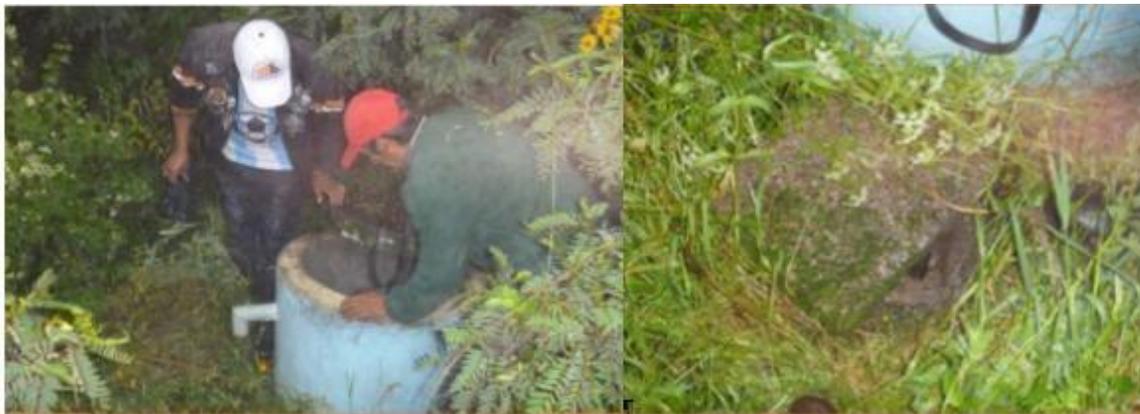
**Figura 23: Fíjese El Estado de la Captación Ojopampa3**

SE OBSERVA, el deterioro de las tapas, accesorios de la estructura

SE CONCLUYE, debido al deterioro de la captación se recomienda el reemplazo de la estructura

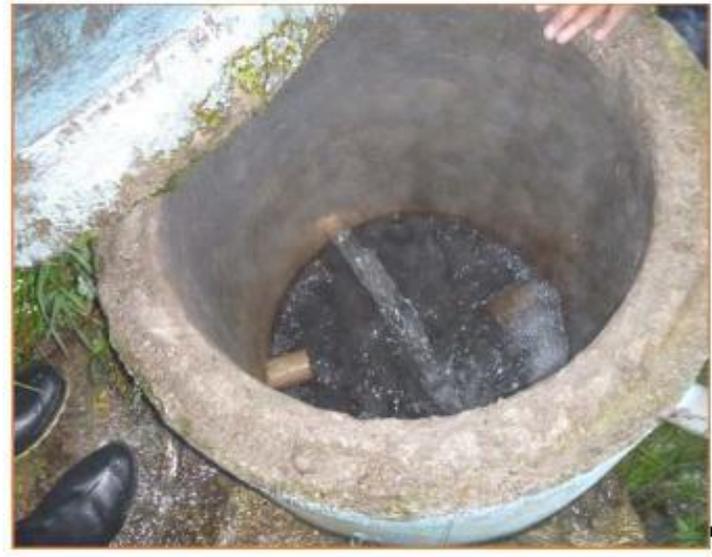
**Figura 24 Fíjese El Estado de la Captación Ojopampa4**

SE OBSERVA, el deterioro de las tapas, accesorios de la estructura

SE CONCLUYE, debido al deterioro de la captación se recomienda el reemplazo de la estructura.

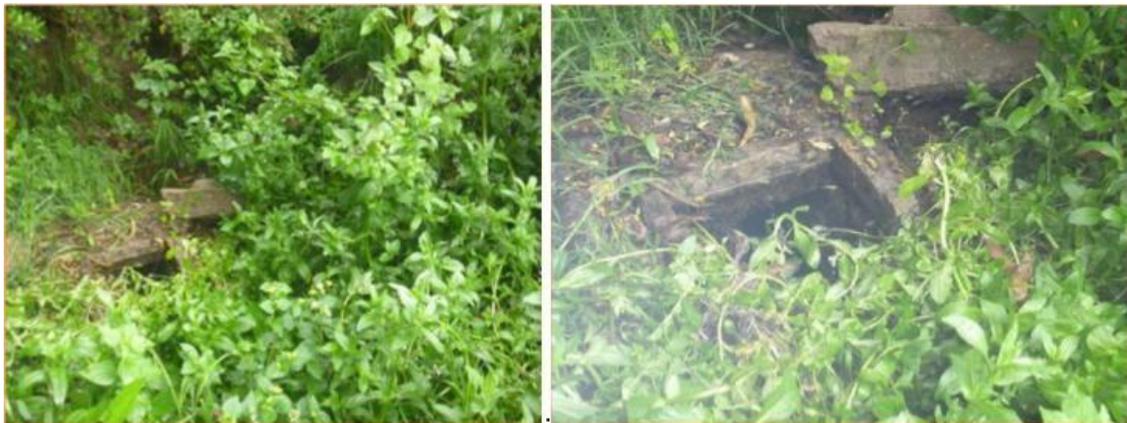
**Figura 25: Estado de la Captación Ocutari 01**

Las 02 captaciones son de tipo manantial de ladera construido en el año 1955 por el Ministerio de Salud, actualmente las estructuras de concreto están deteriorados, como las estructuras de la protección del afloramiento, de la cámara húmeda y cámara seca, los accesorios de la cámara húmeda y seca están en condiciones de deterioro, así mismo la tapa de las cámaras están deteriorados con presencia de grietas y fisuras debido a su antigüedad de construcción, no tiene cerco perimétrico.

SE OBSERVA, el deterioro de las tapas, accesorios de la estructura

SE CONCLUYE, debido al deterioro de la captación se recomienda el reemplazo de la estructura

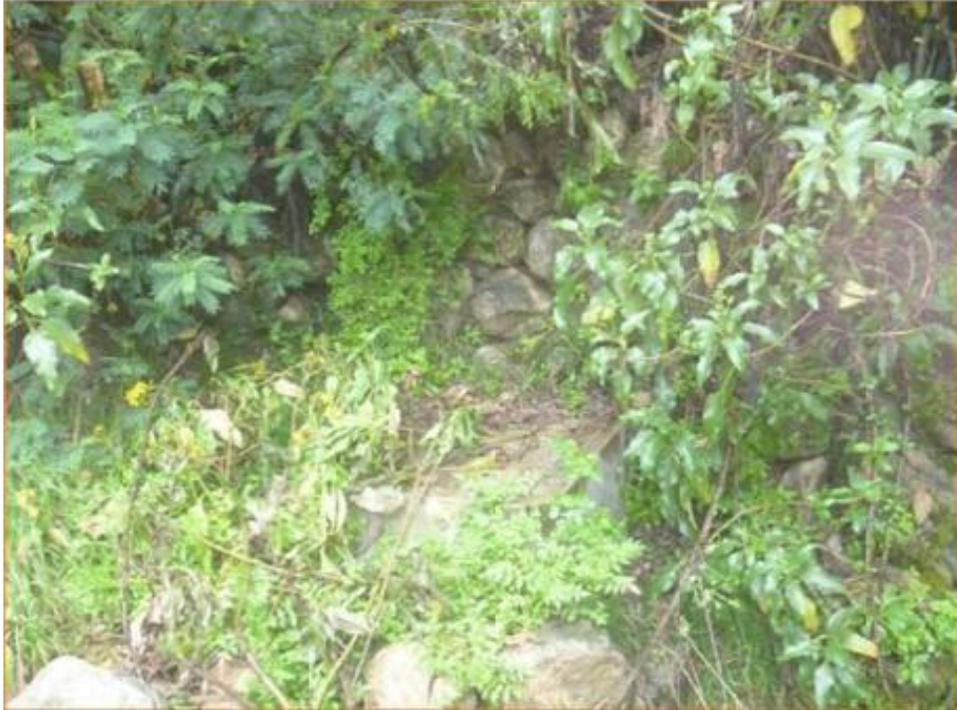
**Figura 26 Fíjese el Estado de la Captación Ocutari 01**

SE OBSERVA, el deterioro de las tapas, accesorios de la estructura

SE CONCLUYE, debido al deterioro de la captación se recomienda el reemplazo de la estructura

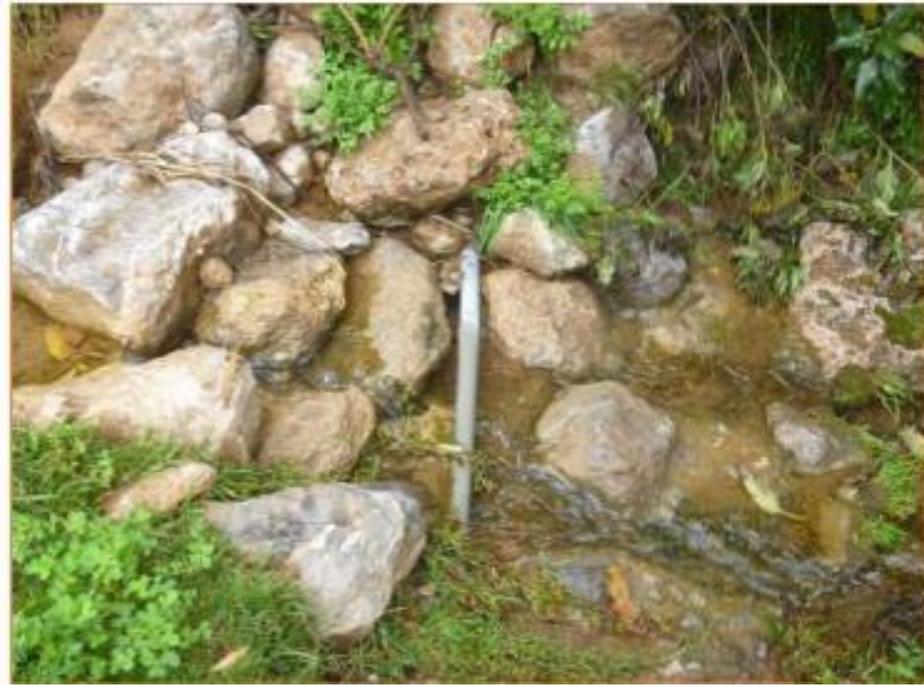
**Figura 27 Vista de Tubería de Línea de Conducción Expuesta**

SE OBSERVA, que las tuberías en varios tramos están expuestas y el deterioro de la tubería SE CONCLUYE y se recomienda el reemplazo de toda la línea de conducción
