**EVALUACIÓN Y MEJORAMIENTO DEL
SISTEMA DE SANEAMIENTO BÁSICO EN
LAS LOCALIDADES DE AYAHUANCO,
CHOCCLLO, QOCHAQ Y PAMPACORIS,
DISTRITO DE AYAHUANCO, PROVINCIA
DE HUANTA Y DEPARTAMENTO DE
AYACUCHO Y SU INCIDENCIA EN LA
CONDICIÓN SANITARIA DE LA
POBLACIÓN**

TESIS PARA OPTAR EL TÍTULO PROFESIONAL DE
INGENIERO CIVIL

AUTOR:
RITMAN ANGEL SOTO CHAVEZ

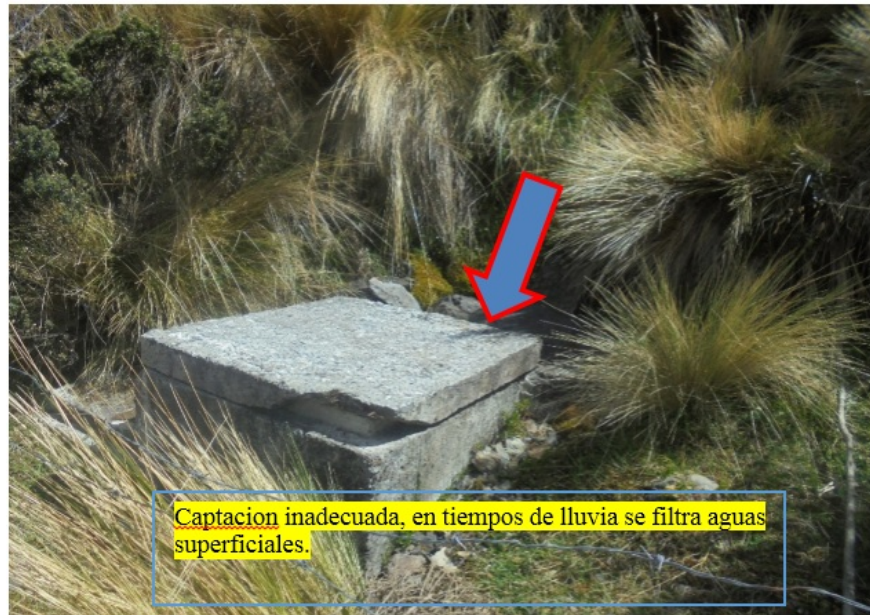
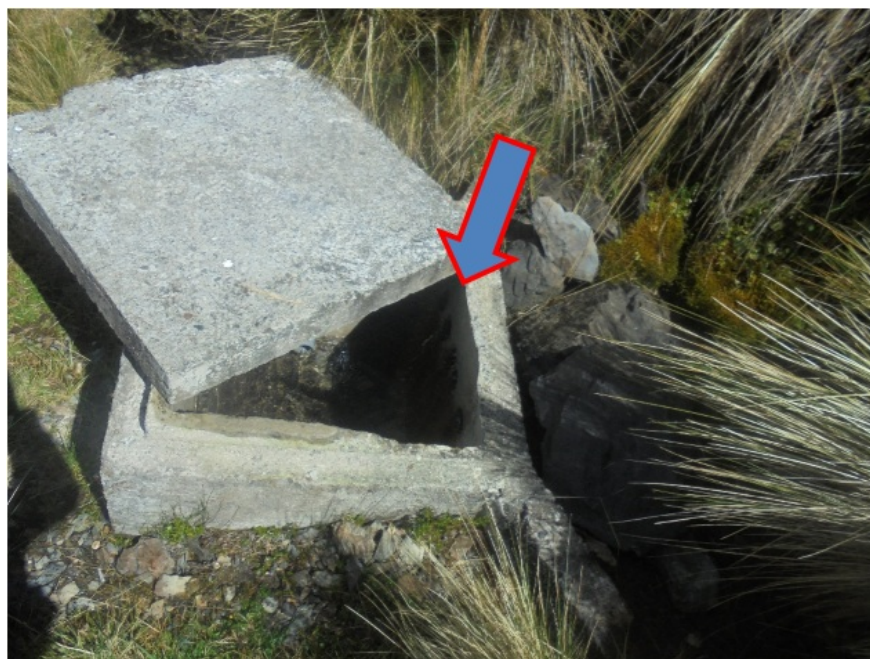
“Actualmente la localidad de Ayahuanco se abastece de 01 captación de ladera cerrado ubicado en el sector denominado Llullucha, ejecutada en el año 2003 por M.D. Ayahuanco”. “La captación Llullucha es una captación de abierta (superficial) de concreto, se encuentra en estado deteriorado ya que los materiales utilizados en la construcción fueron de baja calidad”. “Esta captación será sustituido completamente e incluido otra captación ubicado en el mismo sector, siendo necesario la construcción de dos captaciones para satisfacer la demanda en el mismo sector (Cap. Llullucha 1 y Llullucha 2)”.

NOMBRE DE CAP.	CAUDAL AFORO (L/s)	COTA (m.s.n.m)	ANTIGÜEDAD	MATERIAL	ESTADO	RECOMENDACIÓN
LLULLUCHA	0.60	4026	14	Concreto	DETERIORADO	Sustitución

Figura 4.2: Estado de la Captación

Figura 4.3: Estado de la Captación

“Según el estudio de EVALUACIÓN DE RESISTENCIA DE CONCRETO que se realizó en el marco del presente proyecto de estudio a solicitud de la MD de Ayahuanco, se llegó a la siguiente conclusión para el caso de la captación”: • “La estructura de captación presenta deterioro por intemperismo, así mismo presenta una resistencia promedio del concreto ($f'c$) por debajo de la calidad recomendada para este tipo de estructuras ($f'c = 113 \text{ Kg/cm}^2$), lo cual no garantiza su funcionamiento a lo largo de la vida útil del proyecto de estudio”. “Por lo tanto es necesaria la sustitución de la infraestructura de captación para garantizar una dotación adecuada de agua potable a la población afectada durante el horizonte del proyecto de estudio”.

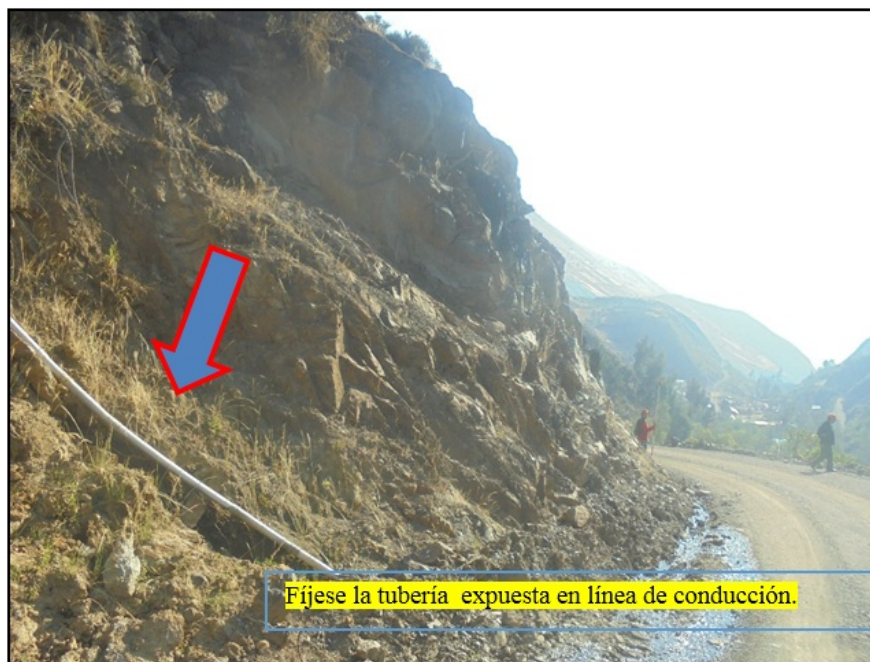
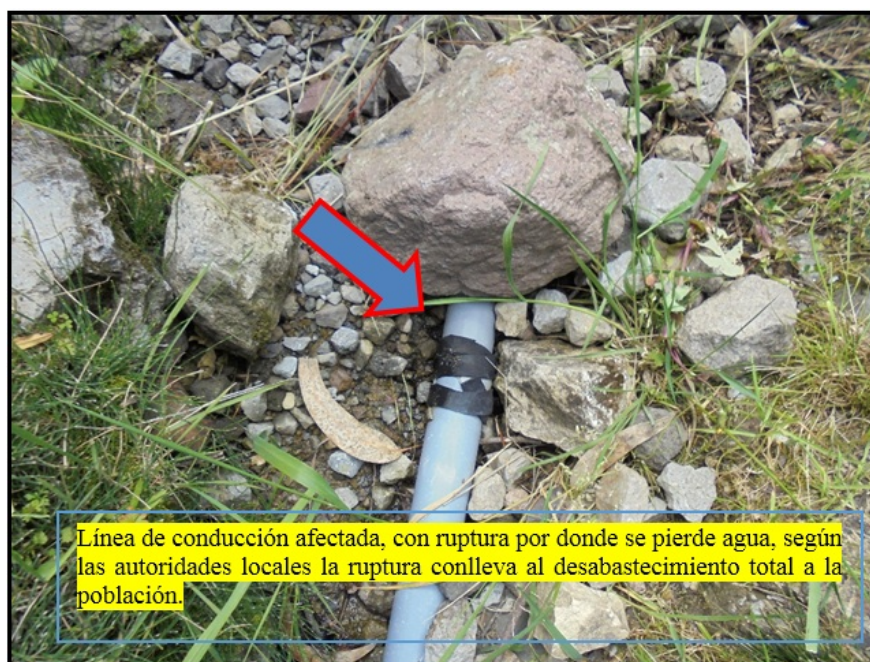
“Actualmente la línea de conducción de Ayahuanco se encuentra totalmente deteriorado ejecutada en el año 2003 por M.D Ayahuanco, en la visita de campo se ha encontrado que en la mayor parte de los tramos se encuentran tuberías expuestas, esto debido a la mala ejecución de la obra, zanjas excavadas inadecuadamente una altura de 0.20m a 0.40m. Por otro lado la capacidad de la tubería no es adecuada para la conducción del agua de demanda futura, por lo que se debe sustituir con la de mayor capacidad”.

DESCRIPCIÓN	MATERIA	ESTADO	LONGITUD	ANTIGÜEDAD	RECOMENDACIÓN
N	L		D (m)	D	N
Tubería de conducción PVC de 1".	PVC	Deteriorado	2,700	07	Sustitución

Figura 4.4: Fíjese El Estado de la Tubería en Línea De Conducción

Figura 4.5: Fíjese el Estado de la Tubería en Línea de Conducción

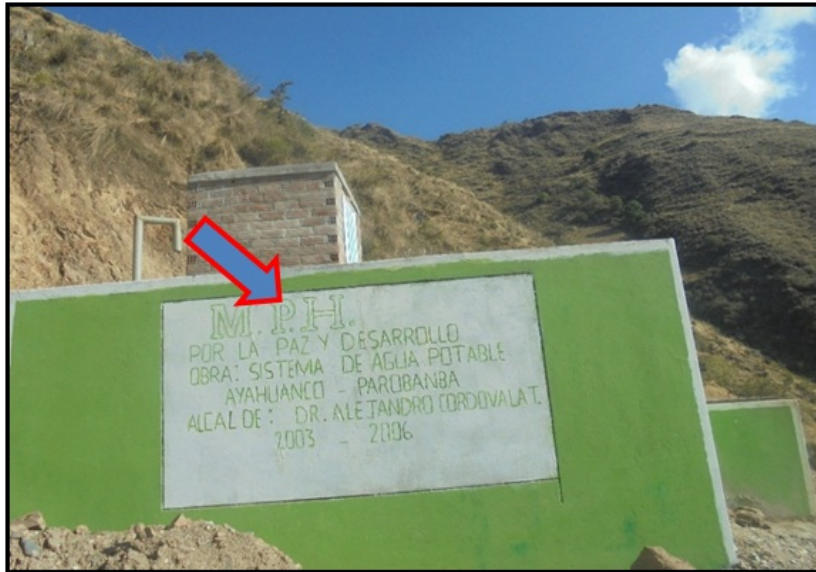
“La localidad de Ayahuanco cuenta con 01 reservorio apoyado de concreto armado de forma rectangular de 12 años de antigüedad ubicado en el paraje de-

nominado Vitarumi tiene una capacidad de 20.00 m³, la estructura del reservorio presenta fisuras por lo que es necesario la sustitución y reubicación del reservorio”.

Figura 4.6: Vista de Reservorio Existente.

DESCRIPCIÓN	VOLUMEN (m3)	COTA (m.s.n.m)	ESTADO ACTUAL	SITUACIÓN DE LA INFRAESTRUCTURA	RECOMENDACIÓN
Reservorio <u>Vitarumi</u>	20	---	OPERATIVO	Presenta fisuras en varias direcciones.	Sustitución

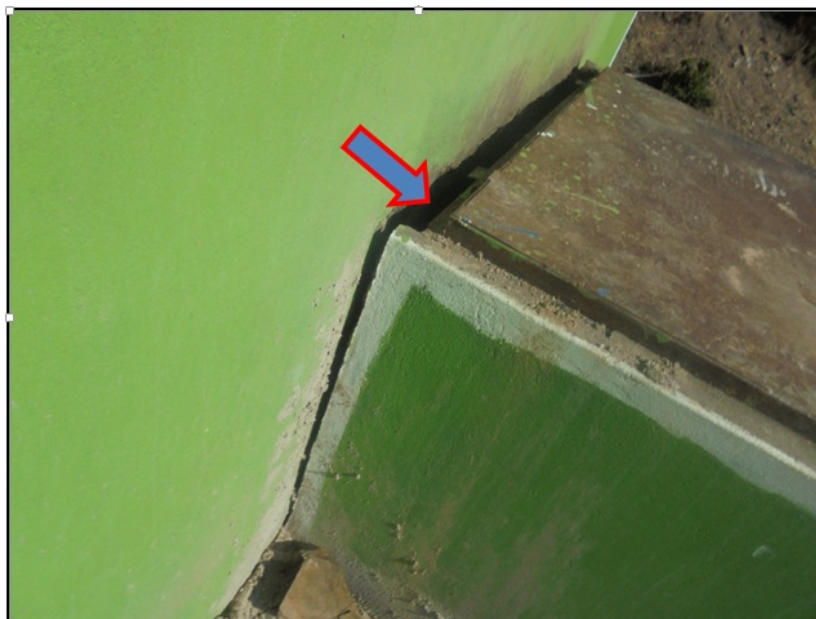
Figura 4.7: Vista de Caseta de Válvulas Separado del Reservorio

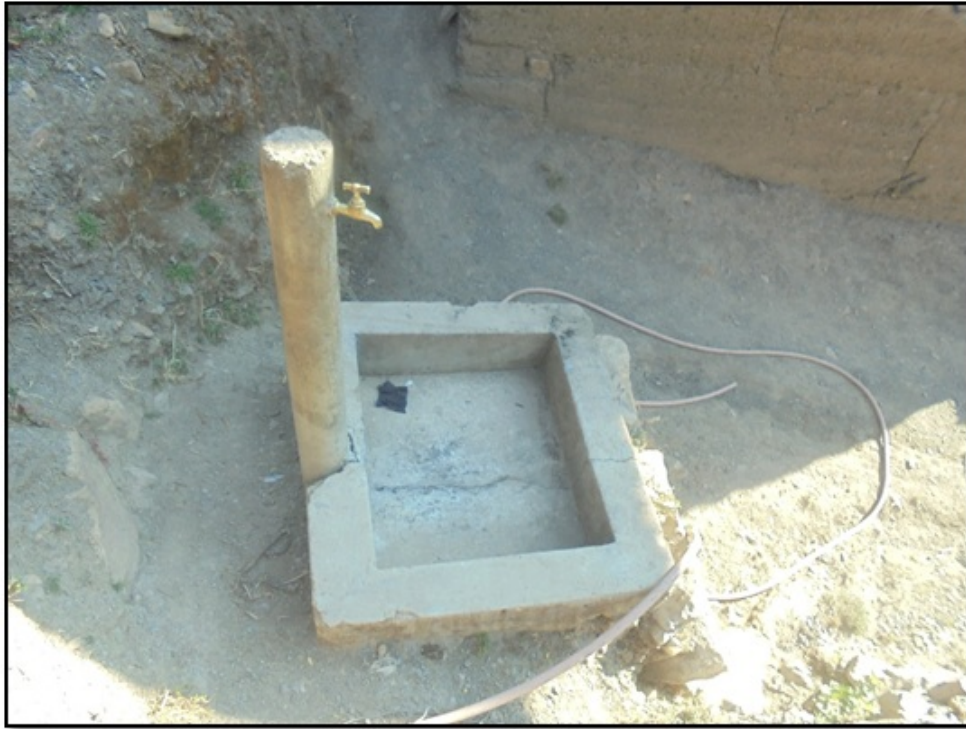
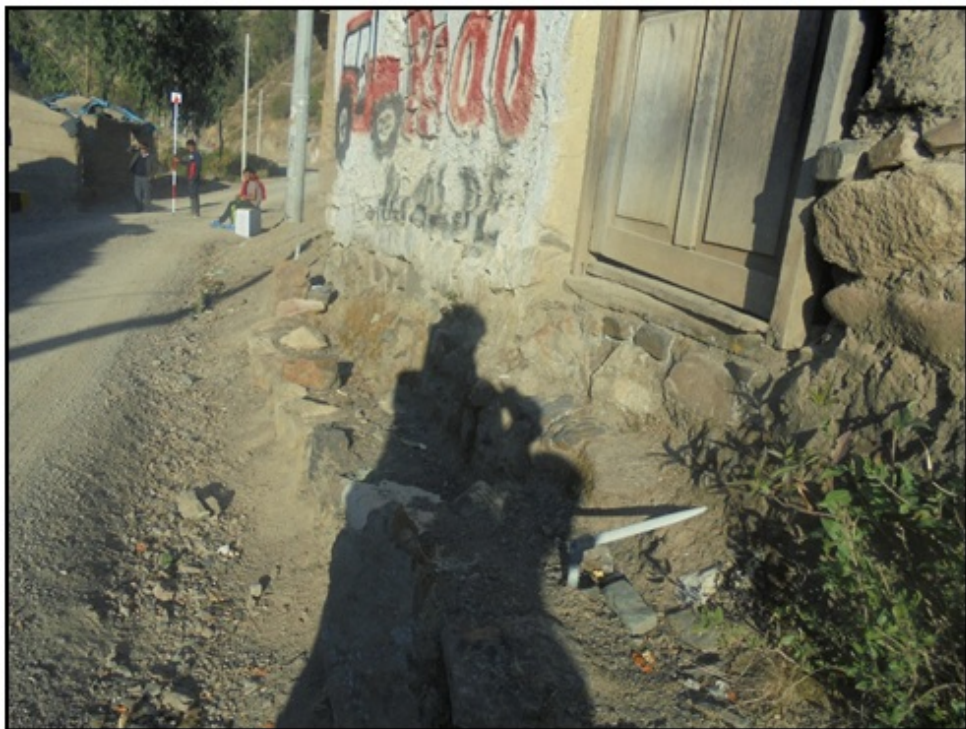
Las instalaciones domiciliarias son conexiones domiciliarias con llave de paso de 1/2” sin caja de registro.

Figura 4.8: Vista de Conexiones Intradomiciliarios.

Figura 4.9: Vista de Conexiones Domiciliarias Expuestas.

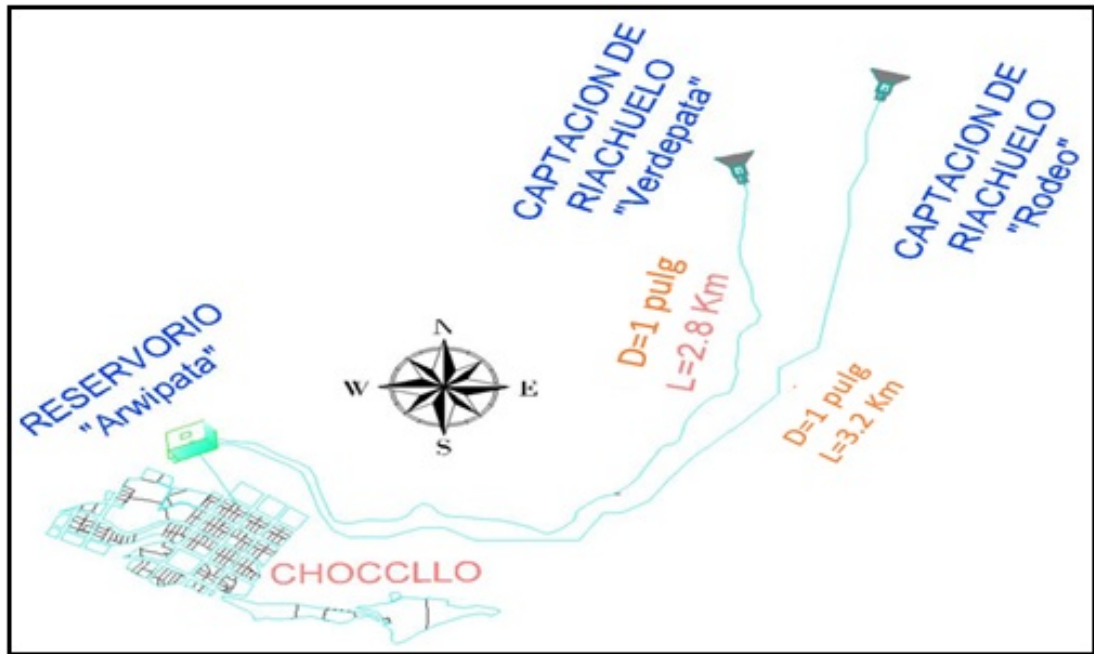
Figura 4.10: Sistema de Agua Potable- Choccllo

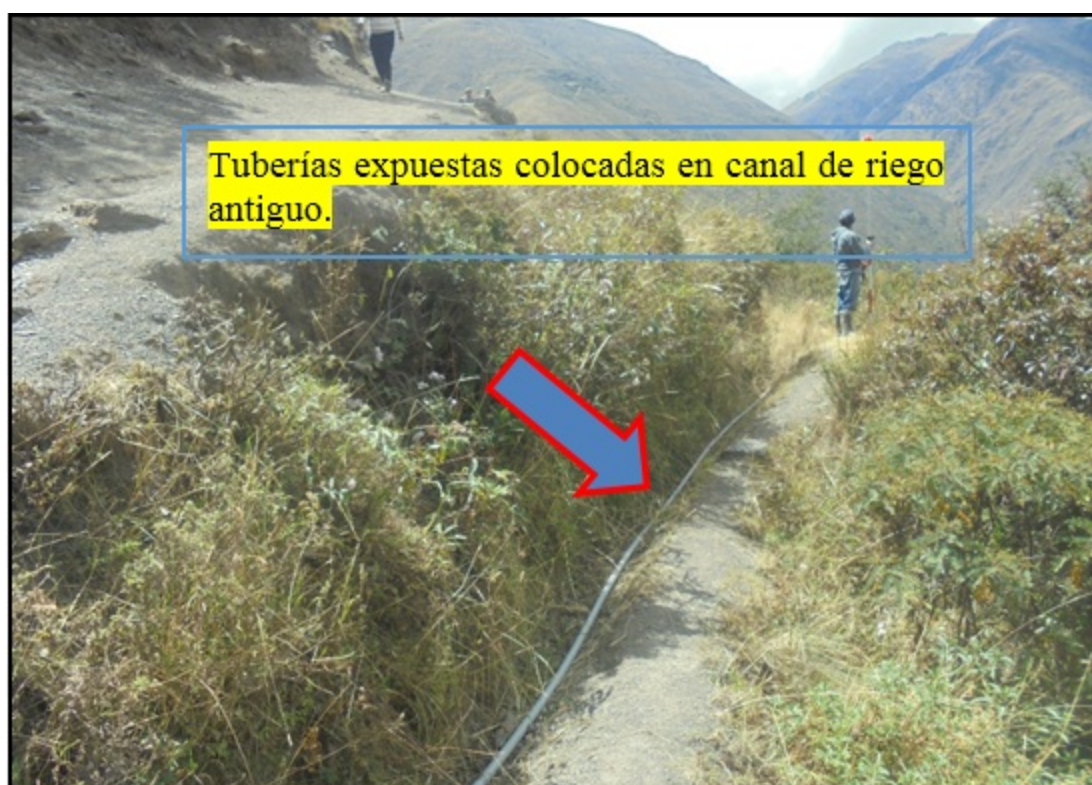
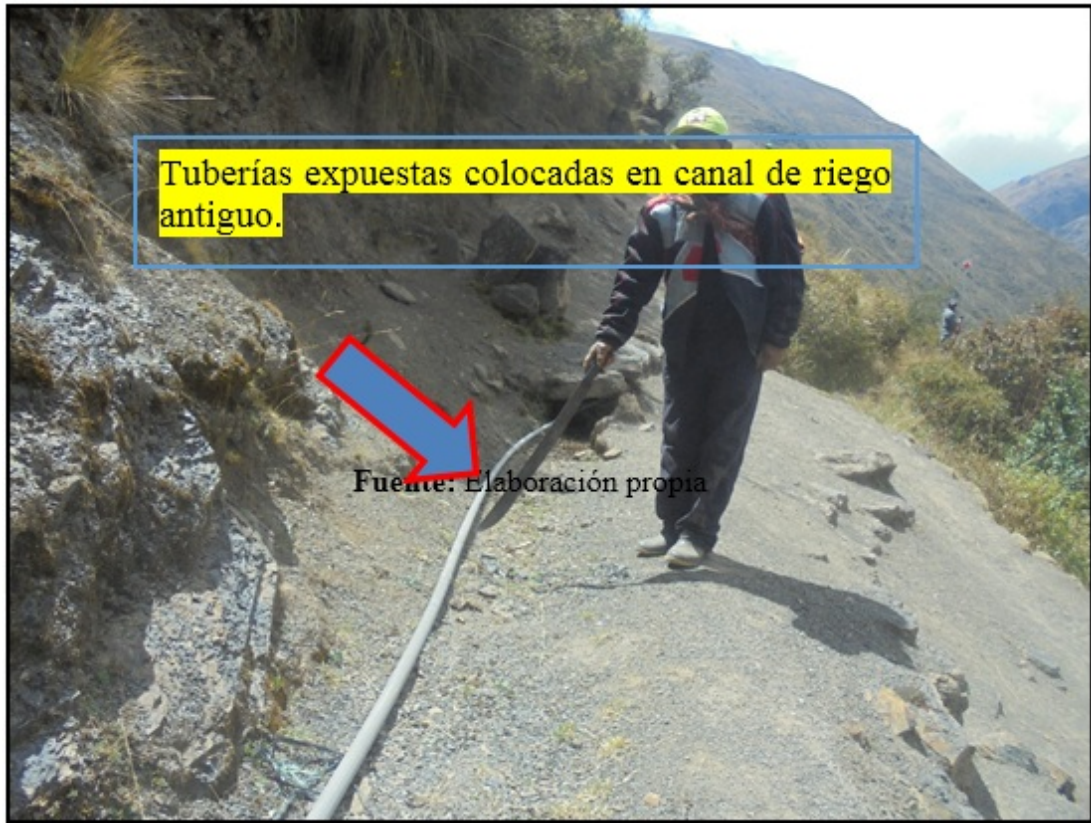
DESCRIPCIÓN	MATERIAL	ESTADO	LONGITUD (m)	ANTIGÜEDAD	RECOMENDACIÓN
Tramo Verdepata – Arwipata. Tubería de PVC de 1”.	PVC	Deteriorado	2800	11	Sustitución
Tramo Rodeo – Arwipata. Tubería de PVC de 1”.	PVC	Inadecuado	3200	05	Sustitución total por reubicación de captación

Figura 4.11: Resumen de Línea de Conducción Choccllo.

Figura 4.12: Vista de Línea de Conducción Rodeo – Arwipata..

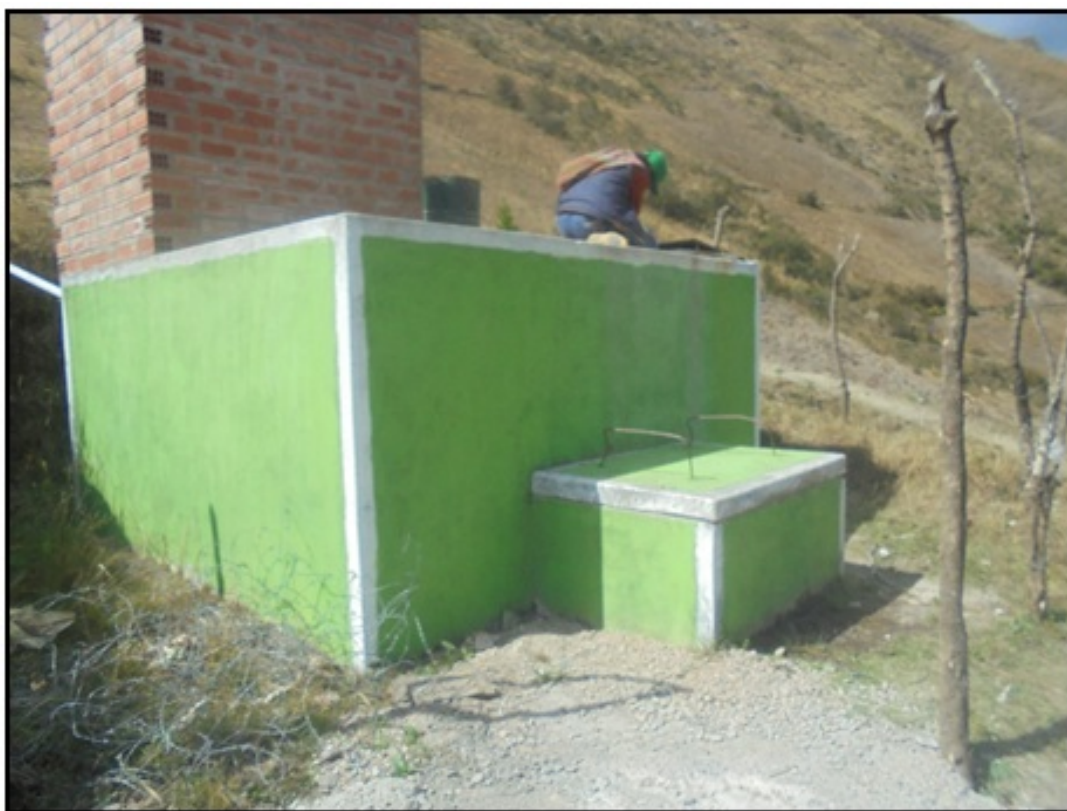
“La localidad Choccllo cuenta con 01 reservorio apoyado de concreto armado de forma rectangular de 16.00 m³, construido por PAR en el año 1990, ubicado en la parte alta de la población en el paraje denominado Arwipata”. “Actualmente este reservorio se encuentra totalmente deteriorado, presenta fisuras, válvulas oxidadas y tiene deficiencias técnicas en funcionamiento, por lo que se recomienda sustituir ya que tiene una antigüedad de 25 años”.

Figura 4.13: Vista de Reservorio.

DESCRIPCIÓN	VOLUMEN (m ³)	ESTADO ACTUAL	SITUACIÓN DE LA INFRAESTRUCTURA	OBSERVACIÓN	RECOMENDACIÓN
Reservorio Arwipata	16	OPERATIVO	deteriorado	No existe cerco perimétrico.	Sustitución de infraestructura existente

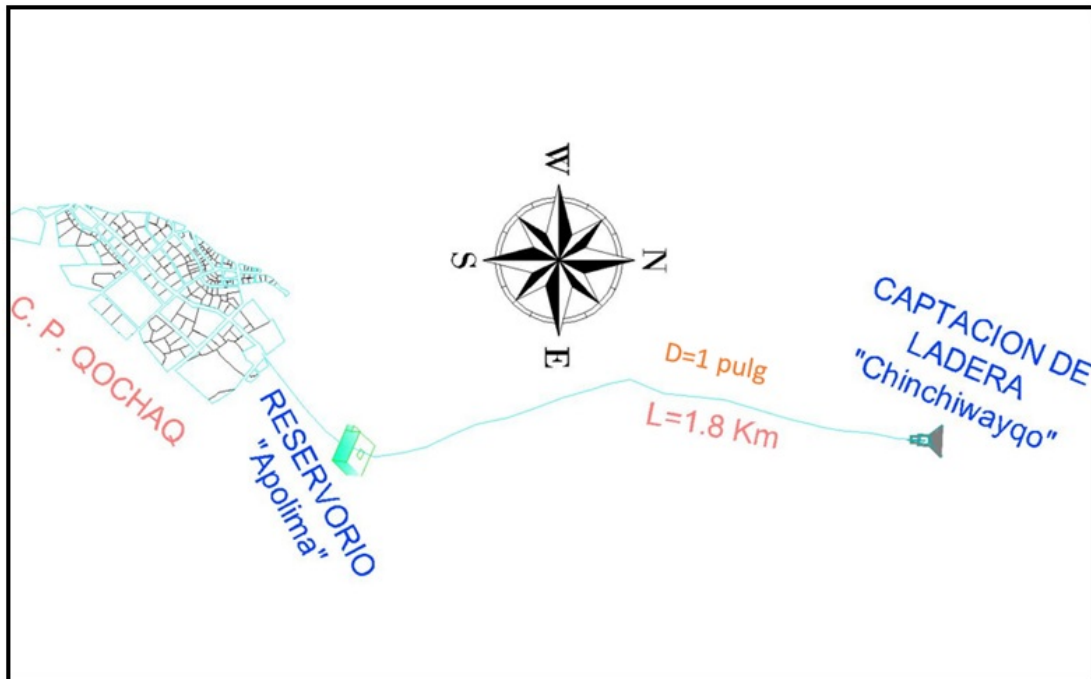
Figura 4.14: Sistema de Agua Potable- Qochaq.

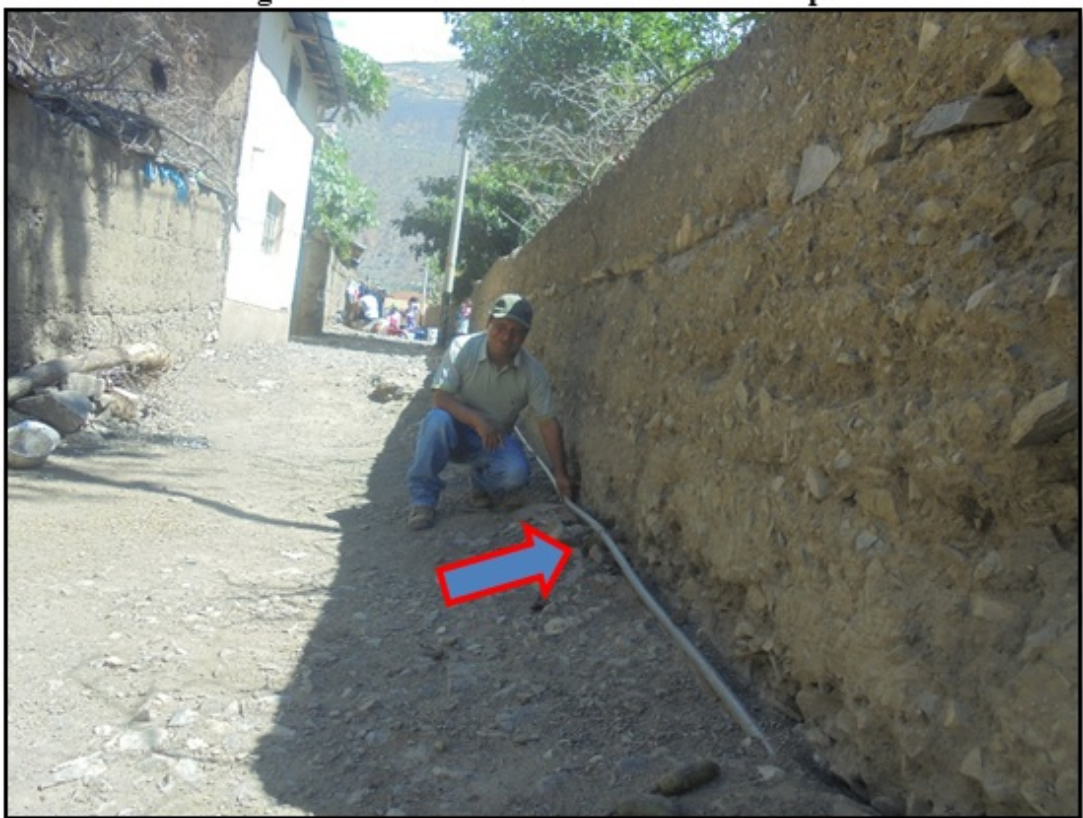
“La línea de distribución fue instalada por FONCODES en el año 1990, tiene una longitud aproximada de 1500 ml aproximadamente, con tubería PVC Ø 1”, actualmente se encuentra totalmente deteriorado”.

Figura 4.15: Vista de Red de Distribución Expuesta

DESCRIPCIÓN	DN	LONGITUD	MATERIAL	ESTADO	ANTIGÜEDAD (AÑOS)	OBSERVACIÓN	RECOMENDACIÓN
Red de Distribución	1"	1500 ML aprox.	PVC	deteriorado	27	Existen zonas o tramos expuestos.	Sustitución

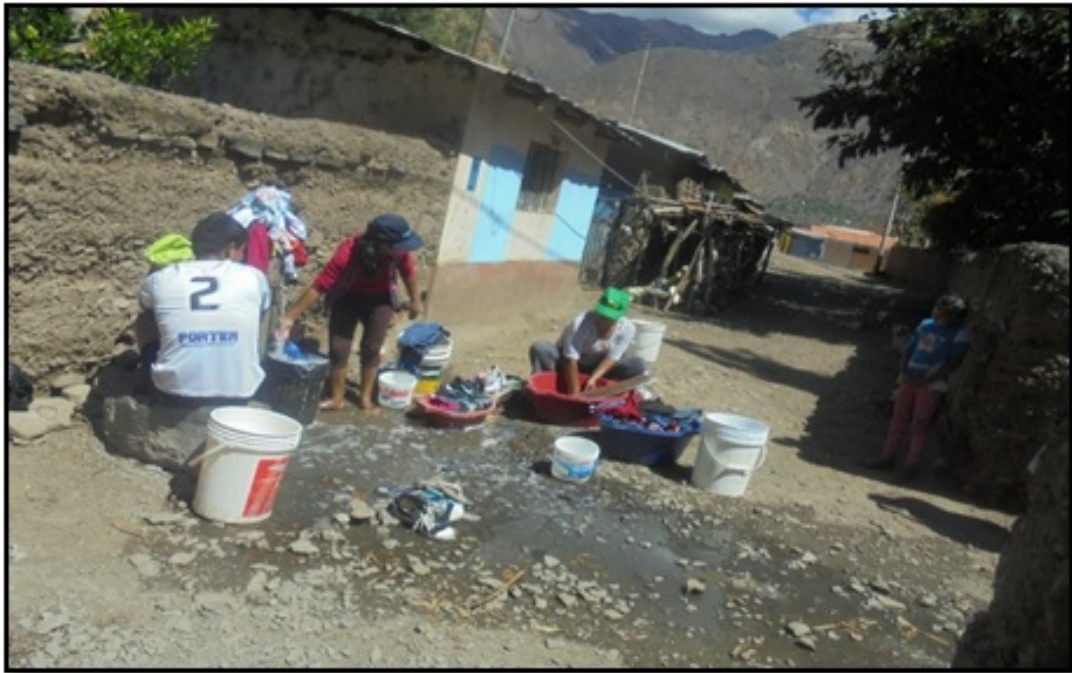
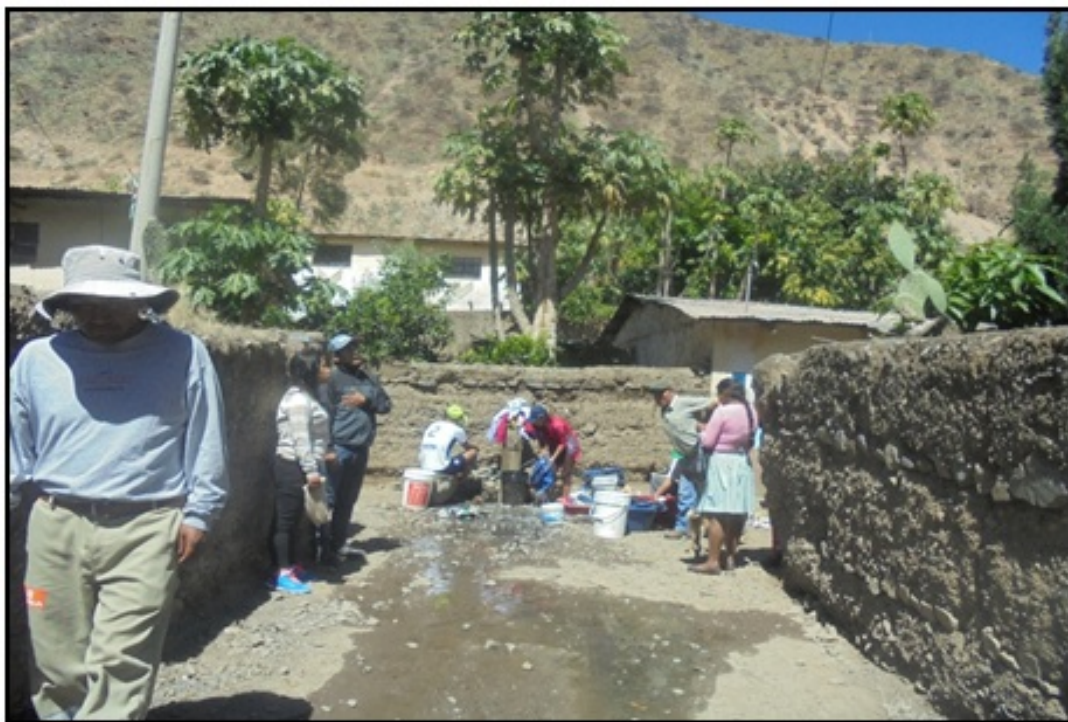
“Las instalaciones domiciliarias fue instalada por FONCODES en el año 1990 con tubería PVC Ø 1/2”, actualmente la totalidad de las conexiones existentes están totalmente deteriorados, estas conexiones son directa en su mayoría, sin cajas de registro lo que dificulta el manejo y regulación de la dotación de agua obligando a varios beneficiarios a acarrear agua desde sus vecinos o desde otras fuentes cercanas, asi mismo cabe recalcar que existe 01 pileta publica para un sector de la población que no cuentan con conexión domiciliaria, por todo ello se recomienda la sustitución total del sistema para solucionar el problema”.

Figura 4.16: Vista de Pileta Pública

Figura 4.17: Vista de Pileta Pública

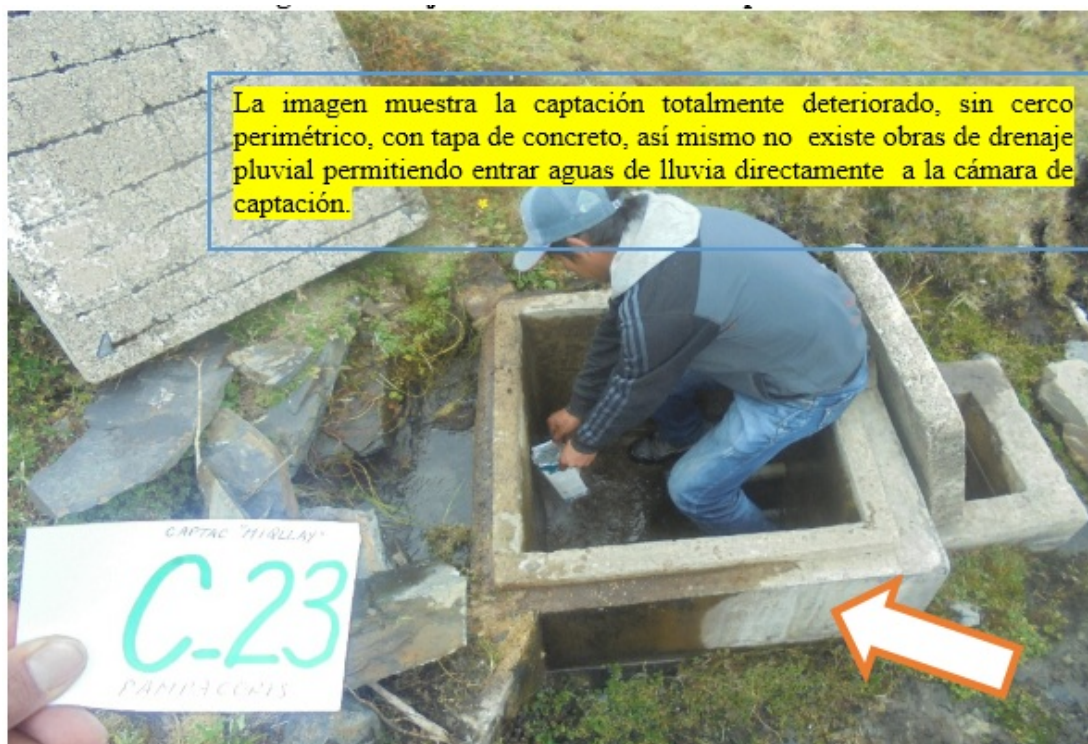
: “Actualmente la localidad de Pampacoris se abastece de 03 captaciones ubicadas en la parte más alta de la población, de los cuales solo una captación es de concreto, las otras dos captaciones son de mampostería de piedra, construidas en el año 2000 por los propios pobladores sin dirección técnica, debido a la falta de agua en los meses de estiaje”. “La única captación con infraestructura existente fue ejecutada por FONCODES en el año 1998, en el paraje denominado MIQLLAY, es una captación de manantial cerrada, está totalmente deteriorado, se recomienda la sustitución de la infraestructura existente”.

Figura 4.19: Fíjese el Estado de da Captación

NOMBRE DE CAP.	CAUDAL AFORO (L/s)	COTA (m.s.n.m)	ANTIGÜEDAD	MATERIAL	ESTADO	OBSERVACIÓN	RECOMENDACIÓN
Miqllay	0.4 lps	3790	19	Concreto	Deteriorado	Totalmente deteriorado.	Sustitución de infraestructura existente
Punkuqasa	0.5 lps	3870	15	Mampostería de piedra	Deteriorado	Inadecuado	Cambio con otra captación Puncuccasa.
Limawaiqo	0.6 lps	3816	15	Mampostería de piedra	Deteriorado	Inadecuado	No se considera en el proyecto de estudio-

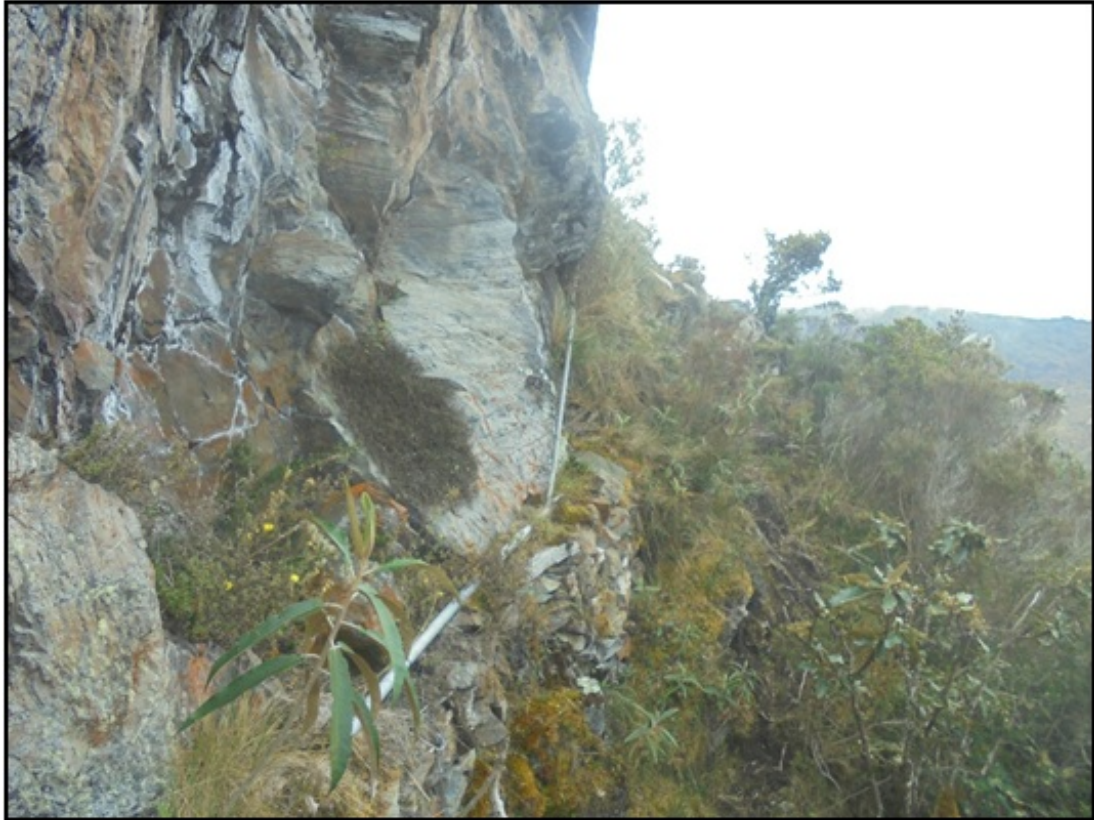
“Actualmente la línea de conducción de Pampacoris se encuentra totalmente deteriorado ya que el primer tramo fue instalado en el año 1998 por FONCODES, tiene un total 3500 ml de línea aproximadamente de PVC de 1”; al aumentar las captaciones los mismos pobladores sin dirección técnica han instalado una línea de conducción adicional que conduce actualmente agua hacia el

reservorio actual, esta línea es de PVC de 1" con una longitud de 2700 ml, estos dos tramos existentes se declaran inadecuados y se recomienda su sustitución total por que tiene una antigüedad de 19 años que no garantiza el servicio en el horizonte del PIP, además el diámetro de las tuberías instaladas para cada tramo no permite la conducción de agua necesaria en la situación con PIP".

Figura 4.20: Vista de Tubería Expuesta en Línea de Conducción

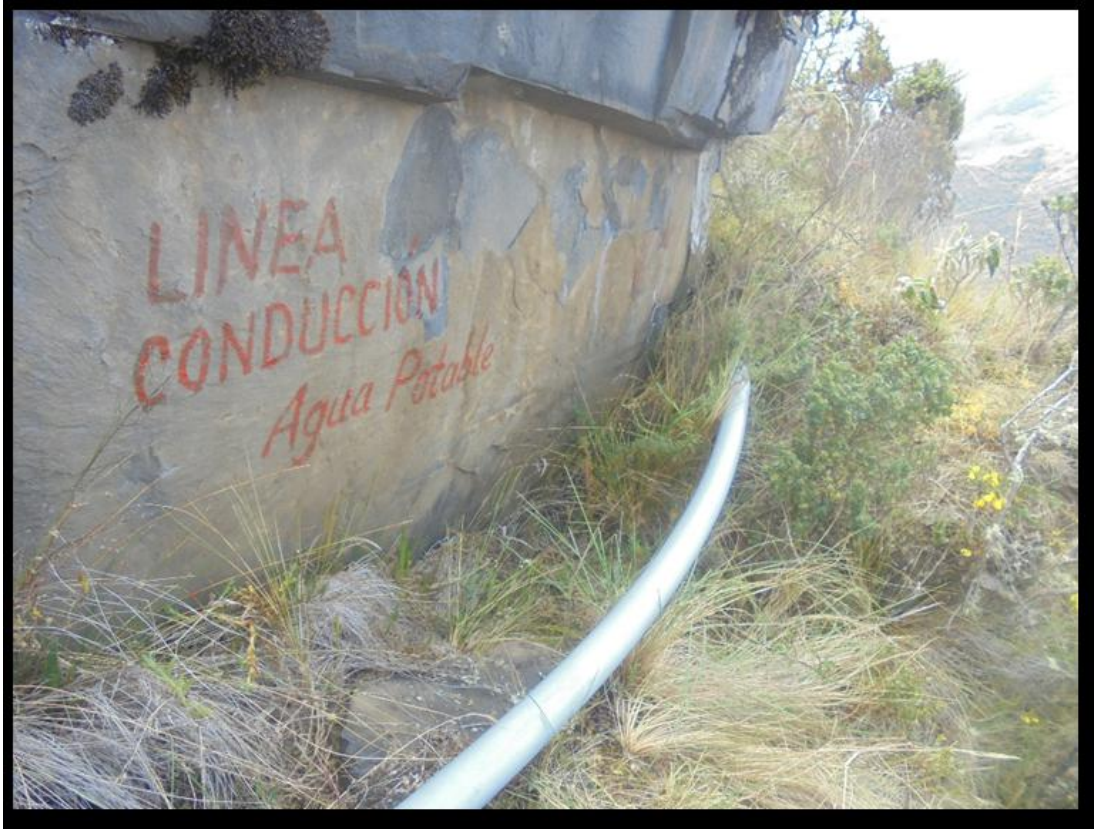
Figura 4.21

“La localidad Pampacoris cuenta con 01 reservorio apoyado de concreto armado de forma rectangular de 16.00 m³ de 19 años de antigüedad en el paraje denominado Hornopata, el reservorio presenta fisuras varias direcciones así mismo está ubicado a poca distancia de la población la cual no garantiza la presión suficiente, por lo que es necesario la reubicación”. “Según el estudio de EVALUACIÓN DE RESISTENCIA DE CONCRETO que se realizó en el año 2017,

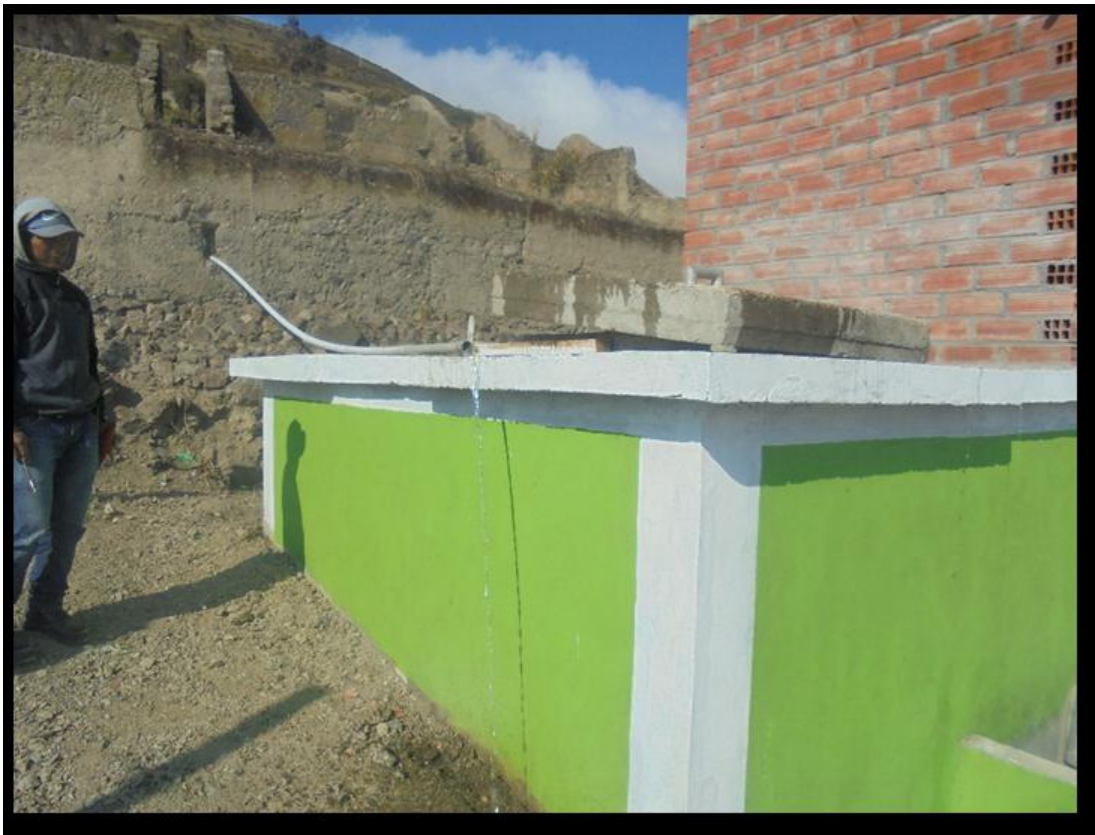
DESCRIPCIÓN	VOLUMEN (m ³)	ESTADO ACTUAL	SITUACIÓN DE LA INFRAESTRUCTURA	RECOMENDACIÓN
Reservorio Apolima	16	OPERATIVO	deteriorado	Reubicación.

Figura 4.22: Vista de Reservorio Ubicado Casi a Nivelde las Viviendas

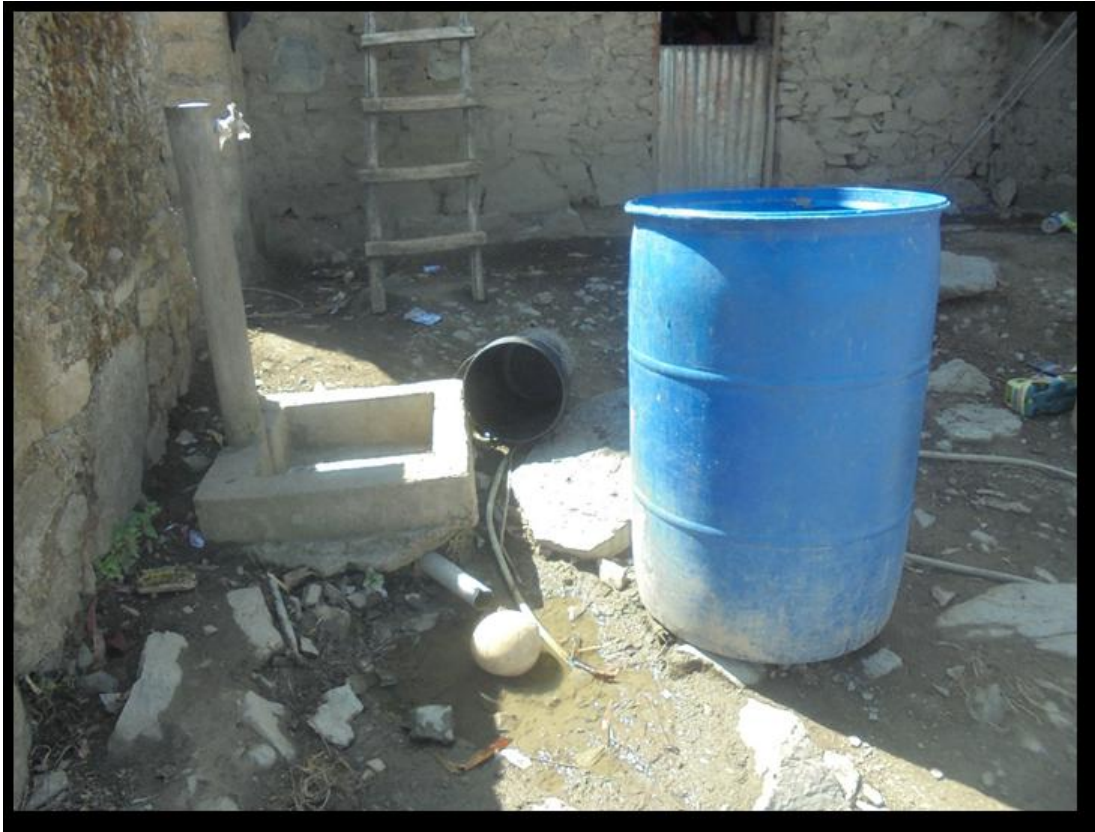
Figura 4.23: Vista de Conexiones Domiciliarias

. “Las instalaciones domiciliarias fue instalada por la Municipalidad Distrital de Ayahuanco en el año 2000, con tubería PVC Ø 1/2”, actualmente todas las conexiones se encuentran deterioradas”.

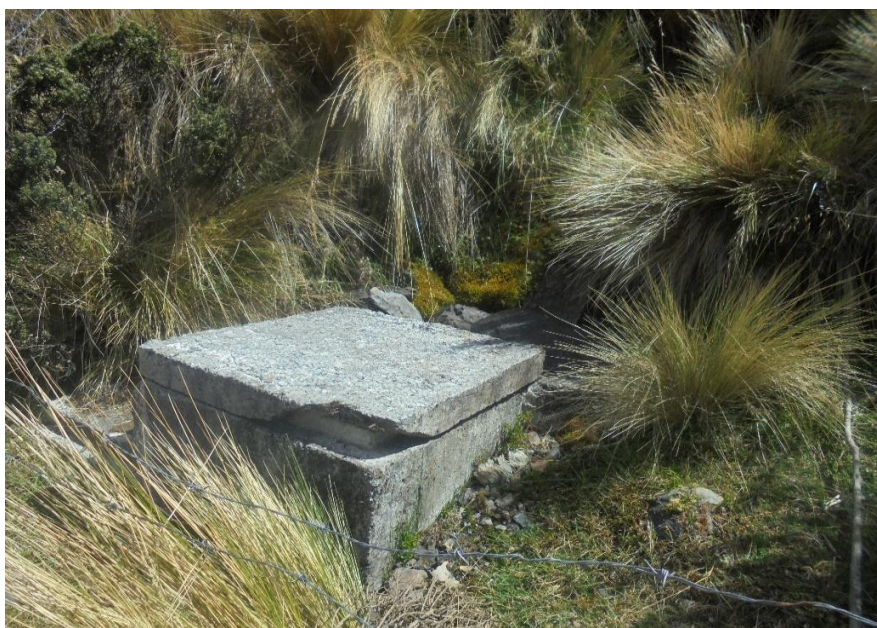
Foto 01: En esta toma fotográfica se observa la cámara de rompe presión en la localidad de Ayahuanco.

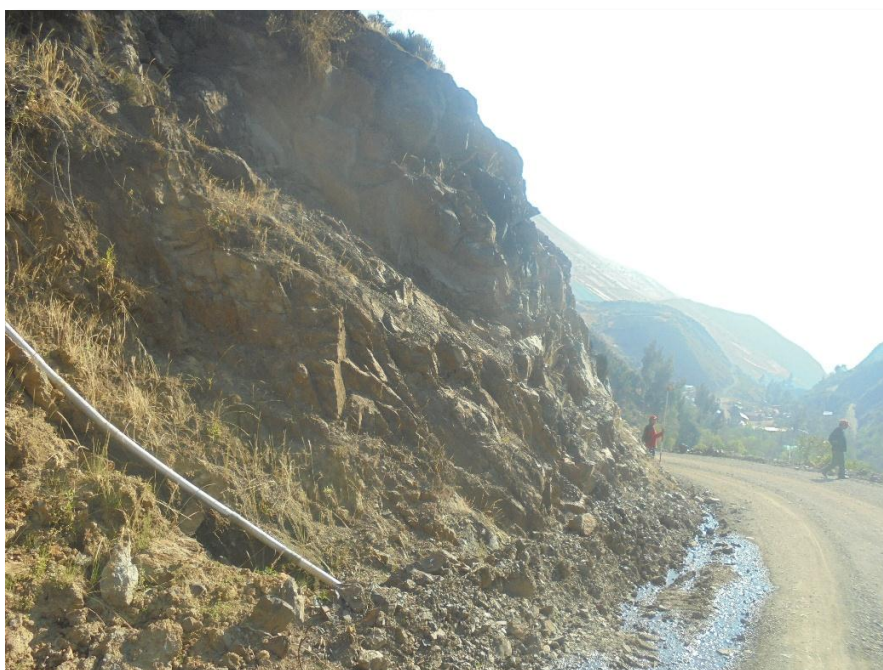
Foto 02: Aquí podemos observar la línea de conducción del sistema de agua potable de la localidad de Ayahuanco.

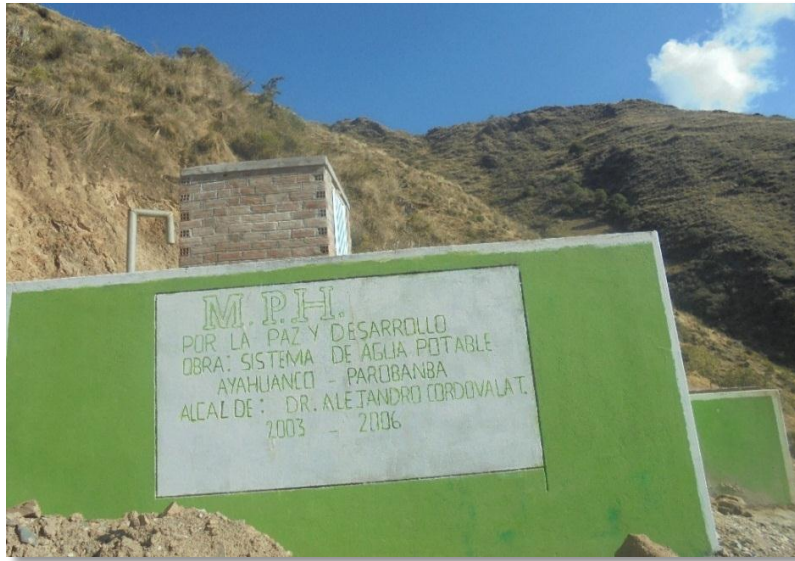
Foto 03: En esta toma fotográfica se observa la vista lateral del reservorio.

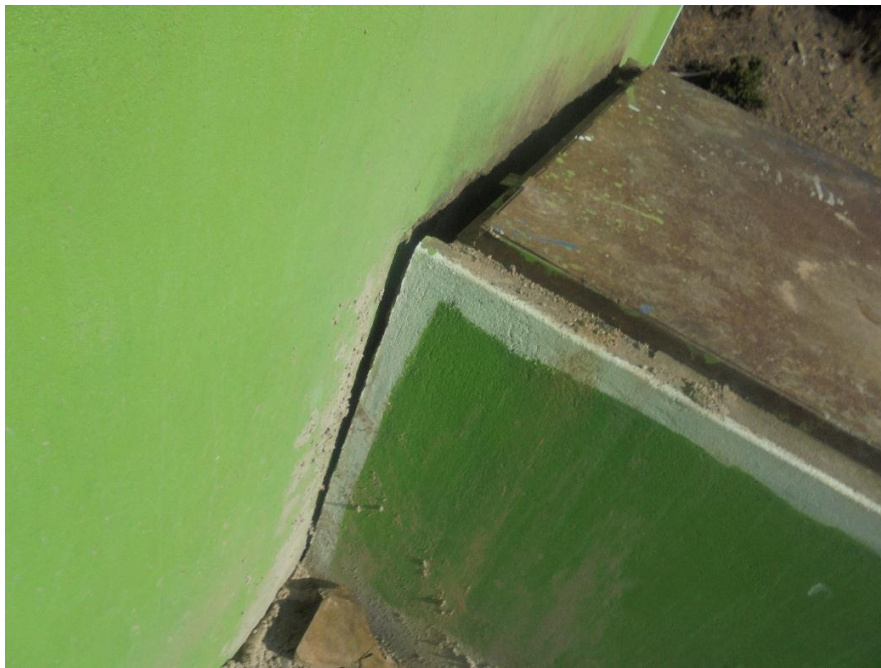
Foto 04: En esta toma fotográfica se observa la caja de las válvulas de carga.

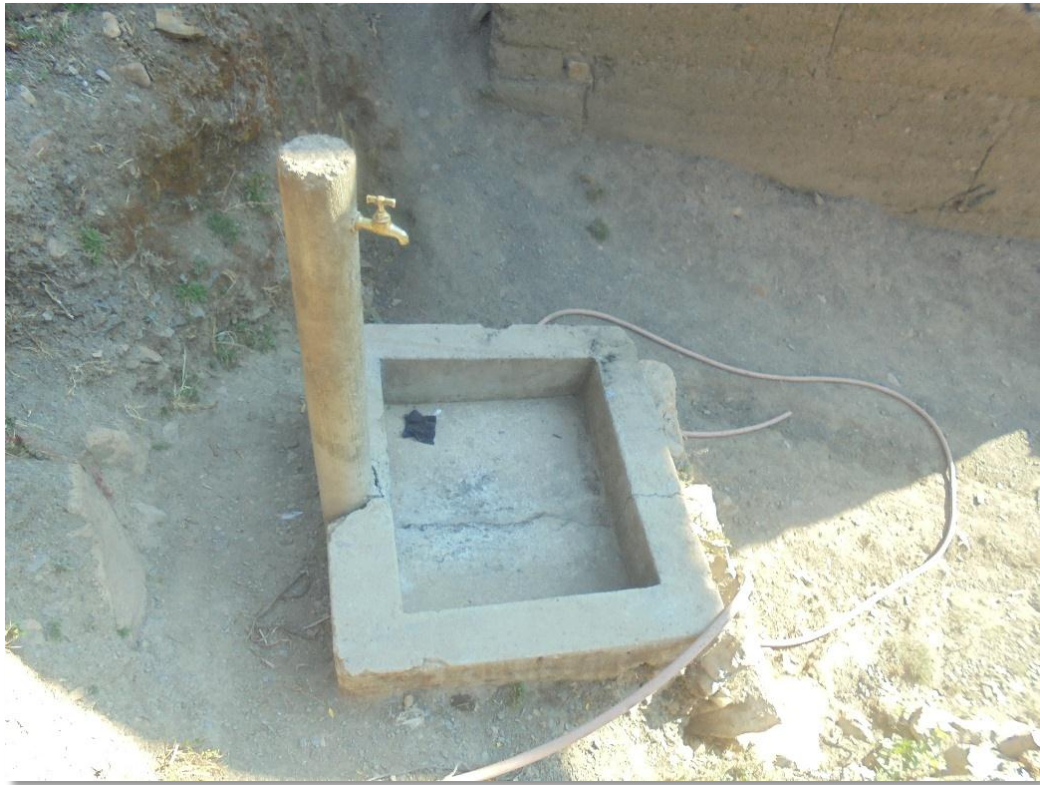
Foto 05: aquí podemos observar las instalaciones domiciliarias en la localidad de Ayahuanco.

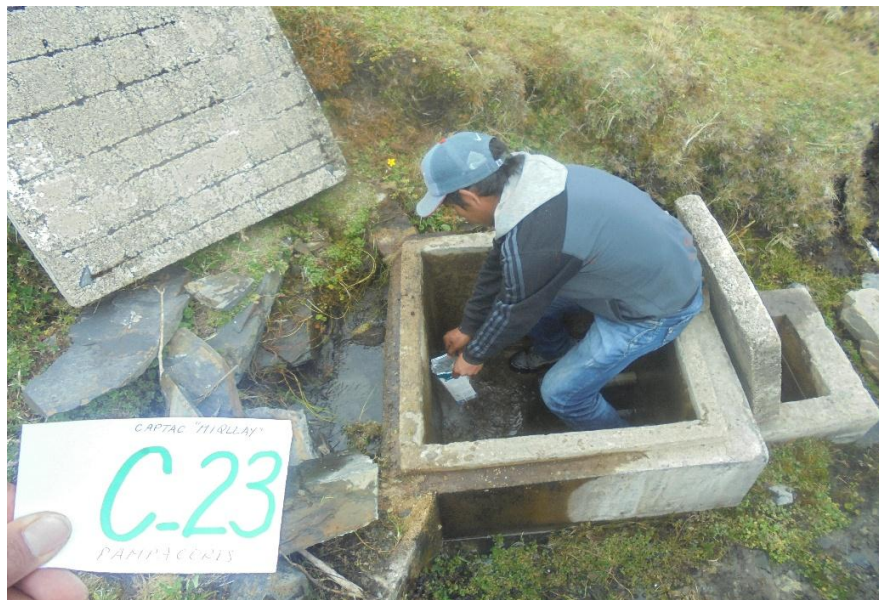
Foto 06: En esta toma fotográfica se muestra la caja de captación en la localidad de Ayahuanco.
