UNIVERSIDAD CATÓLICA LOS ÁNGELES
CHIMBOTE

**MEJORAMIENTO Y AMPLIACIÓN DEL SISTEMA
DE SANEAMIENTO BÁSICO EN CINCO
COMUNIDADES DE COLLPA, SAN MARTIN DE
PAMPARQUE, MAYUPAMPA, GOMEZ,
HUANCARAMA DEL DISTRITO DE ACOS
VINCHOS-HUAMANGA-AYACUCHO Y SU
INCIDENCIA EN LA CONDICIÓN SANITARIA DE
LA POBLACIÓN-2019.**

TESIS PARA OPTAR EL TÍTULO PROFESIONAL DE INGENIERO
CIVIL

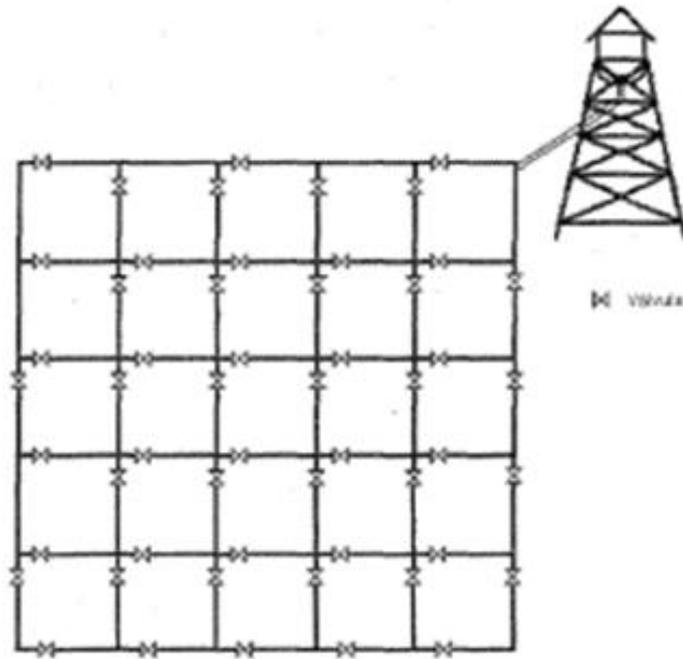
Figura 2.3: Diagrama de la red de distribución.

“Conocidas también como sistemas con circuitos cerrados o ciclos. Su característica primordial es tener algún tipo de circuito cerrado (loop, en inglés) en el sistema. El objetivo es tener un sistema redundante de tuberías: cualquier zona dentro del área cubierta por el sistema puede ser alcanzada simultáneamente por más de una tubería, aumentando así la confiabilidad del abastecimiento. Es este el tipo de red que conforma el sistema de suministro de agua potable dentro del esquema de acueducto de una ciudad. En la figura 2.2 se muestran los tres tipos de redes de suministro más utilizados en dichos esquemas [18]”.

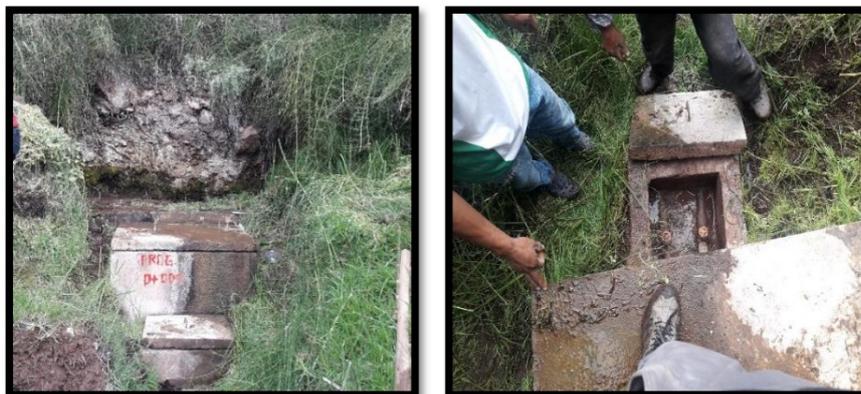
Figura 4.1: Captación con mas de 20 años, tipo ladera.

Captación: La Comunidad de San Martín de Pamparque cuenta con una captación de una infraestructura construida por años 90 construido en forma artesanal ubicada en el sector Lorenzayoc del cual la calidad de agua según los análisis no es apta para consumo humano por lo que no se puede seguir consumiendo, y aparte la disminución considerable en épocas de estiaje es un problema debido a que la oferta ya no abastece a la demanda. Actualmente el caudal según los aforo realizado es de 0.250 lt/seg pero en épocas de estiaje disminuye este caudal generando así la falta de este líquido elemento primordial en la localidad de Pamparque, en cuanto a la estructura, la captación presenta rajaduras en los exteriores, presenta acumulación de sarros en las paredes interiores lo que nos muestra que la comunidad está tomando el líquido elemento contaminado, además se ha observado el cerco en malas condiciones con presencia de vegetales en el perímetro por falta de mantenimiento.

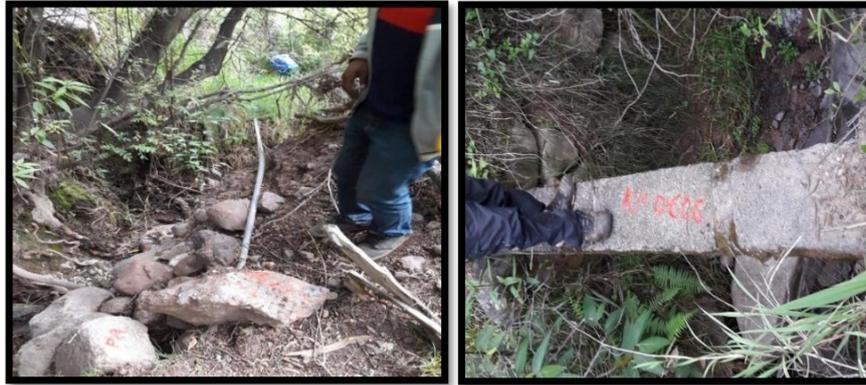
Figura 4.2: Tubería a la intemperie en quebradas y bajo concreto armado.

Línea de conducción: Las líneas de conducción es de tubería PVC SAP C-7.5 de Ø 2" x 5m con una longitud de 2996.63 ml dicha línea de conducción está trabajando a su máxima capacidad y además ya sobrepasa con el periodo de diseño por lo hay constantemente problemas de colapsamiento pues las tuberías

de línea de conducción con más de 25 años de antigüedad están expuestas a la intemperie, son vulnerables a la rotura por lo que no presentan ningún espesor de capa de suelo sobre ellas. La mayor parte de este problema se observó en quebradas por la falta de estructuras de cruces aéreos, también en tramos donde que no existe ninguna capa de material suelto por lo que solo sobresale el material.

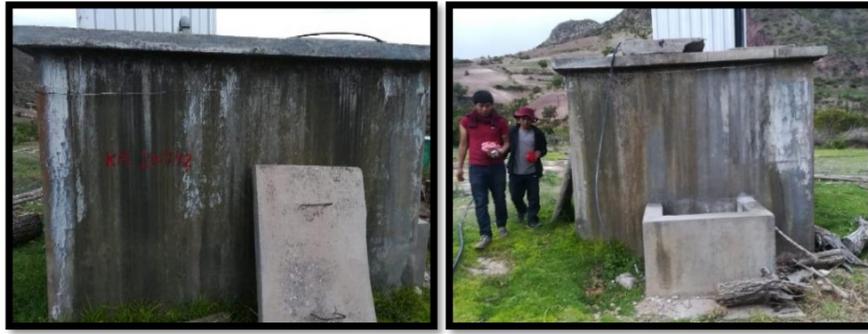
Figura 4.3: Reservorio Pamparque 5m³.

Reservorio: Existe un reservorio apoyado de cabecera con dimensión ($a=2.5$, $b=2.5$, $h=1.80$) conformando un volumen de $5m^3$ que fue construido hace mas de 20 años por la FONCODES, y su estado de conservación es mala. El reservorio se ubica exactamente en las coordenadas UTM (N: 8548940 m., E: 595103.04 m), la estructura está en mal estado con rajaduras de consideración . El reservorio tiene una caja de válvulas en mal estado, con tapa sanitaria construida en concreto armado. La caja contiene un juego completo de válvulas de bronce con rosca con oxido, tuberías y accesorios de PVC de unión espiga – campana. No existe un macro medidor de agua. Además, se ha observado que la caseta no está funcionando adecuadamente, necesita una nueva caseta.

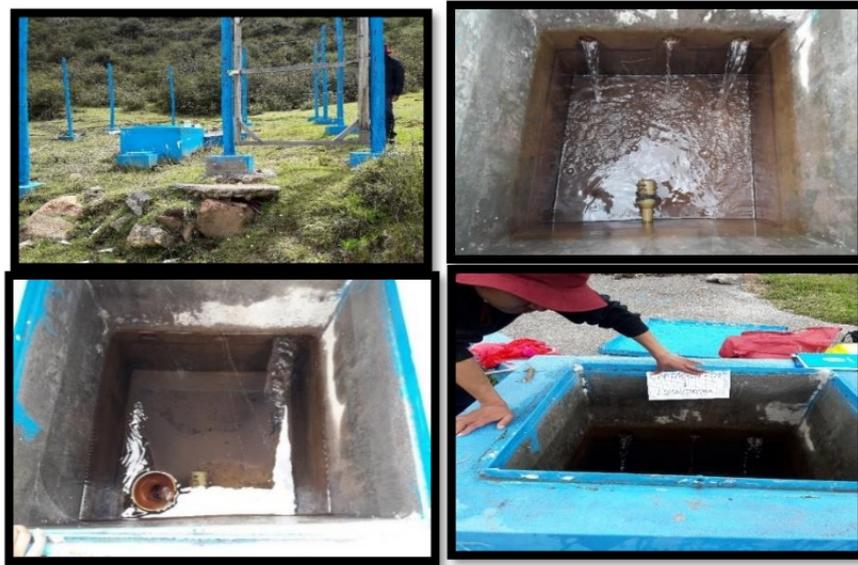
Figura 4.6: Captación en la comunidad de Huancarama.

Captación: La Comunidad de Huancarama cuenta con una captación con una estructura de concreto simple construida por FONCODES en el año 2005 ubicada en el sector llamado Huancarama, el cual se ubica a 2871 ml de la población con coordenadas UTM, N: 8543828.97 m, S: 606343.71 m. con una altura de 3438.12msnm, La calidad de agua según los análisis es apto para consumo humano por lo que se sigue consumiendo. Actualmente el caudal según los aforos realizados es de 1.586 lt/seg. En cuanto a la estructura, la captación presenta rajaduras en los exteriores, presenta acumulación de sarros en las paredes interiores lo que nos muestra que la comunidad está tomando el líquido elemento contaminado, además se ha observado el cerco en malas condiciones con presencia de vegetales en el perímetro por falta de mantenimiento, para mejor detalle véase las siguientes imágenes.

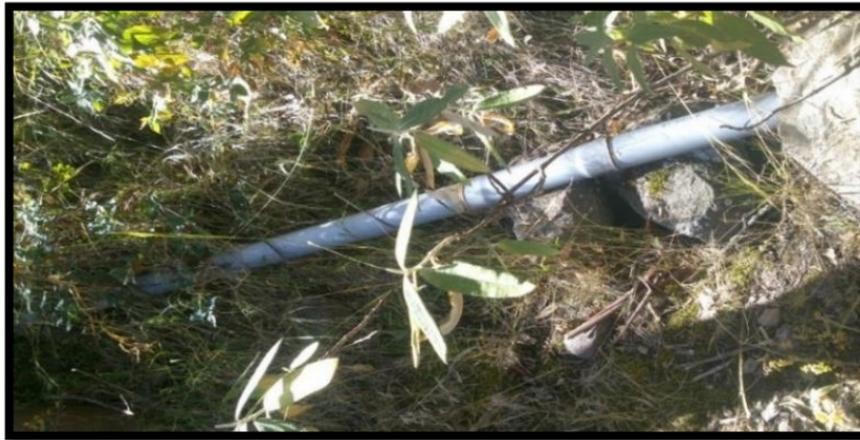
Figura 4.7: Tuberia a la interperie.

Línea de conducción: Las líneas de conducción es de tubería PVC SAP C-7.5 de $\text{Ø } 2'' \times 5\text{m}$ con una longitud de 1570 ml dicha línea de conducción está trabajando a su máxima capacidad y además ya sobrepasa con el periodo de diseño por lo que se plantea un nuevo trazo de la línea de conducción desde una nueva captación de tipo ladera. Actualmente las tuberías de línea de conducción en algunos tramos están expuestas a la intemperie, son vulnerables a la rotura por lo que no presentan ningún espesor de capa de suelo sobre ellas. También en tramos donde que no existe ninguna capa de material suelto por lo que solo sobresale el material.

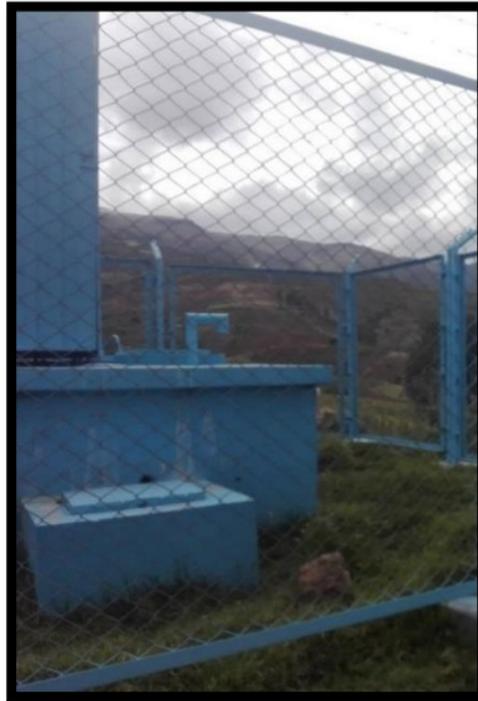
Figura 4.8: Reservorio Huancarama 5m3.

Reservorio: Existe un reservorio apoyado de cabecera con dimensión ($a=3.0$, $b=3.0$, $h=1.80$) conformando un volumen de 5.00 m^3 y sus coordenadas son E: 605372.65 N: 8542755.97 que fue construido hace ms de 20 años por la FONCODES, y su estado de conservación es mala. El reservorio tiene una caja de válvulas, con tapa sanitaria, construida en concreto armado. La caja contiene un juego completo de válvulas de bronce con rosca, tuberías y accesorios de PVC de unión espiga – campana. No existe un macro medidor de agua. Además, se ha observado que la caseta no está funcionando adecuadamente, necesita una nueva caseta, las imágenes se pueden apreciar en la Fotografía.

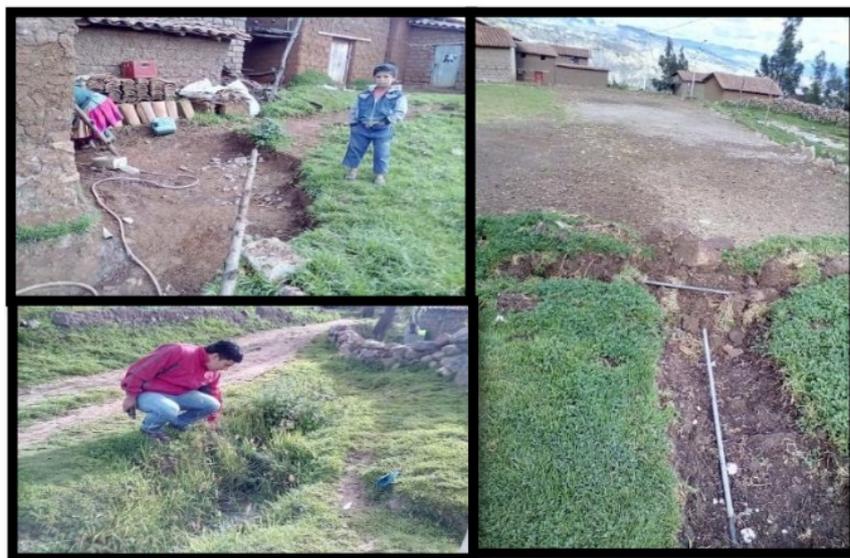
Figura 4.9: Tuberia expuesta y obstruida.

Red de aducción y distribución: La red de aducción y distribución actualmente está considerablemente deteriorada puesto que hace más de 20 años fueron ejecutados. La red de aducción y distribución en la población de Huancarama está conformado por tuberías PVC de clase 10 y 7.5 .

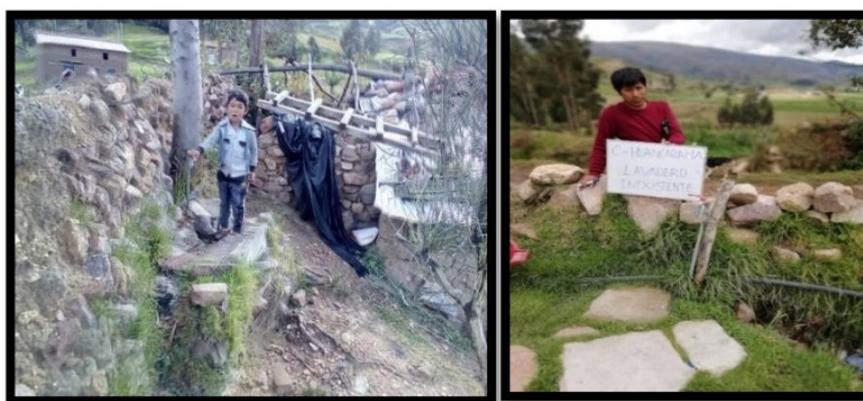
Figura 4.10: Lavadero inexistente.

Conexiones de agua potables: En la localidad de Huancarama en el año 2019 de acuerdo al diagnóstico realizada la cobertura de 27 viviendas habitadas, 17 cuentan con el servicio de agua potable. Su antigüedad es más de 20 años en general y su estado de conservación es Malo, en algunos casos en que la caja de la conexión está deteriorada por el manipuleo del usuario y extraños. Se han observado que en algunos domicilios el flujo de agua no ingresa con normalidad debido a la mínima presión de llegada a estos puntos, perjudicando a los consumidores de esta población, y no cuentan con lavadero para las personas.

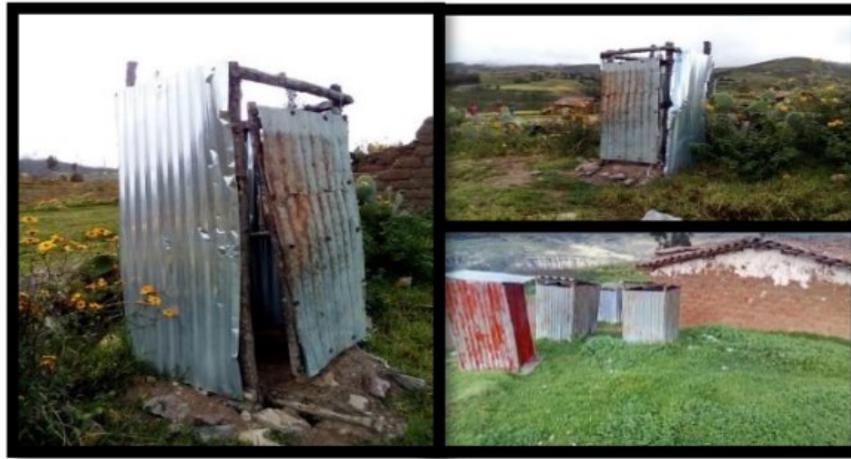
Figura 4.11: Situación del servicio de letrinas.

Situación del servicio de letrinas: En la localidad de Huancarama, la eliminación de excretas se realiza al aire libre porque carece de letrinas del tipo hoyo seco, biodigestor, etc. Las viviendas no cuentan con letrina eliminan sus excretas al aire libre, que son en su totalidad, esta situación genera un impacto ambiental negativo que afecta a la población de la localidad por la proliferación de malos olores (sobre todo en la época de altas temperaturas) y la propagación de insectos y roedores .

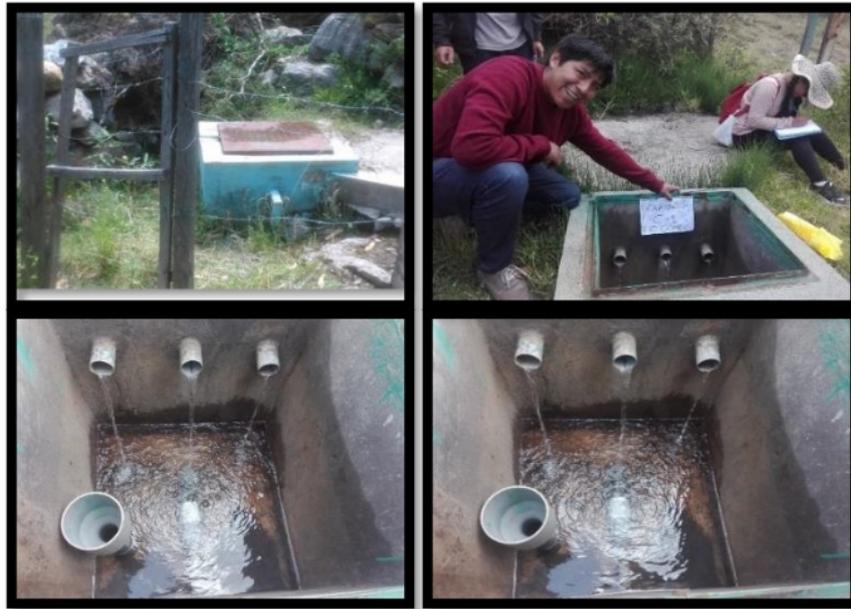
Figura 4.12: Captación tipo ladera.

Captación tipo ladera: La comunidad de Gómez cuenta con una captación construida en los años 90 llamada Huamancocha y consume agua subterránea ubicadas en las coordenadas UTM (N= 8541863.82 m., E= 606780.47 m) y está a 3438.12 msnm, la calidad de agua es adecuada cumple con la norma de calidad del Perú que fueron evaluadas años anteriores. Actualmente el caudal según los aforos realizados es de 1.586 lt/seg. En cuanto a la estructura los muros interiores necesitan un resane puesto que se observa desprendimientos en los tarrajeos y presencia de suciedad impregnados en los ellas, la tapa de la cámara húmeda presenta corrosión y contamina directamente el agua .

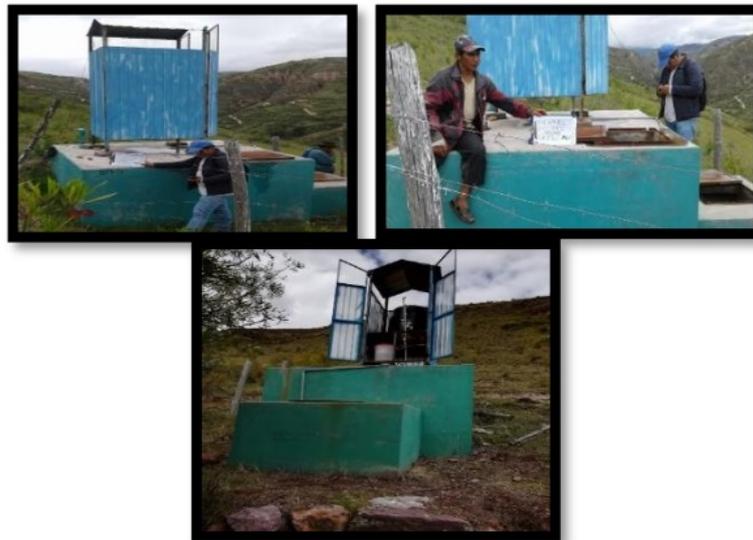
Figura 4.13: Reservorio en mal estado.

Reservorio: Existe un reservorio apoyado de cabecera con dimensión ($a=2.0$, $b=2.0$, $h=1.80$) conformando un volumen de 5.00 m^3 con coordenadas UTM E: 605102.79 y N: 8540197.58, que fue construido hace mas de 20 años por el FONCODES, y su estado de conservación es mala. En general, el reservorio requiere de una nueva construcción, y necesita el resane en la base del muro para pre-

venir la humedad y filtraciones evidentes, la reconstrucción de la tapa sanitaria y ventana de inspección, la instalación del tubo de ingreso por encima del nivel máximo de agua, un cono de rebose, un tubo de ventilación, una escalera de ingreso al interior de la cuba y un cerco perimetral. El reservorio tiene una caja de válvulas, con tapa sanitaria. La caja contiene un juego completo de válvulas de bronce con rosca, tuberías y accesorios de PVC de unión espiga – campana. No existe un macro medidor de agua. Además, se ha observado que la caseta no está funcionando adecuadamente, necesita una nueva caseta, las imágenes se pueden apreciar

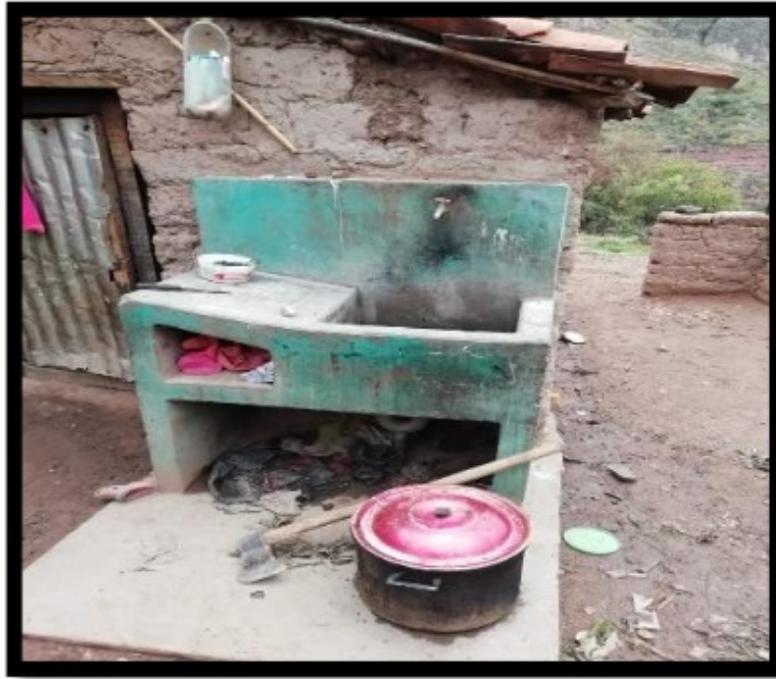
Figura 4.14: Conexiones de agua potable en malas condiciones.

Conexiones de agua potable: En la localidad de Gómez de acuerdo al diagnóstico realizada la cobertura es de 69.77 %, es decir que, de 27 viviendas habitadas, solo 18 cuentan con el servicio de agua potable y las 9 familias restantes toman agua de los manantiales del lugar usando baldes de 4 litros y jarrones para el acarreo una distancia de 50- 100 metros. Su antigüedad del sistema es más de 20 años en general y su estado de conservación es malo, en algunos puntos se ha observado que el caudal de ingreso a vivienda es mínimo problema que deja insatisfecho al poblador.

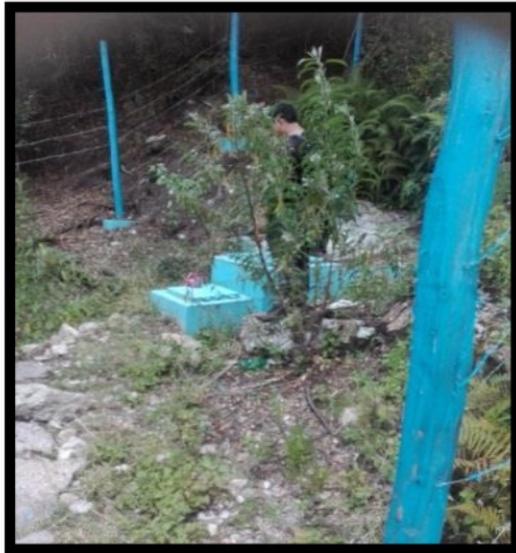
Figura 4.15: Captación Ollucopampa.

Captación: La captación Olluco Pampa construida también por el FONCODES por los años 90 está ubicado en las coordenadas UTM (N= 8545616.00m., E= 605780.00m), recientemente la condición de la estructura está deteriorada presentando rajaduras con fuga de caudal, en la cámara húmeda se observa el deterioro de la capa de tarrajeo. En la cámara seca la válvula de bronce no funciona para regular el caudal.

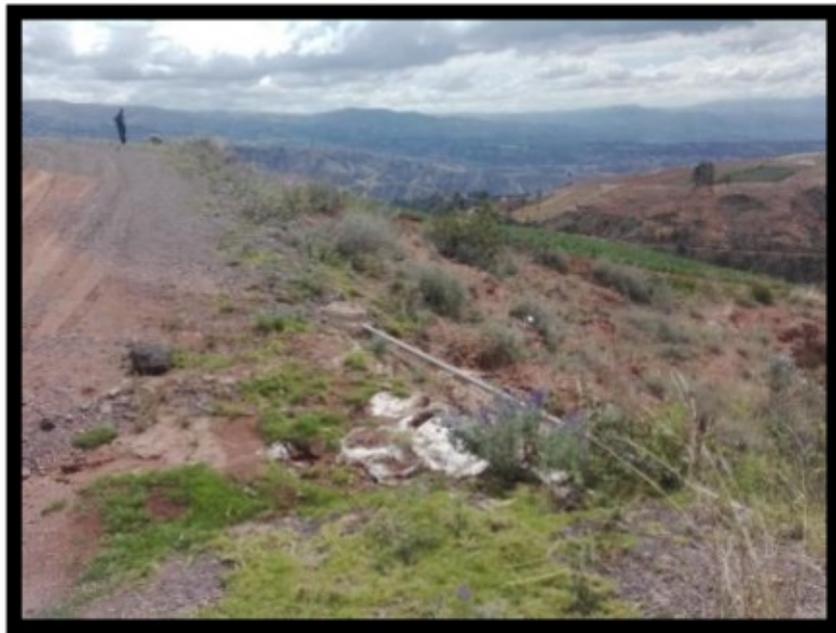
Figura 4.16: Tubería galvanizada a la intemperie en mal estado.

Línea de conducción: La situación de la línea de conducción es de regular estado no se ha observado ninguna tubería rota, pero si tuberías galvanizadas a la intemperie mostrando oxidación pues ya tiene más de 20 años . La conducción tiene una magnitud de 280 m. instalado con tubería PVC, $\text{Ø}=3/4''\text{C10}$.

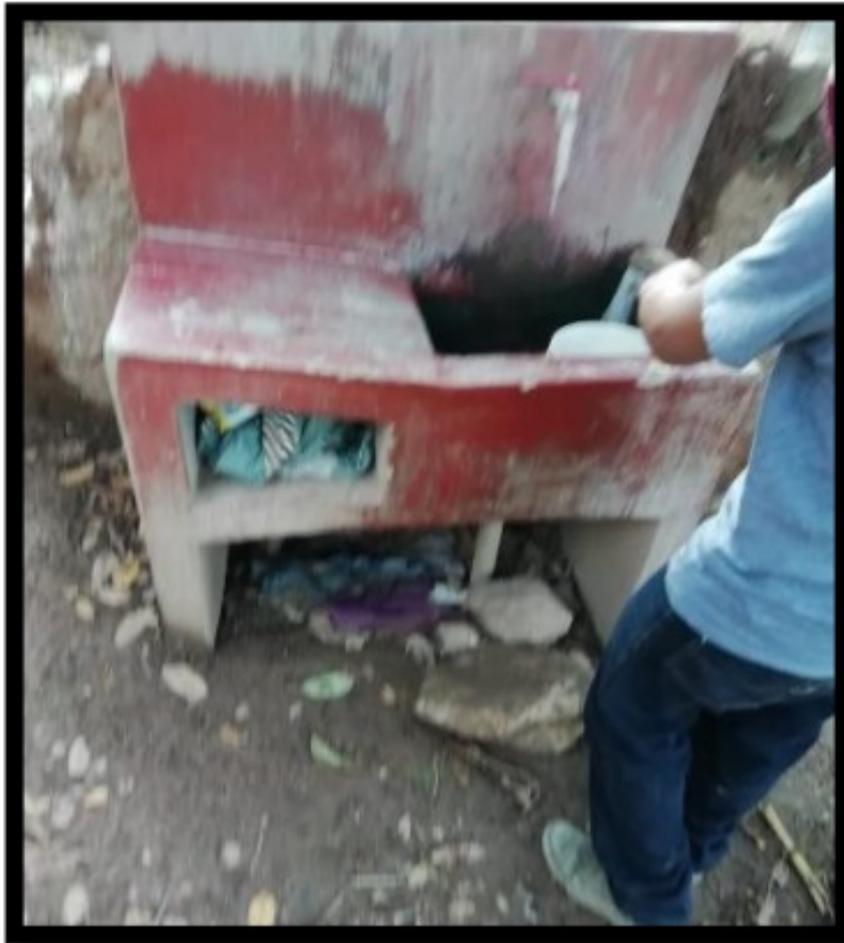
Figura 4.17: Lavaderos en completo mal estado.

Conexiones de agua potable: En la localidad de Mayupampa de acuerdo al diagnóstico realizada la cobertura es de 88 %, es decir que, de 106 viviendas habitadas, solo 88 cuentan con el servicio de agua potable y las 18 familias restantes toman agua de los manantiales del lugar usando baldes de 4 litros y jarrones, para el acarreo una distancia de 70- 100 metros. Su antigüedad del sistema es más de 20 años en general y cuentan con lavaderos en mal estado de conservación.

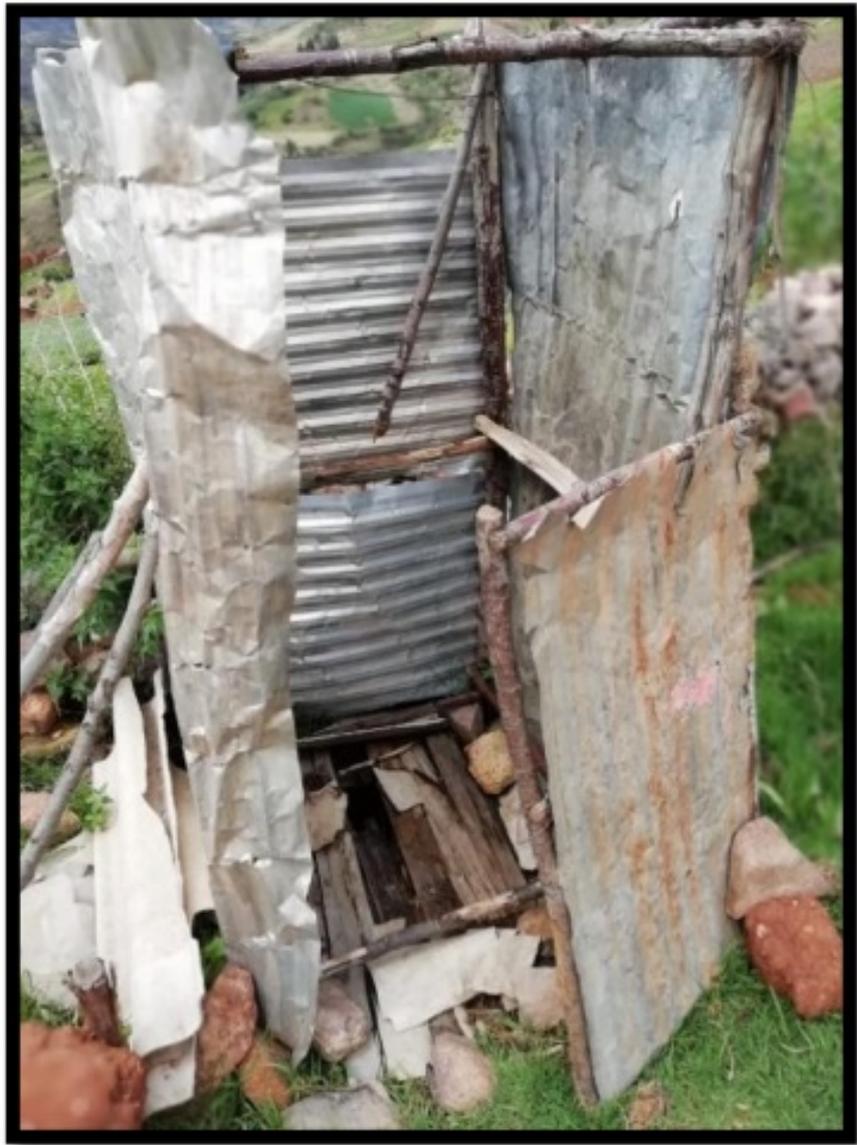
Figura 4.18: Disposición de excretas en pozo solo.

Sistema de disposición de excretas: En cuanto a este servicio la comunidad de Mayupampa no presenta un sistema de alcantarillado, pero un 15 % de la población presenta hoyo seco construido provisionalmente con cobertura de calaminas y material del lugar. Un 85 % de los pobladores aún hace sus necesidades en terrenos baldíos convirtiendo más así en un foco infeccioso, exponiendo a la vulnerabilidad a los niños de 5 a 6 años así como también personas de la tercera edad.
