**UNIVERSIDAD CATÓLICA LOS ÁNGELES
CHIMBOTE**

**ESCUELA PROFESIONAL DE INGENIERÍA
CIVIL**

**“SITUACIÓN ACTUAL DEL SISTEMA DE
SANEAMIENTO BÁSICO Y SU INCIDENCIA EN LA
CONDICIÓN SANITARIA DE LA COMUNIDAD DE
LLULLUCHA CCATA, DISTRITO DE MARÍA PARADO
DE BELLIDO, PROVINCIA DE CANGALLO, REGIÓN
AYACUCHO – 2019”**

**TESIS PARA OPTAR EL TÍTULO PROFESIONAL DE
INGENIERO CIVIL**

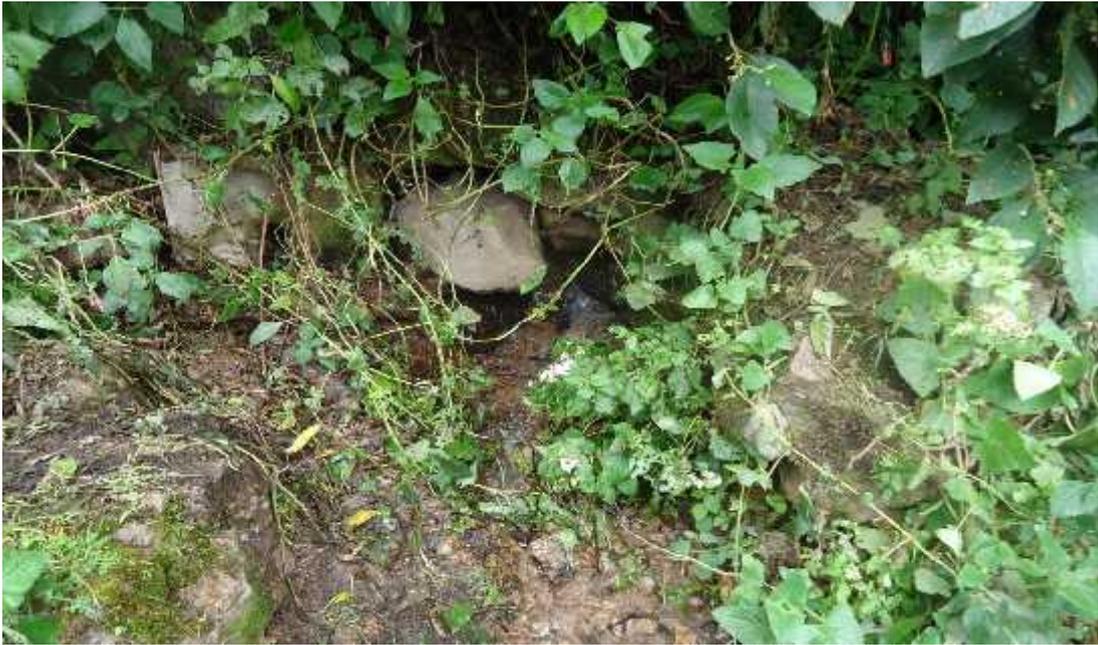
Imagen N° 03: Fuente de agua en la captación de la comunidad de Llullucha Ccata. (Coordenadas UTM E: 582682.88; N: 8496583.41- altitud 3395 msnm).

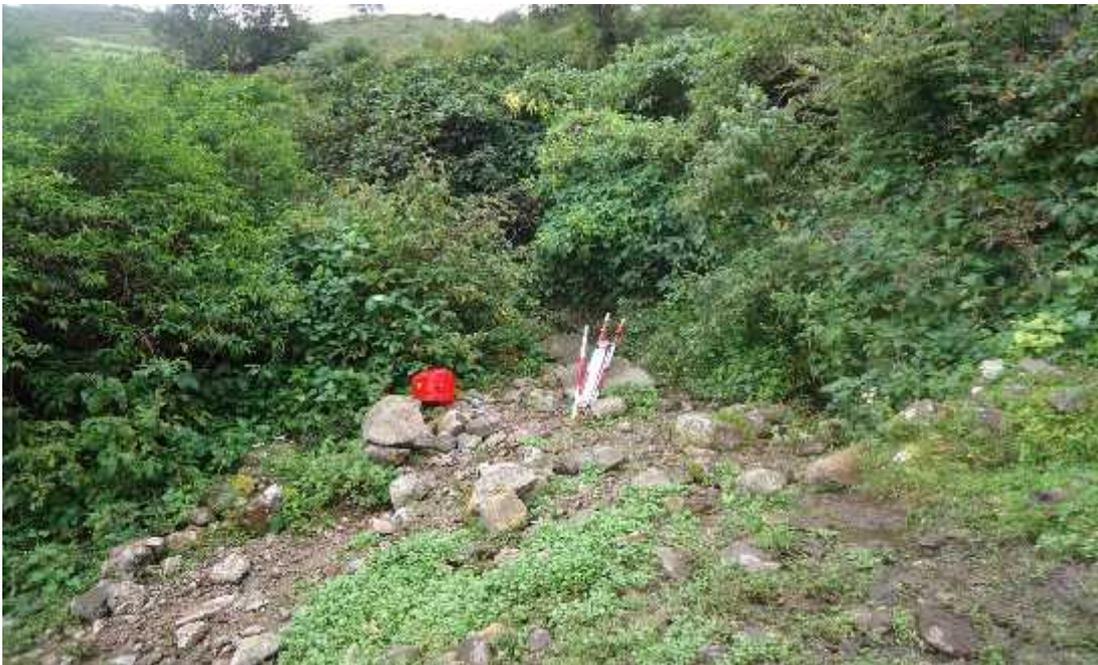
Imagen N° 04: Fuente de agua en la captación de la comunidad de Llullucha Ccata. (Coordenadas UTM E: 582682.88; N: 8496583.41- altitud 3395 msnm).

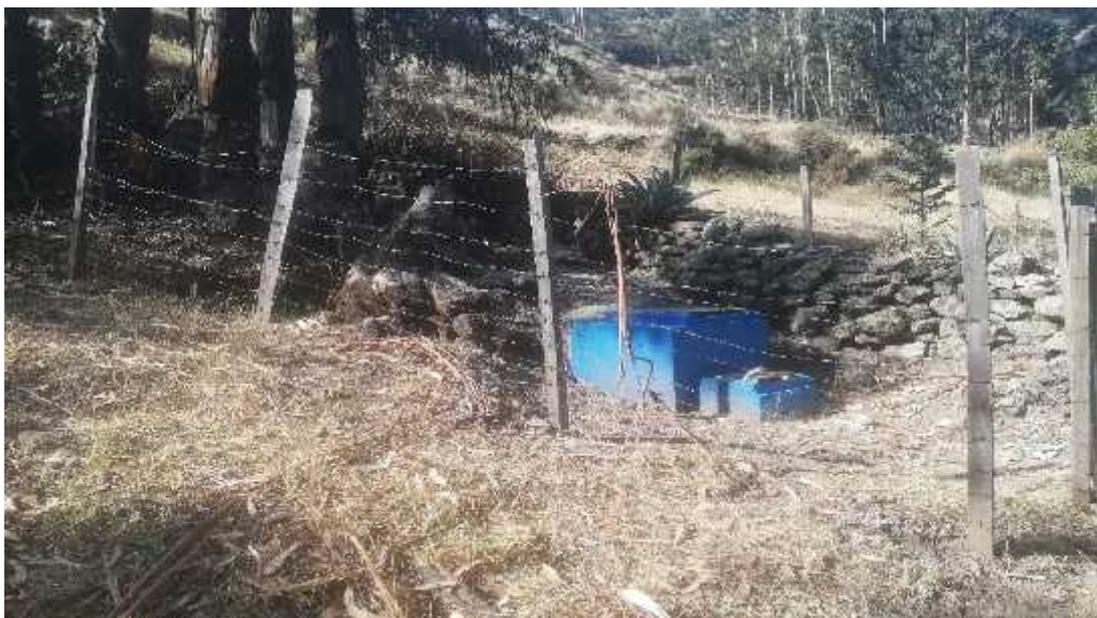
Imagen N° 05: Cámara rompe presión CRP 6, antes del reservorio en la comunidad de Llullucha Ccata. (altitud 3382 msnm).
Fuente: Registro propio (Insitu)

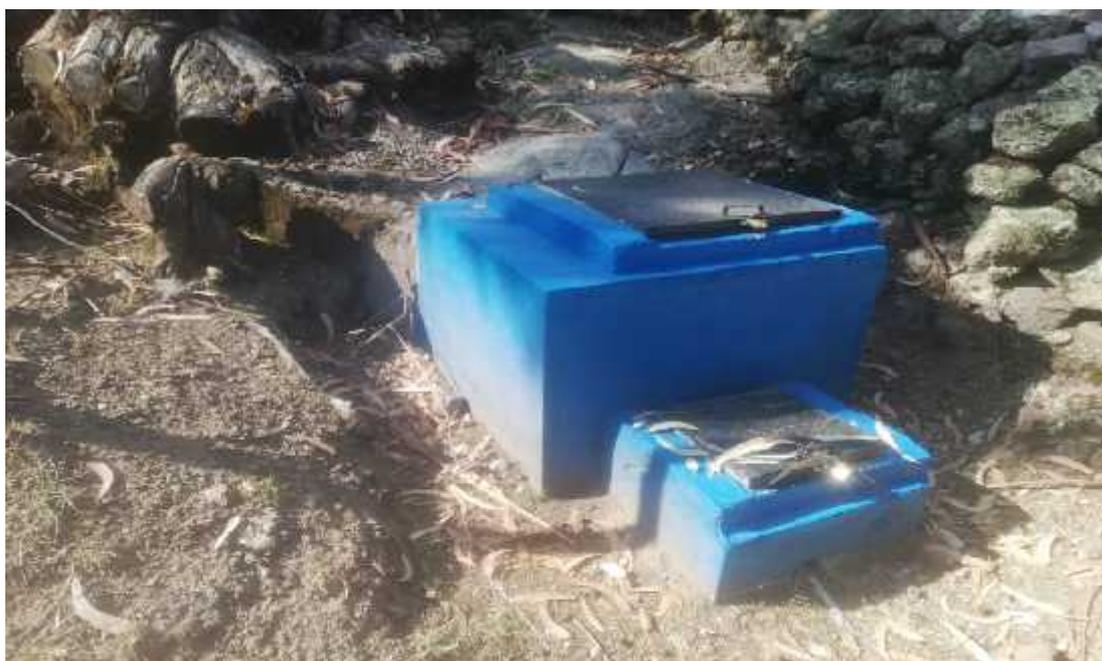
Imagen N° 06: Cámara rompe presión CRP 6, antes del reservorio en la comunidad de Llullucha Ccata. (altitud 3382 msnm).
Fuente: Registro propio (Insitu)

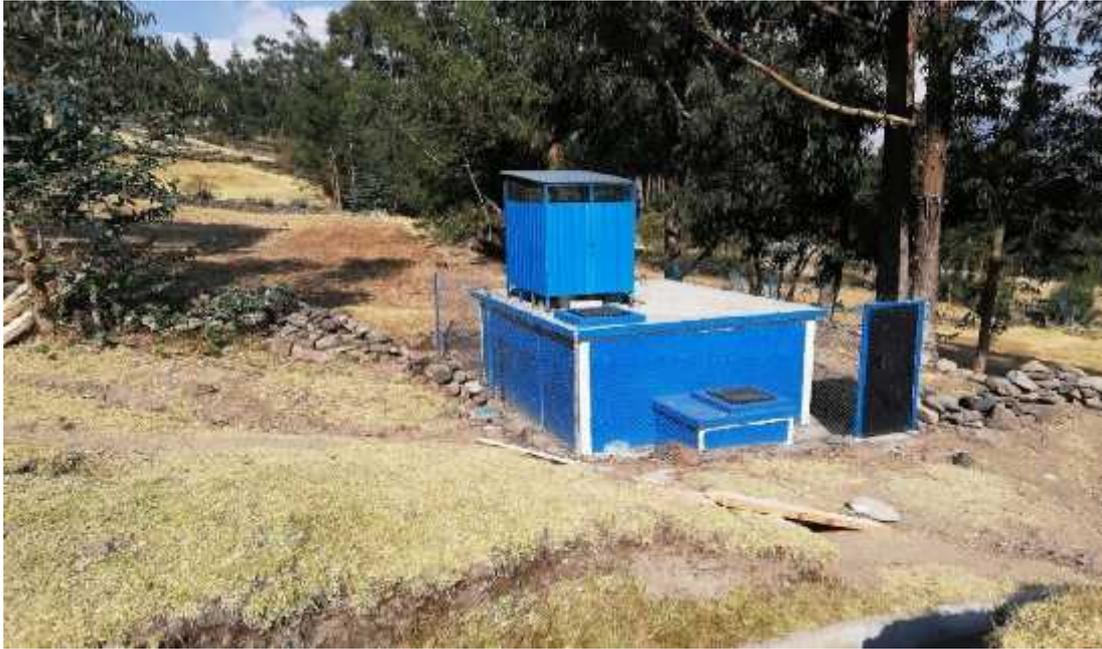
Imagen N° 07: Reservorio de agua potable de la comunidad de Llullucha Ccata. (volumen 15 m³). (Coordenadas UTM E: 582699.15, N: 8496545.18 - altitud 3369 msnm).

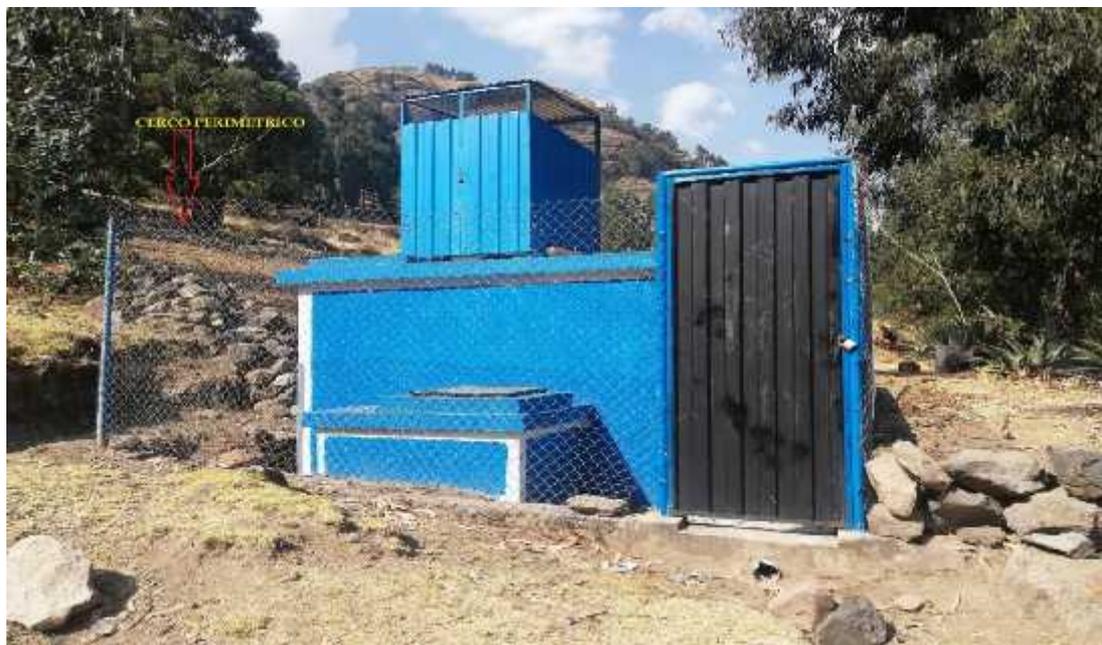
Imagen N° 08: Reservorio de agua potable de la comunidad de Llullucha Ccata. (volumen 15 m³). (Coordenadas UTM E: 582699.15, N: 8496545.18 - altitud 3369 msnm).

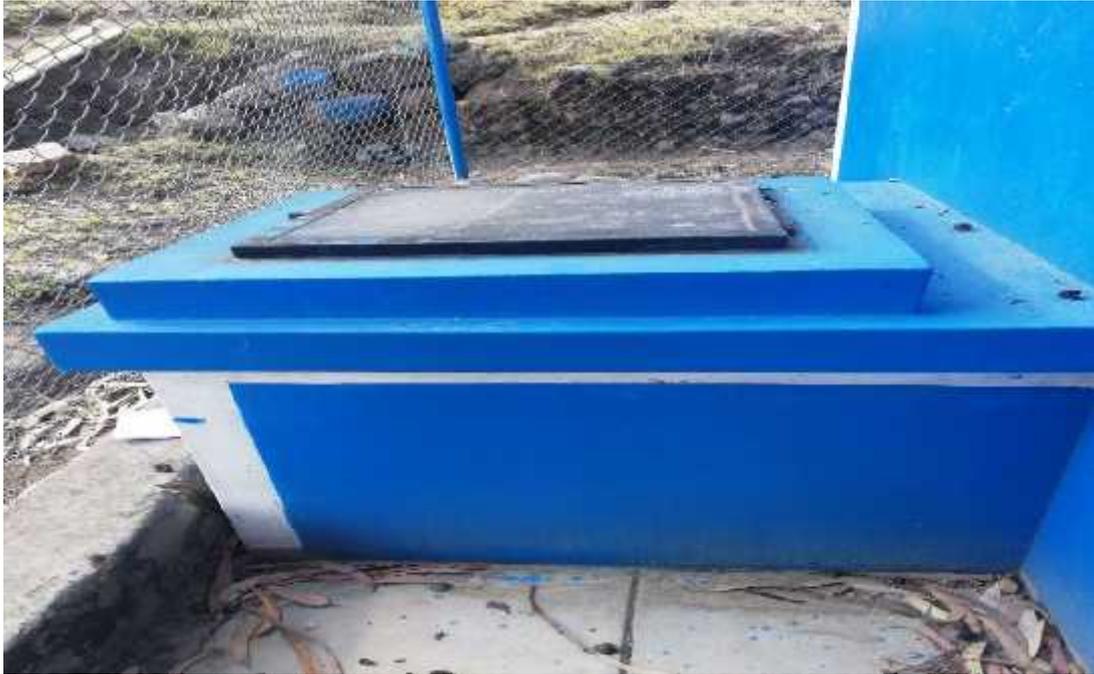
Imagen N° 09: Caseta de válvulas del reservorio de agua potable de la comunidad de Llullucha Ccata.
Fuente: Registro propio (Insitu)

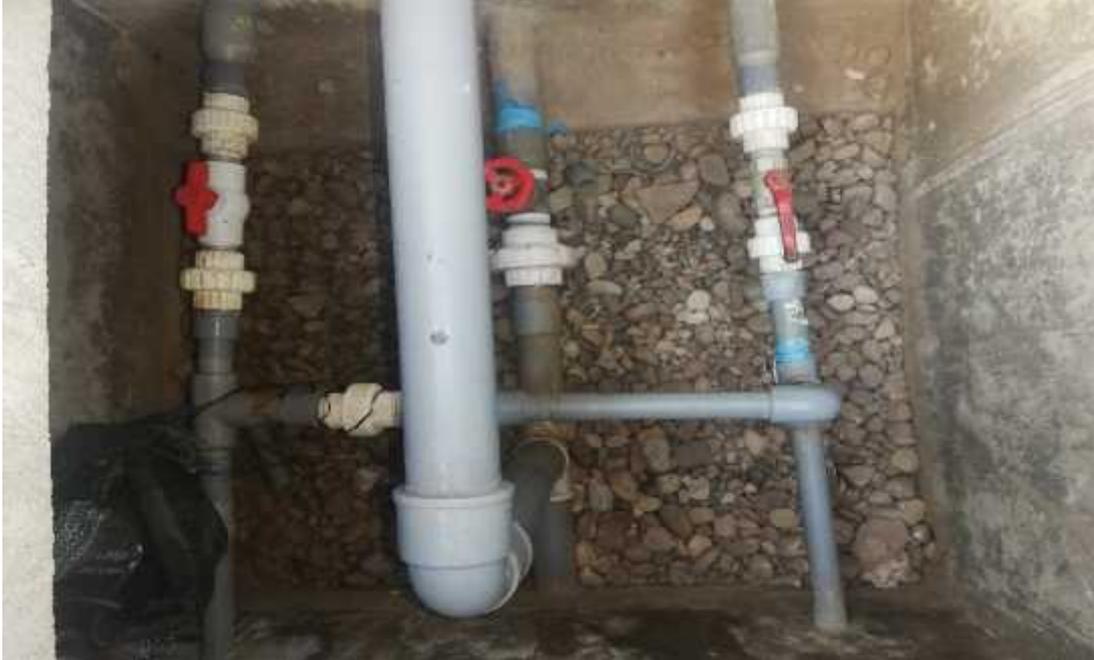
Imagen N° 10: Caseta de válvulas (tuberías entrada y salida) del reservorio de agua potable de la comunidad de Llullucha Ccata.
Fuente: Registro propio (Insitu)

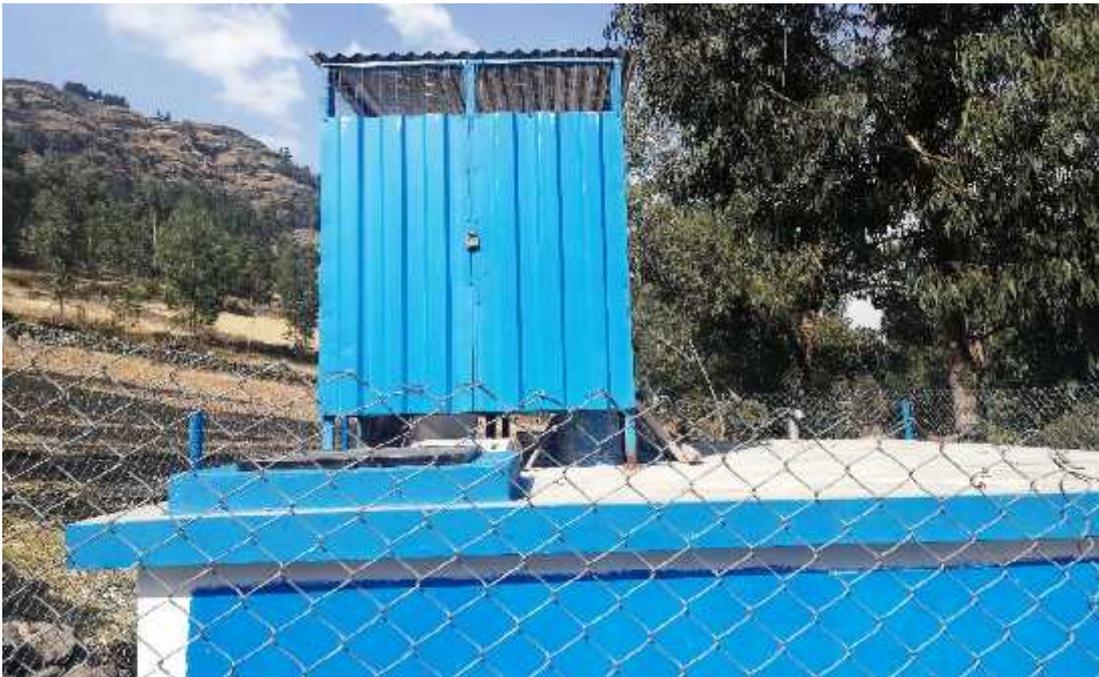
Imagen N° 11: Caseta de cloración del reservorio de agua potable de la comunidad de Llullucha Ccata.

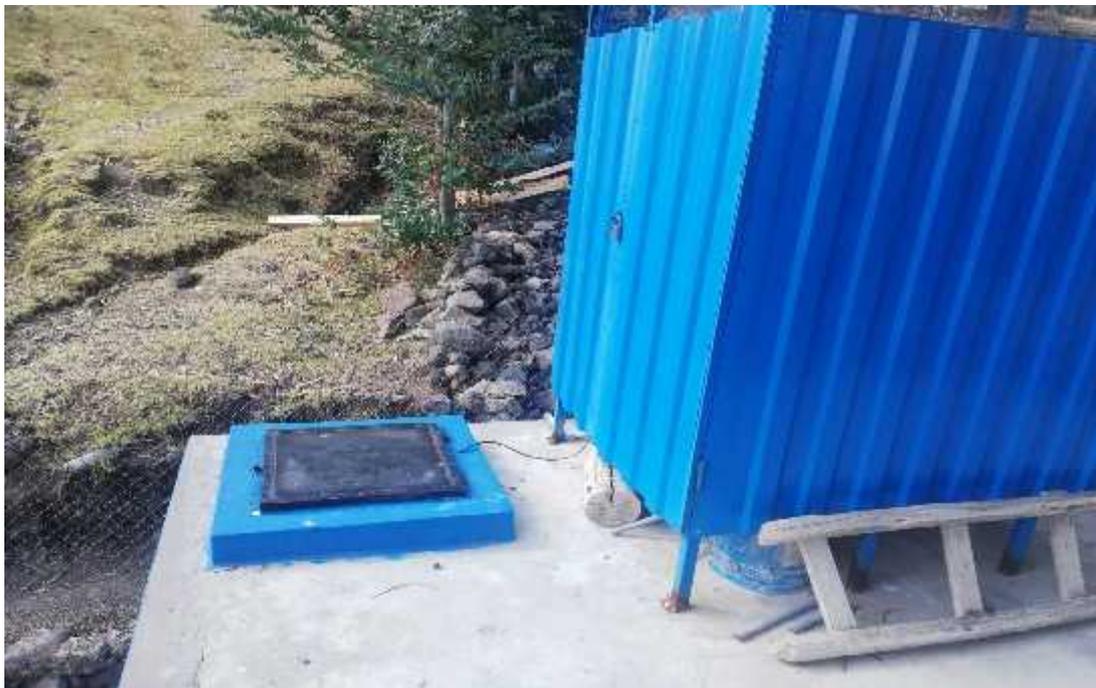
Imagen N° 12: Tapa sanitaria metálica en la caseta de cloración del reservorio de agua potable de la comunidad de Llullucha Ccata.

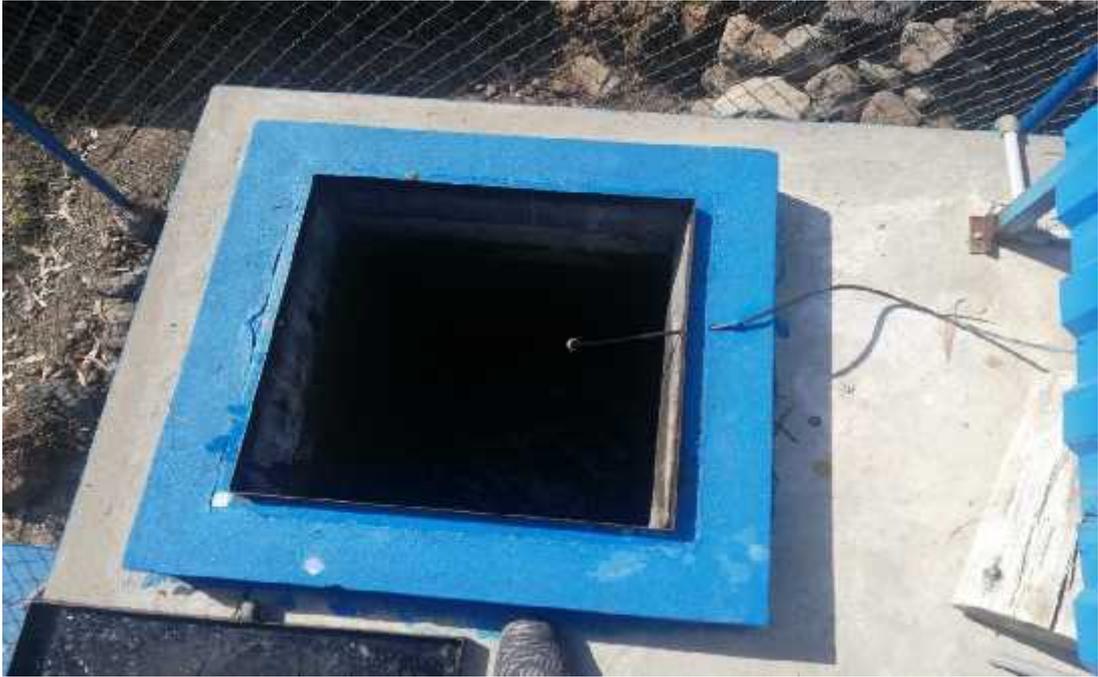
Imagen N° 13: Tapa sanitaria metálica abierta en el tanque de almacenamiento del reservorio de agua potable de la comunidad de Llullucha Ccata.

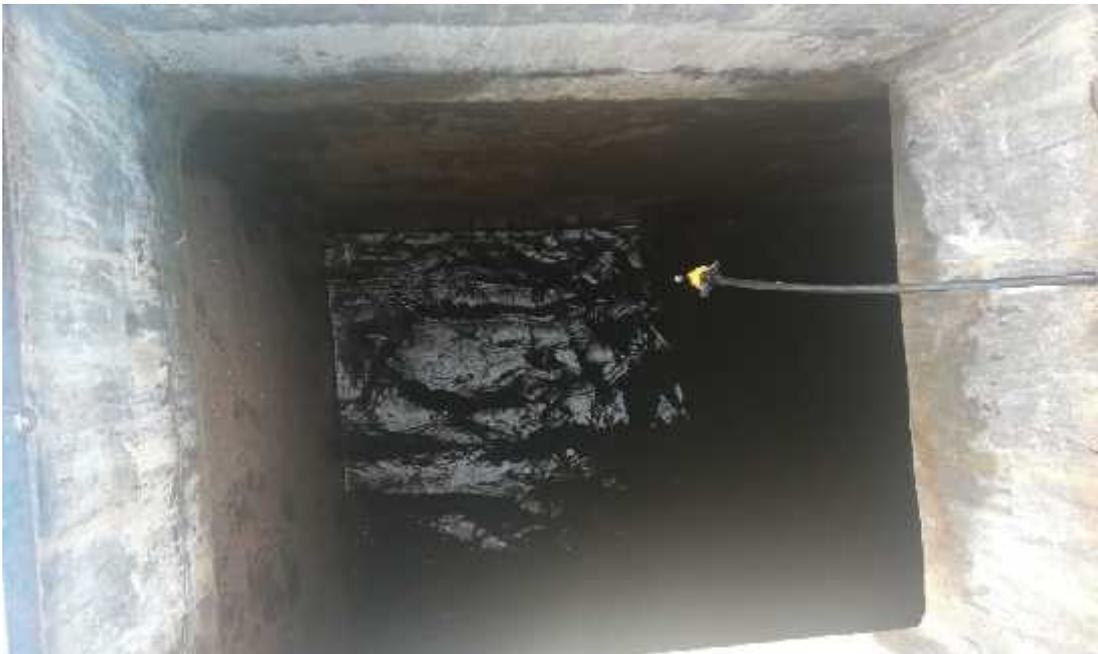
Imagen N° 14: Entrada de cloro por goteo, a través de una manguera de la caseta de cloración.

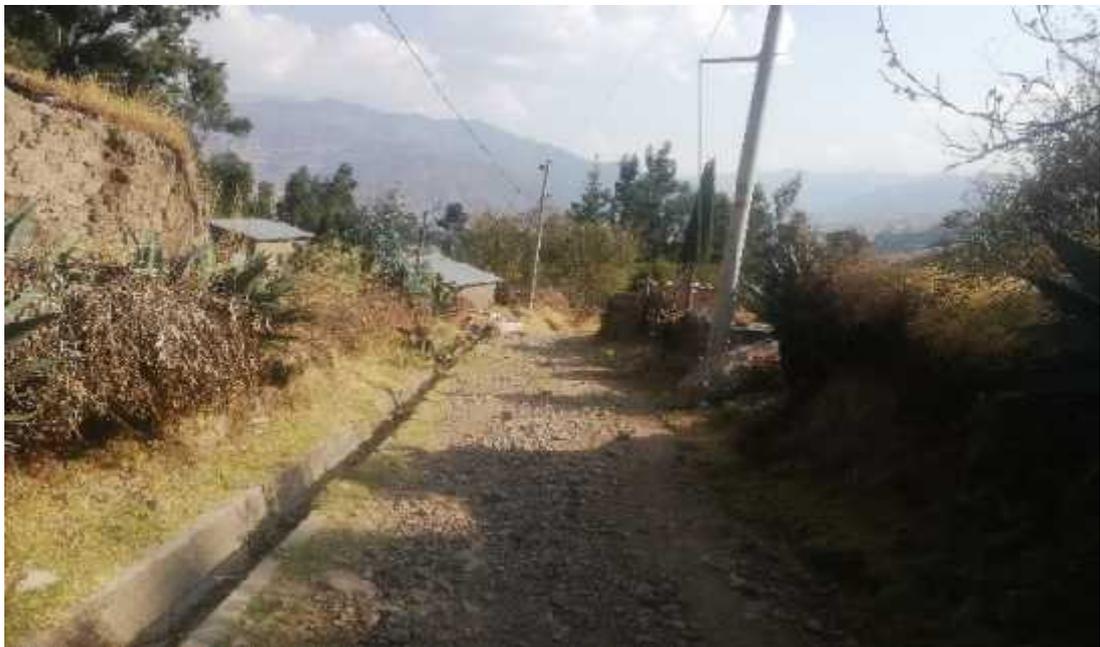
Imagen N° 16: Vista de la línea de aduccion de agua potable hacia la comunidad de Lllullucha Ccata.

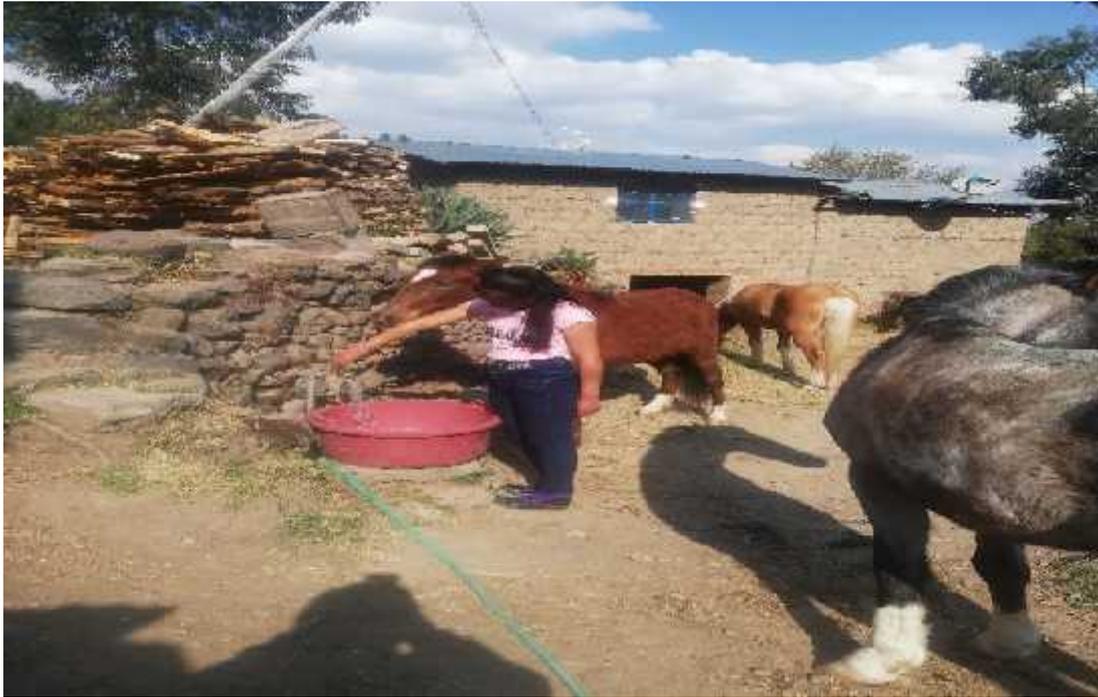
Imagen N° 17: Vista de grifos de agua potable en la comunidad de Lllullucha Ccata.

descuido de los usuarios, habiendo filtraciones y desperdicio del agua potable en las piletas, siendo una de las causas probables de las deficiencias en la distribución del líquido.

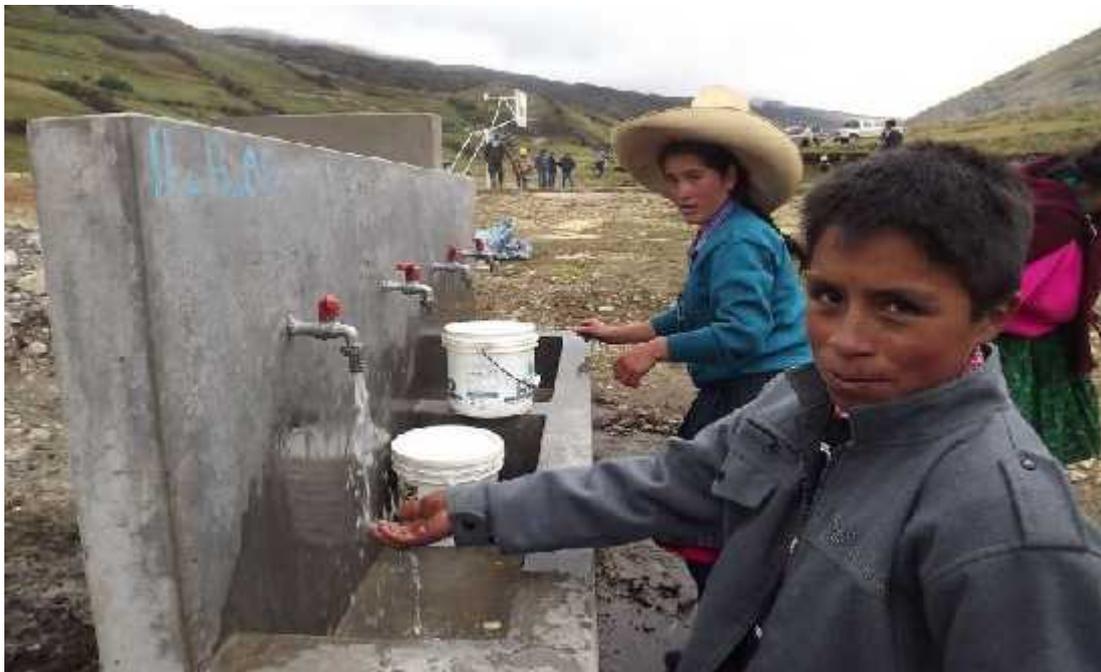
Imagen N° 18: Vista de grifos de agua potable en la comunidad de Lllullucha Ccata.

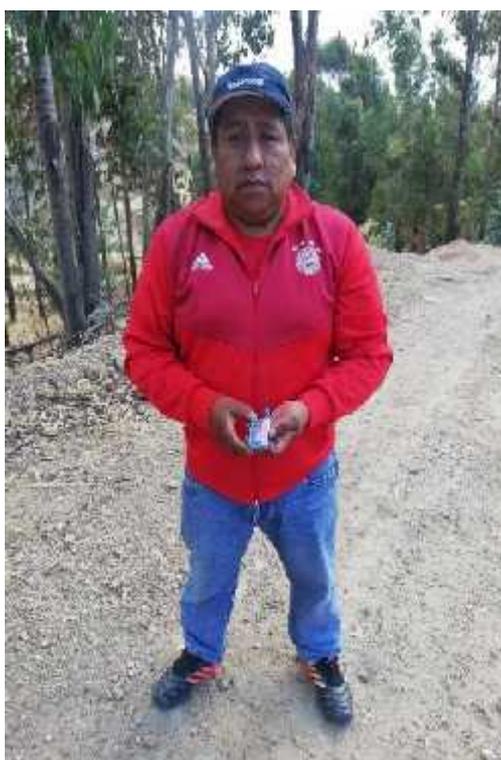
Imagen N° 19: Vista de nivel de clorador de agua potable en la comunidad de Lllullucha Ccata.

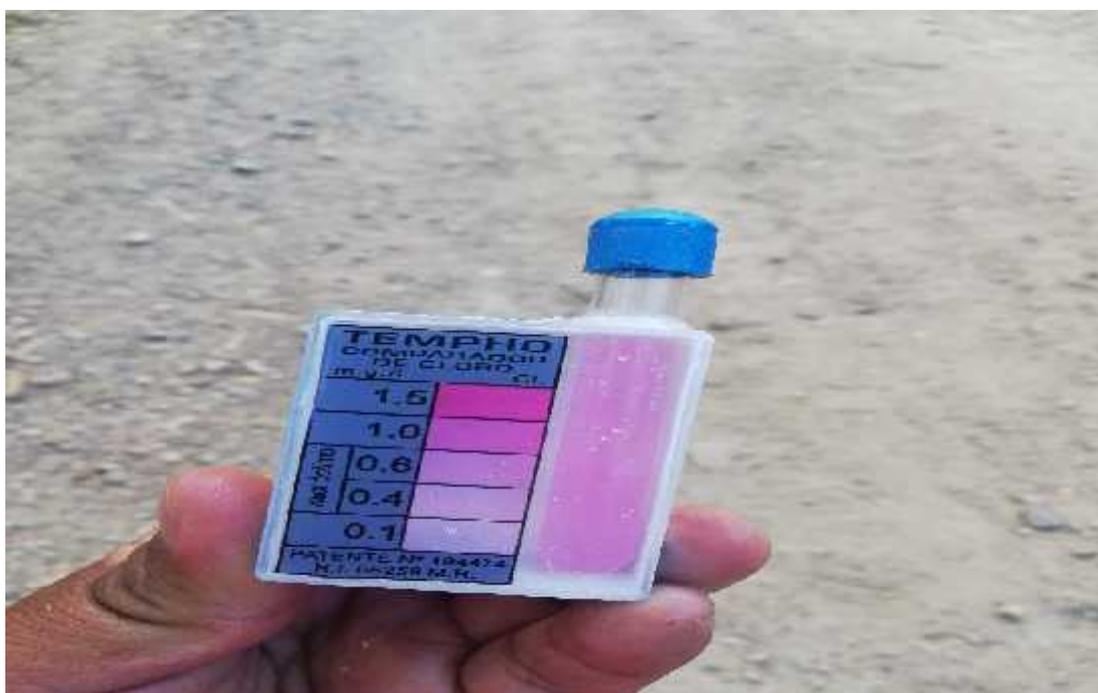
Imagen N° 20: Vista de nivel de clorador de agua potable en la comunidad de Lllullucha Ccata.
