**“SITUACIÓN ACTUAL DEL SISTEMA DE  
SANEAMIENTO BÁSICO Y SU INCIDENCIA EN LA  
CONDICIÓN SANITARIA DE LA COMUNIDAD DE  
HUAYLLABAMBA, DISTRITO DE MARÍA PARADO DE  
BELLIDO, PROVINCIA DE CANGALLO, REGIÓN  
AYACUCHO – 2019”**

**TESIS PARA OPTAR EL TÍTULO PROFESIONAL DE  
INGENIERO CIVIL**

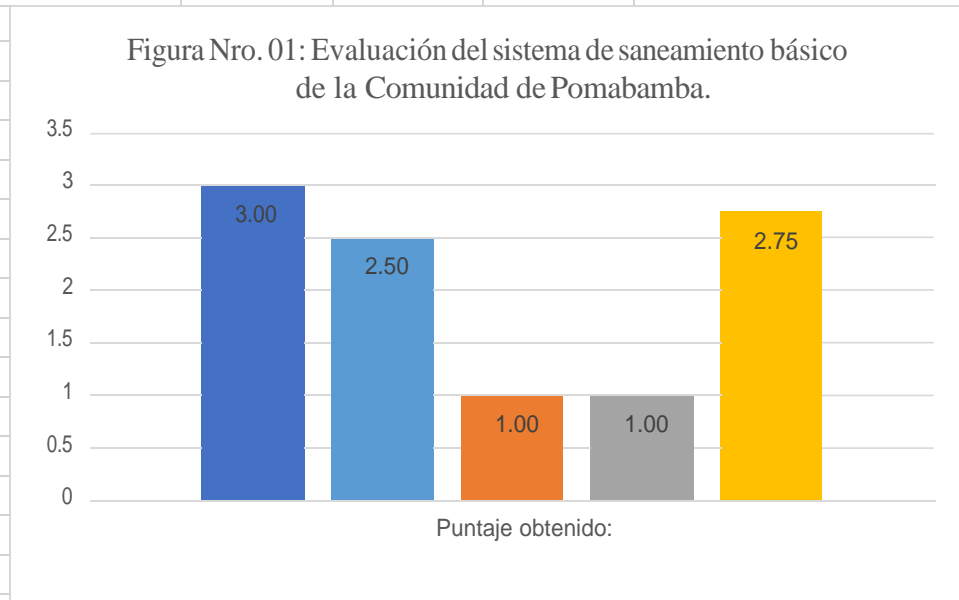
**FIGURA 1 EVALUACIÓN DEL SISTEMA DE SANEAMIENTO BÁSICO**

Tabla Nro. 11: Evaluación del sistema de saneamiento básico de la Comunidad	
Componentes del sistema de saneamiento:	Puntaje obtenido:
1. Estado del sistema de agua potable	3.00
2. Estado del sistema de alcantarillado	1.00
3. Estado del PTAR.	1.00
4. Gestión.	2.75
5. Operación y mantenimiento.	2.50

De acuerdo a los resultados obtenidos, se verifica que el sistema de saneamiento en la Comunidad de Huayllabamba, se encuentra en proceso de deterioro, por el que obtuvo una valoración de 3.0 en lo que respecta al estado actual del sistema de agua potable,

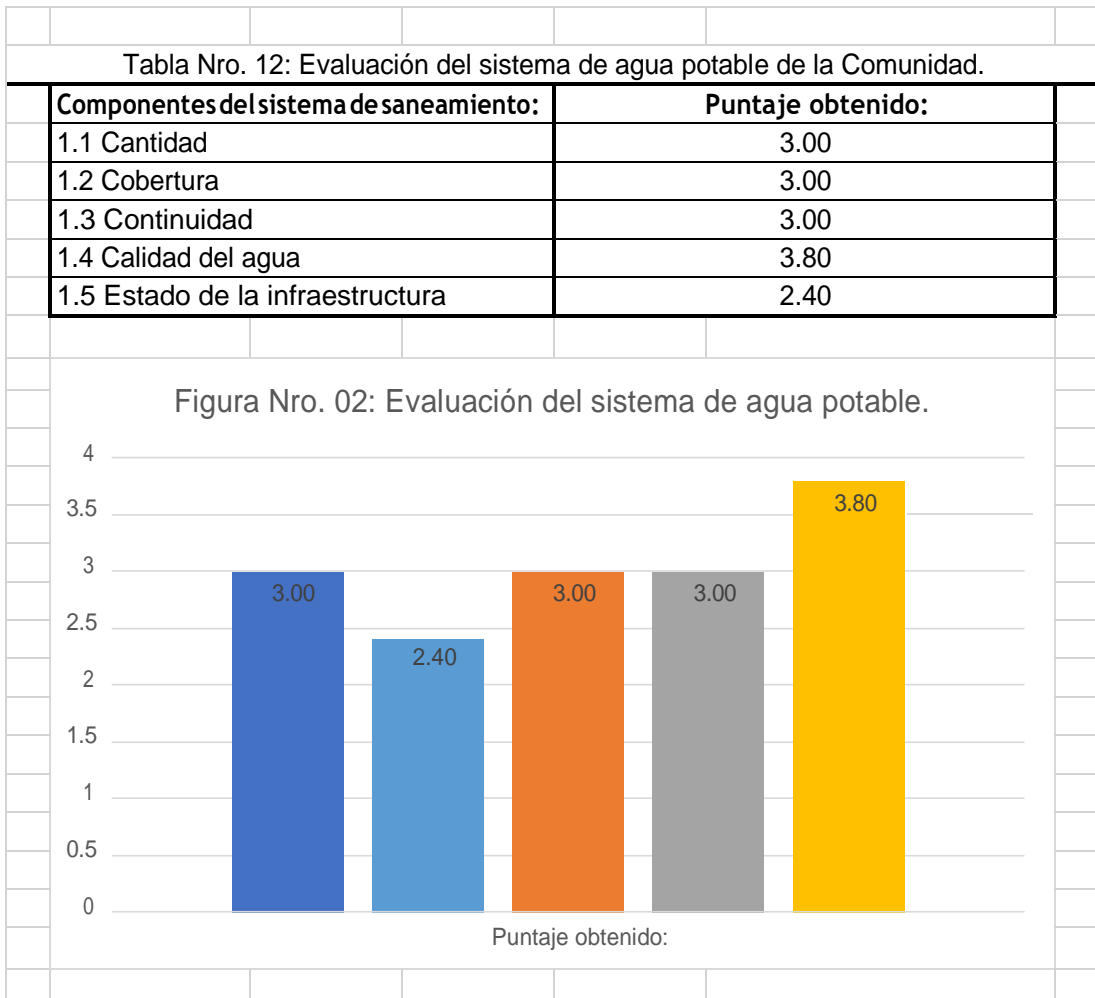
**FIGURA 2 EVALUACIÓN DEL SISTEMA DE AGUA POTABLE**

El origen o la fuente del agua es subterráneo por el cual la captación es de tipo ladera, a una distancia de 350 m aproximadamente de la población Huayllabamba. Y se encuentra en buen estado, pero donde se realiza un mal uso en vista que se vienen corroborando que hay habitantes que usan como lavandería en ese sector.

La red de distribución está conformada por tuberías PVC C-7.5 de 1 1/2", PVC C-10 de 1" y PVC C-10 3/4" de diámetro, presentando físicamente un buen estado de conservación; pero con deficiencias en la distribución del agua en las partes altas de la población en horarios de mayor demanda, no abasteciendo a las viviendas que se encuentra en la zona afectada, generando malestar a los usuarios de este elemento vital e indispensable.

Las conexiones domiciliarias en algunas viviendas se encuentran en mal estado por descuido de los usuarios, habiendo filtraciones y desperdicio del agua potable en las piletas, siendo una de las causas probables de las deficiencias en la distribución del líquido.
